**ОБОБЩЕН ГОДИШЕН  
ДОКЛАД  
2021 г.**

**РЕГИСТРИРАНЕ И МОНИТОРИНГ  
НА СВЛАЧИЩНИ РАЙОНИ**

**"ГЕОЗАЩИТА" ЕООД – клон ПЕРНИК**

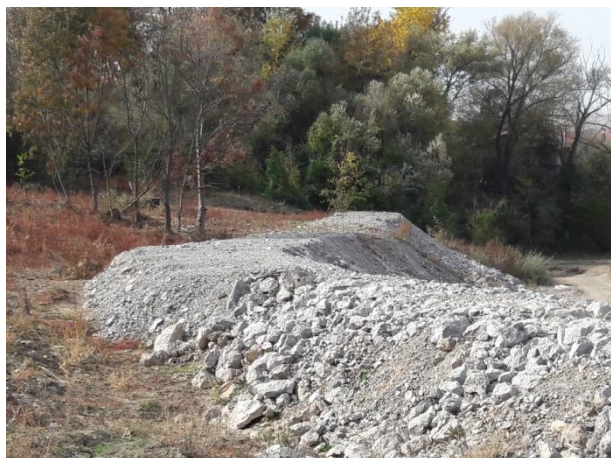
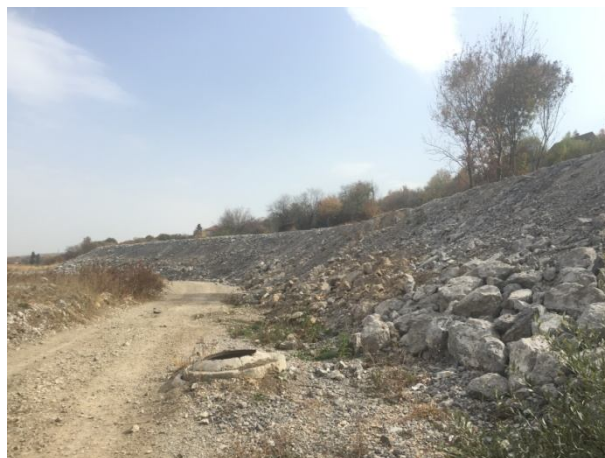
Изградена контрафорсна призма в езика на свлачището /октомври, 2018 г./

Изпълнена е от едра каменна фракция  $\varnothing 150\div 300$  mm. Между контрафорсната призма и почвата е положен разделителен слой от геотекстил. Призмата е с дължина около 110 m и

височина около 5 m и е прекъсната в източната част, поради несъгласие на собствениците на имота, през който е трябвало да премине съоръжението.

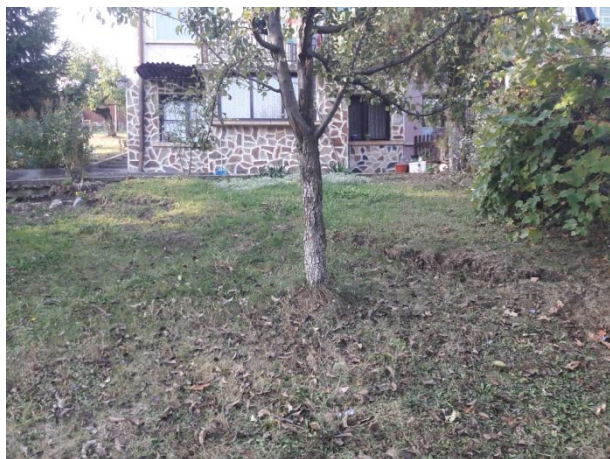
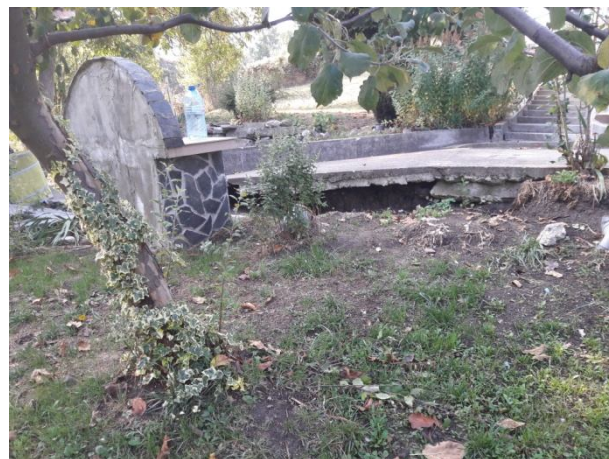
Регистрираната отворена теренна пукнатина на срязване, маркираща свлачищен откос непосредствено под двуетажна жилищна сграда, не е променила размерите си.

Главен свлачищен откос в имот на ул. „Окол” № 57 /октомври, 2019 г./

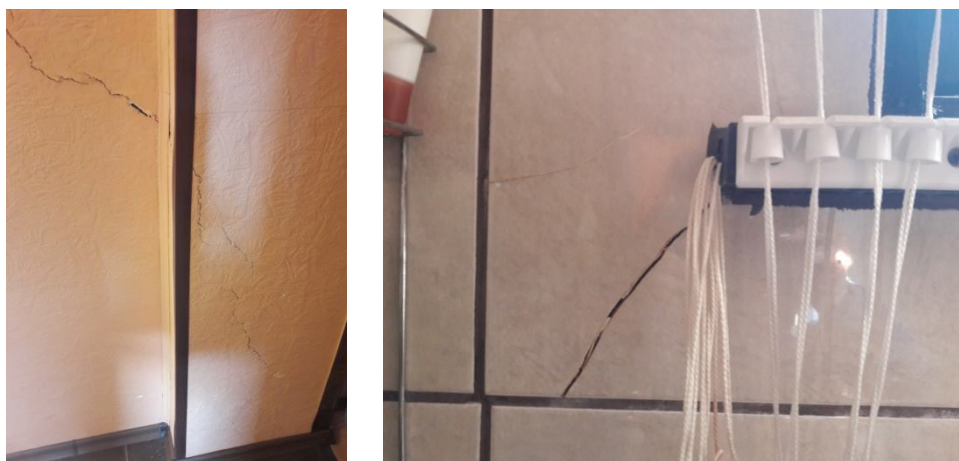
Констатирано е наличие на пукнатини по вътрешните стени на коридора и санитарния възел в сградата в ПИ 02659.2196.589. Според собственика на сградата пукнатините са възникнали през лятото на 2019 г.

Пукнатини в коридор и санитарен възел /октомври, 2019 г./

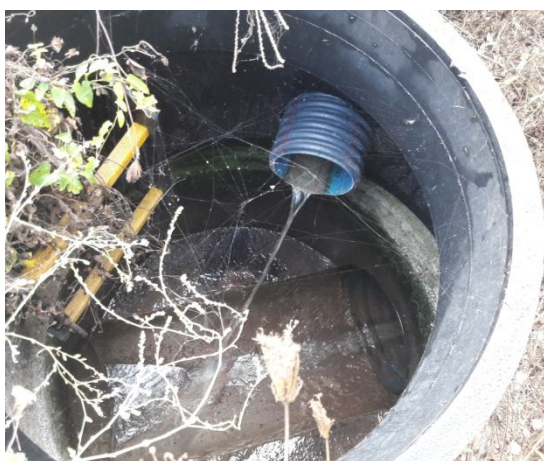
В западната част на свлачището /в близост до ул. „Окол/ аварийно е изпълнено дренажно ребро с цел понижаване нивото на подпочвените води. Върху него е изграден канализационен колектор. Установено е, че липсват всички капаци на четирите ревизионни шахти. Каналът е заустен в главния колектор, преминаващ по десния бряг на р. Клисурска, където също липсва капак.

Шахта без капак

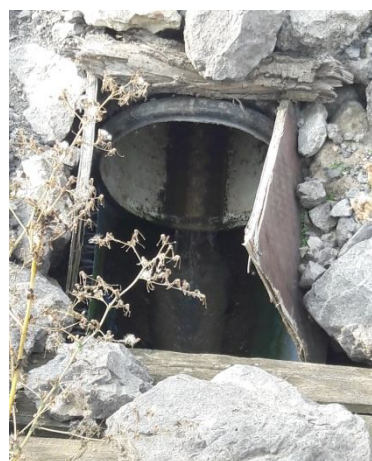
/октомври, 2019 г./

Заустване в главния колектор

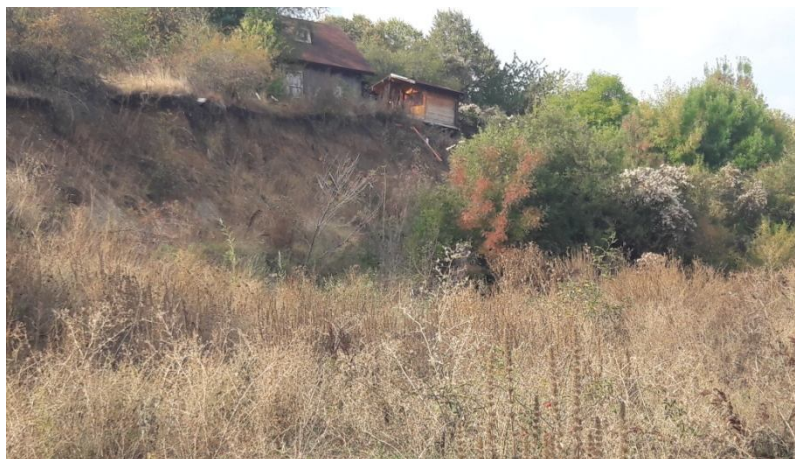
Образувалят се при възникването свлачищен откос, с височина над 6 m, е в състояние на естествено преоткосиране и канализационните тръби на жилищната сграда в УПИ II-435 са изведени директно в свлачищното тяло.

Свлачищен откос /октомври, 2019 г./

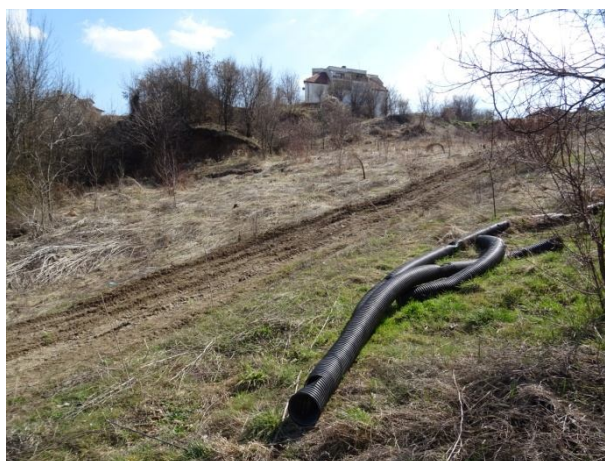
Констатира се, че в западната част на свлачището /под ул. „Окол/, където са изградени отводнителните съоръжения за геозащита, изградената ВиК-инфраструктура е разрушена. Част от гофрираната канализационна тръба е премахната от колекторната система над западното дренажно ребро, вследствие на което колекторът е компрометиран. Необходимо е да се извърши възстановяване на съоръжението, за да се осигури дрениране на масива в този участък.

Част от извадена тръба от западното дренажно ребро

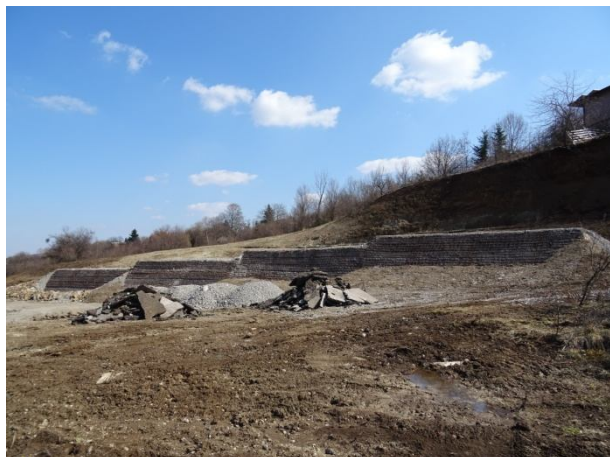
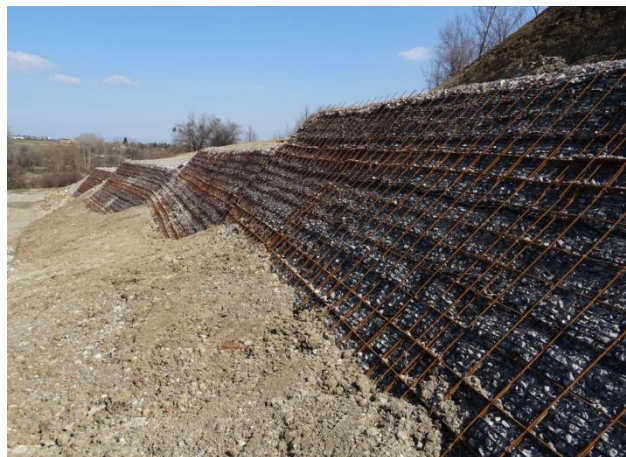
В югоизточния край на свлачищния участък се установи, че се изпълнява контрафорсна призма 2 в петата на свлачищния откос. Призмата е армирана с геомрежи и е с трапецовиден профил. Изградена е в 4 секции по 10 m и с височина 2 m.

За строителството в „Геозащита” не е постъпвала техническа документация.

Контрафорсна призма в югоизточния край на свлачищния откос

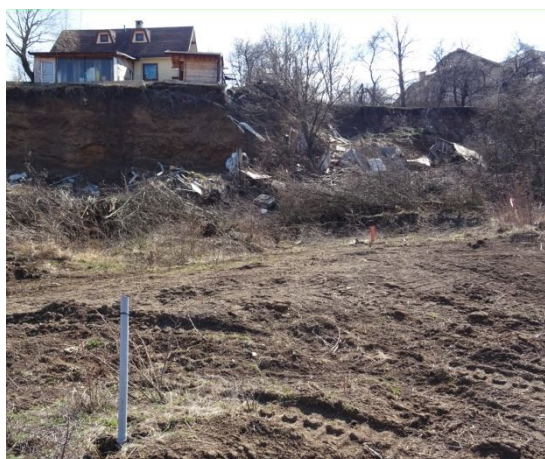
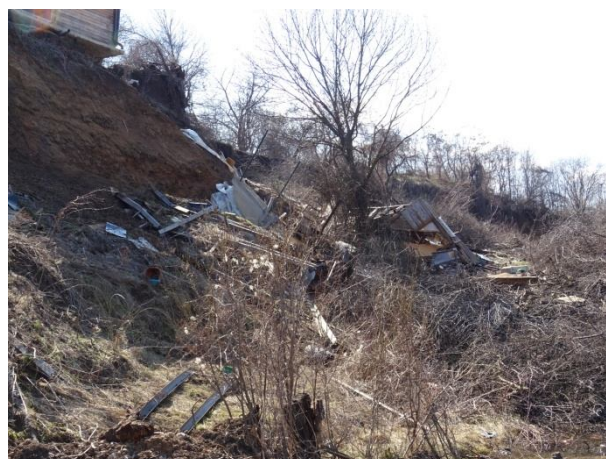
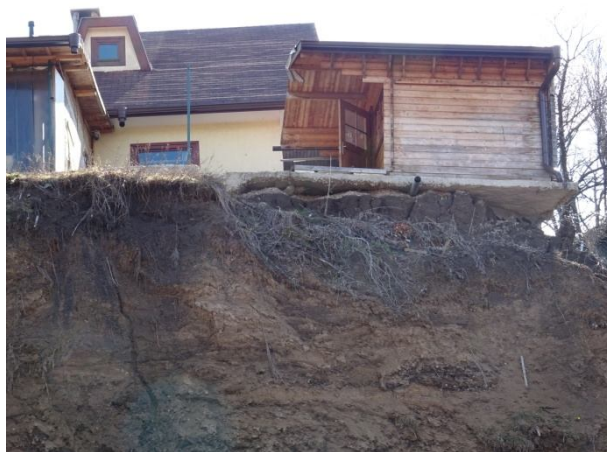
Високият вертикален свлачищен откос е в състояние на естествено преоткосиране, като в петата му се наблюдава депониране на битови отпадъци.

Свлачищен откос под ул. “Жан дьо Лафонтен” № 22

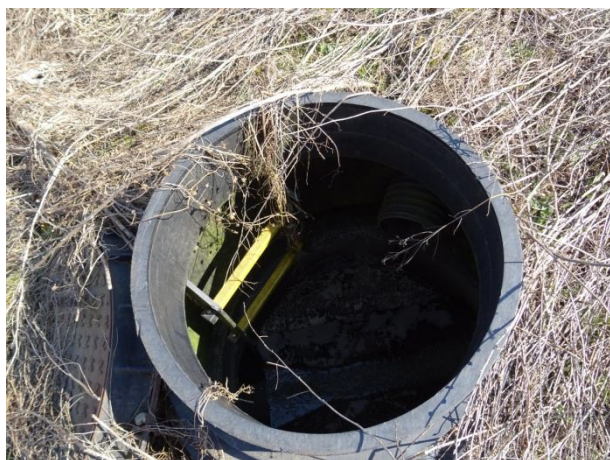
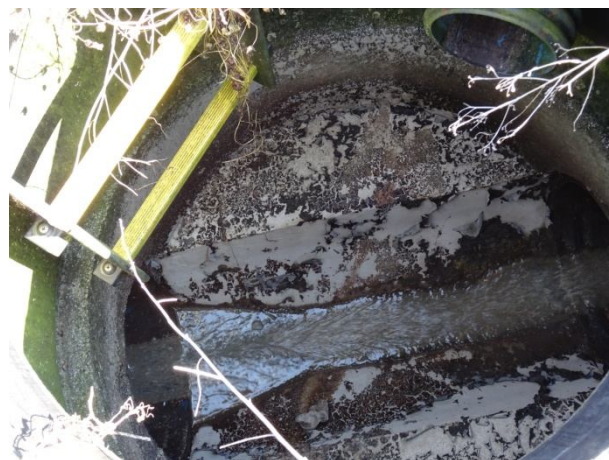
Част от реализираните аварийни укрепителни и отводнителни мероприятия през 2018 г. са компрометирани и почти всички ревизионни шахти на колектора са с липсващи капаци.

Шахта от канализационния колектор без капак

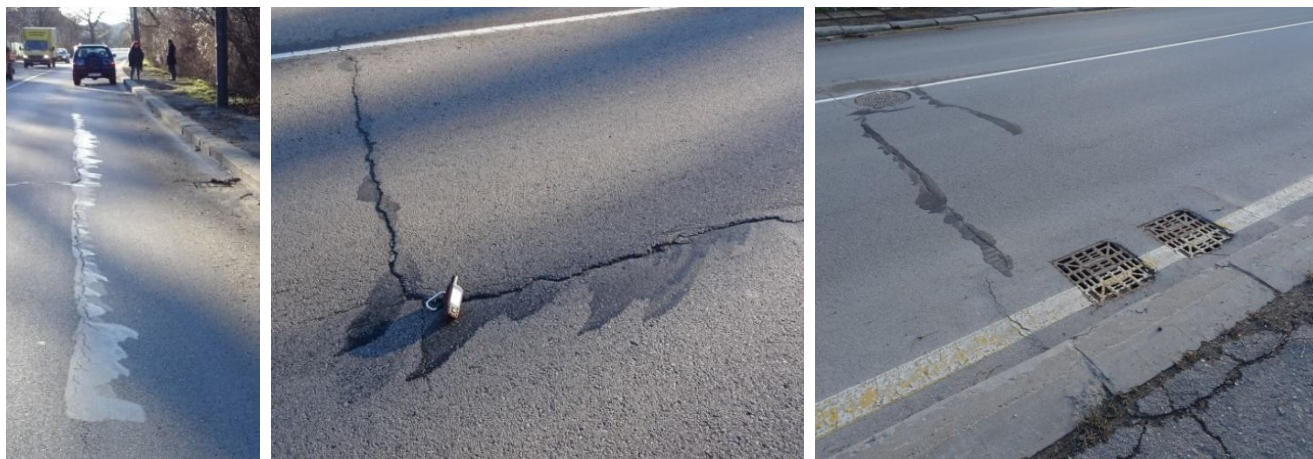
насипа. Пропаднала е предпазната еластичната преграда (мантинела) на уличното платно. В засегнатия участък на уличното платно са разположени подземни комуникации – водопровод, газопровод, кабели за високо напрежение, които захранват уличното осветление и съобщителни комуникации.

Линейни деформации по уличното платно в североизточния край

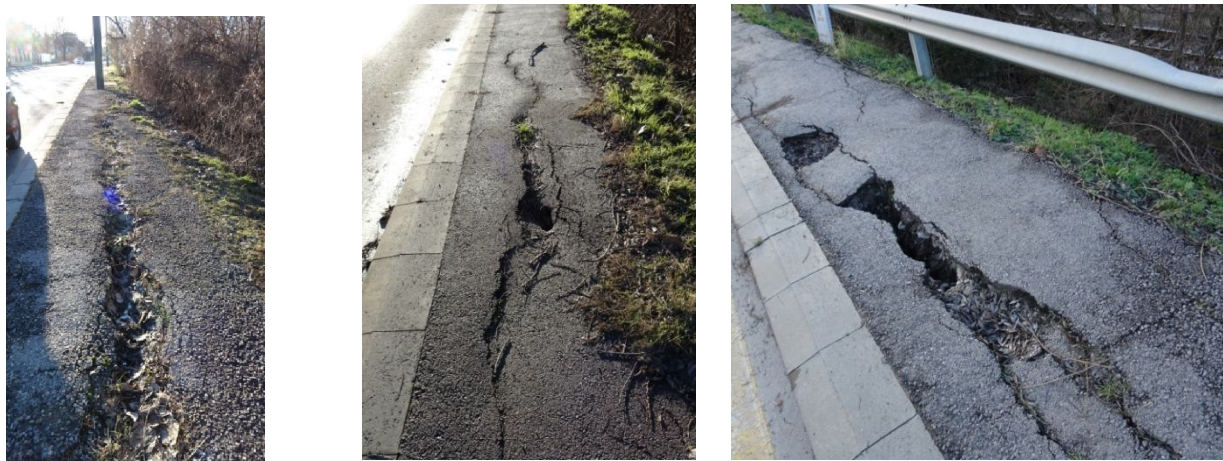
Деформации по тротоара

Неуплътненият насип позволява развитие на повърхностна ерозия по откоса между ул. „Цар Освободител” и железопътната линия, както и бавен процес на пълзене при валежи, чиито повърхностни води се инфилтрират бързо и безпрепятствено през отворените пукнатини по тротоара в дълбочина към дестабилизираните материали на насипа.

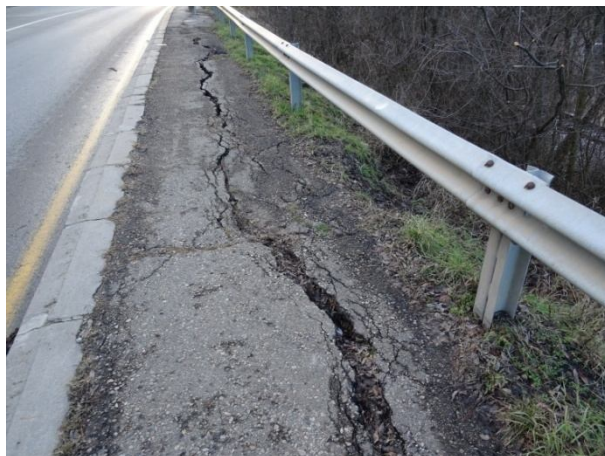
В югозападния край на обследвания участък се наблюдават активни признаци на свлачищни процеси. В участък с дължина около 90 m е налице издържана и денивелирана криволичеща пукнатина с ширина до 33 cm и дълбочина до 20 cm. Нарушена е почти цялата ширина на тротоара и е оформен ясен свлачищен откос.

Издържана пукнатина

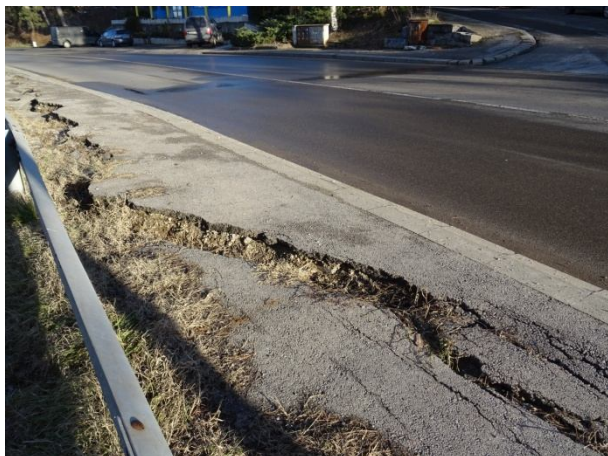
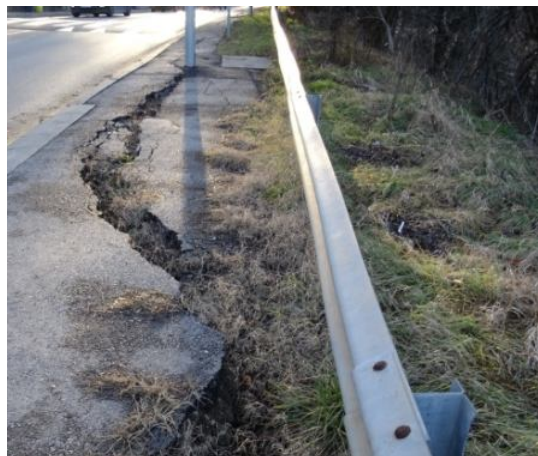
Срещу ул. “Бор”, между сградата на клиентски център на „Овергаз” и пешеходната пътека, се наблюдават най-сериозните свлачищни деформации - откос с височина от 20 до 43 cm, 2 каверни с ширини 25 и 30 cm, дължини 43 и 80 cm и дълбочина до 40 cm. Засегната е площ от около 0.93 dka.

Ясно изразен свлачищен откос

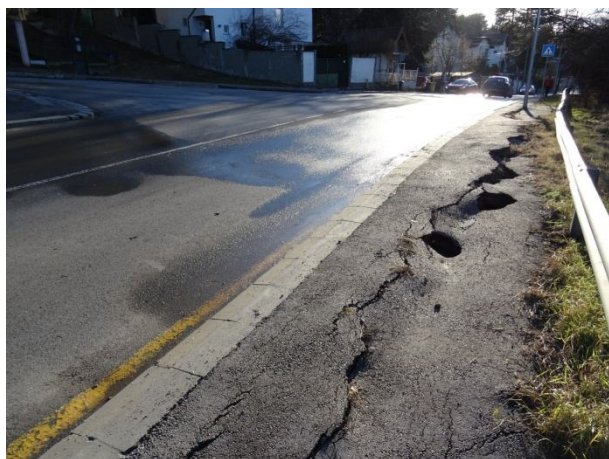
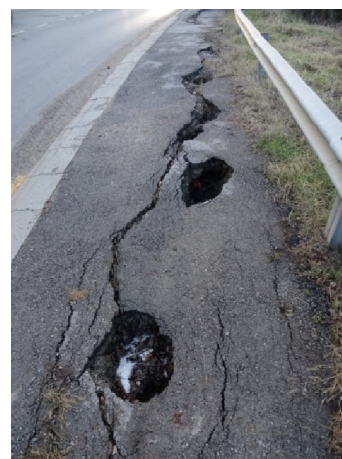
Локално и видимо незакономерно са се образували каверни, които се наблюдават от средната част на обследвания участък в югозападна посока. Такъв тип образувания подсказват за суфозионни процеси в насипа на уличното платно, вследствие механично изнасяне на частици от насипа чрез филтрационния поток.

Образувани каверни

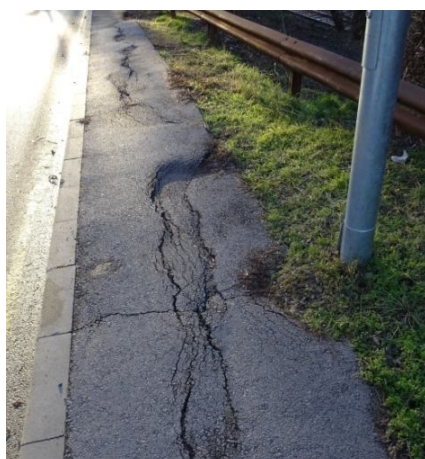
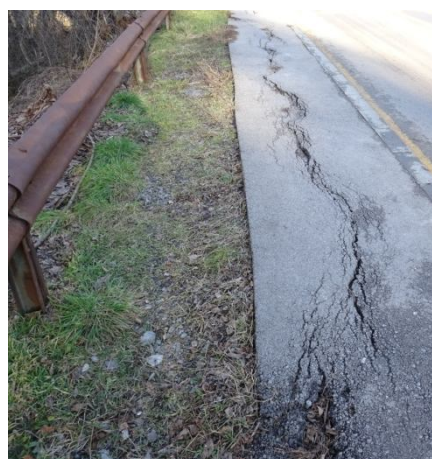
В югоизточния край на свлачищния участък деформациите са по-малки, но са също издържани и нарушаващи настилката на тротоара, затруднявайки преминаването по него. В края на участъка се наблюдава наклонен електрически стълб, застрашен от развитието на геодинамичния процес.

Деформации до пешеходната пътека

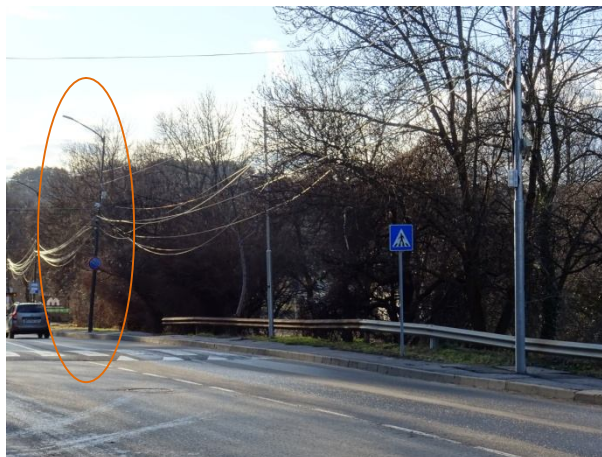
Наклонен ел. стълб

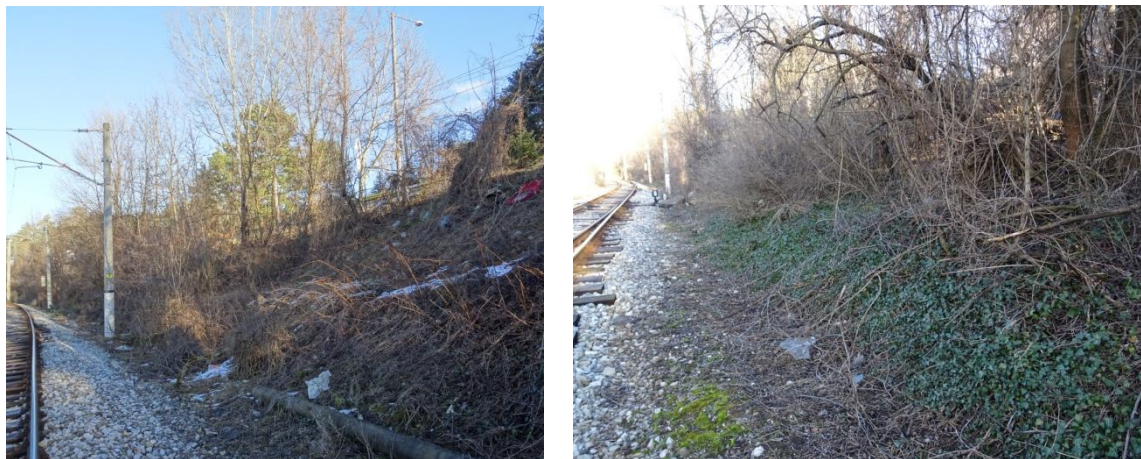
При оглед на долната част на откоса се установи оформен в миналото вал на изтласкване, чиито граници са частично заличени и видими по-ясно в напречен профил на терена.

Оформен вал на изтласкване

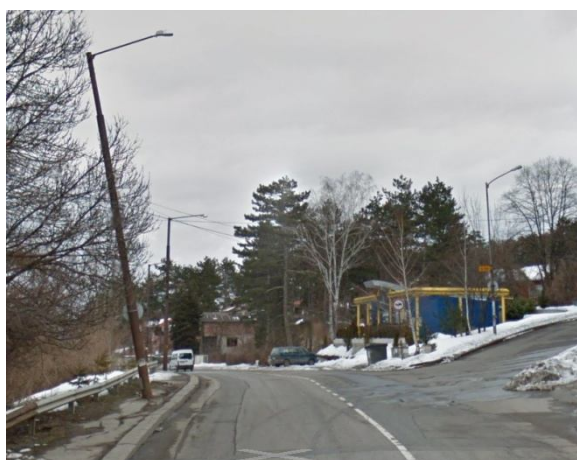
При проверка чрез Google Street View за предходно заснети периоди се установи, че деформации се наблюдават още през март, 2012 г., като е бил наклонен електрическият стълб срещу ул. „Бор”. Свлачищният откос е ясно изразен и видимо денивелиран. Възможно е обхватът на процеса към този момент да е бил по-малък в сравнение с констатираните по време на настоящия оглед деформации. В периода до 2018 г. са реализирани строителни ремонти, включващи преасфалтиране на тротоара и подмяна на наклонения стълб, с което са заличени проявените тогава деформации.

Наклонен електрически стълб /изображение от Google Street View към март, 2012 г./

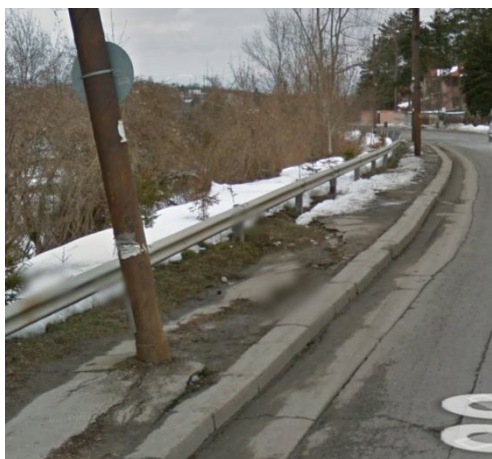
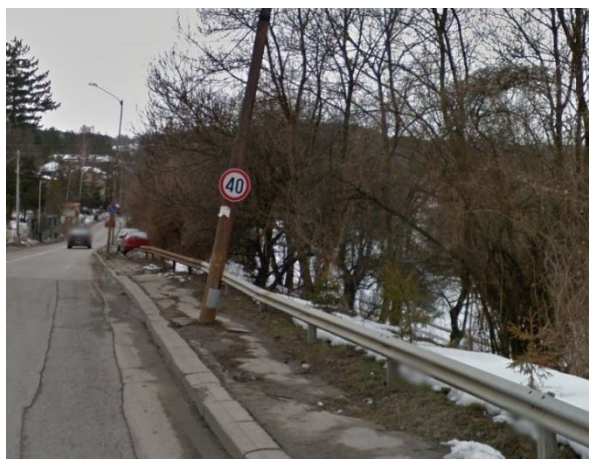
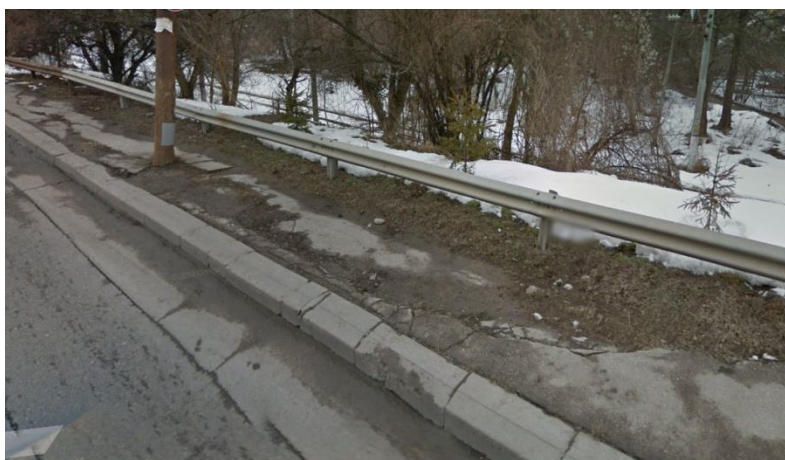
Свлачищен откос /изображения от Google Street View към март, 2012 г./

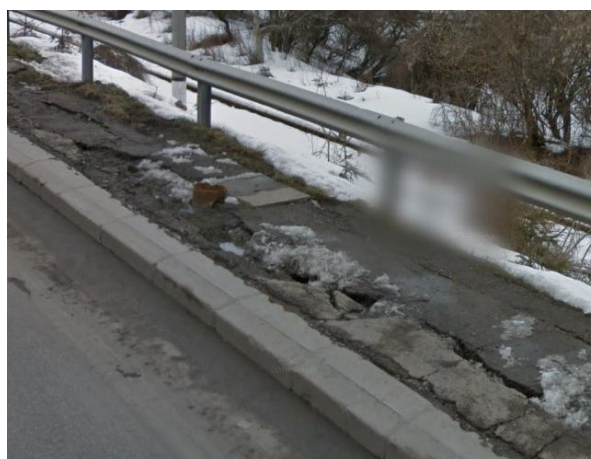
Деформации по тротоара /изображение от Google Street View към март, 2012 г./

Видимо е, че геодинамичният процес е възникнал преди март, 2012 г. Предвид наличието на деформации и големината на отворите към момента на сегашния оглед, който се явява първичен за участъка от страна на „Геозащита“, може да се констатира бавно пълзене, поради вероятна недостатъчна уплътненост на насипа от осовата линия на улицата в посока към железопътната линия.

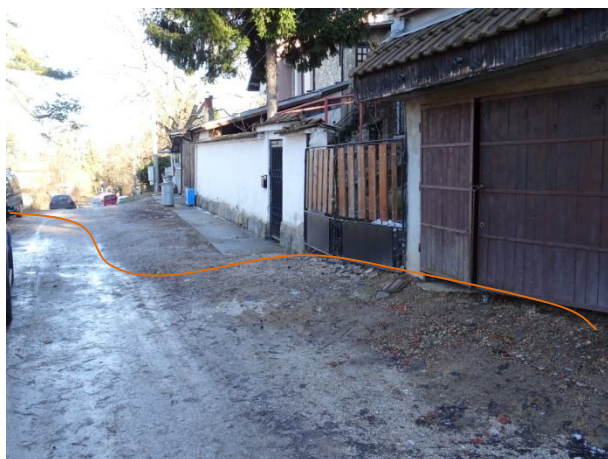
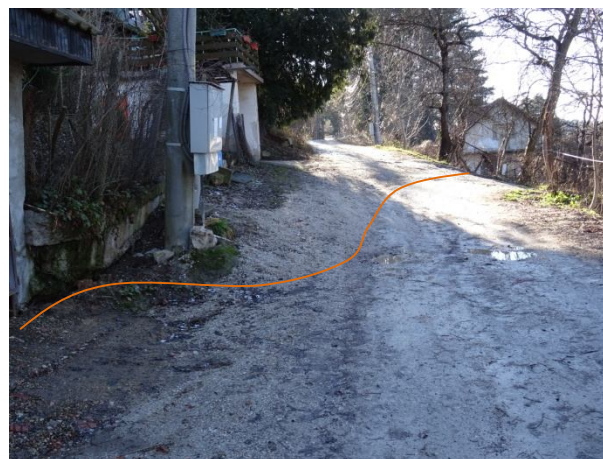
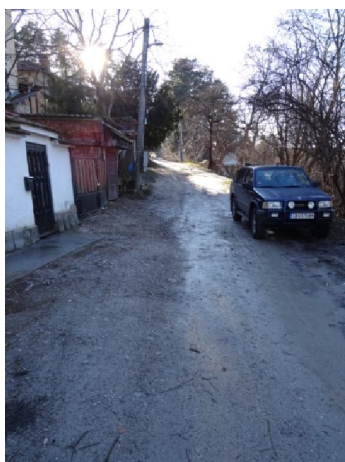
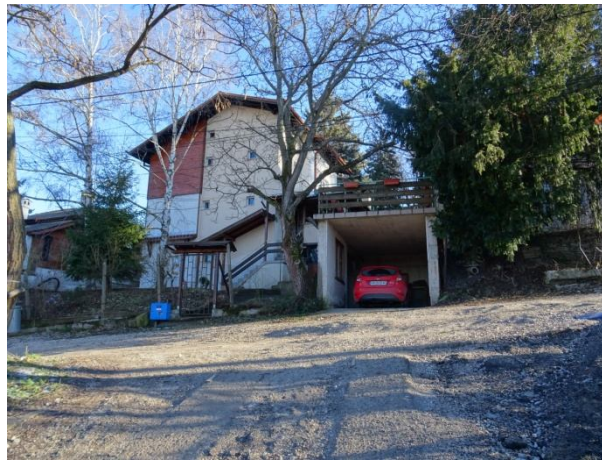
На уличното платно се наблюдават деформации в участък с дължина около 45 m, довели до промяна на нивелетата на платното. На ул. „Иларион Макариополски” няма положена настилка, тъй като се очаква при следващата фаза от реализирането на „водния цикъл”, включващ изграждане на инженерна инфраструктура на ВиК мрежата на гр. Баня, да се извършват строително-монтажни работи по улицата и полагане на асфалт. Също така по улицата няма изградена канализация.

Пропадане на платното на ул. „Иларион Макариополски”

По данни на живущите от пролетта на 2020 г. са ставали чести аварии на водопровода по ул. „Иларион Макариополски”, в резултат на което през септември-октомври, 2020 г. се реализира рязко пропадане на улицата. Има непотвърдени сведения за съществуването на изграден дренаж от собственика в имот № 2549.

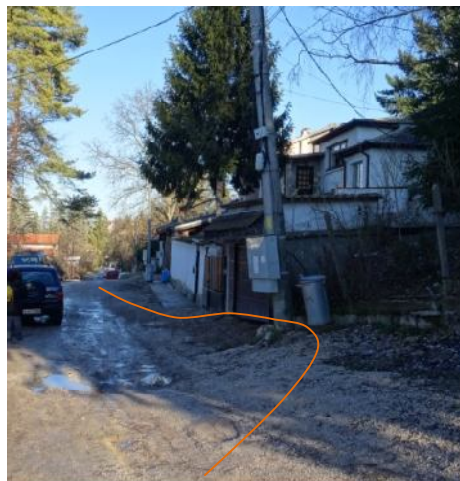
Деформации с отместване при № 50

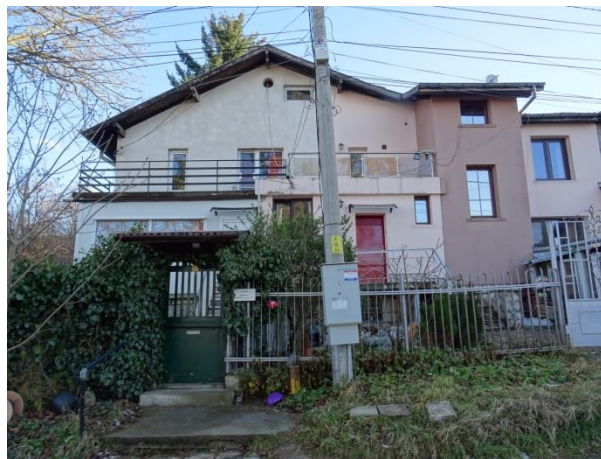
Стълбовете са застрашени и съществува реална опасност от наклоняването им, което би довело до прекъсване на електрозахранването по улицата.

Ел. стълб при № 54

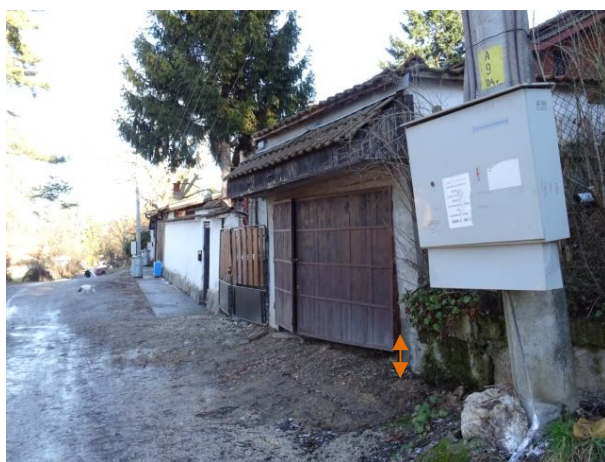
Слягане и подуване между гаража и ел. стълб при № 50

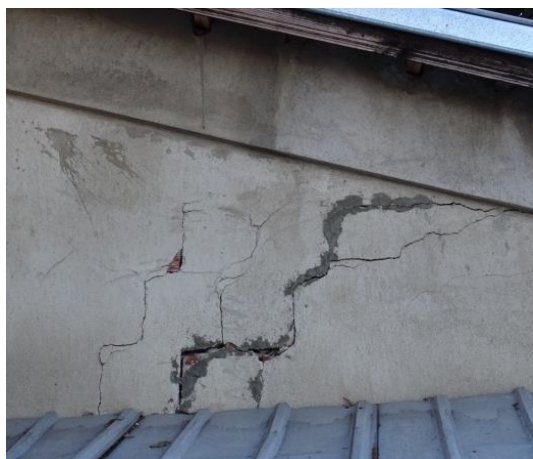
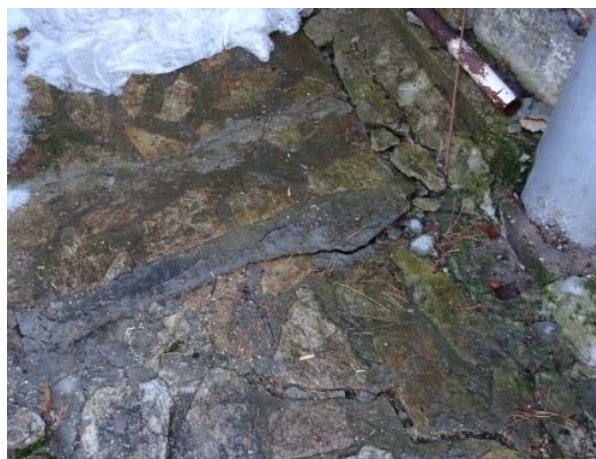
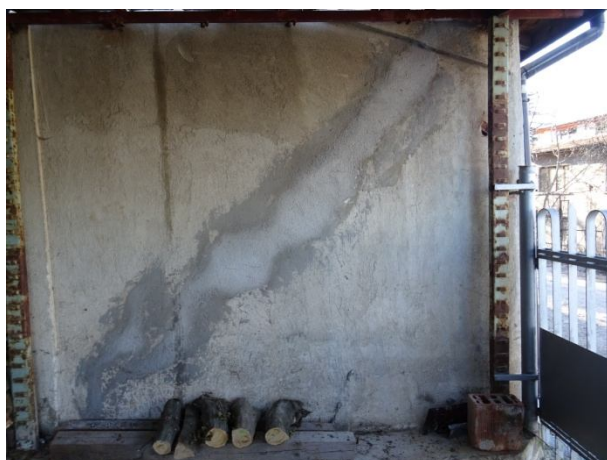
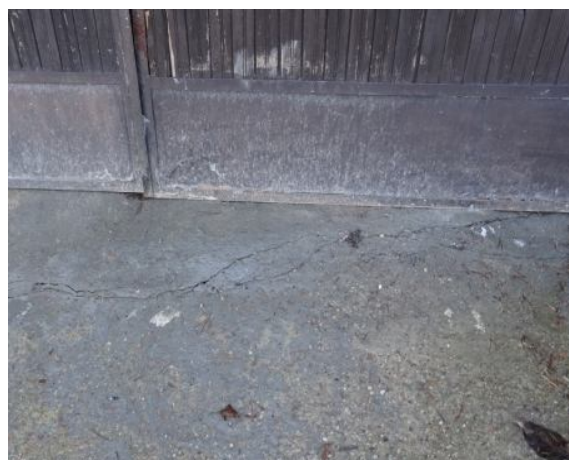
По конструкции на всички гаражи, стени, стълбища и плочници пред сградите между №№ 50 и 56 се наблюдават деформации и отваряне на пукнатини, включително наклоняване на ограден зид, разположен перпендикулярно на посоката на наклона. Собствениците са изпълнили частично ремонтване и заличаване на деформациите, но бавното пълзене на масива отново ги отваря. Тези процеси са характерни за северните склонове на гр. Банкя, където минава и ул. „Иларион Макариополски” и прилежащите ѝ имоти.

Отваряне на пукнатини

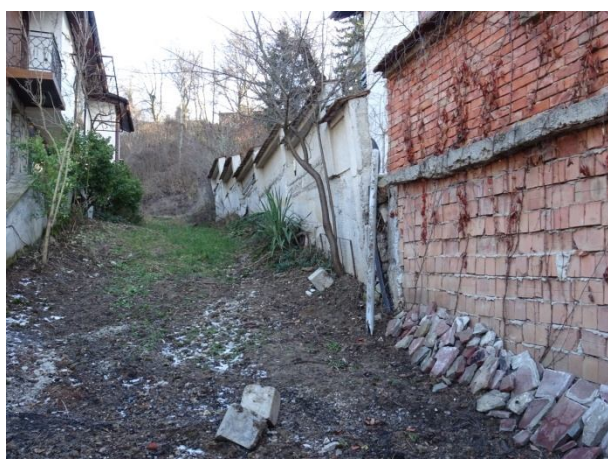
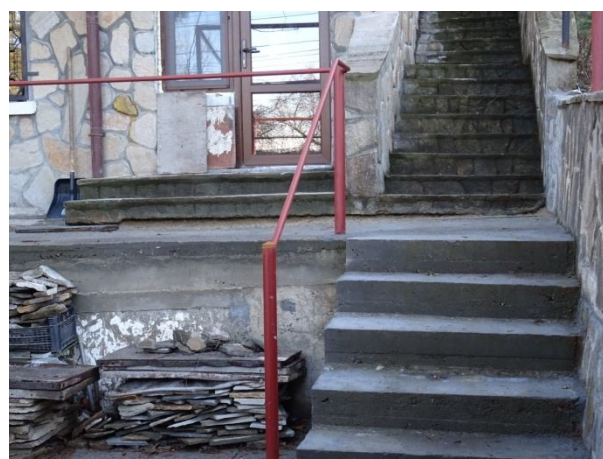
Деформации по ограден зид и стълбище

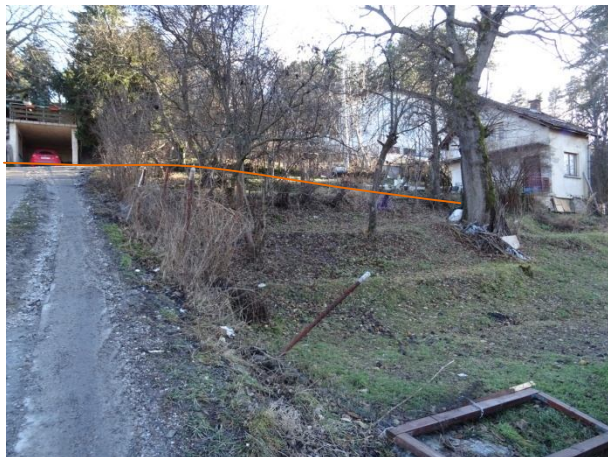
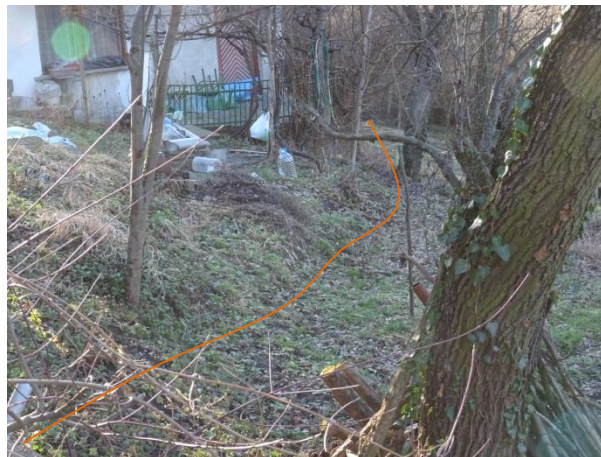
Западно от констатираното слягане на уличното платно се наблюдава характерна, но неиздържана теренна деформация, преминаваща косо през частен имот на ул. „Иларион Макариополски” № 43 (ПИ 02659.2194.508). Въпреки извършената вертикална планировка и обработка на дворното място, може да се съди, че структурата представлява ляв свлачищен борд.

Ляв свлачищен борд

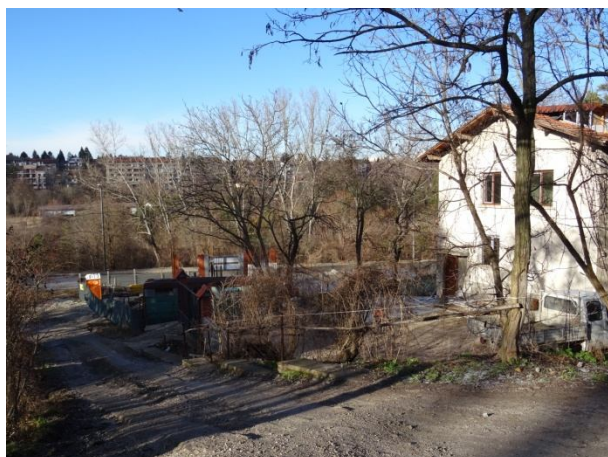
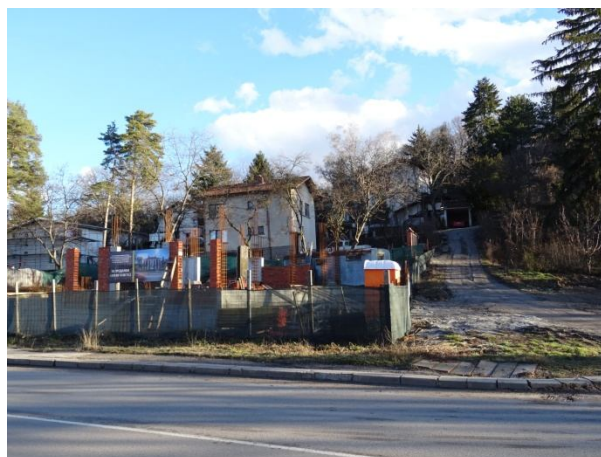
Под засегнатия от деформации терен на ПИ 02659.2194.508 се извършва ново строителство от есента на 2020 г., за което в „Геозащита” не е постъпвало заявление за становище относно инженерно-геоложките условия на терените в имота. Възможно е подсичането по време на изкоп на новостроящия се обект и променените стабилитетни условия, да са повлияли негативно на устойчивостта на овлажнения склонов масив, спомогнат от аварии на водопровода по ул. „Иларион Макариополски” през 2020 г.

Съществуваща сграда и новостроящ се обект

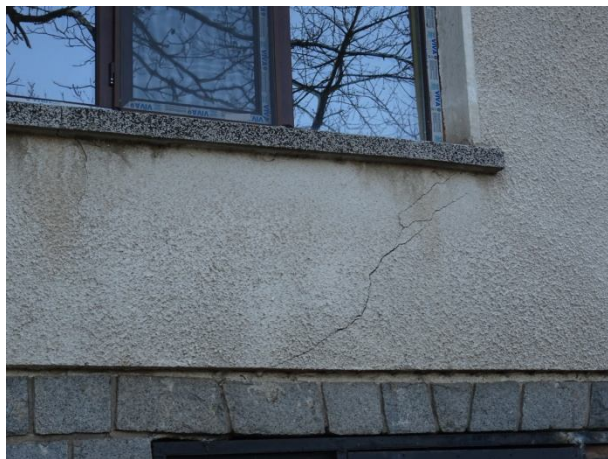
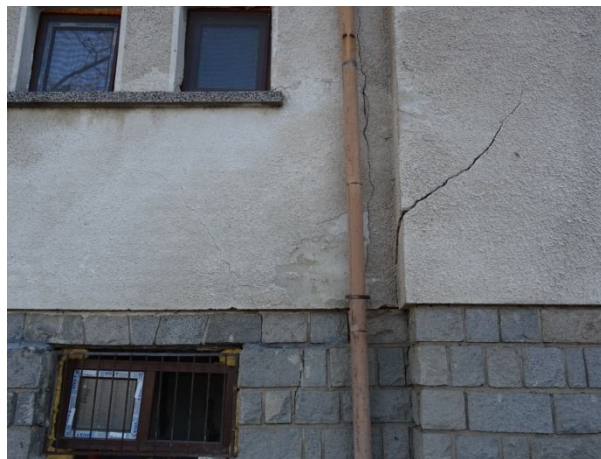
В близост до свлачищния откос на ул. „Иларион Макариополски” № 45 /ПИ 02659.2194.508/ съществува двуетажна масивна сграда, по чиито фасади се наблюдават сравнително издържани коси и вертикални пукнатини. Поради липса на сведения от собствениците, не става ясно кога са настъпили деформациите в дома им и каква връзка имат с нововъзникналия свлачищен процес.

Пукнатини по фасадата

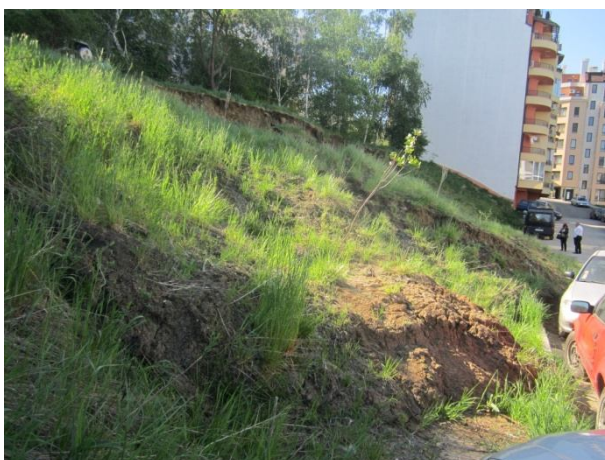
Свлачищно тяло /май, 2015 г./

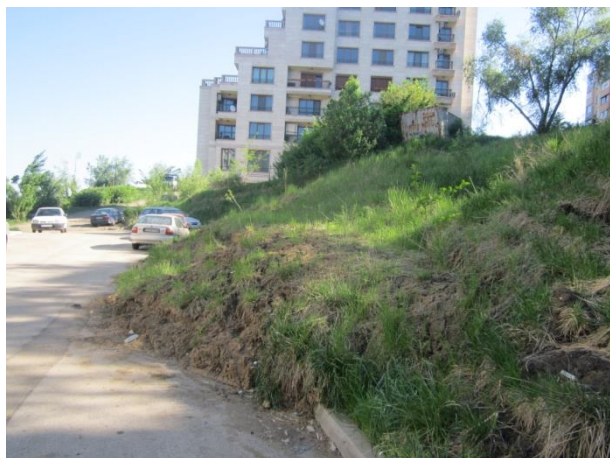
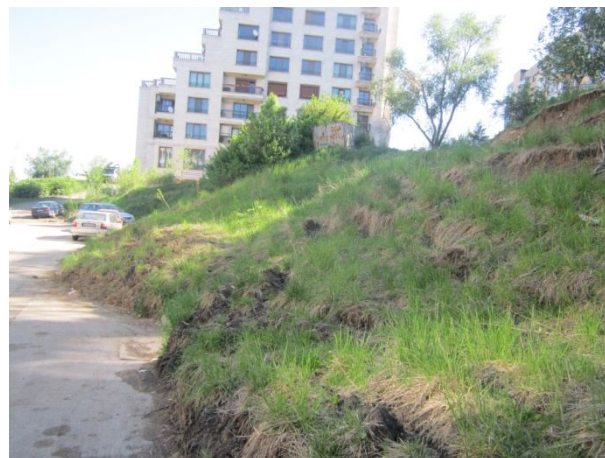
Свлечените земни маси са изтекли на ул. „Слънчоглед”, като са се надхлъзнали върху асфалтовата покривка.

Свлачищен език, затворил част от улично платно/май, 2015 г./

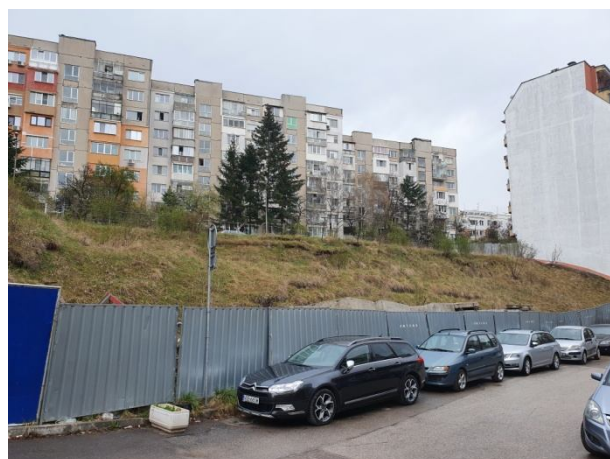
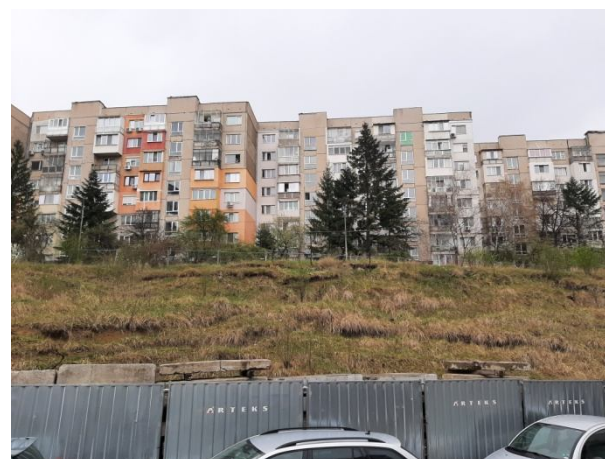
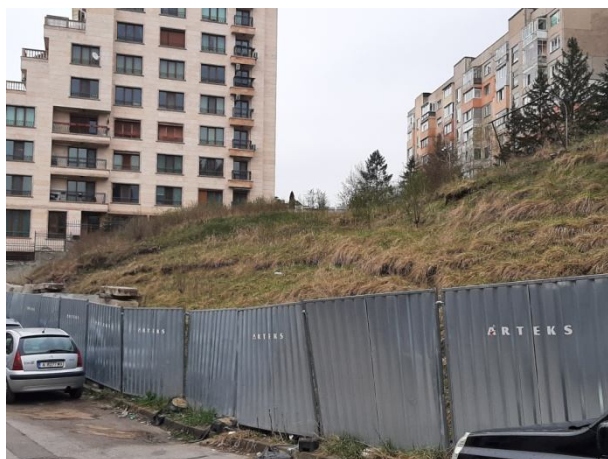
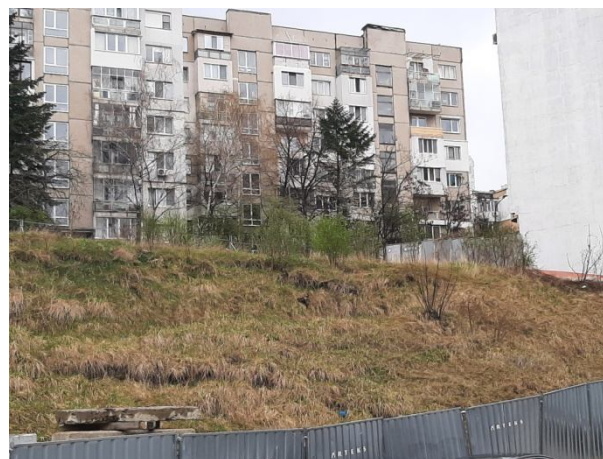
Общ изглед на свлачищния участък

Не се установи разширяване обхвата на свлачищния участък. Регистрираните граници на свлачищния участък са непроменени. В свлачищното тяло не се констатираха свежи или отворени пукнатини и деформации, които да доказват активност на процеса.

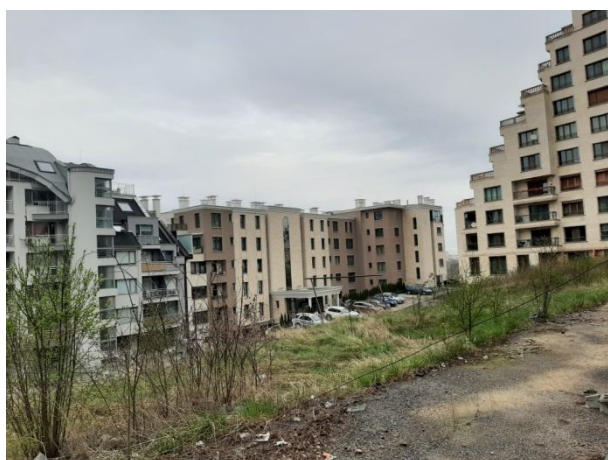
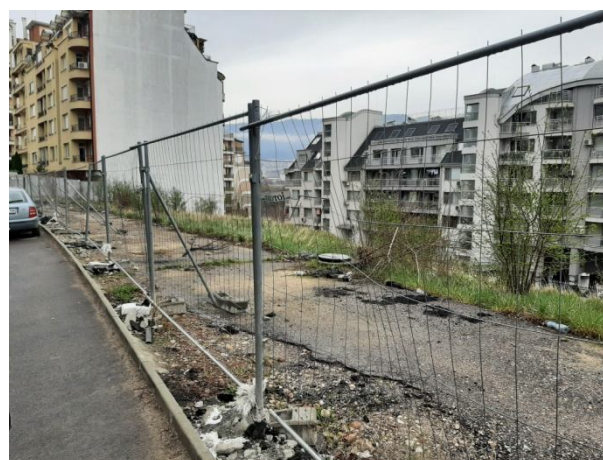
Изглед на терените над свлачищния откос - площадка за паркиране на ул.„Св. Киприян”

По асфалтовата настилка на ул. „Св. Киприян“ липсват деформации. Уличното платно функционира нормално.

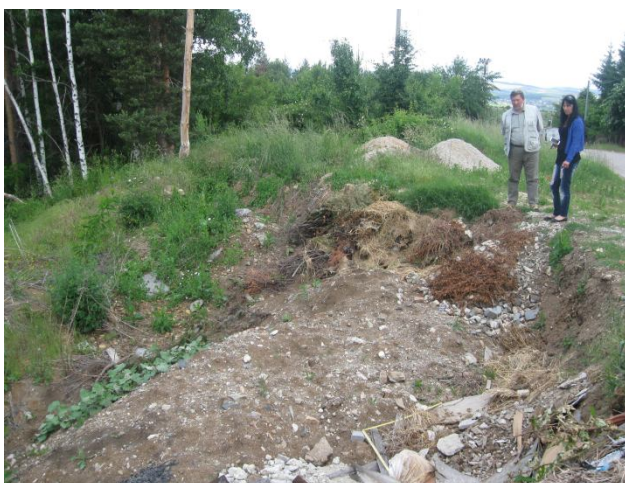
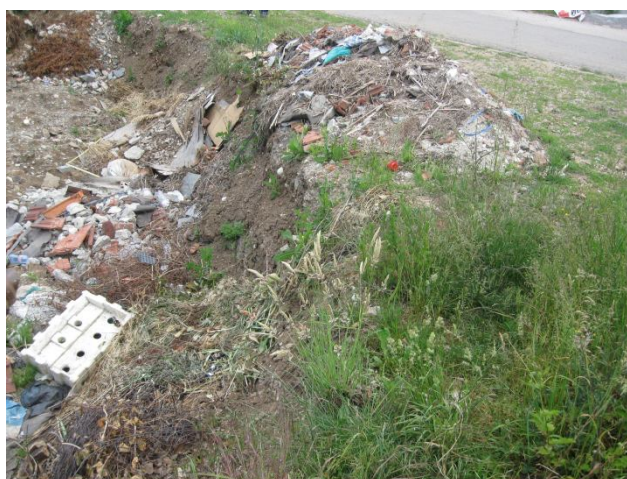
Общ изглед на свлачищния откос

В обсега под главния свлачищен откос са констатирани депонирани разнородни битови и строителни отпадъци. Формиран е вторичен свлачищен откос с амплитуда от 0.7 - 0.8 m от допълнителното натоварване.

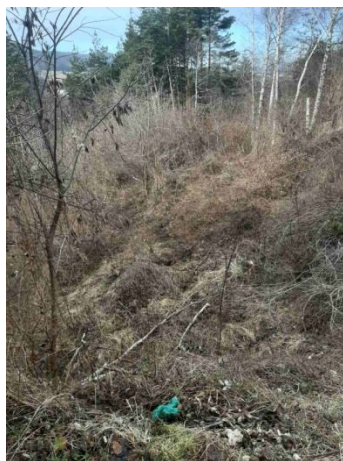
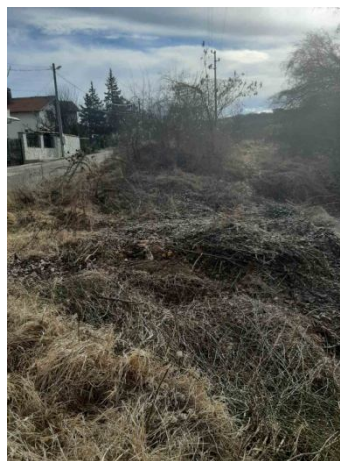
Не е констатирано разширяване обхвата на свлачищния участък. Липсват нови свлачищни елементи и деформации.

Общ изглед на свлачищния участък

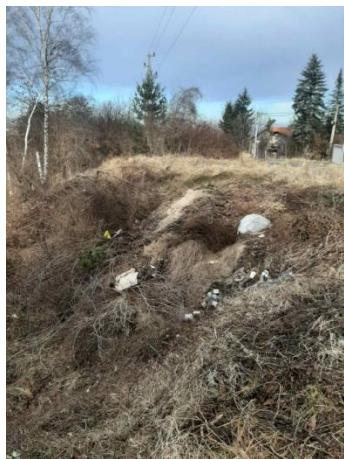
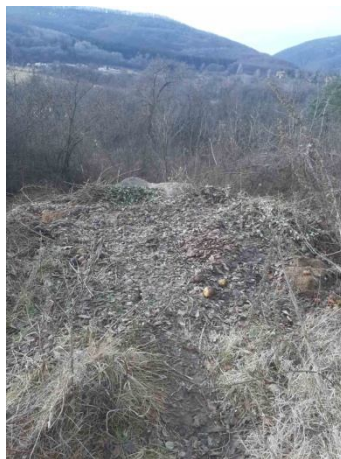
Наблюдава се системно нерегламентирано изхвърляне на битови и строителни отпадъци в зоната на засегнатия участък, в резултат на което няма видимост на свлачищния откос. По целия склон се наблюдава замърсяване със строителни и битови отпадъци, които задържат оттока на повърхностните води и продължително овлажняват стръмния откос.

Нерегламентирано изхвърляне на отпадъци в зоната на главния свлачищен откос

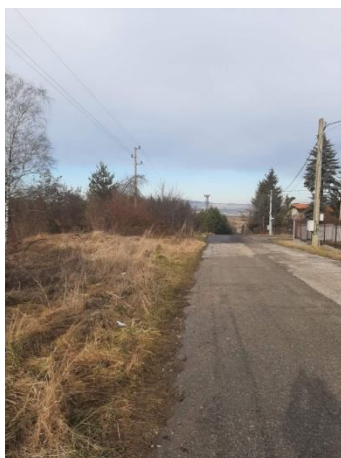
Главният свлачищен откос отстои на около 3 m от уличното платно на ул. „Искър”. По асфалтовото покритие не се установиха пукнатини и деформации. По улицата липсват повърхностно-отводнителни съоръжения (канавки), което е предпоставка за водонасищане на свлачището от повърхностния отток, стичащ се по уличното платно.

Улично платно в непосредствена близост до свлачищния откос

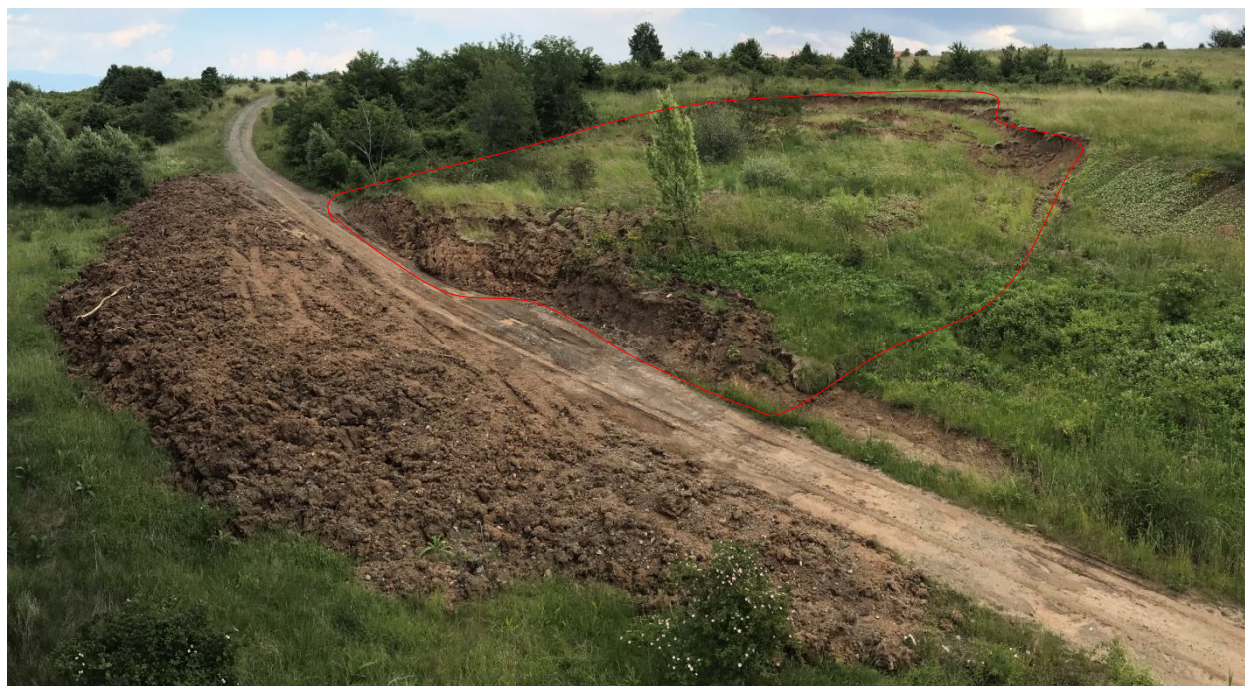
В резултат на проявения геодинамичен процес са оформени характерни свлачищни елементи. Главният свлачищен откос е ясно изразен с височина около 1.7 m. Свлачищните бордове са с височина до 1.3 m. Свлачищният език е достигнал продължението на ул. “Демокрация”, затрупвайки го. Височината му е около 3.5 m. След активизиранията на процеса и затварянето на участъка, пътят е разчистван 2-3 пъти до момента на настоящия оглед. Земните маси са изместени под пътя.

Общ изглед на свлачищния участък /18.06.2021 г./
