**ОБОБЩЕН ГОДИШЕН  
ДОКЛАД  
2021 г.**

**РЕГИСТРИРАНЕ И МОНИТОРИНГ  
НА СВЛАЧИЩНИ РАЙОНИ**

**"ГЕОЗАЩИТА" ЕООД – клон ПЕРНИК**

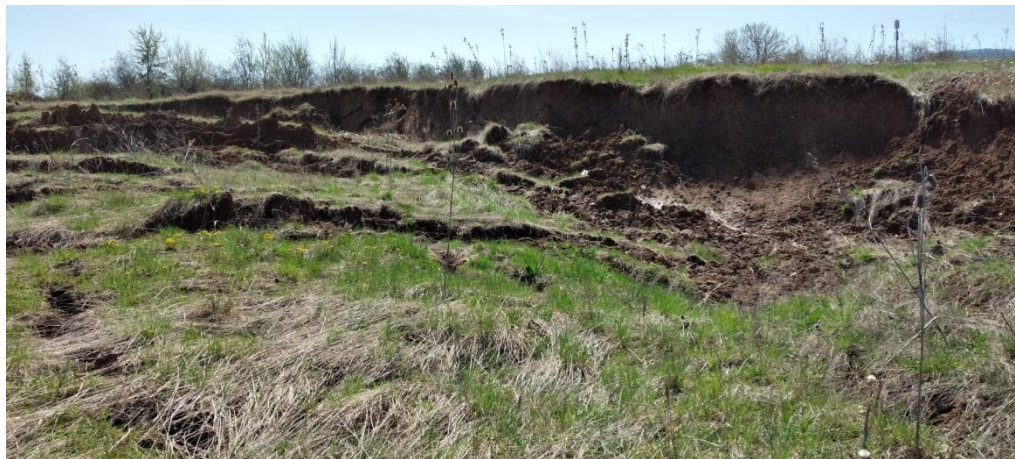
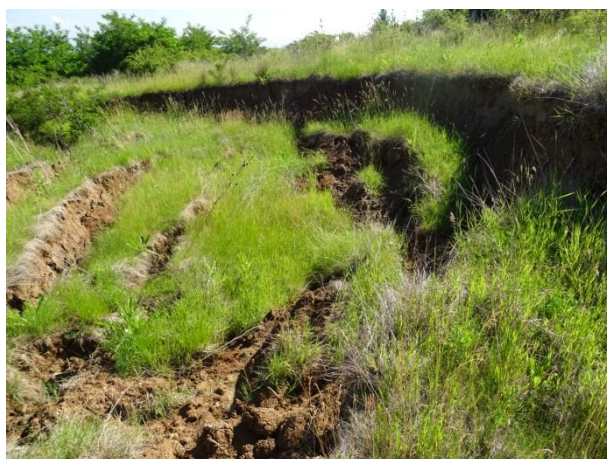
Свлачищен откос

Към момента на настоящия визуален оглед свлачищният масив е естествено затревен с висока тревна растителност, която прикрива част от елементите. Оформени са обриви над главния свлачищен откос, които са белег за възможно разширение на геодинамичния процес.

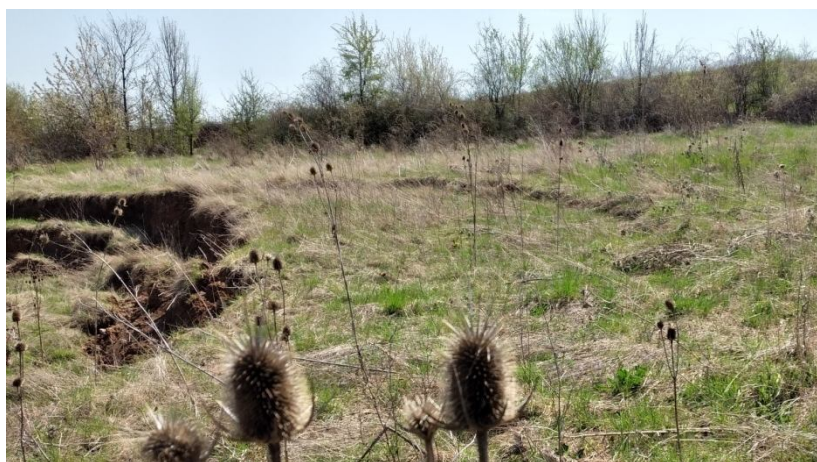
Свлачищен обрив над главния свлачищен откос /28.04.2021 г./

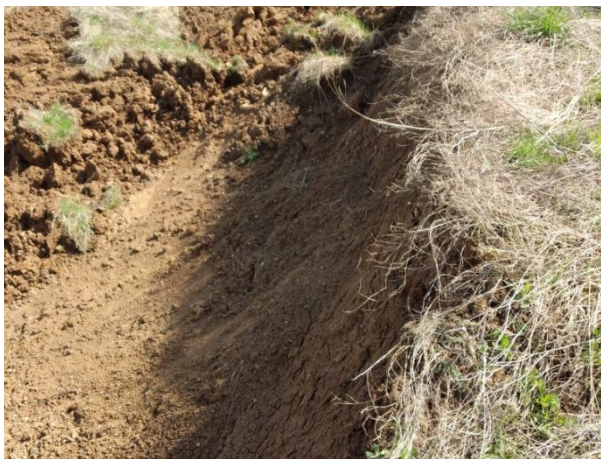
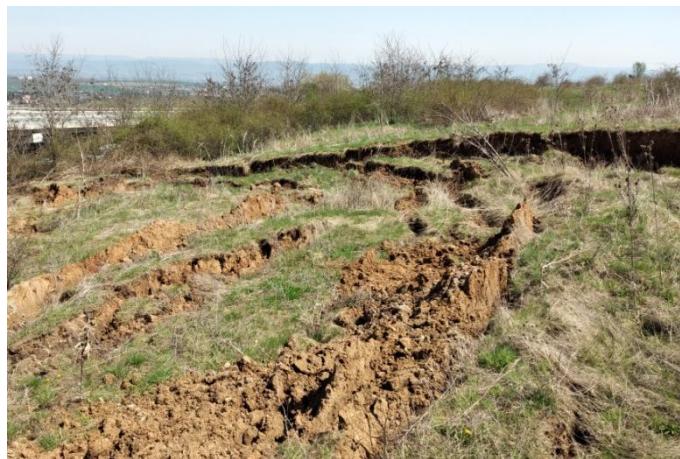
Ляв и десен свлачищен борд /28.04.2021 г./

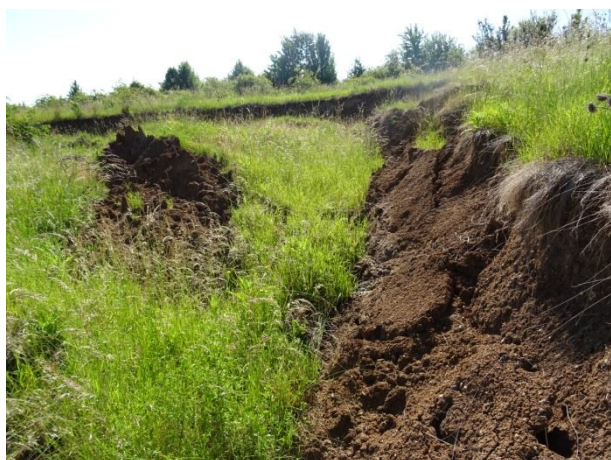
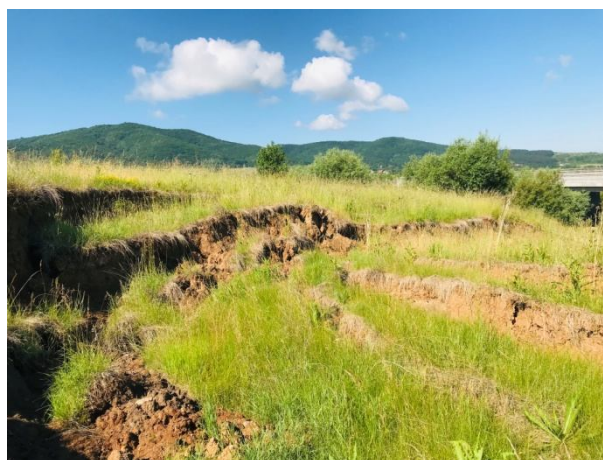
Ляв свлачищен борд /22.06.2021 г./

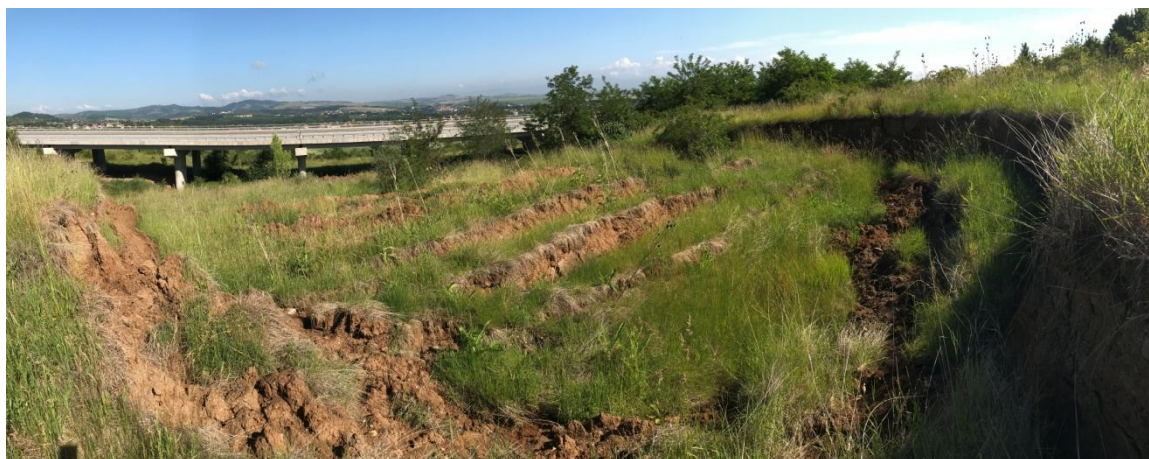
Изглед от откоса към свлачищния циркус /22.06.2021 г./

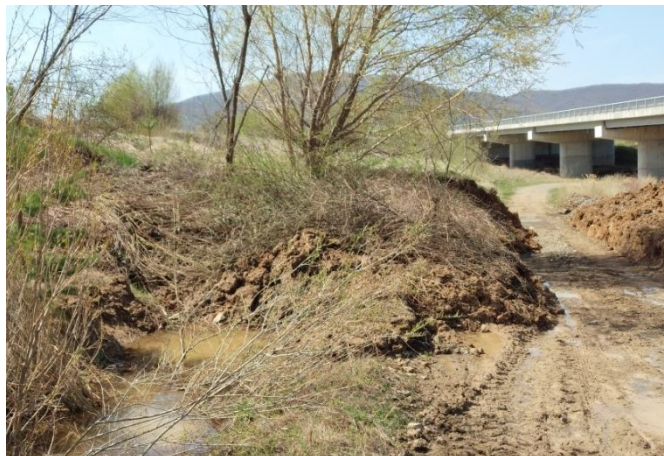
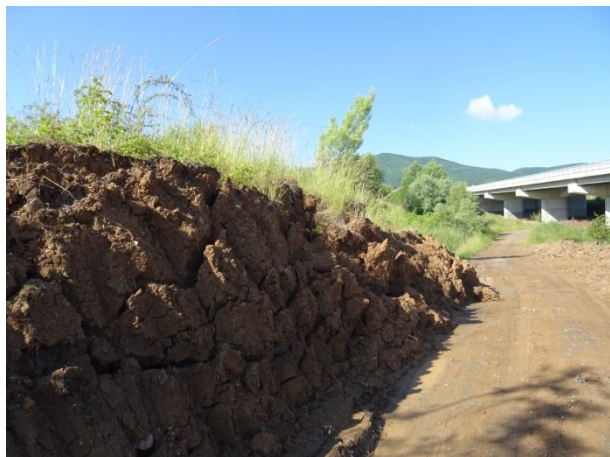
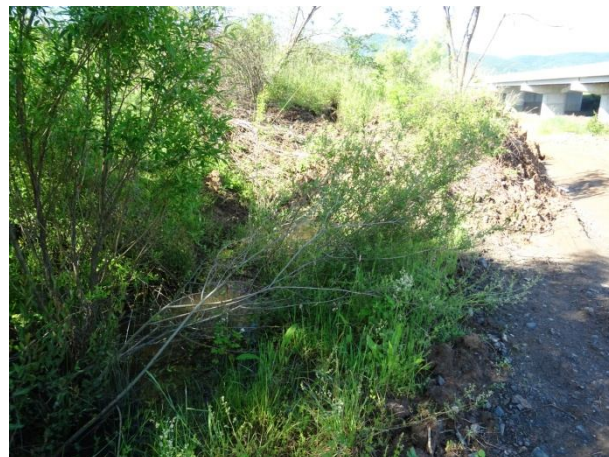
По продължението на ул. „Демокрация” от страната на свлачищния участък е съществувала земна отводнителна канавка за отвеждане на повърхностния отток, стичащ се по уличното платно. При затрупването на пътя канавката е била прекъсната. Към момента свлачищният език я е заприщил и канавката е запълнена с повърхностни води. Това е предпоставка за ниски якостно-деформационни показатели на геоложките разновидности в долната част на свлачищния масив и условие за загуба на устойчивост.

Свлачищен език

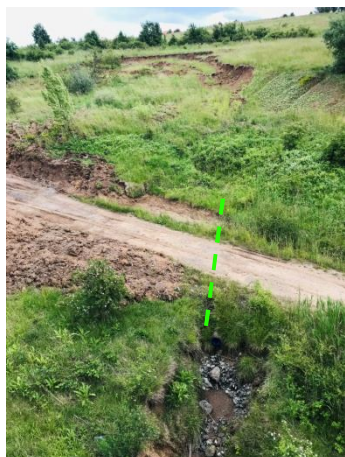
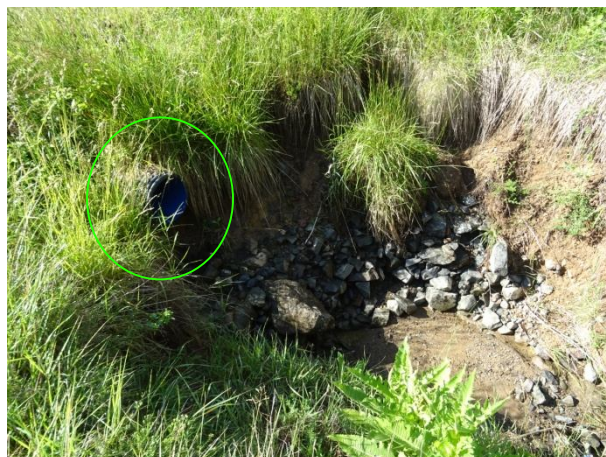
Западно от свлачищния циркус съществува гофрирана PVC тръба  $\varnothing$  250 mm, която при възникването на процеса е била запушена. Към момента на огледа тръбата е проводима и води към коритото на местно ерозионно дере от северната страна на магистралата.

Водосток под пътя

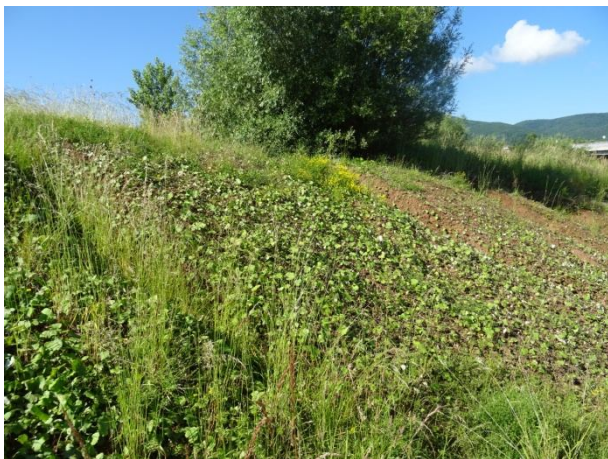
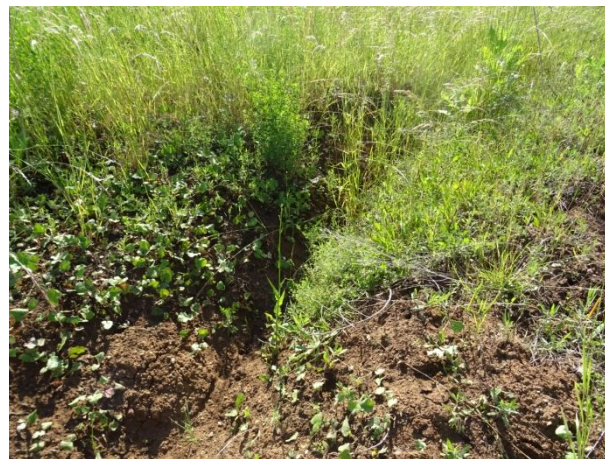
Югозападно от свлачищния участък на терена се наблюдава оврагообразуване в начален стадий. Видимо тази зона е податлива към образуване на такива форми. При развитие на свлачищния процес може да се очаква площно разширение в посока към тази зона и тенденция към фронтално оформяне на участъка.

Оформяне на оврази

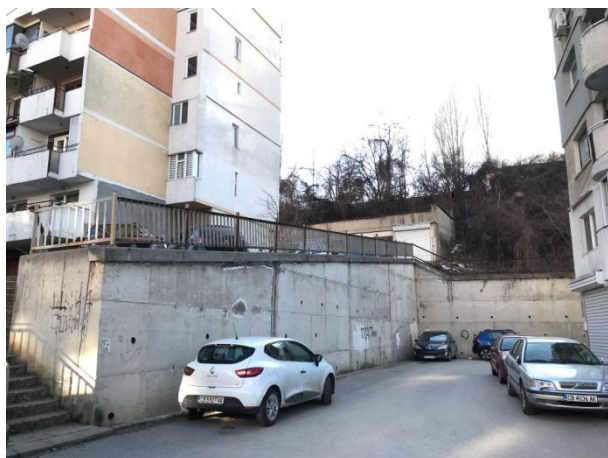
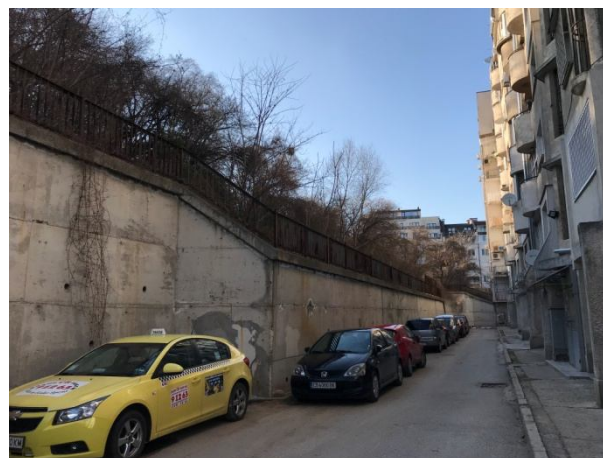
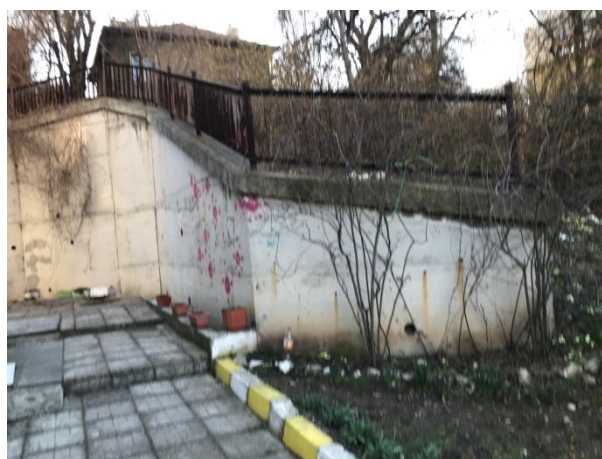
Изпълнена е стоманобетонова подпорна стена по цялото протежение на засегнатия откос, с което е решена и вертикалната планировка на засегнатите имоти. Укрепителното съоръжение е без деформации и в добро конструктивно състояние. Съоръжението е издигнато в ПИ 68134.705.312, на границата с ПИ 68134.705.1139, 68134.705.1392, 68134.705.739 и 68134.705.299.

Подпорно съоръжение зад бл. 49

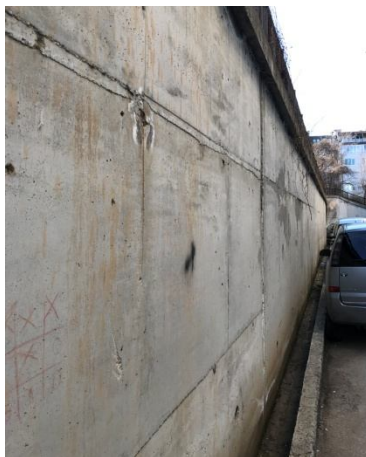
Стената е с варираща височина от 2 до 5 m, изпълнена на секции с изведени барбакани. За регулиране на оттока от повърхностните и изтичащите от барбаканите води е изпълнена отводнителна канавка, разположена успоредно на стената. Съоръженията са в добро техническо състояние.

Отводнителен канал по протежението на стената

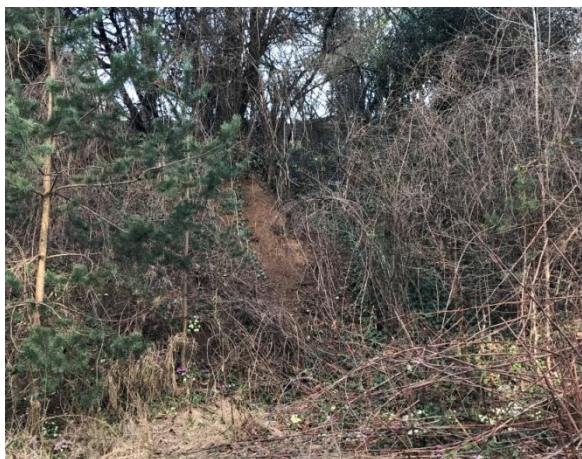
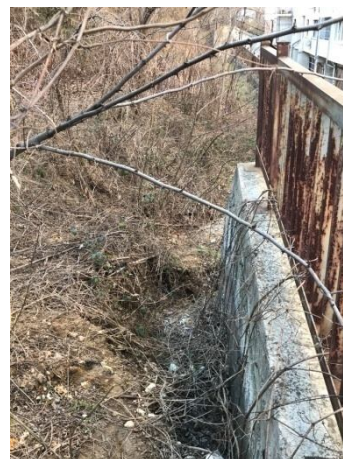
Видимо склонът над подпорната стена е подложен на повърхностна ерозия от атмосферни валежи. Доказателство за това са оголени петна по терена над стената и характерно оврагообразуване покрай елементите на подпорната стена, където водният отток намира най-краткия път за гравитачно оттичане.

Белези на повърхностна ерозия

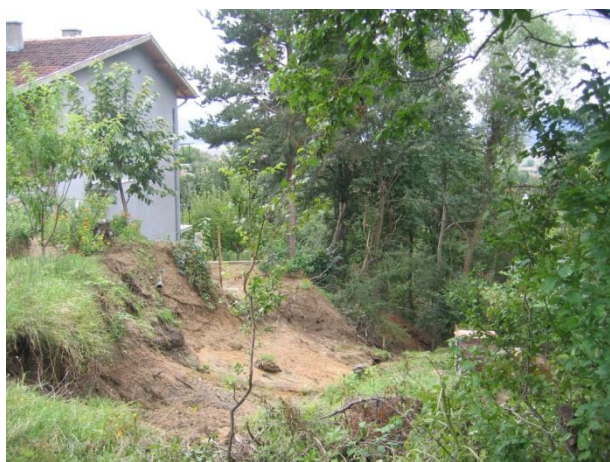
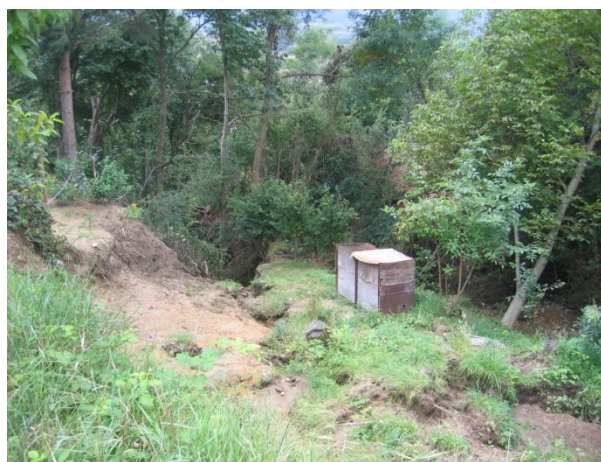
Състояние на свлечения участък при дерето /септември, 2005 г./

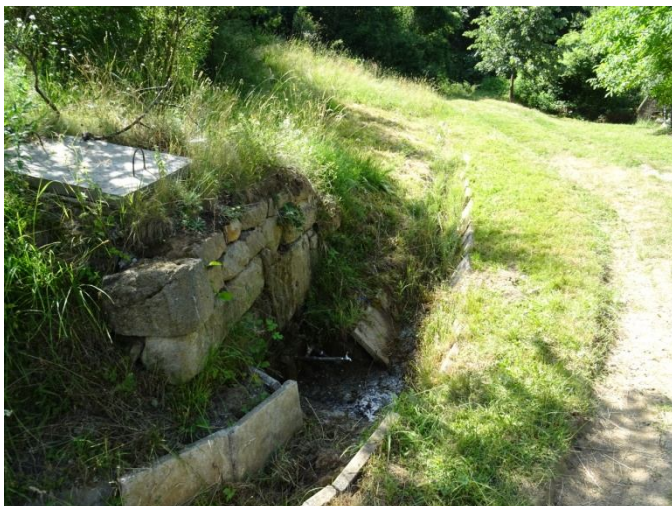
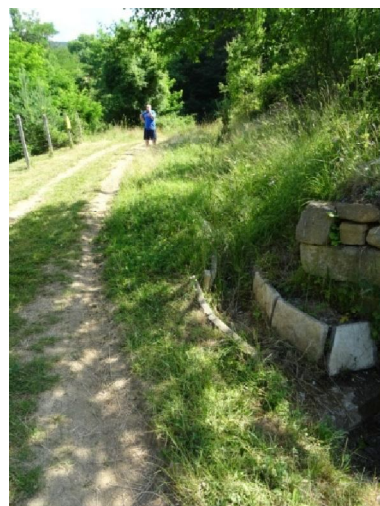
- охранителният канал е силно обрасъл с растителност, а част от бетоновите плочи от двете му страни са разместени;

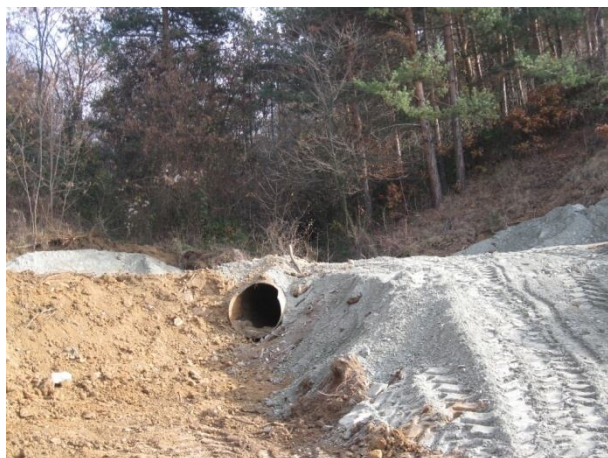
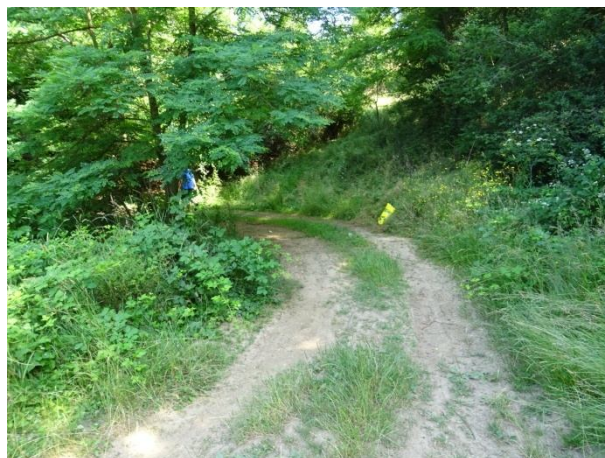
- отводнителната тръба от чешмата е налична, но затлачена при входа;
- водосточната тръба под пътя при завоя, привеждаща водите от дерето е запушена и не функционира;

#### Състояние на водосточната тръба и дерето

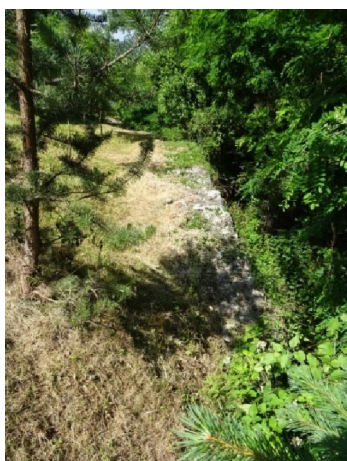
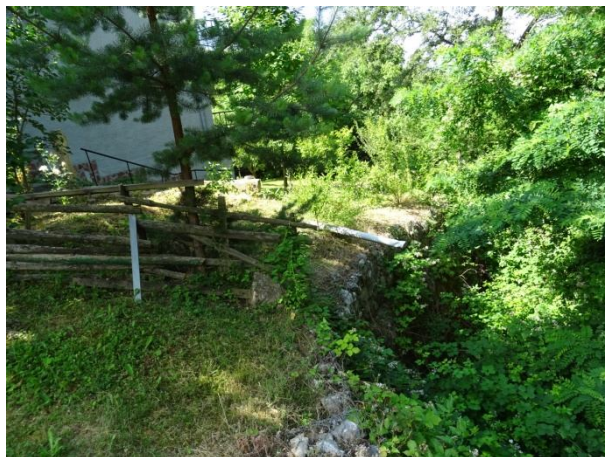
- дерето е поройно, силно обрасло към момента на огледа и без наличие на води в него;
- подпорната стена от габиони е в добро състояние и изпълнява предназначението си;
- терена зад нея е видимо спокоен;
- не се констатират и пукнатини или деформации по фасадата на близко стоящата къща при левия борд на свличането.

Състояние на подпорната стена от габиони и дерето

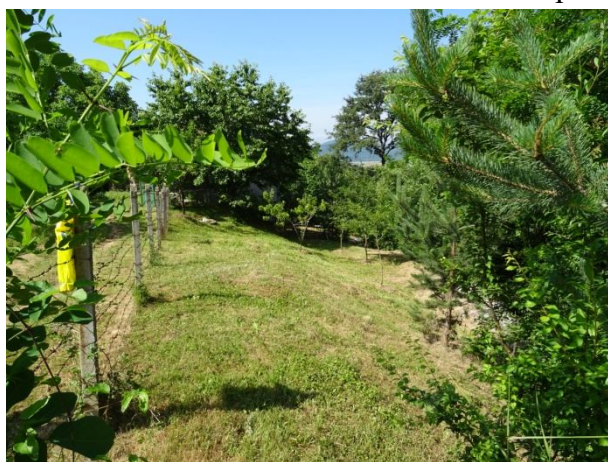
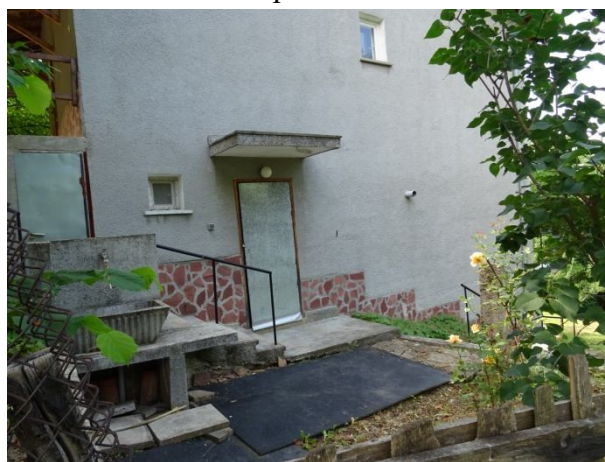
Теренът зад габионите е видимо спокоен, оградните стълбове са прави, а по фасадата на къщата няма деформации или пукнатини

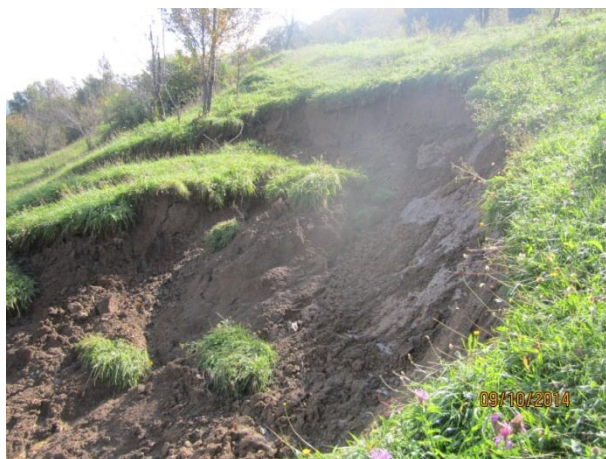
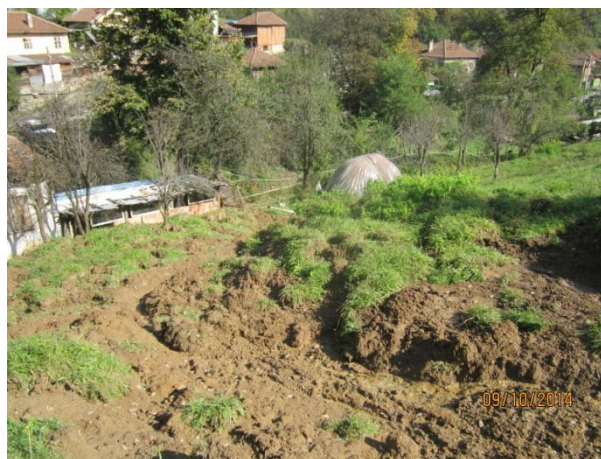
Регистрирани са ясно изразени свлачищни елементи: главен откос с височина около 1-1.5 m, свлачищни бордове с височина около 0.3-0.8 m и език, изтекъл под формата на кален поток по склона.

Общ изглед на свлачищния участък /2014 г./

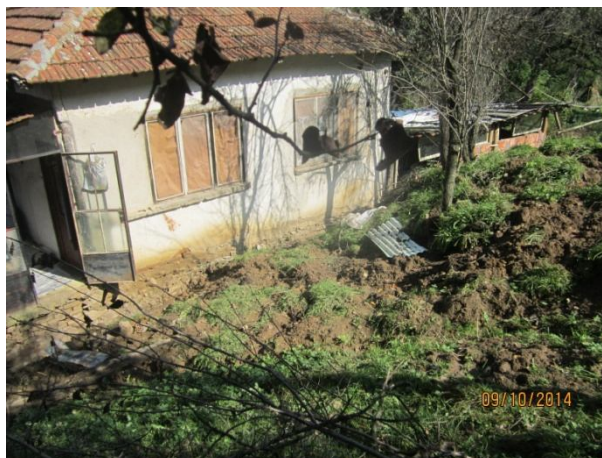
Свлечените земните маси са достигнали и са се допрели до южната фасадна стена на полумасивна двуетажна безскелетна жилищна сграда с четирискатен покрив, строена преди около 70 години (по данни на собствениците през 1948 г.). Аварийно са били иззети и извозени.

Свлечени земни маси достигнали до жилищната сграда /2014 г./

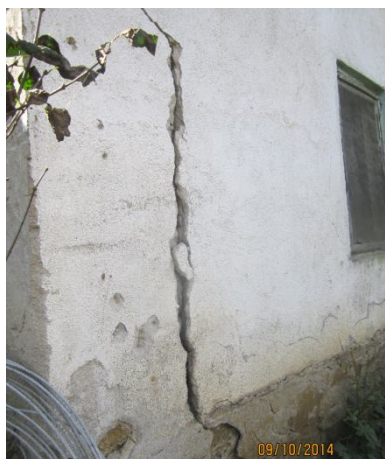
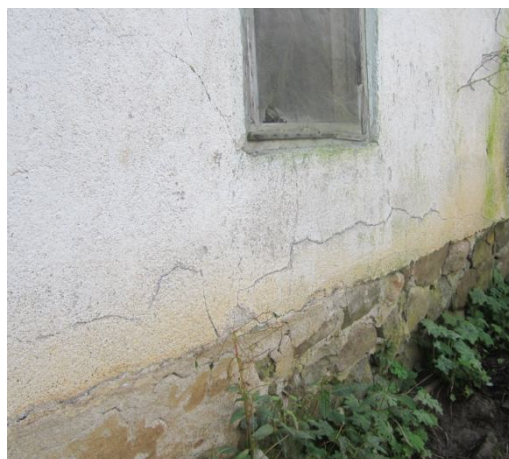
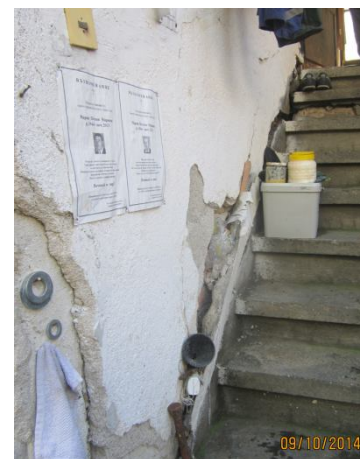
Деформациите по жилищната сграда се изразяват в напуквания по ъглите на северната ѝ стена с ширина до 2-4 cm, както и отцепване на стълбищното тяло и тераса от сградата.

Характера на проявените деформации по сградата ни дават основание да считаме, че основния удар от свлечените маси е от югозападната страна, където се наблюдава частично хлъзгане, за което свидетелстват широко отворените пукнатини, видимо отклонение от вертикалата на стената и оголения циркус в обсега на левия борд.

Проявени деформации по северна стена на сградата Деформации по стълбищно тяло /2014 г./

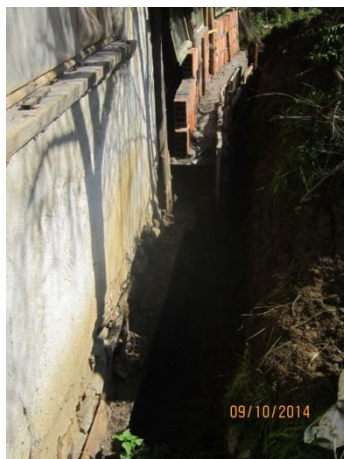
От собствениците на имота са извършени аварийни мероприятия, включващи: разчистване на свлечените земни маси зад сградата, изпълнени са две обходни отводнителни канавки над откоса и една в циркуса на свличане. Извършен е изкоп до фундамента на сградата по цялата ѝ южна стена на дълбочина до 1 m и са усилены основите с бетонов пояс само при южната фасада.

Изкоп зад сградата /2014 г./

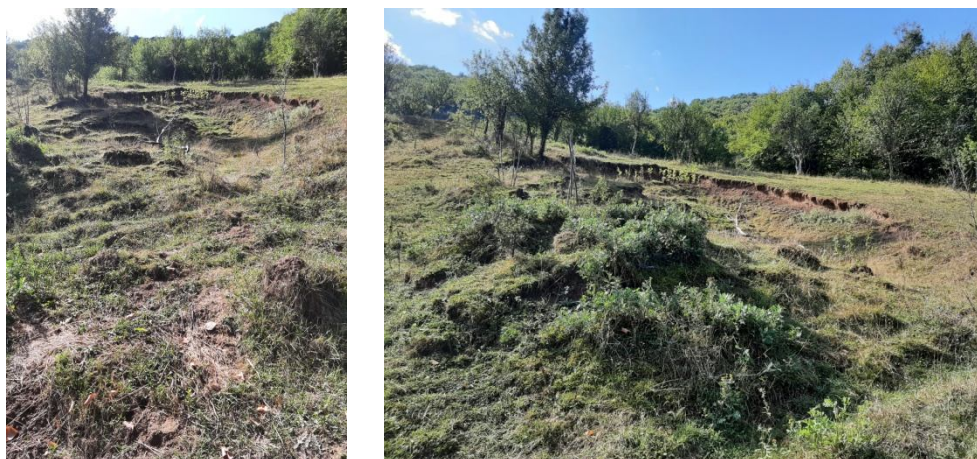
Към момента на огледа се установи разширение на обхвата на свлачищния участък, който е достигнал до приблизителни размери 32/21 m и площ около 0.6 dka. Установеното разширение е в ширината на свлачищния участък.

Общ изглед на свлачищния участък

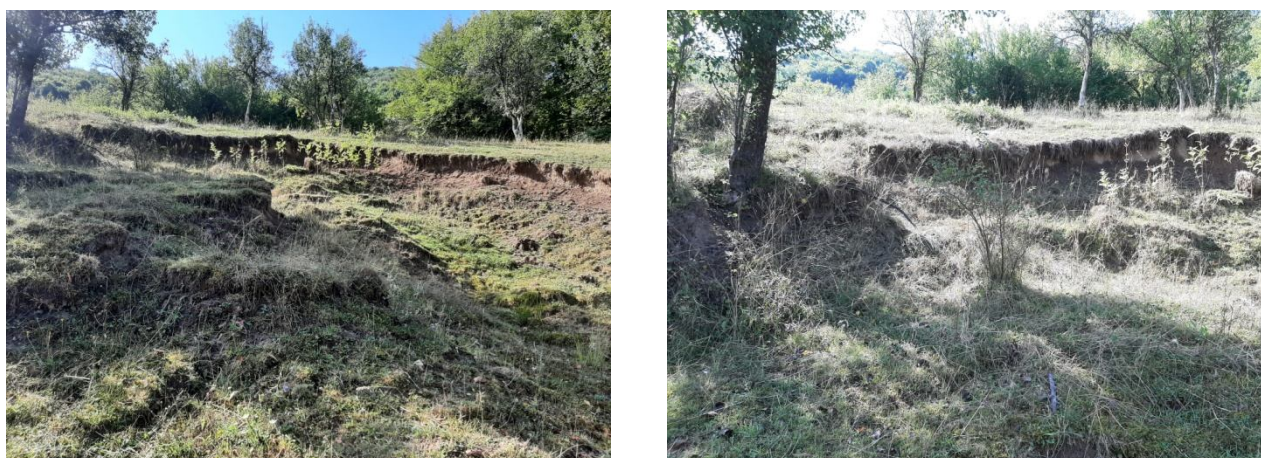
Главният свлачищен откос е с височина около 1.5 m и се намира в състояние на естествено преоткосиране.

Главен свлачищен откос

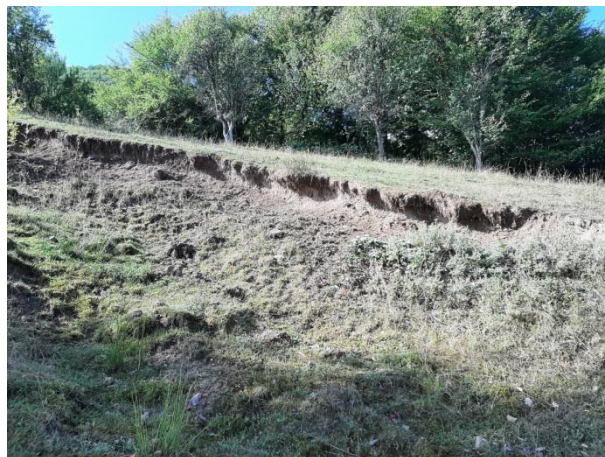
В свлачищното тяло се установи наличие на характерна влаголюбива растителност, която е указание за наличие на високи подпочвени води в свлачището.

Влаголюбива растителност в свлачищното тяло

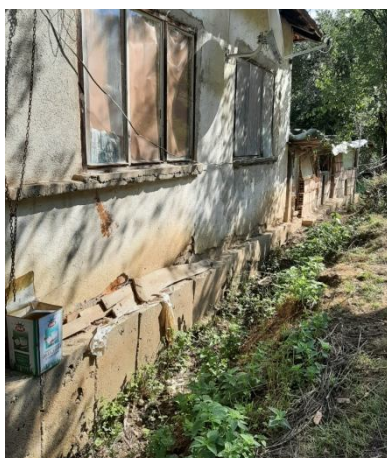
Свлачищният език е достигнал до южната стена на полумасивна жилищна сграда. През 2014 г., след възникването на свлачищния процес собствениците на имота са усилили основите с бетонов пояс само при южната фасада на сградата.

Бетонов пояс при южната фасада на сградата

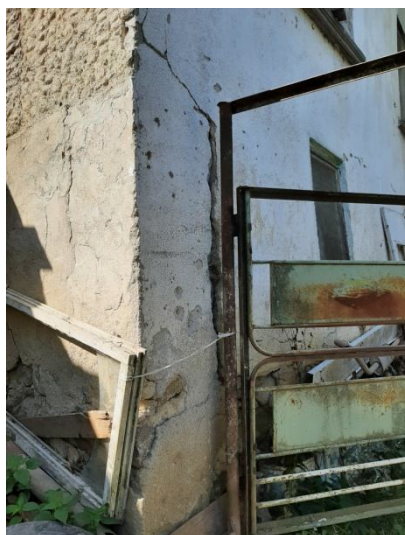
Къщата е с множество деформации включително и по северната фасада, което я прави рискова и опасна за живеене на хора в нея. Тя е с изтекъл експлоатационен период и конструктивно неиздържана към момента на огледа. Не може да се гарантира поемането на особени товари, като например сеизмичност, дори в степен по-ниска от максималната за района. Може да се стигне до внезапни аварии при силни или ураганни ветрове, обилни снеговалежи, нови свлачищни процеси засягащи основите.

Деформации по северната фасада

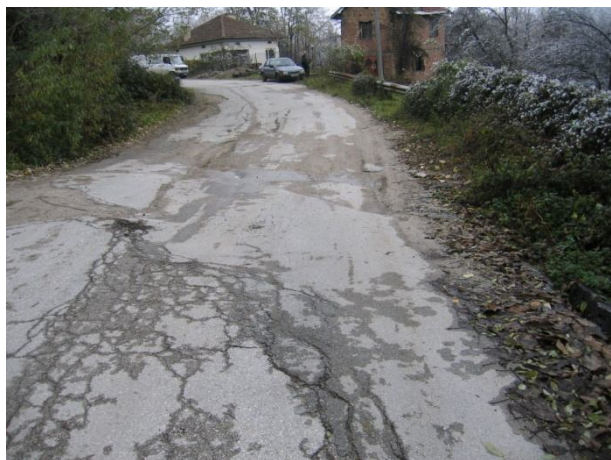
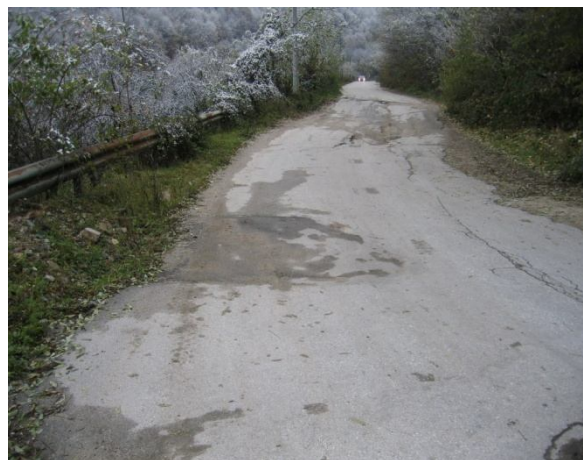
През 2008 г. е констатирана активност на свлачищните процеси. Установено е ново пропадане на пътно платно с около 0.5-0.6 m.

Общ изглед към свлачищен участък при km 9<sup>+200</sup> /2008 г./

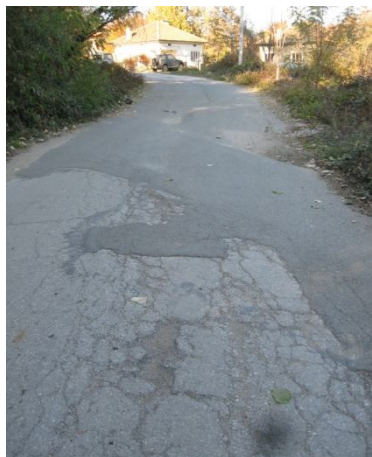
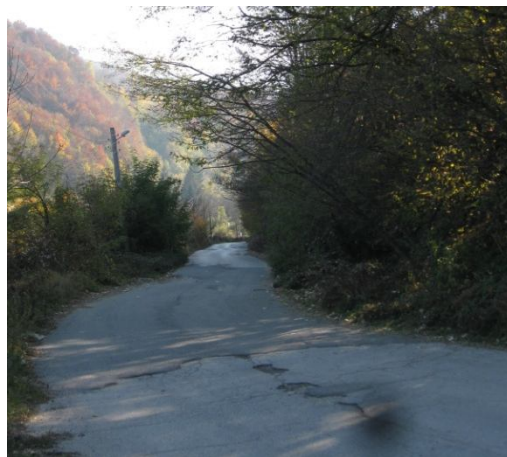
През 2015 г. свлачищният процес отново се активизира. Разширен е обхватът на свлачищния участък, който достига приблизителни размери 50/40 m. Засегната е площ от около 2 dka. Регистрирани нови слягания на пътно платно в северна посока. През годините нивелетата на пътя е пропаднала с около 1 m. Установени са нови денивелирани пукнатини по пътя, което е допълнителна предпоставка за водонасищане на пътно легло. Пътят е силно нарушен в участък с ширина 40 m.

Вследствие неблагоприятните свлачищни процеси са наклонени 2 бр. ел. стълба.

Общ изглед към свлачищен участък при km 9<sup>+200</sup> /2015 г./

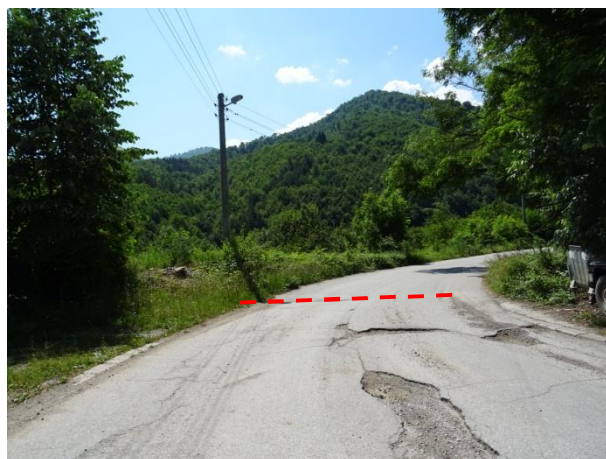
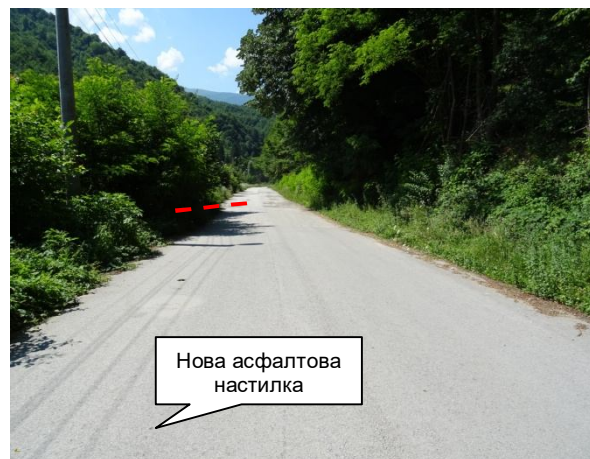
- В обсега на свлачищния участък от пътя е положена нова асфалтовата настилка. По нея не се констатира напуквания или деформации.

Положена нова асфалтова настилка

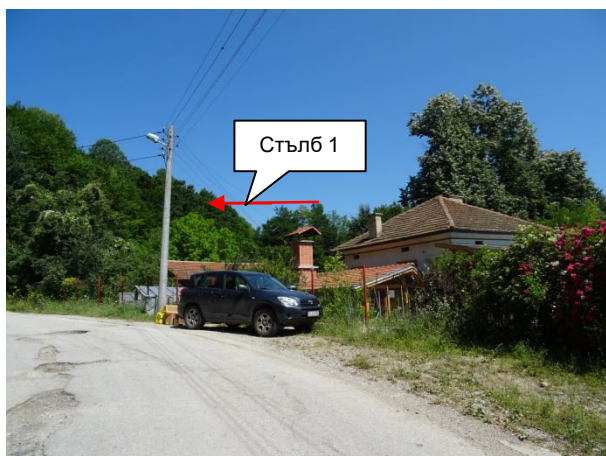
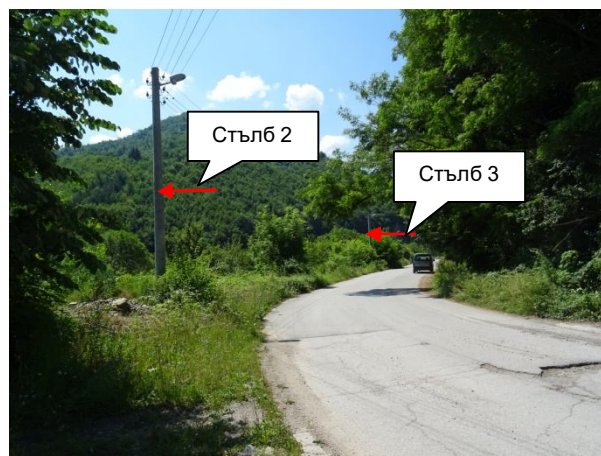
- Подменени са три броя стоманобетонни електрически стълбове за високо напрежение, на местото на наклонените стари такива. Към момента на огледа при тях не се констатира отклонения от верикалната права.

Сменени са три от наклонените при свличането ст.б. ел. стълбове

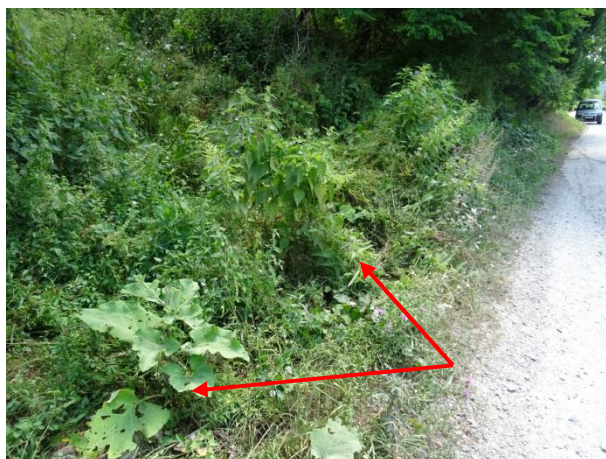
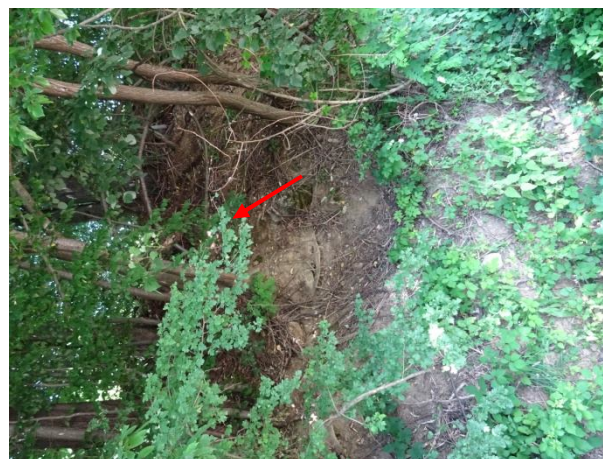
- Земната канавка от към по-високата част на пътя е силно обрасла с растителност, затлачена е и с намалена пропускателна способност. Това създава предпоставка за задържане и просмукване на прихванатите от нея води под пътното платно. Брегът от към ската се рони и я запълва с наноси.

Земната канавка между ската и пътя

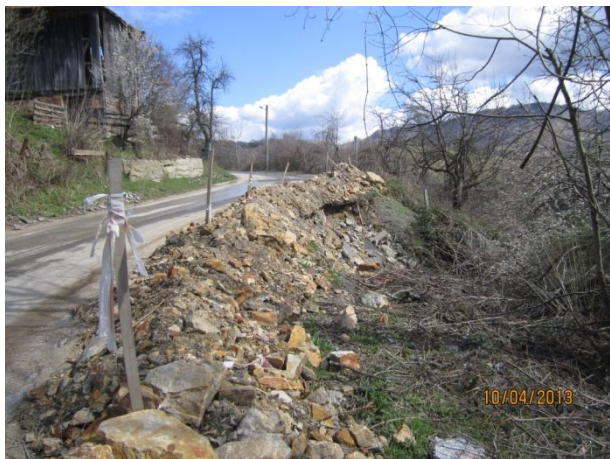
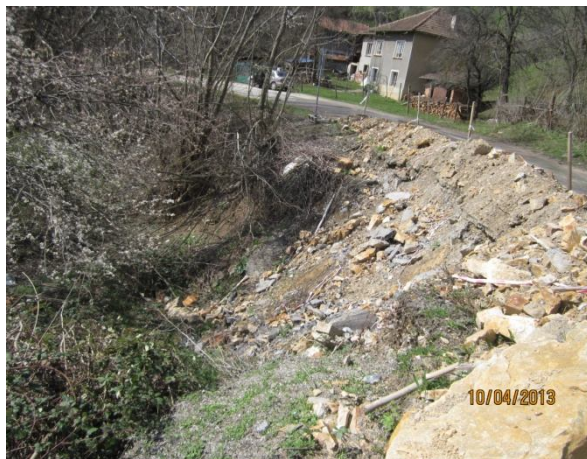
Свлачищният участъкът е **регистриран през 2013 г.** и попада в землището на с. Ямна, мах. “Падеш”. Свлачището е развито на склон с югозападна експозиция и среден наклон около 30°. Процесът е възникнал през пролетта на 2013 г. Главният свлачищен откос е засегнал пътното платно и е достигнал височина около 1.5 m. Свлачищният участък е достигнал до местно ерозионно дере.

Изглед към свлачищния участък при km 8<sup>+420</sup> /2013 г./

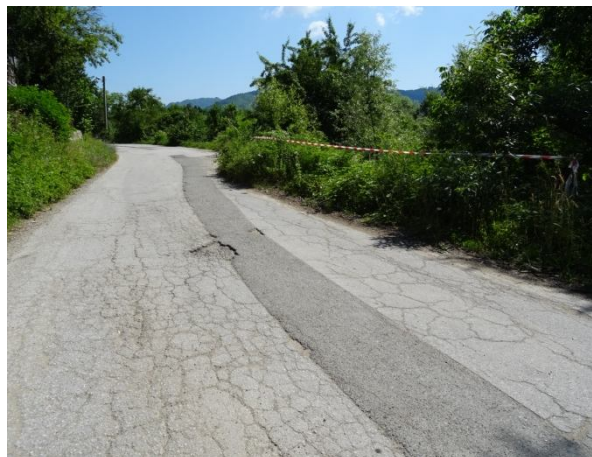
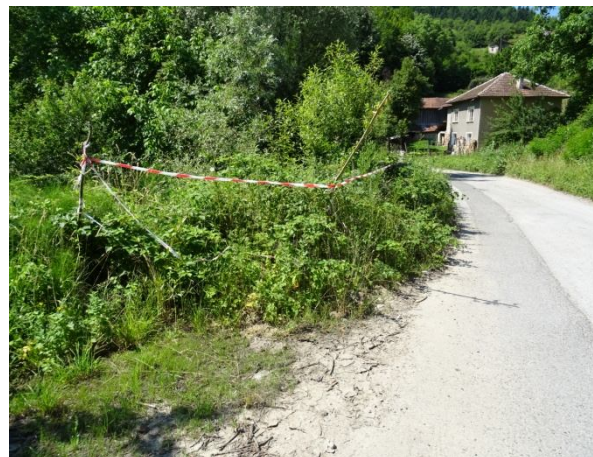
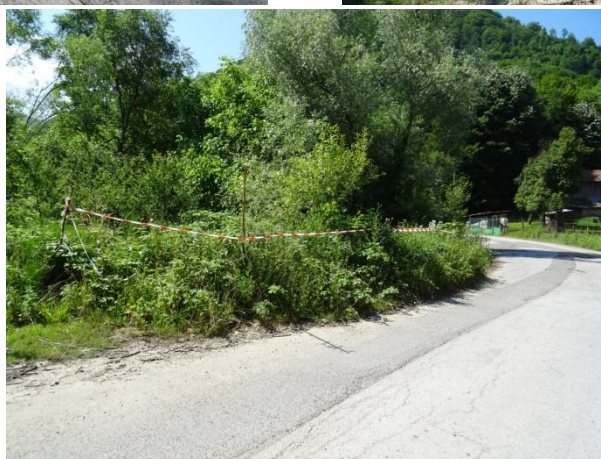
Установи се, че аварийно натрупаните на пътното платно скално-земни маси през 2015 г. над свлачищния откос все още не са премахнати. В този участък пътят е силно стеснен и са създадени предпоставки за пътнo-транспортни произшествия на МПС. Изсипаната земно-скална маса е силно затревена, с развитие на храстовидна растителност.

Единственото указание за стеснение на пътя е поставената сигнална лента в района на свлачището.

Общ изглед на стесеното пътно платно

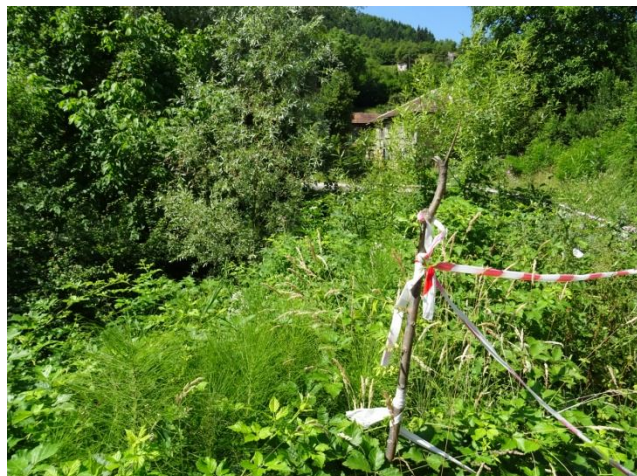
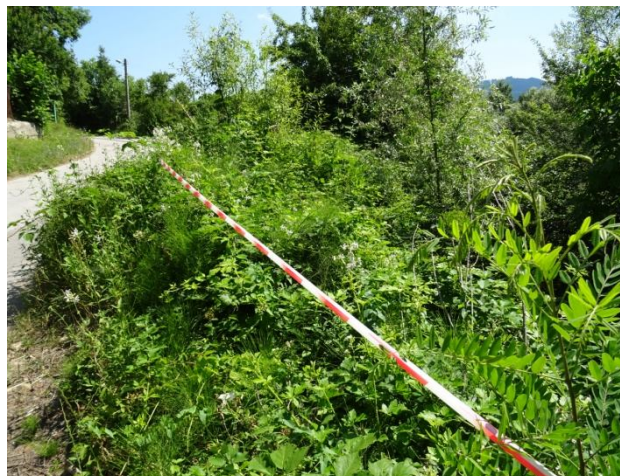
Затревена земно-скална маса, поставена над главния свлачищен откос

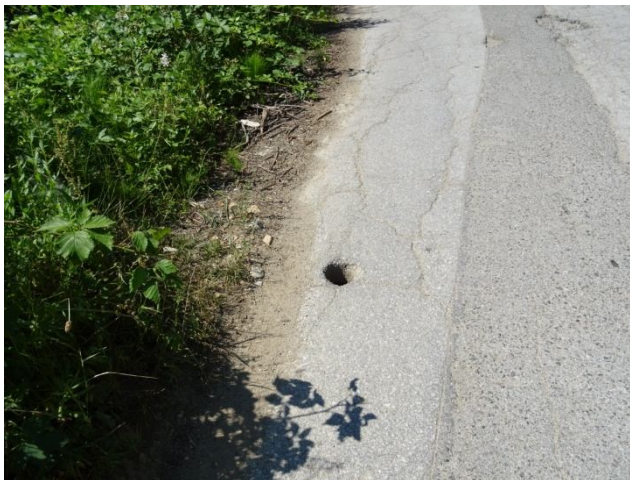
При огледа, в района на свлачището бяха забелязани сондажни отвори. Вероятно е извършвано инженерно-геоложко проучване, за което в „Геозащита” ЕООД – клон Перник не е постъпвала информация.

Сондажен отвор на пътното платно

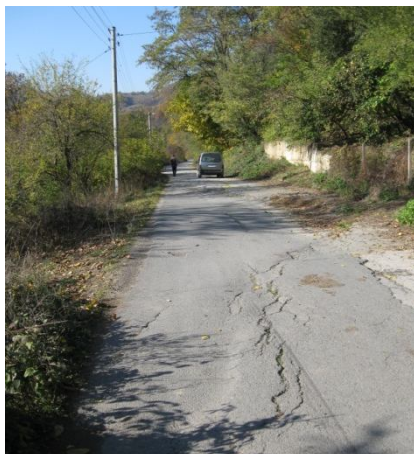
Общ изглед към свлачищния участък /2015 г./

Вследствие проявените неблагоприятни геодинамични процеси са регистрирани деформации и денивелирани пукнатини на срязване и опън по пътното платно. Засегнатият участък е маркиран от дъговиден откос с амплитуда на пропадане 0.2-0.3 m. Движението на МПС в нарушения пътен участък е било затруднено.

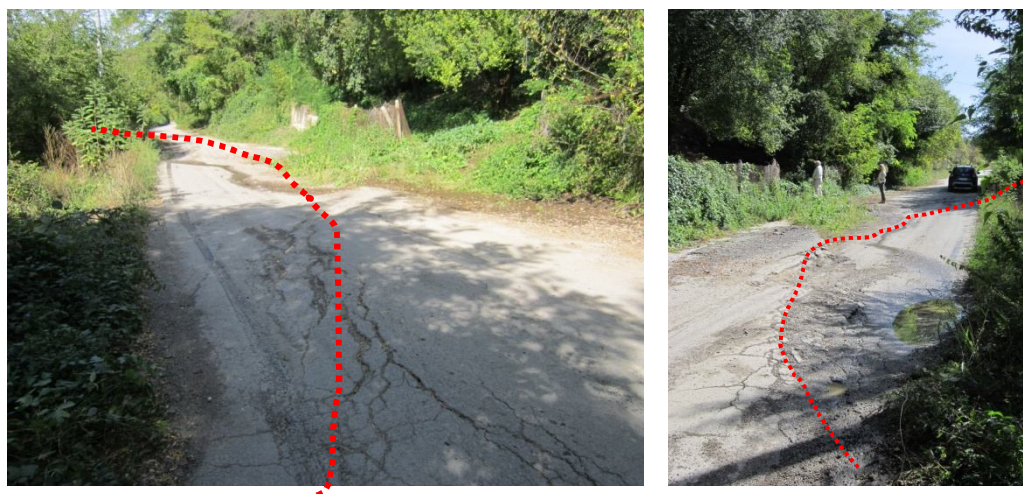
Покрай пътното платно липсват съоръжения за регулиране повърхностния отток, което създава условия за инфилтрация в дълбочина и водонасищане на геоложките разновидности. Наличието на пукнатини по асфалтовата настилка и банкета е допълнителна предпоставка за водонасищане на пътното легло.

Засегнат пътен участък при km 13<sup>+800</sup> /2018/

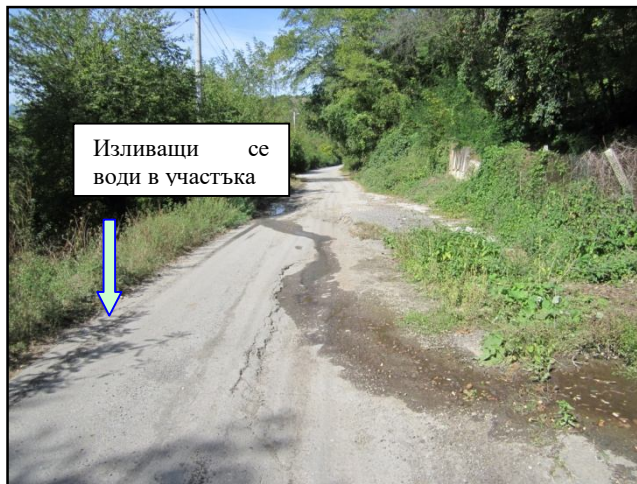
Към септември, 2018 г. са установени свободно изливащи се води откъм ската в обсега на засегнатия от деформации участък, които оводняват откоса. По терена в петата му се наблюдават локални форми с вода. Произходът на водите от ската е неизяснен.

Изглед към участъка /28.09.2018 г./

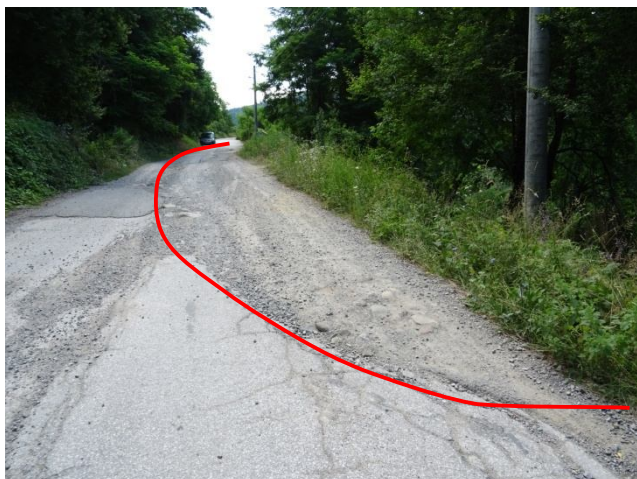
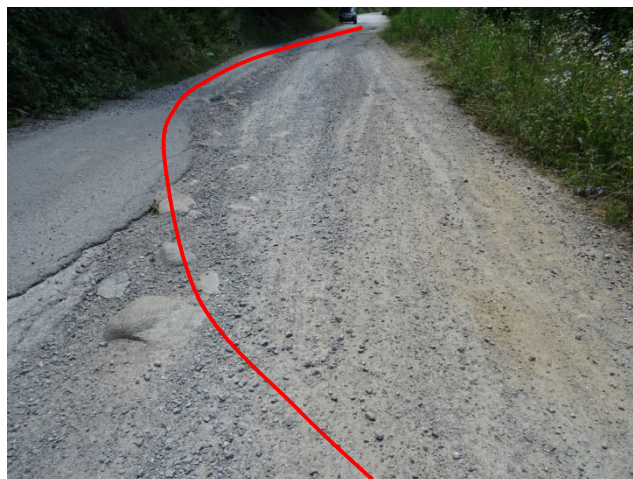
При настоящите инженерно-геоложки обследвания се констатира, че свлачищните процеси временно са затихнали. Засегнатият участък от републикански път III-3701 Рибарица - Ямна - Черни Вит при км 13<sup>+800</sup> е с дължина около 30 m. Не се установи разширение обхвата на възникналите геодинамични процеси. Свлачищният откос, маркиран на пътното платно като дългообразна деформация е с амплитуда на пропадане около 0.2-0.3 m.

Свлачищен откос при км 13<sup>+800</sup>

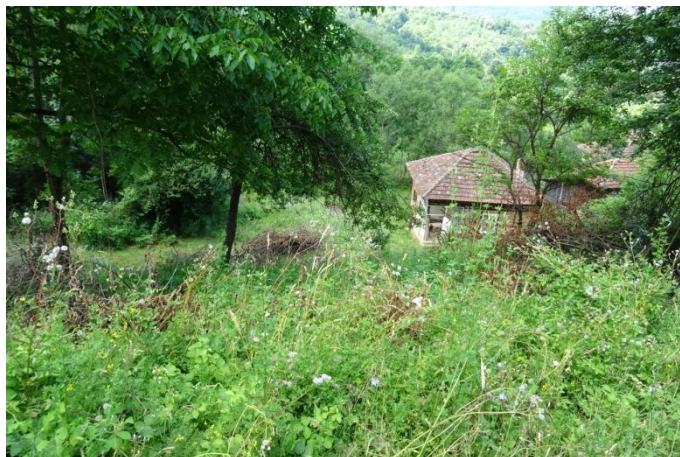
Теренът на свлачищното тяло е покрит с буйна тревиста растителност. Регистрираните свлачищни форми и деформации не са ясно изразени.

Изглед към базиса на склона

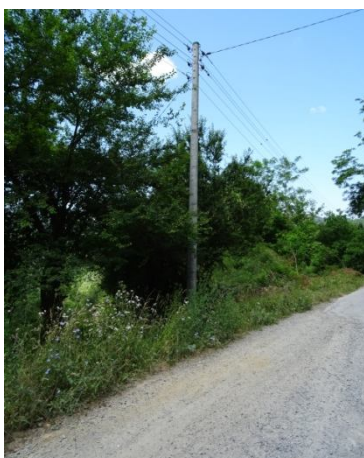
При огледа се установи, че в района на свлачищния участък е извършена подмяна на ел. стълбове по пътното платно. Наклоненият стълб при левия свлачищен борд е изключен от електропроводната мрежа и е поставен нов ел. стълб извън границите на свлачищния участък.

Ново изграден ел. стълб

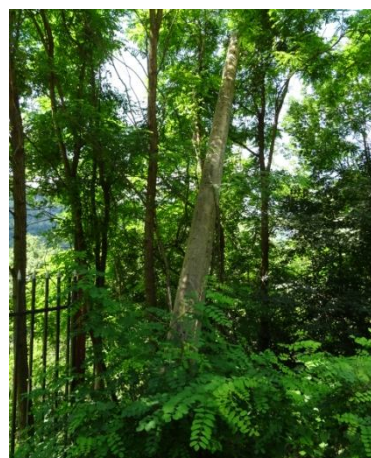
Стар ел. стълб, засегнат от свличането

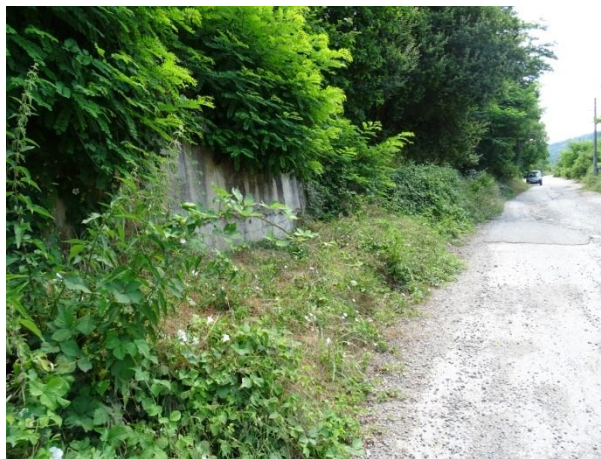
В района на свлачищния участък няма изградена крайпътна канавка, което позволява повърхностните води директно да постъпват в нарушения участък.

Липса на отводнителна крайпътна канавка
