**ОБОБЩЕН ГОДИШЕН  
ДОКЛАД  
2021 г.**

**РЕГИСТРИРАНЕ И МОНИТОРИНГ  
НА СВЛАЧИЩНИ РАЙОНИ**

**"ГЕОЗАЩИТА" ЕООД – клон ПЕРНИК**

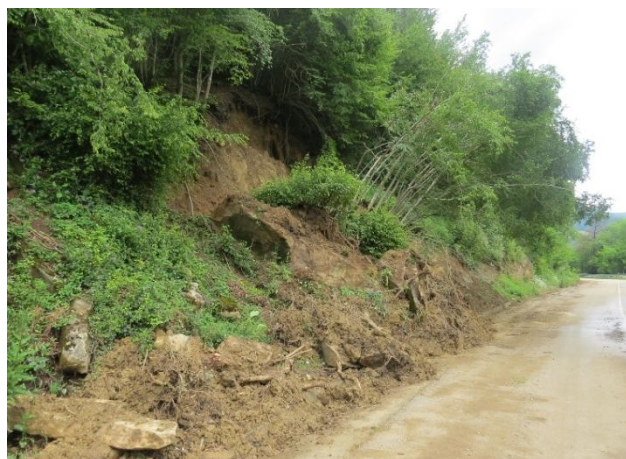
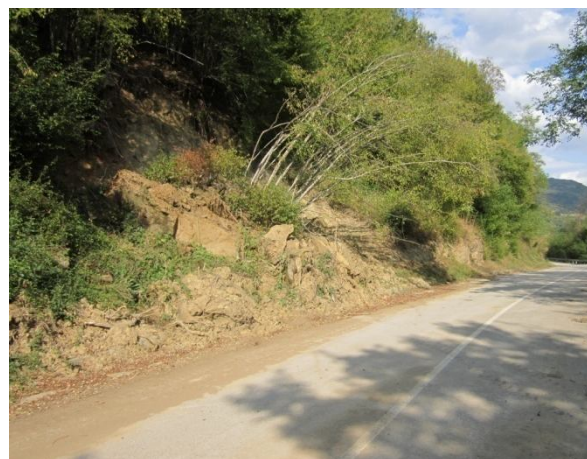
В участъка на възникналият активен процес на свличане е оформен свлачищен циркус с приблизителни размери 10/20 m и площ около 0.2 дка. Свлекли са се изветрели скални блокове от пясъчници и глинни, повлекли части от дървета и храсти. Височината на оформилия се откос от нивото на пътя след свличането е около 5-6 m. Наблюдавани са ясно изразени свлачищни елементи: главен отстъп с височина до 2 m, свлачищни бордове с височина до 1.5 m и свлачищен език, който е достигал до пътното платно.

Състояние на пътният откос

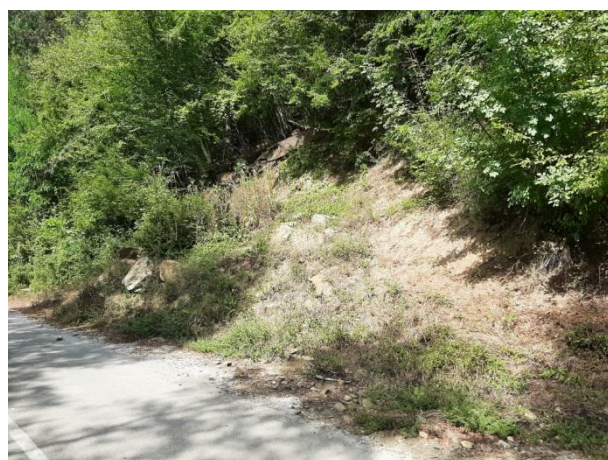
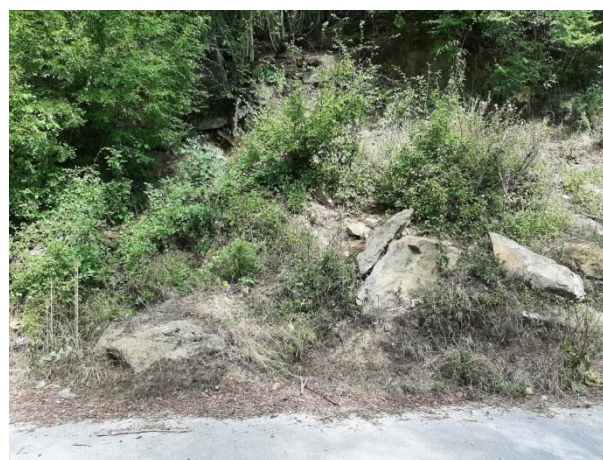
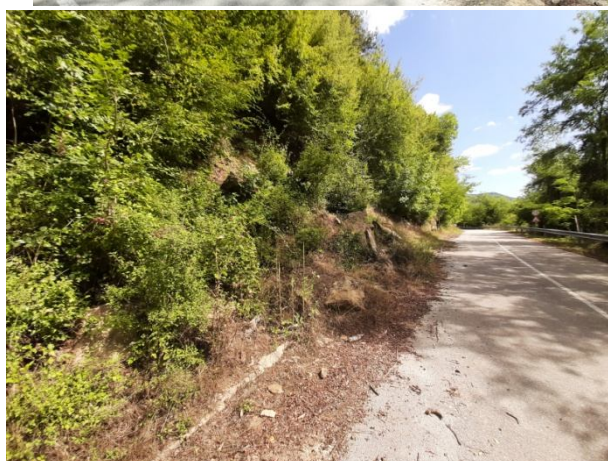
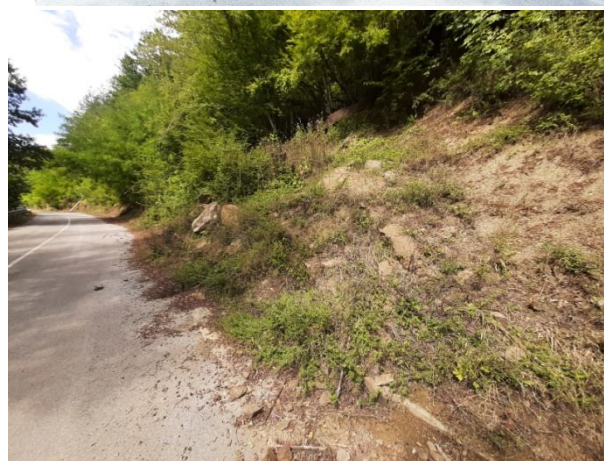
Общ изглед на свлачищния участък

Не се установи разширение в обхвата на засегнатата територия. Хлъзгателната повърхнина е формирана на границата между глинестите разновидности на делувиалните отложения и изветрителната кора на основните скали. Свличането е плитко.

Свлечените земни маси са достигнали до пътя и са затрупали част от платното. Натрупаните земни маси върху платното не са почиствани и в този участък пътя е стеснен. Липсва сигнализация за стеснен участък от пътя, което може да доведе до пътно транспортни произшествия.

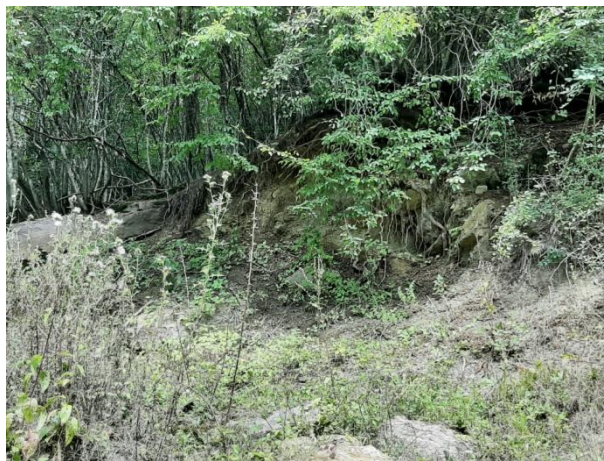
Главният свлачищен откос е с височина около 2 m. Теренът над откоса е зает от широколистни дървета. Наблюдава се естествено преоткосиране на откоса, при което е възможно част от дърветата да бъдат изкоренени и да паднат директно върху пътното платно.

Главен свлачищен откос

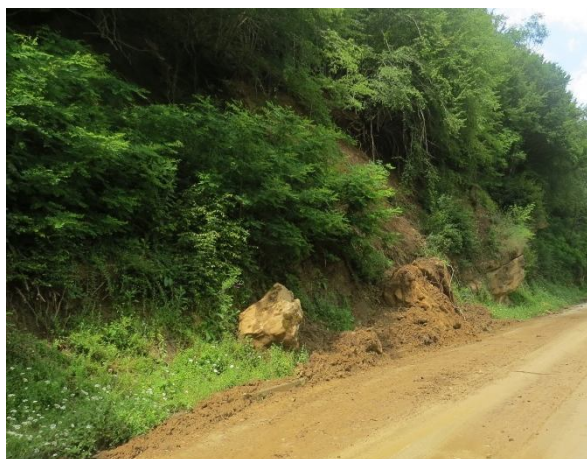
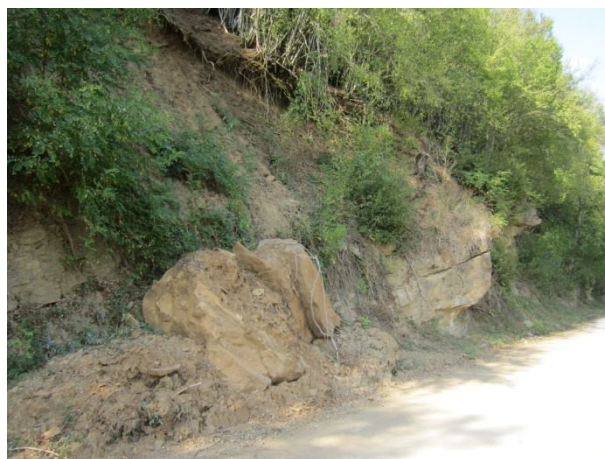
В отсечката над пътя е констатирана загуба на устойчивост на откоса. Оформен е локален свлачищен участък с приблизителни размери 8/27 m и площ 0.14 dka. Обрушени и свлечени са изветрели скални блокове от пясъчници сред джобове от глини, повлекли части от дървета и храсти. Свлечените земно-скални маси са се натрупали върху пътното платно, което е наложило аварийното им почистване.

Свличане над пътното платно /2017/

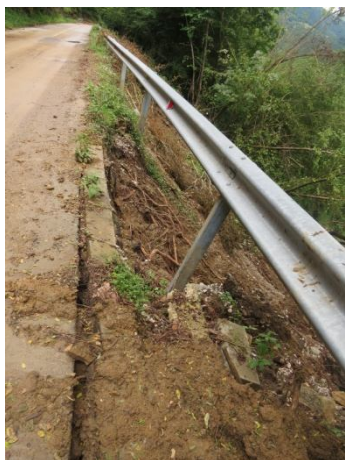
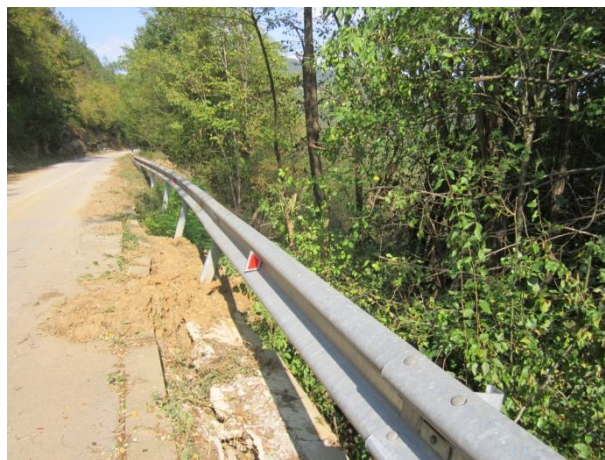
Откъм срещуположната страна на пътя при въздушния откос са установени ясно изразени деформации на мантинелата и потъване на бордюрите. В резултат на протеклото глетчеобразно свличане при движението на глинести и скални материали са повалени много

Деформации по мантизелата и бордюра /2017 г./

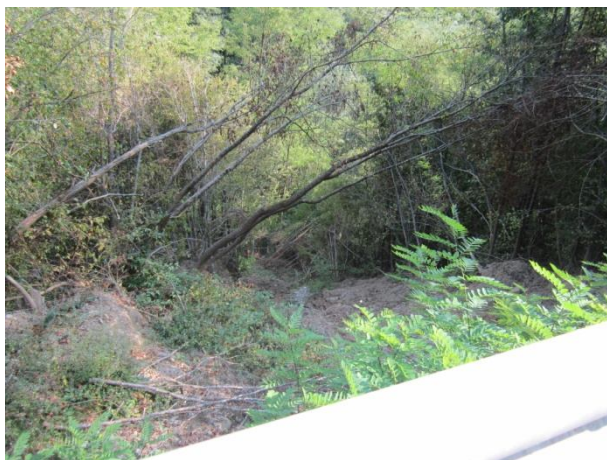
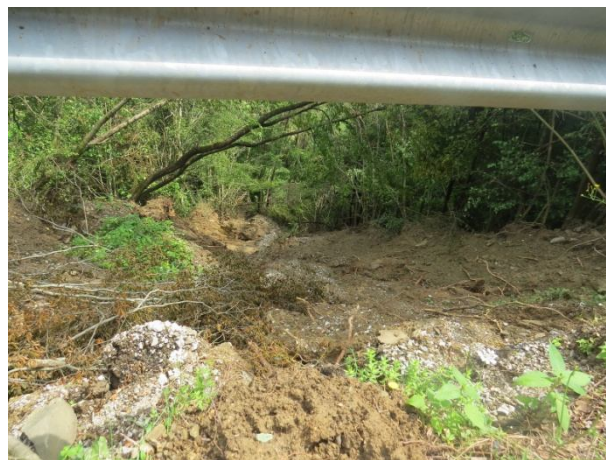
/2017 г./

Земно-скалните маси са изтекли под формата на кален поток по десния долинен склон на р. Малък Искър.

Глетчеобразно свличане под пътното платно Деформации по мантизелата и бордюра

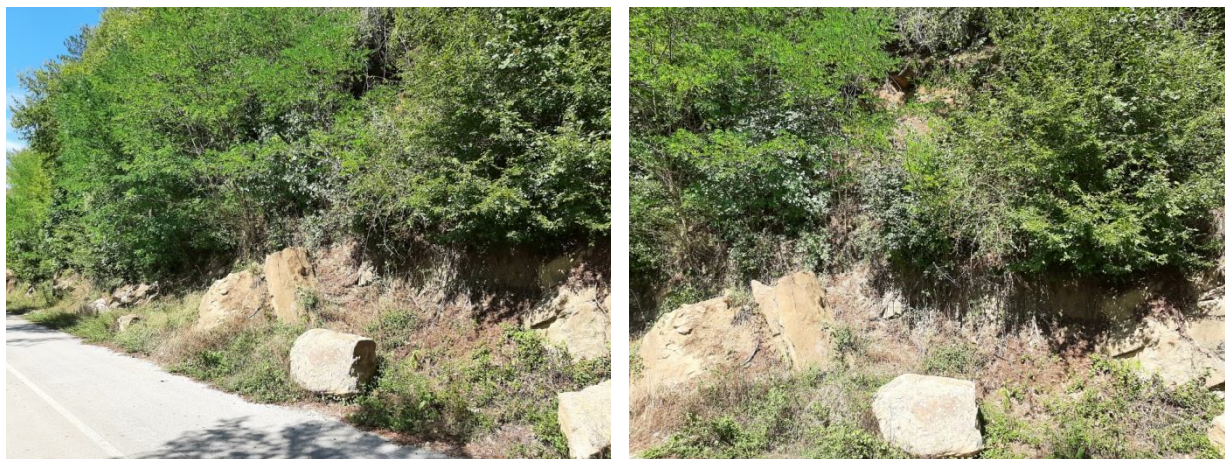
Свлачищният участък, разположен северозападно /над пътя/ от пътното платно е с непроменени свлачищни граници. Няма промяна в констатирания обхват на процеса.

Общ изглед на свлачищния участък над пътя

Над откоса теренът е зает от широколистни дървета. Наблюдава се естествено преоткосиране на откоса, при което е възможно част от дърветата да бъдат изкоренени и да паднат директно върху пътното платно.

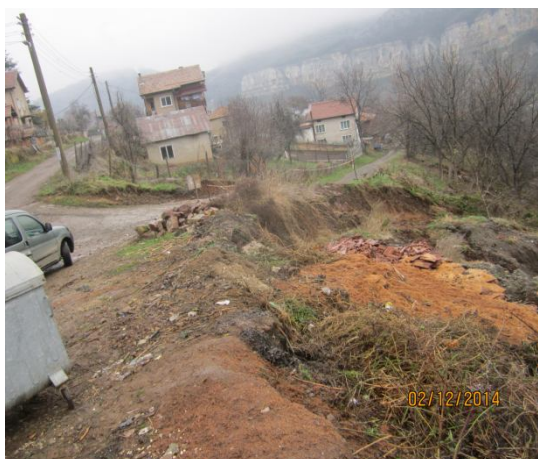
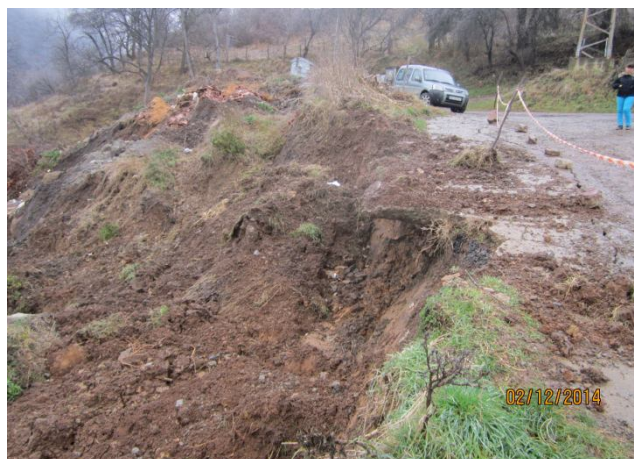
Констатирани са ясно изразени: главен свлачищен откос с амплитуда на пропадане около 1.5-2 m; свлачищни бордове с височина до 1 m и свлачищен език, изтекъл под формата на кален поток в базиса на участъка.

Изглед към главния свлачищен обрив и пукнатината на опън по пътната настилка /12.2014 г./

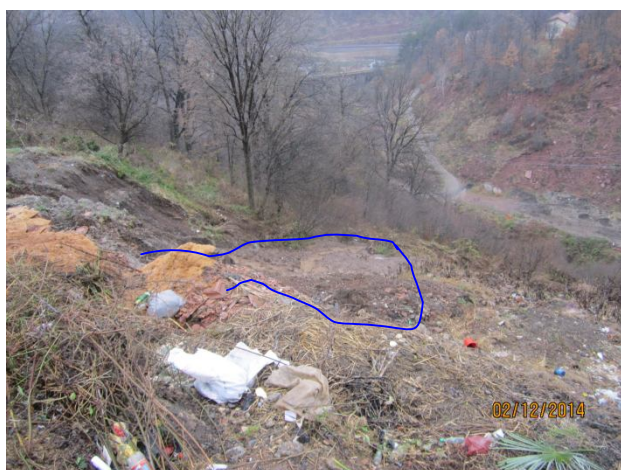
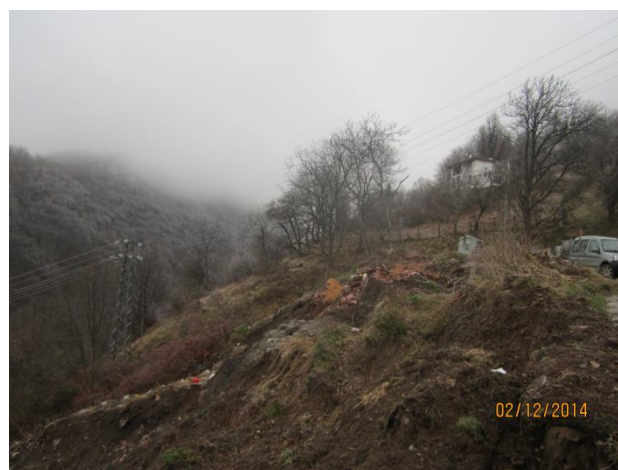
Засегнати от свлачищния процес са общински земеделски имоти и част от банкета на уличните платна. В обследвания участък улиците не са благоустроени. Липсват мероприятия за регулиране на повърхностния отток от склона и на уличните платна. Южно от участъка над главния свлачищен откос има каптирана чешма, отточните води от която са изведени в локална негативна форма в близост до десния свлачищен борд.

Изглед от циркуса, калния поток и ж.р. стълб в близост до десния свлачищен борд

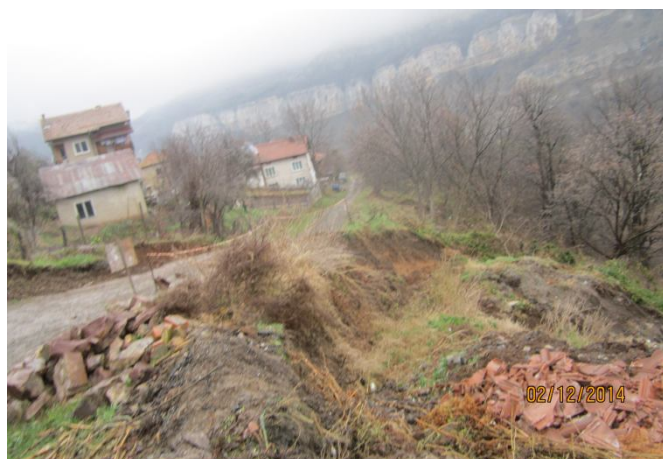
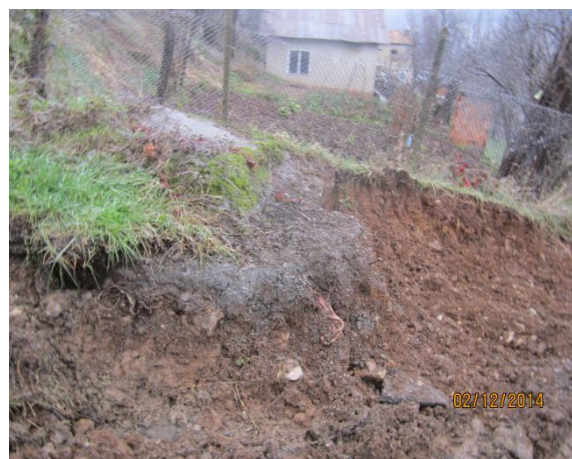
Изглед към стеснения участък от ул. „Виновград“ и извършените изкопни работи за уширяване

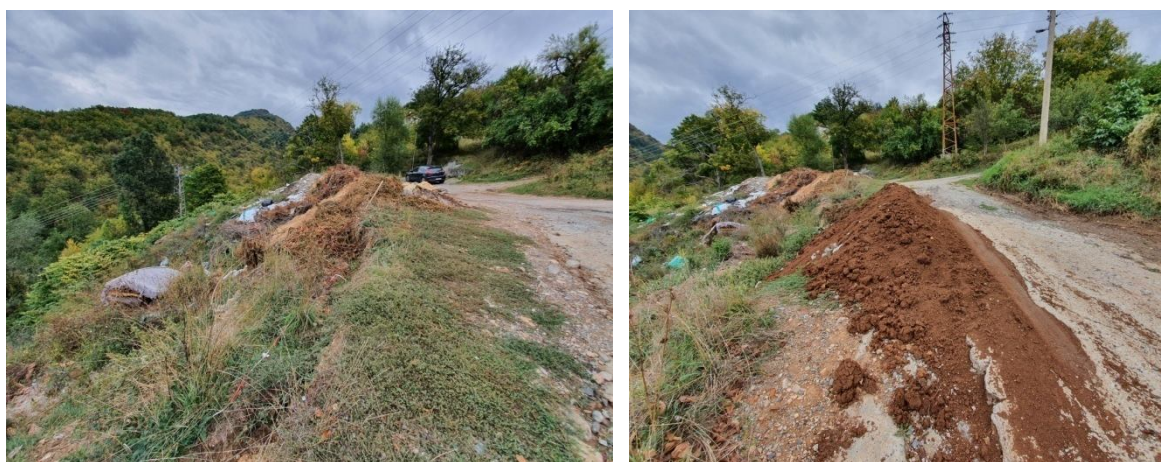
Деформациите по терена, регистрирани през 2014 г., са заличени, както от аварийно възстановителните работи извършени след свличането, така и от голямото количество депонирани битови и строителни отпадъци. Засегнатият от свличането откос е затревен и към момента на огледа е спокоен и сух.

Изглед на участъка откъм ул. „Виноград” с насипи от строителни отпадъци

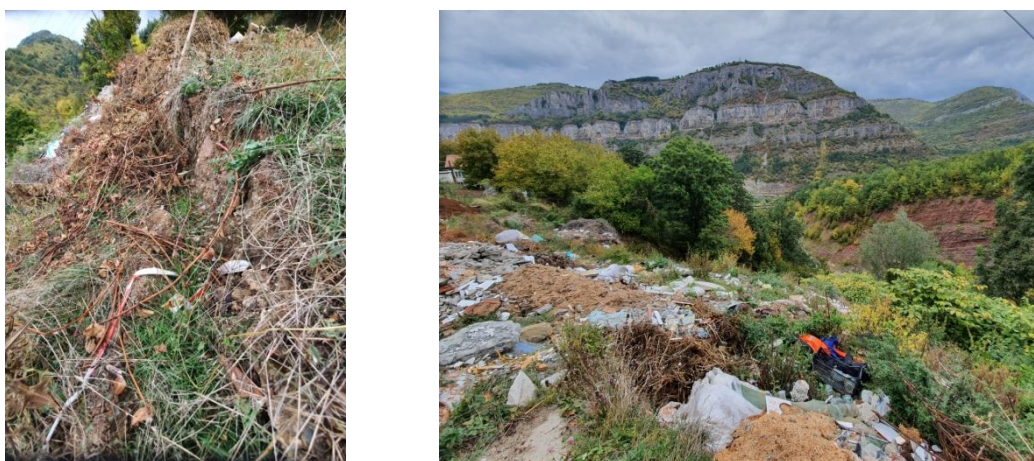
Заличен свлачищен отстъп и циркус

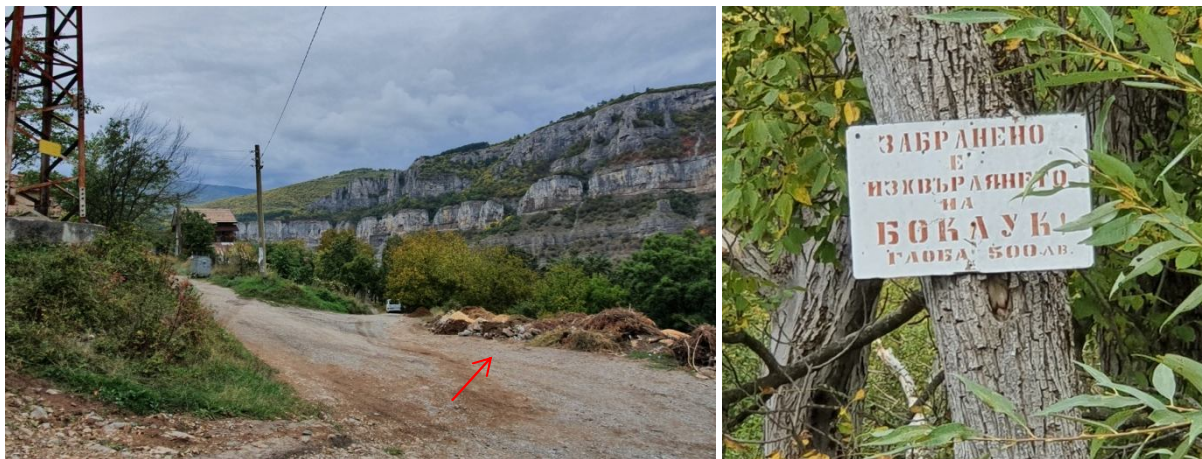
Натрупваните битови и строителни отпадъци в горната част на откоса го натоварват и се създават условия за ново дестабилизиране. Поради нехомогенния състав на насипите и безразборното им натрупване след водонасищането им от атмосферни валежи, процесът на активизиране на свличането може да се възобнови.

Въпреки поставената табела за забрана за изхвърляне на боклуци в района, върху свлечените земни маси се натрупват големи маси от отпадъци и участъкът е превърнат в селско сметище.

Натрупани отпадъци от страна на ул. „Градище”

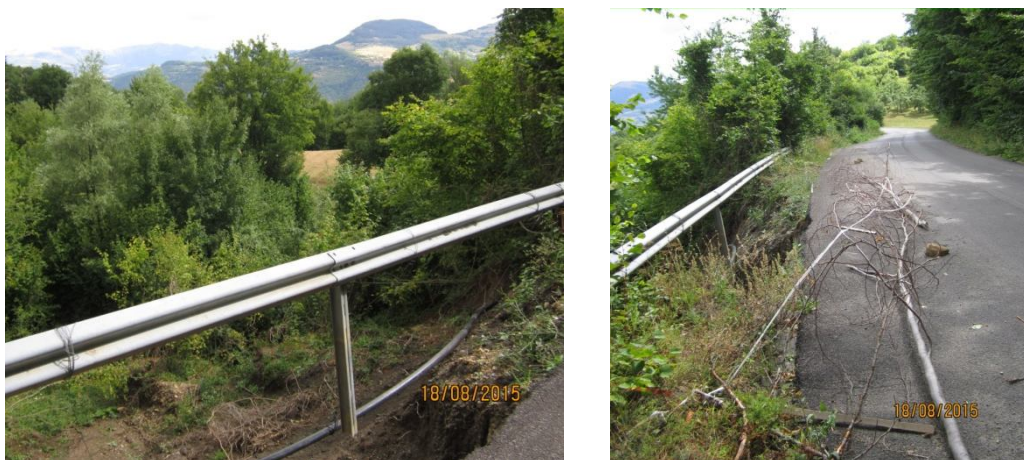
От направените визуални наблюдения на терена на **18.08.2015 г.** се установява, че в обсега на левия долинен скат на местно дърво, прилежащо на асфалтовия път за с. Заселе е възникнало локално свличане. В резултат е намален габаритът на платно, разрушено е еластичното ограждение и е провиснал водопровод РЕ Ø 40 mm.

Изглед към засегнатия от свличане пътен участък

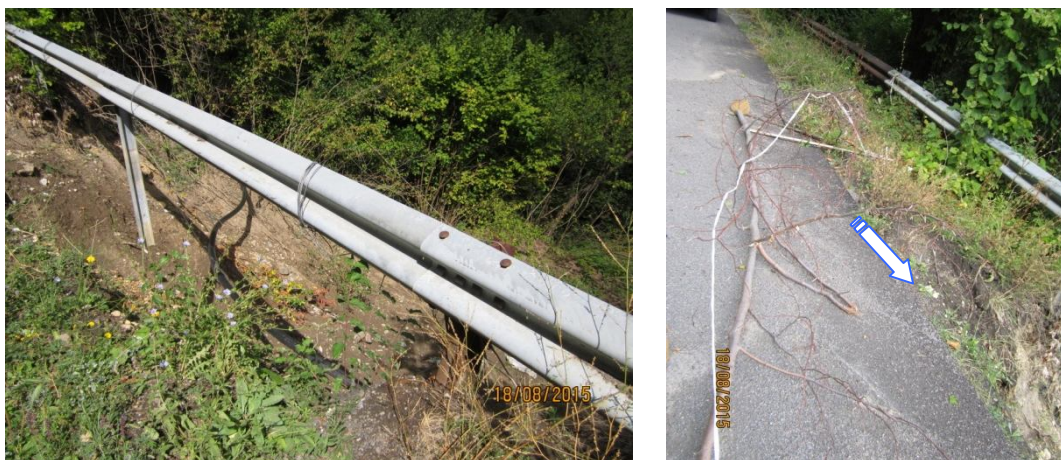
В обсега на левия борд са наблюдавани признаци за интензивна ерозия от формация се повърхностен отток от пътя и банкета.

Изглед към оголения циркус и формация се повърхностен отток в обсега на банкета и левия борд

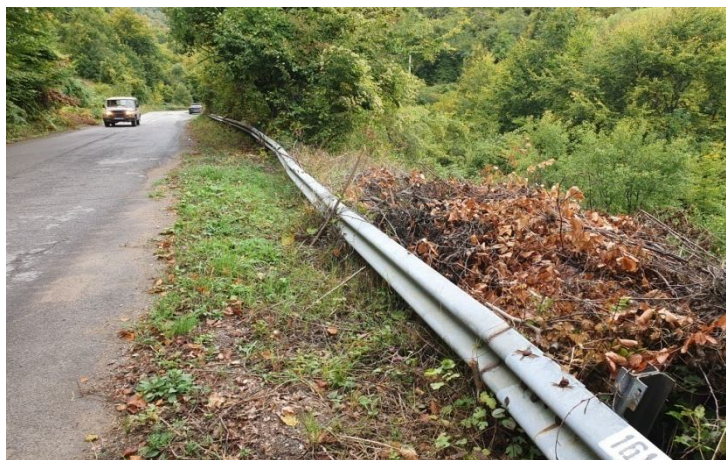
”Селище” в резултат на протекъл свлачищен процес се установи, че засегнатата пътна отсечка функционира нормално.

Състояние на пътна отсечка в мястото на свличане

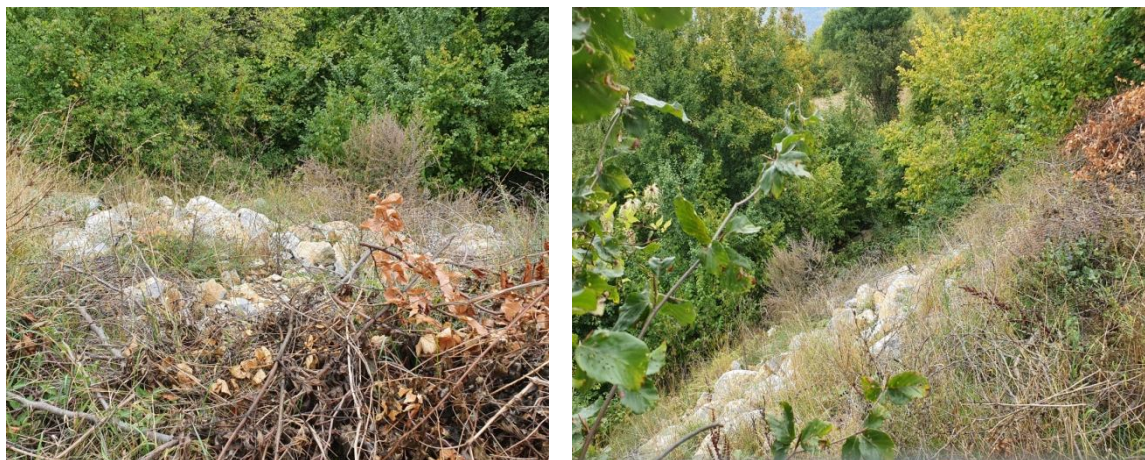
За предотвратяване разширение на процеса след 2015 г. под образувалия се откос е извършено аварийно укрепване чрез заскаляване от едър блокажен материал в зоната на свличането.

Аварийно укрепване на свлечен склонов масив

Наблюдава се естествено заличаване на свлачищните елементи след аварийното укрепване. Разширение на процеса в резултат на активизиране не е установено.

Изпълнението на ремонтните и укрепителни дейности не са по утвърдено проектно решение и не могат да се считат за трайни по смисъла на ЗУТ, но имат превантивна функция за защита на пътя. За реализираното укрепване на участъка информация и техническа документация в “Геозащита” не е постъпвала.

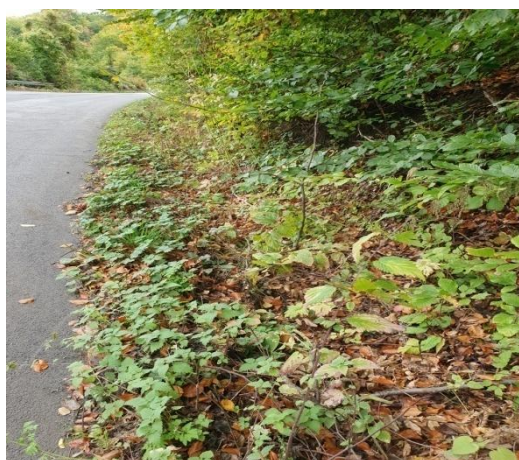
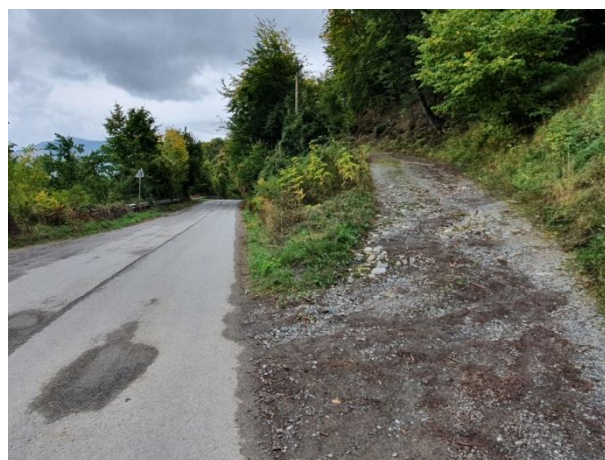
Затлачена крайпътна земна канавка

Повърхностната отводнителна канавка откъм ската е земна и към момента на огледа е частично проводима. Необходимо е канавката да се почисти, за да се подобри отводняването на участъка. В противен случай инфилтрацията на повърхностните води преминава директно в пътното легло и създава предпоставки за нови деформации.

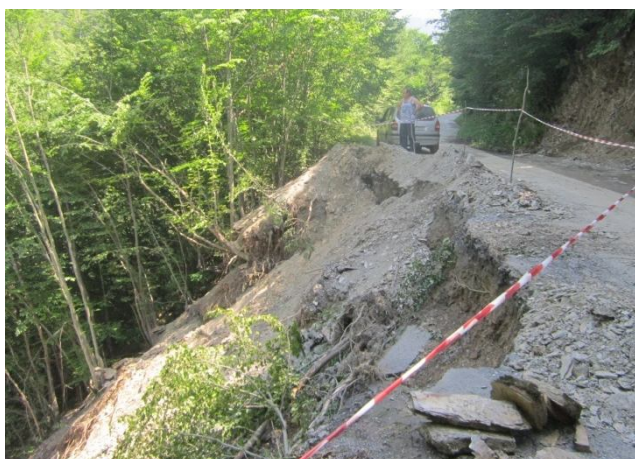
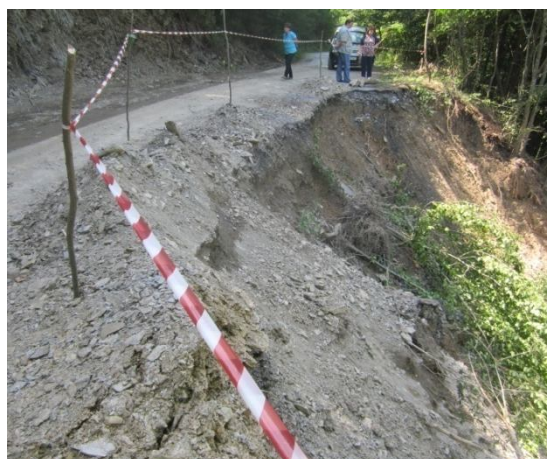
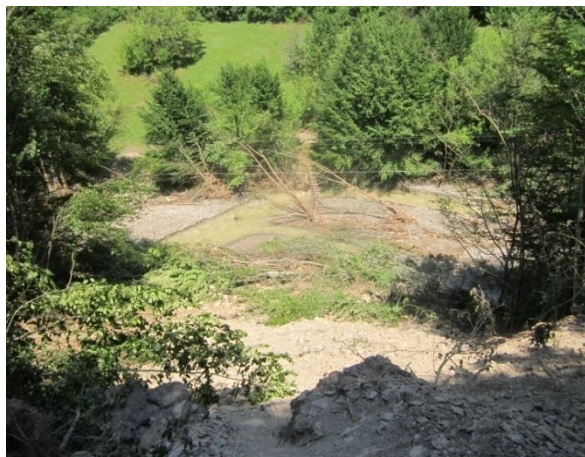
Свлачищният участък е възникнал на **02.08.2014 г.** след паднали обилни валежи в района и критично увеличен воден отток в коритото на реката. Вследствие критично водонасищане на насипни глинесто-песъчливи материали, засилена ерозия и липса на мероприятия за регулиране на повърхностния отток от пътното платно, повърхностните води се изливат директно по стръмния скат.

Свлачищен участък на път SFO 3611 при km 4<sup>+150</sup> /август, 2014 г./

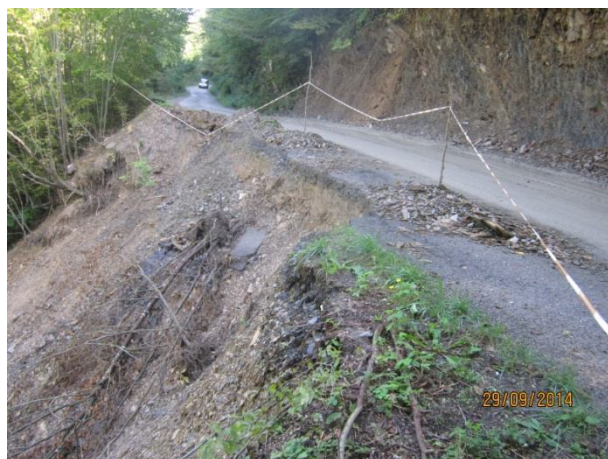
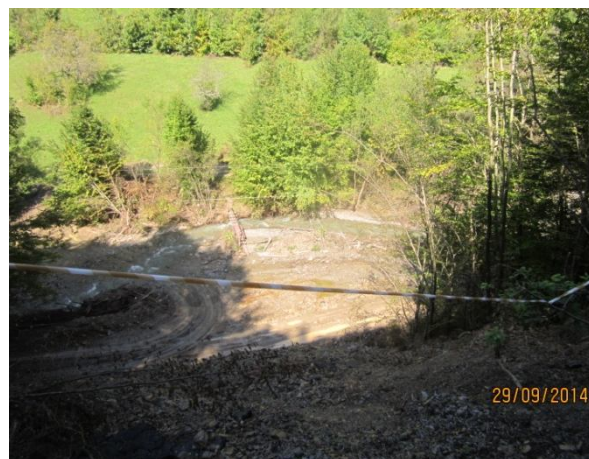
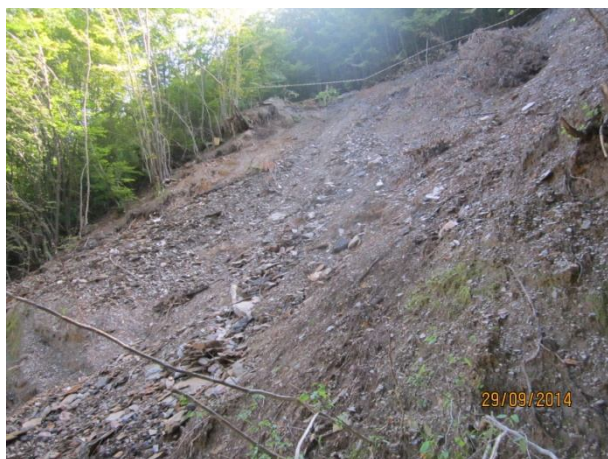
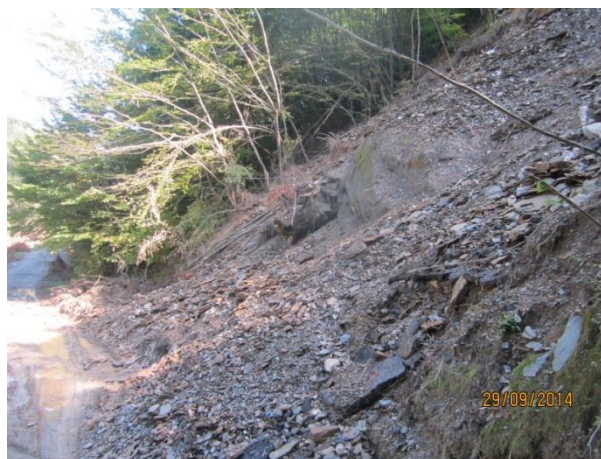
Съвременните свлачищни процеси са засегнали целия склон от пътя до основата на долинния склон. В резултат на проявения свлачищен процес е оформен участък с глетчEROобразна форма и размери 70/25 m, обхващащ площ около 1.5 dka от горски фонд. Наблюдават се ясно изразени: главен свлачищен откос с височина 6-7 m, свлачищен отстъп с височина до 1-1.2 m, бордове с височина около 1 m, вълнообразен релеф, свлачищен вал в основата на свлачищния циркус, наклонени дървета в свлачищната зона. При развитието на процеса е засегнат банкетът на пътното платно в участък около 25 m, като е разрушена еластичната преграда на пътя. Натрупаните свлачищни маси в базиса на склона са изнесени от придошлите води на реката.

В обсега на оголения циркус се наблюдават изкоренени дървета и храсти, а други са отнесени в руслото на реката. В близост до левия борд на участъка има водосток, който е затлачен и не функционира, поради което се създават условия за водонасищане на пътния насип.

Развитие на свлачищните процеси /септември, 2014 г./

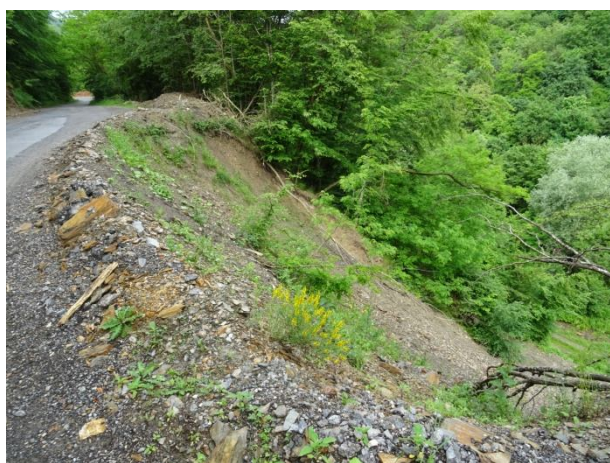
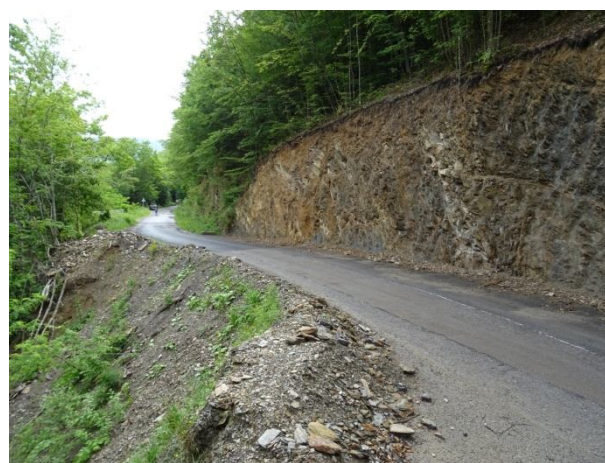
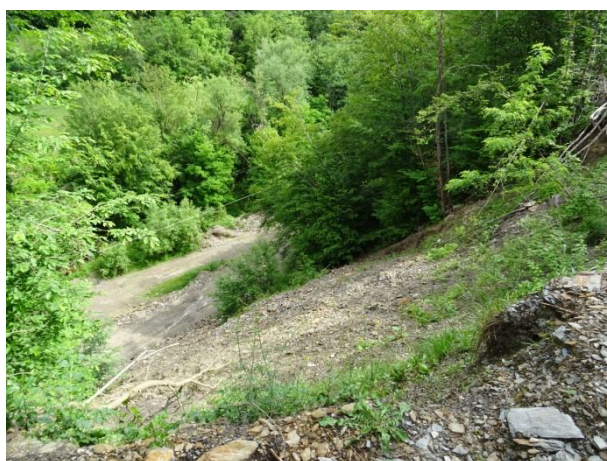
При извършеното инженерно-геоложко обследване на **10.06.2020 г.** на свлачище на път SFO 3611 /II-16 Своге - Томпсън/ - Лесковдол при km 4<sup>+150</sup> се установява, че участъкът се намира в активно състояние.

Разглежданият свлачищен участък е оголен с ясни граници и видимост към петата на откоса и руслото на р. Рединска /Стара река/.

Свлачищен участък на път SFO 3611 при km 4<sup>+150</sup> /юни, 2020 г./

В резултат на регистрираното свличане и стеснението на пътя в участък от около 25 m са създадени предпоставки за пътно-транспортни произшествия на МПС. За възстановяване движението по пътя за с. Лесковдол е извършено уширяване на пътя към вътрешния откос.

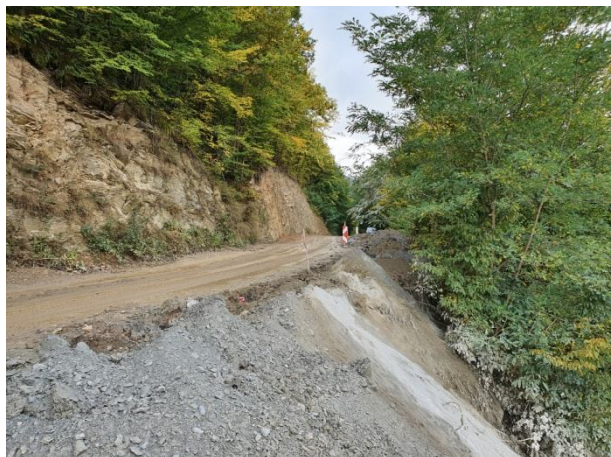
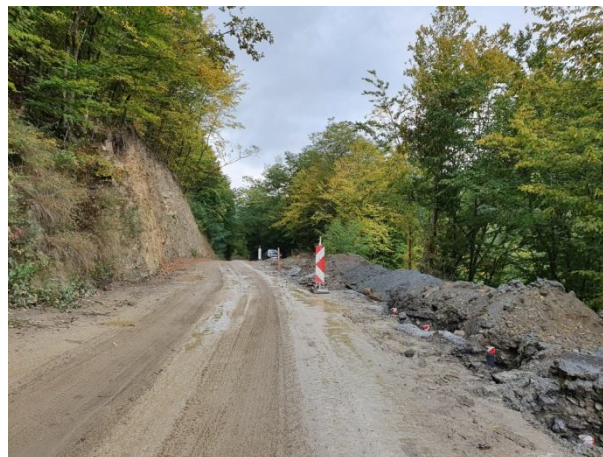
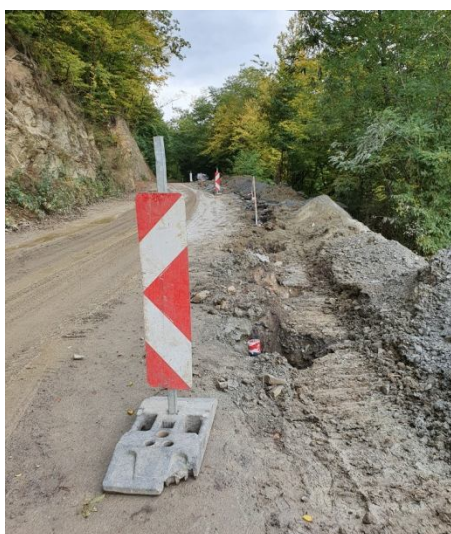
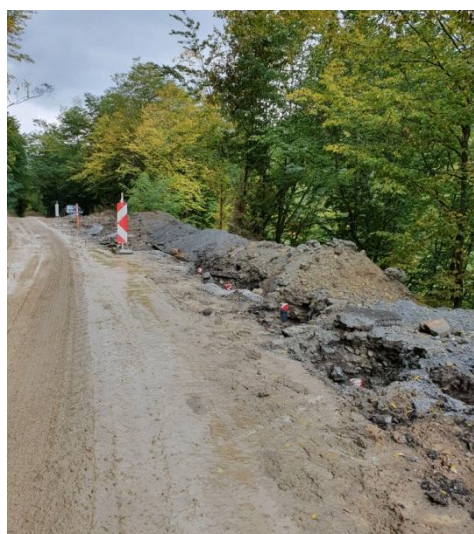
Проектното решение за укрепване на пътната отсечка, засегната от свличане включва изпълнение в участък от 60 m. Изгражда се подпорно съоръжение /ростверк/ от 6 бр. ламели с ширина 3.2 m и дължина 10 m и 2 реда пилоти. Външният първи ред пилоти са през 1 m. Вторият ред пилоти са през 2 m. Пилотите са Ø 600 с дължина 5 m, като навлизат най-малко 0.6 m в пласт от алевролит. Армировката на пилотите се закотвя 65 cm в ламелата. За поемане на срязването ще се изпълнят вертикални анкери R51-660 през 1 m с дължина 9 m. За поемане на хоризонталната сила част от анкерите ще се изпълняват под ъгъл 15° анкери R32-210 през 1 m с дължина 12 m.

Изглед на строителната площадка

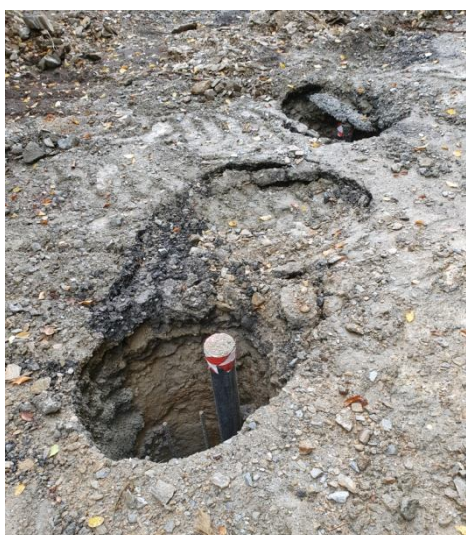
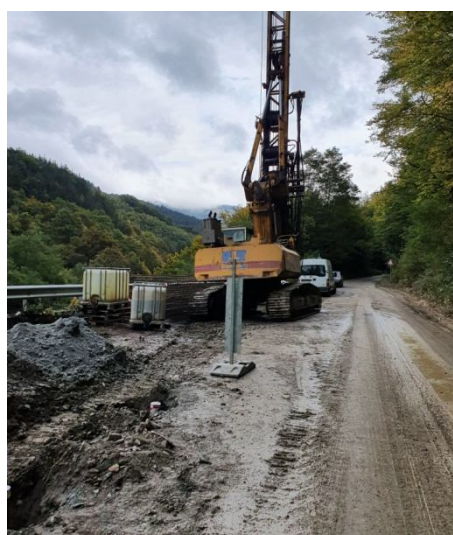
Изпълнение на изливни пилоти

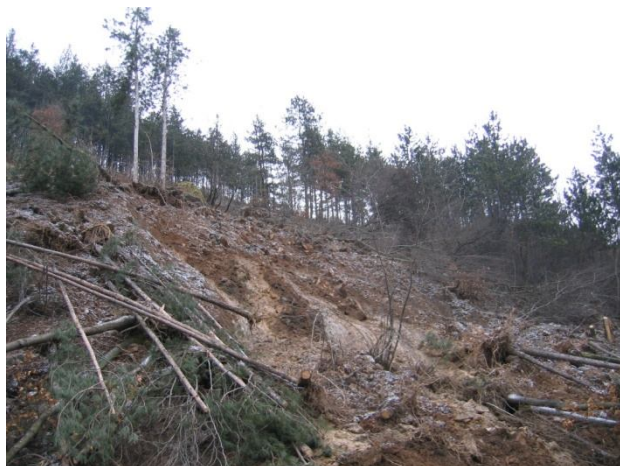
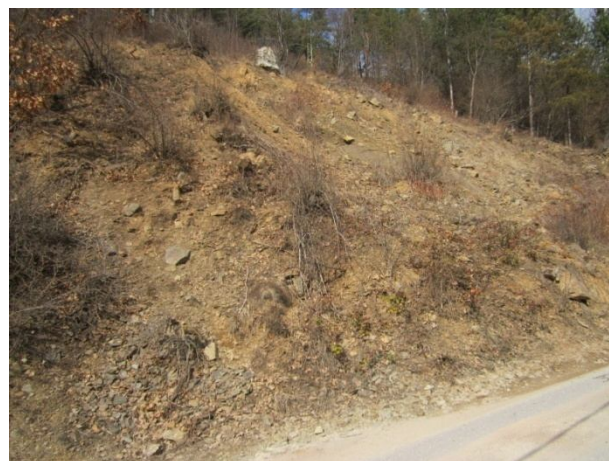
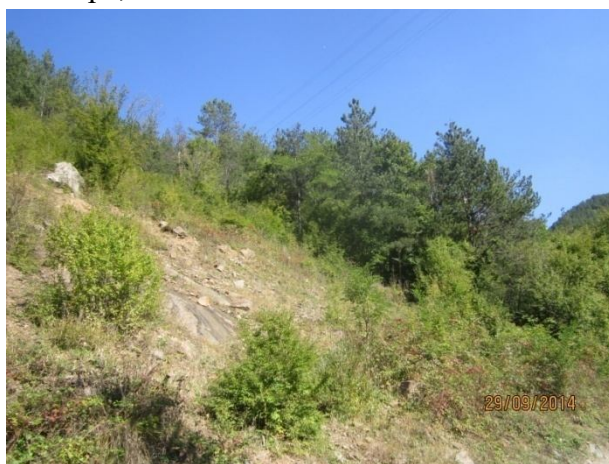
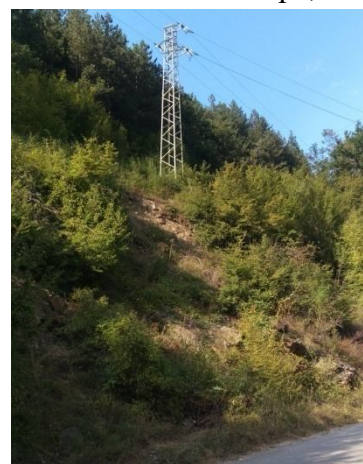
Свлачищният процес е засегнал значителна част от склона над път SFO 3611 /II-16 Своге - Томпсър/ - Лесковдол - мах. „Кокелини бабки” при km 0<sup>+500</sup>, като базисът му опира в петата на откоса по вътрешната пътна лента. Свлачищната зона е с добре изразена свлачищна морфология – свлачищен отстъп с височина до 2 m, вълнообразен релеф, наличие на вторични свлачищни отсъпи и свлачищни пукнатини и наклонени дървета.

Оформен е делапсивен по тип фронтален свлачищен циркус с размери 45/54 m. Засегнати са около 1.57 dka площи от горски фонд. Свлачищното тяло е изградено от пролувиално-делувиални чакъли и чакълести глини, които се хлъзгат на дълбочина до 4 m върху подложка от изветрели карбонски аргилити. Формата на хлъзгателната повърхнина е издържано линейна, следвайки ориентацията на наслояване на аргилитите, която практически съвпада с наклона на склона. Свлачищният процес е с периодична активизация, свързана най-често с водообилни периоди и топене на снеговете.

#### Развитие на свлачищните процеси през годините

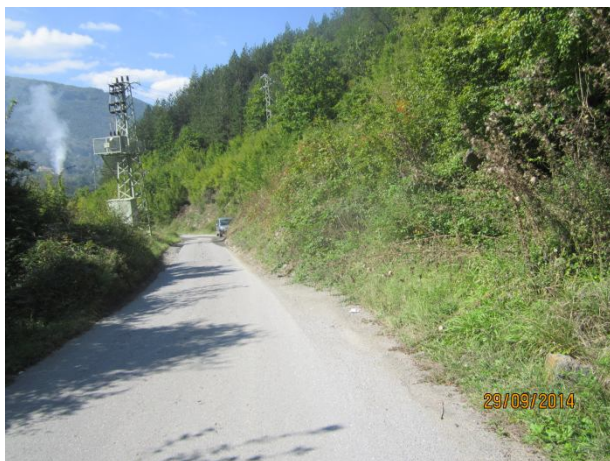
През 2014 г. свлачищният участък е в **активно състояние** вследствие обилните валежи. При така създадените условия на засилена ерозия от повърхностните води е съществувал риск за преминаващите моторни превозни средства /МПС/.

Участък от пътя с намален габарит

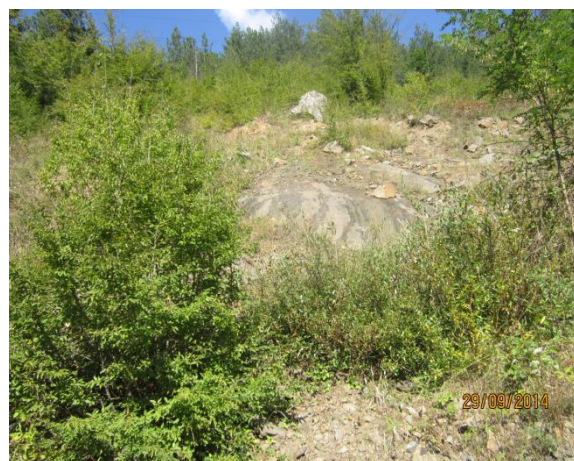
Надвиснали скални блокове

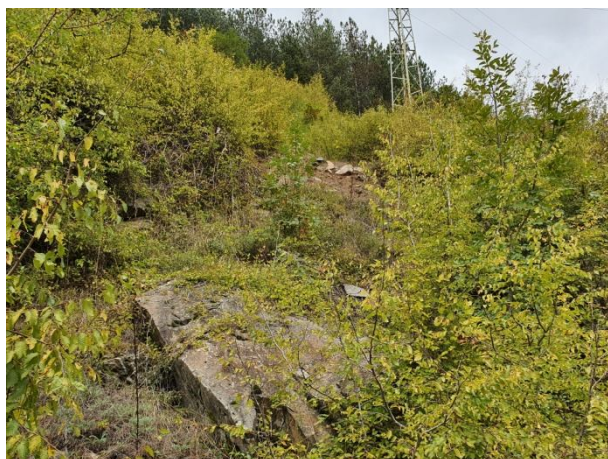
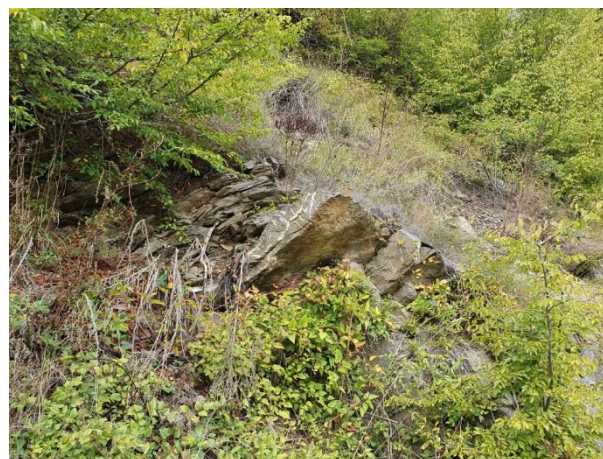
Видимо е оголване на високо разположения свлачищен откос и развитие на интензивна площна ерозия. Наблюдават се неустойчиви скални късове и пакети от изветрели глинести лиски, надвиснали над пътното платно с вероятност за внезапно обрушване и изсипване върху него. Въпреки това, свлачището се намира във временно стабилизирано състояние.

Скални разкрития

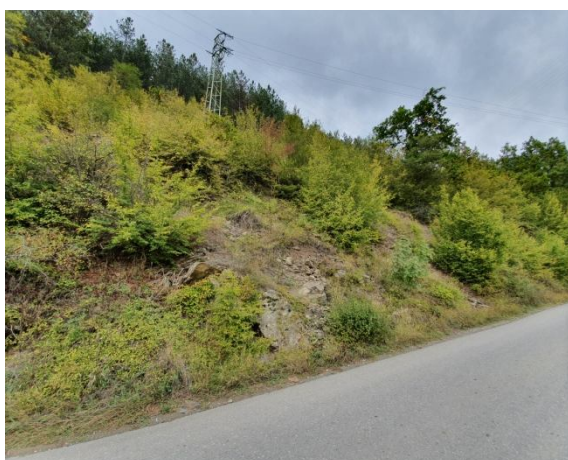
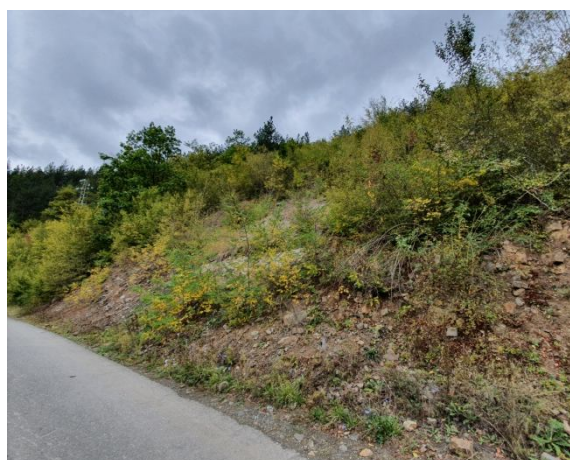
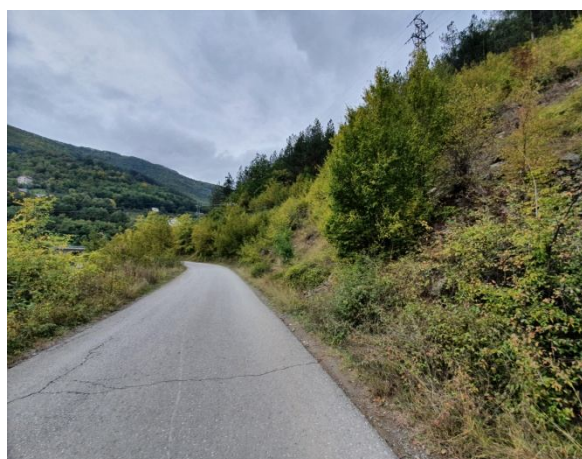
Свлачищно-ерозионният циркус оформен при многократните активизирания, на места е покрит от тревна и храстовидна растителност, признак за временно стабилизирано състояние на участъка. Незалесените места по откоса са подложени на засилена повърхностна ерозия, като на места се наблюдават напукани скални късове и блокове, застрашаващи преминаващите МПС.

Състояние на свлачищния участък

В резултат на регистрираното свличане пътят в участък от около 50 m е стеснен и са създадени предпоставки за пътно-транспортни произшествия на МПС. Наложително е изпълнение на укрепителни мероприятия и възстановяване на нормалната проходимост и експлоатация на пътя.

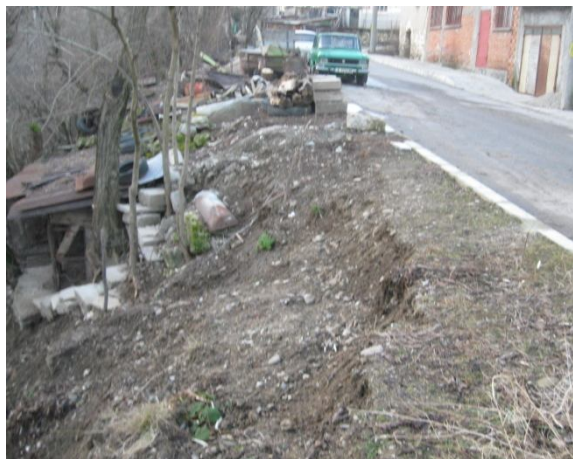
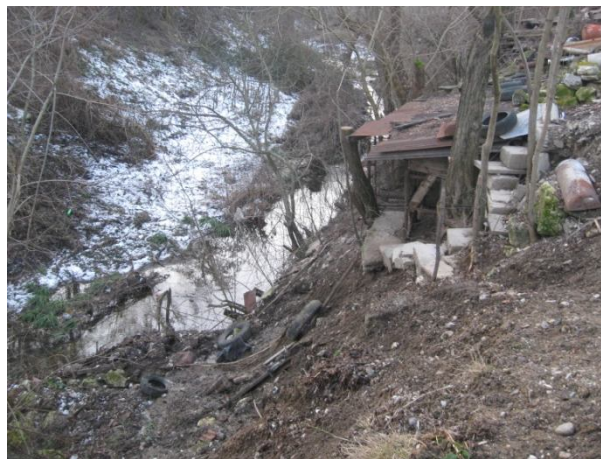
Регистрираното свлачище е с циркусообразна форма и размери 10/8 m, със засегната площ около 0.07 дка. Констатирани са ясно изразени свлачищни елементи: главен свлачищен откос с височина около 1 m, свлачищни бордове - от 0.5-0.8 m и свлачищен език, достигащ до коритото на дерето.

Общ изглед на свлачищния участък /2015 г./

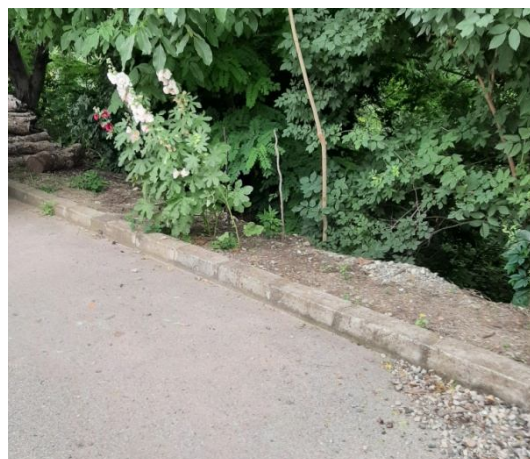
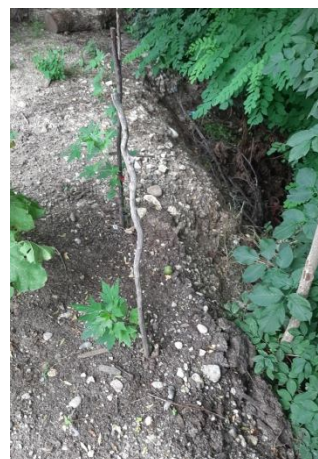
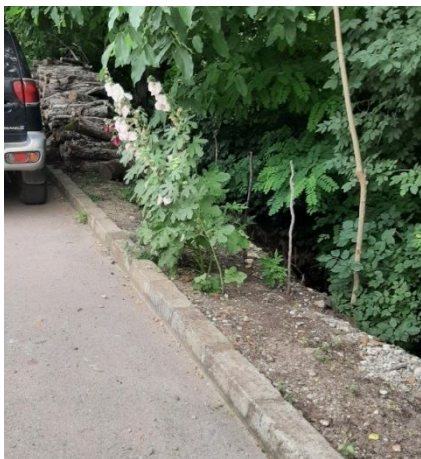
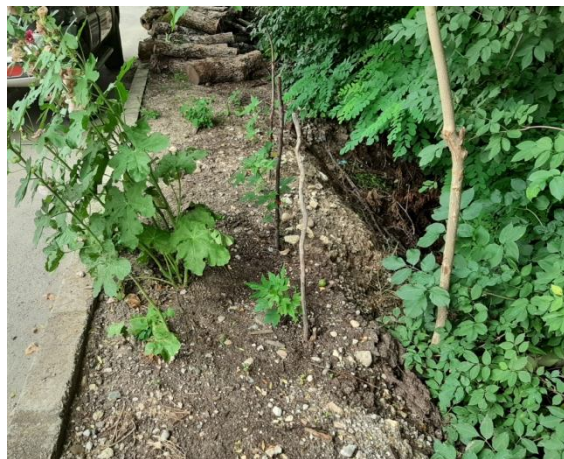
Главният свлачищен откос отстои на около 0.4-0.5 m от асфалтовото покритие на ул. „Паисий”. По улицата са изградени едноетажни и двуетажни жилищни сгради. Ул. „Паисий” се явява единствения достъп до сградите. По улицата има изградена канализационна мрежа от бетонови тръби на дълбочина 2.5 m.

Откосът е с височина около 1 m и към момента на огледа е в състояние на естествено преоткосиране.

Главен свлачищен откос на ул. „Паисий”

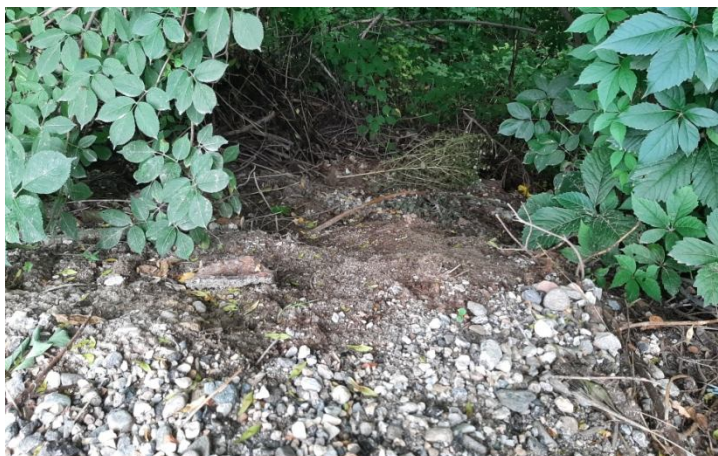
При огледа се установи нерегламентирано изхвърляне на битови и растителни отпадъци в зоната на засегнатия участък, които задържат оттока на повърхностните води и продължително овлажняват свлачищното тяло.

Битови отпадъци в свлачищното тяло

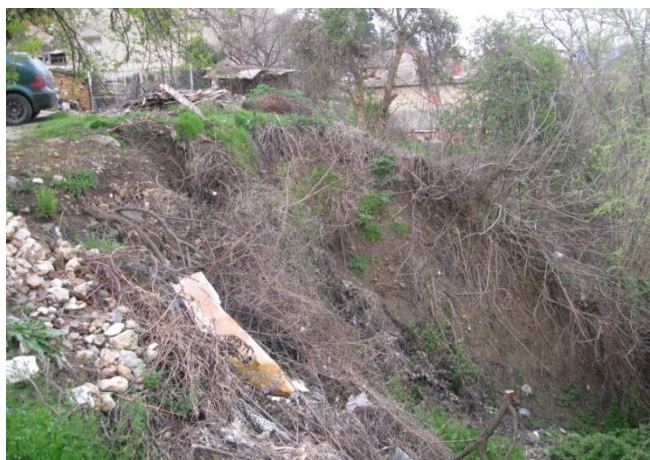
Свлачището е **възникнало през 2015 г.** Регистриран е циркус с приблизителни размери 13/11 m и около 0.11 dka.

Общ изглед на свлачищния участък /2015 г./
