**ОБОБЩЕН ГОДИШЕН  
ДОКЛАД  
2021 г.**

**РЕГИСТРИРАНЕ И МОНИТОРИНГ  
НА СВЛАЧИЩНИ РАЙОНИ**

**"ГЕОЗАЩИТА" ЕООД – клон ПЕРНИК**

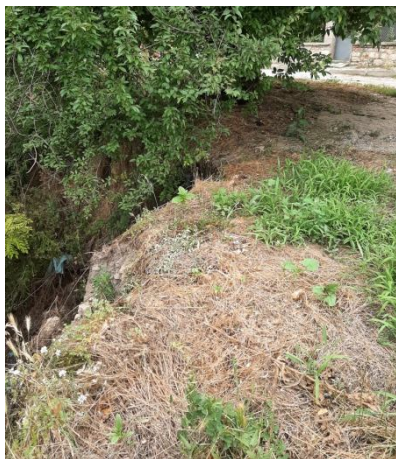
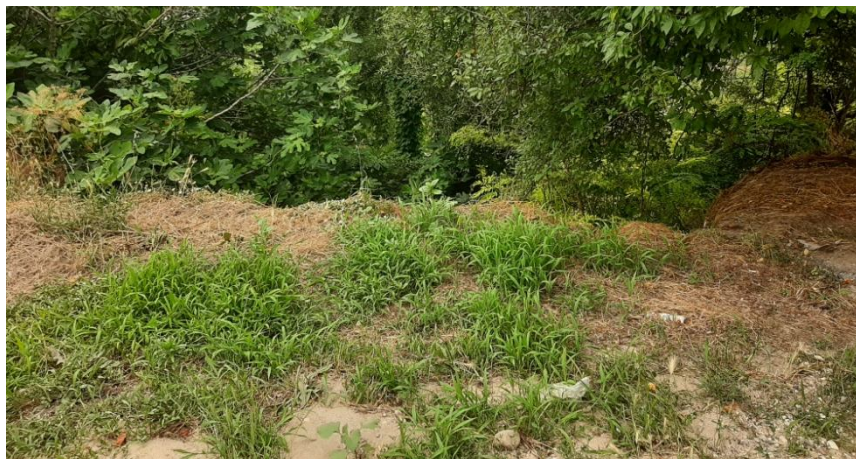
Главният свлачищен откос е разположен в непосредствена близост до ул. “Яне Сандански” и отстои на около 1.5 m от асфалтираното улично платно.

Откосът е в състояние на естествено преоткосиране.

Главен свлачищен откос

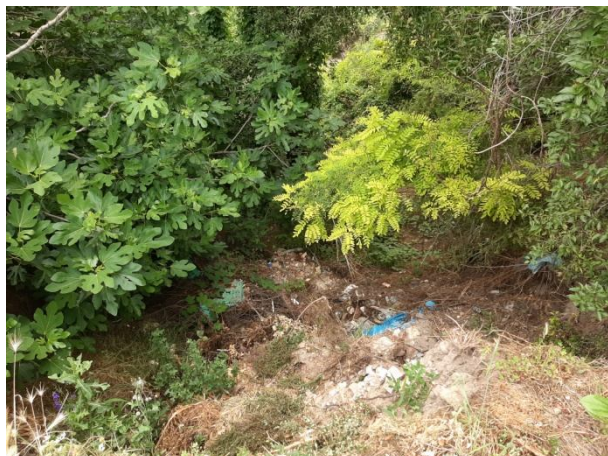
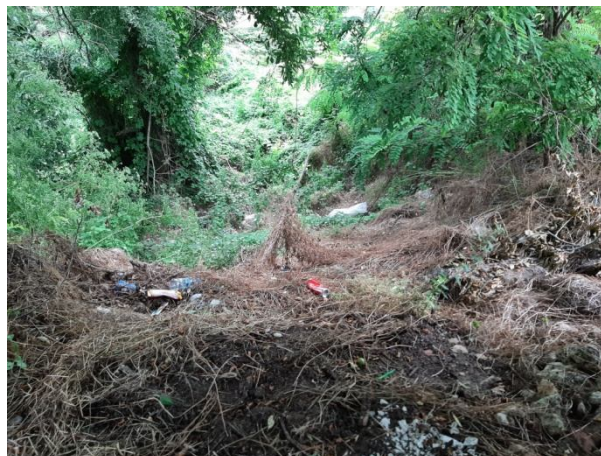
В обсега на свлачищното тяло се наблюдава нерегламентирано изхвърляне на битови и растителни отпадъци, които задържат оттока на повърхностните води и продължително овлажняват стръмния откос.

Свлачищно тяло, запълнено с битови отпадъци

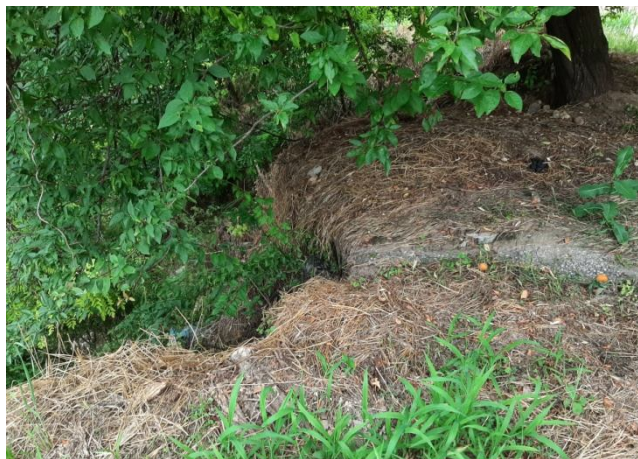
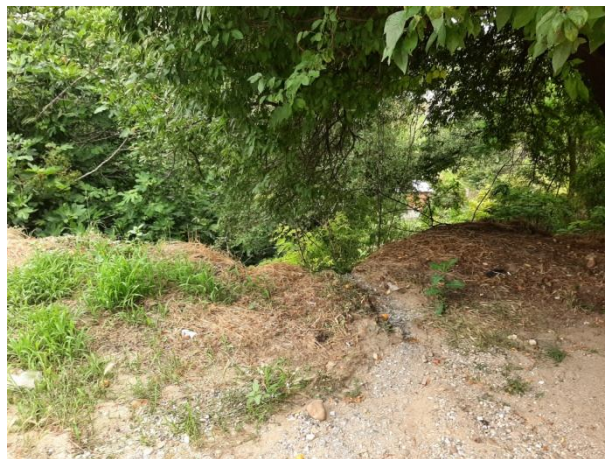
При огледа се констатираха белези, че при интензивни валежи повърхностните води са насочени и се изливат директно в свлачищното тяло. Този факт влияе неблагоприятно върху свлачищния участък и може да се очаква развитие на процеса през дъждовни периоди.

Дрениране на повърхностни води от уличното платно
