# "ГЕОЗАЩИТА" ЕООД - ВАРНА

## ГОДИШЕН ДОКЛАД за 2025 г.

**“ПРЕВАНТИВНИ ДЕЙНОСТИ, СВЪРЗАНИ С  
РЕГИСТРИРАНЕ И МОНИТОРИНГ НА СВЛАЧИЩНИТЕ  
РАЙОНИ НА ТЕРИТОРИЯТА НА РЕПУБЛИКА БЪЛГАРИЯ,  
НА РАЙОНИТЕ С ЕРОЗИОННИ ПРОЦЕСИ ПО  
ДУНАВСКОТО КРАЙБРЕЖИЕ И РАЙОНИТЕ С  
АБРАЗИОННИТЕ ПРОЦЕСИ ПО ЧЕРНОМОРСКОТО  
КРАЙБРЕЖИЕ В ОБЛАСТИТЕ: ДОБРИЧ, ШУМЕН, ВАРНА,  
БУРГАС, СЛИВЕН И ЯМБОЛ”**

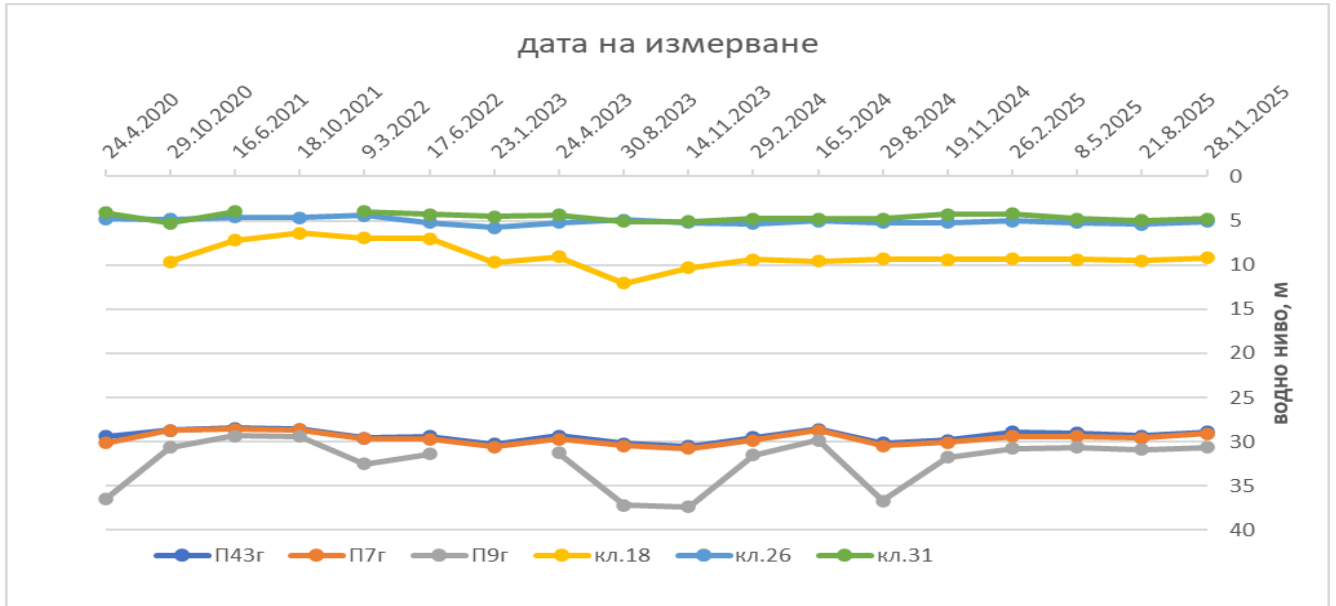
**колебание на подземните води в измерените пиезометри и кладенци на платото**

Резултатите от графиката показват, че не се наблюдава сериозно изменение на водните нива в изработките (до  $\pm 0.50$  м). Изключение прави П9г, където завишеното през 2021г. водно ниво ( $\sim 29.3$  м) е спаднало с около 8 м през месец ноември 2023г. (37.34 м). През 2024 г. отново се наблюдава покачване до 30-32 м от терена и значителен спад до 36.70 м в края на август. Архивни измервания от 2002 до 2018 г. показват, че този интервал на вариация на нивото (от 29 до 37 м) се е наблюдавал и преди, като главната причина за това са били битови води (вкл. и от аварии) и интензивността на сезонните валежи.

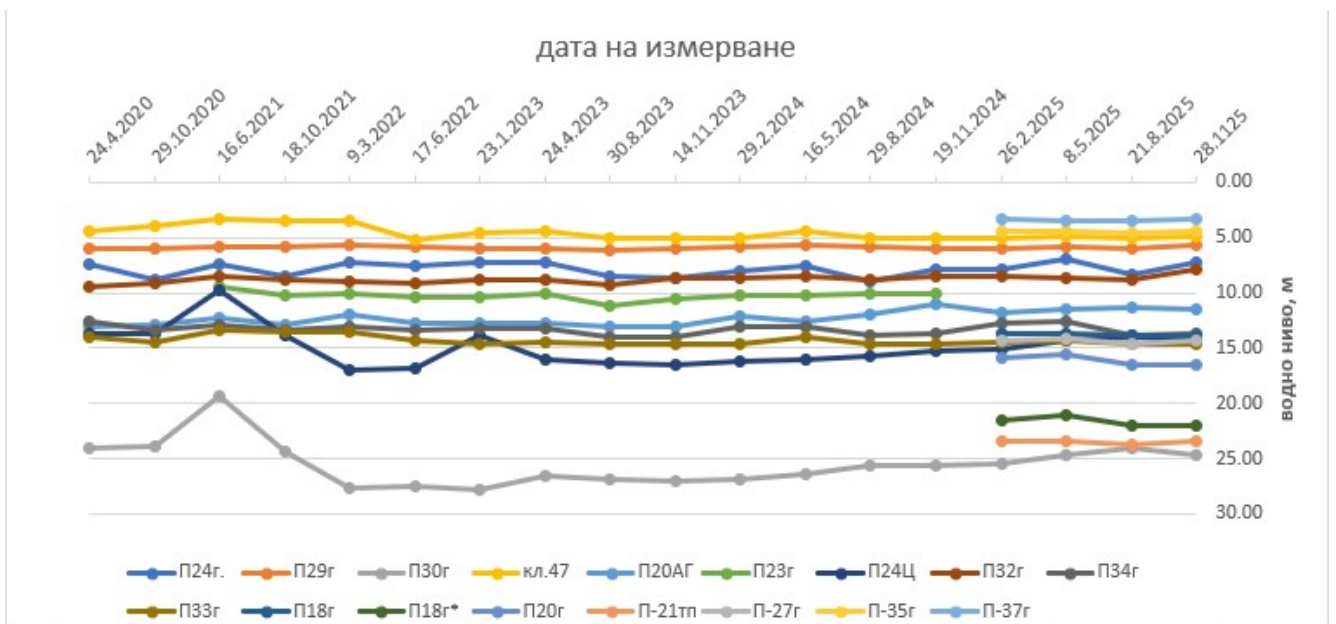
**колебание на подземните води в измерените пиезометри и кладенци в свлачището**

При измерване на подземните води през месец юни 2021 г. е установено рязко покачване в два от пиезометрите – П24ц и П30г. В П24ц – покачването е с 3.90 м до 9.79 м, което от 2003 г. е най-високото измерено ниво. В П30г – покачването е с 4.07 м до 19.30 м, което също е най-високото измерено ниво. През месец октомври 2021 г. подземните води спадат съответно в П23г – 0.70 м, в 24ц – 4.07 м и в П30г – с 5.12 м. През 2022 г. е измерен значителен спад на нивата в двата пиезометъра, със 7м спрямо предходния отчет до 16.91 м от терена при П24ц и с 8.3 м до 27.60 м от терена при П30г. Това дава основание да считаме, че високото покачване през 2021г. е причинено от ВиК авария, която вече е отстранена. През януари 2023г. се отчита повишаване на нивото в П24ц с близо 3м (13.77м от терена) спрямо предходния отчет, като още през следващото измерване през м.април то спада до 16.03м от терена, достигайки до 16.53м през м.ноември.

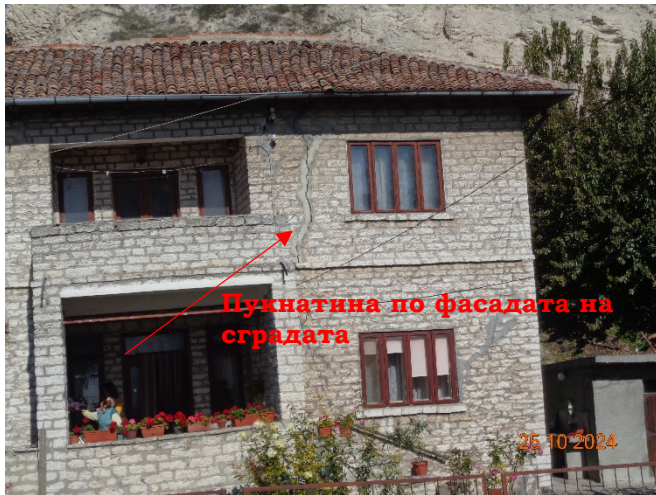
Сн.1

1. Обходът е започнат от сградите, намиращи се в близост до общината и в близост до свлачищния отстъп. По една от сградите са забелязани пукнатини, които в миналото са били измазвани, а в последствие отново са се появили. Възможно е те да се дължат и на неправилно фундиране на сградата [Сн.1]. По самия отстъп и терена не са констатирани деформации или пукнатини [Сн.2]. По изградената пътна настилка не се наблюдават потъвания или издигания, не са констатирани видими негативни промени [Сн.3 и Сн.4].

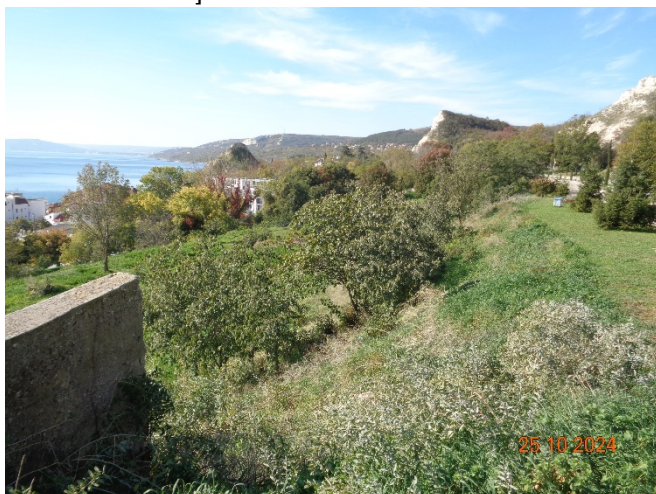
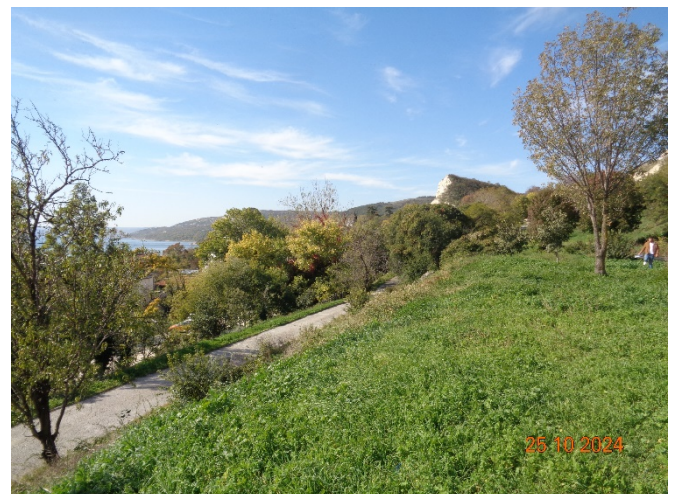
2. В тялото на свлачището не са констатирани признаци за проява на свлачищна активност [Сн. 5 и Сн.6]. Около вертикалните шахти теренът е разчистен. Има достъп до шахтите, като към днешна дата може да се твърди, че отводнителните съоръжения изпълняват своята роля [Сн.7 и Сн.8].

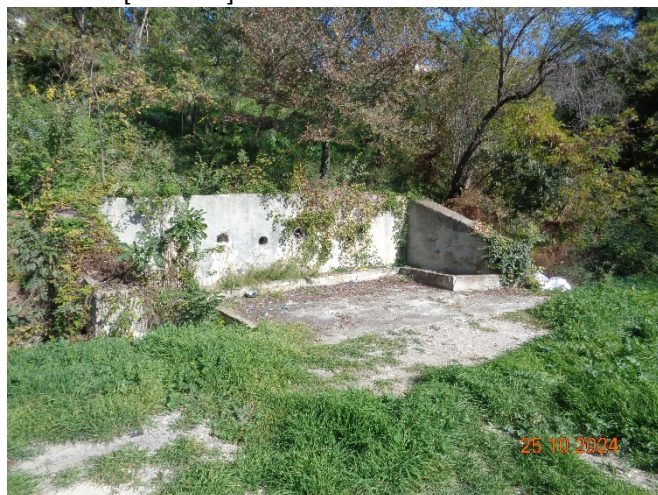
Сн.9

3. По терена, където е свлачищният вал, не са установени прояви за свлачищна активност, няма издигания или подувания по пътната инфраструктура. Не е констатирана появата на пукнатини или деформации по съществуващите сгради. Намиращата се открита площадка в близост до левият борд на свлачището е занемарена [Сн.9], а канавките, служещи за отвеждане на водите, са запълнени с битови отпадъци, тревна и листна маса. Всички хоризонтални дренажи са сухи, като някои от тях са се калцирали. Не се наблюдава изтичането на вода от тях, което най-вероятно се дължи на правилно функциониращите отводнителни съоръжения, намиращи се над въпросната площадка [Сн.10].

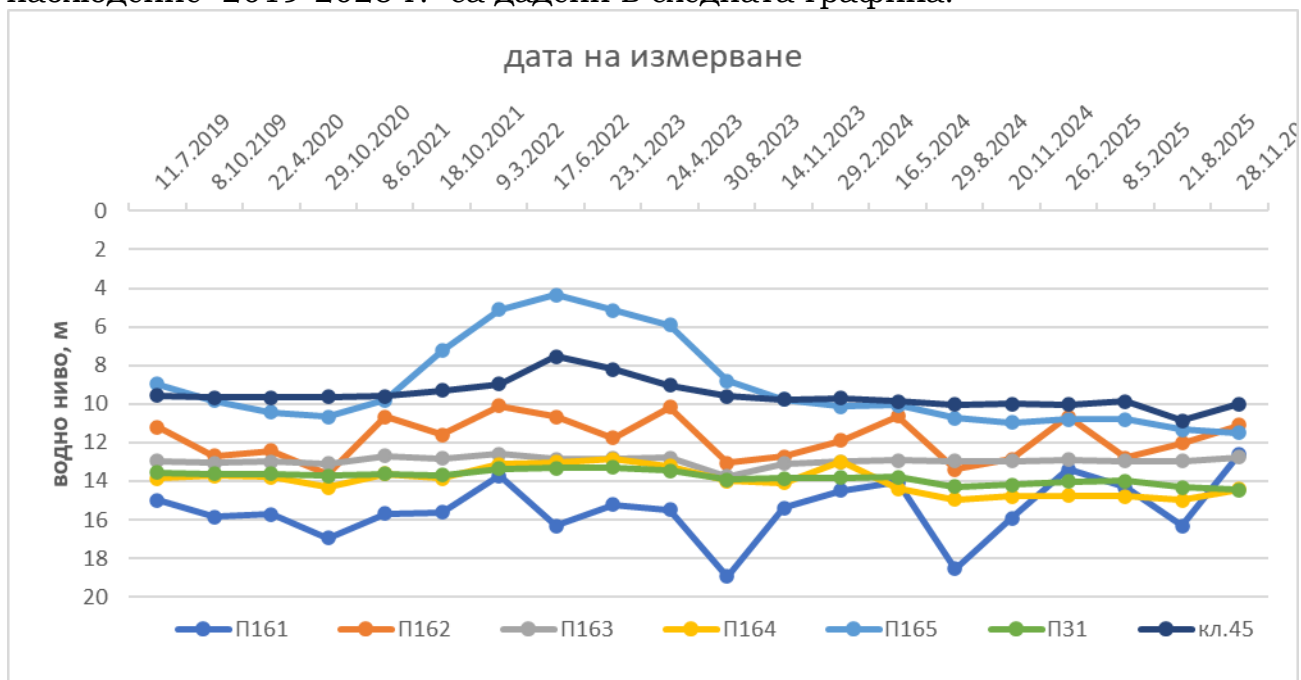
През месец февруари е отчетено продължаващо покачването на водното ниво в П161, измерено е на дълбочина 13.40 м от терена или повишение с 2.52 м спрямо предходния отчет, достигайки нивото от март 2022 г. Повишение се отчита и в П162 – с 2.21 м спрямо ноември миналата година. Водното ниво в него е на дълбочина 10.65 м от терена, достигайки нивото, измерено през м.май 2024 г. Двата сондажа са ситуирани по самата ул. „Ехо“, непосредствено до свлачищния отстъп. В останалите сондажи колебанията са минимални -  $\pm 0.15$  м. П161 и П162, ситуирани по самата ул. „Ехо“, непосредствено до свлачищния отстъп, бяха измерени продължителни покачвания в нивото от м.ноември 2024 г. насам. През месец май вече е регистрирано понижение във водните нива – с 0.91 м в П161 и с 2.15 м в П162. В останалите сондажи колебанията са минимални -  $\pm 0.15$  м. През месец август продължава спада на нивото в П161 – с 2 м спрямо предходния отчет, но в П162 е отчетено повишение с 0.77 м. Нелогичните резултати в измерванията на тези два сондажа, ситуирани в близост един до друг, предполагат за изкуствено подхранване на водоносния хоризонт в тази зона. В останалите сондажи с отчетени понижения в нивата в интервала 0.20-1.00 м спрямо м.май тази година. През месец ноември значително повишение в нивото е измерено отново в П161 с 3.72 м спрямо предходния отчет от м.август, при който е отчетено понижение с 2.0 м спрямо м.май тази година. Водното ниво сега е измерено на дълбочина 12.58 м от терена, което е най-плитко измереното от началото на режимните наблюдения. В П162 повишението е с 0.93 м от терена.

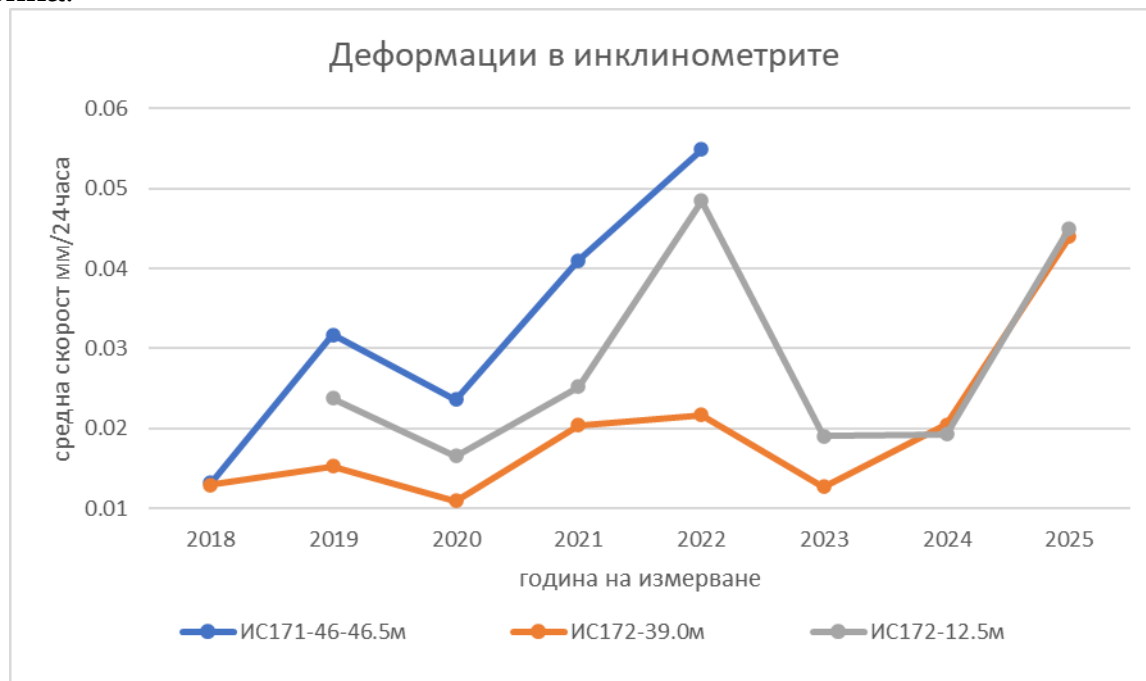
На графиката с оранжева линия е означена скоростта на преместване в ИС172 на дълбоката хлъзгателна повърхнина на дълбочина 39м от терена, а със сива линия – на плитката хлъзгателна повърхнина на 12.50м от терена. Ясно се вижда, че свлачище „Ехо“ е активно и по двете хлъзгателни повърхнини, като скоростта на преместване следва периодични пикове и спадове. Най-големите премествания са отчетени през 2022г., когато се „къса“ ИС171. През 2023г. се наблюдава значително намаляне на деформациите, а през 2024 г. скоростта на преместване по плитката хлъзгателна повърхнина остава непроменена, докато при дълбоката се отчита повишаване на скоростта на преместване, достигайки стойността от 2021-2022 г. През 2025 г. се повишава двойно скоростта на преместване и по двете хлъзгателни повърхнини и ИС172 е „скъсан“.

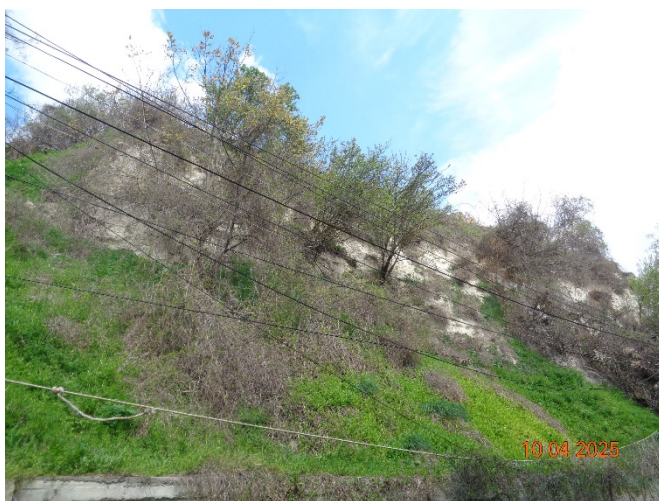
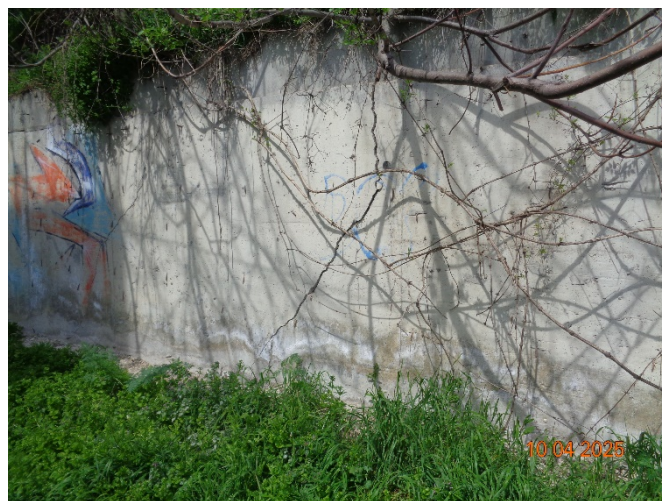
В основата на свлачището /петата/ към момента на огледа има изградена подпорна стена с височина 1.50÷2.0м. Няма информация кога е изградена и има ли строителна документация. Не се наблюдават пресни следи от обрушвания на земни и скални материали. Над стената е оформен стръмен откос с денивелация 15÷20м. Откосът е сух без следи от деформации и скорошни обрушвания.

Сн. 1. Общ изглед на откоса

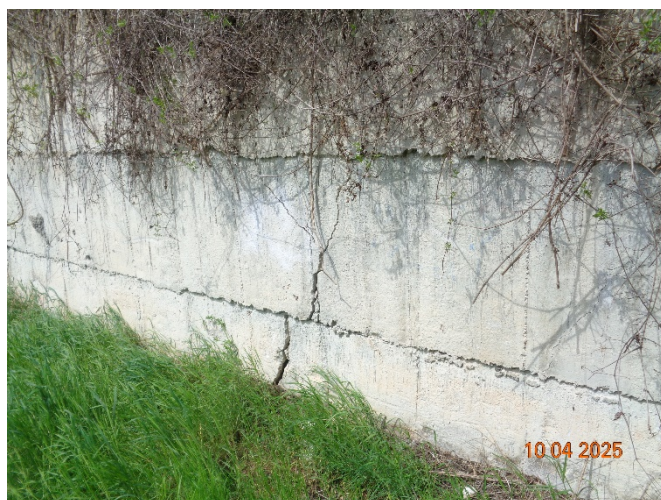
Сн. 2. Пукнатина в подпорната стена

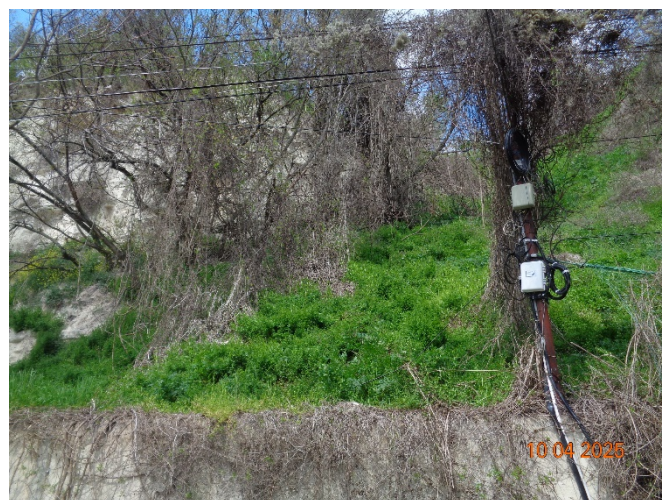
Сн. 3. Пукнатина в подпорната стена

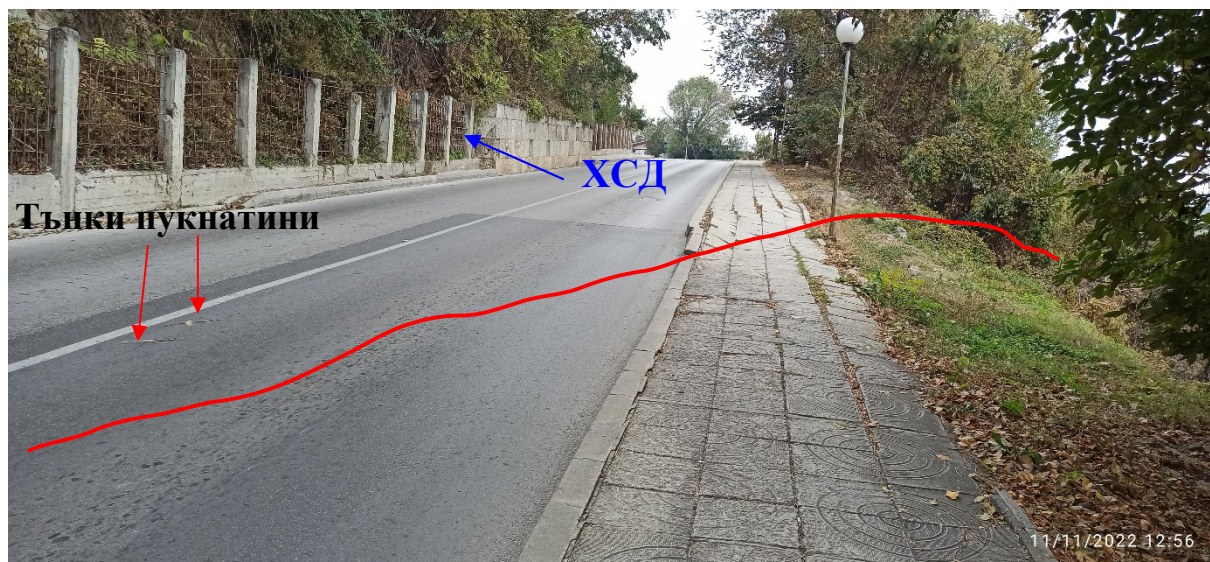
**Сн.1.** Пукнатина по пътното платно към 11.11.2022г.

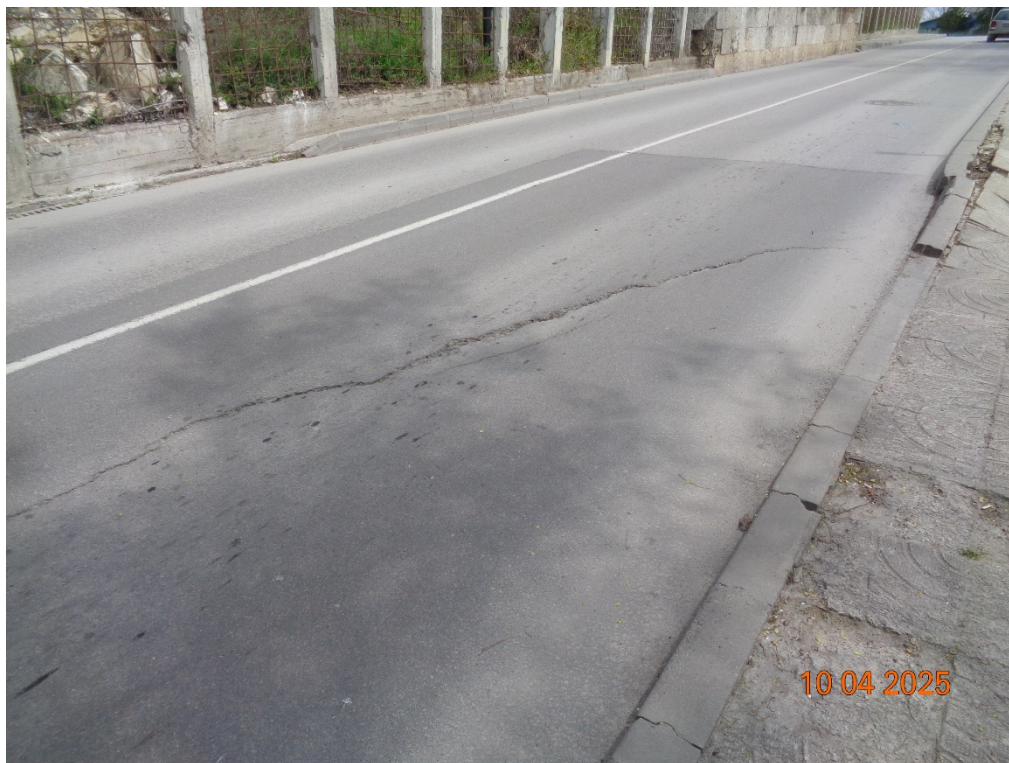
**Сн.2.** Пукнатина по пътното платно 10.04.2025г.

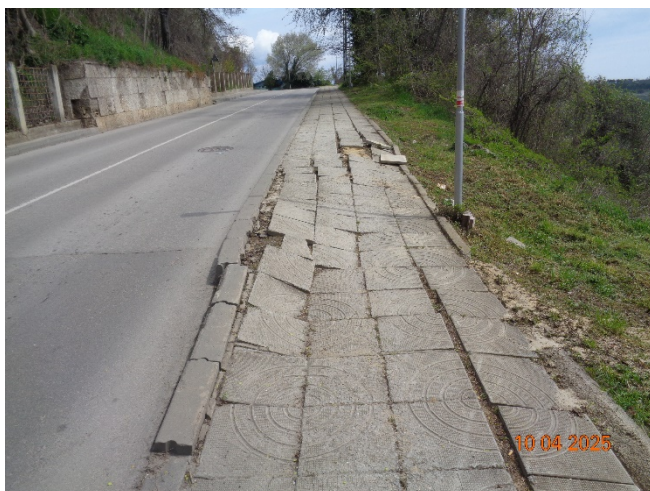
**Сн.3.** Потъване плочника на тротоара

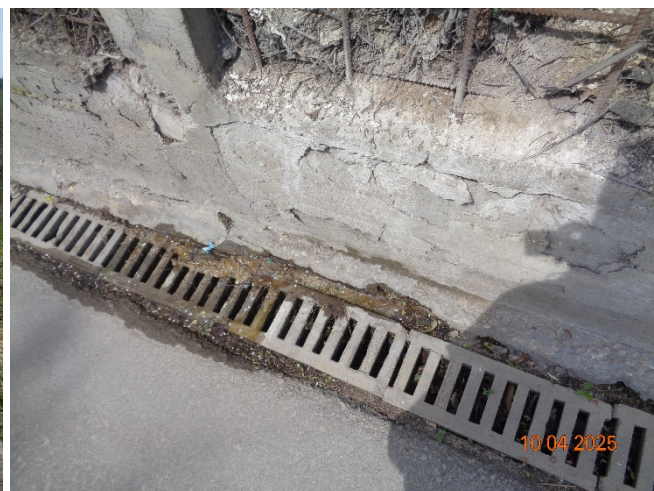
- Дренажната канавка служеща за отвеждане на тези води е задръстена.

**Сн.4.** Дениране на води, задръстена канавка

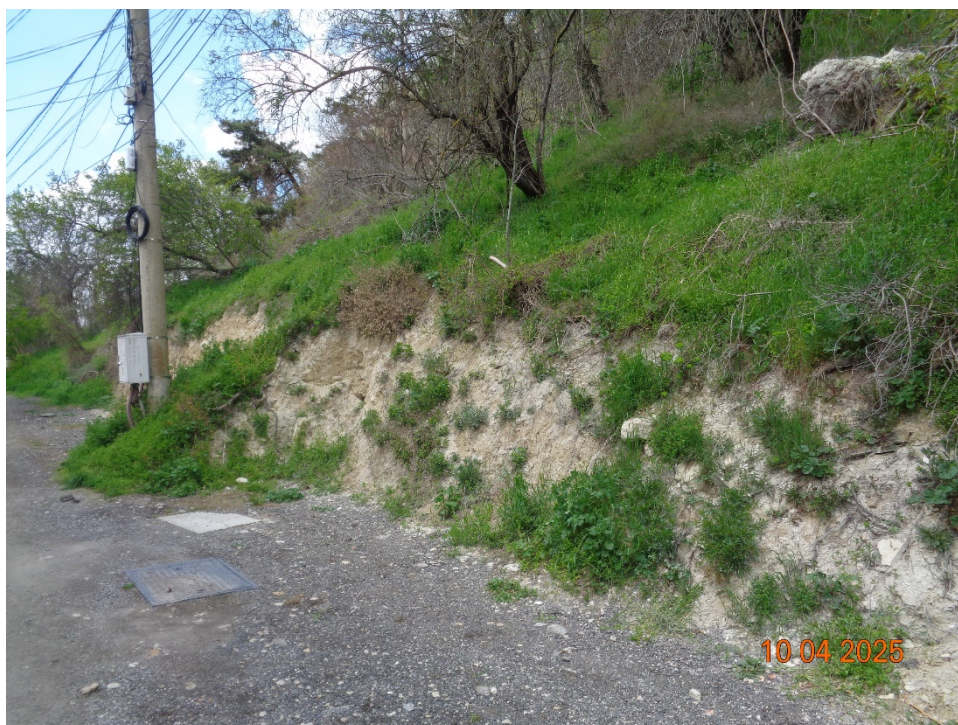
- Не се наблюдават подувания и деформации в долната част на откоса под улицата.

Сн.5. Долна част на откоса

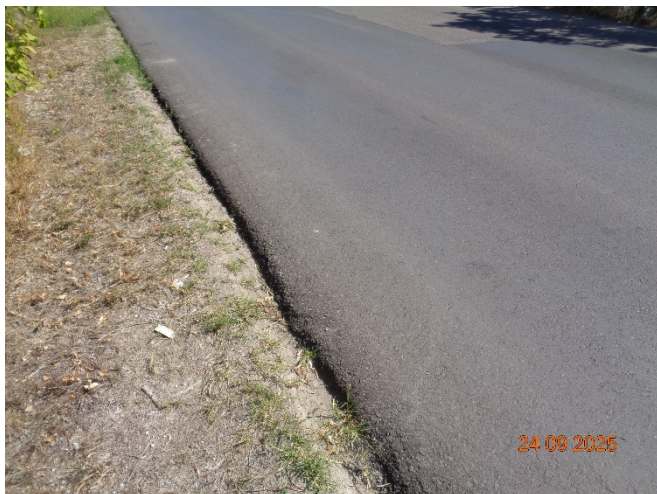
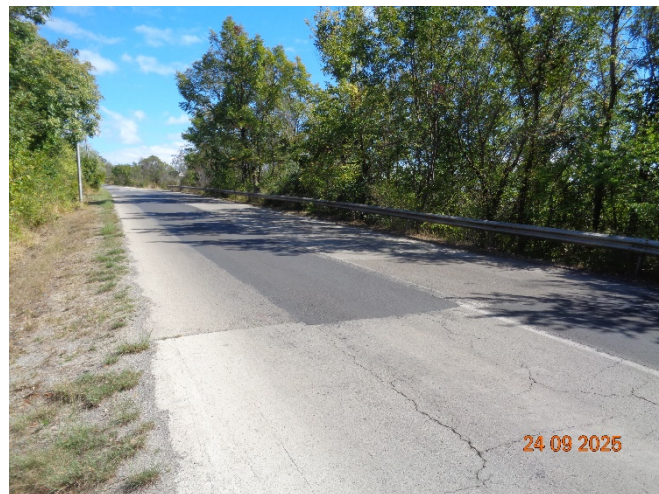
1. По пътната настилка, на главният път DOB 1149 между к.к. „Албена и гр. Балчик минаващ над свлачището, констатираните пукнатини от предходния оглед са преасфалтирани [Сн.1 и Сн.2]. За момента по новоположената настилка не се наблюдават новообразувани пукнатини. По частите, които не са преасфалтирани пукнатините не са променили драстично размерите си спрямо предходния оглед [Сн.3]. Канавката намираща се над пътя, която служи за отвеждане на атмосферните води е в окайващо състояние, необходимо е да бъде разчистена и отремонтирана при необходимост [Сн.4].

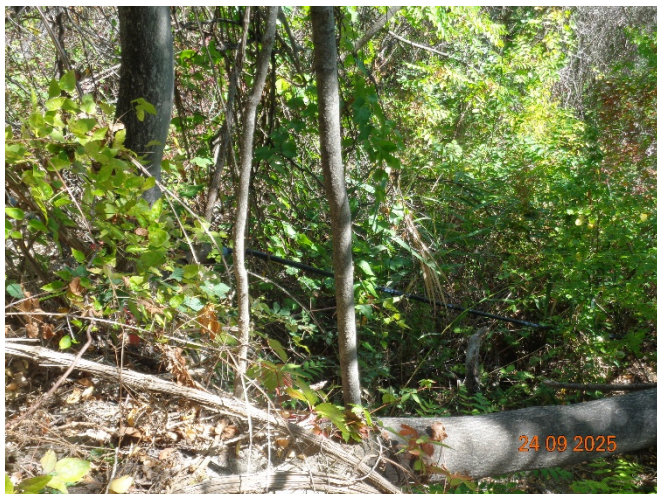
Сн.5

2. В трите вертикални отводнителни шахти Ш1, Ш2 и Ш3 няма вода, като единствено в Ш3 е установено минимално количество по дъното. Може да се констатира, че шахтите и изтичалата им функционират нормално. От Община Балчик са предприети действия за удължаване на изтичалата (които бяха незаконно затапени през лятото на 2022 г. от недобросъвестни граждани, което доведе до катастрофалното свличане на 09.08.2022 г.), изтичалата на Шахта 1 (Сн.9) и Шахта 2 (Сн.5) са свързани посредством PVC тръби (1 цол) и са заустени в основата на склона (при дамбата). При заустването на изтичалото на Ш1 към PVC тръбата е установен слаб теч на вода, който е констатиран и при предходния оглед [Сн.6].

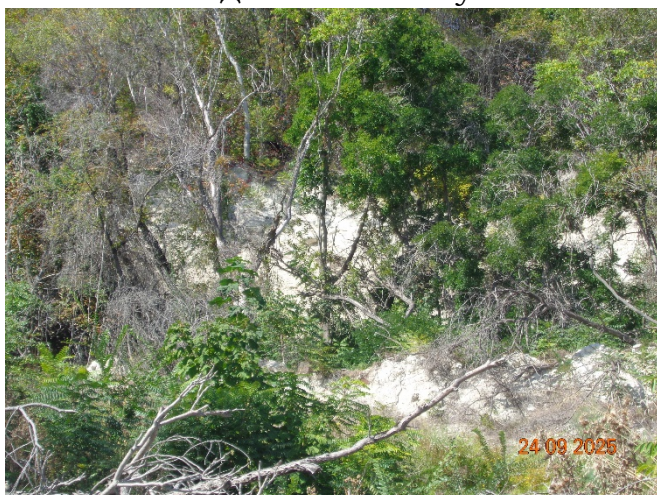
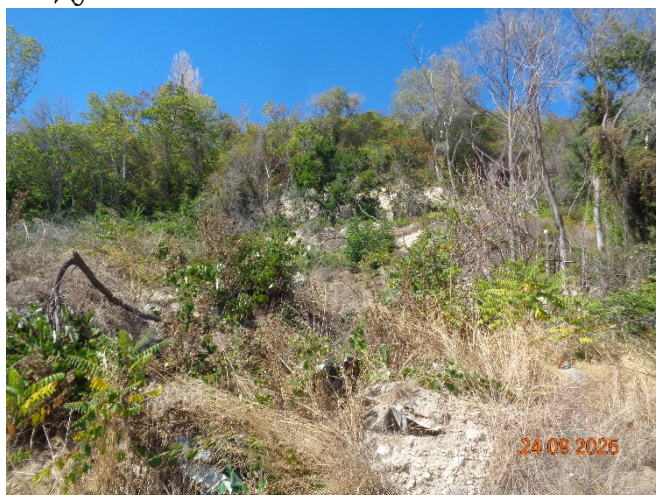
3. По склона не се наблюдават нови свлечения на земни маси [Сн.7 и Сн.8], както и изходища на почвени води. Няма преовлажнени участъци по склона. Дамбата е разчистена и проходима. В свлачищното тяло не се наблюдават свежи пукнатини или подувания.

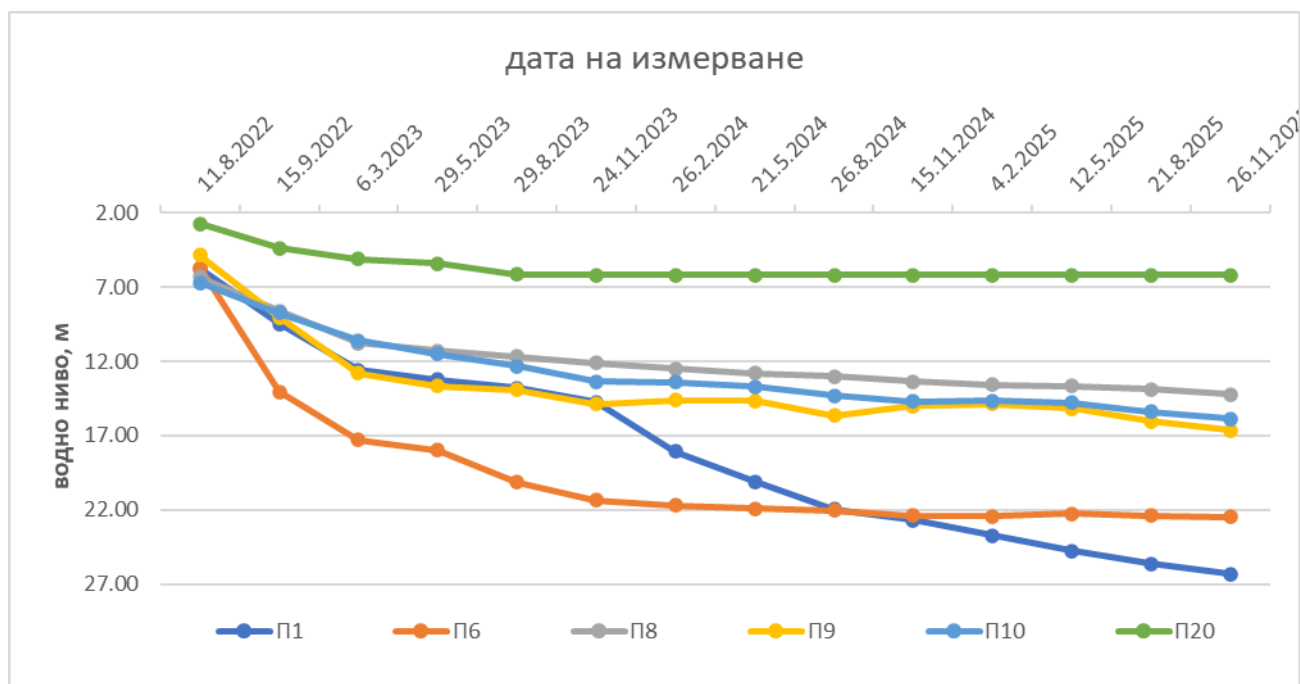
На графиката ясно се вижда постепенния спад на водните нива в пиезометрите след свличането от 11.08.2022 г. до 26.11.2025 г. Най-големи понижения са отчетени в П1 – понижение от 20.57 m и в П6 – понижение от 16.80 m. П6 и П20 (който продължава да е сух до около 6,20 m от терена) са ситуирани в най-голяма близост до отстъпа на локалното свлачище. П1 е ситуиран пред терена между Ш1 и Ш2.

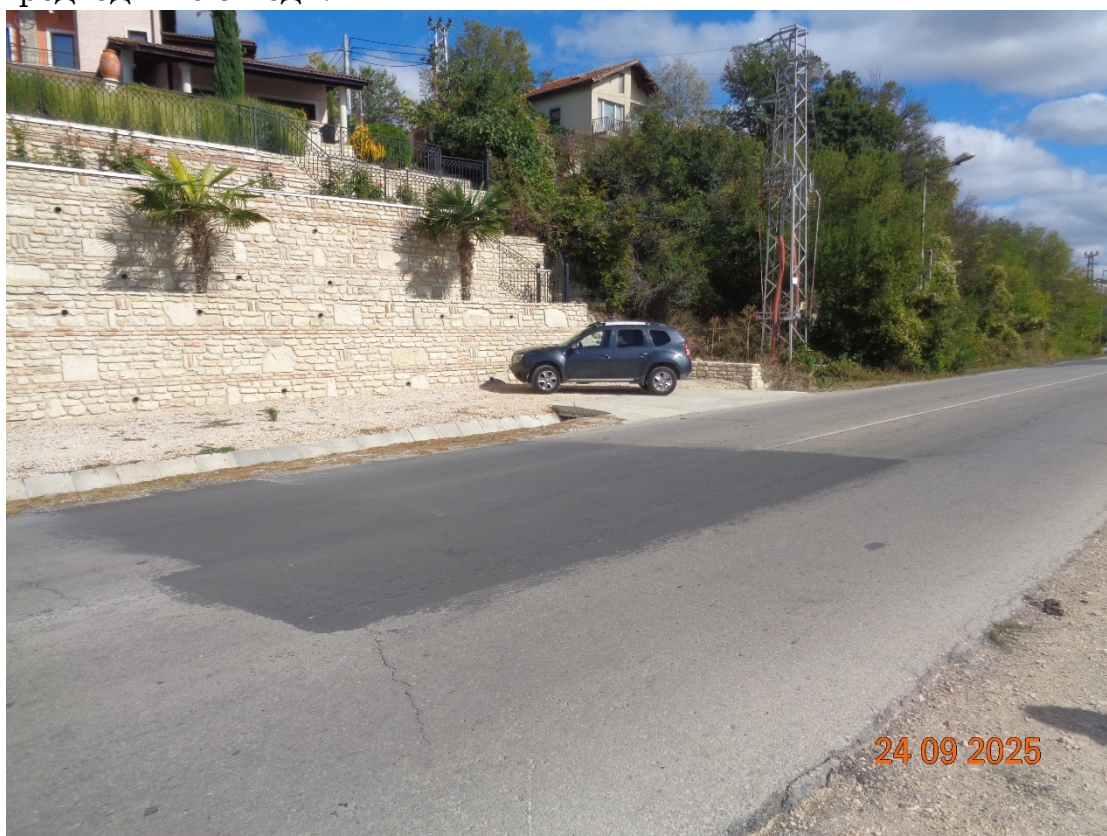
1. Обходен е целият участък по път Варна-Балчик от десния до левия борд на свлачището (при канавката на траншейния дренаж). Не са установени признаци от скорошни активизации. По пътя няма пукнатини и деформации от свлачищен характер. По-голямата част от старите пукнатини са скорошно преасфалтиране, като към момента няма новообразувани такива. Повечето от напречните пукнатини (перпендикулярни на посоката на свлачището) са затревени. Не са установени нови издувания или слягания по пътното платно спрямо предходните огледи.

*Сн.1: Свлачищната пукнатина, тангираща по отстъпа на свл. Свилоза, е заличена*

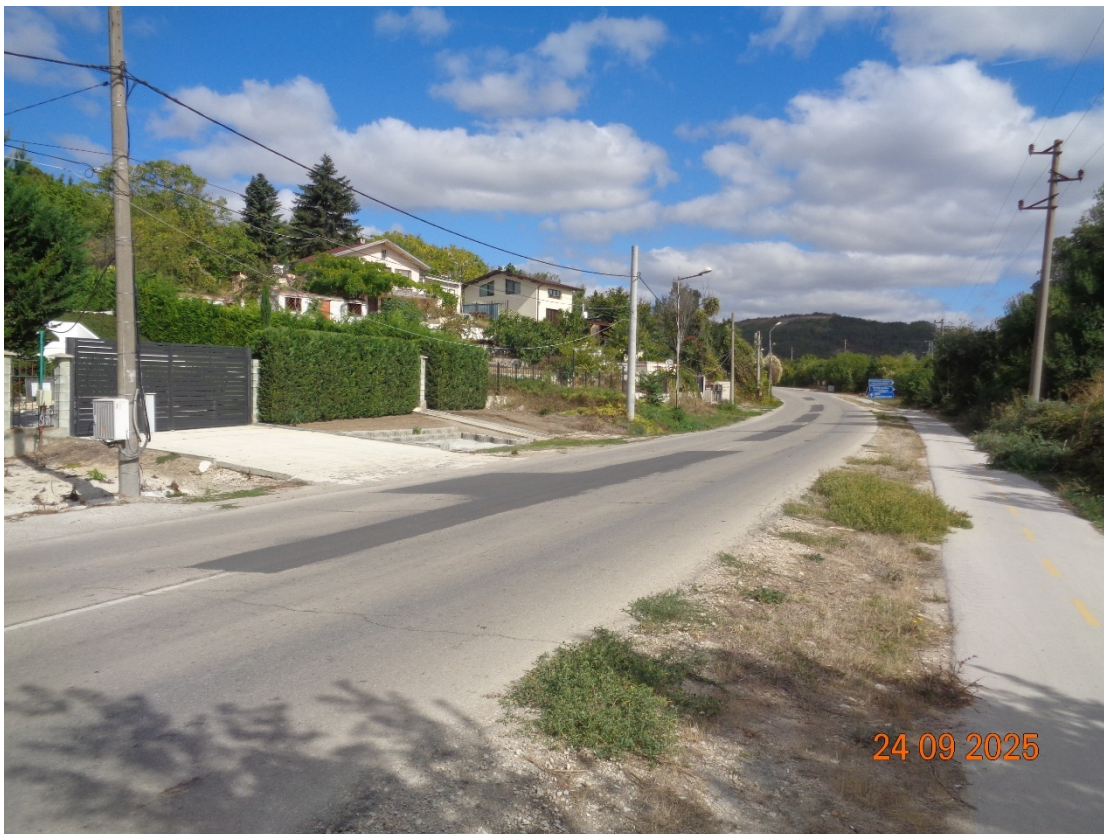
Сн.2: Преасфалтирани пукнатини по осовата линия на пътя (фугата между платната)

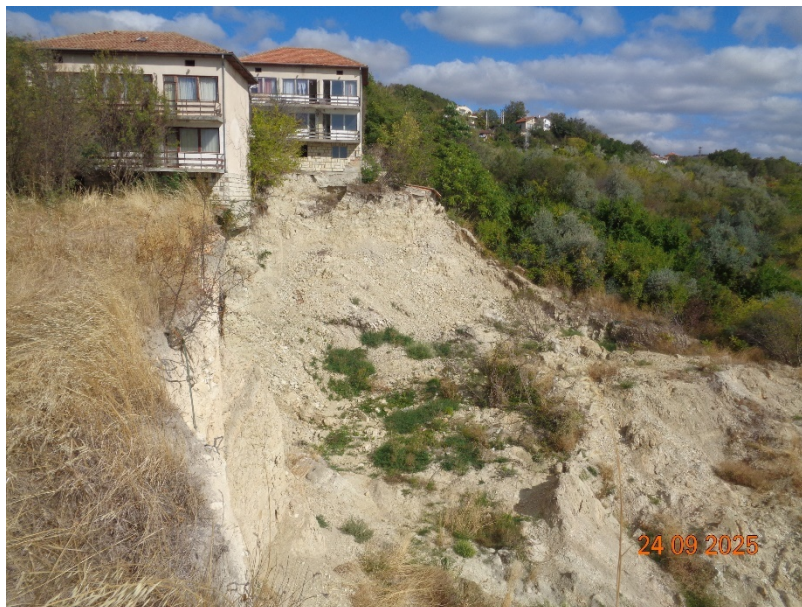
2. Забелязва се продължаващата активна урбанизация на територията над пътя - нови жилищни сгради, басейни, вертикални планировки и терасиране на имотите. В района няма изградена канализация.
3. По десния борд на свлачището, който съвпада с десния борд на свлачище „Свилоса“ с рег.№ DOB 03.02508-11-02, се наблюдава затихване на активните мащабни свлачищни процеси от последните 2 години. Изпълнените аварийни мероприятия от Община Балчик по отвеждане на дrenaщата вода към ВШБ в крайпътната канавка дават резултат. Теренът в свлачищното тяло е сух. Течът на почвени води към дамбата е преустановен, образуваното езерце над свлачищния вал е почти пресъхнало. Околните имоти са със спряно водоподаване. Въпреки това територията под пътя и съществуващите сгради в близост до десния борд остават под голям риск от разрушаване. Бъдещи проливни валежи могат да доведат до нови свлачищни активизации.

*Сн.4: Теренът в новоактивизирания участък е сух*

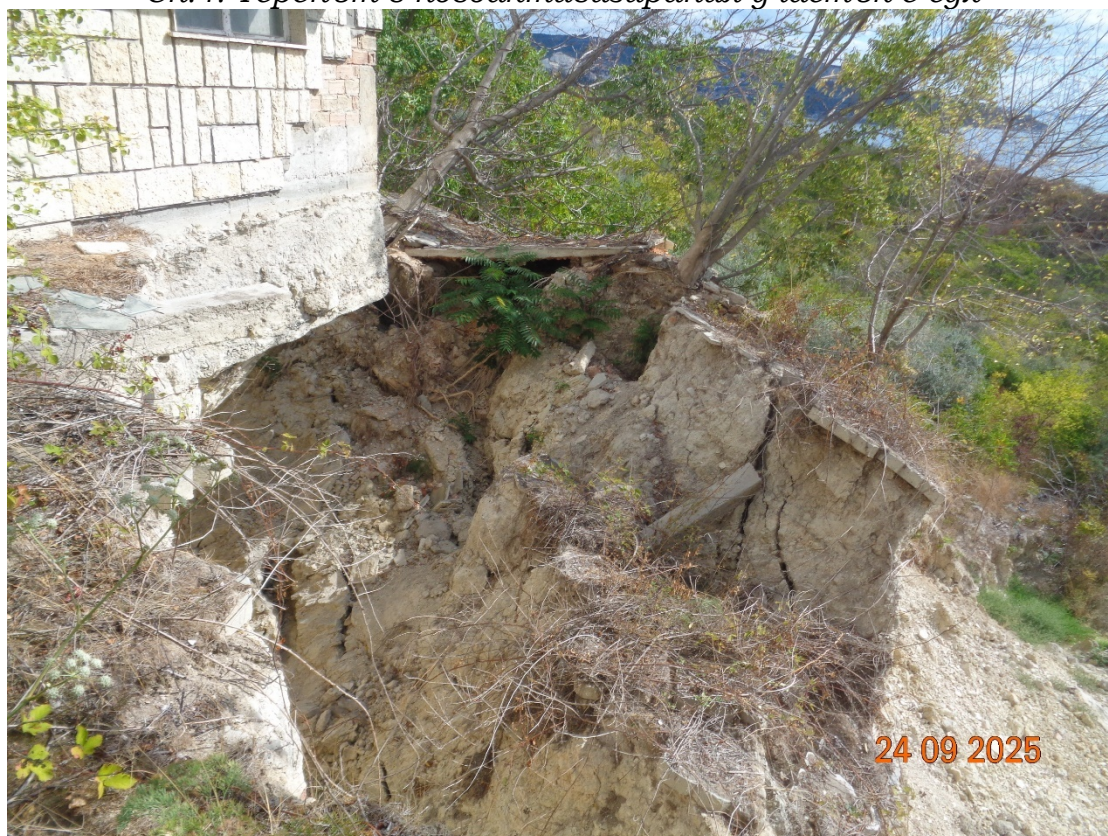
*Сн.5: Сграда с ид.№ 02508.5.15.2 „виси“ във въздуха*

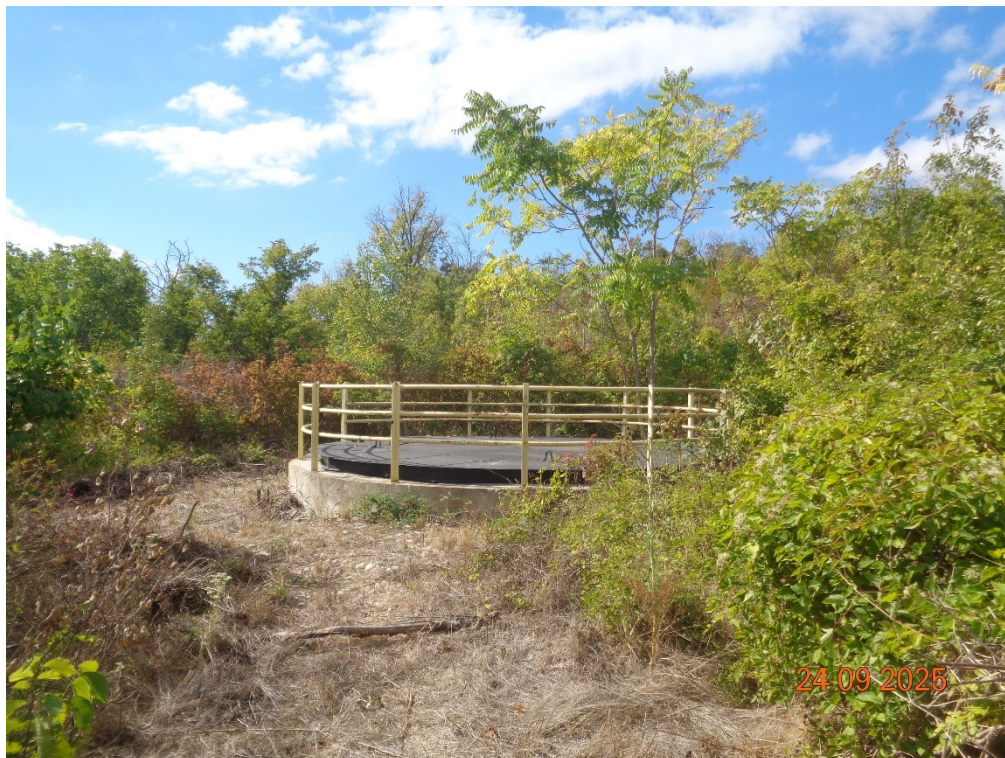
Сн.9: ВШ 1

6. В ниската част на свлачището, в имота на Ботаническата градина, е извършен оглед в района на съществуващите отводнителни вертикални дренажни шахти ВШ1 и ВШ2. Няма нови деформации по свлачищния вал в близост до шахтите, не се наблюдават изливания на почвени води по терена. Двете шахти функционират нормално, по дъното им шурти вода, която се отвежда чрез изтичала към дамбата.

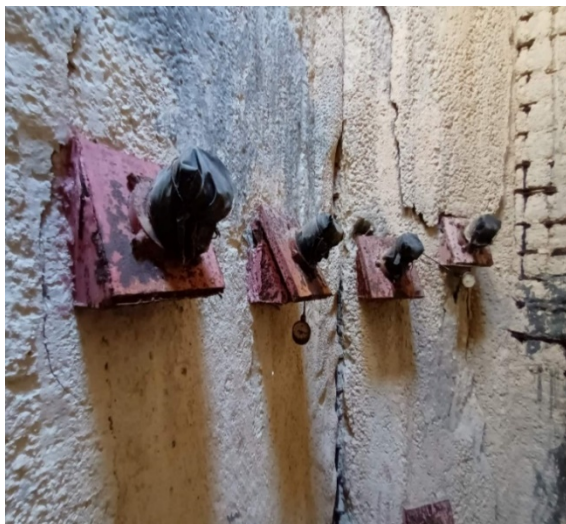
1. Във вертикална шахта 3 (ВШ 3) е спуснат представител на община Балчик, при огледа отвътре е констатирано, че във шахтата има изградени 2 реда анкери – първият е от 4 броя, които са разположени на 4м от горния ръб на шахтата, а вторият на 6.00 м и се състои от 2 броя. В шахтата тече вода, но не е установен воден стълб (шахтата се дренира). Измерено е дъното на шахтата на 16м. В нея има изградени 2 броя хоризонтални сондажни дренажи, като първия тече с приблизително 150гр./сек. (централно разположен в западната стена на шахтата), втория намиращ се в посока югозапад тече с около 100 гр./сек., а в северната част е установена тръба, която се е калцирала и се вижда как леко прокапва. Забелязано е, че водата се дренира в отвор в дъното тип „Сифон“. Стълбата е корозирала и е опасна за експлоатация.

Снимка към редовете от анкери

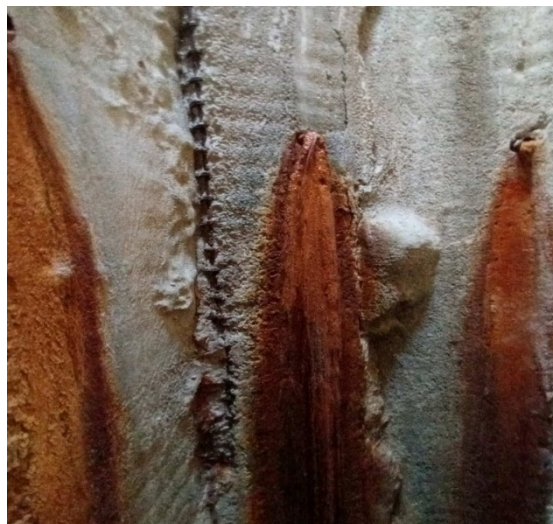
Снимка към калцираните ХСД

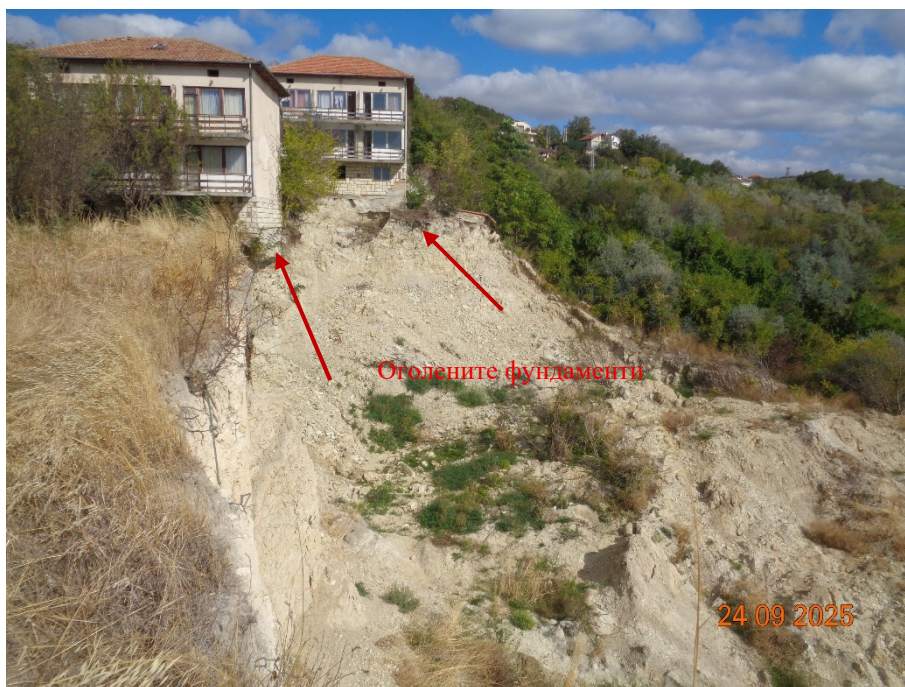
Сн. 1

1. Продължава разрастването на свлачищните процеси по десния борд на свлачище „Свилоса“. В сравнение с предходния оглед от 2024 г., по терена се наблюдават свличания, където при предходния оглед бяха констатирани пукнатини. Свличането е причинено от обилните валежи, свлеченият участък е с приблизителни размери 5 м дължина и 15 м ширина. Десният борд на свлачището застрашава съществуващите сгради, като части от фундаментите на двете постройки висят във въздуха (Сн.1)

1. Необходимо е да се възстановят елементите от контролно-измервателната система на свлачището – най-вече инклинометричната и геодезична мрежа за проследяване динамиката на свлачищните процеси.
2. Да се извършат проектно-проучвателни и укрепителни работи в зоната на десния борд на свлачището, около ВШ7.
3. Да се изготви окончателно проектно решение, което да гарантира правилното функциониране на ВШ6.
4. Да продължат редовните огледи на свлачището и измерване на съществуващите елементи на КИС.

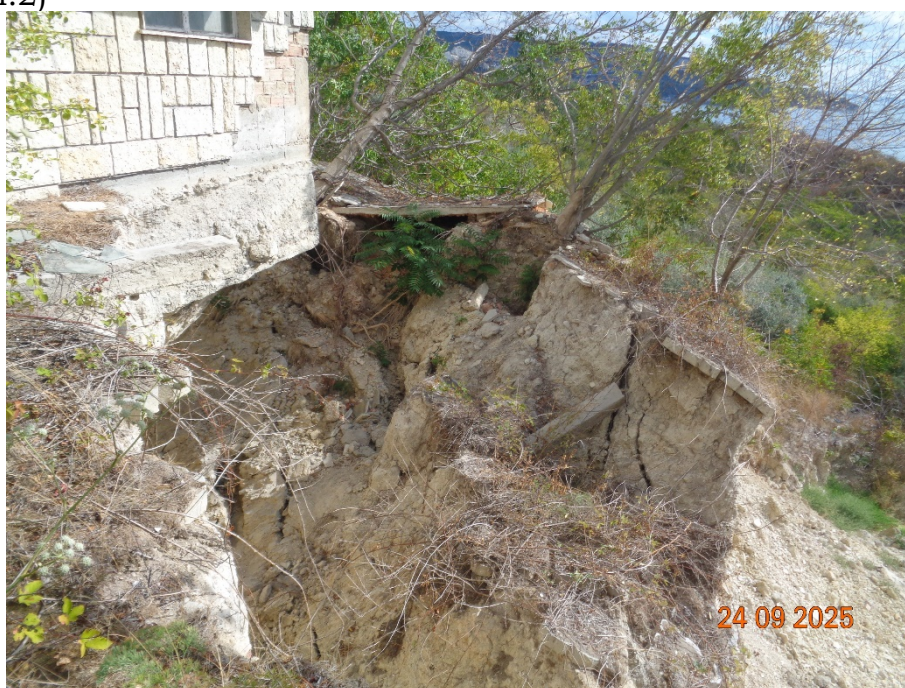
Сн. 2

В близост до сградите има нови отцепвания на земни маси, които предстои да се свлекат (Сн.2)

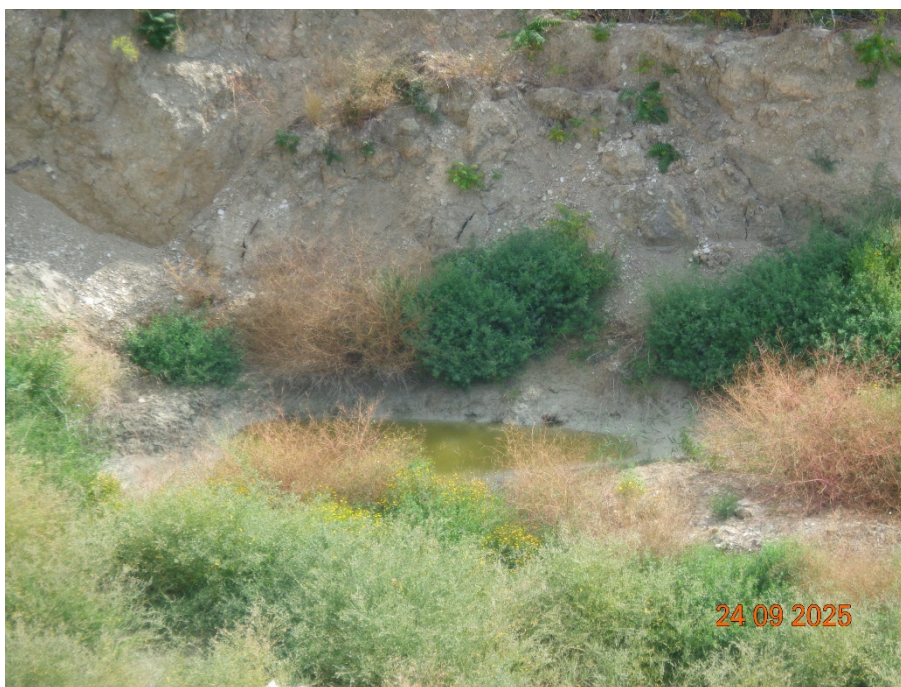
2. В тялото на свлачището се наблюдават нови изсипвания на земни маси, в следствие на нови свличания. В центъра на свлачището, където се е образувало „езеро“ (сн.3) се наблюдава спиране на подхранването му и намаляване на неговите размери. По време на огледа е констатирано, че потоците подхранвани от „езерото“ са пресъхнали. Теренът в свлачищното тяло е силно разчленен и обрасъл. Почти навсякъде се наблюдава влаголюбива растителност, което е признак за наличие на плитки почвени води.

Сн. 3 към „езерото“

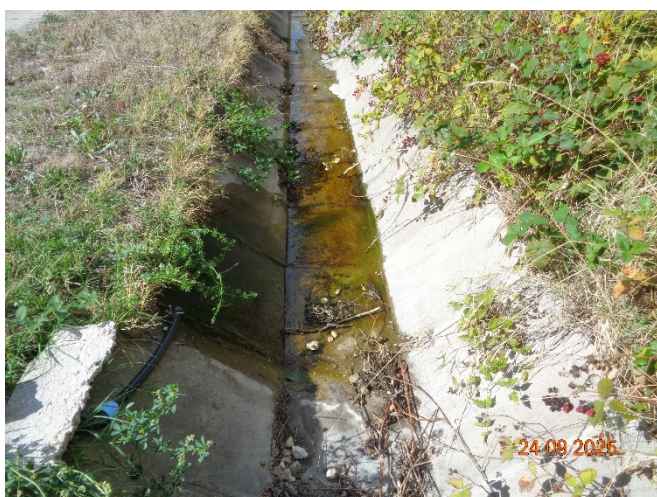
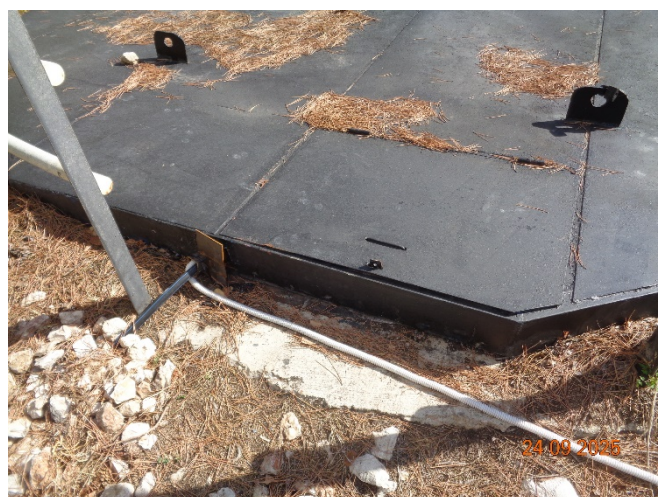
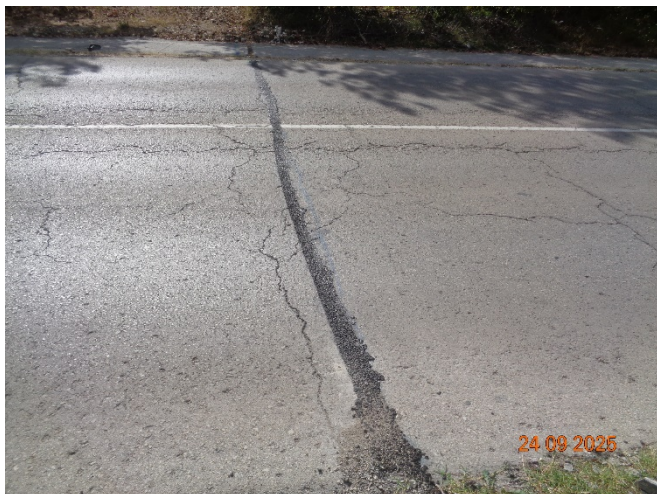
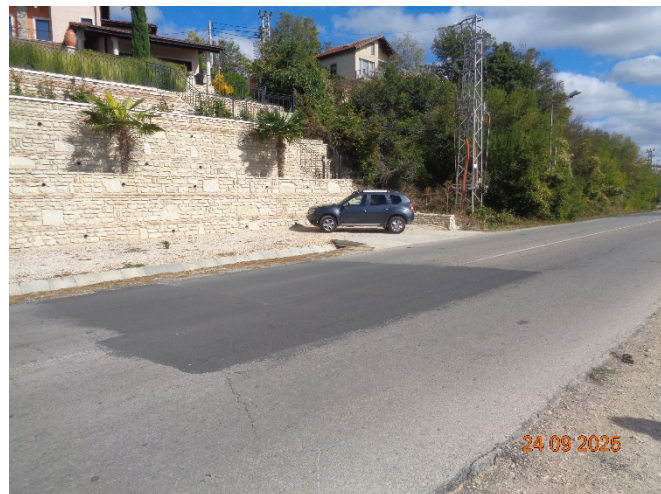
3. В зоната на главния свлачищен отстъп, по пътя Албена – Балчик не се наблюдава разрастване на пукнатините по пътното платно. Състоянието им е идентично с предходните огледи от 2021,2023 и 2024 г. – денивелация около 5-7 см. Бетонната канавка по северното платно е почистена и в нея се изхвърлят водите улавяни от ВШ6 (Сн.4). В шахтата е изградена система, която отвежда водите от ХСД към резервоар, от който чрез помпа се изпомпват до северната канавка(Сн.5 и Сн.6) . Няма наличие на нови, свежи пукнатини по настилката (Сн.7).
