# "ГЕОЗАЩИТА" ЕООД - ВАРНА

## ГОДИШЕН ДОКЛАД за 2025 г.

**“ПРЕВАНТИВНИ ДЕЙНОСТИ, СВЪРЗАНИ С  
РЕГИСТРИРАНЕ И МОНИТОРИНГ НА СВЛАЧИЩНИТЕ  
РАЙОНИ НА ТЕРИТОРИЯТА НА РЕПУБЛИКА БЪЛГАРИЯ,  
НА РАЙОНИТЕ С ЕРОЗИОННИ ПРОЦЕСИ ПО  
ДУНАВСКОТО КРАЙБРЕЖИЕ И РАЙОНИТЕ С  
АБРАЗИОННИТЕ ПРОЦЕСИ ПО ЧЕРНОМОРСКОТО  
КРАЙБРЕЖИЕ В ОБЛАСТИТЕ: ДОБРИЧ, ШУМЕН, ВАРНА,  
БУРГАС, СЛИВЕН И ЯМБОЛ”**

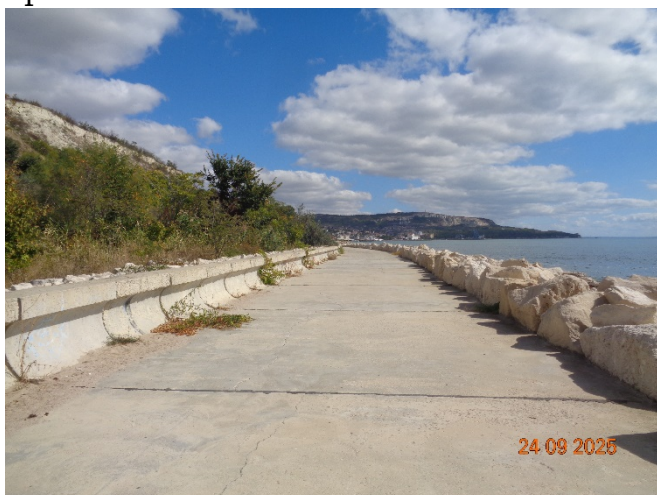
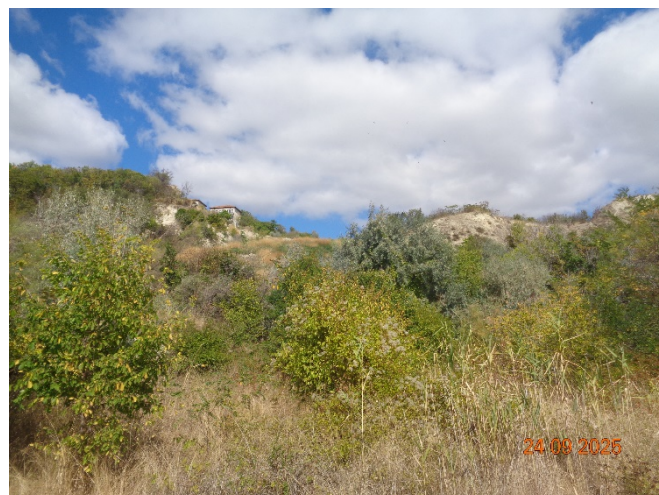
4. По дамбата, под свлачищния вал, не се наблюдават нарушения вследствие на свлачищни процеси. Не са забелязват новоизсипани земни маси или избиване на вода по терена (Сн.8,9). Има значително наличие на водолюбива растителност.

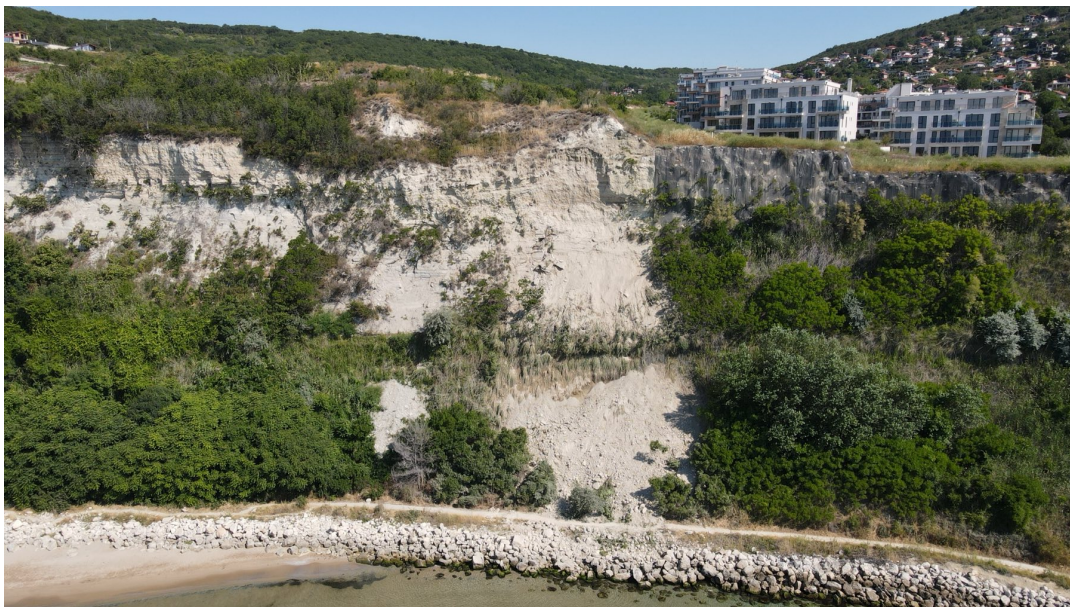
1. На откос с наклони от 40° до 90° се е свлякъл глинест, полускален и скален материал от варовити глини и чакъли с големина до 0.7м. Обрушването е станало в горната, вертикална част от откоса, а нарушените материали са се свлекли в долната част и частично са засипали пътека, по която преминават хора. Общият обем на свлечените материали е около 50м<sup>3</sup>.

**Сн. 3.** Обрушени земни маси

- Да се проучат възможности за принудително обрушване на опасния участък в критично състояние.
- За трайно решение на проблема е необходимо да се изработи технически проект въз основа разработката на “Геозащита” ЕООД – Варна / 2021г. – “Актуализация на паспортизация и оценка на състоянието на обект: Брегоукрепителна дамба К.К. “Албена” – гр. Балчик – участък от К.К. “Албена” до “Момчилово дере” и се изпълнят СМР.

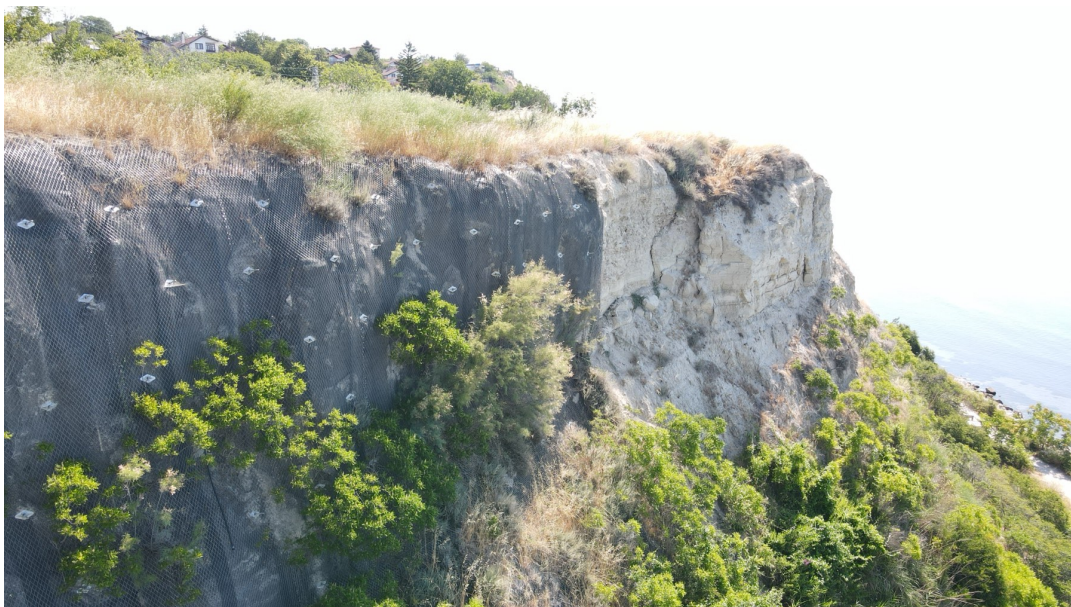
5. Северно от укрепения участък, при имот с идентификатор 53120.106.417, се наблюдава откос, просечен от вертикални пукнатини, с ширина до 10 см, който към момента е в гранично състояние. Във всеки момент изветрителни и денудационни процеси могат да доведат до неговото срутване и засипване на друг участък от пътеката.

**Сн. 4.** Откос в критично равновесие

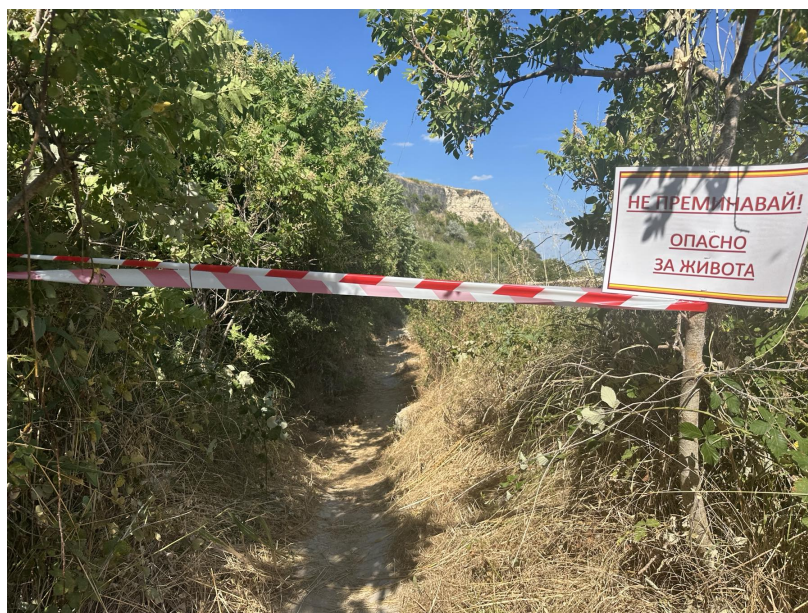
**Сн. 5.** Знаците са поставени още на следващия ден

-Да се обозначи и обезопаси района с указателни табели, знаци и др. за предотвратяване на инциденти и недопускане на хора до опасните участъци.

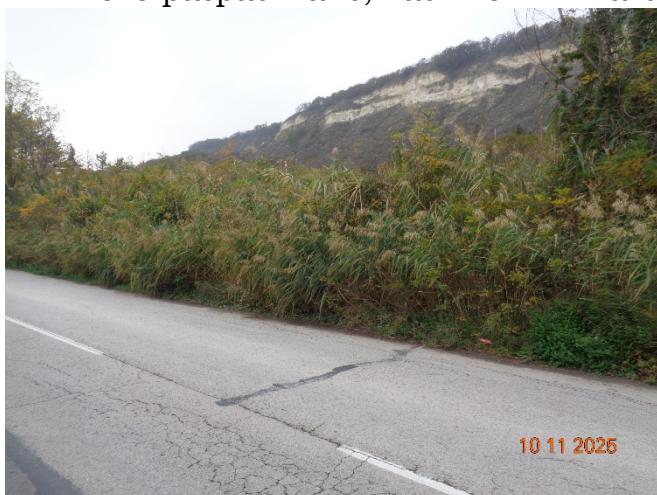
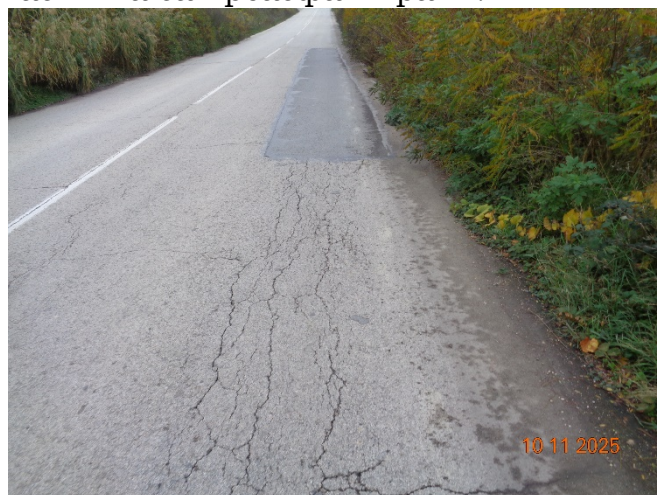
1. По път I-9 Варна – Кранево, непосредствено над свлачището се наблюдават пукнатини, които не са от свлачищен характер [Сн.1 и Сн.2]. Не се констатира тяхното разрастване, части от пътната настилка са преасфалтирани.

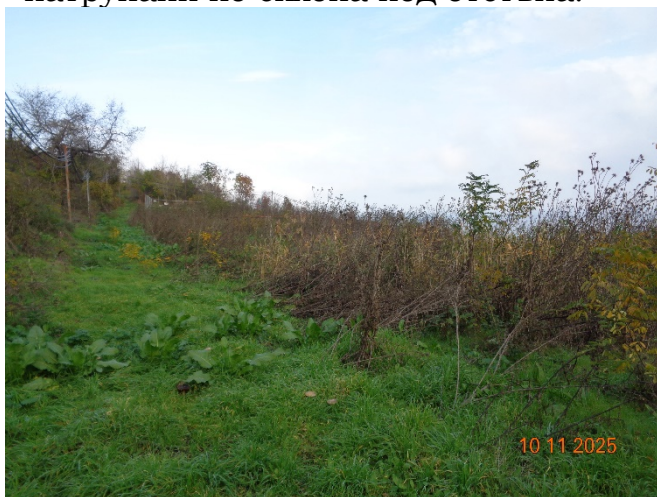
Сн.3

2. В зоната около ВШ1 теренът е обрасъл във висока храстовидна растителност [Сн.3]. Не е констатирано извършване на дейности по разчистване на частния имот. Отстъпа намиращ се непосредствено под имота е оголен, като не са констатирани нови свличания [Сн.4]. Има изхвърляни строителни отпадъци натрупани по склона под отстъпа.

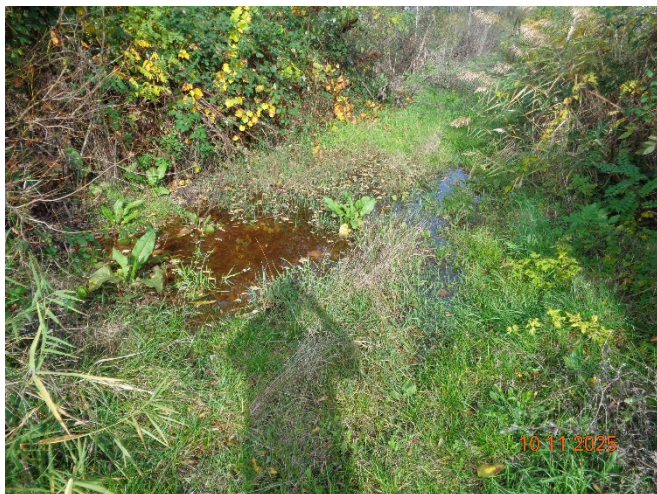
Сн.5

3. Непосредствено над път I-9 се наблюдава влаголюбива растителност, признак за плитки подпочвени води [Сн.5]. Непосредствено под пътя има натрупване на атмосферни води в негативна оформена зона [Сн.6].

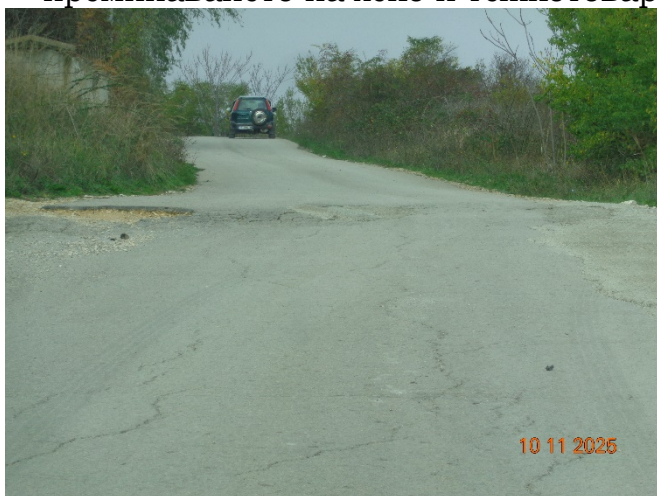
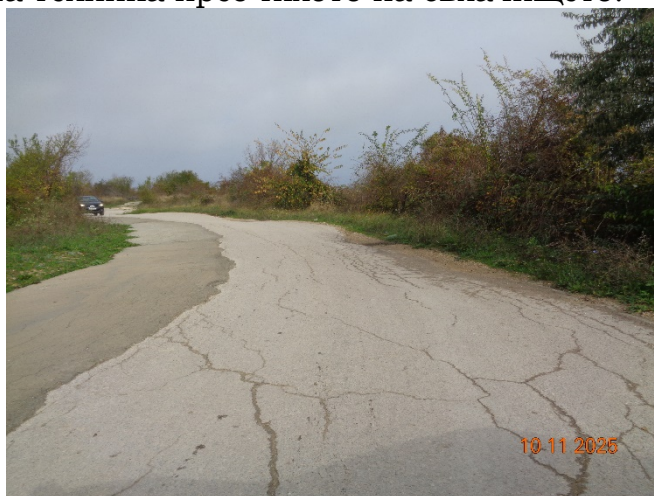
4. Не се наблюдава разширение на старите деформации по технологичния път между ВШ4 и ВШ-5 [Сн.7 и Сн.8]. Измереното през 2022 г. потъване и пропадане на пътната настилка с 20-30 см не се е увеличило. След затрупване на съществуващия пътен подход от свлечените земни маси на свлачище „Кипарис-север“, технологичният път в свлачище „Спирка Обзор“ се използва за връзка между път I-9 Варна-Балчик и съществуващото рибарско селище от всякакъв вид превозни средства като единствен за достъп. Не е допустимо преминаването на леко и тежкотоварна техника през тялото на свлачището.

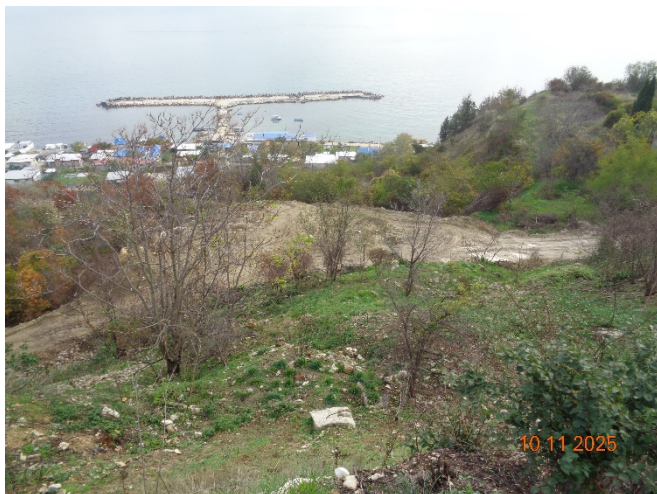
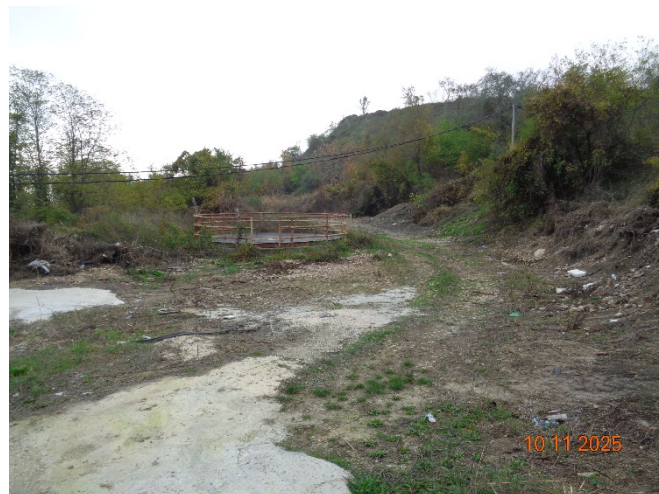
5. Има новоизграден „черен“ път, който свързва свлачището със съседното „Свлачище сп. Фара – сп. Обзор“, с регистрационен № VAR 02.54145-01-17 [Сн.9 и Сн.10]. Пътят излиза до ВШ5. Има множество отнемани и натрупвани земни маси, което е абсолютно недопустимо. Не е ясно, кога са извършвани през годината тези дейности.

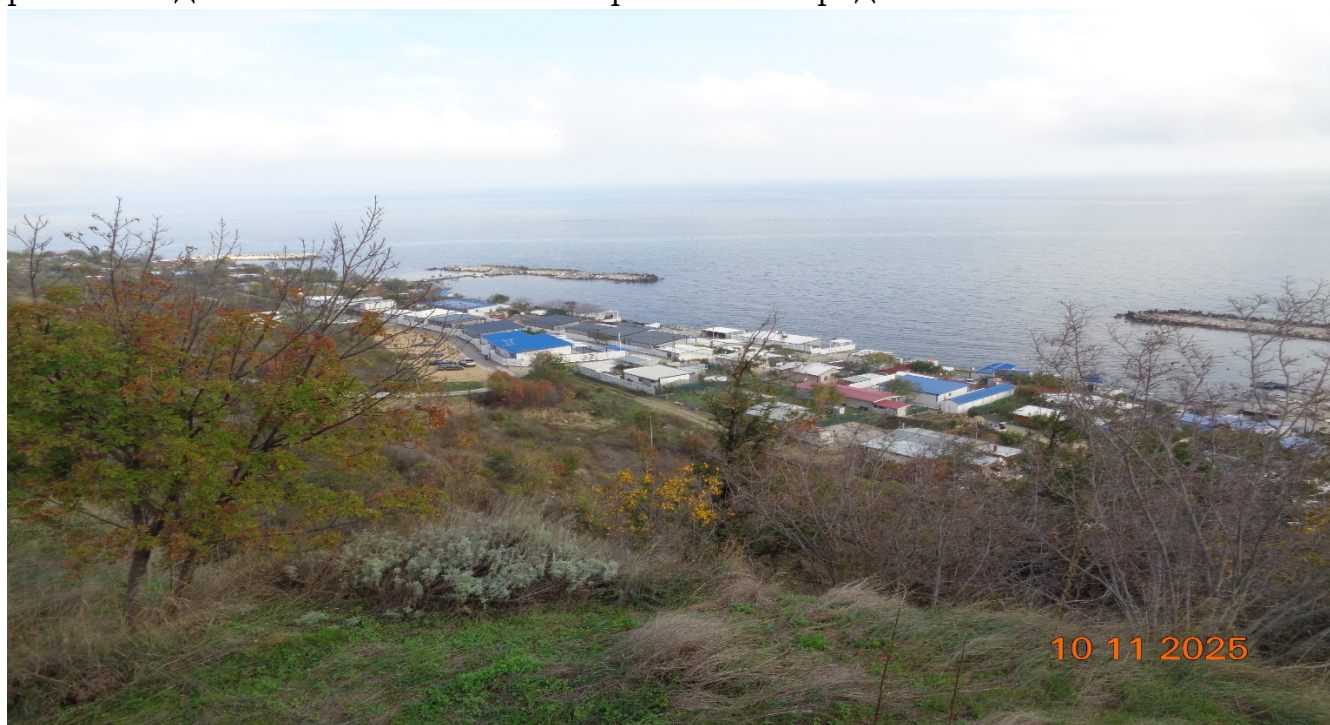
Сн.11

6. Продължава активното урбанизиране в ниската част на свлачището и около дамбата (Сн.11). Изграждат се нови сглобяеми и рибарски постройки, районът е водоснабден, без канализация. Към момента на огледа се извършваха ремонтни дейности по някои от постройките и оградите.

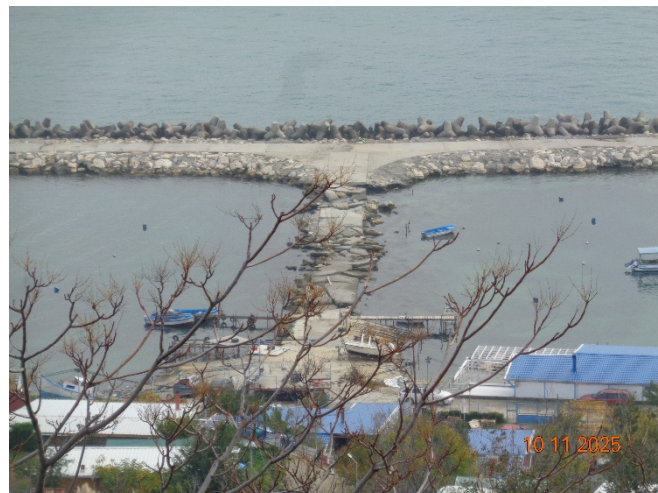
Сн.13

8. Вълнолом III и Вълнолом IV имат значителни повреди [Сн.12 и Сн.13]. На места липсва защитата от тетраподи. Разрушена е защитата от скалните блокове и ядрото, като са образувани каверни под настилката на дамбата, която е начупена и разрушена.

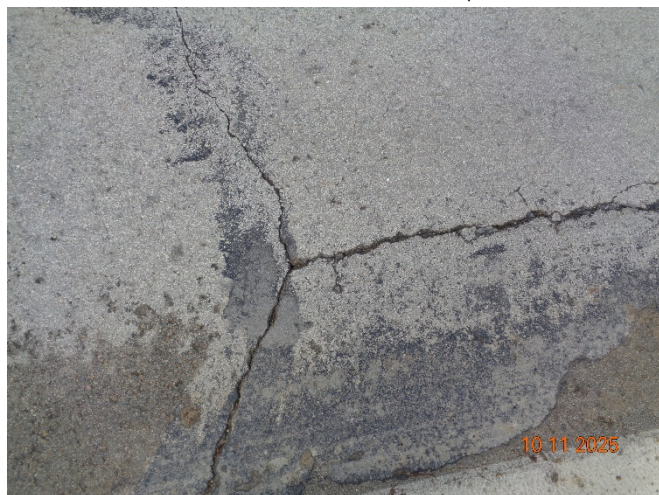
Сн.1

1. По асфалтовото покритие на път I-9 продължават да се оформят пукнатини и да се появяват деформации [Сн.1]. Теренът под пътя е обрасъл с храстовидна, тревна и дървесна растителност и е трудно проходим, но пукнатината, констатирана от предходни огледи, се е разрастнала значително спрямо инженерно-геоложкия оглед от 2024г. [Сн.2 и Сн.3]. Оформените съществуващи свлачищни отстъпи са оголени на места, като се наблюдават плиткни свличания на земни маси [Сн.4]. Поради високата дървесна растителност и пресечения терен, не може да се навлезе в свлачищното тяло от към страната на десния борд.

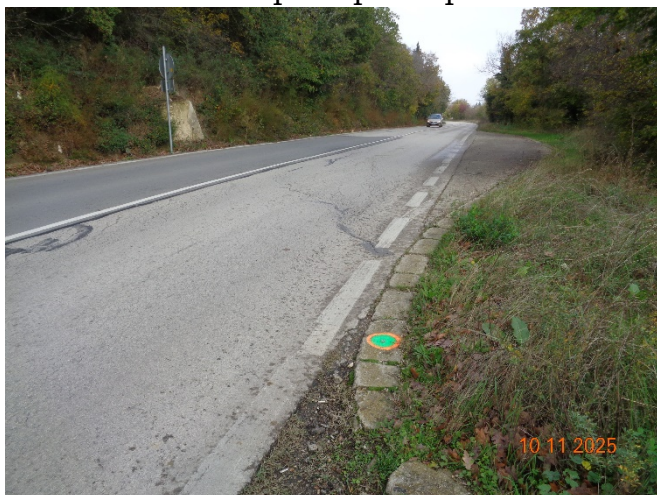
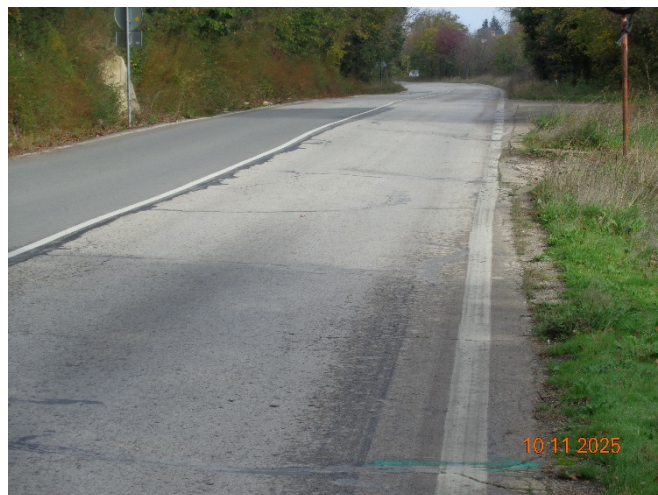
2. По пътната настилка има множество пукнатини и деформации в северна посока [Сн.5 и Сн.6]. На места са запълнени с битумен разтвор. Части от пътя са преасфалтирани.

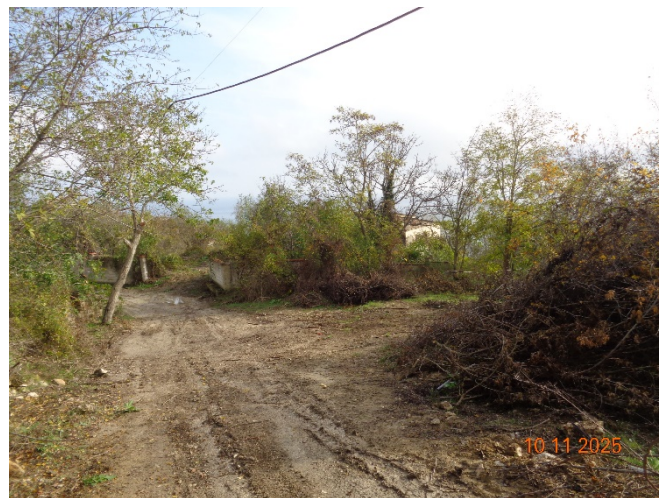
Сн.10

4. В ПИ 54145.508.149, предвиден за второстепенна улица, има извършвани изкопно-насипни работи (предишният път е разрушен от катастрофалните свлачищни процеси), като е изработен черен път, който минава през свлачището и излиза на ВШ5, която е част от укрепителни мероприятия за свлачище с рег.№ VAR 02.54145-01-02 “Сп. Обзор“ [Сн.9 и Сн.10]. Разчистени са и някои от частните дворни места попадащи в свлачището. Насипването на земни маси в тялото на свлачището е опасно, както и „изградения“ черен път. Някои от електропреносните стълбове са наклонени.

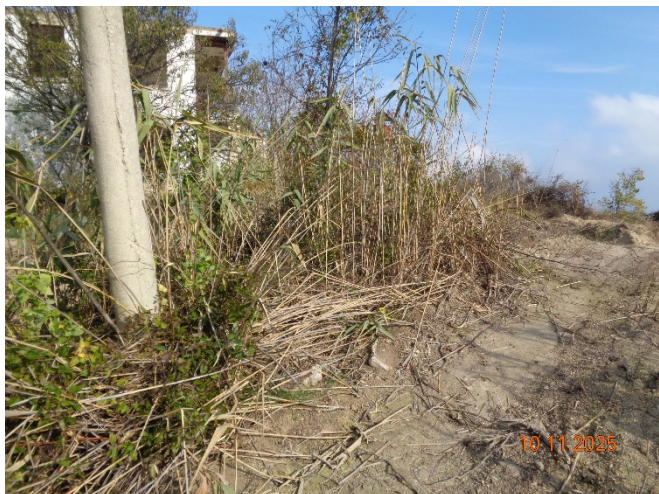
Сн.11

5. В североизточния край на свлачището се наблюдава нетипично зелена за сезона влаголюбива растителност [Сн.11]. В близост ръба на свлачищното стъпало е констатирано образуване на пукнатини по терена [Сн.12].

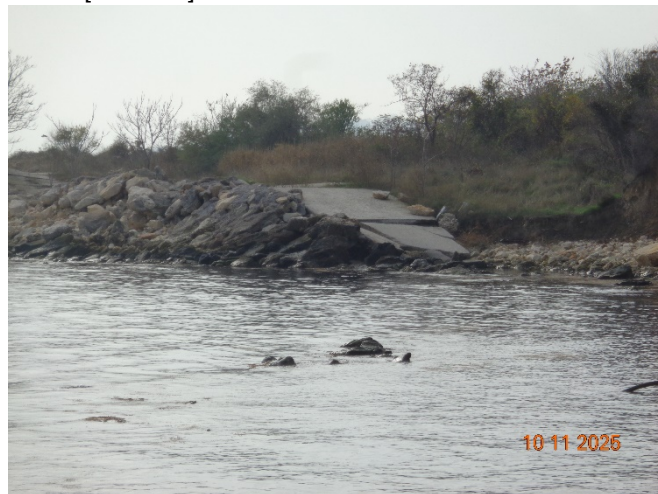
Сн.14

6. Дамбата, която се намира под склона, е разрушена в зоната на Вълнолом 2 от свлачищната активност [Сн.13], като достъпа до нея е ограничен. На места липсват цели секции от нея, признак за силна морска абразия [Сн.14]. Наблюдават се нови свлечения по брега [Сн.15], които са в следствие на негативното влияние на морето и „пъзлящите“ към момента движения на свлачището. В близост до брегоукрепителното съоръжение, в долното стъпало на свлачището, както и в тялото, се наблюдават големи количества влаголюбива растителност [Сн.16].

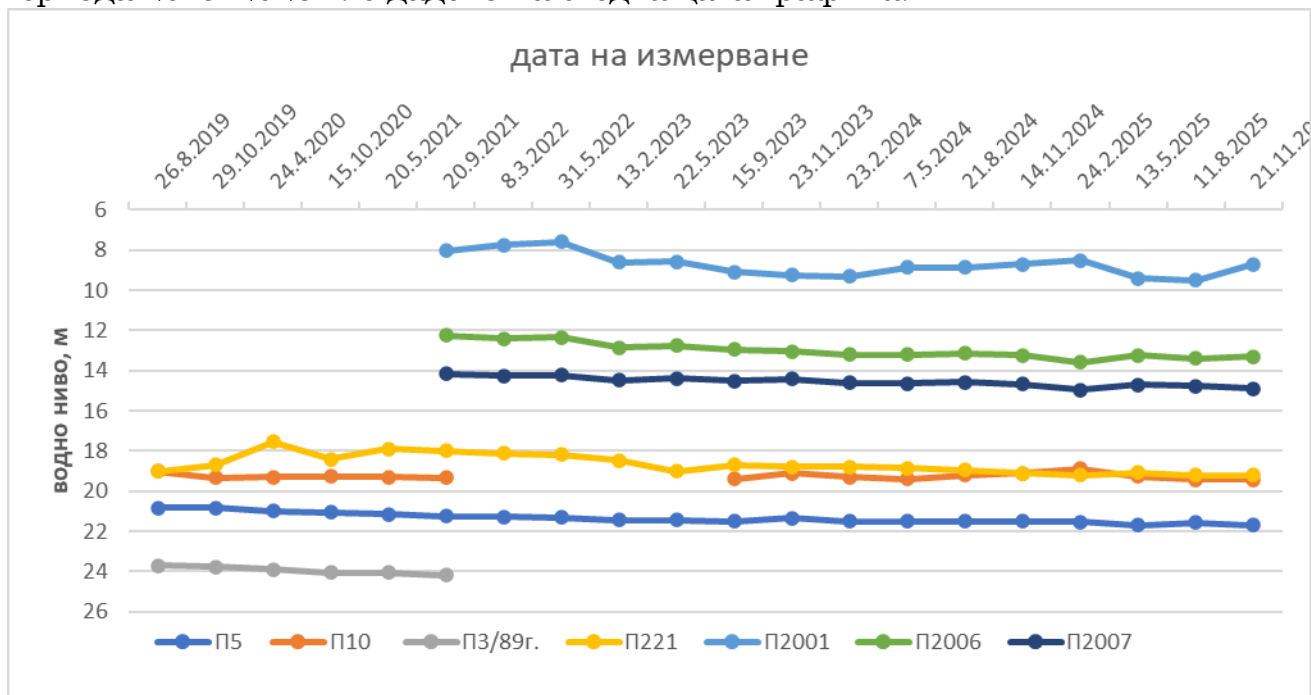
През 2025 г. са измерени четирикратно водните нива в 11 бр. пиезометри, като 5 от тях са сухи до дълбочина около 19 м от терена. П223 и П108 са разрушени. Колебанието на нивата на подземните води в останалите за периода 2019-2025 г. е дадено на следващата графика:

Установените през 2025 г. нива на подземните води в пиезометрите показват нормални за сезона слаби колебания до  $\pm 0.50$  м.

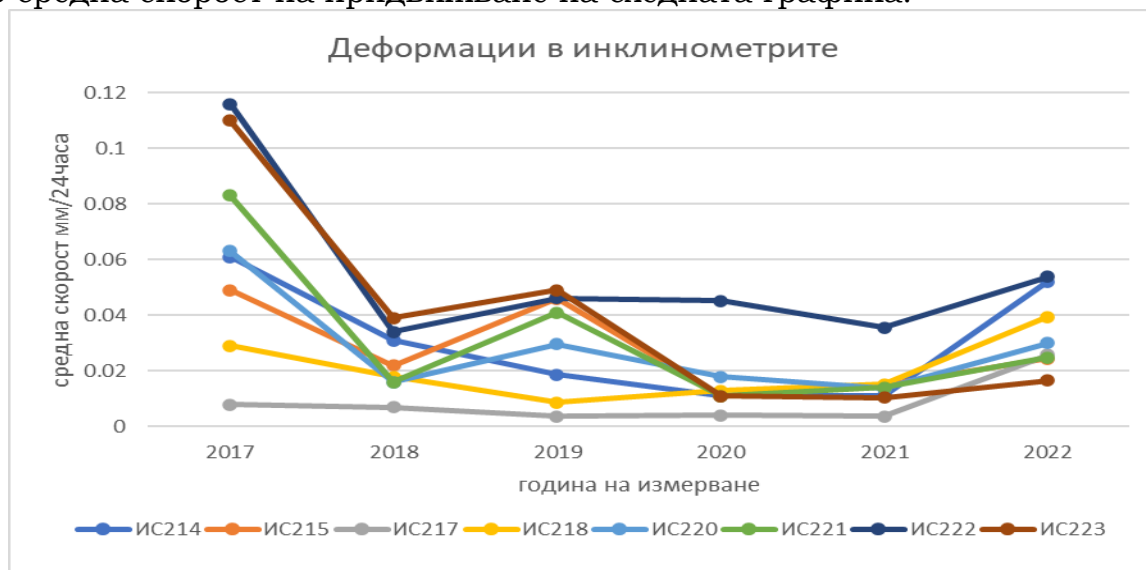
Получените резултати потвърждават детрузивния характер на свлачищния процес. Най-големи премествания са установени в ИС222, който е най-високо на терена и най-далеч от свлачищния вал, както и в ИС214, непосредствено под пътя, в южната част на свлачищния район. Повишени деформации спрямо предходната година се наблюдават и във всички останали инклинометри. В ИС217, който е показвал минимални и значително константни деформации през годините, е отчетено повишение в средната скорост на преместване за денонощие от 7 пъти в сравнение с 2021г (от 0.0036 до 0.0257 мм/ден).

За прегледност деформациите в дълбочина от 2017 до 2022г. са дадени като средна скорост на придвижване на следната графика:

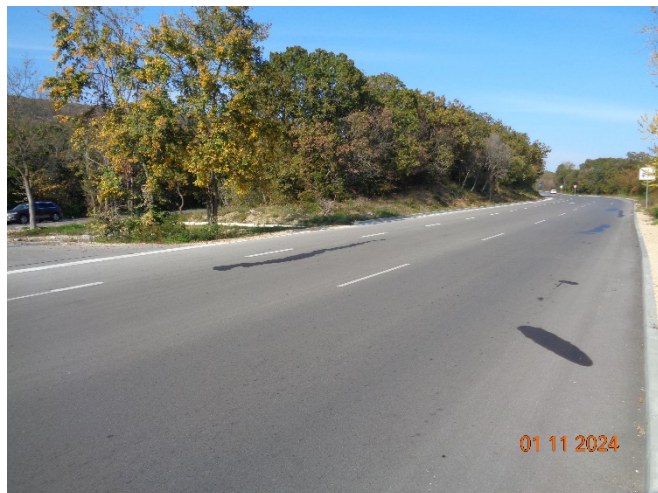
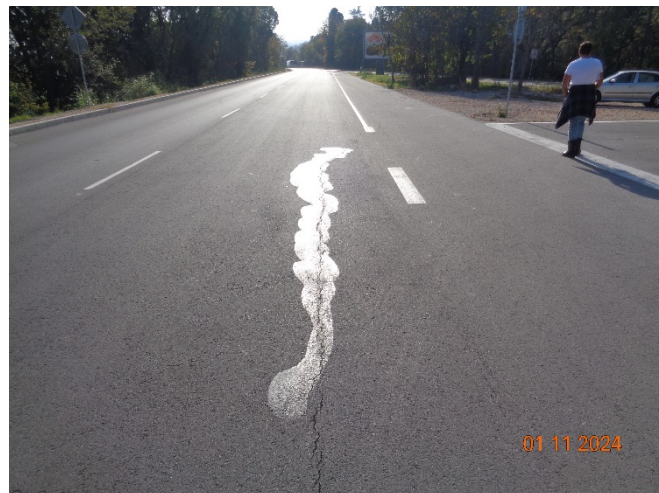
1. Инженерно-геоложкият оглед е започнат от пътя, намиращ се непосредствено над отстъпа на свлачището. По новоположения асфалт е започнало оформянето на пукнатини, които съвпадат като местоположение спрямо констатираните от предишни огледи [Сн.1 и Сн.2]. По отстъпа не са забелязани отцепвания, деформации или видими прояви на свлачищна активност, но визуалният оглед е затруднен поради пресечения терен, който е обрасъл с висока храстовидна растителност и дървета [Сн.3]. Изградените канавки за отвеждане на водите от

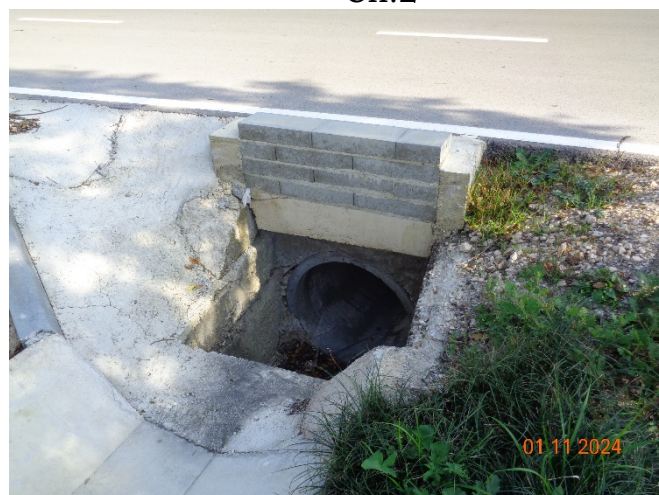
Сн.4

атмосферните валежи, са в добро състояние, като „Геозащита“ ЕООД Варна, не разполага с информация за тяхното заустване [Сн.4].

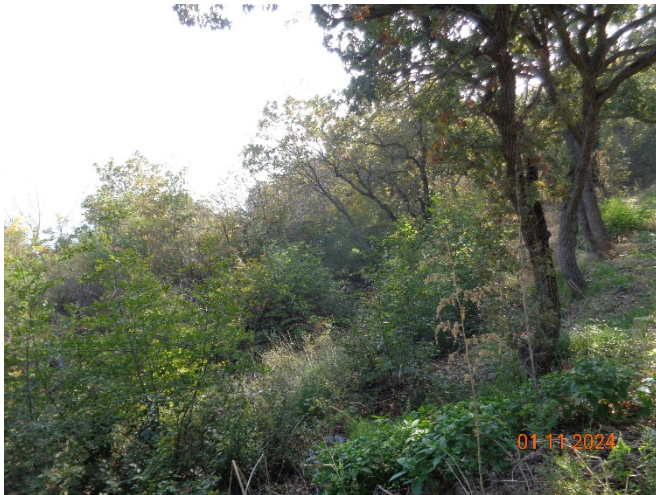
Сн.5

2. Под пътя, водещ до рибарското селище, се наблюдават наклонени дървета [Сн.5], както и ясно оформено свлачищно стъпало [Сн.6], като при потъналия участък, намиращ се между пътя и свлачищното стъпало, се наблюдава развитието на големи количества влаголюбива растителност.

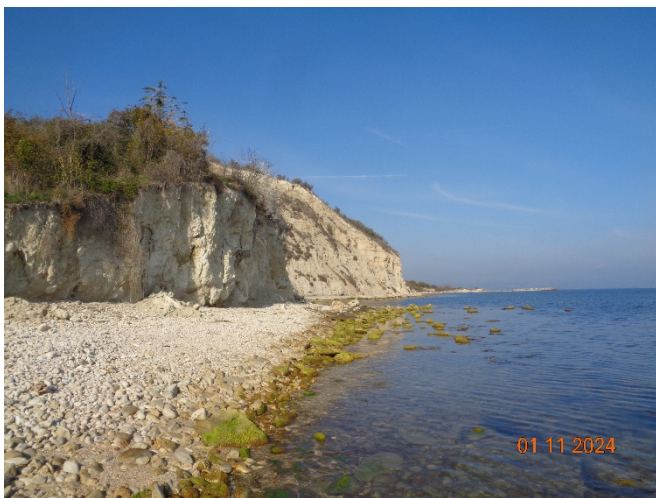
Сн.7

3. По брега, където е валът на свлчачане, и по левия борд на свлчището се наблюдава влиянието на морската абразия, както и ерозионно-денудационни процеси, засягащи основно левият борд и част от свлчищно стъпало, разположено непосредствено до левия борд [Сн.7]. В долния край на свлчището се наблюдава бурно развитие на влаголюбива растителност, като не е забелязано повърхностно дрениране на води [Сн.8].

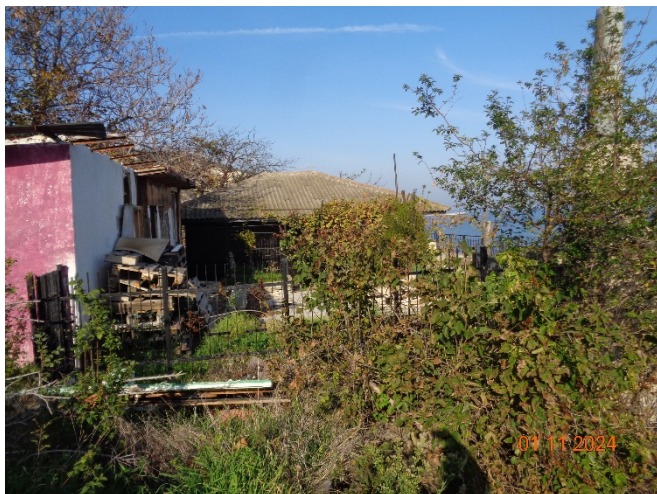
Сн.9

4. Бунгалата и рибарските постройки, които се намират по крайбрежието в близост до вала, не изглеждат обитаеми [Сн.9]. Непосредствено до тях има изградени ограждения и поставени табели, сигнализиращи за опасност от активното свлчище [Сн.10]. По постройките не са забелязани пукнатини или деформации, които да се различават спрямо огледа от предходната година.

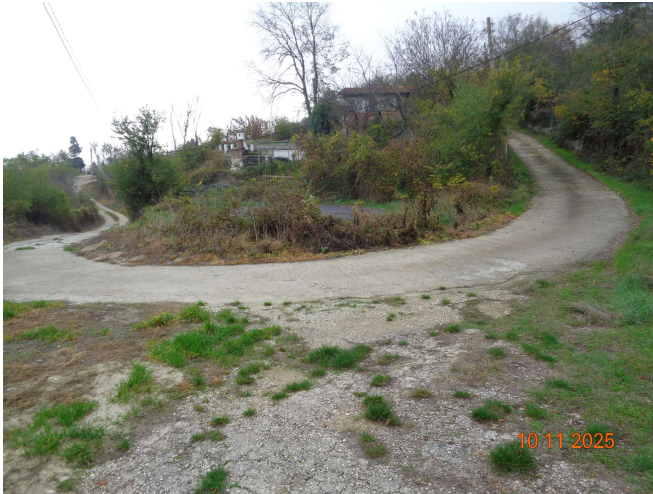
Сн.1

1. По пътищата намиращи се над свлачището в близост до ВШЗ не са констатирани деформации или пукнатини (Сн.1). Не се наблюдават и по съществуващите сгради. Някои от постройките са сезонно обитаеми. Пиезометричният сондаж намиращ се срещу шахтата е ударен и са поставени автомобилни гуми около неговия капак (Сн.2). Не е констатирано „потъналия“ участък да се разраства (Сн.3). Електропроводните стълбове са наклонени и е възможно да паднат след време (Сн.4). Поради липсата на достъп до частните имоти, засегнати от локалното свлачище с рег.№ VAR 02.54145-01-01-01 развил се в границите на съвременното, не беше възможно да се огледа терена в имотите. Не са забелязани признаци за промяна в геодинамичното състояние на терена над въпросните частни имоти.

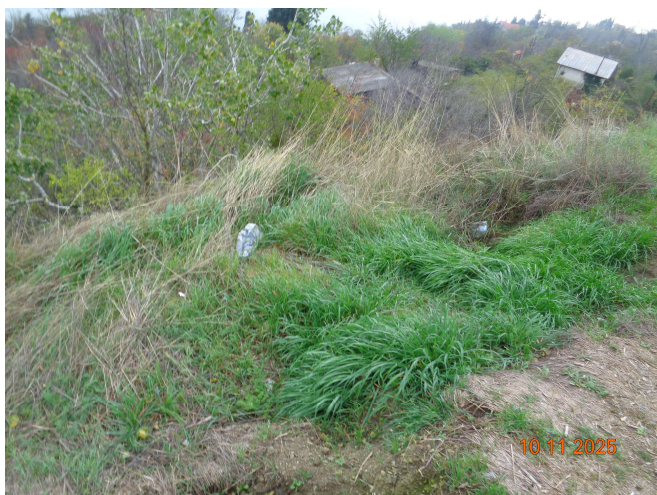
Сн.7

4. По отстъпа на свлачище с рег. № VAR 02.54145-01-05 „Острия завой“, се наблюдават промени, като има потъване и свличане на земни маси, които не са застрашителни към днешна дата. Не са констатирани проява на пукнатини по пътната настилка на пътя, водещ от вилната зона към с. Кранево (Сн.7 и Сн.8).

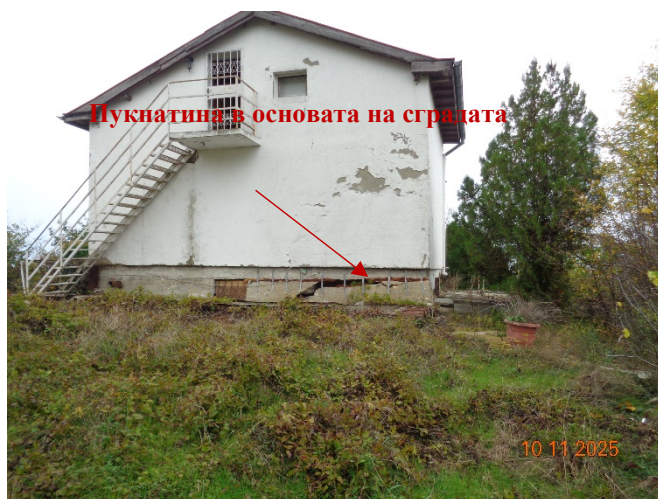
Сн.1

1. Към днешна дата, няма информация дали водоподаването в района продължава да е спряно. По време на извършеният оглед не се наблюдават разраствания на пукнатините по изоставените сгради, деформациите са видимо със същите размери като предходно извършвания оглед (Сн.1 и Сн.2)

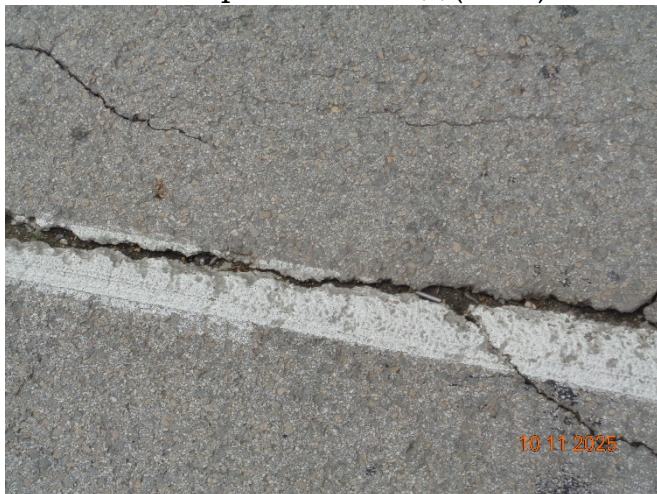
Сн.3

2. Наблюдават се нови пукнатини по асфалтовия участък, които са с размери 2-4см (Сн.3). Част от пътната настилка е подновена. Забелязва се допълнително потъване на пътната настилка спрямо предходно извършения оглед (Сн.4).

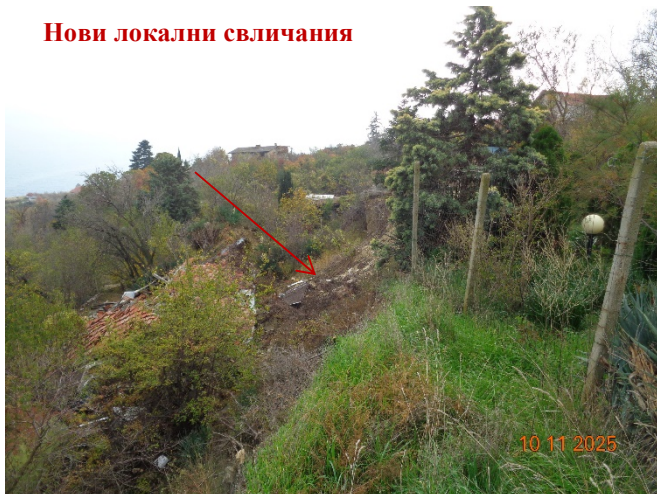
Сн.5

Нови локални свличания

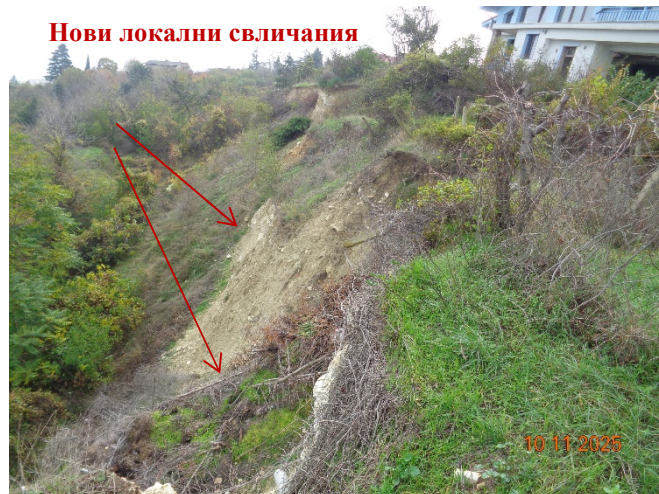
Сн.6

Нови локални свличания

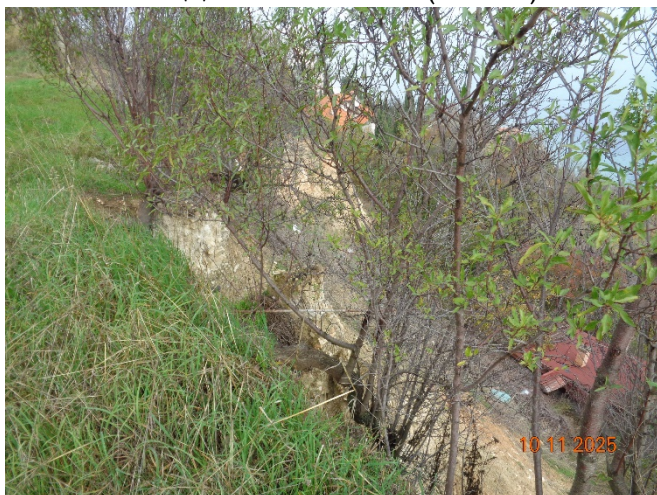
Сн.7

4. В северния край на свлачищния отстъп не се наблюдава разрастване (Сн.7). Сградите са видимо необитаеми, но в един от парцелите има новопостроен навес – тип лека временна постройка (Сн.8). Свлачищното тяло е затревено и обрасло с висока дървесна и храстовидна растителност (Сн.9). Видимо не може да се констатира потъване на падналите къщи (Сн.10).

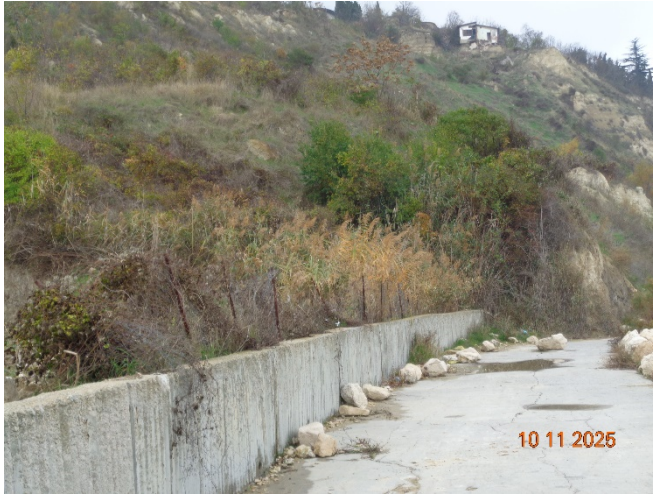
Сн.11

5. Над изградената дамба се наблюдават големи количества влаголюбива растителност (Сн.11). В свлечения участък, влиянието на морската абразия е ограничено след натрупване на големи скални късове (Сн.12).

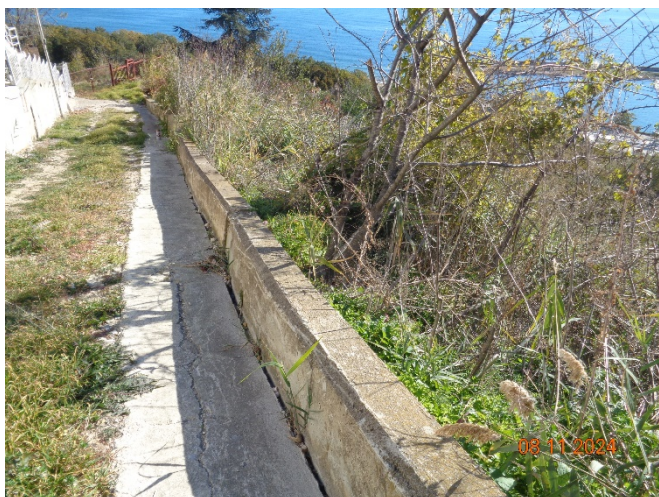
Сн.1

1. **НАД ПЪТ I-9.** В зоната около главния свлачищен отстъп и левия борд са констатирани деформации по бетонните бордюри, които са „отлепени“ от локалния път, преминаващ пред частните имоти (Сн.1,2). Констатирани са наскоро депонирани насипи над отстъпа (Сн.3). Районът е обрасъл с водолюбива растителност.

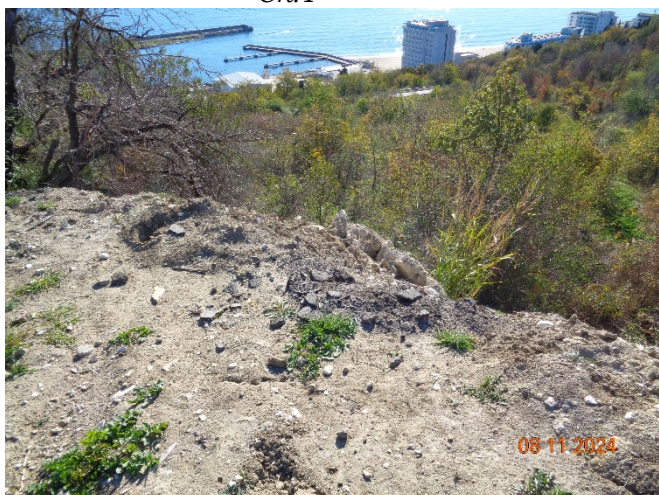
Сн.3: Депонирани земни маси

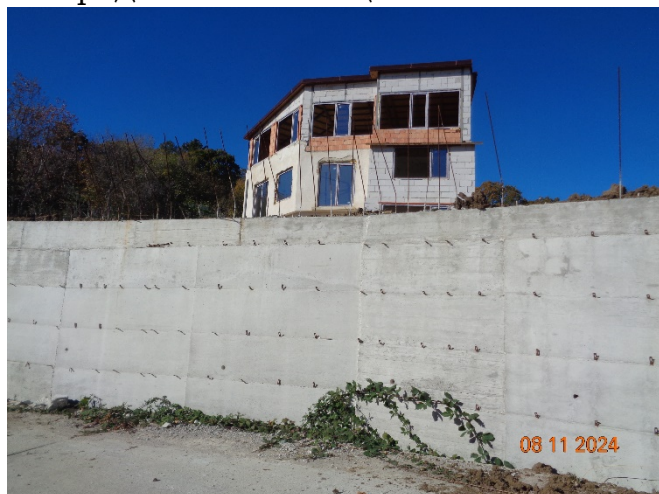
Сн.5

2. Продължава застрояването в частните имоти над главния свлачищен отстъп (Сн.5,6). Съгласно Заповед № РД-02-14.300/21.04.1997г. на МТРС, районът

попада в зона с наложена строителна забрана. Районът е водоснабден, без изградена канализация.

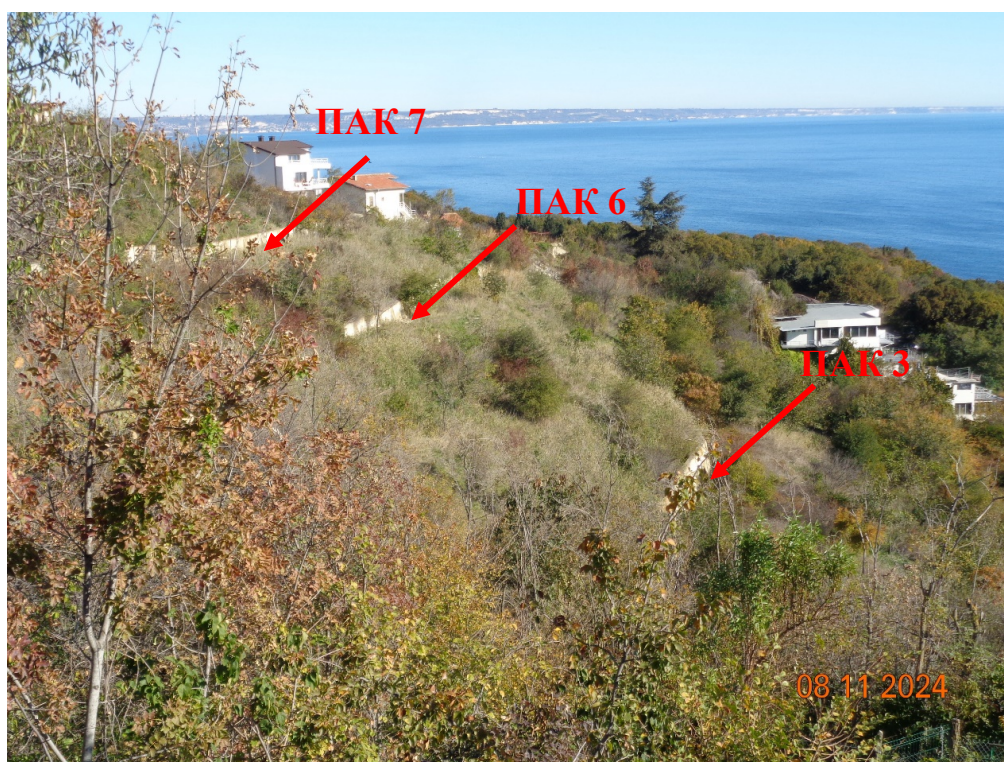
3. Свладищното тяло над път I-9 е силно обрасло с високи треви и къпинаци, което затруднява обхождането му. Направени са просеки между отделните елементи на КИС. Визуално не се наблюдава изтичане на води по повърхността на терена, но на много места в свладищното тяло е установена водолюбива растителност, която видимо изглежда свежа. Силовите конструкции са в относително добро състояние, с изключение на това, че капаците на анкерите са корозирали и на места липсват, а конструкциите на отделните места са с нарушено бетоново покритие. Няма видими признаци за активност в тази част на свладището (Сн.7).

Сн.7: Поглед от югозапад

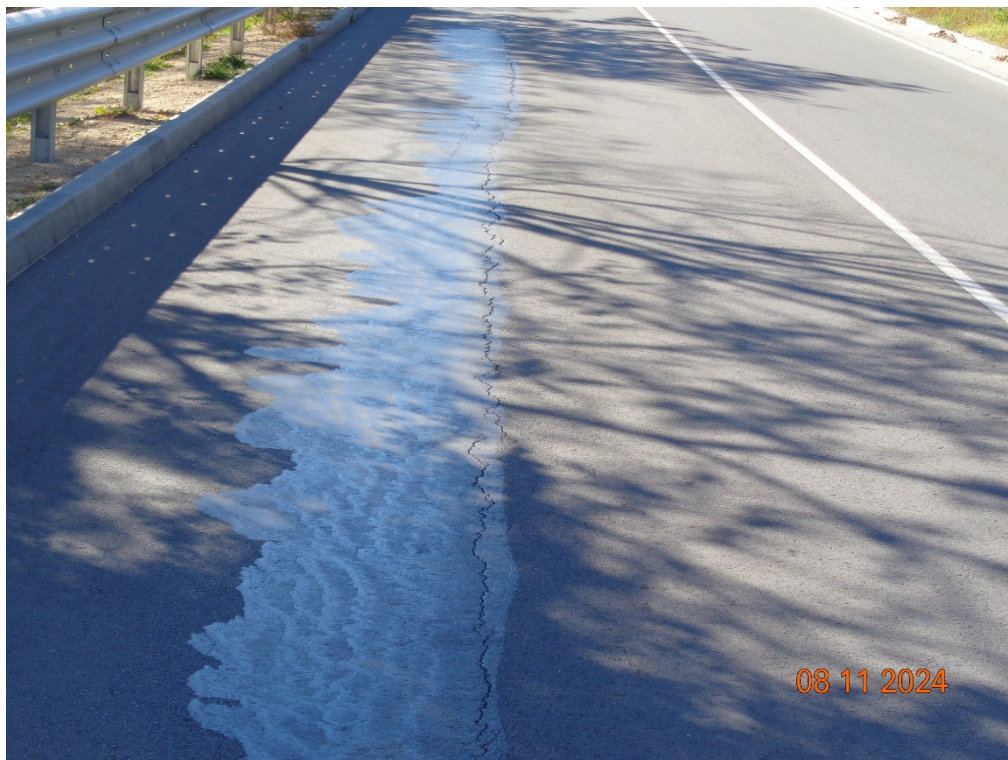
4. **ПО ПЪТ I-9.** Продължават бавните деформации на пътното платно към морето, в зоната около изпълнения водосток, при километър 85+665.66, като част от изградената отводнителна система на път I-9. Пътят е цялостно преасфалтиран през 2022-2023 г. и е с новообразувани пукнатини. Към момента пукнатините са широки около 1-2 см (Сн.8). Не е ясно дали водостокът функционира нормално.

Сн.8: Пукнатини по път I-9

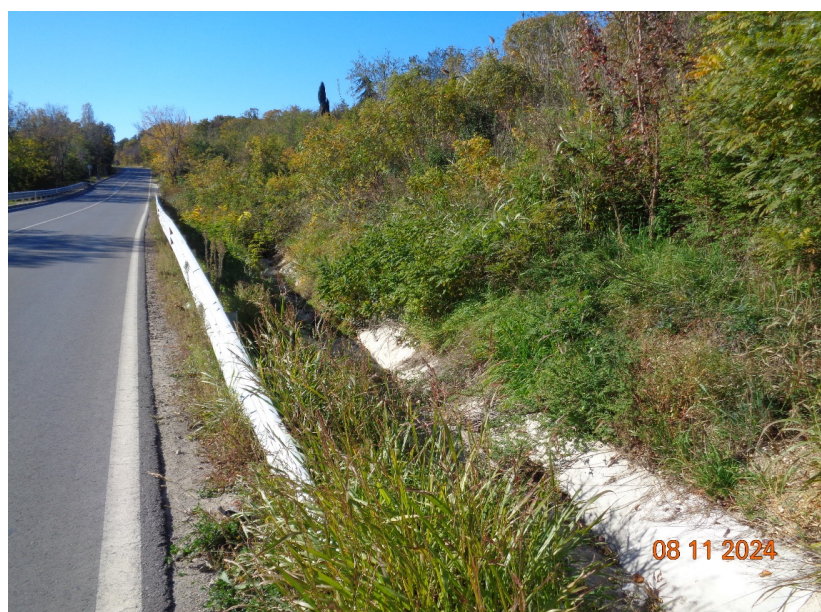
Сн.9

Облицованата канавка над пътя, водеща към водосток при км 85+824.52 изглежда сравнително чиста и проходима, но зоната около канавката е обрасла с гъста, свежа растителност (Сн.9).

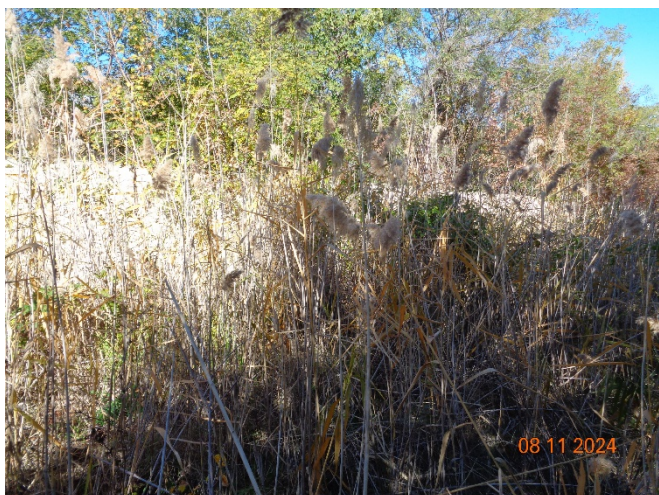
Сн. 10

5. **ПОД ПЪТ I-9.** Огледана е пилотно-анкерна конструкция № 2 /ПАК №2/, разположена непосредствено под път I-9. Конструкцията е във видимо добро състояние, с изключение на корозиралите анкерни глави. Заблацияването над ростверка, в участъка на анкери № 60 - № 65 (установено при предишните огледи), към момента на огледа, не съществува. На негово място има много влаголюбива растителност (папур), което означава, че продължава подхранването с води от водостока (Сн.10,11). Път I-9, в този участък (около водостока) е с най-ниска кота – по надлъжния профил. Възможно е, част от водата от водостока да се насочва към тази ниска точка и да водонасища терена.

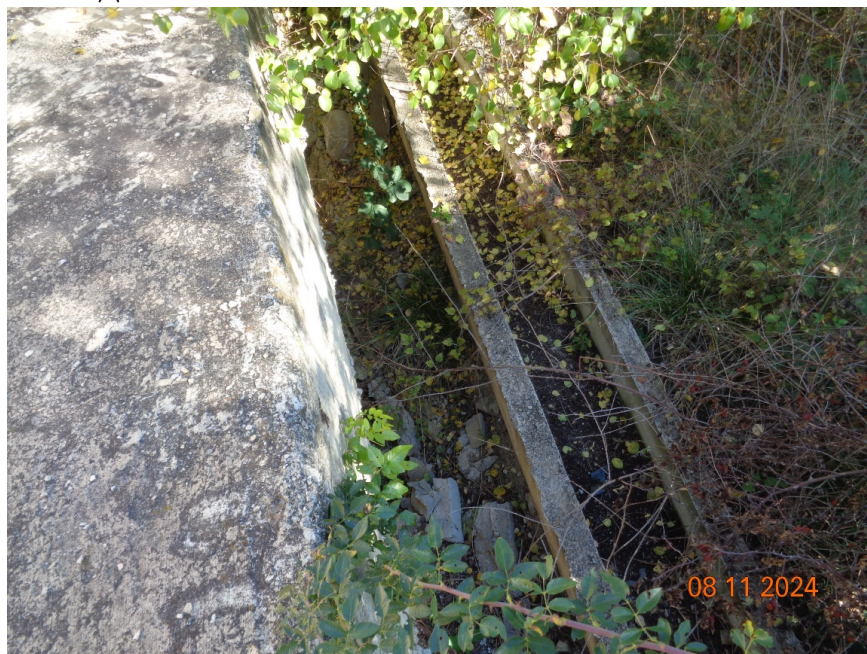
6. Огледано е локалното свличане през ПАК-2 (Прил.1), проявено около анкери №№ 41,42,43. Свлачищният отстъп е с височина до около 2.50 m. Дължината на участъка е около 15 m. Изградената канавка пред ростверка е отцепена и пропаднала (Сн.12). Горната част на пилотите е оголена. Не се забелязва дрениране на води.

Сн. 12: Отцепена бетонна канавка
