# "ГЕОЗАЩИТА" ЕООД - ВАРНА

## ГОДИШЕН ДОКЛАД за 2025 г.

**“ПРЕВАНТИВНИ ДЕЙНОСТИ, СВЪРЗАНИ С  
РЕГИСТРИРАНЕ И МОНИТОРИНГ НА СВЛАЧИЩНИТЕ  
РАЙОНИ НА ТЕРИТОРИЯТА НА РЕПУБЛИКА БЪЛГАРИЯ,  
НА РАЙОНИТЕ С ЕРОЗИОННИ ПРОЦЕСИ ПО  
ДУНАВСКОТО КРАЙБРЕЖИЕ И РАЙОНИТЕ С  
АБРАЗИОННИТЕ ПРОЦЕСИ ПО ЧЕРНОМОРСКОТО  
КРАЙБРЕЖИЕ В ОБЛАСТИТЕ: ДОБРИЧ, ШУМЕН, ВАРНА,  
БУРГАС, СЛИВЕН И ЯМБОЛ”**

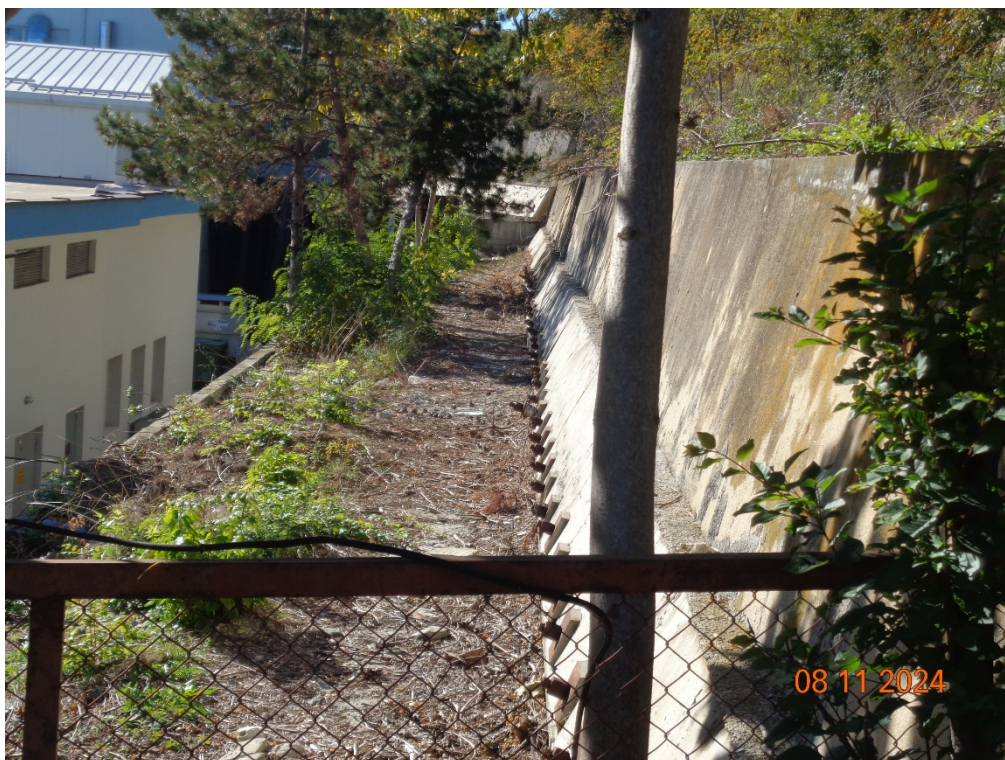
8. В подножието на склона, в долната част на свлачището, няма видими признаци за активни движения или скорошни деформации. Зад пречиствателената

станция, съществуващата пилотна конструкция (ПК1), която е допълнително анкериран и е в добро състояние (Сн.16).

Сн. 16: ПАК 1

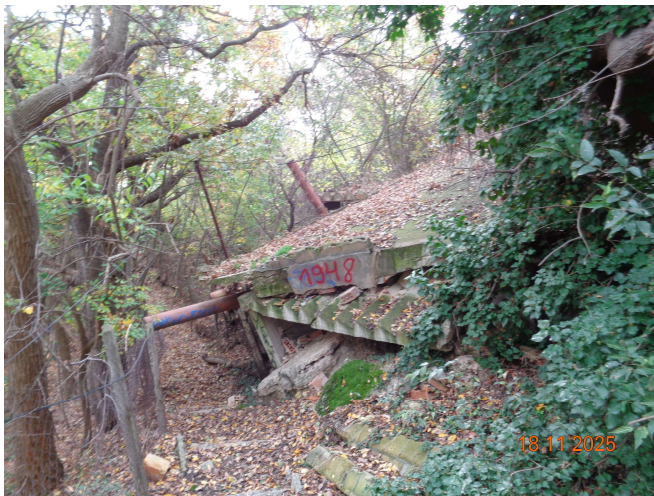
Сн.3

2. Непосредствено под разрушените сгради се наблюдават мокри петна по терена. Деформациите по стъпалата, водещи до южната част (десния борд на свлачището) продължават, което е признак за пълзяща свлачищна активност [Сн.3]. Наблюдават се множество наклонени дървета, някои от тях са паднали, части от оградните мрежи са разрушени, като се наблюдават множество деформации и пукнатини по пътеките и стъпалата (Сн.4).

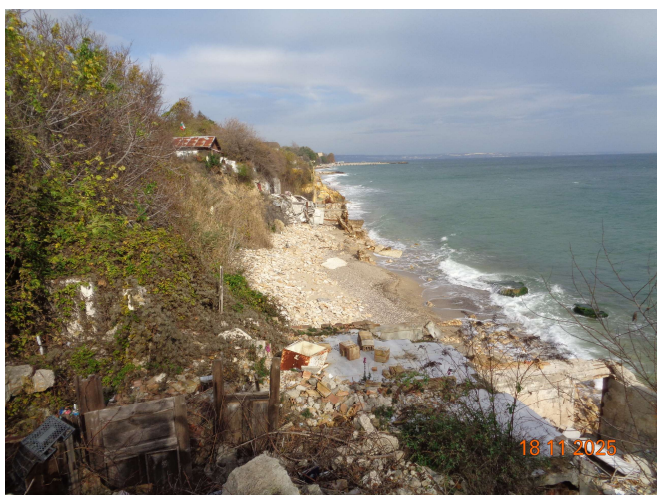
Сн.5

3. В близост до десния борд на свлачището се констатира, че поради силния прилив, брега е подложен на силно влияние от морската абразия. По време на огледа се наблюдаваше как морските вълни се удрят в падналите сгради и в участъци от крайбрежния склон (Сн.5) Наблюдава се дрениране на води във вала на свлачището в близост до десния борд, където има буйна влаголюбива растителност, която е с нетипичен зелен цвят за този период от годината (Сн.6).

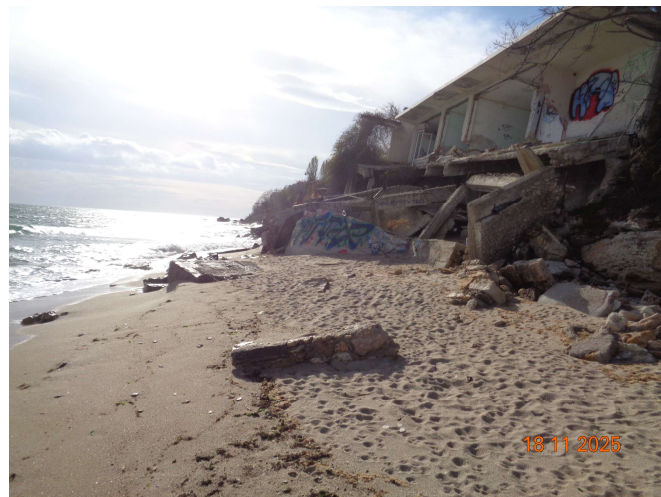
Сн.8

3. По постройките в близост до отстъпа, които са разрушени от свлачищната активност, не се наблюдават промени, като не се констатира и разрастване на свлачищния отстъп навътре по терена [Сн.7 и Сн.8].

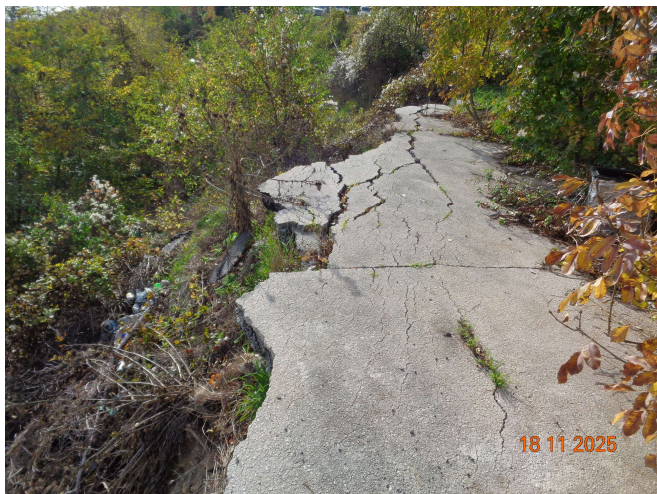
Сн.9

6. В затворения участък се наблюдават нови локални свличания (Сн.9), сградата намираща се под отстъпа продължава да потъва. Продължава да се цепят участъци от асфалта и земната основа, като отстъпа се разширява с бавни темпове към пътя. В близост до затворения участък (непосредствено след края на ограничителната мантиanela) в северна посока, се констатира избиване на вода от подпорна стена (Сн.10), над която е разположена масивна постройка.

1. Да се изпълнят укрепителни мероприятия и осигури експлоатацията на път VAR 1082, засегнат от свлачище „Трифон Зарезан“.
2. Да се възстанови част от изградения контролно-измервателна система /КИС/ - инклинометрични сондажи, пиезометрични сондажи и геодезически репери по пътната настилка над свлачището.
3. Да се извърши проверка на ВиК мрежата намираща се над свлачището за течове.

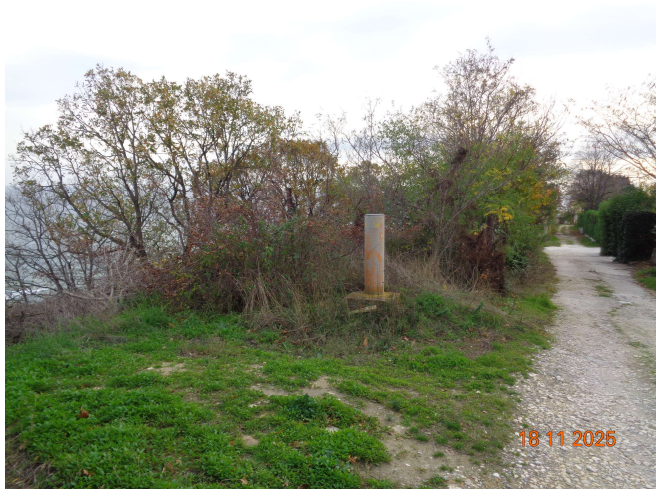
Сн.1

1. Настоящият инженерно-геоложки оглед започва от отстъпа на свлачището, намиращ се непосредствено под Варненски Свободен Университет. По време на обследването не са забелязани признаци за разрастване. Не са констатирани деформации по пътната настилка или нови свличания (Сн.1 и Сн.2). Подобект „Локално укрепване на главния свлачищен отстъп“ не е реализиран. Въпреки това, в някои от парцелите се извършват строителни дейности – те са оградени с нови масивни огради.

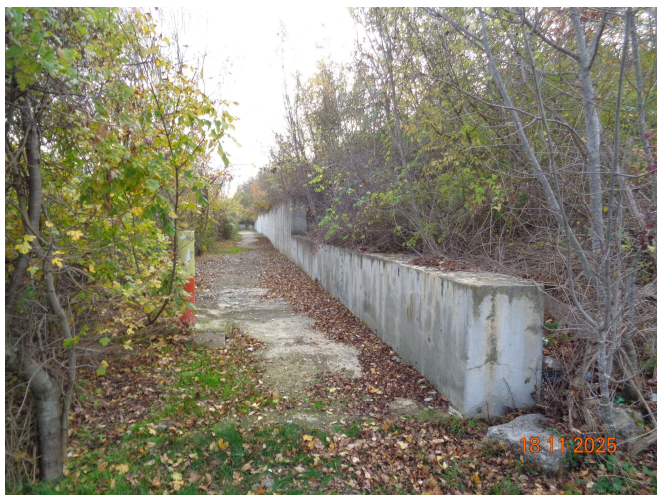
Сн. 3

2. Пилотни конструкции 4 и 5 (Сн.3) намиращи се в горната част на свлачището са в добро състояние, като не са забелязани външни пукнатини по конструкциите. По терена намиращ се над тях не са констатирани деформации, но видимостта е затруднена поради високата гориста, храстовидна и тревна растителност. Над ВШ2 все още не е премахнато падналото дърво (Сн.4) Може да се счита, че към днешна дата тази част от укрепителните съоръжения изпълняват своето предназначение.

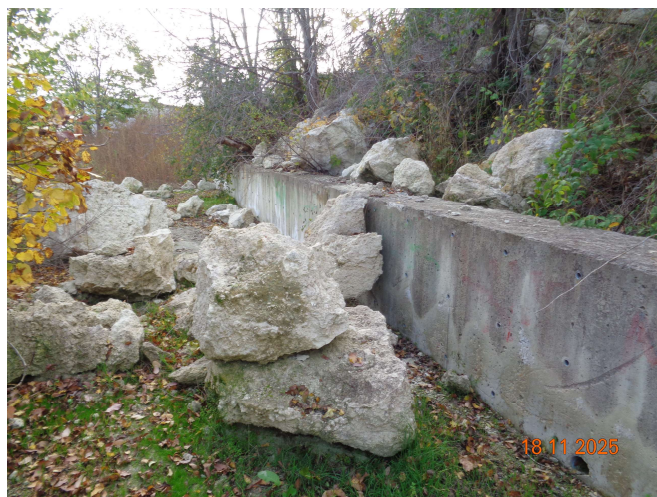
Сн. 5

3. Наблюдава се разчистване на терени, намиращи се между пилотните конструкции и пътя. При огледа беше проверена ВШ1, за която се констатира, че халките на заключващия механизъм са скъсани и катинарът липсва.
4. При предходния оглед е констатирано, че има паднали скални блокове, в южния край на пилотна конструкция 4. Към днешна дата, те все още не са разчистени. Непосредствено над пилотната конструкция има построена масивна сграда (Сн.5 и Сн.6).

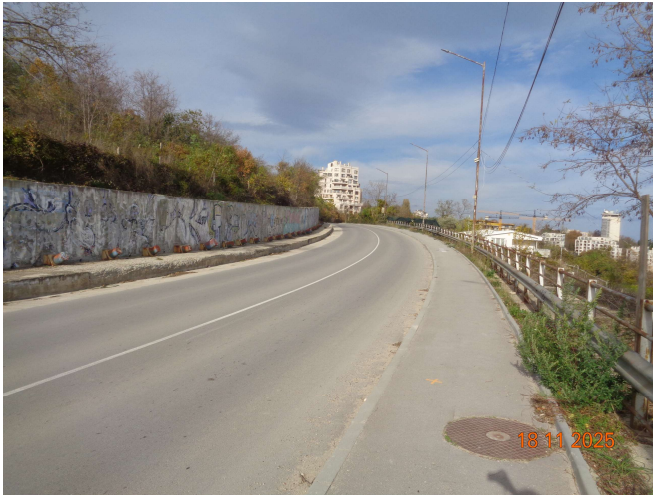
Сн. 7

5. По път VAR 1082 (IV-90023), не се наблюдават свежи пукнатини или деформации [Сн.7], както и по пилотно-анкерната конструкция [Сн.8]. Покривните капаци на анкерите са обхванати от корозия и е препоръчително да бъдат пребоядисани.

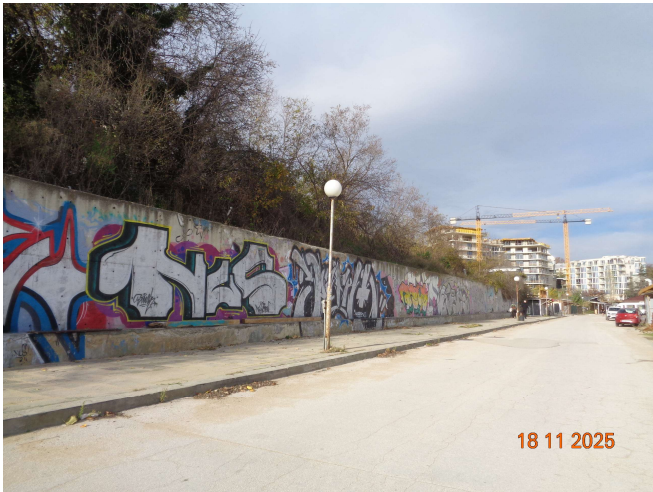
Сн.9

6. По пилотна конструкция 1 не се наблюдават деформации или пукнатини (Сн.9 и Сн.10). По пътното платно няма пукнатини или подувания от свлачищен характер. Наблюдава се застрояване над пилотната конструкция с едноетажни постройки.

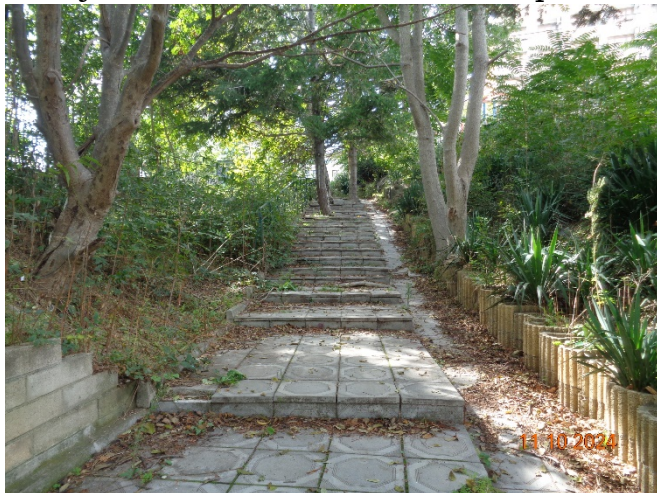
Сн.5

2. По пешеходните пътеки и стълбите водещи към ул. „Боян Бъчваров“ (VAR 1082), не е забелязано да има увеличаване на деформациите, спрямо огледа от предходната година [Сн.5]. Може да се твърди, че те са вследствие на израстването на дърветата и тяхната коренова система, която надига и размества плочките. По планировъчните стени, които са изградени за целите на

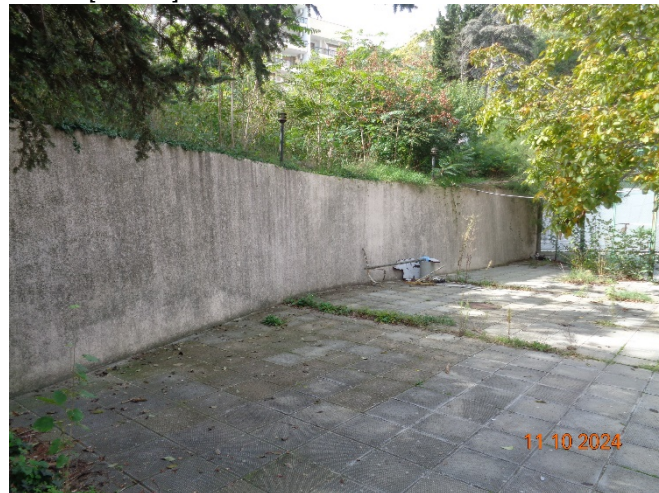
Сн.6

озеленяването на хотела, не са забелязани пукнатини или деформации, няма издувания и като цяло са в добро състояние [Сн.6].

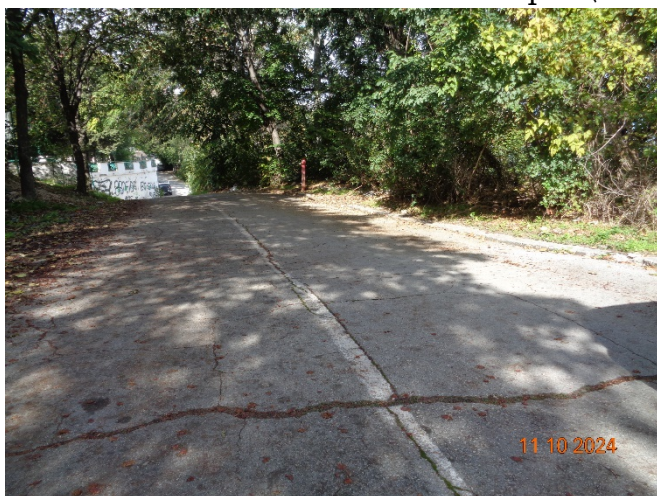
Сн.7

- 3.** По пътя, изкачващ се към хотела, се наблюдават неравномерни слягания на пътната настилка, както и пукнатини, които са запълнени от пръст [Сн.7]. Хидрантът, намиращ се в непосредствена близост до пътя, продължава да оттича [Сн.8], като е необходимо проблемът да бъде отстранен, тъй като овлажнява земните маси намиращи се непосредствено под пътя.

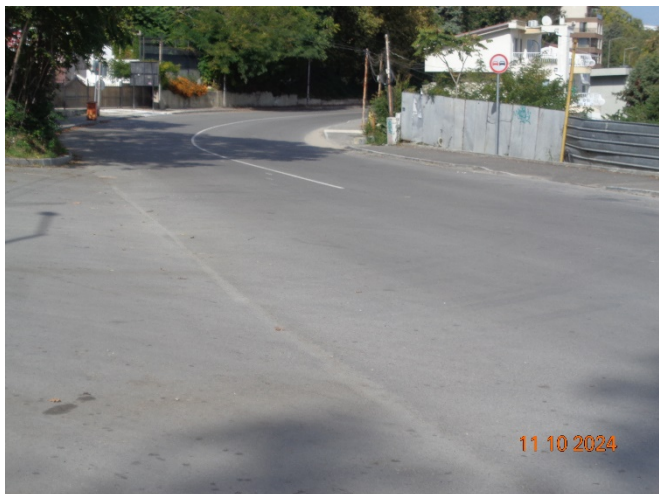
Сн.9

- 4.** Инженерно-геоложкият оглед продължи в посока път VAR 1082 (IV-90023) „Варна – Златни пясъци“. Пътната настилка е подменена миналата година и по нея няма появили се пукнатини или деформации [Сн.9]. Около вертикална шахта – ВШ 3 се наблюдава пропадане на земните маси и асфалтовото покритие, което е вследствие на ремонтните и изкопни дейности, извършвани по време на рехабилитацията на път VAR 1082 (IV-90023) “Варна – Златни пясъци“ [Сн.10].

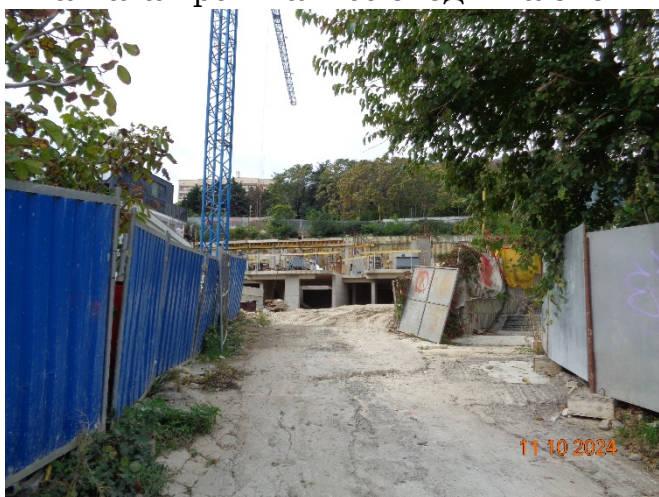
Сн.11

5. Под пътя продължават строителните дейности [Сн.11], като за целите на строителството е извършено допълнително укрепване с пилотни конструкции. Шахтата, намираща се на плажа [Сн.12], в която се отвеждат водите от ВШЗ, функционира нормално. Наблюдава се, че теренът около нея е изсъхнал, което е положителна промяна спрямо предходния оглед, при който е констатирано, че шахтата прелива и се оводнява околния терен.

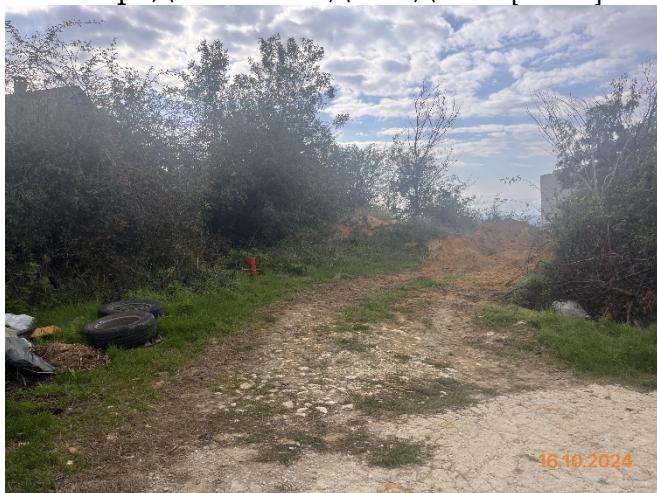
Сн.1

1. Инженерно-геоложкият оглед е започнат от западния свлачищен циркус, като по новостроящите се сгради, както и по вече изградените такива, не се забелязват пукнатини или деформации. От извършеното проучване от „Геотехника АБС“ ООД и впоследствие е направена препоръка да бъдат изградени дренажни съоръжения, които да осигурят понижаване на подземните води, с цел гарантиране устойчивостта на терена. „Геозащита“ ЕООД Варна не разполага с данни дали са извършени подобен тип съоръжения. По отстъпа не се наблюдават промени спрямо предходния оглед. Забелязани са натрупването на пясък в близост до ПС-1 [Сн.1], както и извършването на изкопни дейности непосредствено под сондажа [Сн.2].

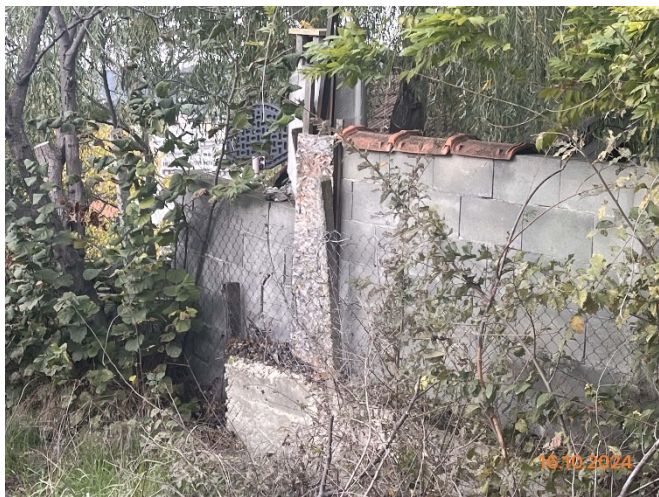
Сн.3

2. По една от вилите, намиращи се в близост до ПС-3 [Сн.3], не се забелязва разрастване на съществуващите пукнатини по оградата. Те се дължат най-вероятно на неправилно изграждане на фундамента. От визуалните обследвания на терена, в свлачищното тяло на западния циркус не се забелязват промени или оформянето на нови деформации [Сн.4]. Съществуващата пукнатина е запълнена и затревена. Не се забелязва нейното разширяване.

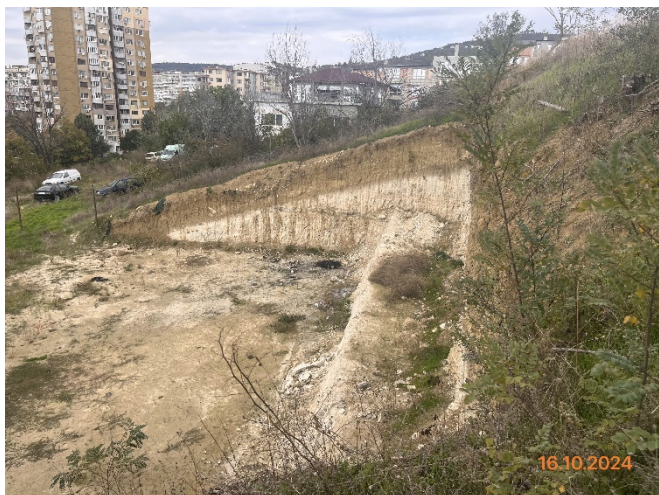
Сн.5

3. Непосредствено под южната част на свлачищния циркус, извън границите на свлачището, има изработен дълбок изкоп с приблизителна височина от 6 м [Сн.5]. Изкопът е неукрепен към днешна дата. Съществуващият пиезометричен сондаж ПС-8 е непосредствено под изкопа и не е засегнат [Сн.6].

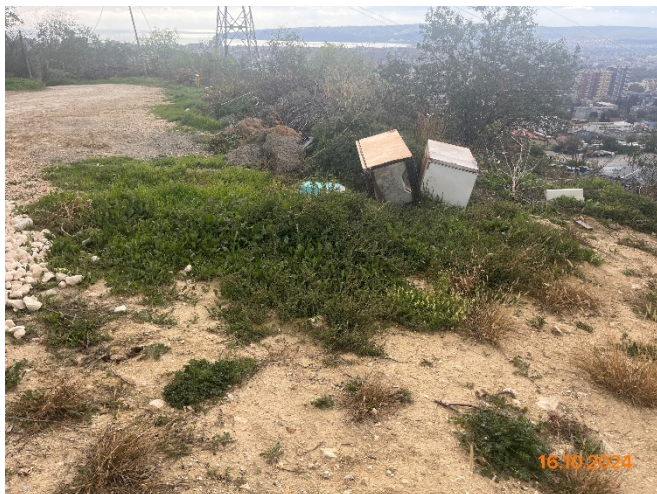
Сн.7

4. В южната част по отстъпа на свлачището не са забелязани признаци за активност или проява на деформации, и пукнатини. По терена продължава изхвърлянето на битови отпадъци [Сн.7]. Забелязва се, че предпазният капак на ИС-7 е ударен, като металната тръба, която покрива сондажа е огъната [Сн.8]. Склонът е със значително висок наклон, като голяма част от него е обрасла в храстовидна и дървесна растителност [Сн.9]. Не е забелязано да има нови свличания на земни маси [Сн.10].

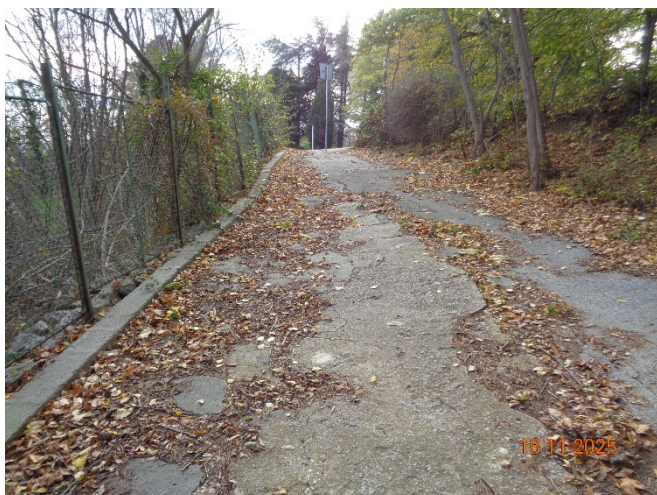
Сн.1

1. Към момента не се наблюдава значителна промяна във формата и размерите на пукнатините по алеята след кръстовището, в зоната на дренажната укрепваща призма. Констатирано е, че пукнатините са запълнени [Сн.1]. С цел предпазване на почиващите е поставена указателна табела [Сн.2].

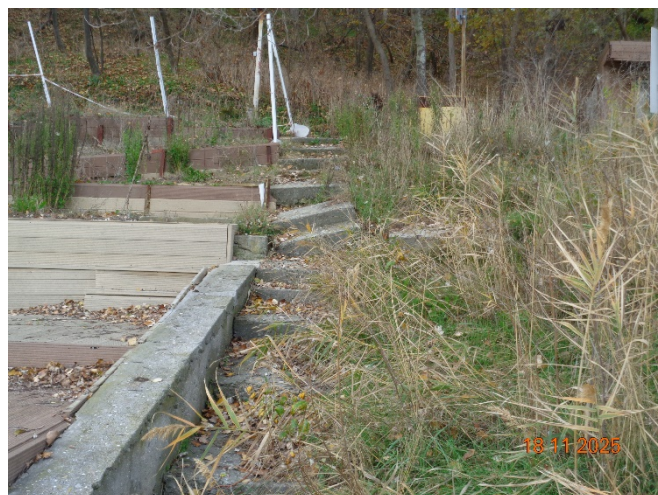
Сн.4

2. Летният театър, където са се намирали местата за седене, се е свлякъл вследствие на преовлажняване на терена /сн.3/. Наблюдава се наличие на пукнатини и кухини по разрушената каменна настилка /сн.4/. Потъването на терена е над 30 см. Спрямо извършения оглед през 05.07.2024г. се наблюдава, че има разширение в част от пукнатините в горния край на летния театър [Сн.3]. Промяната в размерите не е значителна, което може да се тълкува, че активните свлачищни процеси са с намаляващ интензитет. Не се наблюдават драстични промени в деформациите и пукнатините по стъпалата водещи към плажната ивица [Сн.4].

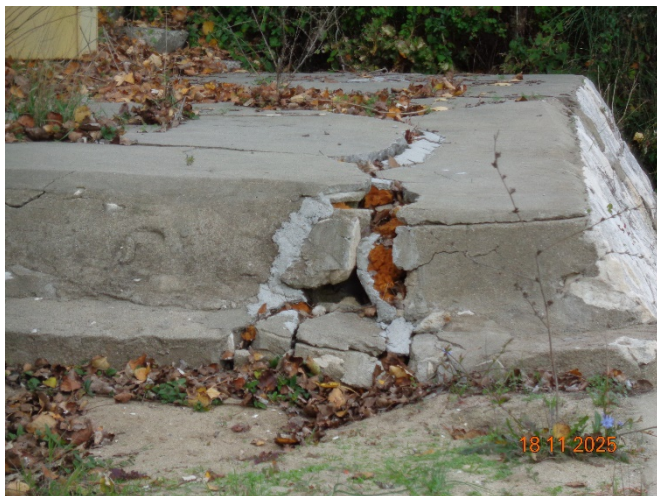
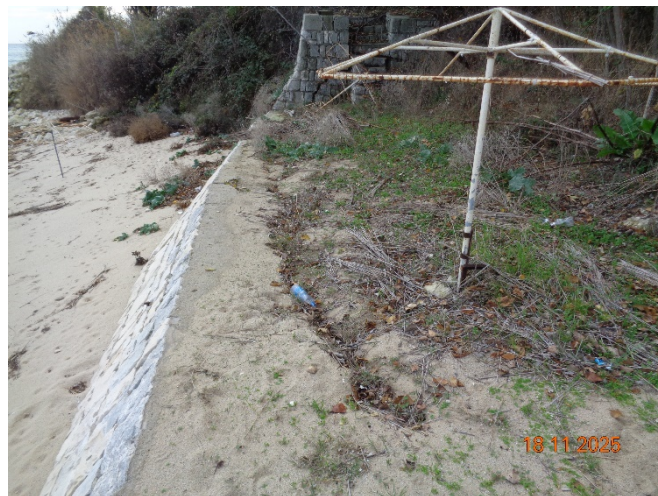
3. По плажната ивица, където има изградена планировъчна стена, за целите на летния театър, пукнатините, констатирани при предходни огледи са се увеличили и се наблюдава появата на нови такива /сн.5 и сн.6/

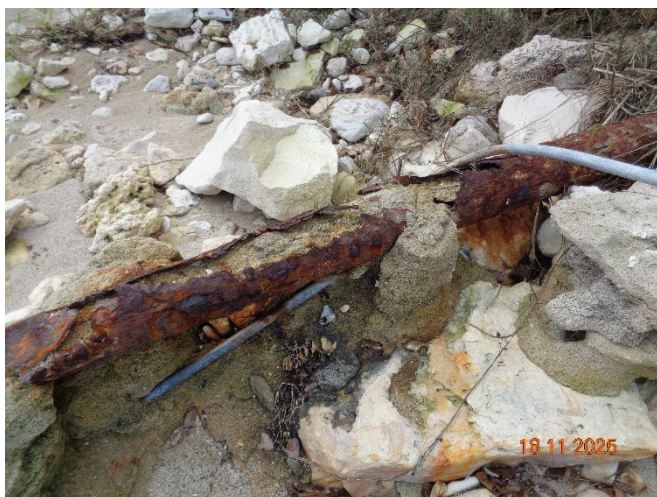
Сн.7

4. В южния край на плажната ивица, където се намира площадка №2, в която са включени ХДС 2-1 и ХДС 2-2, е установено скъсване и запушване на предполагаемото изтичало /сн.7/ и дрениране на вода по повърхността /сн.8/.

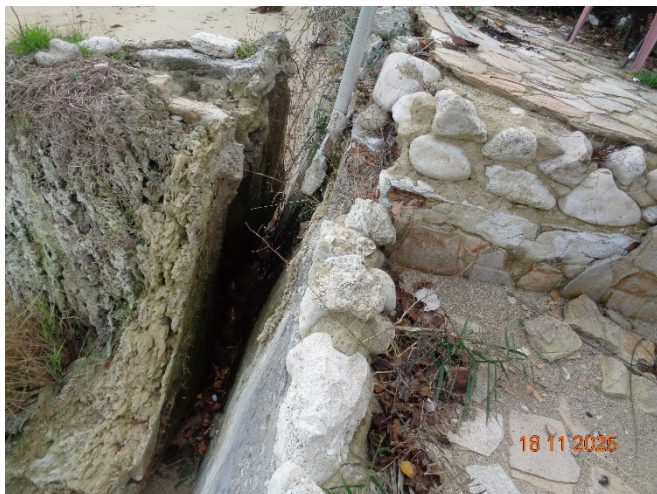
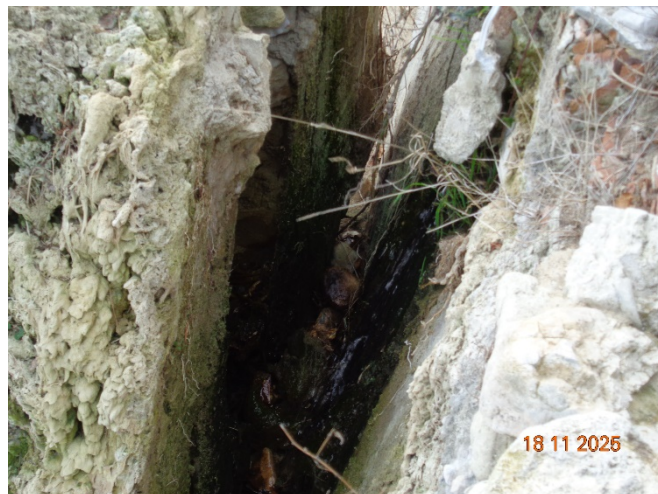
5. По стената, продължаваща на север, не са констатирани течове, забелязани при предходни огледи. Изтичалото на площадка едно е разкрито от калцинация и в момента тече с приблизително 0.05 л/сек [Сн. 9 и Сн.10].

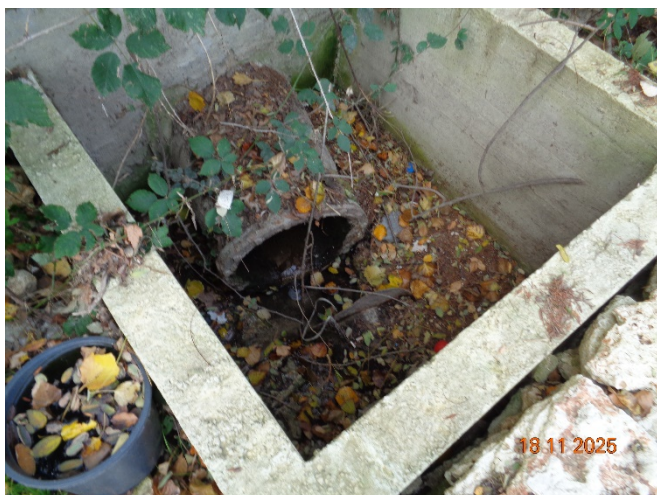
Сн.11

6. Наблюдаваните изливания на води при предходните огледи, които са констатирани северно от площадката, са уловени и се отвеждат с тръба към морето [Сн.11]. В тази зона, както и в зоната на летния театър се наблюдава гъста водолюбива растителност [Сн.12].

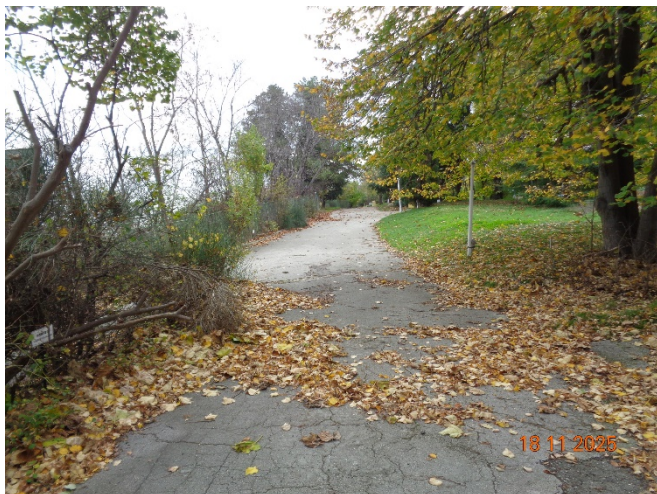
Сн.13

7. По алеята над свлачището не е констатирано образуването на нови пукнатини или деформации [Сн.13]. Наблюдават се паднали дървета, които са вследствие на силните ветрове и проливните дъждове през последните месеци [Сн.14]. Не са забелязани свличания на земни маси.

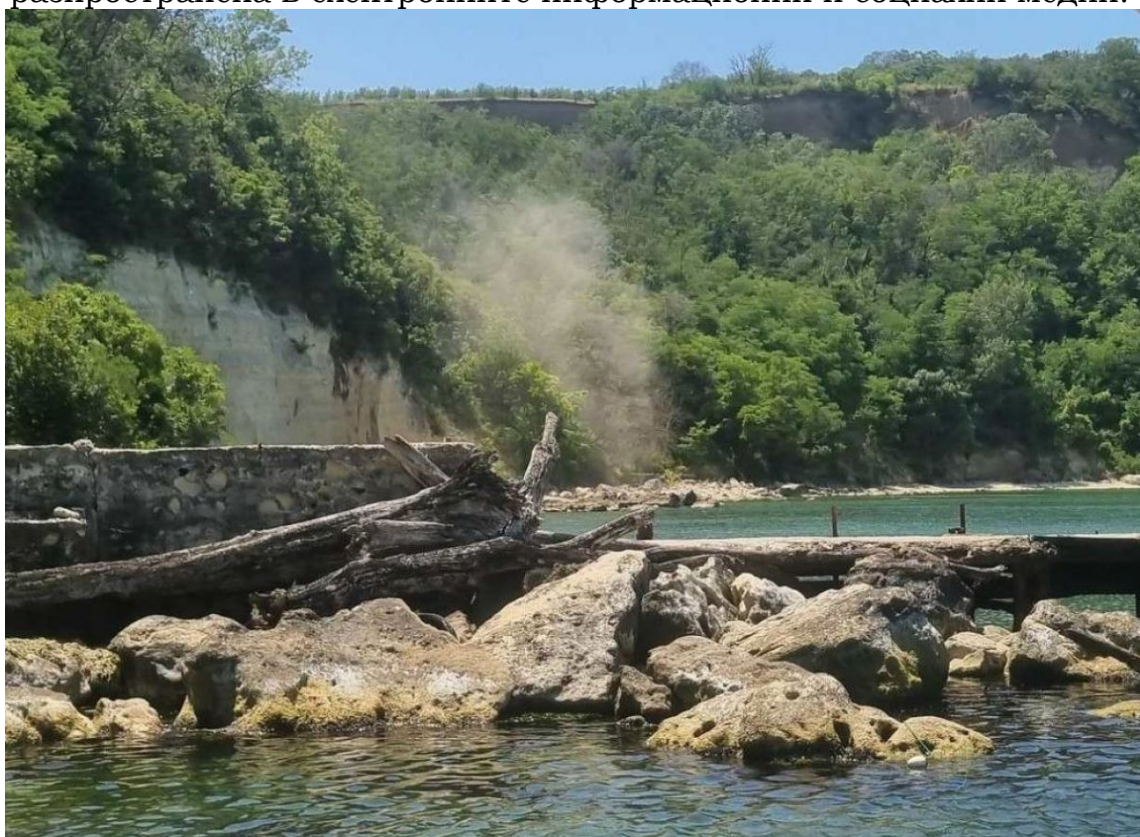
Основната задача на комисията е да извърши актуален оглед и заснемане с дрон в района на морски плаж „Галата-север“, където на 25.06.2025 г. са констатирани свлачищно-срутищни процеси от граждани. Снимката (Сн.1) бе бързо разпространена в електронните информационни и социални медии.

Сн.1: Снимка от 25.06.2025 г., разпространена в електронните медии, източник Moreto.net

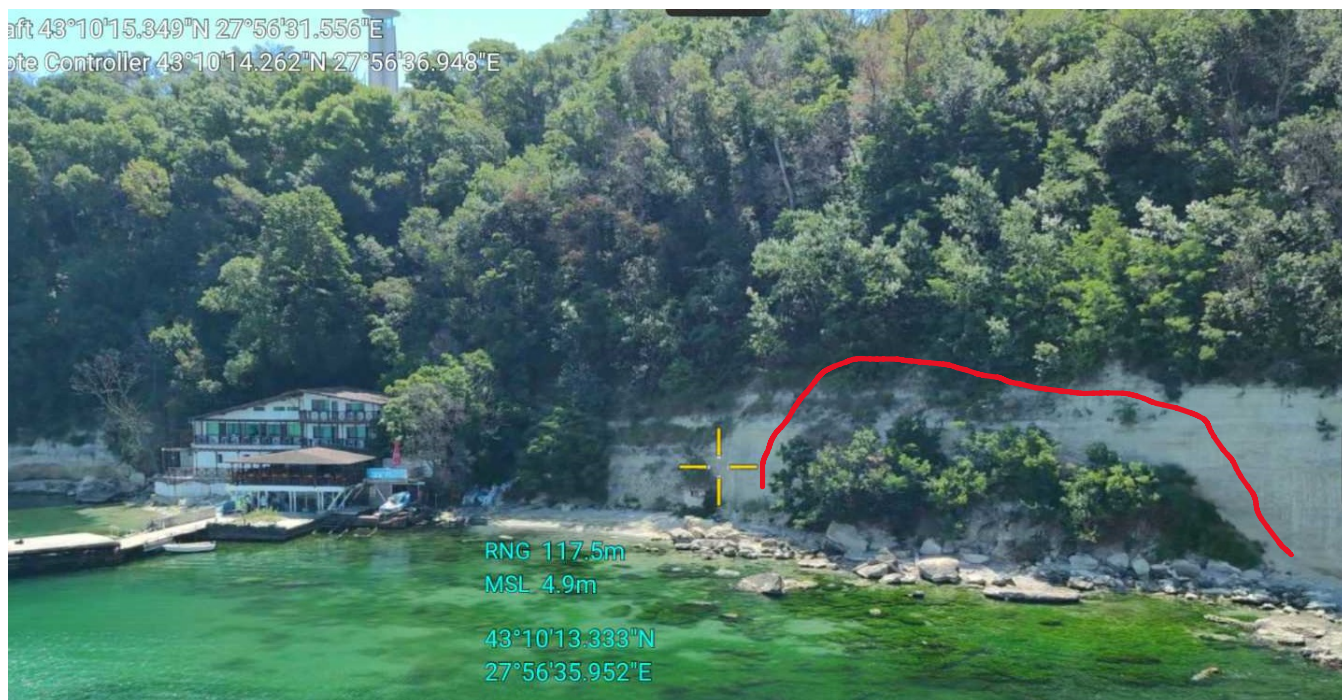
Сн.2: Свлечени земни маси от свлачище VAR 06.10135-42, снимка от дрон

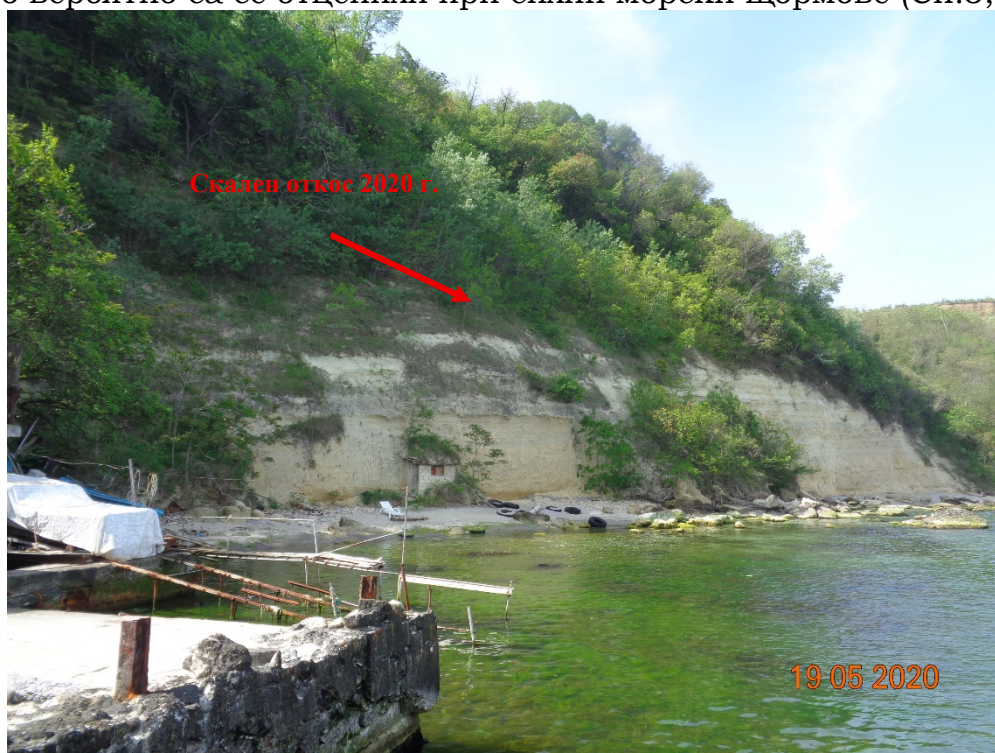
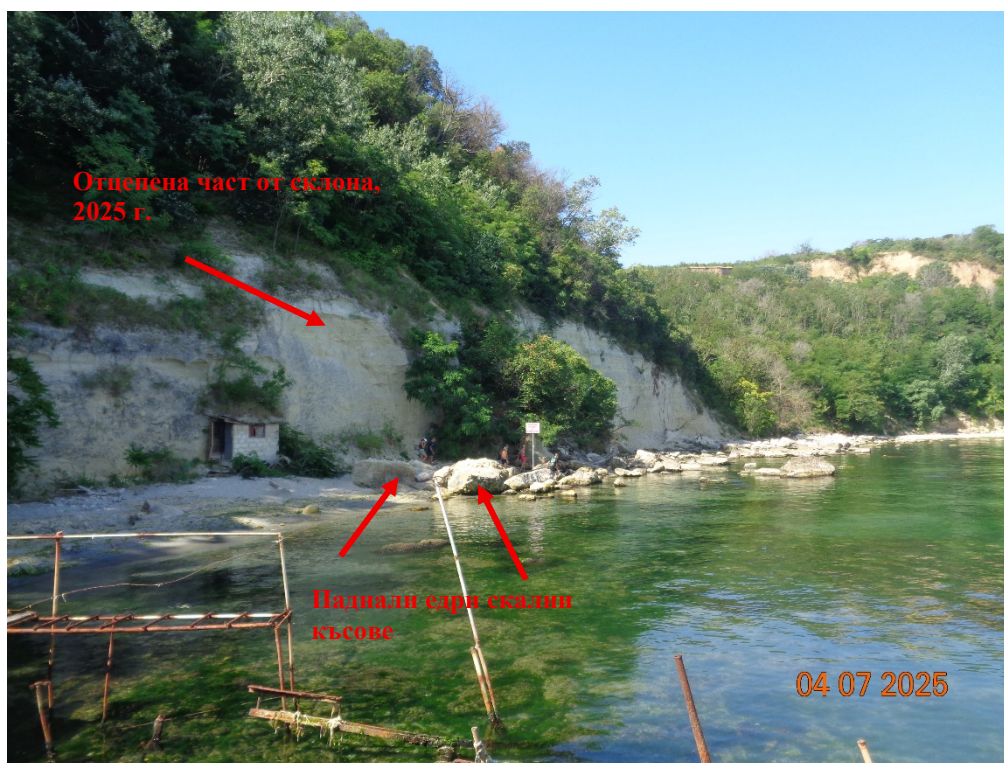
Изсипаните земни маси са залесени с храстово-дървесна растителност и въпреки, че свлачището изглежда видимо затихнало, ясно личат последиците от морската абразия. В периода от 2020 г. досега, е констатирано срутване на два по-едри скални блока, в близост до десния свлачищен борд, с размери около 2-3 m, които вероятно са се отцепили при силни морски щормове (Сн.3, 4).

Скалните блокове са отцепени от височина около 8-10 m, измерено от плажа, най-вероятно през зимен период от годината, по време на силно вълнение.

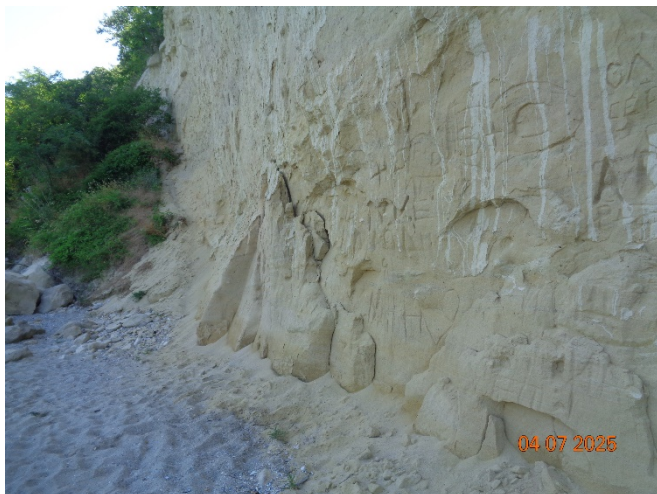
**2.** Западно от левия бордин свлачище VAR 06.10135-42, посока дерето, отново се наблюдават признаци за активни ерозионни и абразионни процеси. Песъчливият откос в тази част търпи постоянно преоткосиране – обрушване на земни маси и скални късове от височина вследствие на повърхностни води и температурни амплитуди и отнемането им от морето в основата (Сн.5,6). Към момента на огледа не са констатирани изходища на води по повърхността.

Сн.5: Вертикален пясъчлив откос

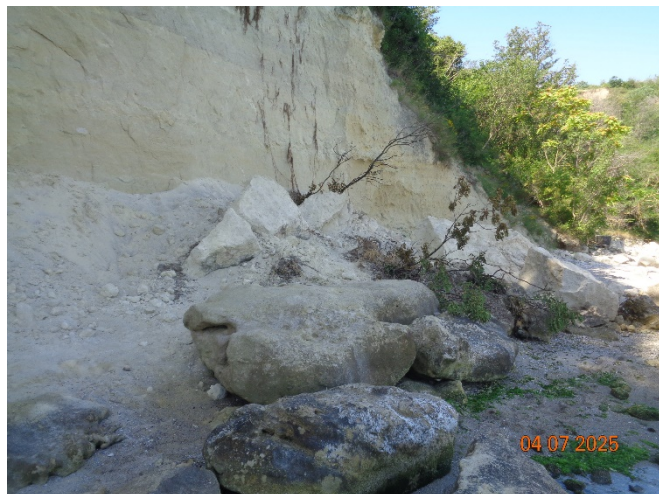
Сн.6: Обрушени пясъци и скални блокове

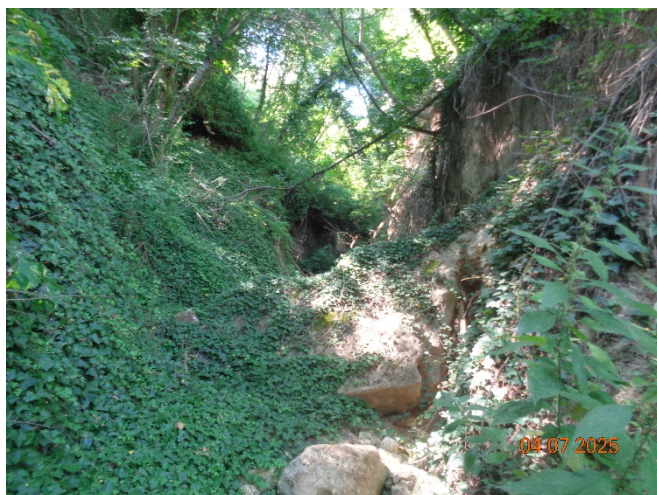
**3.** По устието на голямото овражно дере се наблюдава голямо количество натрупани скални блокове, вероятно придвижени по дъното му от поройни води или чисто гравитачно след отцепване (Сн.7,8).

Сн.7: Скални късове по дъното на дерето

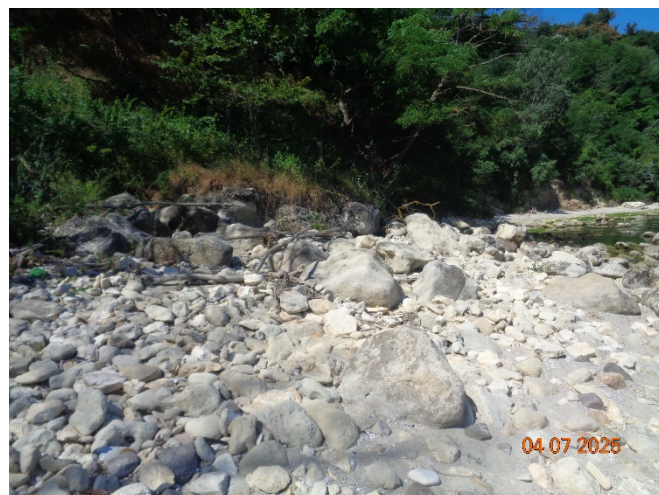
Сн.8: Скални късове по плажа

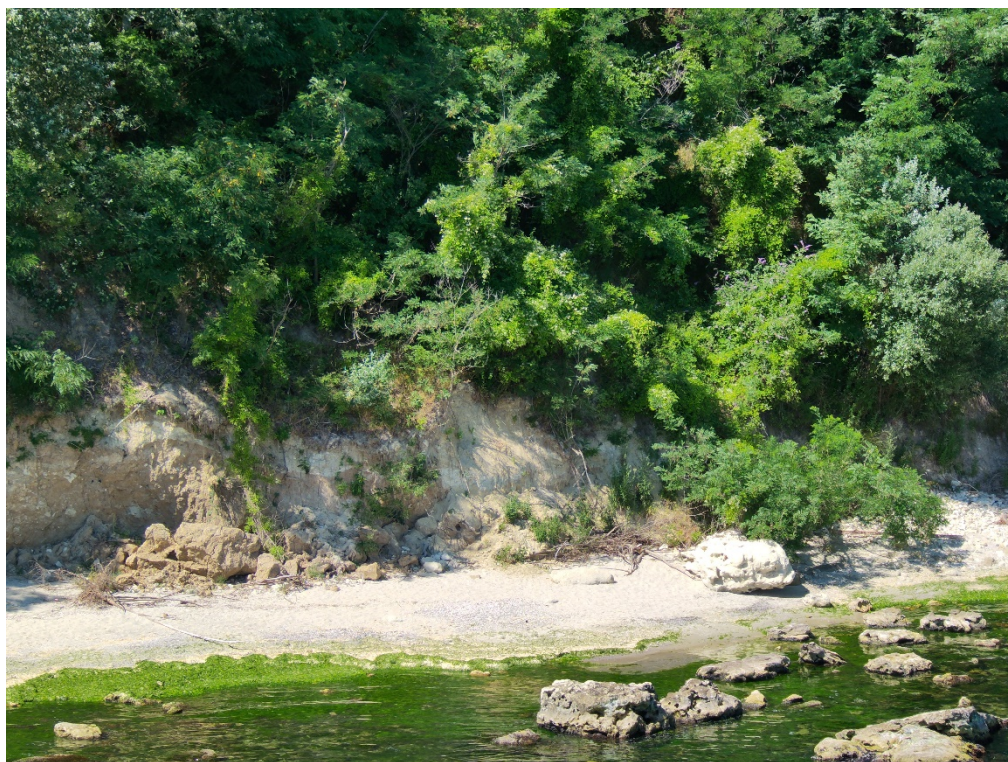
Сн.9: Свлечени земни маси и паднали скални блокове на плажа

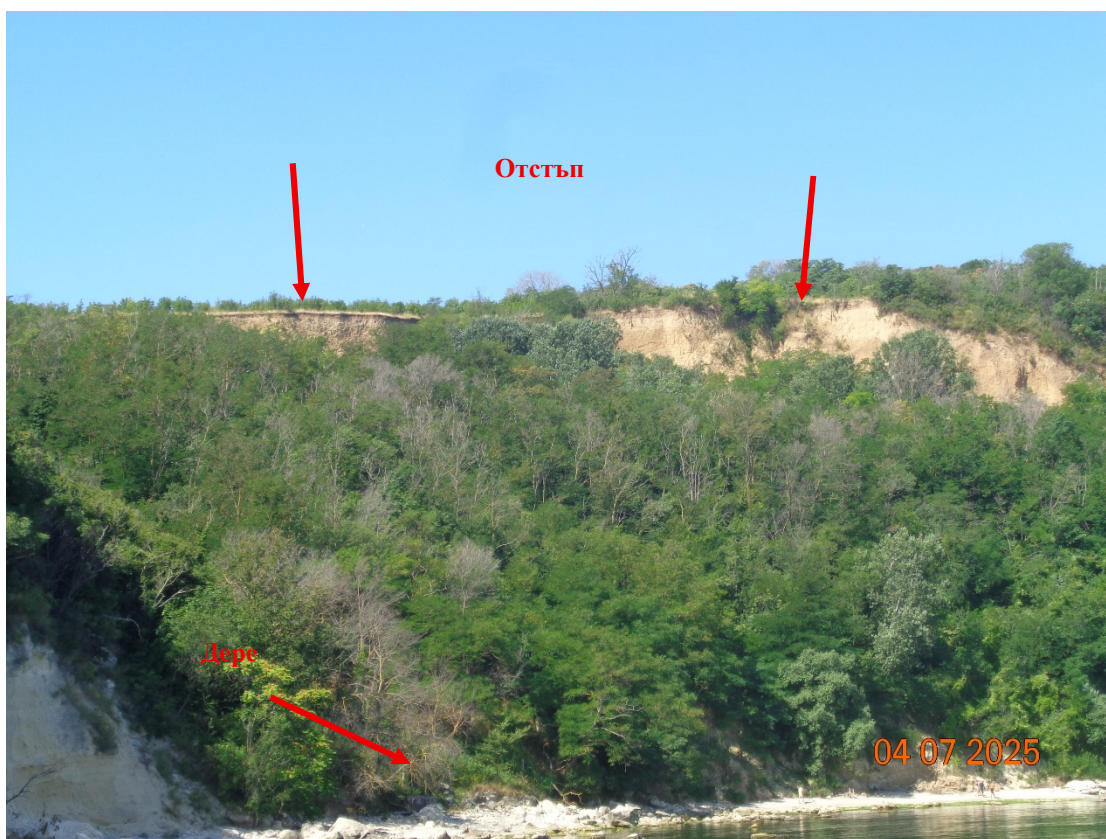
Сн.10: Главен отстъп на свлачище VAR 06.10135-11

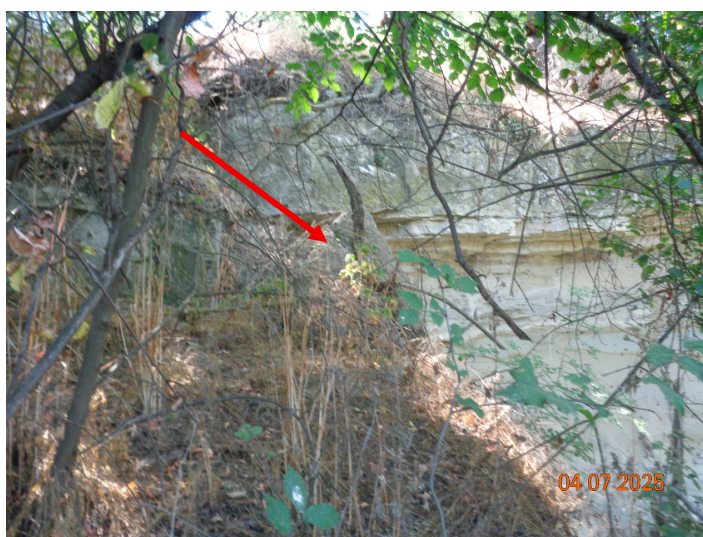
**5.** На около 30 m западно от портала на фар „Галата“ е констатирана друга скална козирка и опасно надвиснал едър скален блок с големина около 2 m (Сн.11). Следвайки траекторията на наклона и денивелацията от около 50 m до морето, е възможно при бъдещо отцепване скалният къс да застраши фатално разположения в основата на склона ресторант „Романтика“. Опасният участък е отбелязан координатно на приложената Ситуация (Приложение 1).

Сн.11: Надвиснал скален блок

10. Във високата част от склона над ресторант „Романтика“ е констатиран опасно надвиснал скален къс (вж. Приложение 1), който при отцепване е възможно да застраши ресторанта.

11. За трайно решение на проблема е нужно да се извършат проектно-проучвателни работи и да се приеме обща укрепителна схема за района.

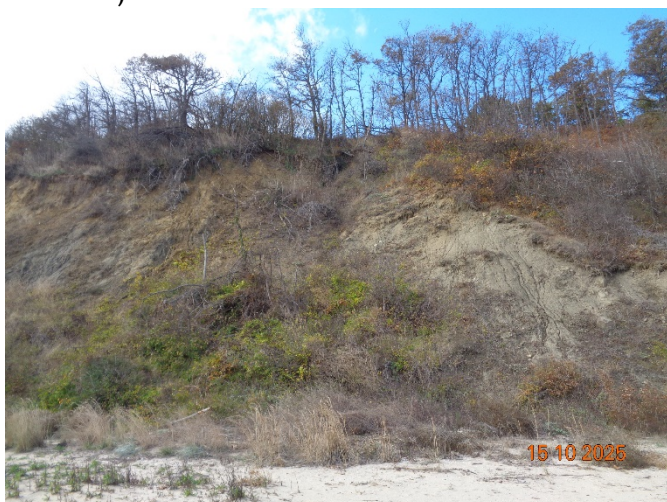
Сн.1

1. Свладищните процеси продължават да са активни, като на места са ясно изразени, а на други са във фаза на „пъзене“. Те започват на приблизително 140м от края на крайбрежната алея и обхващат цялата носова форма. Свличат се глини, изветрели мергели и скални късове. Свлечените земни маси повличат със себе си дървета и храсти, като затрупват част от плажната ивица (Сн.1 и Сн.2).

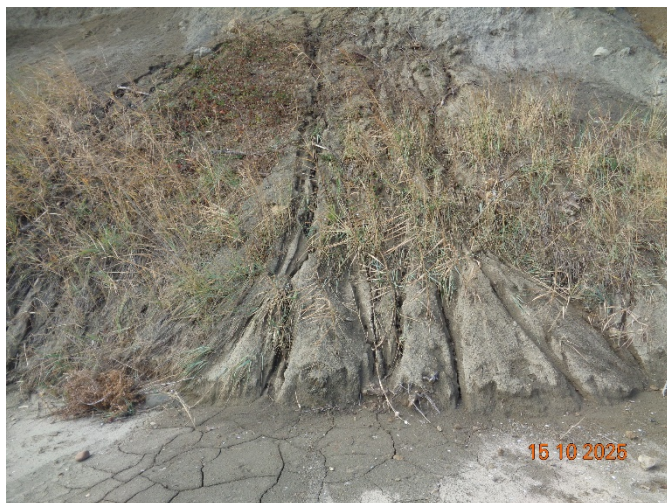
Сн.6

3. От свлачищните процеси са разрушени стълбища свързващи почивните бази с плажната ивица са заменени от монолитни с дървени (Сн.5), като се наблюдават и останали фрагменти от „подпорни стени“. На множество места в северната част на свлачището се наблюдават мокри петна в основата на склона (Сн.6).

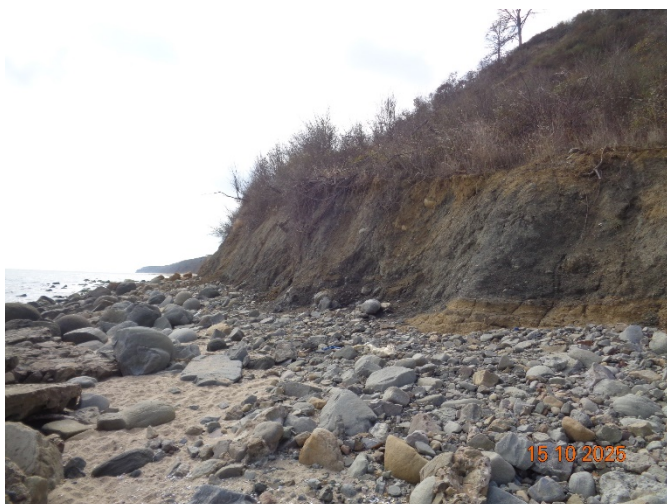
Сн.7

4. Най-мощни и активни са свлачищните процеси в района на носа. Тук липсва плажна ивица. Има само скални късове, останали след размиване на свлечените отложения, които не осигуряват защита на крайбрежния склон от морската абразия (Сн.7). Поради заливаемостта на плажа и голямото влияние на морската абразия всички 4 броя пиезометрични сондажи изградени на плажната ивица са унищожени (Сн.8).

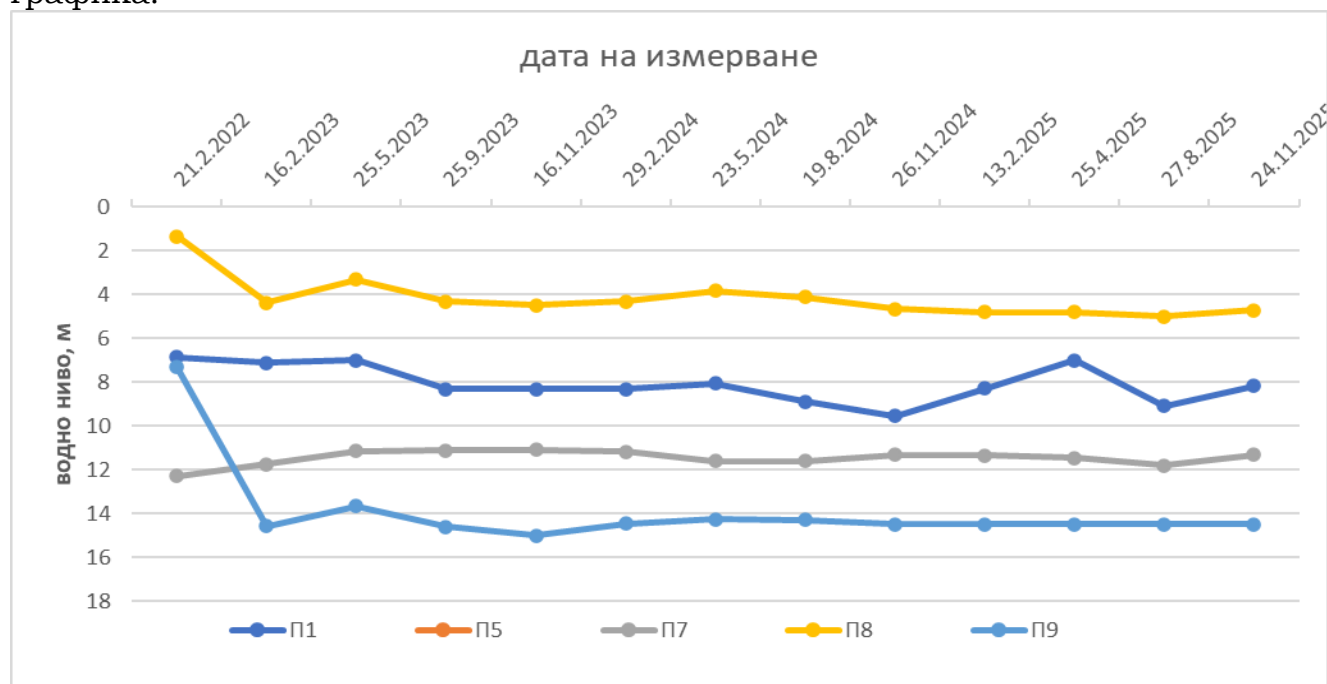
Измерени са 6 бр. пиезометрични сондажа през месеците февруари, април, август и ноември. П2, П3, П6 и П10 практически са изградени на плажа и са унищожени от морето. П4 и П9 са сухи съответно до дълбочини 19.50 и 14.50м от терена.

От графиката се вижда, че се отчитат значителни понижения в П9 и П8 спрямо нулевите измервания през 2022г., съответно понижение от 7.20 м при П9 и 3.37 м при П8. През месец февруари 2025 г. наблюденията показват покачване в П1 с 1.26 м спрямо ноември 2024 г. Водното ниво е измерено на дълбочина 8.28 м от терена, достигайки до нивото, измерено през февруари 2024 г. В останалите сондажи Колебанията са минимални -  $\pm 0.15$  м. През месец април 2025 г. наблюденията отново показват покачване в П1, ситуиран непосредствено над главния свлачищен отстъп, с 1.28 м спрямо предходния отчет. Водното ниво е измерено на дълбочина 7.00 м от терена, достигайки до нивото, измерено при нулевия отчет през 2022 и по-късно през 2023 г. През август в П1 вече е отчетено понижение на нивото с 2.07 м спрямо предходния отчет, след продължаващото покачване на нивото от ноември миналата година насам. Водното ниво сега е измерено на дълбочина 9.07 м от терена, достигайки до нивото от ноември 2024 г. През ноември измерванията показват покачване на водното ниво във всички сондажи, като най-значителни е в П1 – с 0.89 м спрямо м.август тази година. В останалите сондажи повишенията са в интервала 0.10-0.50 м спрямо предходния отчет.
