# "ГЕОЗАЩИТА" ЕООД - ВАРНА

## ГОДИШЕН ДОКЛАД за 2025 г.

**“ПРЕВАНТИВНИ ДЕЙНОСТИ, СВЪРЗАНИ С  
РЕГИСТРИРАНЕ И МОНИТОРИНГ НА СВЛАЧИЩНИТЕ  
РАЙОНИ НА ТЕРИТОРИЯТА НА РЕПУБЛИКА БЪЛГАРИЯ,  
НА РАЙОНИТЕ С ЕРОЗИОННИ ПРОЦЕСИ ПО  
ДУНАВСКОТО КРАЙБРЕЖИЕ И РАЙОНИТЕ С  
АБРАЗИОННИТЕ ПРОЦЕСИ ПО ЧЕРНОМОРСКОТО  
КРАЙБРЕЖИЕ В ОБЛАСТИТЕ: ДОБРИЧ, ШУМЕН, ВАРНА,  
БУРГАС, СЛИВЕН И ЯМБОЛ”**

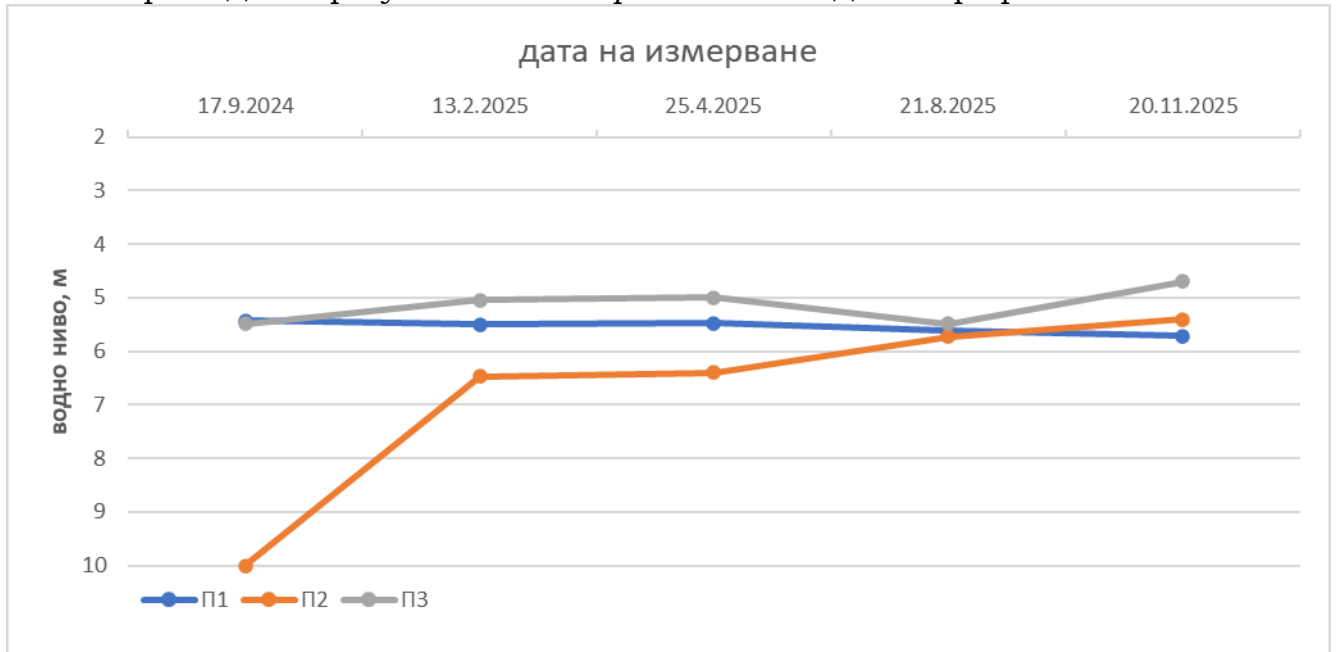
През февруари 2025 г. се наблюдава драстично повишение във водното ниво на П2 (който е бил сух до 10 м при нулевото измерване през 2024 г.), в П1 се наблюдава понижение с -0,07, а в П3 е отчетено повишение с 0,44. Измерването е направено по време на интензивно снеготопене. През месец април колебанията са незначителни. През август 2025 г. се наблюдава покачване на водното ниво в П2 – с 0.67 м спрямо предходния отчет от м.април тази година. Водното ниво е измерено на дълбочина 5.73 м от терена. В П1 и П3 са отчетени понижения във водното ниво съответно с 0.14 и 0.49 м спрямо предходния отчет. През ноември се констатира продължаване на покачването на водното ниво в П2 и П3, където повишенията са съответно с 0.33 и 0.79 м спрямо м.август тази година. Водните нива са измерени на 5.40 м от терена в П2 и на 4.70 м от терена в П3, които са най-плитко измерените от началото на режимните наблюдения. Противно на тях, в П1 продължава спада във водното ниво – понижение с 0.10 м спрямо предходния отчет. Водното ниво в него е измерено на 5.72 м от терена, което е най-дълбокото от началото на мониторинга.

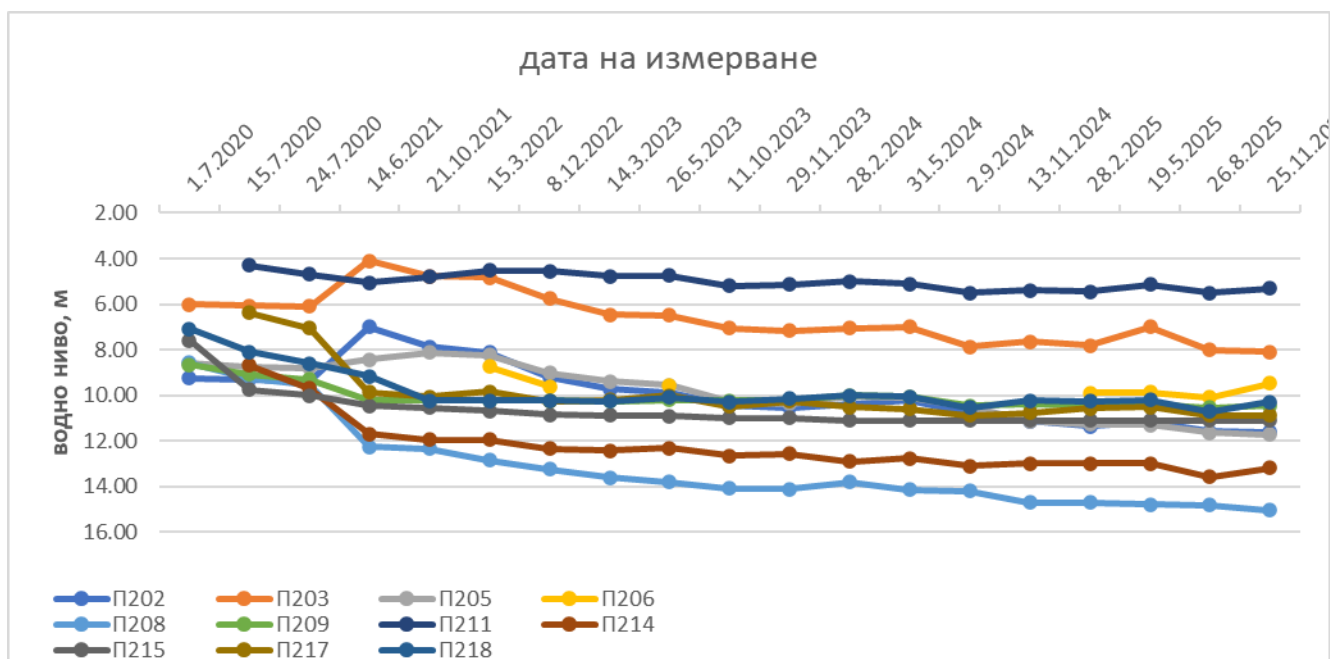
От графиката се вижда, че тенденцията от 2022г. насам е към спад на водните нива. Спрямо юли 2020 г. най-големи понижения са установени в П208 – с 6.48 м, П214 – с 4.50 м, П217 – с 4.52 м, П215 – с 3.51 м, П205 – с 3.12 м и в П218 – с 3.21 м. Измереното най-високо водно ниво в П203 до дълбочина 4.10м от терена през юни 2021г., към ноември 2025г. е на дълбочина 8.10м от терена. П212 и П215 са сухи. Колебанията във водните нива през годината са в рамките на нормалните за сезона -  $\pm 0.50$  м.

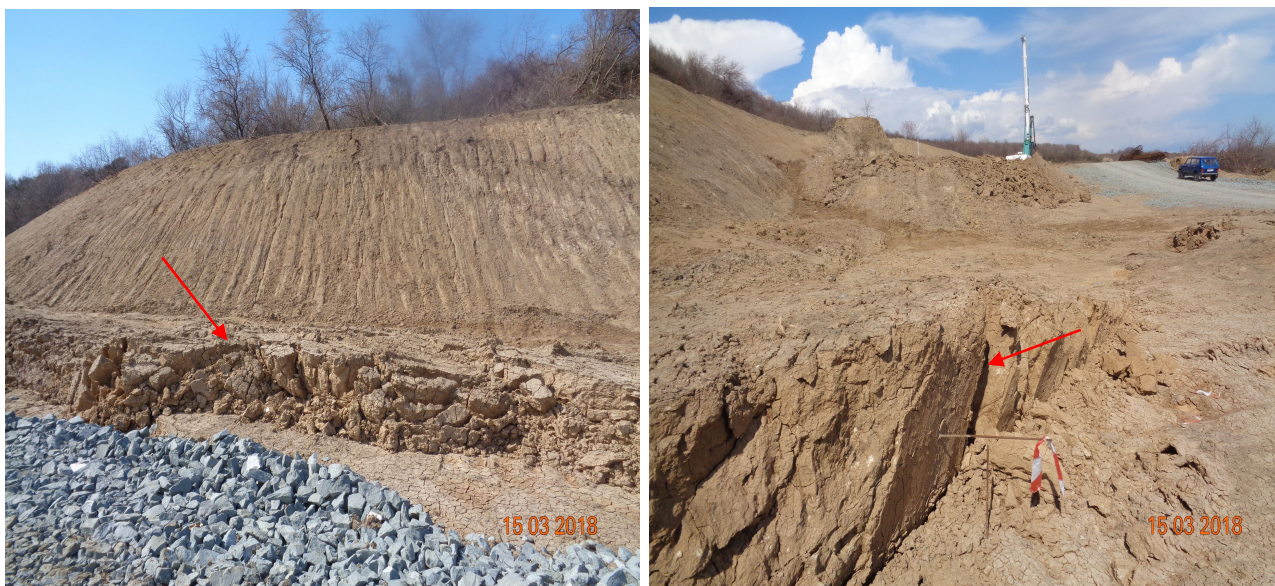
Има ясно изразен вал на изтласкване, който достига и засяга дренажа зад пилотната конструкция и шахта (РШ4) от него. Изразява се в подуване и издигане на земните маси от дълбочина.

**вал на изтласкване 15.03.2018г.**

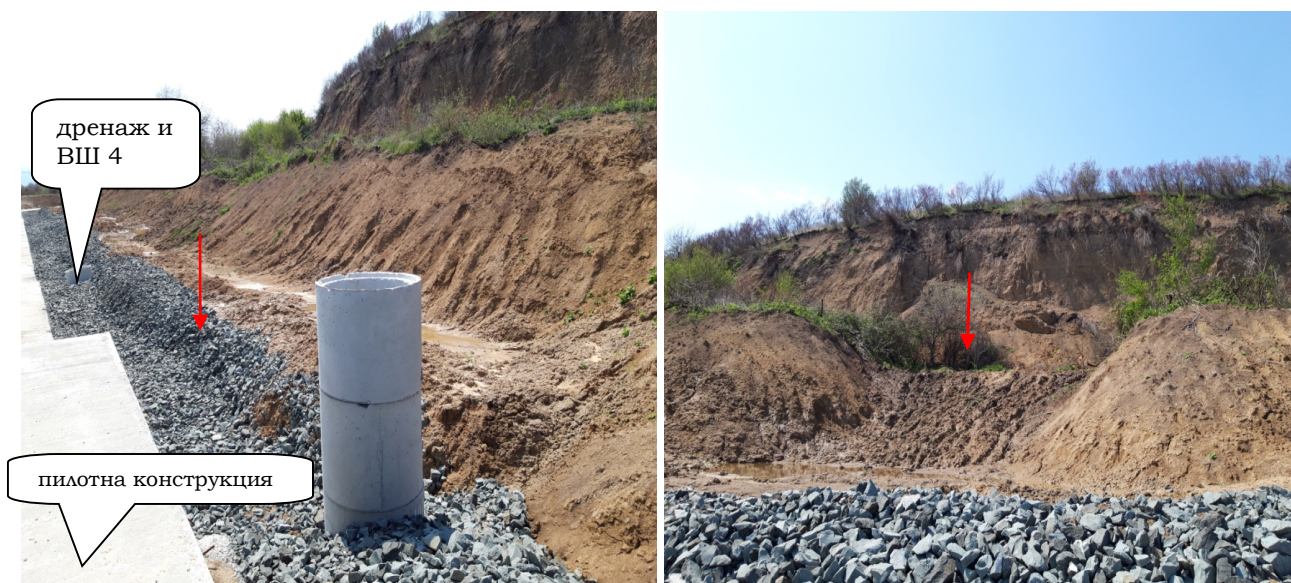
**вал на изгласкване 16.04.19 г. траншея в свлачището**

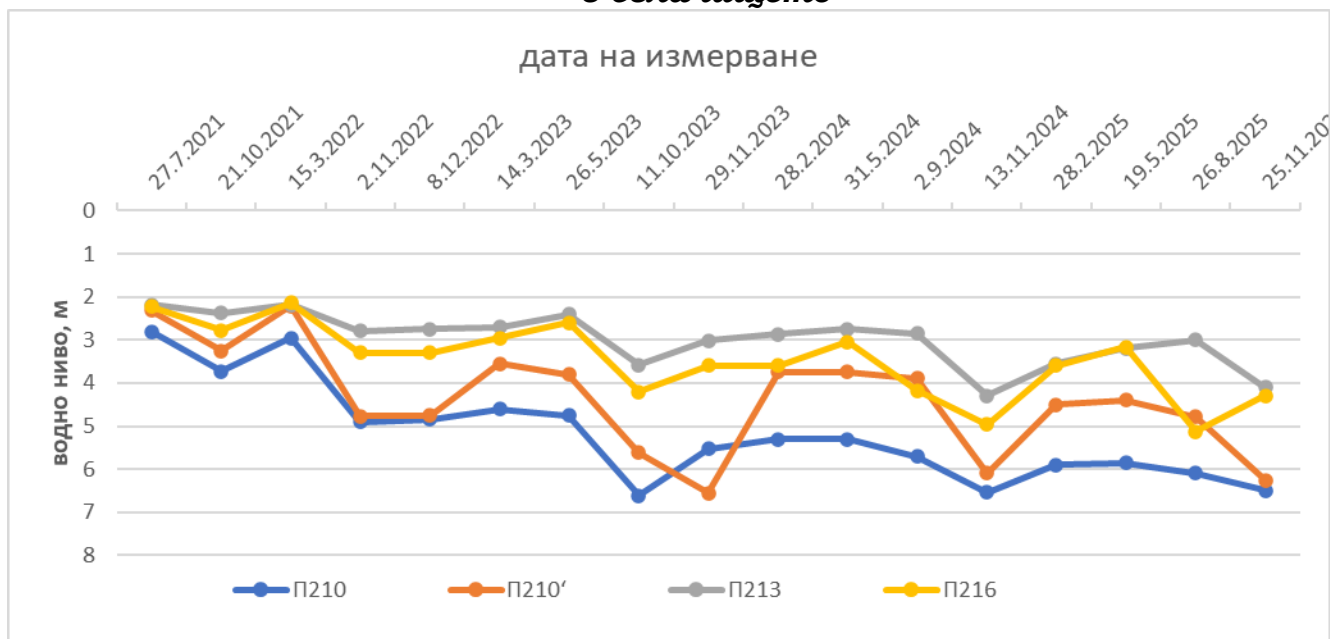
От графиката се вижда спад на водните нива във всички сондажи спрямо нулевото им измерване през юли 2021 г. Най-значими колебания се забелязват

при П210', при който продължава тенденцията от повишение и спадове на водното ниво с 2-3 м през отделните периоди от годината. Към ноември 2024 г. нивото е на дълбочина 6.25 м от терена, а в периода февруари-септември 3.75-3.90 м от терена. Такива са сезонните колебания и през 2022 и 2023 г. През февруари 2025 г. повишенията в сондажите най-вероятно са поради натрупване на снежна маса в дадения участък и впоследствие интензивното снеготопене. През месец май се отчита минимална разлика във водните нива в интервала  $\pm 0.40$  м. През август се отчита спад на нивата във всички сондажи освен в П213. През ноември 2025 г. в П210' и П213 са измерени понижения съответно с 1.47 м и 1.10 м спрямо м.август тази година. В останалите сондажи колебанията са нормални за сезонните такива -  $\pm 0.80$  м.

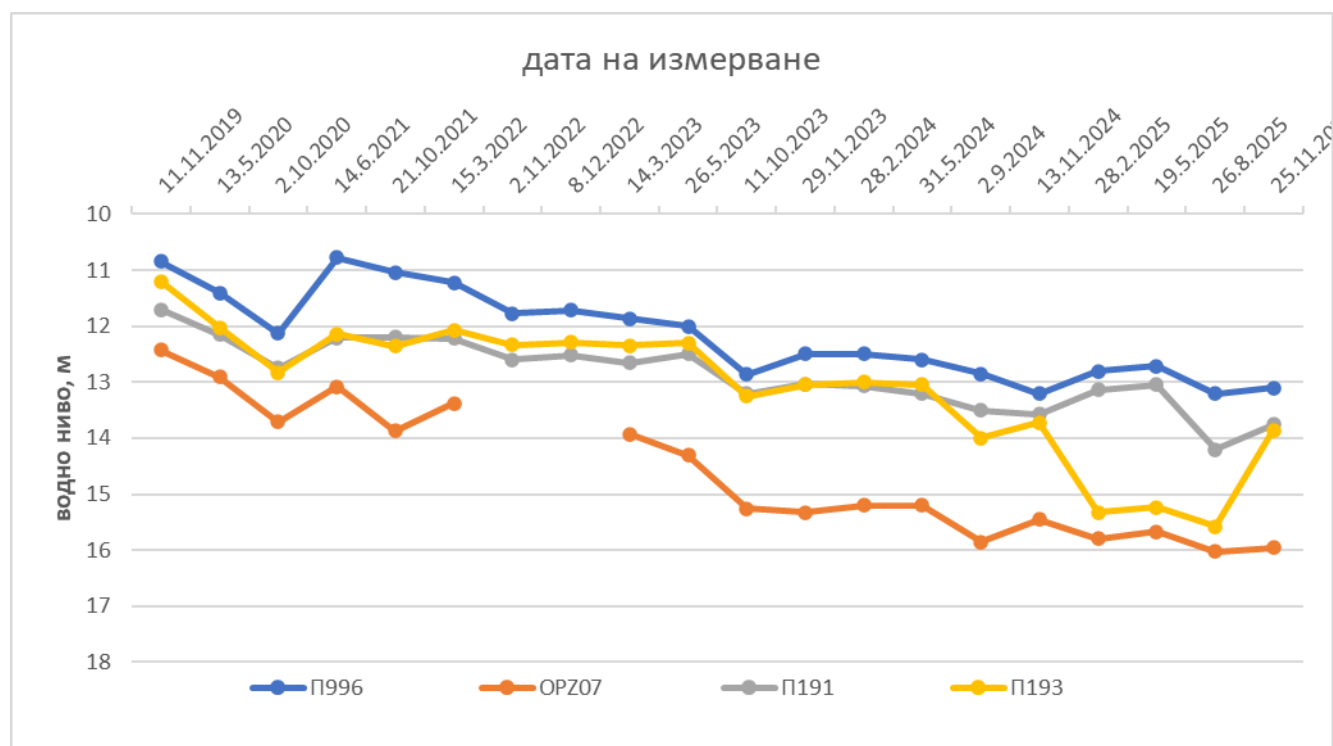
Подобно на графиката на водните нива в свлачището, тенденцията тук също е към постепенен спад, като отново се наблюдават слаби повишения през пролетно-зимните периоди. Тук колебанията във водното ниво са сравнително по-ниски – до  $\pm 0.50$  м. През ноември 2024 г. рекордно ниски нива са отчетени в П191 и П996 – съответно 13.57 и 13.20 м от терена. В П193 и ОРЗ07 най-ниските към момента водни нива от началото на режимните измервания са

отчетени през месец септември 2024 г. – съответно 14.00 и 15.85 м от терена. През месец ноември 2025 г. по-значително повишение във водните нива е измерено в П193 – повишение с 1.72 м спрямо предходния отчет от август., достигайки нивото от ноември 2024 г.

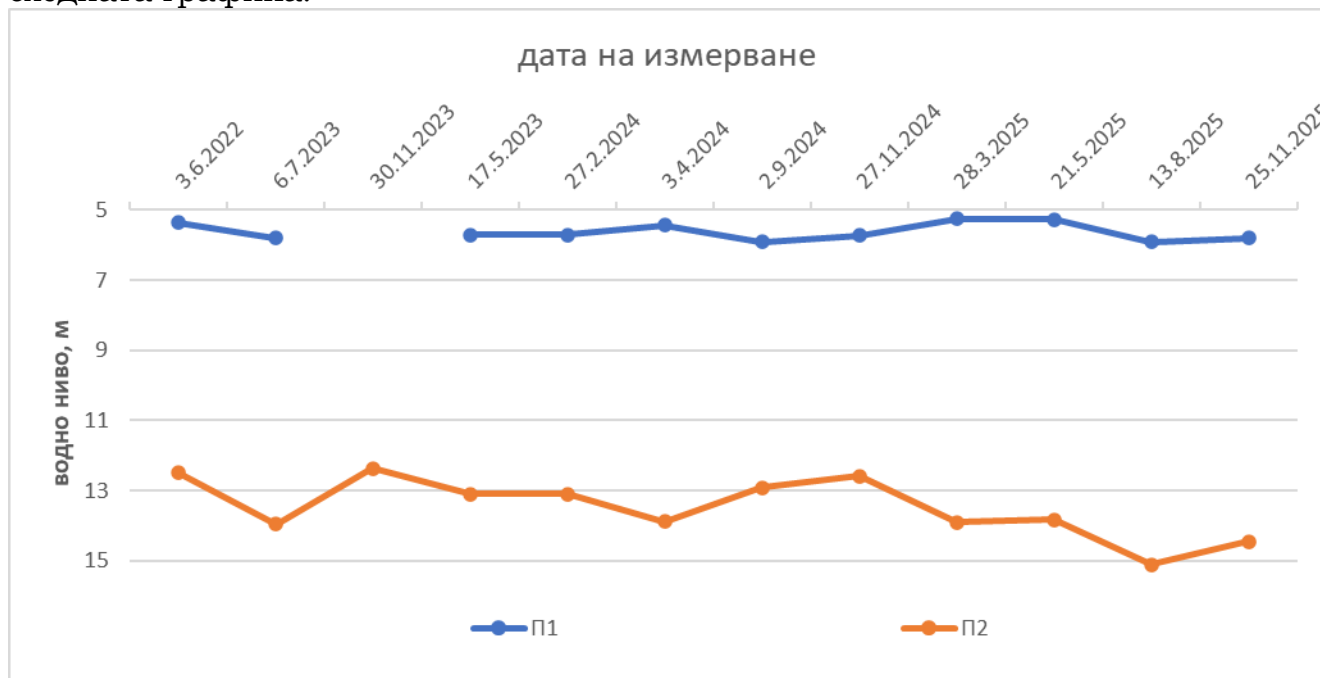
През месец юли 2023г. се отчита спад в нивата спрямо нулевия отчет – с 1.46м при ПС.2 и с 0.43м при ПС.1. През ноември 2023 г. се отчита повишение в ПС.2 с 1.58м спрямо предходния отчет, като причина за това са обилните валежи, паднали през този период. През февруари 2025 г. сезонните колебания

са нормални за сезонните такива – в интервала  $\pm 0.50$  м. През месец май колебанията са незначителни. През август 2025 г. наблюденията показват понижения във водните нива – с 0.63 м в П1 и с 1.28 м в П2, като това са най-дълбоките измерени нива от началото на режимните наблюдения. През месец ноември наблюденията показват слабо повишение във водните нива – с 0.10 м в П1 и с 0.65 м в П2.

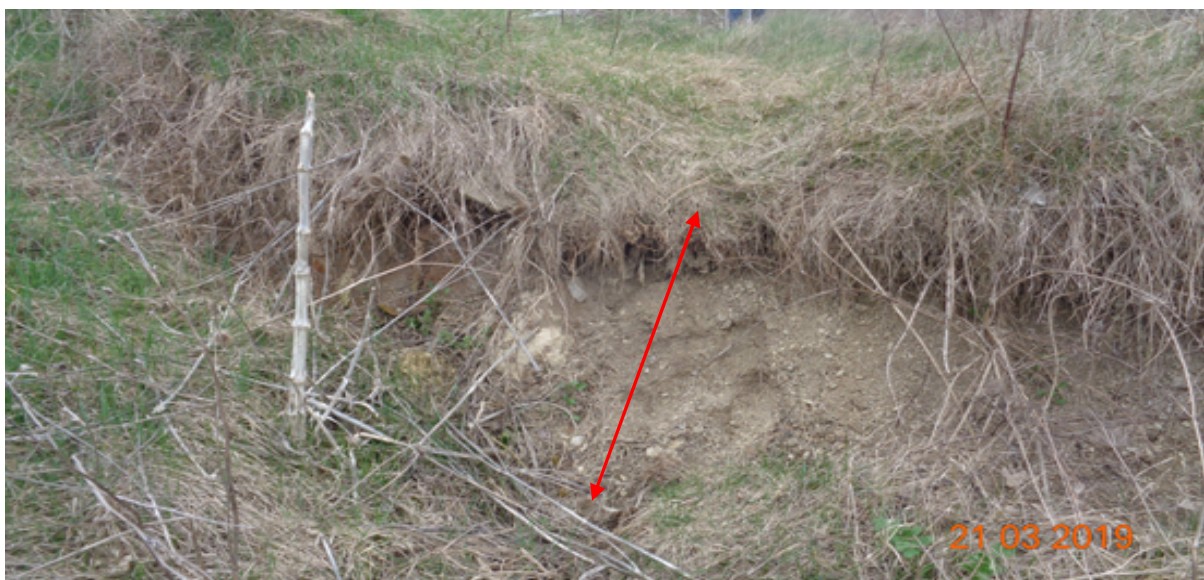
**свлячищен отстъп под ПИ 55**

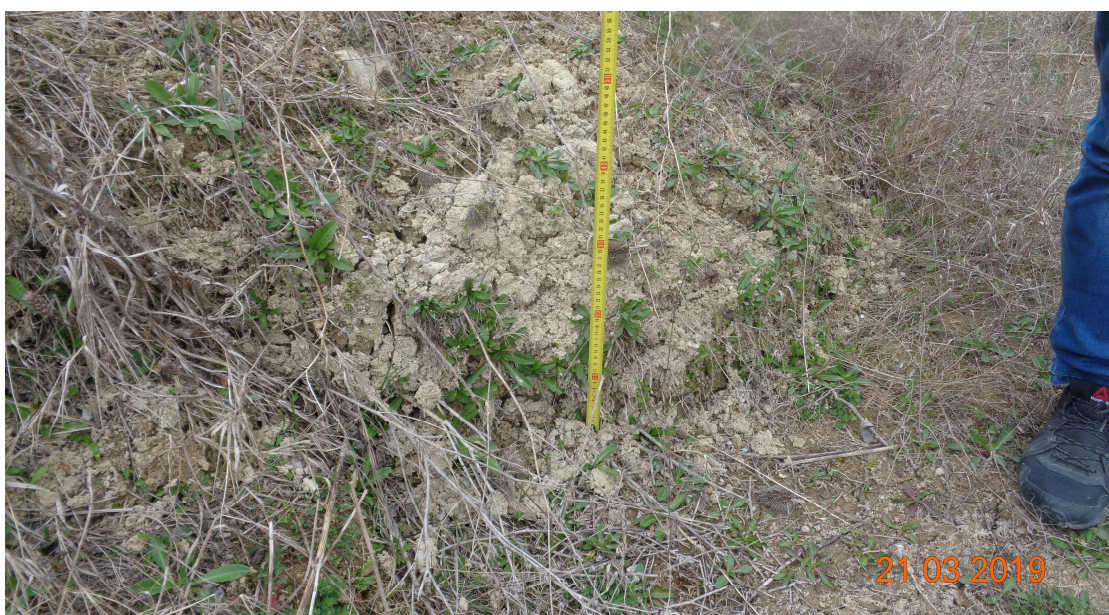
**свлячищен език по склона**

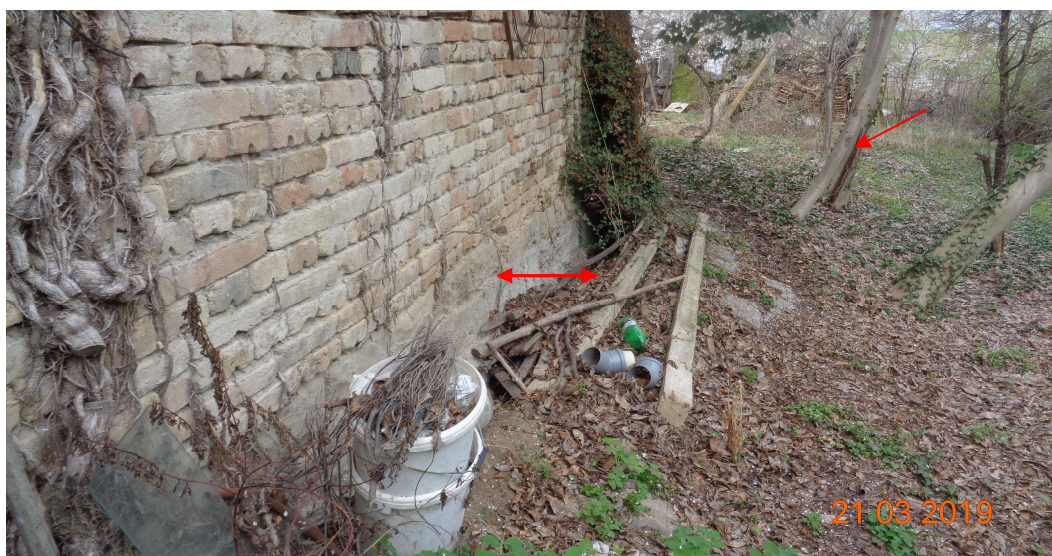
Пред източната стена на МЖ1 има отворена до 0.40т пукнатина, по която сградата е отделена от земната основа. Пукнатината се проследява по терена, където е денивелирана до 0.65т. Премазва през дърво, което е разцепено и двете части са отделени 0.10т. Дърветата са наклонени по посока на наклона на терена. Пукнатината има дъговидна форма, чиято основа при оградата има дължина 25т.

**ПИ 55 - отворената пукнатина пред стената и разцепеното дърво**

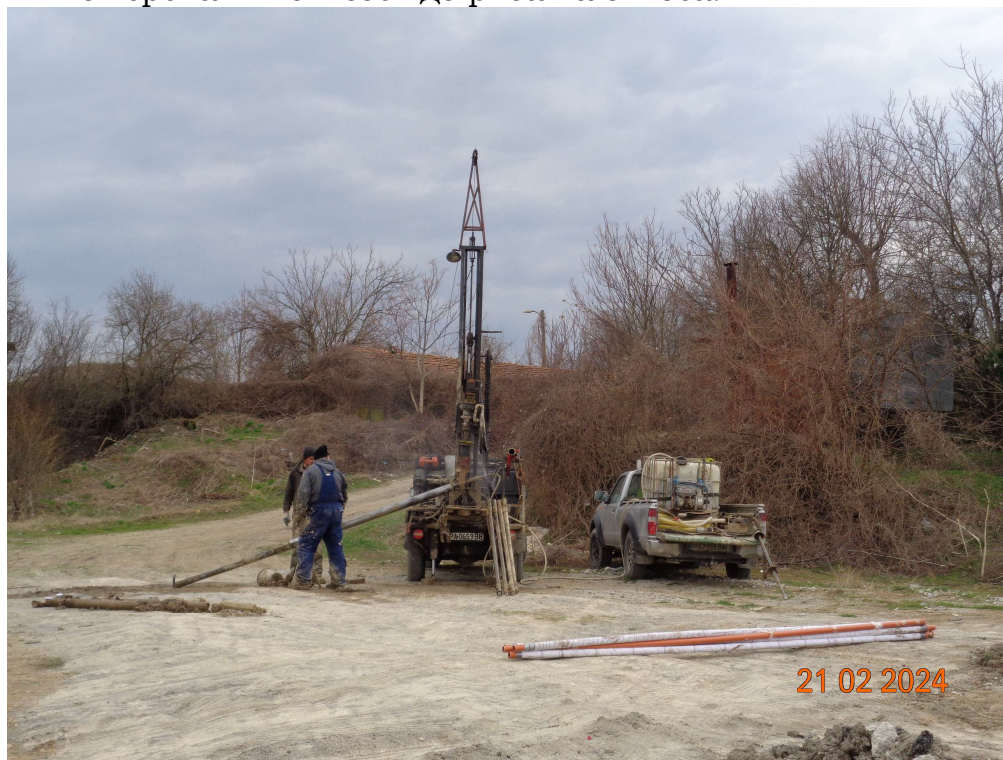
При извършения инженерно-геоложки оглед на терена по време на полевите работи през месец февруари 2024 г. констатираните през 2019 свлачищни елементи са заличени. Зоната около първичния отстъп е силно обрасла и недостъпна. Не се забелязват свлачищни бордове. Вторичният отстъп е заличен – констатирано е масивно депониране на земни маси в пасивната част на свлачището, служещи като контрафорс. Не се наблюдават нови пукнатини по терена и в близост до ръба на откоса.

*Заравнен терен около вторичния отстъп*

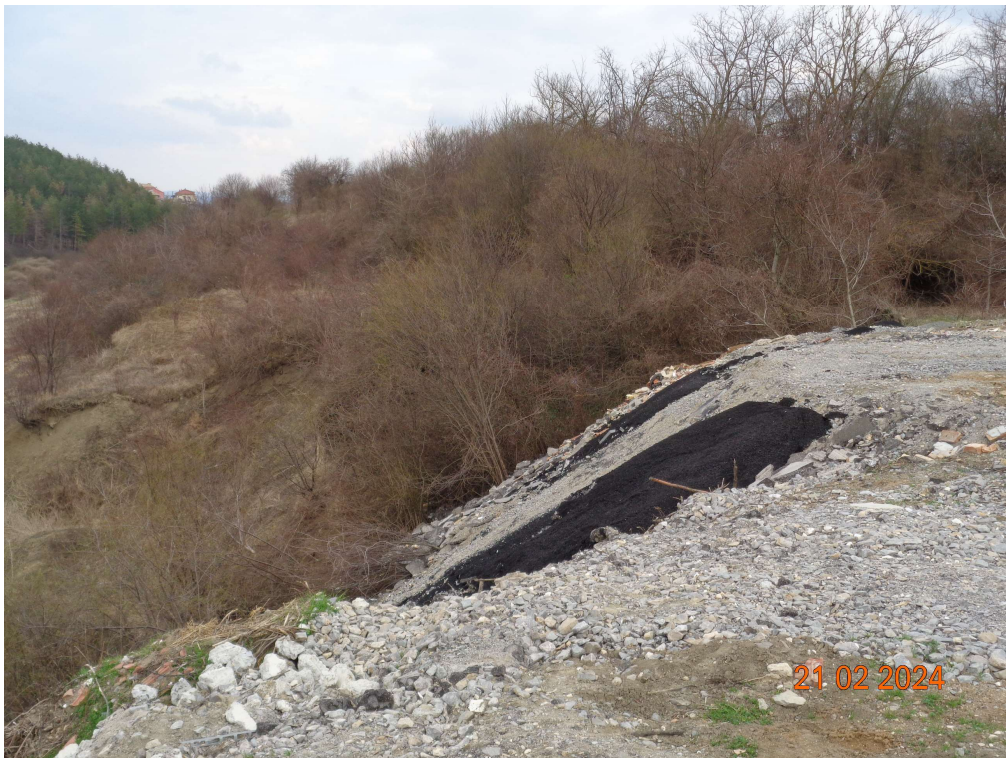
*Депонирани земни маси, служещи като контрафорс*

7. Да не се допуска депониране на земни маси, строителни отпадъци и др. материали в близост до горния ръб на откоса.

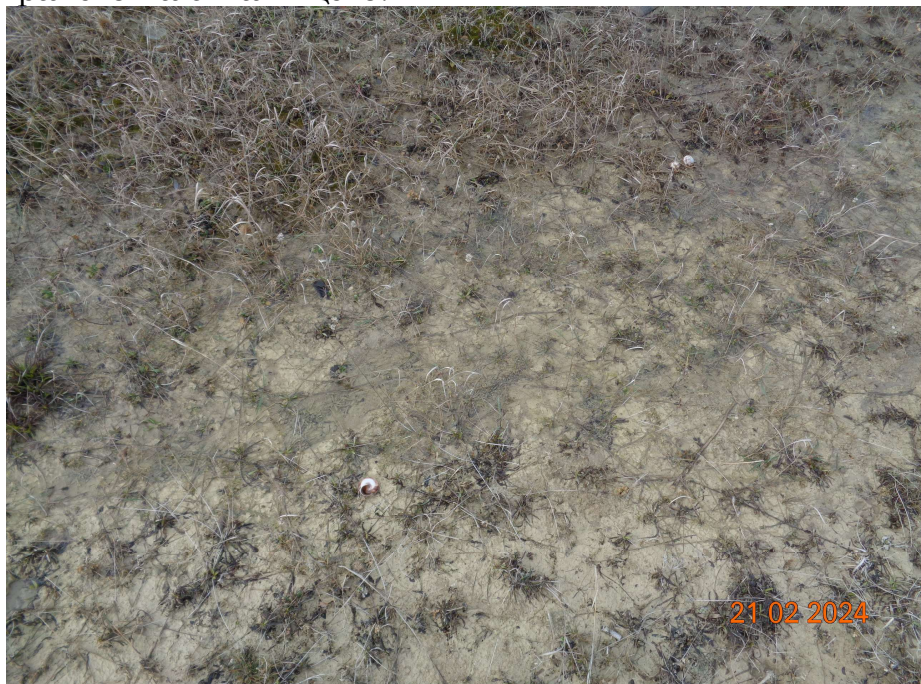
В петата на откоса теренът също е заравняван. Заличен е свлачищния език. Наблюдава се дренране на почвени води в основата на склона, които запълват изкуствен земен резервоар, който не е констатиран при регистрирането на свлачището.

*Почвени води избиват по повърхността на терена в основата на склона*

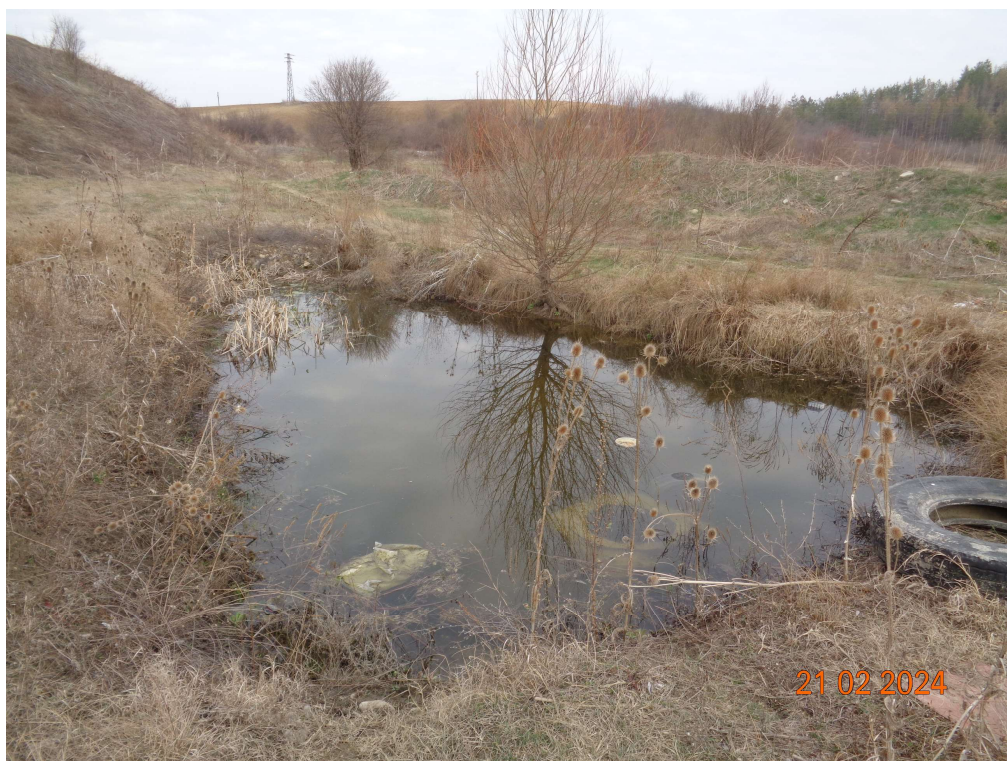
*Изкуствен воден резервоар*

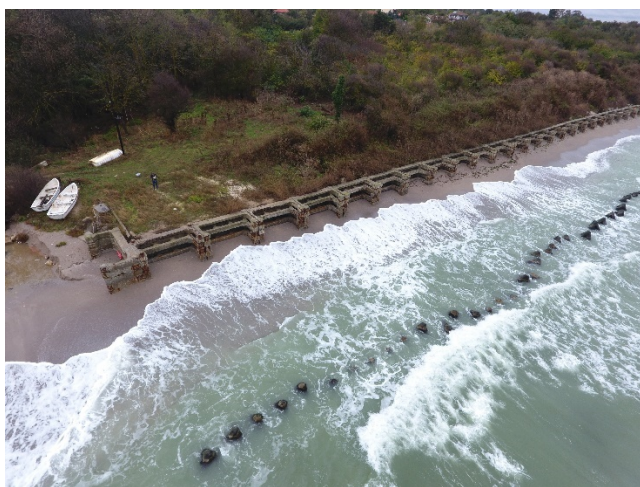
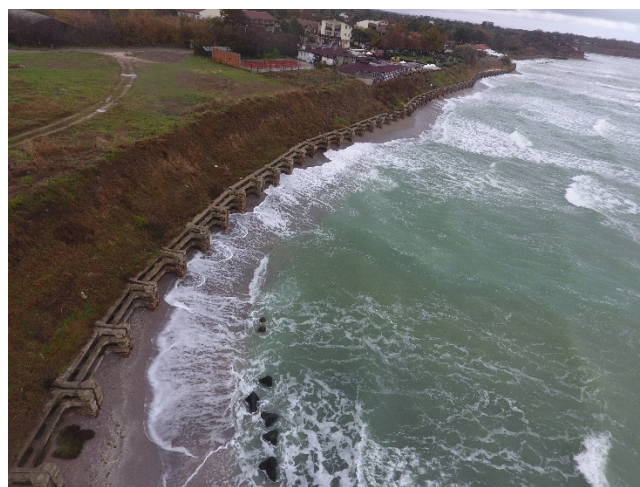
Сн.1 и 2 – брегозащитна стена между промери 11 и 12 – 10.2025 г.

Към настоящия момент състоянието на брегозащитната стена по визуални огледи е следното: няма видими признаци на загуба на устойчивост и деформации на конструкцията; повсеместно нарушение на бетонното покритие, разкрита и корозирала армировка; необходимост от цялостен основен ремонт.

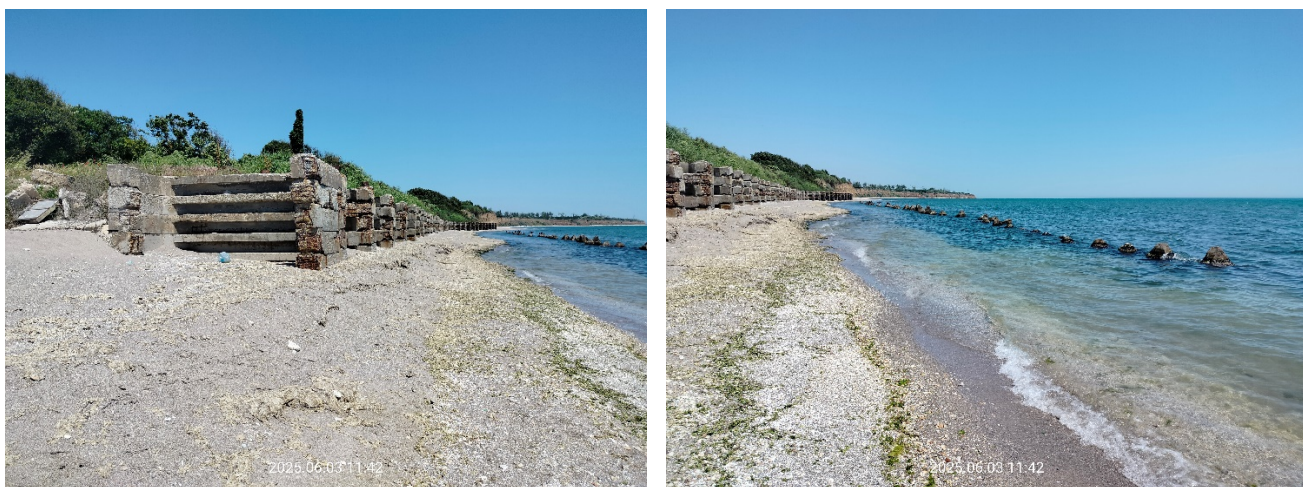
*Сн.6 и 7 – брегозащитна стена северен участък – 06.2025 г.*

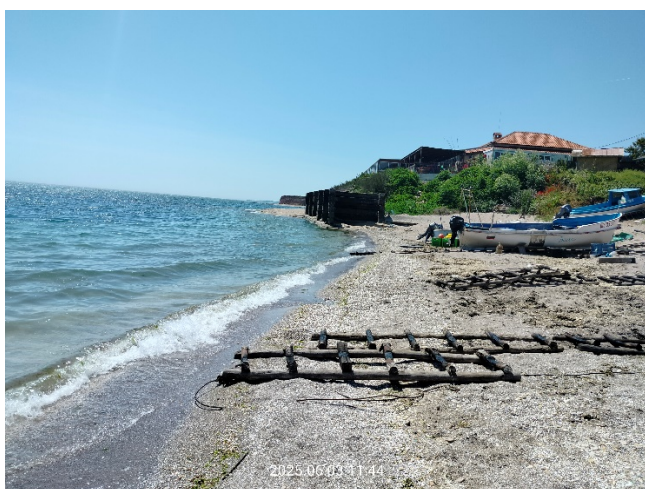
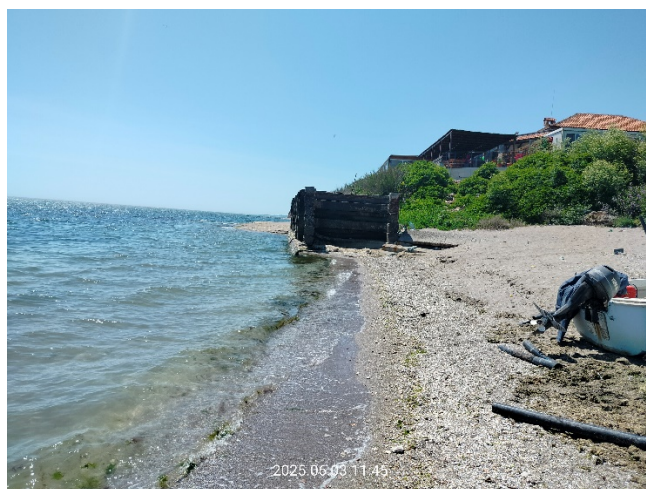
*Сн.8 и 9 – плажната ивица между двата участъка на изпълнените брегозащитни стени от „А“ елементи – 06.2025 г.*

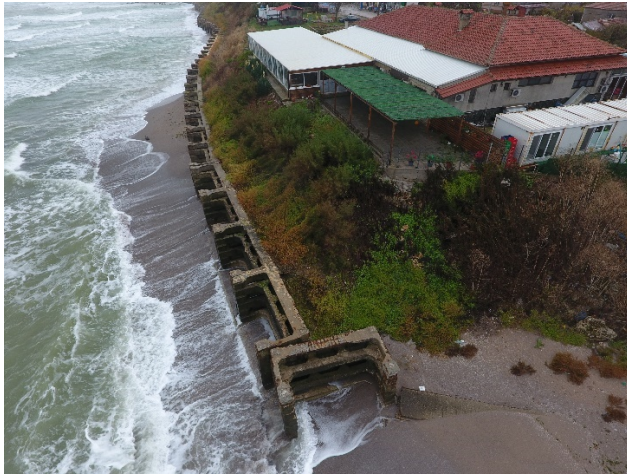
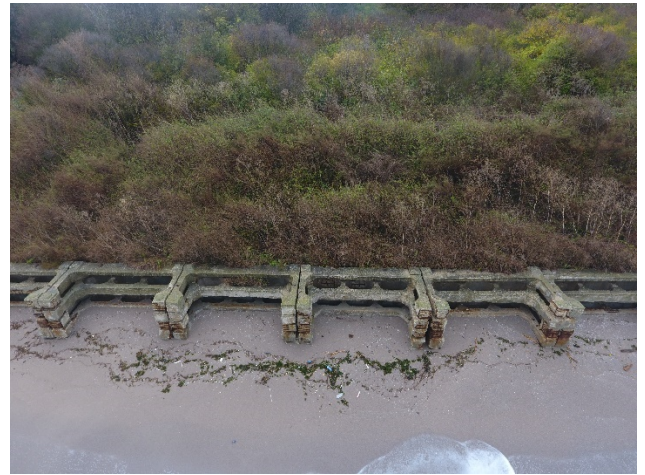
Сн. 11 и 12 - южна брегозащитна стена между промери 11 и 12 – 10.2025 г.

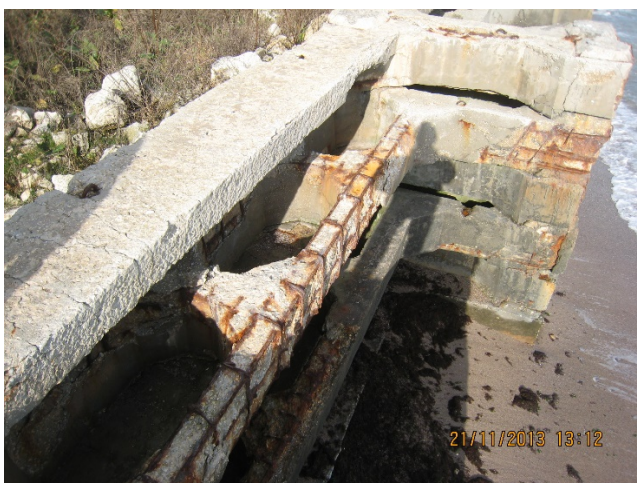
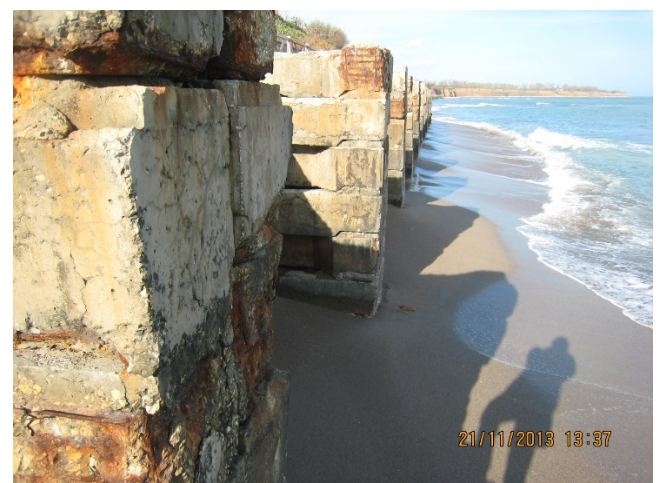
Сн. 7 и 8 – нарушено бетонно покритие на брегозащитните стени – 2013 г.

- Въпреки повърхностните разрушения на бетоновото покритие на брегозащитните стени от „А“ елементи и разкритие на армировката, конструкцията изпълнява своето предназначение;

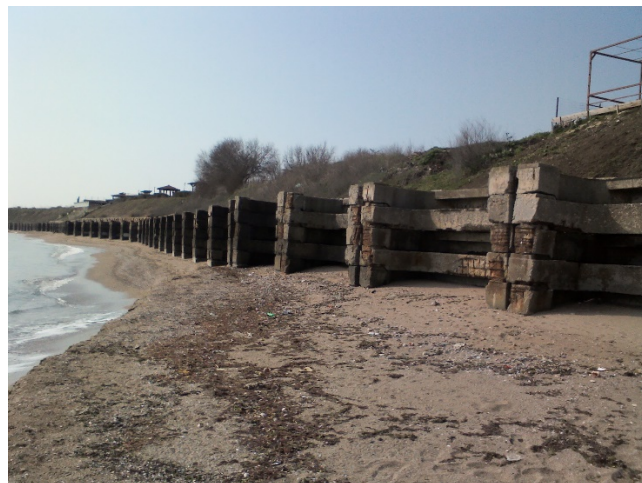
Сн.10 – брегозащитна стена южен участък – 2014 г.

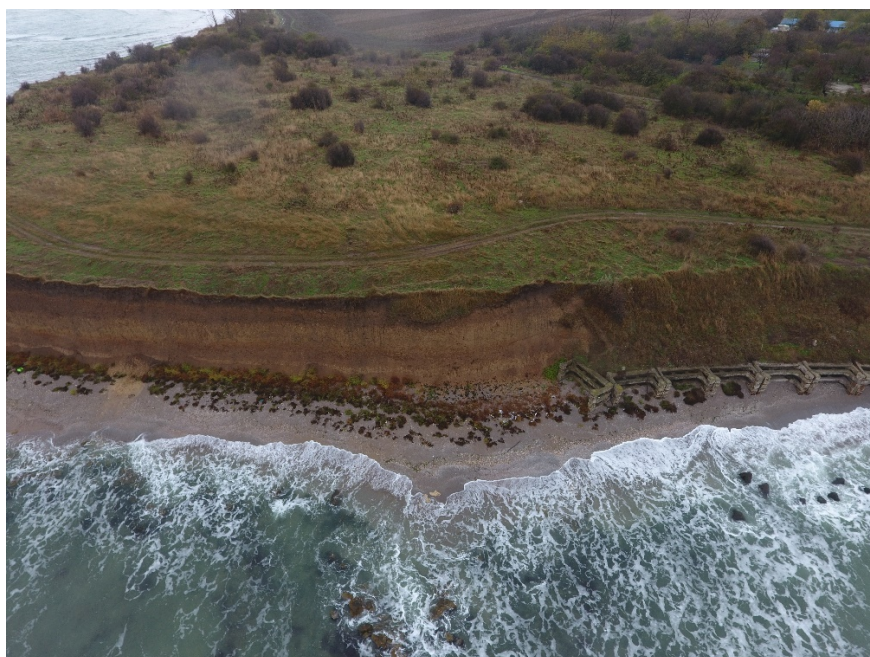
Сн.12 – южна брегозащитна стена между промери 12 и 13

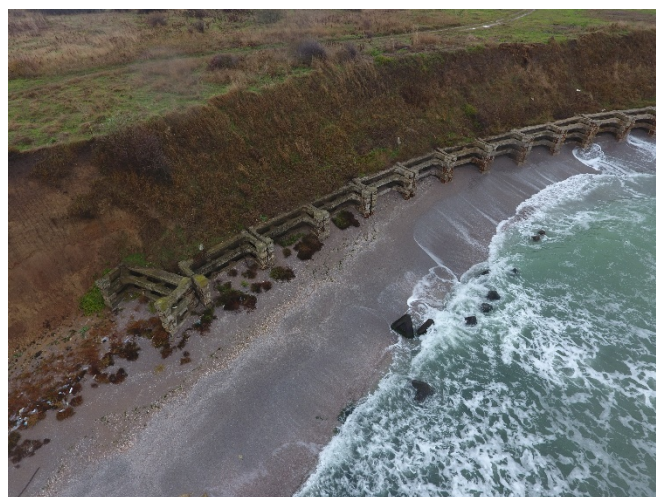
Сн.14 – южна брегозащитна стена между промери 12 и 13
