ОБОБЩЕН ГОДИШЕН ДОКЛАД 2023 г.

РЕГИСТРИРАНЕ И МОНИТОРИНГ НА СВЛАЧИЩНИ РАЙОНИ

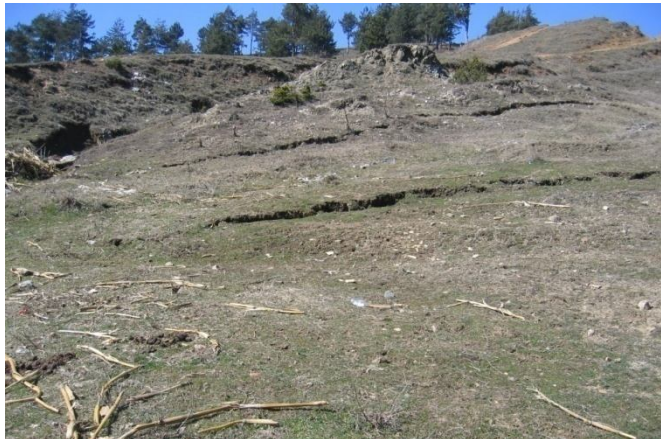
Регистрираният участък е с крушообразна форма и размери 100/35 m, обхващащ площ около 3.5 дка. По засегнатия терен са констатирани вертикални пропадания с амплитуда от 0.2-1 m и множество денивелирани пукнатини на срязване.

Денивелирани пукнатини на срязване, 2005 г.

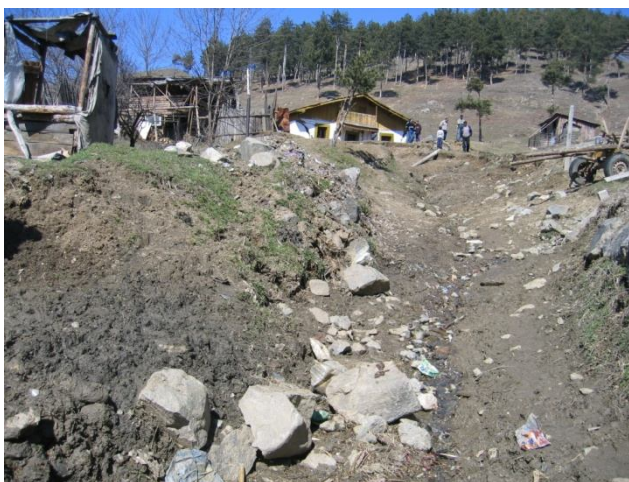
При извършеният оглед през 2005 г. е установено, че терена е силно оводнен, а в базиса на участъка е наблюдавано дрениране на подземни води с дебит около 0.5-0.7 l/s.

Изходище на подземни води, 20005 г.

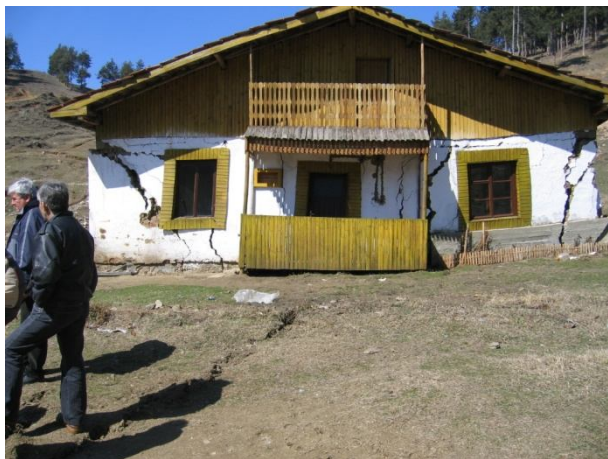
От проявените деформации силно е деформирана 1 бр. жилищна сграда, която е негодна за обитаване, прекъснат е водопровод, повален е ел. стълб, а няколко са наклонени. При ново разрастване на процеса са застрашени жилищни постройки в района.

Силно засегната жилищна сграда, негодна за обитаване, 2005 г.

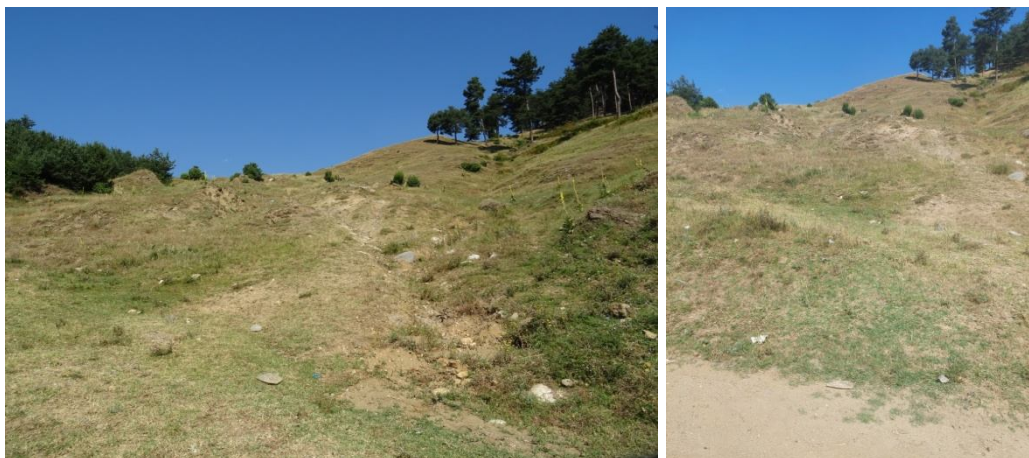
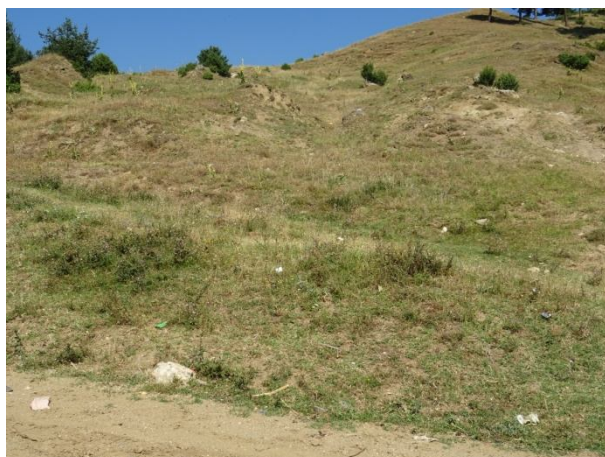
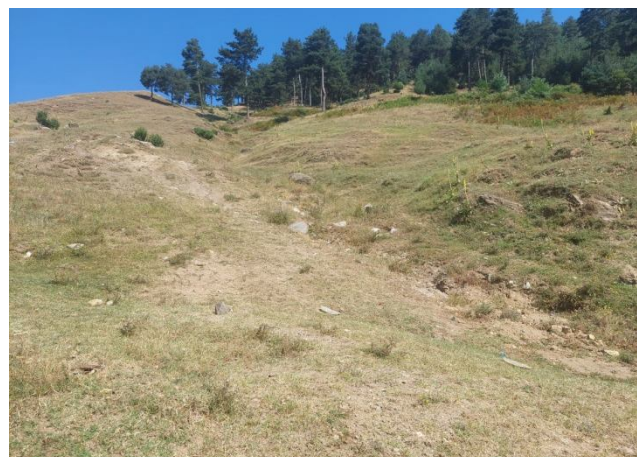
Регистрираните вертикални пропадания с амплитуда от 0.2-1 m и денивелирани пукнатини на срязване при възникването на процеса през 2005 г. с течение на времето са напълно заличени.

По терена липсват нови свлачищни деформации, което ни дава основание да считаме, че към датата на огледа геодинамичния процес временно е затихнал.

Общ изглед на свлачищния участък

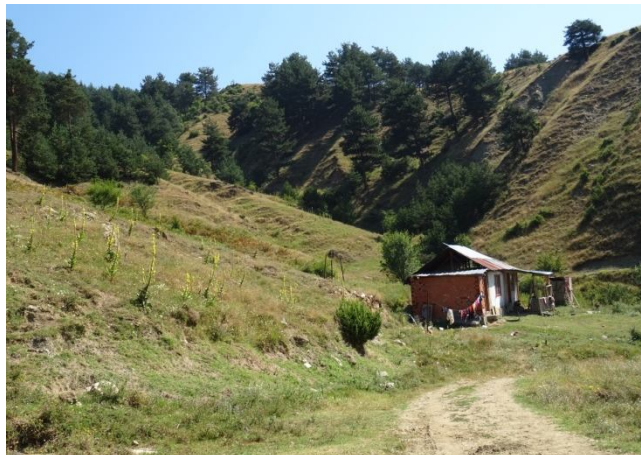
Най-близко разположената постройка до свлачищния участък отстои на около 40 m от левия свлачищен борд.

Жилищна постройка в близост до левия свлачищен борд

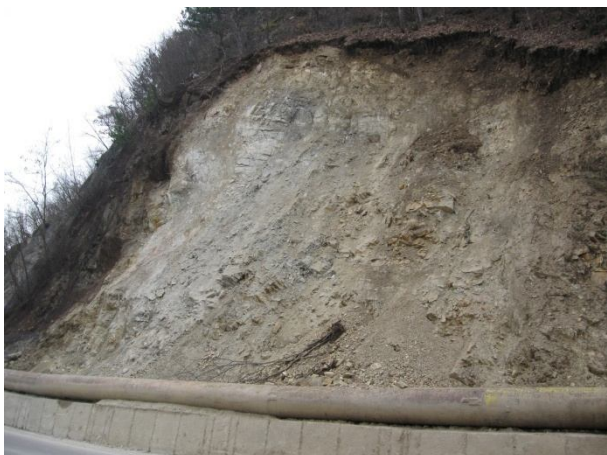
Общ изглед на засегнатия участък /2015 г./

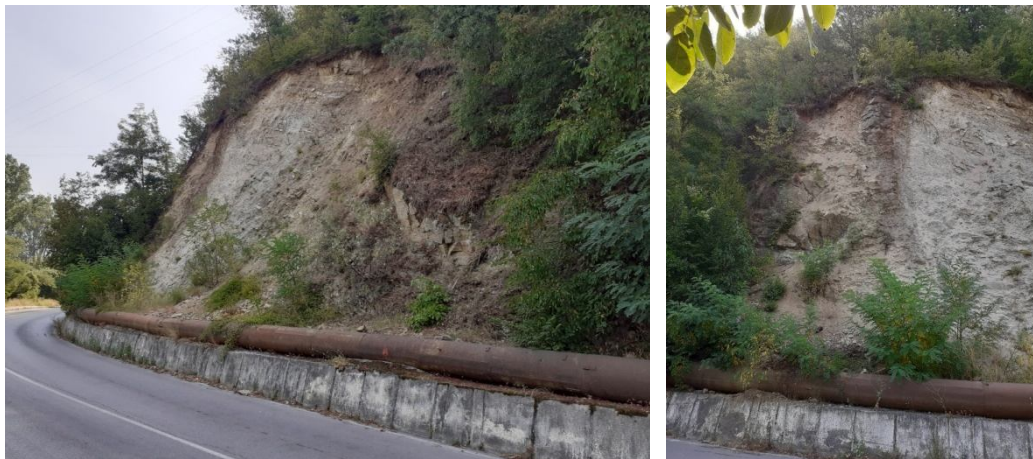
При извършени визуални наблюдения на свлачищно-срутищния участък по трасето на ГНК „Ляв”, над пътя за с. Бистрица през август, 2021 г. е констатирано, че участъкът се намира в потенциално състояние.

По съществуващата бетонова стена, върху която е положен тръбопровода, не са оставени барбакани. Отводняването, както на повърхностните, така и на подпочвените води става през дренажа зад стената.

За задържане на стоманената тръба от въздействието на свличащия се материал, на няколко места пред нея е изпълнено подпиране посредством своеобразен бетонов клин.

Изглед на свлачищно-срутищния участък /2021 г./

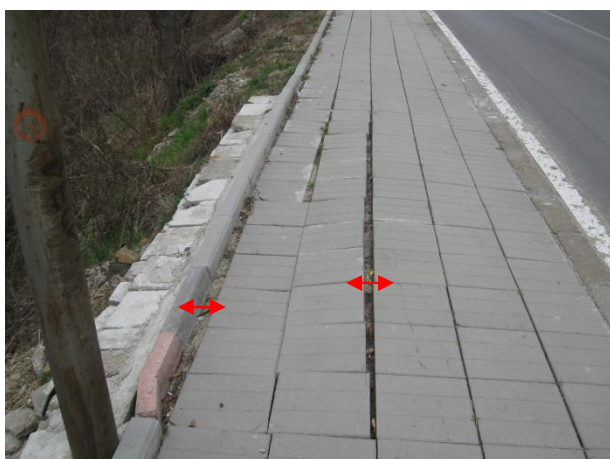
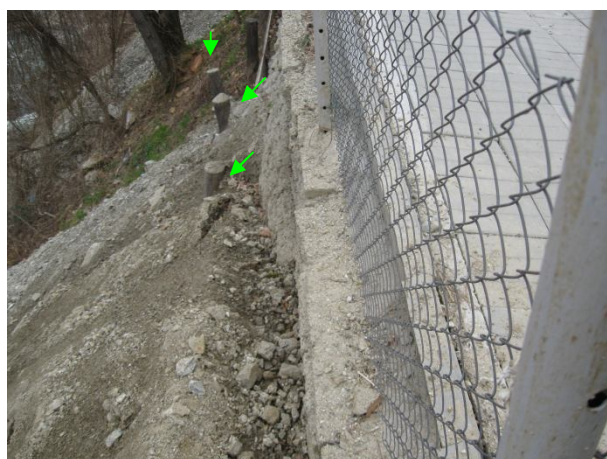
През 2015 г. са регистрирани деформации на слягания и пропадания по изградения тротоар откъм р. Бистрица. Наблюдавано е отваряне на фугите между отделните плочки и бордюри главно при стълбовете за осветление, които не функционират.

За укрепване на тротоарната част са набити дървени пилоти. Деформациите са в резултат на засилена повърхностна ерозия на десния бряг на р. Бистрица.

Слягания по тротоар откъм откоса на р. Бистрица с изпълнени дървени пилоти /2015/

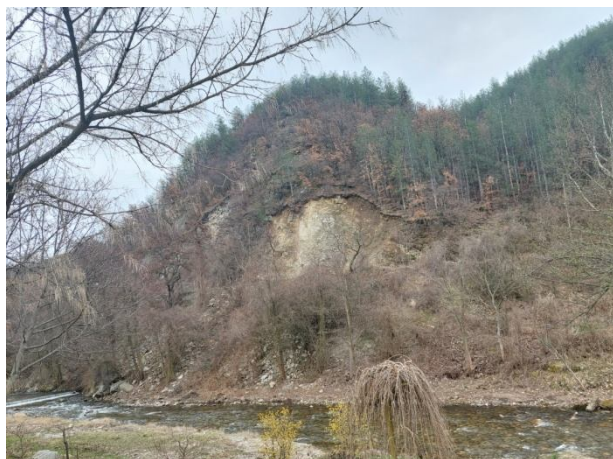
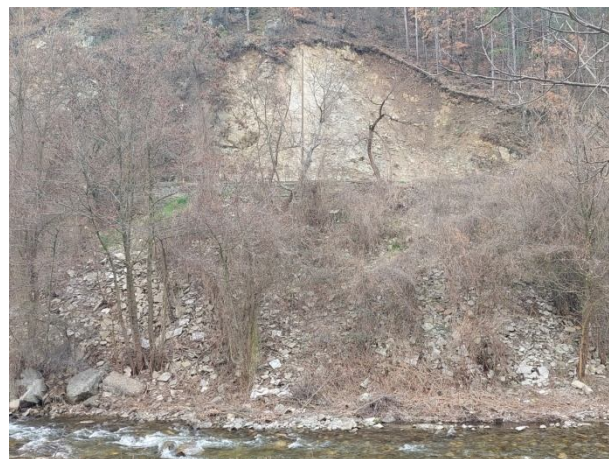
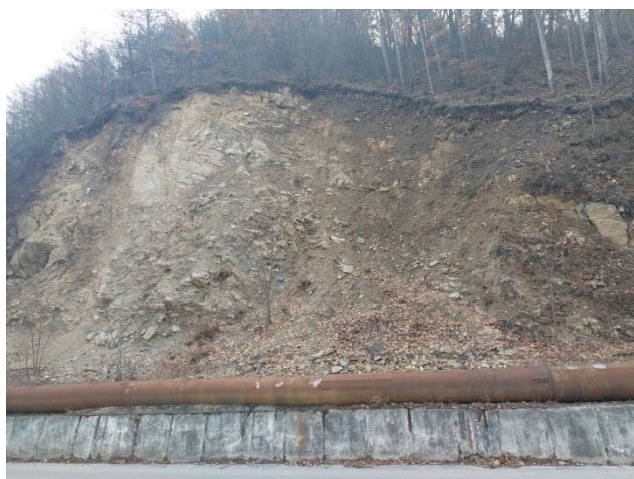
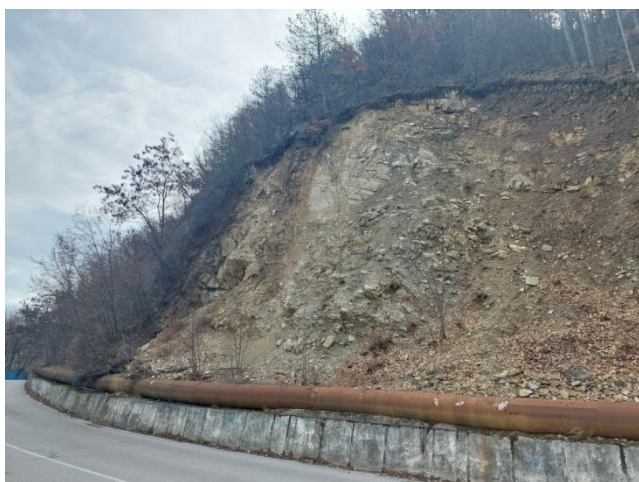
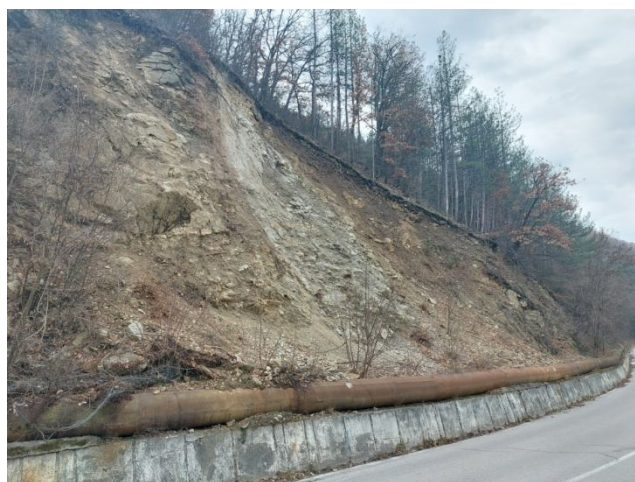
От извършените визуални обследвания на регистриран свлачищно-срутищен участък по трасето на ГНК „Ляв”, над пътя за с. Бистрица, гр. Благоевград, община Благоевград се установи, че участъкът се намира в потенциално състояние.

Общ изглед на свлачищно-срутищния участък

Не са променени регистрираните граници на засегнатия участък.

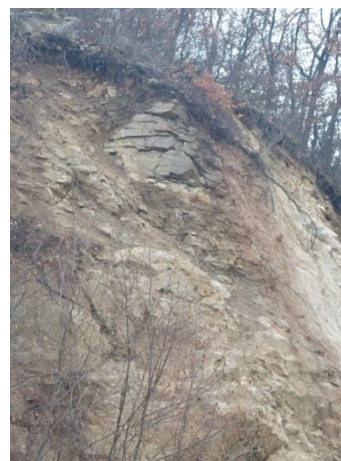
Скалният откос, в северозападна и югоизточна посока от регистрирания свлачищно-срутищен участък е подложен на физическо изветряне /изменение/, при което се нарушава връзката между отделните минерални зърна в скалата и тя се разрушава. Факторите, които влияят на изветрителните процеси са температурното колебание, замръзване на вода попаднала в пукнатините на скалата, разрушителната дейност на вятъра и дейността на временно течащите води. Регистрирани са множество вертикални и хоризонтални пукнатини, засягащи масива в дълбочина. Наличието на пегматитови зони и жили способства въздействието на физическото изветряне.

Скален откос с пукнатини

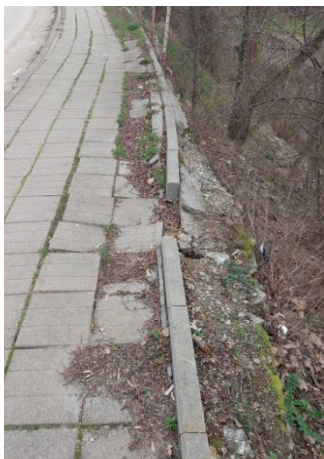
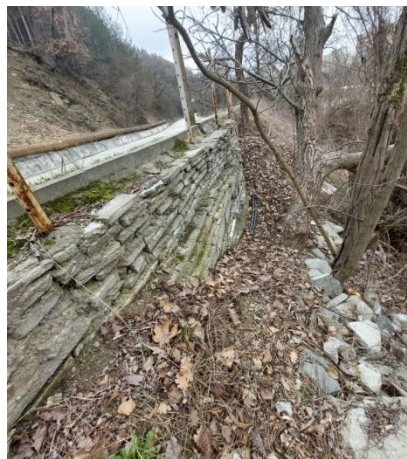
Визуални обследвания бяха извършени и на регистрираните деформации на слягания и провадания по тротоара на пътя откъм р. Бистрица. Не се установи разширение в площта на засегнатата зона. Наблюдаваните деформации са образувани в резултат на повърхностна ерозия и не са свързани с развития геодинамичен процес над пътното платно.

Слягания по тротоара, разположен откъм откоса на р. Бистрица

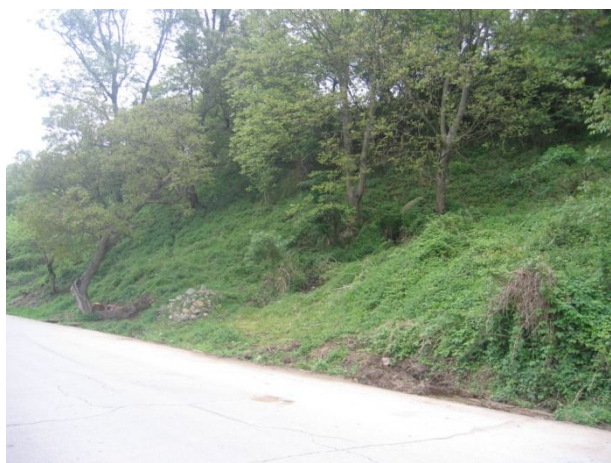
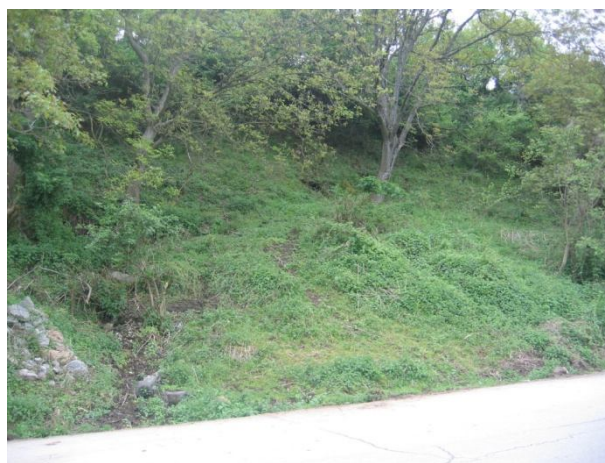
През 2008 г. е установено, че участъкът е временно стабилизиран и се намира в гранично равновесно състояние. Наблюдавани са водонасищане на терена и компрометирана затлачена от наноси и свлечени земни маси канавка.

Състояние на засегнатия откос /24.04.2008 г./

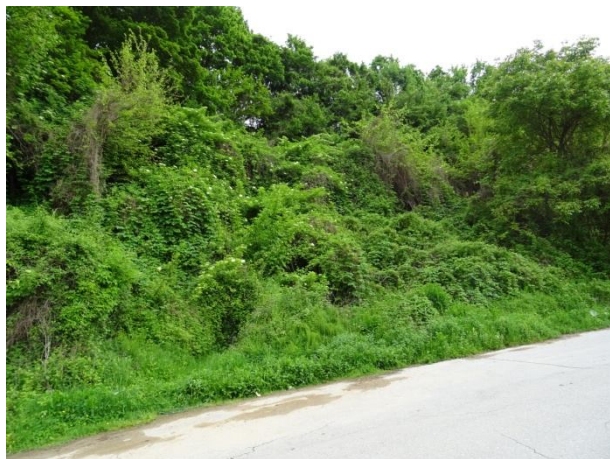
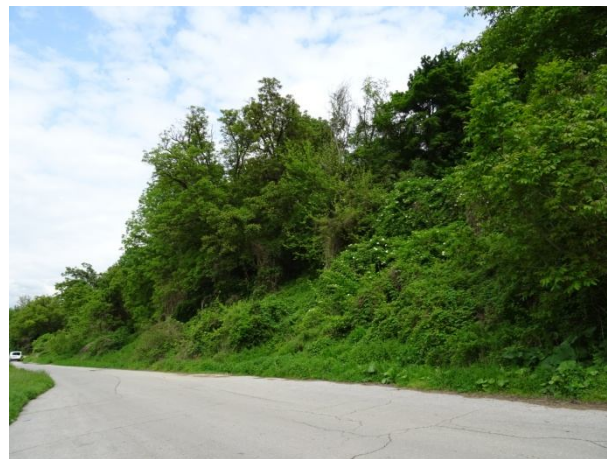
При извършения инженерно-геоложки оглед на свлачищния участък се установи, че геодинамичният процес е затихнал и се намира във временно стабилизирано състояние.

Към момента на огледа теренът е видимо спокоен, с непроменен площен и дълбочинен обхват. Не се установиха признаци на активни свлачищни процеси. Свлачищните деформации са в голяма степен заличени. Теренът е напълно скрит от обраслата водолюбива и силно израстнала тревна, храстова и висока дървесна растителност.

Обзорен изглед към свлачищния участък /15.05.2023 г./

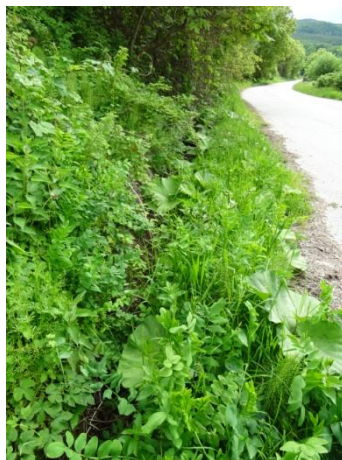
Старата чешма е едва забележима, скрита зад избуялата растителност. Въпреки това, тя се използва активно от местните жители за поливни нужди. Теренът е силно оводнен от теча на чешмата и повърхностния отток, който се стича гравитачно по склона. Вследствие се наблюдава препълване на земната канавка и нерегулирано изтичане на повърхностни води и по платното на път ВЛГ 1291.

Земна канавка край пътя /15.05.2023 г./

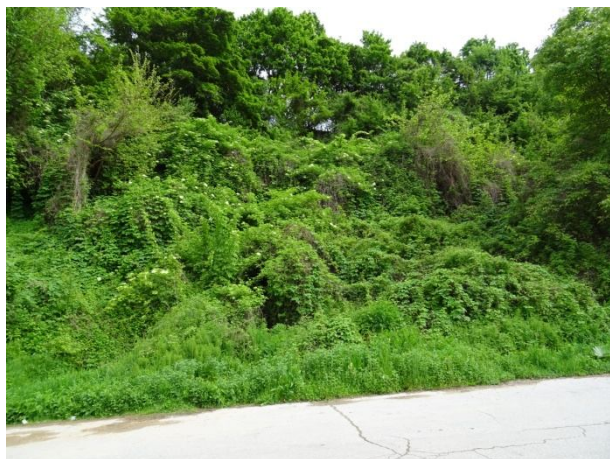
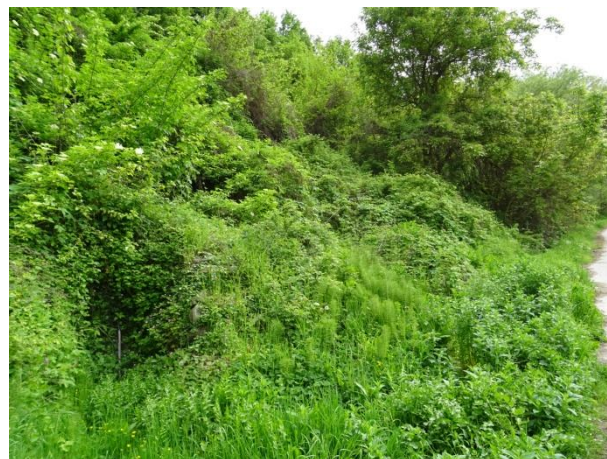
Избуяла растителност в свлачищното тяло /15.05.2023 г./

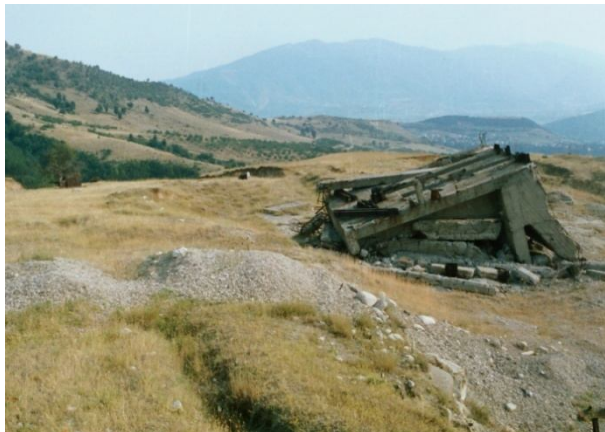
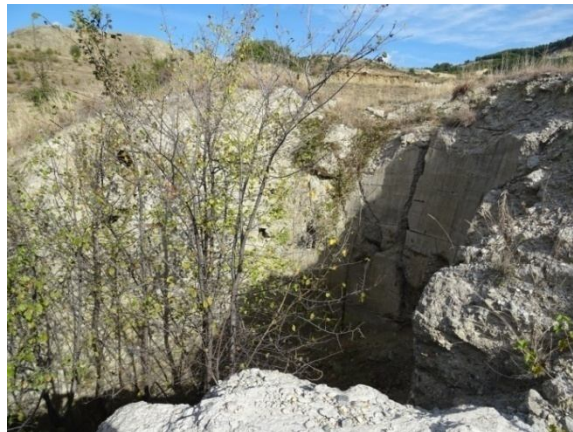
В резултат от протеклия свлачищен процес в миналото е разрушена вертикална минна шахта, разкриваща се на повърхността в обхвата на свлачището.

Състояние на разрушена вертикална шахта

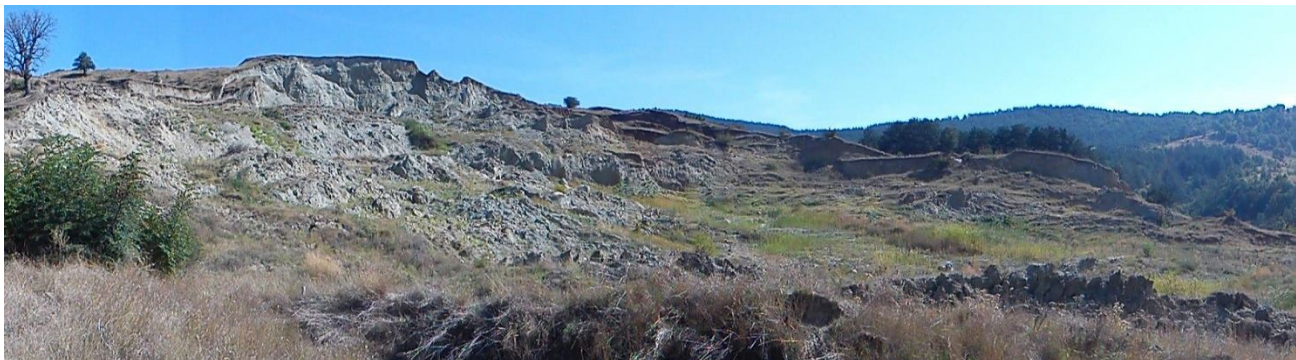
Панорамен изглед към главния откос на свлачищен циркус „Натин рид“ /септември, 2015 г./

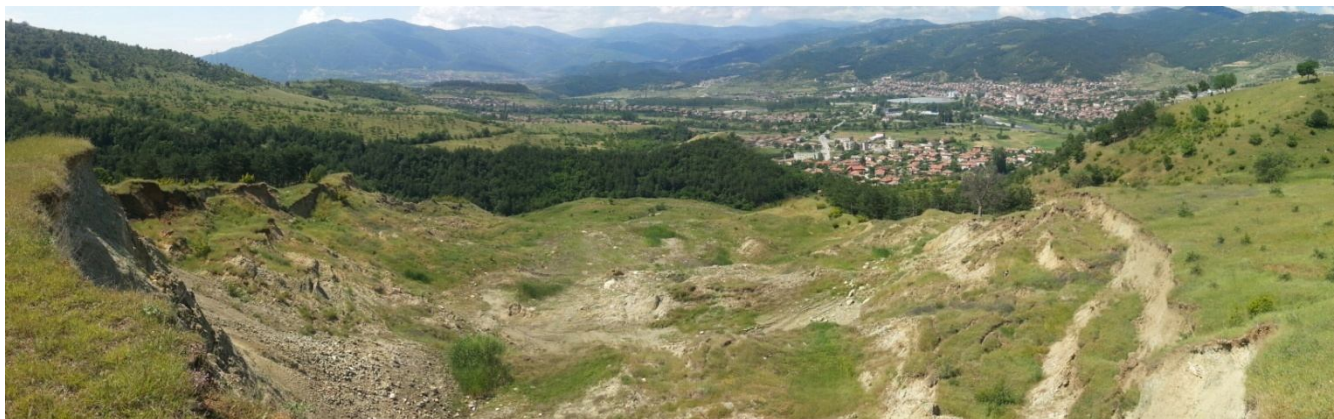
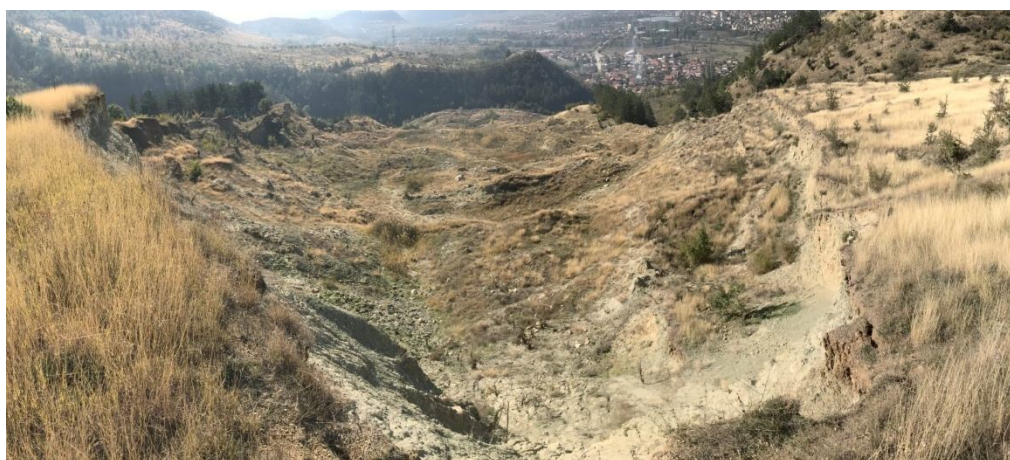
Панорамен изглед от откоса към циркус „Натин рид“ и гр. Симитли

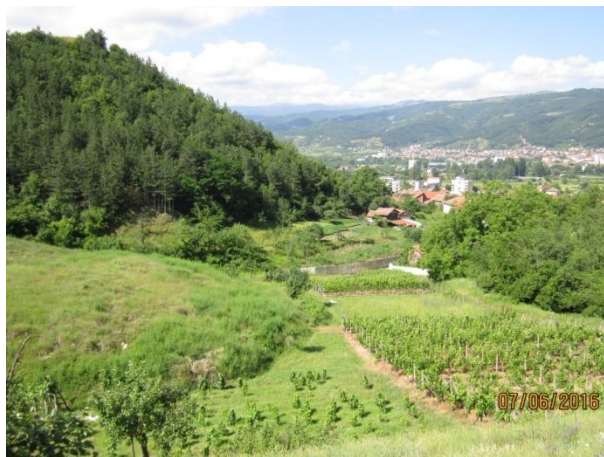
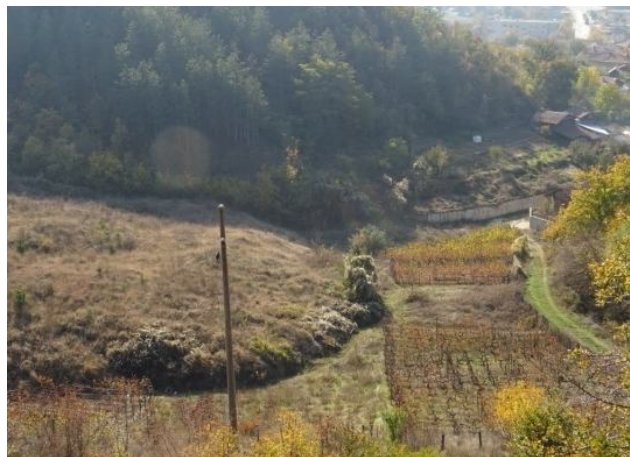
Свлачищен език

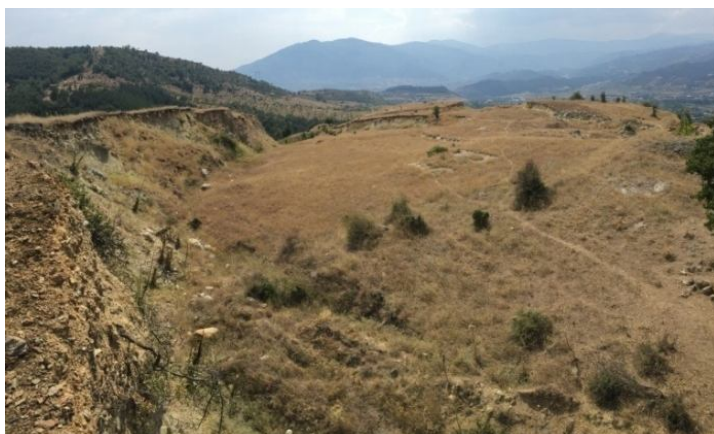
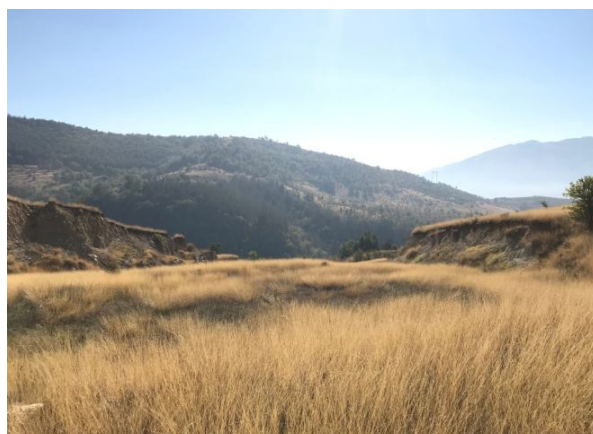
Свлачищен клин над циркус „Натин рид“

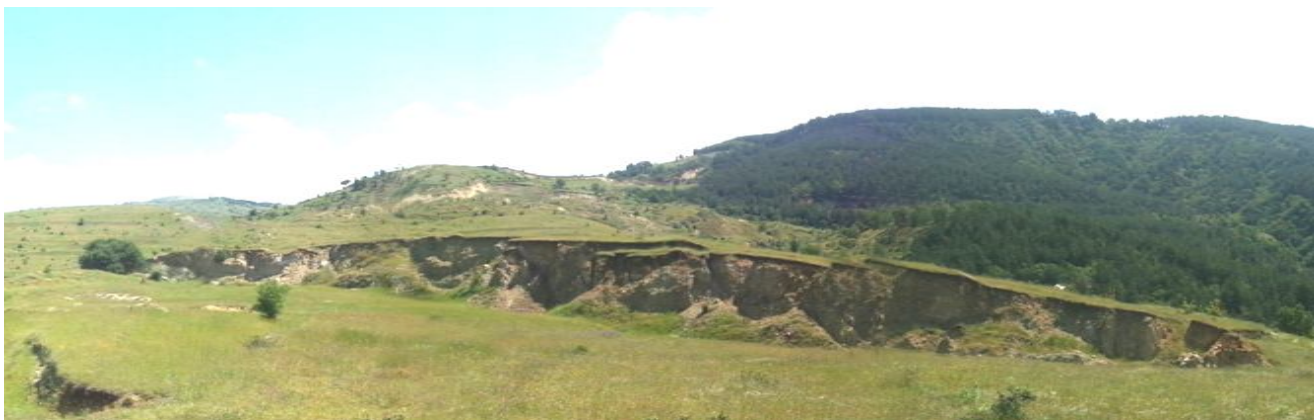
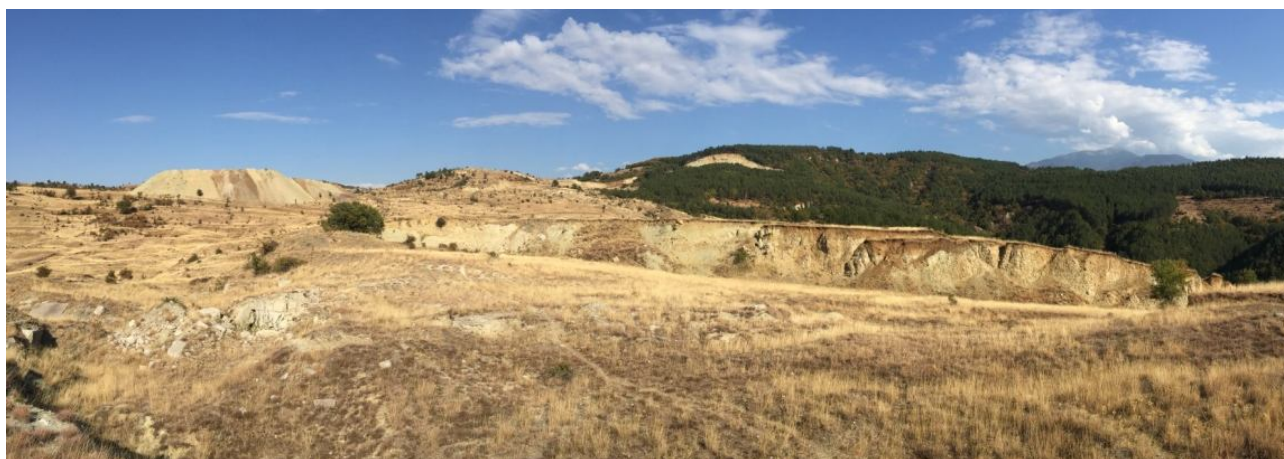
В най-североизточната част (източно от “Милчова чука”) откосът продължава да се увеличава и през **2008 г.** на места вече надхвърля 4 m. В източна посока, на около 300 m, откосът рязко сменя посоката си на 200-220°, като височината му надхвърля 10 m в горната част на склона и затихва в началото на Орановския дол. През септември, **2013 г.** е констатирано

допълнително увеличаване на откоса, който на места вече е над 20 m. Откосът е оформен по установена разломна структура.

Панорамен изглед към мулдата и мест. „Милчова чука“

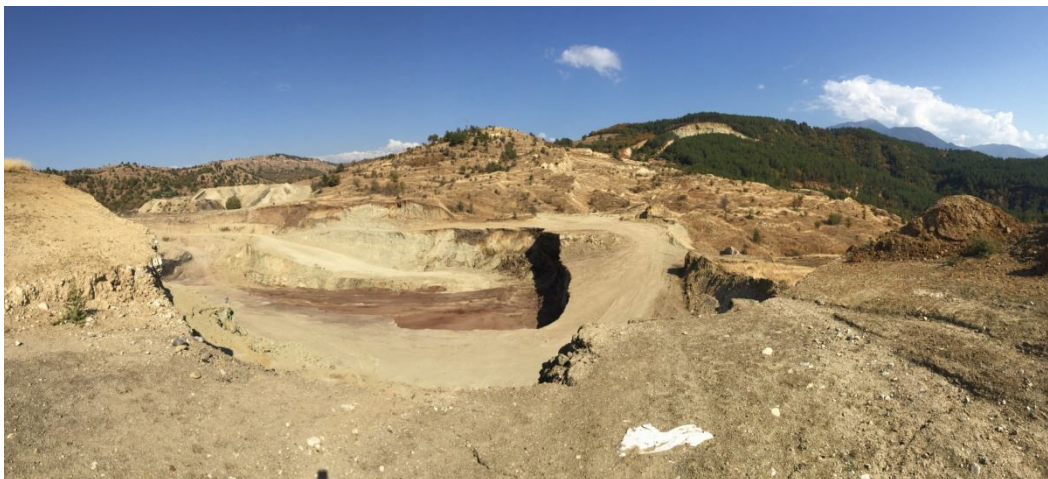
Откосите на котлована от извършвания открит добив попадат в свлачищна територия. Унищожени са контролни репери. Поради положените насипи е нарушена видимостта между основни и контролни репери.

Общ изглед към котлована и откоса на „Милчова чука“ /октомври, 2018 г./

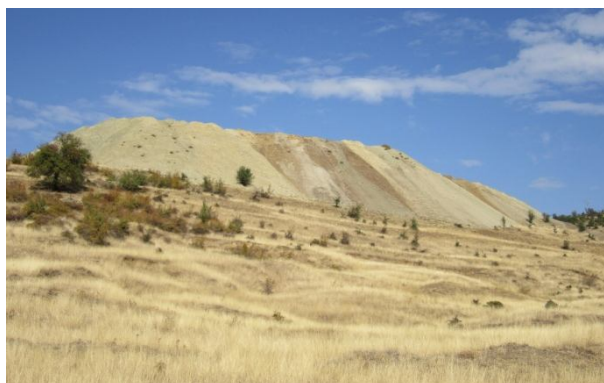
Натрупаните земни маси от разработката формират табан-насипище с площ около 7 дка и средна височина около 10-15 m. Създадено е допълнително натоварване върху склоновия масив от порядъка на 234000 t.

Табан-насипище /октомври, 2018 г./

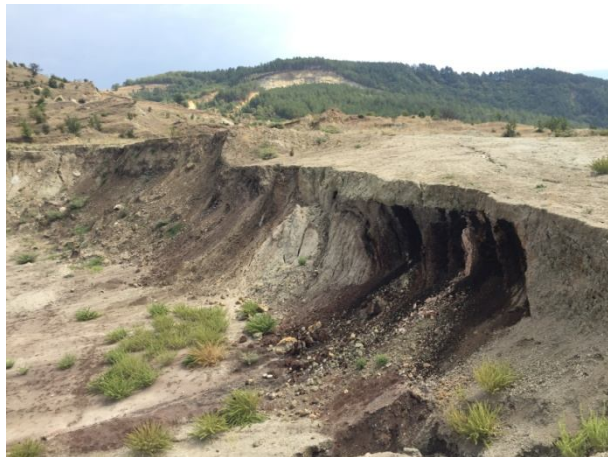
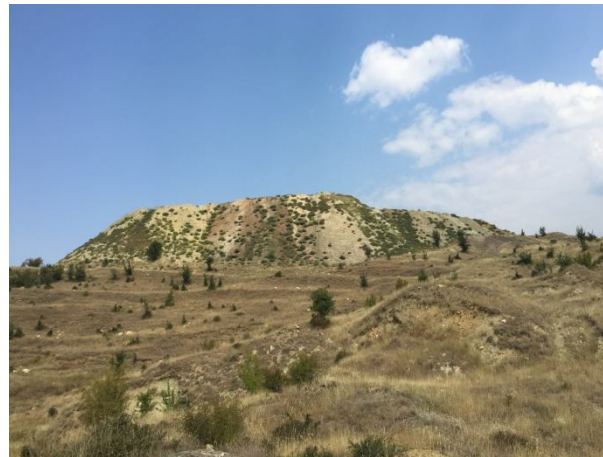
/септември, 2019 г./

Табанът-насипище е обрасъл с тревиста и храстовидна растителност, но депонираните земни маси с тежестта си създават условия за дестабилизиране на целия масив и предпоставки за внезапни обрушвания и свличания.

Откос на котлована след преустановен добив

Общ изглед на табана

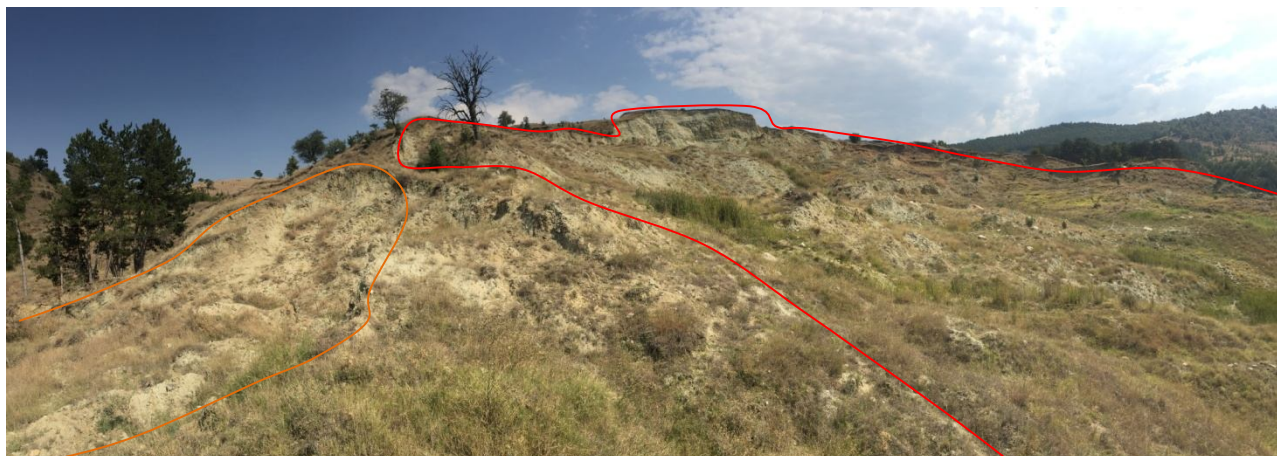
Главният свлачищен откос на циркус „Натин рид“ е в условия на постоянно естествено преоткосиране, като в съседното на основния десен борд дере се наблюдават нови свличания.

Основен свлачищен циркус и нови свличания в близост до десния борд /2019 г./

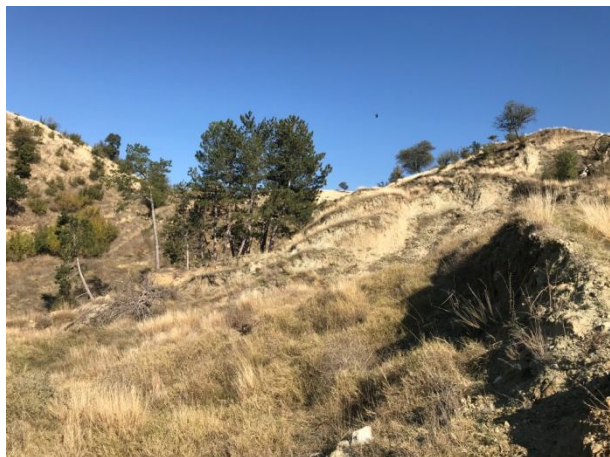
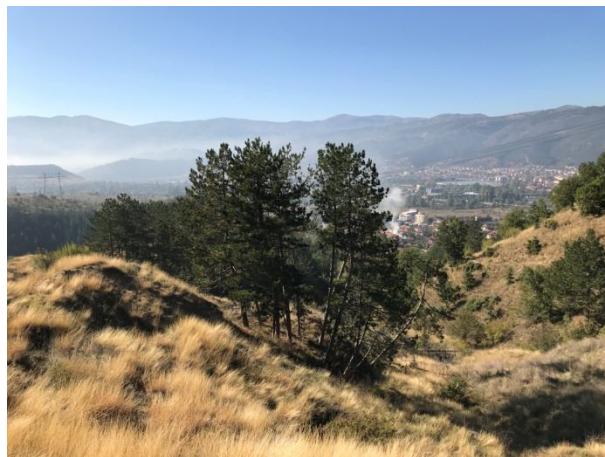
При десния борд на свлачище „Натин рид“ се наблюдават нови деформации и разширяване на процеса нагоре по склона. Образувани са свлачищни стъпала и са изкоренени дървета.

Странично свличане /октомври, 2020 г./

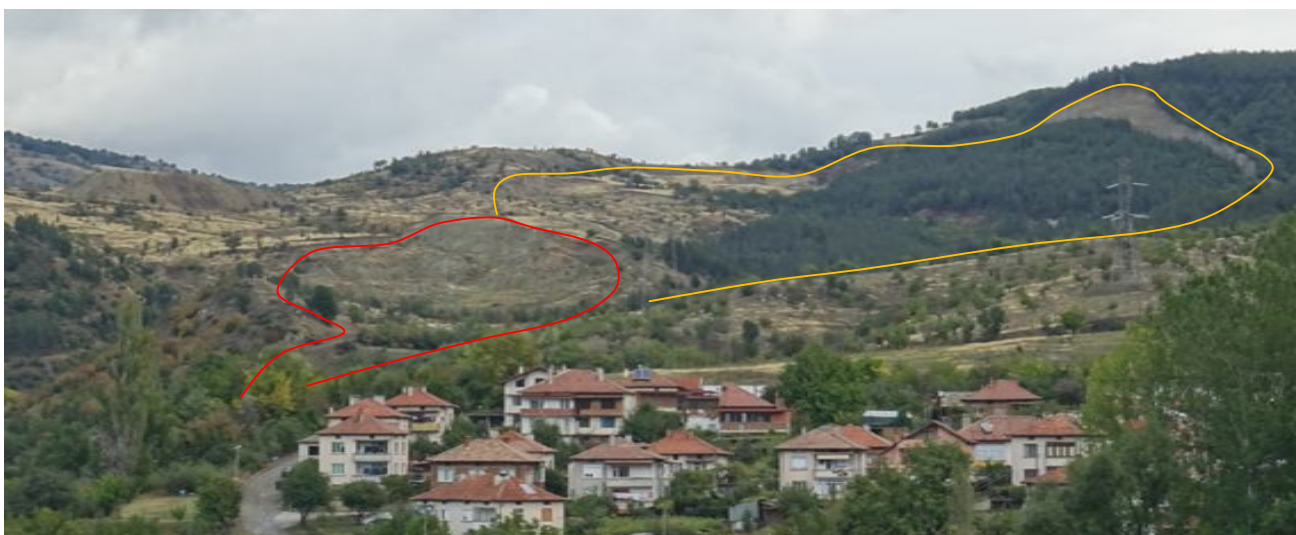
През **октомври, 2020 г.** резултатите от геодезическите измервания отново показват активност на свлачищните процеси.

Панорамен изглед към свлачищните циркуси „**Натин рид**” и „**Милчова чука**” /октомври, 2020 г./

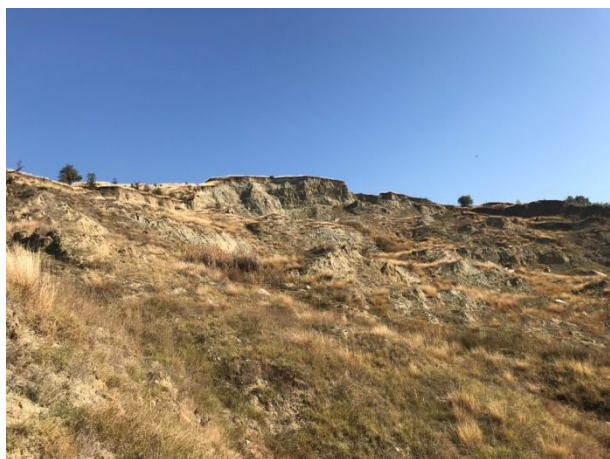
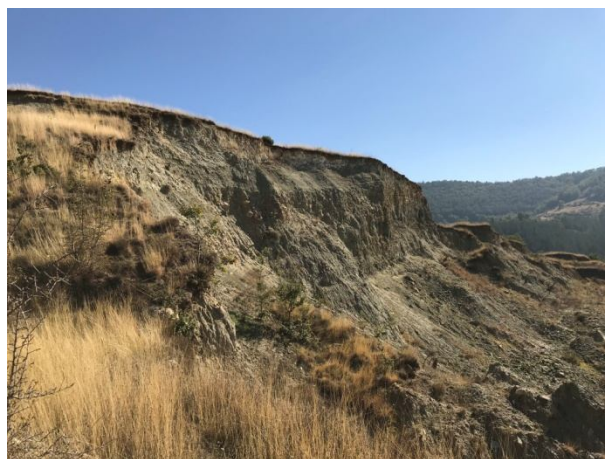
Свлачищен откос на циркус „**Натин рид**” /октомври, 2020 г./

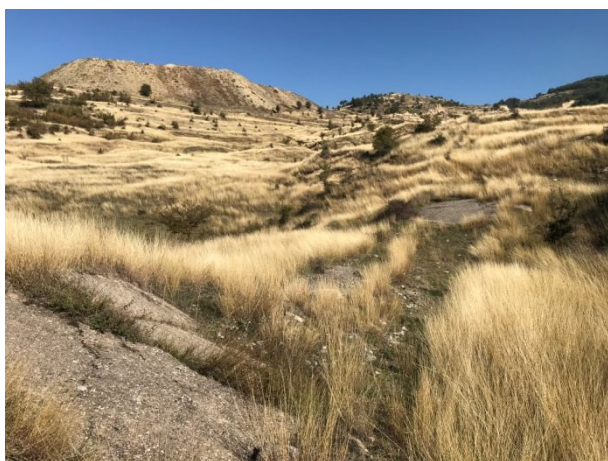
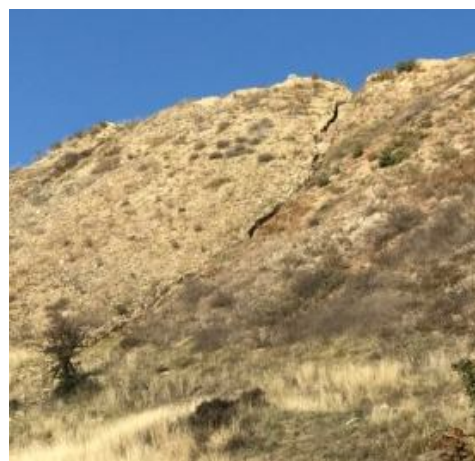
Откосите на табана до отворения за открит добив котлован естествено се затревяват. На места по тях се наблюдават повърхностни процеси на оврагообразуване. Насипът е недостатъчно уплътнен и е податлив към свличане особено след водонасищане. Върху общата устойчивост на района от значение са и външни въздействия – сеизмично натоварване или нерегламентирано и необезопасено възобновяване на минния добив в и извън концесионните граници на рудник „Ораново”. Добивът е преустановен, но реализираните през 2018 г. изкопни работи са видоизменили съществено ландшафта североизточно от табана.

Табан-насипище и оврагообразуване по южния му откос /октомври, 2020 г./

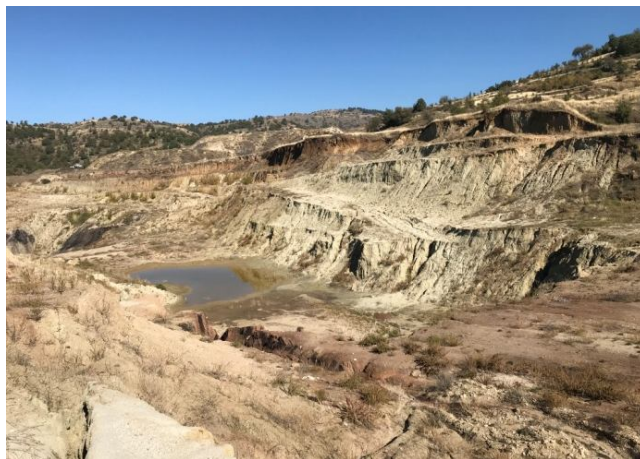
Котлован от извършвания открит добив /октомври, 2020 г./

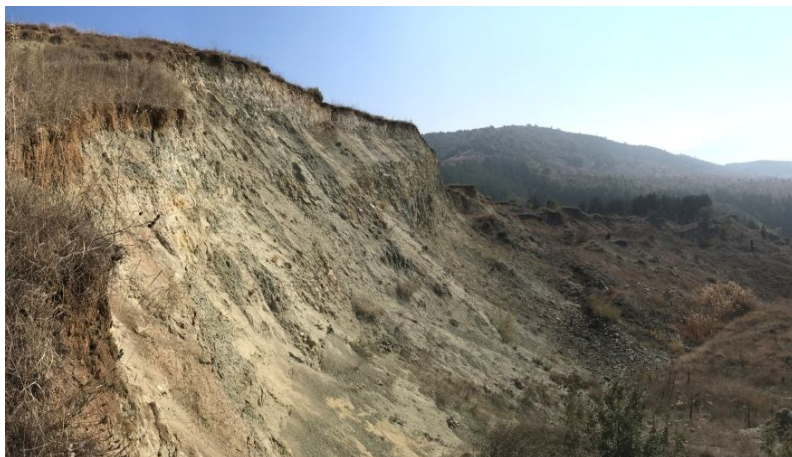
Свлачищен откос на циркус „Натин рид” /ноември, 2021 г./

По свлачищния откос на „Натин рид” ясно личи изменената морфология, която в приповърхностния слой основно е вследствие повърхностна ерозия по податливия на преоткосиране вертикален откос.

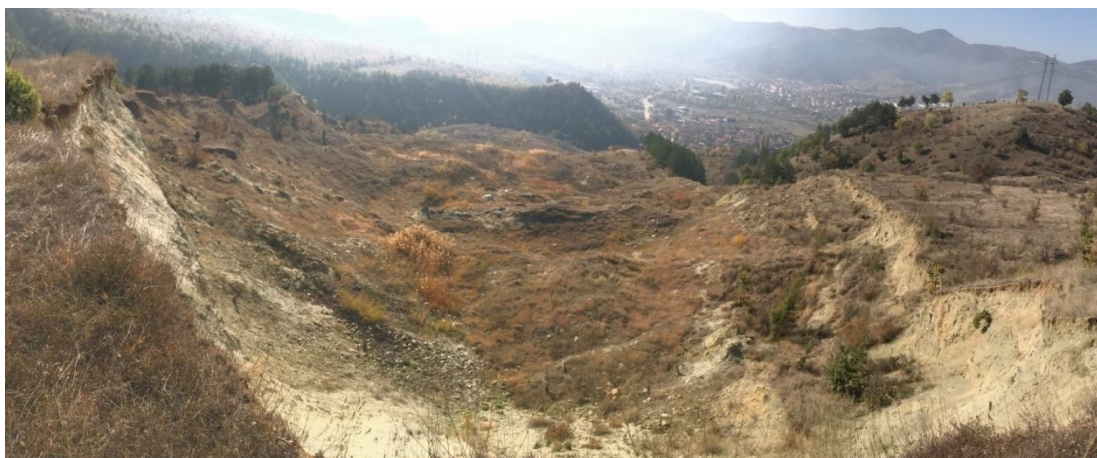
Изглед от свлачищния откос към кв. „Ораново” /ноември, 2021 г./

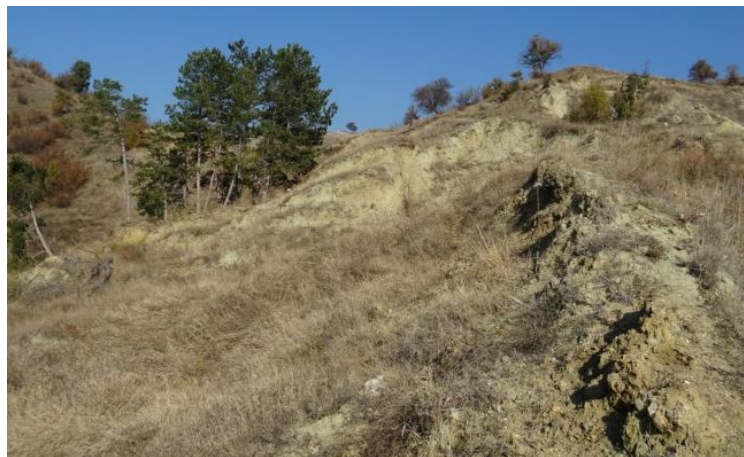
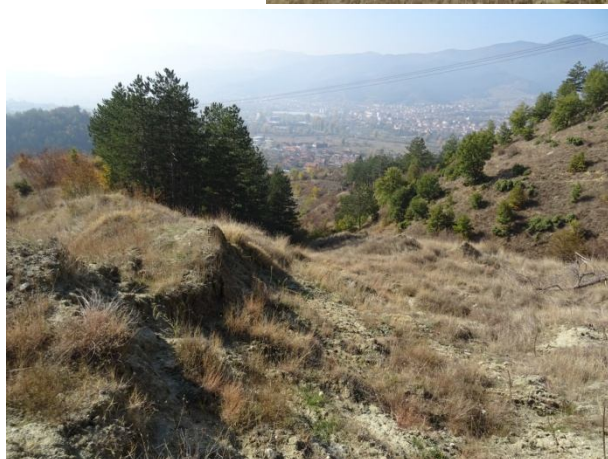
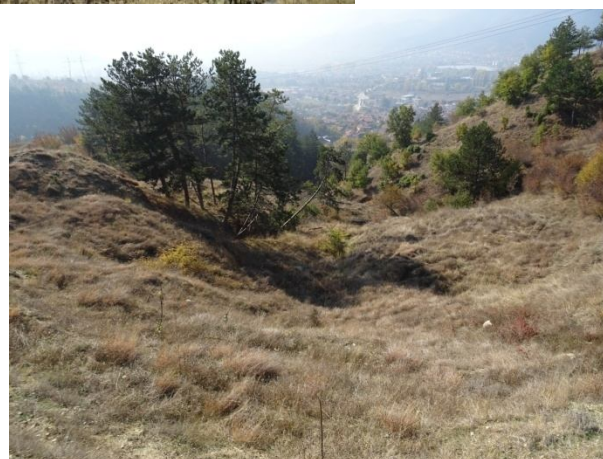
Страничното свличане, регистрирано северозападно от зона 5 (съгласно геодезическото райониране на свлачищния участък), е развито делтапсивно по склона, като може да се очаква мащабно свличане на земни маси в бъдещи периоди след интензивно водонасищане вследствие обилни валежи. Протичащите процеси в склона са с тенденция към естествено гранично състояние.

Зона на странично свличане /ноември, 2021 г./

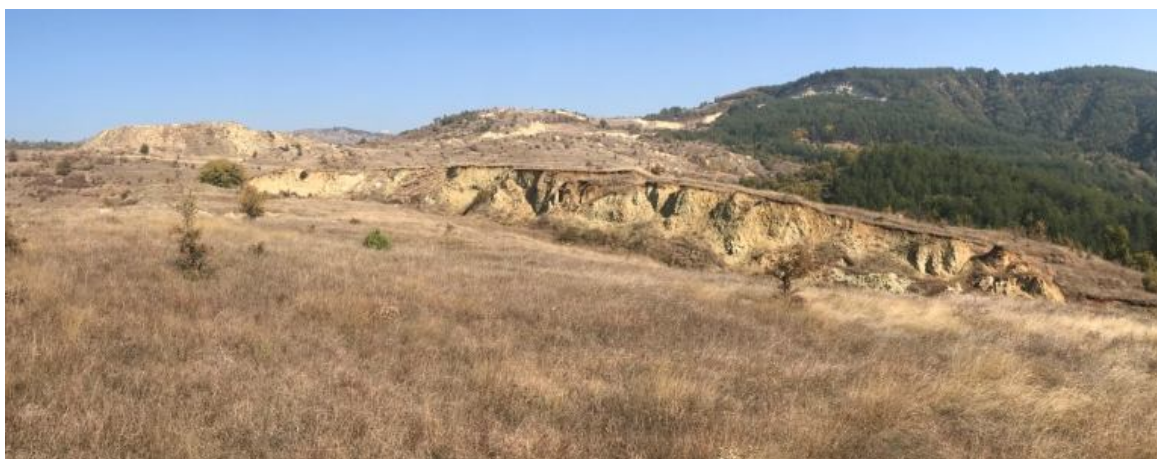
Изглед към мулдата, табана и откоса на свлачищен циркус „Милчова чука” /ноември, 2021 г./

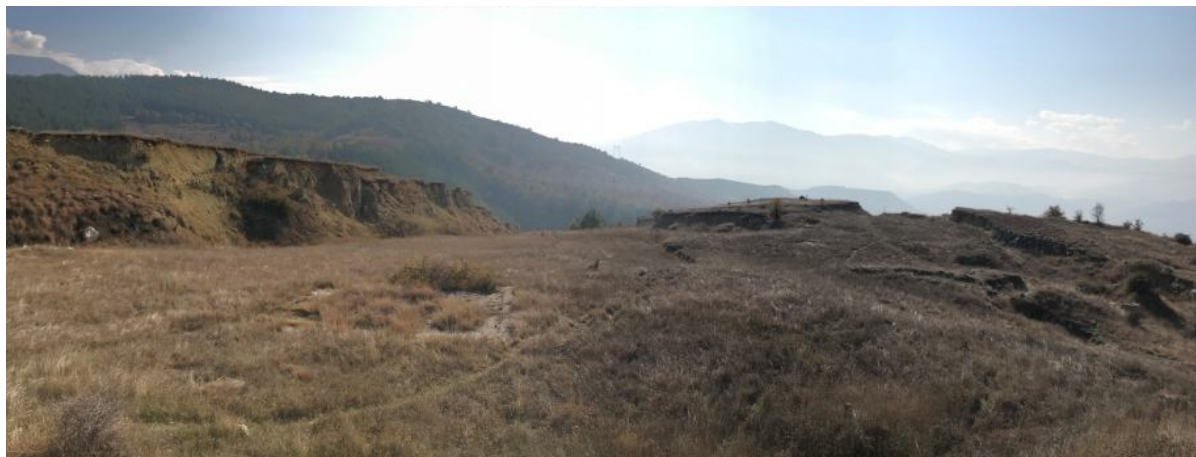
В междинната зона на свлачищния клин не е наблюдавано изменение в морфологията на терена и тя може да се отнесе към по-слабо активните.

Свлачищен клин /ноември, 2021 г./

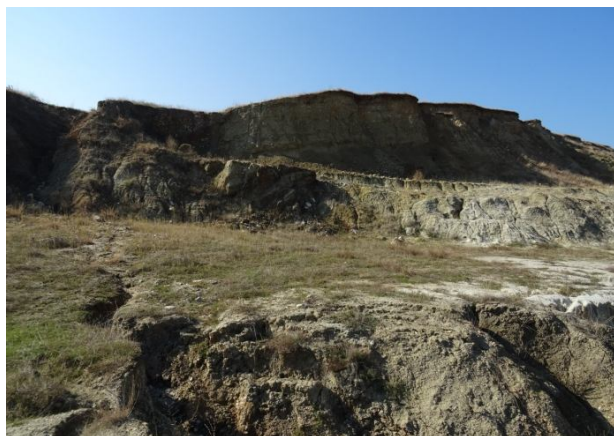
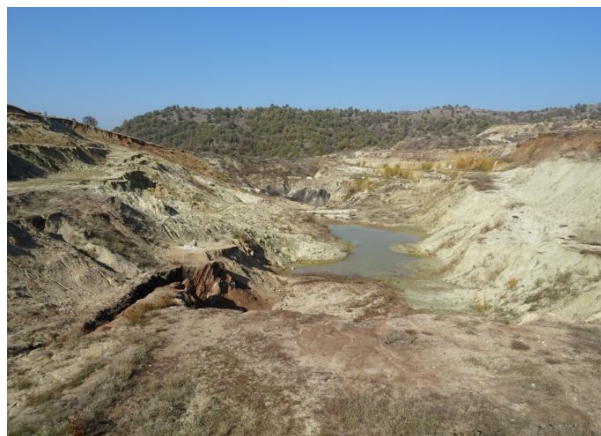
В зоната на разработвания котлован се наблюдават процеси на естествено преоткосиране и запълване на негативните форми с повърхностни води. Антропогенните дейности в района се заличават по естествен път чрез затревяване на откосите и заобляне на изкуствените остри форми.

Състояние на котлована от извършвания открит добив /ноември, 2021 г./

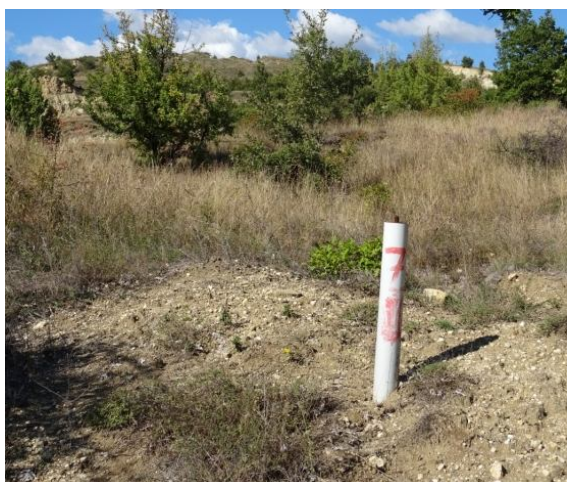
Контролните репери в обследваната активна зона са били почти разрушени, давайки сериозни отклонения, в сравнение с предишни периоди на измерване.

При контролен репер № 70 са се наблюдавали най-големи отклонения в хоризонтална и вертикална посока: $\Delta S = 3.112 \text{ m}$ и $\Delta H = -0.861 \text{ m}$.

Състояние на контролни репери № 78, 71, 70 и 61 /септември, 2022 г./

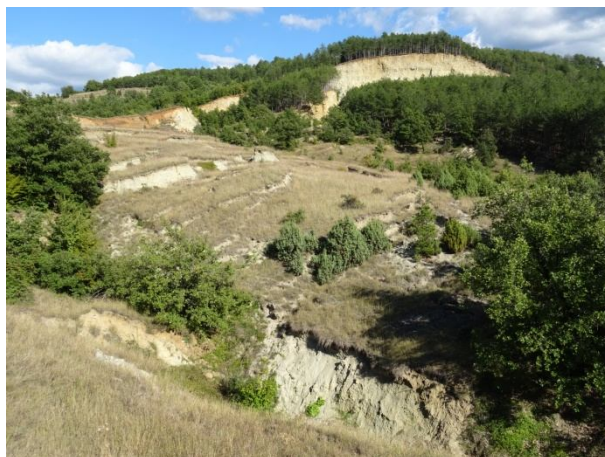
Свлачищните елементи в горната част на свлачище „Ораново” са били с изключително отчетливи граници, без затревяване на оголените откоси. Наблюдавани са множество деформации по терена и скорошно удълбочаване на пукнатината, която се явява граница на обследваната активна зона.

Общ изглед към главния свлачищен откос и десния борд на „Милчова чука” /септември, 2022 г./
