ОБОБЩЕН ГОДИШЕН ДОКЛАД 2023 г.

РЕГИСТРИРАНЕ И МОНИТОРИНГ НА СВЛАЧИЩНИ РАЙОНИ

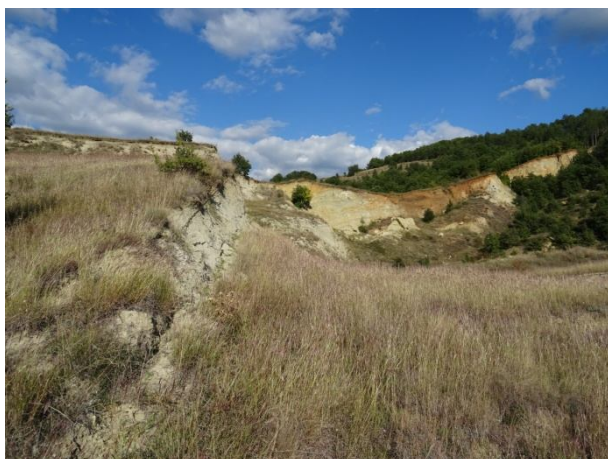
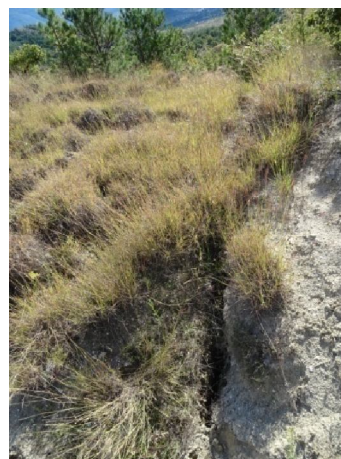
Свлачищни елементи в горната част на циркус „Милчова чука” /септември, 2022 г./

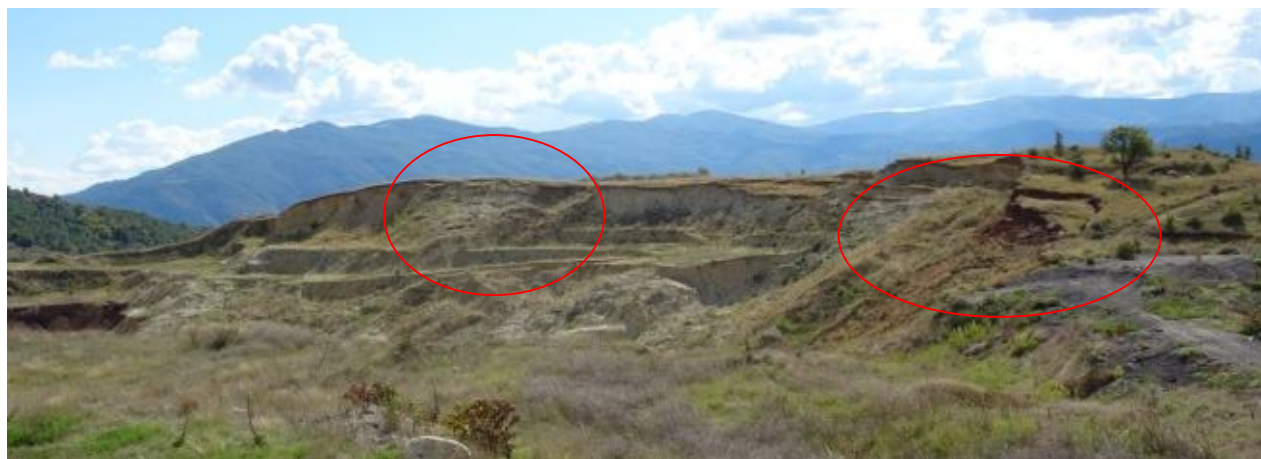
Установени са две зони с активно развиващи се свлачищни процеси, наблюдавани при котлована. В останалите му части са наблюдавани процеси на естествено преоткосиране и запълване на негативните форми с повърхностни води.

Изглед към котлована /септември, 2022 г./

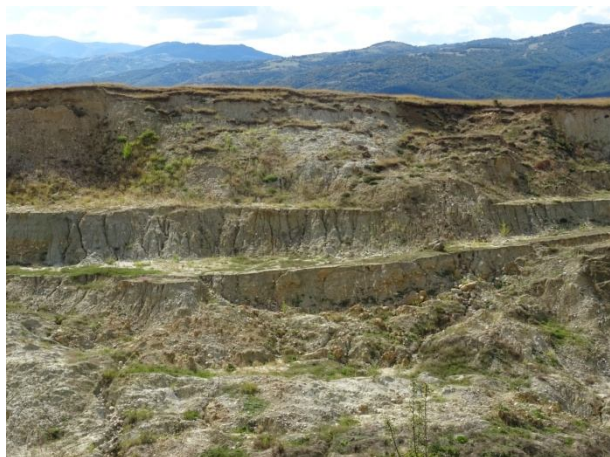
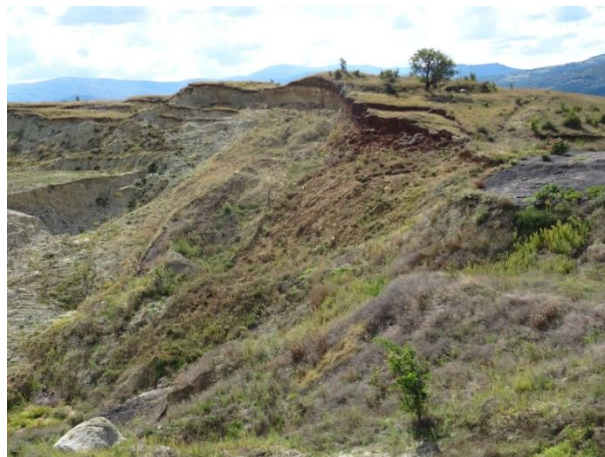
Активизирани свличания в зоната на котлована /септември, 2022 г./

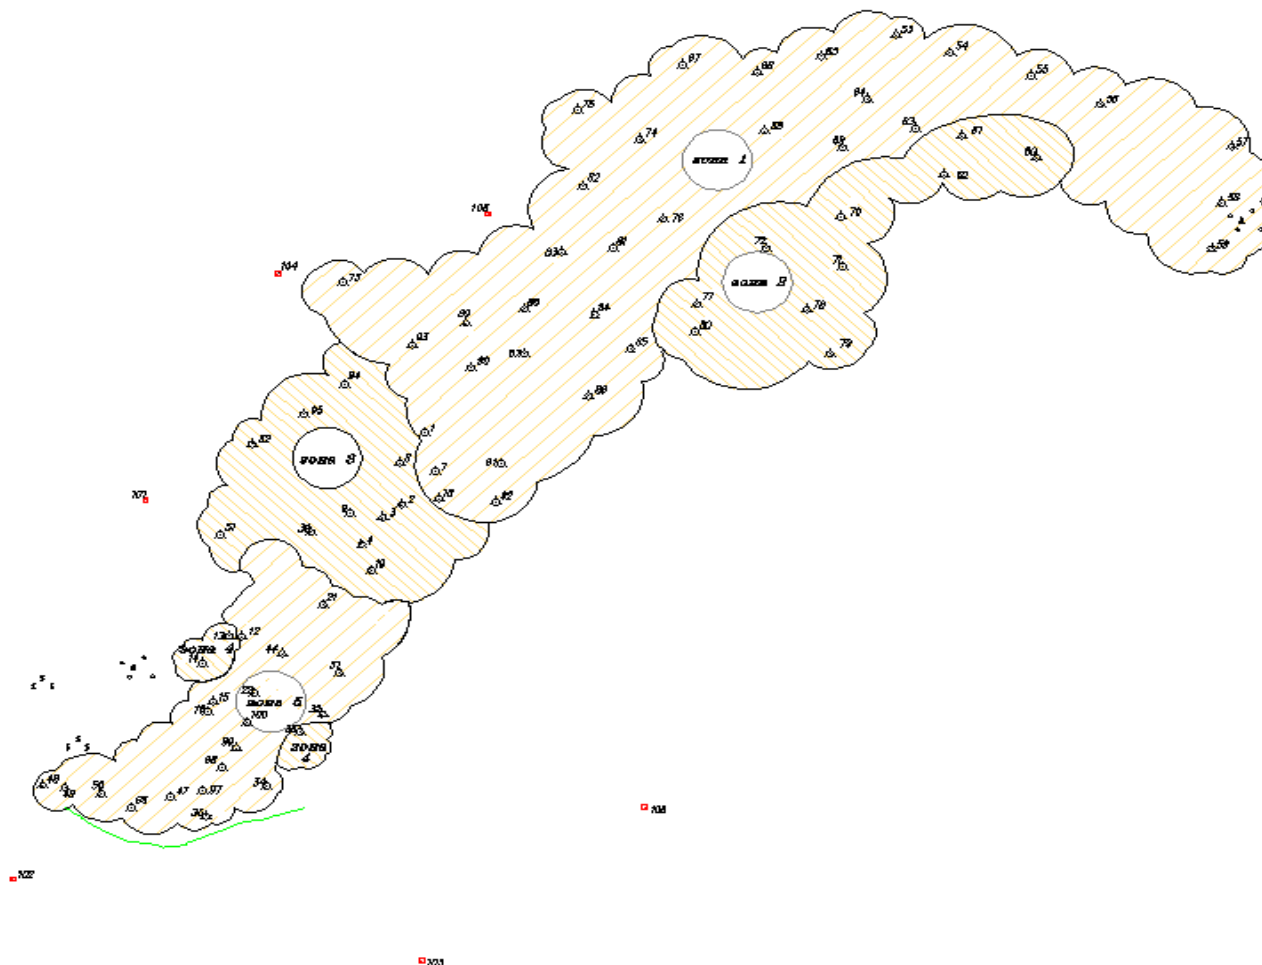
Зониране на свлачищния участък съобразно констатираните деформации:

Зони 1 и 2 обхващат свлачищен участък „Милчова чука”, а зони 3, 4, 5 и 6 – свлачище „Натин рид”.

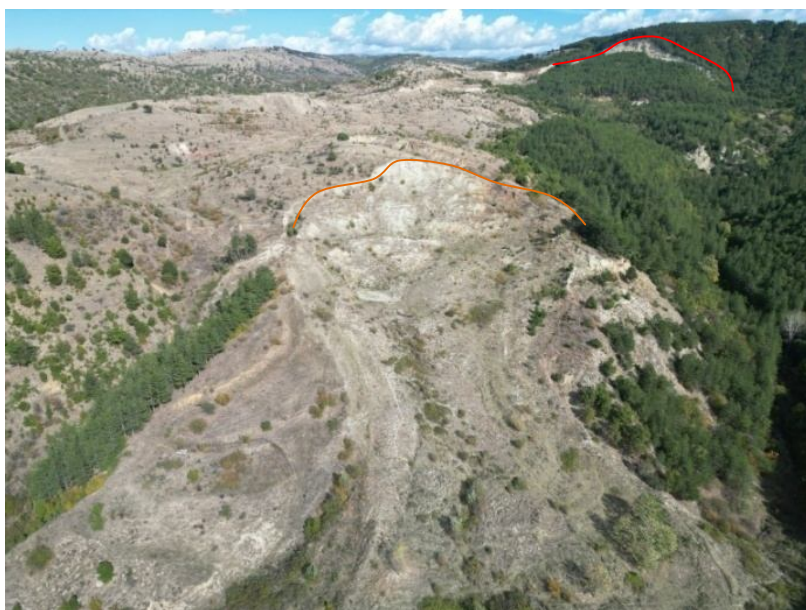
От извършените визуални обследвания и след анализ на резултатите от геодезическите измервания на контролно-измервателната система на регистрирано свлачище „Ораново” с идентификационен № BLG 44.66460-01 се установява отново **активен стадий** на свлачището.

Панорамен изглед към циркуса на свлачище „Ораново” – „Милчова чука” и „Натин рид”

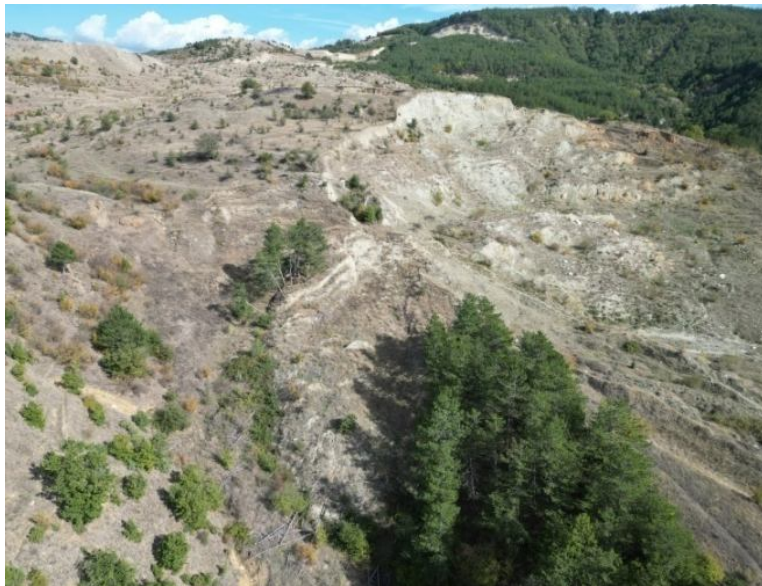
Констатира се затихване на страничното свличане, разположено западно от зона 5 към участък „Натин рид”.

Странично свличане

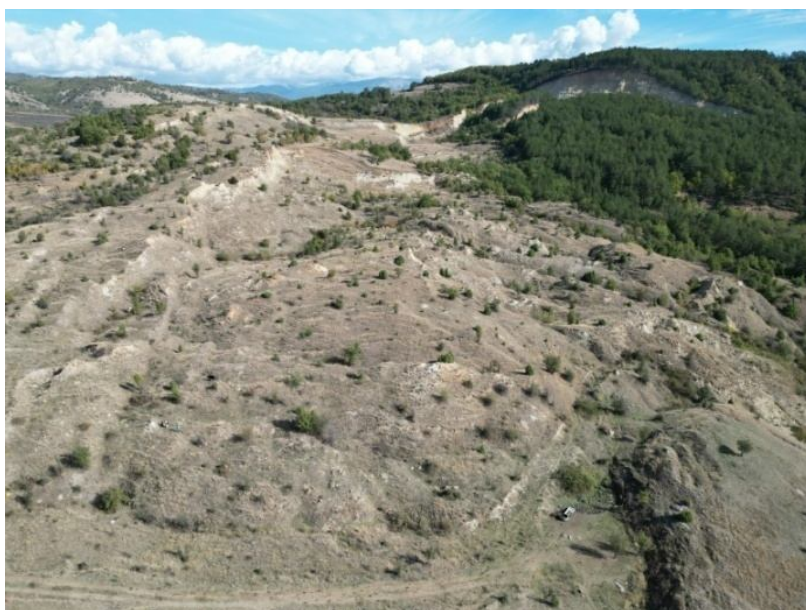
Непосредствено под свлачищния откос на мест. „Милчова чука” теренът е силно деформиран с наличие на множество позитивни и негативни форми, както и пукнатини. Към момента на огледа теренът е сух.

Панорамен изглед към циркуса на участък „Милчова чука”

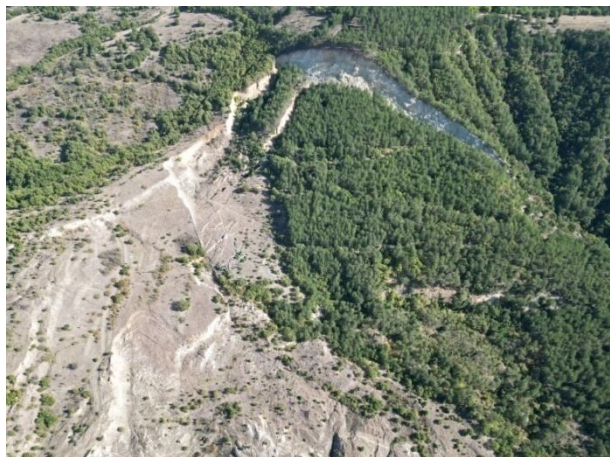
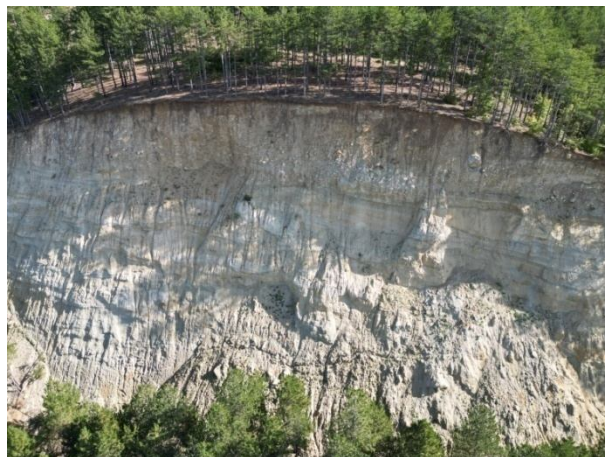
Свлачищен откос „Милчова чука”

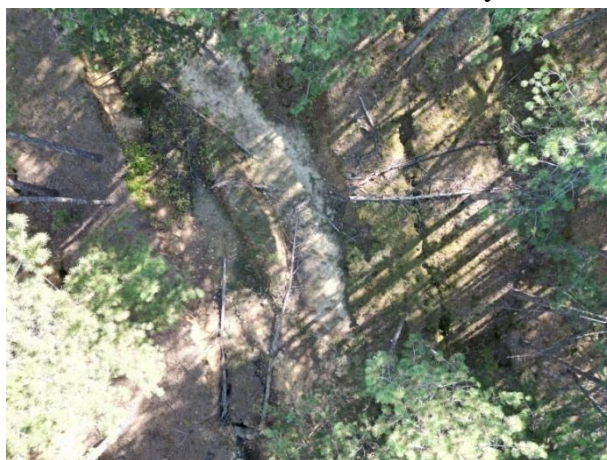
Напукан терен под откоса

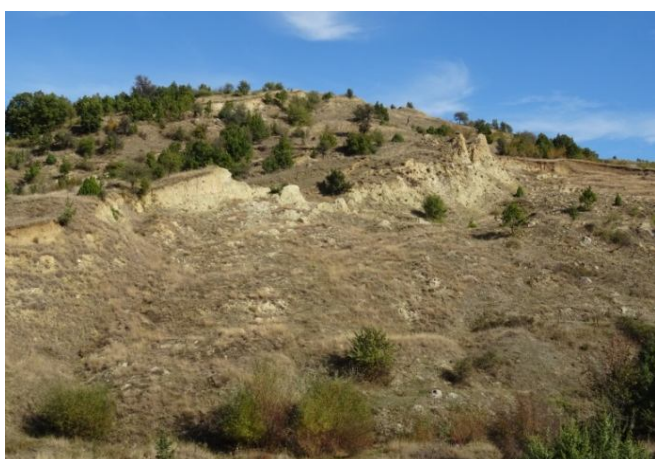
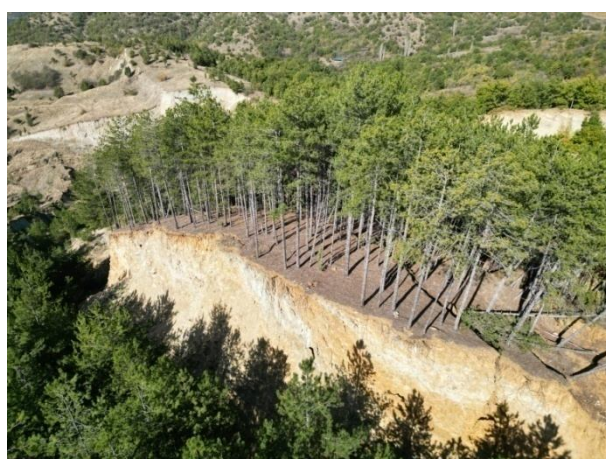
Десният борд на „Милчова чука” представлява неиздържана и начупена граница на свлачищното тяло.

Изглед към десния борд на „Милчова чука”

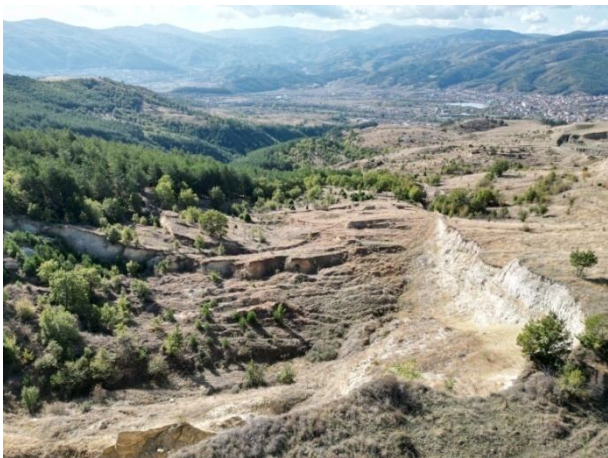
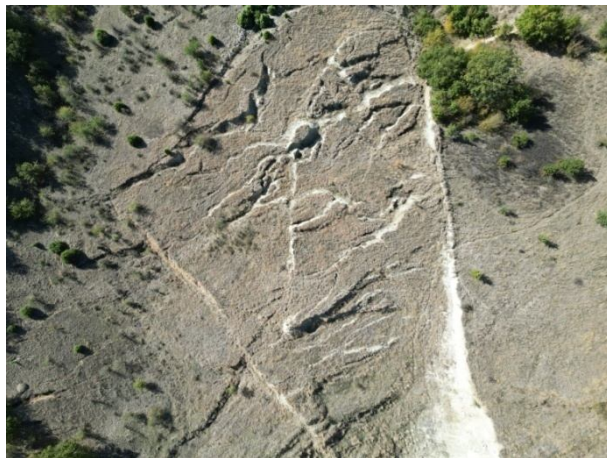
Геоморфологията на терена е силно нарушена в приповърхностния слой, където въздействието основно е вследствие повърхностна ерозия на стичащите се атмосферни води по податливите на преоткосиране откоси на свлачищните стъпала. Образувани са множество

свлачищни стъпала, негативни и позитивни форми с оголени граници, което подсказва за интензивна активност в зоната.

Свлачищни стъпала в активната североизточна зона

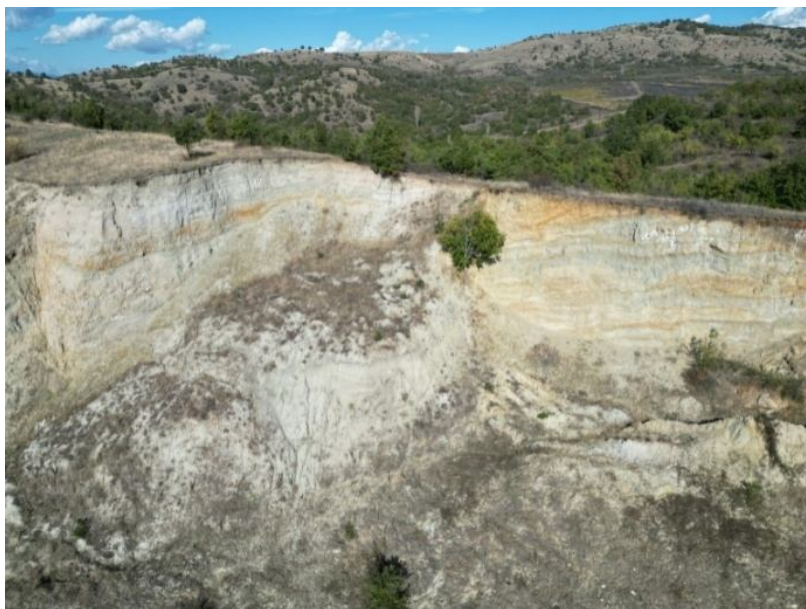
От направения визуален оглед на свлачището нови свлачищни деформации не са установени и теренът е видимо спокоен. Главният свлачищен откос е в състояние на естествено преоткосиране. В негативните форми на релефа под откоса не се наблюдава задържане на повърхностни води.

Изглед към свлачищен откос в мест. „Натин рид“

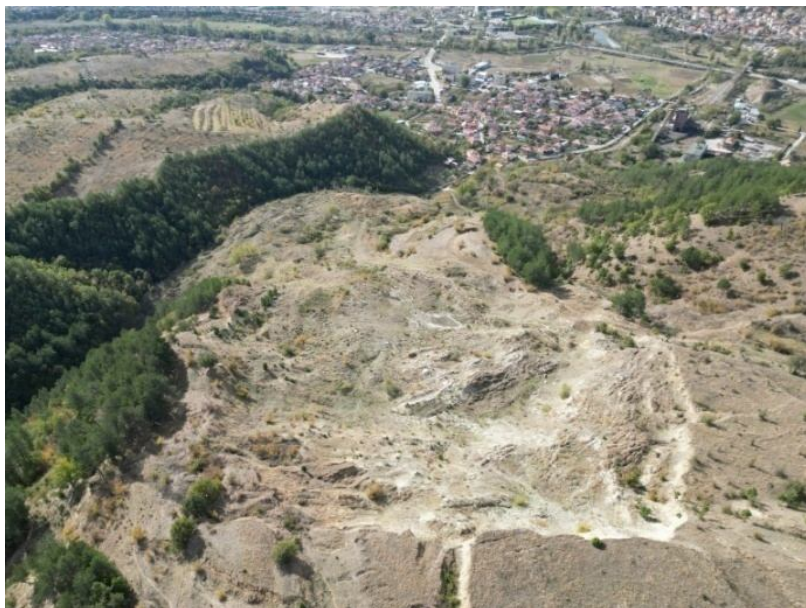
Изглед от откоса на „Натин рид” към свлачищния циркус, изтичащ към гр. Симитли

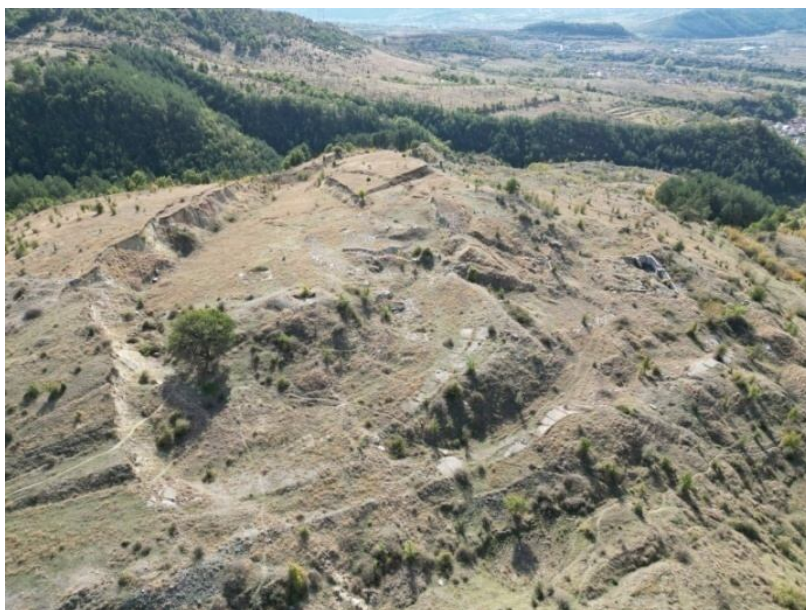
При обследване на терена в средната зона, където свлачищният клин потъва, визуално не са установени нови деформации.

Свлачищен терен при мулдата

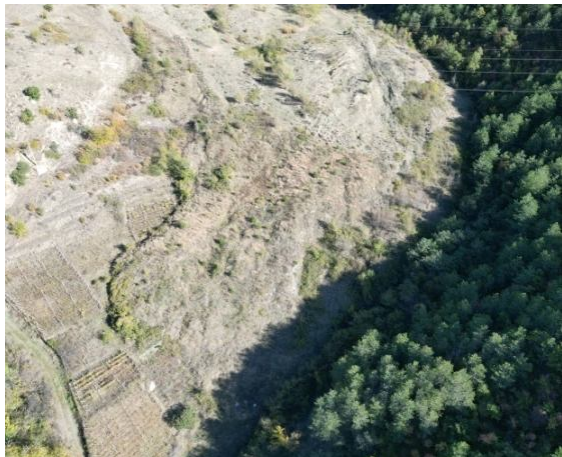
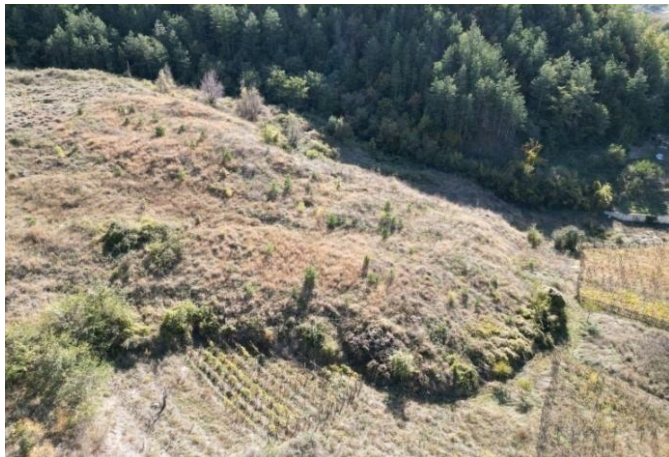
Наблюдава се ясно изразен свлачищен език с височина от 3 до 11 m. Теренът е обрасъл с гъста тревна и храстовидна растителност.

Изглед към свлачищния език

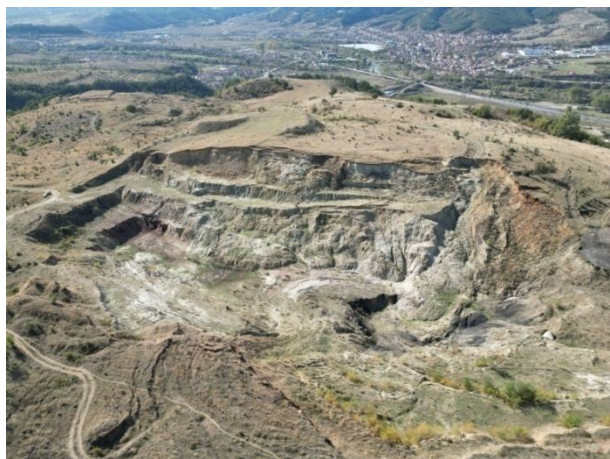
Котлованът е сух и няма задържане на повърхностни води в негативните му форми. На повърхността са установени разкрития на кафяви въглищни пластове с наклон около 15-20°.

Изглед към котлована

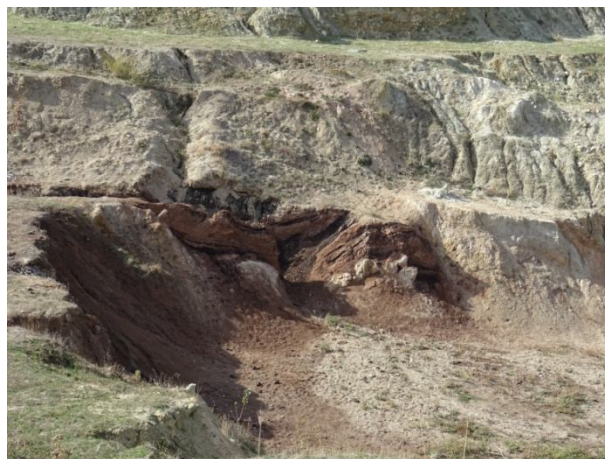
Разкрити въглищни пластове

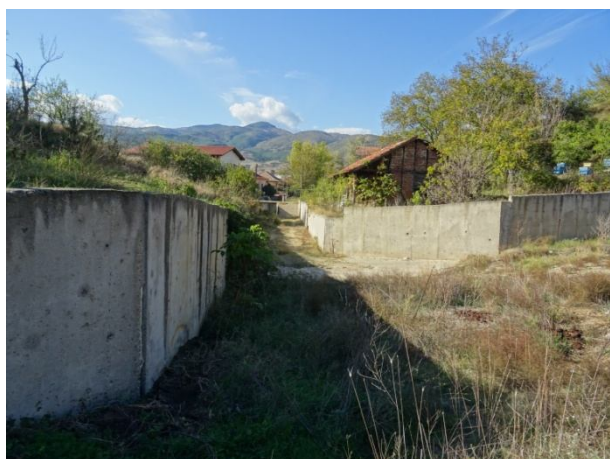
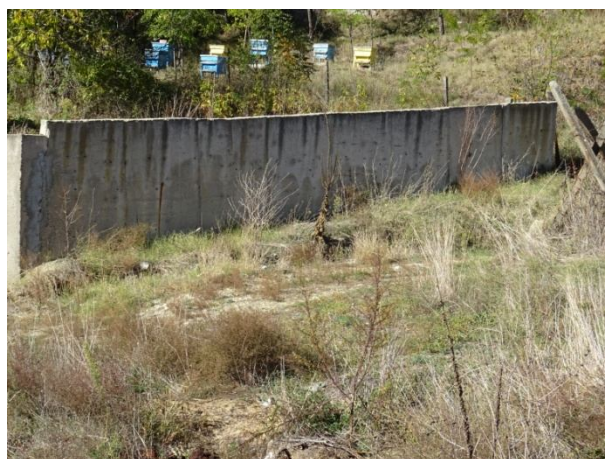
Изградените подпорни стени в края на регулационните граници в кв. „Ораново” са в добро техническо състояние, без напуквания и деформации.

Състояние на изградени подпорни стени в горната част на кв. „Ораново”

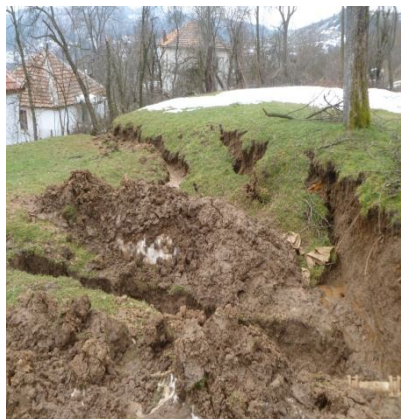
Свлачищеният участък е с приблизителни размери 43/35 m и обхваща площ около 0.82 dka. Оформеният типичен свлачищен циркус е с ясно изразен главен свлачищен откос с височина 0.5-0.8 m, попадащ в дворно място. Ясно изразени са свлачищните бордове с височина до 0.4 m и свлачищният език.

Главен свлачищен откос

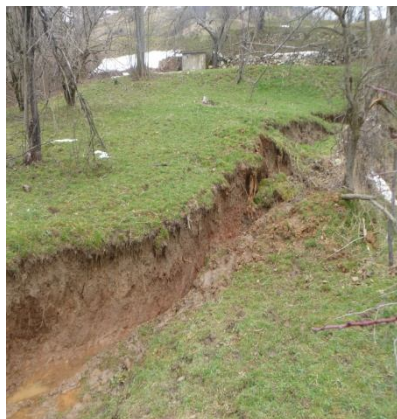
Десен свлачищен борд

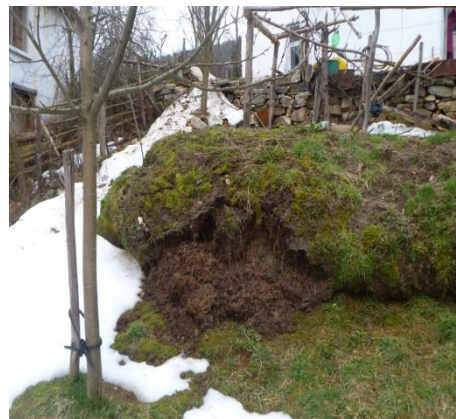
Свлачищен език

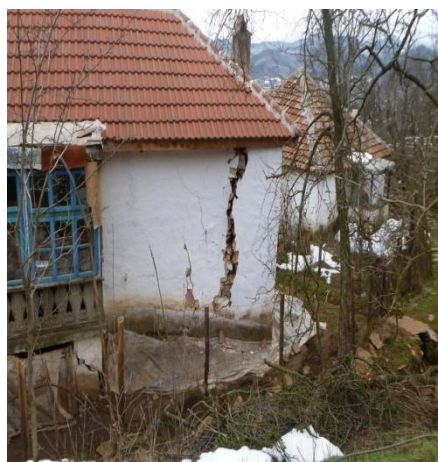
В резултат на проявения свлачищен процес критично е засегната едноетажна полумасивна жилищна сграда собственост на Меджит Хабилов Нуманов.

Деформации по жилищна сграда

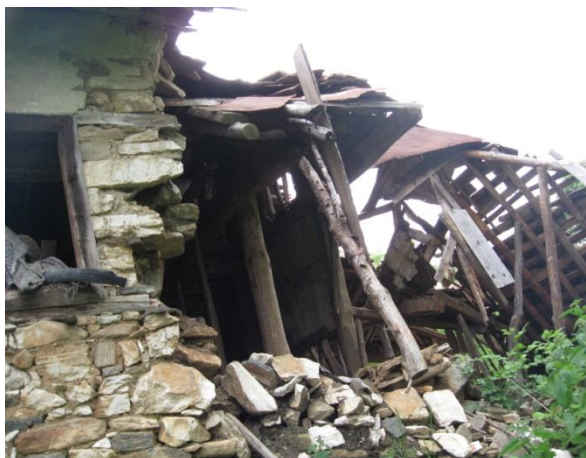
непроменени, но една от стопанските сгради е пред самосрутване. Живущите в засегнатата от свлачищния процес сграда са евакуирани, а покривът на същата е демонтиран.

Срутена стопанска сграда

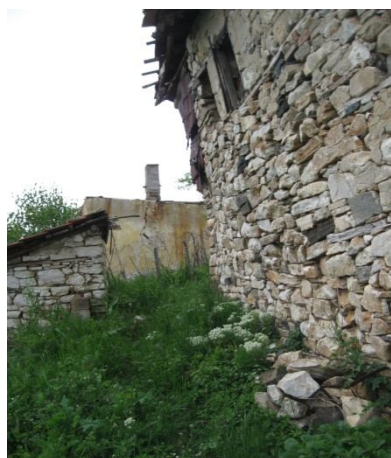
Демонтиран покрив на сграда

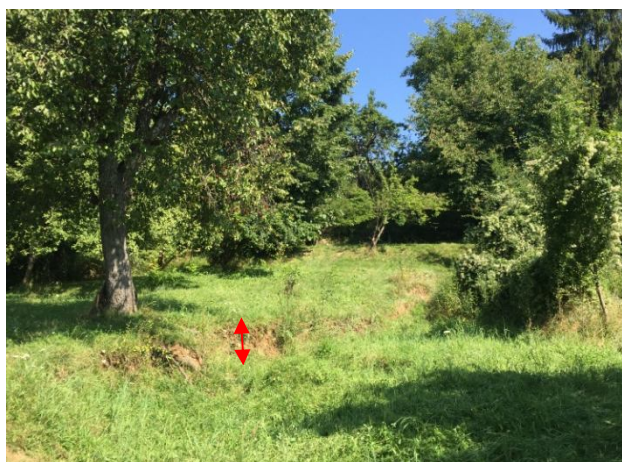
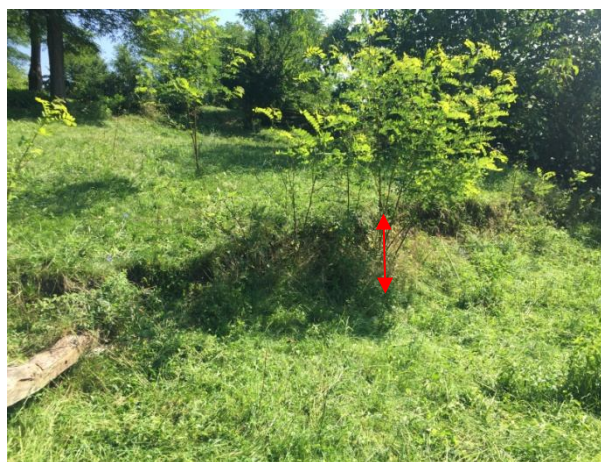
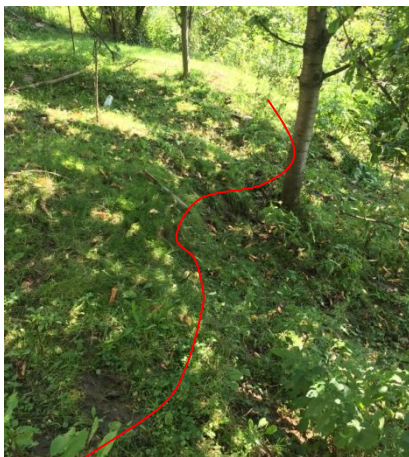
Деформациите по терена са частично заличени, като границите на свлачищното тяло са видими. Ясно разпознаваеми, но не издържани са главният свлчищен откос, бордовете и свлачищният език.

Ясно диференцирани граници на свлачищното тяло /2019 г./

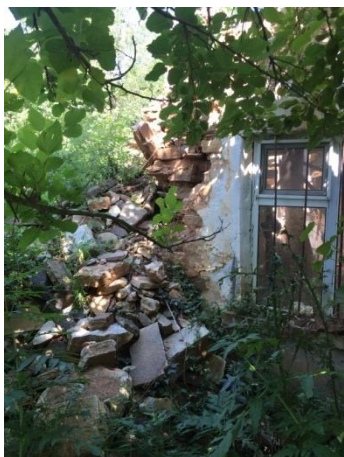
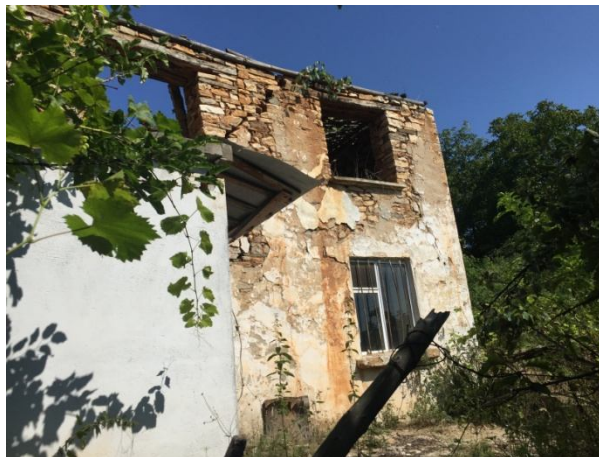
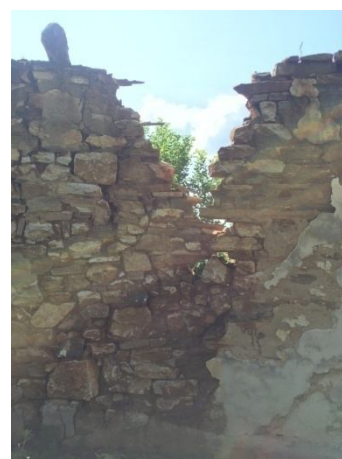
При огледа през 2019 г. е констатирано, че жилищната сграда е без покрив, напълно запусната и изоставена, вследствие на което е в процес на саморазрушение. В двора и около къщата е израсла висока растителност, която прави имота трудно достъпен.

Саморазрушаваща се сграда /2019 г./

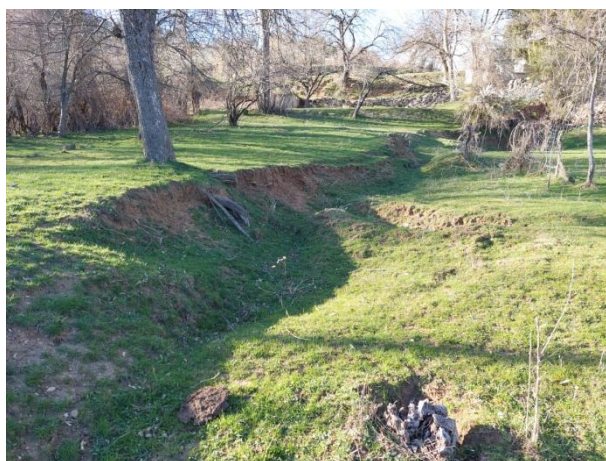
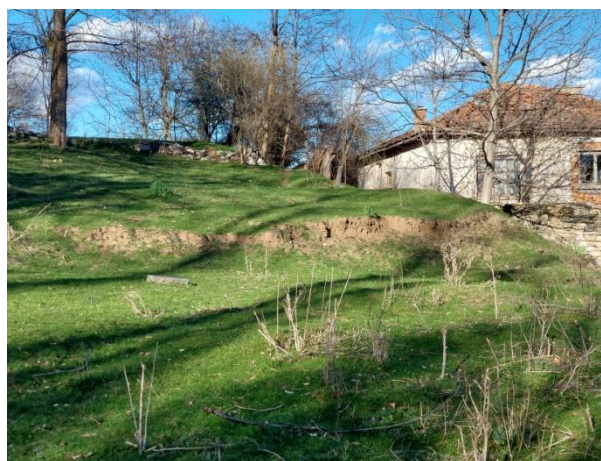
Не се установи разширяване на участъка в сравнение с регистрираните през 2015 г. и констатирани при предишни огледи граници. Ясно изразени по терена са главният откос и бордовете, които ограничават формираното се свлачищно тяло. Теренът видимо е водонаситен. Нови теренни деформации и пукнатини не бяха установени.

Свлачищни граници – откос и бордове /март, 2023 г./

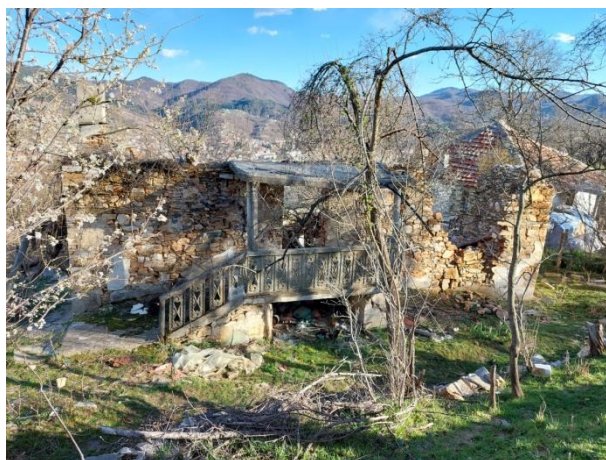
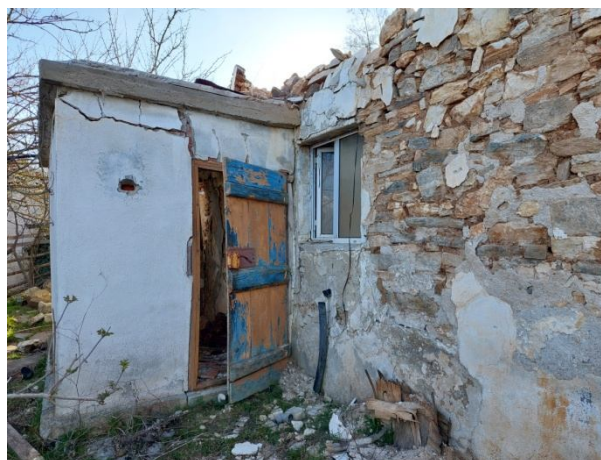
Състояние на засегнатата от свличането къща на Меджит Нуманов /март, 2023 г./

Пострадалите при активизирането се свлачище през 2015 г. жилищна сграда и стопански постройки са критично деформирани и изоставени. В този поземлен имот има изградени и други жилищни сгради, които потенциално са застрашени при ново активизиране и разширяване на процеса.

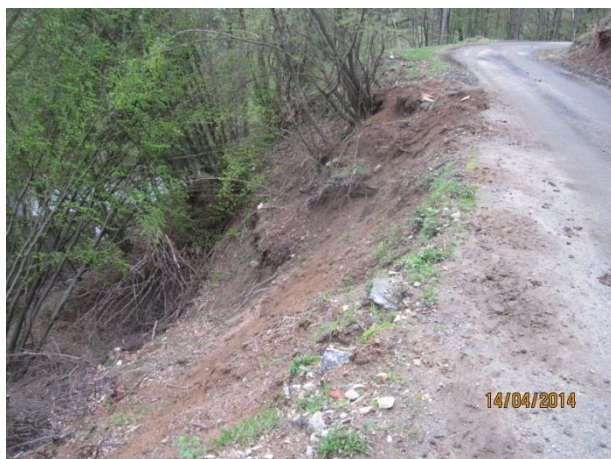
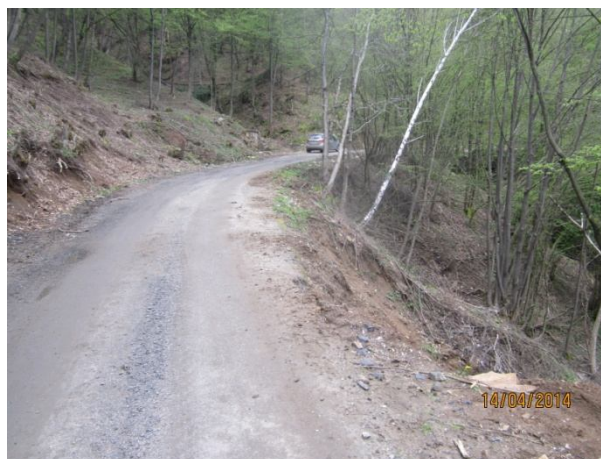
Оформеният свлачищен участък по въздушния откос под пътя е с фронтална форма и размери 10/15 m, обхващайки площ около 0.15 дка. Засегнато е и частично платното на пътя за туристически обект „Дяволския мост“. Наблюдавани са наклонени дървета.

Главен свлачищен откос на пътното платно /април, 2014 г./

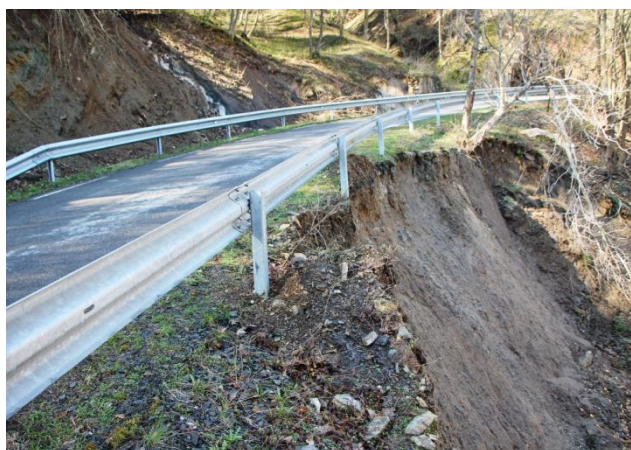
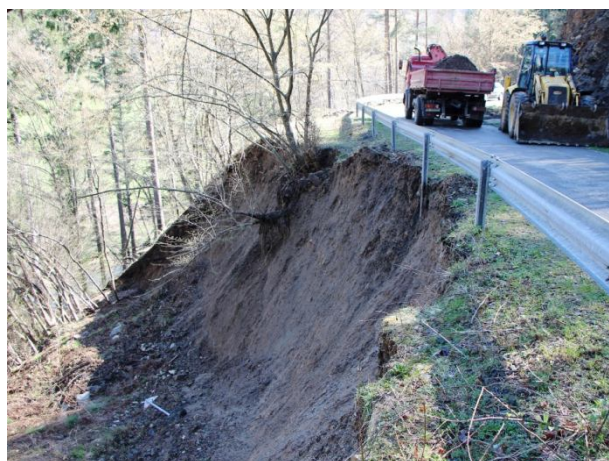
При обследването през **май, 2020** г. се констатира разширение на процеса, засегнало пътното платно в участък от около 15 m. Размерите са изменени на 45/15 m, като е засегната площ от 0.73 dka. Свлечените земни маси са достигнали коритото на р. Ардинска, чиито ляв брегови откос е засегнат от геодинамичните процеси.

Активизиране на свлачищния участък /16.04.2020 г./

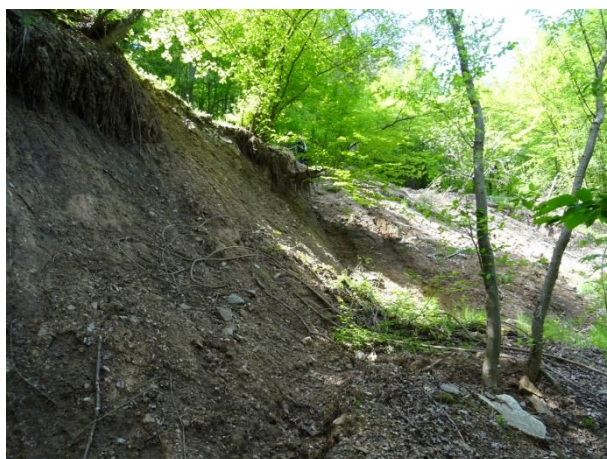
Главният свлачищен откос, с височина около 5 m, преминава плавно в десен борд с височина около 6 m. Левият борд граничи с ерозионното дере и е със значително по-малка височина.

Десен свлачищен борд /май, 2020 г./

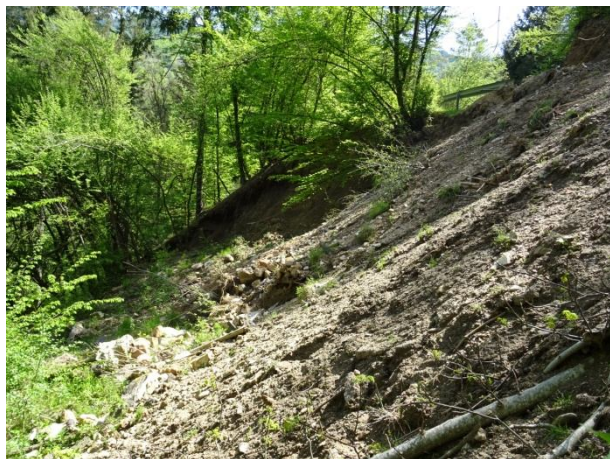
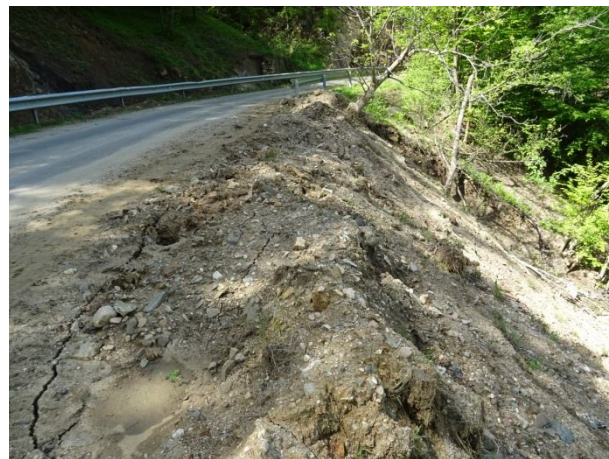
По изградения защитен неуплътнен насип през май, 2020 г са констатирани пукнатини вследствие слягане и срязване.

Насип на свлачищния участък с новопооявени пукнатини /май, 2020 г./

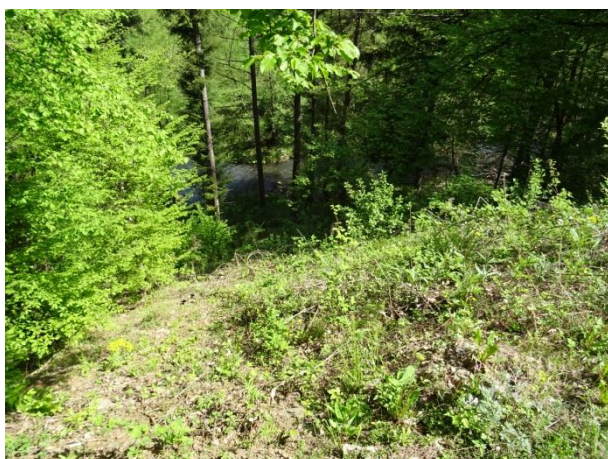
Незалесен откос

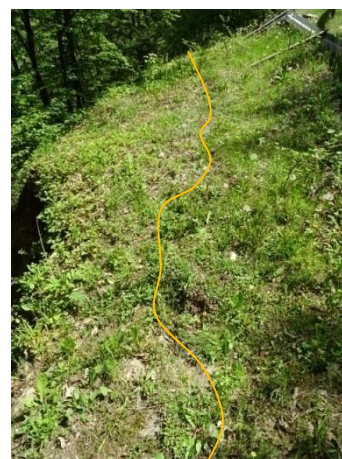
В източния край на засегнатия участък е наблюдавана сравнително добре издържана пукнатина по терена над десния борд, която окъм момента на огледа е на около 2 m от него. Деформацията на терена посочва най-вероятната дъга, по която ще се образува нов свлачищен откос при разширение на процеса. Този източен участък е потенциално опасен.

Теренна пукнатина

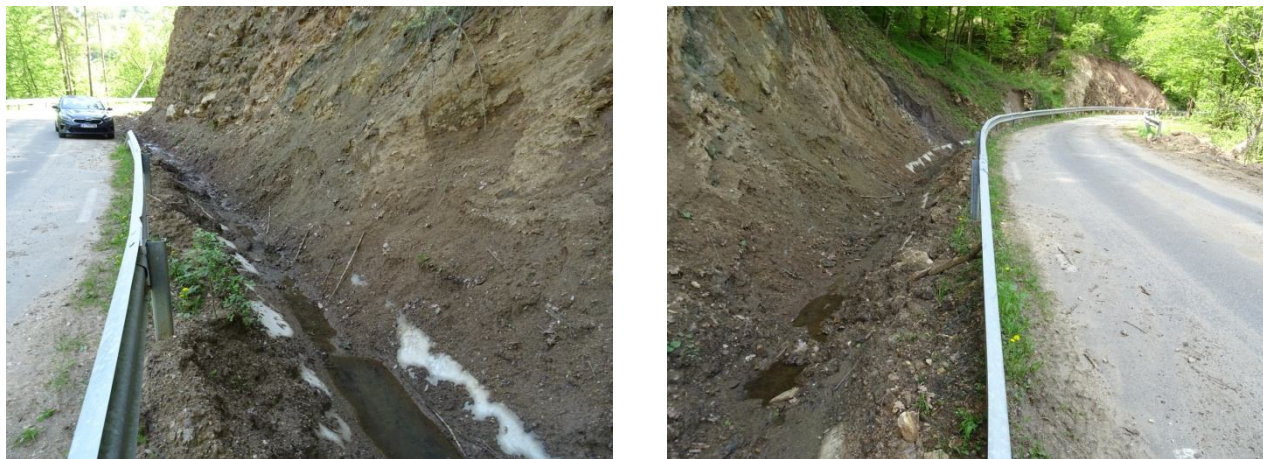
От вътрешната страна на пътя е изградена дълбока частично облицована трапецовидна канавка. При обилни валежи през земната канавка се просмуква голямо количество повърхностни води, което се отразява негативно върху материалите от пътното легло и откоса под пътя.

Филтрационният поток минава през пътния насип и достига пътното легло.

Отводнителна канавка на пътя /май, 2020 г./

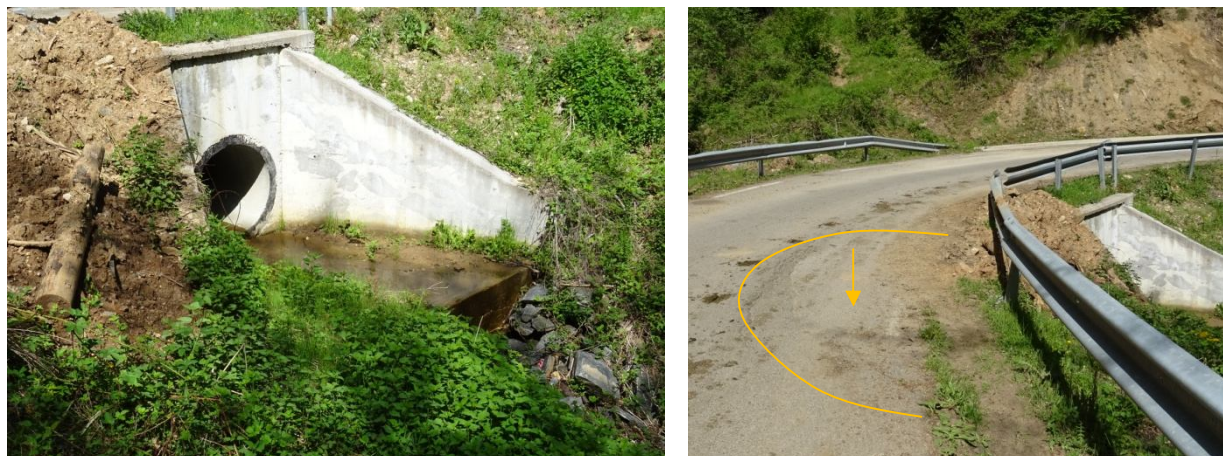
Главното отводняване в района се осъществява от тръбен водосток, изграден при дълбокото ерозионно дере, югозападно от засегнатия участък. Водостокът е напълно проводим, но в непосредствена близост до него се наблюдава слягане на пътното платно.

Водосток при югозападния завой /май, 2020 г./

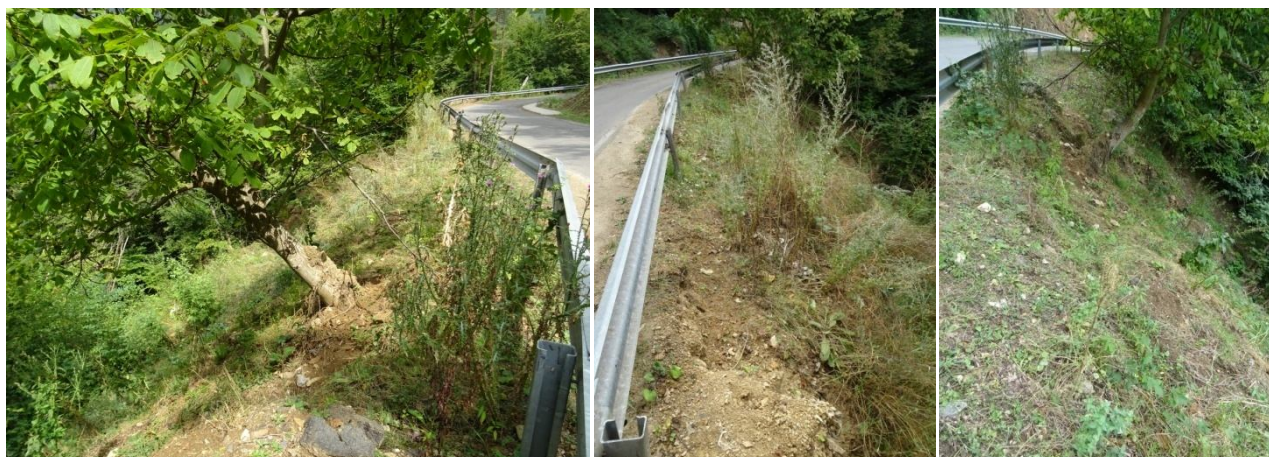
В края на **август, 2021 г.** се установява слабо затревяване по оголения откос под пътя, което е маркер за затихване на геодинамичните процеси.

Свлачищен откос /август, 2021 г./

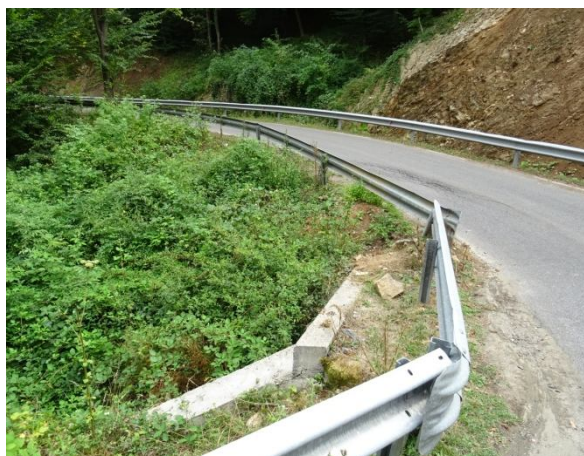
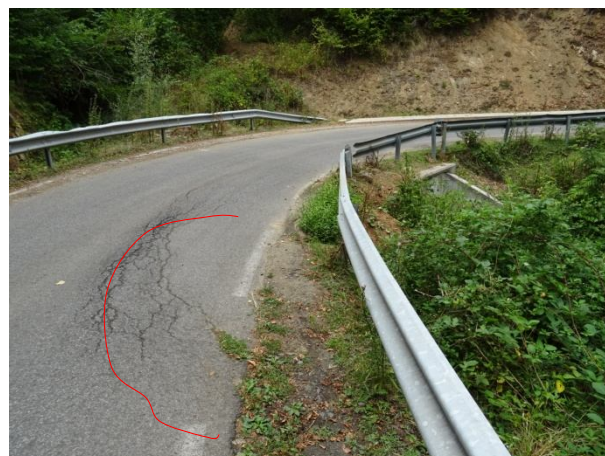
В района на водостока констатираното слягане към август, 2021 г. е с отстъп около 15 см.

Разположение на слягането спрямо водостока /август, 2021 г./

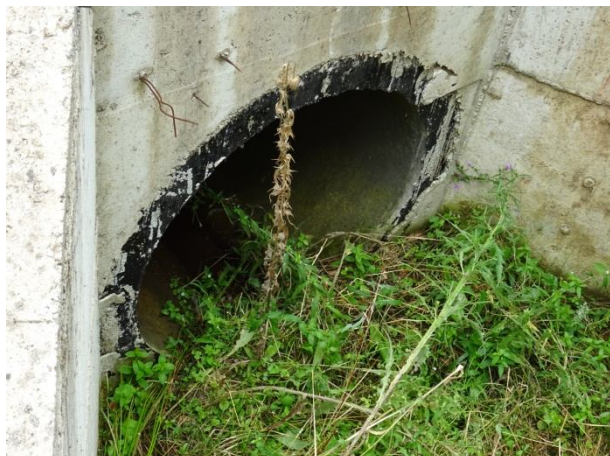
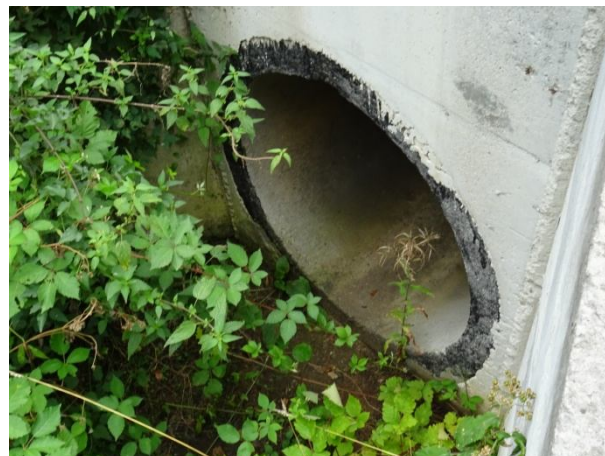
Вход и изход на водостока /август, 2021 г./

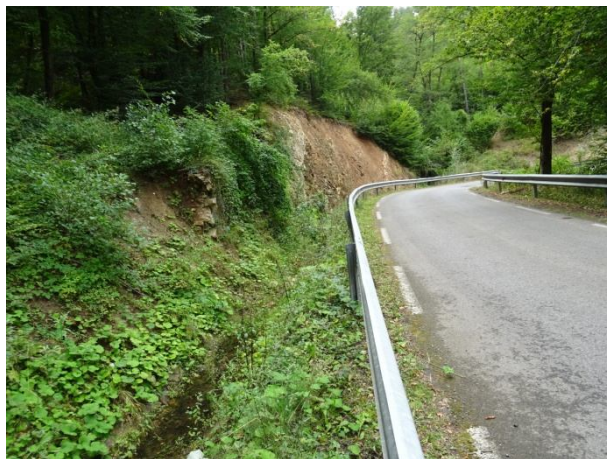
В необлицованата част на канавката се наблюдава затлачване и задържане на повърхностни води.

Състояние на канавката /август, 2021 г./

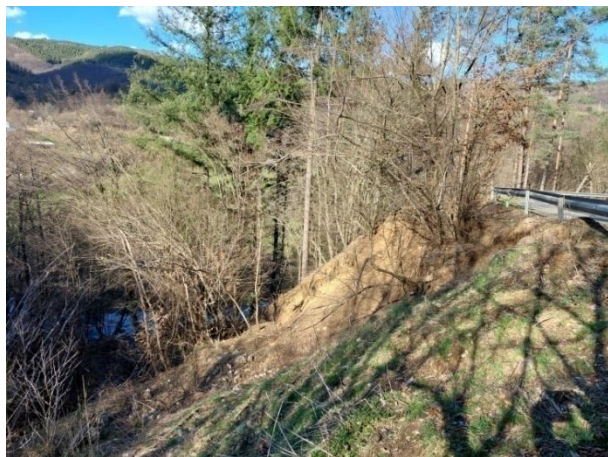
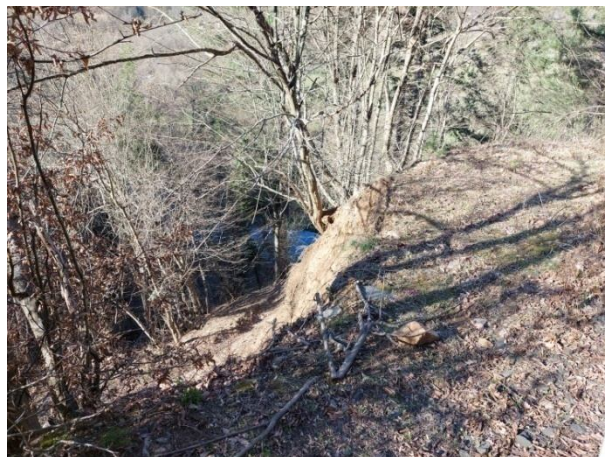
При извършеното инженерно-геоложко обследване на засегнатия от свлачищни процеси участък на път KRZ1005 /III-865/ - Ардино - Дядовци - мест. „Дяволски мост” се установи, че обектът се намира във временно стабилизирано състояние. Откосът под пътя е слабо затревен в западната част, а в източната – откосът е напълно оголен. Свлачищните елементи не са заличени, поради проява на постоянна повърхностна ерозия от страната на десния борд и изтичане на водни количества към реката по откоса. При западния борд свлачищните процеси са естествено затихнали.

Ерозионни процеси при източния свлачищен борд /март, 2023 г./

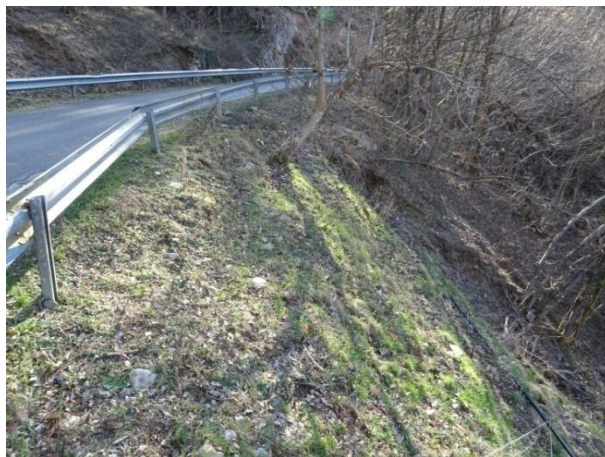
Западна част на свлачищния участък /март, 2023 г./

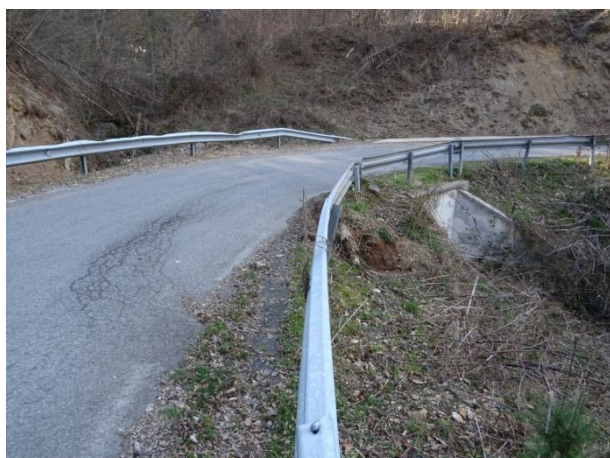
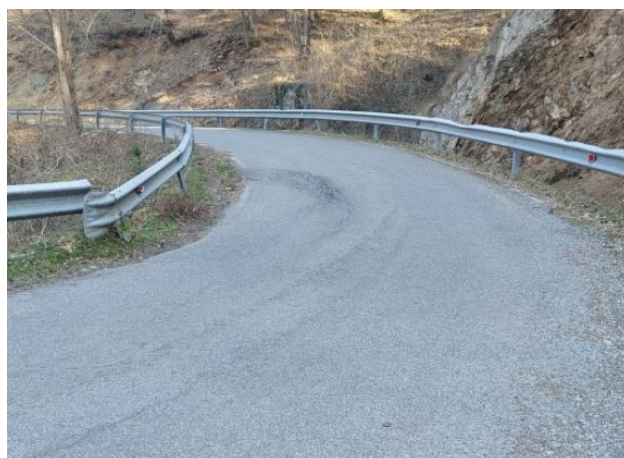
Теренът е влажен, като в района на водостока, констатираното при предишно визуално обследване слягане се е увеличило.

Нарушена зона над водосточно съоръжение /март, 2023 г./

Водостокът е напълно проводим. Прави впечатление, че югоизточното крило при оттока на съоръжението е доста по-късо, което считаме за сериозна предпоставка за реализираното слягане, позиционирано точно над крилото.
