ОБОБЩЕН ГОДИШЕН ДОКЛАД 2023 г.

РЕГИСТРИРАНЕ И МОНИТОРИНГ НА СВЛАЧИЩНИ РАЙОНИ

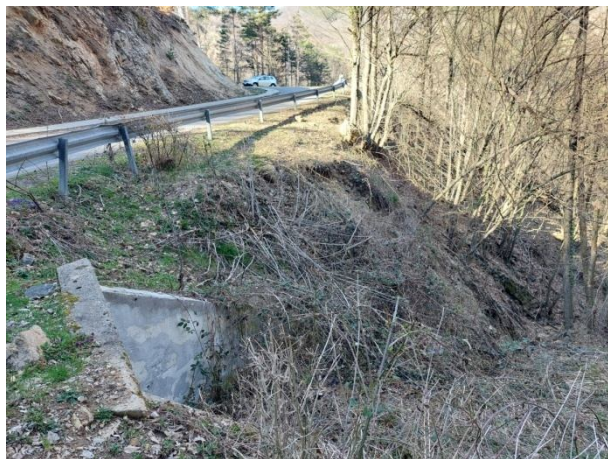
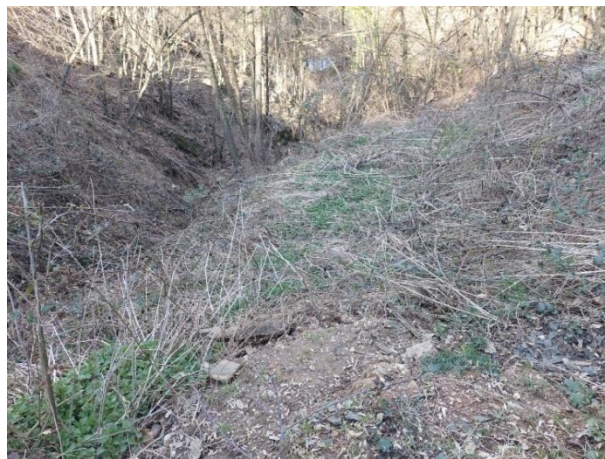
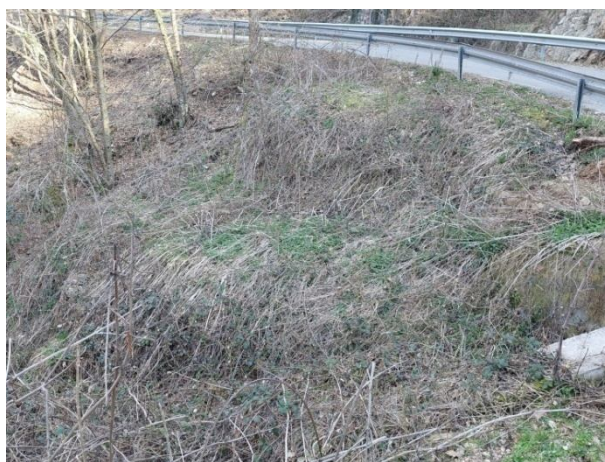
От двете страни на водостока видимо има повърхностни деформации по стръмните откоси, предизвикани отново от ерозионно въздействие на повърхностните води.

Деформирани зони от двете страни на водосточното съоръжение /март, 2023 г./

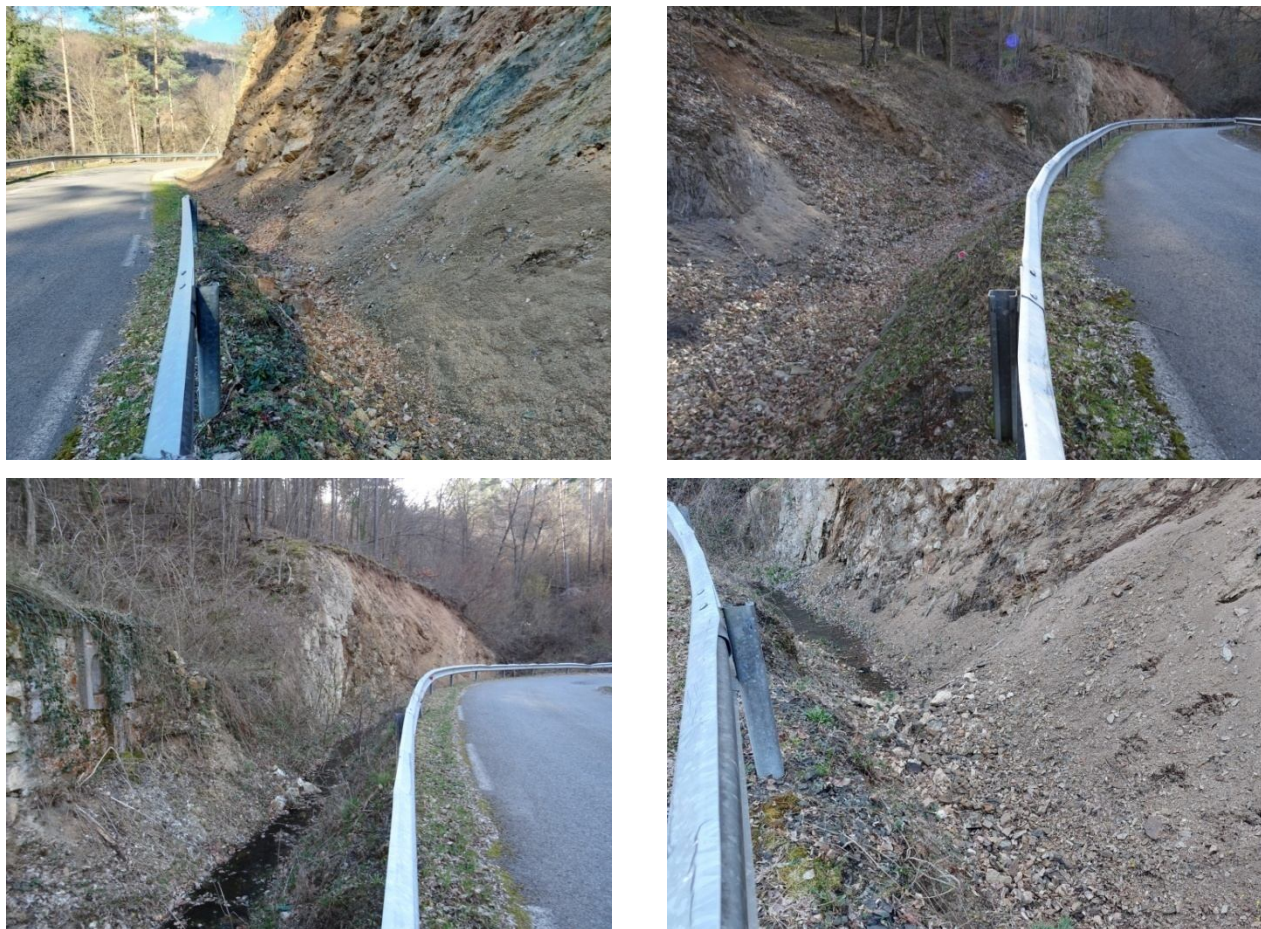
Отводнителната канавка не е почистена. Затлачването ѝ е довело до задържане на повърхностните води от вътрешната страна на пътя. Въпреки частичната бетонова облицовка на канавката, инфилтрацията на води не е преустановена. Повърхностният отток се просмуква в дълбочина в пътното легло, особено в участъци, където канавката е земна, което е основна предпоставка за чести аварии в участъка и разширение на геодинамичните процеси. Отводняването и регулирането на повърхностните води в тази част от пътя трябва да залегне в техническото решение за укрепване на участъка. От съществено значение е канавката да се почиства редовно от натрупаните земни маси от склона, особено след валежи, и да бъде напълно облицована, за да се елиминира инфилтрацията и негативното въздействие на водите в дълбочина.

Състояние на канавката

Задържането на води в канавката и липсата на превантивно почистване може да доведе до ново аварийно състояние. Възможно е разширение на процеса в западна посока до констатираното слягане при водостока, обединяване на двата участъка и ново затваряне на пътя за Дяволския мост.

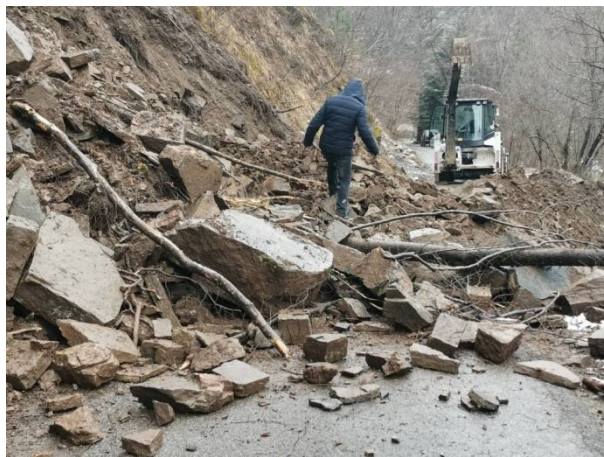
Оформен е циркусообразен участък над пътя с размери 42/19 m и площ 0.67 дка. Платното на пътя е било напълно затрупано и прекъснато. Разрушена е каменно-зидана подпорна стена, разположена под пътното платно.

Свлачищно-срутищен участък на път KRZ 2006 /07.03.2022 г./

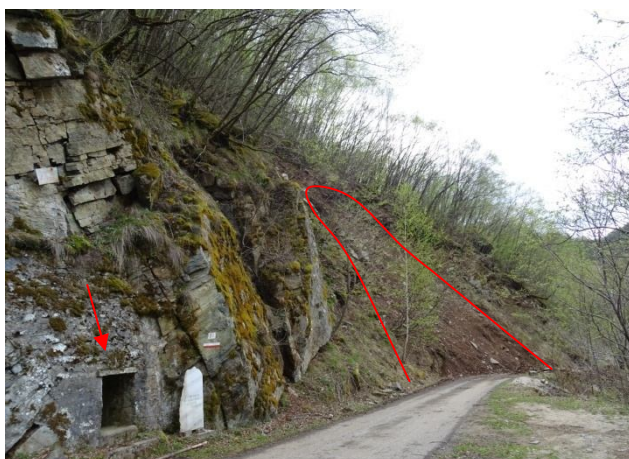
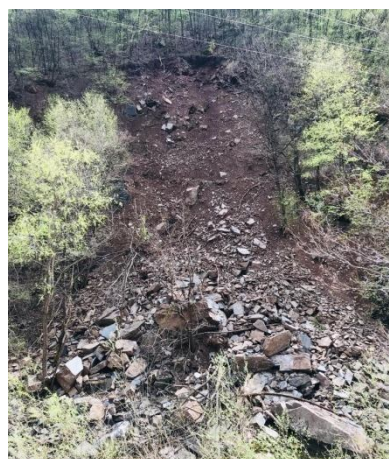
Общ изглед към входа на пещерата и нововъзникналия проблемен участък с разчистените земни маси надолу по склона /април, 2022 г./

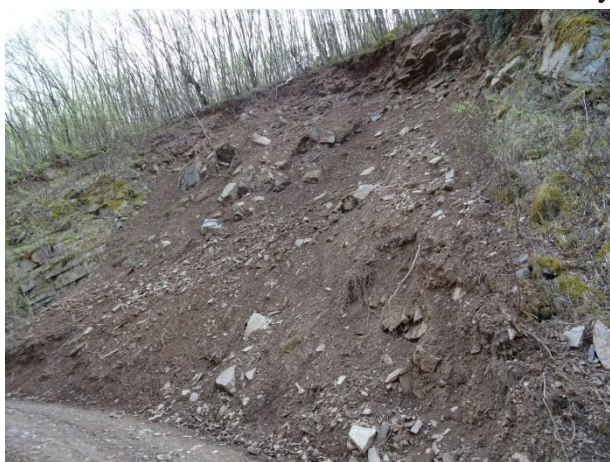
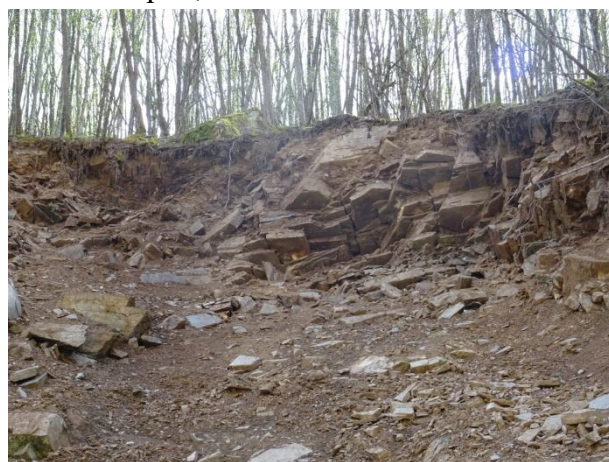
Главният свлачищен откос е с височина около 1.5 m и представлява оголен ерозионен базис на скалната подложка, оформящ скален венец. Откосът плавно преминава в бордовете и оформя циркус между по-здрави скални блокове. Десният борд е в непосредствена близост до входа на природна забележителност „Хладилна пещера“.

Изглед към свлачищното тяло и главния свлачищен откос /април, 2022 г./

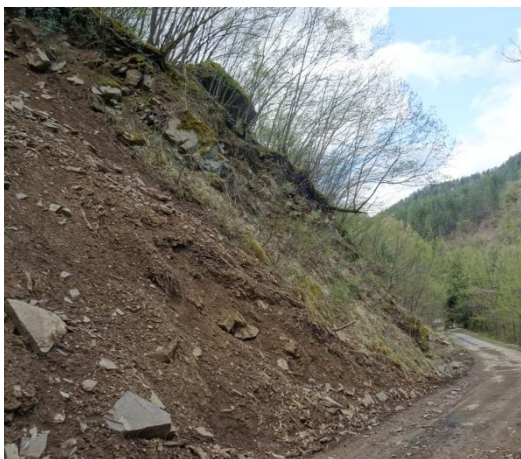
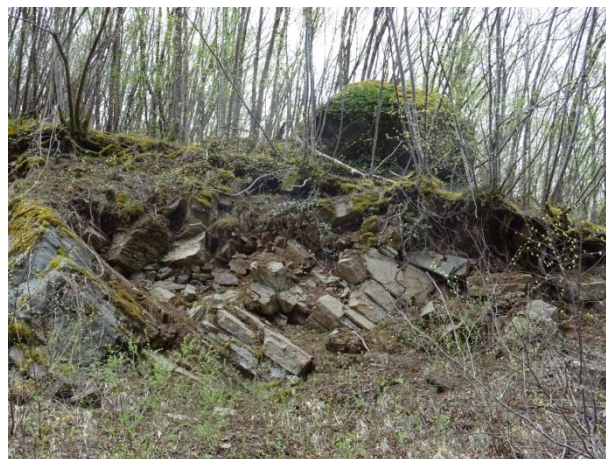
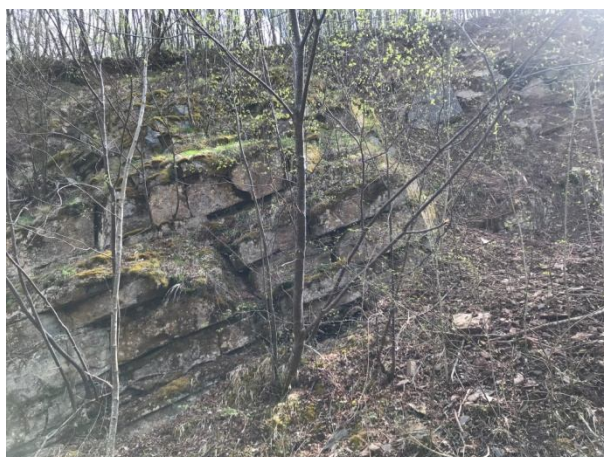
В приповърхностните си части скалите от метаморфния комплекс са силно изветрели и на места са покрити от разнообразни по зърнометричен и минерален състав елувиални наслаги. Наличието на такива заглинети и грусирани разновидности е основен фактор за развитието на свлачищно-срутищните процеси.

Система от отворени пукнатини в масива и „висящ“ скален блок /11.04.2022 г./

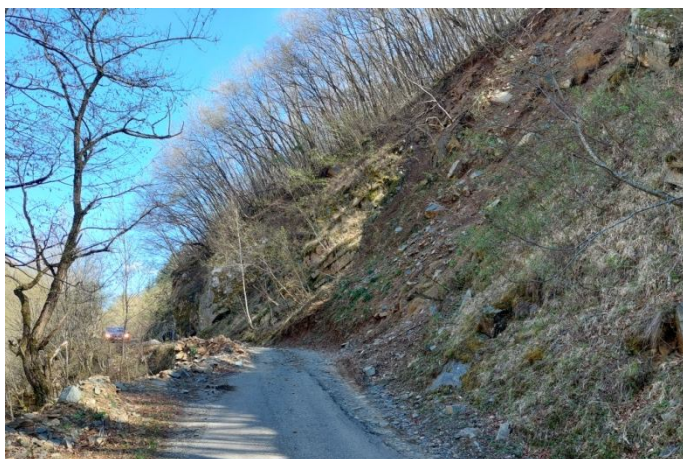
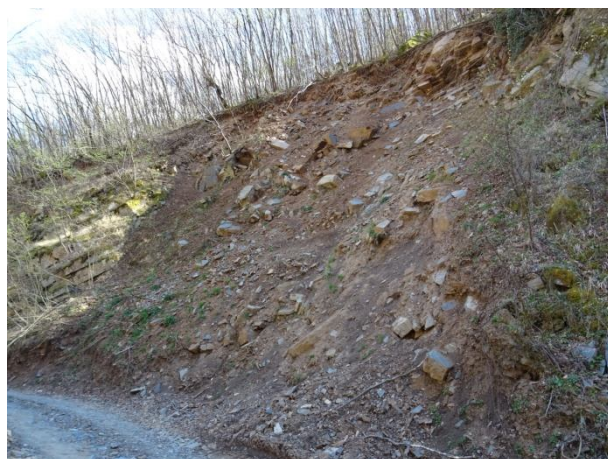
стабилизирано състояние. Достигнато е гранично равновесие на откоса, но потенциалният риск от нови свличания на земно-скални маси остава висок.

Изглед към срутищно-свлачищния участък /март, 2023 г./

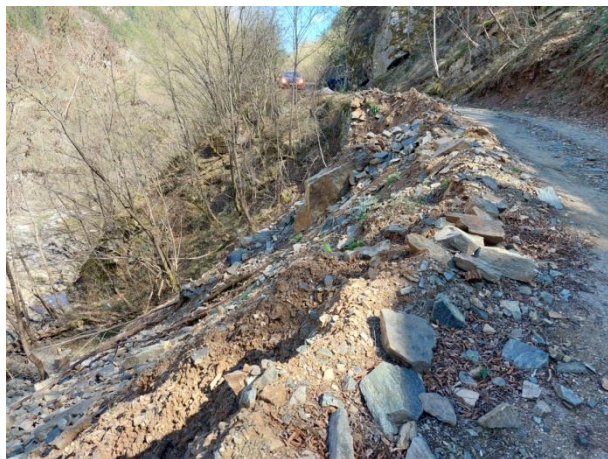
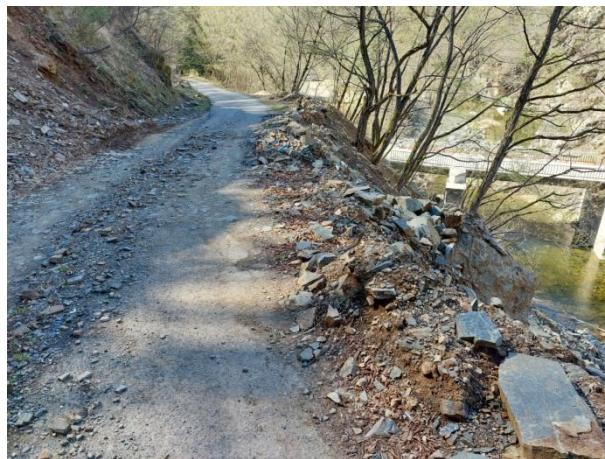
Натоварването със земно-скални маси на въздушния откос под пътя е предпоставка за допълнително активизиране на процеса.

Натрупана скална маса по ръба на въздушния откос

Отводняването и регулирането на повърхностните води по пътното платно трябва да залегне в техническото решение за укрепване на участъка. От съществено значение е канавката да се почиства редовно от натрупаните земни маси от склона, особено след по-интензивни валежи.

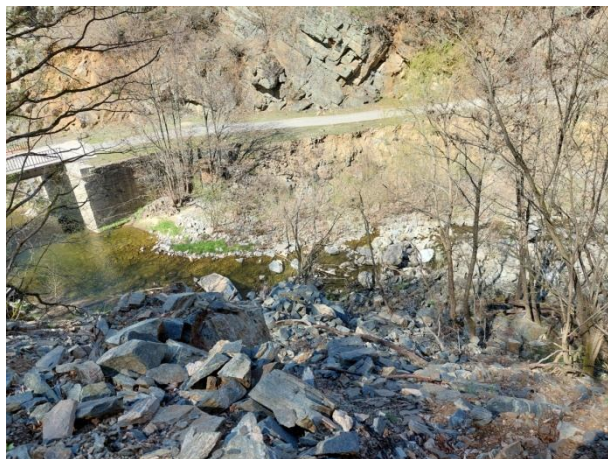
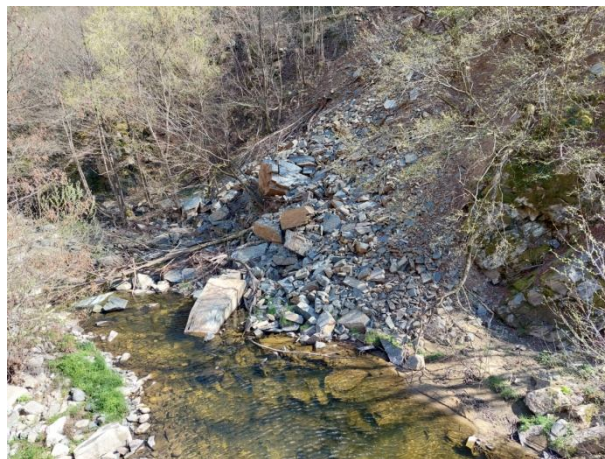
Обрушени скални блокове достигащи до коритото на р. Давидковска Малка Арда

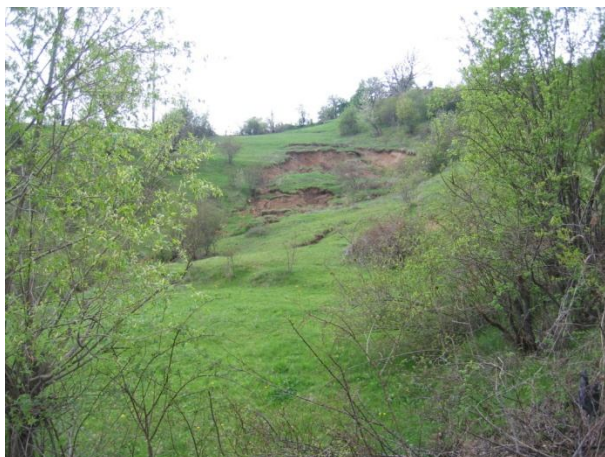
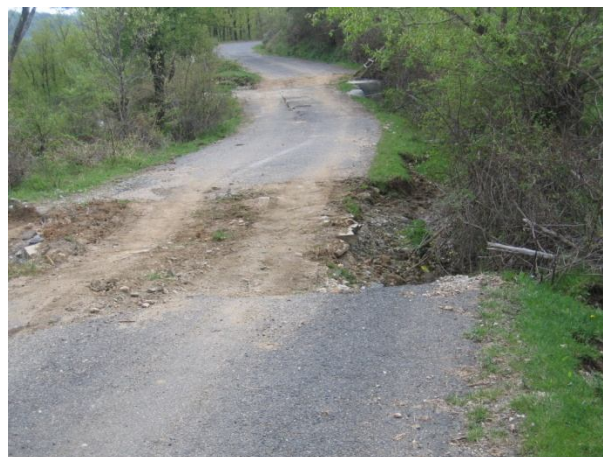
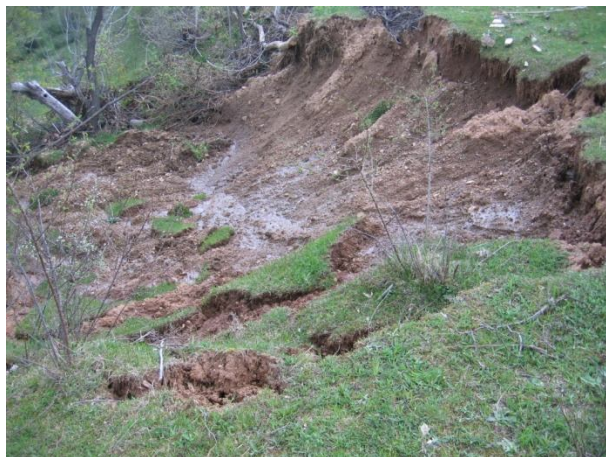
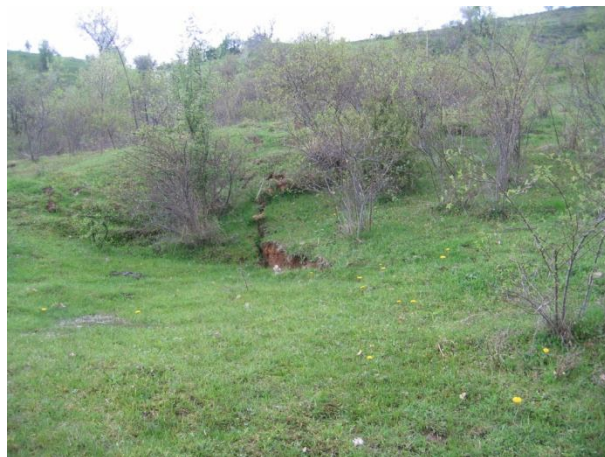
Свлачищни деформации /2006 г./

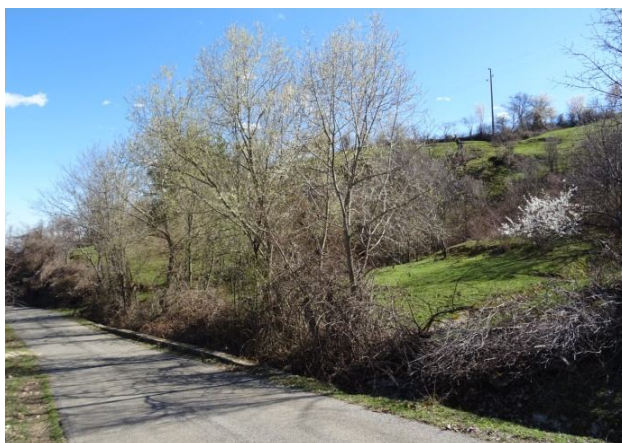
От извършените визуални обследвания на регистрираният свлачищен участък на общински път KRZ 2009 /III-8653 Кобиляне - Брезен - Боровица - Сполука/ - Русалско при km 26⁺³⁰⁰, в землището на с. Русалско, община Ардино се установи, че свлачищния участък се намира в стабилизирано състояние.

Общ изглед на укрепения свлачищен участък /март, 2023 г./

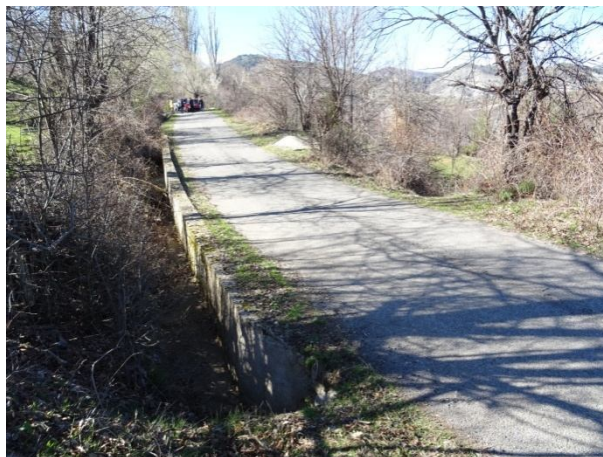
От страната на склона по пътното платно е изградена стоманобетонна подпорна стена с дължина около 30 m. Пътното платно е напълно възстановено и асфалтирано. По асфалтовото покритие не се установи наличие на пукнатини и деформации.

Общ изглед на изградената подпорна стена /март, 2023 г./

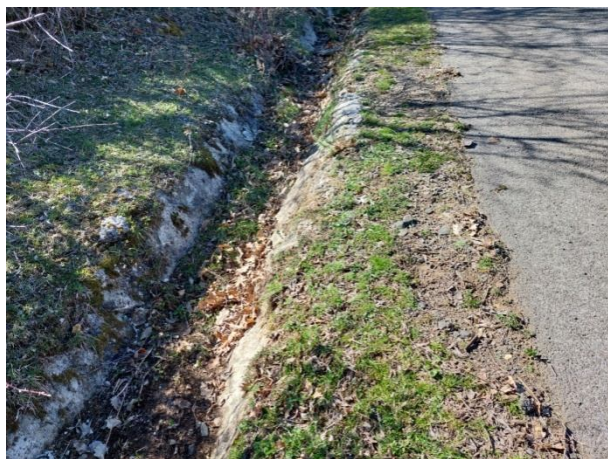
Към момента на огледа се констатира, че отделни участъци от отводнителната канавка са затлачени и тя не може да свободно да провежда повърхностните води. Установи се, че втокът на водостока е непочистен, с наличие на битови отпадъци, които пречат на оттока на водите.

Бетонова крайпътна отводнителна канавка

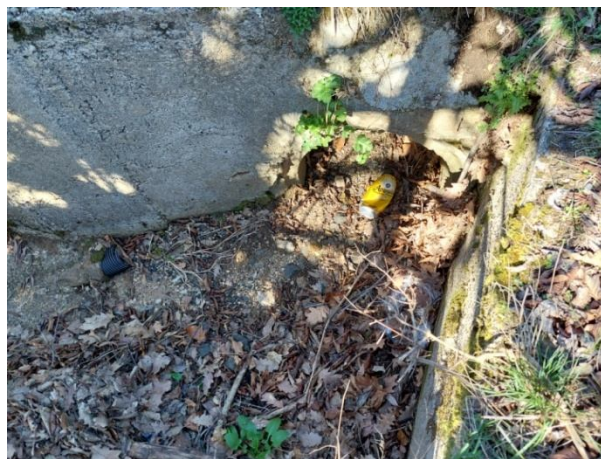
Тръбен водосток

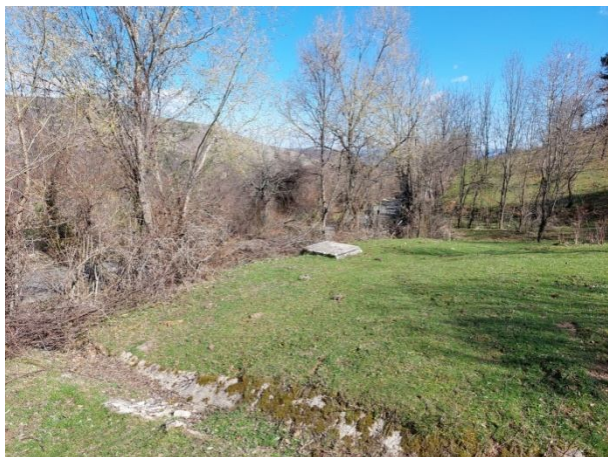
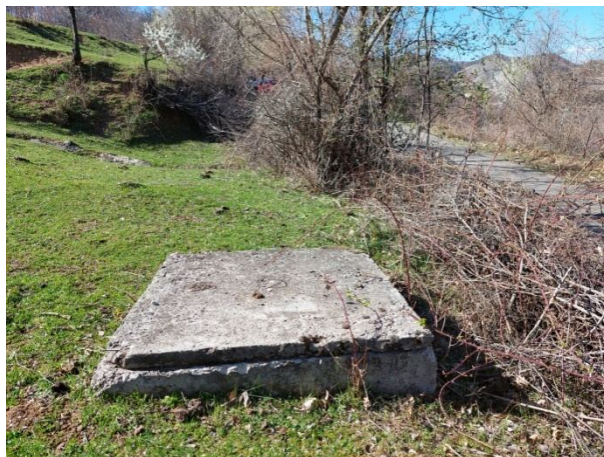
В свлачищното тяло, в границите на ПИ 63402.1.144, са изпълнени две надлъжни повърхностни отводнителни канавки за повърхностно отводняване на свлачищния терен. В имота е изграден и дренажен канал с една ревизионна шахта. Водите от шахтата са отведени чрез тръба в крайпътната отводнителна канавка към водостока.

Ревизионна шахта и повърхностна канавка /март, 2023 г./

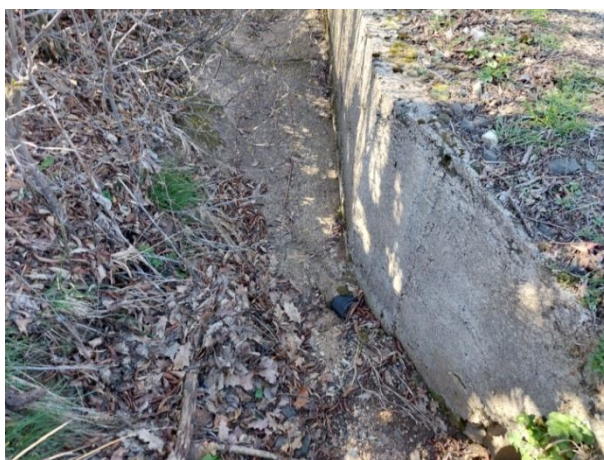
Заустване на водите от дренажа в крайпътната канавка /март, 2023 г./

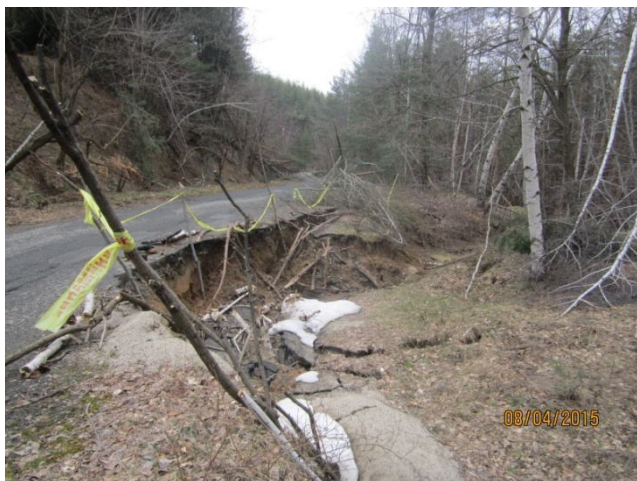
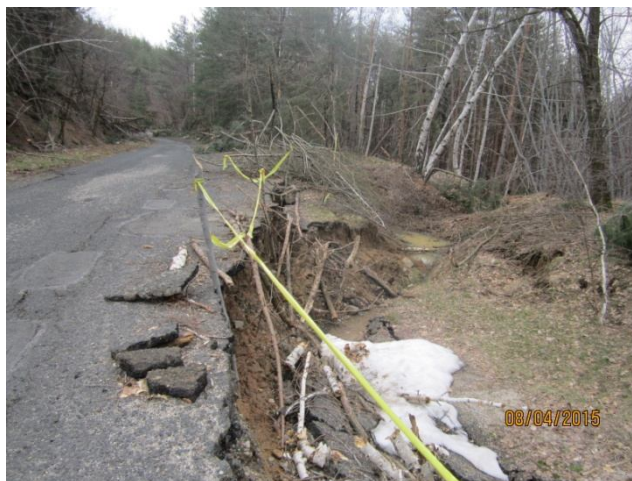
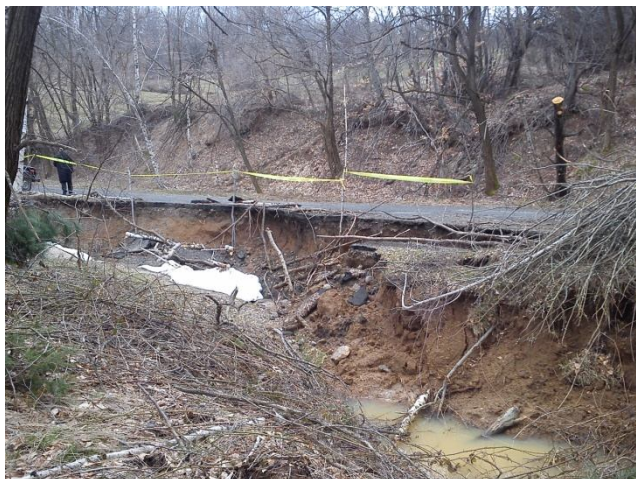
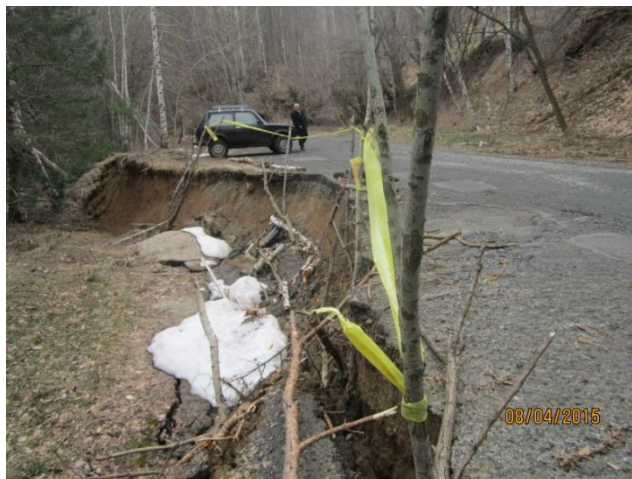
При възникването на свлачищния процес половината от дясното платно на пътя /в посока към с. Ябълковец/ е пропаднало и е било затруднено движението на МПС в участък с дължина около 50 m. Пътят е основна пътна артерия за с. Ябълковец и околните махали.

Свлачищен откос на път KRZ 3016 /април, 2015 г./

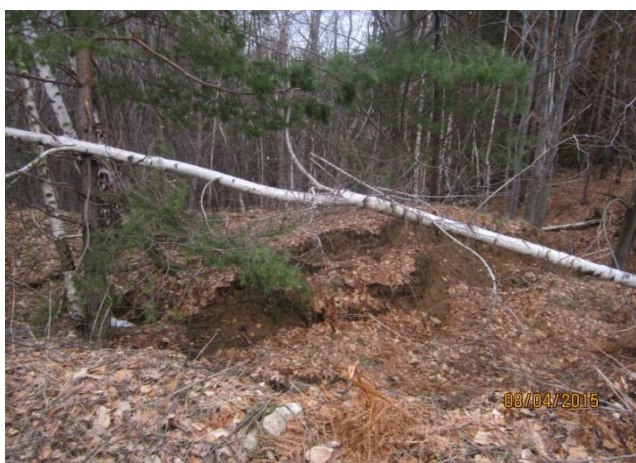
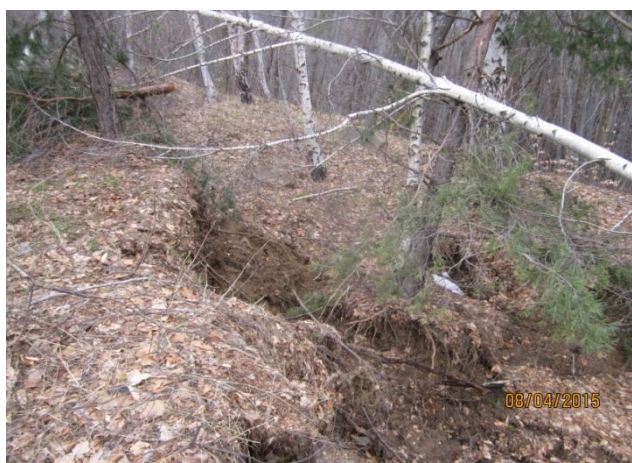
Геодинамичният процес е активизирал свлачище с приблизителни размери 19/46 m, засегнало район с площ 0.72 dka. Свлачището е обхванало терени от горски фонд под деформирания път, където са ясно изразени свлачищните елементи: свлачищен откос с височина около 2 m; свлачищен клин, оформящ негативни форми, в които се задържат повърхностни води; свлачищни бордове; пукнатини на срязване и опън.

Свлачищни бордове с пукнатини на срязване / април, 2015 г./

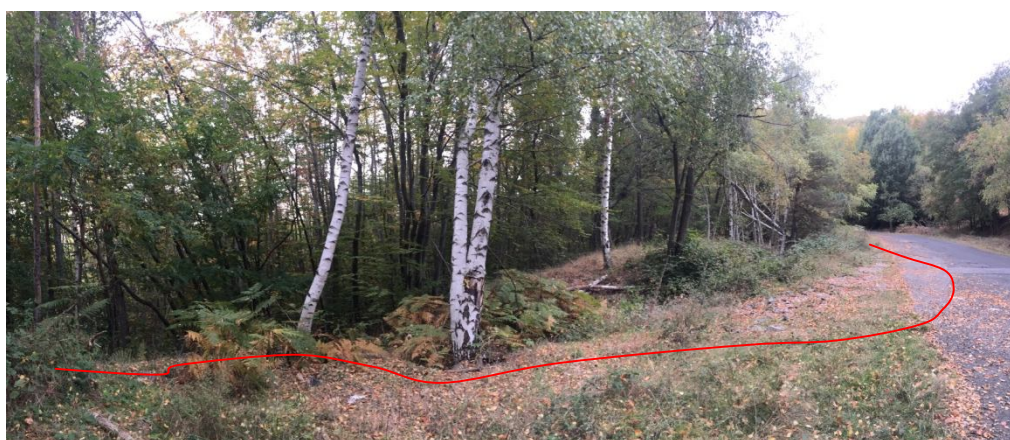
През **октомври, 2018 г.** се установява, че за подновяване на двупосочното движение по пътя е извършено аварийно възстановяване на пътното платно в нарушения участък чрез насипване с инертен материал. В участъка е извършено и преасфалтиране. При обследването обаче се констатира слягане и дъговидна пукнатина в мястото на образувалия се през 2015 г. откос.

Свлачищен участък на път KRZ 3016 /октомври, 2018 г./

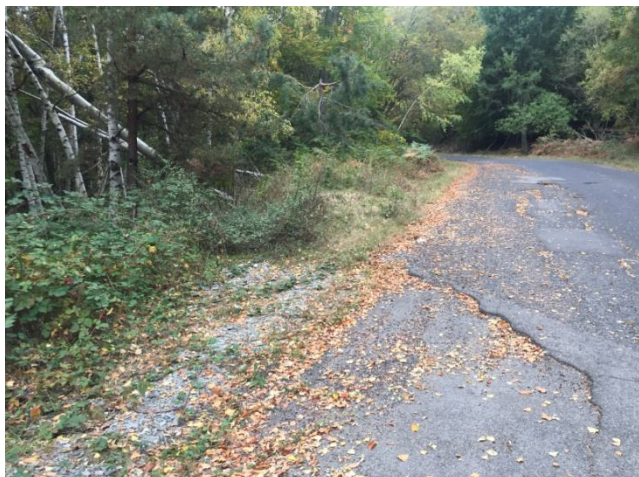
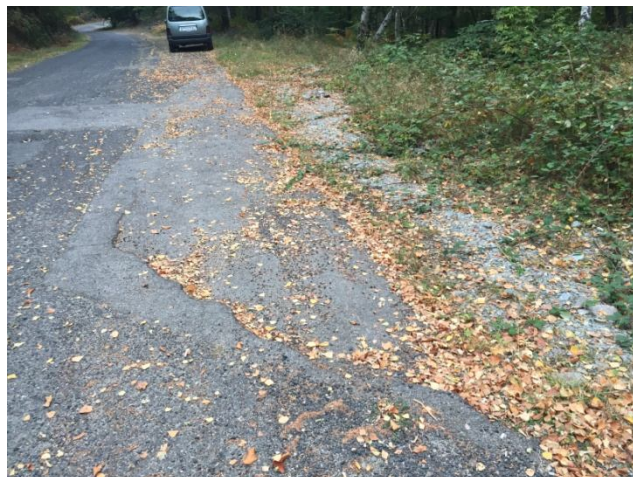
Пукнатина на пътя, повтаряща главния свлачищен откос и граница на преасфалтиране /2018 г./

Южно и северно от засегнатия участък се наблюдава влаголюбива растителност в близкоразположените ерозионни дерета. Тази морфоложка особеност е предпоставка за развитието на този свлачищен участък. Част от повърхностния отток, идващ гравитачно от южното дъре, се спуска директно в посока към откоса. Поради естествения наклон на пътя в

този участък и наличието на пукнатини по асфалтовото покритие, атмосферни води инфилтрират в дълбочина в пътното легло.

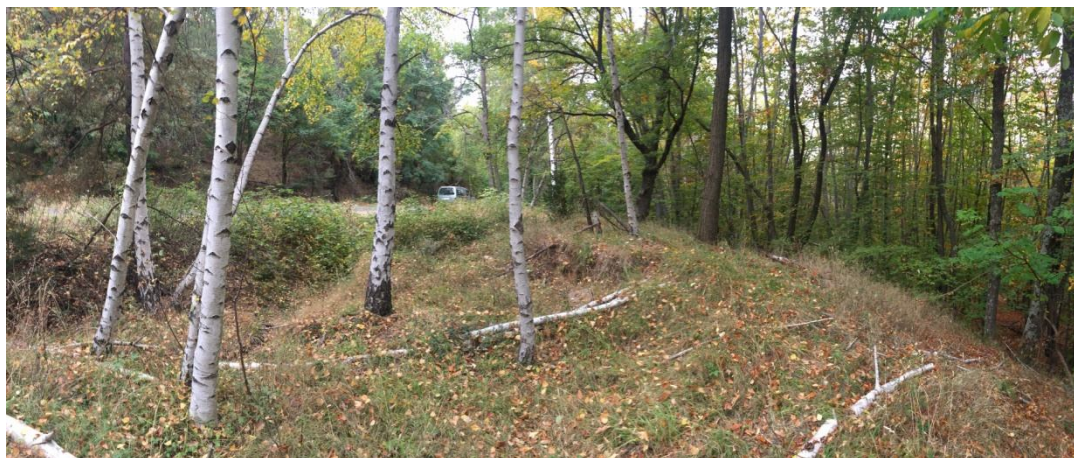
Някои от дърветата в района са наклонени, а други са паднали. Препоръчително е да се извърши санитарна сеч, почистване на неживата дървесина и подходящо залесяване от съответното горско стопанство с цел биологично оздравяване и естествено ускоряване отводняването на масива.

Свлачищен терен /октомври, 2018 г./

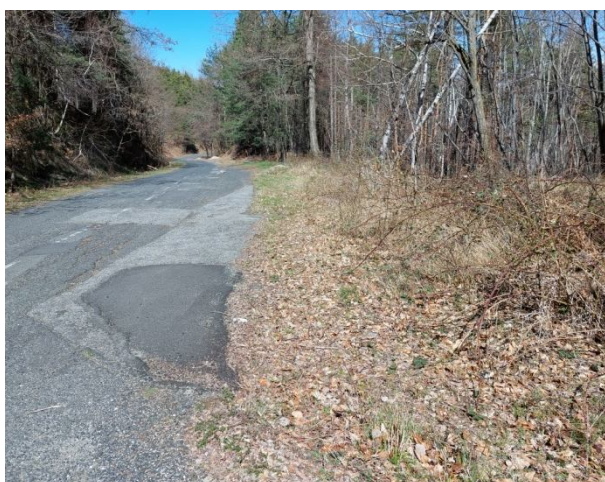
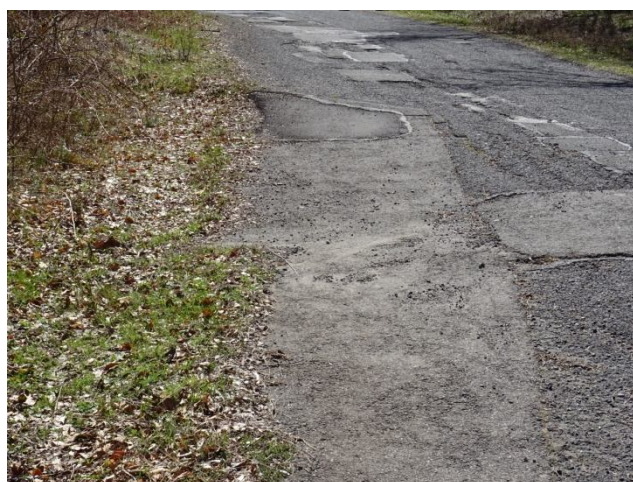
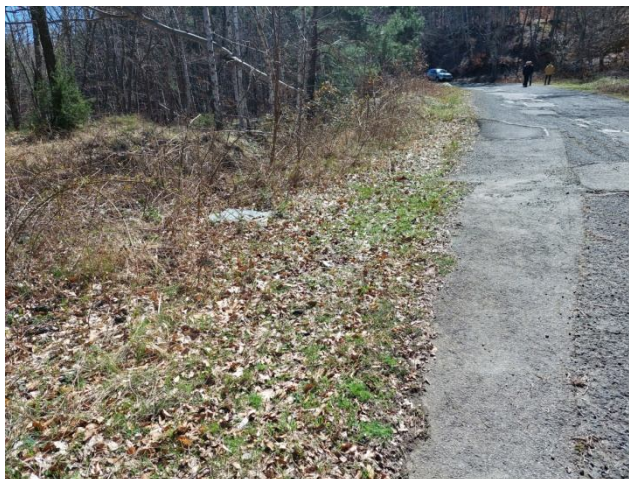
При извършеното инженерно-геоложко обследване се установява, че свлачищният процес, развит под общински път KRZ 3016 /III-865 Ардино - Кърджали/ - Ябълковец, е видимо затихнал, като границите по терена са частично заличени.

Свлачищен участък под път KRZ 3016 /март, 2023 г./

В участъка на пропадане на пътното платно се наблюдават следи от неколкократно преасфалтирания.

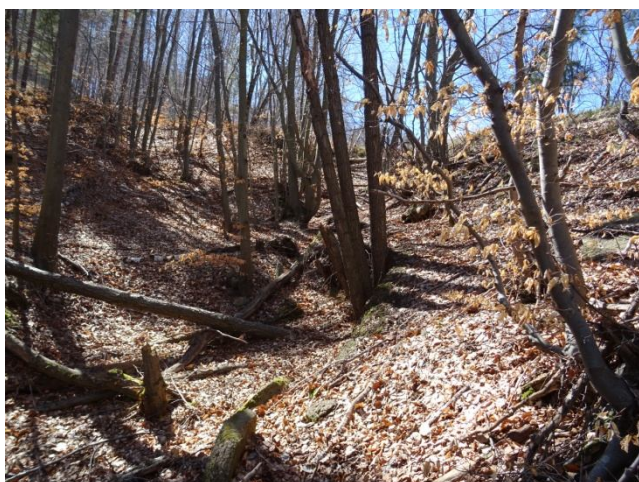
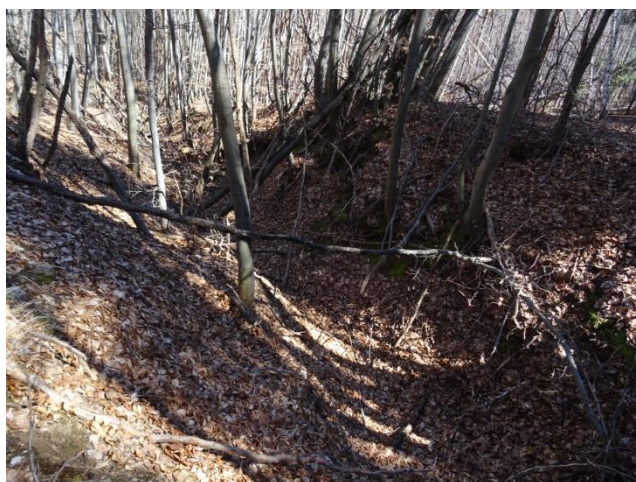
Обхватът на свлачищното тяло е развит между пътя и две местни ерозионни дерета. Езикът на свличането е позитивна форма и затваря фронталния свлачищен участък от ниската страна със сравнително ясна граница.

Ерозионни дерета, ограничаващи свлачищния участък /март, 2023 г./

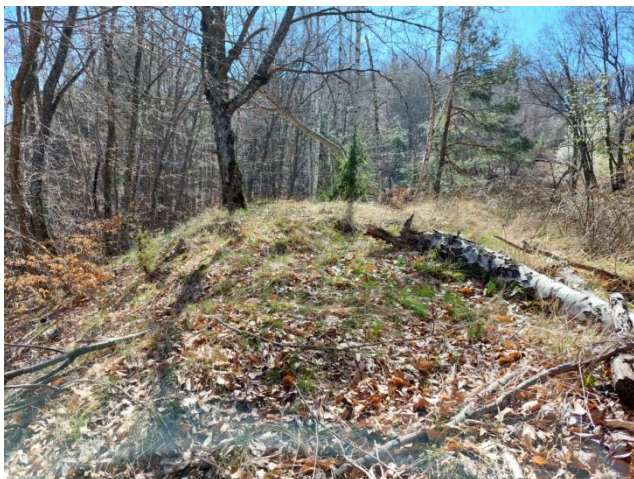
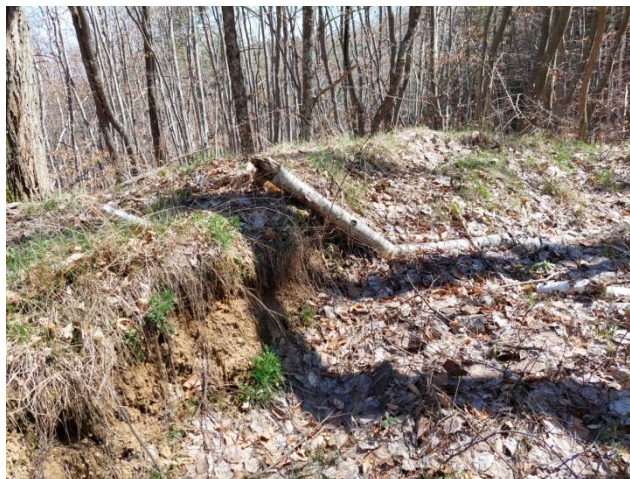
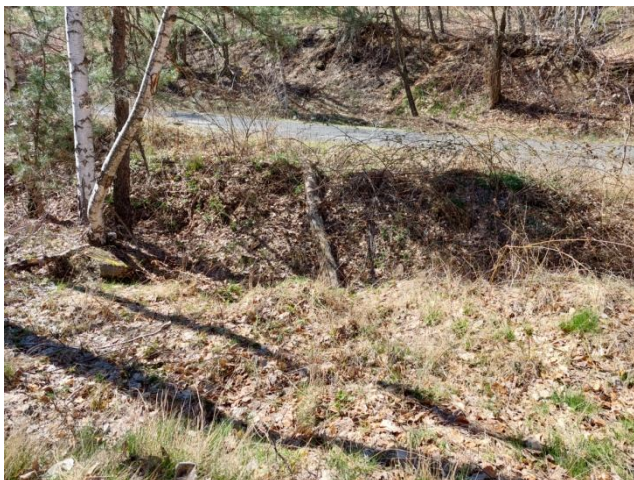
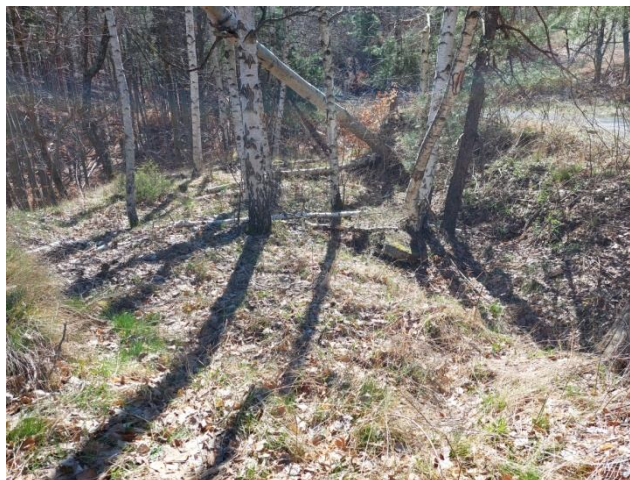
Теренът е с типичен свлачищен релеф. Наблюдават се заоблени позитивни и негативни форми. Свлачищните елементи са частично заличени, поради затихването на процеса, теренът е естествено затревен, а в негативните форми се задържат атмосферни води при интензивни валежи. Към момента на огледа теренът е сух.

Свлачищен релеф /март, 2023 г./

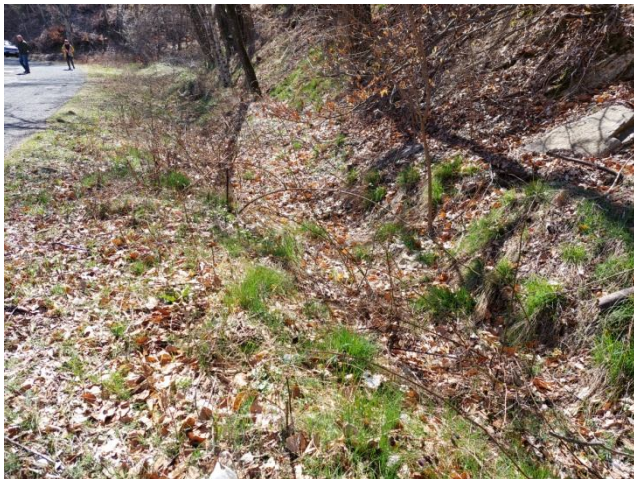
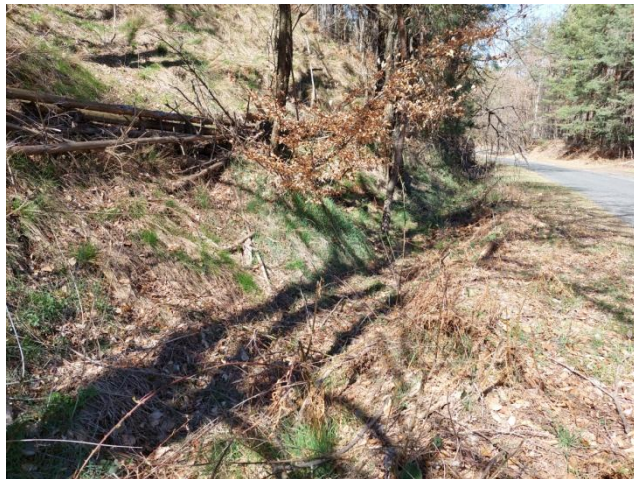
В близост до свлачищния участък няма изграден водосток и водните количества гравитачно и нерегулирано се стичат по пътното платно към естествените негативни геоморфоложки форми, образувани при възникването и развитието на процеса през пролетта на 2015 г.

Отводнителната канавка по пътя откъм склона в участъка е земна и ненапълно ефективна.

Земна канавка в участъка /март, 2023 г./

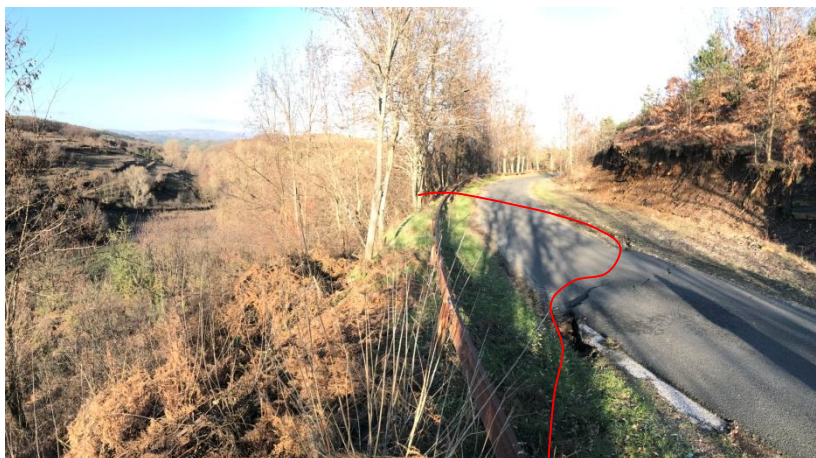
От извършените визуални обследвания през март, 2021 г. е констатирано, че пътното платно е силно деформирано с ясно изразено пропадане на пътния насип в отсечка с дължина 30 m. Засегнати са и двете ленти за движение. По асфалтовата настилка и банкета откъм ската е регистрирана дъговидна денивелирана пукнатина на срязване с височина до 0.4 m.

Общ изглед на свлачищния участък, 2021 г.

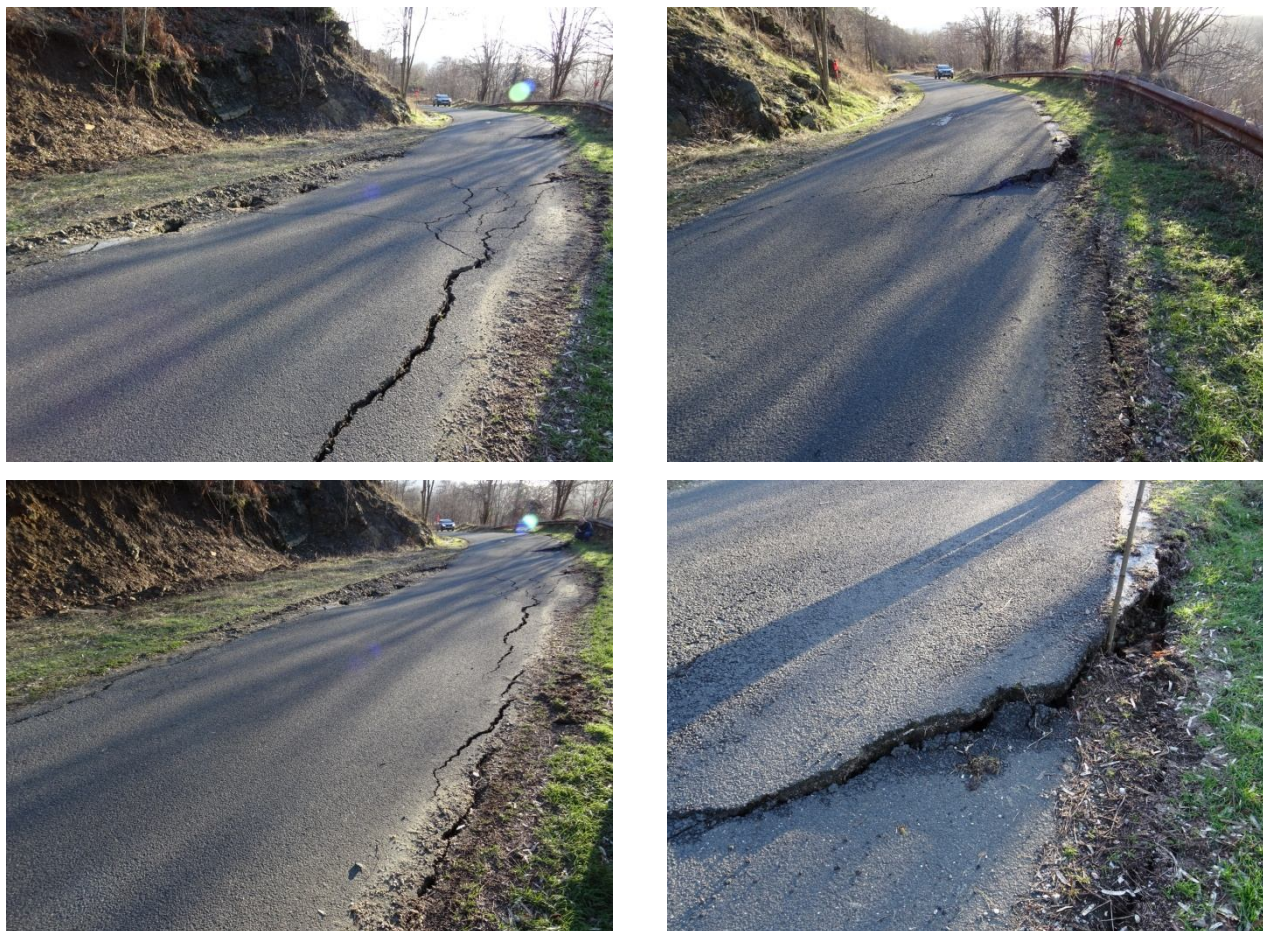
Установени са типични за свлачищен процес деформации - дълбоки отворени пукнатини на срязване и опън.

Свлачищни деформации по асфалтовата настилка, 2021 г.

Свличането е протекло със срязване и хлъзгане на пътната настилка и основа и земното легло в грусираните основни материали след консистентна промяна вследствие преовлажняване и загуба на структурна якост в дълбочина.

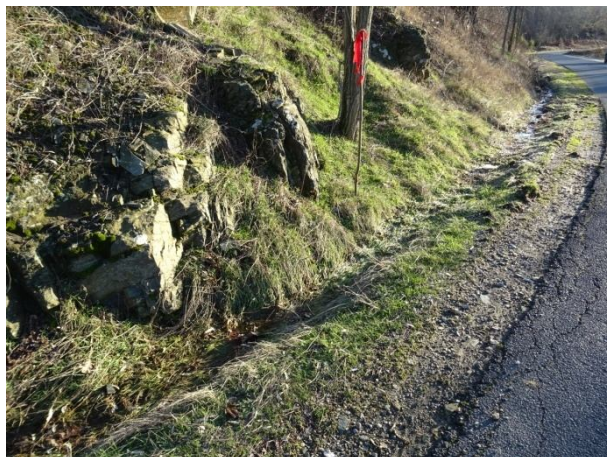
С цел превенция на пътя през 2015 г. е прокопана земна канавка, която да отвежда оттока встрани от проблемния участък. В този участък отводняването на пътя не е решено ефективно, липсва водосток и вероятно през земната канавка се просмукват водни количества, постъпващи директно в пътната настилка и земната основа.

Открита земна канавка, 2021 г.

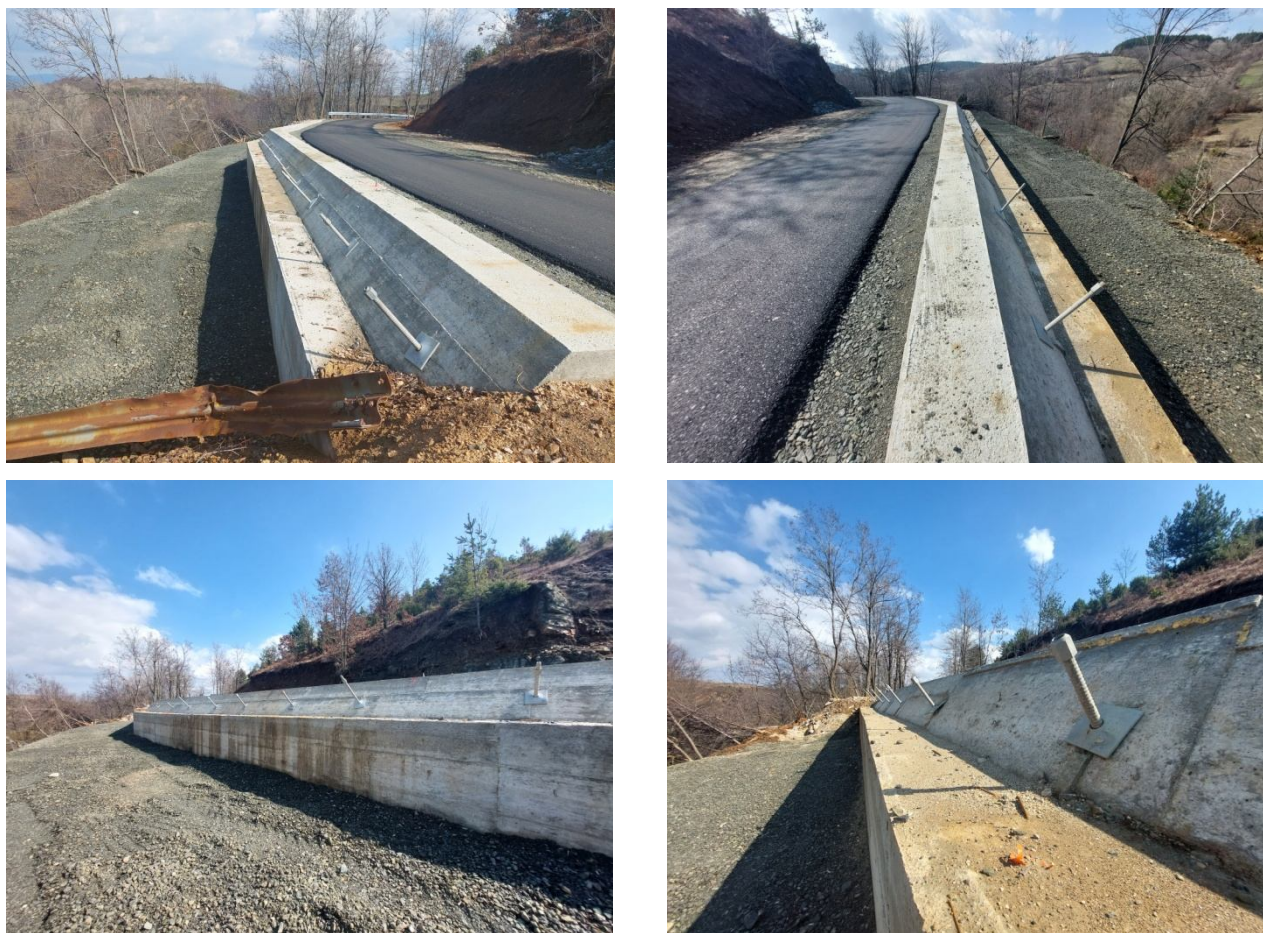
Изградена пилотно-анкерна система

Укрепването на свлачищния участък е реализирано чрез пилотно-анкерна система. Изпълнени са 22 бр. изливни пилоти с ф 880, разположени в един ред, през 2 m с дълбочина 11.20 m. Пилотите са обединени посредством стоманобетонов растверк с дебелина 1.4 m.

Системата е анкерирана с 22 бр. прътови поцинковани инжекционни анкери тип ИВО R38N с дължина 20 m, през 2 m.

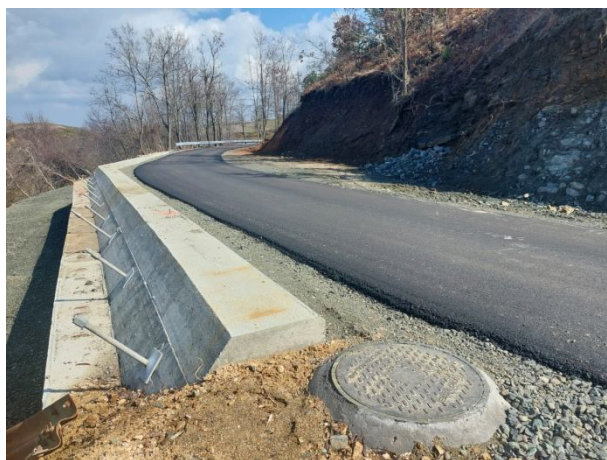
Ревизионна шахта

Изградена е дренажна система с тръби ф 160. За обслужване на дренажа са изпълнени две ревизионни шахти с дълбочина 2.20 m, разположени от двете страни на укрепителното съоръжение.

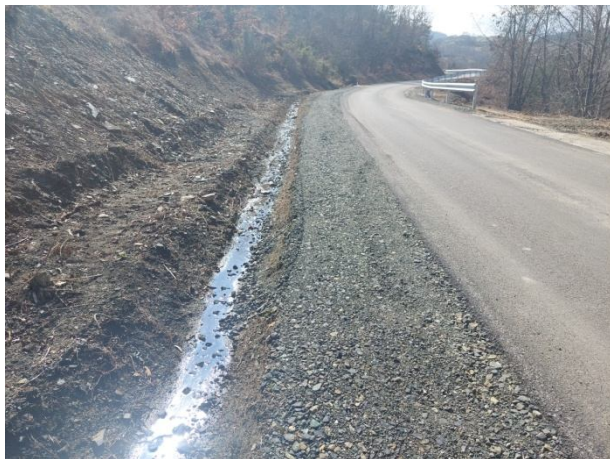
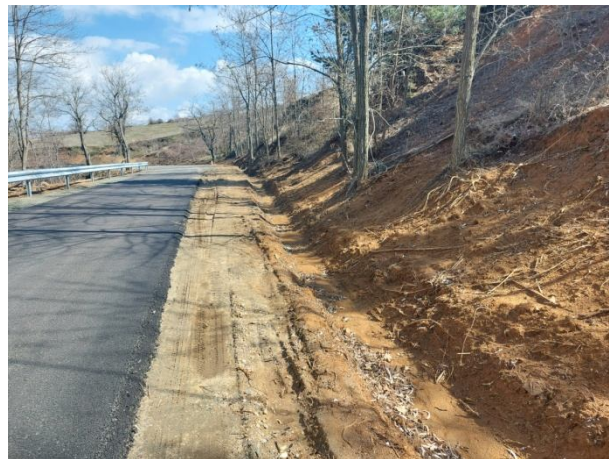
Отводнителен пътен окоп

Откъм страната на ската е започнато изграждането на пътен окоп. Съгласно техническия проект земната отводнителна канавка трябва да бъде облицована с бетон в участъка над укрепителната конструкция.

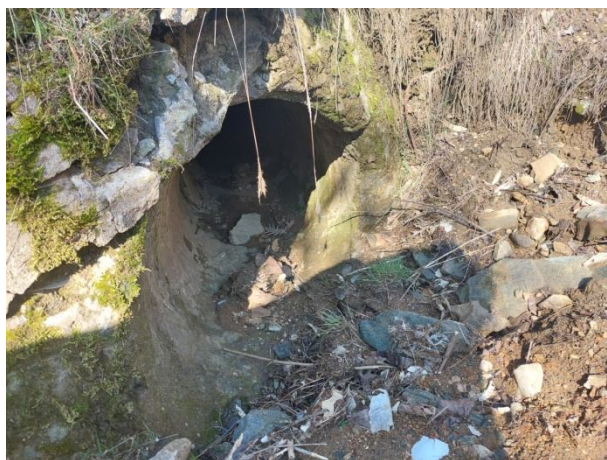
При огледа се установи, че съществуващите в близост до укрепления свлачищен участък водостоци са почистени, ремонтирани и са с добра проводимост.

Вток на водосток
