ОБОБЩЕН ГОДИШЕН ДОКЛАД 2023 г.

РЕГИСТРИРАНЕ И МОНИТОРИНГ НА СВЛАЧИЩНИ РАЙОНИ

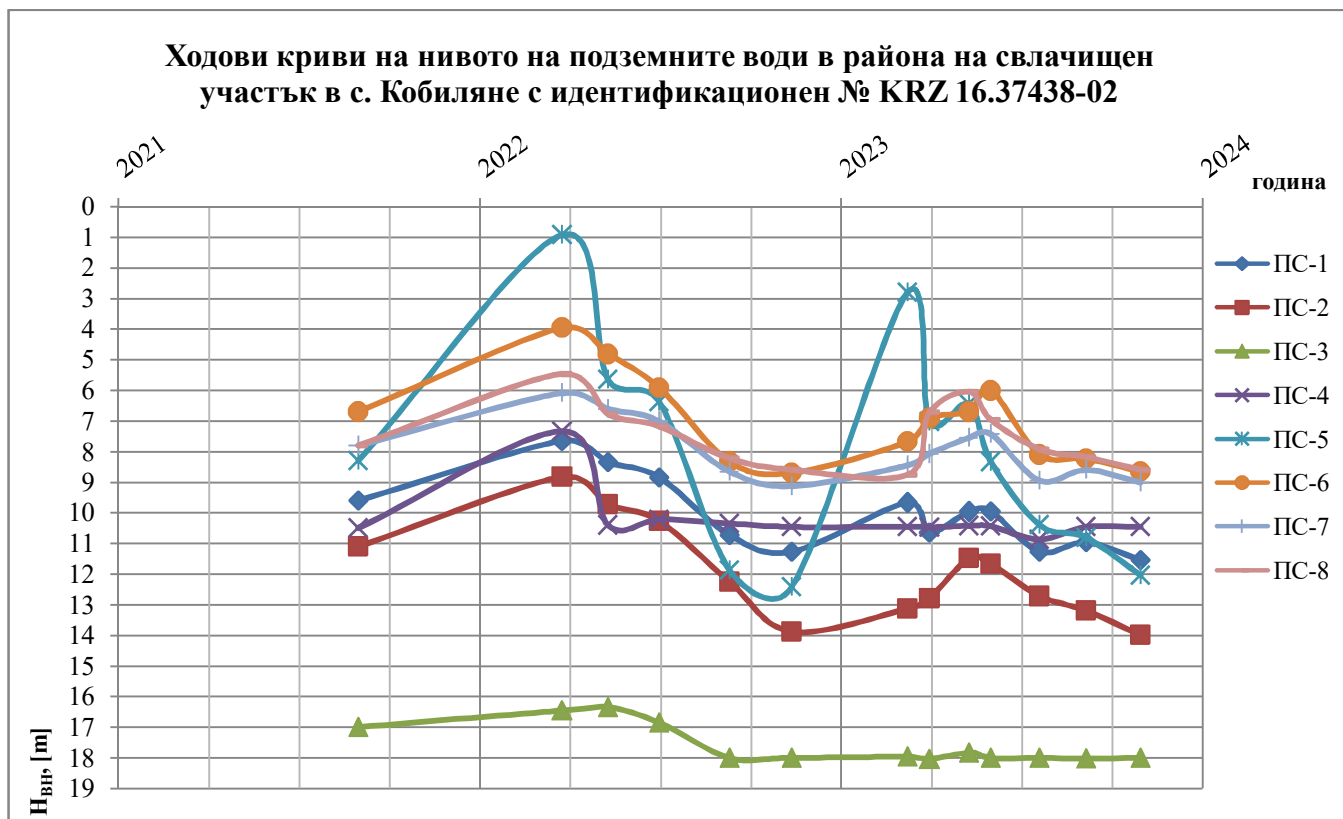
От графиката се установяват резки скокове на ходовите криви за контролните точки, изградени в границите на свлачището. Това свидетелства за динамичния характер на водоносния хоризонт и наличието на условия за периодични активизации на свлачищните процеси в района.

Предвид изложените данни от проведените стационарни хидрогеоложки измервания за изминалата година считаме, че през 2024 г. трябва да продължат превантивните дейности, свързани с мониторинга на подземните води в района на с. Кобиляне.

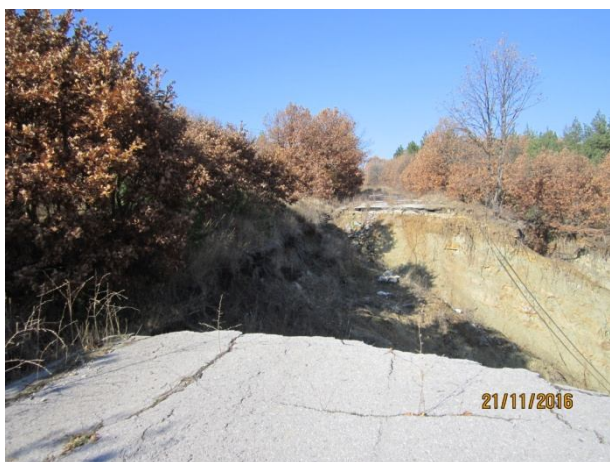
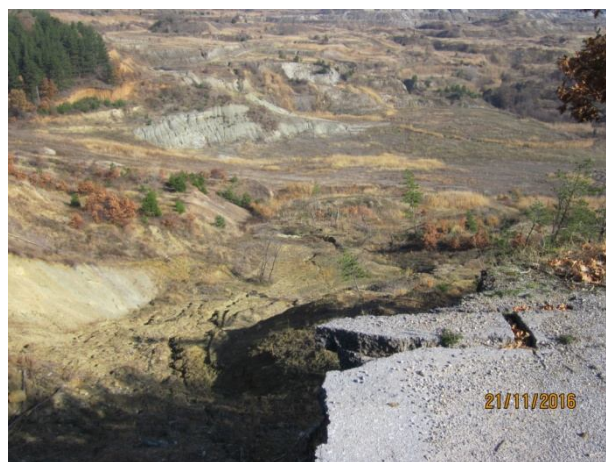
През ноември, 2016 г. е констатирано, че свлачищния участък е в активен стадий. Наблюдаван е разширен обхват на геодинамичните процеси. Свлачищният циркус е достигнал приблизителни размери от 160/60 m и площ около 9.9 дка. Височината на главния свлачищен откос е била около 4-5 m, преминаващ в бордове с отчетливи граници и височина на откосите от същия порядък.

Свлачищно тяло /2016 г./

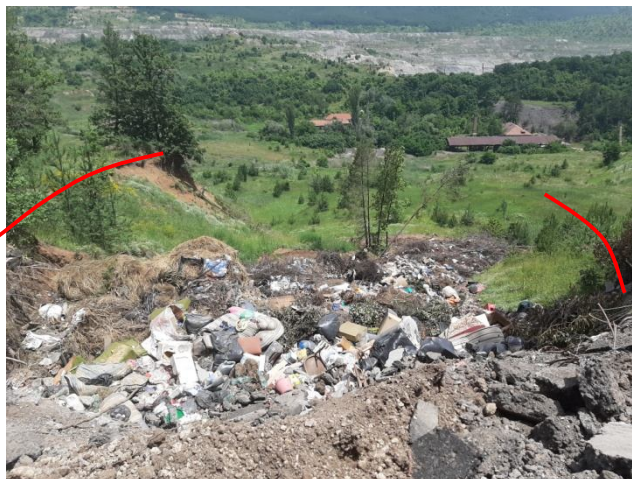
Констатирано е, че в района на свлачищния участък се извършва нерегламентирано изхвърляне на битови и строителни отпадъци.

Общ изглед на свлачищния участък /2021 г./

Свлачищното тяло е запълнено с голямо количество битови отпадъци, които задържат оттока на повърхностните води и продължително овлажняват свлечените земни маси.

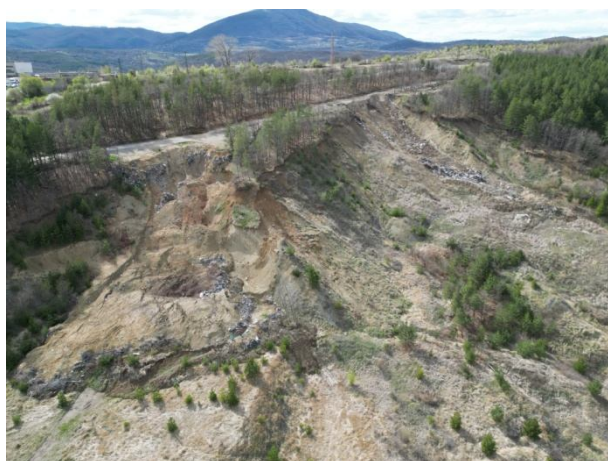
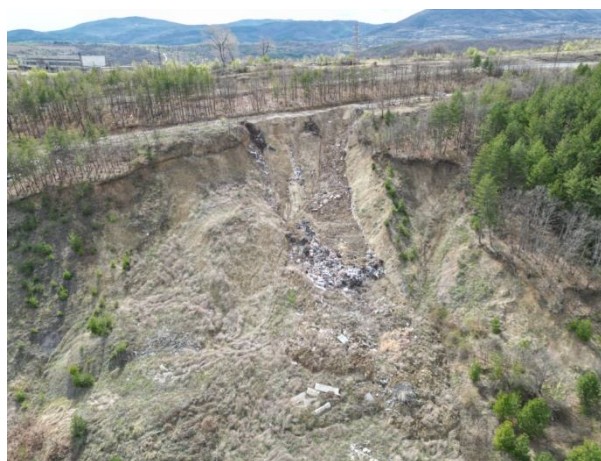
Констатира се разширение на засегната от свлачищни процеси територия, като двата свлачищни участъка са се слели и се е образувал общ свлачищен масив с приблизителни размери от 250/175 m и площ около 26.41 dka.

Общ изглед на свлачищния масив, заснет с летателен дрон

В периода 2022-2023 г. е извършено почистване на нерегламентирано изхвърлените битови и строителни отпадъци в района на свлачищния участък. В зоната на свлачищния откос са насипани големи количества земни маси, вероятно с цел повърхностно покриване на битовите отпадъци. Неуплътнените земни маси, примесени с битови отпадъци задържат оттока на повърхностните води и продължително овлажняват свлечените земни маси, което е довело до активизиране на свлачищните процеси.

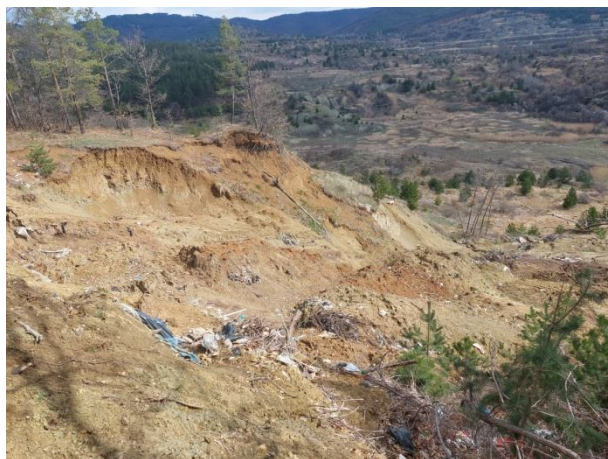
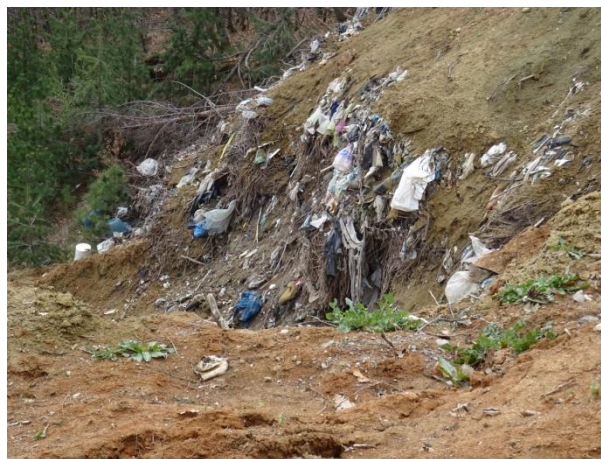
Главен свлачищен откос със битови отпадъци

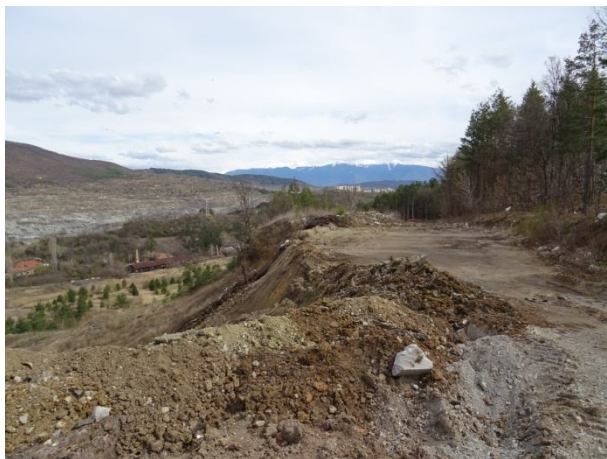
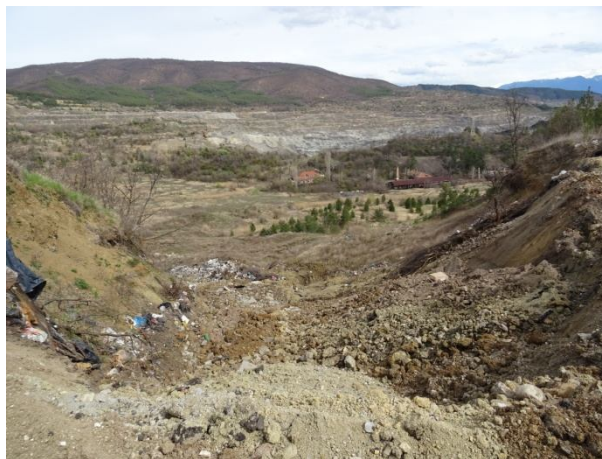
Насипани земни маси в зоната на главния свлачищен откос

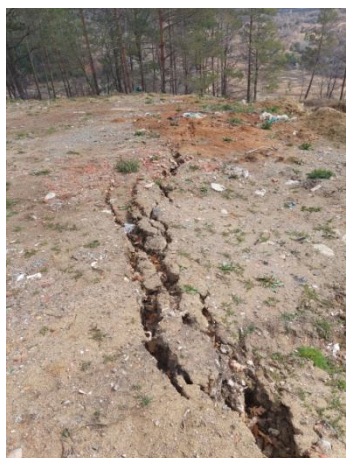
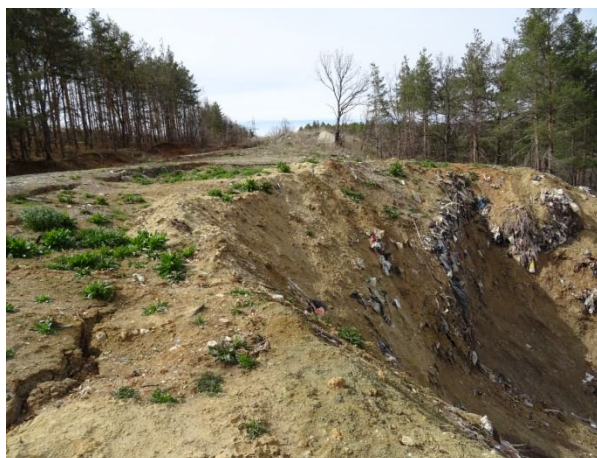
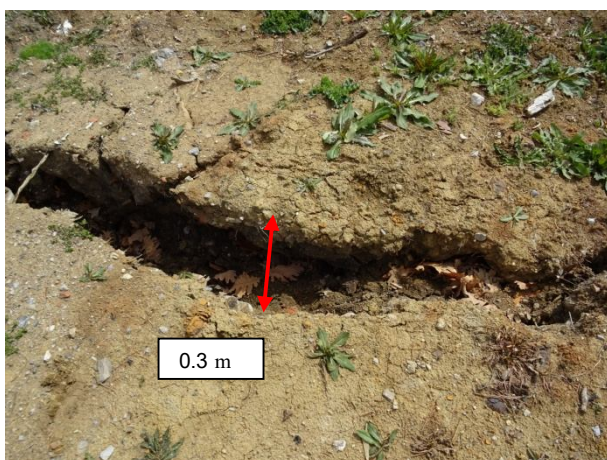
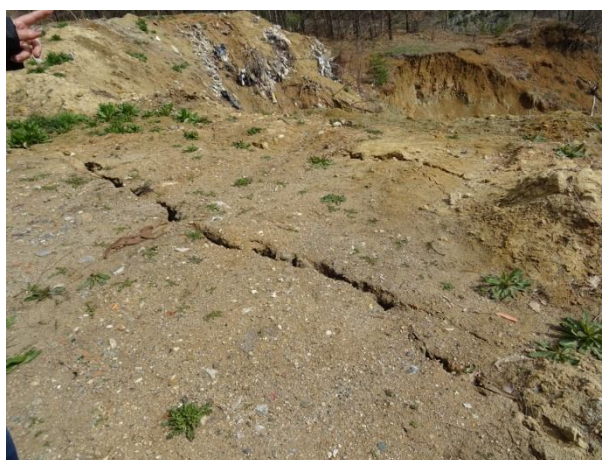
В резултат на активизирането се е образувала нова добре издържана, дълговидна денивелирана пукнатина на срязване, отстояща на около 1.5-3 m западно от главния свлачищен откос. Денивелацията на пукнатината е около 0.5 m. Максималната ширина на пукнатината е 0.3 m.

Денивелирана новообразувана пукнатина на срязване

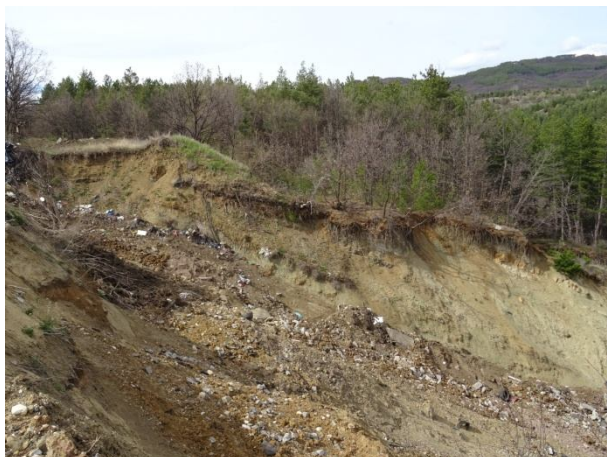
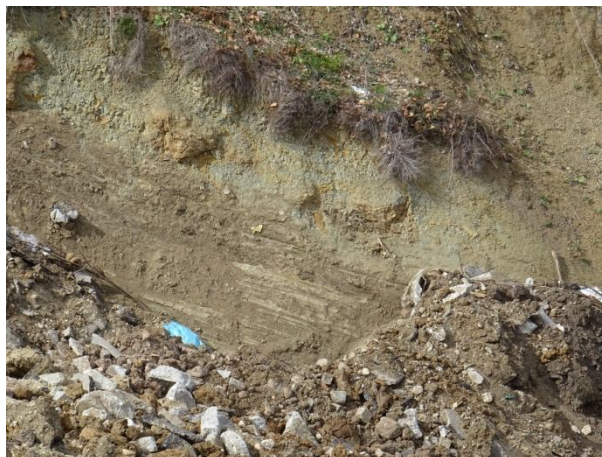
Ляв свлачищен борд с харниши /бразди на триене по направление на движението/

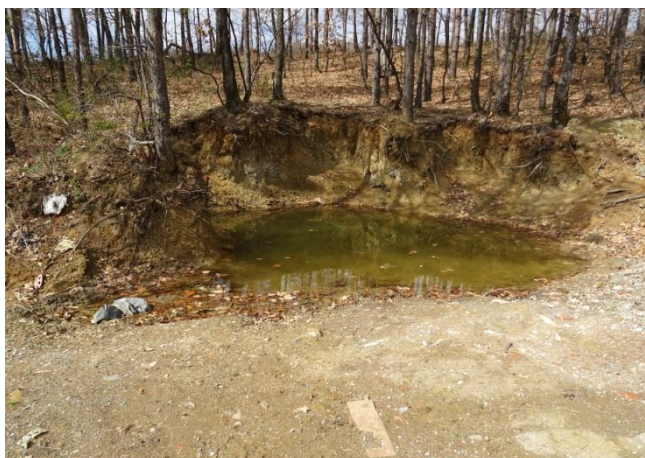
Земните маси, с които са насипвани битовите отпадъци са взимани от здравия терен над свлачищния откос. В резултат на изкопните работи са образувани негативни зони, в които се задържат повърхностни води. Тези води се просмукват в дълбочина и достигат до свлачищния участък, като водонасищат свлечения материал.

Задържане на повърхностни води

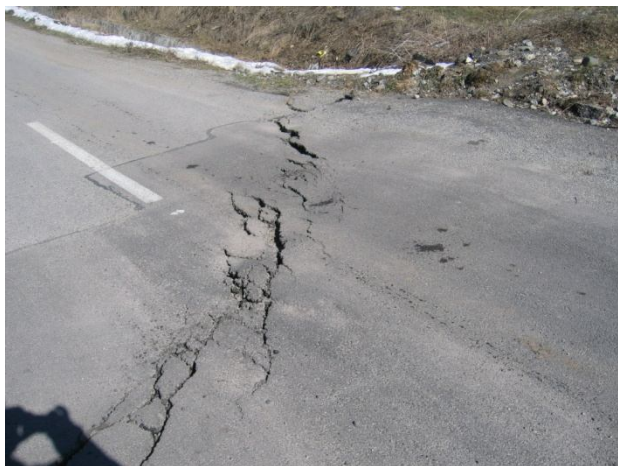
Денивелирана пукнатина на срязване, 2010

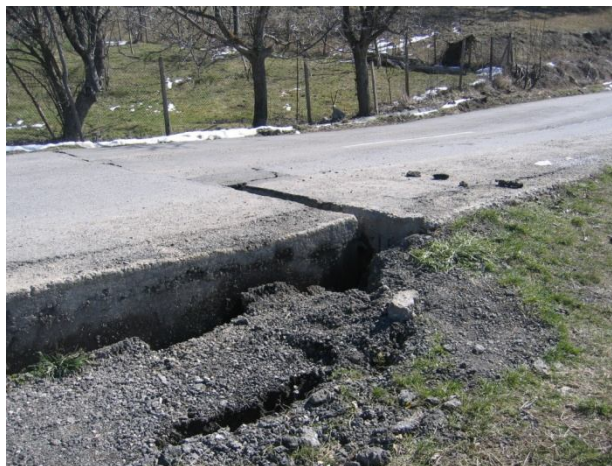
Оголване на ростверка и отваряне на фуга, 2010

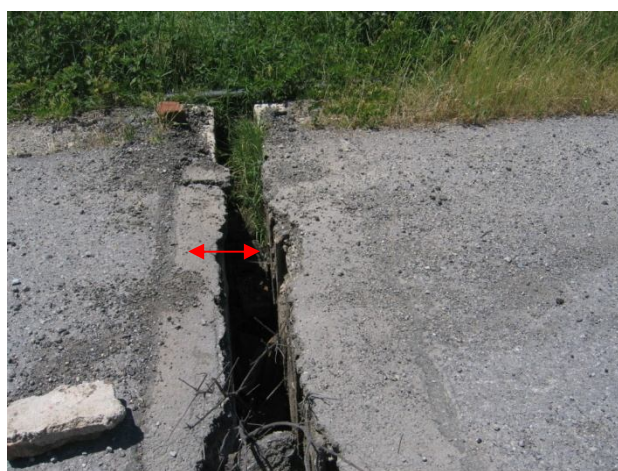
Деформации по дилатационна фуга на ростверка

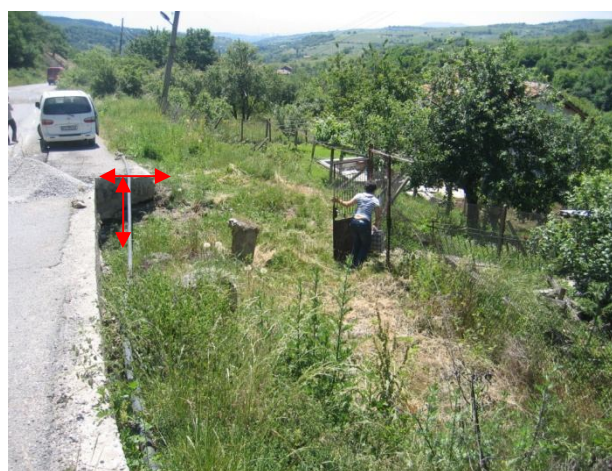
Преместване и пропадане на банкета и ростверка

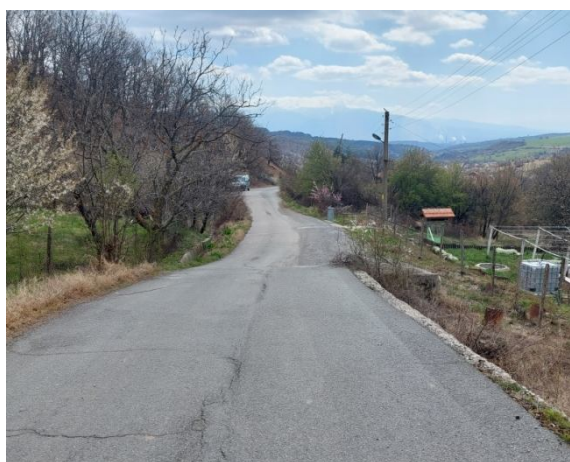
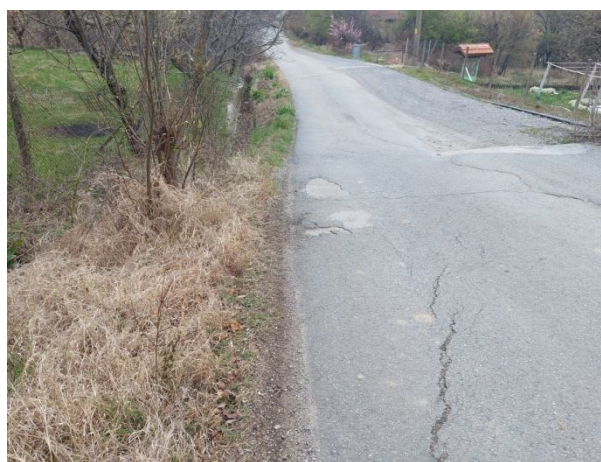
Не се установи промяна в регистрираното пропадане на платното на път KNL 1012 /III-602 Мала Фуча - Бобов дол/ - Бабино - Голема фуча - /III-623/. Пропадането е с видимо отклонение от нивелетата на пътя, особено в участъка около водостока, където денивелацията достига до 0.8 - 1 m. Вълнообразно деформирана е настилката. Съществуващите деформации и пукнатини по асфалтовото покритие на пътя са с непроменени размери.

Деформирано пътно платно

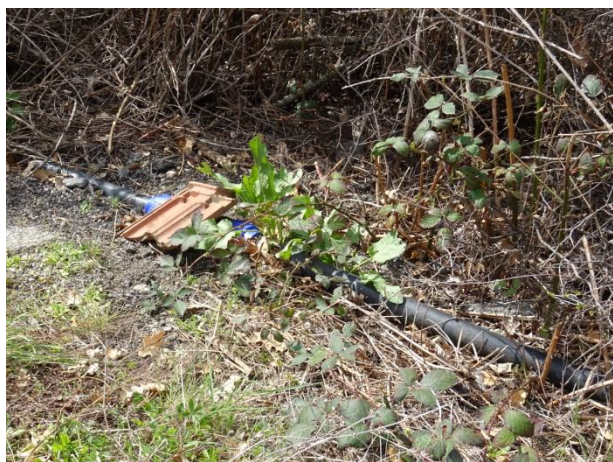
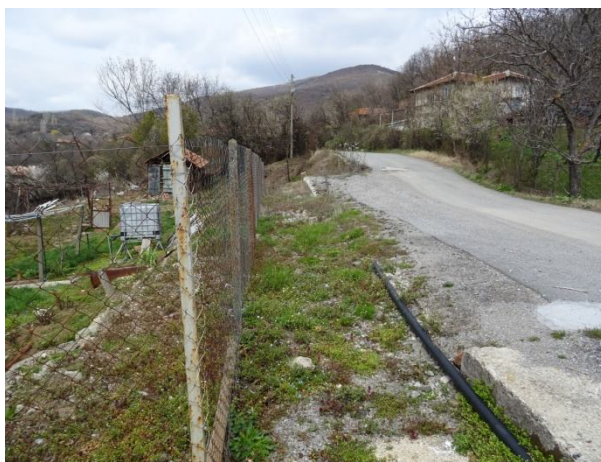
Главният водопровод за с. Голема Фуча преминава през свлачищното тяло, по банката под пътя с РЕ маркуч. В непосредствена близост до жилищна сграда в поземлен имот 15446.178.291, водопровода не е вкопан, а преминава повърхностно по терена. Създадена е предпоставка за замръзването му при ниски температури и слабо налягане с риск от авария.

Повърхностно изведен главен водопровод

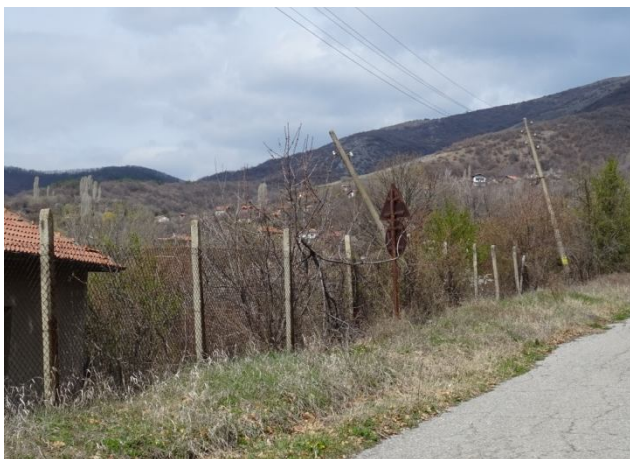
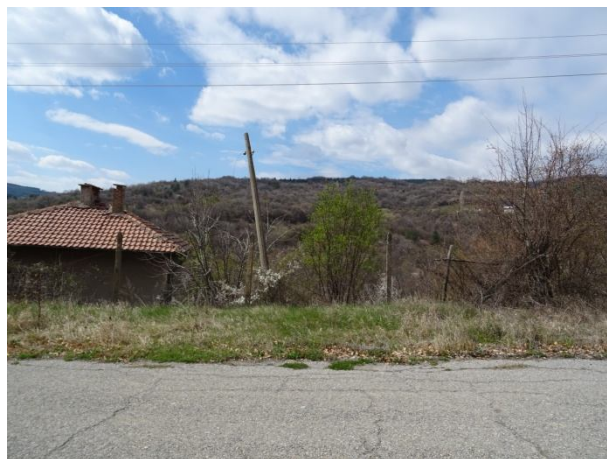
Електрическите стълбове са с отклонение от вертикалата, с наклон по посока на свличането, включително и тези извън обхвата на регистрирания участък след левия борд на свлачището под пътя. Там най-силно наклонения стълб е изключен от мрежата и подменен с нов, който към момента на огледа също е наклонен в посока на наклона на склона.

Силно наклонени електрически стълбове по пътя преди левия борд на свлачището

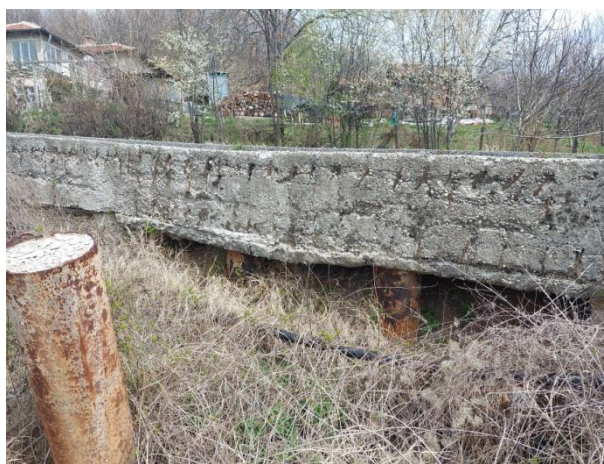
По конструкцията на ростверга не се констатираха нови пукнатини и деформации в сравнение с предишните визуални наблюдения. Пилотите под ростверга са открити и железните тръби са започнали да корозират. Армировката от ростверга е без бетоново покритие и корозира.

Корозирали железни тръби и оголена армировка от ростверга

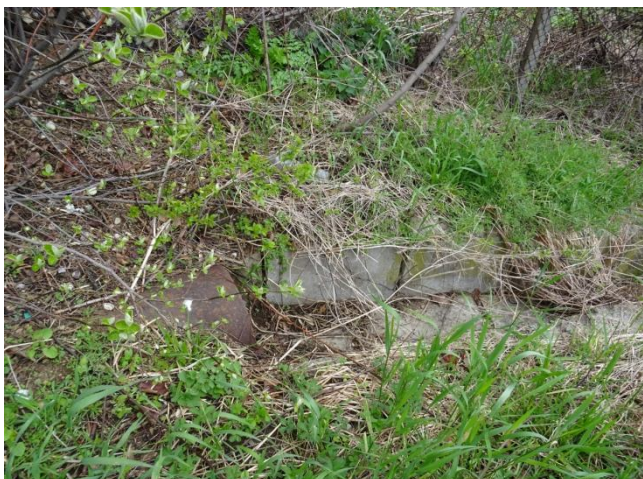
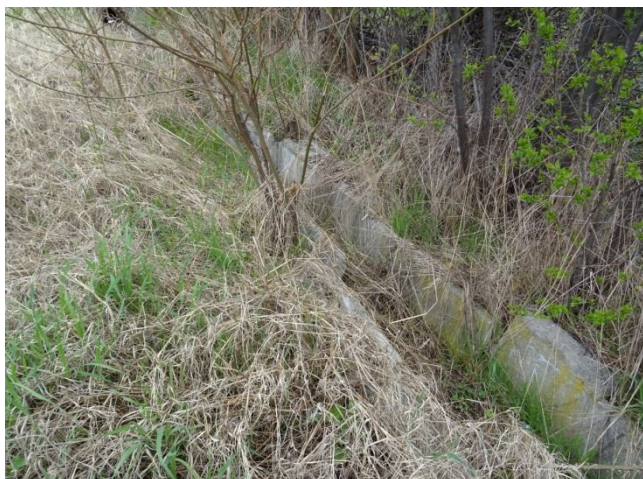
Бетоновата канавка над пътното платно и водостока са запълнени с наносен материал и влаголюбива растителност, което намалява пропускателната им способност и крие риск от преливане на повърхностния отток през пътя. На места бетоновите плочи са деформирани и отместени. При втока на водостока има много растителност, което пречи оттичането на прихванатите води.

Затлачена и деформирана отводнителна канавка

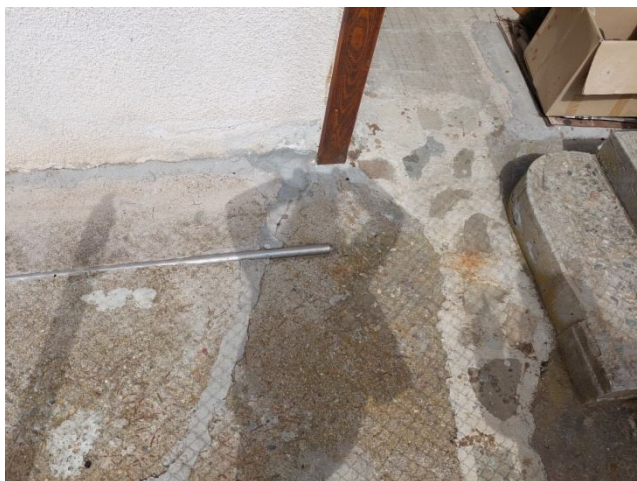
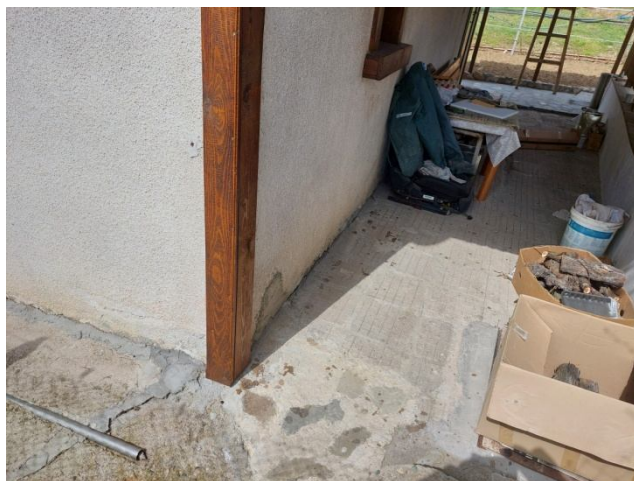
По време на огледа се констатира пукнатина между плочника и фасадите на жилищната сграда в поземлен имот 15446.178.291, която собствениците са опитали да подмажат с циментов разтвор.

Напуквания между фасадите на къщата и плочника около тях

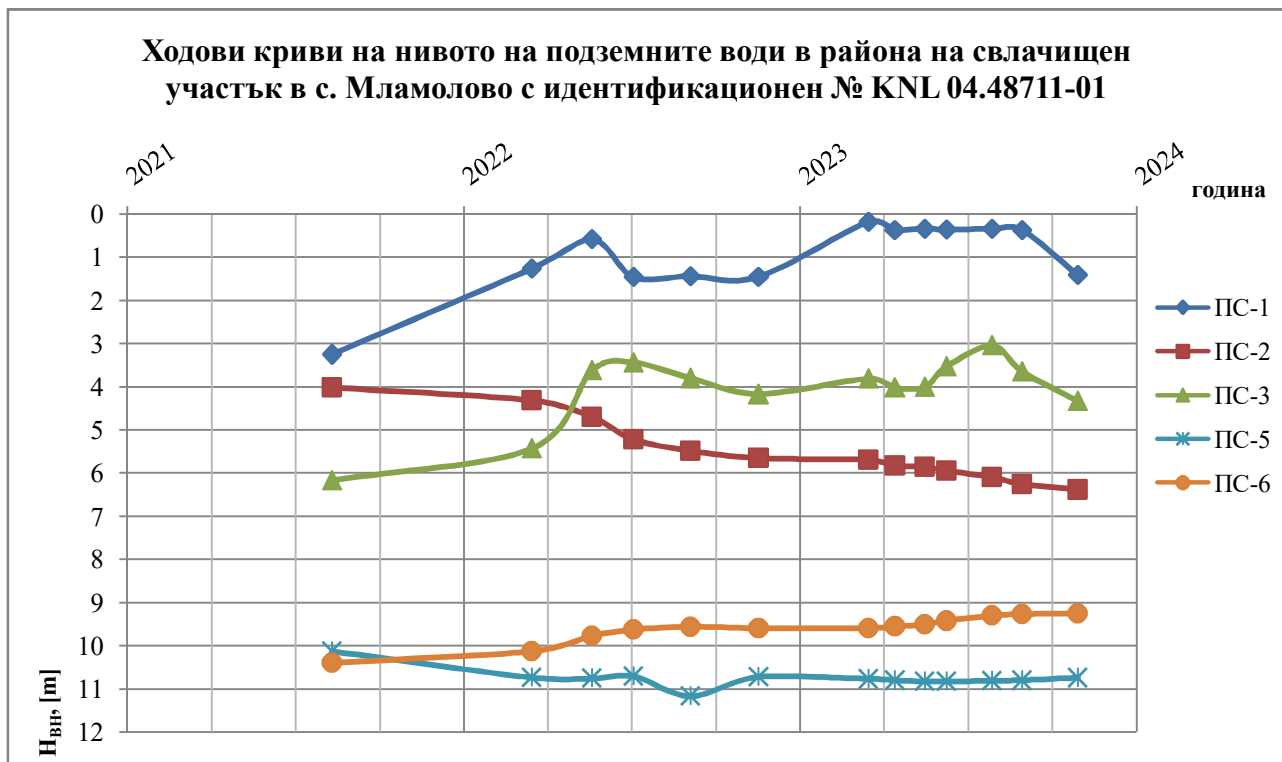
водни стоежи са основна причина за проявените активни свлачищни процеси през пролетния сезон, което е констатирано и чрез геодезическите измервания, проведени през април, 2023 г.

На графиката се вижда, че пиковите стойности на водните нива са отчетени през пролетните сезони, а през летните ходовите криви показват спад на водните нива.

Предвид изложените данни от проведените стационарни хидрогеоложки измервания за изминалата година считаме, че през 2024 г. трябва да продължат превантивните дейности, свързани с мониторинга на подземните води в района на с. Мламолово чрез периодични измервания.

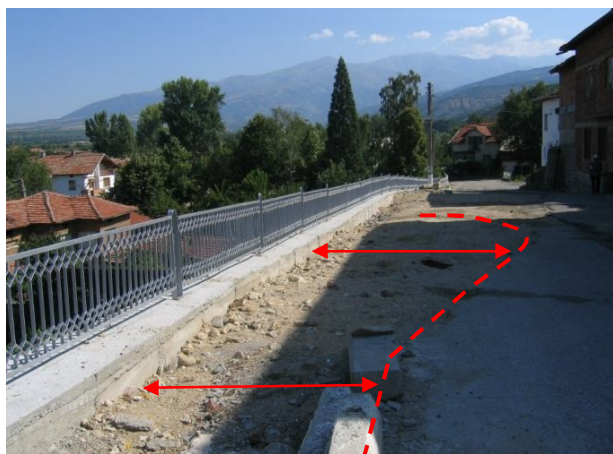
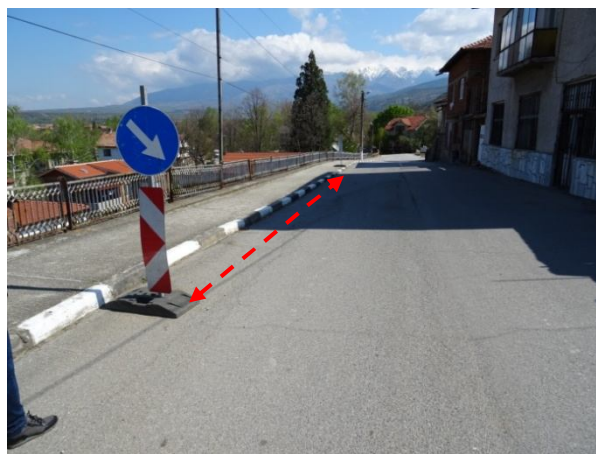
При сравнение със сегашното състояние се вижда, че нововъзникналите деформации са приблизително в същия участък.

В ляво - състояние на улицата през 2006 г. и в дясно – към настоящия момент.

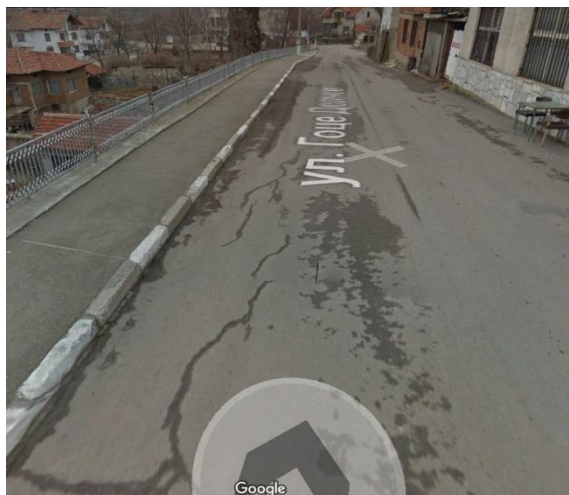
По данни на представителите на общината деформациите се проявяват през последните 2-3 години. Но при проверка в Google Maps се установява, че напуквания по асфалта в същия участък съществуват още през 2012 г.

Сателитна извадка от Google Maps /март 2012 г./

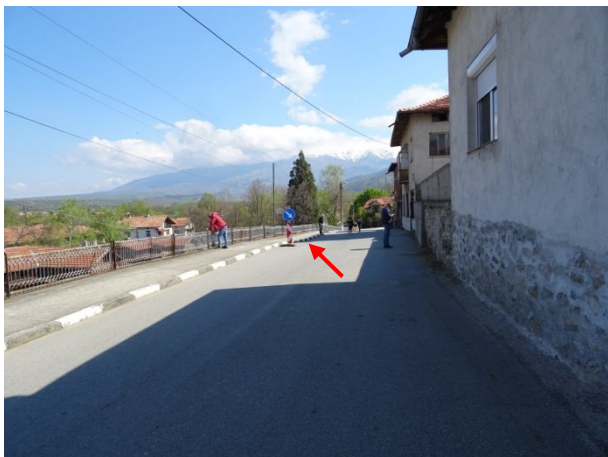
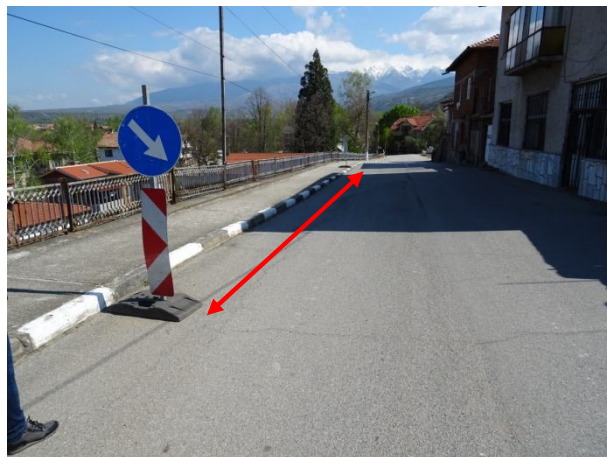
При извършените визуални обследвания на уличното платно и тротоара на ул. „Гоце Делчев” от о.т. 58 и о.т. 65 се констатираха деформации на слягане от порядъка на 4-6 см. Дължината на участъка с проявени деформации е около 20 m при максимална ширина (мерена от стената към платното) 6 m. Деформацията е проявена в лявата лента за движение на уличното платно. Участъка е сигнализиран с пътни знаци.

Състояние на улицата и тротоара в далечен (в ляво) и близък план (в дясно)

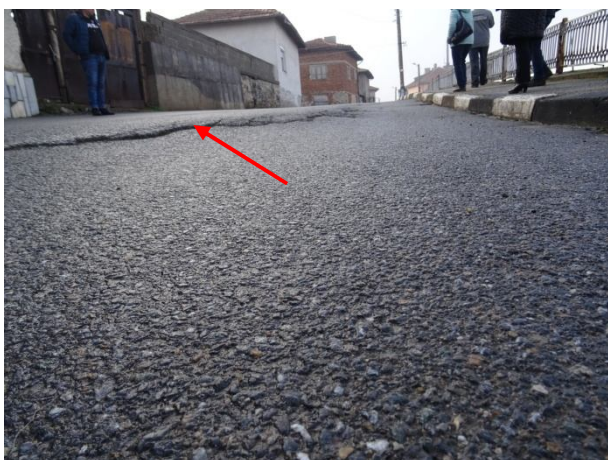
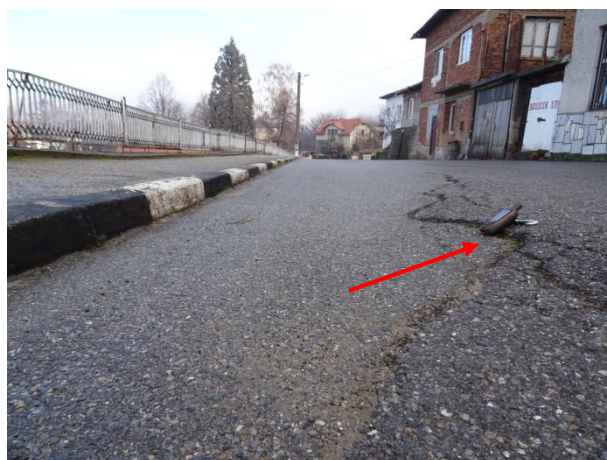
Денивелирани пукнатини по уличното платно

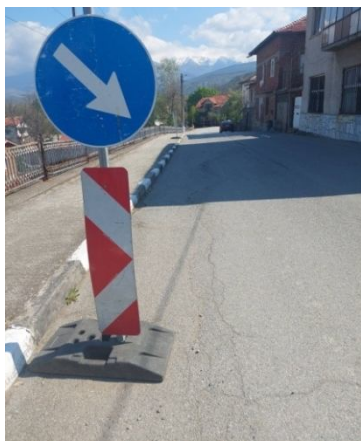
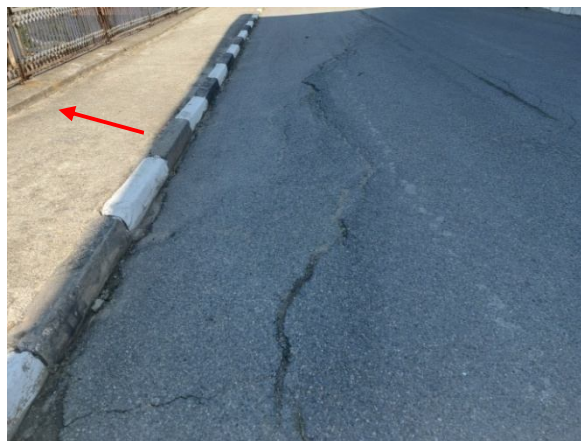
Констатира се и пропадане на тротоара в проблемния участък спрямо короната на стената. При пътният знак настилката на тротоара е изравнена с нивото на короната на стената, а малко след него, тя е денивелирана от порядъка на 5-6 см.

Короната на стената е изпълнена като самостоятелно отлят пояс, върху който са закрепени стълбовете на парапета. Не се констатират съществени деформации.

Деформации по короната на стената

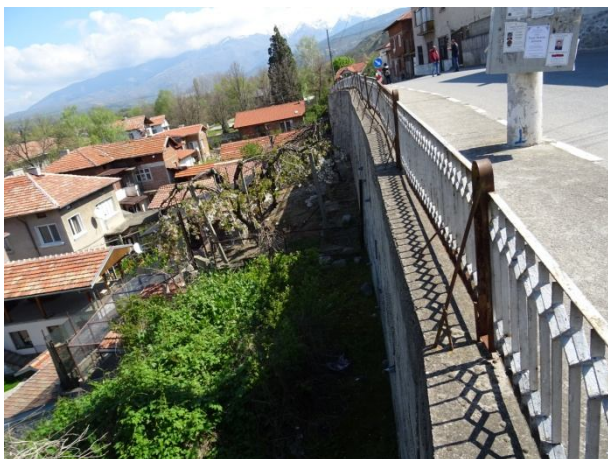
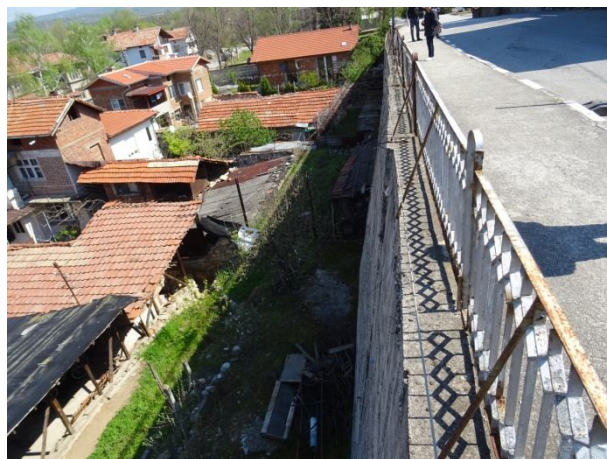
В конструктивно отношение при извършения оглед не бяха констатирани деформации или пукнатини, които да нарушат носимоспособността на стената.

Поглед от короната на стената

Визуално не се констатира съществено изменение на линията на стената при короната. Има леко изпъкване при основата с фундамента, вероятно възникнало още при строителството.

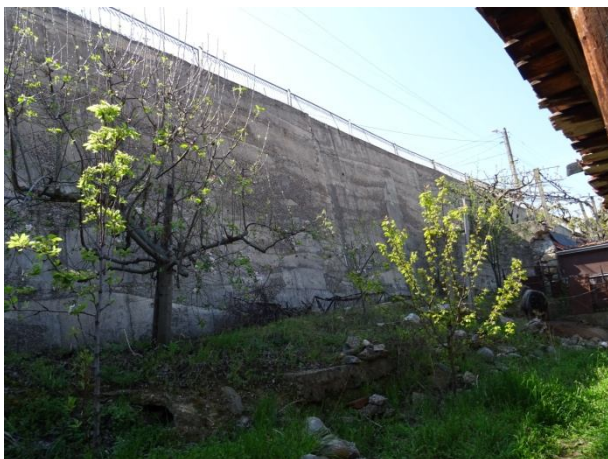
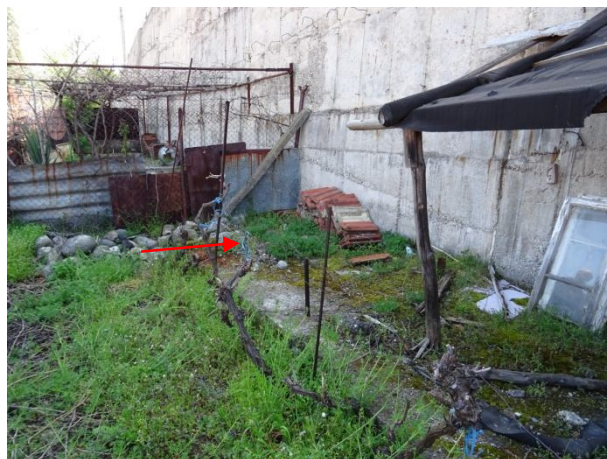
При горната повърхност на фундамента пред стената се констатира наличието на влаголюбива растителност.

Поглед към стената от долната страна

В стената не са оставени барбакани за оттичане на прихванатите зад нея подпочвени води. Така изпълнена тя се явява водоупор за подземните води идващи от билото в посока напречна на нея (към реката). Среждайки стената, водите вероятно променят посоката си и по

задната стъпка на основата, следвайки надлъжния ѝ наклон, се оттичат към близкото дърво (при моста). Няма данни зад стената да има изградена дренажна система.

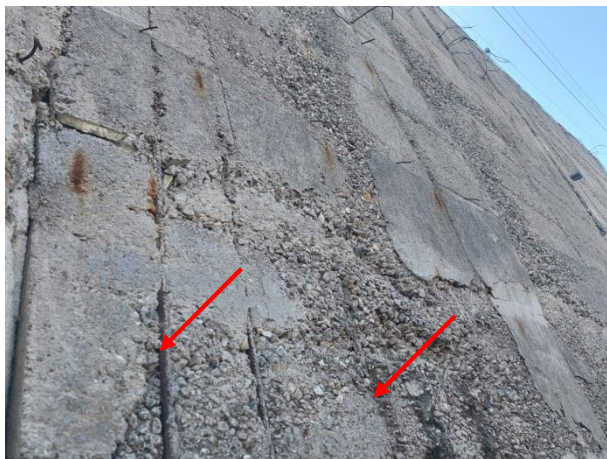
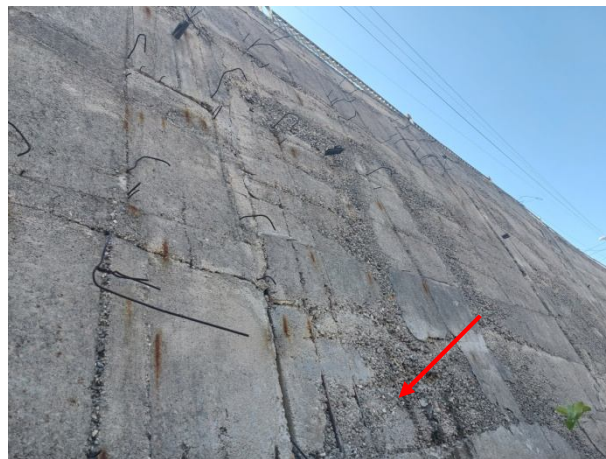
На много места по въздушната повърхност на стената се наблюдава оголена арматура – основно в местата, където е изтекло циментовото мляко. Същата е подложена на засилена корозия.

Надлъжната арматура е без бетоново покритие, основно в местата на изтичане на циментовото мляко от бетона

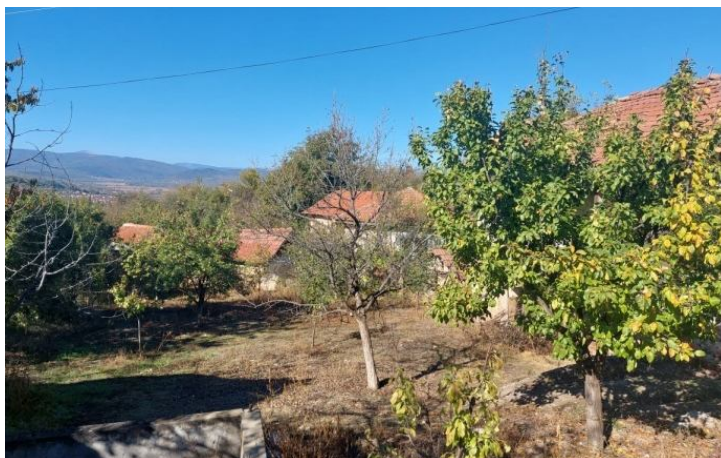
терена с течение на времето и поради обработване на дворните места са напълно заличени. Не се констатираха нови деформации по терена вследствие на активни свлачищни процеси.

Изглед на терена от свлачищен участък № 1

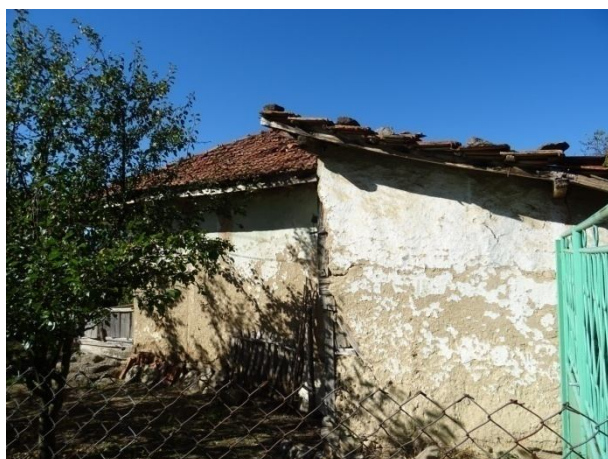
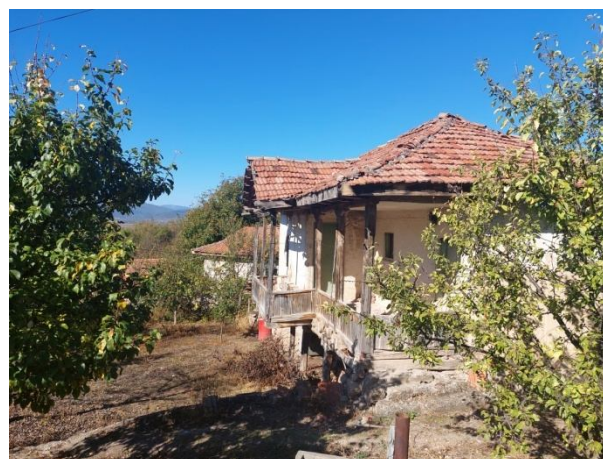
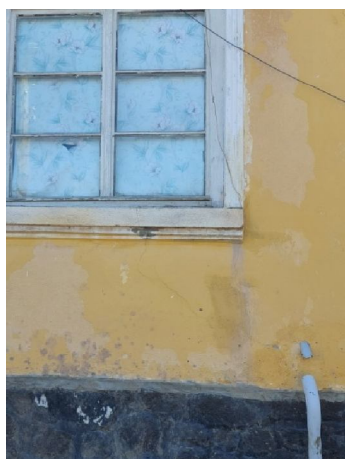
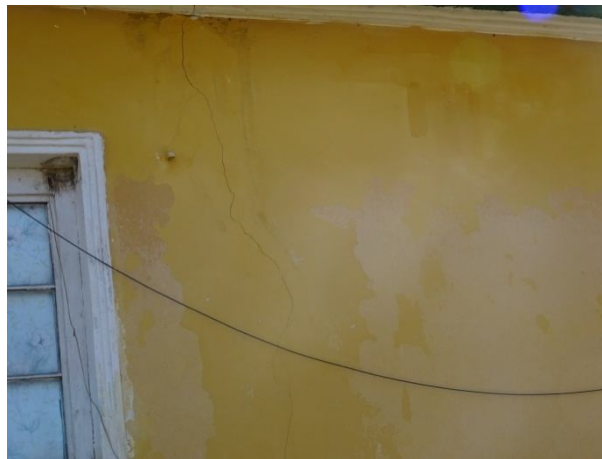
От направеният визуален оглед на засегнатите жилищните сгради не се установиха нови деформации, а старите са с непроменени размери.

Стари напукани жилищни сгради в свлачищен участък № 1

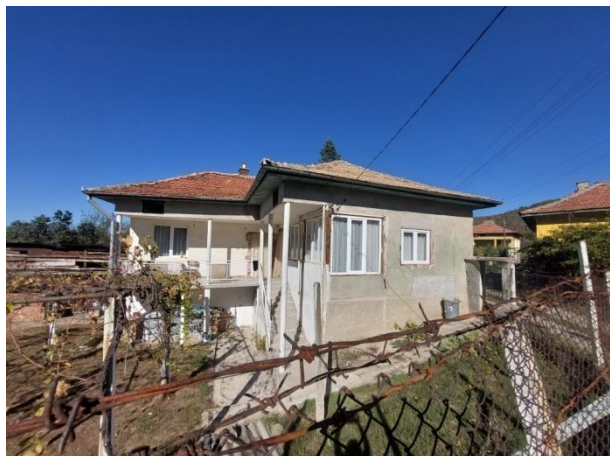
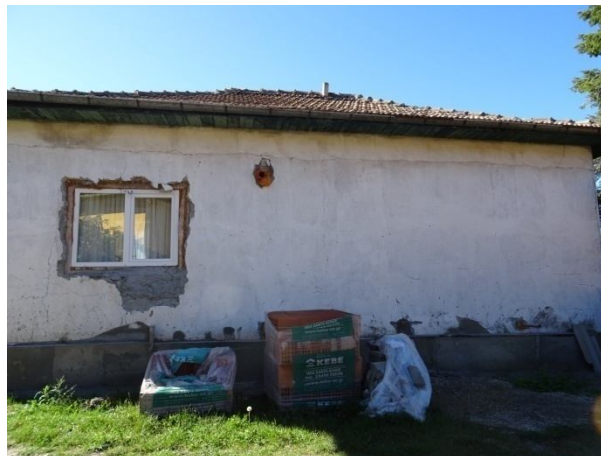
Констатира се възстановяване на една от жилищните сгради, чрез извършване на външни ремонтни дейности и укрепване основите на сградата.

Извършване на външни ремонтни дейности на стара напукана жилищна сграда

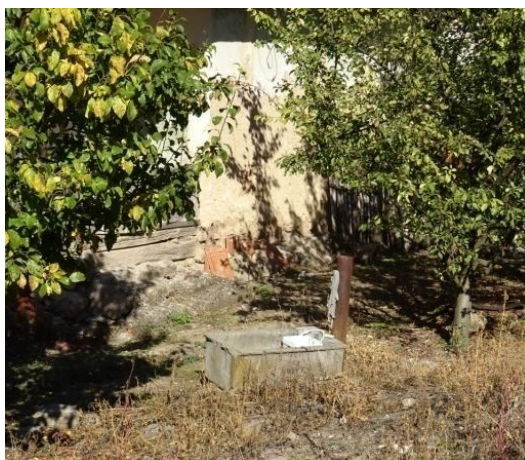
В долната част на свлачищен участък № 1 е изграден каптаж на чешма, който изпълнява отводнителни функции за терена. Не се наблюдава заблатяване и задържане на повърхностни води в негативните форми на релефа. Теренът е видимо сух.

Каптиран извор в долната част на свлачищен участък № 1

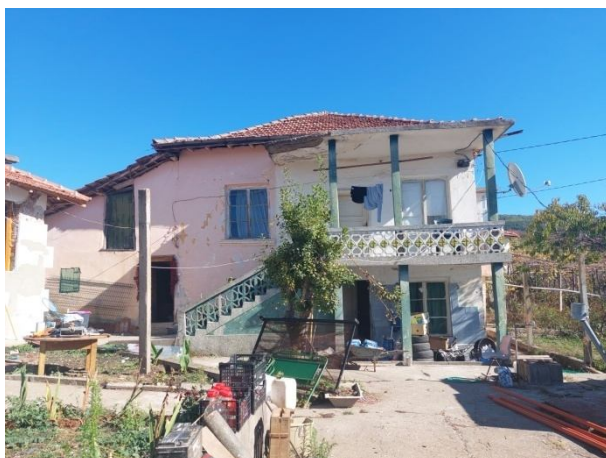
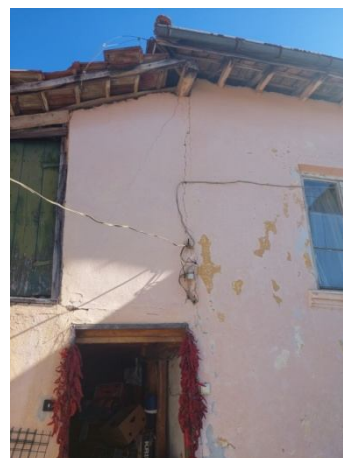
От извършените визуални обследвания на двете жилищните сгради попадащи в свлачищното тяло се констатира, че сградите са силно деформирани и напукани. Регистрираните пукнатини по фасадите на сградите не са заличени. Сградите са без колони, плитко фундирани. Основите са от каменна зидария на варов разтвор. Носещите зидове са от

тухли-четворки на варов разтвор. Подовите и тавански плочи са с гредоред. Напукванията са по носещите фасадни зидове, съсредоточени основно около отворите за врати и прозорци.

Двуетажна жилищна сграда с деформации

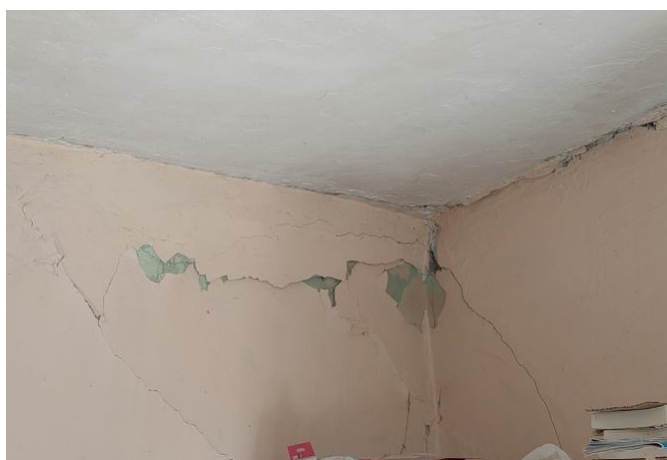
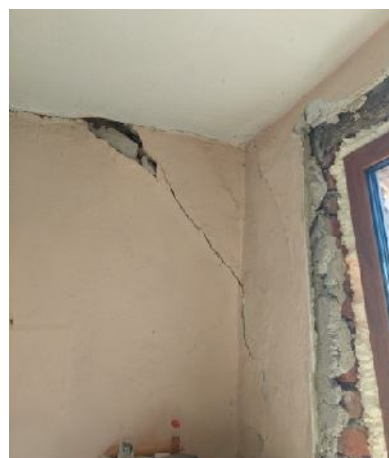
В непосредствена близост до двуетажната сграда е разположена едноетажната сграда, по която също са регистрирани деформации, образувани при възникването на свлачищния процес през 80-те години на 20 век. Напукванията са по всички стени с ширина до 1 см.

Пукнатини по стените на вътрешните помещения

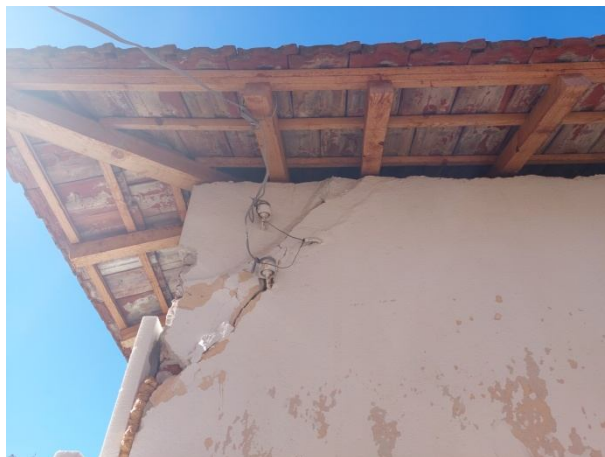
Североизточният горен ъгъл на сградата е деформиран с отклонение от вертикалата. Има видимо разместване на тухлите.

Силно деформиран североизточен горен ъгъл на сградата

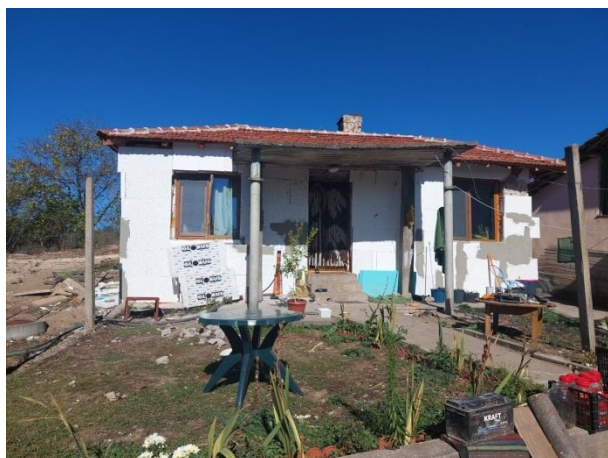
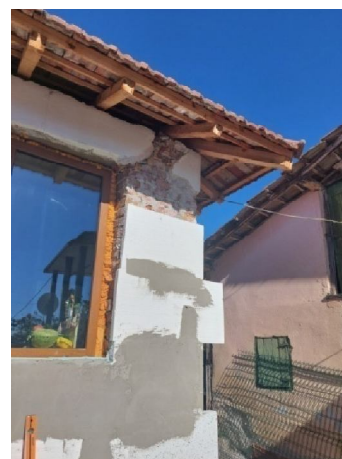
Към момента на огледа се констатира, че собственика на едноетажната сграда извършва ремонтни дейности, чрез външно и вътрешно саниране.

Ремонтни дейности чрез външно и вътрешно саниране

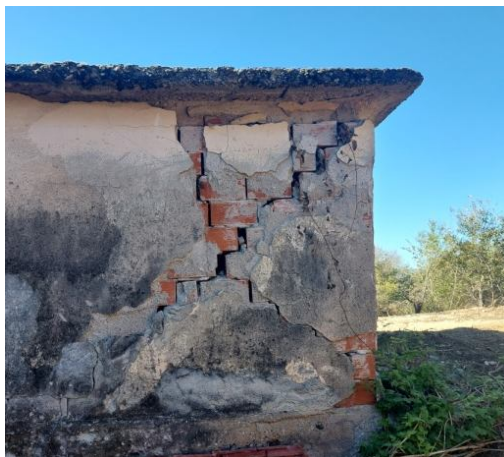
Силно деформирана е и пристройка към едноетажната жилищна сграда. Пристройката е силно напукана, като на места се наблюдава паднала външна мазилка. По югоизточната стена се наблюдават отворени диагонални пукнатини, които разцепват тухлите с ширина 2-4 cm към ъглите на помещението. Пукнатините са толкова широки, че на места се забелязва просвет през тях.

Силно деформирана пристройка

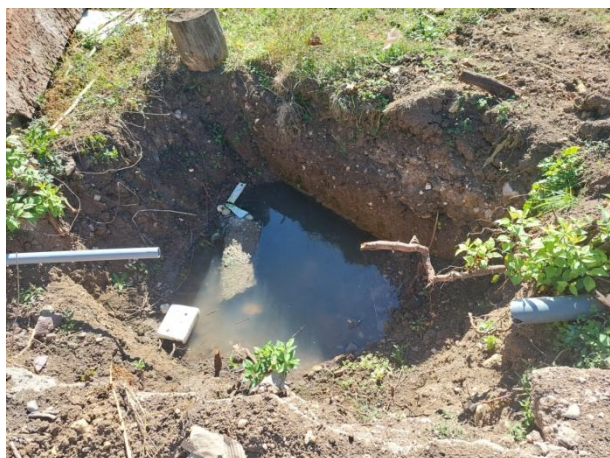
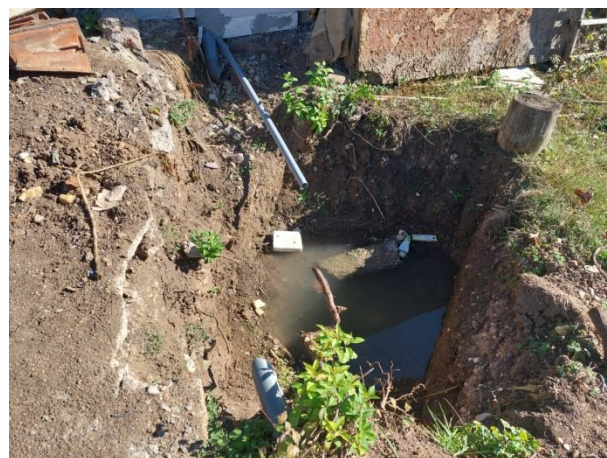
В дворното пространство на имота се констатира, че е направен изкоп с дълбочина до 1 m за подмяна на водопровод с нови PVC тръби. Вероятно земно-изкопните работи са извършени преди няколко месеца и в изкопа се наблюдава задържане на повърхностна вода.

Извършени земно-изкопни работи за подмяна на водопровод

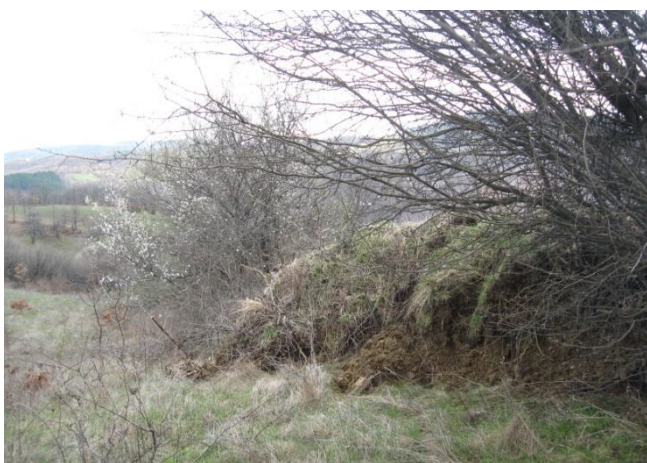
Преливане на земни маси

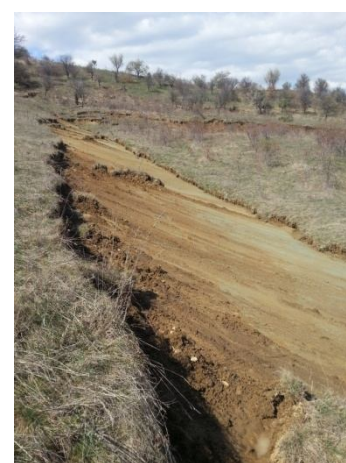
В най-горната си част свлачищният процес е засегнал приповърхностно склоновия масив, над изцяло нарушения и прекъснат горски път. Оформил се е ясен циркус, ограничен от характерна плитко заложена хлъзгателна повърхнина с изразени харниши. Свлачищният откос в тази част е нисък, с височина около 1.5 m.

Хлъзгателна повърхнина с ясни харниши
/2016 г./
