ОБОБЩЕН ГОДИШЕН ДОКЛАД 2023 г.

РЕГИСТРИРАНЕ И МОНИТОРИНГ НА СВЛАЧИЩНИ РАЙОНИ

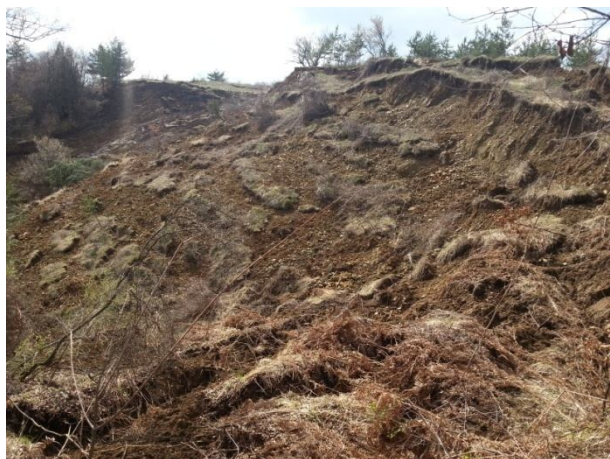
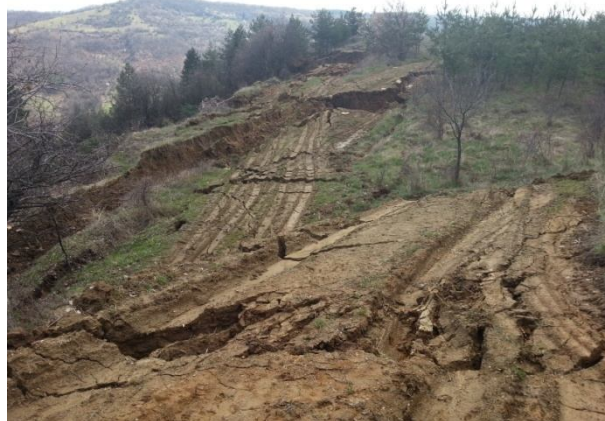
Около горския път свлачищният процес се задълбочава и преминава в консистентно-пакетен тип с оформени множество откоси с денивелация над 3 m.

Наблюдават се мощни разструктурени глинесто-песъчливи земни маси, които се придвижват към основното дере, а на места се надхлъзват над страничните бордове. При удълбочаването на процеса е оформен и свлачищен клин.

Изглед към горната част на свлачищния циркус и засегнатия горски път /2016 г./

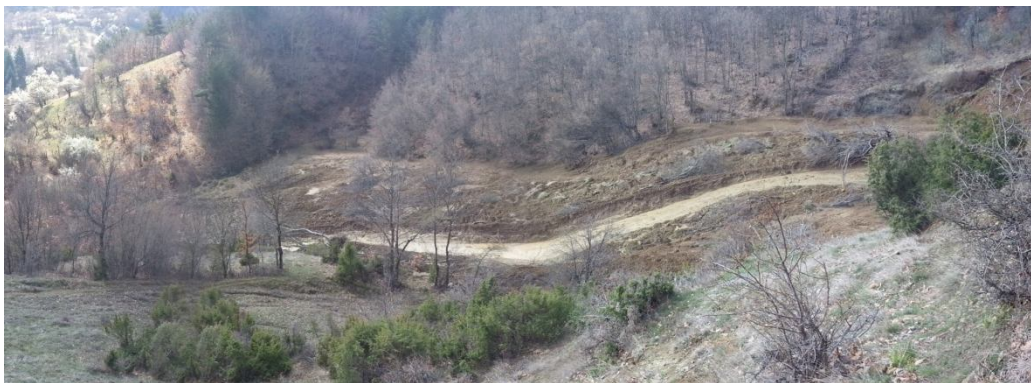
Разструктурените земни маси при движението си надолу в коритото на ерозионното дере се оводняват и преминават във вискозен кален поток. Калният поток придава характерен геоморфоложки облик на ерозионното дере.

Панорамен изглед към калната река /2016 г./

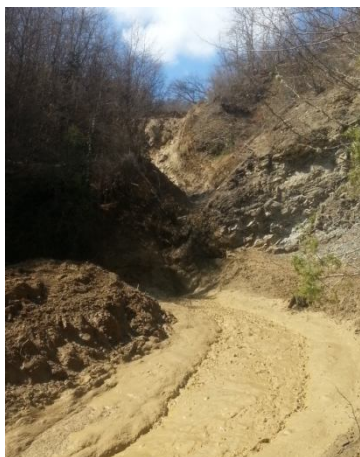
Геометрията на сравнително тясното ерозионно дере дава възможност на калния разлив да ускорява скоростта си, преминавайки през него. Отличават се два прага по пътя на потока, единият от които оформя стъпало с височина около 5-6 m. Над това място се е получило завиряване от подприщването му от изкоренени храсти, дървета и по-едри скални късове.

Кална река /2016 г./

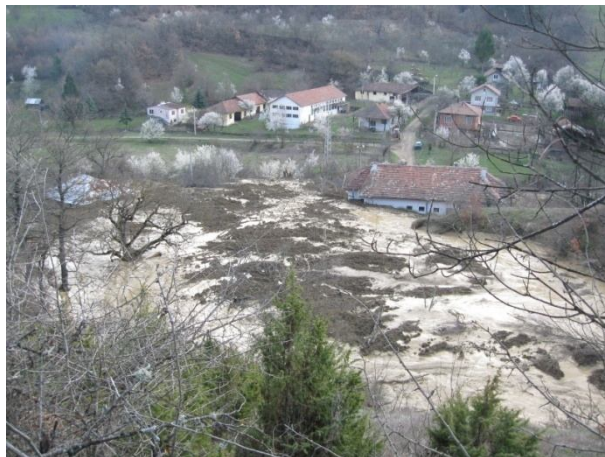
Разлив в частни дворни места /2016 г./

Засегнати от възникналия свлачищен процес и формирания воден отток на дерето са дворни места, 2 бр. полумасивни и 1 бр. масивна жилищни сгради, запушен е водосток, затлачено е уличното платно и са наводнени частни имоти край пътя, заети с овощни насаждения.

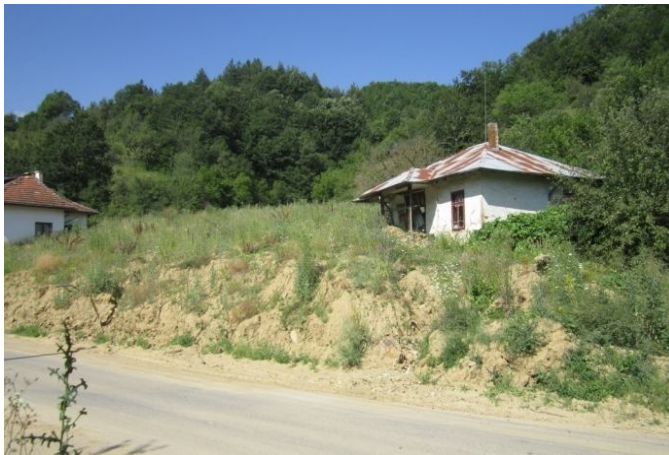
Към юли, 2017 г. се констатира, че свлечените земни маси в базиса на свлачището, оформени като свлачищен език около жилищните сгради, са съсъхнали.

Общ изглед към разлива-език в базиса и засегнатите жилищни сгради /юли, 2017 г./

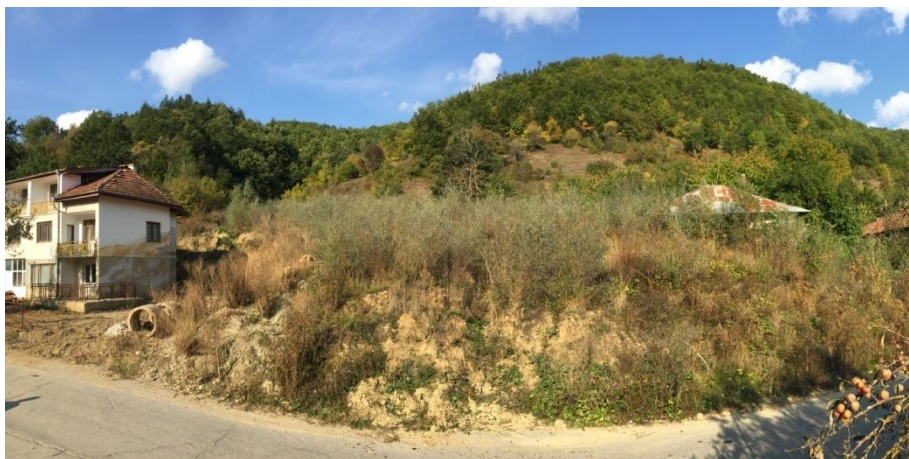
Към октомври, 2019 г. е установена частична промяна в геоморфологията на периодично заливания от земно-скални маси конус, образуван още при възникването на геодинамичния процес, тъй като целият повърхностен отток от билната част на склона е насочен в тази посока.

Панорамен изглед към разлива-език /октомври, 2019 г./

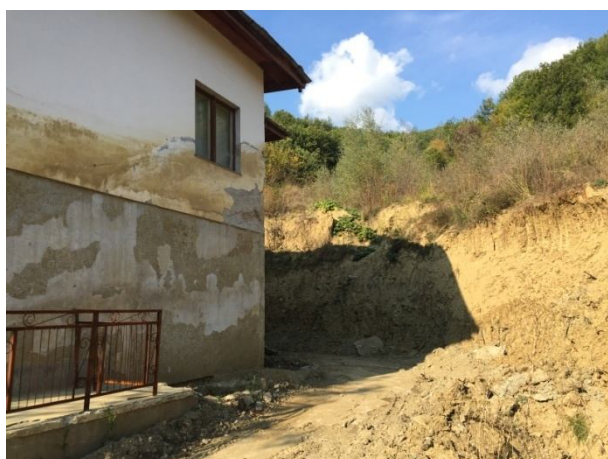
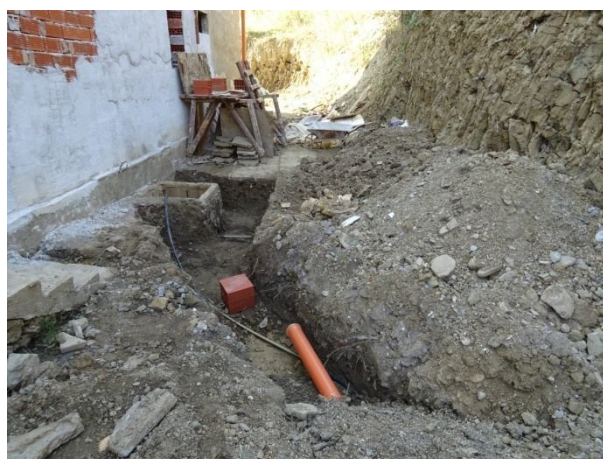
Теренът около двуетажната масивна сграда е почистен, като зад нея са извършени строително-монтажни работи /СМР/ с изграждане на инсталация за отводняване на терена към близкия водосток с диаметър Ø1000.

Разчистване на съсъхнали земни маси с извършване на СМР /октомври, 2019 г./

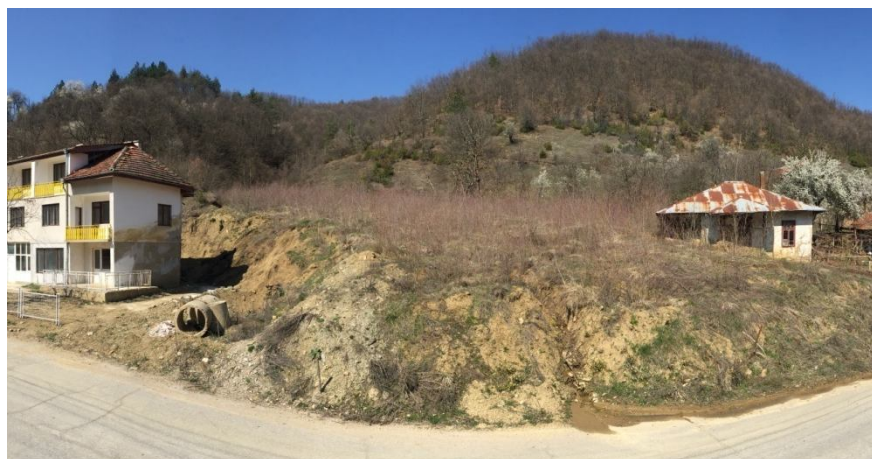
Към април, 2020 г. се констатира временно затихване на процеса.

Панорамен изглед към разлива-език /април, 2020 г./

Теренът е сравнително сух за традиционно влажния пролетен период. При рязкото повишение на температурите е настъпило активно снеготопене без преовлажняване на земните маси и свлачищният масив е запазил известна устойчивост.

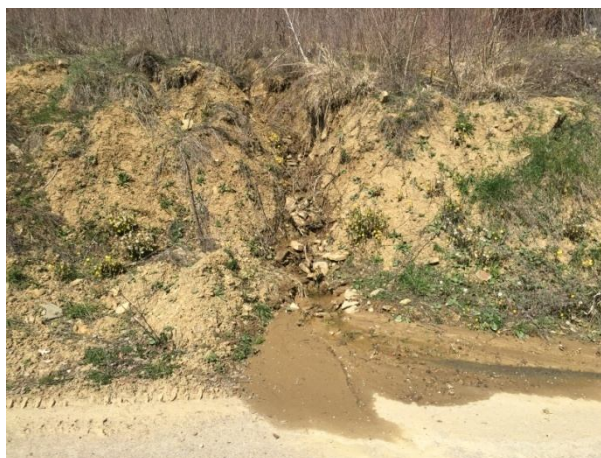
От пътя е видимо дълбоко естествено оврагообразуване в долната част на калния поток, където се наблюдава дренiranje на водите от по-високите части на свлачищния масив.

Оврагообразуване с дренiranje на води към път III-6222 /април, 2020 г./

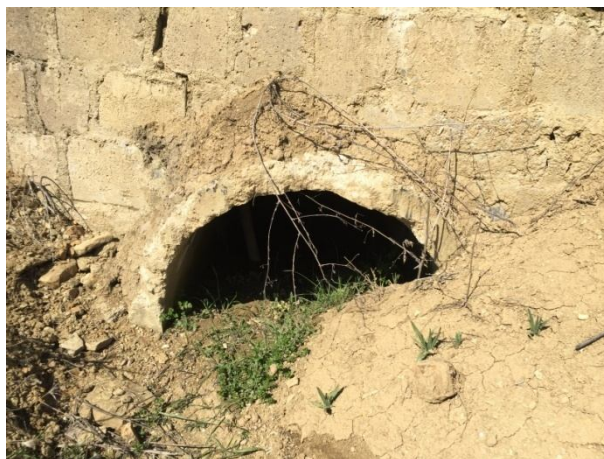
Северно от масивната сграда преминава тръбен водосток Ø1000, за който се констатира, че е с намалена проводимост на около 50 %. По данни на кметския наместник водостокът се почиства ежегодно и за тази година отпушването му предстои да бъде изпълнено до края на месеца.

Запушване на водосток под път Ш-6222 /април, 2020 г./

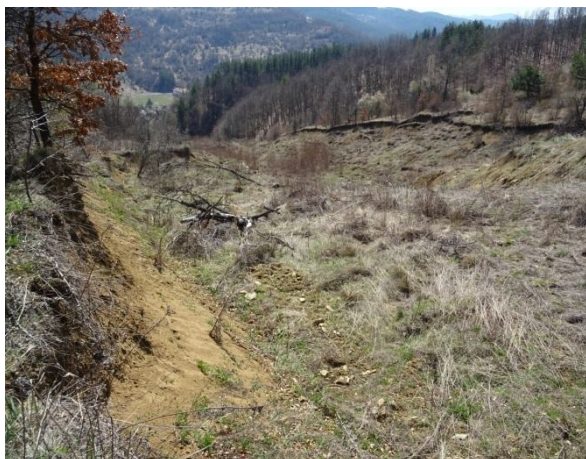
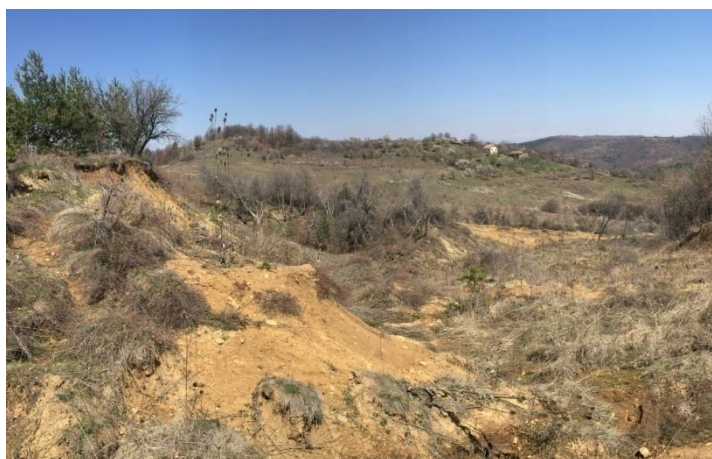
Свлачищният участък е с непроменен площен обхват, като се наблюдава частично заличаване на свлачищните елементи по протежение на циркуса. Морфологията на терена е типична за свлачищни терени. На места са образувани замочурени негативни форми.

Свлачищна морфология в средната част на калния поток /април, 2020 г./

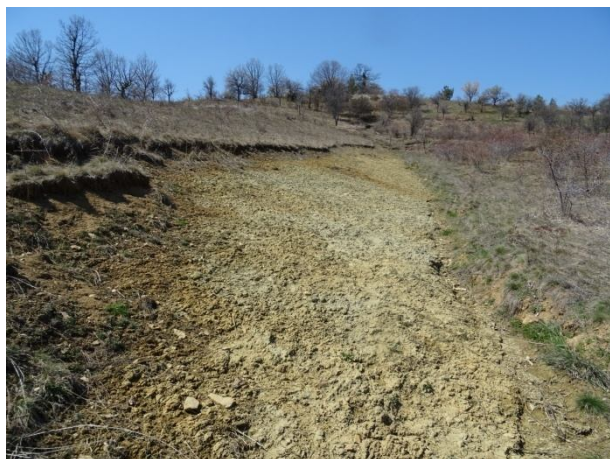
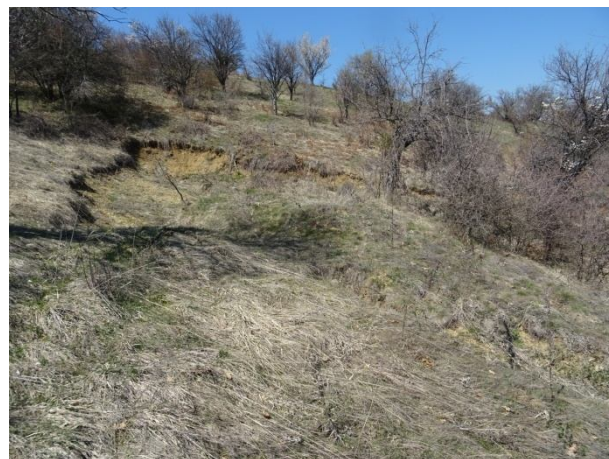
В горната част на свлачищния циркус образуваните при свличането харниши и главният свлачищен откос са ясно изразени и незатревени, което е указание за активност в горната част на свлачищния масив, изразена най-вероятно като бавно „пъзлене“ на масива. В тази част на циркуса елементите са плитко разположени, поради промяна в наклона на склона. При достигане на хоризонтал 775 m наклонът на терена става осезаемо по-стръмен, където започва и удълбочаване на хлъзгателната повърхнина.

Състояние на терена в горната част на свлачището /април, 2020 г./

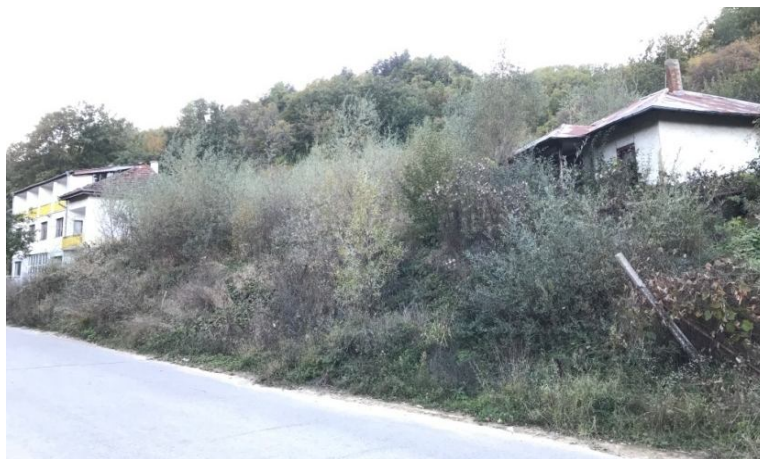
Към октомври, 2020 г. процесът е временно затихнал, като теренът е сух и спокоен.

Изглед към разливния език /октомври, 2020 г./

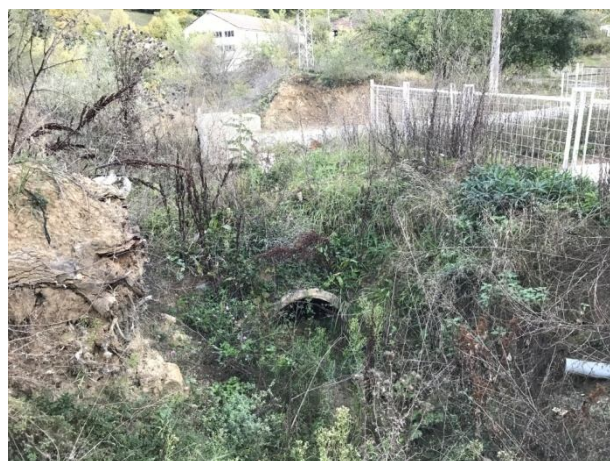
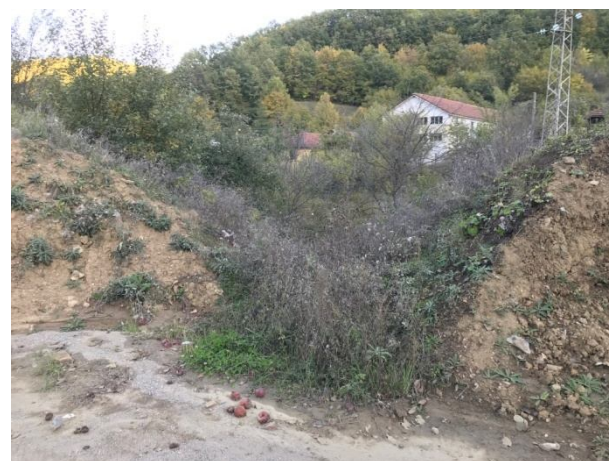
Тръбният водосток при масивната сграда не е почистен.

Състояние на входа и изхода на водостока /октомври, 2020 г./

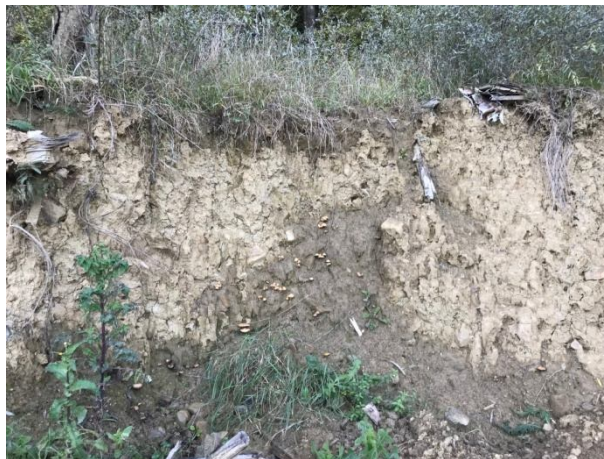
По оголените откоси зад масивната жилищна сграда се наблюдава дрениране и задържане на влага на дълбочина до около 1 m. Това е основна предпоставка за развитие на повърхностна площна ерозия по тях и оврагообразуване.

Влажни петна по изкуствен откос зад масивната жилищна сграда /октомври, 2020 г./

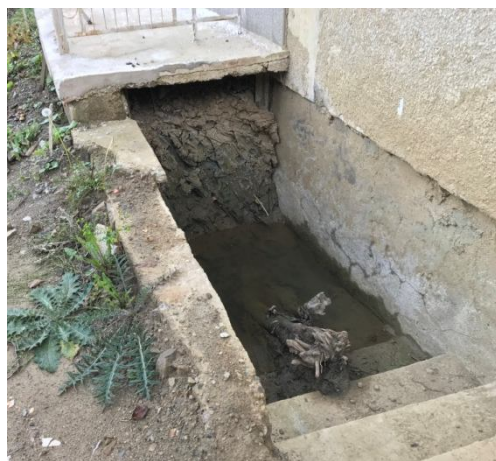
Стълбището към сутерена на къщата е затлачено с кал в течна дисперсна фаза, което позволява инфилтрация в дълбочина и висок риск за корозия на арматурата от фундамента на сградата.

Кални отложения при подхода към сутеренните помещения на сградата /октомври, 2020 г./

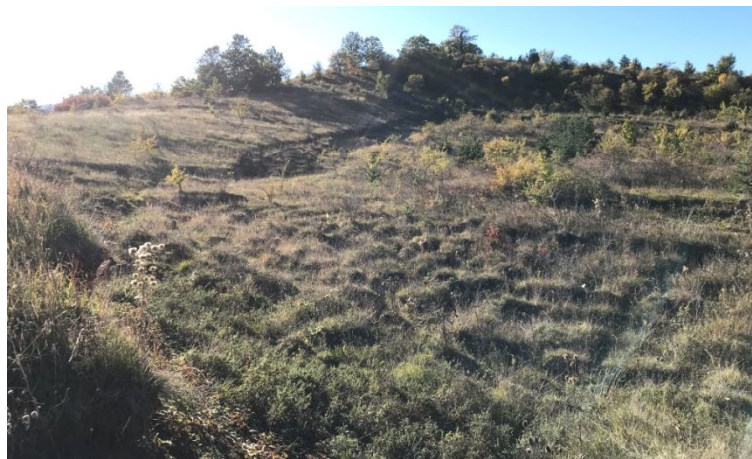
В горната част на свлачищния циркус образуванията при свличането харниши и главният свлачищен откос са частично затревени.

Свлачищен откос с оформени харниши /октомври, 2020 г./

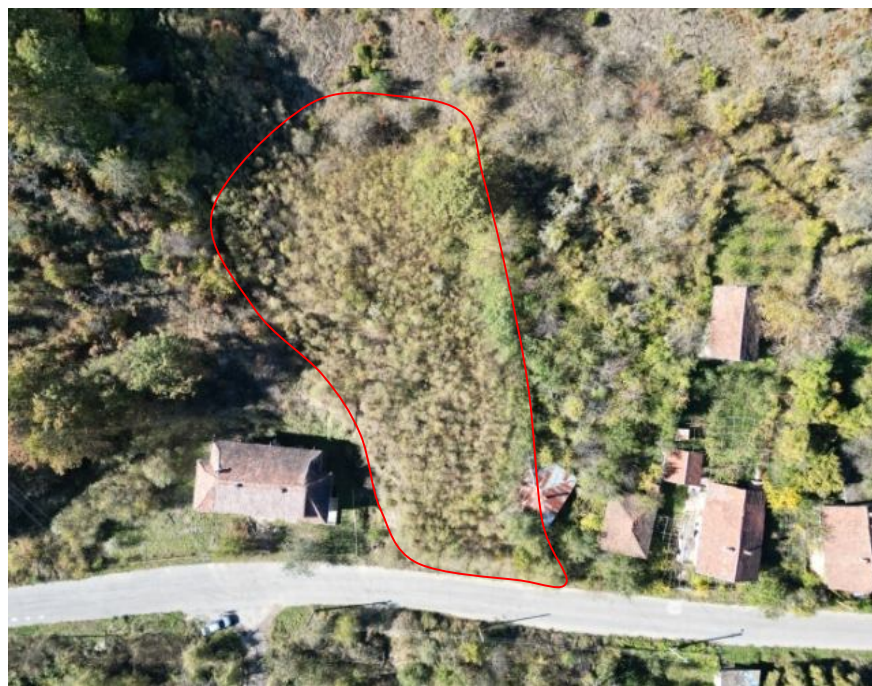
Теренът е сух и спокоен, като се наблюдава естествено заличаване на свлачищните елементи, заобляне на формите и обилно затревяване с висока и избуяла растителност, скриваща напълно засегнатата кирпичена къща в северната част на разливния език.

Естествено залесена зона от разливния език

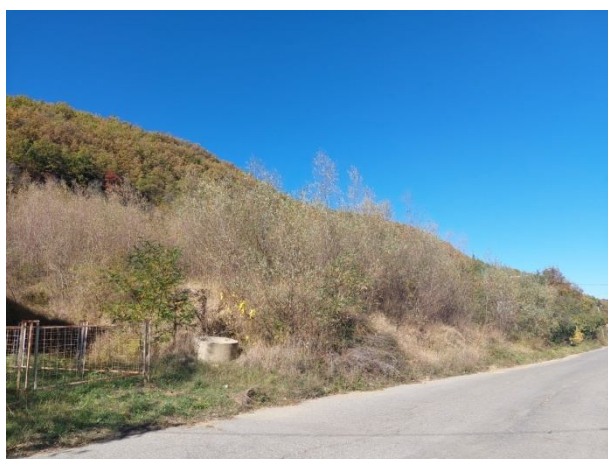
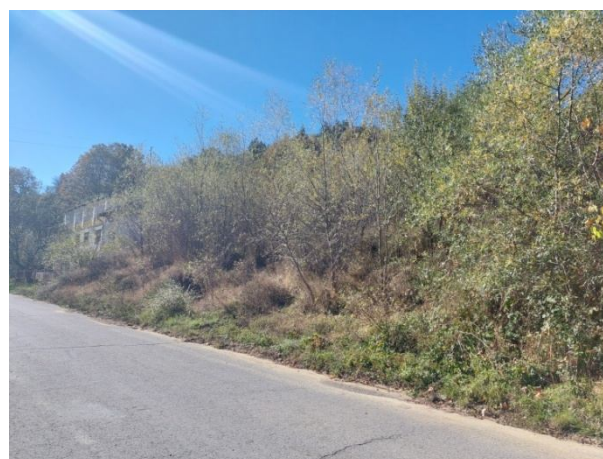
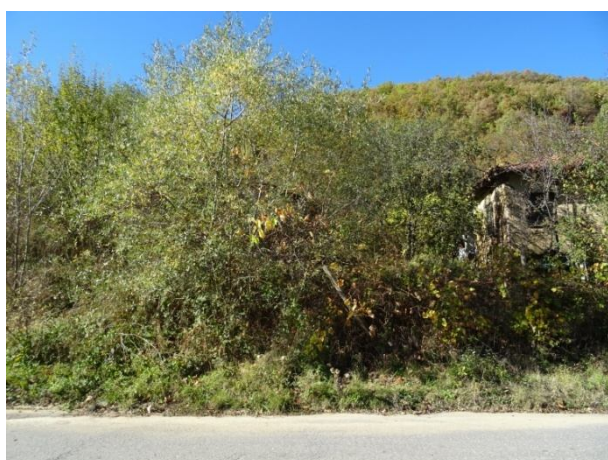
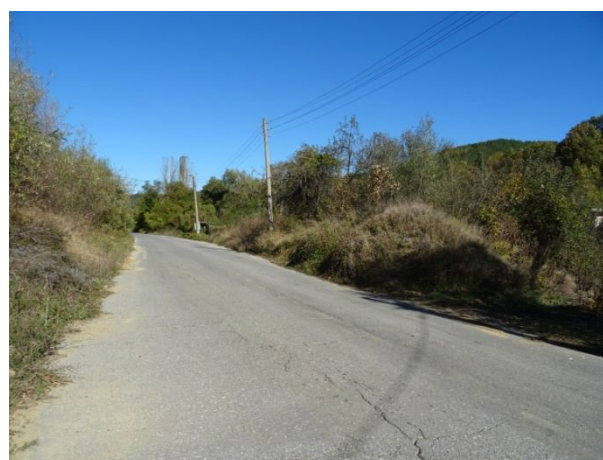
Изглед към естествено залесения свлачищен език и скритите засегнати сгради

Тръбният водосток при масивната сграда, за който се констатира намалена проводимост, все още не е почистен. При липса на превантивни мерки, свързани основно с ограничаване на

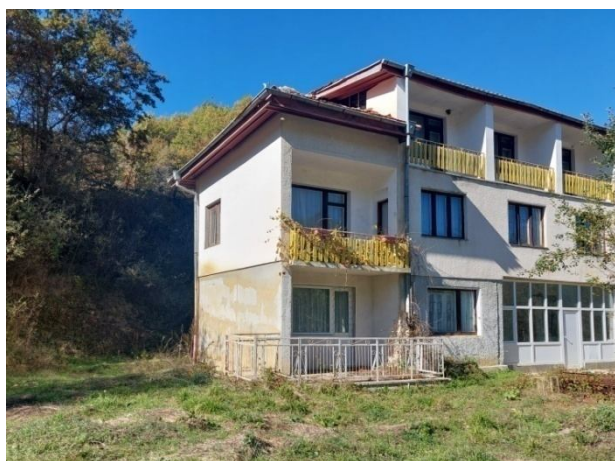
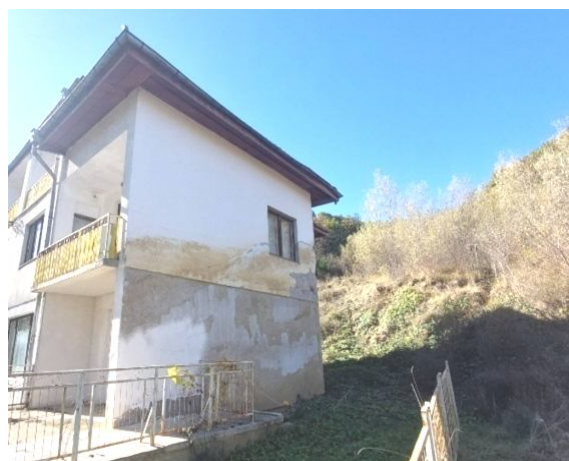
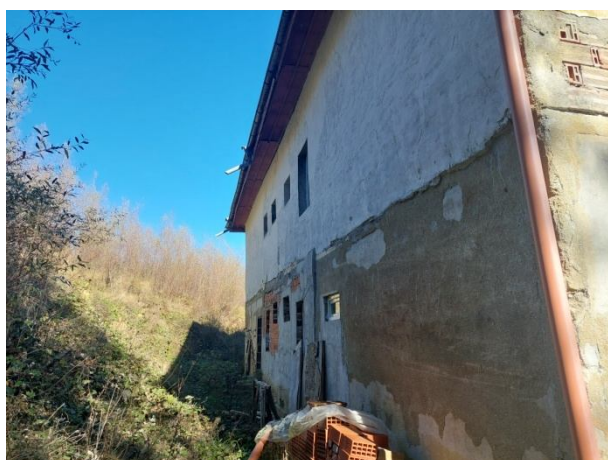
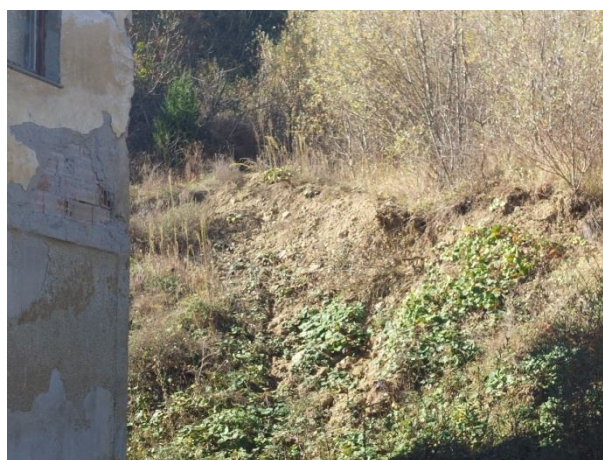
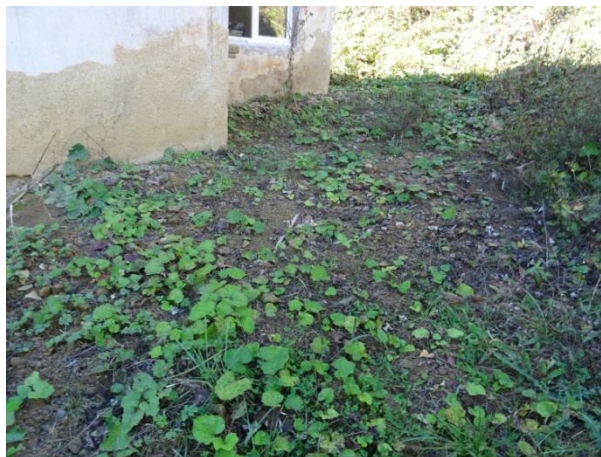
Към момента на огледа теренът зад сградата е влажен, въпреки сухия есенен период. В тази зона при всяко обследване от страна на „Геозащита” се наблюдава поддържане на влага. Очевидно мястото е усойно и трудно се осушава по естествен начин. За предпазване конструкцията на сградата е препоръчително да се изгради дълбок дренаж около фундаментите ѝ, поради постоянно постъпващата влага от западно разположеното ерозионно дере.

Сградата е заливана многократно от кален поток при активизиранията на консистентните протичания. Щетите са възстановени, доколкото е било във възможностите на собствениците, но по задната и страничните фасади все още ясно личат белезите на проявеното бедствие.

Състояние на терена около масивната жилищна сграда

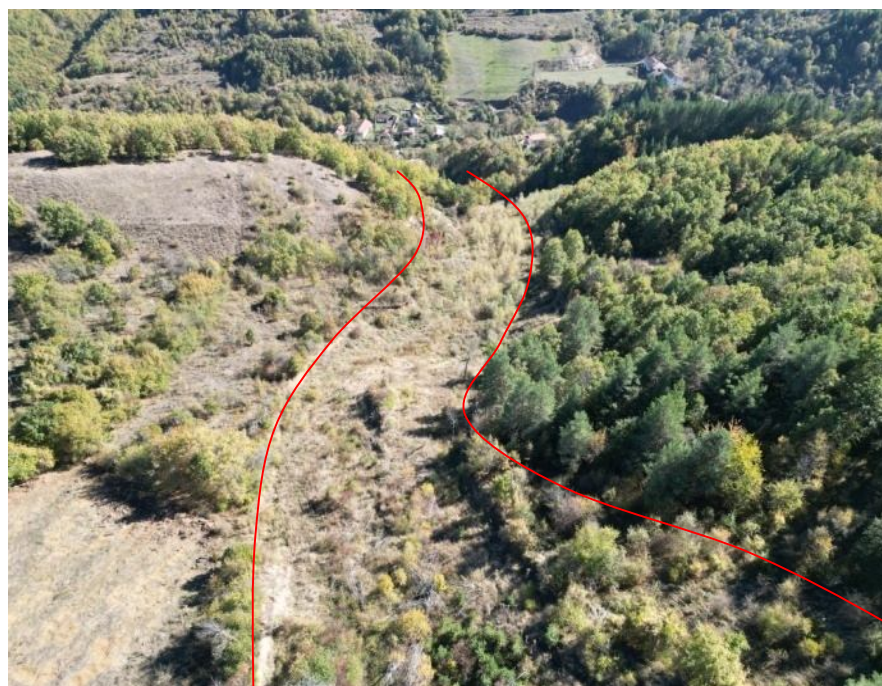
При обследване по дължината на свлачищния циркус се установява, че свлачищните елементи постепенно се заличават по естествен път.

Изглед към средната част на свлачищния циркус

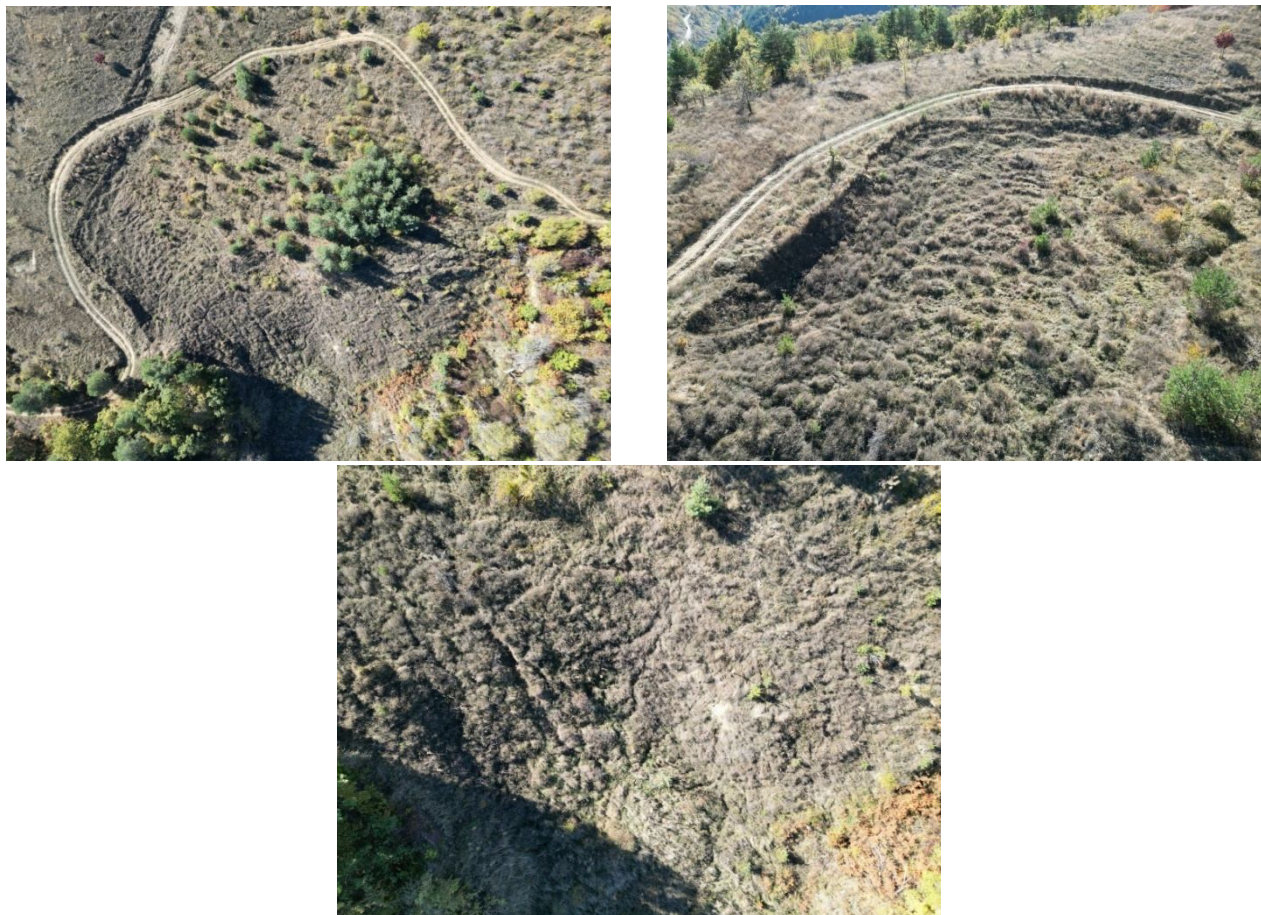
Това е указание за затихване на процеса, но не е изключена възможността за бавното му „пъзене“, тъй като в горната част на масива свлачищното набраздяване на терена е сравнително скорошно и не напълно затревено. В тази част свлачищните процеси проявяват най-голяма периодична активност. Източно от тази зона наклонът на терена рязко става много по-голям, което е допълнителна предпоставка за освобождаване на свлачищните сили в търсене на естественото равновесно състояние на масива.

Предвид доказателствата през годините механизъм на развитие на процеса, при интензивни валежи и снеготопене е възможно ново изтичане на земни маси под формата на кални потоци надолу по склона.

Свлачищно набраздяване в горната част на участъка

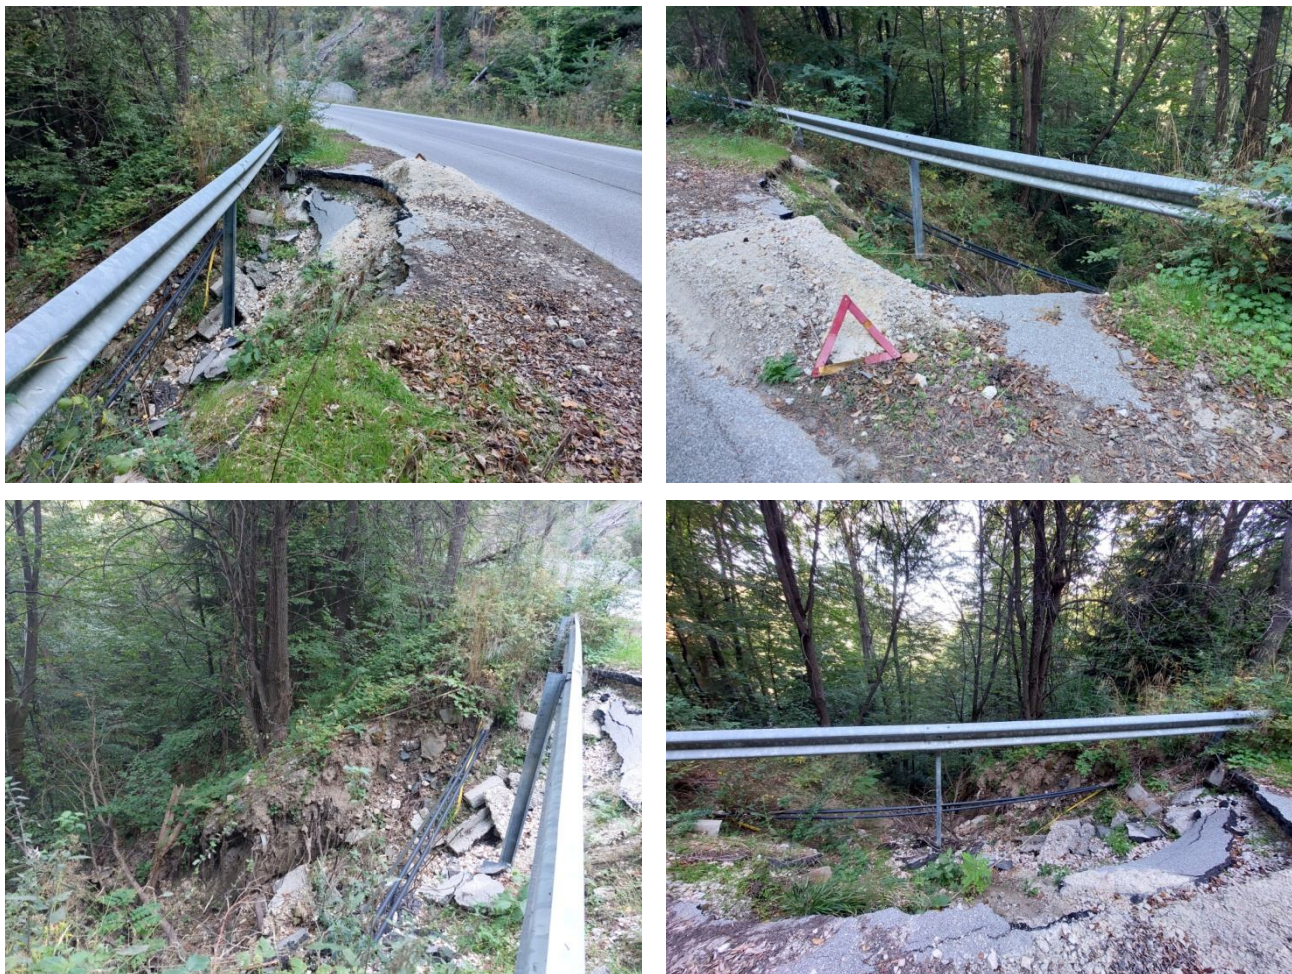
Наблюдават се ясно изразени свлачищни елементи: главен свлачищен откос с височина до 2 m, разположен на пътното платно и свлачищни бордове с височина до 1.5 m, ясно оформени при хлъзгането.

Свличането е протекло със срязване и хлъзгане на елувиалните глинесто - пясъчливи материали, вследствие преовлажняването им и загуба на структурна якост. Свлечените земни маси са силно разтруктурени. Свлачищният процес е развит като кален поток с дължина 10 m, фуниевидно стесняващ се по склона под пътното платно.

Общ изглед на свлачищния участък

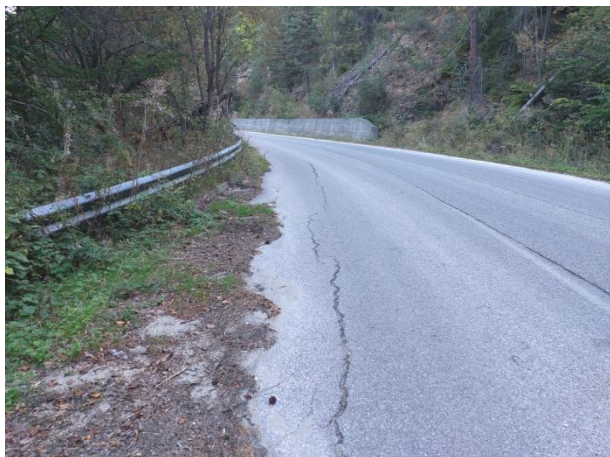
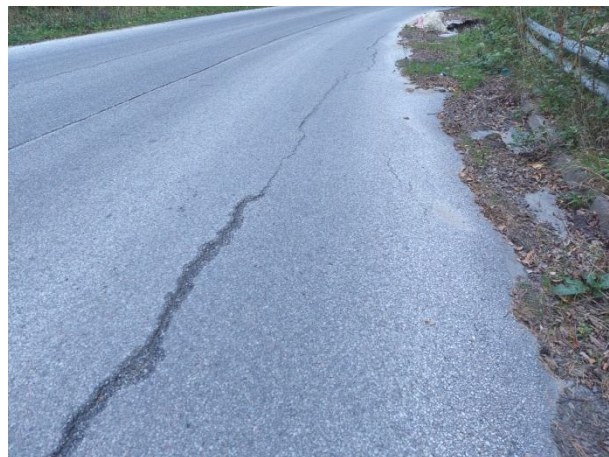
По време на огледа се констатира, че непосредствено над главния свлачищен откос, по асфалтовото покритие е образувана пукнатина на опън с дължина около 20 m. Пукнатината е отворена с ширина до 2 cm. Наличните деформации под формата на отворена пукнатина създават предпоставки за допълнително водонасищане на пътния насип и земната основа.

Отворена пукнатина на опън по пътното платно

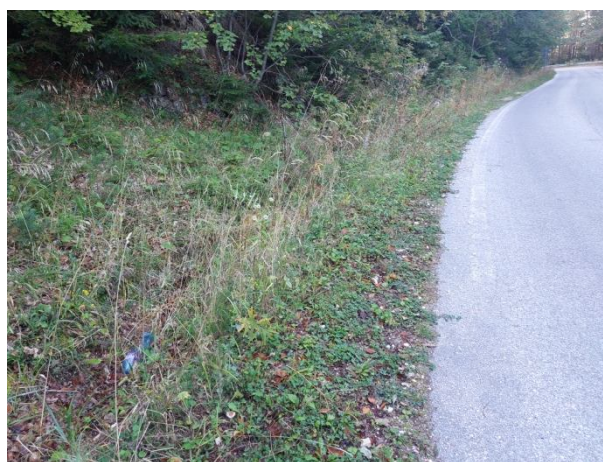
В района на разглеждания пътен участък съществуващата облицована отводнителна канавка откъм ската, която е силно затлачена и обрасла с тревиста растителност и повърхностните води се стичат нерегулирано по пътя. С това се създават условия за водонасищане на терена откъм въздушния откос, което е основна предпоставка за възникналите деформации по пътното платно.

Силно затлачена отводнителна канавка

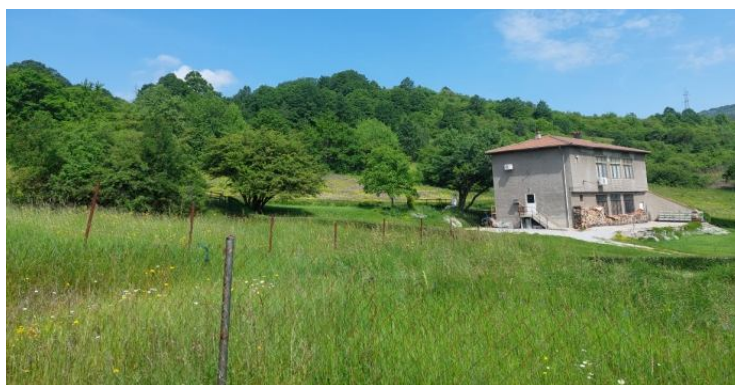
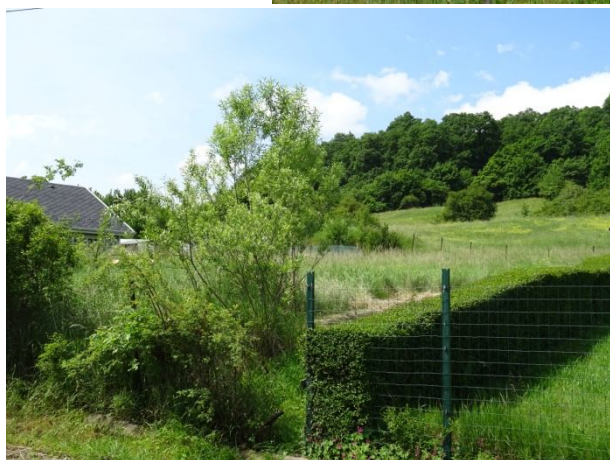
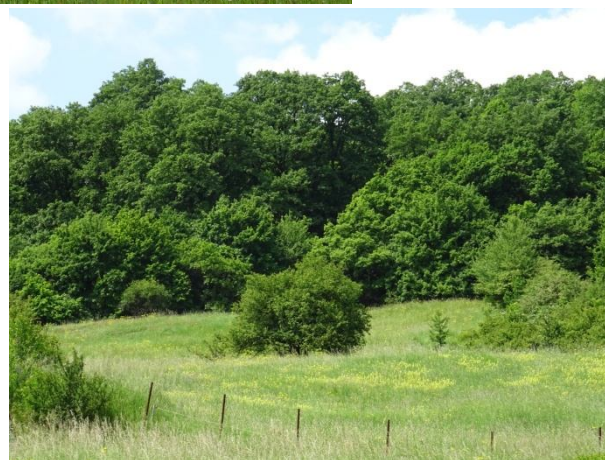
Към момента на огледа теренът е видимо спокоен, с непроменен площен и дълбочинен обхват. Не се установиха признаци на активни свлачищни процеси. Свлачищните деформации са значително заличени. Теренът по протежението на целия свлачищен циркус е обрасъл с тревна, храстова и висока дървесна растителност.

Изглед към откритите и видими части на свлачищния участък

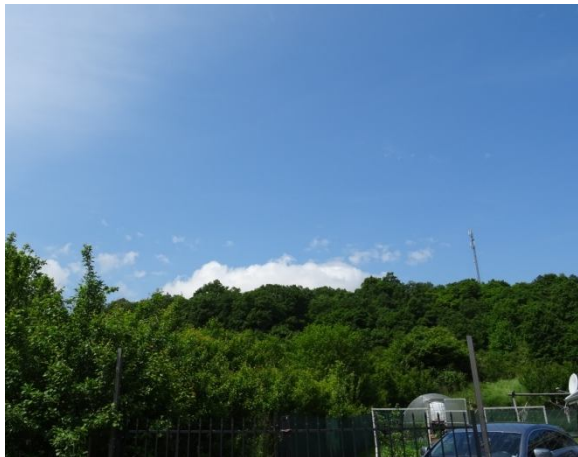
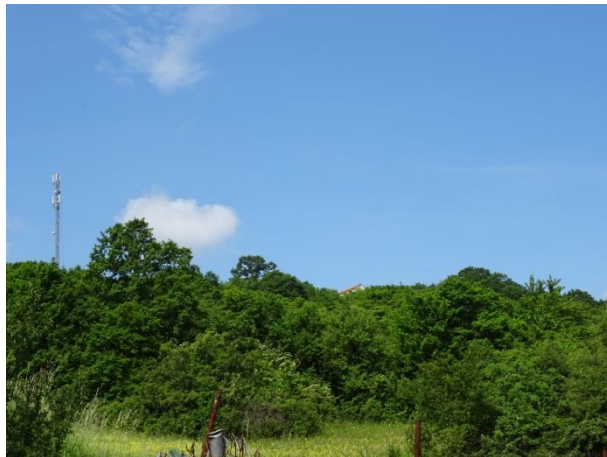
Главният свлачищен откос и бордовете са скрити сред избуяла зеленина и не могат да бъдат проследени. В по-откритата част на обследвания свлачищен терен не се наблюдава задържане или изходища на води.

Изглед към горната част на циркуса и свлачищния откос

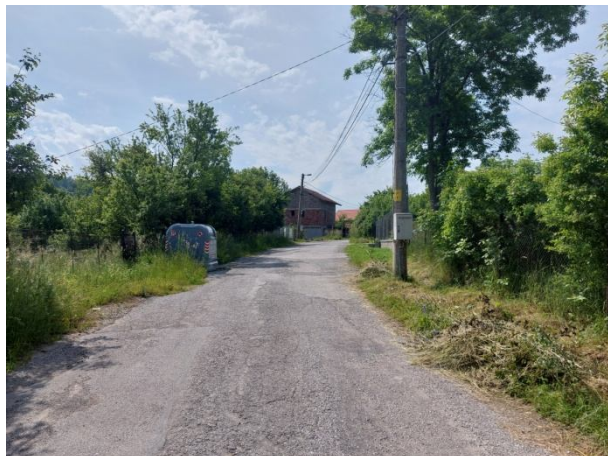
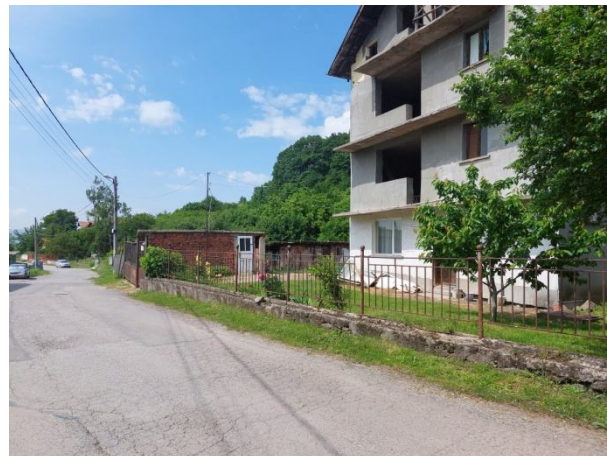
Не се наблюдават визуално изменения по ул. „Кракра”, преминаваща в долната част на свлачищния участък, и видимия терен в околността.

Състояние на ул. „Кракра“

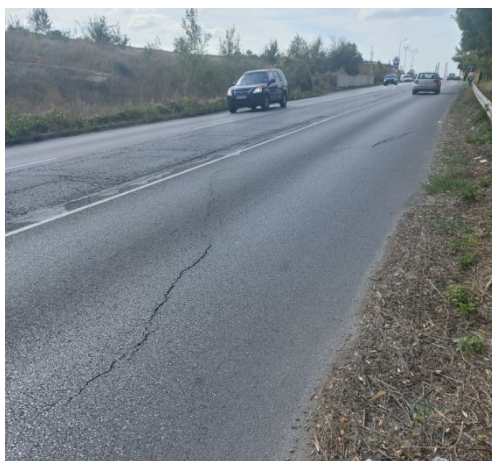
При извършеният визуален оглед на първия участък при km 286⁺⁶⁹⁰ се установи, че е образувана отворена пукнатина на срязване в отсечка с дължина около 10 m. В този участък слягането е с малка амплитуда и достига до 2 - 3 cm. Деформацията засяга цялата дясна лента за движение.

Пукнатина на срязване по път I-1

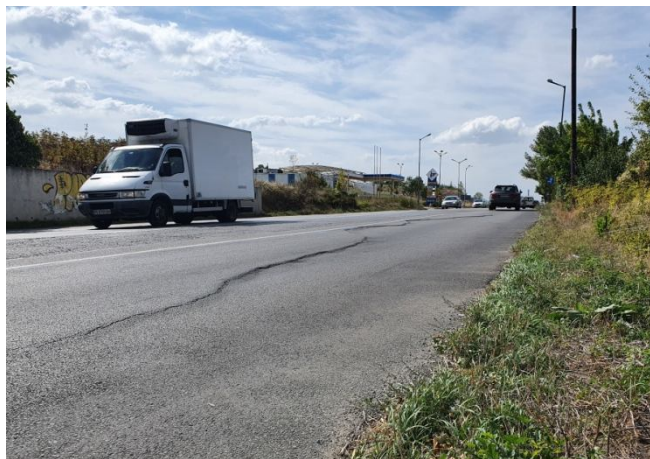
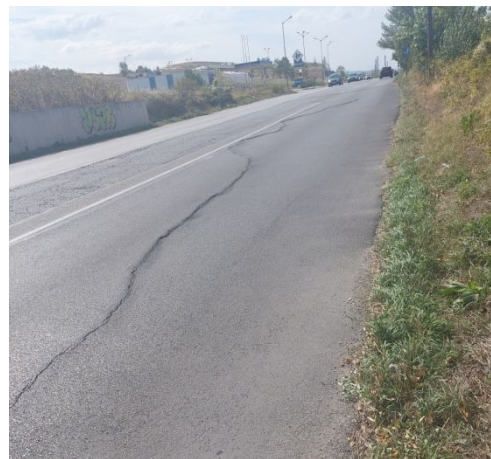
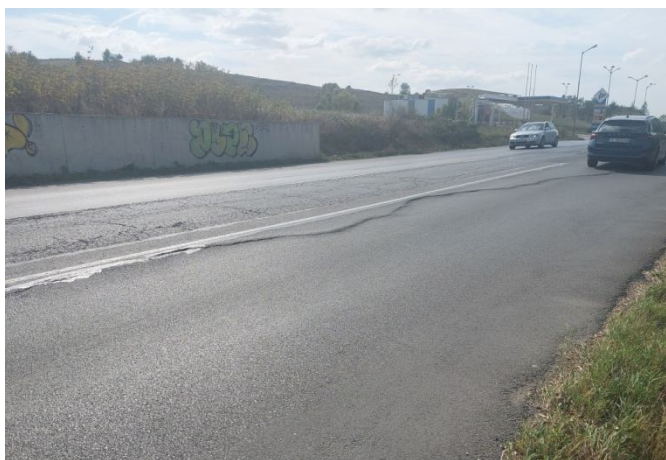
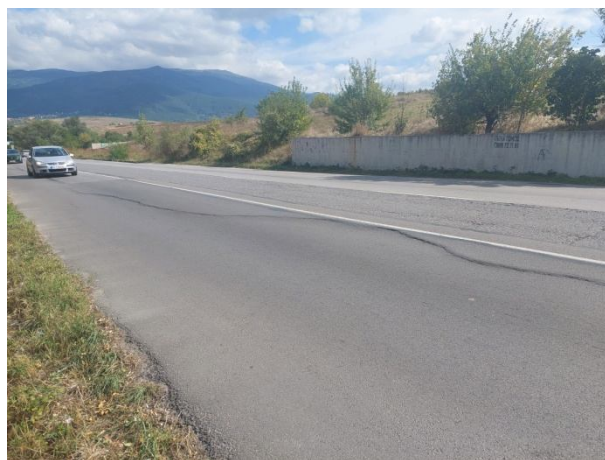
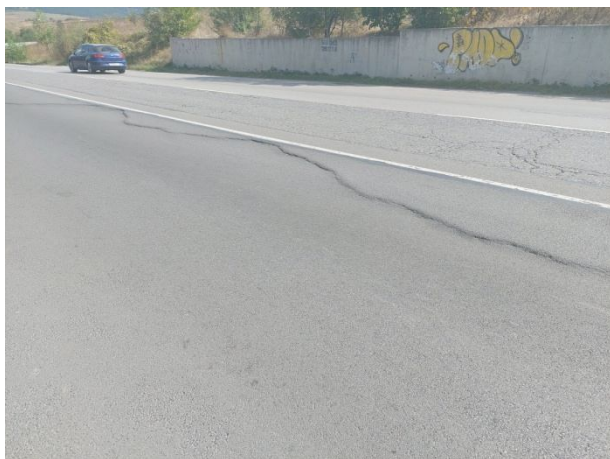
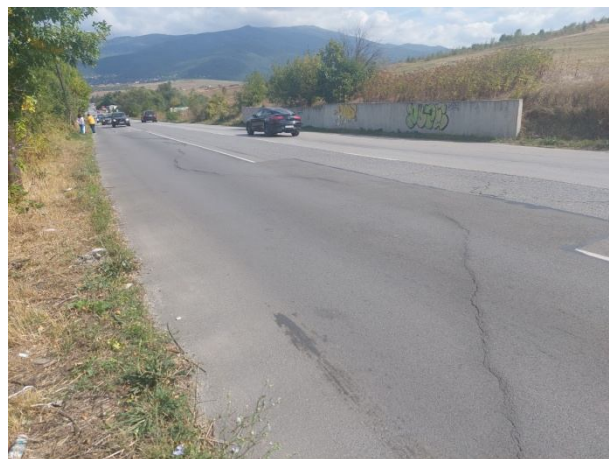
Проявените деформации на пътното платно са изразени под формата на денивелирани пукнатини на срязване, слягане и съпътстващо напукване, характерно при развитие на свлачищен процес. Изразеното пропадане на пътната настилка е в отсечка с дължина около 40 m. По асфалтовата настилка и банкета е оформена дъговидна денивелирана пукнатина на срязване с амплитуда до 10-15 cm.

Дъговидна денивелирана пукнатина на срязване на път I-1

Отворените пукнатини са създали предпоставки за допълнително водонасищане на пътния насип, които водят до нарушаване устойчивостта на пътя.

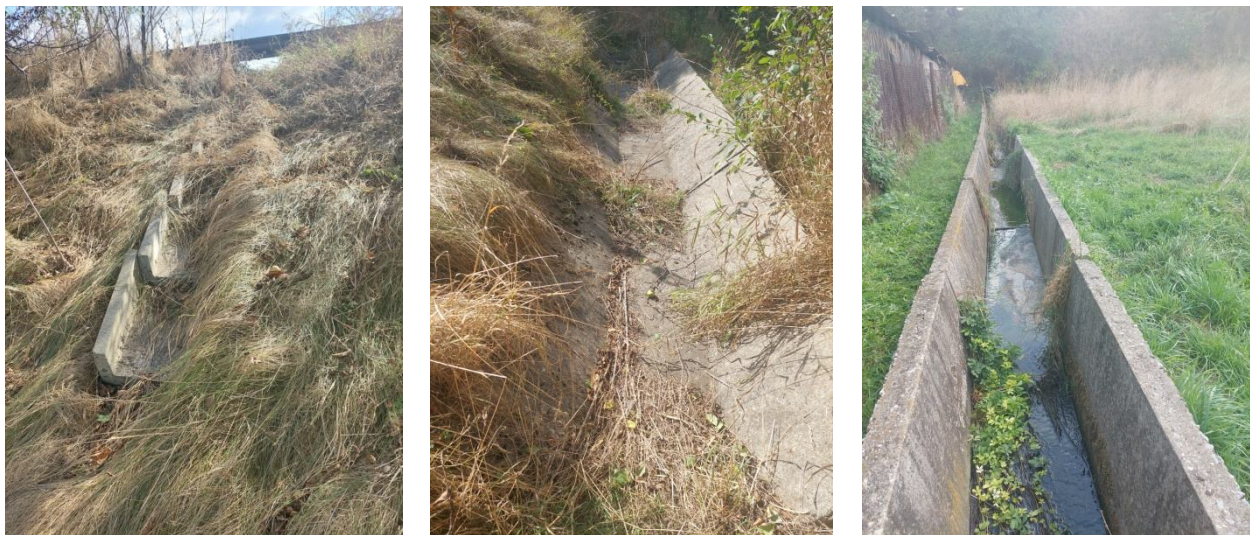
Канавките са в добро функционално състояние, но са почти запълнени с тревна растителност, в резултат на което повърхностните води не постъпват в изградените отводнителни съоръжения и се разливат свободно по пътния откос.

В близост до свлачищният участък при km 286⁺⁸⁷⁵ и при km 286⁺⁷⁶⁸ са изградени водостоци \varnothing 100, които имат нормална проводимост.

Отводнителни съоръжения по въздушния откос на републикански път I-1

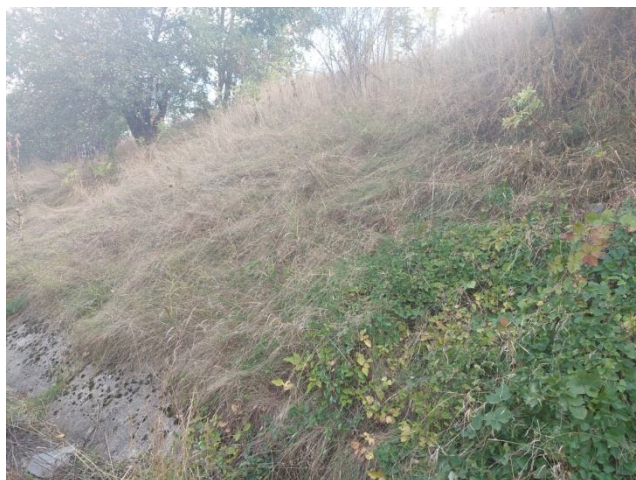
Откъм въздушния откос на пътя свлачищният участък е с неясно изразени граници, но констатираните деформации са признак за протекъл процес на срязване и хлъзгане в дълбочина.

Общ изглед на терена под пътното платно

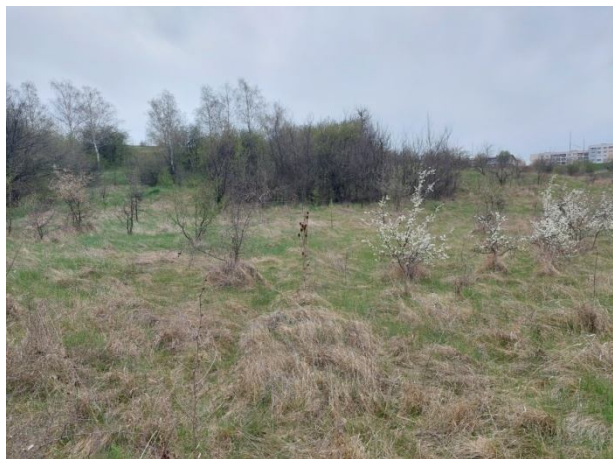
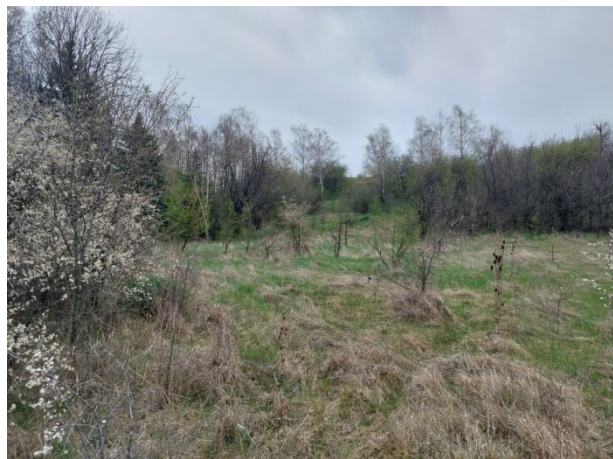
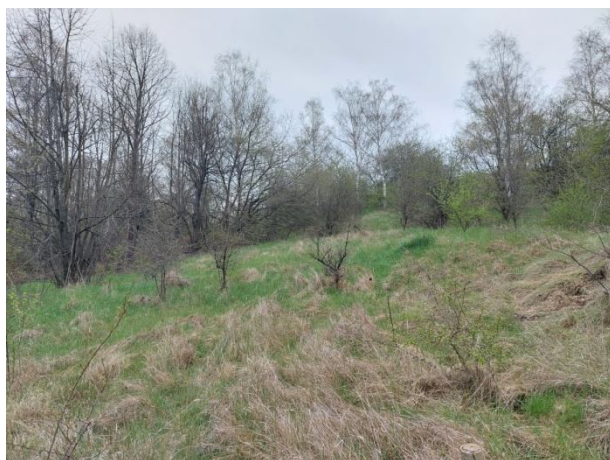
Наблюдават се заоблени позитивни и негативни форми, белези от свлачищните процеси, протекли преди 40 години.

Общ изглед на източната част на свлачищния участък

Свлачищния участък е с непроменен площен и дълбочинен обхват. Терена е видимо спокоен, като липсват признаци за активни свлачищни проявления.
