ОБОБЩЕН ГОДИШЕН ДОКЛАД 2023 г.

РЕГИСТРИРАНЕ И МОНИТОРИНГ НА СВЛАЧИЩНИ РАЙОНИ

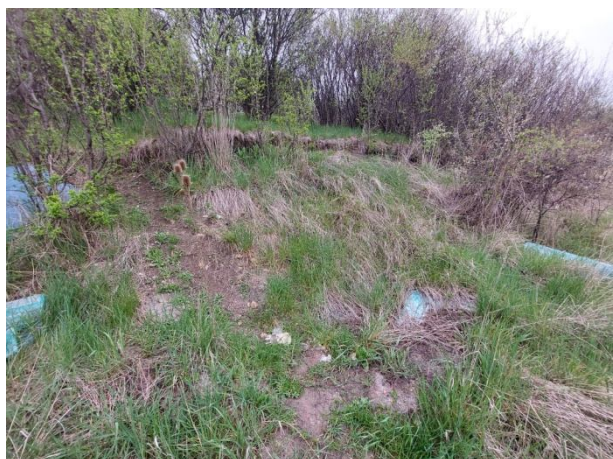
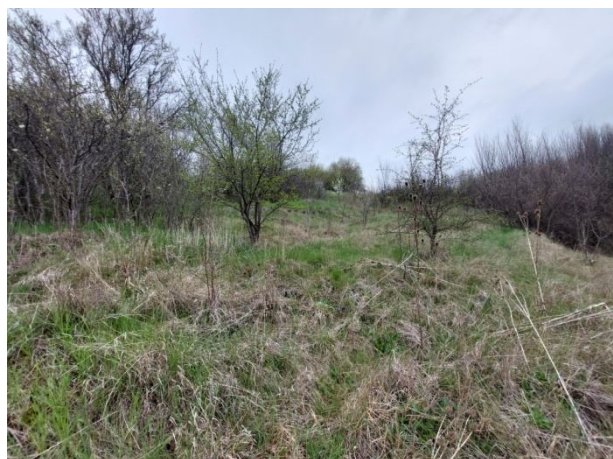
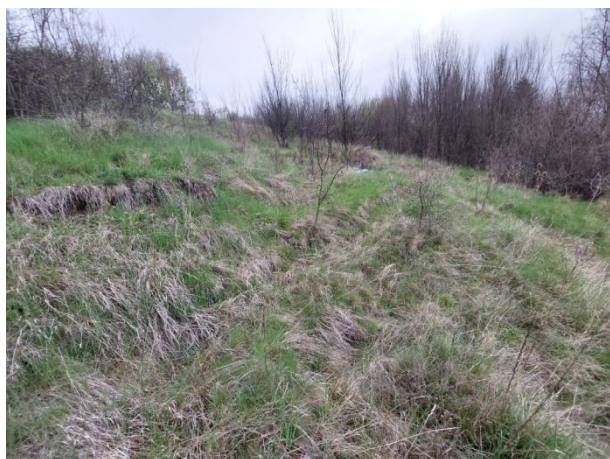
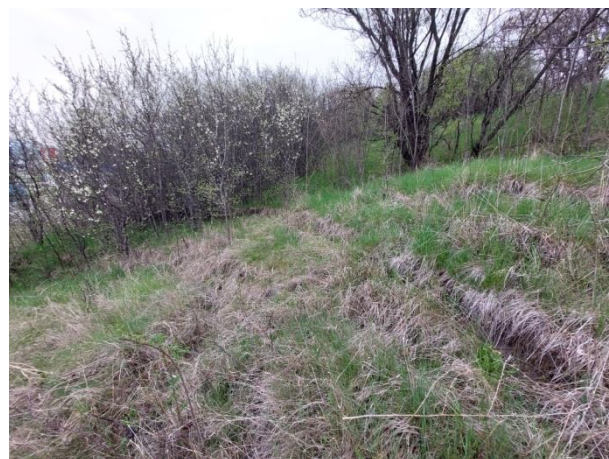
В западната част на свлачището през 2009 г. е регистриран локален активен участък. Към момента на огледа локалния участък се намира в потенциално състояние. Не са наблюдавани нови пукнатини и деформации по терена. Не са извършвани строително-монтажни работи по укрепването му.

Общ изглед на локалния участък в западната част на свлачището

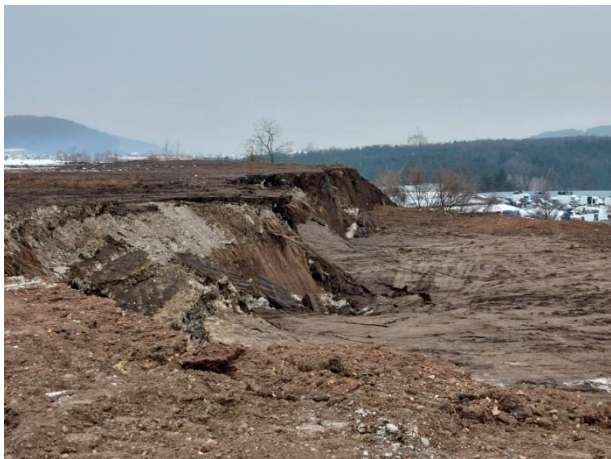
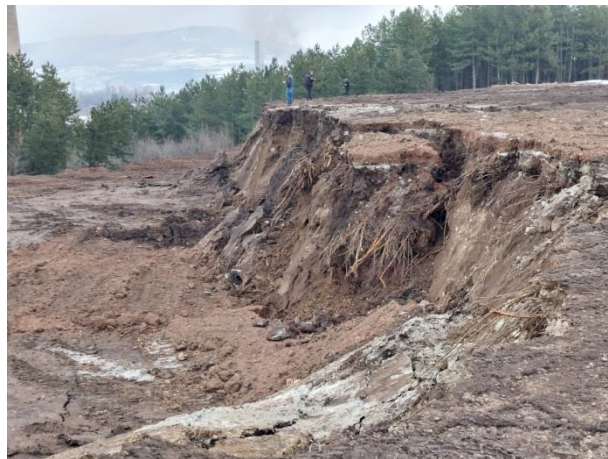
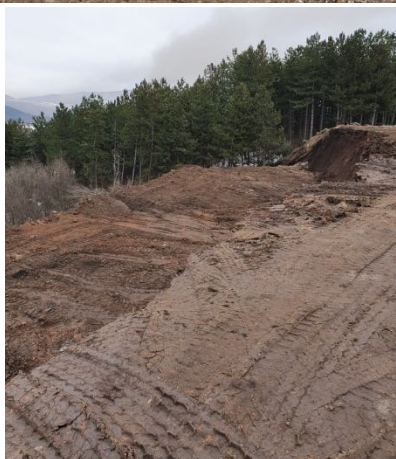
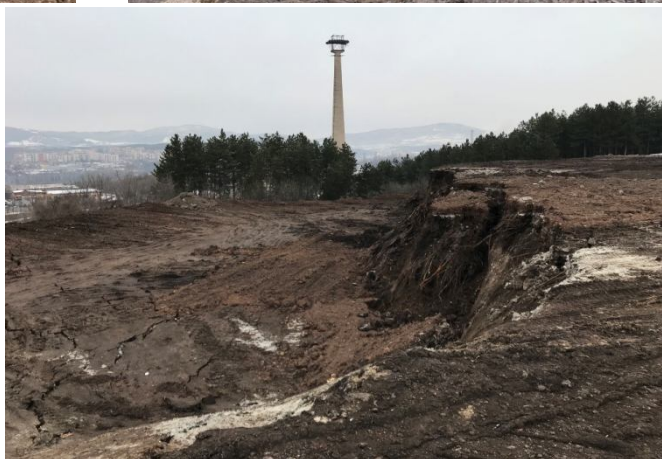
Свлачищния процес е тръгнал от поземлен имот 55871.510.8615 /УПИ V-510.61, кв. 557/, където се е оформил почти вертикален откос с височина около 5-6 m и дължина около 220 m. Откосът е развит на около 40 m навътре от северната и северозападна граница на имота. Надморска височина на площадката е 755 m.

Главен свлачищен откос в ПИ 55871.510.8615 /2022 г./

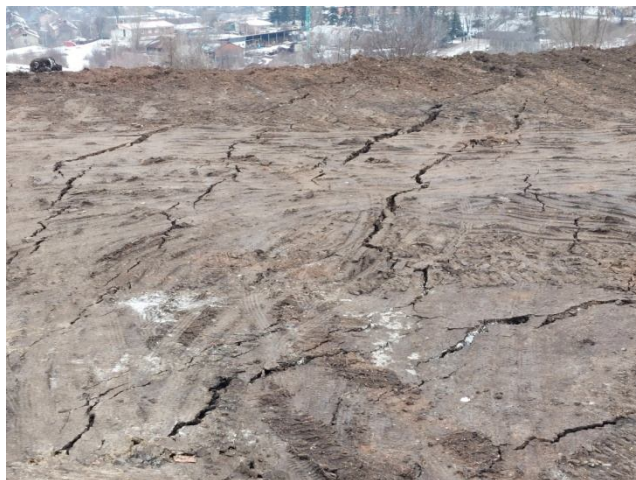
Оформена свлачищна тераса под главния свлачищен откос със значими деформации /2022 г./

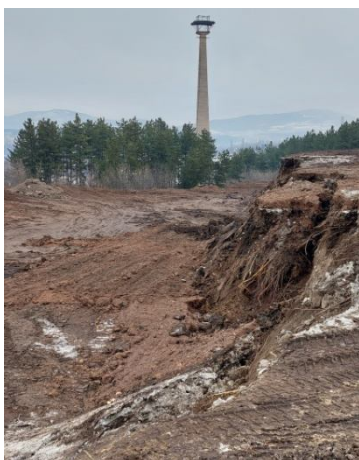
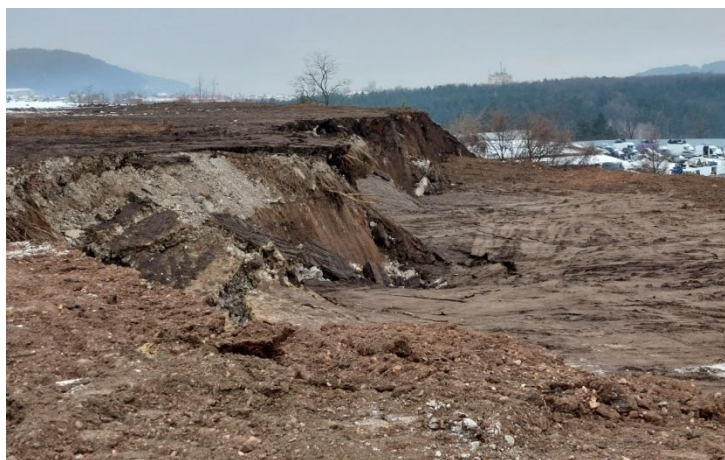
Разкрити дървета по откоса Граница между уплътнени и неуплътнени насипи /2022 г./

При извършения визуалния оглед през февруари, 2022 г. на оформения свлачищен откос е констатирано, че в горната част на отстъпа /на дълбочина до 1.5 m/ се разкриват разнородни, рахли, неуплътнени насипи със затрупани дървета и храсти. В дълбочина насипите стават уплътнени и с равномерна плътност.

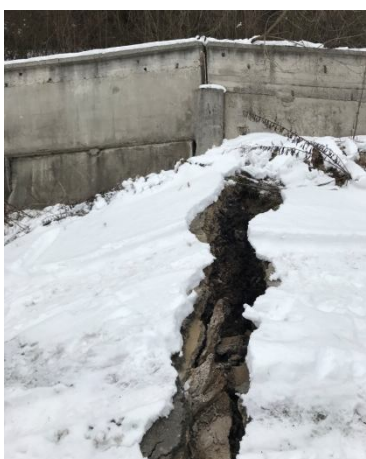
В резултат на активния свлачищен процес е разрушена бетонова ограда в участък около 46 m. Наблюдавани са паднали, огънати и деформирани бетонови секции. Констатирано е скъсване и изместване на една секция при левия свлачищен борд.

Разрушена бетонова оградна стена и свлачищни деформации /2022 г./

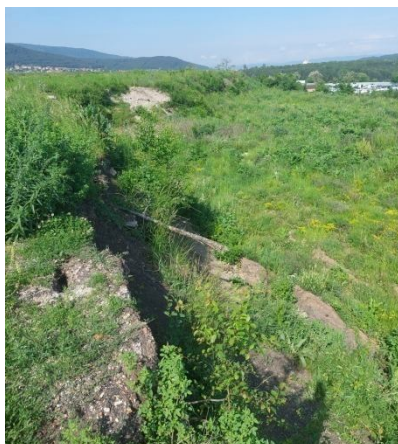
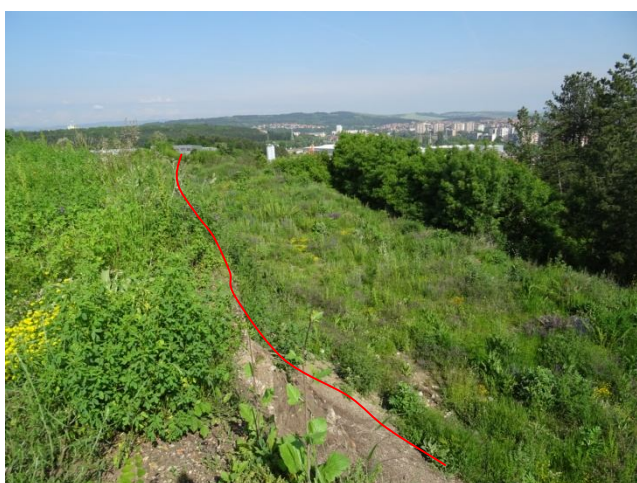
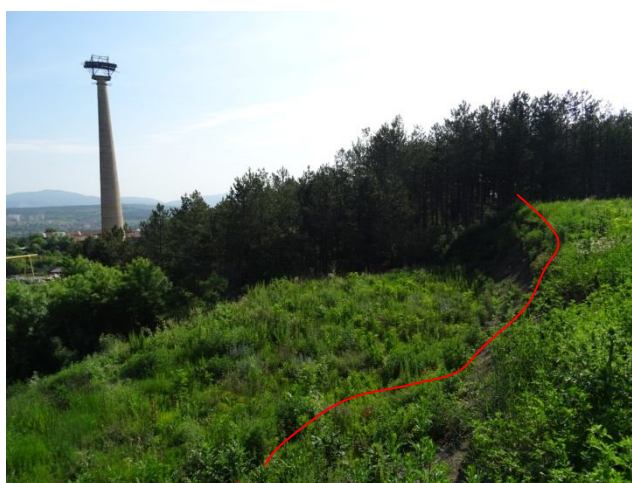
По главния свлачищен откос, разположен в ПИ 55871.510.8615 /УПИ V-510.61, кв. 557/ се констатира затревяване, което е признак за временно успокояване на геодинамичните процеси. Откосът е почти вертикален с височина около 5-6 m и дължина около 220 m. Не се установи преоткосиране на откоса. Регистрираната граница на свличането е без промяна в размера и обхвата си.

Общ изглед на главния свлачищен откос

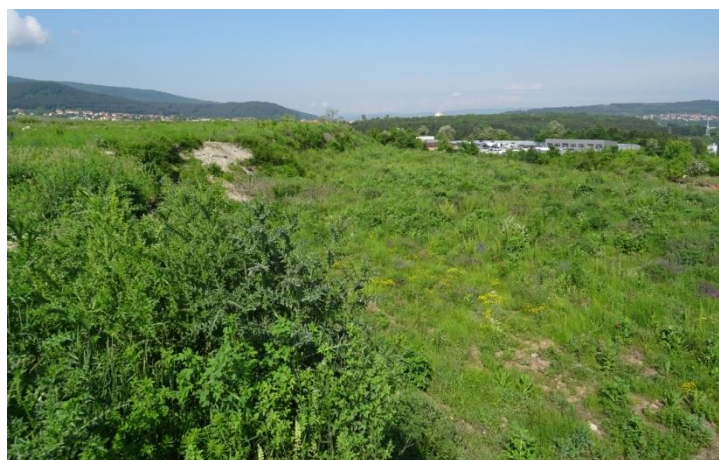
Силно затревена е и свлачищната тераса, разположена под главния свлачищен откос. Регистрираните по нея значими деформации през 2022 г. са покрити с растителна покривка.

Свлачищна тераса

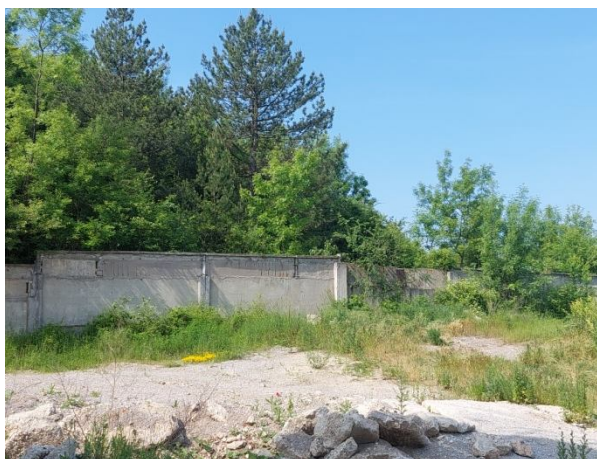
При възникването на процеса през 2022 г. е разрушена бетонова ограда в участък около 46 m. Наблюдавани са паднали, огънати и деформирани бетонови секции. Констатирано е скъсване и изместване на една секция при левия свлачищен борд.

Възстановена бетонова ограда

Към момента на огледа се установи, че разрушената бетонова ограда и деформираните бетонови секции в по-голямата се част са възстановени от собственика на имота.

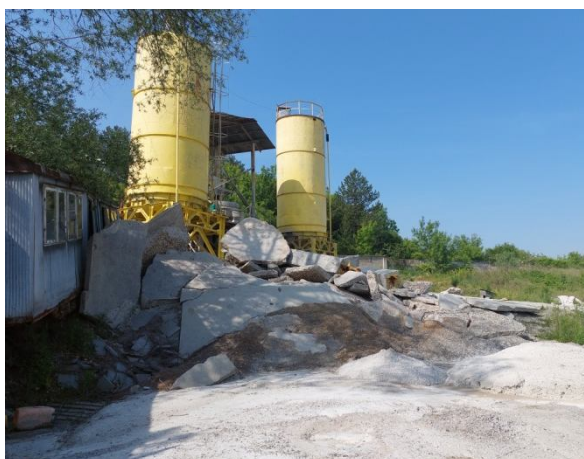
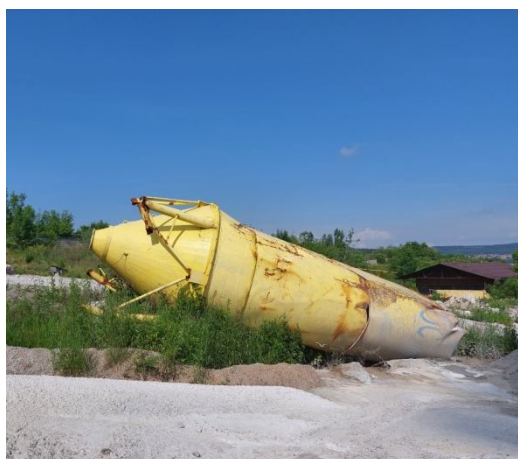
Регистрираните деформации на изтласкване по асфалта при Бетоновия център с височина до 60-80 cm са с непроменени размери. Разрушеният Бетонов център на „Хидрострой” ООД – Перник не се ползва. Съоръженията са изоставени и са в състояние на саморазрушаване.

Разрушен от свлачищни процеси бетонов център и деформации по терена

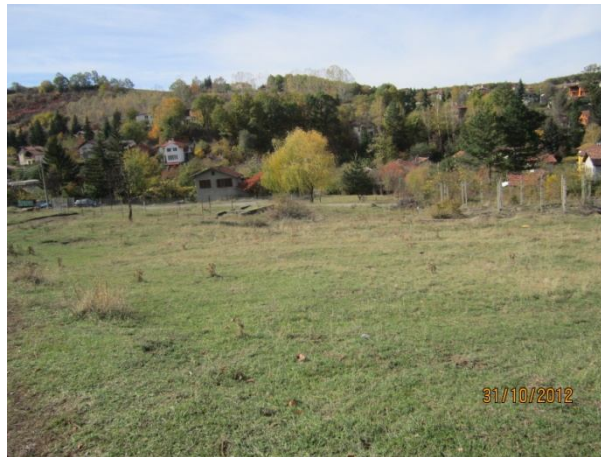
Общ изглед на свлачищния участък, 2012 г.

Вследствие свлачищния процес е била напълно разрушена сградата на помощното училище и декоративна подпорна стена, засегнати са 2 бр. жилищни сгради разположени в базиса на свлачищния участък и са застрашени още 3 броя.

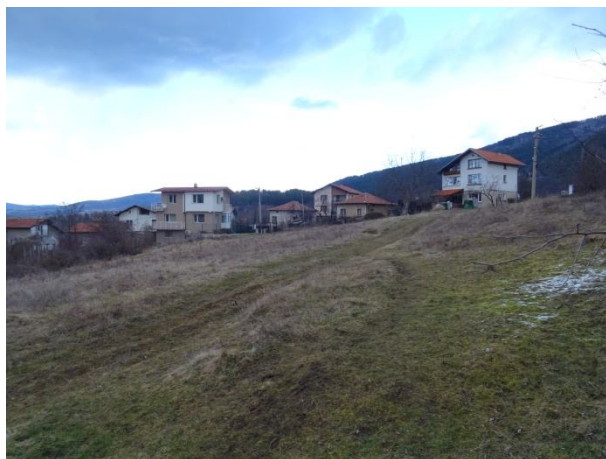
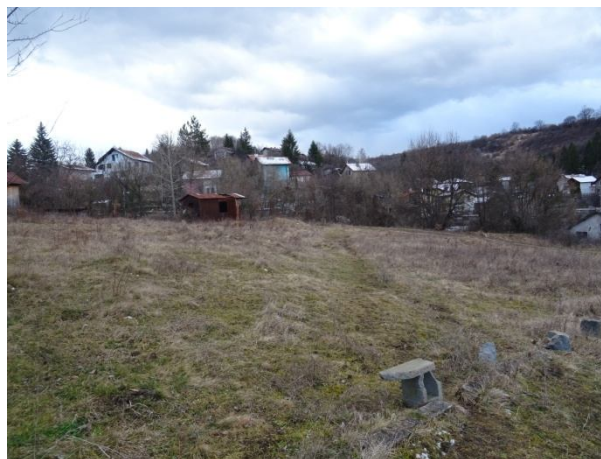
Теренът е видимо сух и спокоен. Не са констатирани нови свлачищни елементи.

Към момента на огледа е затруднено установяването на главния свлачищен откос, поради избуяла гъста дървесна растителност.

Общ изглед на свлачищния терен

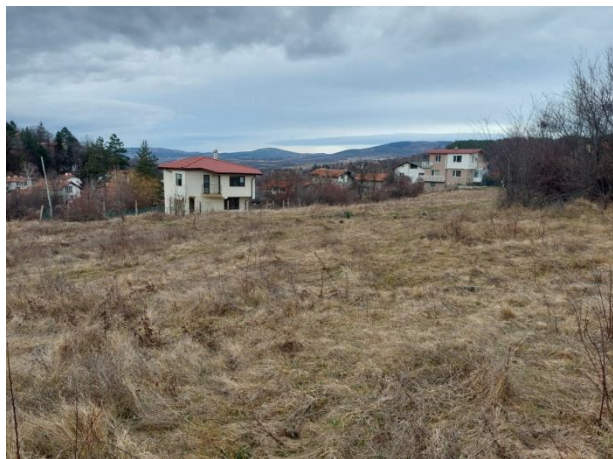
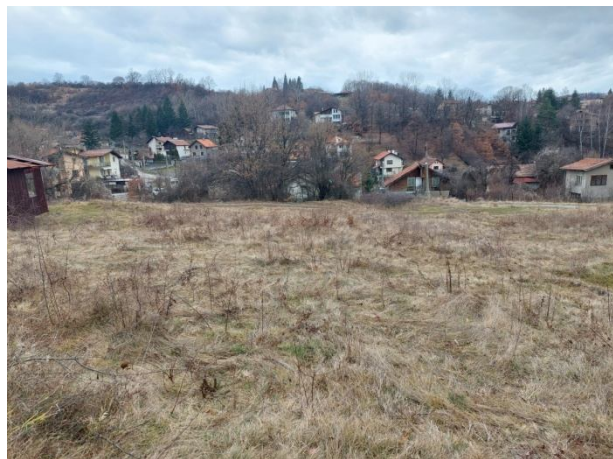
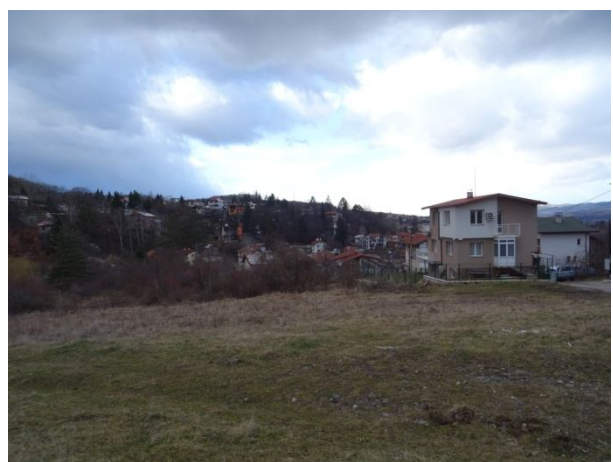
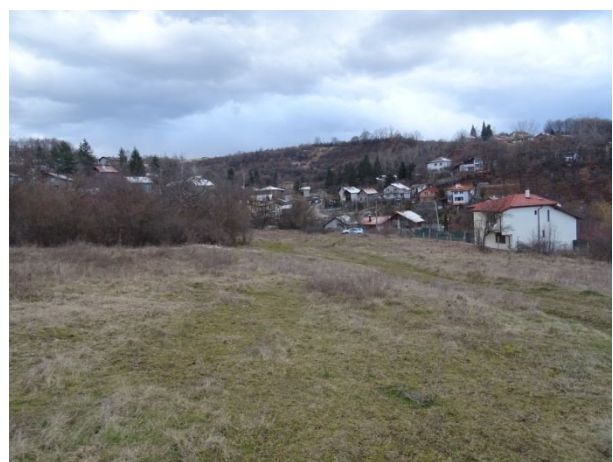
Не бяха констатирани деформации по асфалтовата настилка на платното на ул. „Москва”, която преминава в непосредствена близост до десния свлачищен борд.

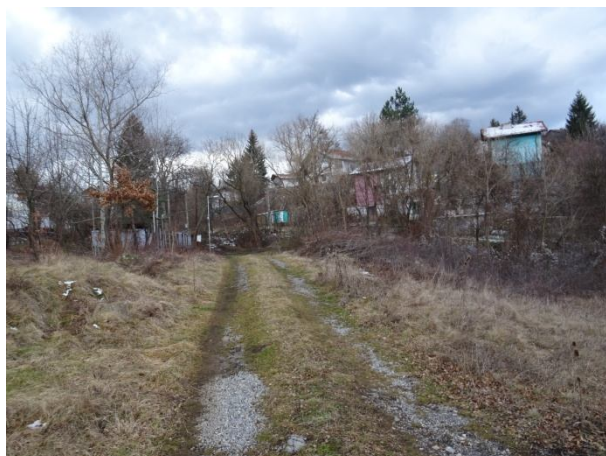
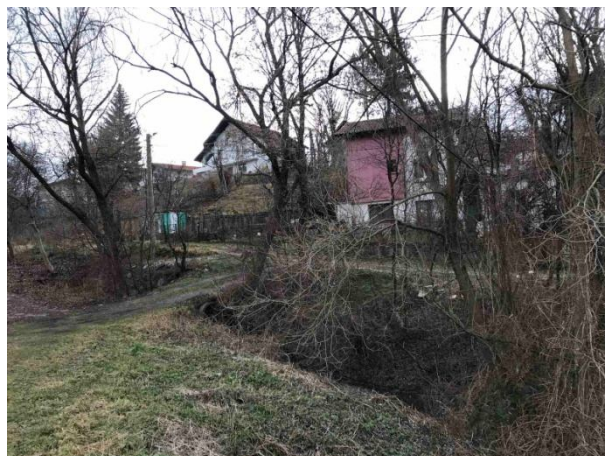
Левият свлачищен борд е разположен до ерозионно дере „Дренов дол”. По бреговите откоси на дерето се наблюдава слаба повърхностна странична ерозия от разрушителната дейност на водния поток.

Изглед на левия свлачищен борд и ерозионното дере “Дренов дол”

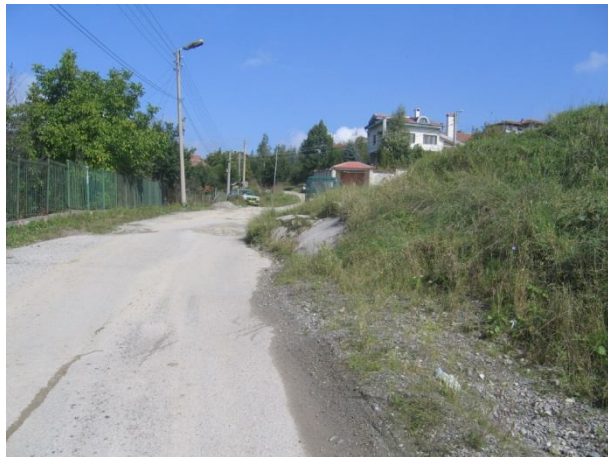
/2005 г./

От свлачищните деформации е нарушена дясната лента на ул. “Кало”. Унищожена е земна отводнителна канавка. Засегнати са поземлени имоти с планоснимачни номера 2218, 2231, 2026, 1481, 5502 и част от 1520 по действащия кадастрален план на с. Рударци.

Свлачищен език, засегнал ул. “Кало”

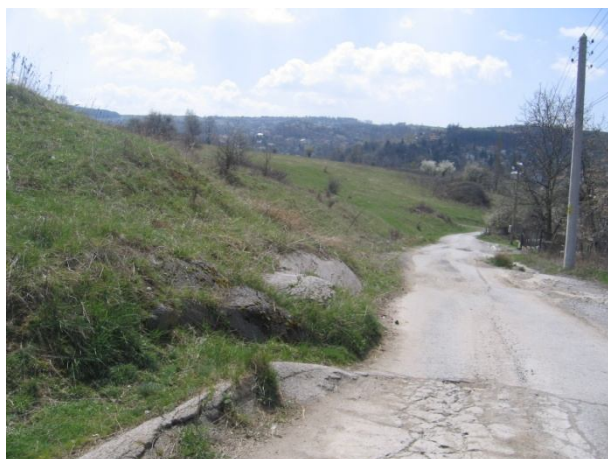
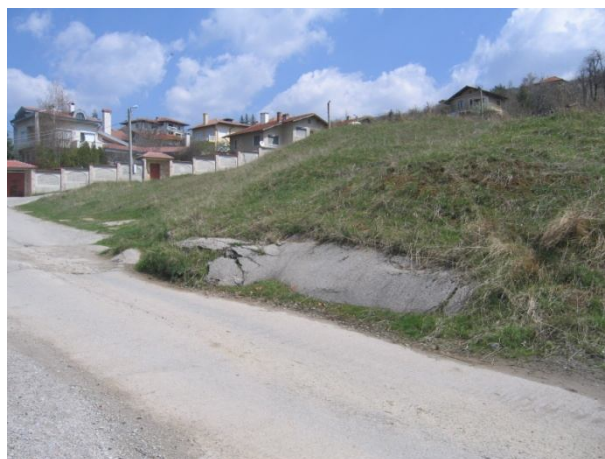
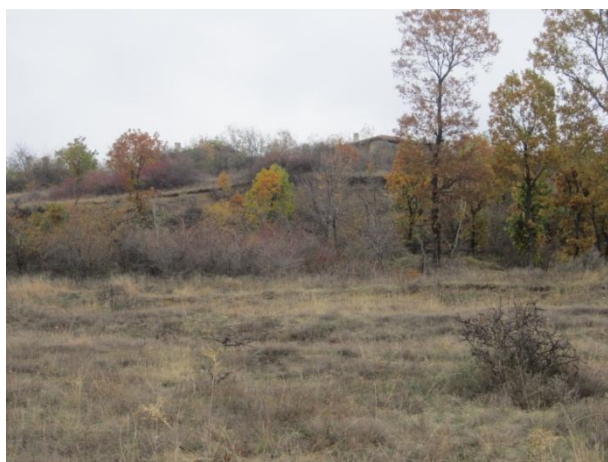
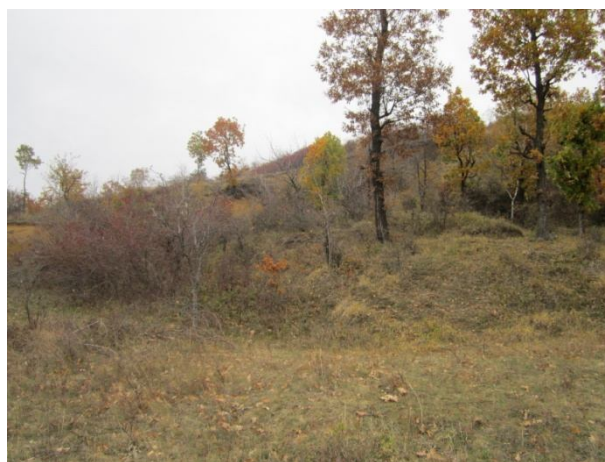
В резултат на проявения процес са оформени ясно изразени свлачищни елементи. Главният свлачищен откос е добре оформен с височина до 13 m, свлачищните бордове са ясно изразени под формата на пукнатини на срязване, а свлачищния език се е надхлъзнал над уличното платно на ул. “Кало”. По терена са констатирани геоморфоложки елементи характерни за свлачищни процеси - негативни форми със заблацията и вторични свлачищни стъпала. Регистрираният свлачищен участък е с циркусообразна форма и размери 160/140 m и обхваща площ около 18.35 dka.

Главен свлачищен откос /2009 г./

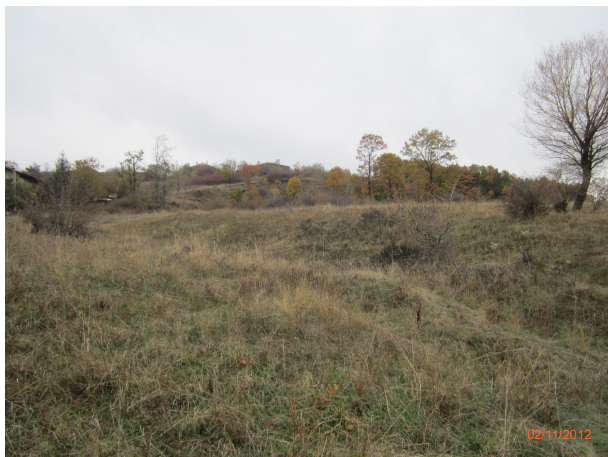
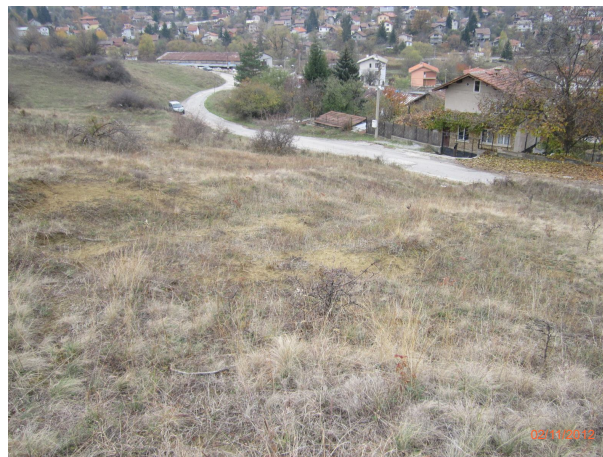
Свлачищно тяло с характерни свлачищни елементи /2012 г./

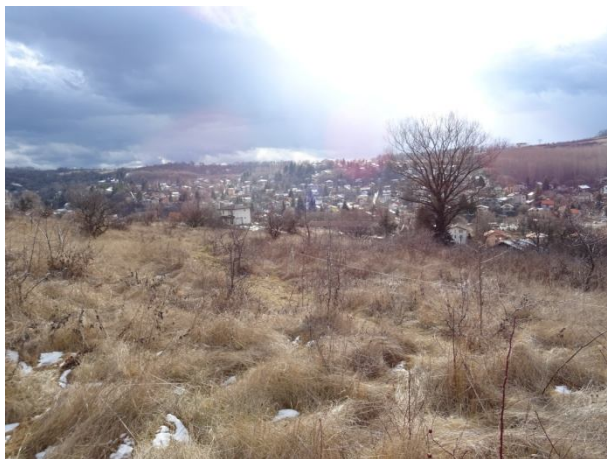
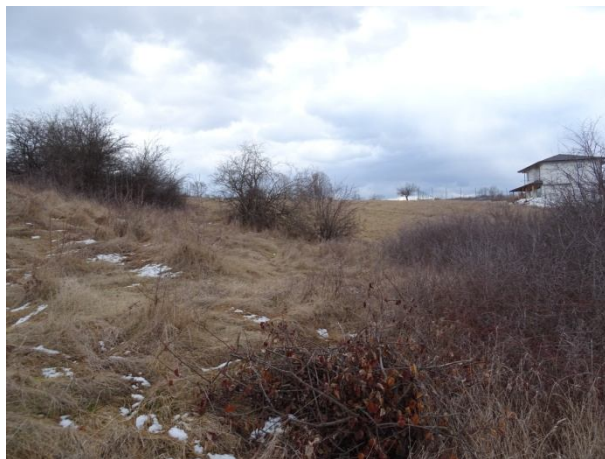
Не са констатирани новообразувани свлачищни елементи в тялото на свлачището. Теренът е с множество негативни и позитивни форми и е с типичен свлачищен релеф.

В негативните форми на терена не беше наблюдавано задържане на повърхностни води.

Теренни позитивни и негативни свлачищни форми

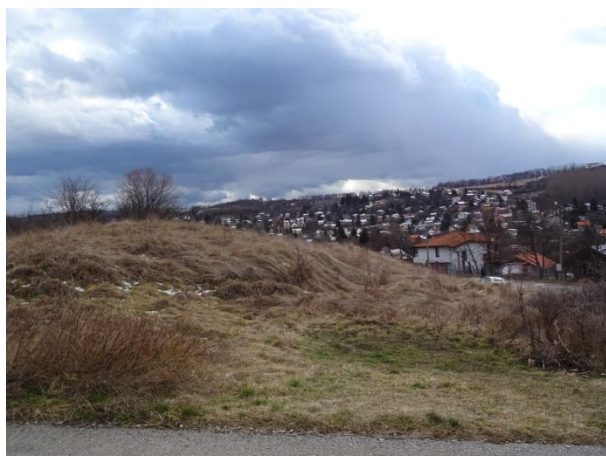
На терена ясно личат двата свлачищни борда – ляв и десен, които са с височина до 1.5 m.

Десен свлачищен борд

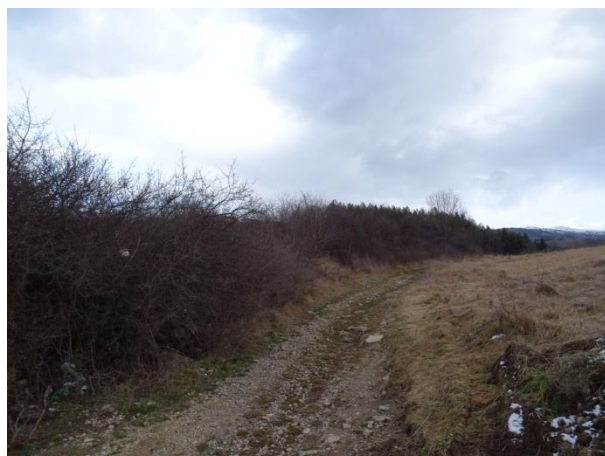
Ляв свлачищен борд

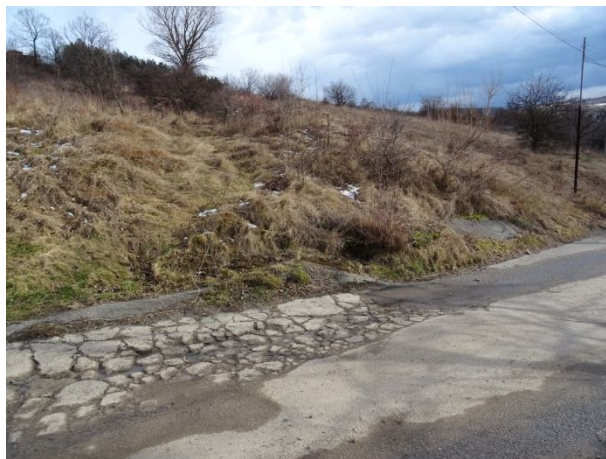
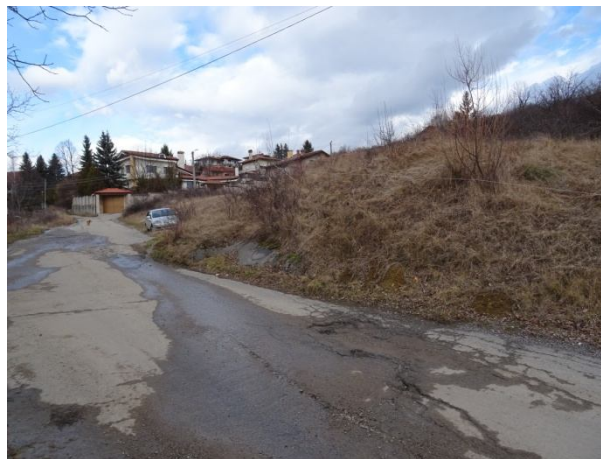
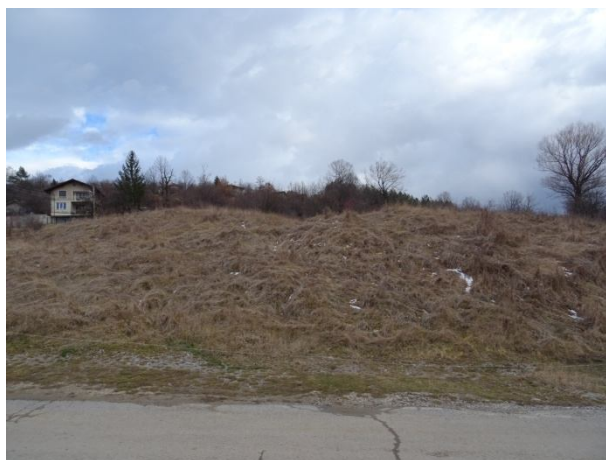
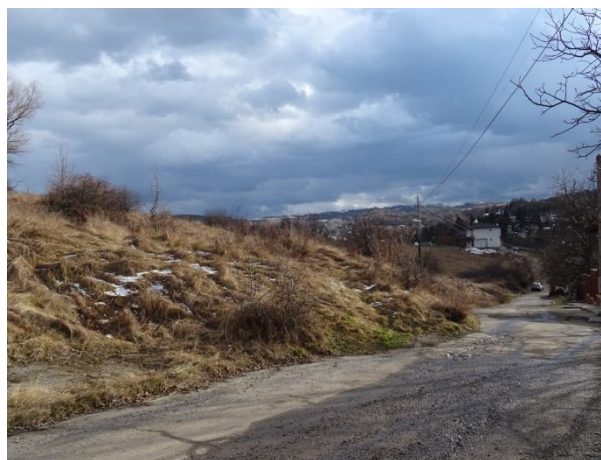
Нови деформации по платното на ул. “Кало” в базиса на свлачището не се установиха. Улицата е проходима, но се наблюдава частично стесняване на габарита ѝ от към страната на свлачищния език. Пътят е проходим, с възможност за преминаване на леки и тежкотоварни автомобили.

Свлачищен език, засегнал ул. “Кало”

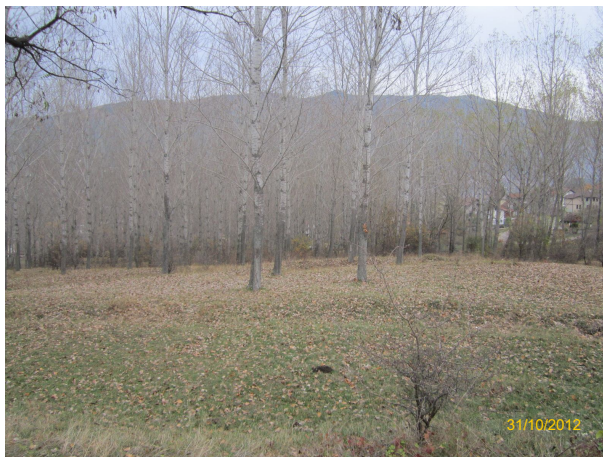
Под пътя върху свлачищния терен е извършено биологично укрепване чрез топоволи насаждения и брези с дълбока коренова система. Това е единственото укрепване на терена.

Биологично укрепване с тополи

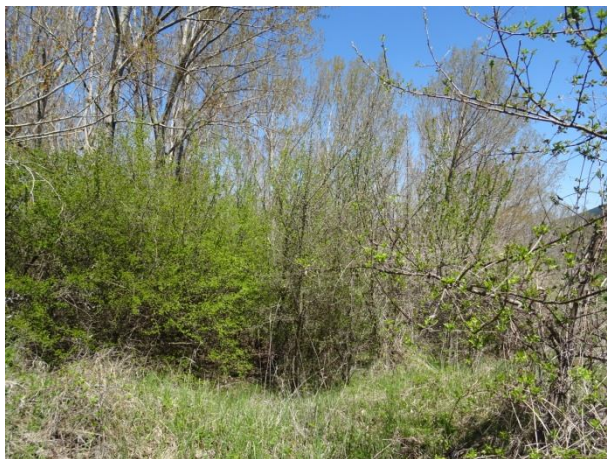
Обследваният терен е обрасъл с храстовидна и тревна растителност, поради което не се отличават ясно свлачищните елементи. Липсват белези за проявление на нови свлачищни процеси.

Изглед на десен борд

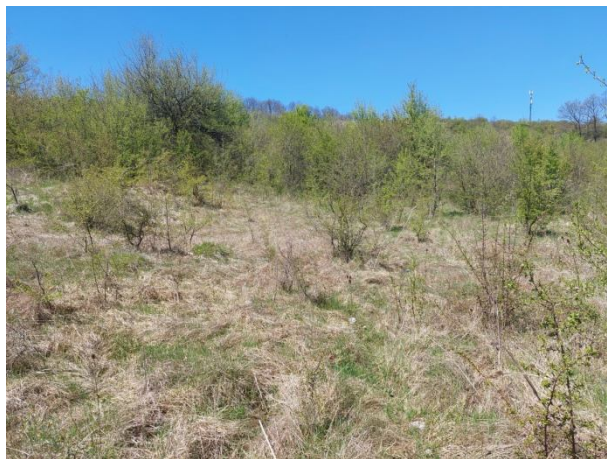
Изглед към главен свлачищен откос

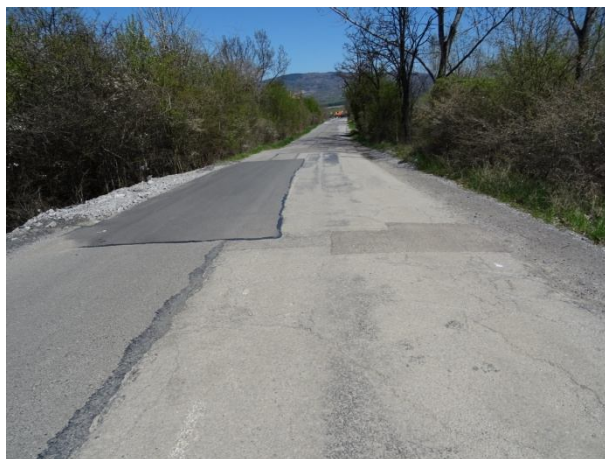
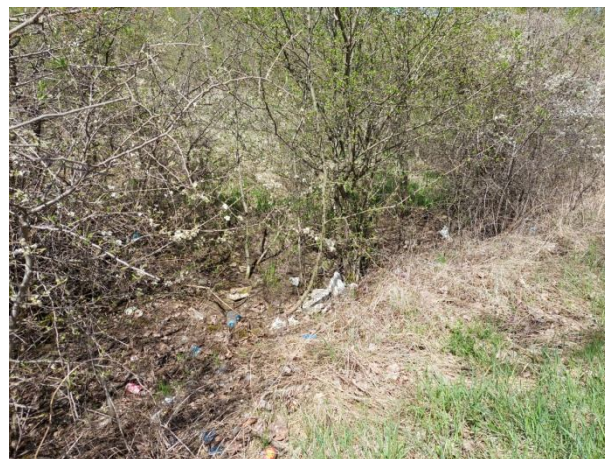
По пътното платно се наблюдават деформации под формата на пропадане с амплитуда 0.1-0.3 m. На засегнатия пътен участък е извършен ремонт на асфалтовата настилка чрез запълване и кърпеж на дупките по платното.

Земната отводнителна канавка към пътното платно е затлачена и запълнена с битови отпадъци, което затруднява отвеждането на дъждовните води.

Състояние на пътното платно и отводнителната канавка

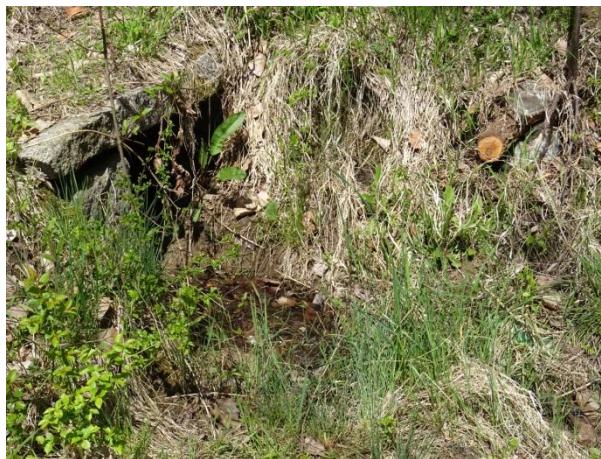
В района на свлачището под пътното платно съществува водосток, водите от който постъпват директно в свлачищното тяло. Това води до допълнително овлажняване на свлечените глинести седименти. Втокът на водостока се е самозалесил с храсти и трева, които пречат на свободния отток на водите.

Отток на водосток в свлачищното тяло

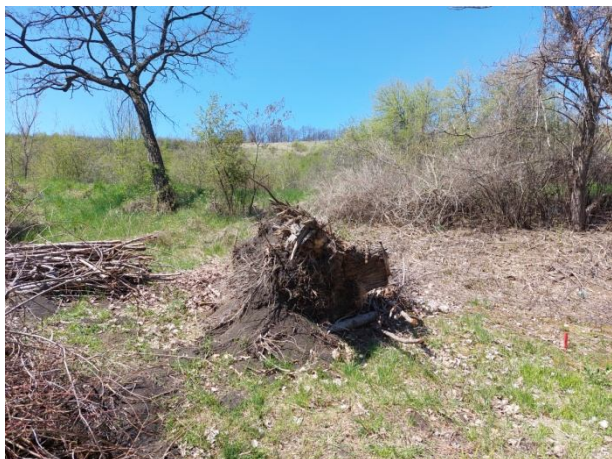
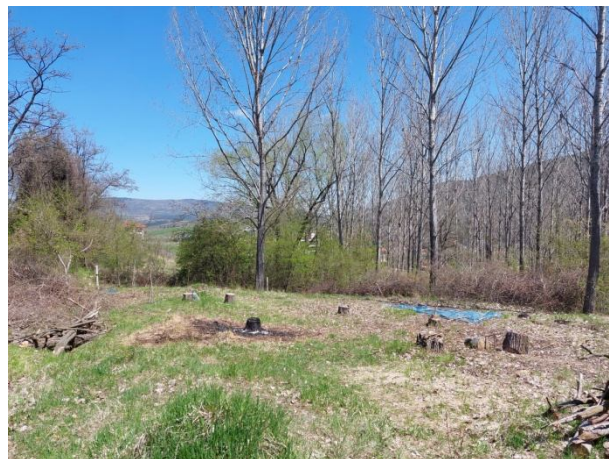
По време на огледа се установи, че констатираното изсичане на дървесната растителност през 2022 г. в ПИ 63152.4.4 е преустановено.

Извършена през 2022 г. сеч на топови дървета в ПИ 63152.4.4

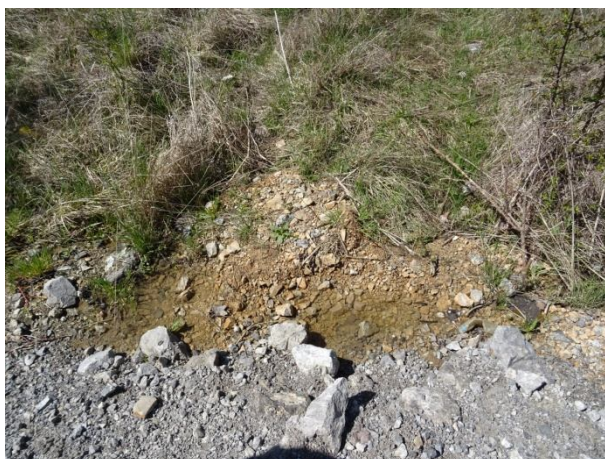
В негативните форми от терена се констатира задържане на повърхностни води в резултат от падналите атмосферни валежи. Тези води се просмукват в дълбочина и водонасищат свлачищното тяло.

Задържане на води над пътя

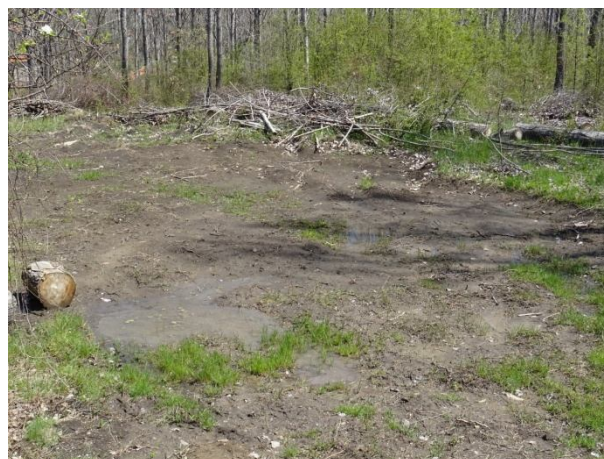
Задържане на води в свлачището

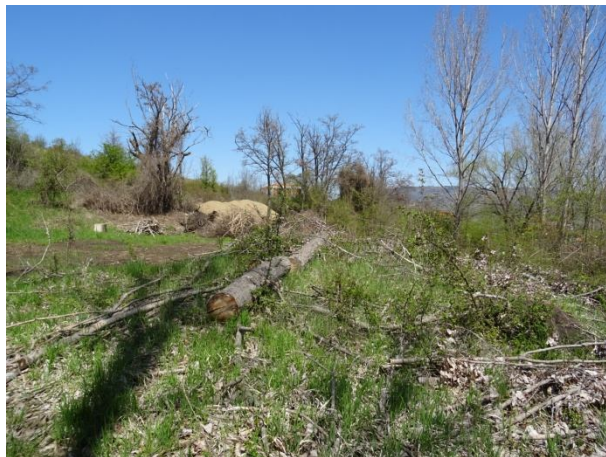
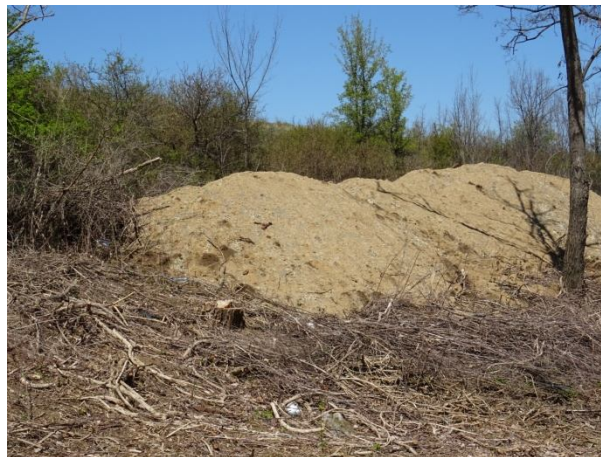
По време на огледа се констатира изсипване на инертни материали в свлачищното тяло, което допълнително натоварва склона и създава предпоставка за загуба на устойчивостта на естествения откос.

Инертни материали в границите на свлачището

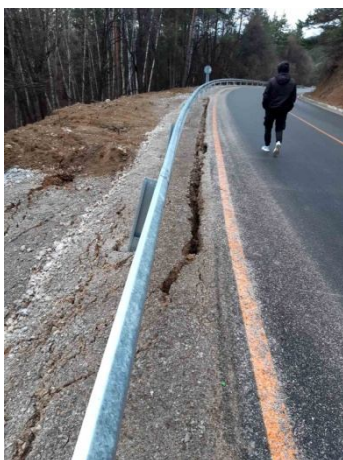
02.02.2021 г.

Процесът на свличане е развит по въздушния откос на пътя. Първоначално е оформена денивелирана пукнатина на банкета на пътя, като в рамките на няколко дни процесът се разширява и достига до осовата линия, като дясната лента за движение е напълно разрушена.

Развитие на свлачищния процес

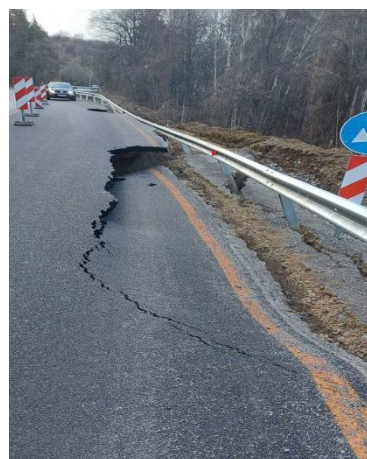
05.02.2021 г.

В резултат на свлачищните процеси е разрушена цялата дясна лента за движение. Деформацията е достигнала до осовата линия в участък с дължина около 58 м. Оформена е козирка от асфалтовото покритие. Главният свлачищен откос е с височина около 1 м.

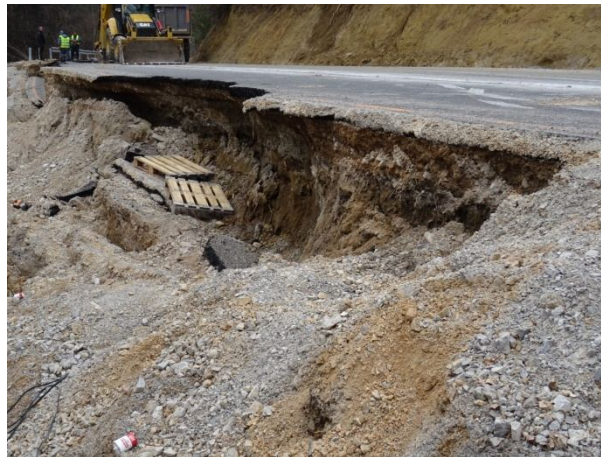
Засегнат републикански път от km 4⁺⁷³² до km 4⁺⁸¹² /09.03.2021 г./

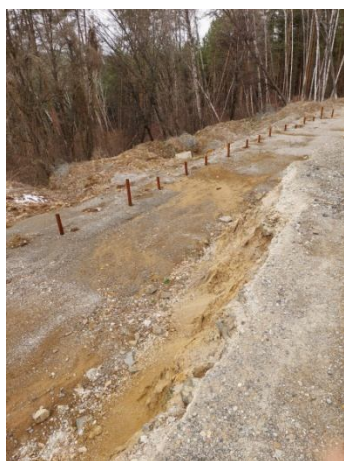
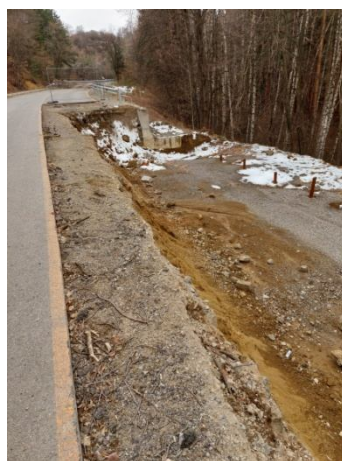
Изпълнен е строителен изкоп с дълбочина около 2.5 m и дължина около 120 m, като е отнета цялата дясна лента за движение на път III-1003 „Драгичево - Рударци - Кладница“. Премахнати са свлечените и разструктурени земни маси, от проявения свлачищен процес през февруари, 2021 г. Оформена е площадка за изпълнение на пилоти.

Откъм югозападната граница на площадката са положени железни тръби \varnothing 110 mm, които временно укрепват строителни изкоп.

Общ изглед на строителния изкоп в района на свлачищния участък /16.03.2022 г./

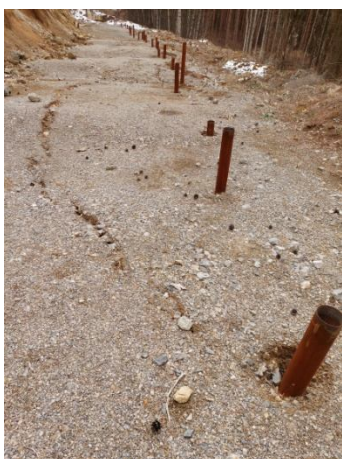
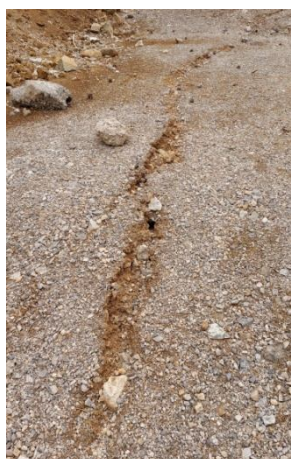
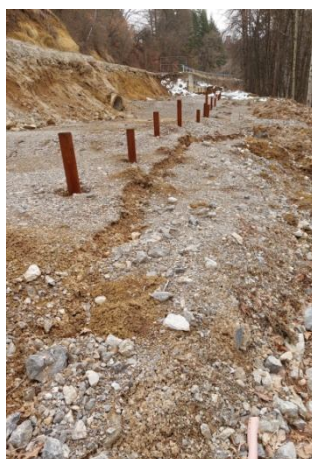
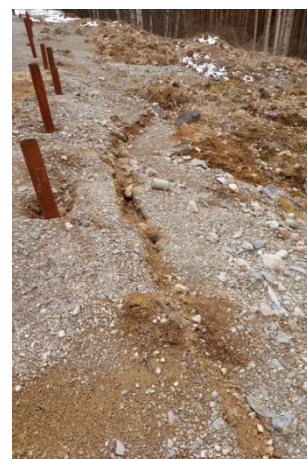
По време на огледа е констатирано, че по дъното на строителния изкоп, който е насипан с чакъл и валиран е проявена нова свлачищна деформация, изразена чрез дъговидна денивелирана отворена пукнатина. Денивелацията на пукнатината е била от 0.1 до 0.3 m, а дължината ѝ около 25 m.

Общ изглед на ново възникналата денивелирана пукнатина /16.03.2022 г./

Констатираната денивелирана деформации е характерна за развитието на активни свлачищни процеси.

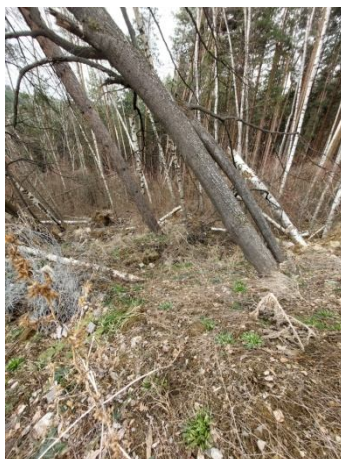
Ясно оформен е десния свлачищен борд, който се наблюдава в залесената част на склона. Нарушената устойчивост на естествения склон се потвърждава и от наличие на наклонени дърветата, образувачи така нар. „пияна гора”.

Наклонени дървета, в резултат на активни свлачищни процеси /16.03.2022 г./

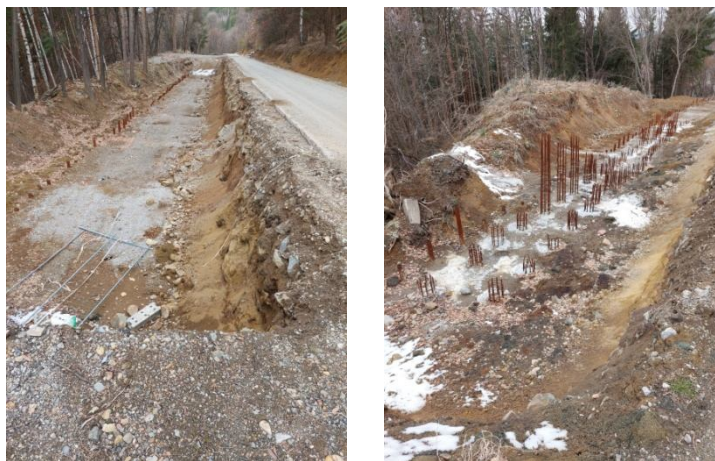
Строителен изкоп със започната пилотна конструкция /16.03.2022 г./

При направените визуални обследвания на 16.03.2022 г. е установено, че ще бъде извършено и укрепване на пътното платно северно от регистрирания участък в участък с дължина около 180 m. Укрепването на пътното платно ще бъде реализирано чрез пилотно-анкерна конструкция.

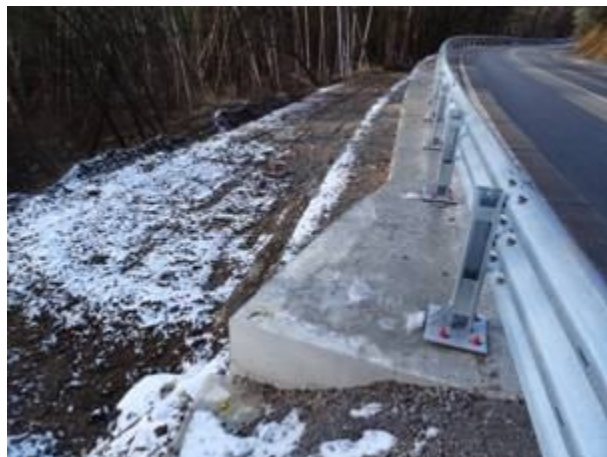
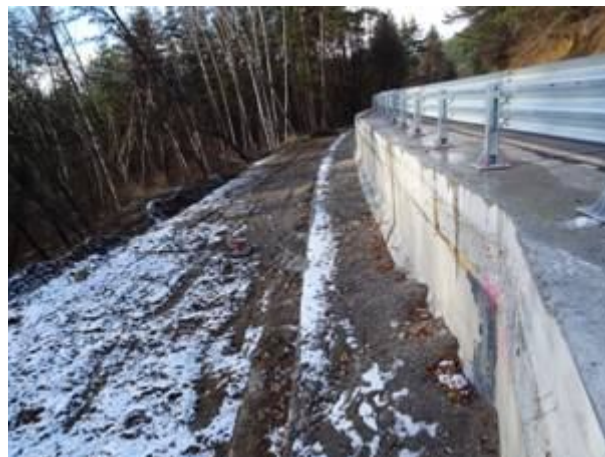
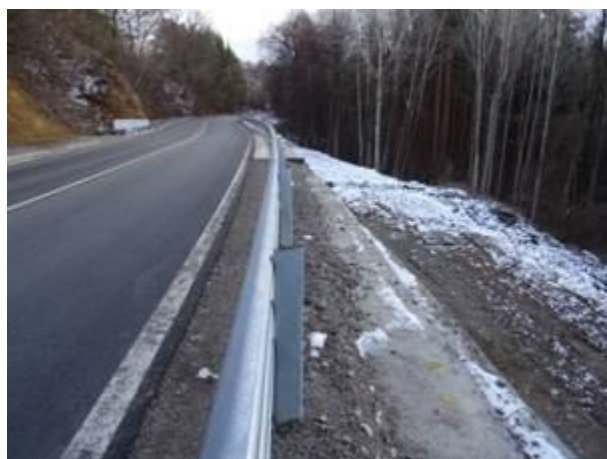
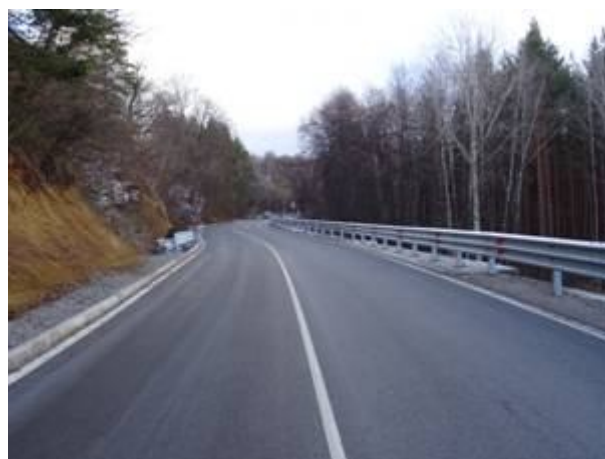
констатира, че е извършено укрепване на свлачището, като са приложени противосвлачищни укрепителни и отводнителни мероприятия. Строително-монтажните работи са извършени през 2022 г.

Общ изглед на укрепеното пътно платно

Върху укрепителната конструкция е изградена наново дясната лента на пътното платно. Положена е нова асфалтова настилка, монтирани са ограничителни системи и е положена нова маркировка. Възстановени са транспортно-експлоатационните характеристики на пътя и той е отворен за движение.

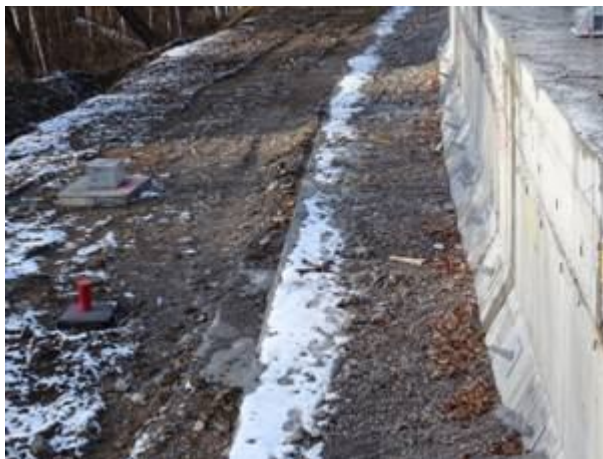
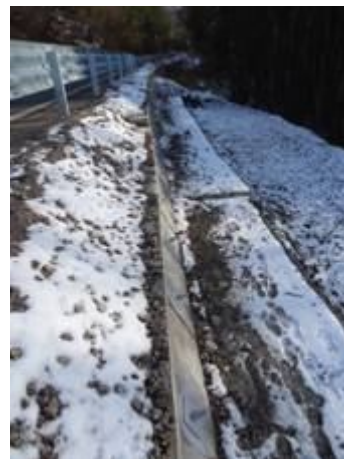
Анкерирано подпорно съоръжение

Укрепването е извършено чрез направа на два реда шахматно разположени пилоти AE 400 mm с дълбочина 8 m. Пилотите са обединени с ростверк, който е анкериран.

Укрепеният пътен участък е с дължина около 60 m.

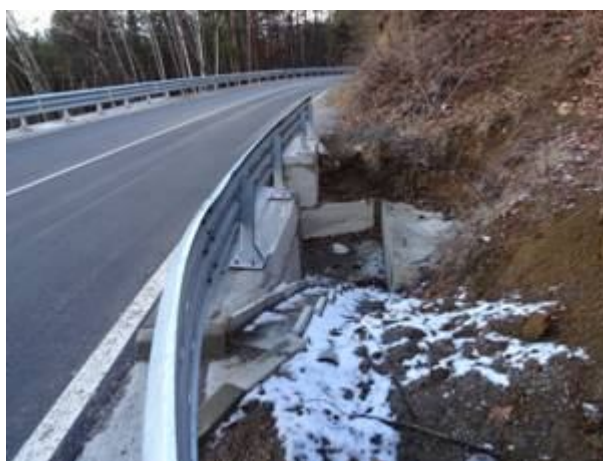
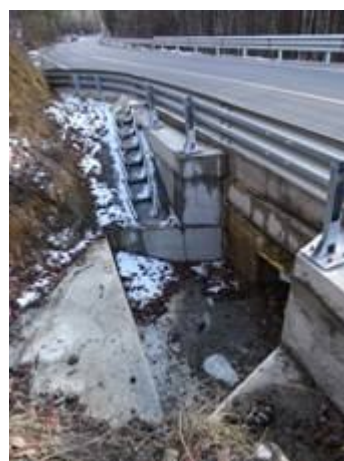
Вток на водосток

За отвеждане на повърхностните води от склона и недопускане на водите да постъпват в засегнатия участък в района на свлачището е възстановен водосток. Изпълнени са бетонови крила на втока и отока на водосток.

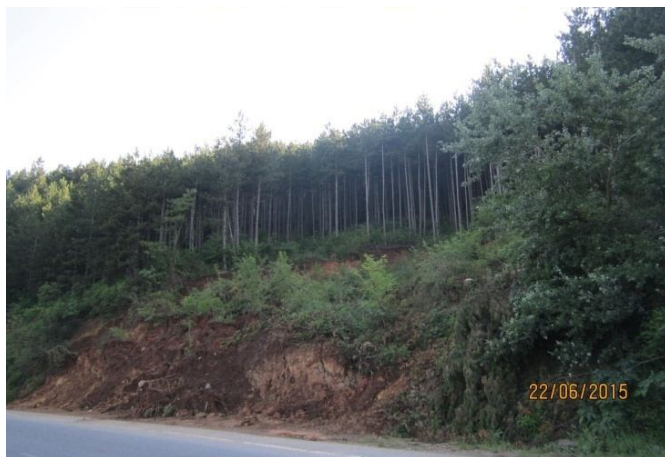
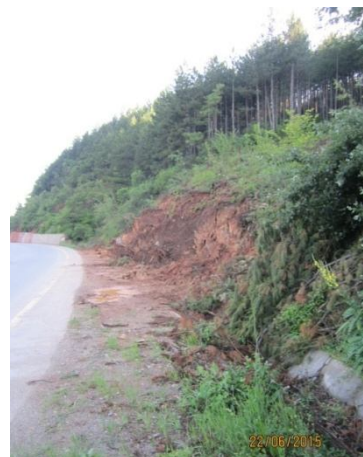
Свлачището е разположено в широко дере, в което се дренират повърхностни води от пресичащият почти перпендикулярно горски път. Вследствие на концентрацията на повърхностния отток и падналите атмосферни валежи се е образувало преовлажняване на откоса и е реализиран свлачищен процес. Други основни причини за дестабилизационния процес са геоложкия строеж и геоморфоложките особености в района.

В резултат на протеклия свлачищен процес са засегнати земи от горския фонд с иглолистни дървета, затрупана е била изцяло отводнителната канавка в участък с дължина около 25 m, както и част от банкета и пътното платно.

Изглед на свлачищния участък /юни, 2015 г./

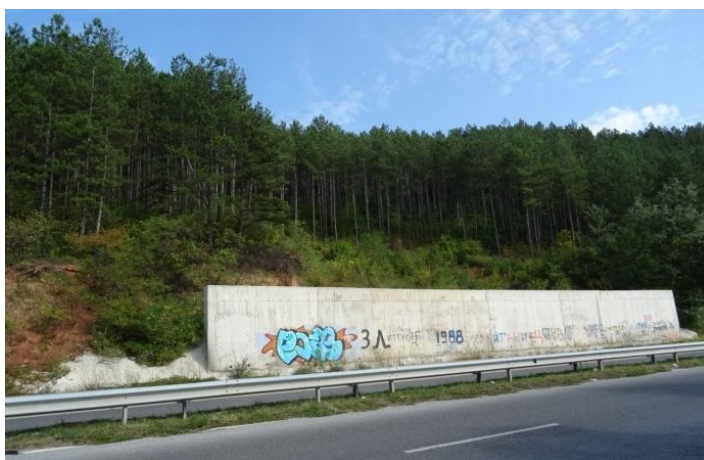
От извършените визуални обследвания се констатира, че свлачищния участък засегнал път I-6 /Кюстендил - Радомир - Перник/ при км 72⁺³⁰⁰, община Радомир, област Перник е стабилизирал, чрез изграждане на противосвлачищни съоръжения.

Изглед към укрепения свлачищен участък

Укрепителната конструкция включва изпълнение на стоманобетоннови пилоти в петата на свлачищния език и изграждане на стоманобетоннова подпорна стена с дължина 36 m.
