ОБОБЩЕН ГОДИШЕН ДОКЛАД 2023 г.

РЕГИСТРИРАНЕ И МОНИТОРИНГ НА СВЛАЧИЩНИ РАЙОНИ

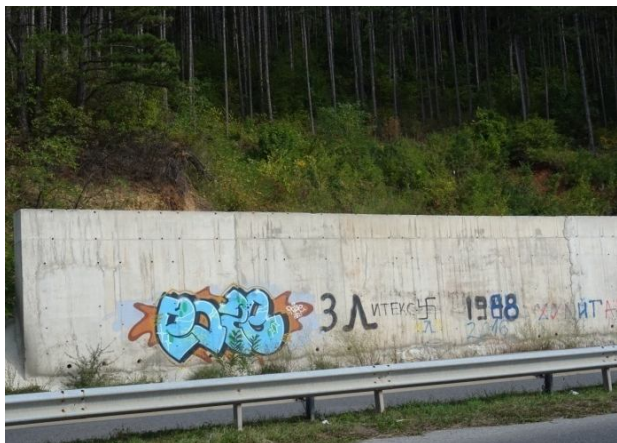
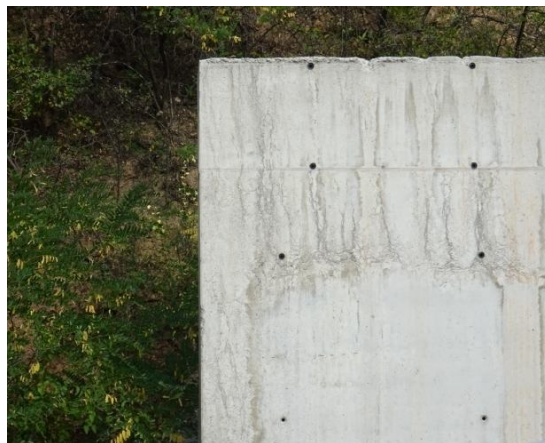
Изградена подпорна стена

Изпълнени са 24 бр. стоманобетоннови пилоти с диаметър \varnothing 600 mm, с дължина 6 m и разстояние между тях от 1.5 m.

В горния си край пилотите са обединени чрез стоманобетоннова подпорна стена, разделена на отделни секции с дължина 6 m, дебелина 0.8 m и с височина 4 m. Между отделните секции са изпълнени фуги с размери от 0.02 m, запълнени със стиропор. В основата на всяка секция са поставени барбакани \varnothing 100 mm. Оста на укрепителната конструкция е успоредна на оста на пътното платно.

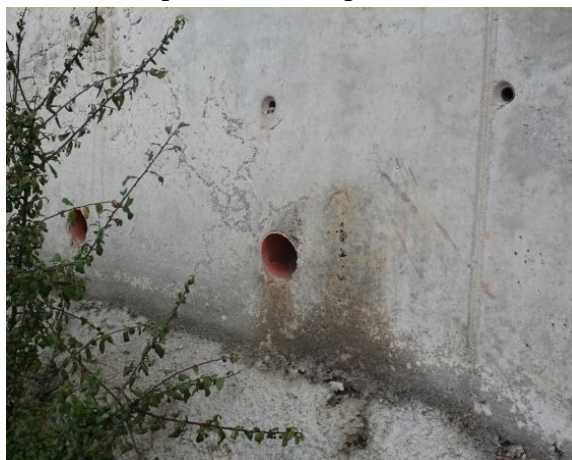
Барбакани \varnothing 100 mm в основата на подпорната стена

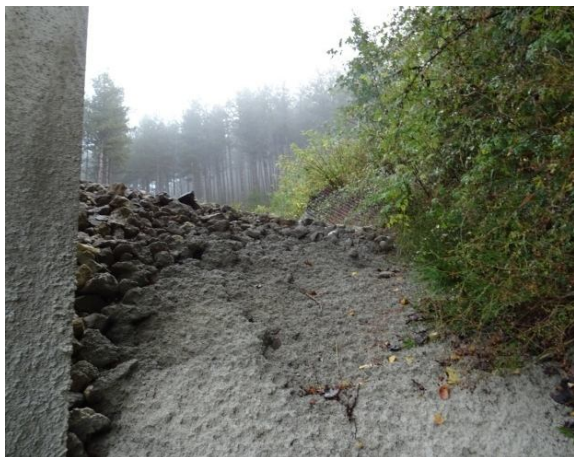
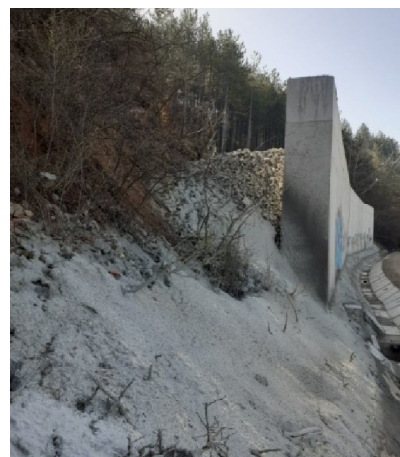
Изпълнен обратен насип от трошен камък

За отводняването на свлачищното тяло са изградени 8 бр. дренажни ребра, разположени перпендикулярно на подпорната стена. Всяко ребро е с широчина 1 m, със средна дължина 10 m и с осово разстояние между отделните ребра 5 m. Траншеите за дренажните ребра са запълнени с фракция 50/200.

Зад подпорната стена е изпълнен обратен насип от трошен камък със зърнометрия 100-200 mm. Същият е положен, както върху дренажните ребра, така и между тях като обратна засипка.

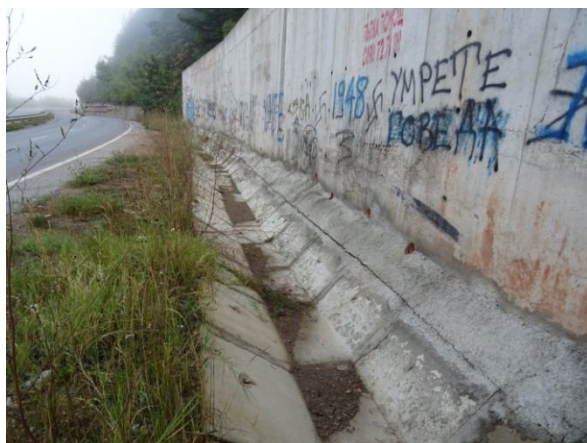
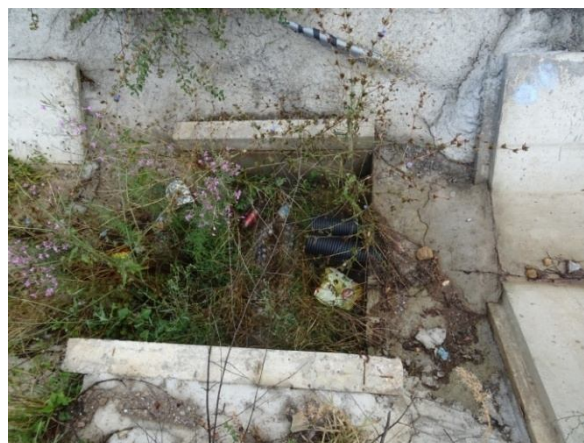
Възстановена отводнителна канавка на пътното платно

Възстановена е съществуващата отводнителна канавка на пътното платно в района на свлачищния участък и е изградена дренажна система под нея.

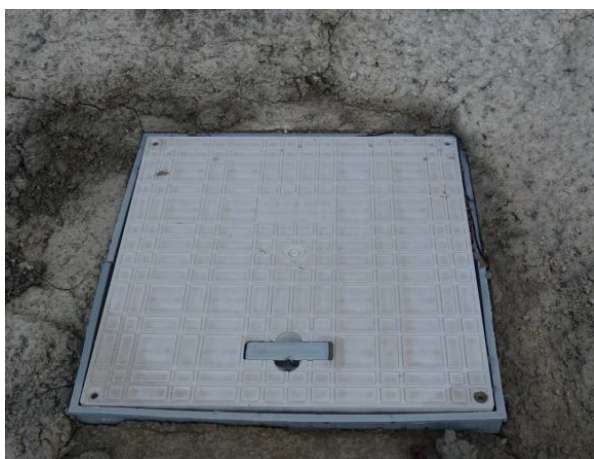
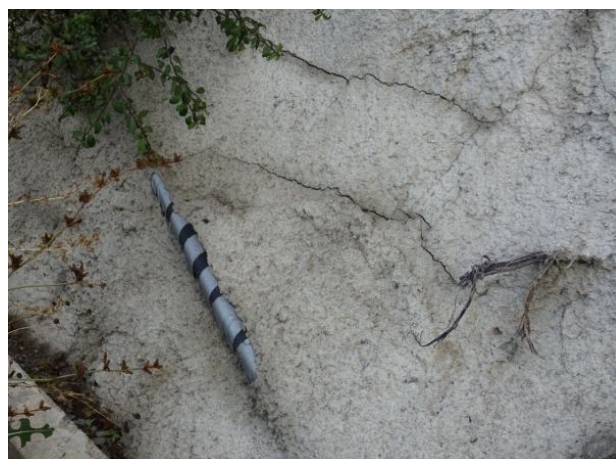
Изградена стаманобетонена шахта за ревизия на кабел

Възстановен е втокът на водостока, разположен в северния край на засегнатия участък. Допълнително е изградена стаманобетонена шахта за ревизия на кабел на БТК и монтирана муфа.

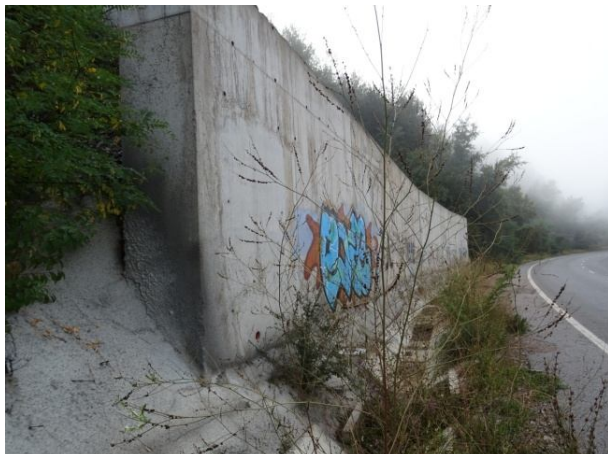
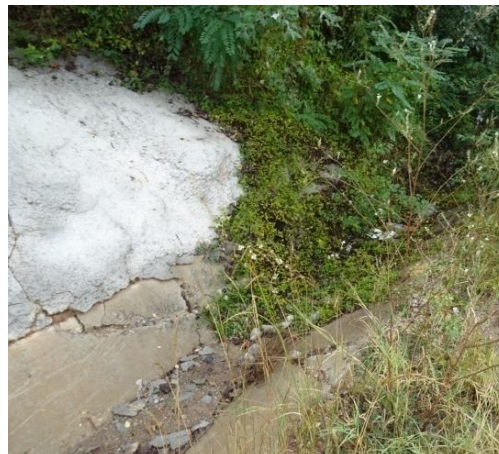
Изпълнен торкрет бетон

Изпълнен е торкрет бетон за стабилизиране на зоната между долен ръб стоманобетонова стена и отводнителната канавка.

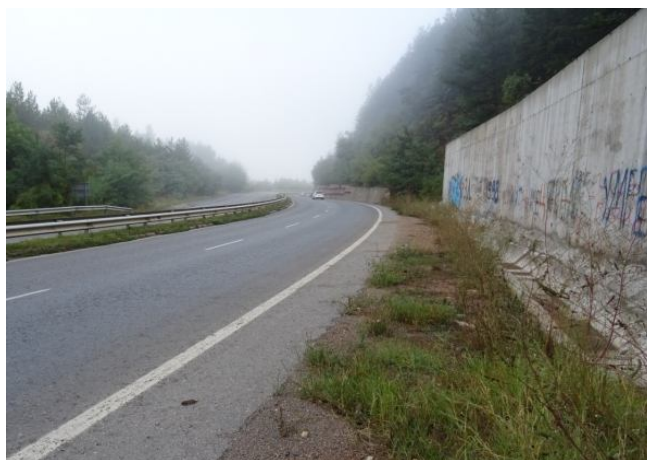
При огледа се установи, че пътното платно е възстановено за движение на МПС, преасфалтирано е и е с нова маркировка.

Възстановено пътното платно

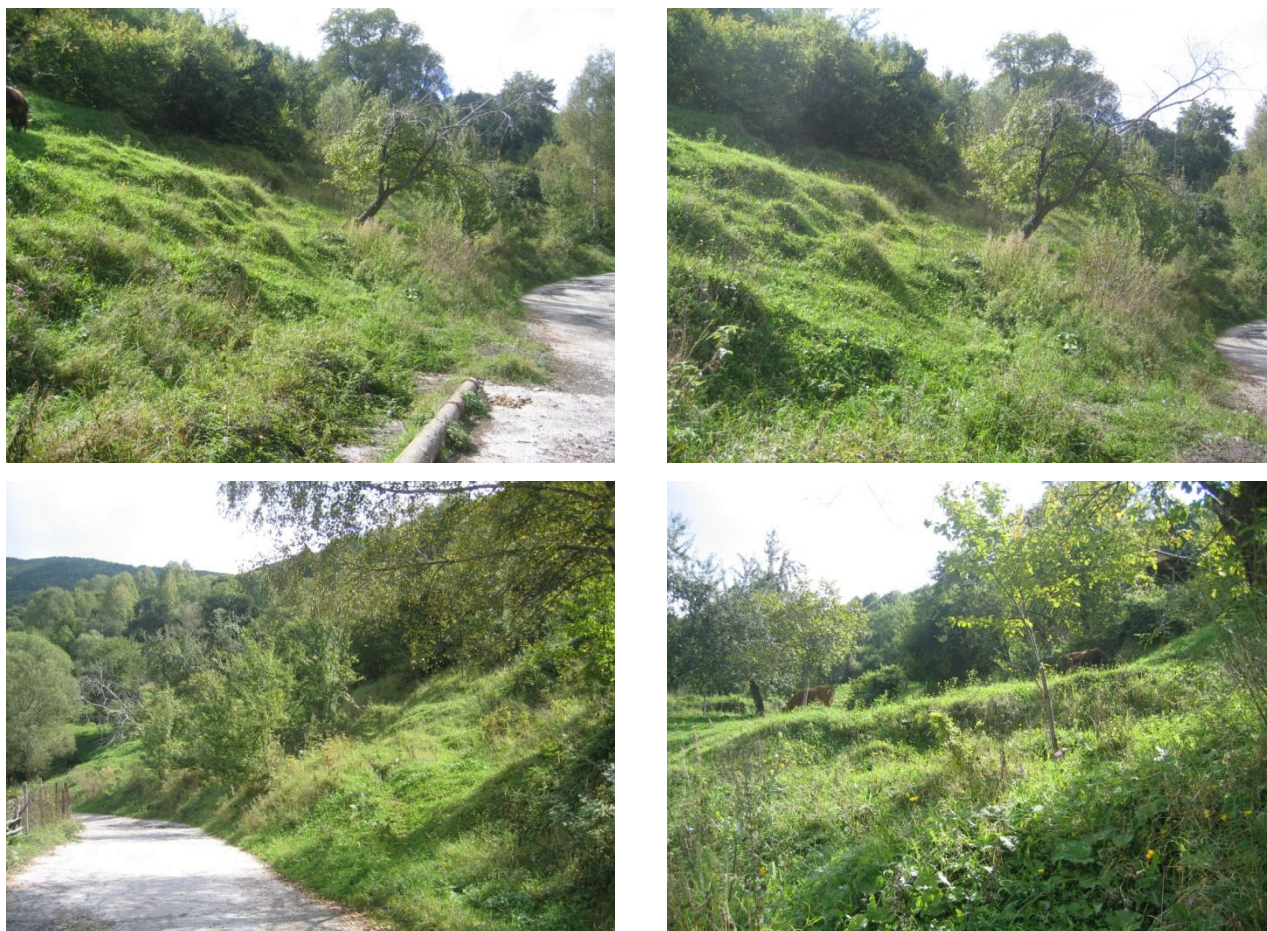
Констатирани са ясно изразени свлачищни елементи – главен свлачищен откос с височина до 0.6 m, вторични откоси с височина до 0.8 m и свлачищни бордове.

Общ изглед на свлачищния участък, 2005 г.

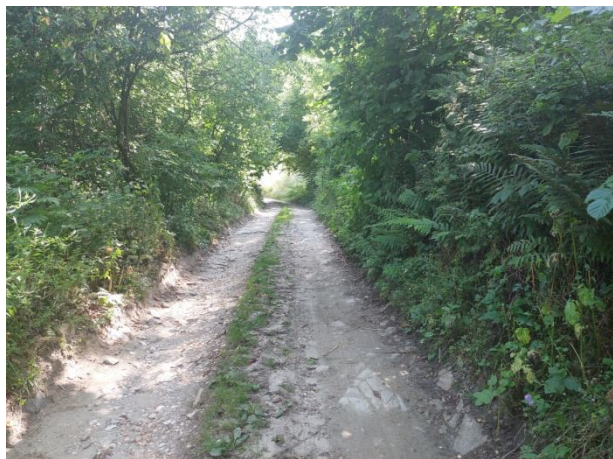
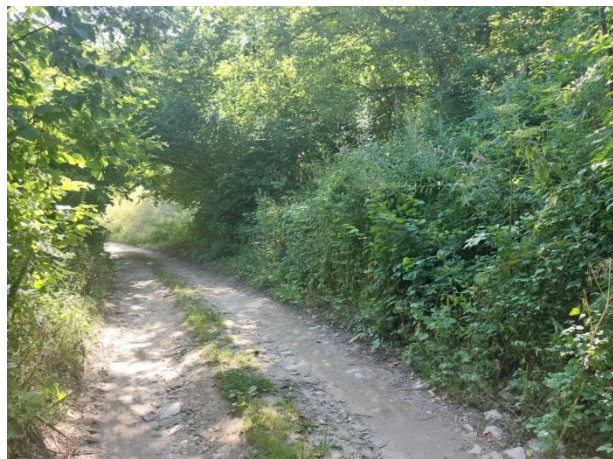
Към момента на огледа се констатира, че пътното платното не е изградено, липсва пътна настилка и представлява тесен горски път. Пътят е проходим, не се наблюдават деформации и пукнатини предизвикани от свлачищни процеси.

Общ изглед на републикански път III-8604

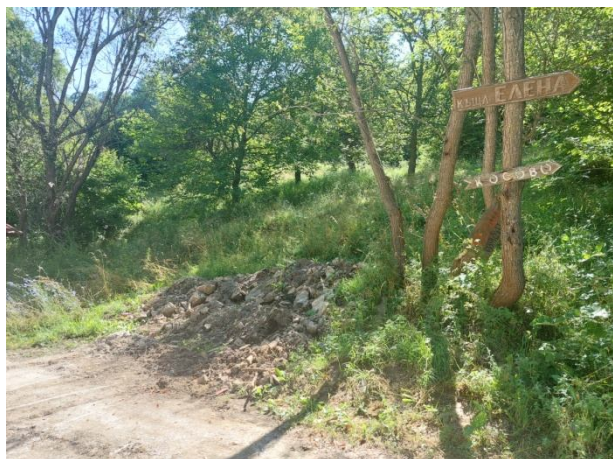
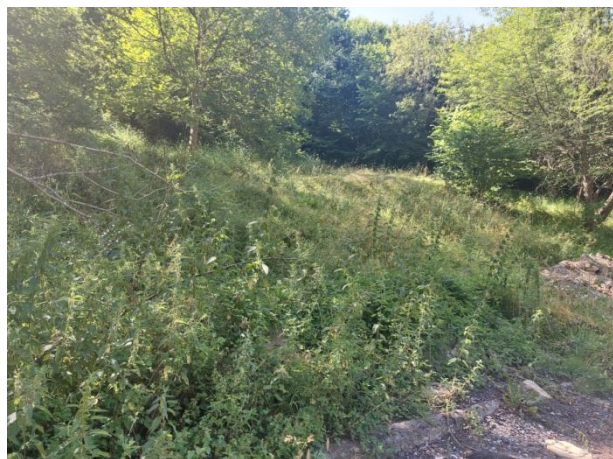
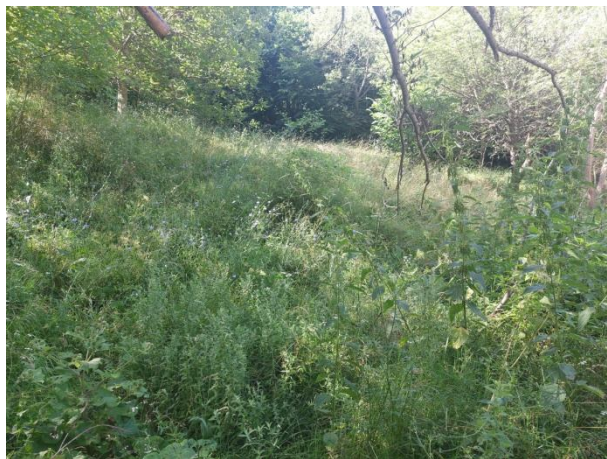
При направените визуални обследвания се установи, че свлачищното тяло е силно затревено. Свлачищните елементи с течение на времето са започнали да се заличават. Не се установиха белези за активни свлачищни процеси. Липсват нови деформации и пукнатини по терена. Главният свлачищен откос с височина около 0.6 m е напълно затревен.

Общ изглед на свлачищен участък 3

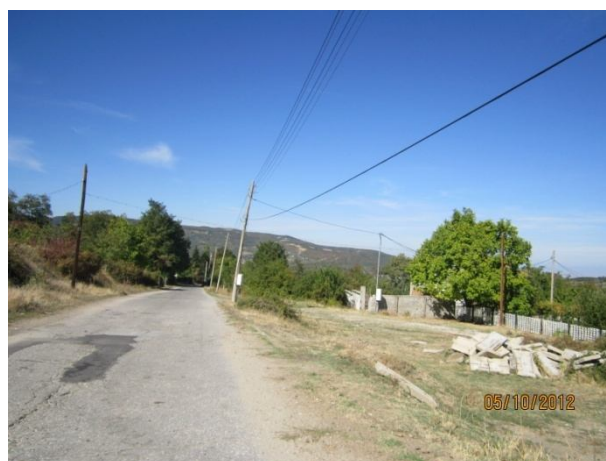
През 2012 г. от извършен инженерно-геоложки оглед е констатирано наклоняване на ел. стълбовете, изградени непосредствено до уличното платно.

Наклонени ел. стълбове

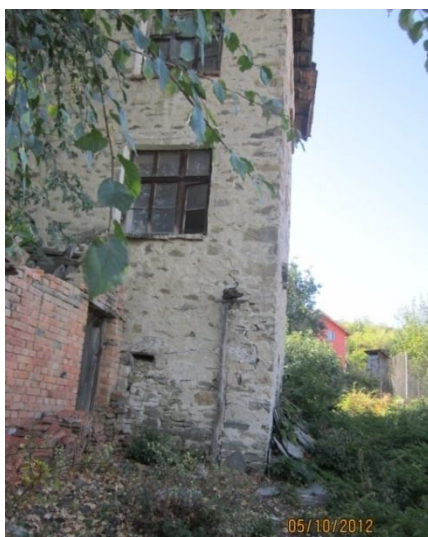
Установените деформации по време на огледа са предизвикани от свлачищни процеси в миналото. Предимно напукванията са били проявени по сгради, които са конструктивно неиздържани, с гредоред и без колони.

Пукнатини по сграда без колони /10.2012 г./

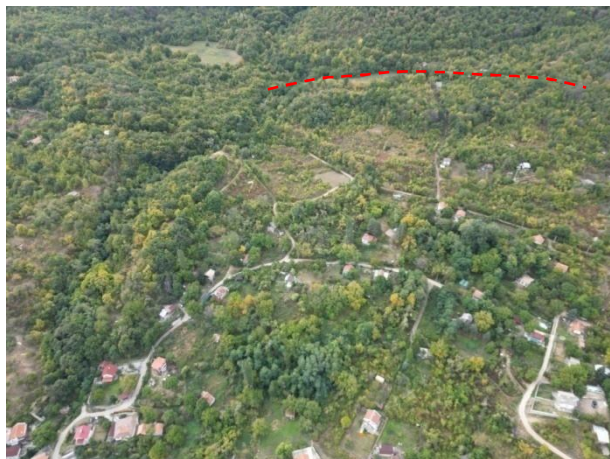
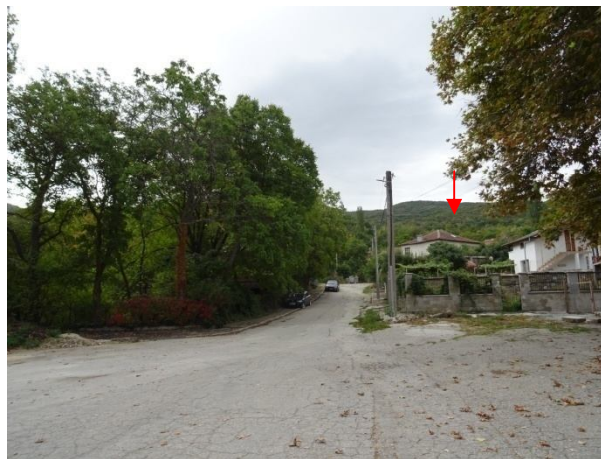
Главният свлачищен откос се локализира в южната и незастроена част на селото. Теренът е обрасъл с дървесна растителност, поради което свлачищните елементи са заличени.

Изглед към главен свлачищен откос

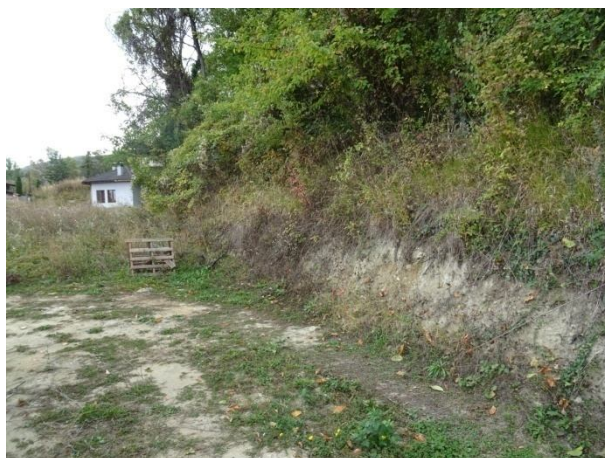
По време на огледа е констатиран ясно изразен свлачищен език с височина около 1 m в северната част на селото. Теренът е обрасъл с храстовидна и ниска дървесна растителност.

Изглед към свлачищен език

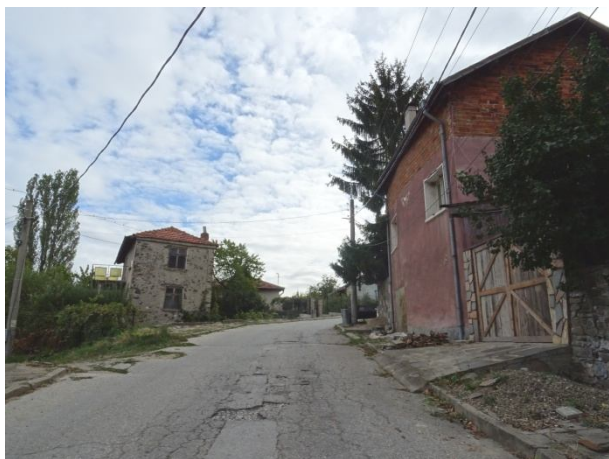
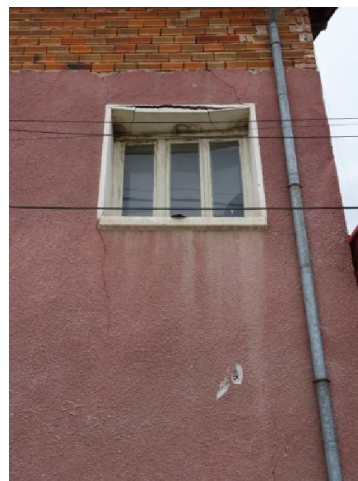
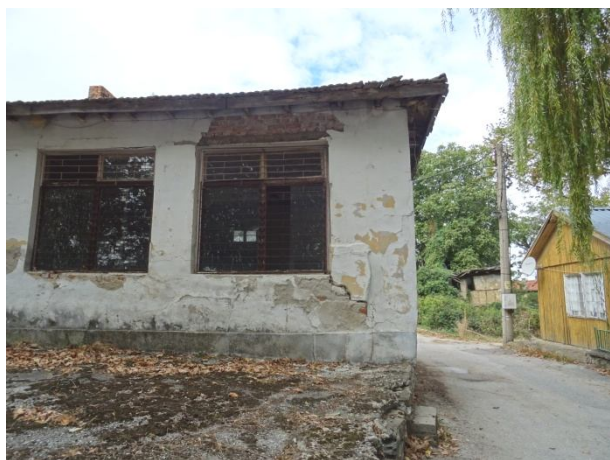
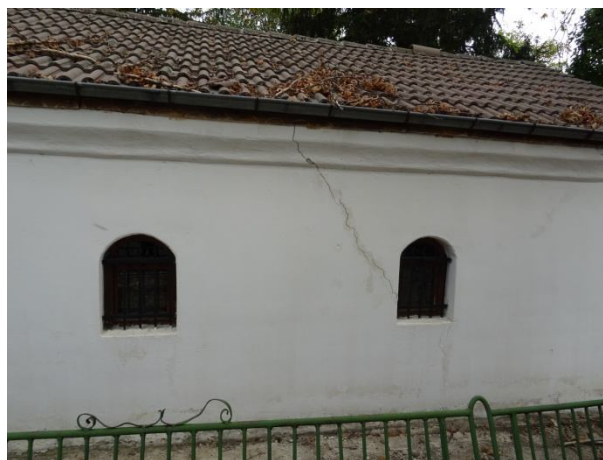
От извършените визуални обследвания на жилищните сгради в селото се констатира, че една част от регистрираните пукнатините по фасадите на сградите не са заличени и сградите са с непроменен външен облик.

Стари напукани жилищни сгради в централната част на свлачището

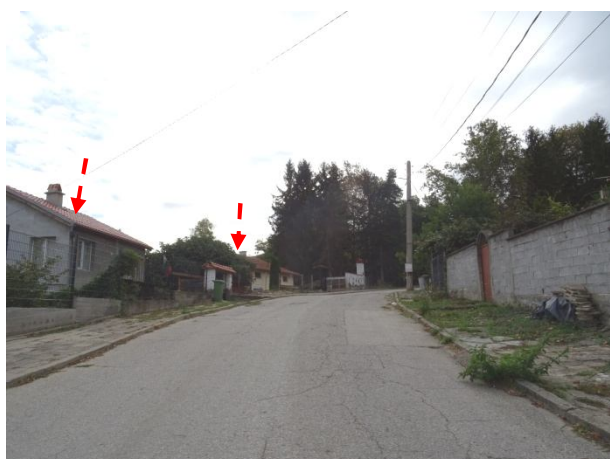
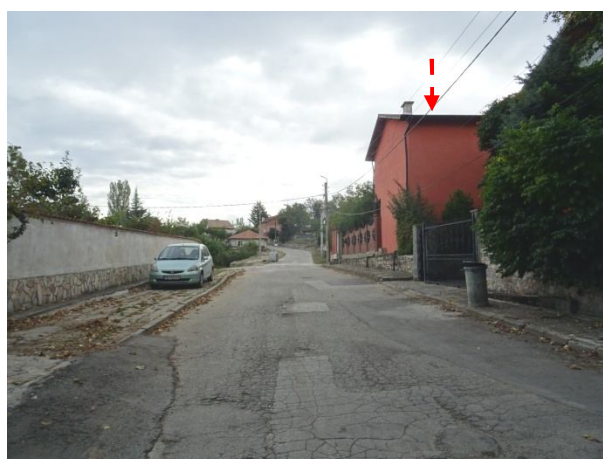
Друга част от старите напукани жилищни сгради са благоустроени, чрез извършване на фасадни ремонти. Нови деформации по възстановените сгради не се установяват.

Възстановени стари напукани сгради

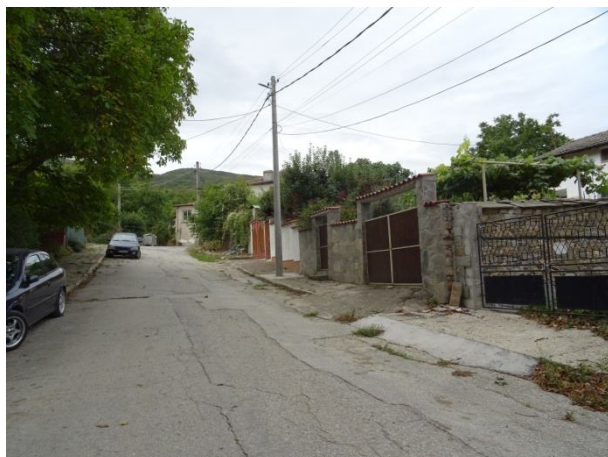
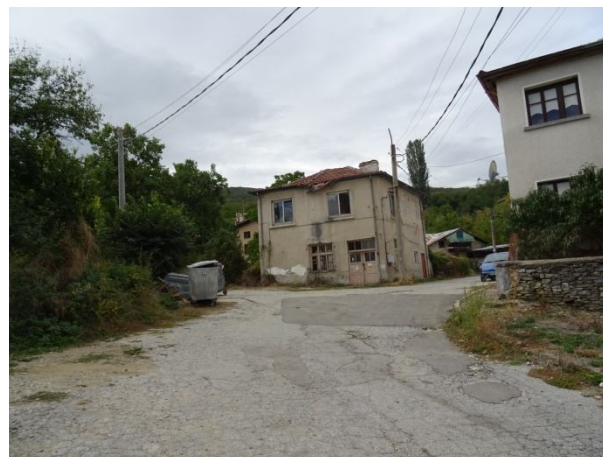
По уличните платна все още се наблюдават образувани в миналото пукнатини и деформации под формата на хлътвания и издигания. На засегнатите пътни участъци в застроената част на селото са извършени частични ремонтни дейности на асфалтовата настилка чрез запълване и кърпеж на дупките по платната.

Частично ремонтирана асфалтовата настилка

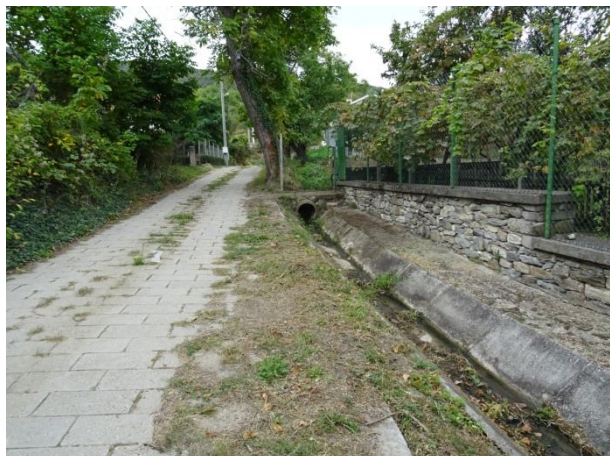
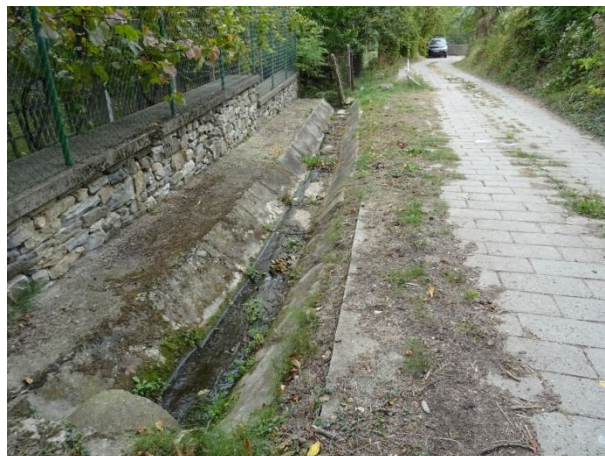
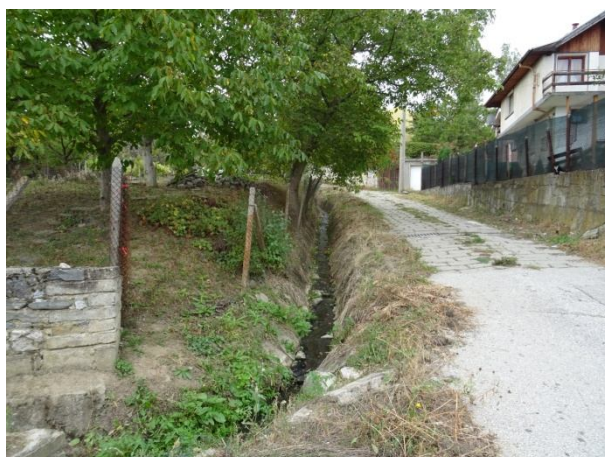
В застроената част на свлачището в миналото са изградени канавки, които имат отводнителни функции за района. При огледа канавките функционираха нормално и се наблюдаваше оттичане на повърхностните води.

Отводнителни канавки в застроената част на свлачището

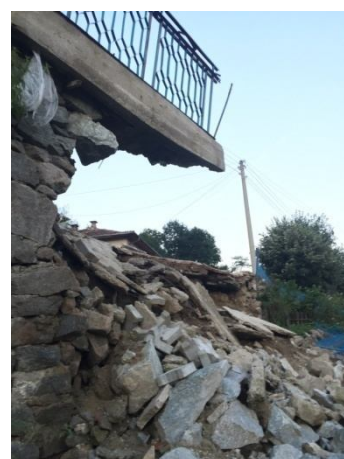
Пропадане и изкривяване на оста на съоръжението /2018 г./

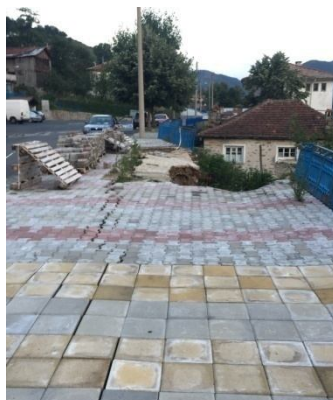
В югоизточната част на площадката е наблюдавана ясно изразена пукнатина на срязване, която оформя потенциална зона на хлъзгане.

Видимо хлъзване на югоизточната част от площадката /2018/

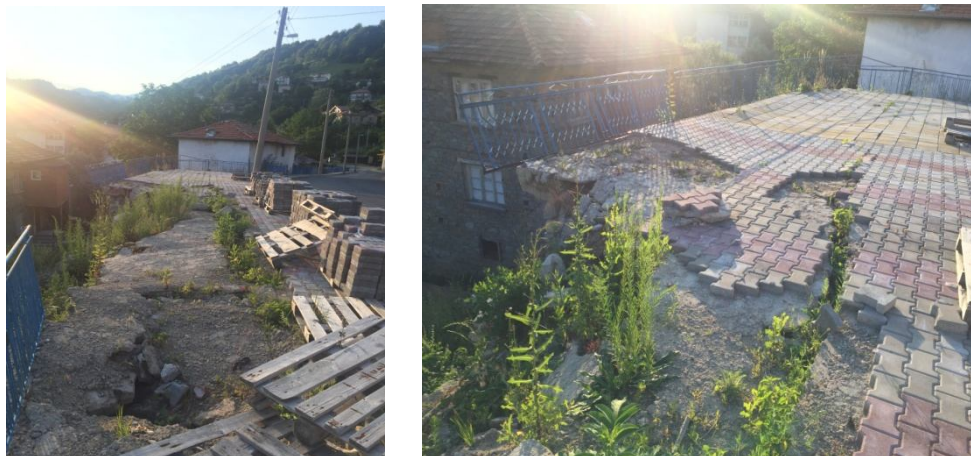
През 2019 г. е констатирано, че свлачищният участък се е намирал в потенциално състояние, без промяна в площния обхват.

Общ изглед на засегнатия участък /2019 г./

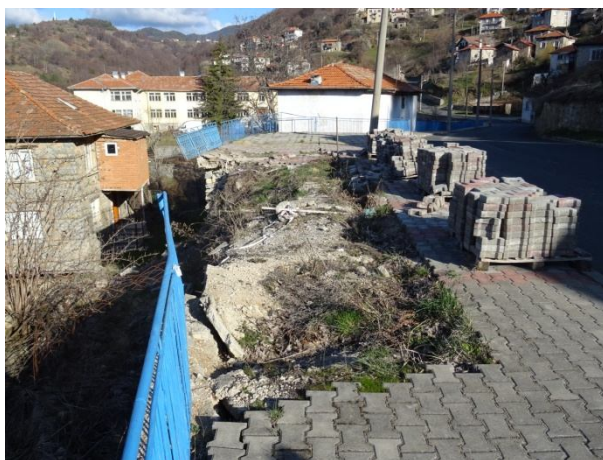
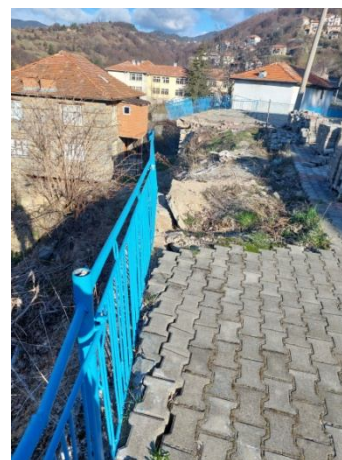
В непосредствена близост до главния свлачищен откос, в северната част на площадката е разположен ел. стълб, който е с видимо отклонение от вертикалата. Фундаментът на стълба е засегнат от свлачищните процеси. Не бе установено критично обтягане на жиците.

Наклонен ел. стълб /март, 2023 г./

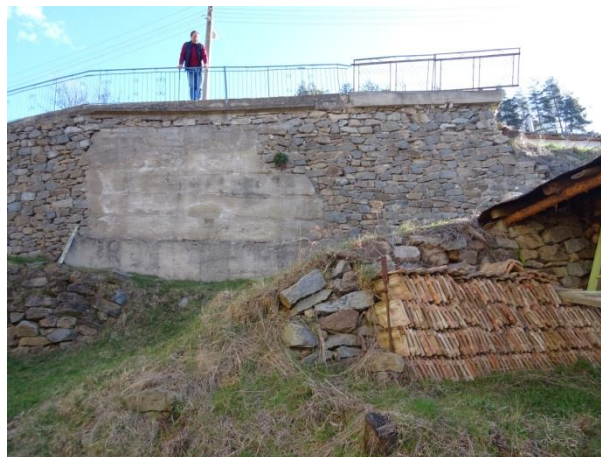
Подпорната стена е изградена от суха каменна зидария, като в средата има бетонова част. При огледа се установи наличие на вертикална отворена до 3 mm пукнатина в основата на бетоновата част от стената.

Каменно-зидана стена и вертикална пукнатина в бетоновата част от стената /март, 2023 г./

Нарушената конструкция на подпорната стена и оформените висящи козирки създават риск при експлоатация на уличното платно от хора, животни и МПС.

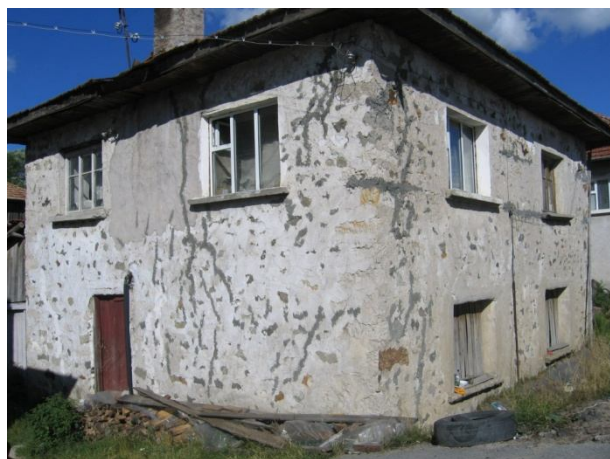
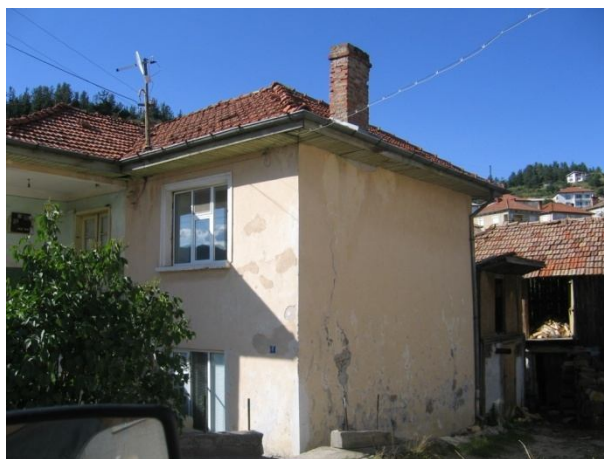
/09.08.2006 г./

Вследствие развилия се свлачищен процес през годините са деформирани 9 бр. жилищни сгради, намиращи се на ул. „Зорница” – основна улична артерия, част от път III-197. Някои от деформациите са в резултат и на конструктивната им неиздържаност.

Пукнатини по фасадите на жилищните сгради по ул. „Зорница”

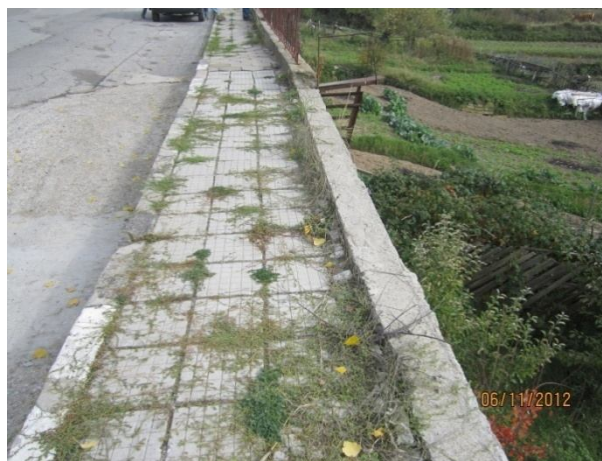
В резултат от проявените свлачищни явления частично е бил засегнат участък от ул. „Александър Стамболийски” с дължина около 15 m, представляваща основна пътна връзка за гр. Смолян. Разрушена е била стара каменно-зидана подпорна стена. Локалният участък е бил укрепен с нова подпорна стена и уличното платно е възстановено.

Състояние на укрепения участък, 2012 г.

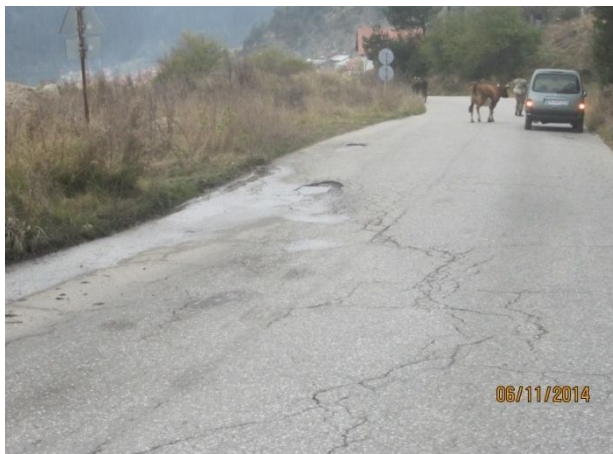
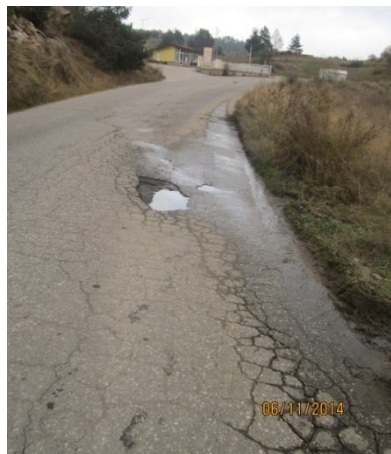
От направените инженерно-геоложки обследвания на свлачищния терен **през 2014 г.** е установено, че по платното на републиканския път (над главния свлачищен откос) са се образували деформации по асфалтовата настилка, включващи дъговидни и мрежовидни пукнатини.

Деформации по пътното платно, 2014 г.

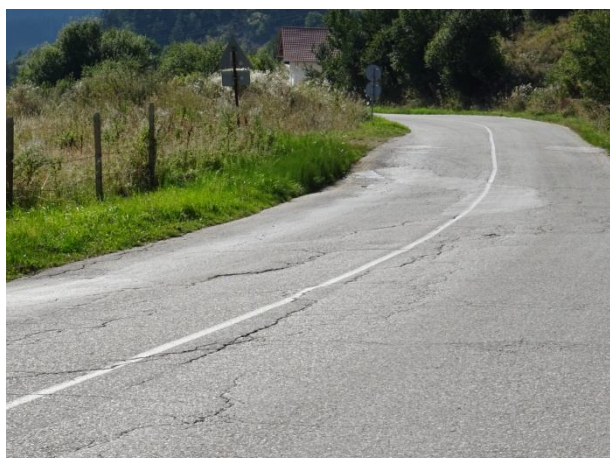
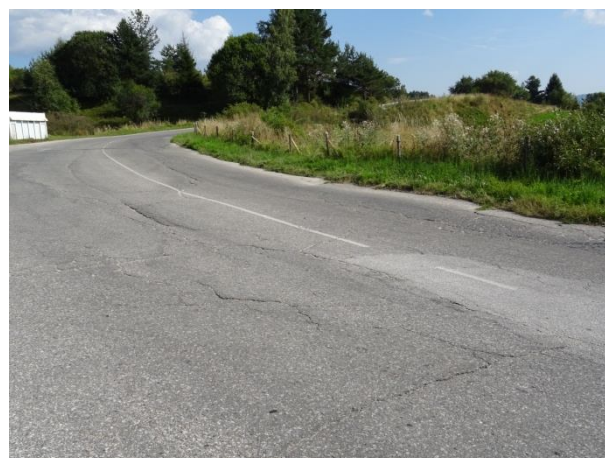
По време на огледа **2020 г.** е констатирано, че настилката по път III-197 не е обновена, но и видимо не е установена промяна в деформациите, регистрирани през 2014 г.

Състояние на пътното платно, 2020 г.

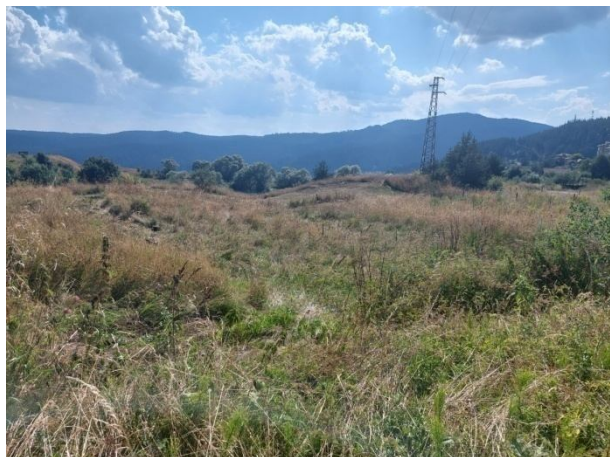
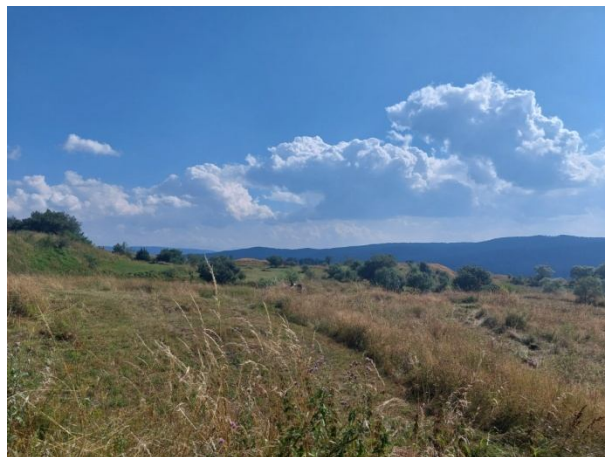
Главният свлачищен откос е обрасъл с гъста тревна и храстовидна растителност. Наблюдават се позитивни и негативни форми в горната част на свлачищния склон.

Изглед на главен свлачищен откос

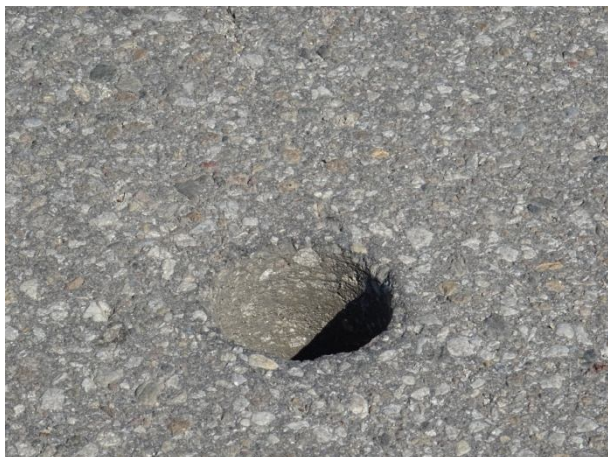
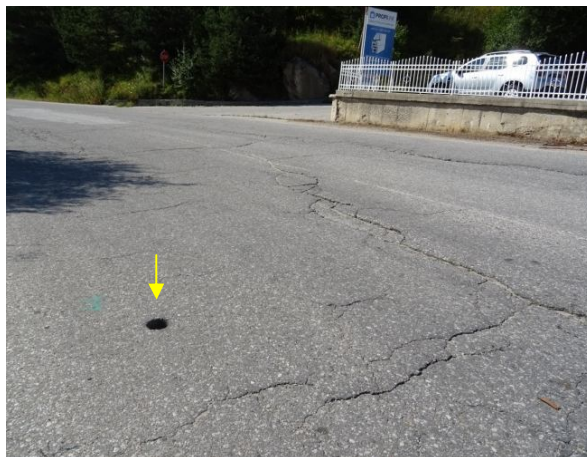
Регистрираните през 2014 г. деформации по пътното платно на републикански път Ш -197 Гоце Делчев - Сатовча - Доспат - Борино - Тешел - Настан - Девин, преминаващ непосредствено над главния свлачищен откос са с непроменени размери. Проявените деформации по асфалтовата настилка са изразени като слягане и пукнатини с различна ориентация.

По време на огледа, непосредствено над главния откос, на пътя е констатиран сондажен пробод с дълбочина 3.30 m и водно ниво на 2.70 m. Пътната настилка в близост до сондажния отвор е напукана.

Сондажен пробод и напукана асфалтова настилка над главния свлачищен откос

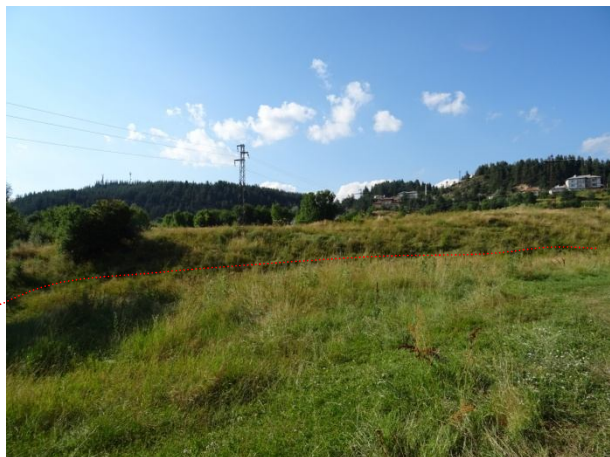
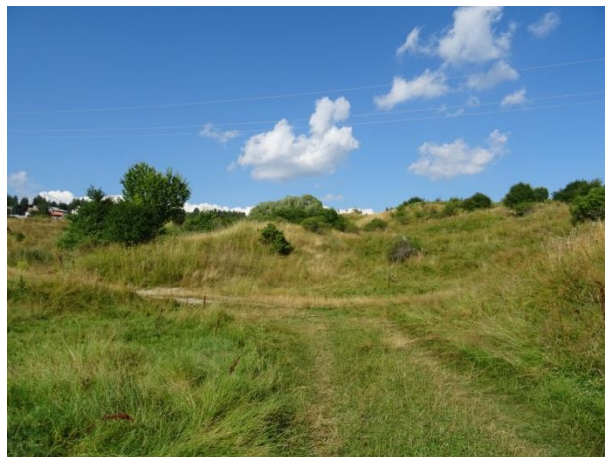
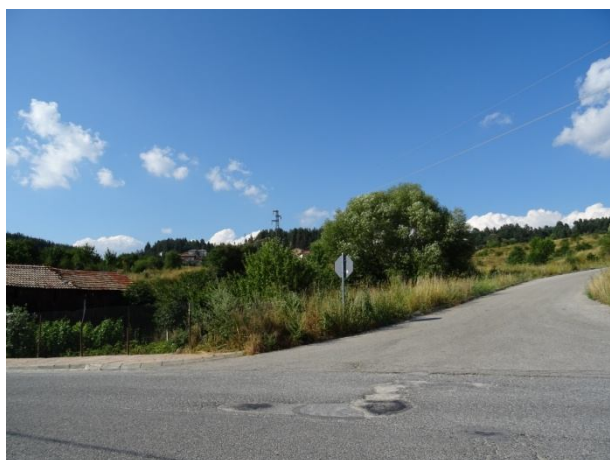
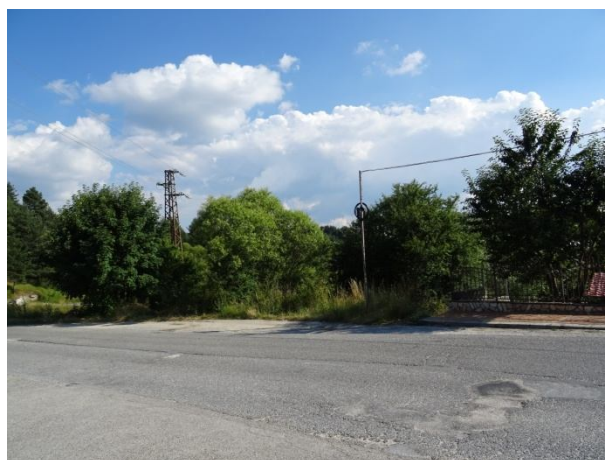
Границата на левият свлачищен борд частично проследява ерозионно дере в южната част на град Доспат. Ясно изразени бордови граници се наблюдават в централната част на свлачищния масив.

Граница на ляв свлачищен борд в средната част на масива

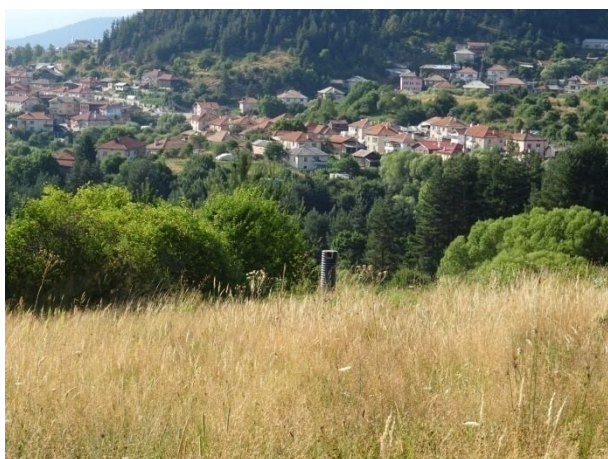
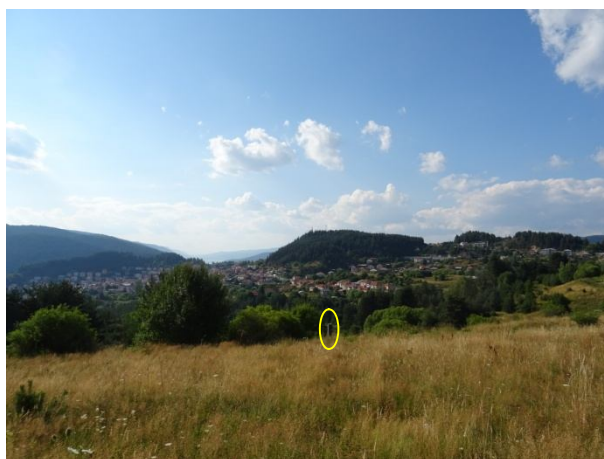
Изглед към ляв свлачищен борд и основен стълб за наблюдение № 35

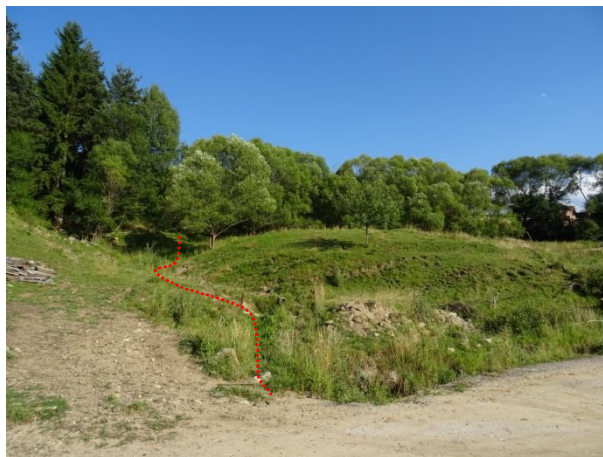
Десният свлачищен борд е с неясни граници в горната и средната част на свлачищния склон. В долната част на масива десния свлачищен борд проследява ерозионно дере.

Граница на десен свлачищен борд в долната част на масива

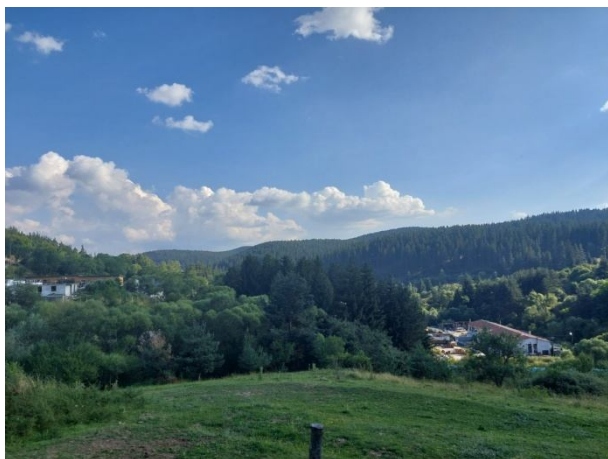
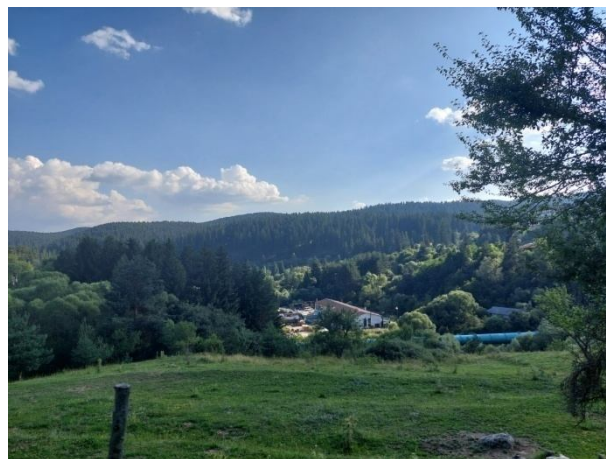
В средната част на свлачищния склон от ул. „Дъбраш” е обособен свлачищен ръкав със западна експозиция и с размери 388/145 m. Границата на свлачищния ръкав /свлачищния език/ отстои на разстояние 177 m от деривационния тръбопровод, който захранва ВЕЦ “Тешел” от водите на язовир „Доспат”.

На юг езикът на свлачищното тяло е на отстояние 42 m от деривационния тръбопровод.

Изглед към езика на свлачищното тяло

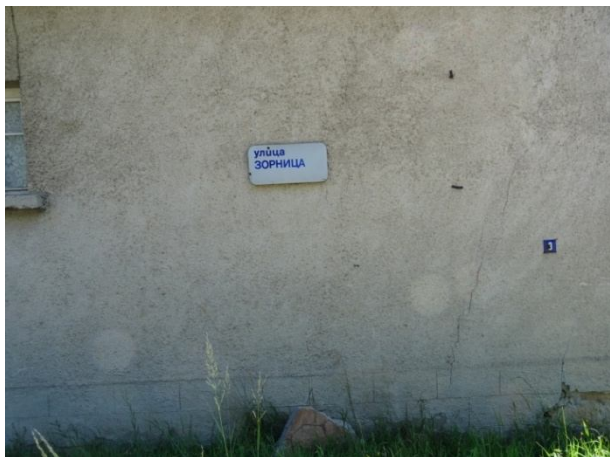
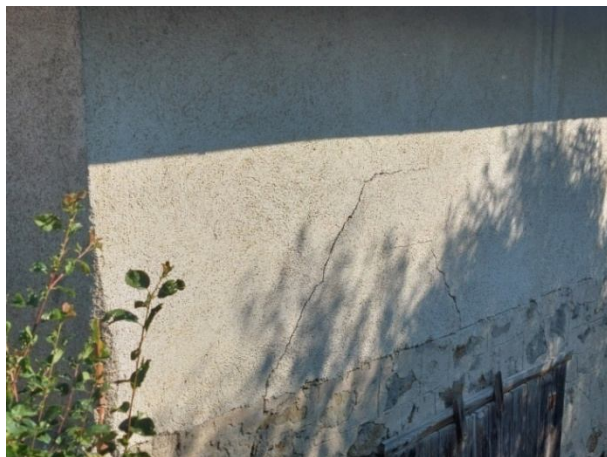
От извършените визуални обследвания на жилищните сгради по ул. „Зорница” се констатира, че регистрираните пукнатините по фасадите на сградите не са заличени, но и не са установени нови деформации. Една част от напуканите жилищни сгради са възстановени, чрез ремонтни дейности, а други са с непроменен външен облик.

Стари пукнатини по жилищни сгради на ул. „Зорница”

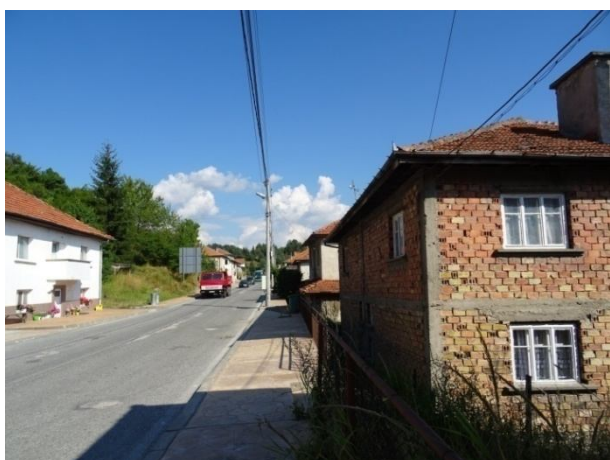
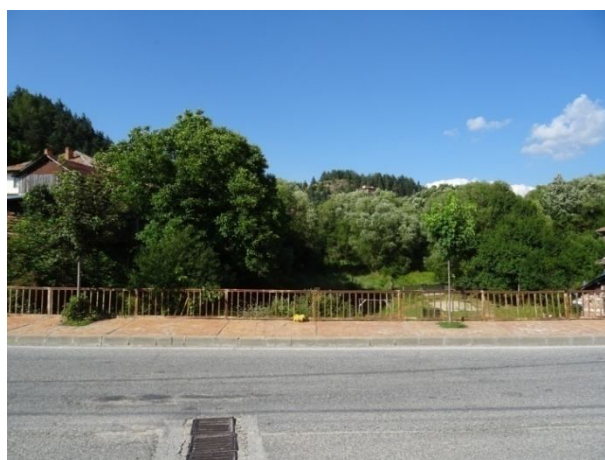
Платното на ул. „Зорница”, част от път III-197 (от km 53⁺¹⁰⁰ до km 53⁺⁴⁰⁰) е преасфалтирано, електрическите стълбове са подновени и тротоарите ремонтирани.

Съвременен облик на ул. „Зорница”

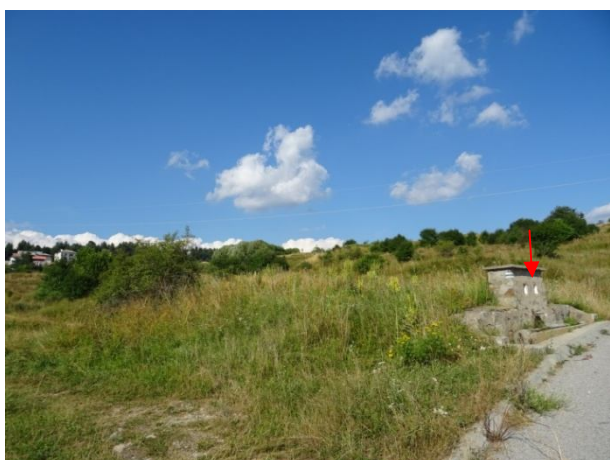
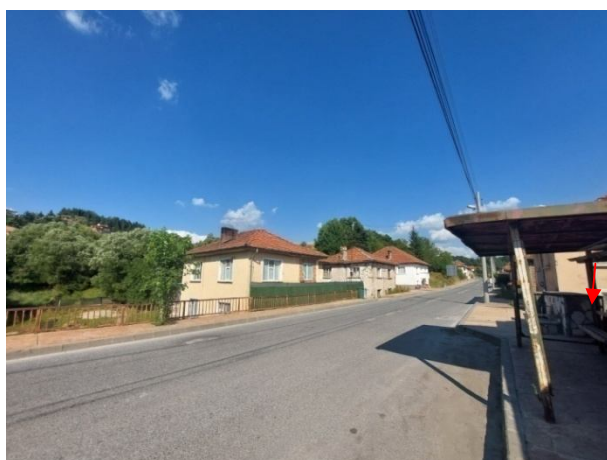
В застроената част на свлачището са изградени два каптажа на чешми и още няколко в района, които имат отводнителни функции за терена. Не се наблюдава заблатяване и задържане на повърхностни води в негативните форми на релефа.

Каптирани чешми в средната част на свлачището

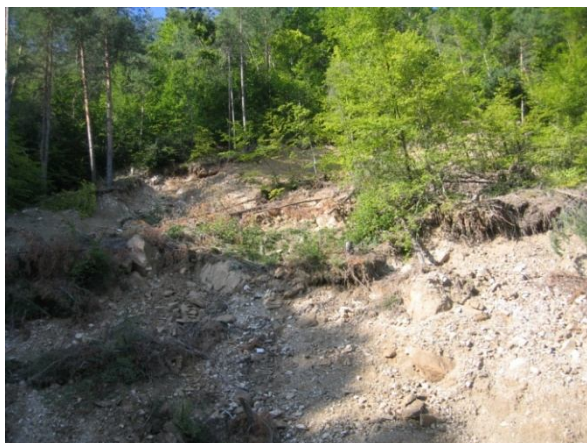
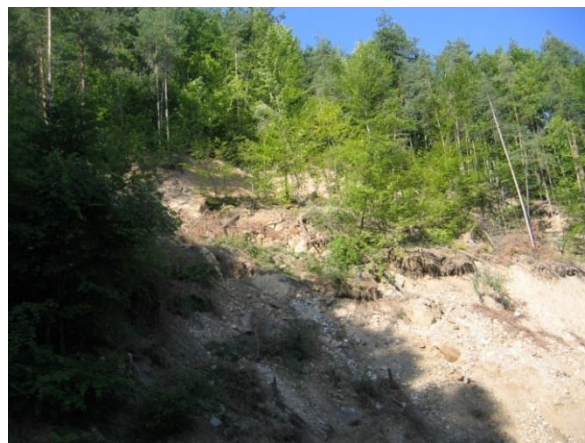
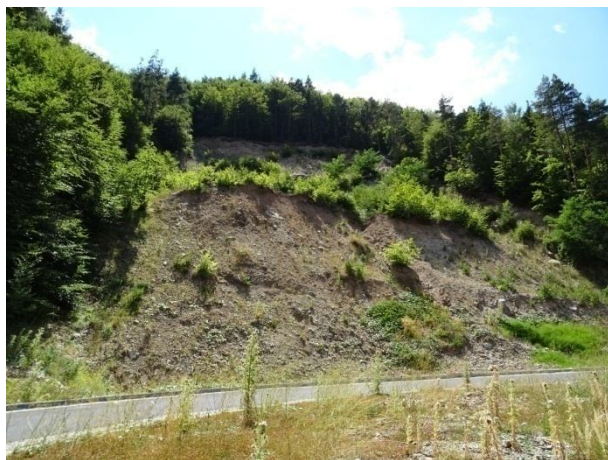
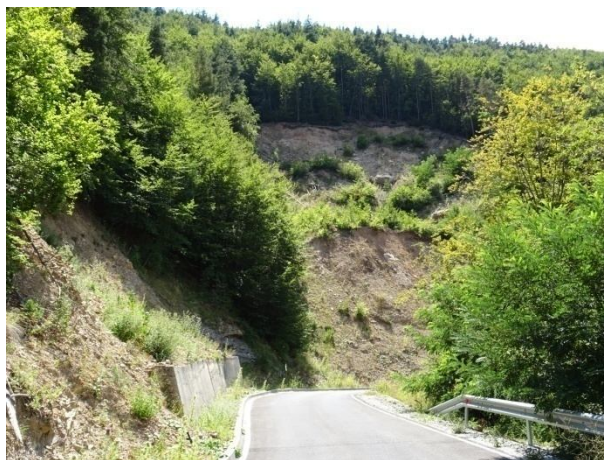
Частично е било затрупано пътното платно и част от отводнителната канавка. Свлечените земни маси аварийно са били почистени от пътното платно и са депонирани по стръмния откос към ерозионното дере.

В периода **юни-юли, 2010 г.** процесът се е разширил нагоре по склона с 5-10 м.

Изглед към свлачищния участък
