ОБОБЩЕН ГОДИШЕН ДОКЛАД 2023 г.

РЕГИСТРИРАНЕ И МОНИТОРИНГ НА СВЛАЧИЩНИ РАЙОНИ

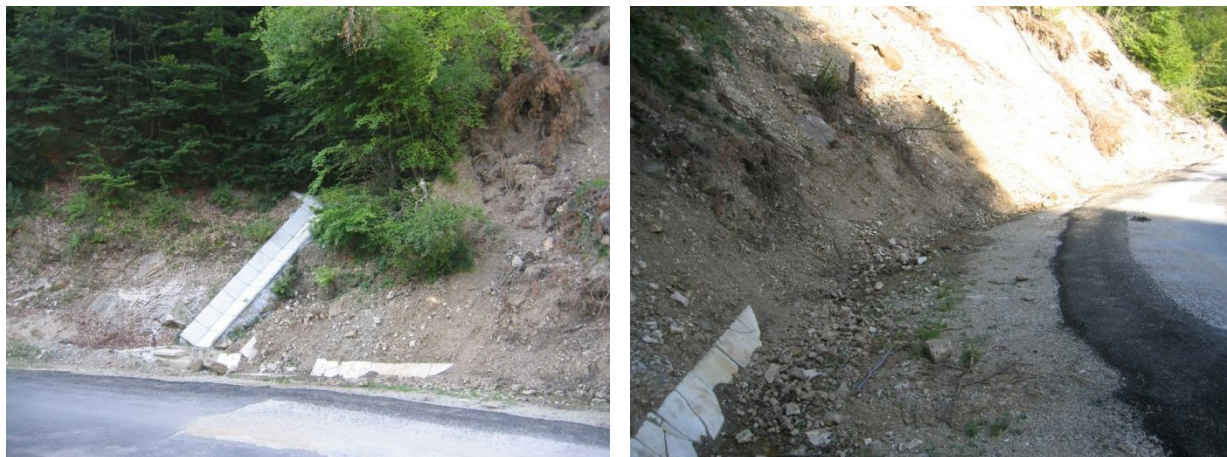
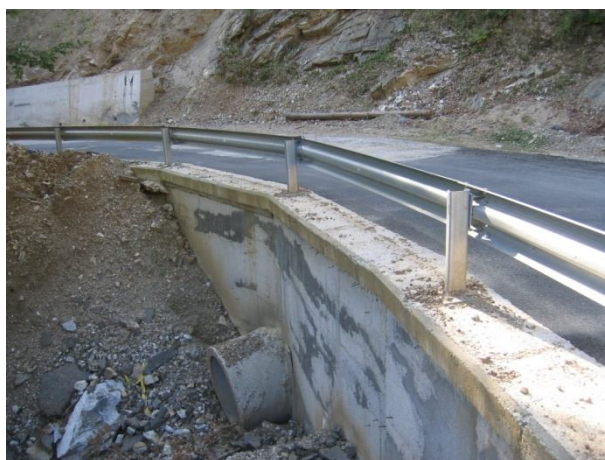
В обсега на ерозионното дере до десния свлачищен борд е изпълнена облицовъчна отводнителна канавка и е изграден тръбен водосток с масивна подпорна стена при оттока му. В следствие в петата на свлачищния масив от страната на въздушния откос е оформена площадка чрез засипване, което играе ролята и на контрафорсен насип.

Изградени съоръжения в близост до десния свлачищен борд /август, 2010 г./

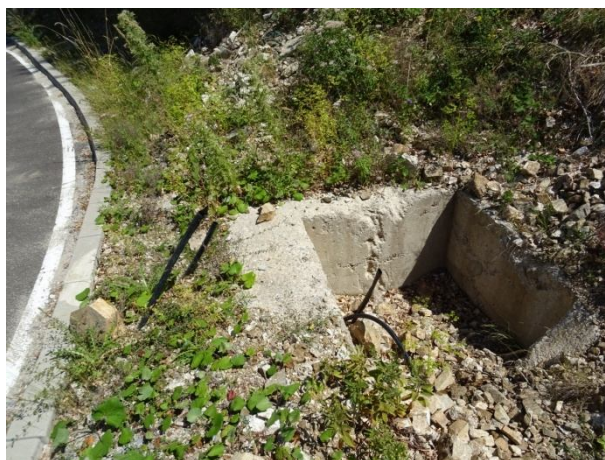
През **2022 г.** е констатирано, че в долната част на десния свлачищен борд развитието на свлачищните процеси е компрометирало облицованата канавка. Входът на водосточната тръба е бил затлачен със земно-скална маса.

Вток на водостока при десния борд /август, 2022 г./

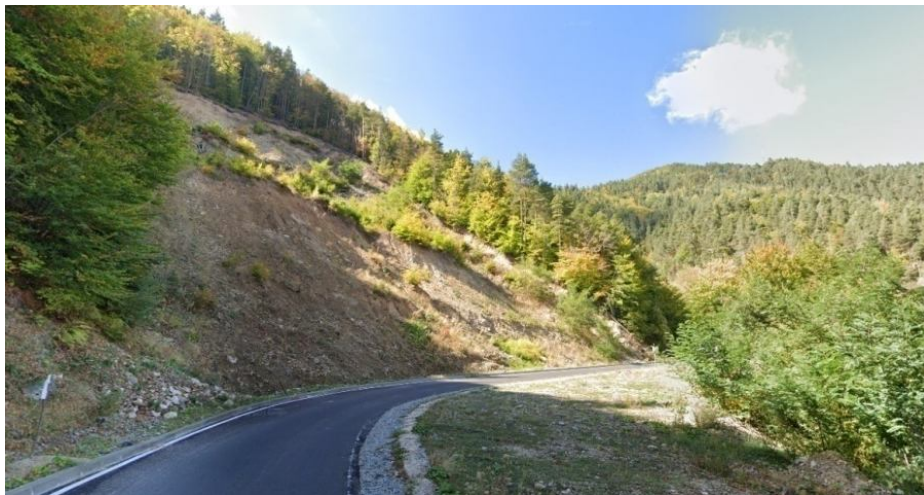
На терена са изпълнени преди няколко години аварийни мероприятия и рехабилитация на пътя, техническа информация за които в “Геозащита Перник” не е постъпвала. Тръбният

водосток е покрит и вероятно тръбата е продължена напред към естественото дърво, за да се намали негативния ефект от повърхностната ерозия прихванатите води. Оформена е площадка от земни маси, в основата на която е възможно да има изградени и дренажи.

Изображение от Google Street View /октомври, 2021 г./

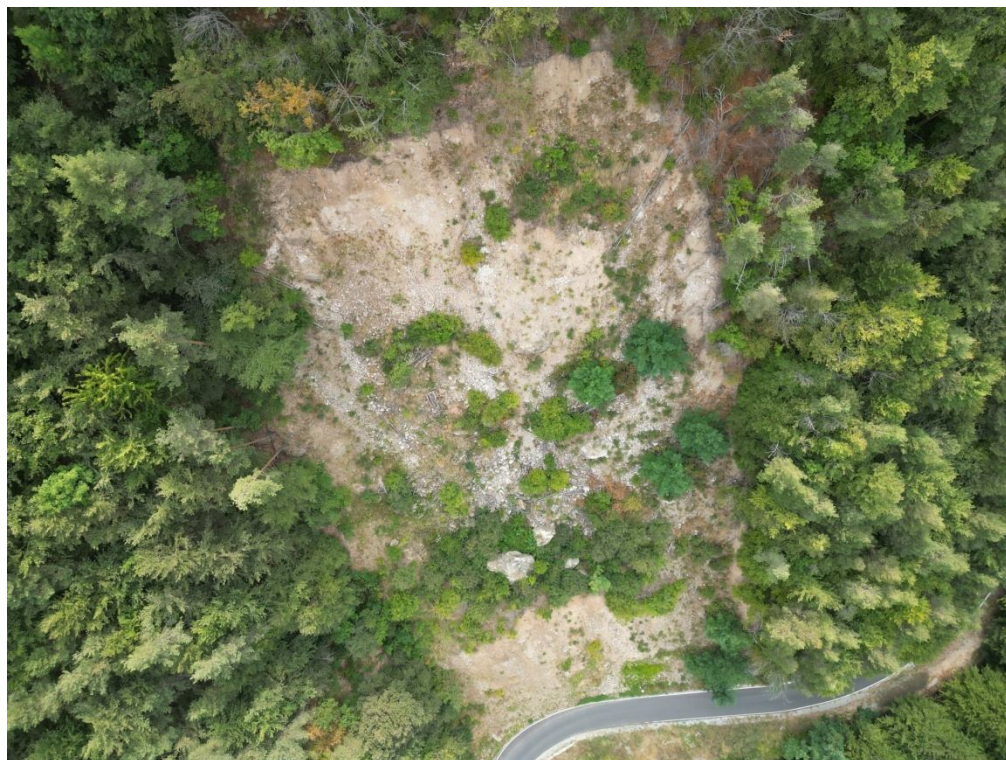
От извършените визуални обследвания на свлачищен участък над път SML 2100 /III-867, Мадан - Цацаровци/ - Страшимир - мах. „Боево” при km 1⁺⁴⁵⁰ се констатира, че към момента на огледа свлачищния участък се намира в потенциално състояние.

Обзорно заснемане на свлачищния участък – поглед отгоре

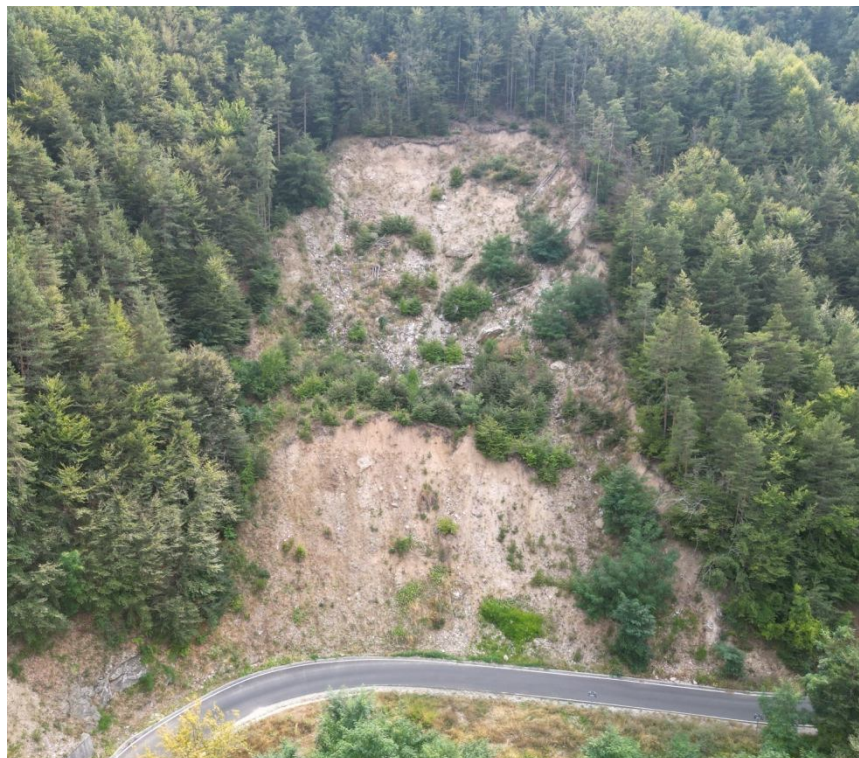
Свлачищният откос е високо всечен в горския масив и при обследването му с квадрокоптер /дрон/ се констатира естественото му преоткосиране. Вследствие при откоса се наблюдават паднали дървета, което подсказва за делапсивен характер на развитието на свлачищния процес. При овлажняване и особено при интензивни валежи повърхностните свличания периодично се активизират в горната зона, която се намира в гранично състояние, поради по-ниския коефициент на устойчивост.

Панорамен изглед на свлачищния участък

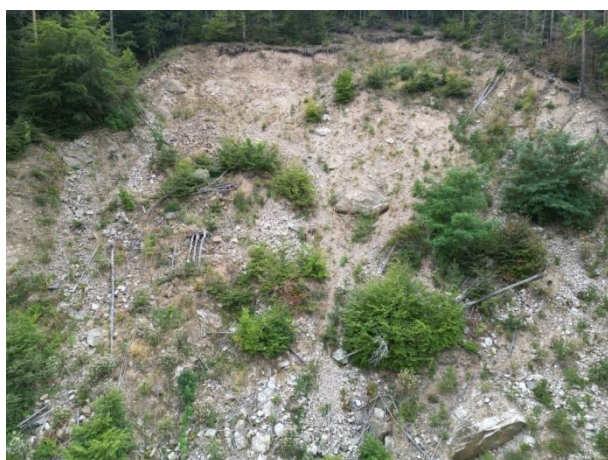
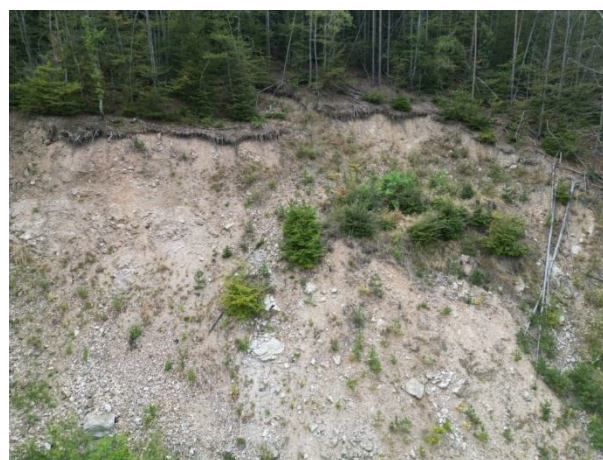
Главен свлачищен откос

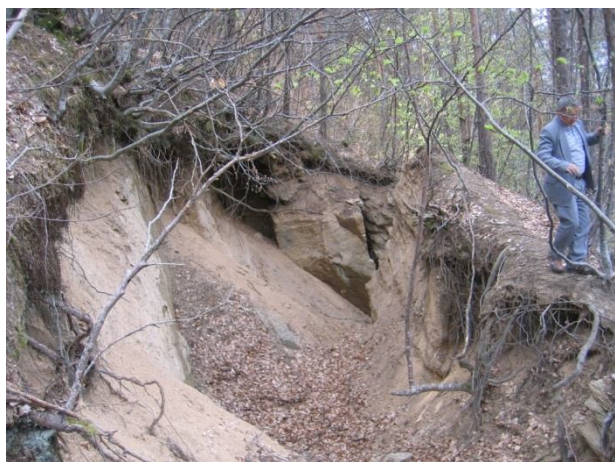
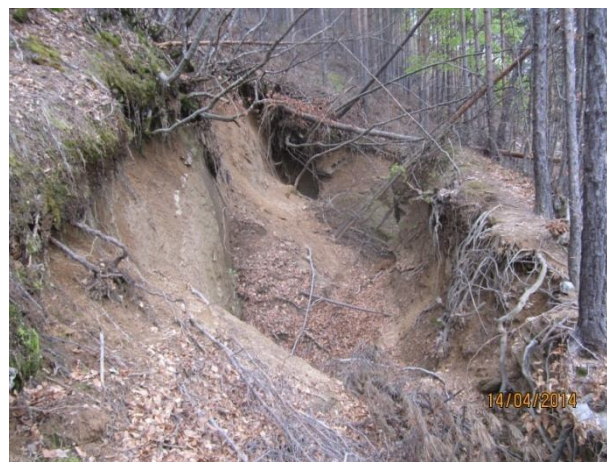
В резултат на процеса е обособен скален блок /пакет/, припокрит от маломощно глинесто покритие до 0.5-0.8 m с фронтална форма и размери около 35/15 m, отделен от дълбока до 2 m вторично образувана ровина.

Характерът и тенденцията на проявяваната деформация в участъка се обуславя от структурно-текстурните особености и степента на изветряне на скалния масив, както и от условията за водонасищане на пукнатините, след обилни валежи и активното снеготопене в района.

Изглед от проявеното разломяване /дислокация/ на терена

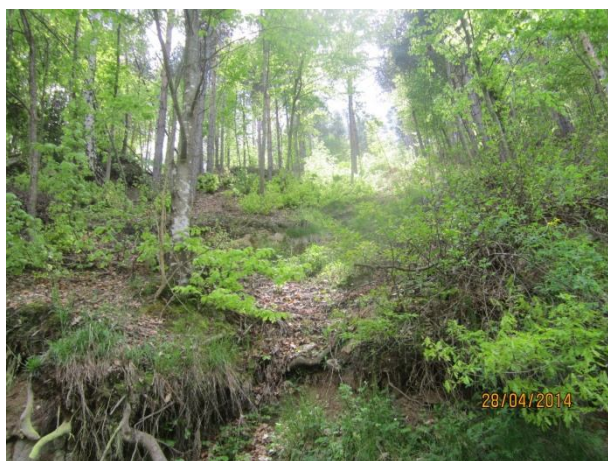
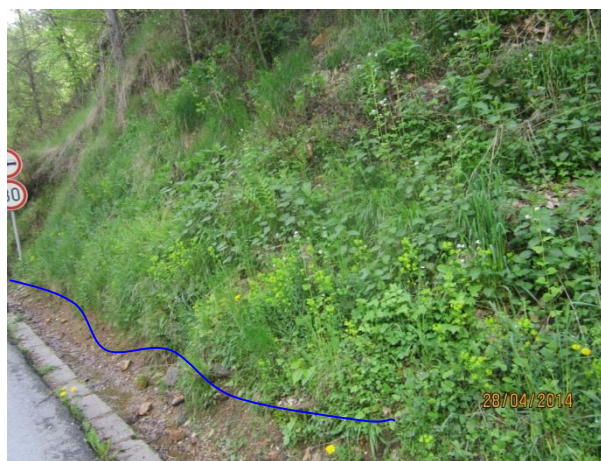
Наклонени и повалени дървета над веждата, 2014 г. Дрениране на води от ската, 2014 г.

Констатирано е, че на 15-20 m над проявената пукнатина /дислокация/ се наблюдават повалени дървета, което дава основание да считаме, че вероятно има проява на локални повърхностни премествания на терена.

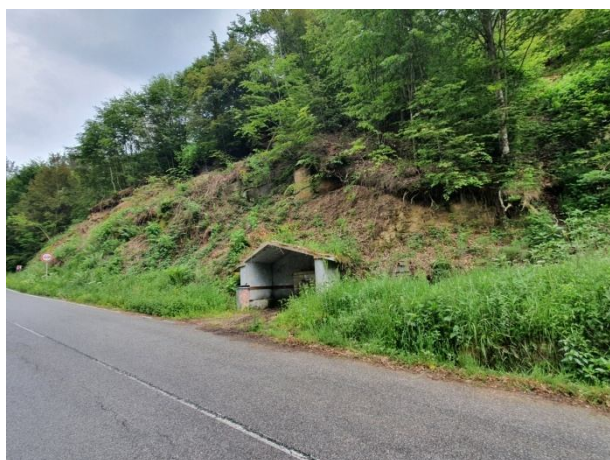
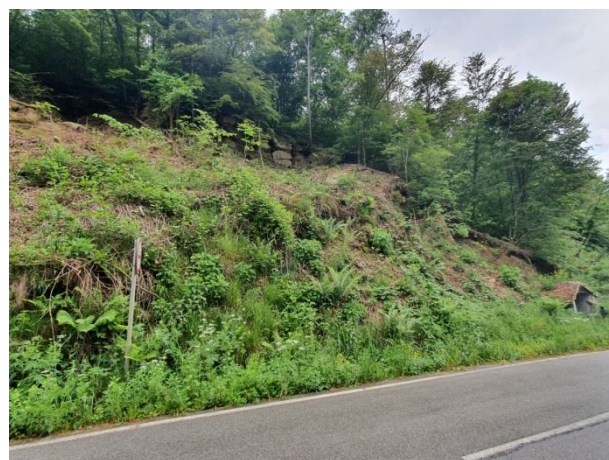
Общ изглед на свлачищния участък

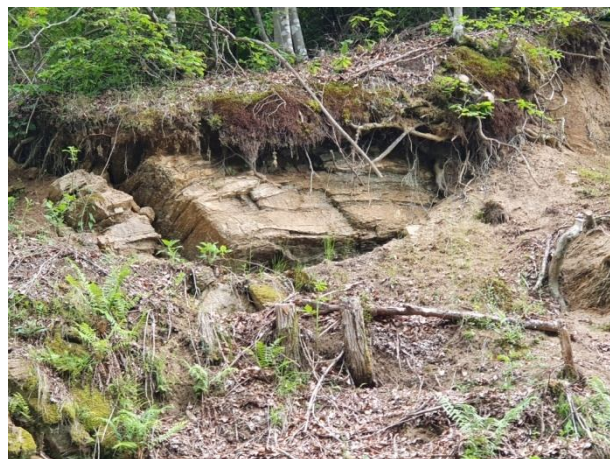
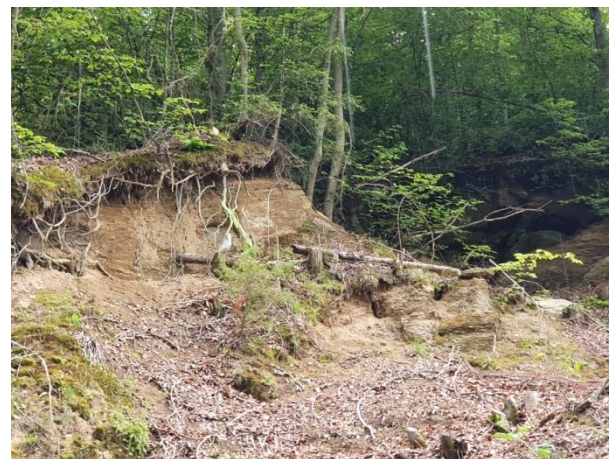
Състояние на формирания се главен откос

За участъка има съставен проект за укрепителни мероприятия през 2012 г., включващ: аварийно обрушване на откъснатите земни-скални маси, силово укрепване на ската с габиони и обходна отводнителна канавка над засегнатия участък.

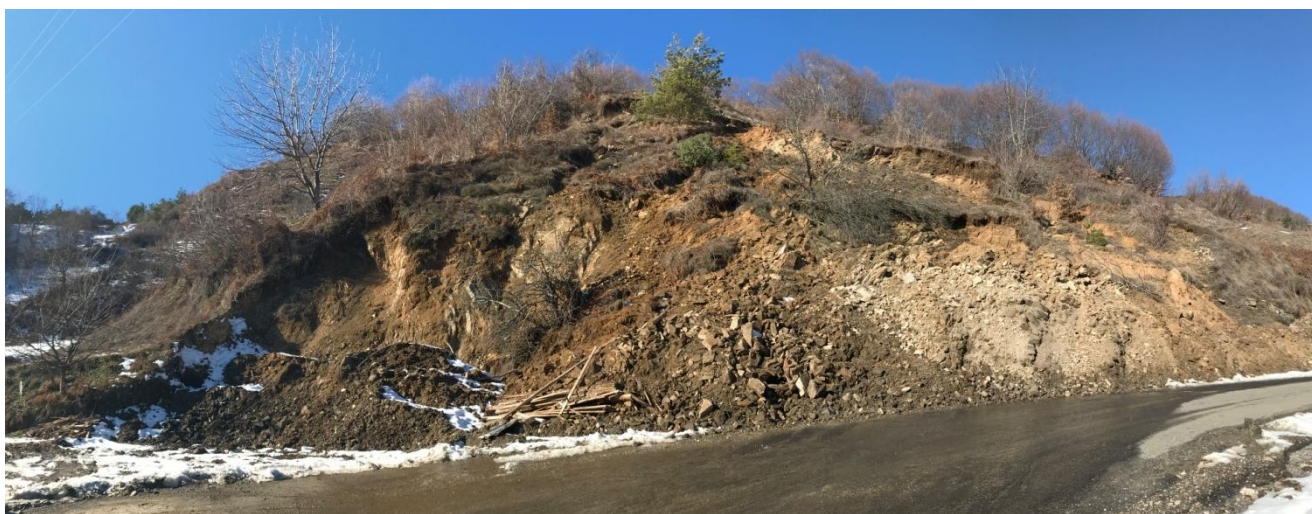
Общ изглед на засегнатия участък, 2022 г.

При възникването на процеса голям обем от земно-скални маси затварят пътя и затрупват голямо ремарке с дървен материал, паркирано в уширение на пътното платно.

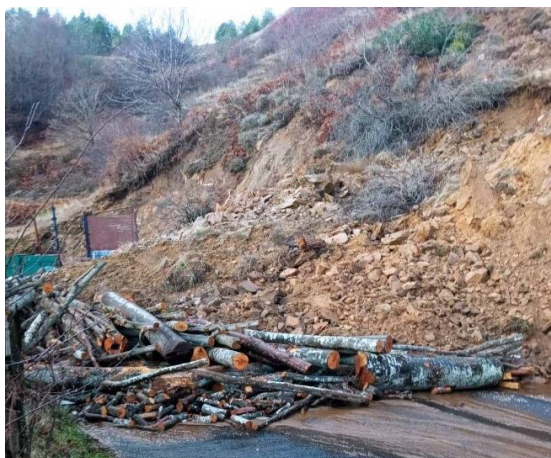
Изглед към свлачищно-срутищния участък при възникването на процеса /декември, 2021 г./

В следствие аварийно пътят е разчистен и е възстановено движението. Част от свлечените земно-скални маси са оставени на оформената площадка под откоса, като контрафорс.

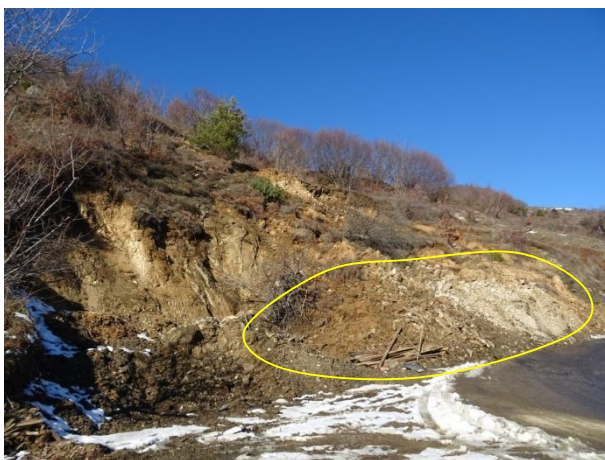
Свлечени земно-скални маси в базиса, 2022 г.

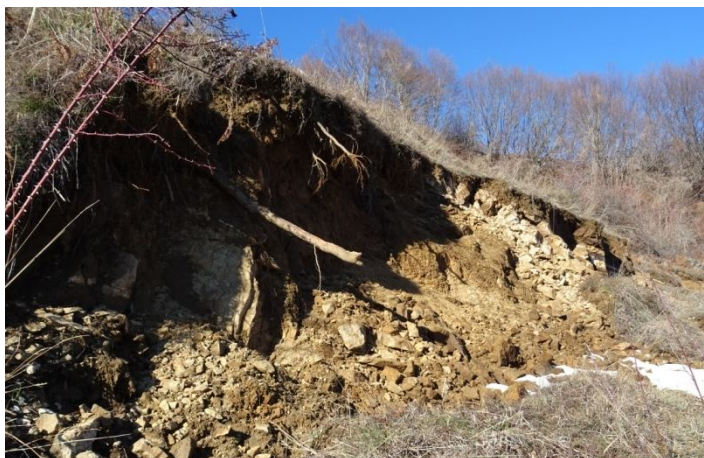
Оформеният свлачищен участък е с размери 45/40 m и засяга площ от 1.36 дка. Главният свлачищен откос е дъговиден, с височина около 1.8 m, и преминава плавно в свлачищни

Свлачищен откос, 2022 г.

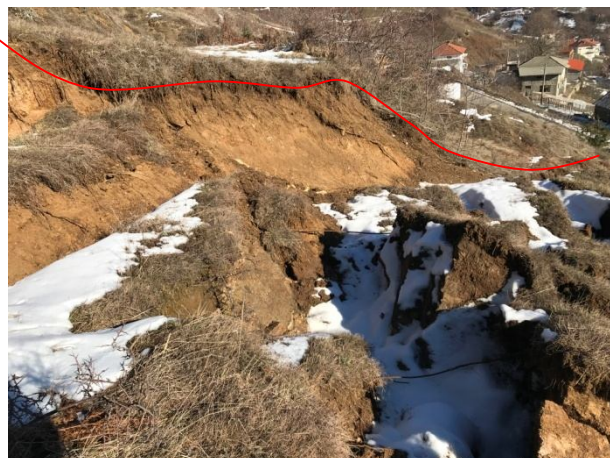
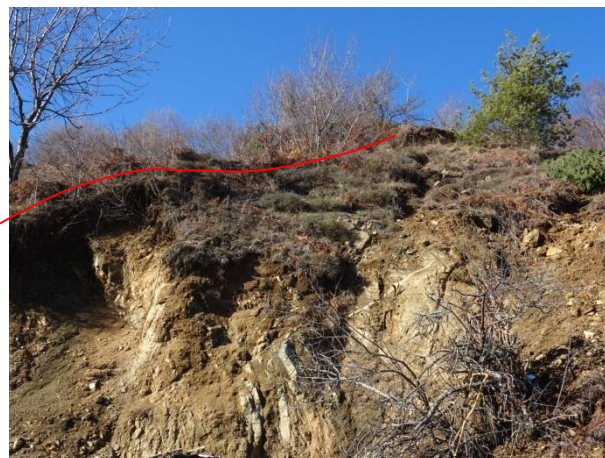
Свлачищни бордове, 2022 г.

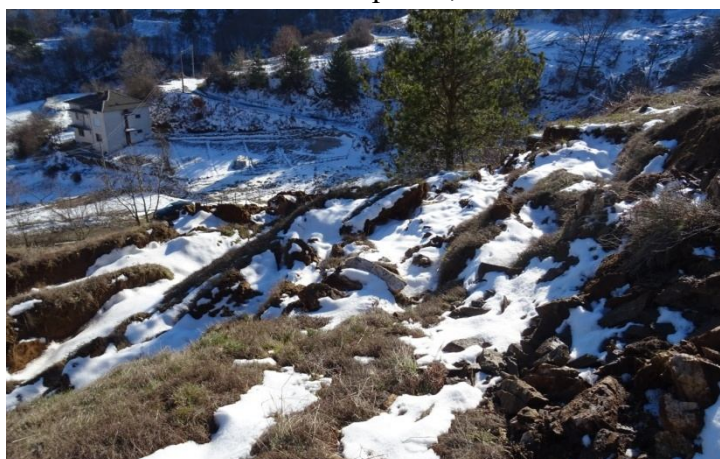
бордове с височина до 1.2 m. По терена са установени множество свлачищни стъпала, оформени в изветрителната покривка, в горната част на участъка.

Свлачищни стъпала по терена, 2022 г.

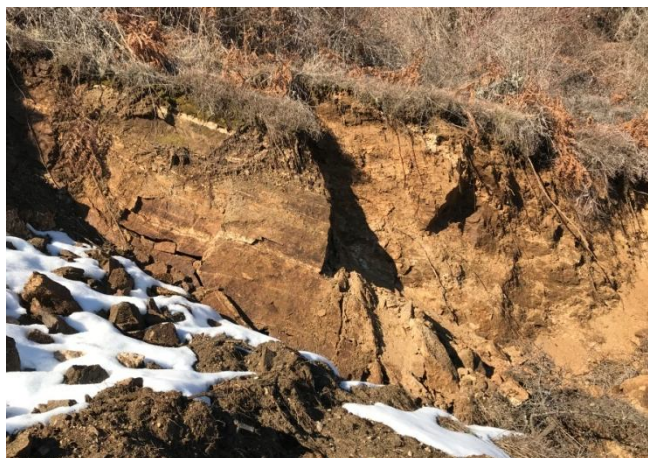
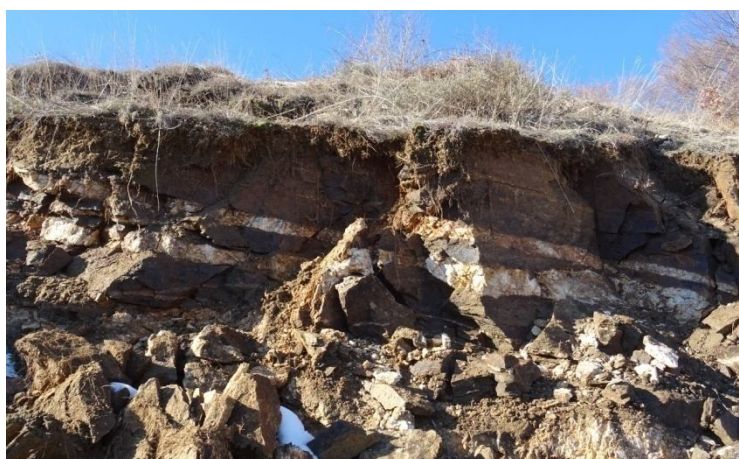
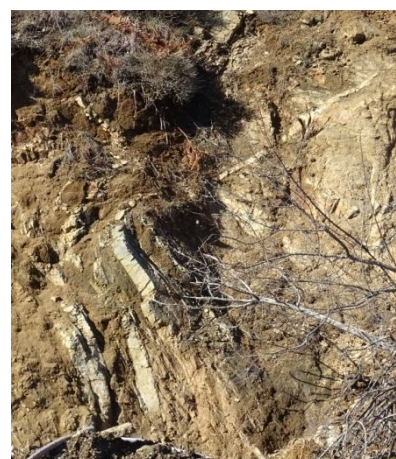
В геоложко отношение при отстъпа са констатирани изветрителни продукти на гнайсовия метаморфен протерозойски комплекс, изграждащ склона. Сред скалните блокове са установени зони с пясъчливи и пясъчливо-глинести отложения, резултат от изветрянето на разкриващите се гнайси. На много места гнайсите са пресечени от множество пегматитови и

Разкрития на коренни скали, на места пресечени от жили, 2022 г.

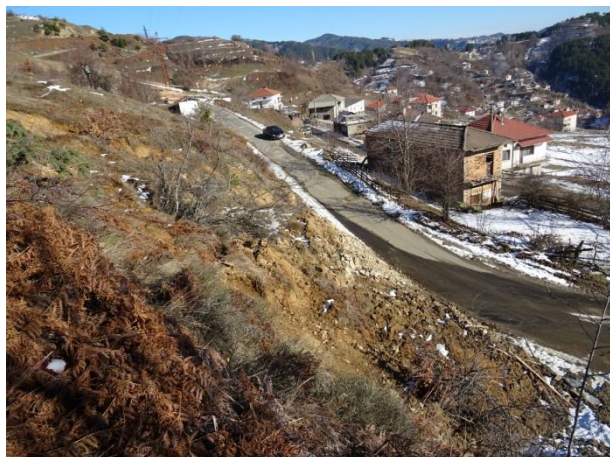
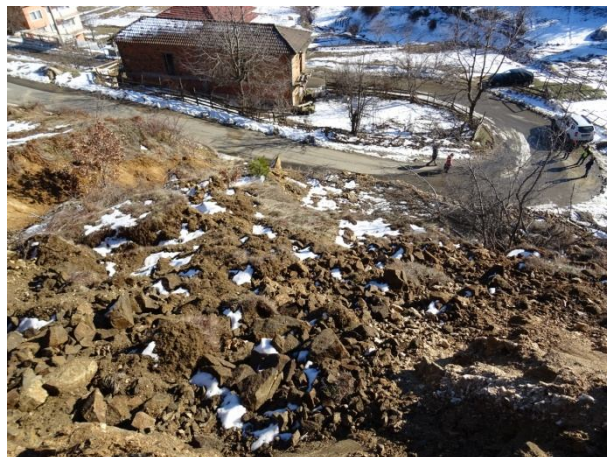
Изглед към базиса и завоя на път SML 2172, 2022 г.

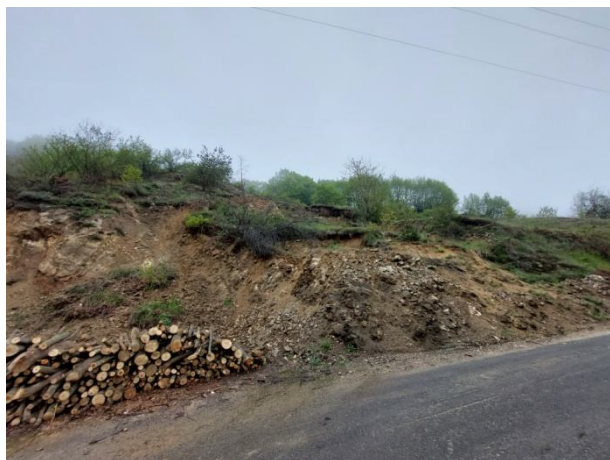
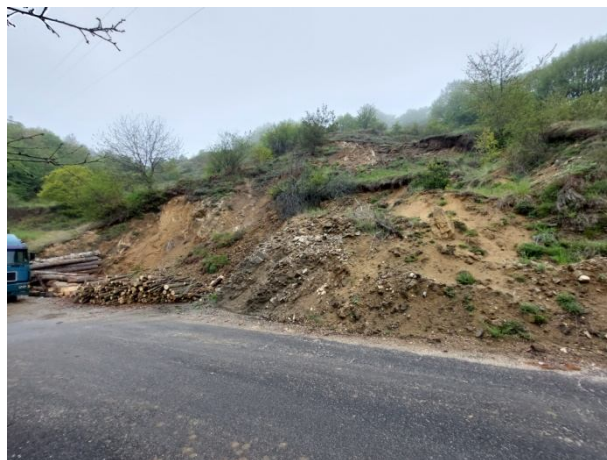
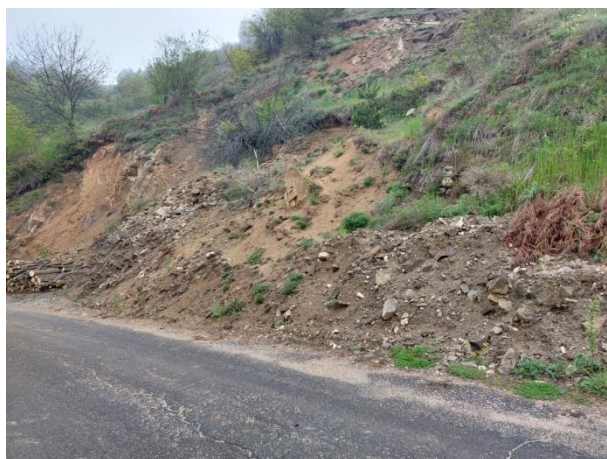
От извършените визуални обследвания на свлачищно-срутищния участък в с. Изгрев се констатира, че процеса временно е затихнал и участъка се намира в потенциално състояние.

Не се установи разширение на обхвата на свлачищната територия, в сравнение с регистрираната през 2022 г.

Общ изглед на свлачищно-срутищния участък

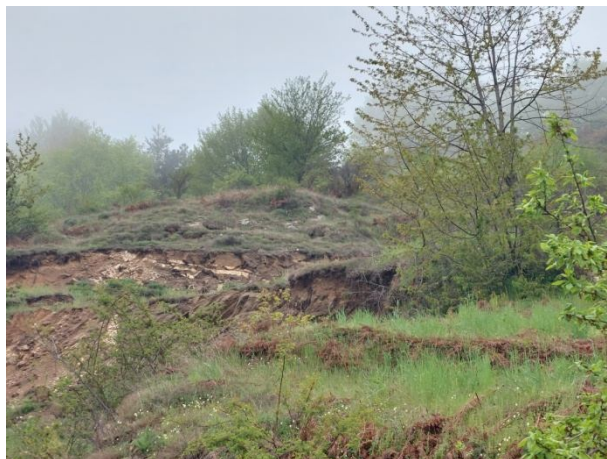
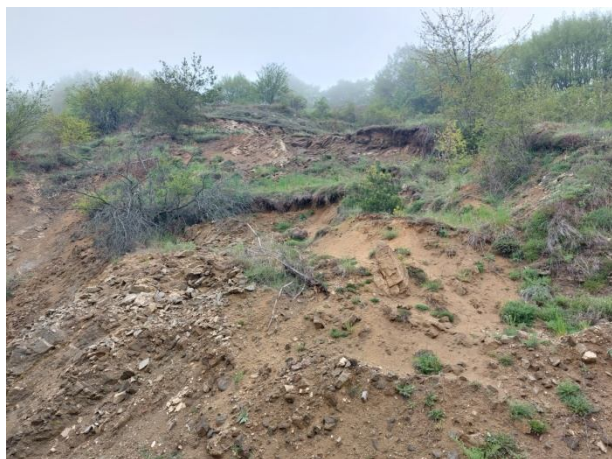
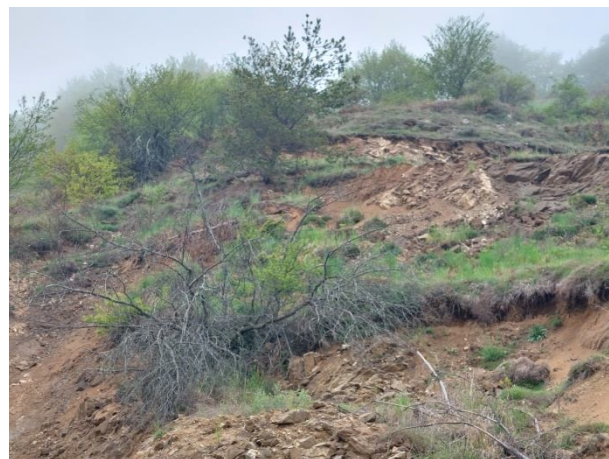
Главният свлачищен откос се намира в потенциално състояние. Не се наблюдава преоткосиране в резултат на ерозионни процеси. Откосът е дъговиден, с височина до 1.8 m, плавно преминаващ в свлачищни бордове с височина до 1.2 m. Над откоса не се констатираха пукнатини на опън.

Главен свлачищен откос и свлачищно тяло

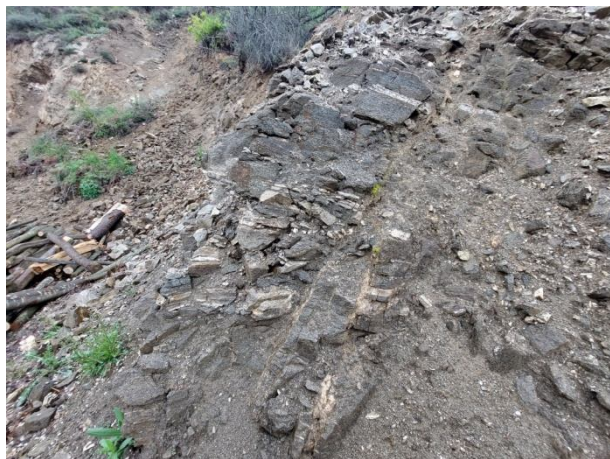
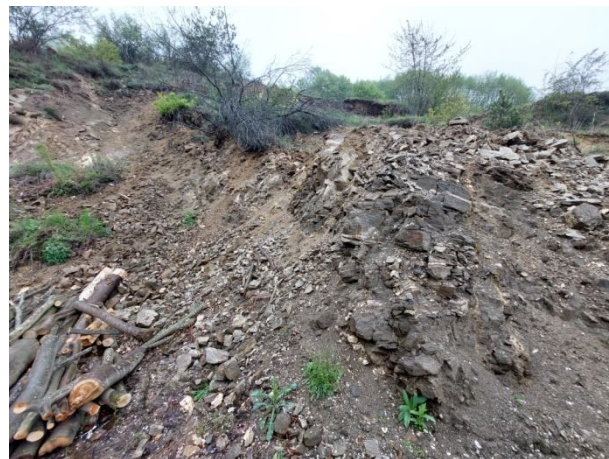
В геоложко отношение разкриващите се на повърхността гнайси от метаморфните скали на Въчанската пъстра свита са силно напукани и разструктурени. Тази тектонски нарушена структура на склоновия масив оформя дестабилизирана зона на скалния откос над пътя. Съществува реална опасност от внезапно хлъзгане и обрушване на скалните пакети и изсипването им върху пътното платно.

Тектонски силно напукани и разструктурени гнайси

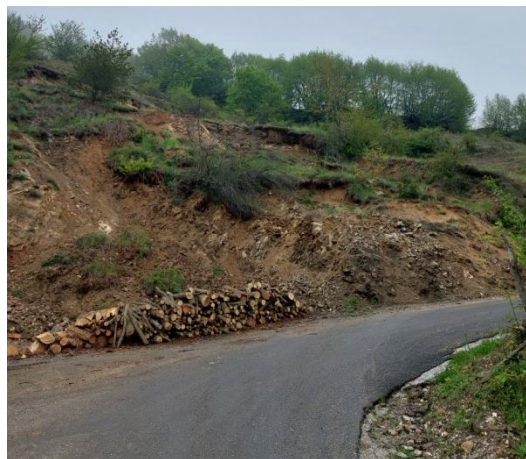
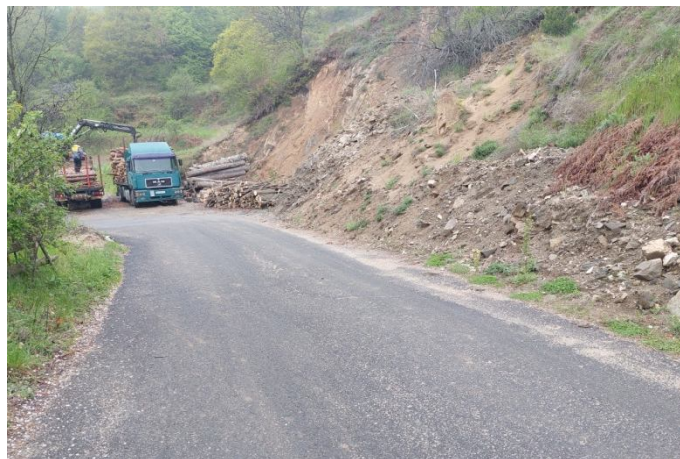
В близост до левия свлачищен борд, на пътя се извършват товаро-разтоварващи дейности на дървен материал, което крие опасност за хората и техниката при активизиране на свлачищно-срутищните процеси.

Общински път и извършващи се товаро-разтоварващи дейности при левия свлачищен борд

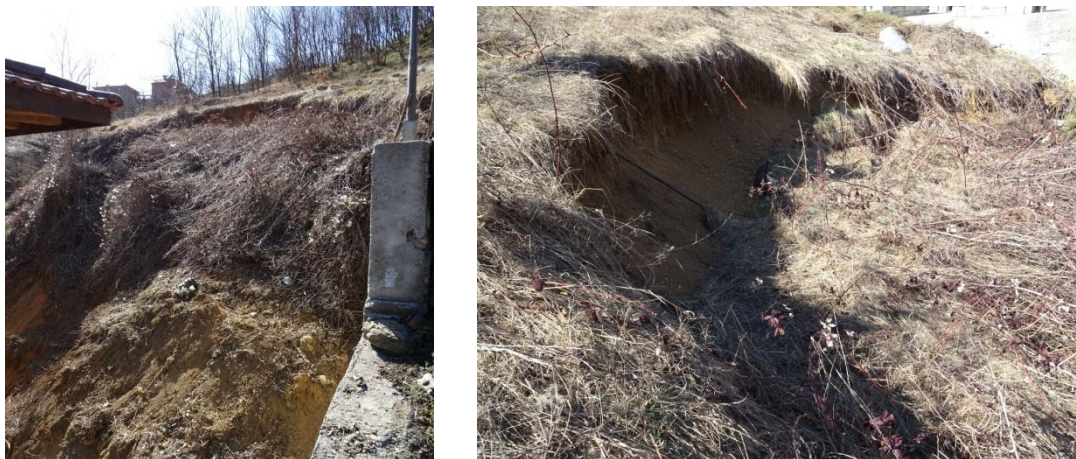
В резултат на протеклите свлачищни процеси е оформен циркусообразен свлачищен участък с размери $16/13 \text{ m}$, с площ 0.17 dka . Оформен е ясно изразен свлачищен откос с височина около 0.8 m , попадащ в общински частен земеделски имот с идентификатор 51319.20.408.

Свлачищен откос, 2022 г.

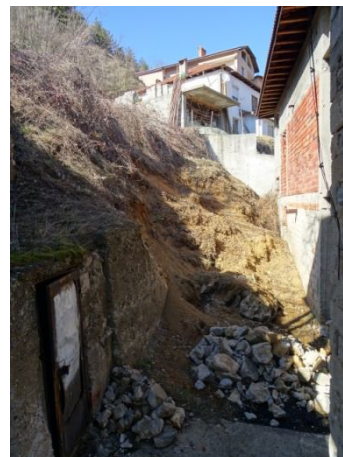
От възникналия геодинамичен процес е разрушена каменно-зидана подпорна стена с височина около 2.5 m в участък с дължина около 12 m. Няма техническа документация за строителството на подпорната стена, но тя е част от вертикалната планировка на терена и е изградена с цел защита на по-ниско разположената жилищна сграда.

Разрушена подпорна стена, 2022 г.

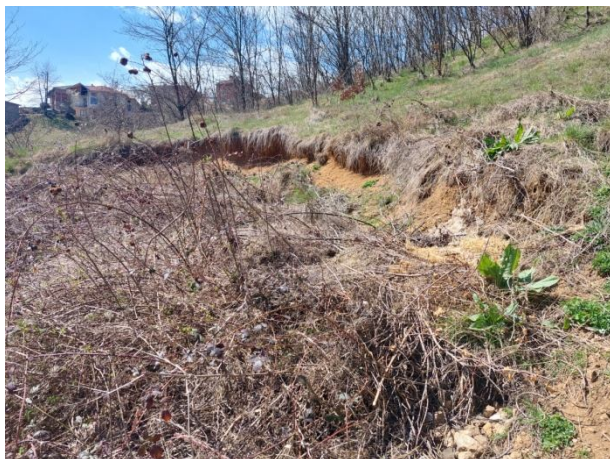
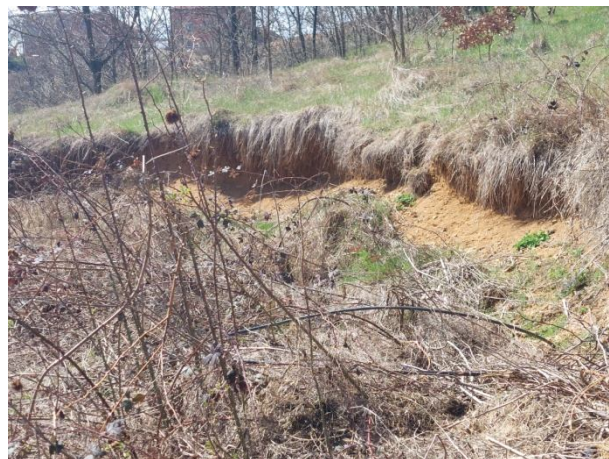
Главният свлачищен откос с височина около 0.8 m се намира в състояние на естествено преоткосиране.

Общ изглед на главния свлачищен откос

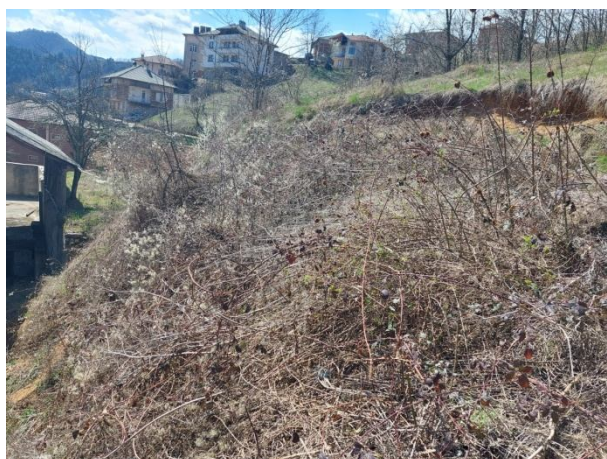
Свлачищната морфология на терена е непроменена. Тялото на свлачището е обрасло с висока тревна и храстовидна растителност.

Свлачищно тяло, обрасло с растителност

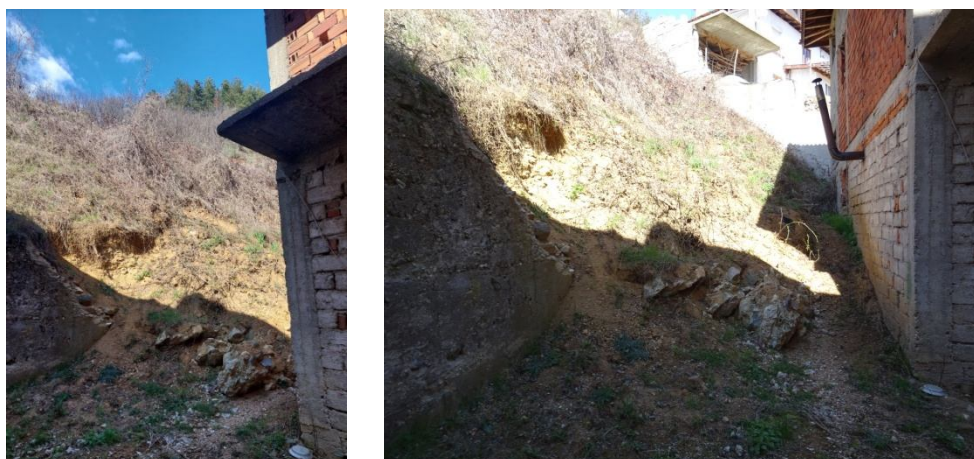
На свлачищният участък не са прилагани аварийни мероприятия по разчистване на свлечените земни маси зад къщата. Не се констатира ново натрупване на земни маси по западната фасада на двуетажната жилищната сграда в поземлен имот с идентификатор 51319.503.108.

Свлечени земни маси опрени в западната фасада на жилищната сграда

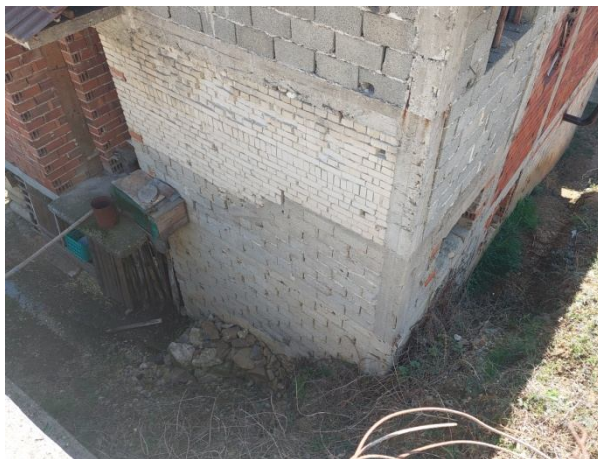
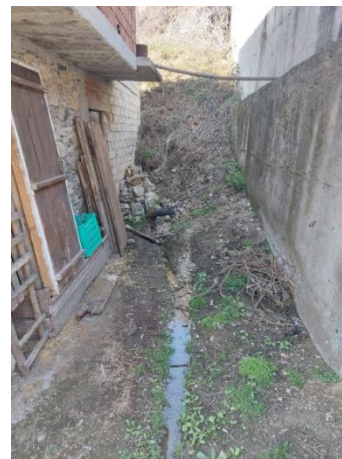
При визуалният оглед не се установи наличие на пукнатини и деформации по жилищната сграда, но достъпа зад сградата е напълно ограничен.

Свлечени маси, затрупали северозападния ъгъл на сграда

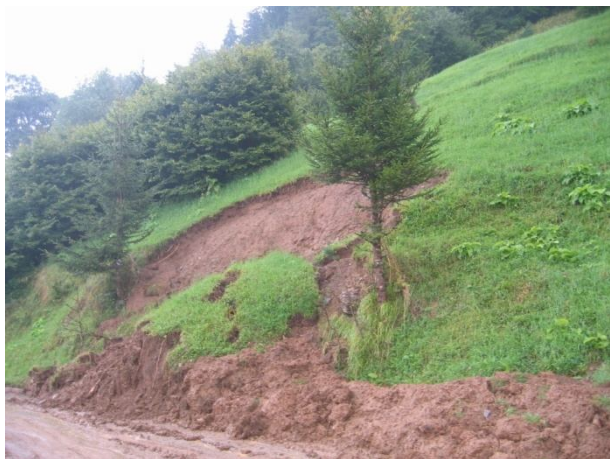
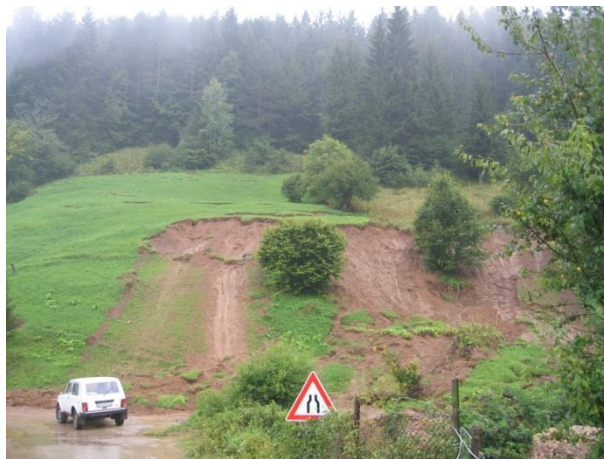
/август, 2005 г./

Хлъзгателната повърхнина е гладка и много плитка с видимо плъзгане на горния изветрителен пласт. Свлекли са се силно водонаситени елувиални земни маси, достигнали до платното на път SML 2318. За осигуряване нормалната проходимост на пътя свлечените земни маси са почистени аварийно от пътното платно след първоначалното им изтичане на пътя.

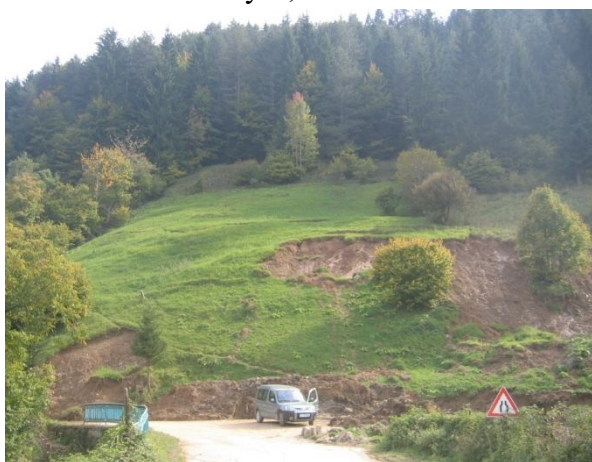
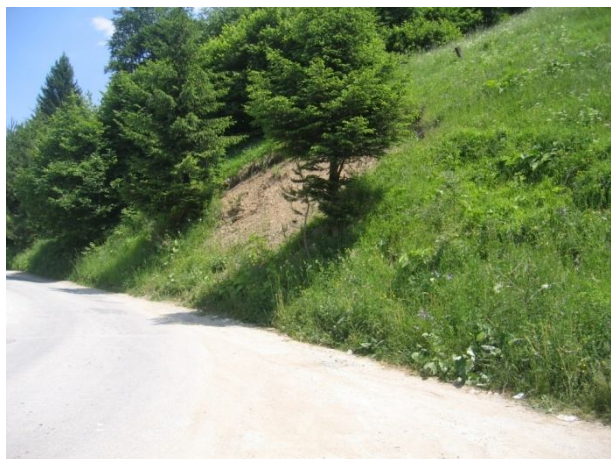
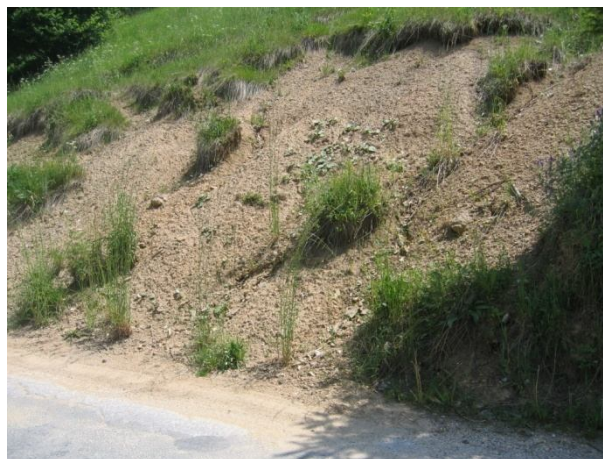
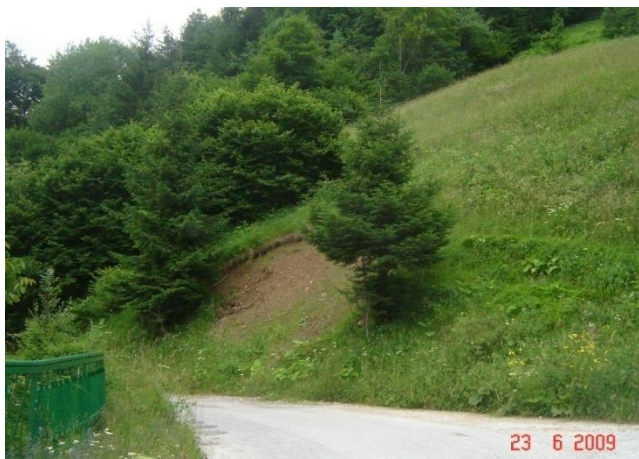
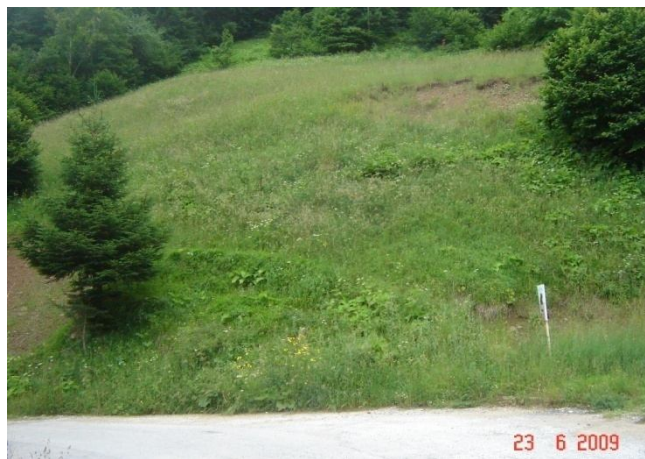
Свлачищен участък на път SML 2318 при km 0⁺⁰⁰⁰

/октомври, 2005 г./

/юни, 2009 г./

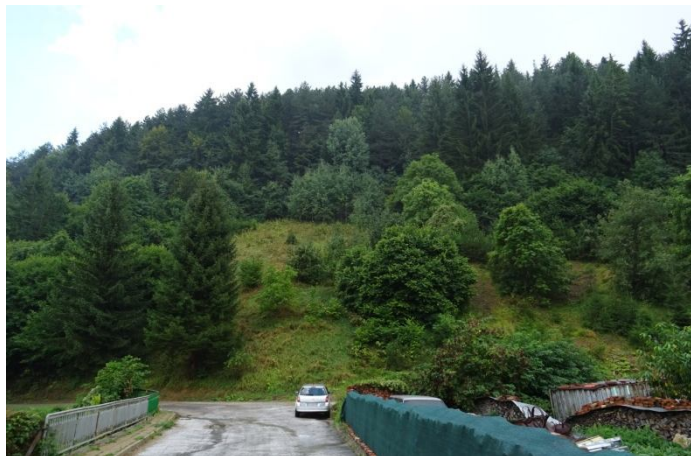
Обзорен изглед към засегнатия участък при km 0⁺⁰⁰⁰

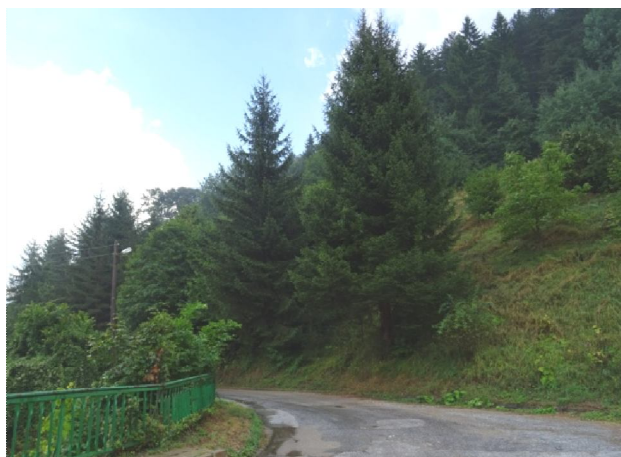
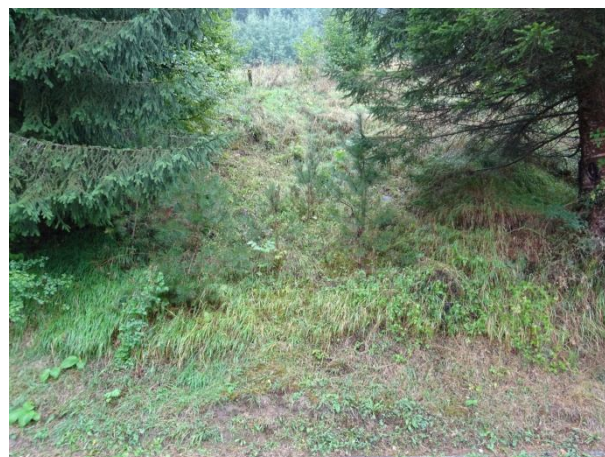
Състояние на засегнатата зона около североизточния циркус

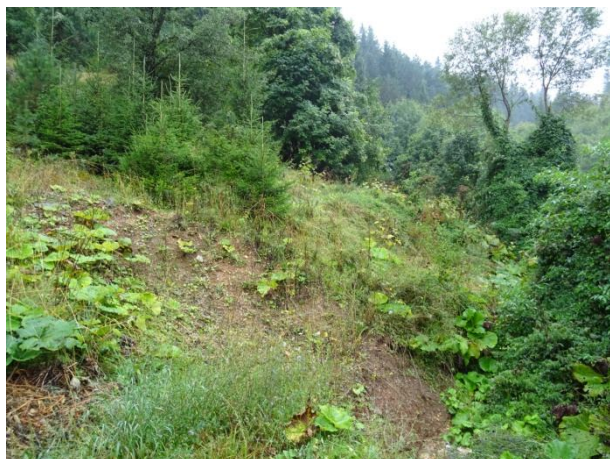
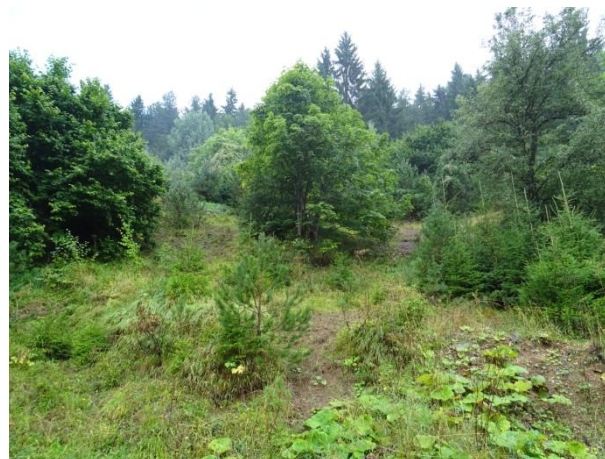
Състояние на терена по откоса

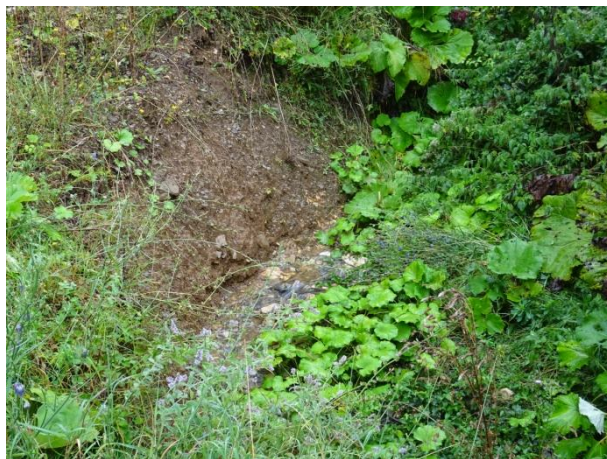
Поток, протичащ по коритото на местното ерозионно дере

До момента на обекта не са извършвани инженерно-геоложки проучвания и не са изпълнявани противосвлачищни и отводнителни мероприятия.

Основна причина за временното затихване на свлачищните процеси е липсата на хидродинамичен и хидростатичен натиск за по-продължителен сух период от време. Въпреки това, липсата на въведени трайни укрепителни мероприятия в района може да доведе до нови повърхностни свличания при следващ период с интензивни валежи.

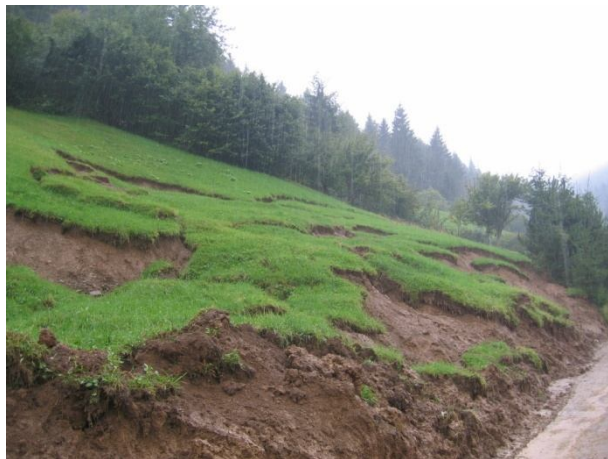
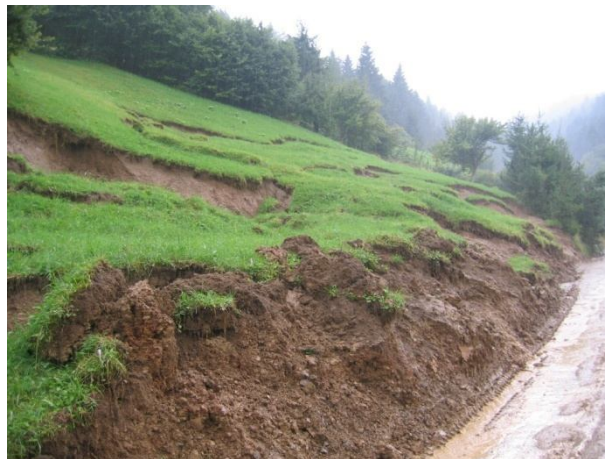
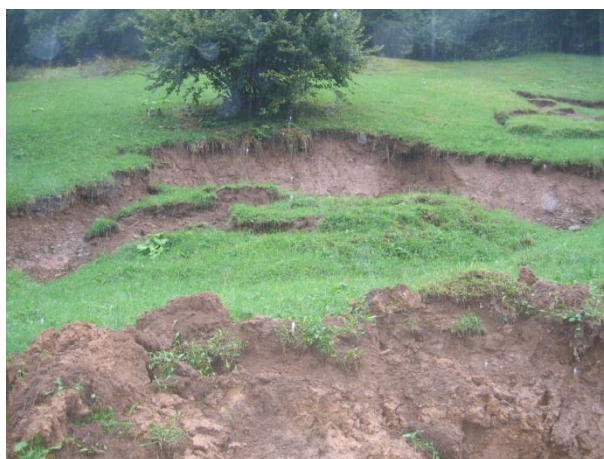
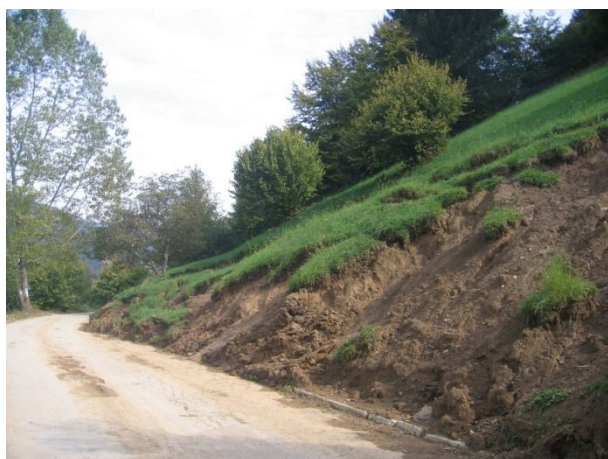
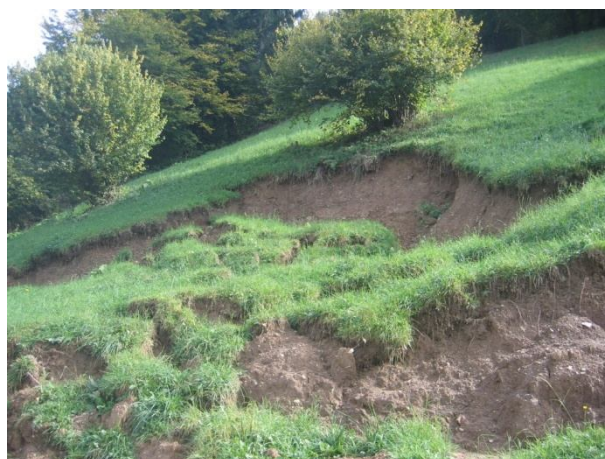
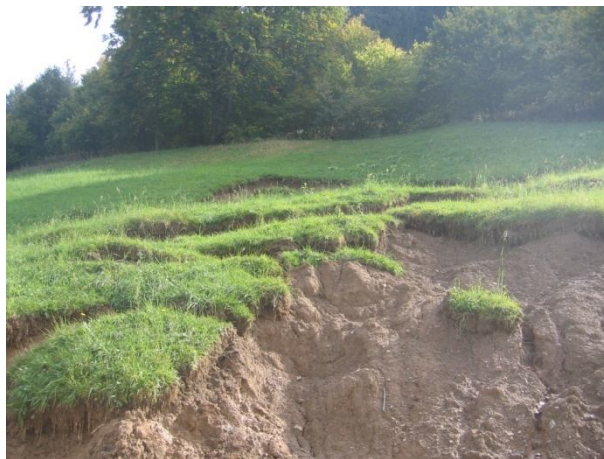
Свлачищен участък на път SML 2318 при km 0⁺⁰⁵⁰

Обособен е фронтален свлачищен участък с размери 15/31 m и площ 0.34 dka. Образувани са множество свлачищни обриви нагоре по склона по плитка хлъзгателна повърхнина с видимо плъзгане на горния изветрителен пласт.

Свлекли са се силно водонаситени елувиални земни маси, достигнали платното на път SML 2318. За осигуряване нормалната проходимост на пътя свлечените земни маси са почистени аварийно от пътното платно след първоначалното им изтичане на пътя.
