ОБОБЩЕН ГОДИШЕН ДОКЛАД 2023 г.

РЕГИСТРИРАНЕ И МОНИТОРИНГ НА СВЛАЧИЩНИ РАЙОНИ

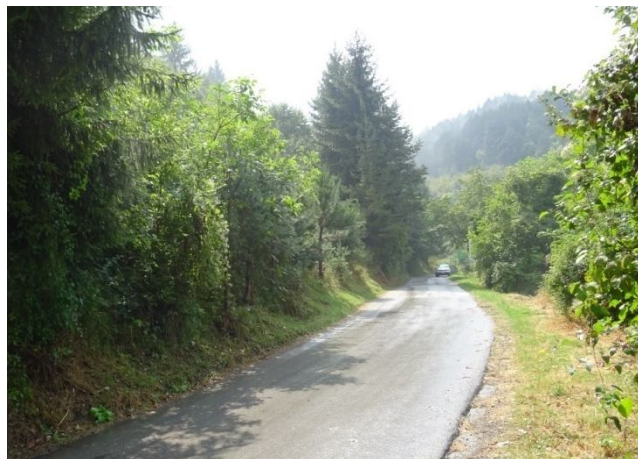
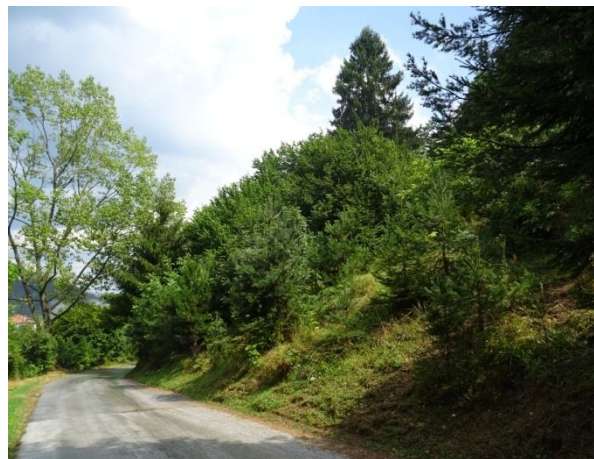
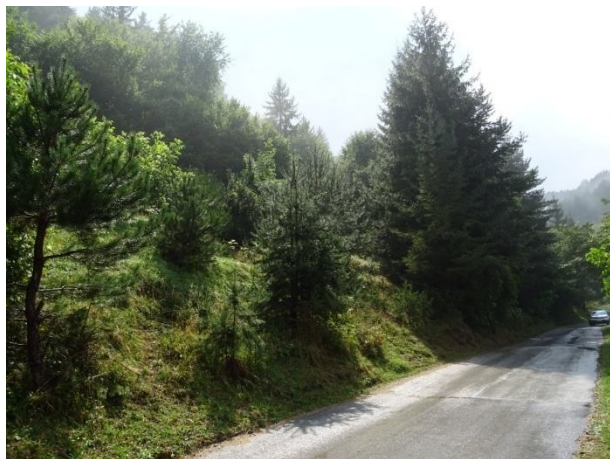
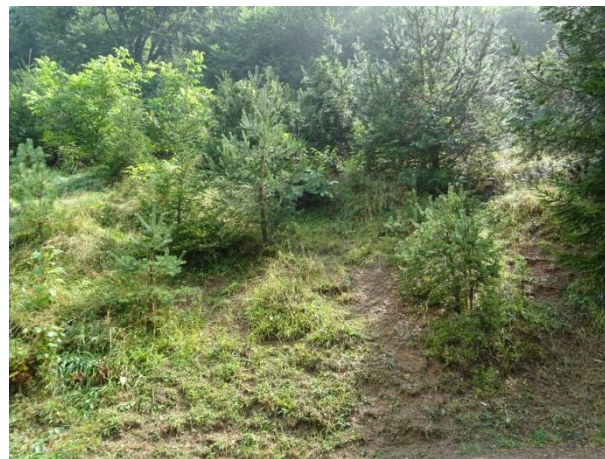
Свлачищен участък при km 0⁺⁰⁵⁰

От извършените визуални обследвания се констатира, че свлачищният участък, засегнал откос над път SML 2318 /II-86, Бостина – Смолян, кв. “Устово”/ – Левочево при km 0⁺⁰⁵⁰, попадащ в землището на с. Левочево, община Смолян се намира във временно стабилизирано състояние.

Теренът е сух и е зает от широколистни и иглолистни дървета и тревна растителност. Порастналите дървета и избуялите храсти и висока трева позволяват естествено заздравяване на засегнатата територия.

Липсата на интензивни атмосферни валежи и дълбоко залягане на подземните води са фактори, които действат благоприятно в полза на устойчивостта на склона. Въпреки временното затихване на процесите съществува геоложки риск, когато не са въведени трайни укрепителни мероприятия в района. Възможни са нови повърхностни свличания при следващ интензивен период на валежи.

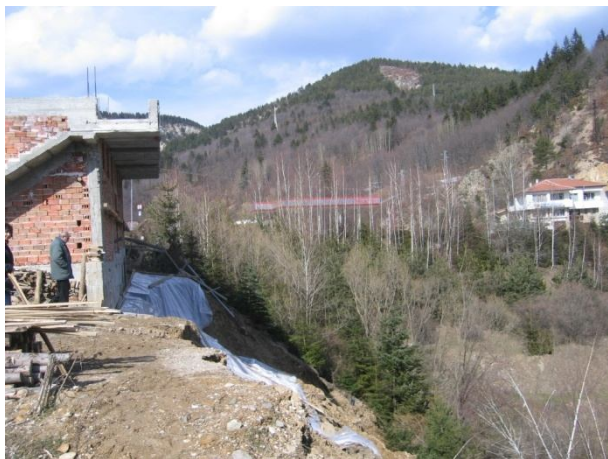
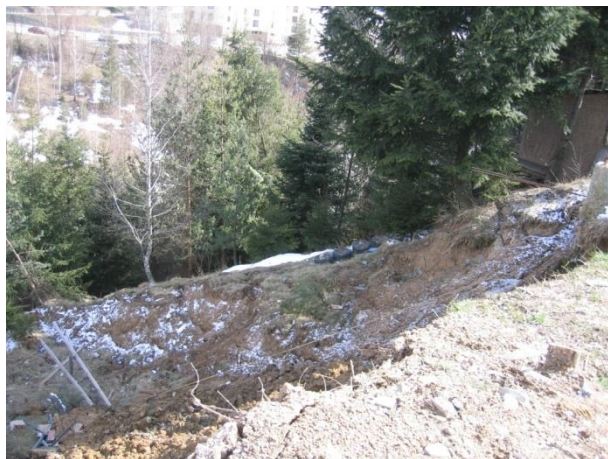
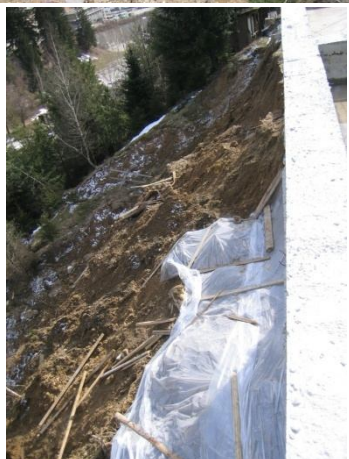
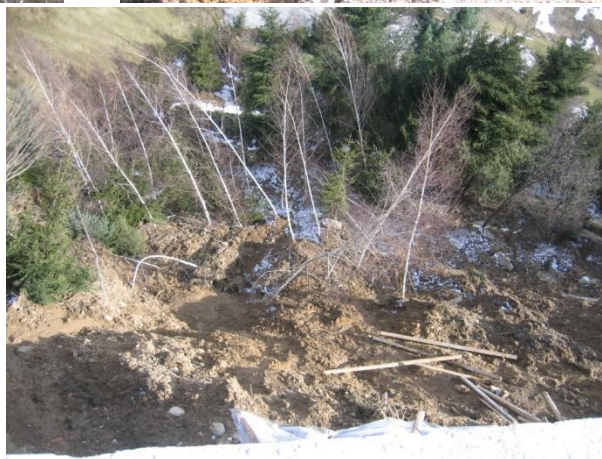
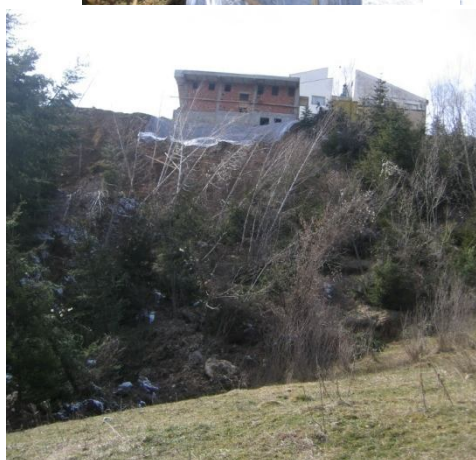
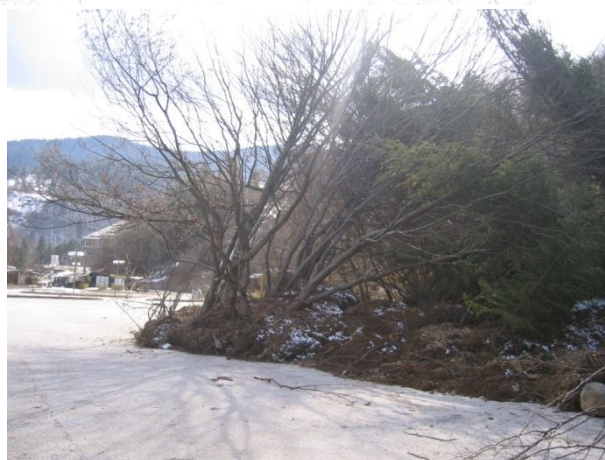
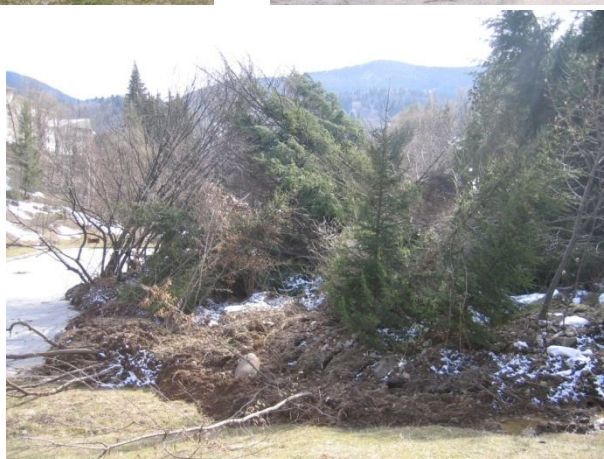
От проявените свлачищни процеси са засегнати площи от регулационния план на града, оголени са фундаментите на масивна двуетажна сграда за обществено обслужване /сградата е била в груб строеж до първи етаж с полувкопан сутерен/.

Свлачищният език е изтекъл под формата на кален поток на асфалтовата площадка на пазар „Дълбоко дере”.

Състояние на свлачищния участък след възникването му /март, 2005 г./

Основни причини за възникналото свличане са: обилното оводняване на глинесто-песъчливите насипни материали в склона от повърхностни и подпочвени води в резултат на проливни атмосферни валежи и бързо снеготопене, както и подсичането и претоварване на склона при строителството на търговските обекти.

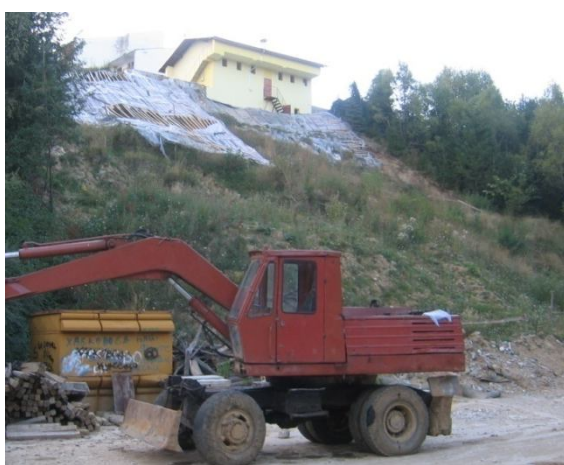
Свлачищен участък „Дълбоко дере” /септември, 2006 г./

През септември, 2006 г. е установено естествено заздравяване на масива, поради временно сезонно засушаване. Изпълнено е аварийно покриване на зоната около свлачищния откос с навес на дървена конструкция и полиетилен за недопускане на повърхностни води в свлачищното тяло.

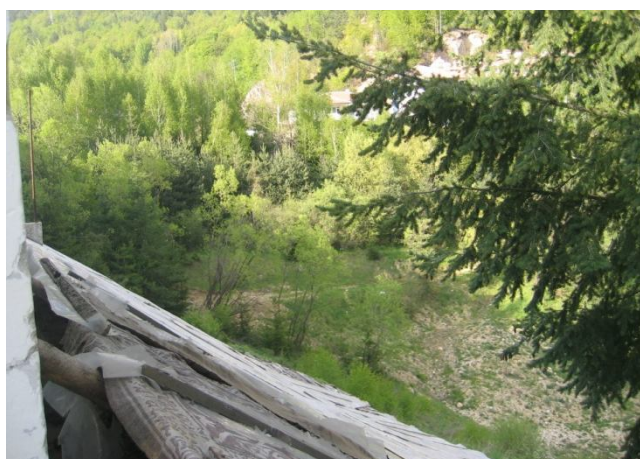
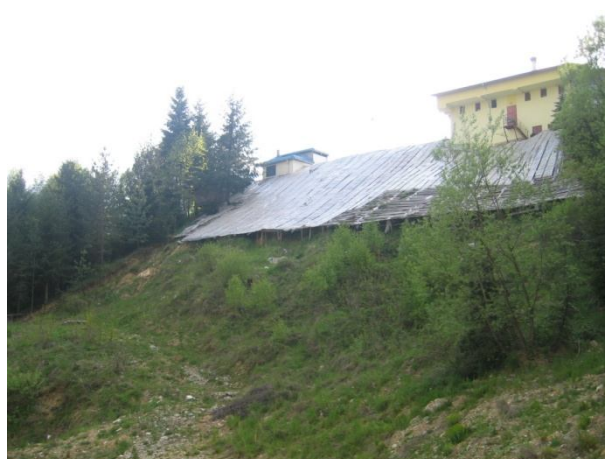
При провежданите обследвания след това се установява затихване на процесите, запазване на регистрирания им площен обхват и естествено затревяване в участъка. Впоследствие полиетиленовото покритие е заменено с ламаринени плоскости.

Навес над свлачищното тяло /май, 2008 г./

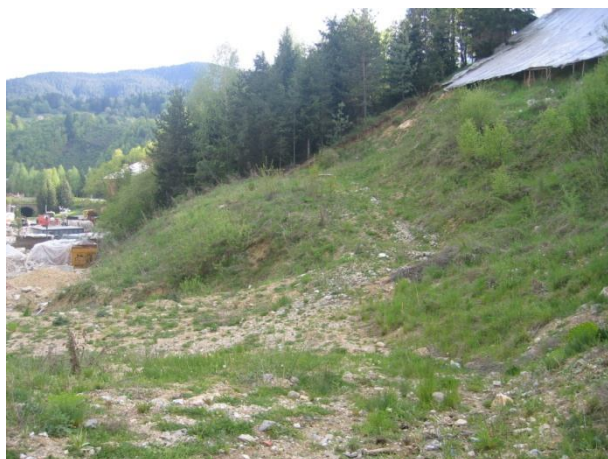
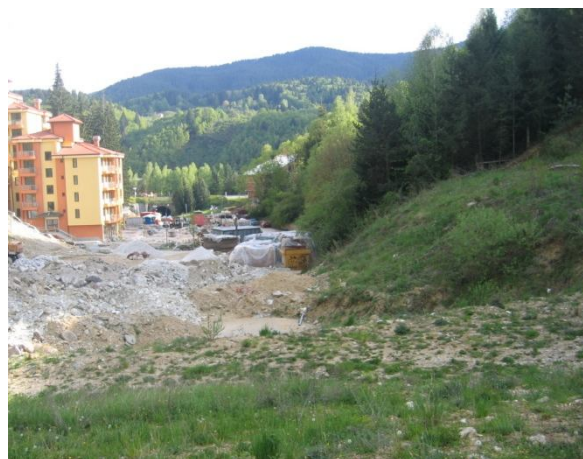
Свлачищен език /май, 2008 г./

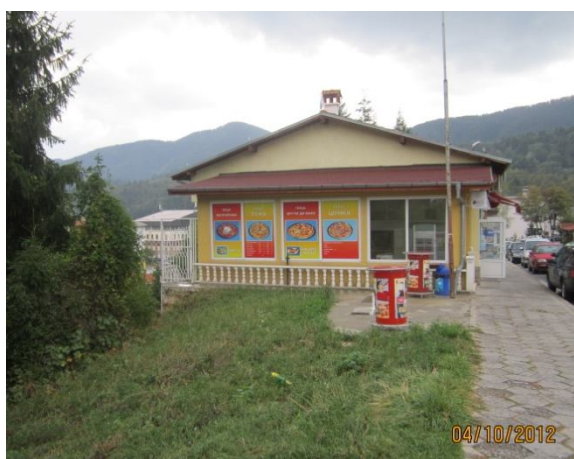
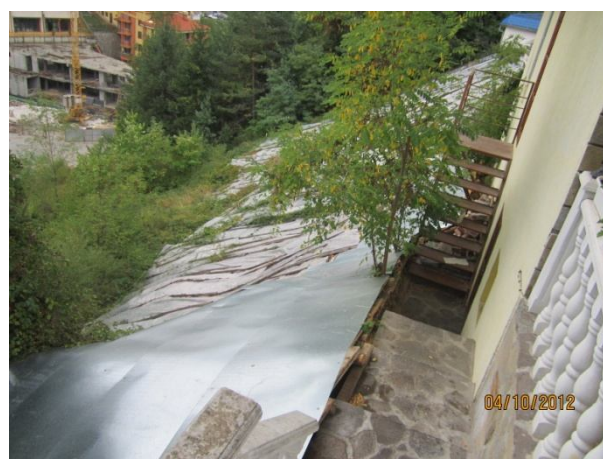
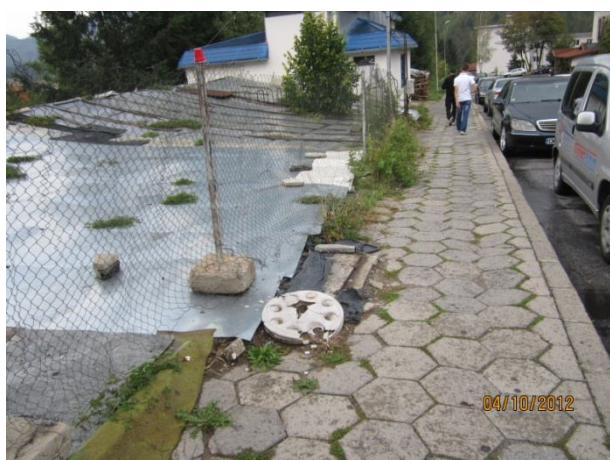
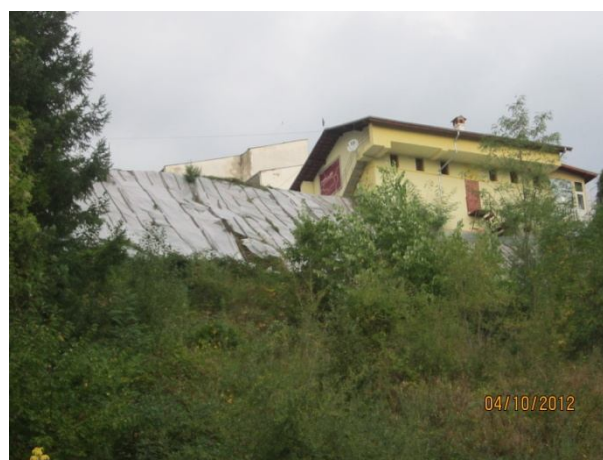
При обследване през **октомври, 2012 г.** не са установени активизирания в последния период на обследване след 2008 г., нито промяна в границите на засегнатата зона. Голяма част от регистрираните при възникването на процеса деформации са заличени от буйното затревяване на терена.

Главен свлачищен откос, покрит с навес на конструкция /октомври, 2012 г./

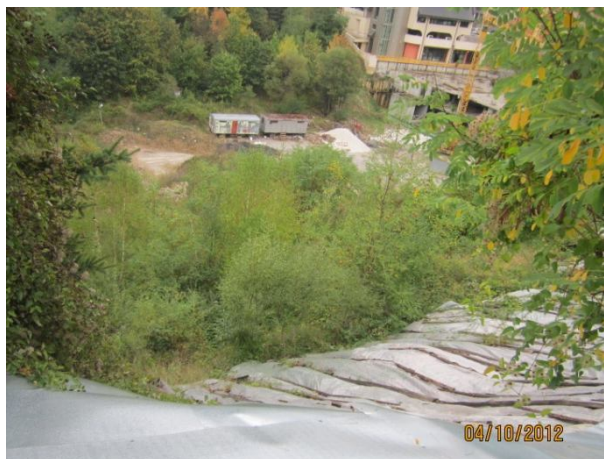
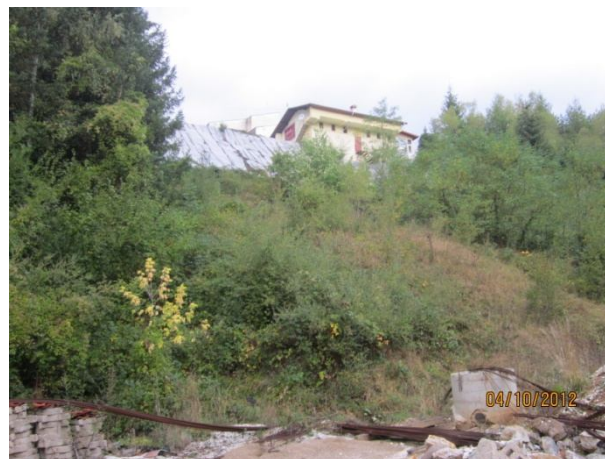
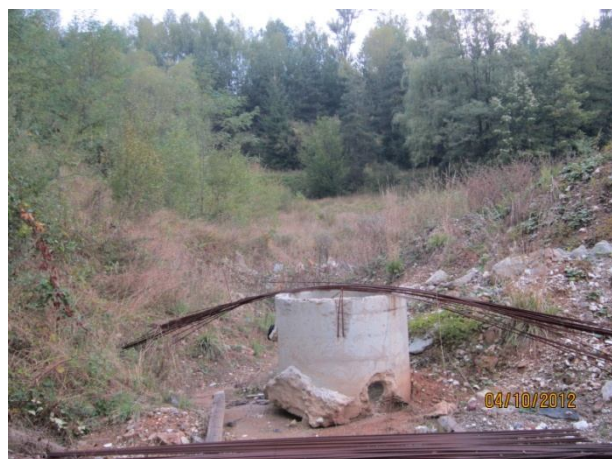
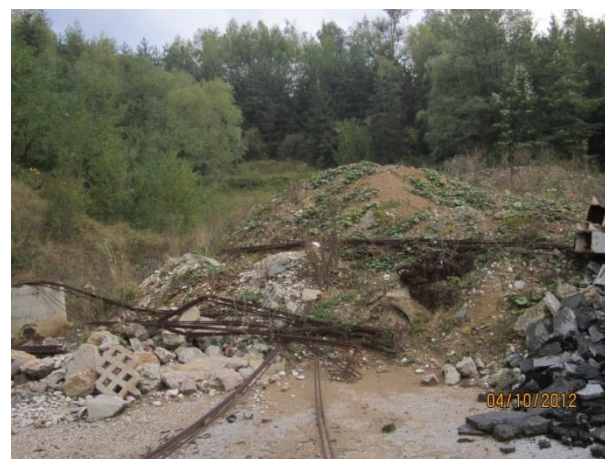
Натрупани строителни материали в базиса на склона /октомври, 2012 г./

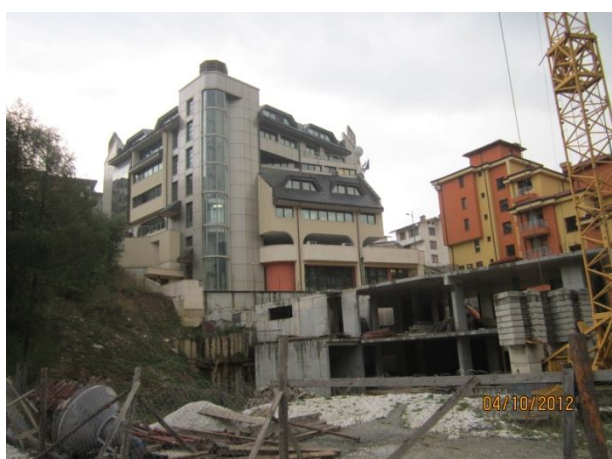
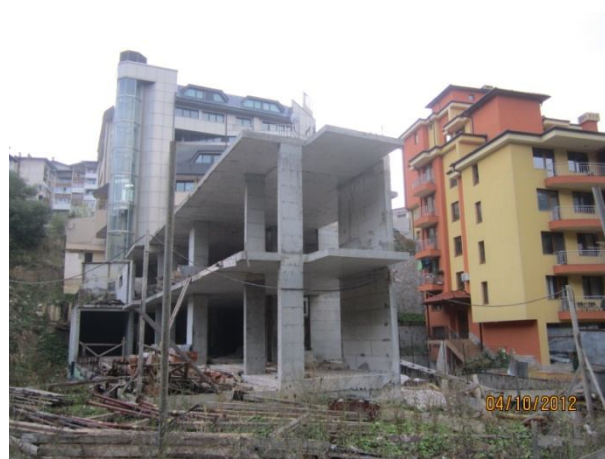
Строителство в ПИ 67653.917.608 /октомври, 2012 г./

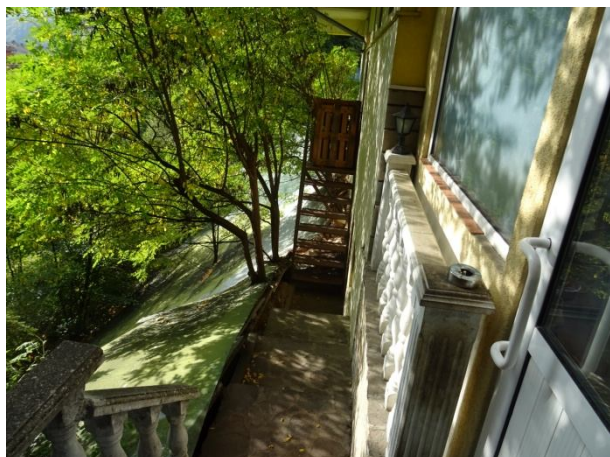
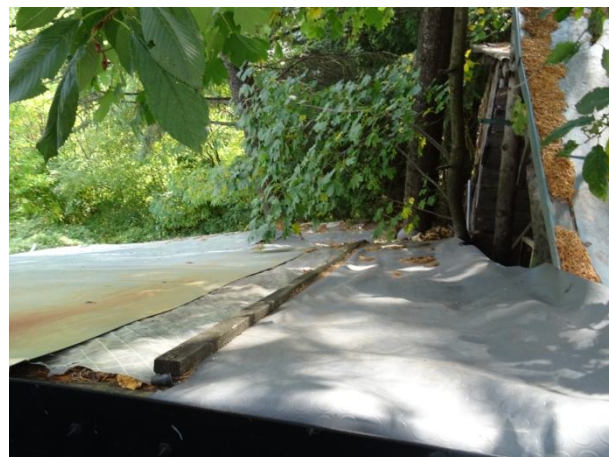
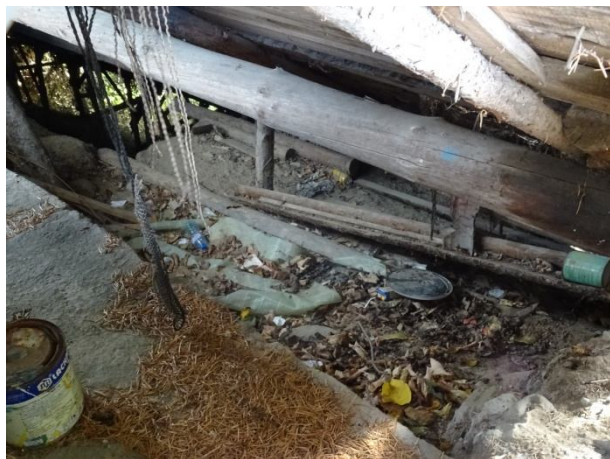
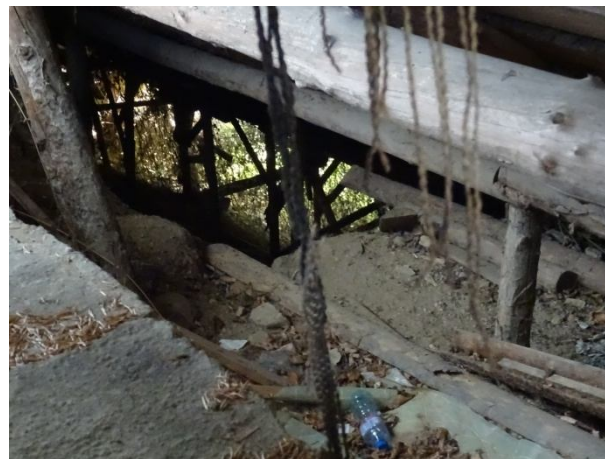
Теренът е сух и е зает от предпазващия от инфилтрация на атмосферни води навес и избуяла храстовидна и дървесна растителност по склона под него до базиса му. По естествен път е реализирано биологично заздравяване на засегнатия терен.

Състояние на предпазващия навес

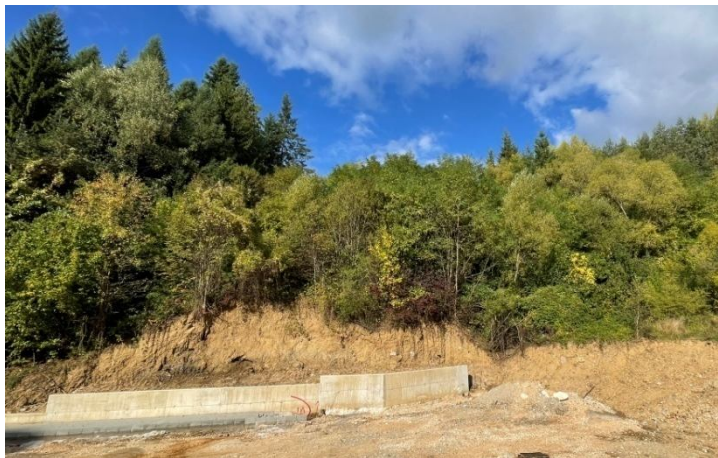
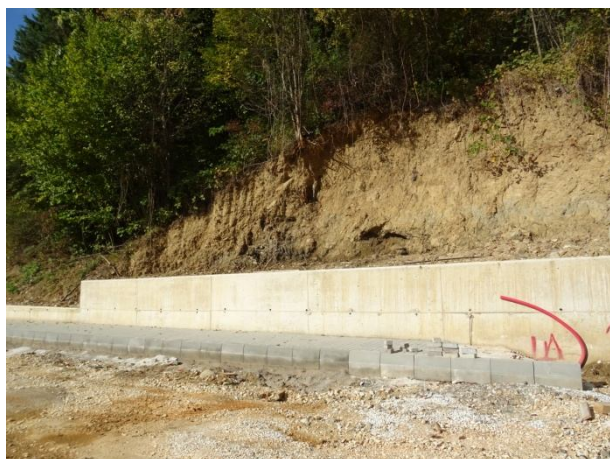
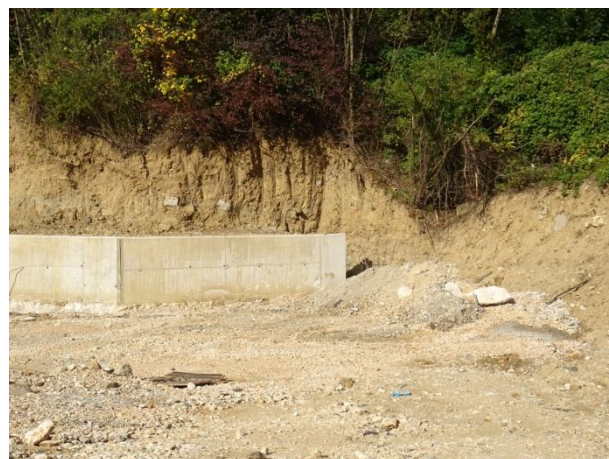
При обследването на засегнатия от свлачищни процеси терен в базиса на склона се констатира изграждане на подпорна стена по границата на ПИ 67653.917.1102. Територията на този общински публичен имот е предвидена за второстепенна улица, съгласно КАИС.

Визуално стената изглежда по-скоро като плътна ограда, без необходимите характеристики за укрепително съоръжение в базиса на регистриран свлачищен участък. Стената обхваща точно ширината на свлачищния участък в долната му част, която е около 30 м.

Подпорна стена по границата на ПИ 67653.917.1102

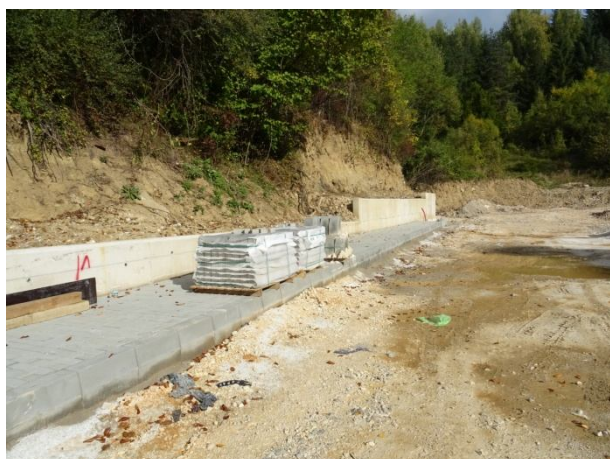
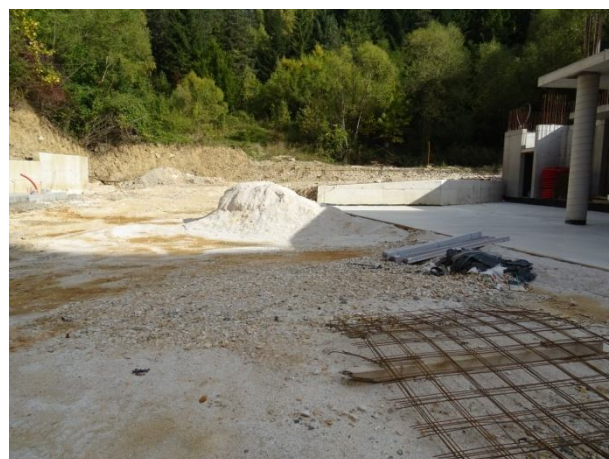
В източна посока е разположен ПИ 67653.917.1106. Имотът е частен и е предвиден за комплекс за обществено обслужване и жилищно строителство. Към момента на огледа строителството е в ход и се реализира паралелно с изграждането на улицата.

Изглед към строителната площадка

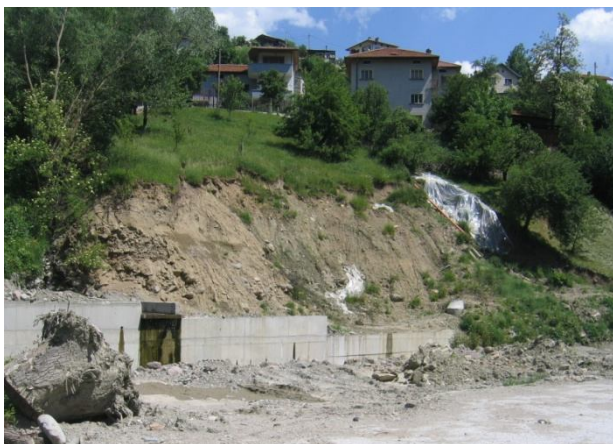
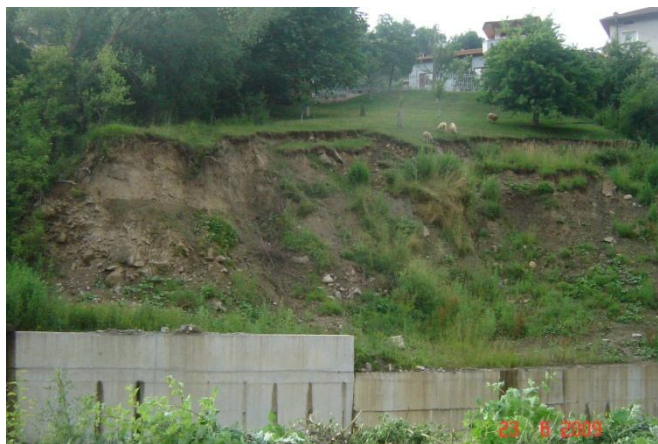
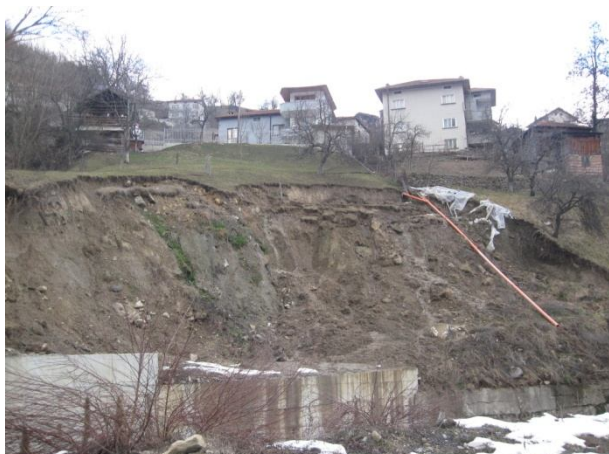
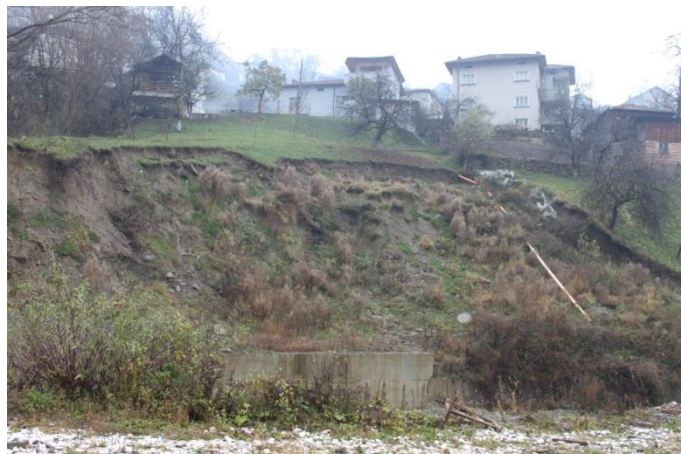
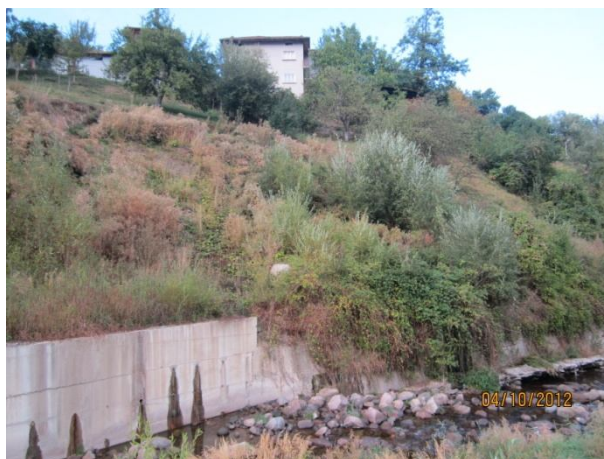
Установена е тенденция на изтичане на свлечения материал в горната и средна част на свлачището с пропадане около 1.4 m, като свлеченият материал се е натрупвал непосредствено над подпорната стена на р. Черна /в обсега на левия борд/, а на места е изтичал в реката /в десен борд/.

Оформен е бил типичен свлачищен циркус с ясно изразен главен свлачищен откос с височина около 4 m и бордове до 2 m.

Развитие на свлачищния процес през годините

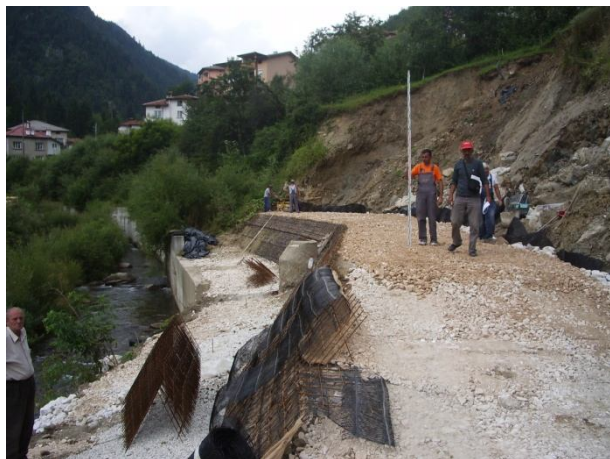
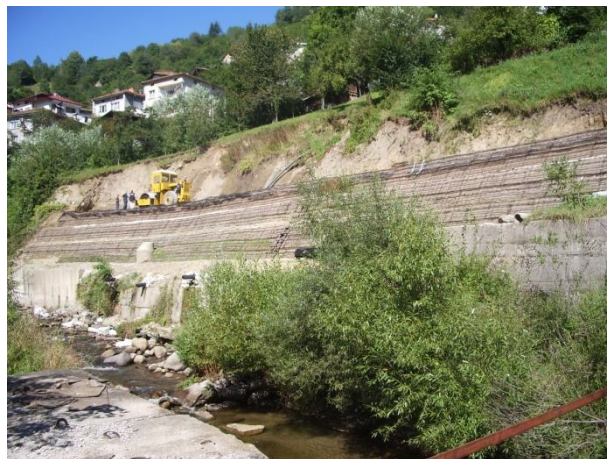
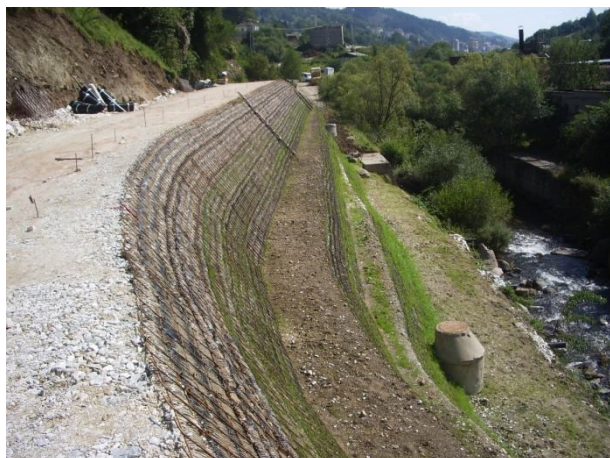
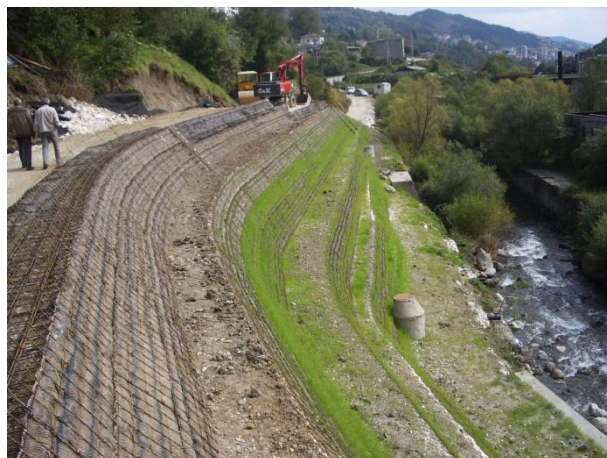
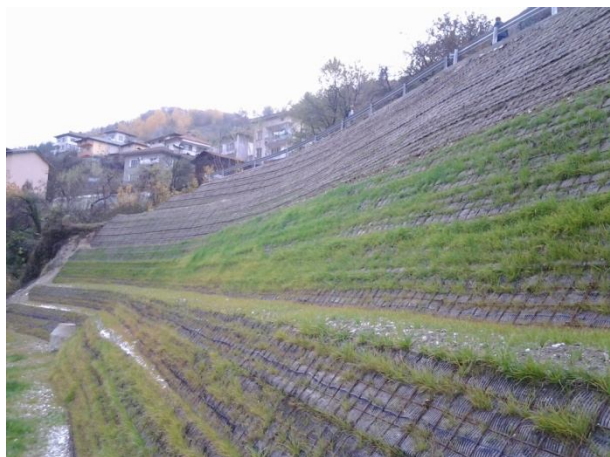
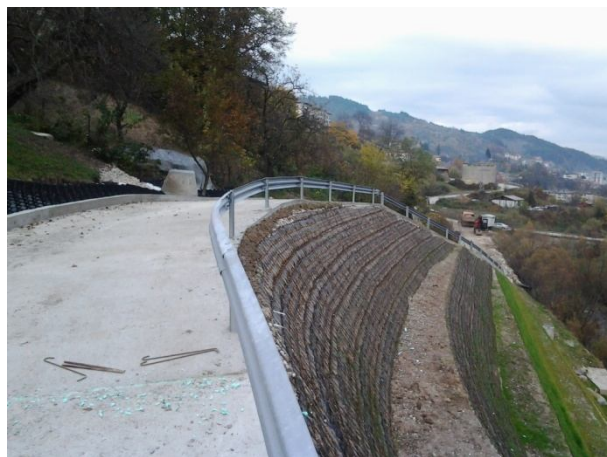
Етапи от изграждането на армирания насип

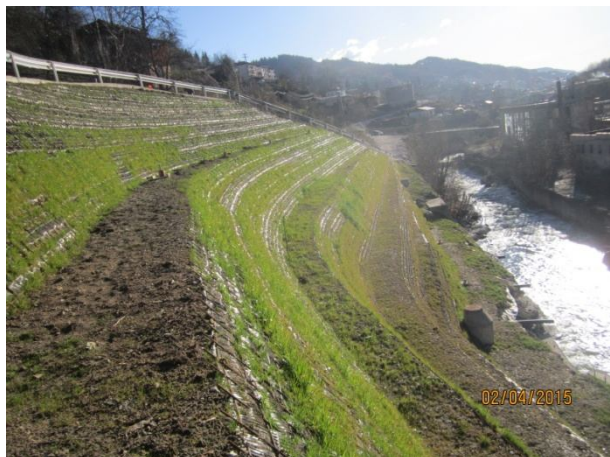
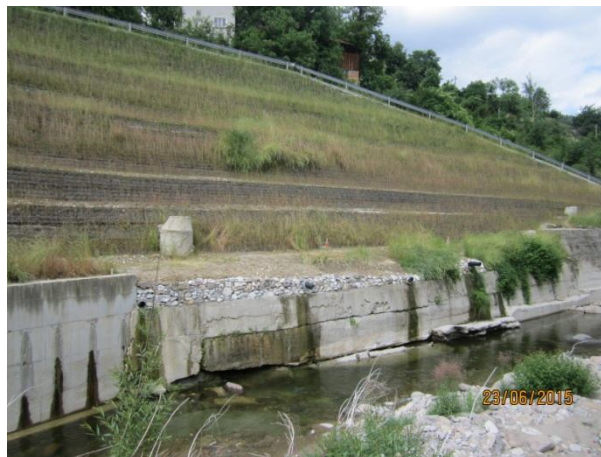
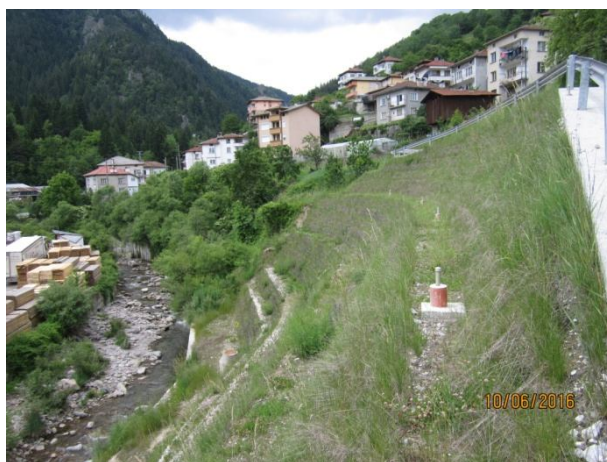
Състояние на укрепения участък след изграждане на съоръженията

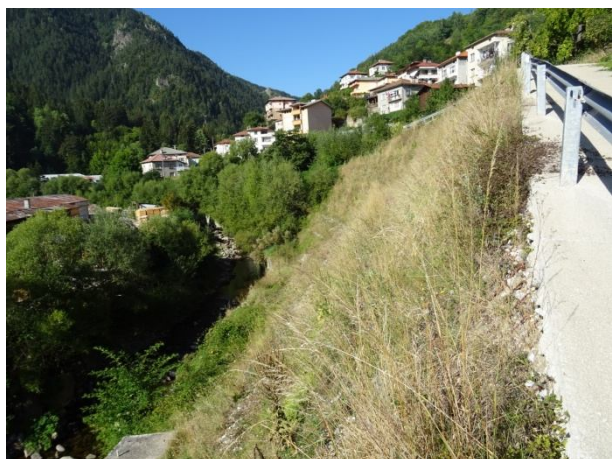
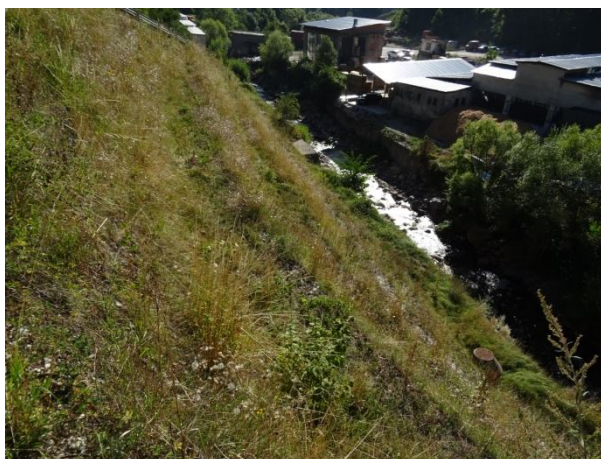
При извършеното **през 2020 г.** визуално инженерно-геоложко обследване на укрепен свлачищен участък под ул. „Миньорска” №№ 53-55 в гр. Смолян е установено, че изграденият армиран насип е в добро техническо състояние и напълно изпълнява заздравяващата си функция.

Състояние на армирания насип, 2020 г.

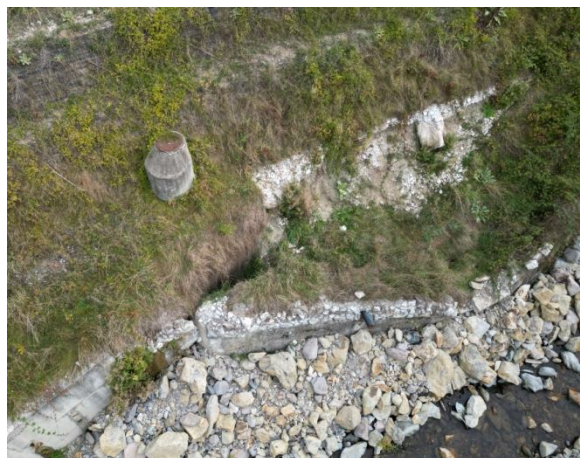
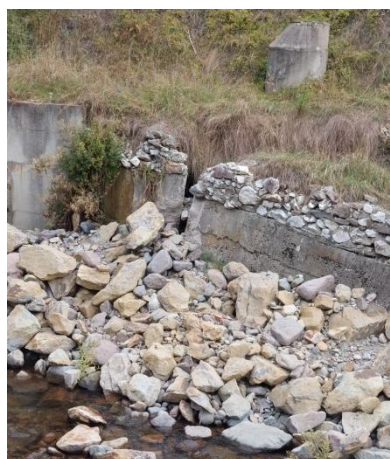
По сведения на собствениците в УПИ XI-844 /ул. „Миньорска” № 53/ процесът на разрушаване на бетоновата подпорна стена е настъпил през пролетта на 2022 г., в резултат на засиленото ерозионно действие на водите на р. Черна. В тази зона коритото на реката е в завой и движението на водата в речния поток има турбулентен характер. Това агресивно придвижване на цялата маса на водата от дъното на повърхността предизвиква мощна разрушителна дейност /ерозия/. В конкретния случай се развива странична речна ерозия. Водните струи не заемат централната част на коритото, а се приближават към външната част на завоя и подкопават левия бряг на реката.

Бетоновата подпорна стена е подкопана и разрушена в участък около 15 м.

Компрометираната подпорна стена

Констатирано е, че е в този участък в резултат на изместването на разрушените части от подпорната стена към коритото на реката е оголен армонасипът и е засегната част от отводнителната система на свлачищния участък.

4. Към момента на огледа се констатира, че подпорната стена на р. Черна е компрометирана и разрушена в участък с дължина около 15 m.
5. Дестабилизационните процеси в подпорната стена са настъпили през пролетта на 2022 г., в резултат на засиленото ерозионно действие на водите на р. Черна.

6. С цел ограничаване разрушителната дейност на реката в засегнатия участък откъм левия и десния бряг аварийно е извършено насипване със скална маса.
7. При разрастване на ерозионния процес са застрашени от компрометиране изградените през 2014 г. геозащитни укрепителни и отводнителни съоръжения.

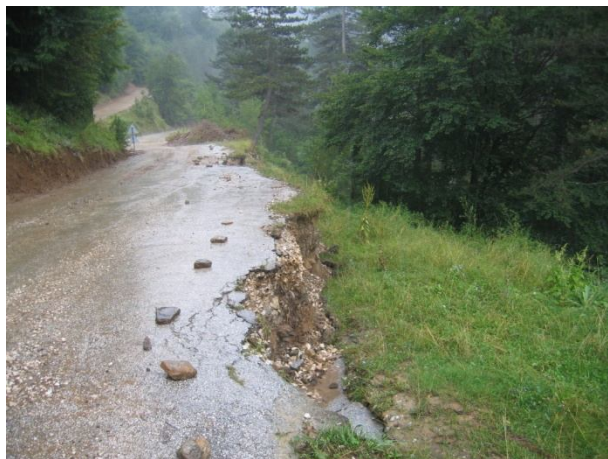
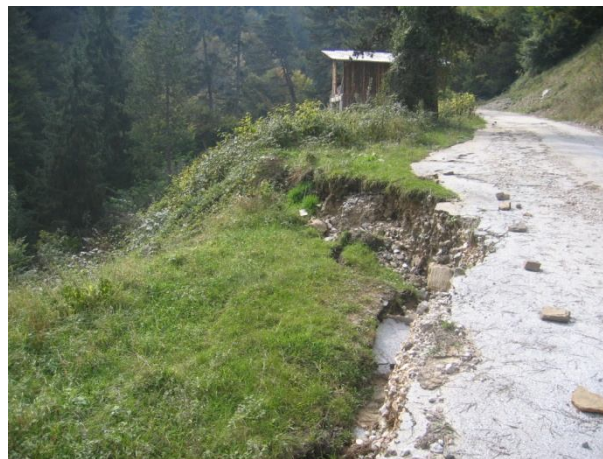
Свлекли са се силно водонаситени елувиално-делувиални земни маси и част от леглото на път SML 3253.

През 2006 г. за възстановяване нормалната проходимост на пътя е извършено аварийно насипване на пътното платно.

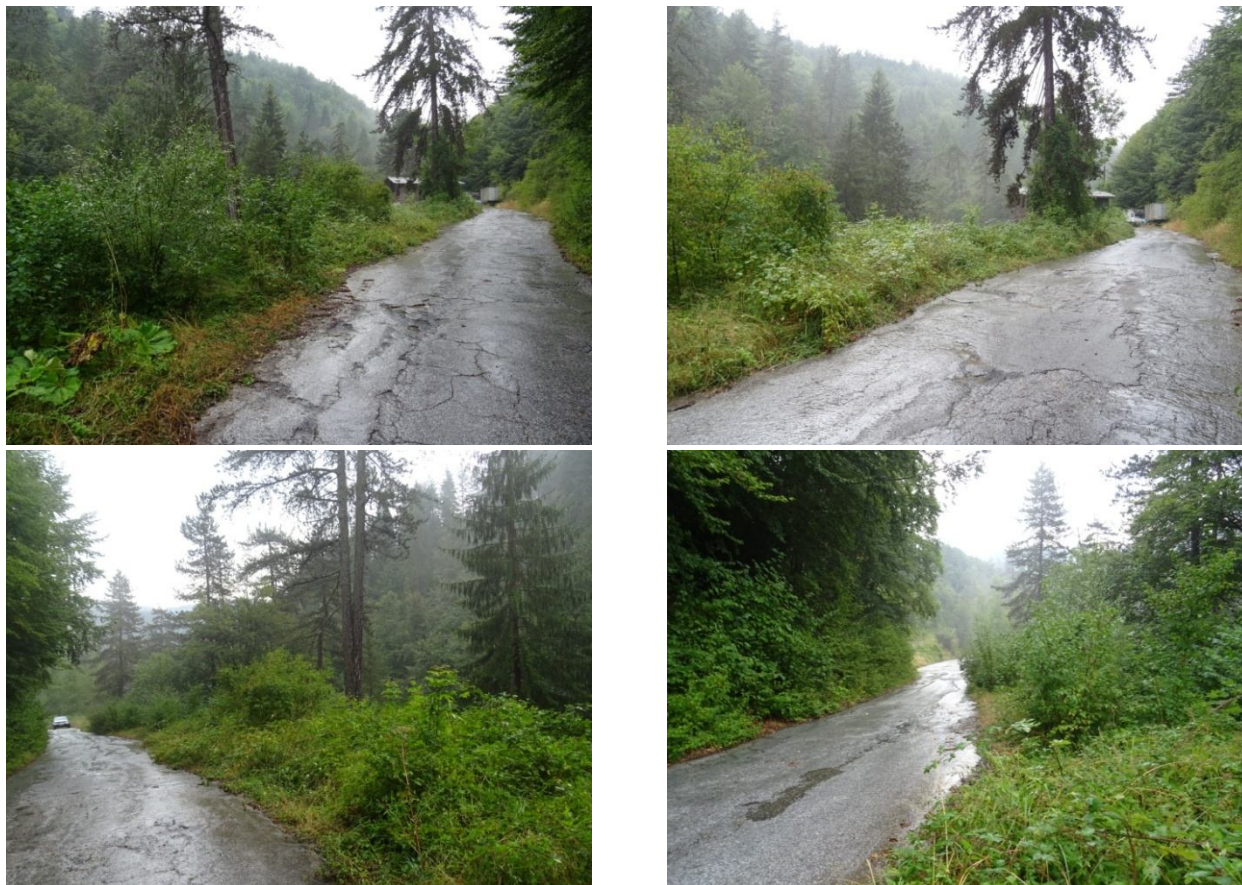
От извършените визуални обследвания се констатира, че свлачищният участък, засегнал откос под път SML 3253 /SML 2318 Бостина - Левочево/ - Писаница - Хасовица при разклона за с. Левочево, попадащ в землището на гр. Смолян се намира във временно стабилизирано състояние.

Изглед към свлачищен участък при km 0⁺⁰⁰⁰

Няма индикатори за скорошни активизирания от повърхностни свличания по стръмния откос и не се наблюдава разширение в обхвата на засегнатата зона.

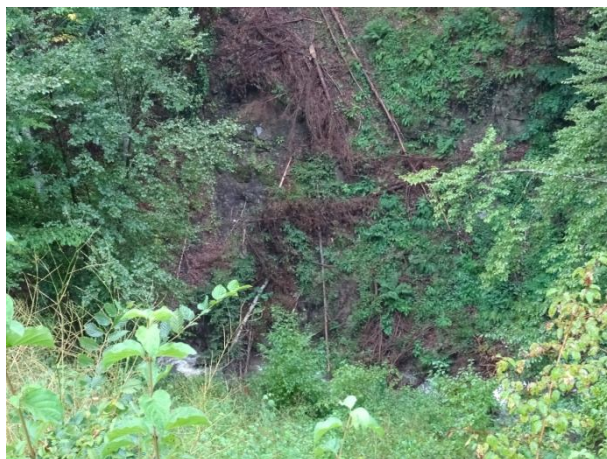
Изглед към Писански дол под свлачищния участък

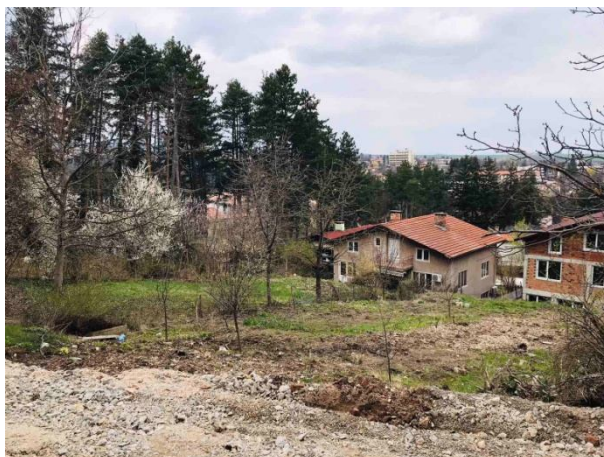
Жилищна сграда /лява/, зад която е реализирана подпорна стена

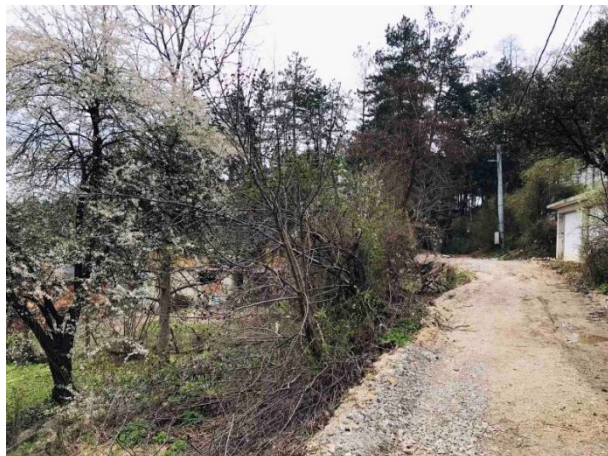
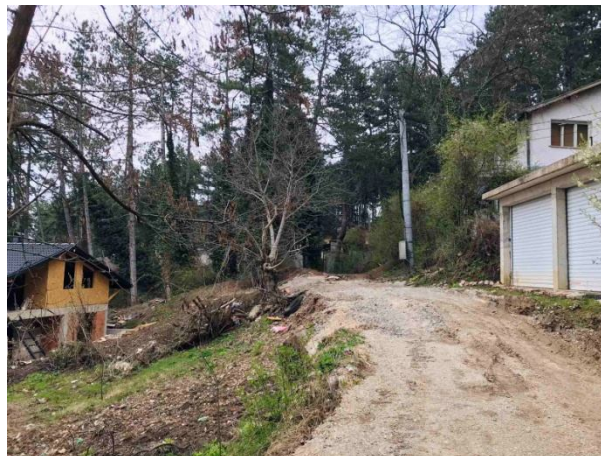
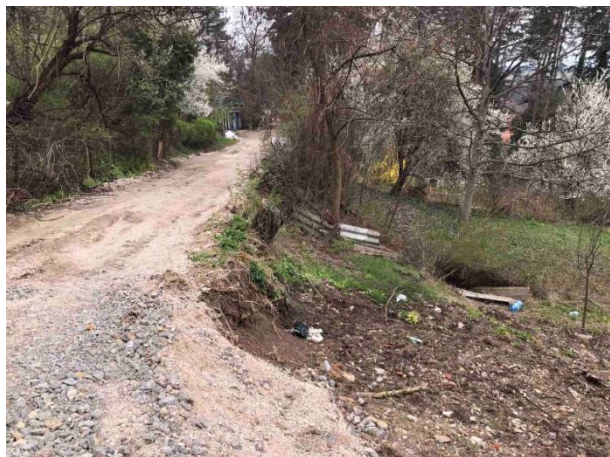
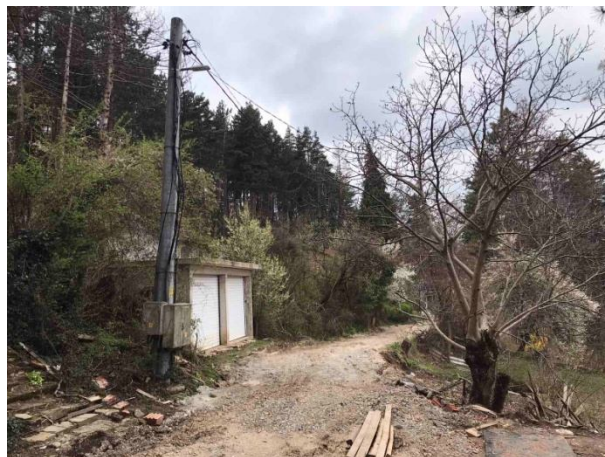
Улица „Славейче” е частично благоустроена, но в района на свлачището не е реализирано уплътняване на пътния насип и асфалтиране.

Състояние на платното на ул. „Славейче”

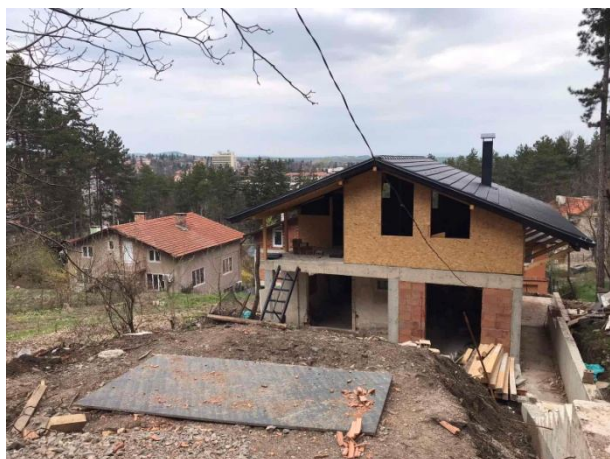
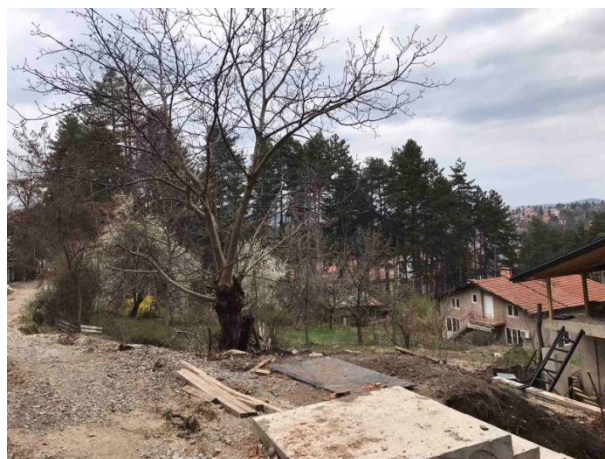
Източно от свлачищния участък се наблюдават строителни дейности, заради които е изпълнено ново насипване със земни маси, най-вероятно без проектно решение, на уличното платно, по което все още няма настилка. Съществуващата жилищна сграда в ПИ 02659.2194.1006 се надгражда и се прави нов покрив.

Надстрояване на жилищна сграда

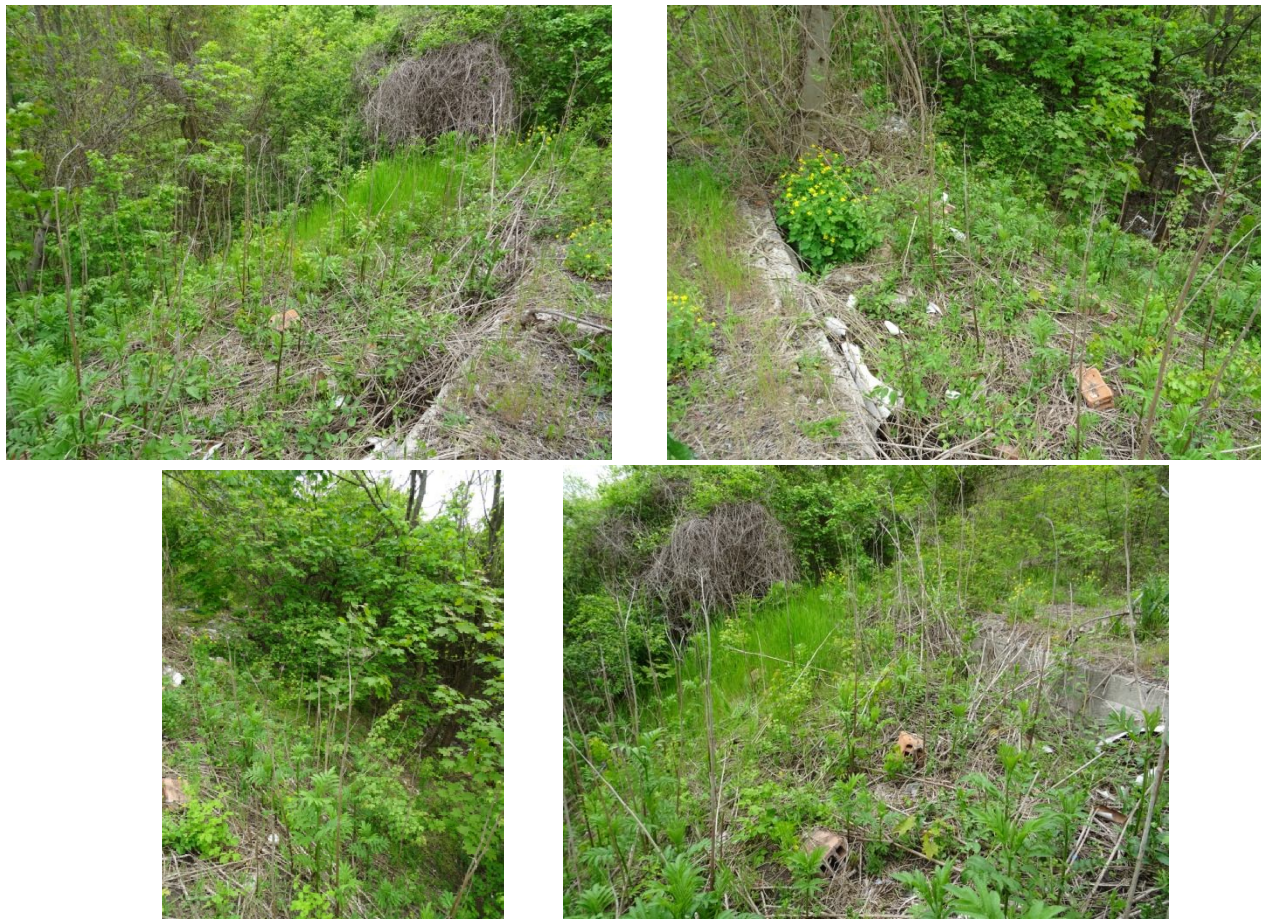
Към момента на огледа теренът е видимо спокоен, с непроменен площен и дълбочинен обхват. Не се установиха признаци на активни свлачищни процеси. Свлачищните деформации са в голяма степен заличени. Теренът е обрасъл с тревна, храстова и висока дървесна растителност.

В границите на участъка са налице условия за естествено преоткосиране под фундамента на комплекс „Снежен рай”. Непосредствено до фундаментната плоча и западно от северозападния ѝ край е разположен затревеният свлачищен откос.

Състояние на свлачищния откос /май, 2023 г./

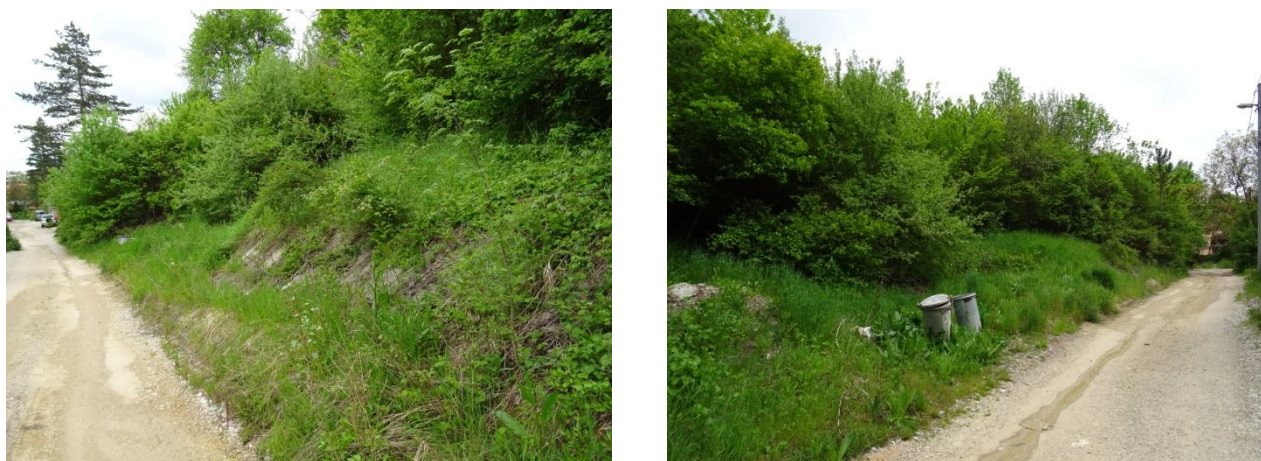
Отдолу преминаващата улица „Рила” е частично благоустроена, без трайна настилка, но са изградени канализационни шахти по оста на улицата.

Свлачищен език с изглед от ул. „Рила” /май, 2023 г./

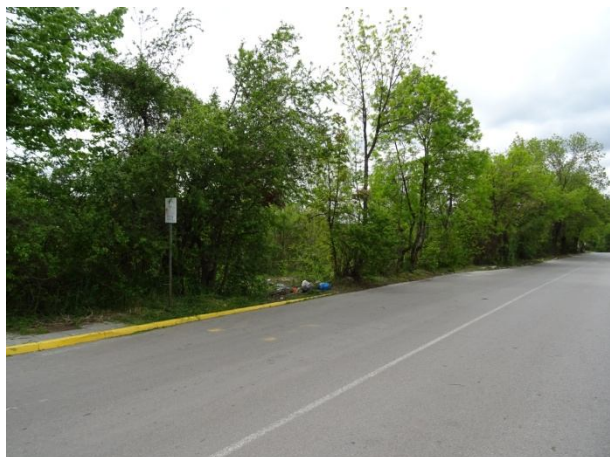
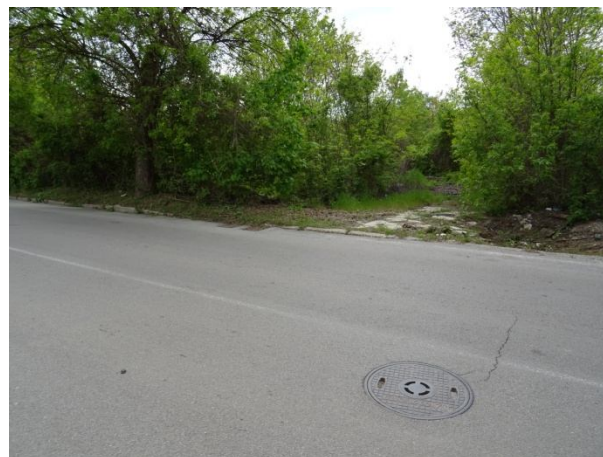
Над свлачищния участък е позиционирана редовна спирка 1595 /”ул. Тинтява”/ към център за градска мобилност на автобус № 47. По платното на ул. „Цар Симеон” не се наблюдават деформации.

Състояние на уличното платно над свлачищния участък /май, 2023 г./
