ОБОБЩЕН ГОДИШЕН ДОКЛАД 2023 г.

РЕГИСТРИРАНЕ И МОНИТОРИНГ НА СВЛАЧИЩНИ РАЙОНИ

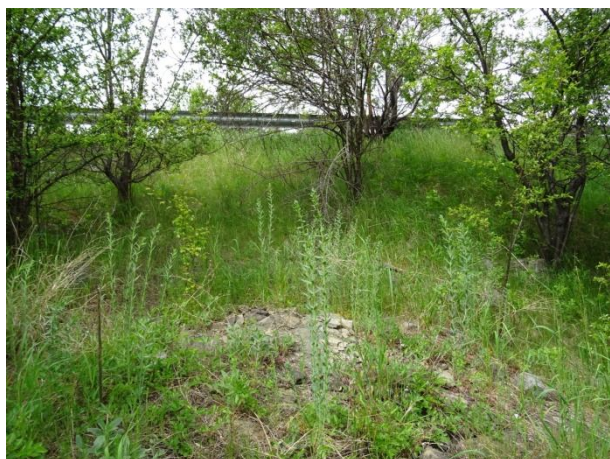
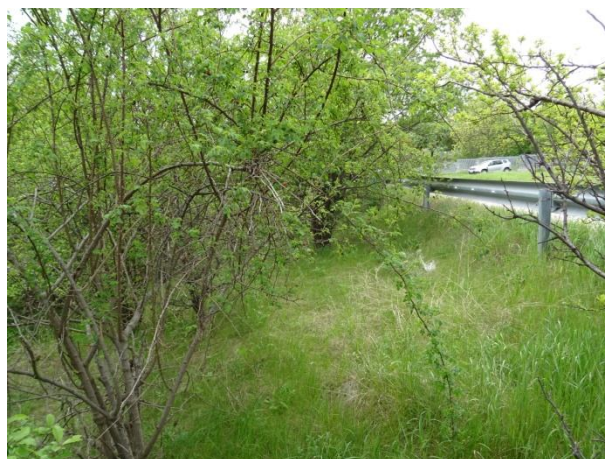
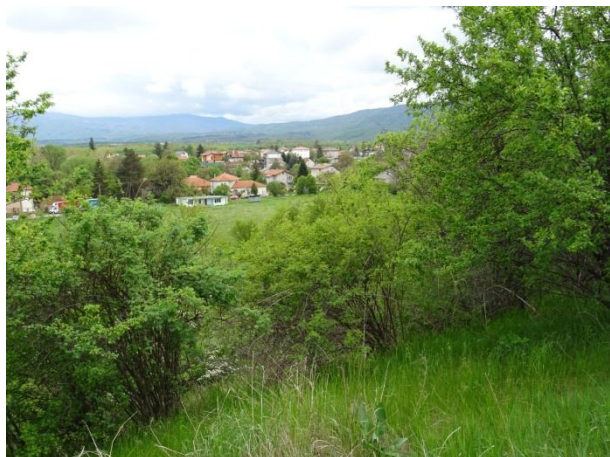
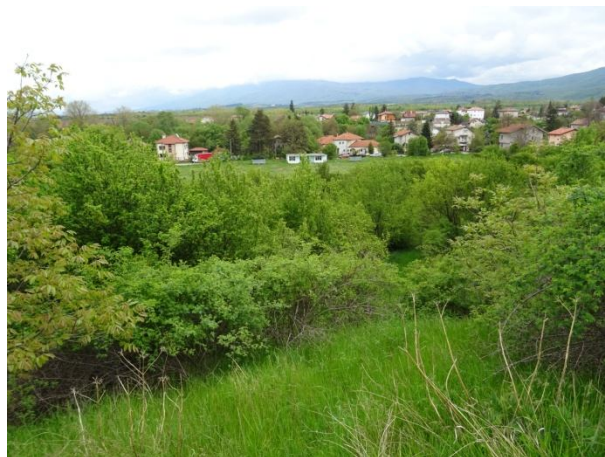
Към момента на огледа теренът е видимо спокоен, с непроменен площен и дълбочинен обхват. Не се установиха признаци на активни свлачищни процеси. Свлачищните деформации са напълно заличени. Теренът е обрасъл с тревна и храстова растителност.

Изглед към терена под уличното платно

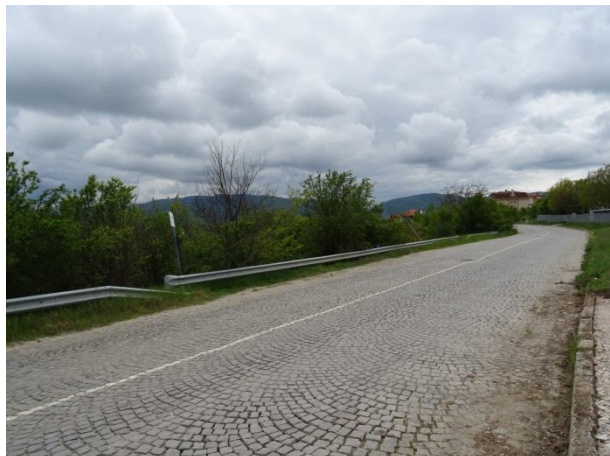
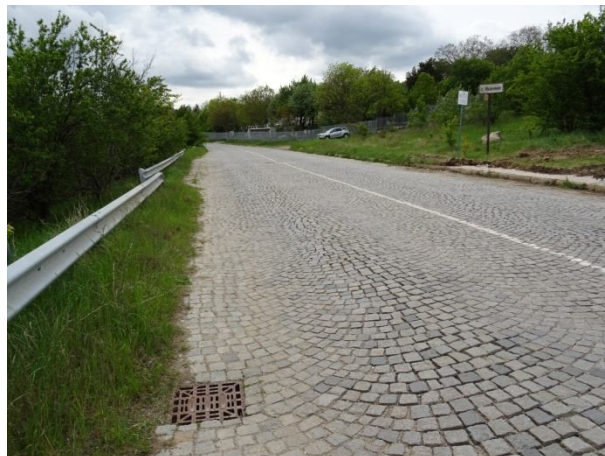
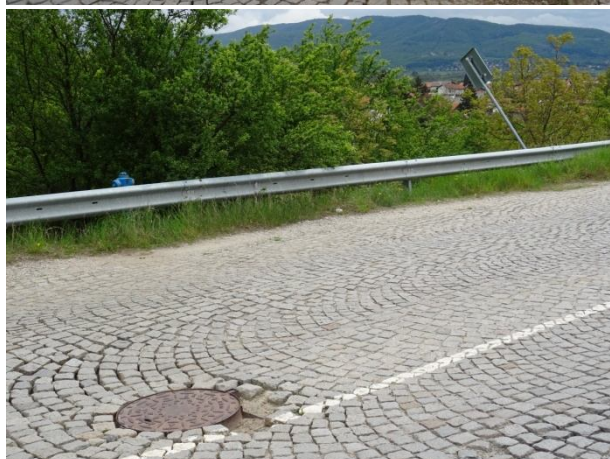
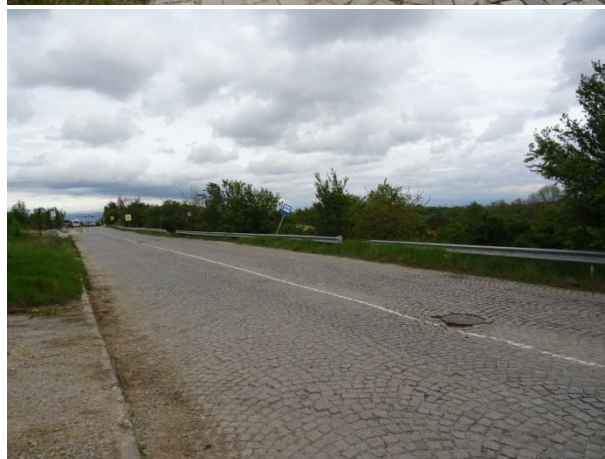
Пътното платно е с паважна настилка и не се наблюдават деформации вследствие свлачищни процеси.

Над свлачищния участък е позиционирана редовна спирка 1380 /”Начало кв. „Иваняне” – по желание/ на центъра за градска мобилност. Наблюдаваното наклоняване на стълба, обозначаващ спирката, не е предизвикано от свлачищни процеси

Състояние на платното на ул. „Св. Св. Кирил и Методий”

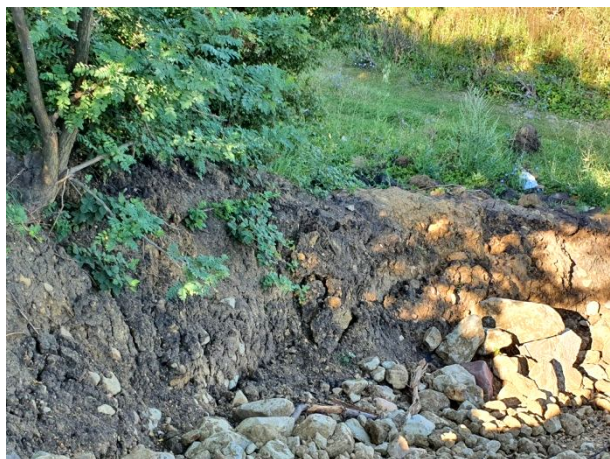
През 2022 г. е констатирано, че натрупаните и неуплътнени земни маси са загубили устойчивост и се е оформило **техногенно свлачище** с изразени стъпала и ляв борд. Поради труднодостъпния терен, по видимо наклонените дървета в базиса на насипа се предполага, че свличането е по целия фронт на „депото“. Оформеният свлачищен участък е с фронтална форма и размери 55/220 m, заемащ площ от около 10.58 дка.

Ляв борд с повърхнина на срязване, 2022

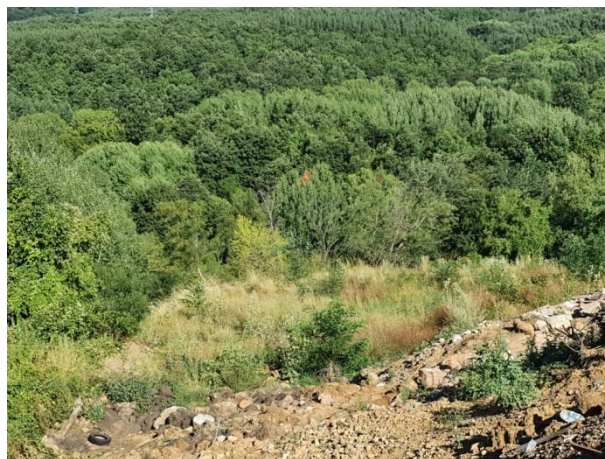
Свличащи се насипни берми, 2022

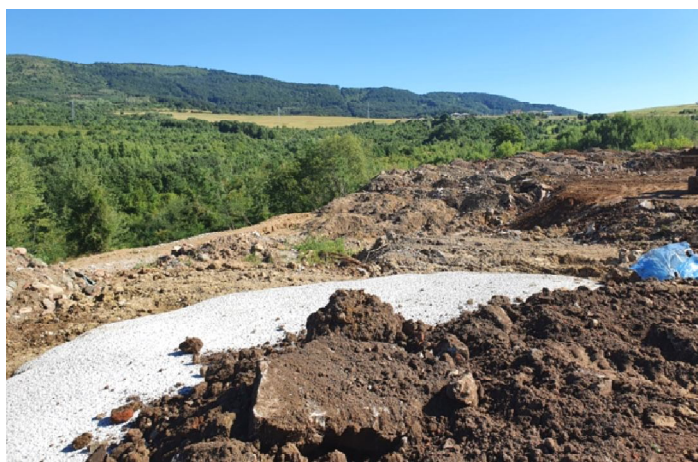
Изхвърляни изкопни земни маси и остатъчен бетон, 2022

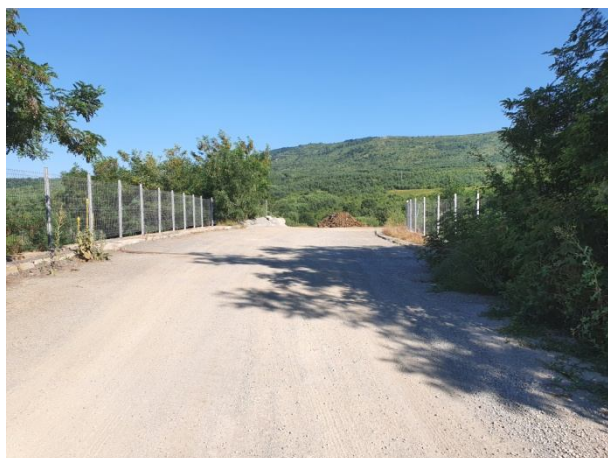
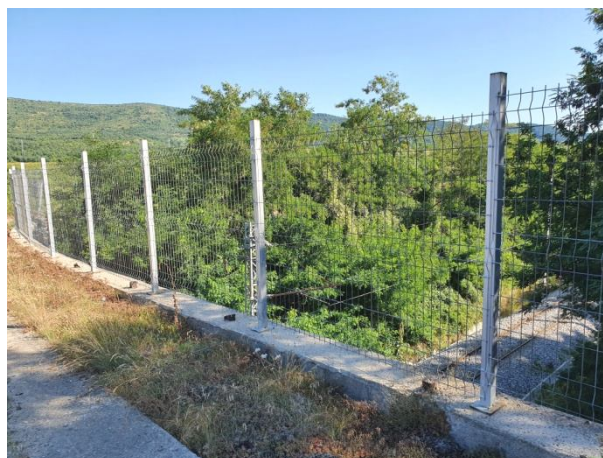
Поради преминаването на тежка техника по мостовото съоръжение, вероятно неоразмерено за такова натоварване, се констатират видими деформации, които предполагат конструктивни нарушения и предпоставки за аварийни състояния. Мостовото съоръжение свързва обслужващия „депото” път с републикански път I-1 София - Перник. Състоянието на съоръжението е заплаха и за нормалната експлоатация на ж.п. линията.

Състояние на мостовото съоръжение над ж.п. линията, 2022

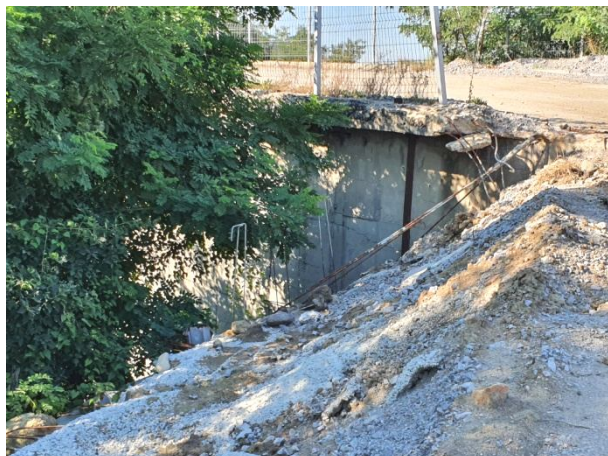
Нарушена е устойчивостта и на левия откос на пътният насип в посока ж.п. линията и са констатирани нерегламентирани строителни дейности в опит за стабилизиране на устойчивостта му. Изграденият пътен насип на обслужвания път, вероятно е без проектно оразмеряване.

„Самоделно” укрепване на откоса при моста, 2022 Ж.п. линията югоизточно от „депото”, 2022

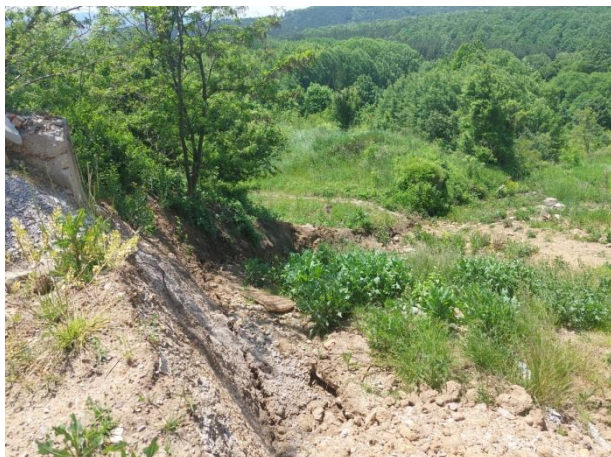
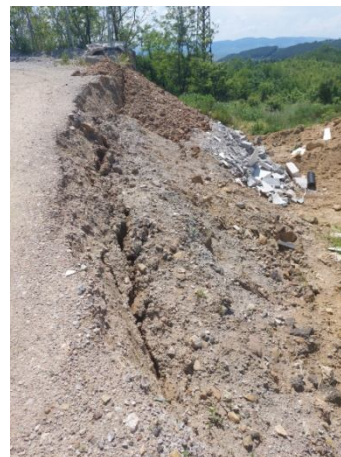
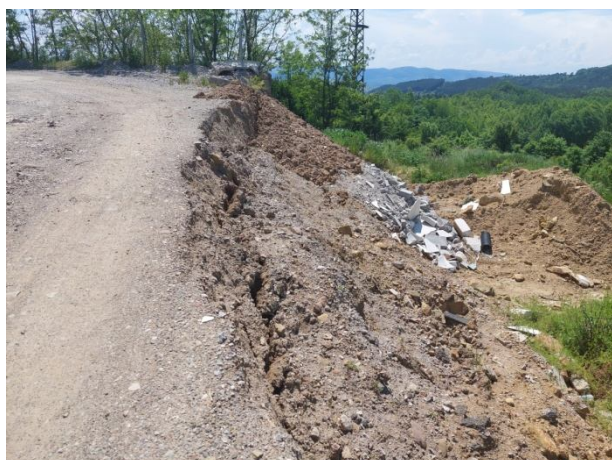
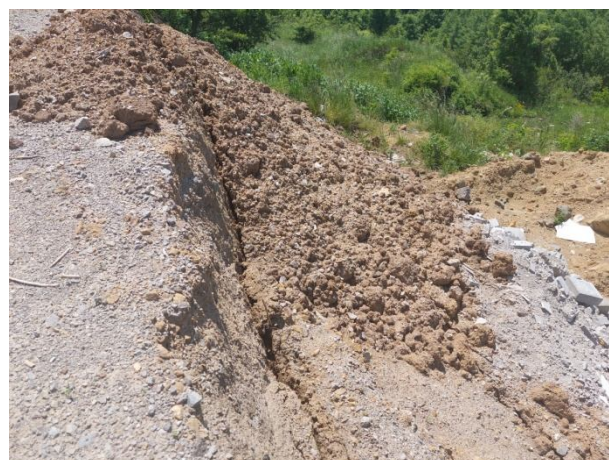
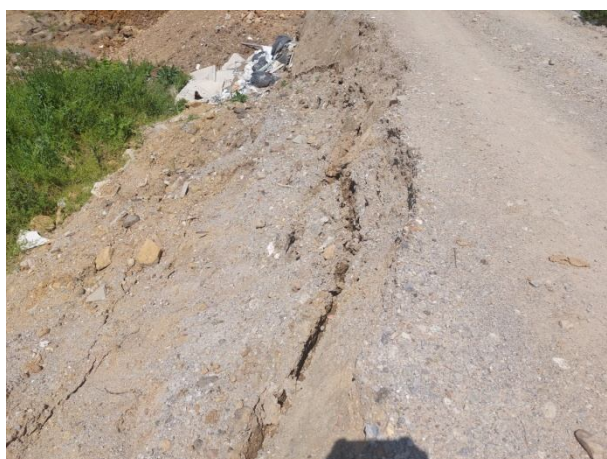
Констатирана е новообразувана пукнатина на срязване в петата на главния свлачищен откос. Пукнатината е прясна, отворена с ширина около 20 cm и се проследява от левия свлачищен борд в югозападната част на свлачищния участък до средната част в участък с дължина около 60-70 m. Регистрираната пукнатина е признак за протичащи активни деформации в тялото на свлачището.

Новообразувана пукнатина на срязване

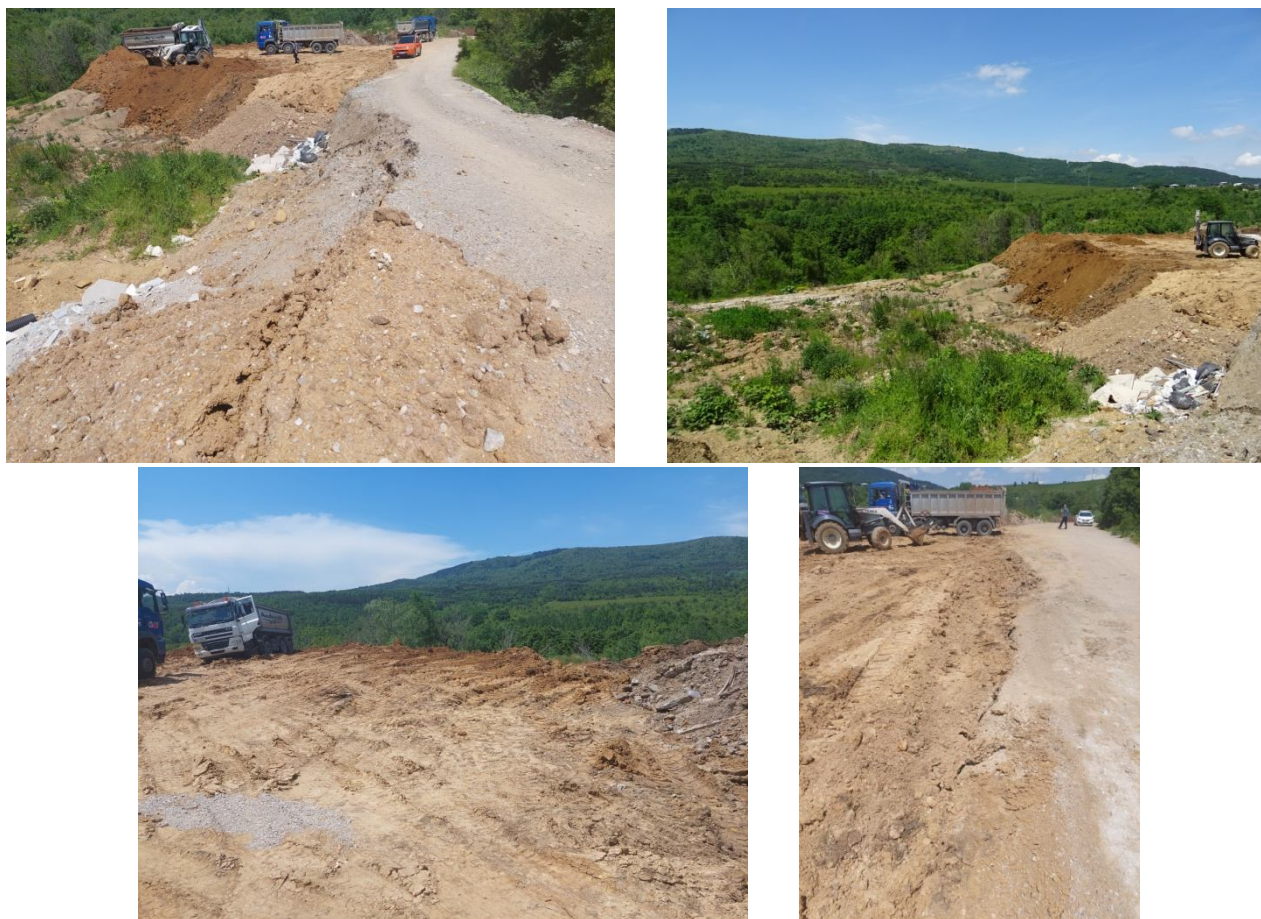
При извършените обследвания се установи, че в средната част на свлачището се извършват отново насипни дейности. С тежкотоварни превозни средства /камиони/ се изсипват големи количества земни маси в свлачищното тяло и се разстилат с багер. При разстилането земните маси не се уплътняват и цялата зона може да се приеме за нерагламентирано депо на земни маси.

Насипване на земни маси в свлачищното тяло

С натрупването на нови земни маси обема на свличащите се земни маси нараства и създава предпоставка и условия за неустойчиво състояние на целия терен в района. Обилните атмосферни валежи в този период на годината са допълнителен фактор за активизиране на свлачищния процес.

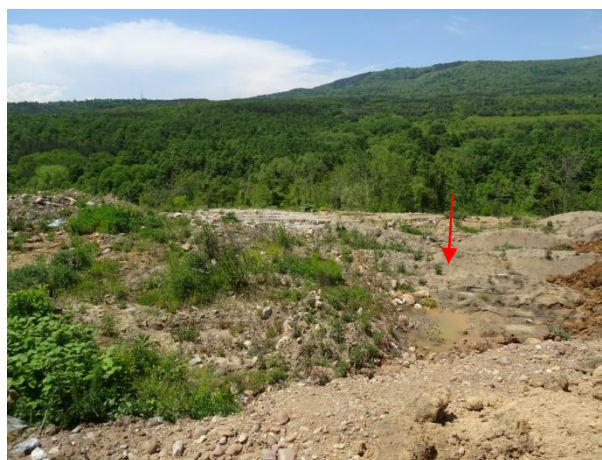
Задържане на повърхностни води в негативните форми

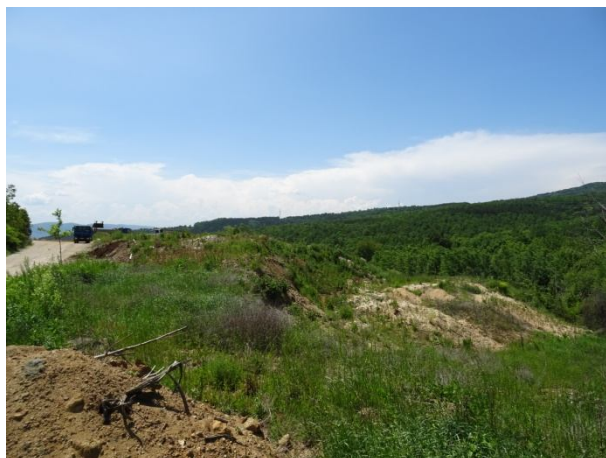
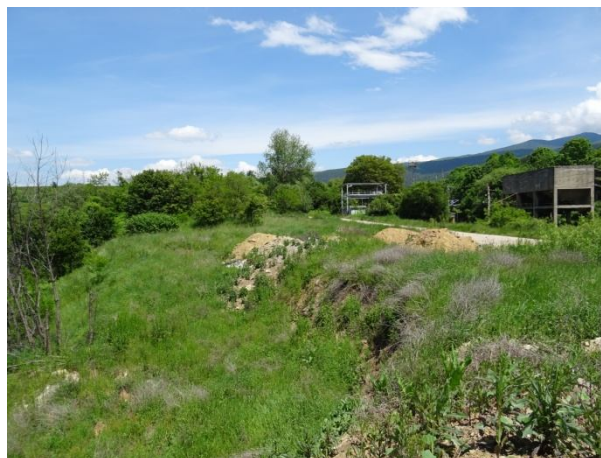
При визуалните обследвания на източната част на свлачищният участък, в близост до десния борд се установи, че в тази част процесът на хлъзгане временно е затихнал. Започнало е

естествено затревяване на главния свлачищен откос и свлачищното тяло. Не бяха констатирани нови пукнатини и деформации в свлачищния терен.

Главен свлачищен откос и десен борд в източната част на свлачищния участък

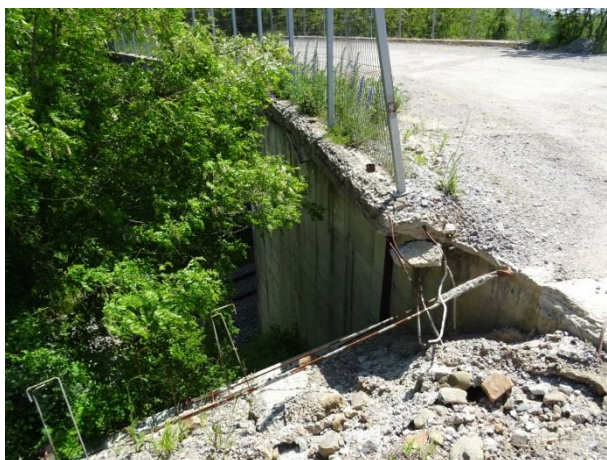
По мостово съоръжение над ж.п. линията София - Кулата; София - Гюешево се констатират видими деформации, които предполагат конструктивни нарушения. Мостовото съоръжение попада в поземлен имот 11394.1797.1 - държавна собственост чрез ДП „НКЖИ” и свързва обслужващия „депото” път с републикански път I-1 София - Перник. Състоянието на съоръжението е заплаха и за нормалната експлоатация на ж.п. линията.

Конструктивни нарушения по мостовото
Съоръжение

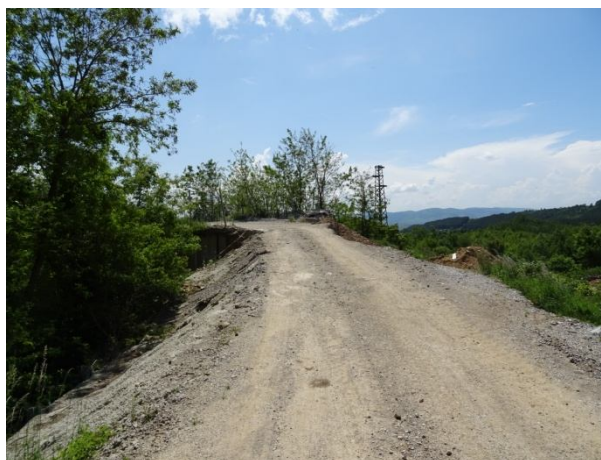
Обслужващият черен път в участъка в непосредствена близост до моста е с намалени габарити, в резултат на проявените свлачищни процеси. Пътят не е сигнализиран за съществуваща опасност и крие риск за пътно-транспортни произшествия.

По обслужващия черен път не са поставени преграждения, чрез които да бъде ограничен достъпа на тежкотоварни превозни средства.

Силно стеснен обслужващ път без
сигнализация

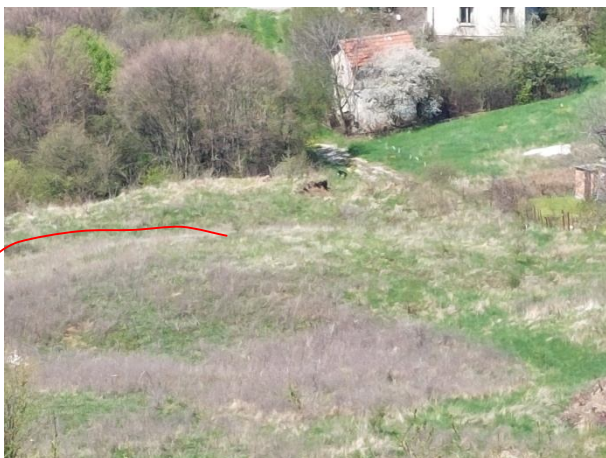
Изглед към петата на свлачището

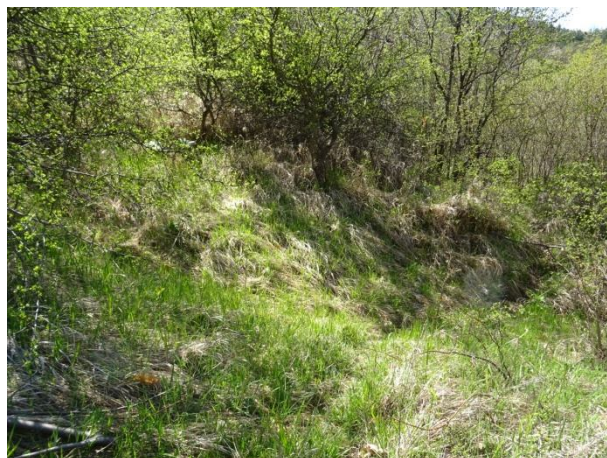
Изглед на десен борд

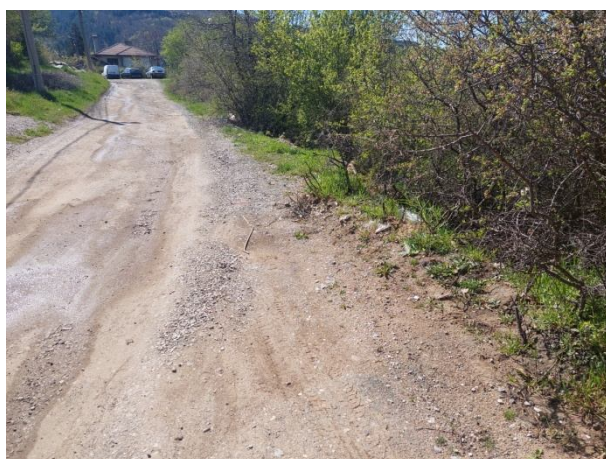
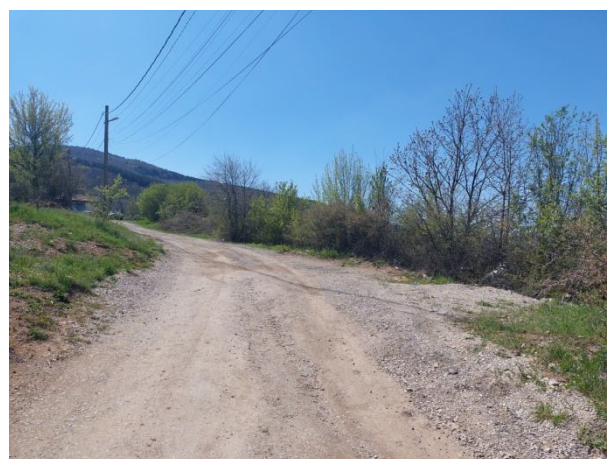
Констатира се, че са извършени ремонтни дейности по ул. “Касиопея”, непосредствено над главния свлачищен откос, чрез изграждане на насипи от чакъли.

Чакълирана настилка на пътя

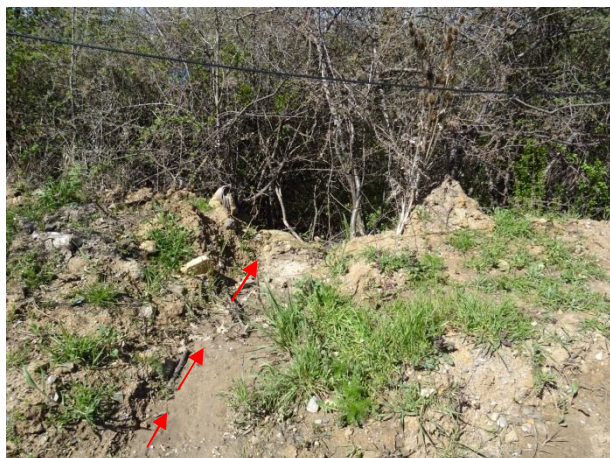
По време на огледа се установи теч на битови води оттичащи се към главния свлачищен откос. Констатира се, че в негативните форми от терена на пътя се задържат битови и дъждовни

води. Предпоставка за свличания на нови земни маси е водонасищането на насипните материали в района на свлачищния откос.

Изтичане на битови води в главния откос

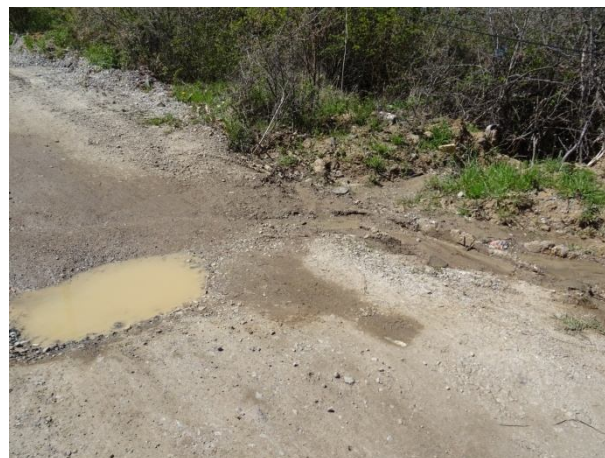
Задържане на води на уличното платно

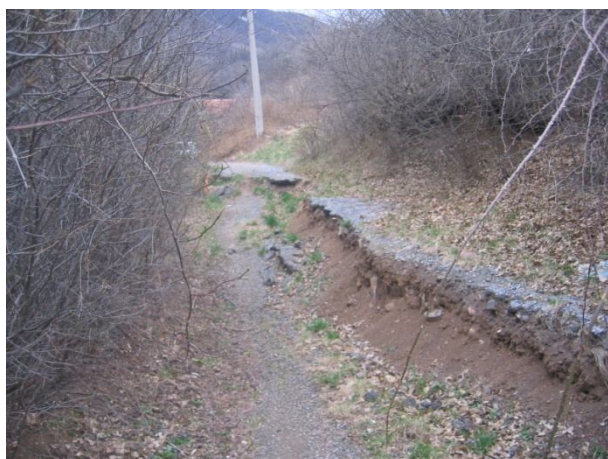
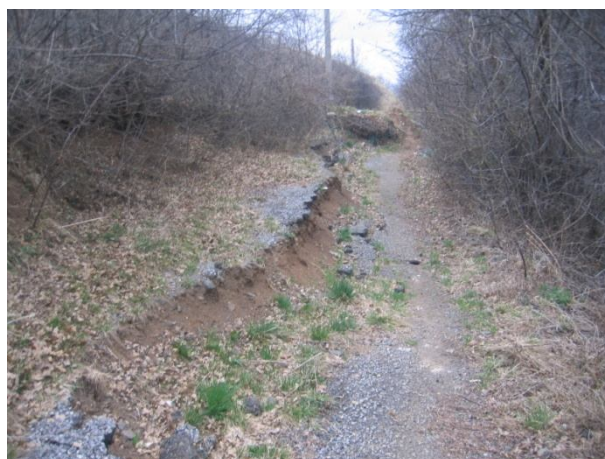
Главният свлачищен откос е засегнал ул. „Еделвайс“ в участък с дължина 30 м. Деформацията е била с височина 0.2-0.7 м. Свлачищният участък обхваща площ около 1 дка и е с размери 40/30 м.

Главен свлачищен откос на ул. „Еделвайс“ /2008 г./

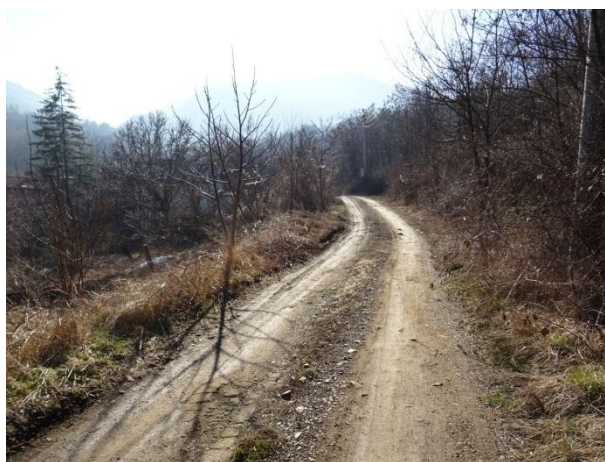
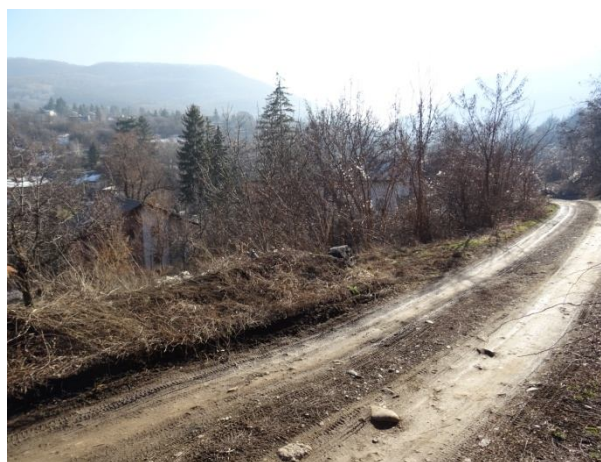
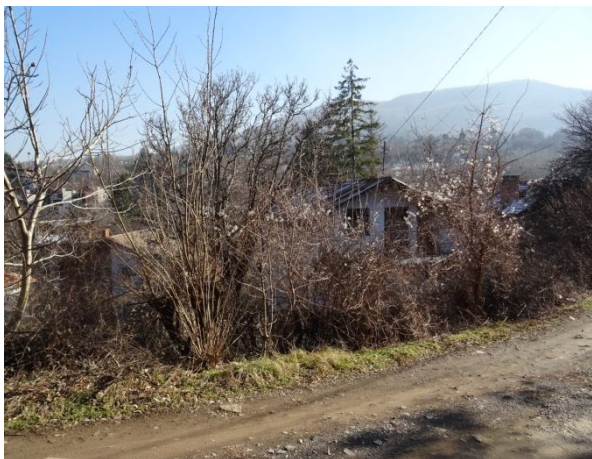
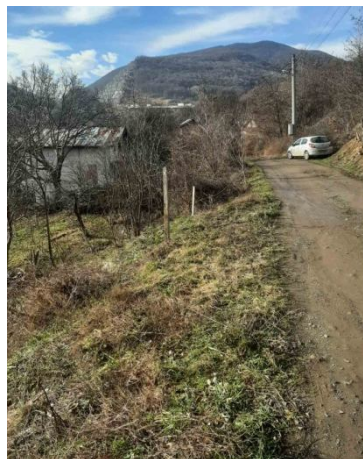
По ул. “Еделвайс”, където в миналото е бил оформен главния свлачищен откос към момента на огледа липсват белези за активни свлачищни процеси. Улицата е второстепенната и не е благоустроена. Не се установи наличие на пукнатини и деформации по земната настилка на уличното платно.

Състояние на платното на ул. Еделвайс”

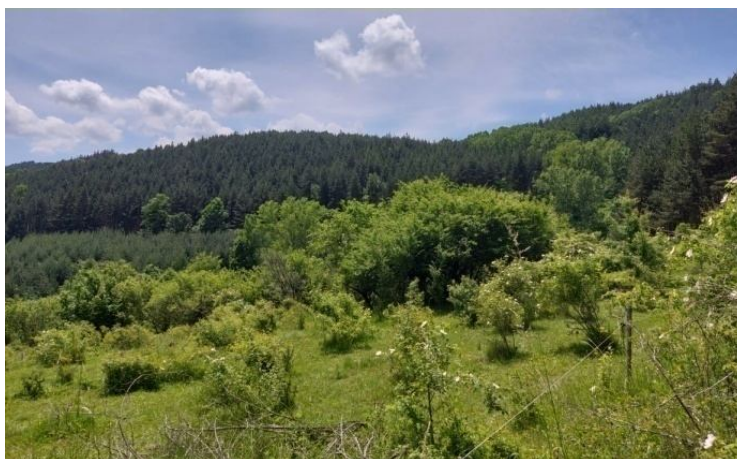
Изглед към главен свлачищен откос

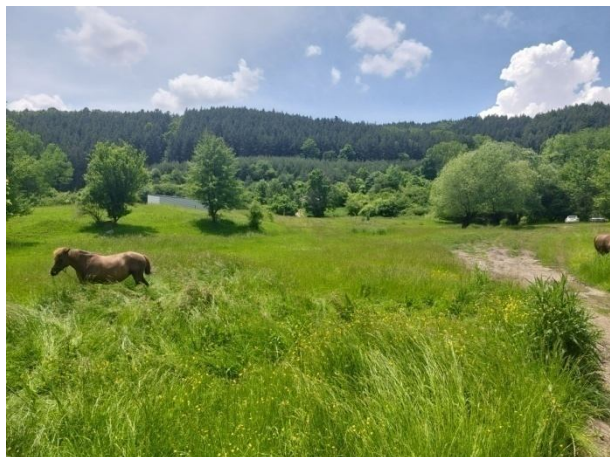
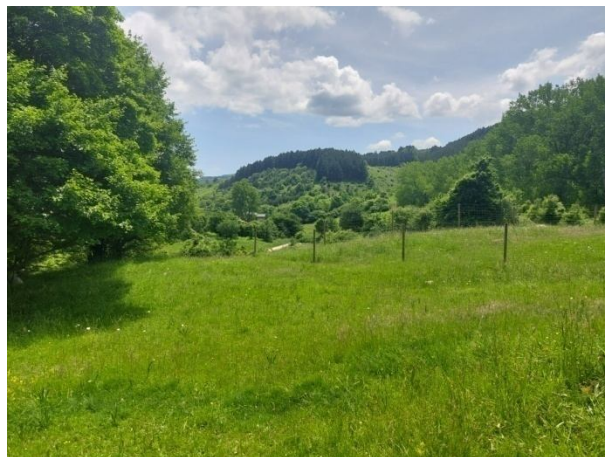
В горната част на свлачищния склон, бяха наблюдавани негативни и позитивни деформации на релефа, образувани в резултат на проявените свлачищни процеси в района. В обсега на левия борд се констатира задържане на атмосферни води в локалните негативни форми на релефа, както и наличие на типична влаголюбива растителност. В следствие на интензивните валежи паднали през пролетния сезон е установено покачване на нивото на подпочвените води и силно преовлажнени повърхностни геоложки разновидности.

Негативни и позитивни форми на релефа

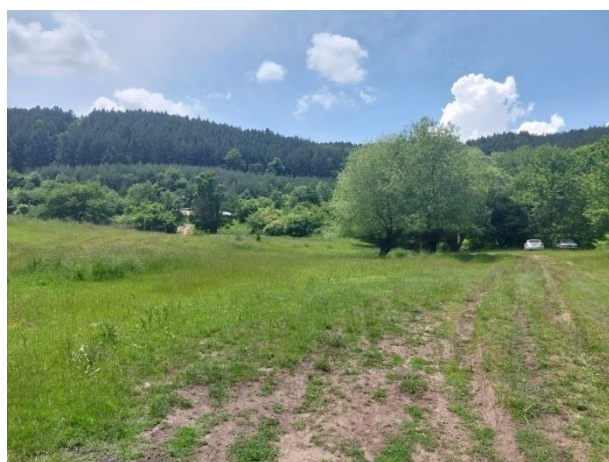
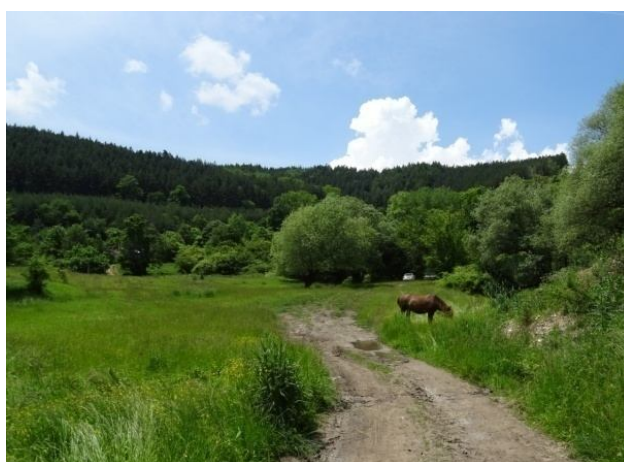
Терен с влажна почва и задържане на повърхностни води

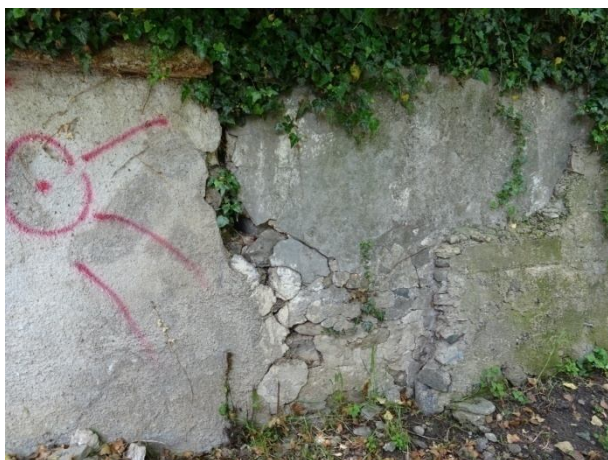
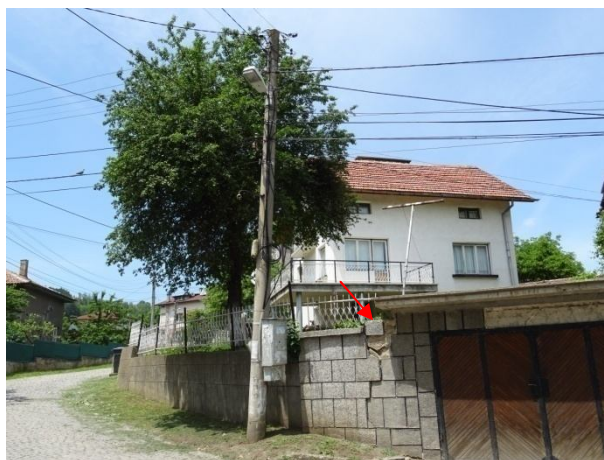
От направения оглед на жилищните сгради, намиращи се в обсега на свлачището на с.Кокаляне се установиха напукани и обрушени подпорни стени.

Напукани подпорни стени

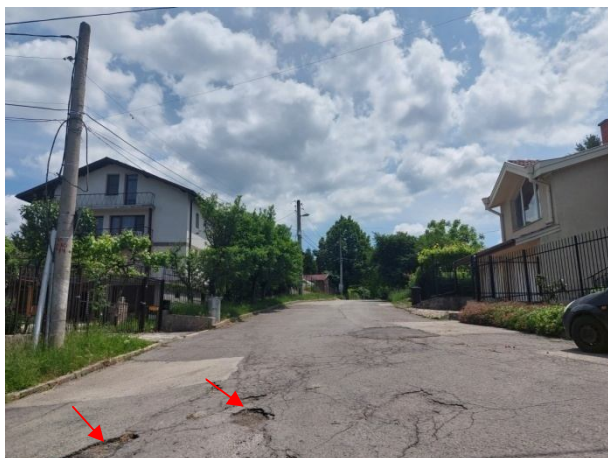
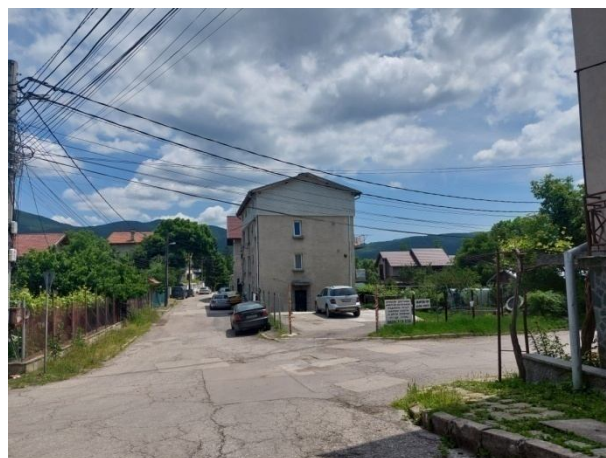
По уличните платна бяха установени пукнатини и деформации под формата на хлътвания и издигания. На засегнатите пътни участъци в централната част на селото са

извършени частични ремонтни дейности на асфалтовата настилка чрез запълване и кърпеж на дупките по платната.

Пукнатини и дупки по асфалтовата настилка на ул. „Малчика”

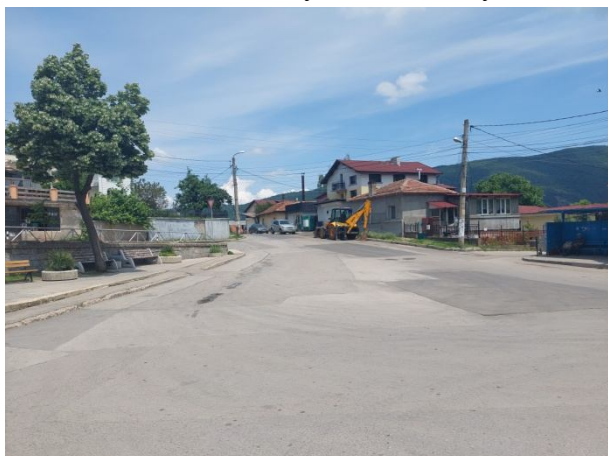
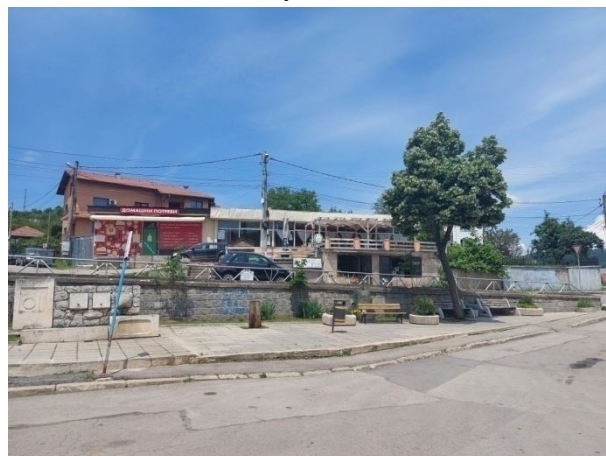
Ремонтирани улични платна при Кметството на с. Кокаляне

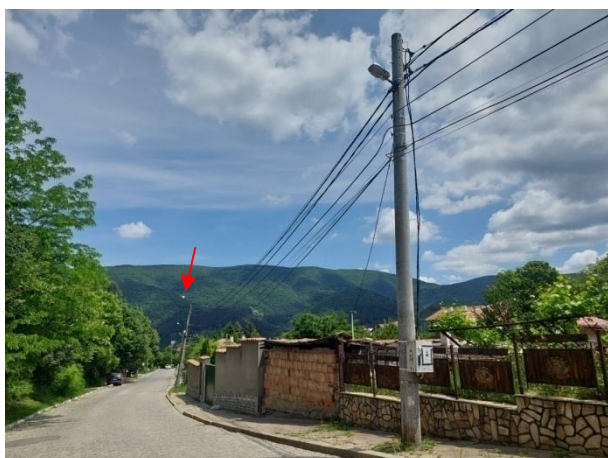
По време на огледа и обхода по улиците на с. Кокаляне бяха констатирани наклонени електрически стълбове, което е признак за протекло бавно движение на земни маси по посока на свличането в миналото.

Наклонен ел. стълб на ул. „Искър”

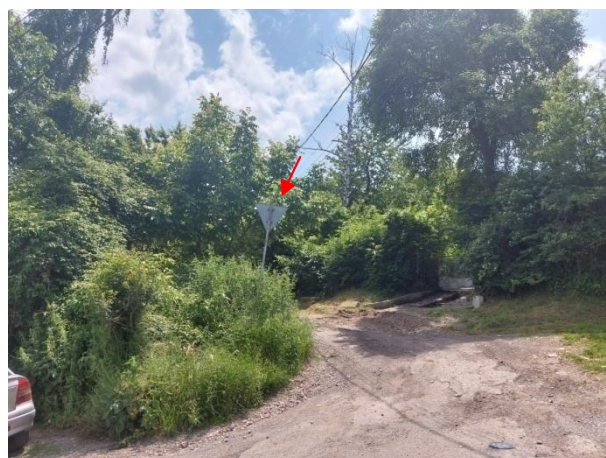
Наклонен пътен знак на ул. „Латинка”

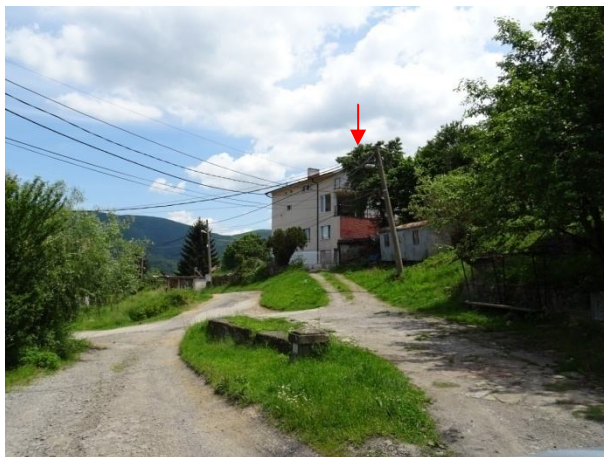
Наклонен ел. стълб на ул. „Св. Кирил и Методий”

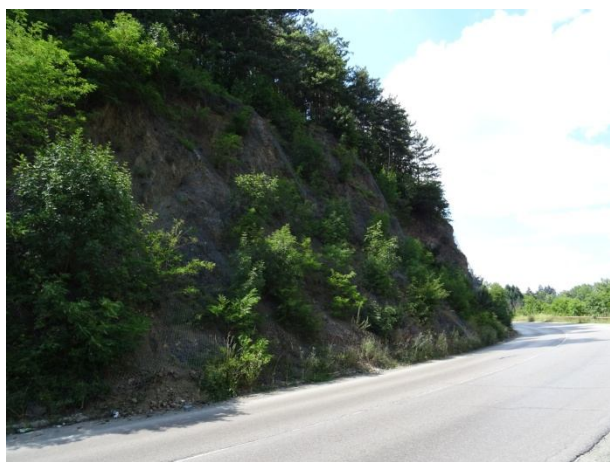
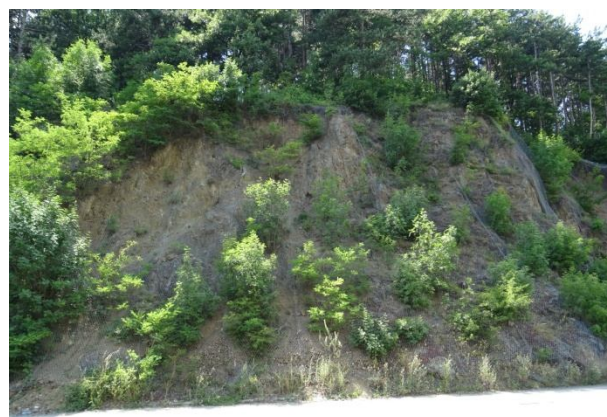
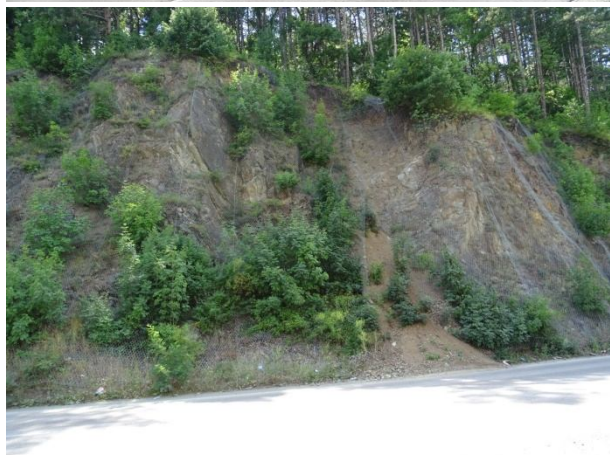
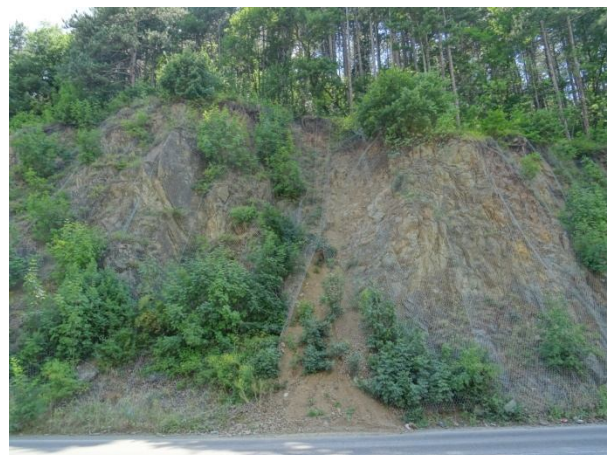
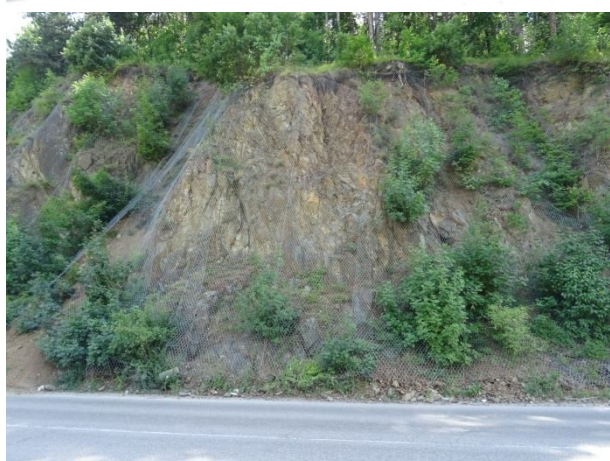
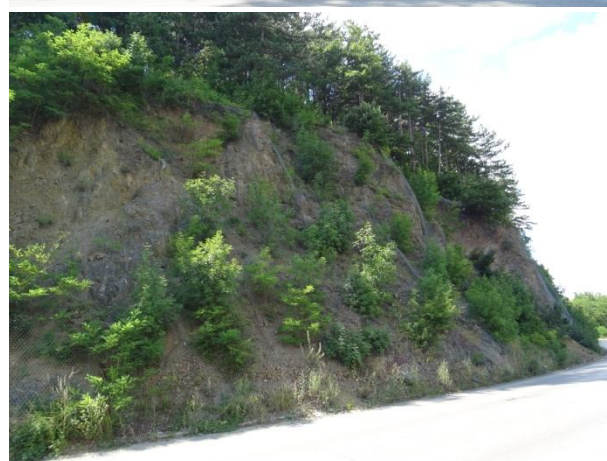
Предпоставка за развитието на геодинамичен процес са локалните геолого-тектонски и структурни характеристики на масива. В базиса склоновият масив е напукан. Тектонски нарушените структури оформят дестабилизирана зона на скалния откос над пътя, което е основен фактор за развитие на срутищно-свлачищни процеси и свличане на скално-земни материали по характерна ерозионна повърхнина. Зоната на хлъзгане силно се влияе от дълбочината на изветряне на скалния масив и тектонското му нарушение в дълбочина.

Засегнат скален откос на път II-82 София – Самоков /19.07.2022 г./

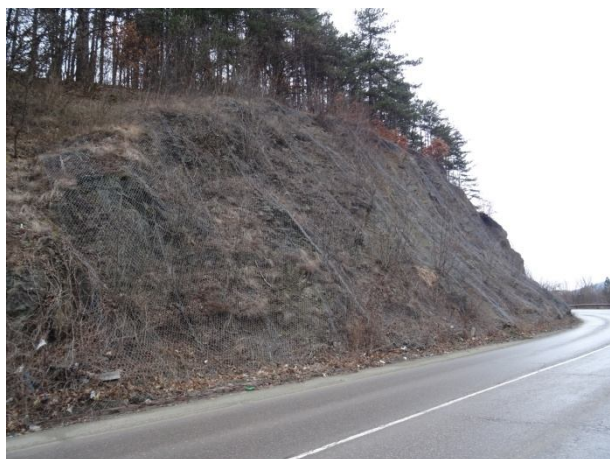
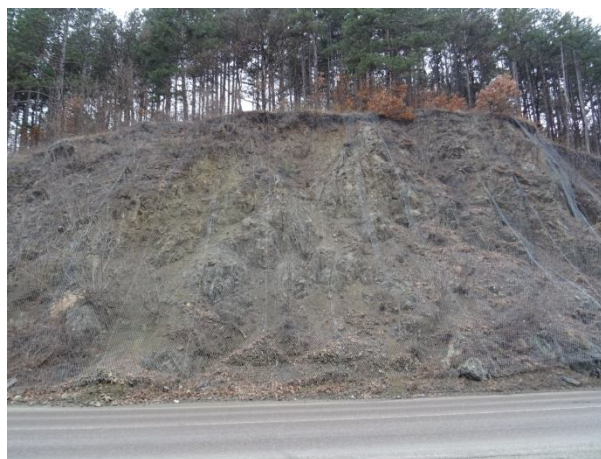
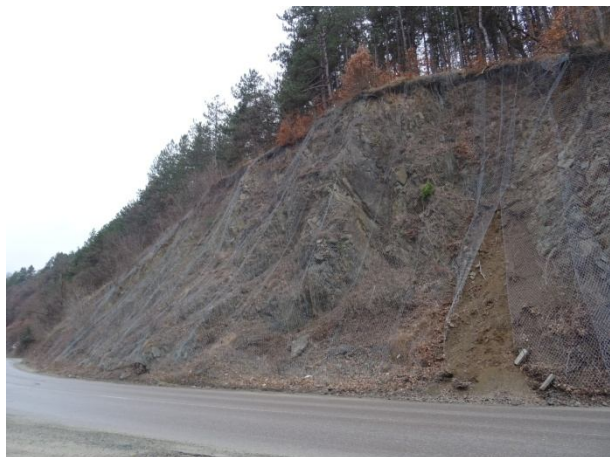
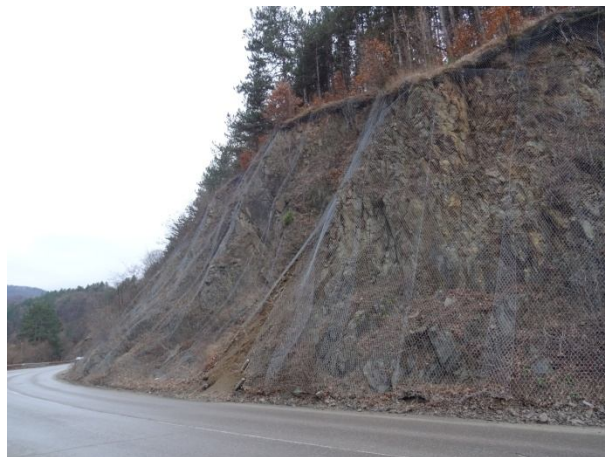
Нарушен скален откос

Вследствие честото свличане на земно-скални маси се наблюдава компрометиране на предпазната мрежа. Необходимо е периодично да се извършва ревизия на приложените геозащитни мероприятия, за да се елиминира високият риск от инциденти на интензивно натовареното пътно платно.

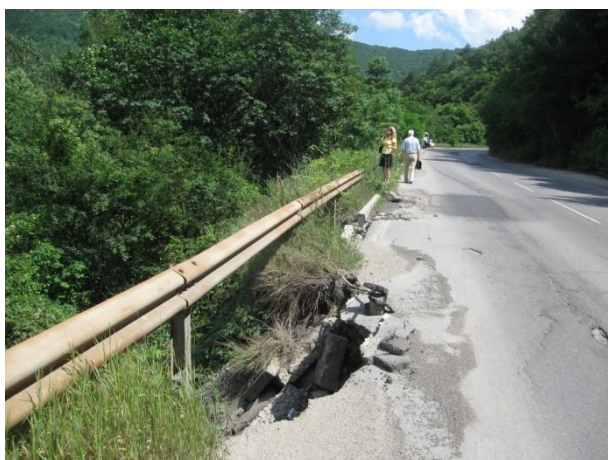
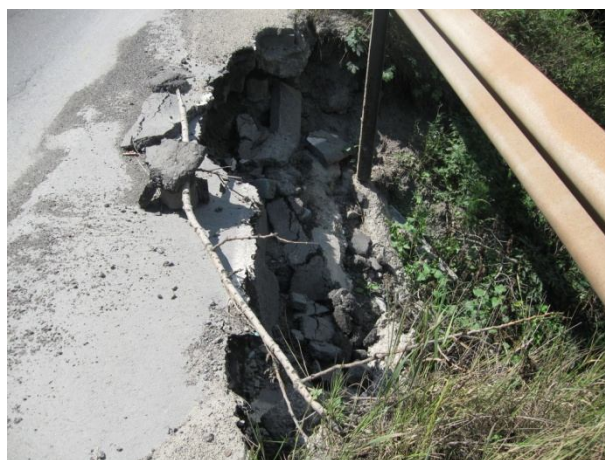
Оформен е ясно изразен свлачищен откос с височина около 2 m и свлачищни бордове. Част от пътния насип и делувиално-пролувиалните материали, изграждащи склона, са се хлъзнали надолу, като се наблюдава оголена хлъзгателна повърхнина.

Деформиран пътен участък /юли, 2010 г./

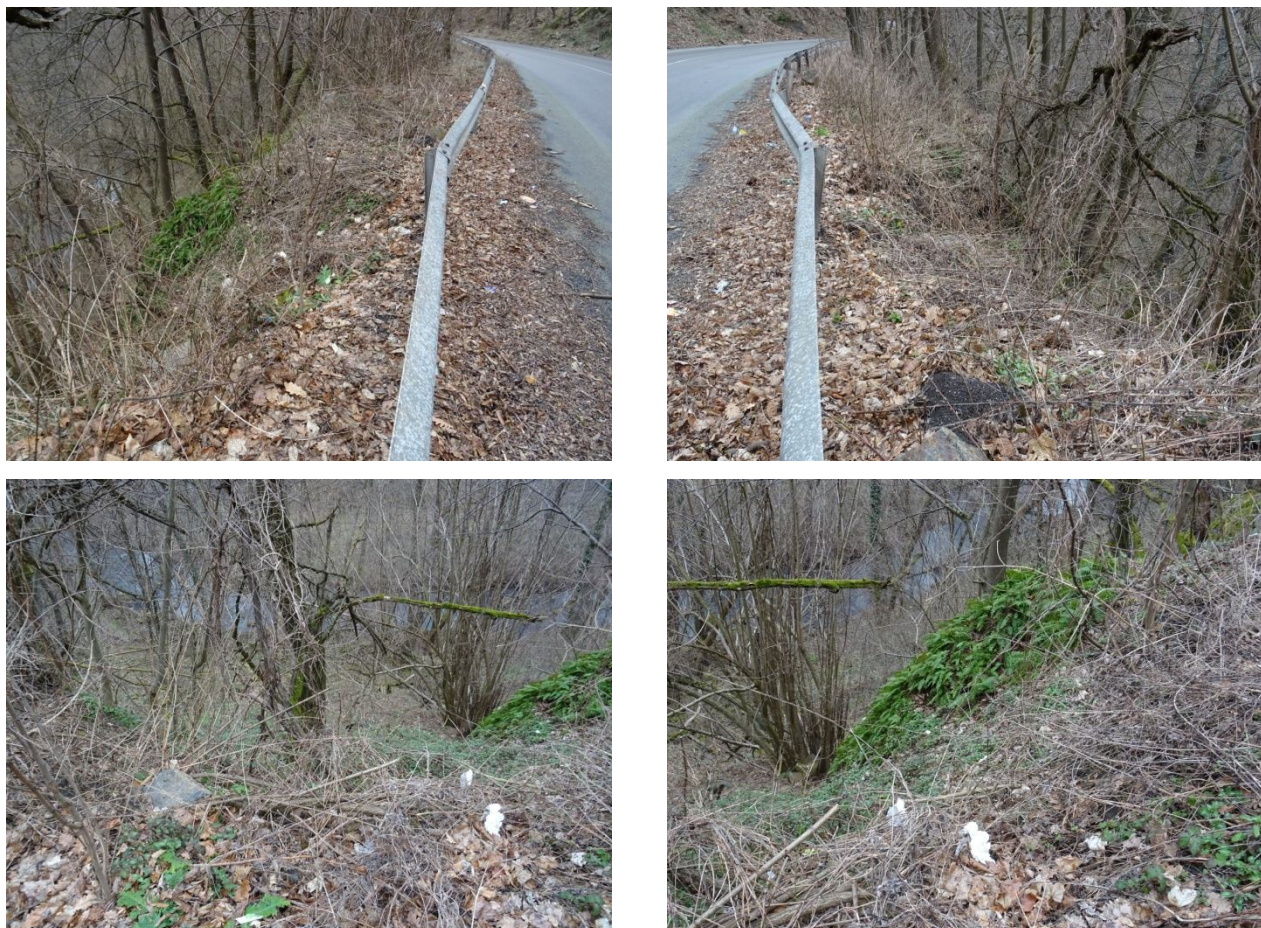
деформации по терена в засегнатата от свлачищни процеси зона не са напълно заличени, но са трудно забележими.

Не са установени отводнителни съоръжения за отвеждане на водния отток от платното на републиканския път.

Състояние на свлачищния участък /март, 2023 г./

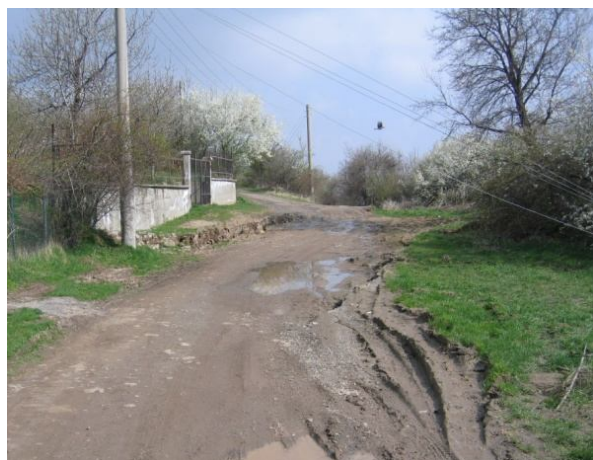
Свлачищният участък е с фронтална форма и размери 25/50 m. Засегната е площ от около 1 дка. Оформени са ясно изразени свлачищни елементи – откос с височина до 1.5 m на уличното платно в генерална посока север-юг, бордове под формата на пукнатини на срязване и език, надхлъзнат върху незасегнатия от свличане терен.

От проявените свлачищни процеси е разрушен 1 бр. ел. стълб, в резултат на което е прекъснат електропровод, охранващ жилищните сгради в района, прекъснато е платното на ул. „Невен” в участък около 50 m, която се явява единствена пътна връзка за по-отдалечените части на вилната зона.

Свлачищен участък във в.з. „Беликата” /април, 2006 г./
