ОБОБЩЕН ГОДИШЕН ДОКЛАД 2023 г.

РЕГИСТРИРАНЕ И МОНИТОРИНГ НА СВЛАЧИЩНИ РАЙОНИ

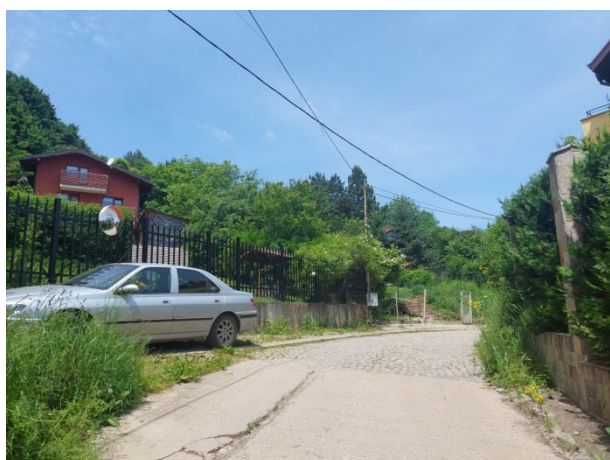
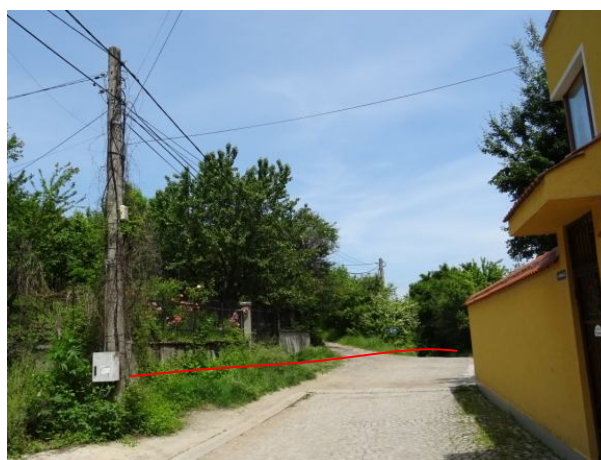
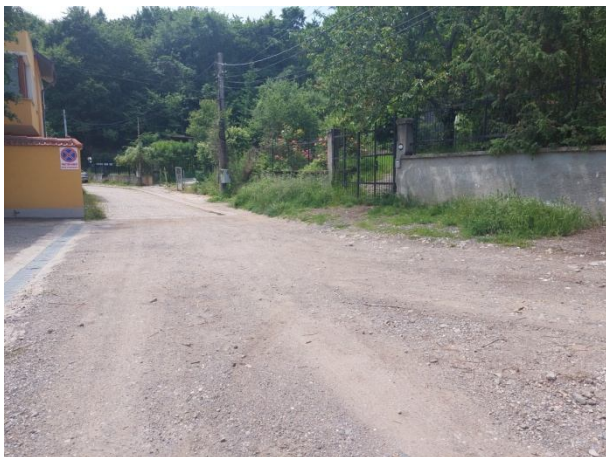
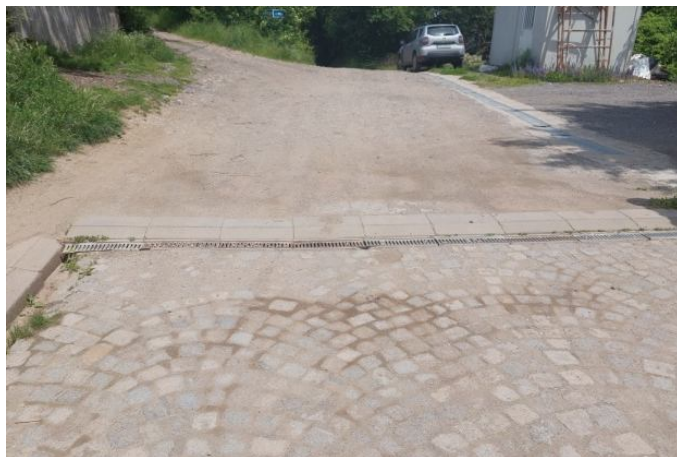
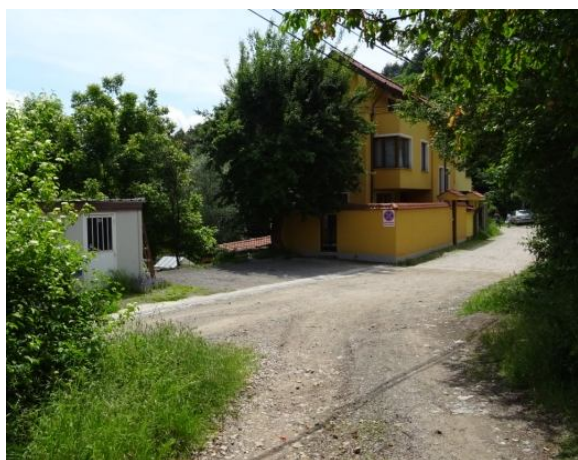
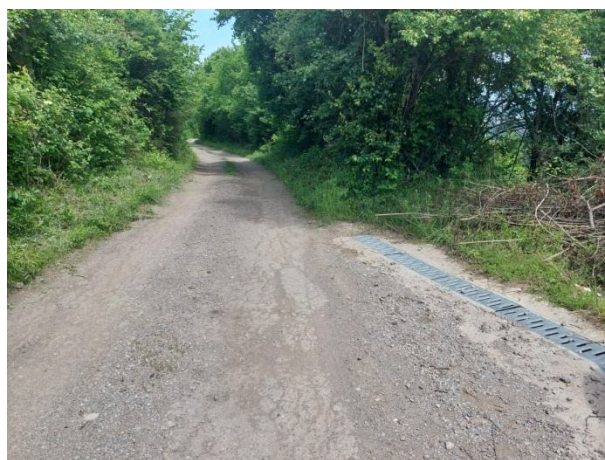
Засегнатият участък от уличното платно е напълно възстановен, без деформации и с нормална проходимост. Улицата е частично благоустроена. В стръмната част е положена бетонова настилка, а в по-равния и прав участък ул. „Невен” е павирана. След урегулирания имот улицата е без настилка и представлява черен път.

Ул. „Невен” с обозначаване местоположението на проявения през 2006 г. свлачищен откос

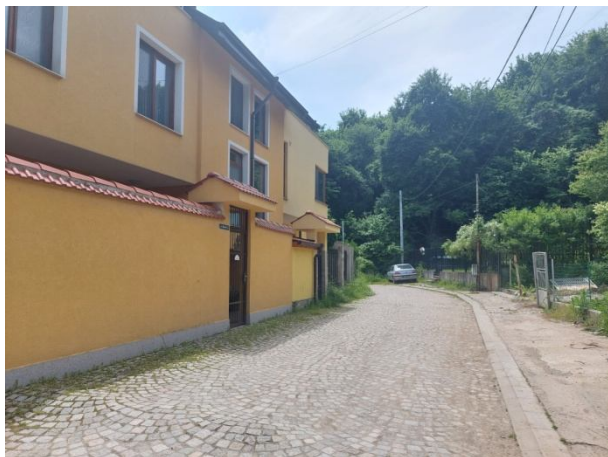
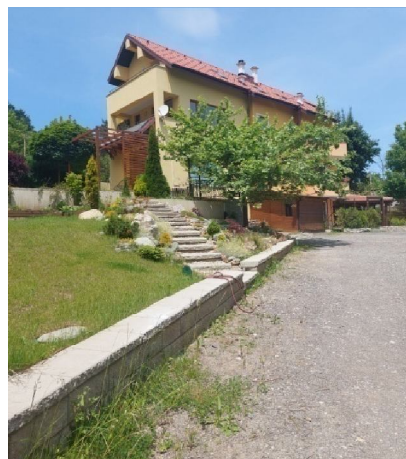
При настоящия оглед е установено, че в ПИ 55419.6709.710, засегнат от свлачищния процес, има изградена сравнително нова масивна триетажна жилищна сграда. Вероятно е построена преди не повече от 7-8 г.

Жилищна сграда в ПИ 55419.6709.710

При активизиране на процеса съществува опасност от прекъсване на ул. „Невен”, деформиране на съществуващата жилищна сграда в ПИ 55419.6709.710, както и на жилищните сгради, разположени над главният свлачищен откос.

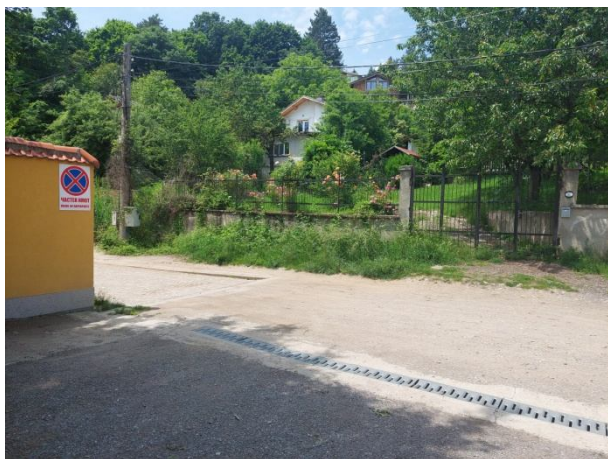
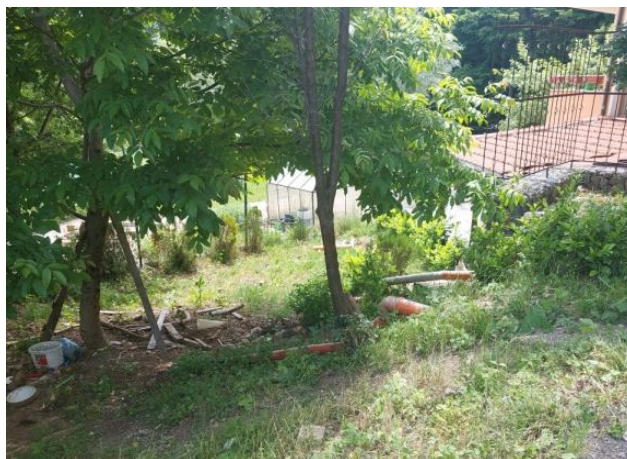
В северната част на ПИ 55419.6709.710 е обособена незаградена зона за паркиране. За регулиране на повърхностния отток, идващ от западния склон, е положен отводнителен канал с решетка. Дължината му е около 40 м.

В североизточната част на ПИ 55419.6709.710 се констатира изходище на отводняване на терена с PVC-тръби. Вероятно системата е свързана с отводнителния канал.

Отводнителна система

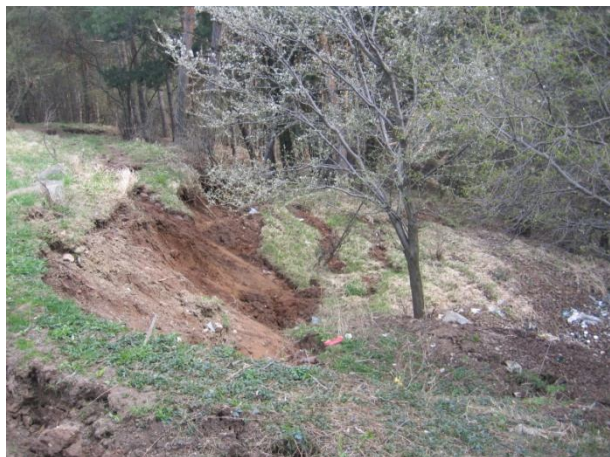
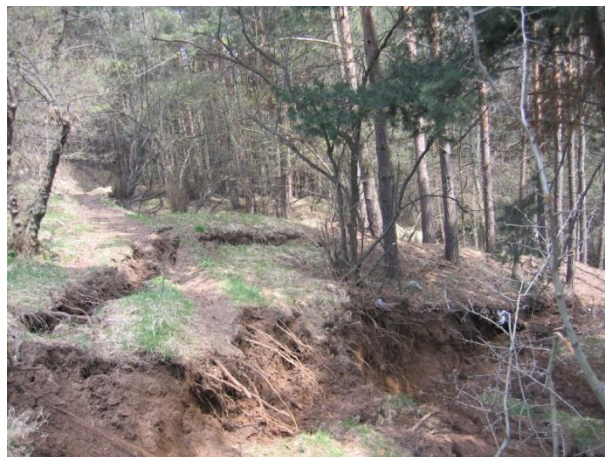
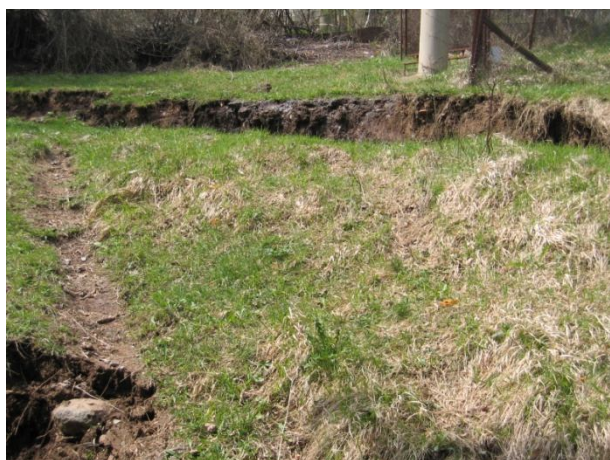
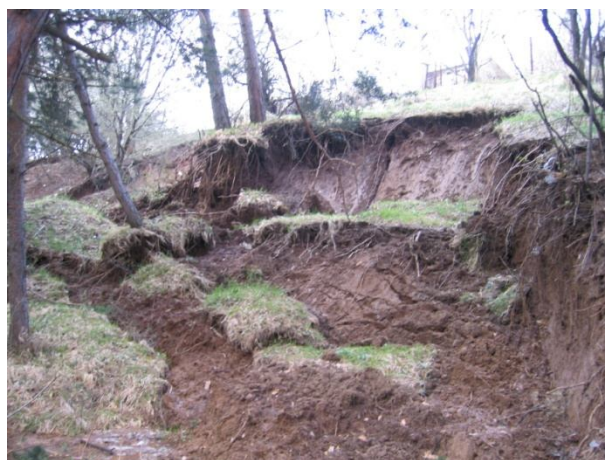
Засегнат от свлачищния процес е черен път за сградите от вилната зона. Над свлачищния участък преминава електропровод с ниско напрежение. Стоманобетонен стълб, част от трасето, е застрашен, поради близкото му разположение.

Податливите на свличане глинести материали от склона допълнително са подпомогнати от наличието на теч от аварирал водопровод, преминаващ под черния път.

Свлачищен участък /април, 2006 г./

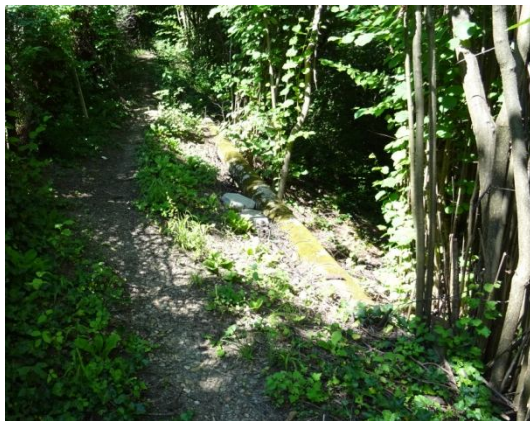
Водопроводната тръба преминава през свлачищния участък, успоредно на електропроводното трасе и черния път, който след възникването на свлачищните процеси се използва само като пешеходна пътека. Вероятно констатираният през 2006 г. теч е аварийно отстранен, което е довело до естествено стабилизиране на терена. Поради липса на видимост и технически данни считаме, че е възможно и водопроводната тръба да е изцяло прекъсната и да не е възстановено водоподаването впоследствие.

Водопроводна тръба /юли, 2021 г./

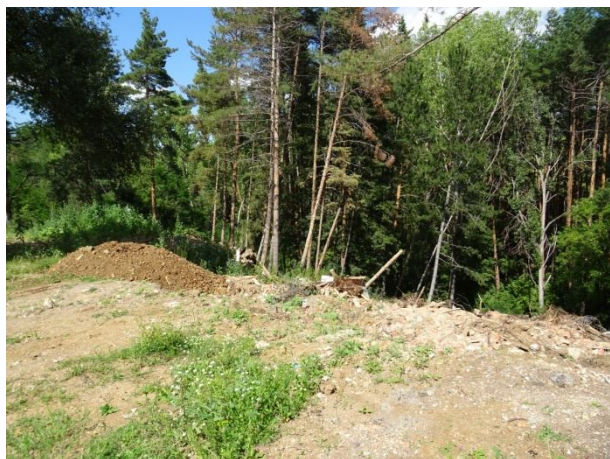
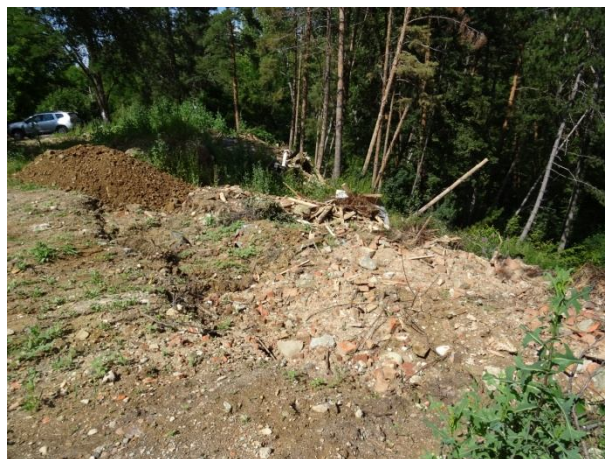
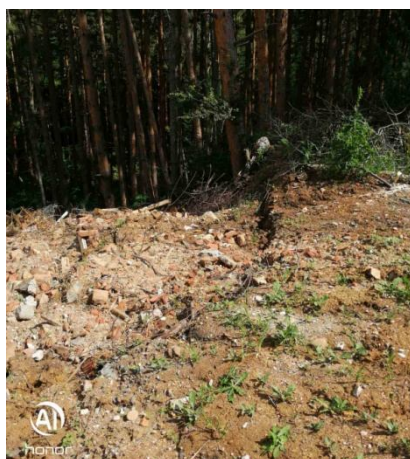
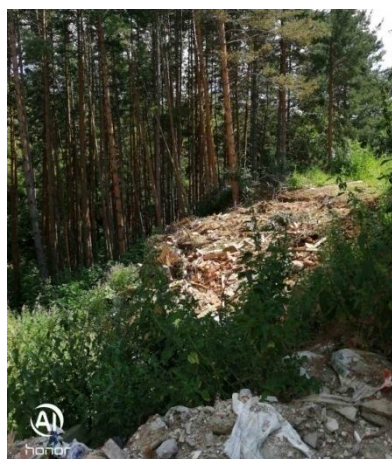
Оформено стъпало и неправомерно депониране на строителни и битови отпадъци /юли, 2021 г./

Необходимо е депонирането на строителни и битови отпадъци да се преустанови и да се приложат отводнителни мероприятия за регулиране на повърхностния отток. Вредното въздействие на повърхностния воден отток води до разширение обхвата на геодинамичните процеси и опасност за близко разположените сгради.

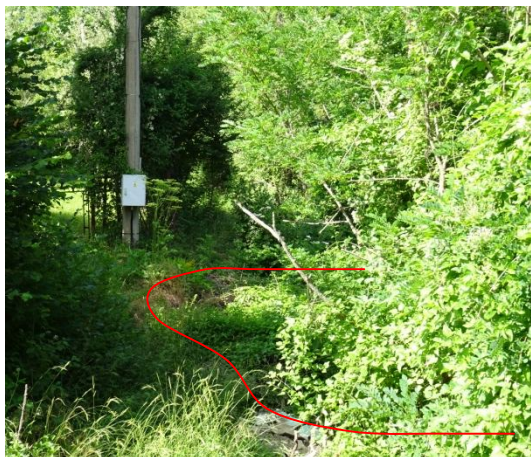
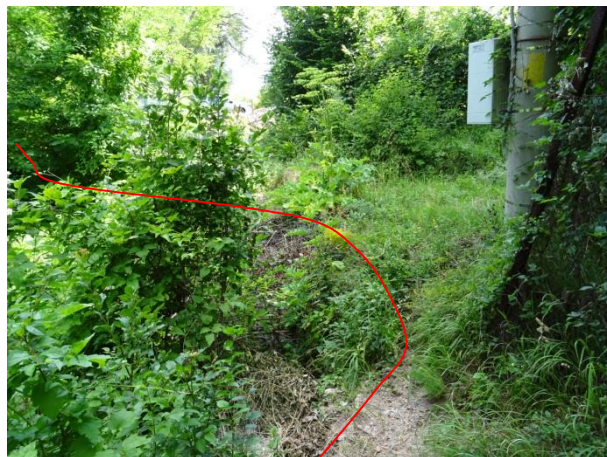
Застрашен ел. стълб /юли, 2021 г./

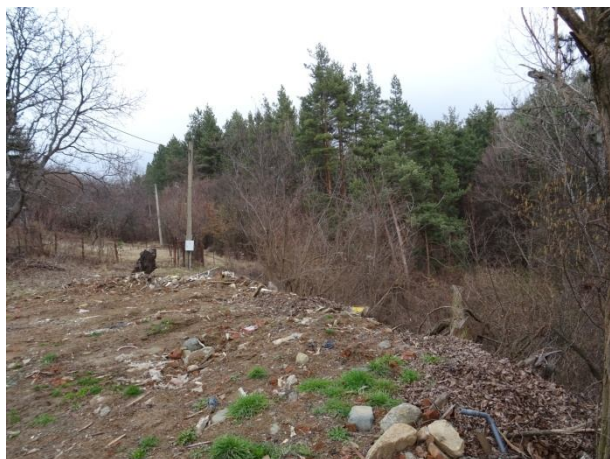
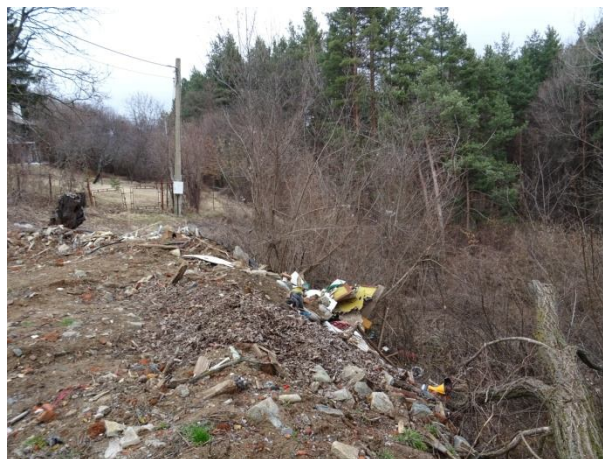
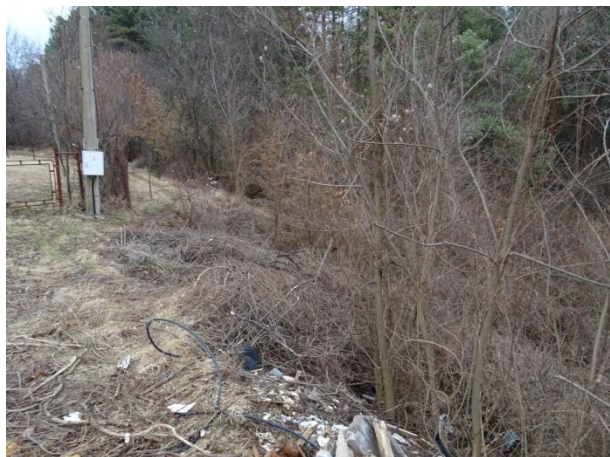
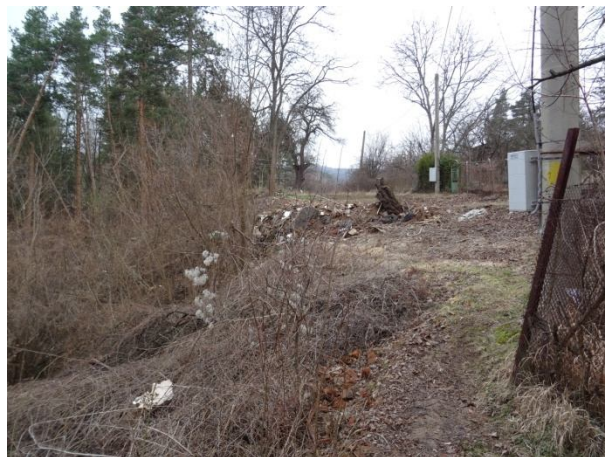
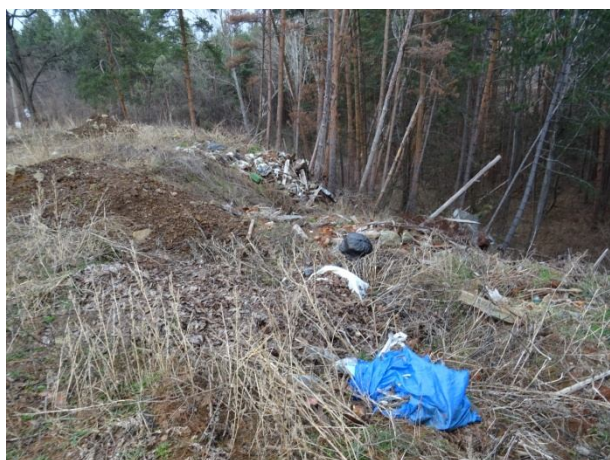
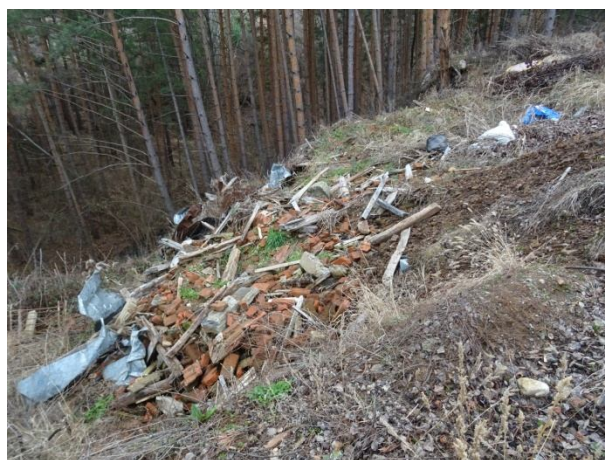
Към момента на огледа теренът е влажен и видимо податлив към естествено преоткосиране.

На обекта не са изпълнявани укрепителни и отводнителни мероприятия и участъкът се намира във временно стабилизирано състояние.

Състояние на свлачищния участък /март, 2023 г./

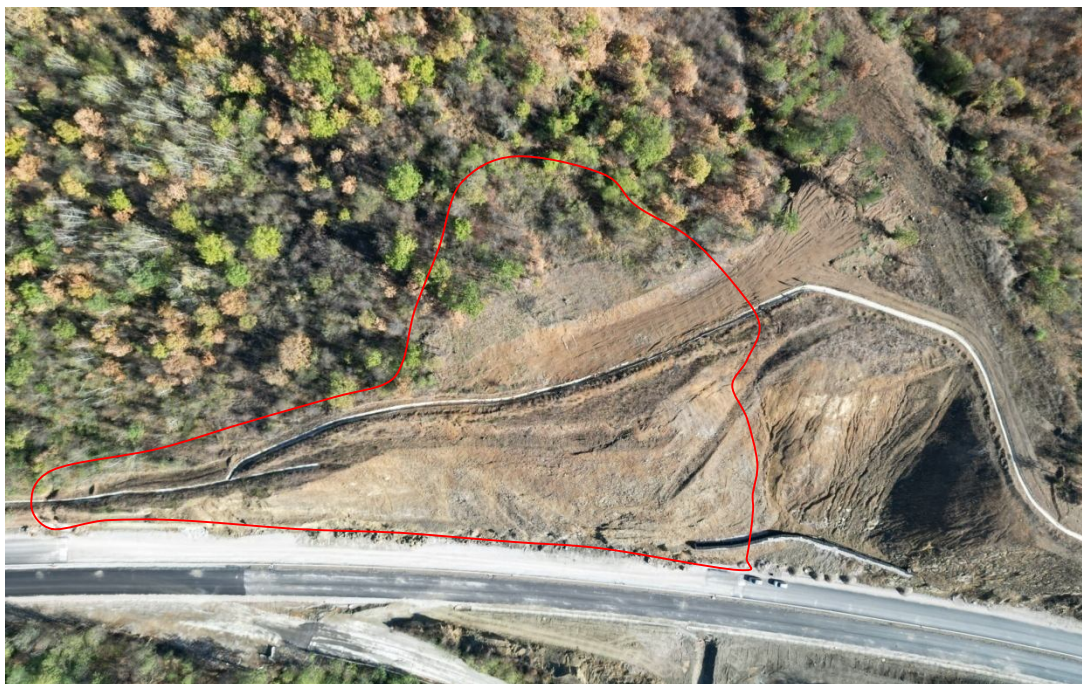
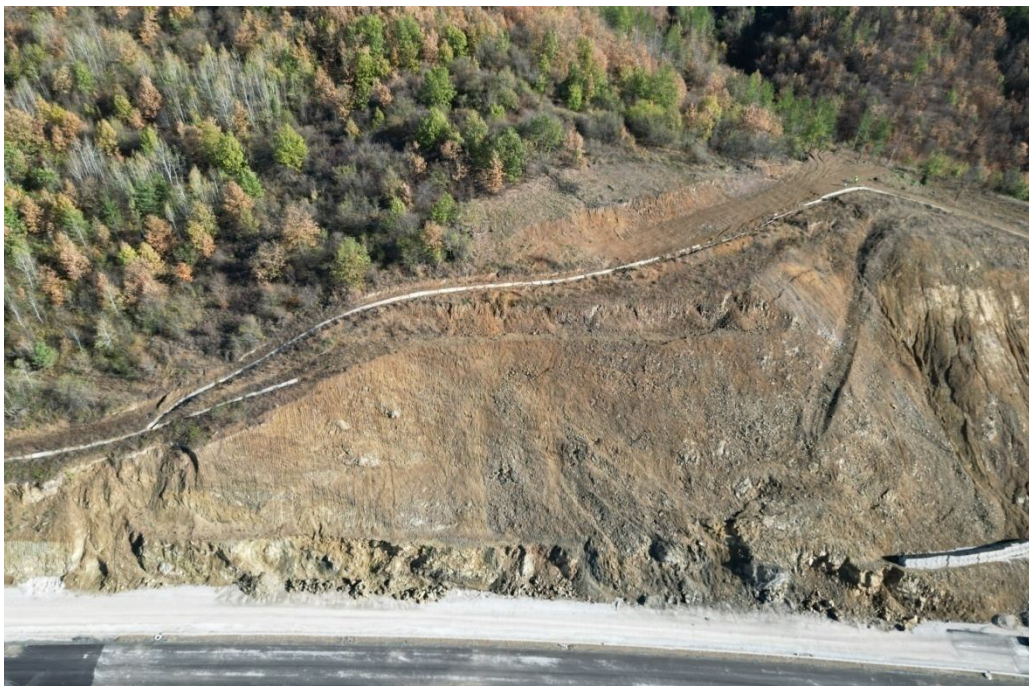
Общ изглед към свлачищно-срутищния участък

Оформен е фронтален свлачищен участък на стръмен откос в участък от km 178⁺⁸⁸⁰ до km 179⁺⁰⁷⁰ на път I-1 (E-79) „Мездра - Ботевград“. Левият борд е издържан и с ясно изразени граници, а по десния елементите са частично видими. Приблизителните размери на засегнатия участък са 113/173 m, като е обхваната площ от 11 dka.

Свлачищният откос е развит в смесени глинесто-чакълести материали. Констатирани са вторични отстъпи надолу в свлачищното тяло. В резултат на периодичните свличания се е налагала многократна промяна на проекта за преоткосиране в засегнатия участък.

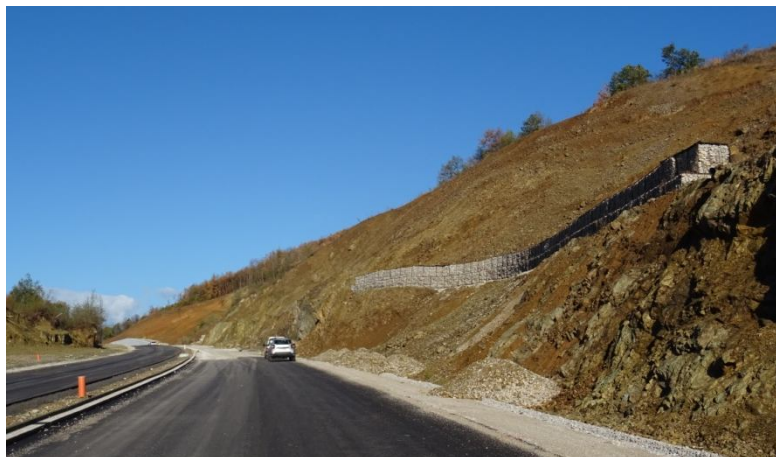
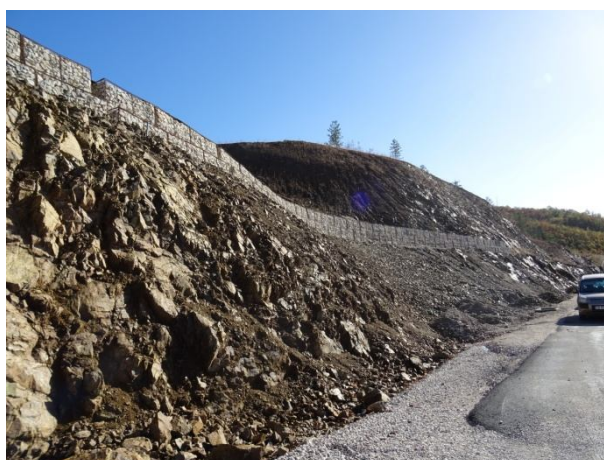
Югоизточно от свлачищния участък за осигуряване устойчивостта на склона е изградена стена от габиони. В тази зона също са наблюдавани периодични свличания. Към момента на обследването габионната стена е стабилна. За намаляване на активния земен натиск е понижен наклона на откоса зад стената.

Габионна контрафорсна стена

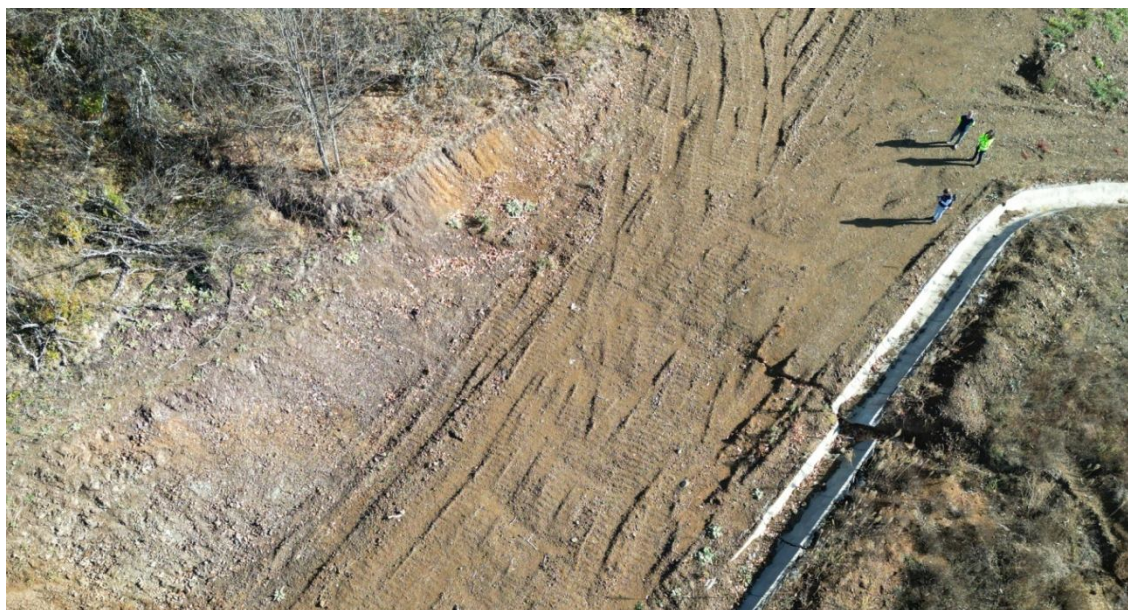
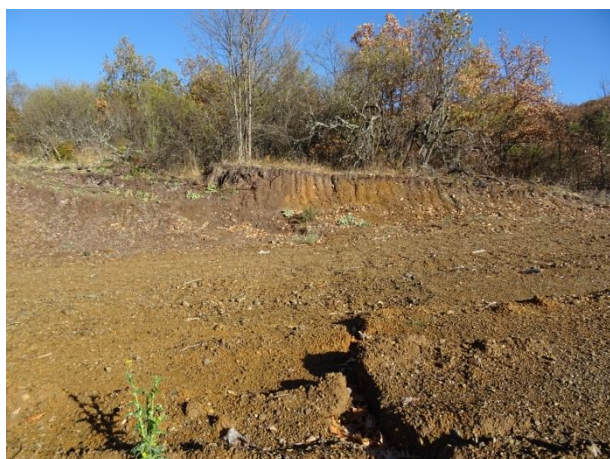
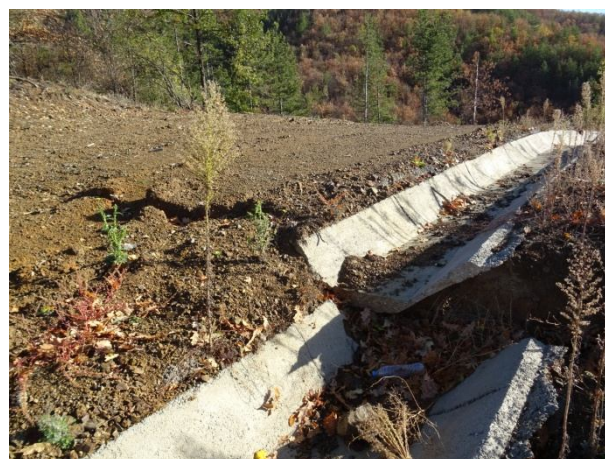
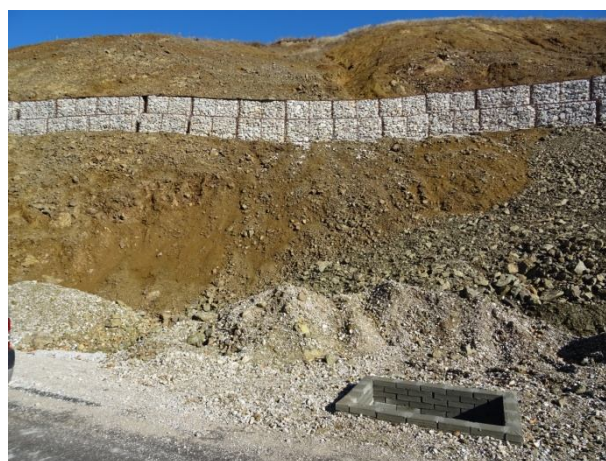
Най-ясно изразен елемент от свлачищното тяло се явява левият свлачищен борд, проявен като издържана пукнатина. Наблюдаваната пукнатина е проследима от горската зона през изкуствения подход за строителната механизация надолу по склона до петата на откоса. Развитието на свлачищните процеси е довело до пространствено деформиране и разместване на оформените берми, както и скъсване на облицованата отводнителна канавка и отместване на бетонните елементи с около 30 см. В зоната на временния обслужващ път деформацията е частично заличена при преминаването на машините.

Пукнатина по левия свлачищен борд

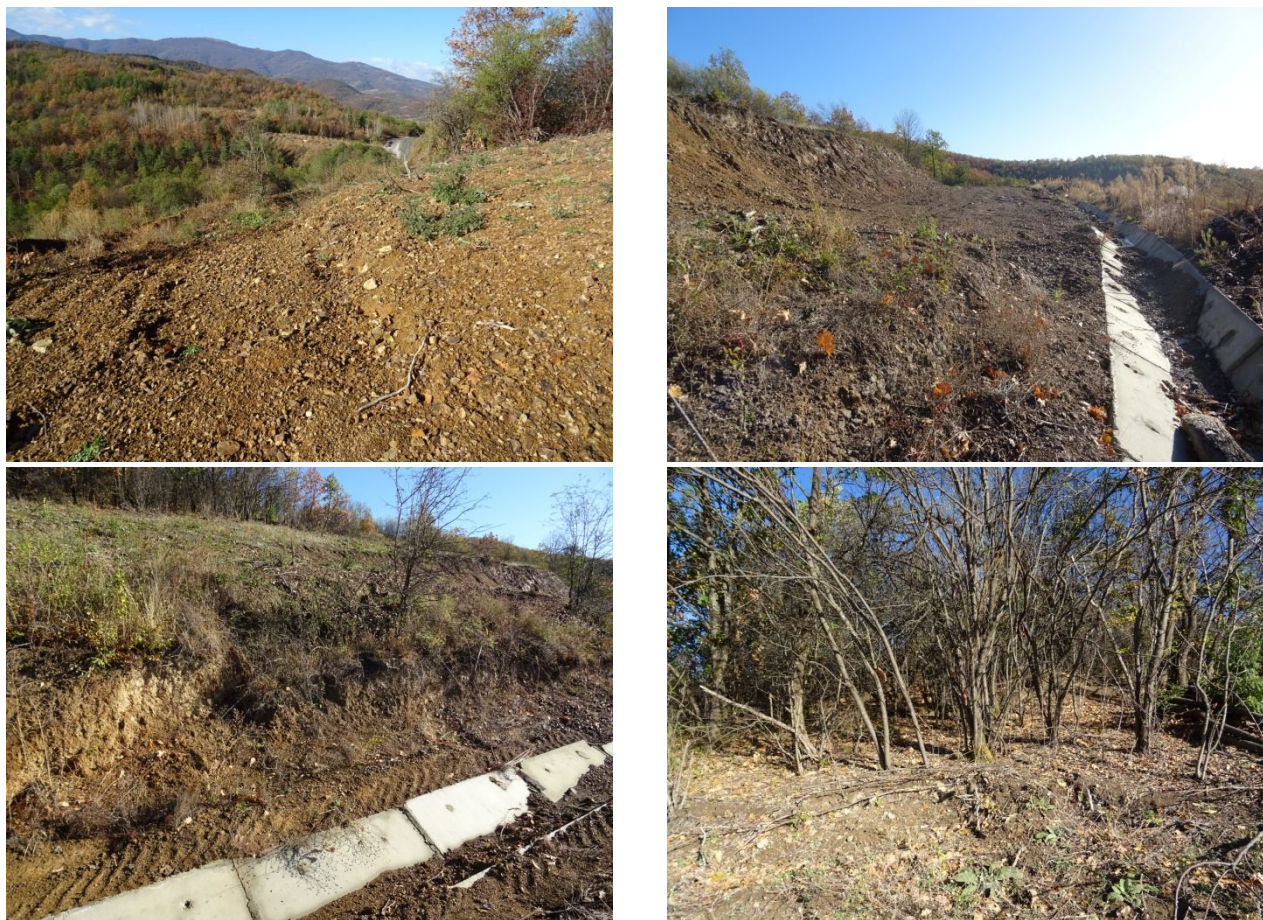
При десния борд теренните деформации са по-малки. Възможно е да са частично заличени от обслужващата обекта строителна механизация в този район, както и от водонасищането на нарушения терен. Пукнатината преминава през залесената зона към главния свлачищен откос.

Неясно изразени деформации при десния свлачищен борд

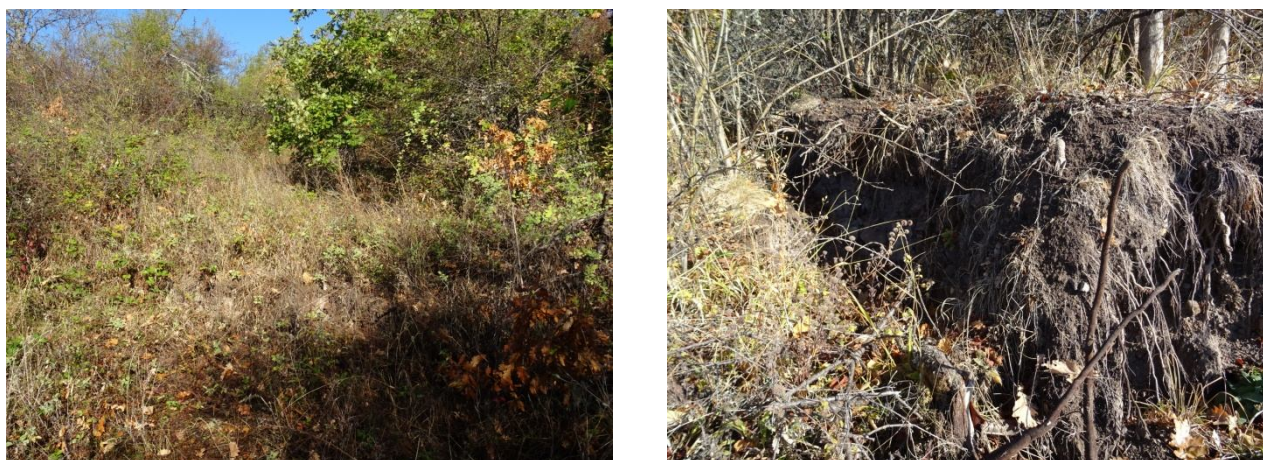
Свлачищният откос е развит извън границите на оформения с берми откос. Преминава на североизток в смесена горска площ, която попада извън сервитута на път I-1, и плавно се свързва с левия свлачищен борд.

Свлачищен откос, формиран в горския масив, с плавен преход към левия свлачищен борд

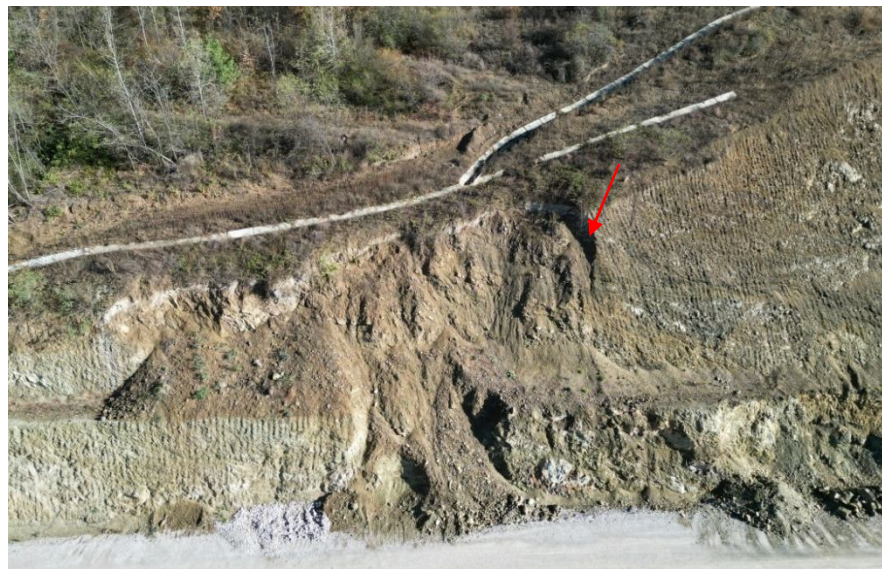
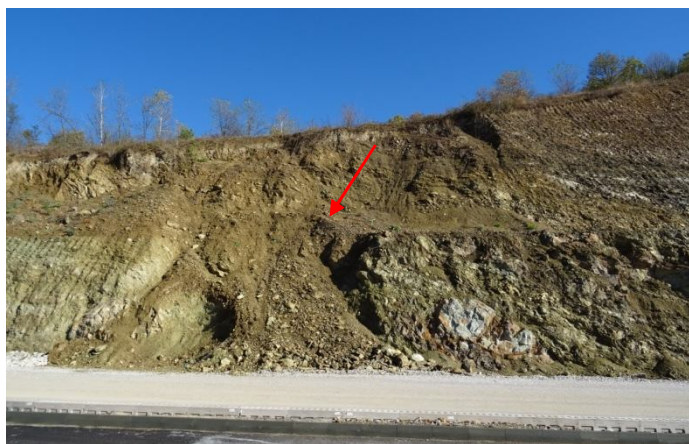
В северозападния край на свлачищния участък се наблюдава локално consistently свличане в силно заглинена зона на масива с размери около 20/25 m.

Свличането е протекло със срязване и хлъзгане на глинесто-чакълестите материали, след консистентна промяна, вследствие преовлажняване и загуба на структурна якост в разнородния масив.

Консистентно свличане в северозападната зона на свлачищния масив

При последващо развитие на свлачищен процес съществува реален риск от цялостно затрупване на строящото се платно на път I-1 (Е-79) „Мездра - Ботевград” в участък от km 178⁺⁸⁸⁰ до km 179⁺⁰⁷⁰.

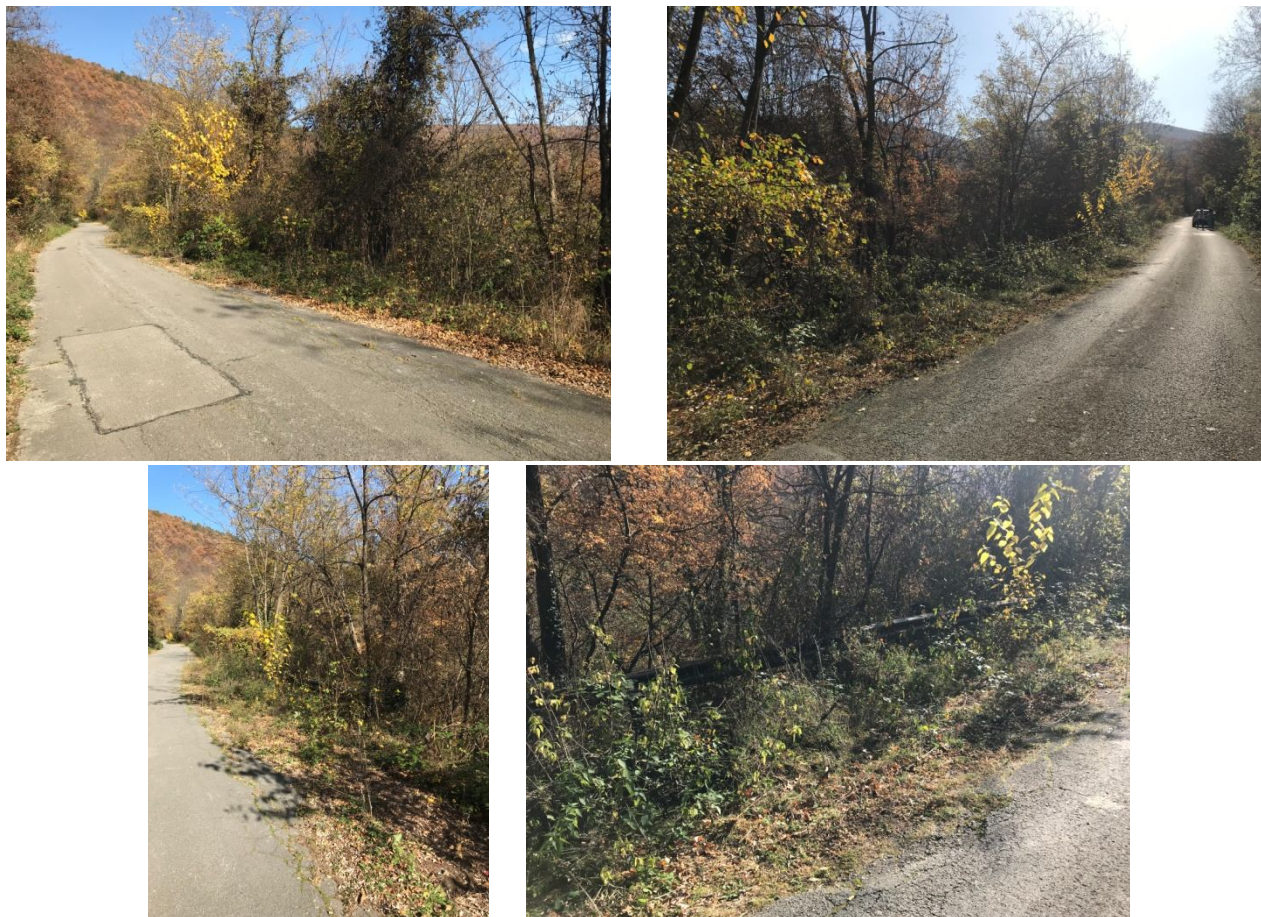
В обследваната територия се констатира старопроявен свлачищен участък, вероятно възникнал преди повече от 10 г. Видимо, още в миналото, поради възникналия процес, трасето на пътя е изместено в западна посока, за да се запази габарита му при разминаване на моторни превозни средства.

Наблюдаваният свлачищен участък е с фронтална форма, приблизителни размери 10/35 m и обхваща площ около 0.4 дка.

Общ изглед към свлачищния участък

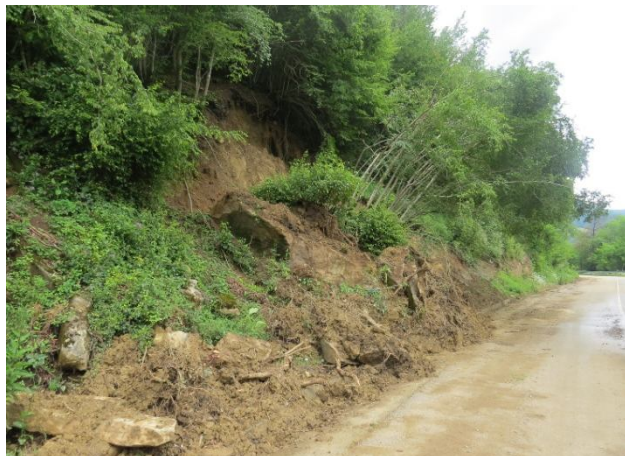
19.06.2017 г.

В участъка на възникналия активен процес на свличане е оформен свлачищен циркус с приблизителни размери 10/20 m и площ около 0.2 dka. Свлекли са се изветрели скални блокове от пясъчници и глини, повлекли части от дървета и храсти. Височината на оформилия се откос от нивото на пътя след свличането е около 5-6 m. Наблюдавани са ясно изразени свлачищни елементи: главен отстъп с височина до 2 m, свлачищни бордове с височина до 1.5 m и свлачищен език, който е достигал до пътното платно.

Състояние на пътния откос

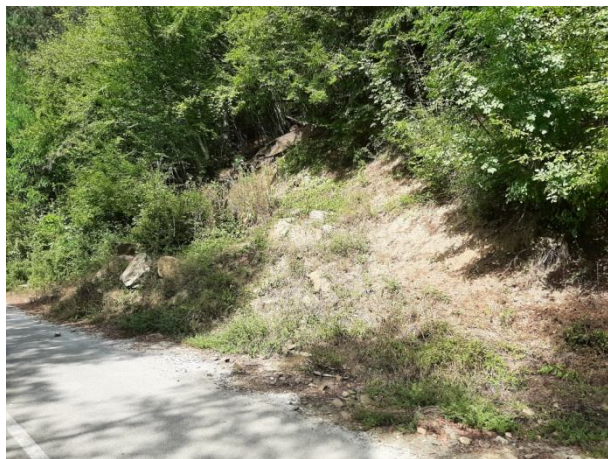
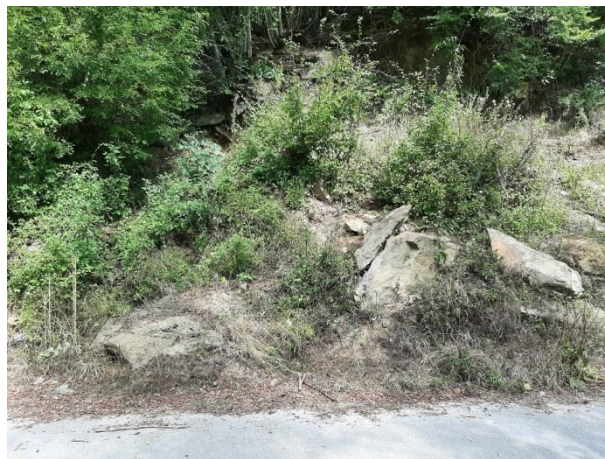
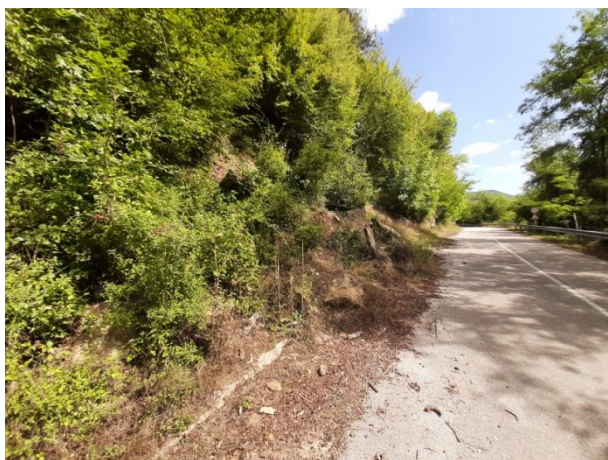
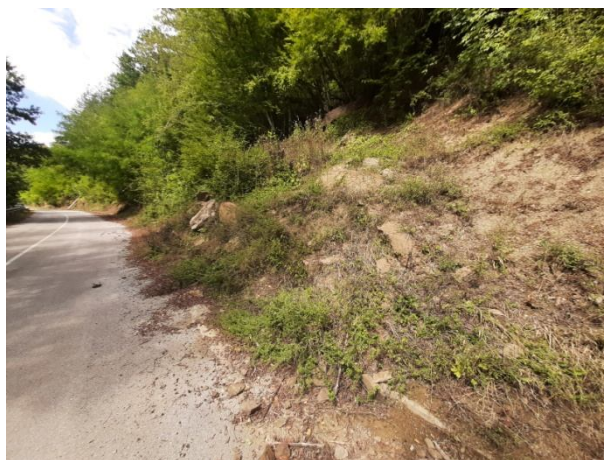
Общ изглед на свлачищния участък

Не е установено разширение в обхвата на засегнатата територия. Хлъзгателната повърхнина е формирана на границата между глинестите разновидности на делувиялните отложения и изветрителната кора на основните скали. Свличането е плитко.

Свлечените земни маси са достигнали до пътя и са затрупали част от платното. Натрупаните земни маси върху платното не са почиствани и в този участък пътя е стеснен.

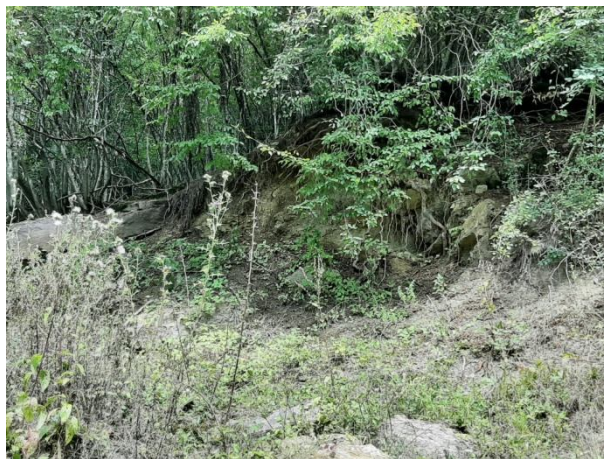
Главният свлачищен откос е с височина около 2 m. Теренът над откоса е зает от широколистни дървета. Наблюдавано е естествено преоткосиране на откоса.

Главен свлачищен откос

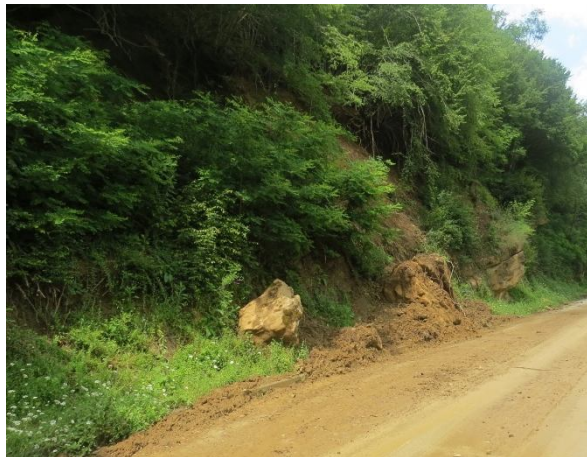
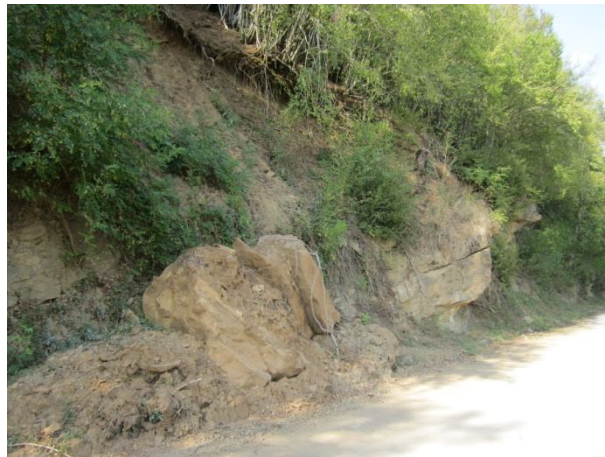
В отсечката над пътя е констатирана загуба на устойчивост на откоса. Оформен е локален свлачищен участък с приблизителни размери 8/27 m и площ 0.14 dka. Обрушени и свлечени са изветрели скални блокове от пясъчници сред джобове от глини, повлекли части от дървета и храсти. Свлечените земно-скални маси са се натрупали върху пътното платно, което е наложило аварийното им почистване.

Над откоса теренът е зает от широколистни дървета. Наблюдавано е естествено преоткосиране на откоса, при което е констатирана възможност част от дърветата да бъдат изкоренени и да паднат директно върху пътното платно.

Свличане над пътното платно, 2017 г.

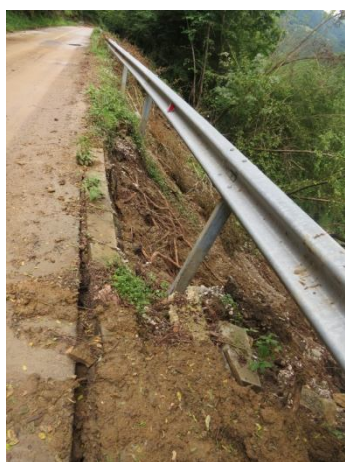
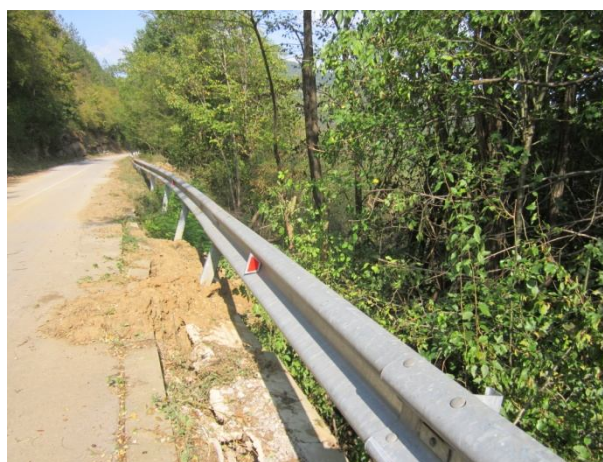
Откъм срещуположната страна на пътя при въздушния откос са установени ясно изразени деформации на мантизелата и потъване на бордюрите. В резултат на протеклото глетчеобразно свличане при движението на глинести и скални материали са повалени много дървета. Свличането е обхванало площ от 0.18 dka с приблизителни размери 20/23 m. Деформации по пътното платно не са констатирани.

Деформации по мантизелата и бордюра /2017 г./

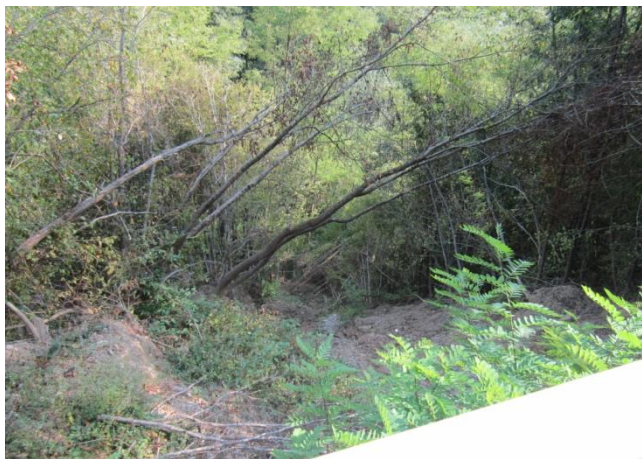
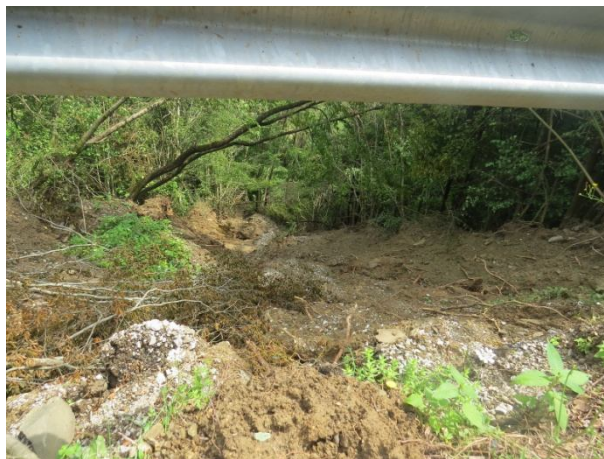
Земно-скалните маси са изтекли под формата на кален поток по десния долинен склон на р. Малък Искър.

Хлъзгателната повърхнина е формирана на границата между глинестите разновидности на делувиялните отложения и изветрителната кора на основните скали.

Глетчеобразно свличане под пътното платно Деформации по мантизелата и бордюра

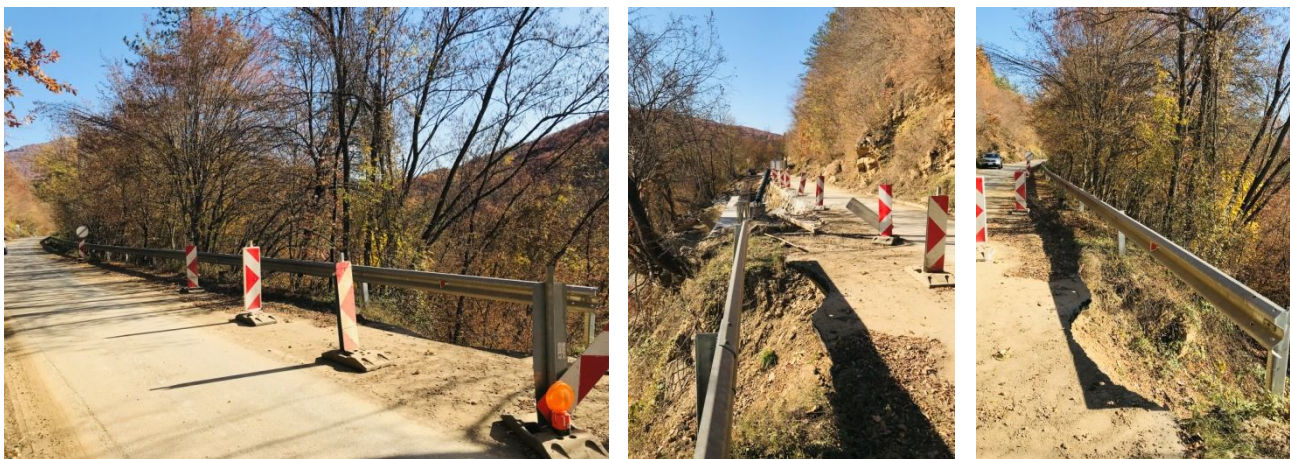
Регистрирани са приблизителни размери на свлачищния участък 20/40 m и площ около 0.51 dka.

Разширение на процеса в североизточна посока, 2022 г.

За обезопасяване на засегнатия участък от пътното платно са поставени предупредителни пътни знаци за ограничаване на скоростта и движение с повишено внимание.

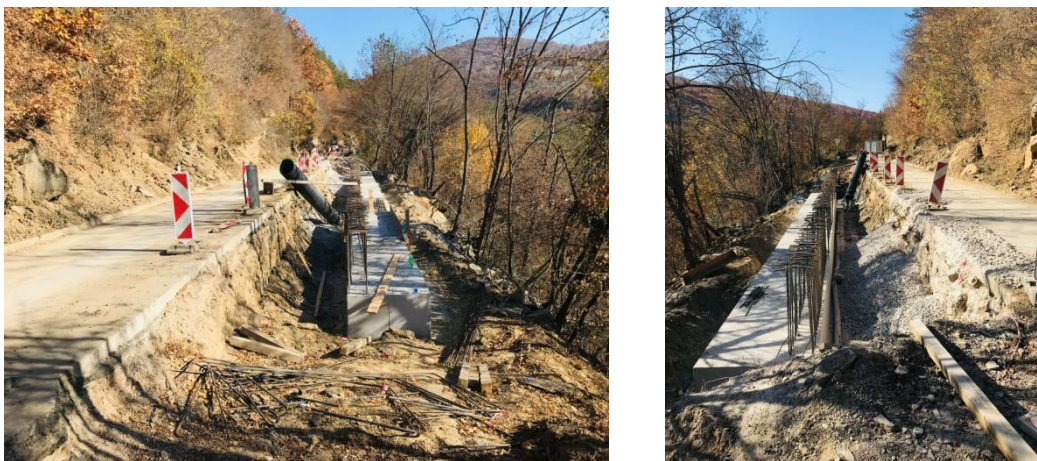
Изграждане на геозащитно съоръжение на път SFO 1471 при km 8⁺³⁶⁰, 2022 г.

Започнати са строително-монтажни дейности за укрепване на свлачището по проект, съгласуван и одобрен от община Правец. За обекта има издадено предварително съгласие на Министъра на регионалното развитие и благоустройството от 04.2021 г.

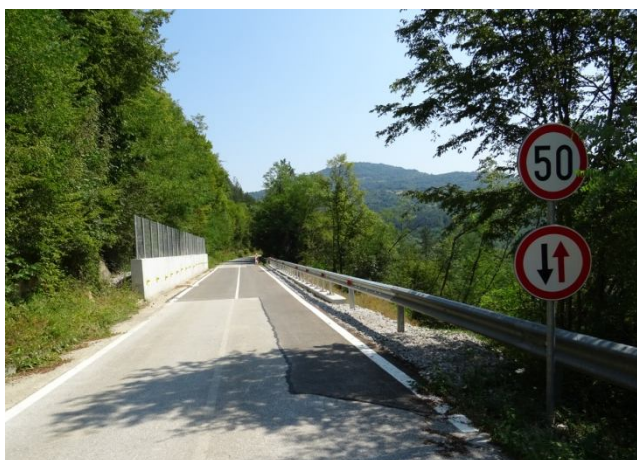
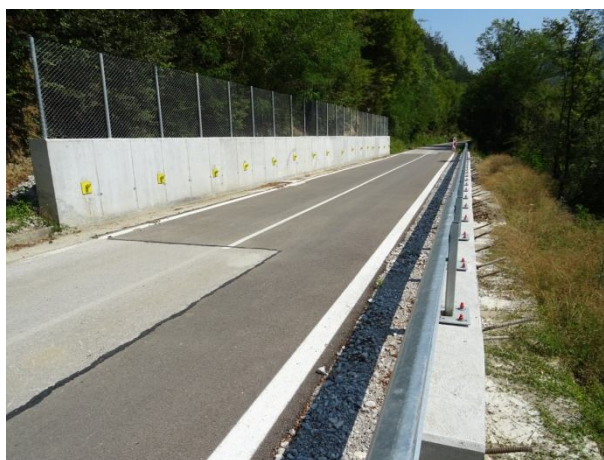
Изградена пилотно-анкерна система

Опорната стена и пилотите представляват монолитно изпълнена стоманобетонова конструкция. Укрепителните съоръжения са изградени на секции от по 5 m с 8 пилота във всяка секция, разположени са на 2 реда по 4 пилота с междинни разстояния 1.25 m. Сондажно-изливните пилоти са с дължина 8 m, с \varnothing 325 mm. Пилотната конструкция е изпълнена като конструкция с висок ростверк, който в основата е надстроен с подпорна стена с височина 1.2 m и дебелина 0.4 m. Дължината на подпорното съоръжение е 35 m.

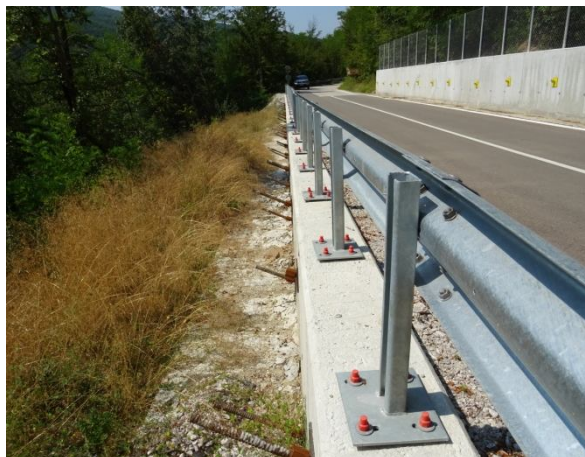
Анкерирана долна опорна стена

Анкерите са с дължина 14 m и са на разстояние през 1 m и разположени шахматно под ъгъл 30° спрямо хоризонта. На короната на опорната стена е монтирана мантиanela.

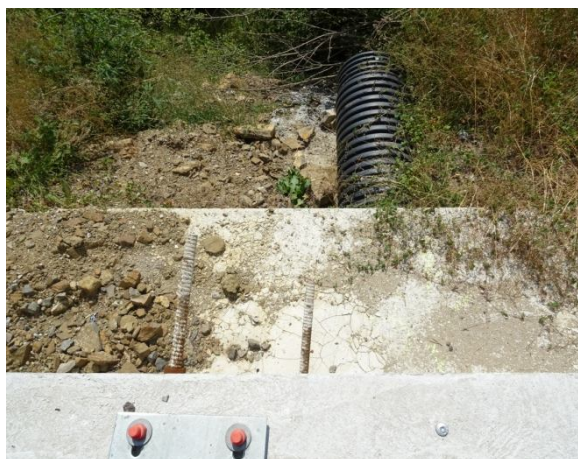
Дренажна отводнителна тръба

Изпълнена е дренажна траншея при долна опорна стена с ширина 0.40 m, ситуирана от страната на пътя, непосредствено пред опорната стена. В основата ѝ е положена гофрирана дренажна тръба \varnothing 160 mm, обвита с геотекстил.

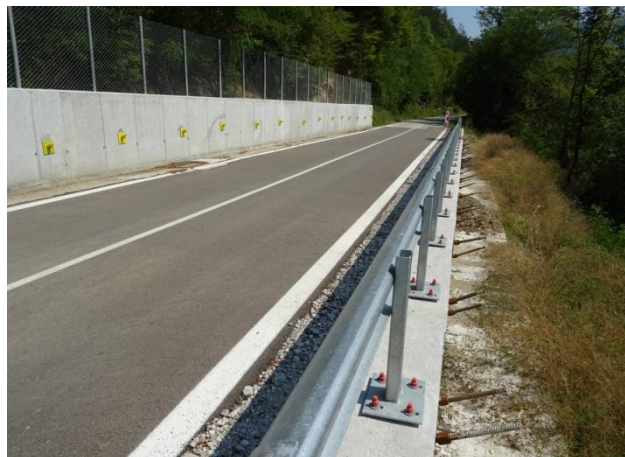
Изградена анкерирана горна опорна стена

За укрепването на свлачищният участък над пътя е изградена горна анкерирана опорна стена с височина 3 m, широчина 0.4 m и дължина 32 m.

Изпълнените анкери са с дължина 14 m, под ъгъл 30° спрямо хоризонтала.
