ОБОБЩЕН ГОДИШЕН ДОКЛАД 2023 г.

РЕГИСТРИРАНЕ И МОНИТОРИНГ НА СВЛАЧИЩНИ РАЙОНИ

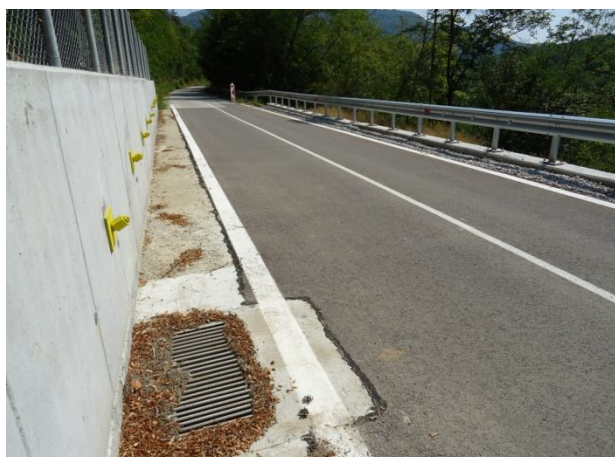
Водосъбирателна шахта с вток

За отвеждане на повърхностните води от ската и пътното платно са изградени 2 бр. тръбни водостоци от гофрирани тръби \varnothing 500 mm. Шахтите са покрити със стоманобетонени капаци. Изградена е и регола с ширината 1 m за отвеждане на водите от пътното платно откъм ската.

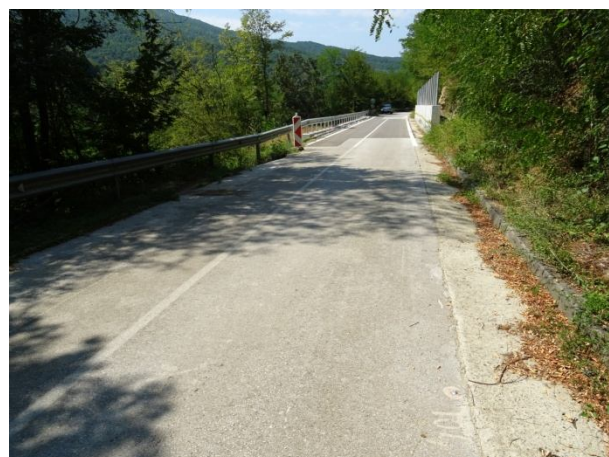
Изградена регола в банката на пътното платно

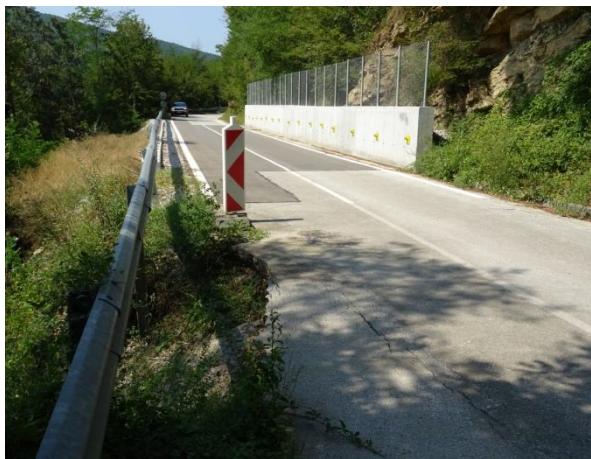
При огледа се установи, че пътното платно е възстановено, преасфалтирано и с нова маркировка.

Възстановено пътно платно

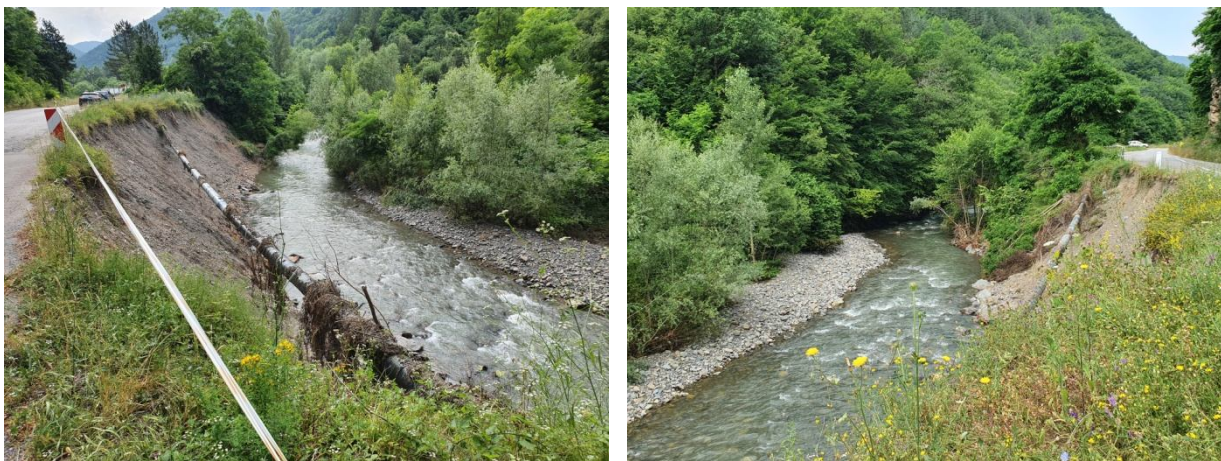
При обрушването на скатния откос, въздушен откос за пътя, са се свлекли голям обем изветрели и натрушени аргилитни и шистни късове обломъчен материал по протежение на около 50 m в дясно по пътното платно в посока с. Батулия. В резултат е отнесен банкета на пътя, минаващ в плавен ляв завой и ръбът на откоса граничи с края на асфалтовото покритие, като на места е образувана опасна висяща козирка. При процеса е оголен и критично висящ е стоманения водопровод Ø 300, захранващ с. Батулия.

Изглед към оголения и обрушен откос на р. Батулийска

В резултат на регистрираното свличане и стеснение на пътя в участък от около 50 m са създадени предпоставки за пътно-транспортни произшествия на МПС. Наложително е предприемане на действия по ограничаване на речната ерозия и изпълнение на укрепващи пътя мероприятия за възстановяване на нормалната проходимост и експлоатация на пътя.

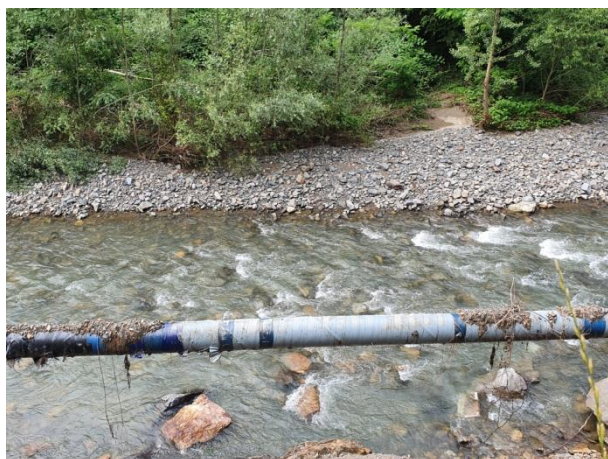
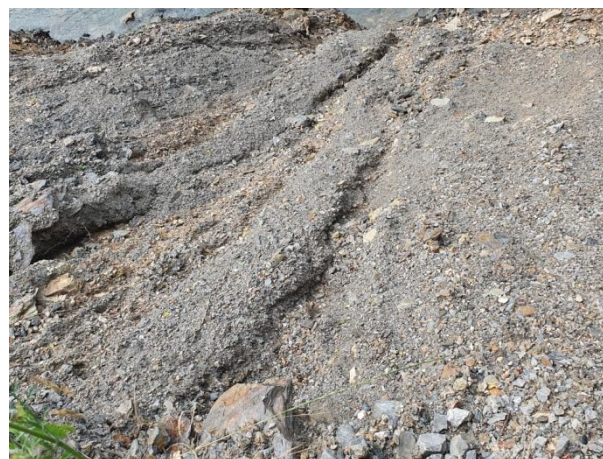
В тази част речното корито на р. Батулийска е в десен завой и при силно течение, водния отток подмива и ерозира десния бряг. В базиса на бреговия склон се разкриват коренни скали, шисти и аргилити. На срещуположния ляв бряг, реката е оформила ниска заливна тераса от наноси – валуни и чакъли.

Бреговете на р. Батулийска при мястото на обрушването

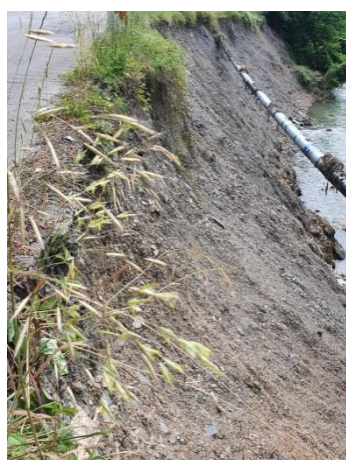
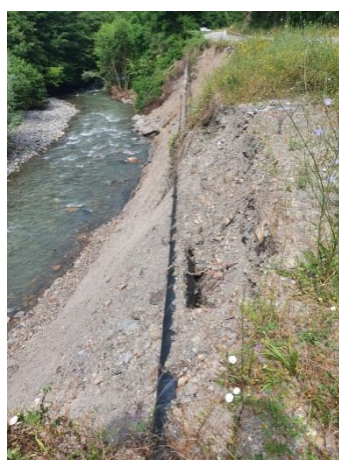
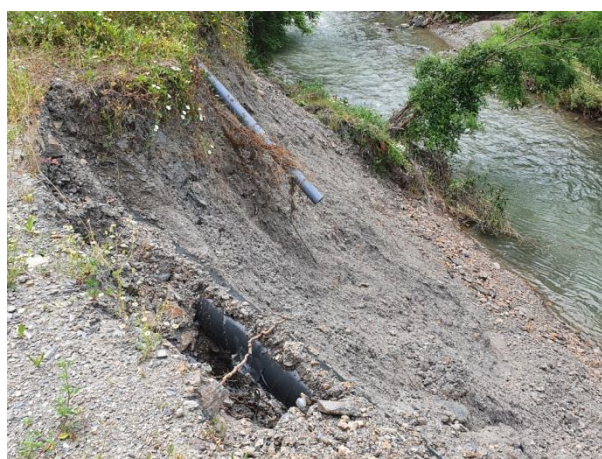
Състояние на веждата на обрушения откос след свличането

Базисът на свлеклия се откос се подмива от речните води и е подложен на постоянна странична ерозия. По визуална преценка ръбът на откоса е около 6 m над речното корито и отстои на около 5 m от него. Ситуационно стоманеният водопровод е бил положен на около 1.5 m под терена, успоредно на пътя и към момента на огледа виси критично конзолно, опрян в двете крайни точки в мястото на обрушването. За повърхнина на свличане може да се приеме

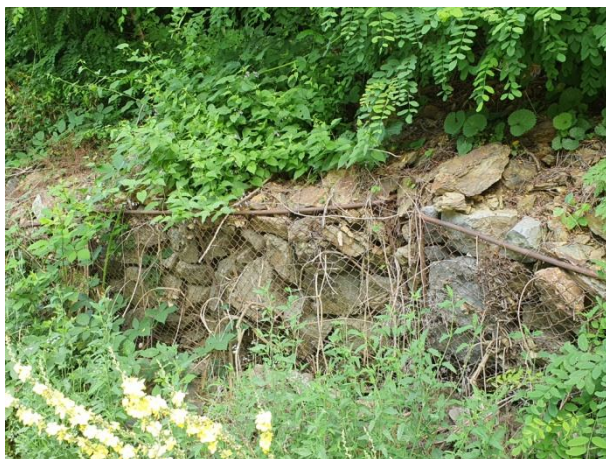
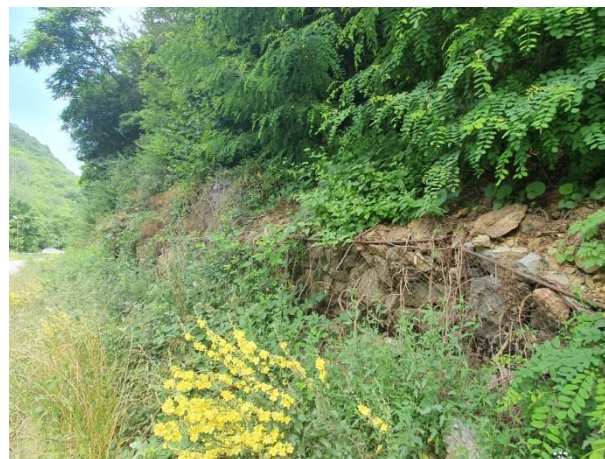
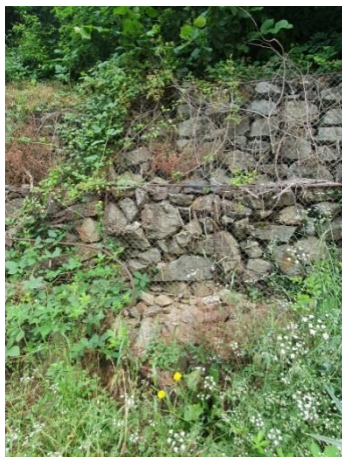
По левия вътрешен пътен откос по протежение на около 50-60 m се констатира наличие на укрепване с габионни кошове в два, три реда, правени вероятно преди повече от 20 години при разширението на пътя. Част от габионите са комрометирани.

Укрепващи ската габиони по вътрешния пътен откос

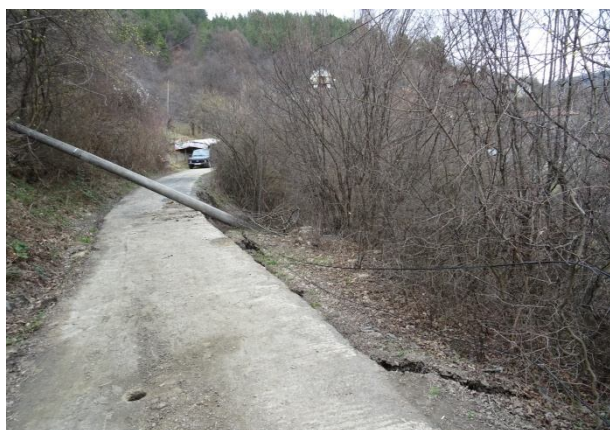
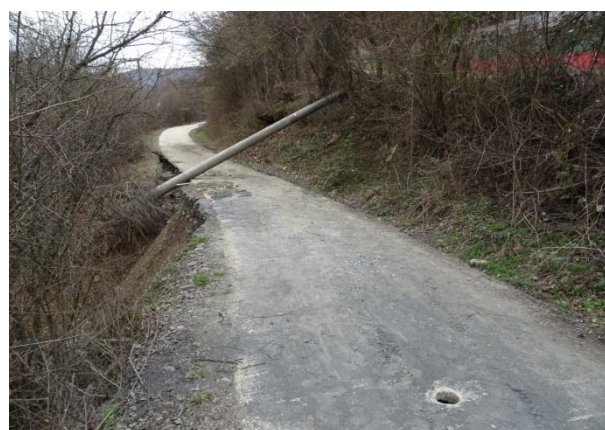
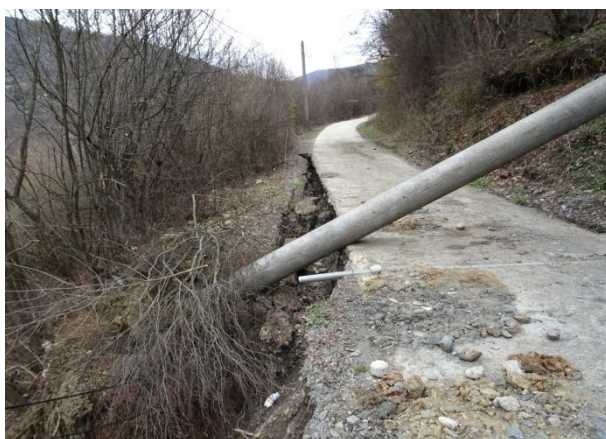
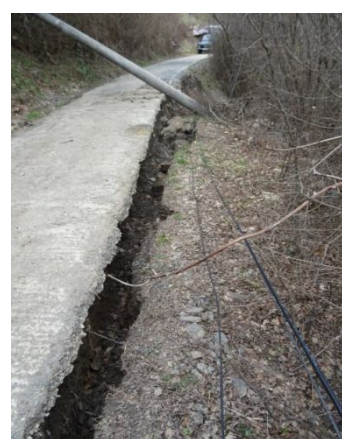
Свлачището е **възникнало на 20.01.2023 г.** след критично водонасищане на повърхностните пясъчливо-глинести материали по склона от обилни атмосферни валежи и активното снеготопене в района. По стръмния откос са свлечени земно-скални маси. Свличането е в посока към 5 бр. жилищни сгради, обитавани от 15 живущи, сред които 3 деца.

Нововъзникнал свлачищен участък на улица в мах. „Ямата”

При възникване на свличането, устойчивостта на изкуствено оформения откос е нарушена. В резултат са свлечени земни и скални маси към жилищни сгради, разположени на склона под засегнатия участък.

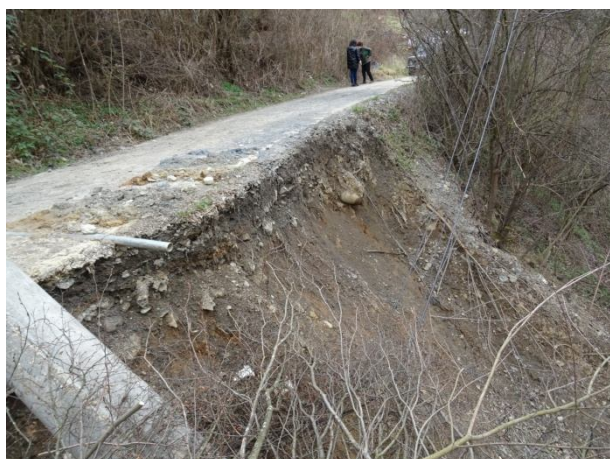
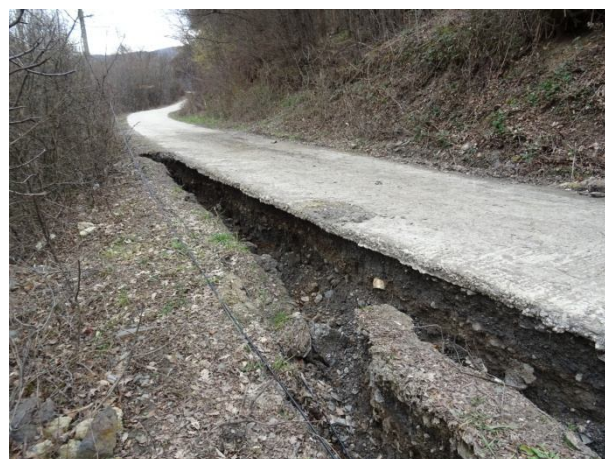
Свлачищният участък е с фронтална форма и с размери 16/18 m, като е засегната площ от 0.16 dka. Ясно изразен е главният свлачищен откос с височина около 0.5 m и оформен непосредствено под бетоновата настилка. По-слабо видими са границите, оформени от бордовете. Хлъзгателната повърхнина, по която е станало свличането, е доста плитка и свлачището може да се причисли към повърхностните геодинамични процеси. Характерно за такъв тип процеси е площно консистентно протичане на елувиалните материали по склона при обилно водонасищане.

Изглед на образувания откос

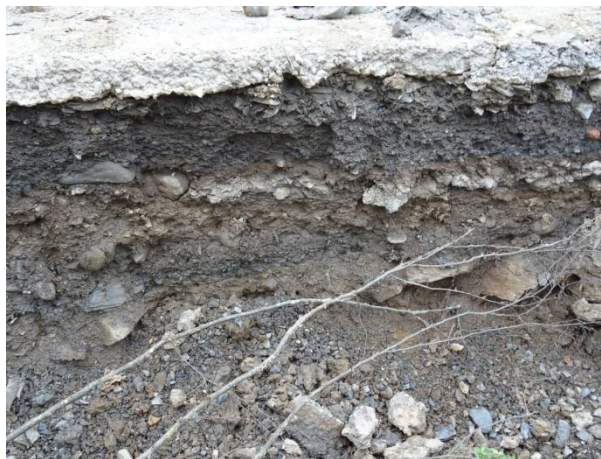
Свлачищен откос

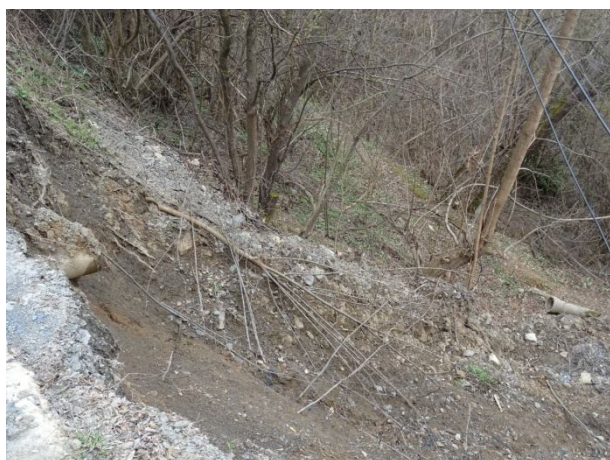
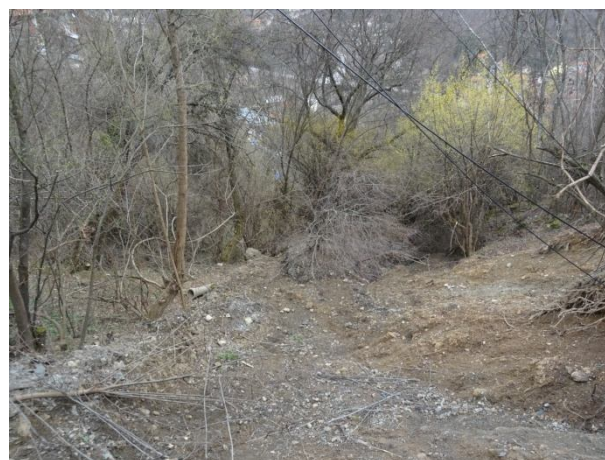
Изглед към свлачищното тяло

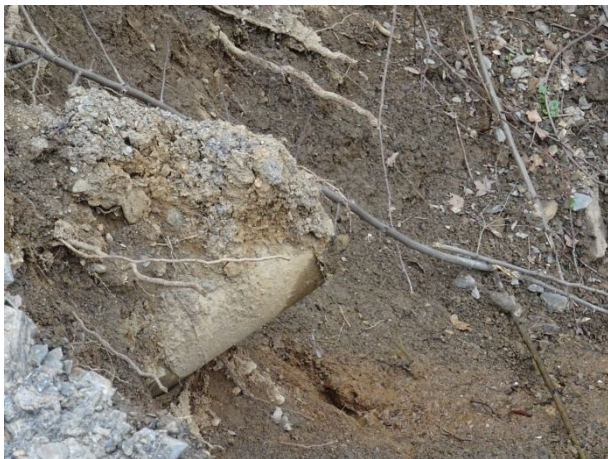
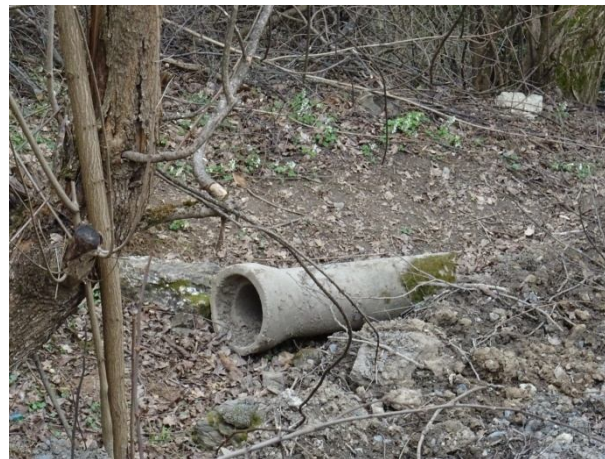
В северния край през свлачищния участък преминава стара отводнителна бетонова тръба \varnothing 400 mm. Тръбата е скъсана и се наблюдава слаб отток. Възможно е този теч да е една от причините за критично оводняване и възникване на свличането под уличното платно.

Скъсан водосток

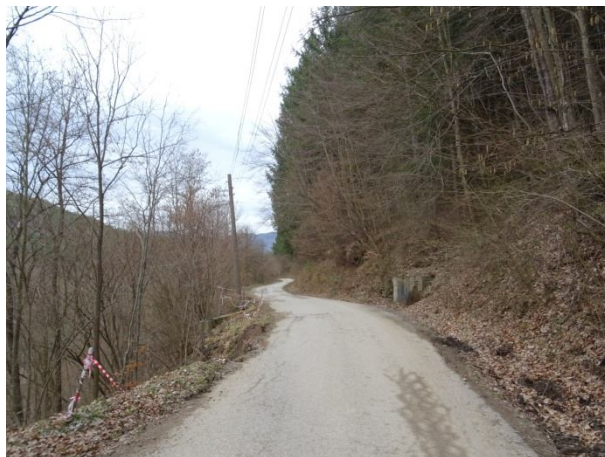
В обследвания участък под пътя при km 2⁺⁷⁰⁰ в близост до крайпътна чешма се констатира неустойчивост на откоса и обрушвания, характерни при свлачищни процеси.

Общ изглед към засегнатия пътен участък km 2⁺⁷⁰⁰ при чешмата /10.03.2023 г./

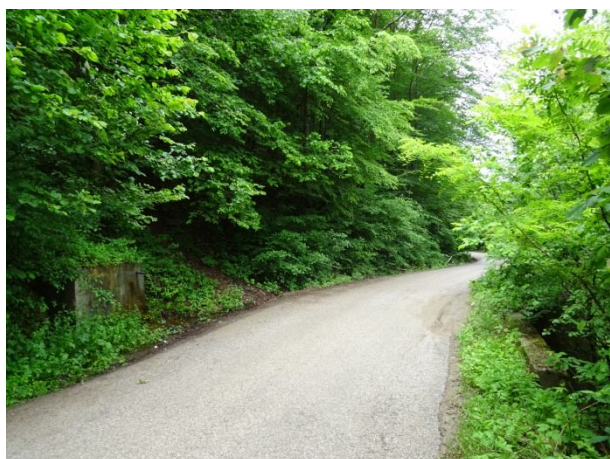
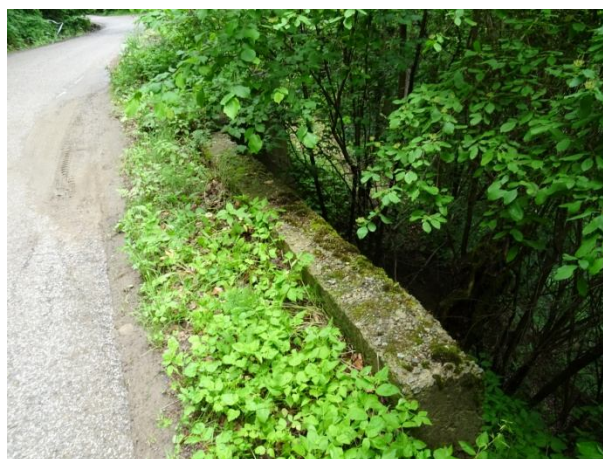
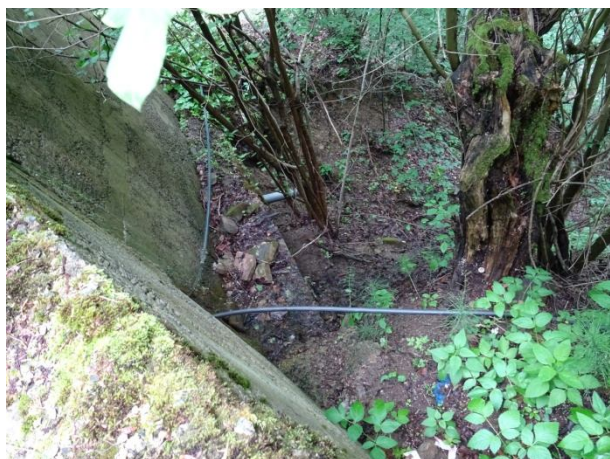
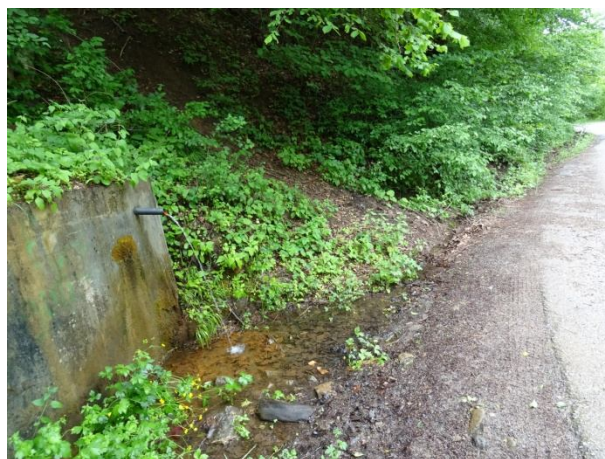
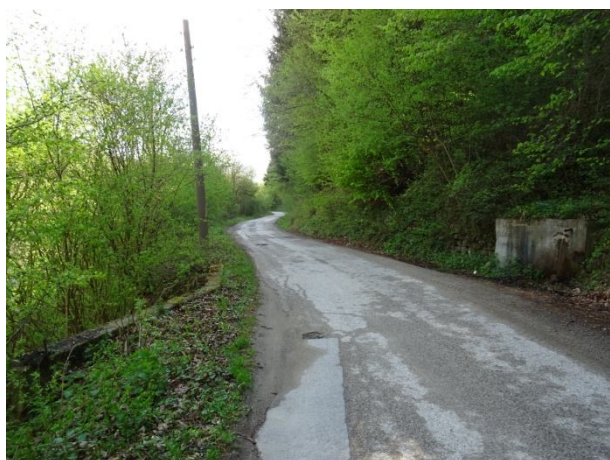
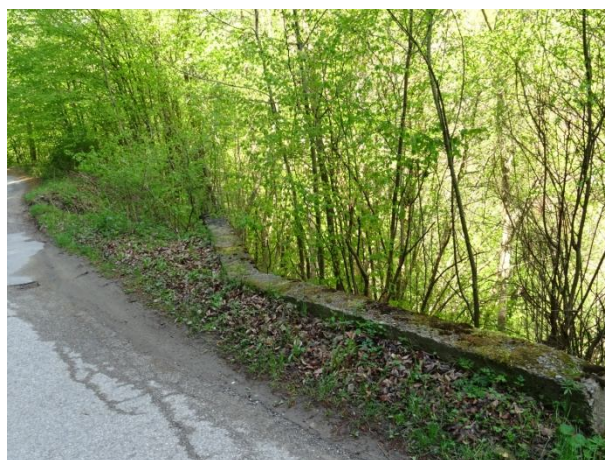
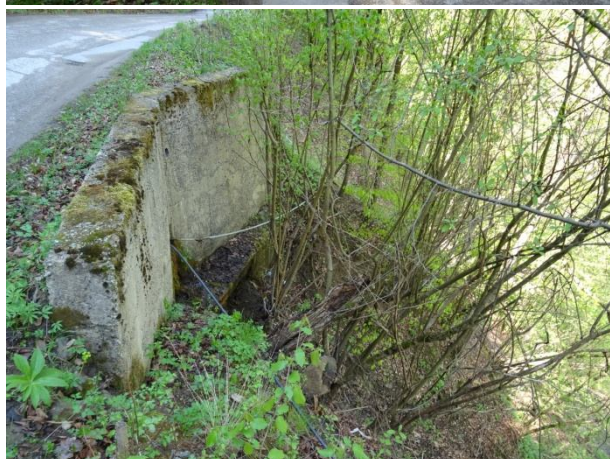
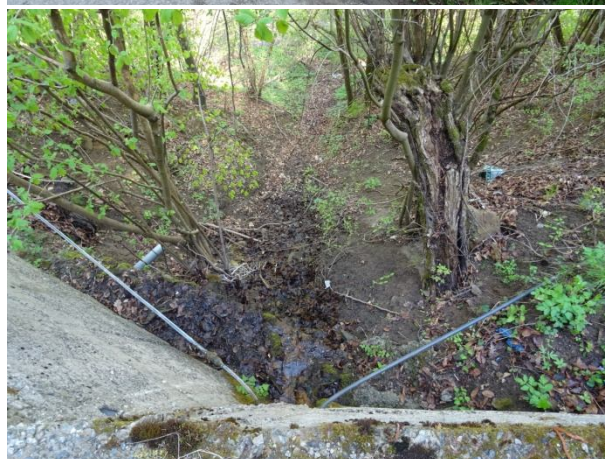
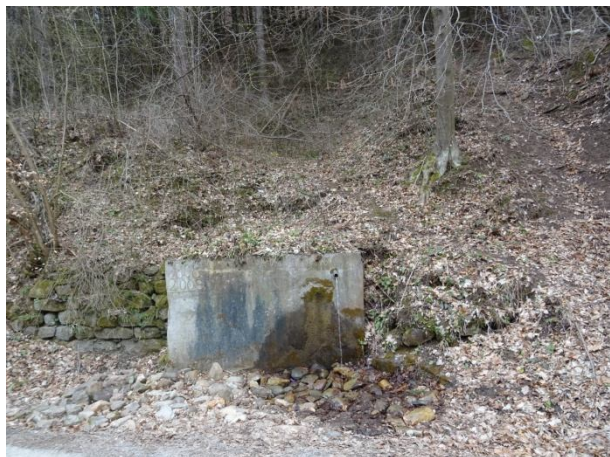
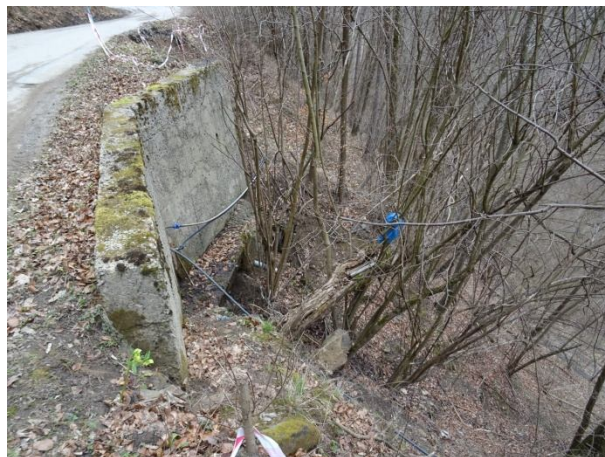
Каптираните водни количества, протичащи през чешмата, са постоянни през цялата година. В миналото под пътя е изграден тръбен бетонов водосток с две крила за прихващане на водите от чешмата. Към момента втокът вероятно е затлачен и при оттока част от водите са прихванати от две водопроводни тръби за използване на изтичащата вода за земеделски нужди. Видимо подпорните крила не са фундирани в стабилна земна основа и е възможно съоръжението да бъде компрометирано в бъдеще.

Състояние на участъка със съществуващите съоръжения през годините

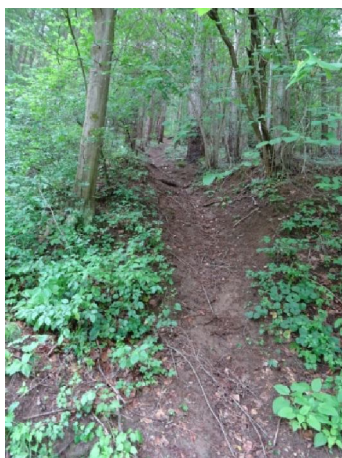
Над чешмата се наблюдава плитък овраг, прерастващ в съвременно оформящо се местно ерозионно дере, което се явява все по-голям водосборен улей с течение на времето.

Образуване на ерозионно дере /10.06.2020 г./

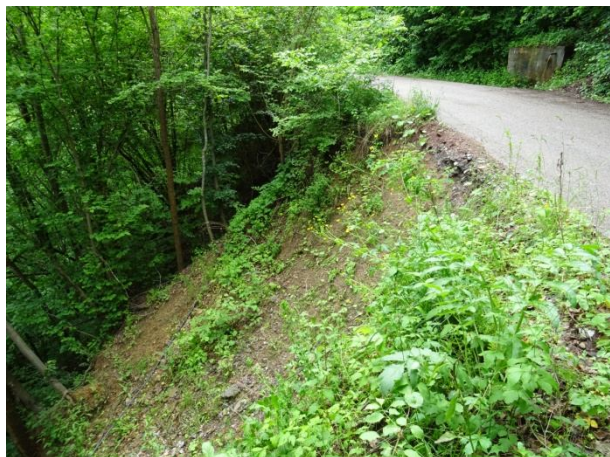
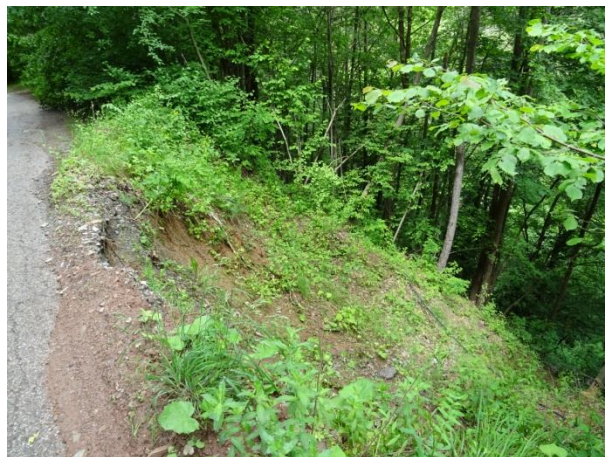
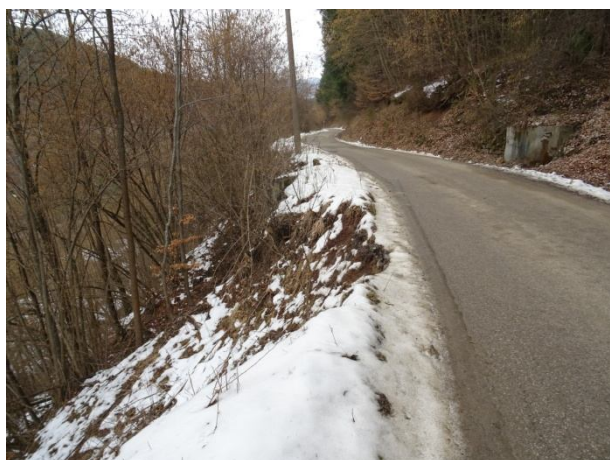
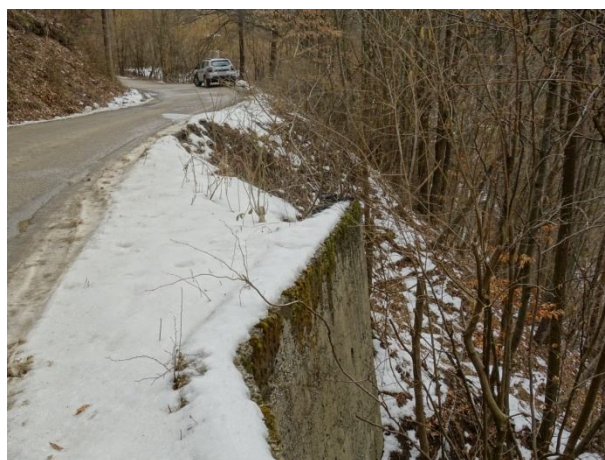
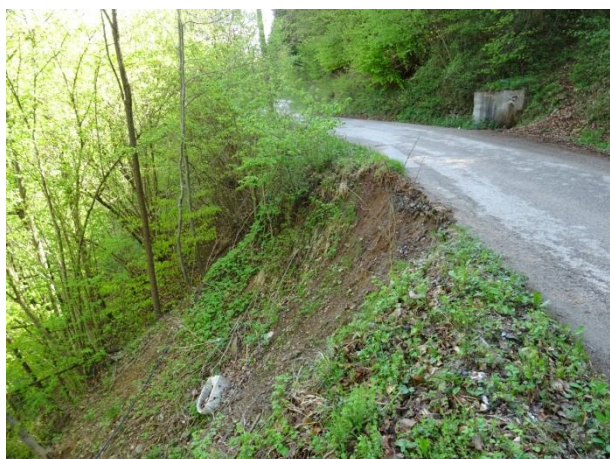
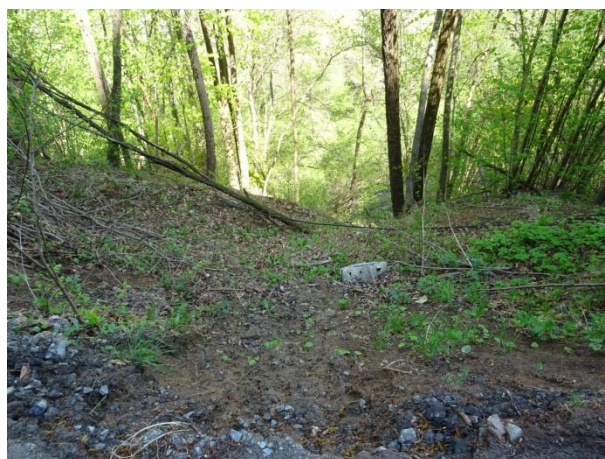
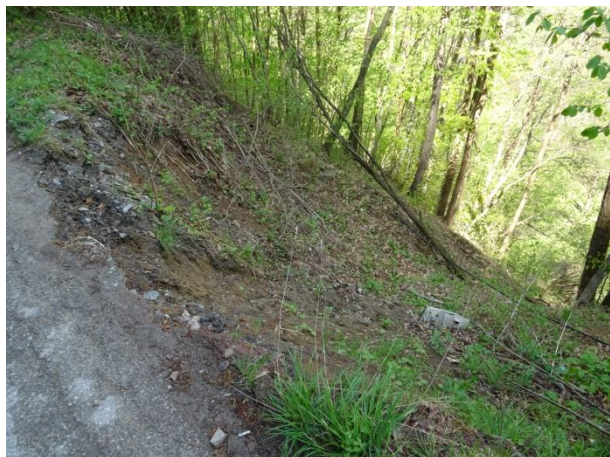
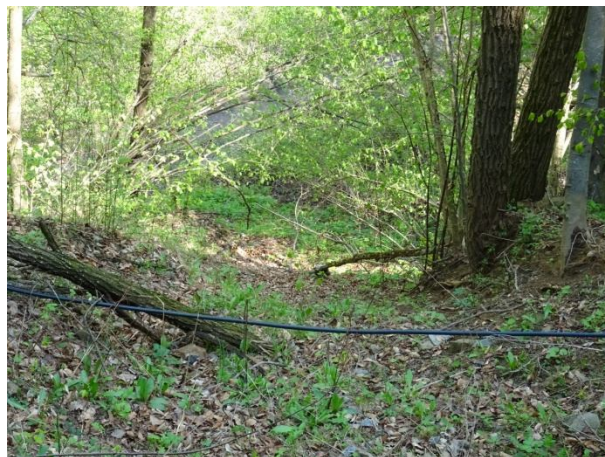
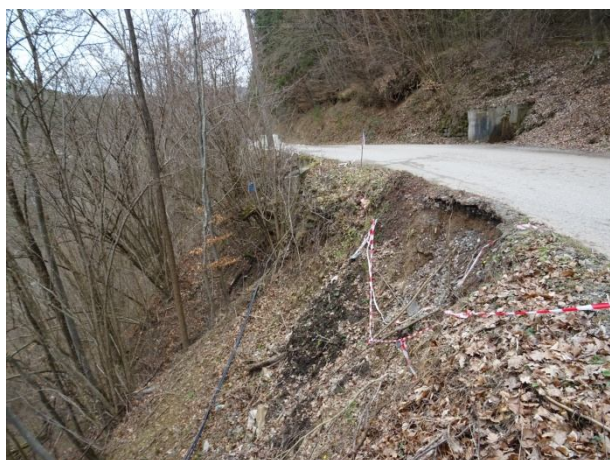
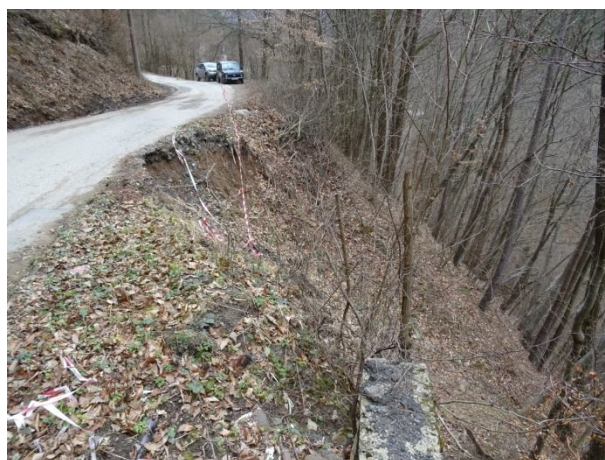
От югозападната страна на водостока под пътя откосът е засегнат с приблизителни размери 15/10 m.

Състояние на участъка от югозападна страна на водостока през различни периоди до момента

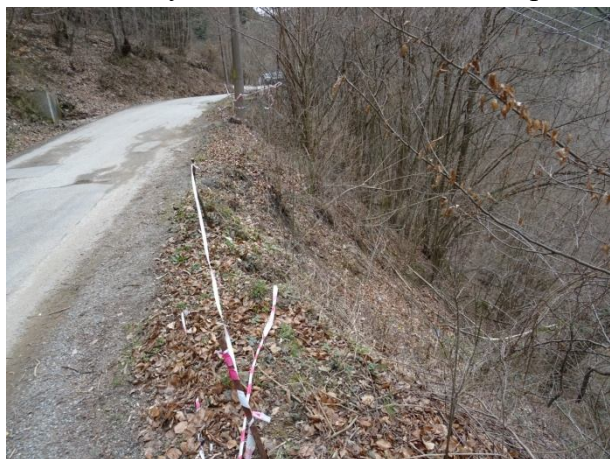
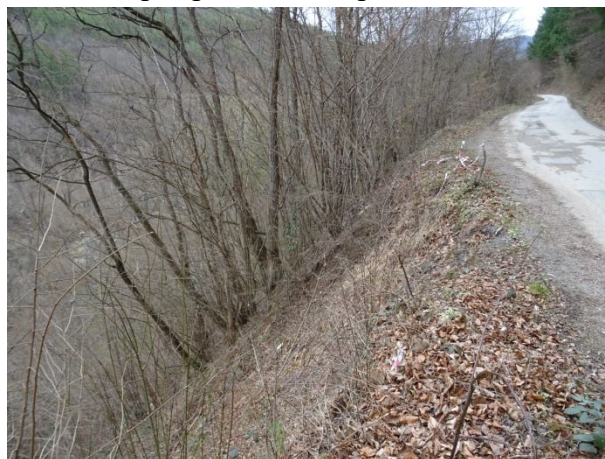
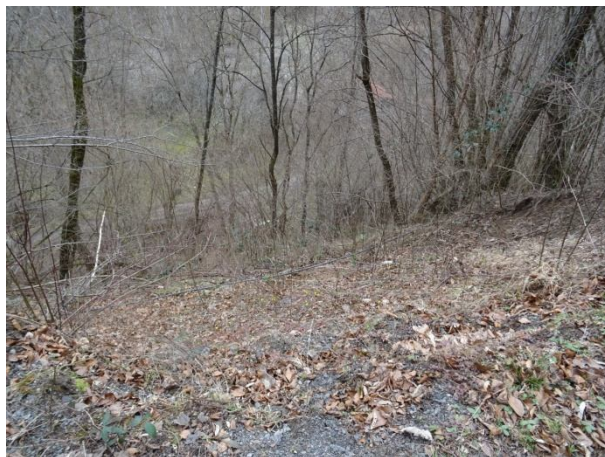
Състояние на участъка от североизточната страна на водостока

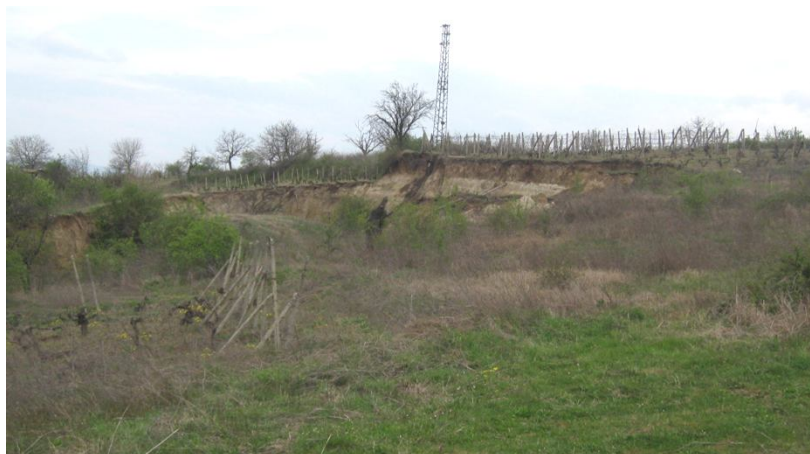
Свлачището е с циркусообразна форма и размери 120/130 m и обхваща площ от 15.71dka.

Свлачищен участък в мест. „Якба”, 2015

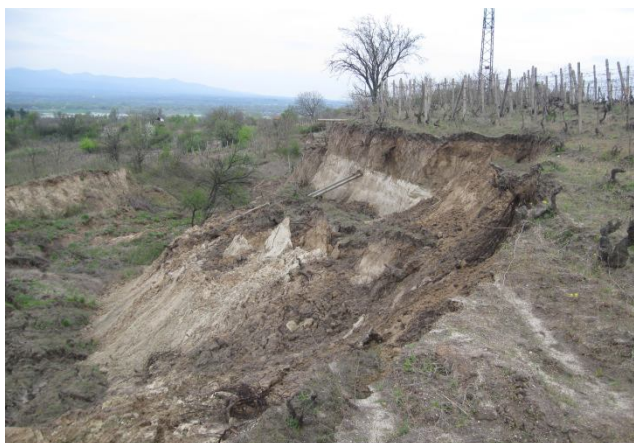
Негативна форма под свлачищния откос, 2015

Под главния свлачищен откос е оформена негативна форма, която благоприятства задържането на повърхностни води и допълнително водонасища свлачищното тяло. Левият борд граничи с изразена ерозионна форма.

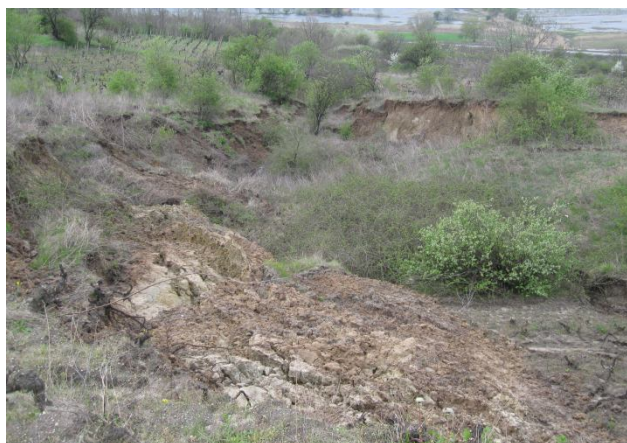
Ерозионни форми в левия свлачищен борд, 2015

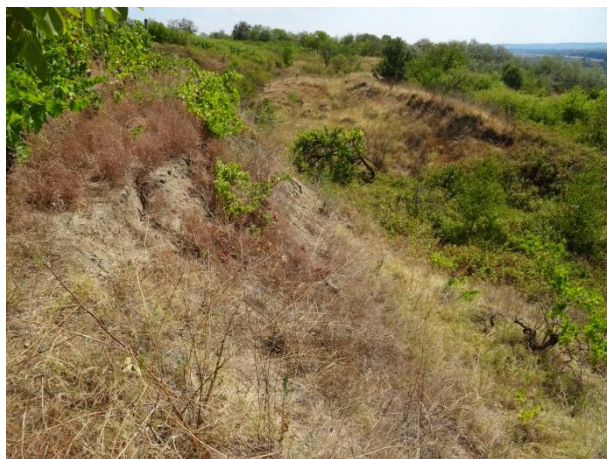
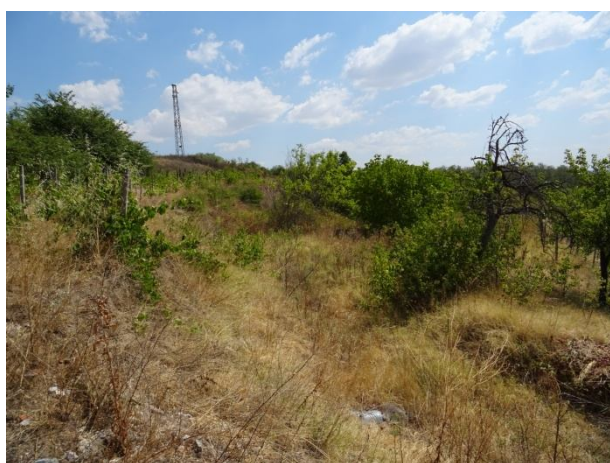
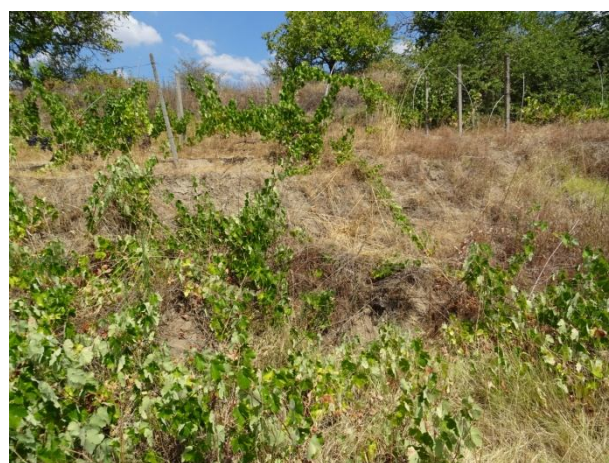
През **август, 2020 г.** е установено, че свлачищния участък се намира в потенциално състояние. Теренът е бил спокоен, като е установено естествено заличаване на свлачищните елементи, заобляне на формите и затревяване на откоса. Свлачищният участък е с непроменен обхват.

Свлачищен участък в мест. „Якька”, 2020 г.

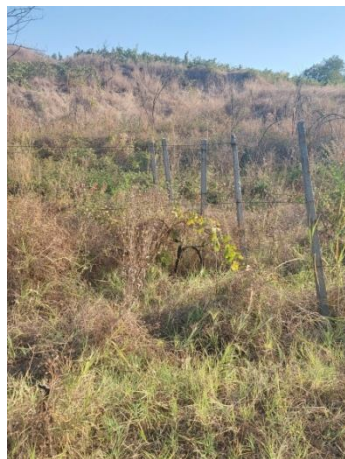
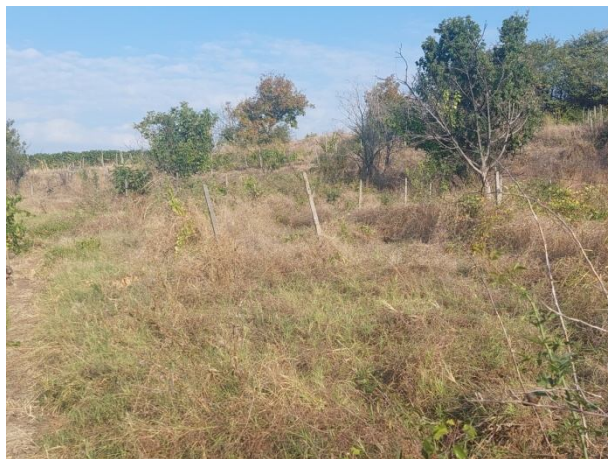
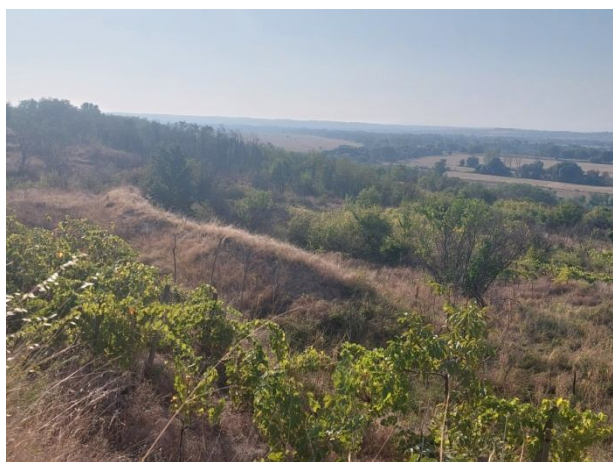
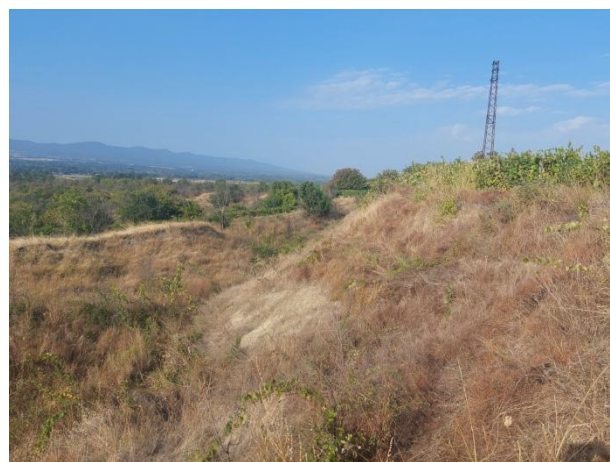
Общ изглед на свлачищния участък

Главният свлачищен откос с височина около 7-8 m се намира в състояние на естествено преоткосиране. Обрасъл е силно с тревиста растителност.

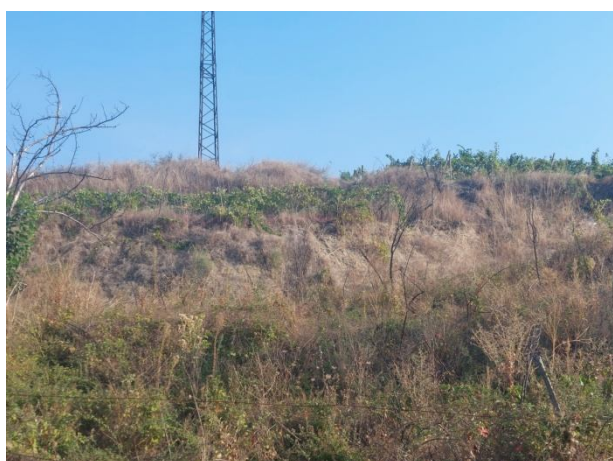
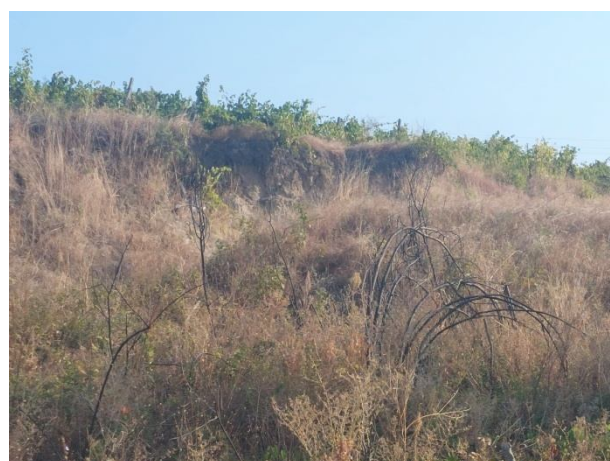
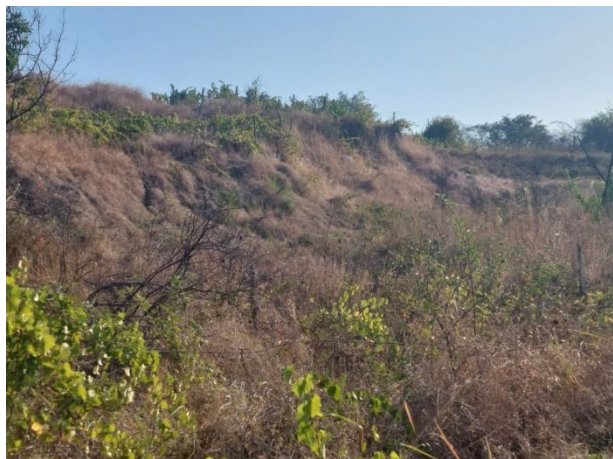
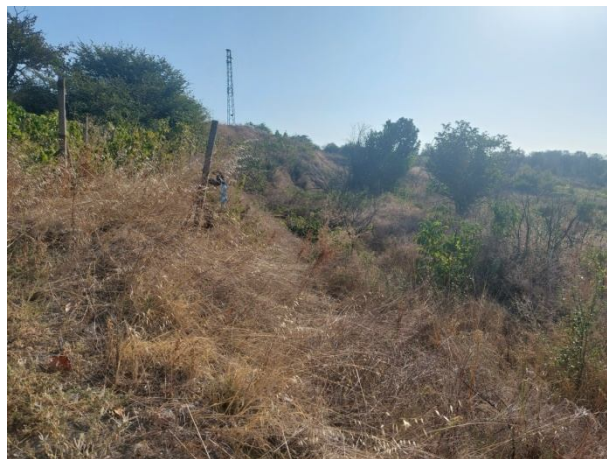
Главен свлачищен откос

В обсега под главния свлачищен откос при свличането е оформена негативна форма, която към момента на огледа е обрасла с буйна тревиста и храстовидна растителност.

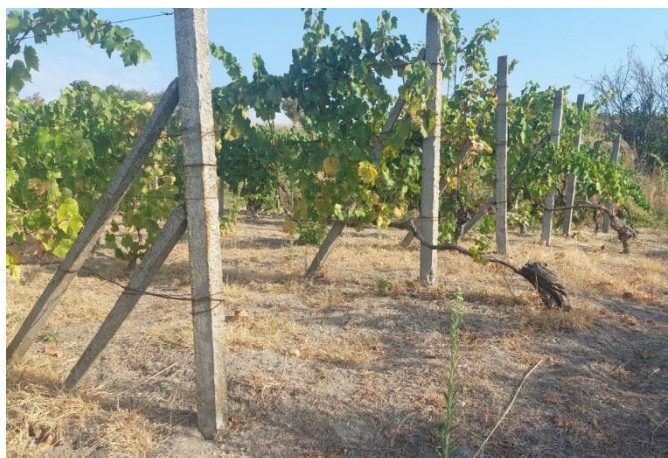
Част от свлачищното тяло /при десния свлачищен борд/ е заета с лозови насаждения. При обработката на имотите са заличени всички деформации по терена.

Лозови насаждения в свлачищното тяло

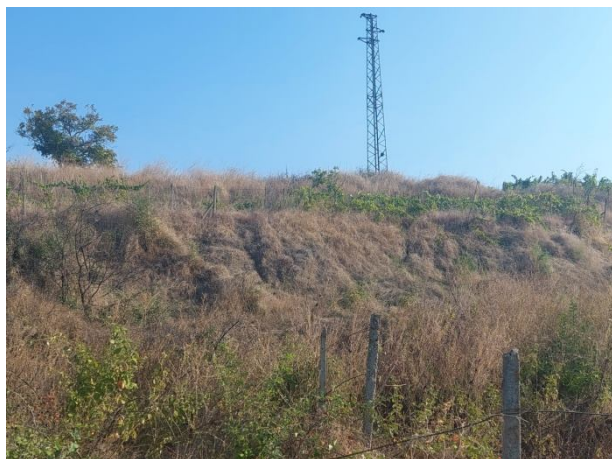
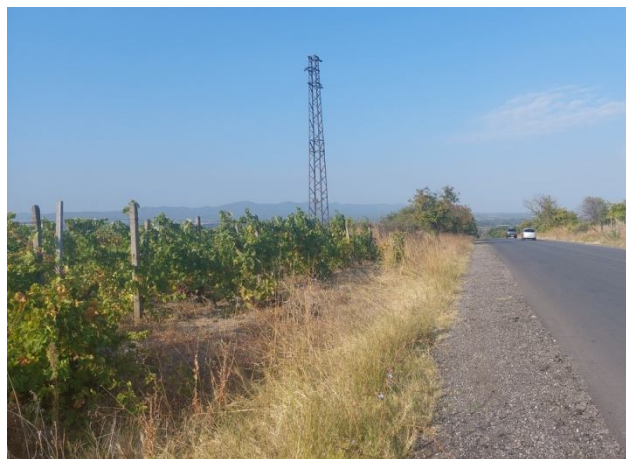
Непосредствено над главният свлачищен откос съществува ел. стълб на електропровод. При развитието на свлачищните процеси през 2015 г. трасето е изместено. Към момента на огледа не се установи изместване от вертикалата на ел. стълб.

По пътното платно на републикански път I-8 Хасково - Свиленград, преминаващ северно от свлачищния участък не се установиха деформации, но крайпътната отводнителна канавка е силно обрасла с тревиста растителност и проводимостта ѝ е намалена.

Ел. стълб и крайпътна отводнителна канавка

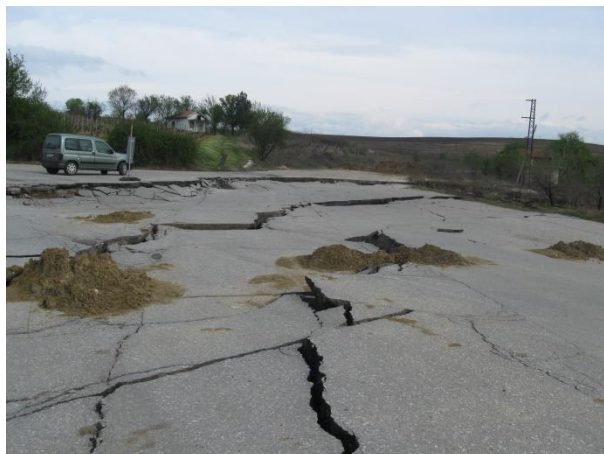
В обсега на разклона за с. Генералово и с. Капитан Андреево на републикански път I-8 при km 371⁺⁸⁴⁰ са констатирани добре издържани денивелирани коси на пътя пукнатини, оформящи зона на пропадане с ширина 7-8 m и амплитуда 0.3-0.5 m с дължина 15-20 m. Деформациите са обхванали и прилежащите терени от двете страни на пътния насип.

Зона на пропадане, 2015 г.

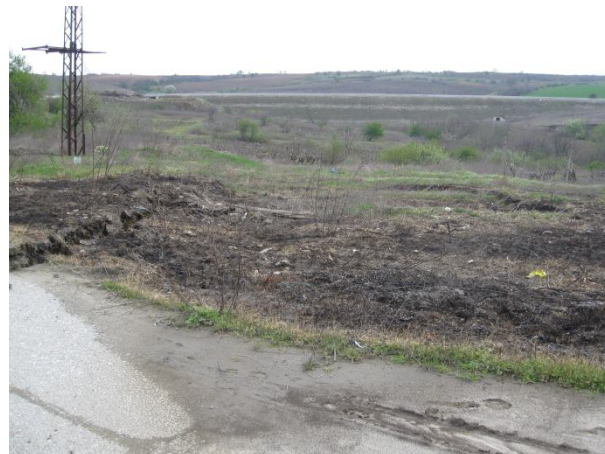
Свлачищна пукнатина, 2015 г.

Пукнатините са били добре издържани и са преминавали през нерегламентирано депонирани разнородни /битови и строителни отпадъци/ насипи в дясно на пътя. Мощността на насипите на места е достигала 3-4 m. Те са предпоставки за допълнително натоварване на прилежащите терени, както и за акумулиране на повърхностни води в засегнатия участък.

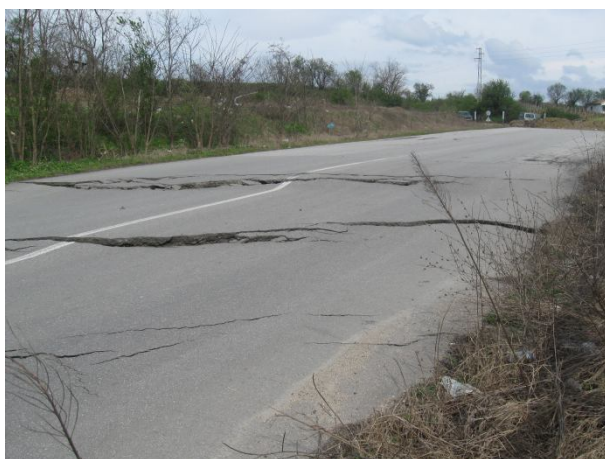
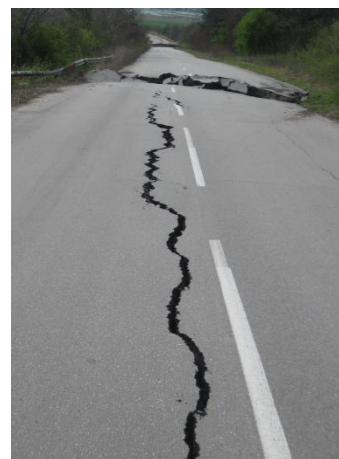
Пукнатини на опън и на натиск, 2015 г.

Свлачищният участък е бил маркиран от пукнатини на опън с ширина до 10-15 cm от север, а от юг е било установено видимо издигане, вследствие натисковите усилия, като е проявена и пукнатина, успоредна на осовата линия.

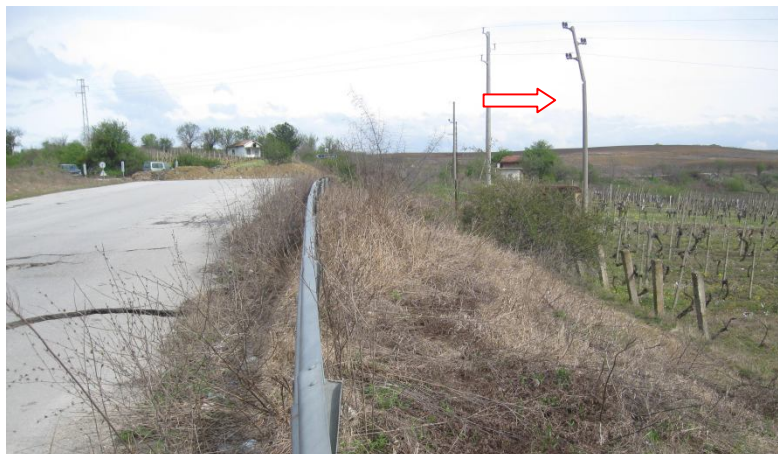
В резултат на свлачищните процеси е нарушено тялото на близко разположен ел. стълб.

Нарушен ел. стълб, 2015 г.

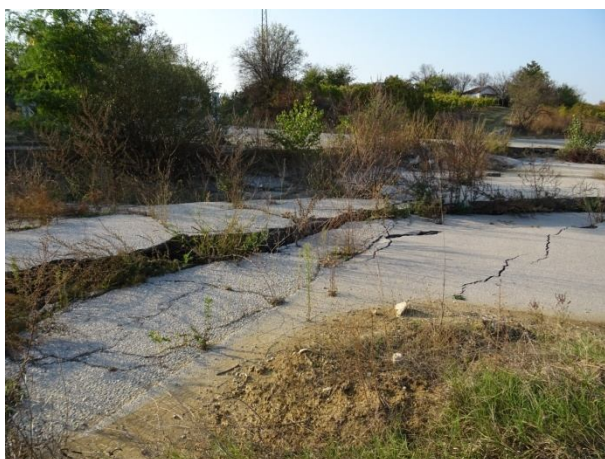
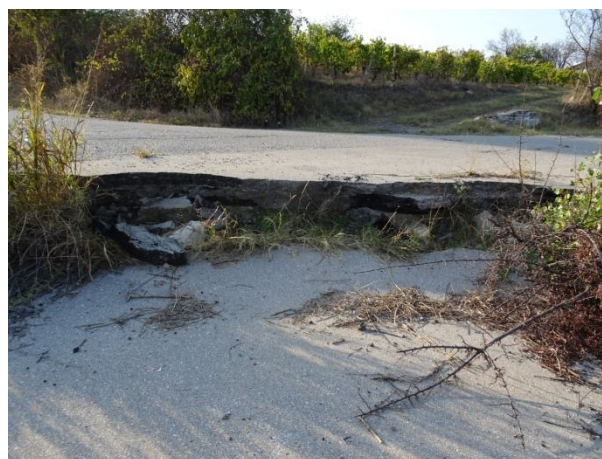
Главният свлачищен откос /при разклона за с. Генералово и Капитан Андреево/ е с височина около 0.6 m, оформен на пътното платно. На юг се проследява в петата на пътния насип.

В зоната на проявените свлачищни процеси пътят е в насип с височина 3.4 m. Откъм западната му част е оформена дълбока негативна форма, проследяваща се по цялата дължина на пътя. В тази изкуствено оформена зона преминава главният свлачищен откос.

Главен свлачищен откос на пътното платно, 2019 г.

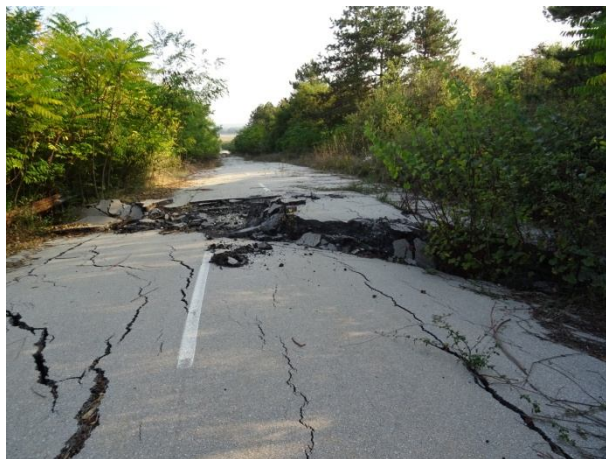
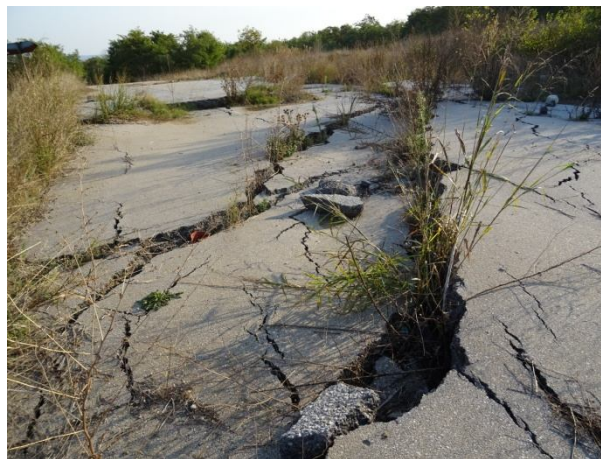
Двата свлачищни борда са пресичали пътното платно, като са образувани откоси с височина до 0.5-0.6 m. До десния свлачищен борд е била оформена негативна зона с ширина около 30 m. В резултат на пропадане и хлъзгане пътното платно било силно деформирано.

Свлачищни бордове, 2019 г.
