ОБОБЩЕН ГОДИШЕН ДОКЛАД 2023 г.

РЕГИСТРИРАНЕ И МОНИТОРИНГ НА СВЛАЧИЩНИ РАЙОНИ

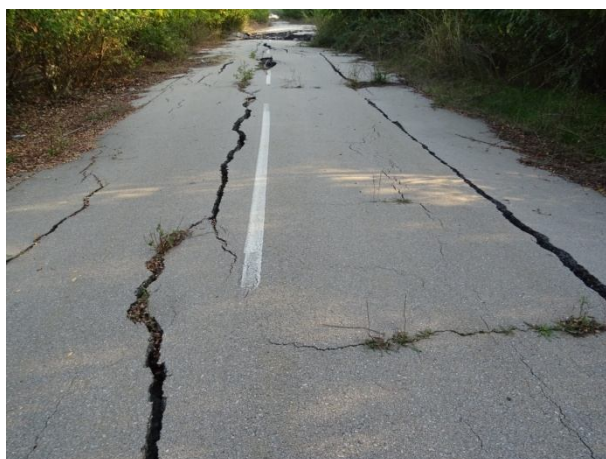
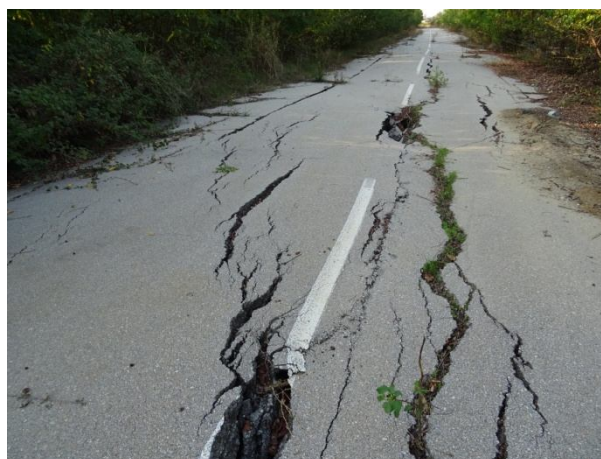
По цялата дължина пътя, в участък около 275 m, са образувани перпендикулярни на посоката на свличане пукнатини и деформации с ширина до 25-30 cm.

Деформации по пътното платно, 2019 г.

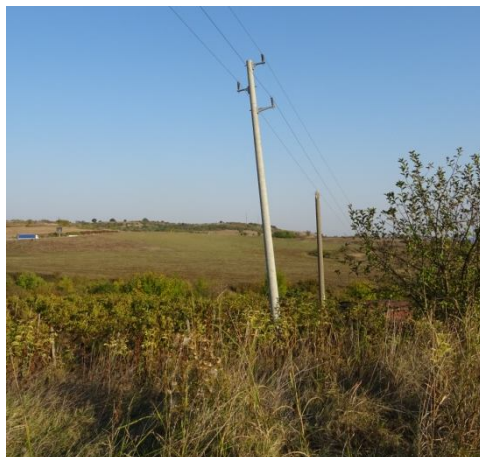
В резултат на свлачищните процеси е пречупен ел. бетонов стълб. Извършена е промяна на електрозахранването. По време на огледа е установено, че и изместеният стоманобетонен стълб е наклонен.

Наклонен ел. стълб, 2019 г.

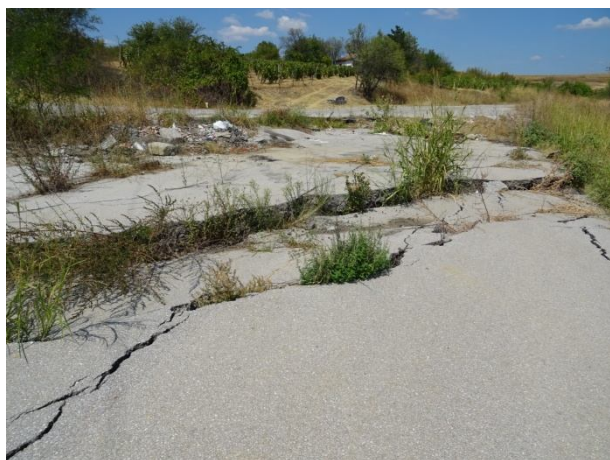
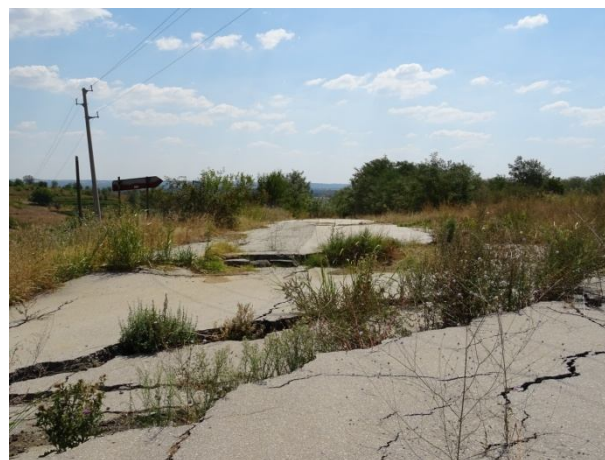
Свлачищни елементи на пътното платно, 2020 г.

Теренът е бил видимо спокоен и свлачищният участък е с непроменен обхват. Наблюдавано е естествено заличаване на свлачищните елементи по терена чрез заобляне на формите и затревяване. По регистрираните отворени пукнатини по прекъснатото пътено платно с времето е избуяла тревна растителност.

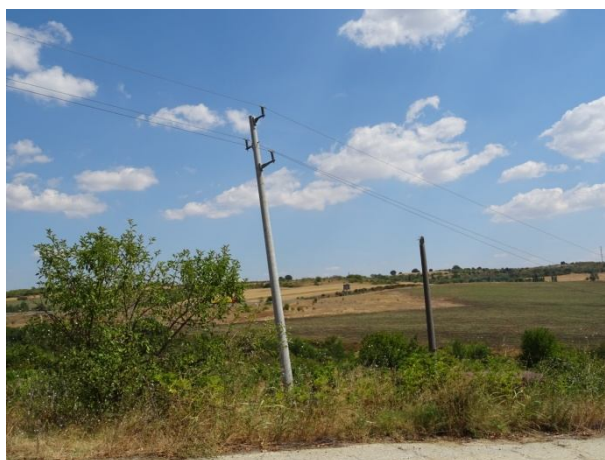
Подменен електрически стълб

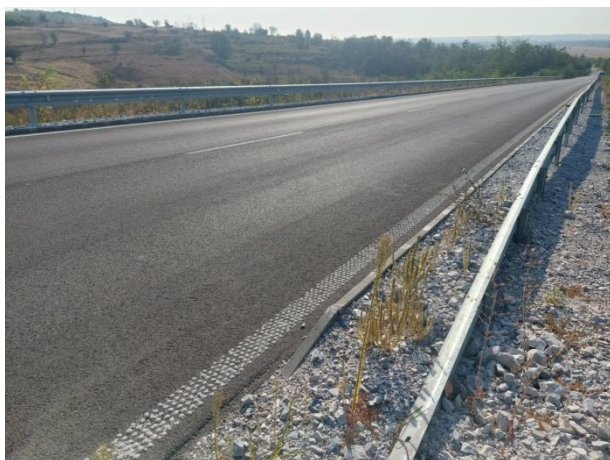
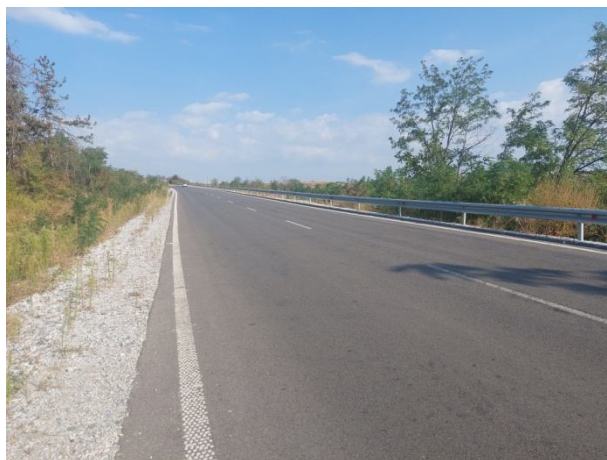
Възстановено пътно платно

Строително-монтажните работи са извършени през 2021 г. въз основа на изготвен технически проект „Укрепване на свлачище на път I-8 „Хасково-Свиленград“ от km 371⁺⁸⁴⁰ до km 372⁺²⁰⁰, област Хасково” изработен от „Пътпроект“ ЕООД - гр.София.

Укрепването на свлачището е извършено чрез изграждане на анкерирани двуредова пилотна конструкция обединена в ростверк. Конструкцията е изпълнена от страна на въздушния откос на пътя, в границите на сервитута.

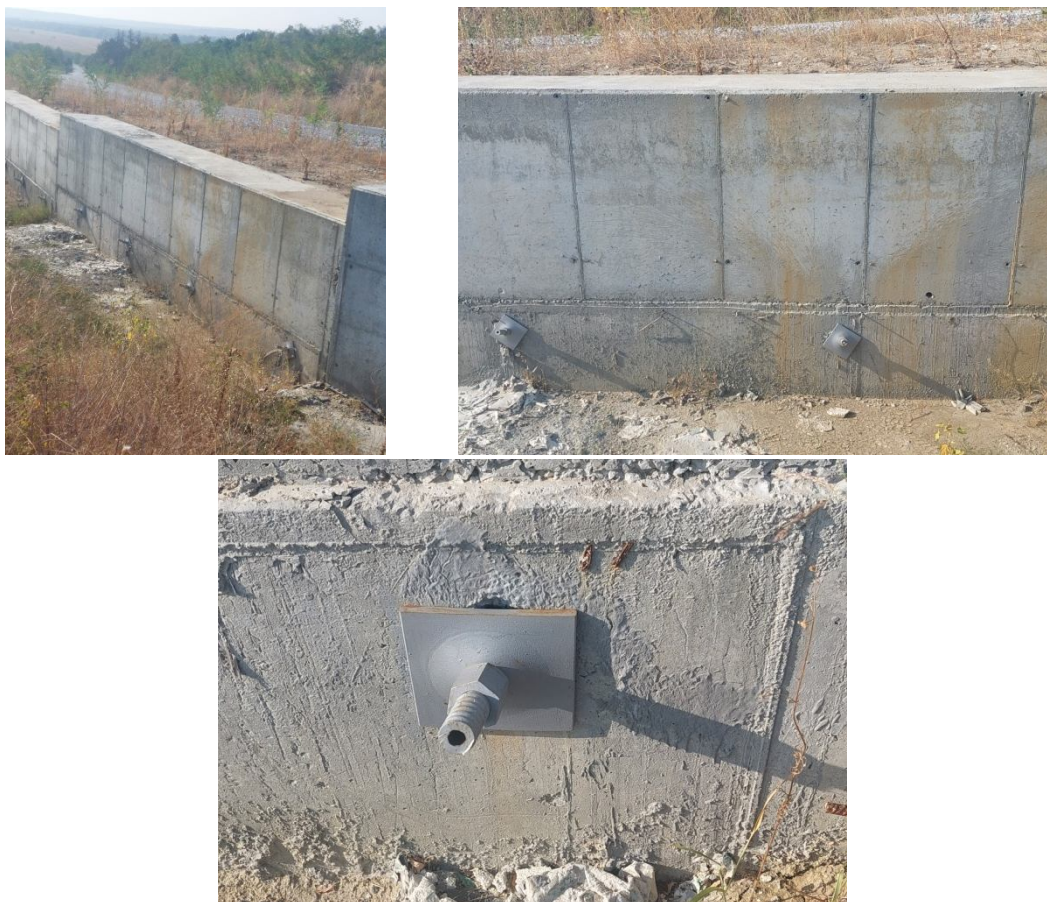
Анкериране на силовото линейно съоръжение

Силовото линейно съоръжение е изградено чрез стоманобетонни пилоти с диаметър \varnothing 880 mm и дължина 8 m. Общият брой на пилотите е 120 бр. Пилотите са изпълнени в обсадна тръба, поради наличието на водно ниво в пътното тяло. Обединени са в горната си част посредством стоманобетонна греда, допълнително анкеринара към ската.

Анкерите са тип IBOR38N, с единична дължина 20 m, прокарани през осово разстояние 2.40 m. Анкерните пръти са положени със сондажни отвори с диаметър Ø105.
