## ОБОБЩЕН ГОДИШЕН ДОКЛАД

С АНАЛИЗИ И ОЦЕНКИ ОТ ИЗВЪРШЕНИТЕ ДЕЙНОСТИ ПРЕЗ 2023 г., ПРИ ИЗПЪЛНЕНИЕ НА СКЛЮЧЕНИЯ С МРРБ - СОФИЯ ДОГОВОР ЗА: *“ПРЕВАНТИВНИ ДЕЙНОСТИ, СВЪРЗАНИ С РЕГИСТРИРАНЕ И МОНИТОРИНГ НА СВЛАЧИЩНИТЕ РАЙОНИ НА ТЕРИТОРИЯТА НА РЕПУБЛИКА БЪЛГАРИЯ, НА РАЙОНИТЕ С ЕРОЗИОННИТЕ ПРОЦЕСИ ПО ДУНАВСКОТО КРАЙБРЕЖИЕ ...“*, ЗА ОБЛАСТИТЕ: *ВИДИН, МОНТАНА, ВРАЦА, ПЛЕВЕН, ЛОВЕЧ, ГАБРОВО, ВЕЛИКО ТЪРНОВО, РУСЕ, СИЛИСТРА, ТЪРГОВИЩЕ И РАЗГРАД*”

ПЛЕВЕН, февруари 2024 г.

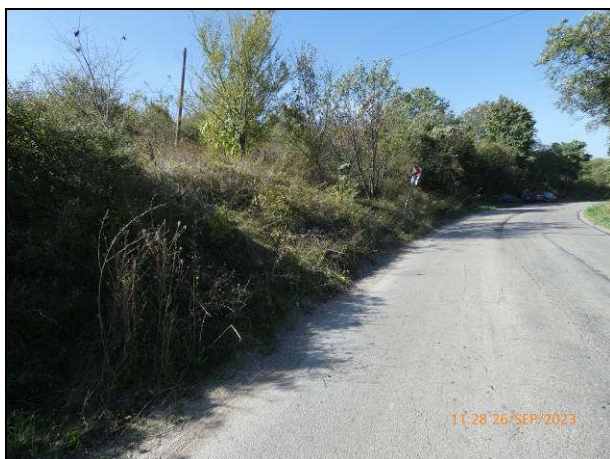
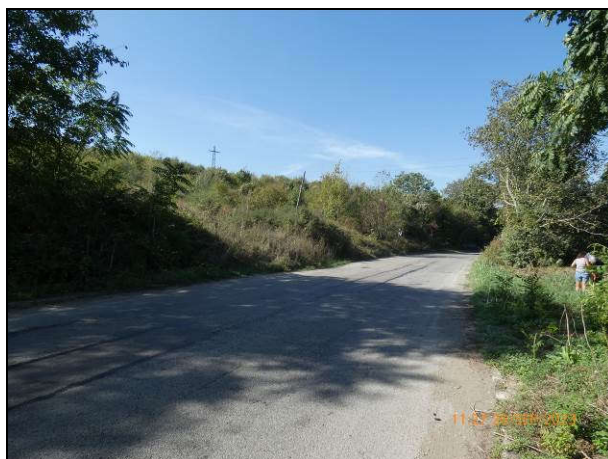
Свлачищната деформация има циркусообразна форма, като откоса на основното засичане е с амплитуда на пропадане до 1.5 м и е в процес на денудация. В западната част, засичането преминава на около 3 м под стълб (ЖР) от електропровод за високо напрежение.

При долната граница на свлачището е образуван свлачищен „език“ с височина 1.0-1.5 м, който достига южната граница на платното на път II-12. Поставените пътни знаци в участъка са наклонени от свлачищния натиск.

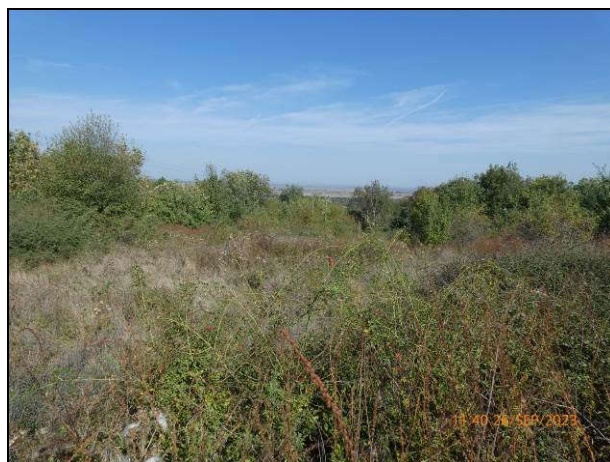
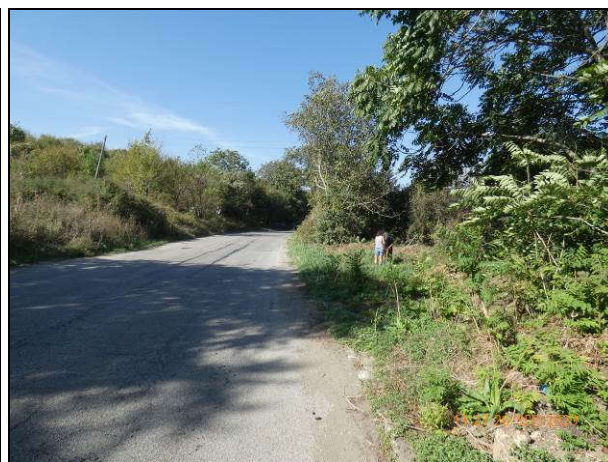
В средната част на свлачищната деформация, в близост до пътя съществува стар каптаж, водите на който често преливат и образуват замочурявания в участъка непосредствено до пътното платно. В тази зона, изграденият път II-2 тръбен водосток  $\varnothing 1000$  е частично запълнен и не провежда ефективно повърхностните води.

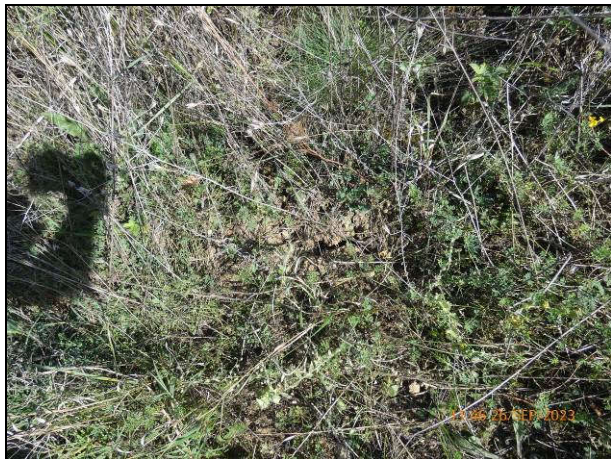
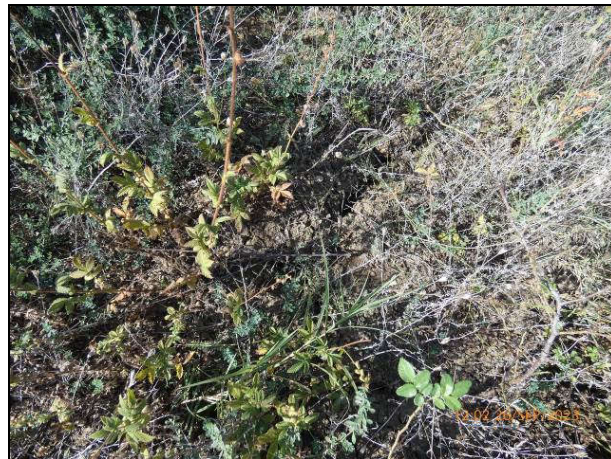
При настоящия оглед се установява слаба активност на свлачищните процеси, която се изразява в образуване на теренни пукнатини с разтвореност 4 – 5 см в централната част на свлачищния циркус.

Свлачището запазва периодично-активното си състояние. За предотвратяване, разширяването на свлачищните процеси е необходимо Община Брегово да предприеме своевременни действия за реализация на изработения проект за укрепване.

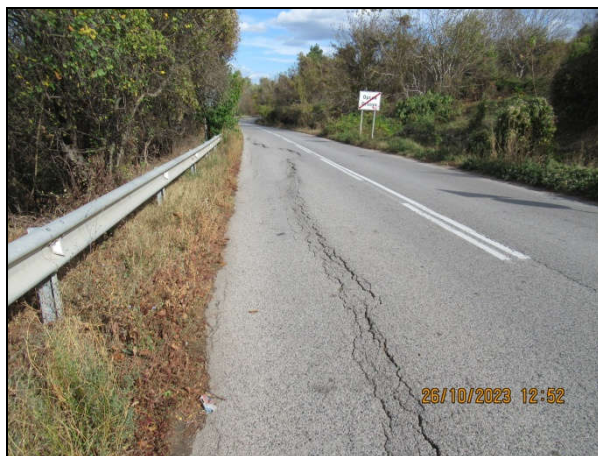
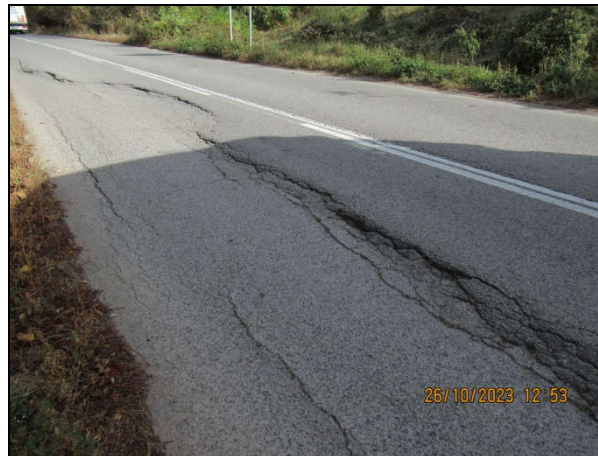
За района на свлачище № MON24.53970.92.02 данните от хидрогеоложкия мониторинг за 2023 г. показват непрекъснато покачване на водните стоежи. Максимални стойности във всички наблюдателни точки са измерени през м. август, независимо от установилото се трайно засушаване след м. юни. Най-голямо повишение на водните нива с натрупване спрямо последния замер от 2022 г. е отчетено в основата на склона под път П-11 за района на пиезометър 1П – 2.28 м. При останалите пиезометри 2П и 4П покачването е съответно с 1.46 м и 0.44 м. С поддържането на висока степен на водонасищане на литоложките разновидности в тази част на свлачищния циркус са свързани и периодичните активизации на свлачищните процеси, които най-ясно са проявени по платното на път П-11 „(О.п. Видин - Димово) - Симеоново - Ботево - Арчар - Лом - о.п. Козлодуй - Оряхово - Гиген - Брест - Гулянци - (Дебово - Никопол)“ (Снимка 1 и Снимка 2).

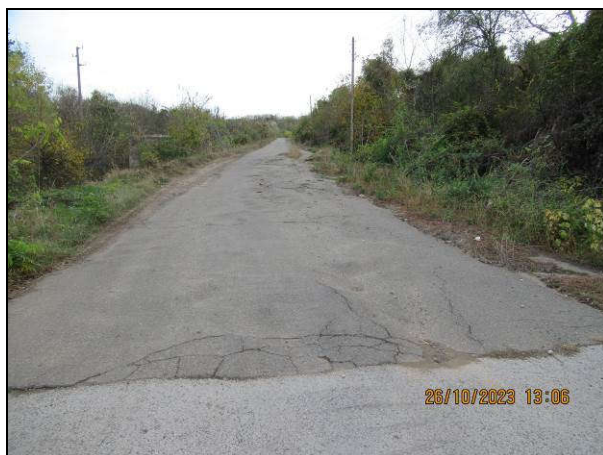
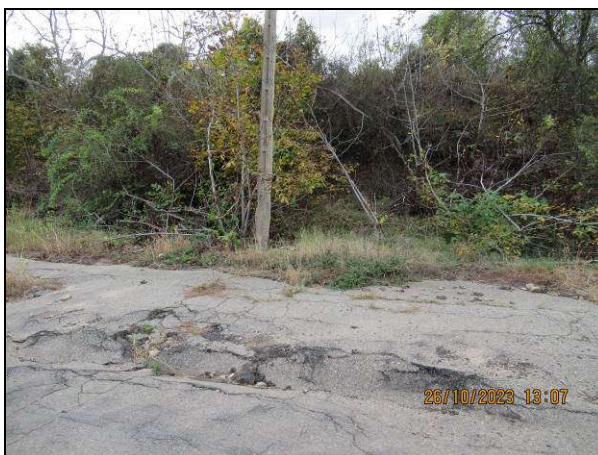
В горната част на склона при югозападната граница на свлачищната деформация от графиката на ходовите криви (Фиг. 2) на нивата на подземните води се вижда, че отчетеното покачване се колебае в широки граници – от 0.27 м (3П) до 1.99 м (7П). Трайно установилите се в този район високи нива на подземните води в периода м. февруари – м. август са причина за допълнителни слягания по платното на общински път MON3137 /III-114/-Сталийска махала-Орсоя-II-11/- Снимка 3 и Снимка 4.

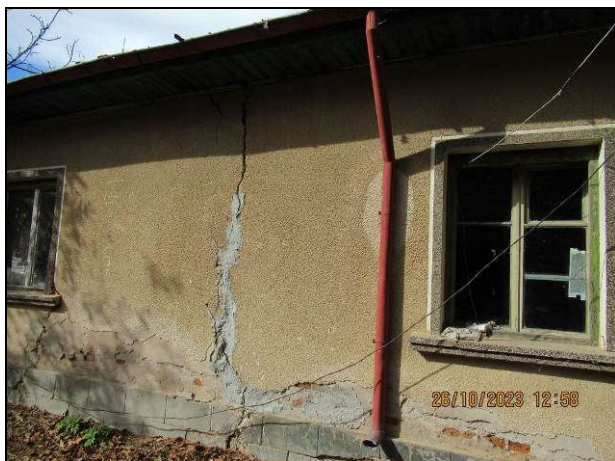
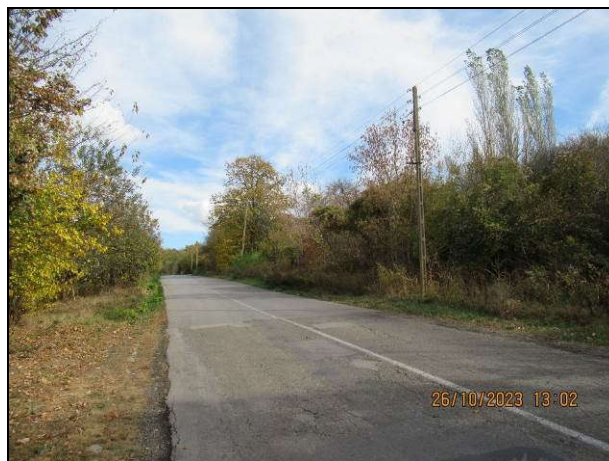
По платното на път II-11, който преминава през долната част на свлачището, в някои участъци е положена нова асфалтова настилка, по която се наблюдават отделни пукнатини с разтвореност до 1 см. По старата настилка формираните пукнатини са с разтвореност до 3-4 см. Електрическите стълбове в близост до пътя са наклонени.

Отводнителната канавка на път II-11 не е почистена и не изпълнява предназначението си.

Свлачището запазва периодично-активното си състояние.

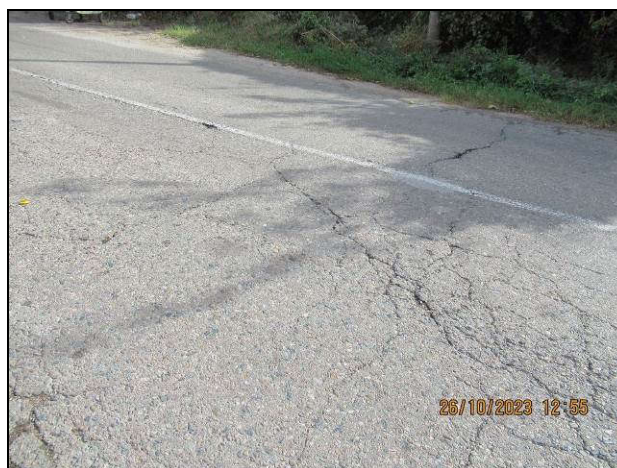
Снимка 1

Отводнителната канавка е запълнена и с намалена проводимост.

Жилищните сгради от югозападните квартали на селото, попадащи в границите на свлачището, са в различна степен деформирани. Установяват се пукнатини по фасадите, с разтвореност от 1 см до 7-8 см.

Свлачището запазва периодично-активното си състояние.

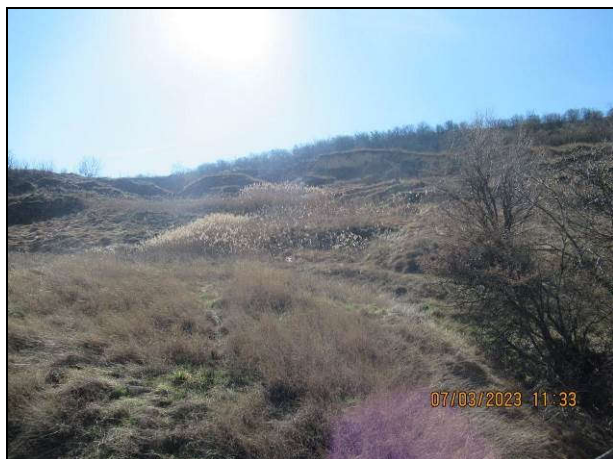
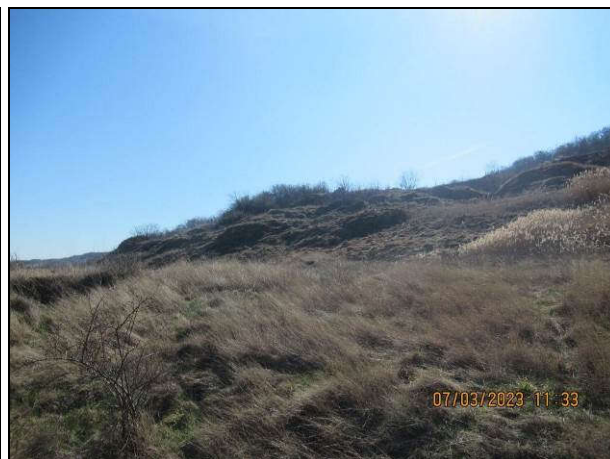
При проведения инженерно-геоложки оглед, по терена в свлачищното тяло се наблюдават пукнатини с разтвореност 4-6 см. По склона под каптажите за водоснабдяване на селото, в западната част на свлачището, се установяват замочурени участъци, което е признак за аварийни течове от водоснабдителните съоръжения.

Продължаващата периодична активност на свлачищните процеси е свързана с поддържане на високи нива на подземните води в района.

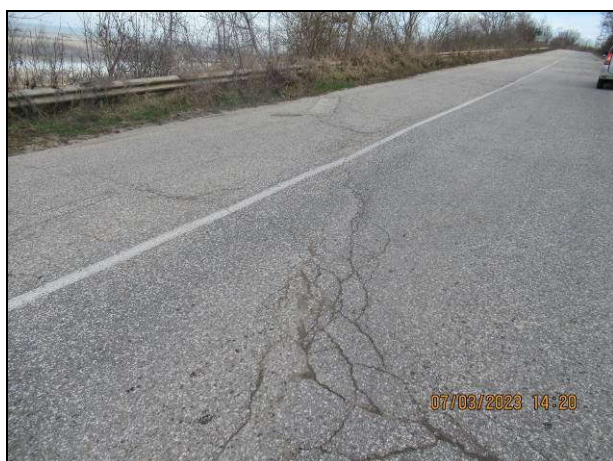
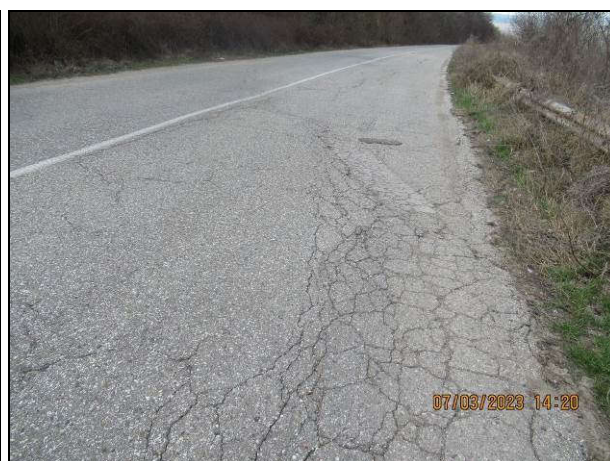
В засегнатия участък, по платното на Републикански път II-11, се установяват множество пукнатини с разтвореност 2-4 см и слягания с 15-20 см. Отводнителната канавката на пътя е запълнена от наноси, което възпрепятства отвеждането на уловения повърхностен отток.

Към момента, свлачище № MON11.16639.94.02 запазва периодично-активното си състояние.

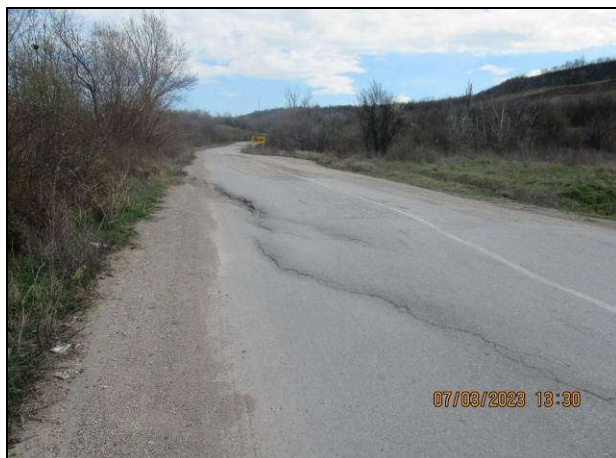
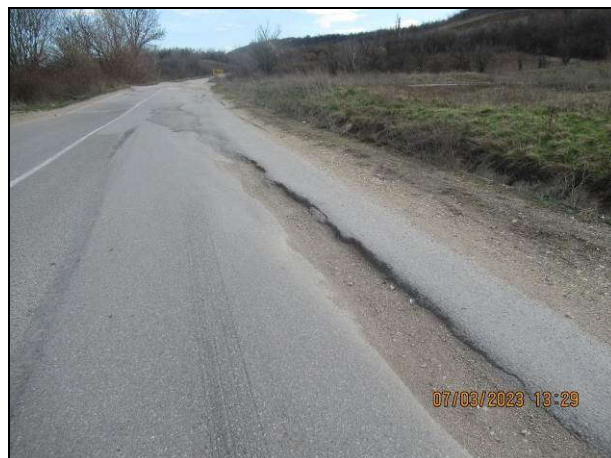
При настоящия инженерно-геоложки оглед, се установява продължаваща активност на свлачищните процеси, в резултат на което пластичните деформации по платното на

път П-11 се увеличават. По направление на засичането, по пътното платно, в района южно от гробищата, са проявени пукнатини в асфалтовата настилка с разтвореност до 10 см и амплитуда на пропадане до 30 см. В този участък отводнителната канавка на пътя е компрометирана.

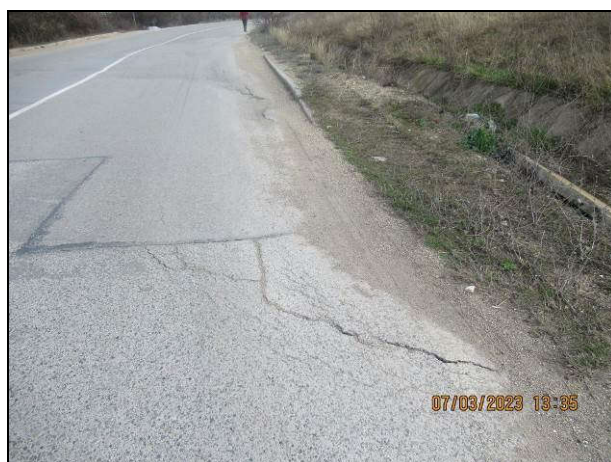
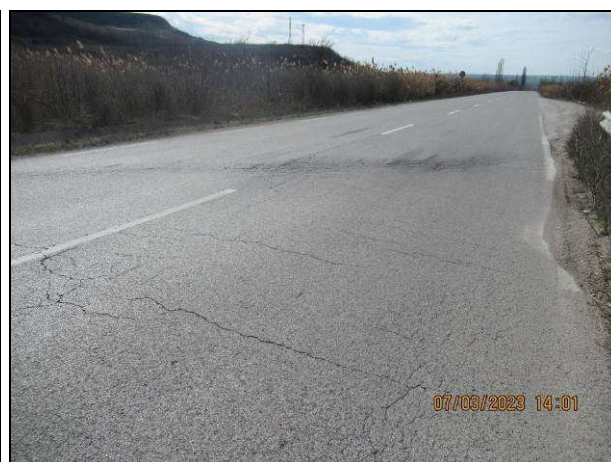
По цялата ширина на платното са формирани концентрични пукнатини с разтвореност 2-3 см. Западната граница на свлачището е проявена в зоната на път П-11 и преминава на около 460 м западно от урбанизираната територия на селото. В участъка са образувани пукнатини с разтвореност 3 см и слягане на платното с 20–30 см. В този район се намира резервоарът за водоснабдяване на западната част на селото.

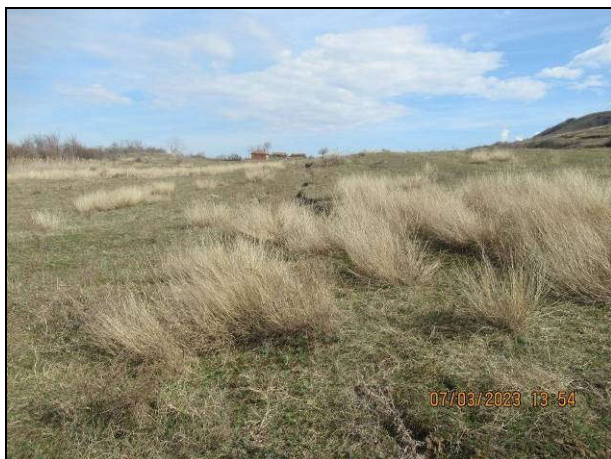
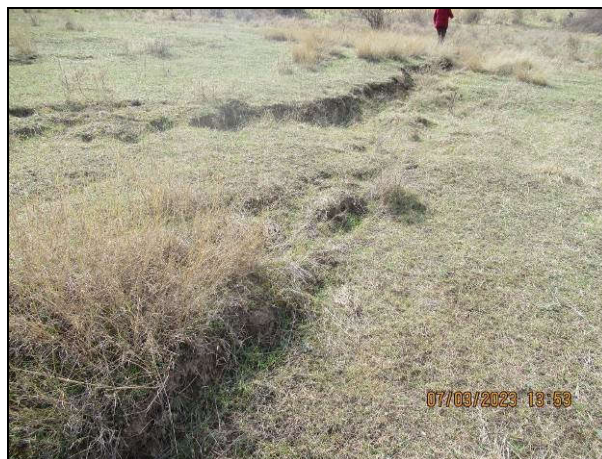
Развитие на деформациите се установява при формираното обратно засичане на около 140 м северно от водостока на път П-11. По терена се наблюдават пукнатини с разтвореност 10-15 см и пропадане до 40 см.

Регистрираното съвременно свлачище № MON11.16639.94.03 запазва периодично, активно състояние.

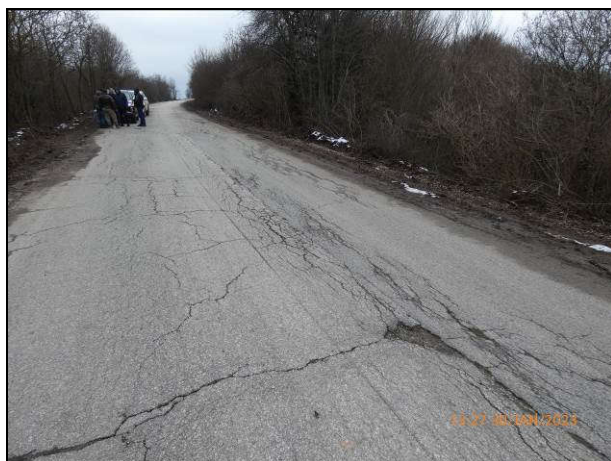
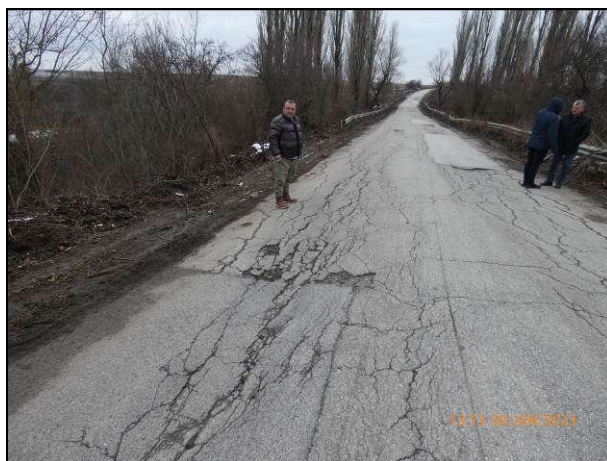
Свлачищната деформация има дължина (по направление на движението на земните маси) около 13 м и ширина по пътното платно около 65 м. В дълбочина свлачищните процеси обхващат насипните материали и лъсовидните глини от кватернерната покривка на склона.

В зоната на засичане, в западната половина на пътното платно са образувани пукнатини с амплитуда на пропадане около 5 см и разтвореност 3 см. В участъка е формирано слягане на платното с 0.4-0.5 м, като повърхностния оток от пътя се насочва в зоната на образуваното понижение и преминава през откоса на насипната призма.

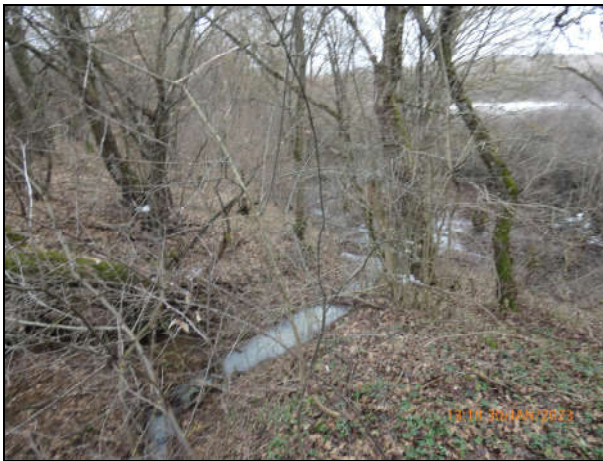
Снимка 3

Долната граница на свлачището преминава в основата на западния откос на пътя, където се установява слабо издуване на терена.

Основна причина за възникване на свлачищната деформация е високата степен на водонасищане на насипите от земното тяло на пътя и глинестите отложения на склона. Водонасищането е резултат от недоброто отводняване на пътя и създалите се условия за концентрация на повърхностните води в засегнатия участък. Допълнителен фактор, благоприятстващ загубата на устойчивост на откоса е динамичното натоварване от преминаването по пътя на тежкотоварни превозни средства.

За овладяване на свлачищните процеси „ГЕОЗАЩИТА ПЛЕВЕН“ ЕООД е препоръчала на Община Враца да се изпълнят следните мероприятия: да се тампонират всички отворени пукнатини в асфалтовата настилка, за да се намали инфилтрацията на повърхностни води в тялото на пътя; над зоната на свлачищното засичане, на пътното платно да се изгради предпазен водоуплътнен праг, като отклоненият повърхностен отток да се отведе по безопасен начин извън участъка на свлачището; да се почистят и поддържат в добро състояние отводнителните съоръжения на пътя.

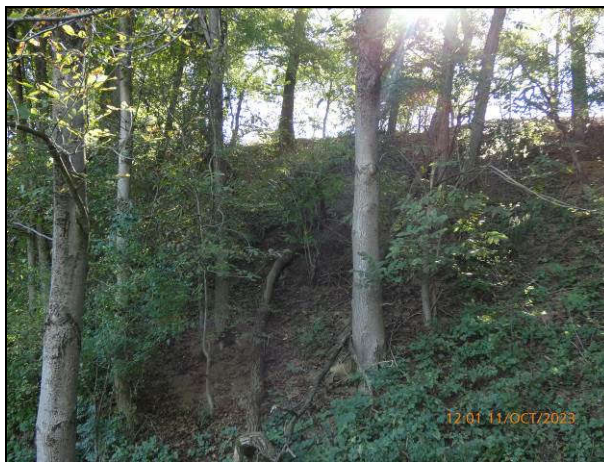
Снимка 1

Свлачищното засичане е формирано в горната част на откоса, по северната граница на ул. “Бузлуджа” (срещу имот на ул. “Бузлуджа” № 7). Към момента засичането има максимална амплитуда на пропадане в централната си част - около 2 м и навлиза на 0.5-1 м към платното на улицата. По страничните граници на свлачището, пропадането е с амплитуда 0.5-1 м. В тялото на свлачището са образувани ерозионни ровини с ширина 0.3-0.4 м и дълбочина 0.5 м от преминаването на концентрирания повърхностен отток, постъпващ от платното на улицата.

В основата на откоса, образуваният свлачищен “език” е с височина до 1 м и навлиза на 4-5 м към терена на намиращото се там футболно игрище.

Основните причини за активизация на свлачището са ерозионното действие на концентрирания повърхностен отток по откоса и високата степен на водонасищане на делувиалните глинени и изкуствените насипи, които го изграждат. Формираният значителен повърхностен отток е резултат от падналите интензивни валежи и създадените се условия за концентрирано постъпване на водите към засегнатия участък. За загубата на устойчивост на неукрепения откос допринася стръмният наклон и слабата залесеност на терена.

За овладяване на свлачищния процес, “ГЕОЗАЩИТА ПЛЕВЕН” ЕООД е препоръчала на Община Враца и Кмета на с. Горно Пещене: да се преустанови депонирането на строителни и битови отпадъци по откоса; за ограничаване достъпа на повърхностните води към засегнатия откос е необходимо по северната граница на

уличното платно да се изгради водоплътен праг с достатъчна височина. Формираният повърхностен отток от терена над откоса да се отведе по безопасен начин до основата на откоса, към руслото на реката;

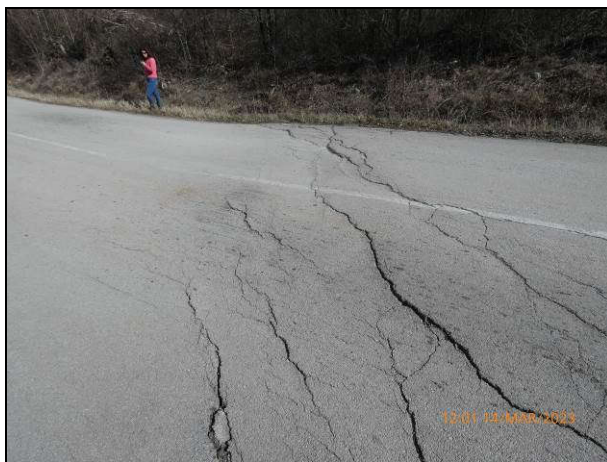
Снимка 1

В средата на нарушения участък от пътя, съществуващият тръбен водосток ( $\varnothing 800$ ), който е частично запълнен с наноси, възпрепятстващи свободното отвеждане на уловените от отводнителната канавка повърхностни води. В резултат от водонасищането на свлачищното тяло, на около 15 м югоизточно от водостока, по външната граница на платното е образувано вторично свлачищно засичане, в зоната на което са формирани пукнатини в асфалтовата настилка с разтвореност до 0.1 м и слягане на банкетата с 0.2-0.3 м.

За овладяване на свлачищните процеси „ГЕОЗАЩИТА ПЛЕВЕН“ ЕООД е препоръчала на община Мездра да се изпълнят следните неотложни мероприятия: да се постави надеждна сигнализация на пътя, която своевременно да предупреждава участниците в движението за възникналите деформации по пътното платно; за предпазване на свлачищното тяло и пътната основа от инфилтрация на повърхностни води, да се тампонират с асфалтова смес или битумна паста всички пукнатини в асфалтовата настилка; да се възстанови профилът и надлъжният наклон на отводнителната канавка на пътя, за осигуряване на бързо и ефективно отвеждане на повърхностния отток, постъпващ от горната част на склона; отводнителните съоръжения на пътя периодично да се почистват от наносни материали.

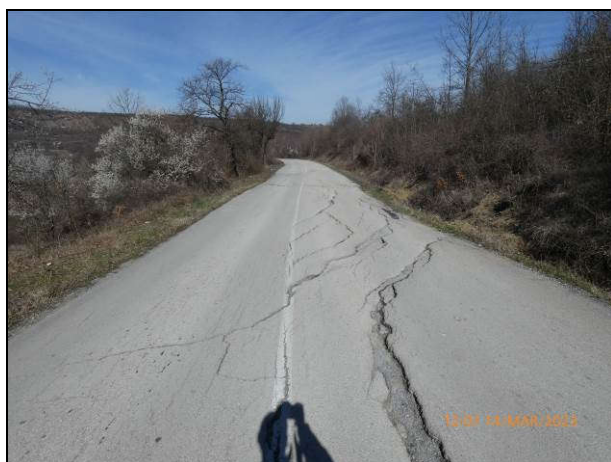
Снимка 2

При северозападната граница на свлачището, в участък с дължина около 40 м, са образувани серии от пукнатини с разтвореност 8-10 см и депланация 6-7 см, които обхващат цялата ширина на платното. Над този участък, по откоса над пътя са образувани две локални свличания, като нарушените земни маси са запълнили отводнителната канавка.

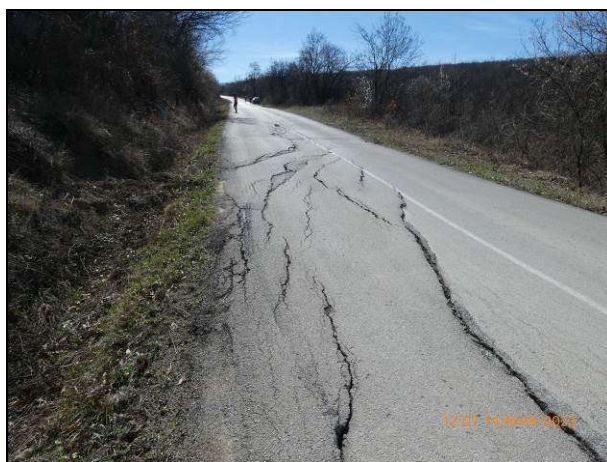
Снимка 3

По склона над пътя, в обхвата на свлачището се установяват теренни пукнатини с разтвореност 2-3 см. Проследява се характерна свлачищна морфология с оформени понижени и издигнати теренни форми, резултат от периодични свлачищни активизации.

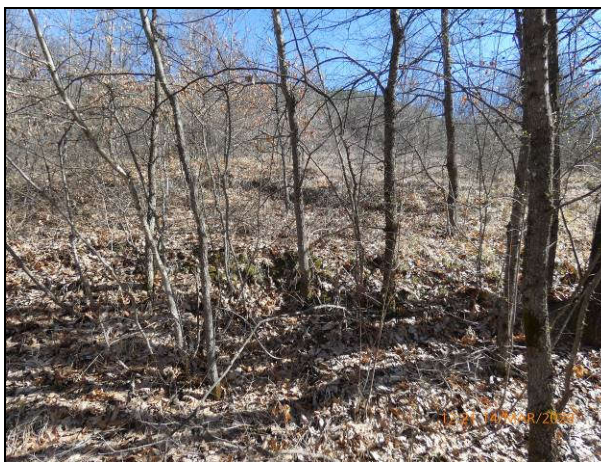
Снимка 4

Долната граница на свлачището е установена на около 40 м над руслото на дерето, където е образуван свлачищен „език“ с височина около 0.5 м от надхлъзването на земните маси над ненарушения терен.

Основните фактори за възникването на свлачищната деформация са геоморфоложките особености и геоложкия строеж на склона. Продължаващото развитие на свлачищните процеси е резултат от периодичното водонасищане на делувиалната покривка на склона, в периоди на снеготопене и интензивни валежи. Поради нарушеното отводняване на пътя значителният повърхностен отток от горната част на склона се задържа в зоната на пътното платно и водонасища свлачищното тяло.

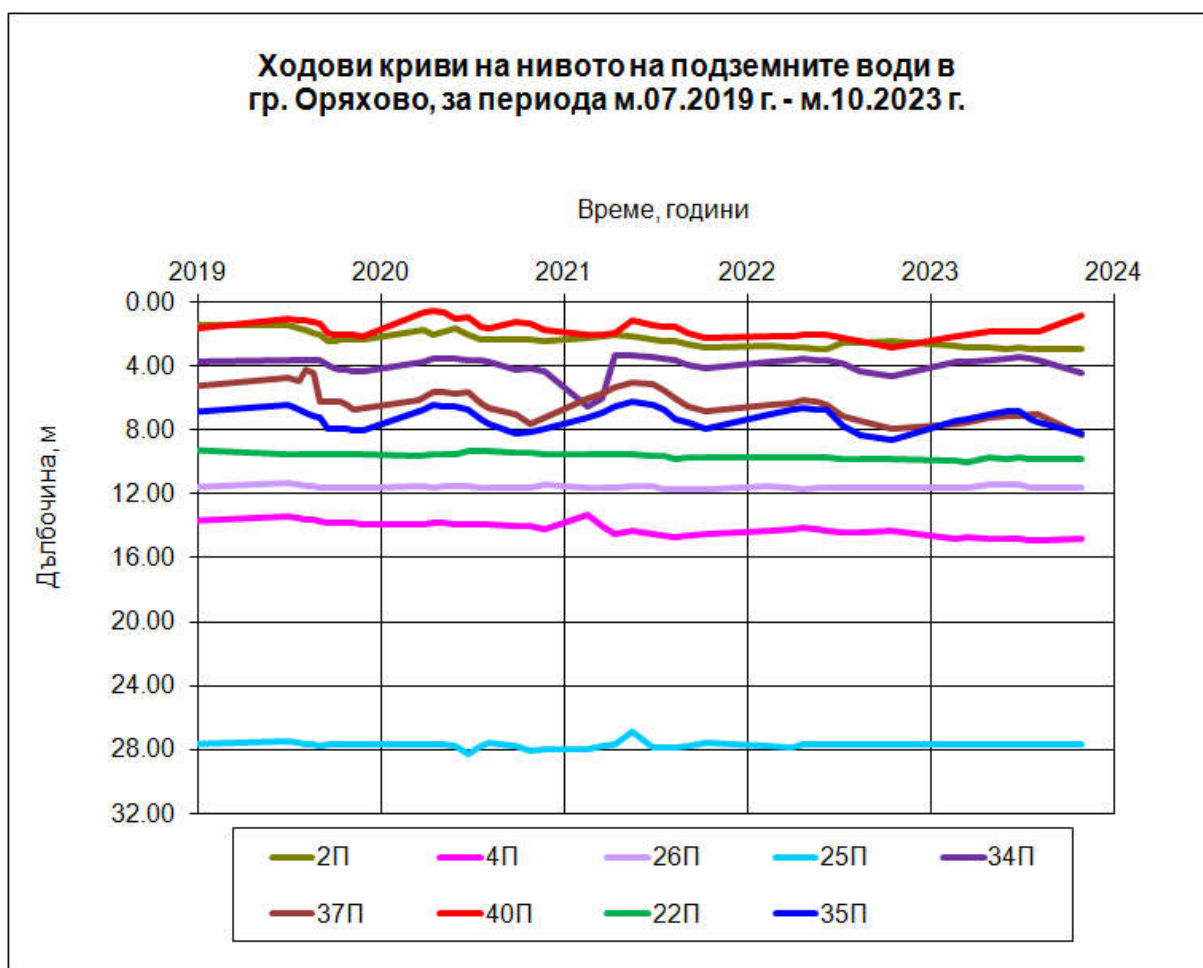
Фиг. 23

От графиката се установява, че през водообилния пролетен сезон в периода м. февруари – м. май водните стоежи във всички пиезометри се покачват плавно, в резултат от инфилтрация на повърхностните води след падналите обилни валежи. И през

2023 г. се запазва тенденцията от последните пет години най-голямо повишение за този период да се отчита в горната част на склона, под спрения от експлоатация водоем „Средна зона“ на ВиК. Измереното покачване е с 1.77 м спрямо последния замер от 2022 г. и е регистрирано за района на пиезометър 35П, разположен в зоната на засичане на свлачище № VRC31.54020.02.23. Най-малко повишение от 0.05 м е отчетено при долната граница на свлачището в района на пиезометър 22П.

Данните от мониторинга през летния сезон показват постепенно понижаване и достигане на минимални водни стоежи през м. октомври, което се дължи на трайното засушаване продължило и през есента.

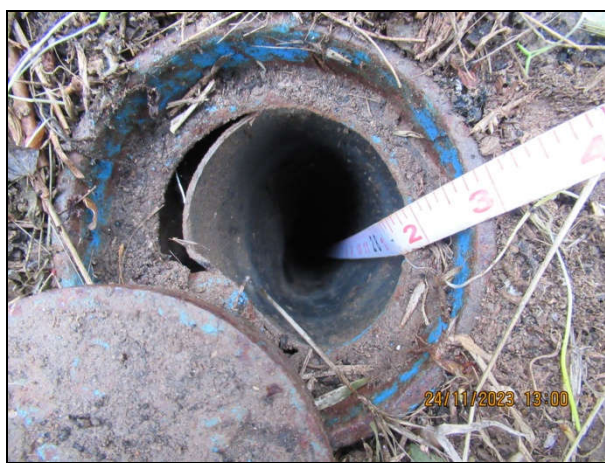
Снимка 1

При провеждане на последния за 2023 година мониторинг в гр. Оряхово се установи, че пиезометър 35П, изграден в зоната над засичането на свлачище № VRC31.54020.02.23 е компрометиран (Снимка 1), причина за което вероятно е периодичната активизация на геодинамичните процеси. В същия район продължава депонирането на битови отпадъци (Снимка 2), което увеличава натоварването върху склона и е един от факторите за активизиране на свлачищните процеси.

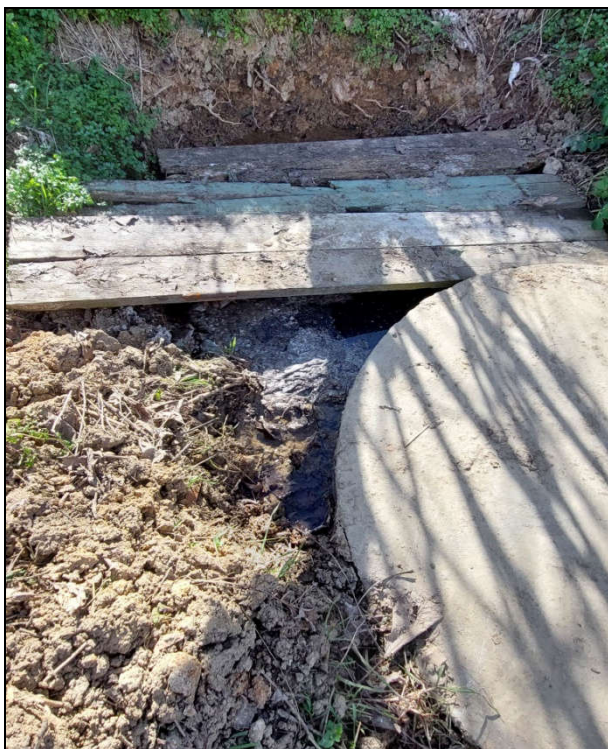
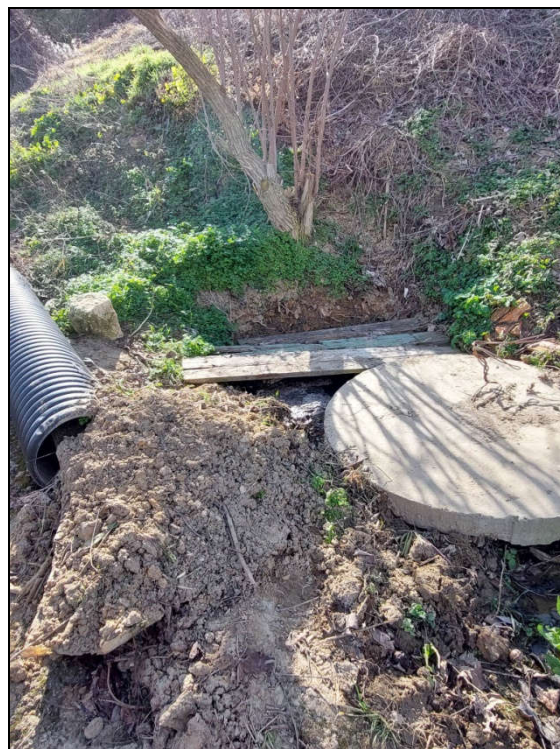
На фона на общото покачване на водните стоежи в обхвата на свлачище № VRC31.54020.02.22 тревога буди района на пиезOMETЪР 455П (зоната под свлачищното засичане), за който през м. март се установява покачване със 7.34 м спрямо последния замер м. октомври 2022 г., като нивото на подземните води достига 1.25 м от повърхността на терена. Причина за значителното покачване на подземните води в тази част на свлачището е запушване на изтичалото на изградения по ул. „9-ти ноември“ дренаж (Снимки 5 и 6). След прочистване на дренажа през м. май е отчетен спад в нивото на подземните води с 5.08 м.

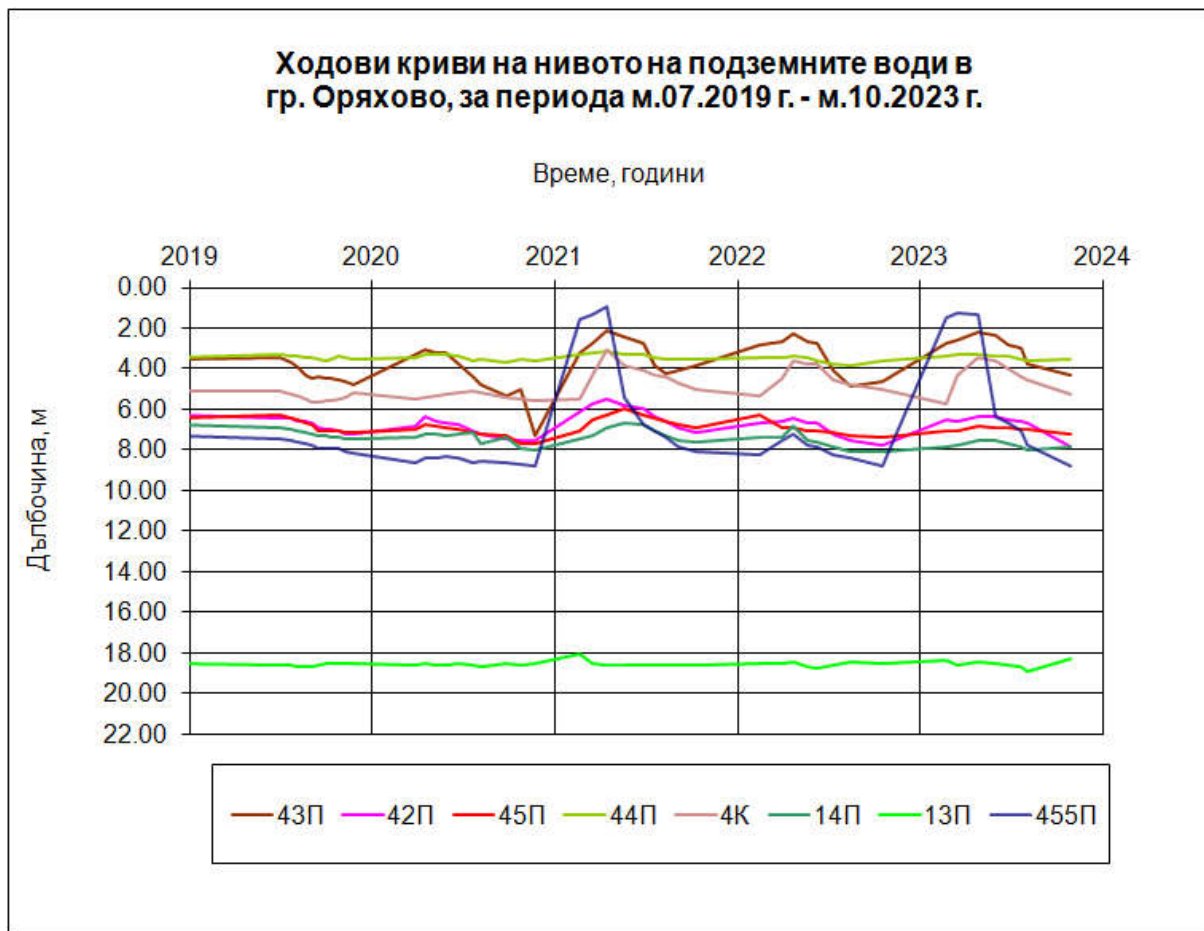
Фиг. 24

За района на свлачище № VRC31.54020.02.22 и през 2023 г. продължава установената през последните години тенденция за поддържане на високи нива на подземните води, което е свързано с влошеното функционално състояние на част от изградените водопонизителни съоръжения в обхвата на свлачището. Поддържането на високи нива на подземните води в района на свлачищното засичане е причина за увеличаване интензитета на свлачищните процеси между ул. „9-ти ноември” и ул. „Филип Тотьо”, в зоната на силово укрепване 1В и недовършената Дренажна шахта № 2 – в шахтата е необходимо да бъдат изпълнени предвидените по проект хоризонтални сондажни дренажи.

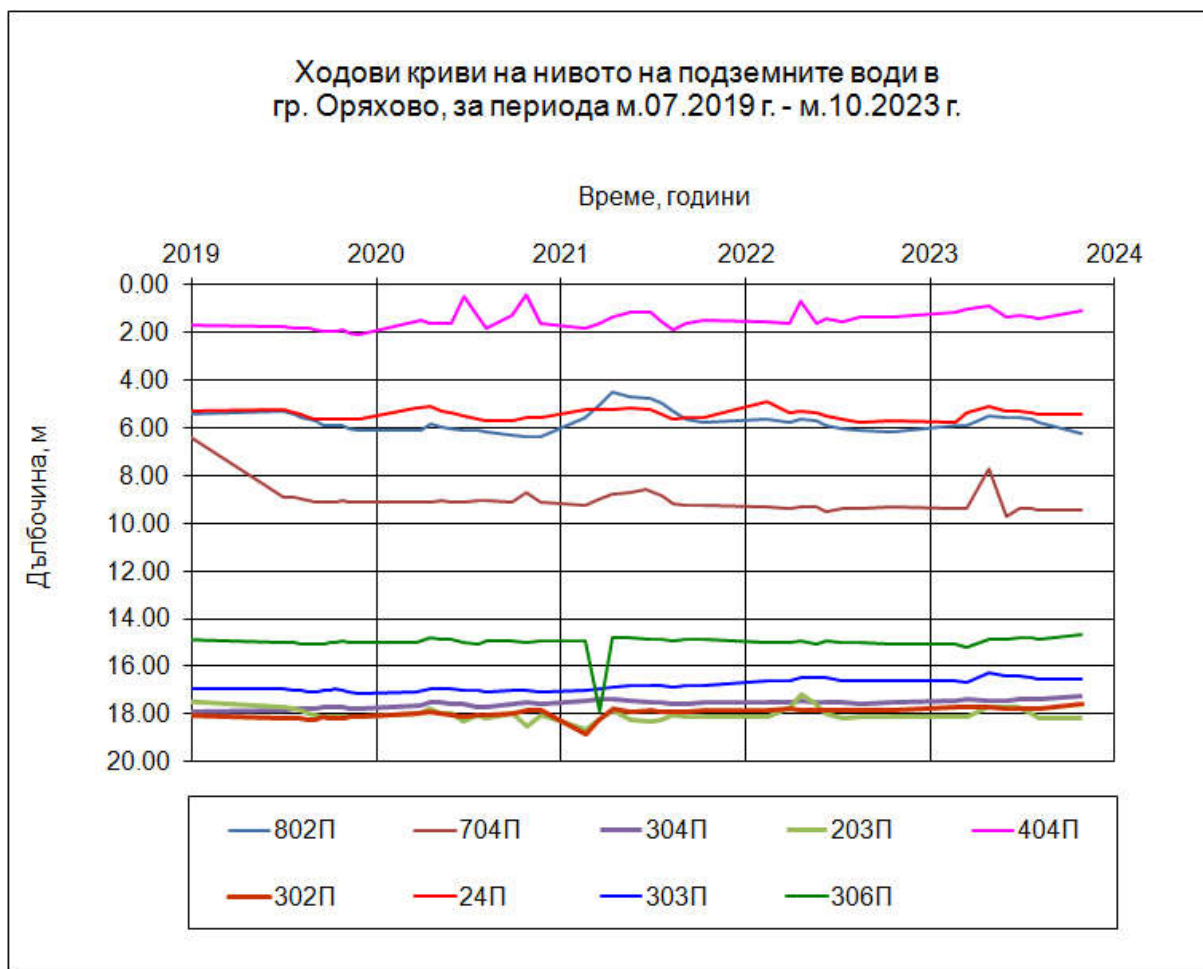
Фиг. 25

От графиката се вижда, че в западната част на града не се отчитат динамични промени в режима на подземните води, с което е свързана и по-слабата активност на свлачищните процеси в този район. Построените ходовите криви следват плавна линия с обичайни месечни колебания, зависещи от сезонното подхранване на водоносните пластове. Депресионната крива през водообилния пролетен сезон в резултат от падналите интензивни валежи и инфилтрация на повърхностните води е с изразен максимум през месец април. Най-голямо повишение на водните стоежи е отчетено в пиезометър 704П – 1.62 м (ул. „Сливница”), а най-малко - 0.63 м при пиезометър 24П, изграден в обхвата на свлачище № VRC31.54020.12. Водните нива достигат минимални стойности през м. октомври, което е свързано с продължителното засушаване през лятото.

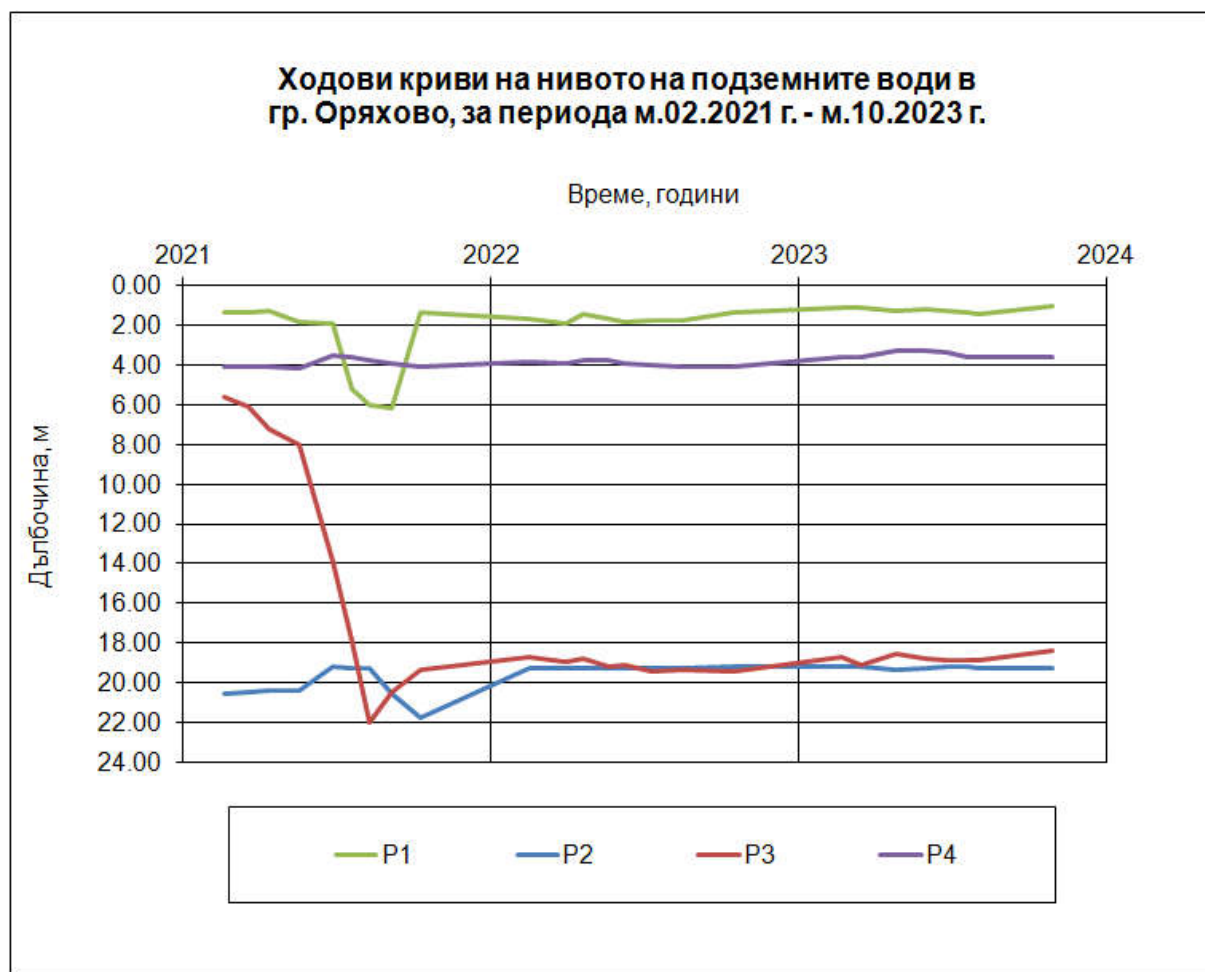
Фиг. 26

С липсата на резки промени в режима на подземните води е свързана и слабата геодинамична активност в обхвата на свлачището.

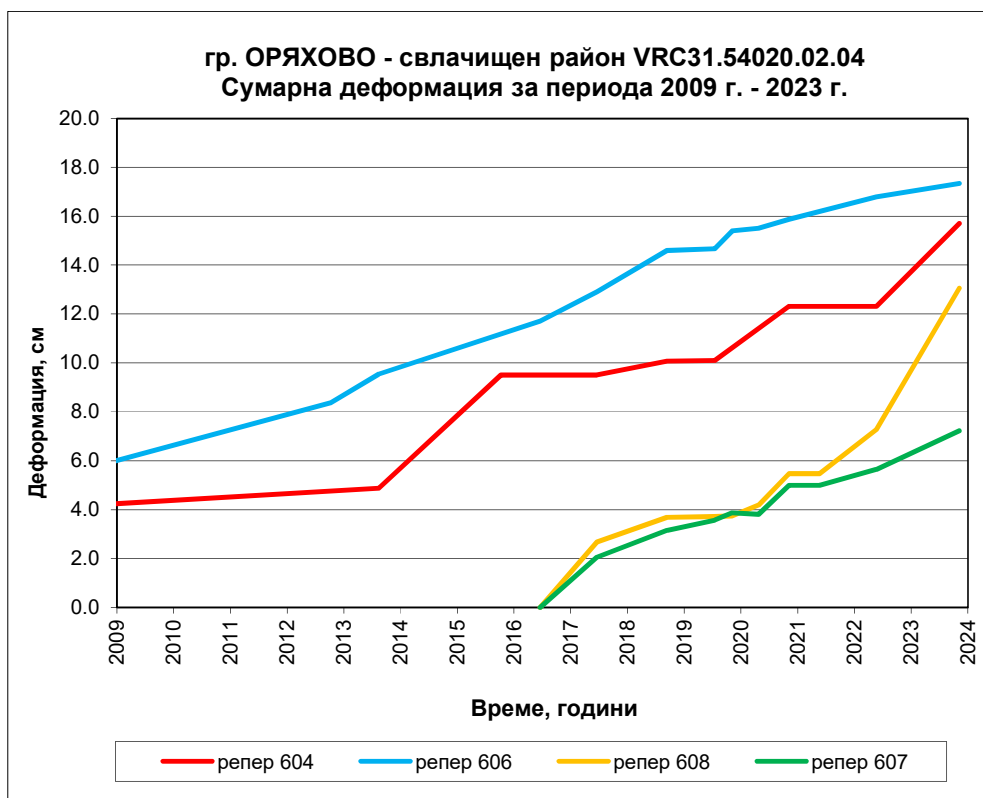
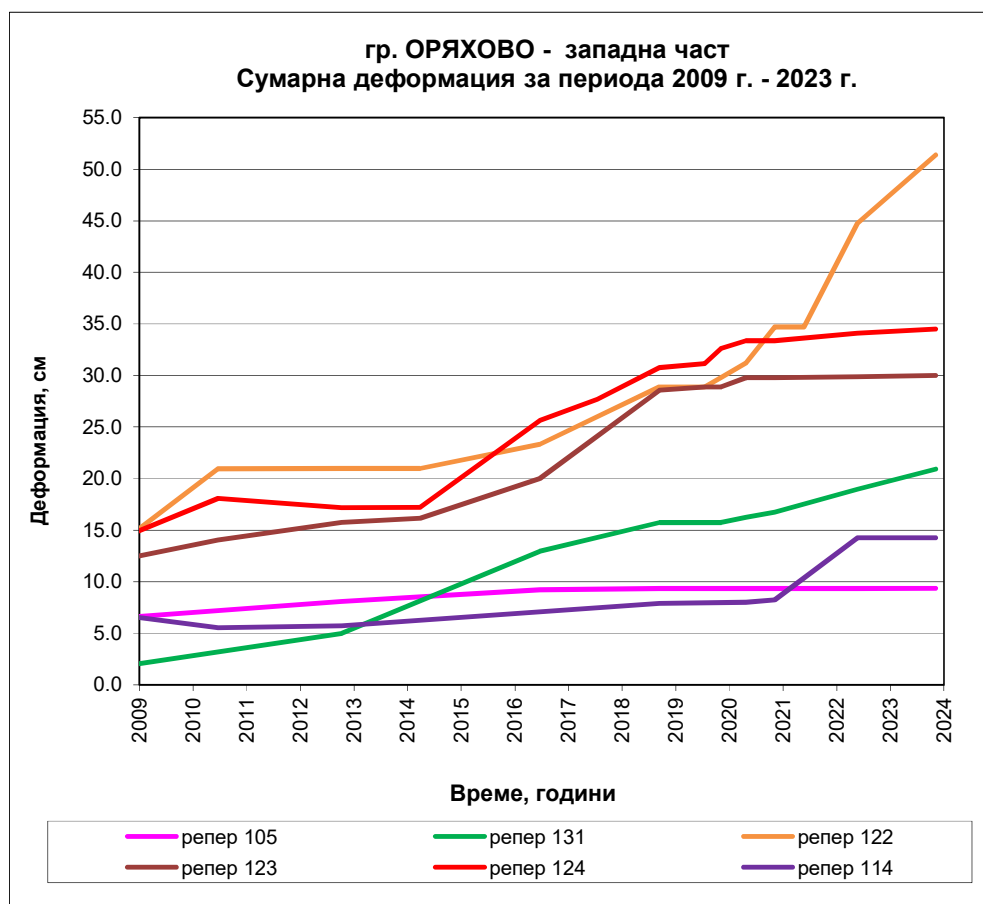
В западния край на гр. Оряхово, по десния долинен склон на „Сгъндеришки дол“, е отчетена свлачищна активност с годишна скорост до 4.50 см, в района на репер № 122 на ул. „Г. С. Раковски“. При останалите мониторингови точки от геодезически профил 100, регистрираните движения са по-слаби (Фиг. 33 и Фиг. 34):

- репер № 105 – скорост 2.23 см/г;
- репер № 131 – скорост 1.33 см/г;
- репер № 122 – скорост 4.54 см/г;
- репер № 123 – скорост 0.09 см/г.
- репер № 124 – скорост 0.27 см/г;
- репер № 110 – без движение;
- репер № 113 – скорост 0.73 см/г;
- репер № 114 – без движение.

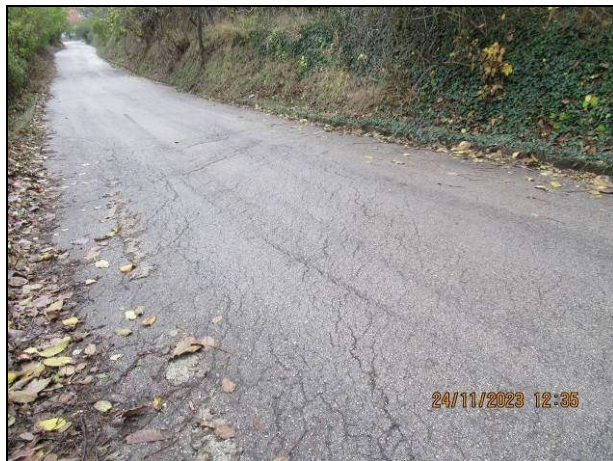
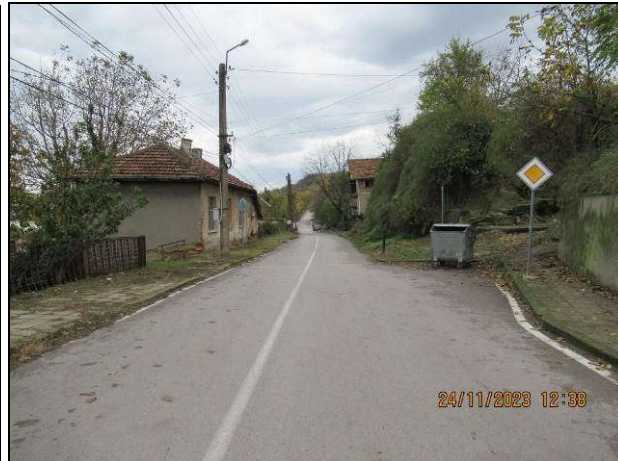
По платното на ул. „Филип Тотю“, в централната част на свлачищния циркус, при настоящия инженерно-геоложки оглед се установяват серии пукнатини с разтвореност до 1 см и слягания на асфалтовата настилка до 5 см. По новоасфалтирания участък от ул. „9-ти ноември“, в зоната на югозападната граница на свлачището, не се наблюдават деформации. От извършения мониторинг на изградената мрежа за проследяване на повърхностните движения, през изминалата година в този участък от склона са отчетени премествания със скорост до 3 см/г.

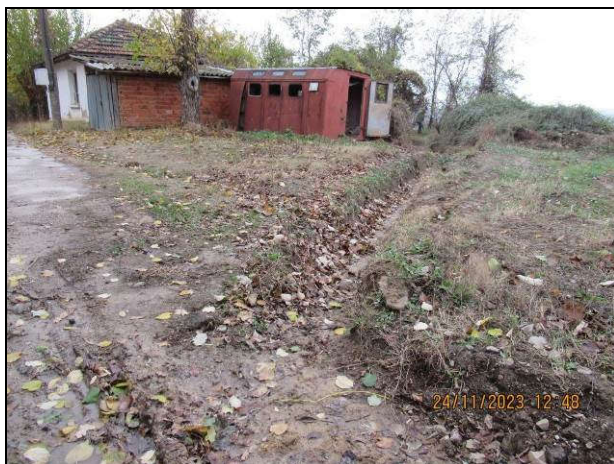
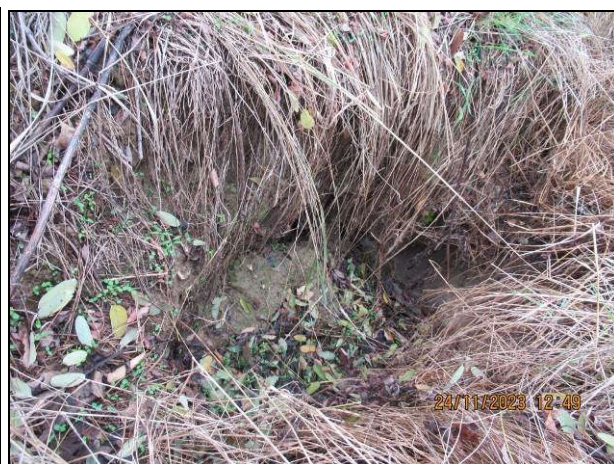
Западно от дренажна шахта 3, по склона е прокопана земна канавка с дълбочина около 0.60 м и дължина 30 м, за отвеждане на задържащите се в зоната на слягания участък от уличното платно повърхностни води. В серния край на канавката е образувана каверна в льосовидните материали, в която навлизат отведените повърхностни води и проникват в дълбочина.

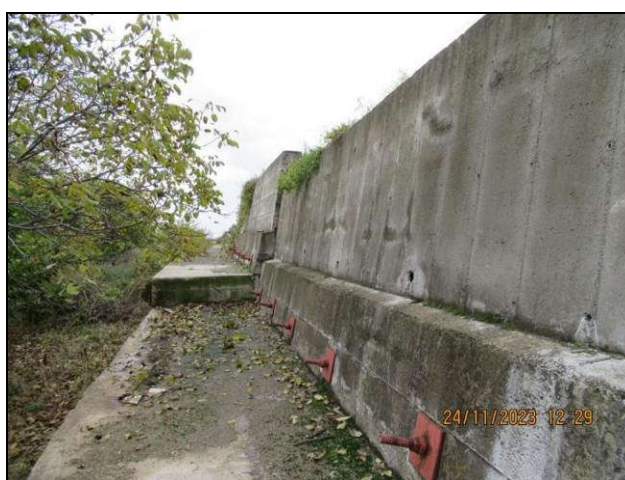
Снимка 5

По пилотно-анкерната система в района на Дренажна шахта № 1 не се установяват деформации.
