## ОБОБЩЕН ГОДИШЕН ДОКЛАД

С АНАЛИЗИ И ОЦЕНКИ ОТ ИЗВЪРШЕНИТЕ ДЕЙНОСТИ ПРЕЗ 2023 г., ПРИ ИЗПЪЛНЕНИЕ НА СКЛЮЧЕНИЯ С МРРБ - СОФИЯ ДОГОВОР ЗА: *“ПРЕВАНТИВНИ ДЕЙНОСТИ, СВЪРЗАНИ С РЕГИСТРИРАНЕ И МОНИТОРИНГ НА СВЛАЧИЩНИТЕ РАЙОНИ НА ТЕРИТОРИЯТА НА РЕПУБЛИКА БЪЛГАРИЯ, НА РАЙОНИТЕ С ЕРОЗИОННИТЕ ПРОЦЕСИ ПО ДУНАВСКОТО КРАЙБРЕЖИЕ ...“*, ЗА ОБЛАСТИТЕ: *ВИДИН, МОНТАНА, ВРАЦА, ПЛЕВЕН, ЛОВЕЧ, ГАБРОВО, ВЕЛИКО ТЪРНОВО, РУСЕ, СИЛИСТРА, ТЪРГОВИЩЕ И РАЗГРАД*”

ПЛЕВЕН, февруари 2024 г.

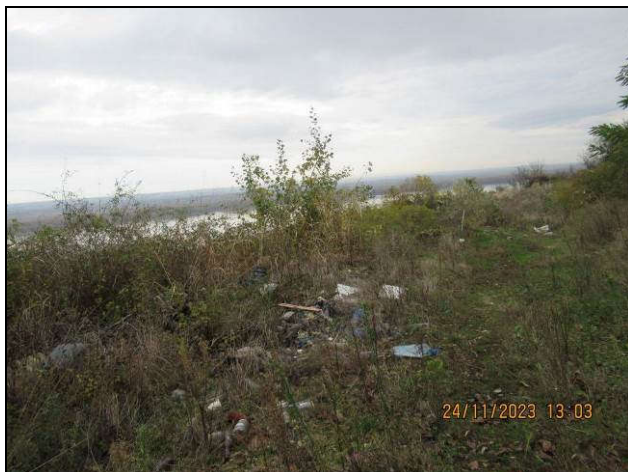
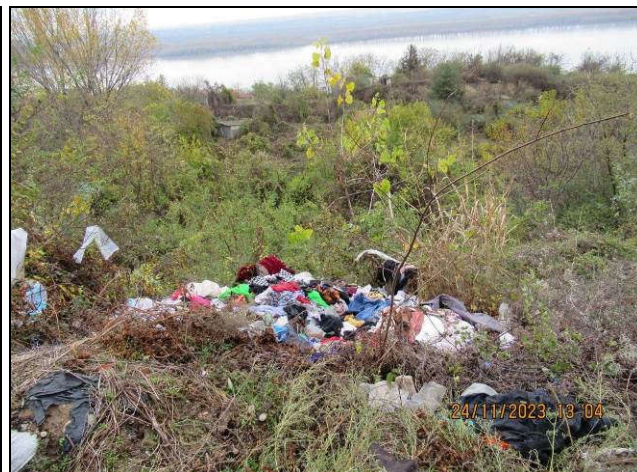
При извършения инженерно-геоложки оглед не се установява развитие на деформациите в зоната на активната призма на свлачището. В този участък от склона

продължава депонирането на големи количества битови и строителни отпадъци, което натоварва свлачищното тяло.

Необходимо е да се преустанови депонирането на земни маси и отпадъци в обхвана на свлачището и депонираните вече такива да се разчистят.

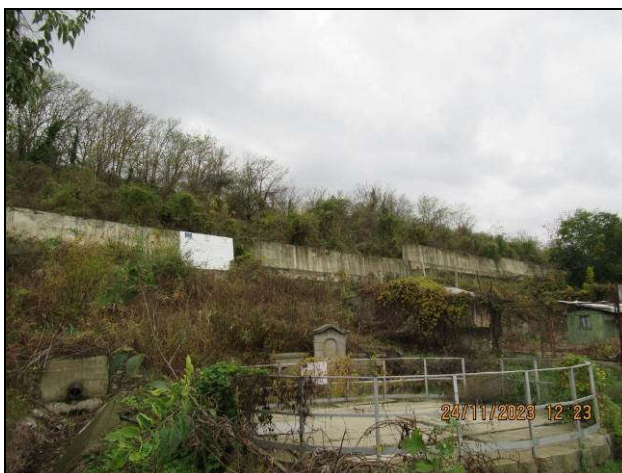
Снимка 3

По пилотно-анкерната система в района на Дренажна шахта № 9 не се наблюдават нови деформации.

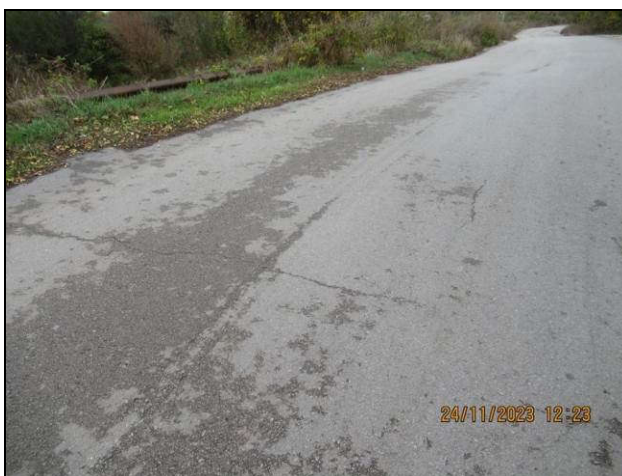
Снимка 4

По асфалтирания участък от ул. „22-ри септември“ се установяват отделни напречни пукнатини с разтвореност около 1 см.

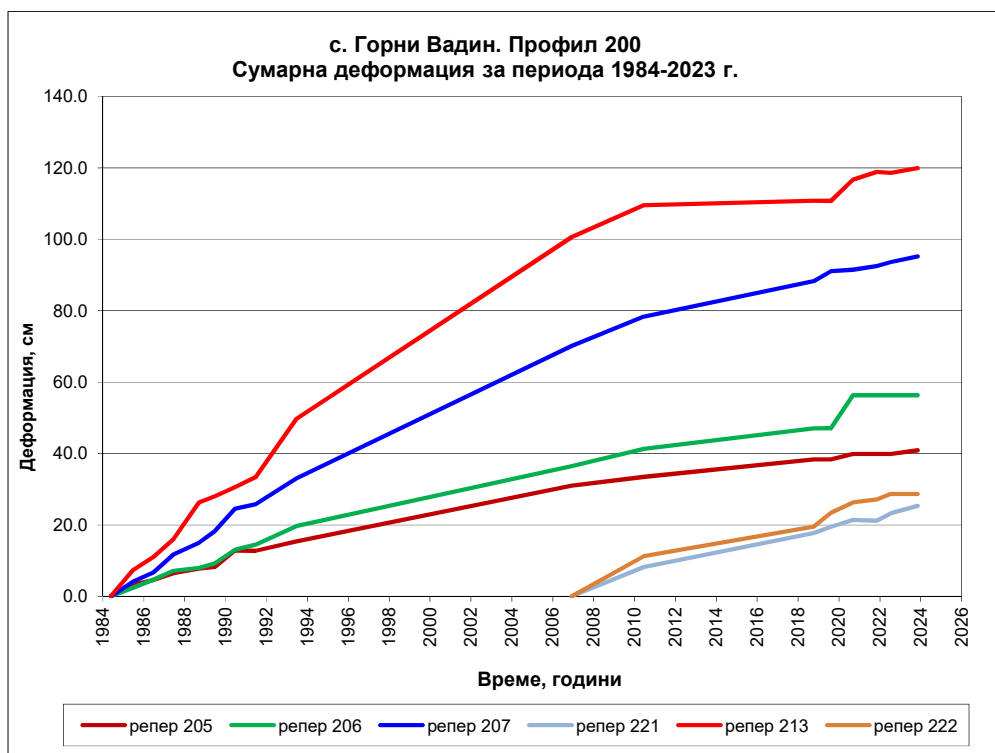
Фиг. 38

Слаба геодинамична активност е установена по профил 200, в участъка от склона под училището. Данните от настоящия мониторинг показват преместване със средна скорост около 1.50 см/г (Фиг. 38).

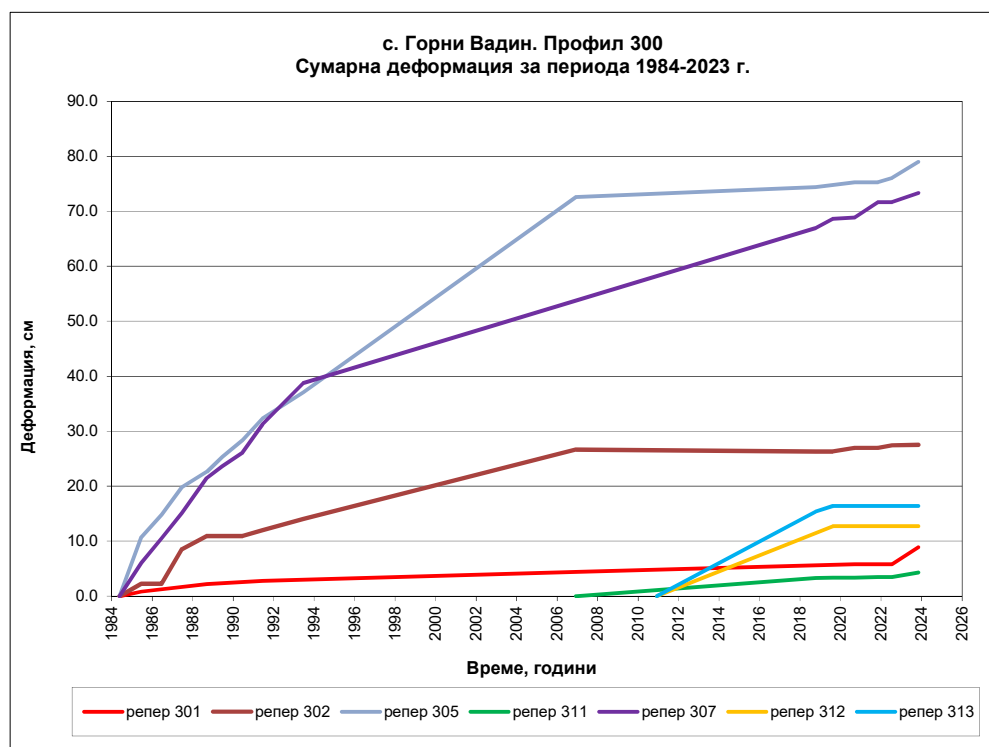
В западната половина на древното свлачище № VRC1.16451.02, за периода м. 7.2022 г. - м. 11.2023 г., повърхностни премествания са регистрирани при повечето контролни точки от профил 300. Изключение правят репери №№ 312 и 313, които са без промяна:

- репер № 304 – 2.07 см/г;
- репер № 305 – 2.22 см/г;
- репер № 311 – 1.14 см/г;
- репер № 307 – 2.34 см/г;
- репер № 312 – без движения;
- репер № 313 – без движения.

На Фиг. 40 е представена графика на сумарните премествания на представителни репери по геодезически профил 300.

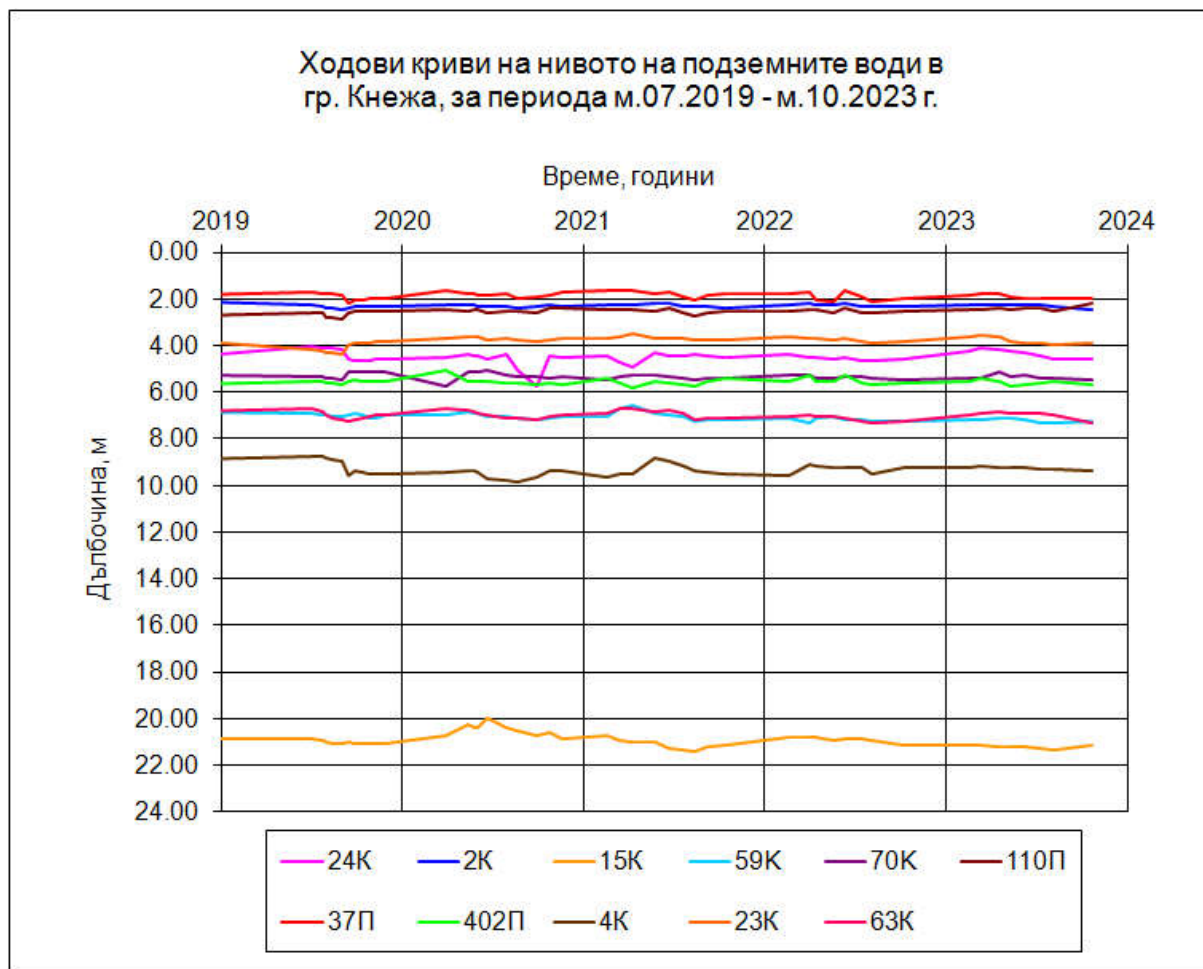
От графиката, представена на Фиг. 42 се вижда, че ходовите криви на нивото на подземните води в гр. Кнежа, за периода м.07.2019 - м.10.2023 г.

В обхвата на свлачище № PVN39.37376.01, в района на речната тераса и основата на склона върху режима на подземните води съществено влияние оказва река Гостиля. При високи водни стоежи на реката водоносният хоризонт се подхранва и обратно - при ниски води в реката, подземните води се дренират в нейното русло.

Най-високи нива на подземните води в обхвата на хидрогеоложката наблюдателна мрежа са измерени в основата на долинния склон и долната част на свлачище № PVN39.37376.01 – 1.75 м от нивото на терена, за района на битов кладенец 37К и 2.40 м за района на пиезометър 110П, а най-ниски водни стоежи 21.38 м (15К) са отчетени в зоната на свлачищното засичане.

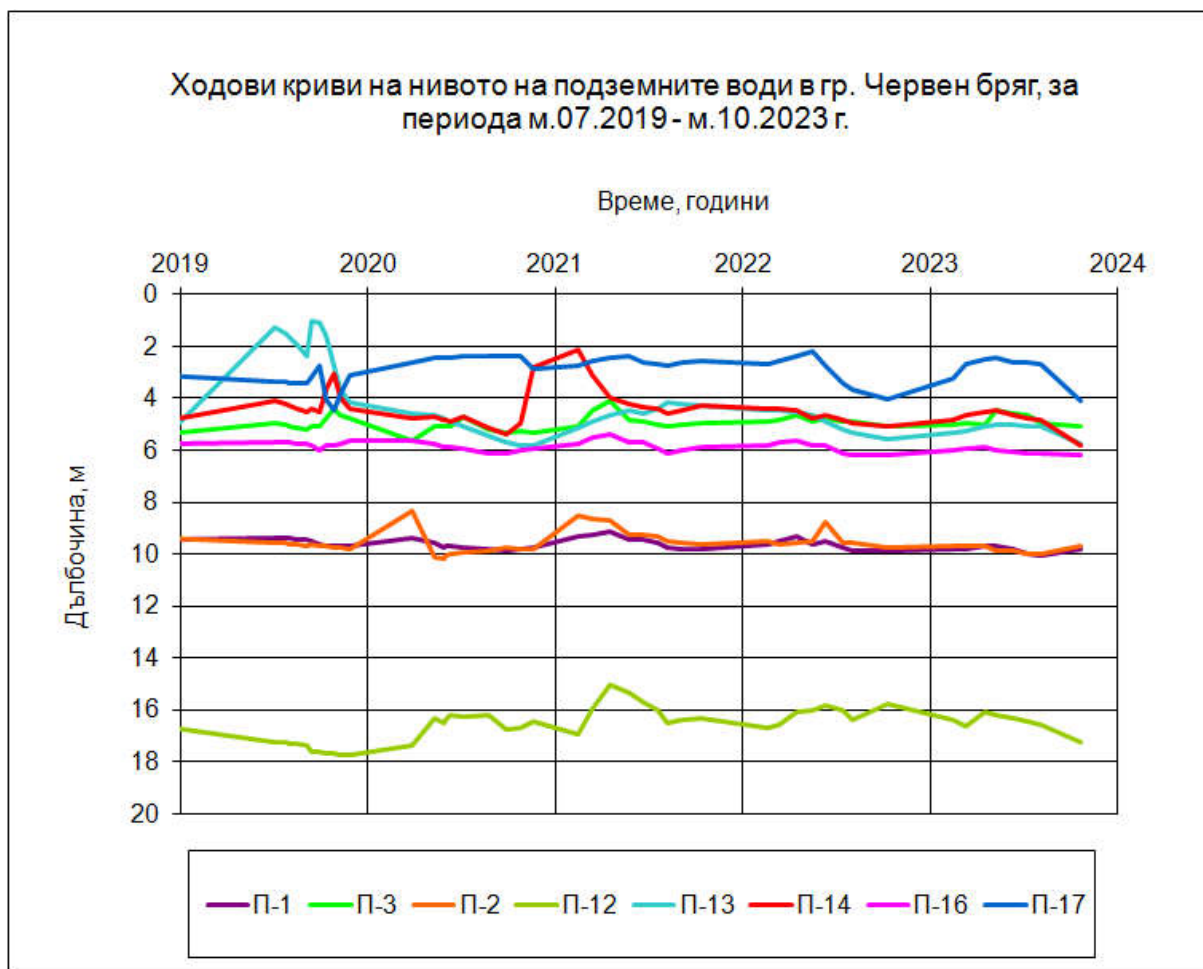
Амплитудата на колебание на водното ниво за 2023 г. се изменя в границите от 0.34 м при П-16, разположен при долната граница на свлачище № MON24.44238.92.01.02 до 1.63 м при П-17, изграден в зоната на засичане на свлачище № MON24.44238.92.01.01.

На Фиг. 43 са представени ходовите криви на нивата на подземните води във всички пиезометри, за периода от последните 5 години.

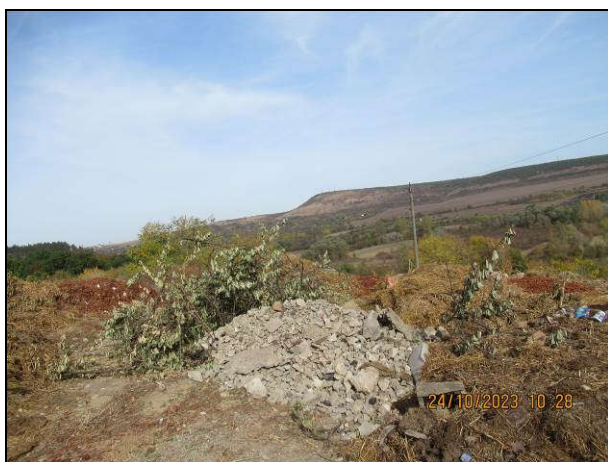
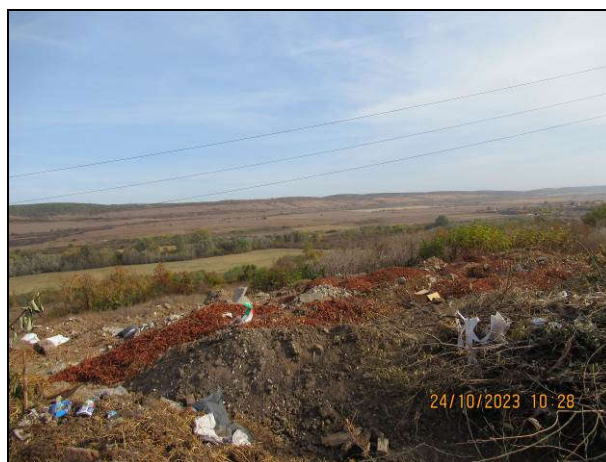
При провеждане на режимните хидрогеоложки измервания се установи, че в тялото на свлачище № PVN37.80501.01.01, непосредствено под изградените силови укрепителни конструкции 1 и 2, непрекъснато се депонират значителни количества земни маси, строителни и битови отпадъци (Снимка 1 и Снимка 2), които натоварват свлачището в централната му част и трябва да се премахнат.

Необходимо е община Червен бряг да полага грижи за опазване на изградените укрепителни и отводнителни съоръжения и хидрогеоложката мрежа като не допуска депонирането на отпадъци в района на свлачищната деформация.

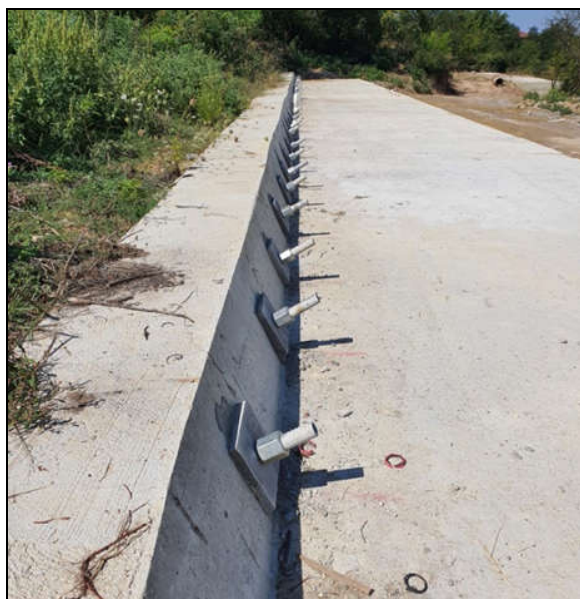
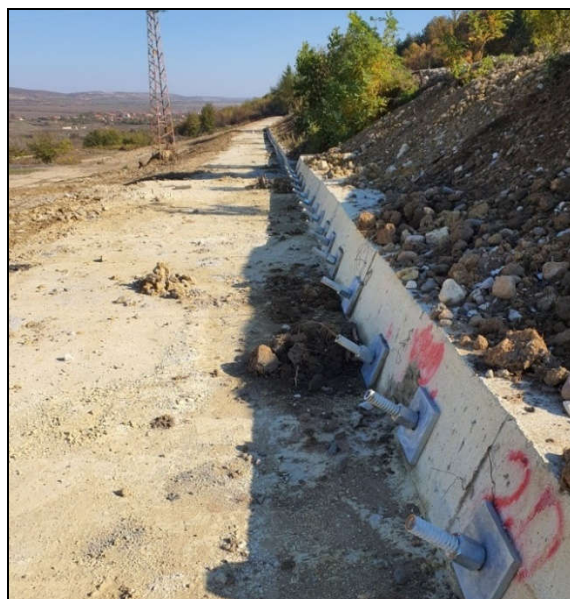
Измерените репери, отчитащи състоянието на изградените силови конструкции са с минимални деформации (в рамките на допустимата грешка). Недостатъчният брой измервания към момента не позволява да се съставят представителни графики на сумарните премествания на контролните репери по подпорните стени, които към датата на измерването са във видимо добро състояние.

За осигуряване на максимална ефективност и експлоатационна дълготрайност на геозащитните съоръжения, е необходимо:

- Да се извършва периодично (веднъж годишно) технически оглед в района на силовите конструкции.
- Отводнителните съоръжения да се почистват от наноси и наслагии минимум два пъти годишно (пролетния и есенния сезон), за да се осигури свободното провеждане на повърхностните води към основата на склона, извън свлачищното тяло;
- Опорните блокове и репери да се предпазват от повреди и унищожаване;
- Да не се допуска депониране на битови и строителни отпадъци в свлачищния район.

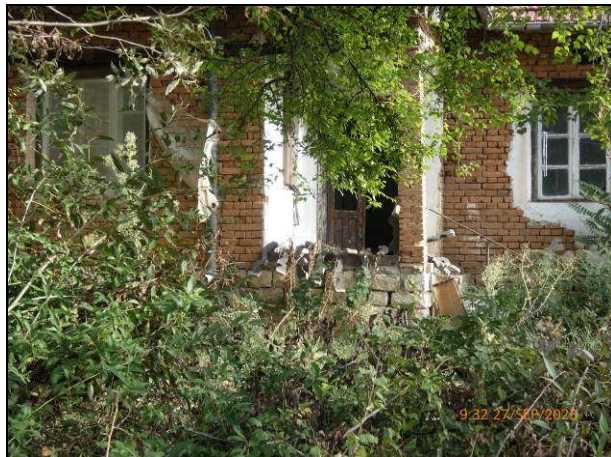
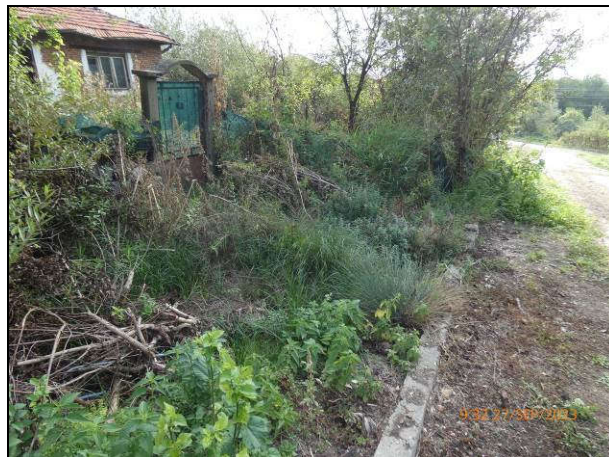
По механизъм на развитие свлачището е делапсивно, като хлъзгателната повърхнина е формирана на контакта с мергелите от основната скала. През годините в резултат на периодичните активизации на геодинамичните процеси част от съществуващите жилищни сгради и стопански постройки в кв. 107 и кв.111, по плана на с. Садовец са силно деформирани и са освободени от собствениците.

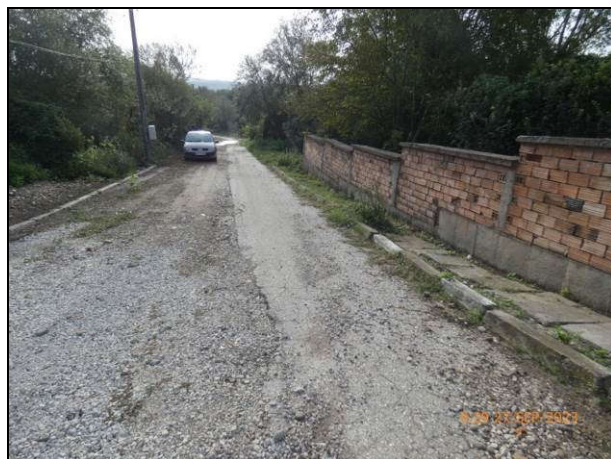
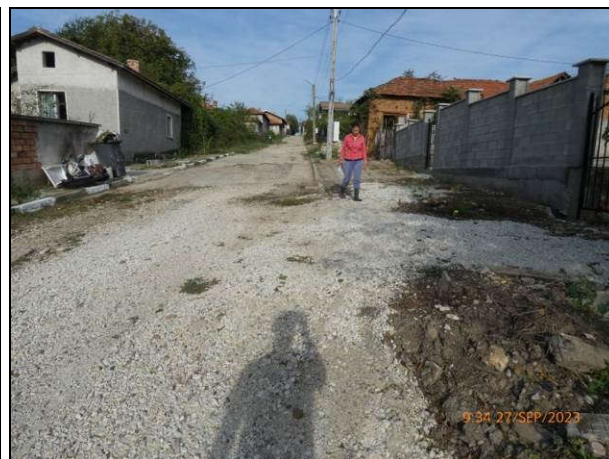
Свлачищното засичане е формирано в югозападния край на ул. „Арда” и обхваща цялата ширина на улично платно.

Към момента свлачището запазва установените си размери - дължина по посока на движението 40 м и ширина 40 м. Не се установяват белези от активизация на свлачищните процеси. От североизточната страна на ул. “Арда” са формиран изходища на подземни води, които се улавят от изградената отводнителна канавка (облицована) в края на уличното платно и се отвеждат към дерето в основата на склона. В зоната на свлачищното засичане по границата на имота от северната страна на улицата е изградена нова масивна ограда, по която не се установяват деформации.

Необходимо е съществуващите по уличната мрежа съоръжения за отвеждане на повърхностните води да се почистят и поддържат в добро експлоатационно състояние.

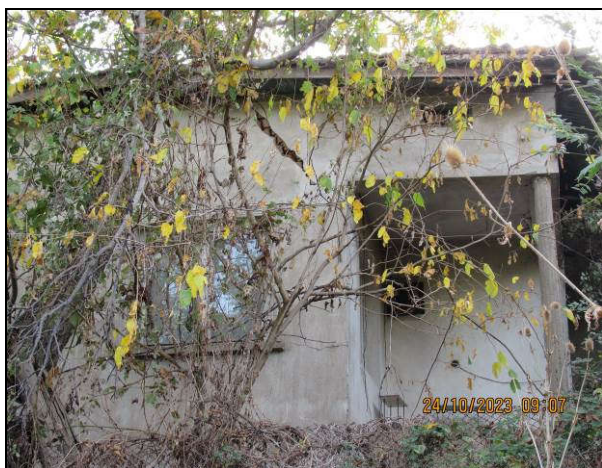
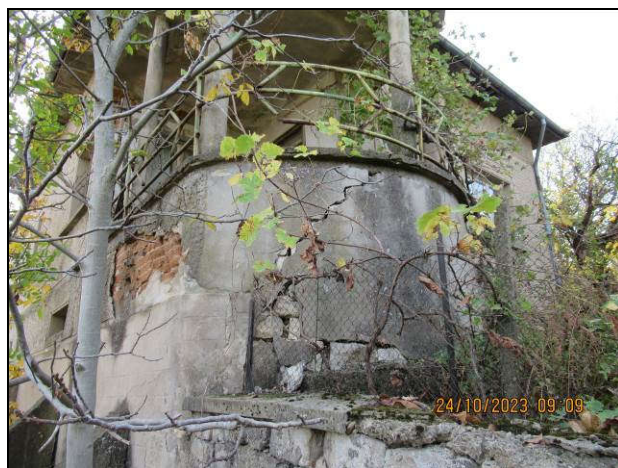
По механизъм на развитие свлачището е делапсивно, като хлъзгателната повърхнина е формирана на контакта с мергелите от основната скала. През годините в резултат на периодичните активизации на геодинамичните процеси голяма част от съществуващите жилищни сгради и стопански постройки в кв. 141А и кв.74, по плана на с. Садовец са силно деформирани и са освободени от собствениците.

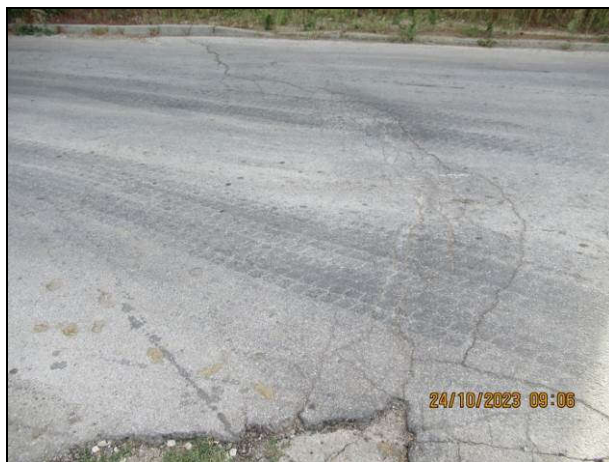
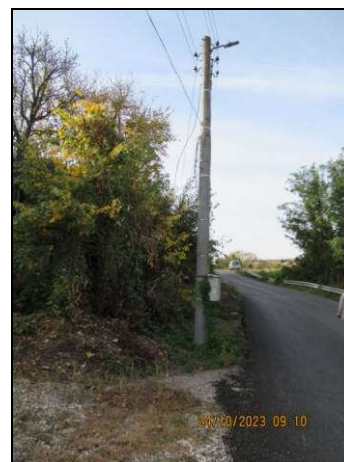
Свлачищното засичане е формирано по платното на път III-305. В засегнатия участък от платното периодично се полага нова асфалтова настилка за подравняване и осигуряване на движението по него. При настоящия оглед, се установяват слягане на платното с 0.3-0.4 м и пукнатини по новоположената асфалтова настилка с разтвореност 2-3 см.

Непосредствено над засичането се намира стълб от електроразпределителната мрежа, който е застрашен от свлачищните процеси.

По склона, под свлачищното засичане са депонирани строителни и битови отпадъци, които натоварват свлачището в горната му част.

Необходимо е отводнителните съоръжения на пътя периодично да се почистват и да се поддържат в добро експлоатационно състояние.

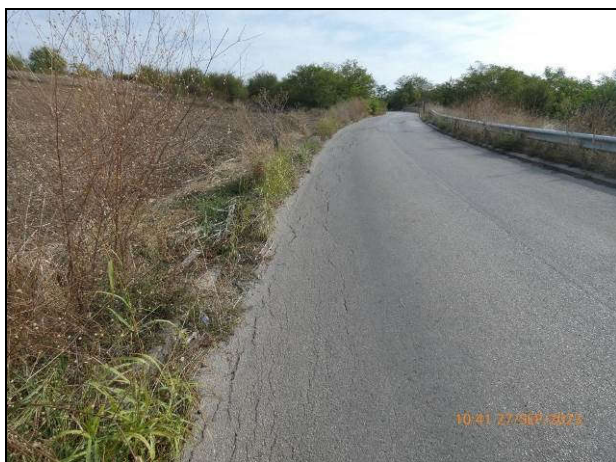
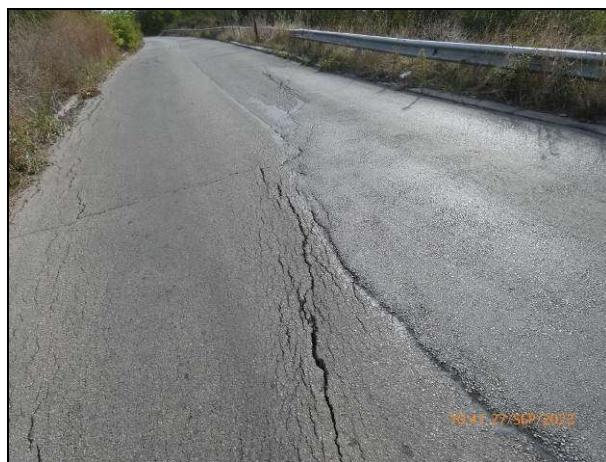
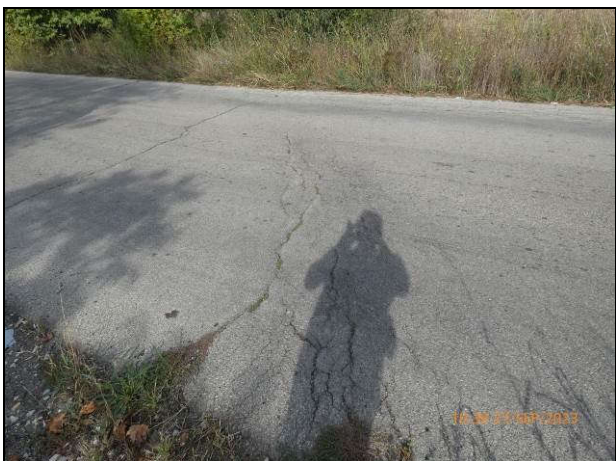
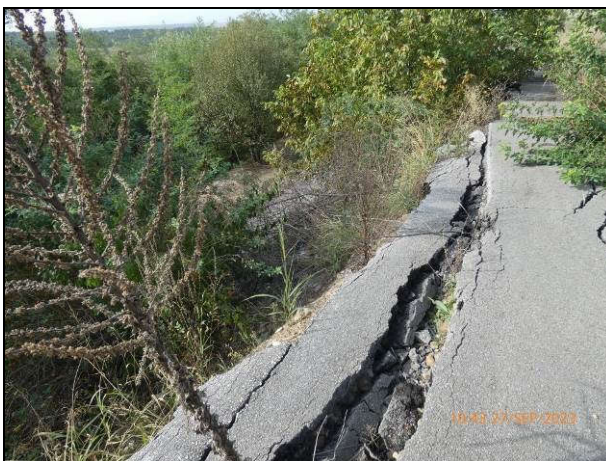
В района на свлачището отводнителната канавка на пътя е запълнена и не изпълнява своето предназначение.

Регистрираното съвременно, периодично-активно свлачище с № PVN24.56722.11 запазва състоянието си и остава в режим на периодично наблюдение. Като мероприятия за ограничаване развитието на свлачищните процеси е необходимо отводнителната система на пътя да се поддържа в добро експлоатационно състояние. За предотвратяване на ново прекъсване на пътното платно е необходимо Община Плевен да предприеме своевременни действия за проучване и укрепване на свлачището.

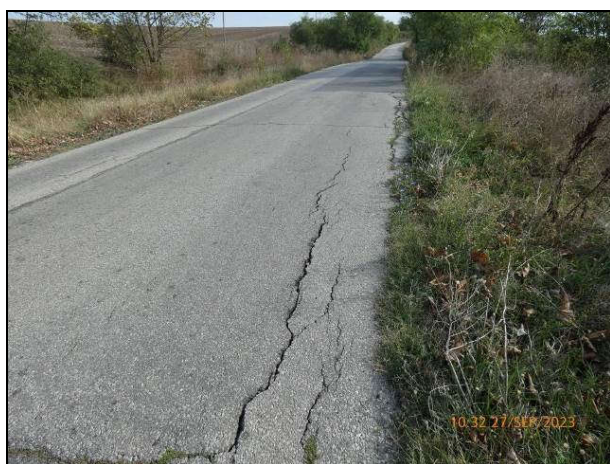
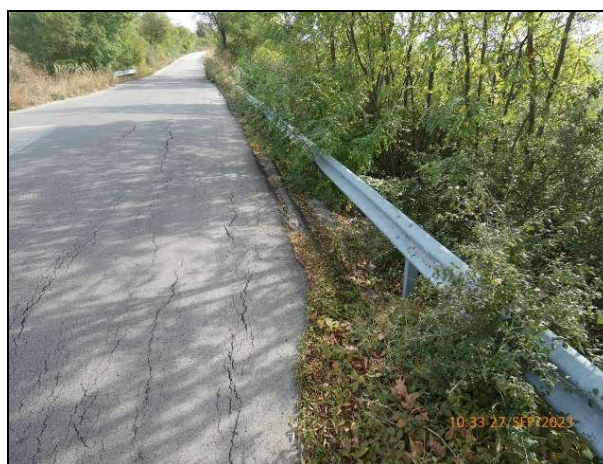
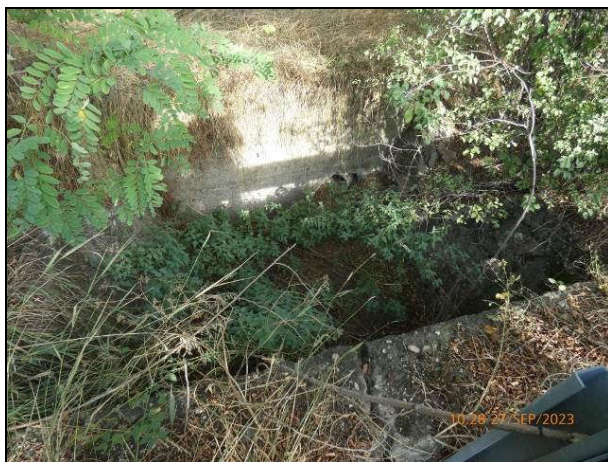
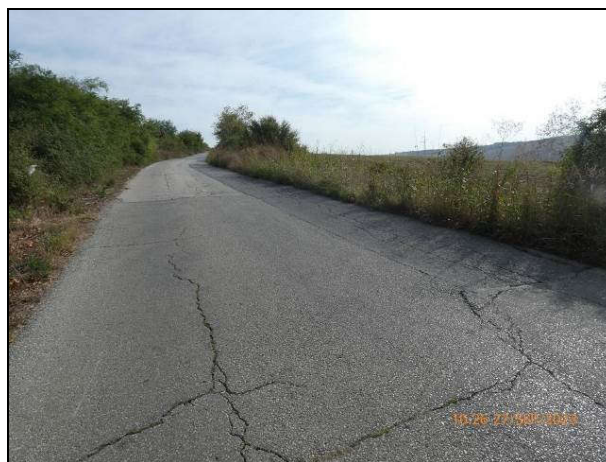
По пътното платно, североизточно от свлачището, се установяват слягания на асфалтовата настилка с до 7-8 см и пукнатини с разтвореност до 1-2 см. Тези деформации които към момента нямат ясна свързаност с формираното свлачище.

Регистрираното съвременно, периодично-активно свлачище с № PVN24.56722.13 запазва състоянието си и остава в режим на периодично наблюдение (при сигнали от местните власти). За предотвратяване, разширяването на свлачищния процес и обхващането на нови участъци от пътя е необходимо Община Плевен да предприеме своевременни действия за реализация на актуализирания проект за укрепване.

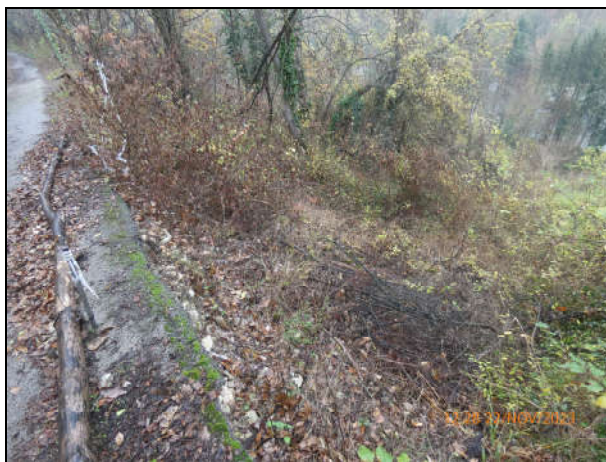
Снимка 1

Свлачищното засичане е формирано от външната страна на алеята. То нализа на 0.8-1.0 м към оста и нарушава югозападния и край. По линията на засичането е образуван отстъп до 2.5 м, под който земните маси и изкоренената растителност са се придвижили под формата на консистентен поток и са достигнали на около 10 м от трафопост, в основата на откоса.

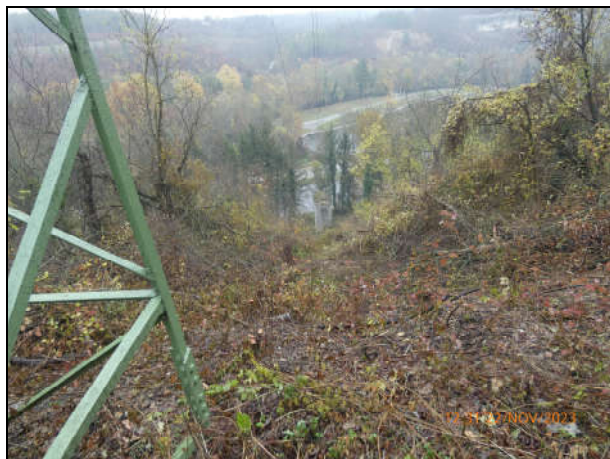
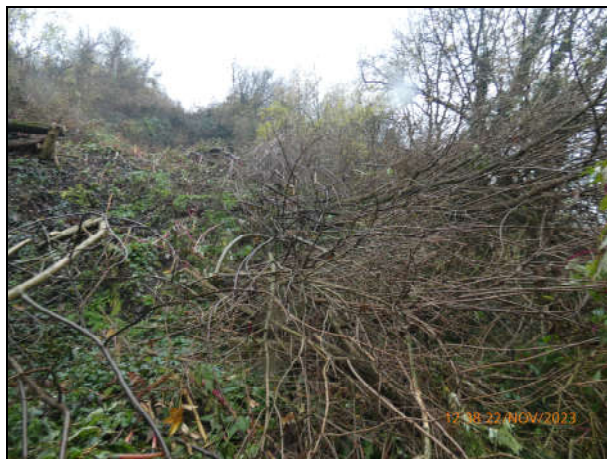
Над свлачищното засичане, по асфалтовата настилка на алеята са образувани пукнатини с разтвореност 1-2 см. В нарушения участък от платното е поставена предпазна дървена преграда.

На около 12 м, от западната страна на свлачищната деформация се намира Ж.Р. стълб (железен решетъчен стълб за високо напрежение).

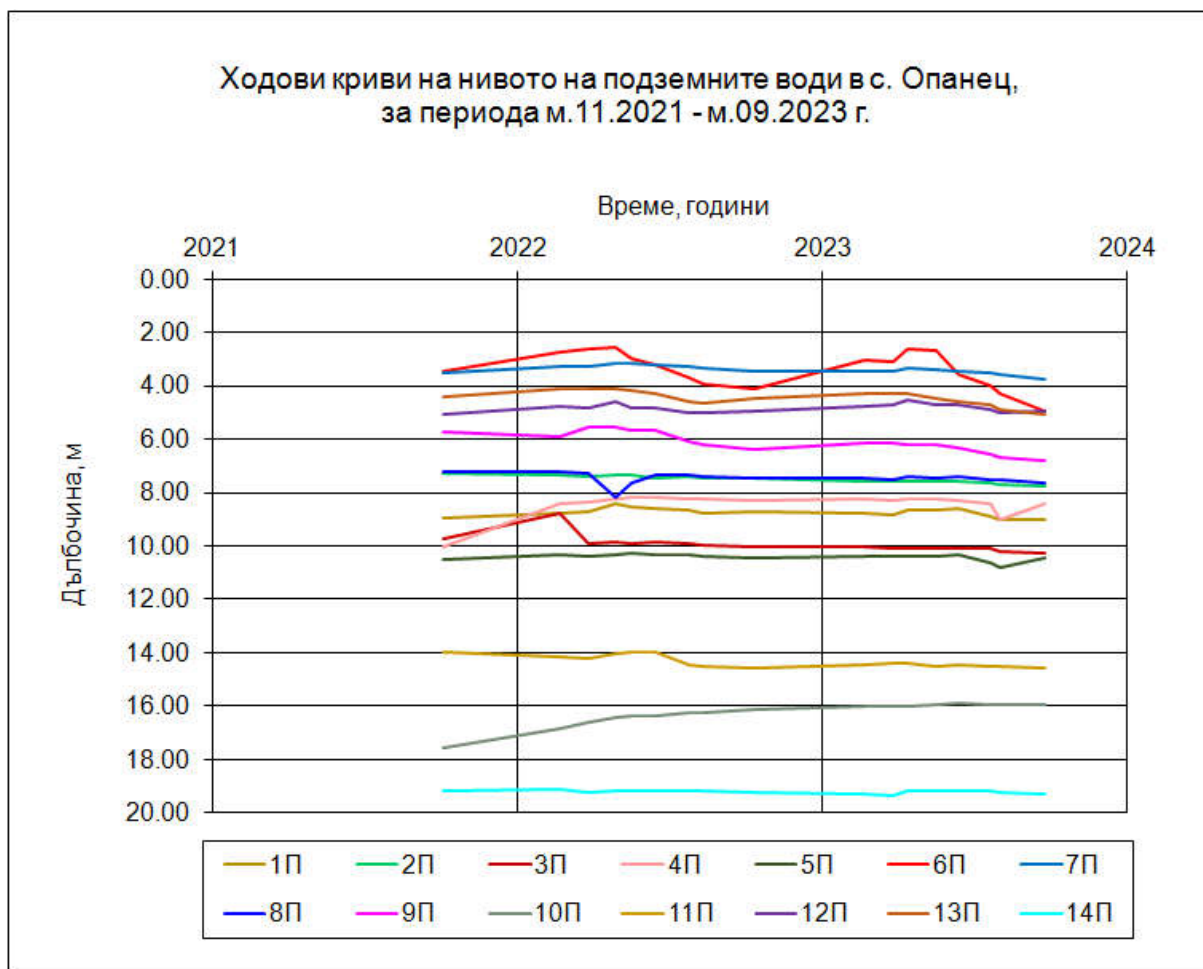
Фиг. 46

Ходовите криви на нивата на подземните води в наблюдаваните точки са представени на Фиг. 46.

От графиката на ходовите криви се установява, че най-плитки водни нива от повърхността са измерени в района на 6П – 2.61 м, а на най-дълбоки в зоната над засичането на свлачището при 14П - 19.37 м.

Максимални водни стоежи за целия цикъл на измерване през 2023 г. са регистрирани в периода месец април - месец юни, а минималните през месец септември.

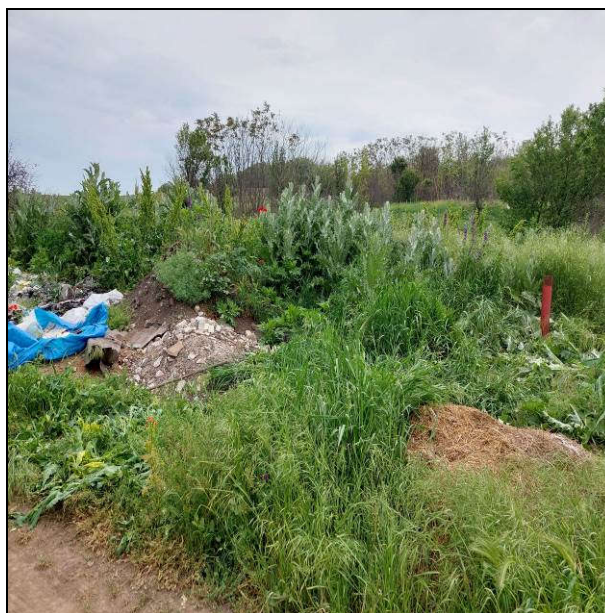
Снимка 1

В близост до 2П се установиха депонирани битови и строителни отпадъци (Снимка 1). Нерегламентираното депониране на отпадъци в района ще доведе до затрупване и компрометиране на пиезометъра. Необходимо е Община Плевен да предприеме мерки за разчистване на терена и недопускане на изхвърлянето на отпадъци в района. Необходимо е община Плевен да полага грижи за опазване на изградената хидрогеоложка мрежа.

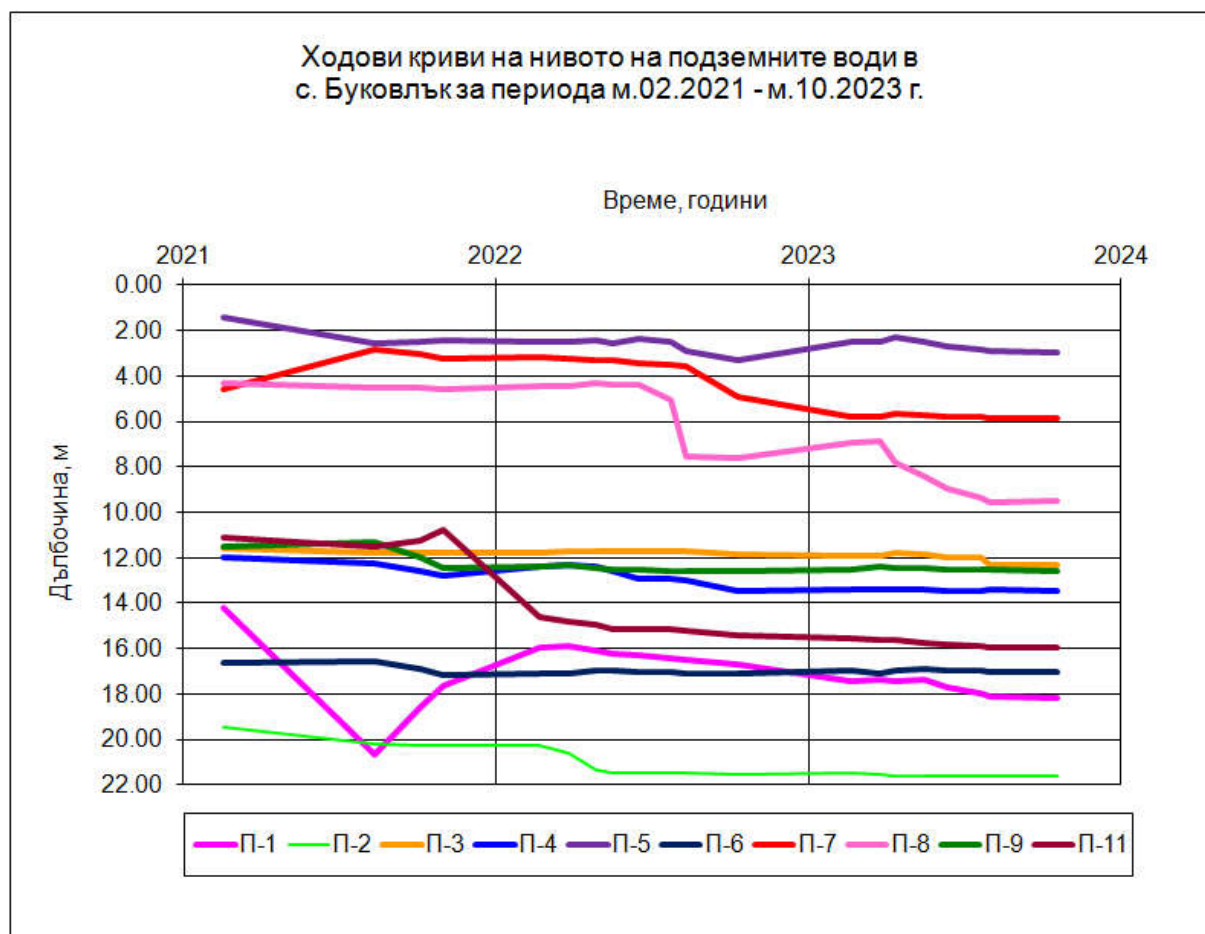
Фиг. 49

Ходовите криви на нивата на подземните води в наблюдаваните точки са представени на Фиг. 49.

От графиката на ходовите криви се установява, че режима на подземните води следва естественият си ход, като депресионната крива бележи покачване на водните стоежи и достигане на максимални стойности през водообилния пролетен период и спад след трайното засушаване през летния сезон и есента.

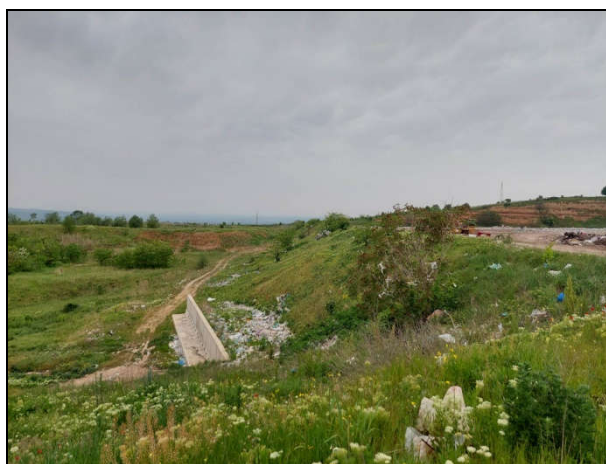
При провеждане на режимните хидрогеоложки измервания през 2023 г. се установи, че зад изграденото геозащитно съоръжение (пилотно-анкерна система) за свлачище № PVN24.06999.02 има натрупване на отпадъци – Снимка 1 и Снимка 2.

Необходимо е концесионерът на Регионалната система за управление на отпадъците да полагат грижи за опазване на изградените геозащитни съоръжения, като не се допуска разпиляване и натрупване на отпадъци по терена в района на съоръженията и свлачището.

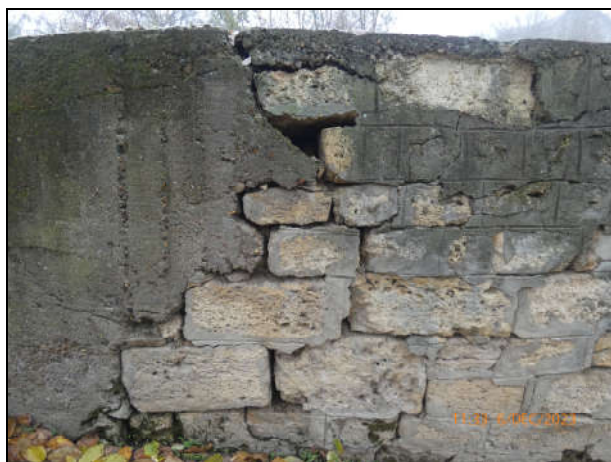
Снимка 1

В участък от североизточното крило на каптажа, по изграденото укрепване на откоса се установяват деформации. В долната част на откоса е образувано подуване с 0.2-0.3 м на каменната зидария, като фугите между каменните елементи са разтворени до 3-4 см. В съседния участък, укрепен с бетонова стена са образувани вертикални пукнатини в бетона с разтвореност 1-2 см и депланация до 2 см.

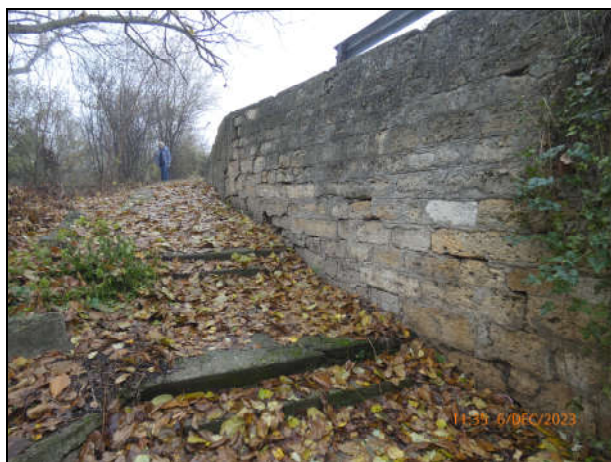
Снимка 2

По платното на ул. „Стара планина“ е образувана каверна (с ширина около 0.5 м), непосредствено до горния ръб на деформираната подпорна стена. При интензивни валежи, повърхностният отток от улицата навлиза в каверната и водонасища откоса.

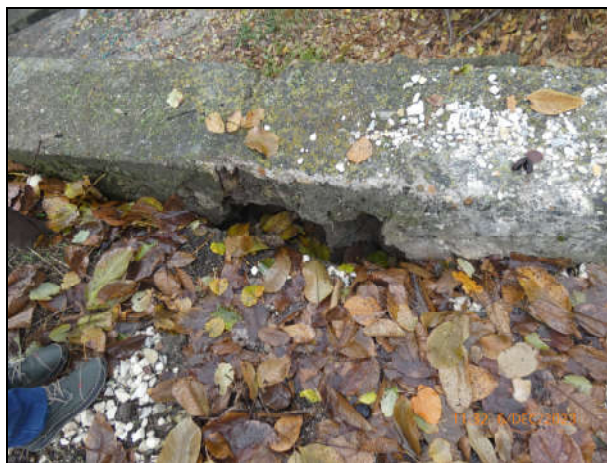
Снимка 3

Североизточно от каптажа, по уличното платно се установява друга каверна с ширина около 0.2 м. В близост до този участък е отстранена авария на преминаващия от северозападната страна на улицата етернитов водопровод. Направените изкопи за отстраняване на аварията не са запълнени, което създава условия за задържане на повърхностните води в тях.

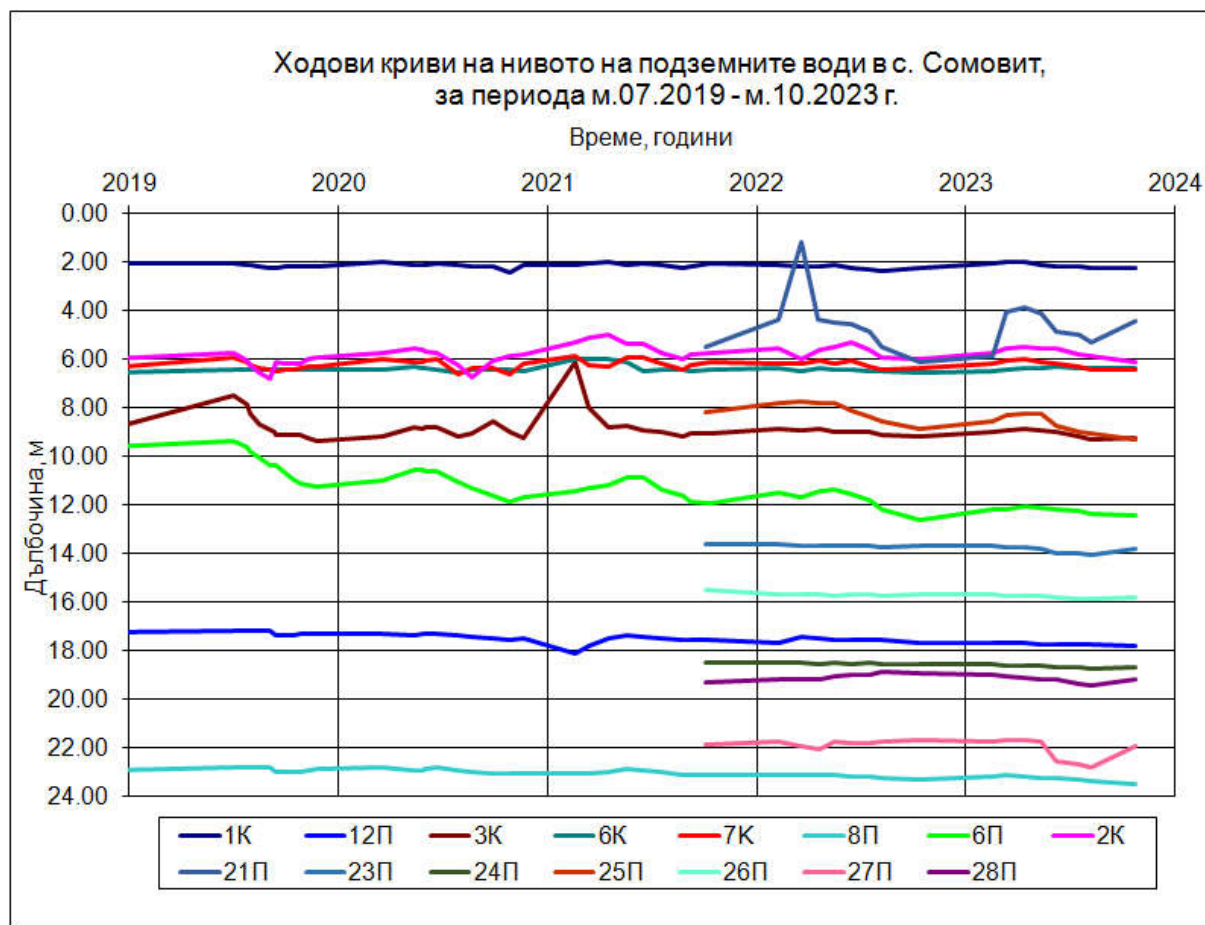
Фиг. 50

От графиката се вижда, че ходовите криви следват плавни линии без резки сезонни колебания.

Първоначалните измервания за 2023 г. показват обичайно покачване на нивата на подземните води в периода м. февруари - м. април, което е свързано с повишената инфилтрация на повърхностните води след падналите обилни валежи от дъжд и формирания подпор на подземните води в основата на склона от високите стоежи на река Дунав. В горната част на склона повишението на водните нива е в интервала от 0.01 м (12П) до 0.28 м (25П), а в основата на склона достига 2.23 м (21П).

През летния сезон и есента данните от мониторинга показват постепенно понижаване на водните нива, което е резултат от установилото се продължително засушаване. Формираната депресионна крива е с изразен минимум през м. октомври. Изключение се наблюдава в района на улица „Г. Мушатов”, където хидрогеоложките измервания през м. октомври показват покачване на водните стоежи спрямо замера от м. август с 0.90 м при 21П и 0.84 м при 27П. Данните от извършените режимни измервания през годините показват, че покачването на водните стоежи в този район е свързано, както с естествените сезонните колебания в режима на подземните води, така и с честите аварии на ВиК мрежата, което налага извършването на техническа проверка за състоянието на преминаващия в участъка водопровод.

Амплитудата на колебание на водното ниво, в обхвата на наблюдателната мрежа в района на свлачище № PVN08.68045.02 варира в границите от 0.23 м (23П) до 1.95 м (21П).

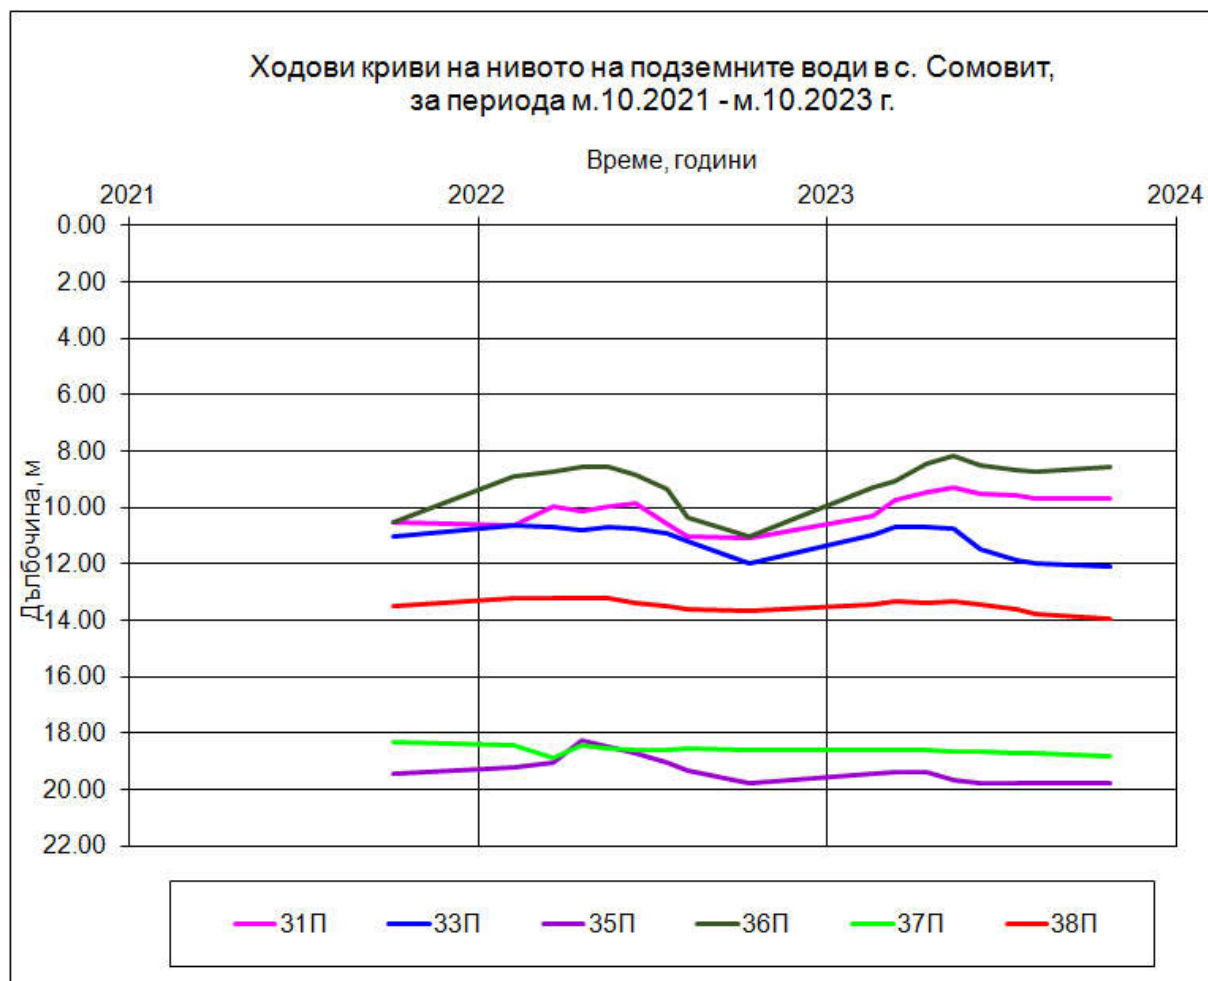
Фиг. 51

От графиката се виждат относително плавни ходови криви с характерни сезонни колебания.

Получените данни от мониторинга на подземните води за района на свлачище № PVN08.68045.03 показват високи водни нива в периода м. април – м. май месец, а минималните са отчетени през м. октомври.

Като зона с най-високи нива на подземните води в обхвата на свлачище № PVN08.68045.03 се характеризира основата на склона – 9.29 м от нивото на терена (31П), а най-ниски водни стоежи - 19.80 м от повърхността са измерени в 35П, изграден в централната част на свлачищния циркус.

Амплитудата на колебание на водните нива за периода на мониторинг варира в границите от 0.19 м (37П) до 1.36 м (33П).

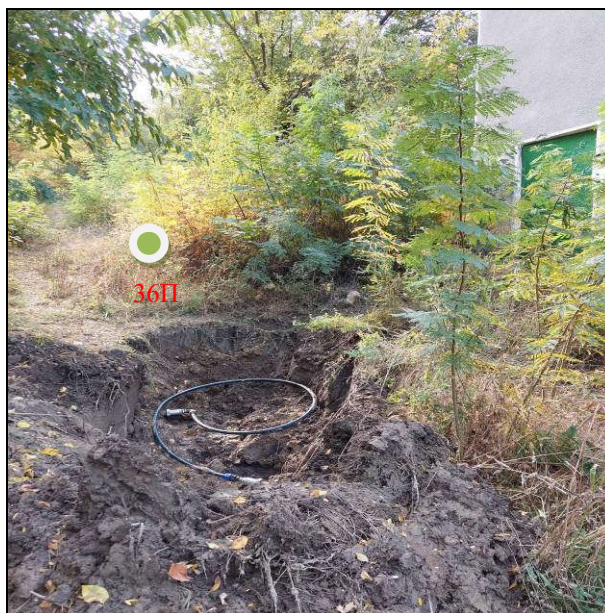
Снимка 1

За изминалата година тревога буди нивото на подземните води в района на пиезометър 36П, изграден в зоната на резервоара за водоснабдяване на селото. За пълния цикъл на измерване се наблюдава непрекъснато покачване на водните стоежи, като отчетеното повишение спрямо последния замер от м. октомври 2022 година достига 2.48 м. Поддържането на високи водни стоежи в района е резултат, както от свободното изтичане в този участък на вода от преливника на резервоара, така и от възникването на чести аварии в зоната на съоръжението, показател за което са изкопните работи в района на наблюдавания пиезометър (Снимка 1).

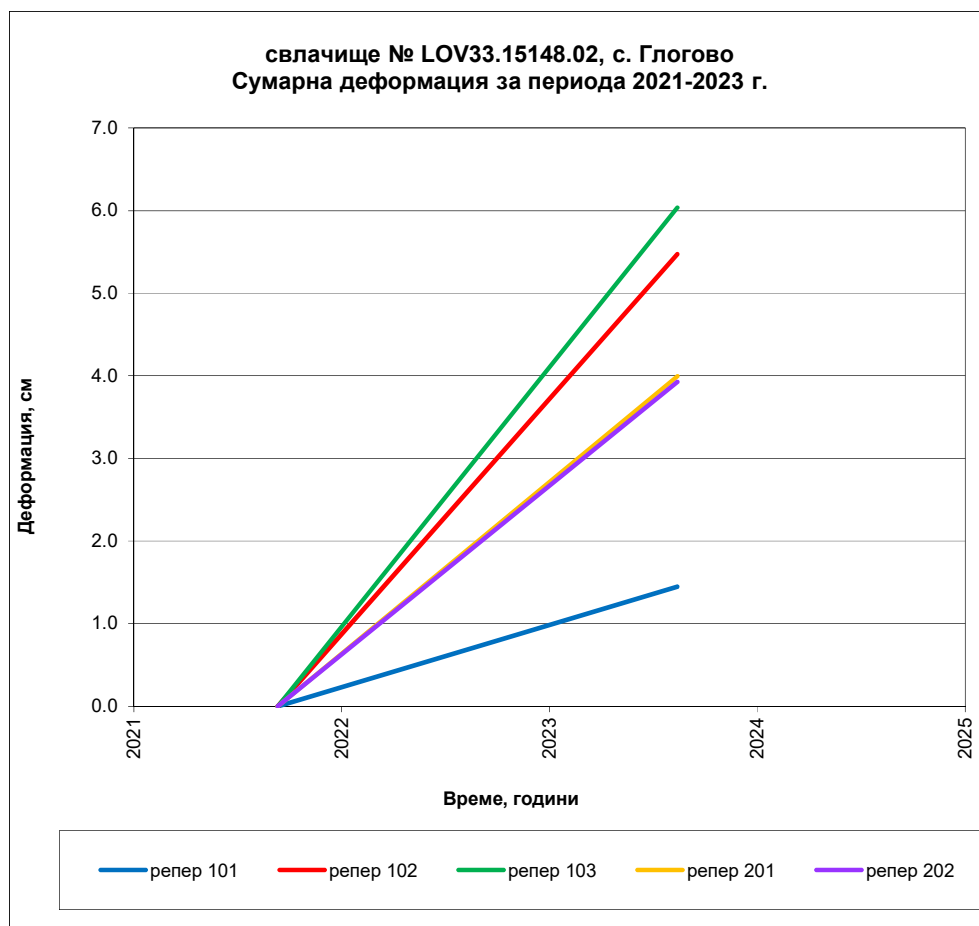
Фиг. 52

За периода м. септември 2021 г. – м. август 2023 г., се установява слаба активност на свлачищните процеси. Отчетените премествания на реперите са с годишна скорост до 3 см:

- геодезически репер № 101 – скорост на преместване 0.75 см/г;
- геодезически репер № 103 – скорост на преместване 3.14 см/г;
- геодезически репер № 201 – скорост на преместване 2.08 см/г;
- геодезически репер № 202 – скорост на преместване 2.04 см/г.
