## ОБОБЩЕН ГОДИШЕН ДОКЛАД

С АНАЛИЗИ И ОЦЕНКИ ОТ ИЗВЪРШЕНИТЕ ДЕЙНОСТИ ПРЕЗ 2023 г., ПРИ ИЗПЪЛНЕНИЕ НА СКЛЮЧЕНИЯ С МРРБ - СОФИЯ ДОГОВОР ЗА: *“ПРЕВАНТИВНИ ДЕЙНОСТИ, СВЪРЗАНИ С РЕГИСТРИРАНЕ И МОНИТОРИНГ НА СВЛАЧИЩНИТЕ РАЙОНИ НА ТЕРИТОРИЯТА НА РЕПУБЛИКА БЪЛГАРИЯ, НА РАЙОНИТЕ С ЕРОЗИОННИТЕ ПРОЦЕСИ ПО ДУНАВСКОТО КРАЙБРЕЖИЕ ...“*, ЗА ОБЛАСТИТЕ: *ВИДИН, МОНТАНА, ВРАЦА, ПЛЕВЕН, ЛОВЕЧ, ГАБРОВО, ВЕЛИКО ТЪРНОВО, РУСЕ, СИЛИСТРА, ТЪРГОВИЩЕ И РАЗГРАД*”

ПЛЕВЕН, февруари 2024 г.

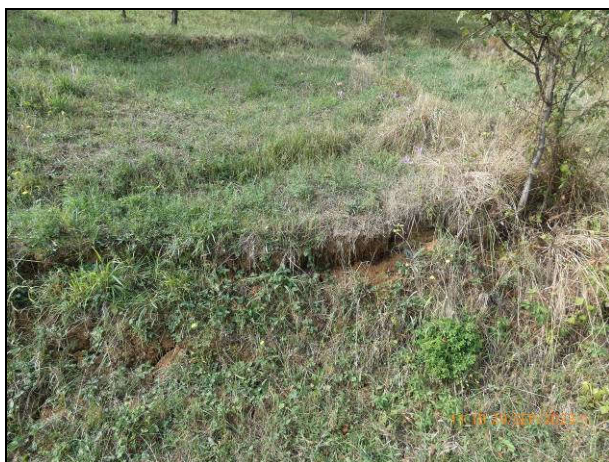
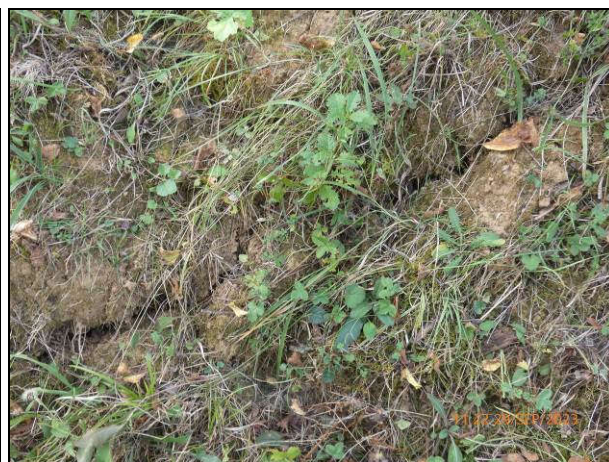
Основните свлачищни елементи са слабо денудирани. В резултат от периодичните свлачищни активизация и придвижването на делувиялната глинеста покривка на склона, в тялото на свлачището са образувани свежи теренни пукнатини с разтвореност до 0.1 м и негативните форми на терена, в които се създават условия за задържане на повърхностни води.

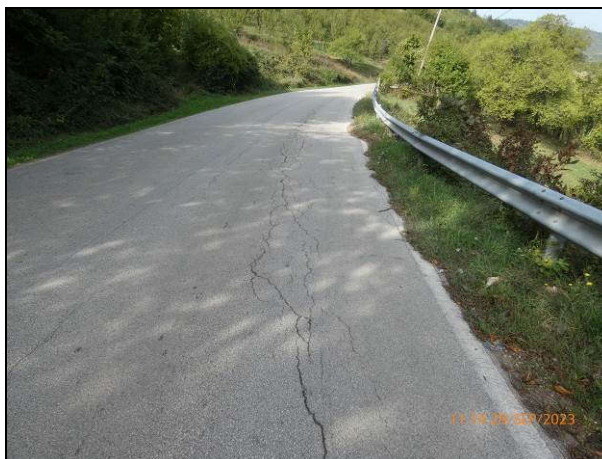
## Снимка 3

В източната си част, свлачището обхваща овражна форма на склона. В зоната на оврага, на път LOV 1110 няма изграден водосток. Отводнителната канавка е изцяло запълнена от свлечените глинести материали и повърхностният отток от оврага преминава през пътното платно. В участък с дължина около 100 м, по платното са образувани надлъжни пукнатини с разтвореност до 3 см и слягане с денивелация 0.1-0.2 м. Под пътя, в основата на откоса се установява подуване на терена, с височина 0.5-0.8 м.

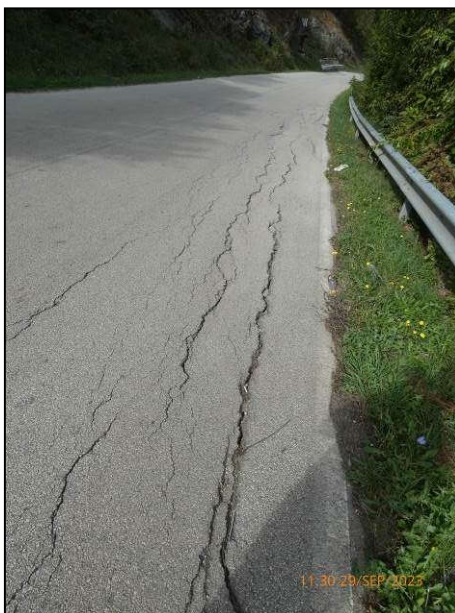
Снимка 4

При настоящия оглед в участък от пътя, северозападно от свлачището се установяват пластични деформации по платното. В близост до северозападната граница на свлачището е образувано слягане на асфалтовата настилка с 0.2-0.3 м от външната страна на платното. Под участъка на слагането, който е с дължина по пътя около 40 м откосът е неукрепен, има наклон около 50° и денивелация 5-6 м. Поради нарушената вертикална планировка повърхностният отток, постъпващ от югоизточната част на пътя и от склона се концентрира в зоната на образуваното слягане на платното, като създава предпоставки за възникване на свлачищни процеси по неукрепения откос.

Регистрираното свлачище № LOV33.15148.02 запазва периодично-активното си състояние и остава в режим на периодично наблюдение. За предотвратяване, разширяването на свлачищния процес и обхващането на нови участъци от пътя е необходимо Община Тетевен да предприеме своевременни действия за реализация на изготвения проект за укрепване.

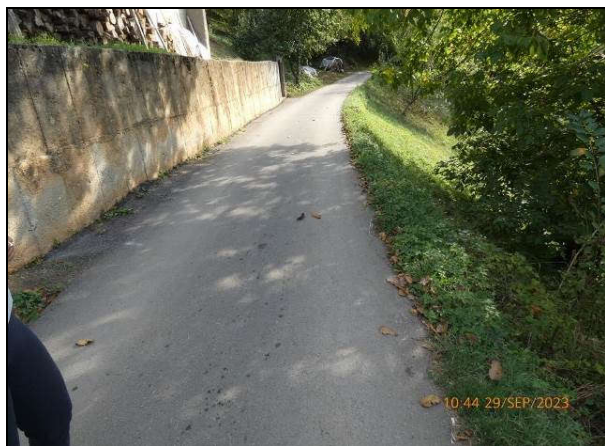
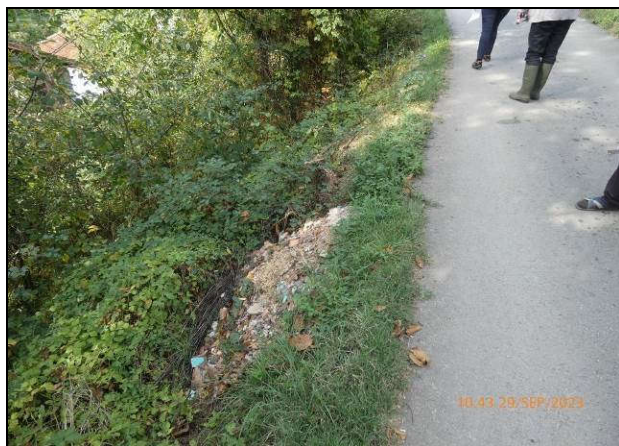
Към момента, по ул. „Христо Кърпачев“ е положена нова асфалтова настилка, като не е изградена отводнителна канавка. В участъка на свлачището не се установяват деформации по уличното платно. По откоса, в зоната на свлачищното засичане са депонирани строителни и битови отпадъци.

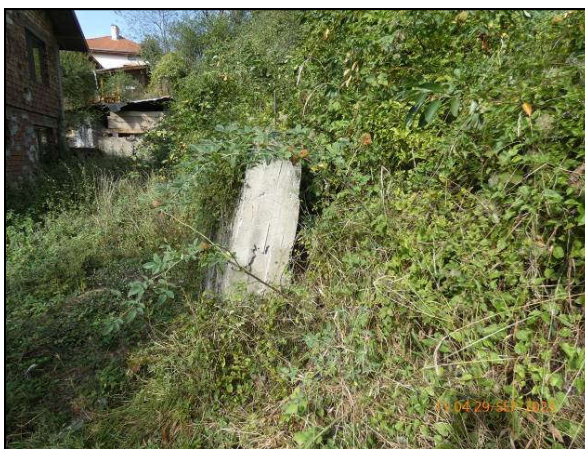
Снимка 3

В основата на откоса, в участъка на свлачището е изградена подпорна стена с височина около 1.8-2.0 м и дължина 18.0-19.0 м, по която не се установяват деформации.

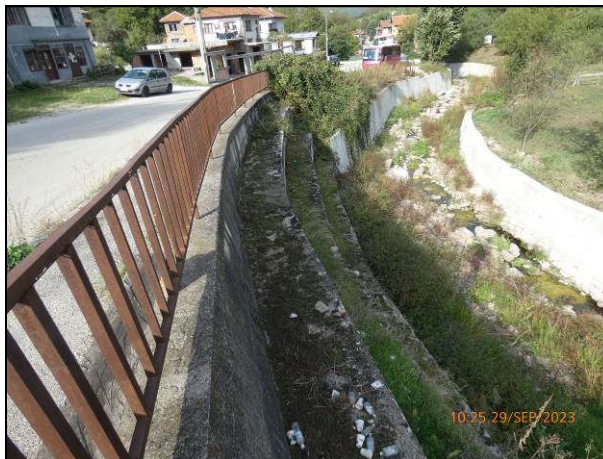
Снимка 1

В резултат от ерозионното действие на водите в реката, в основата на съоръжението е образувана каверна с видима дълбочина около 30 см. По бетоновата шапка на конструкция са образувани пукнатини, които са с разтвореност около 1 см и са по продължение на дилатационните фуги между отделните ламели. По уличното платно над участъка на укрепването са формирани надлъжни пукнатини с разтвореност около 1 см.

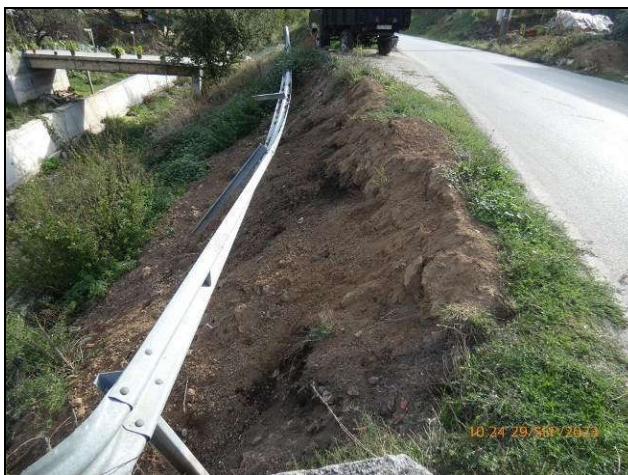
Снимка 3

От двете страни на изграденото укрепително съоръжение са депонирани строителни и битови отпадъци, които допълнително натоварват откоса и стесняват руслото на реката.

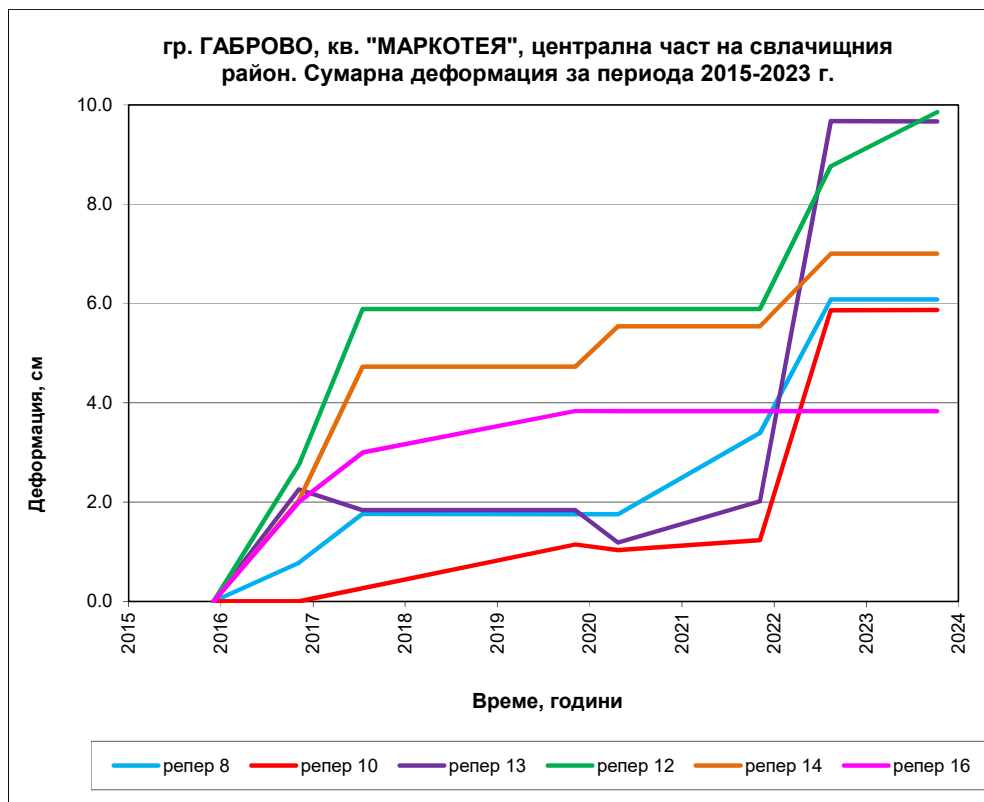
Фиг. 55

- репер № 8 (ул. „Ясен“) - без преместване;
- репер № 10 (ул. „Ясен“) - без преместване;
- репер № 12 (ул. „Славянска“) - скорост 0.95 см/г;
- репер № 16 (ул. „Славянска“) - без преместване.

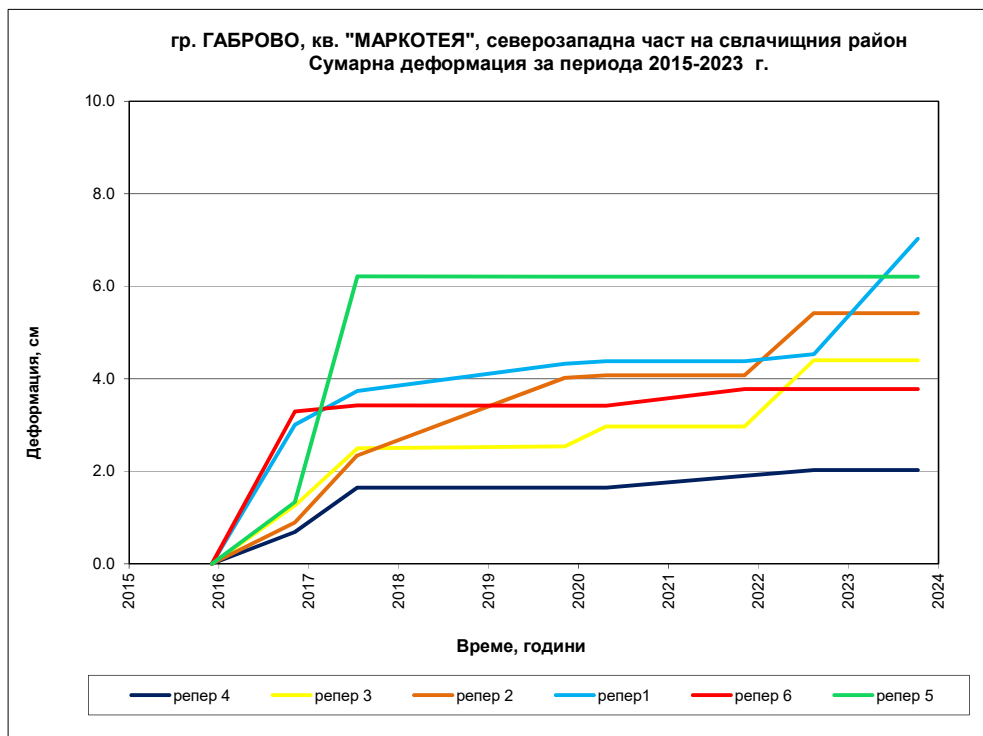
Фиг. 56

По-слаби повърхностни движения спрямо предходното измерване (м. 08.2022 г.) са регистрирани в северозападния край на свлачището. Единствено в района на репер № 1 (петата на склона) преместването е със скорост около 2 см/г (Фиг. 56):

- репер № 4 - без преместване;
- репер № 3 - без преместване;
- репер № 2 - без преместване;
- репер № 1 - скорост 2.16 см/г.

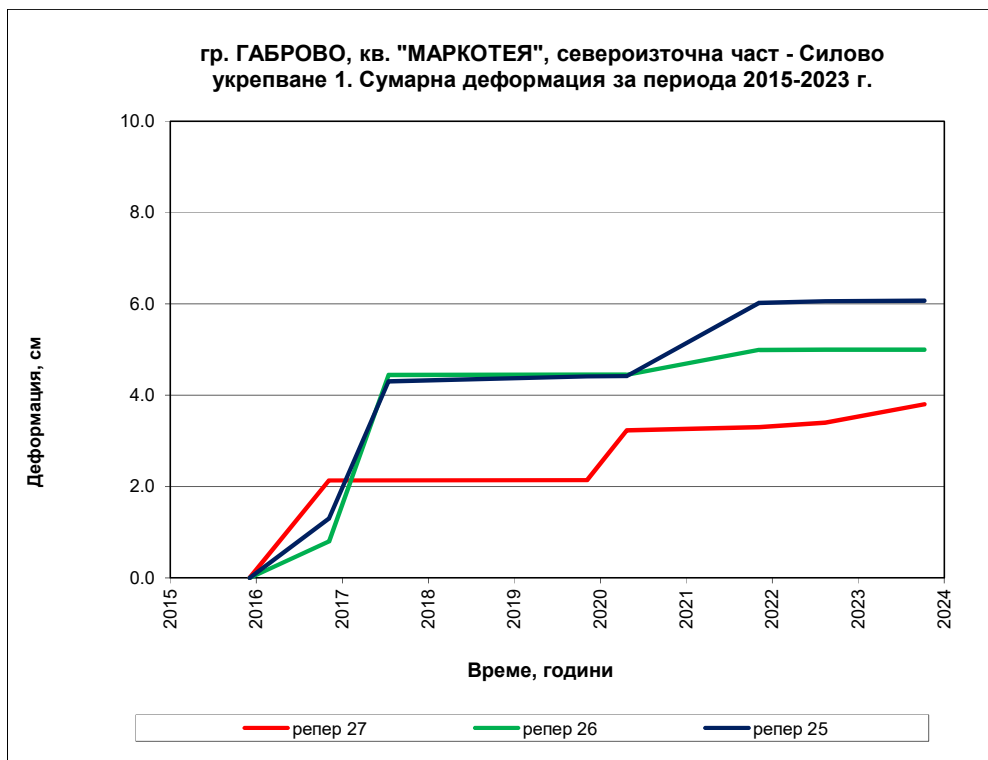
По данни от наблюдението на КИС, за периода м. 08.2022 г. – м. 10.2023 г., в района на Сигово укрепване 1 (изградено под платното на ул. „Ясен“, в североизточния край на свлачището) и при Сигово укрепване 2, намиращо се в югоизточния край на свлачищния район, геодинамичната активност е минимална - скорост до 1 см/г - Фиг. 57 и .Фиг. 58.

- репер № 27 (ПАК 1) – скорост 1.16 см/г;
- репер № 26 (ПАК 1) – без преместване;
- репер № 25 (ПАК 1) – без преместване;
- репер № 24 (ПАК 2) – скорост 0.21 см/г;
- репер № 23 (ПАК 2) – скорост 0.70 см/г;
- репер № 22 (ПАК 2) – скорост 0.47 см/г.
- репер № 21 (ПАК 2) – скорост 0.55 см/г.

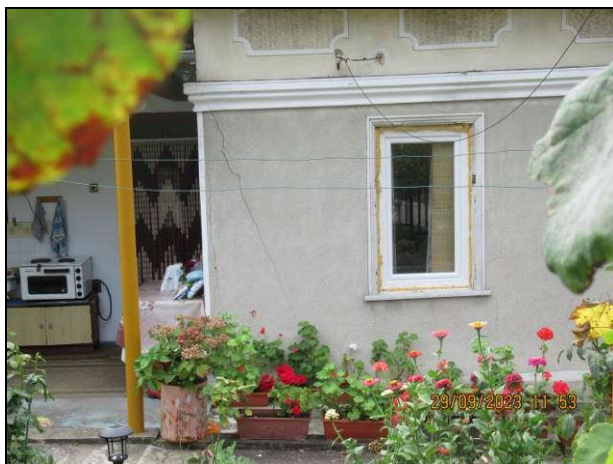
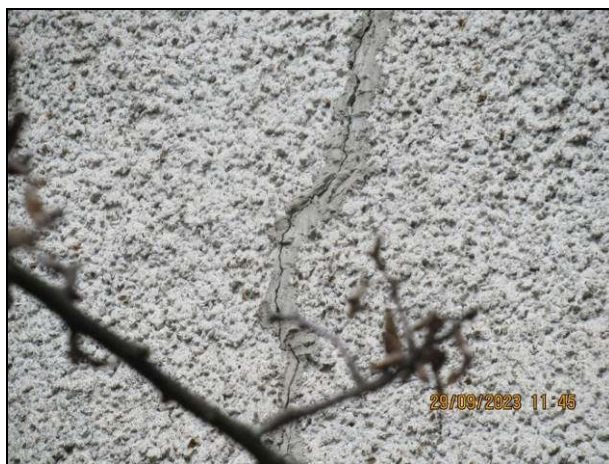
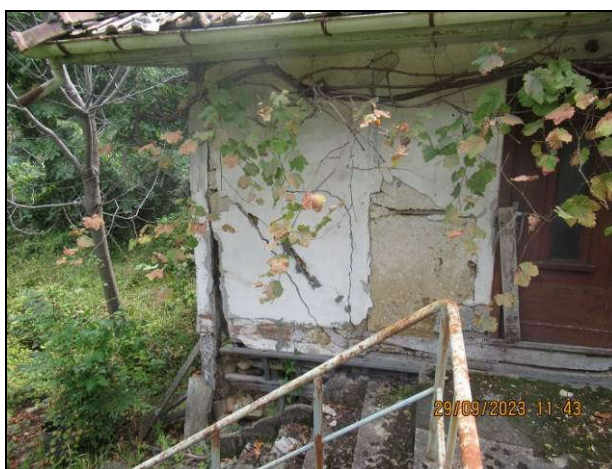
В югоизточната част на свлячището, по жилищните и стопанските сгради са образувани пукнатини с разтвореност до 4-5 см.

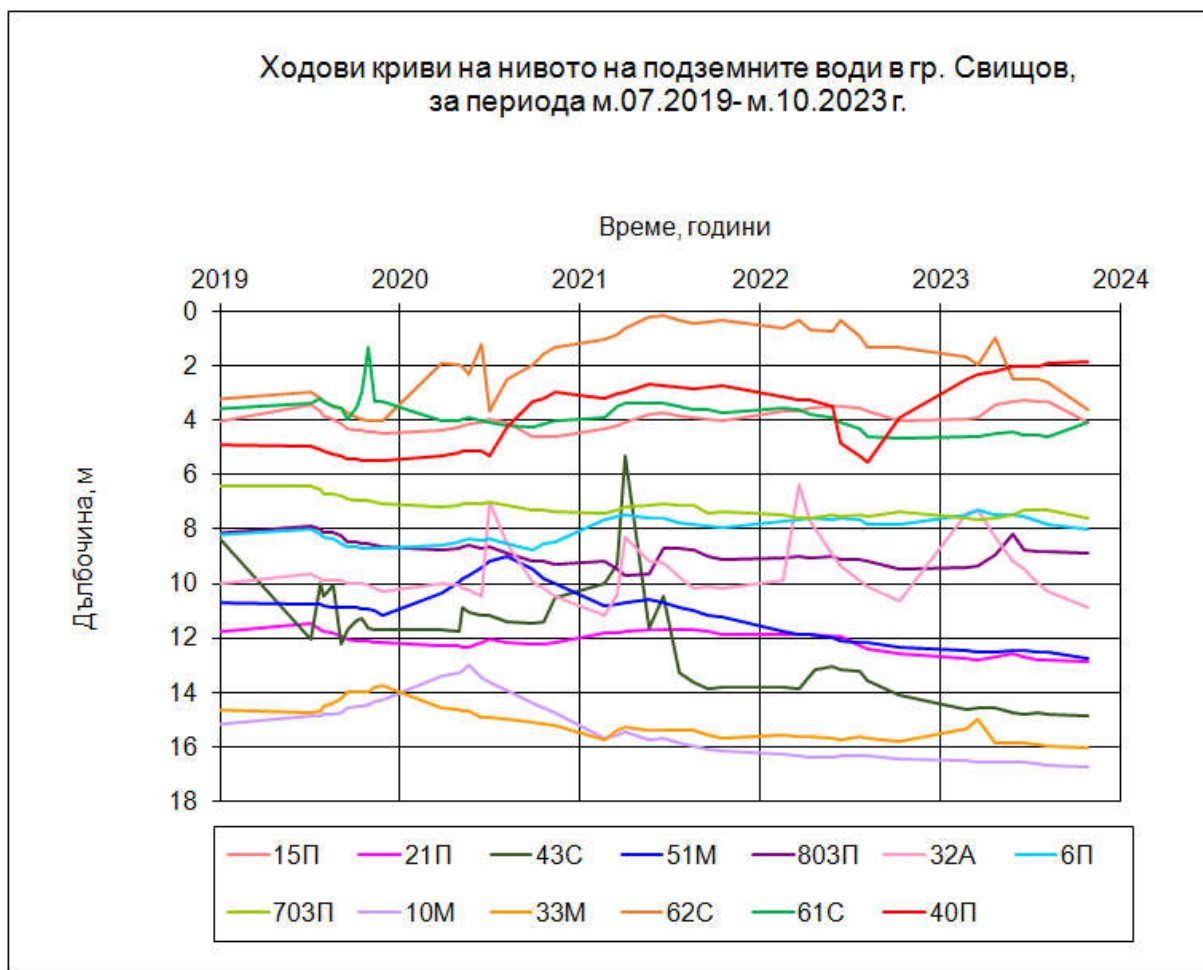
Фиг. 60

Регистрираните водни нива през водообилния период м. февруари – м. юни показват обичайното покачване на депресионната крива за по-голяма част от мониторинговите точки, което е свързано със сезонно подхранване на водоносния хоризонт от падналите интензивни валежи от дъжд. Измереното повишение на водните стоежи е в интервала от 0.02 м в района на пиезومتър 1003П в западната част на града до 0.69 м при пиезومتър 15П, разположен в обхвата на свлачище № VTR28.65766.01.08. От графиката на ходовите криви, през летния сезон се установява понижаване на водните нива, продължило и през м. октомври, когато са отчетени минималните стойности на водните стоежи. Причина за трайния спад на водните нива е продължителното засушаване и незначителните количества на падналите валежи през есента.

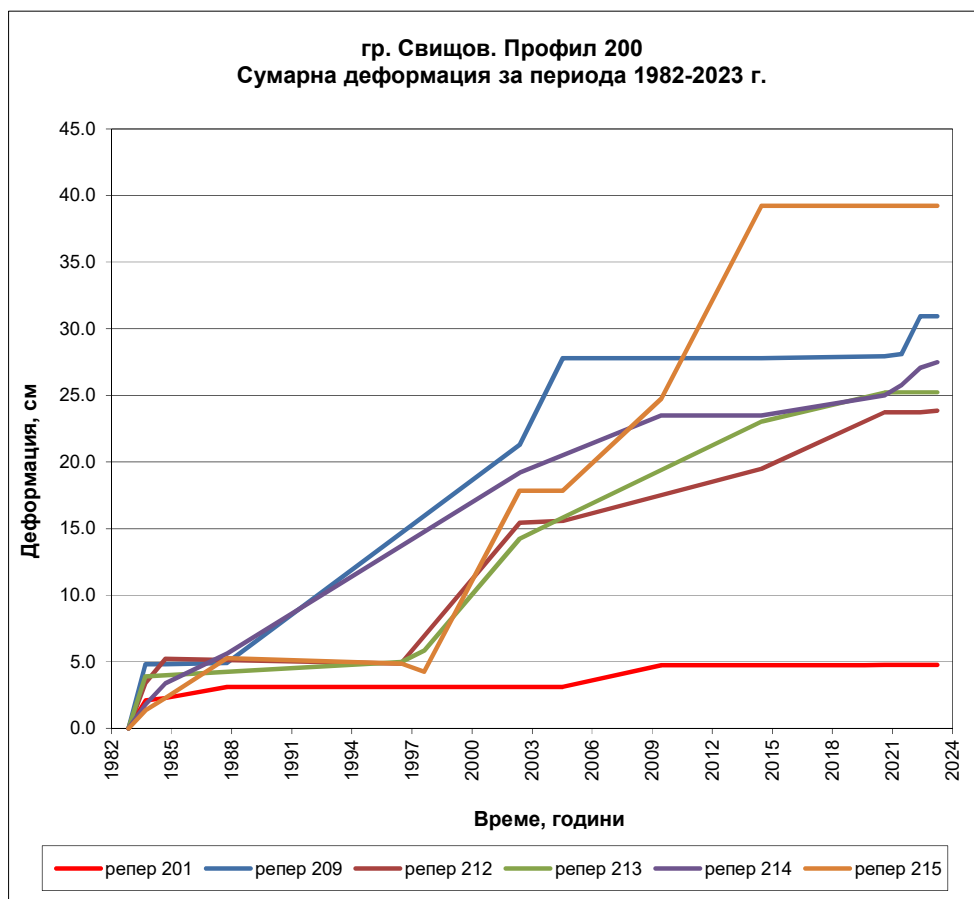
Фиг. 61

- репер 213 – 0.65 см;
- репер 214 – 0.41 см;
- репер 215 – без преместване;
- репер 322 – 0.92 см;
- репер 324 – без преместване;
- репер 328 – без преместване;
- репер 329А - 0.87 см.

На следващите фигури са представени графики със сумарните премествания на реперите от профили 200 и 300.

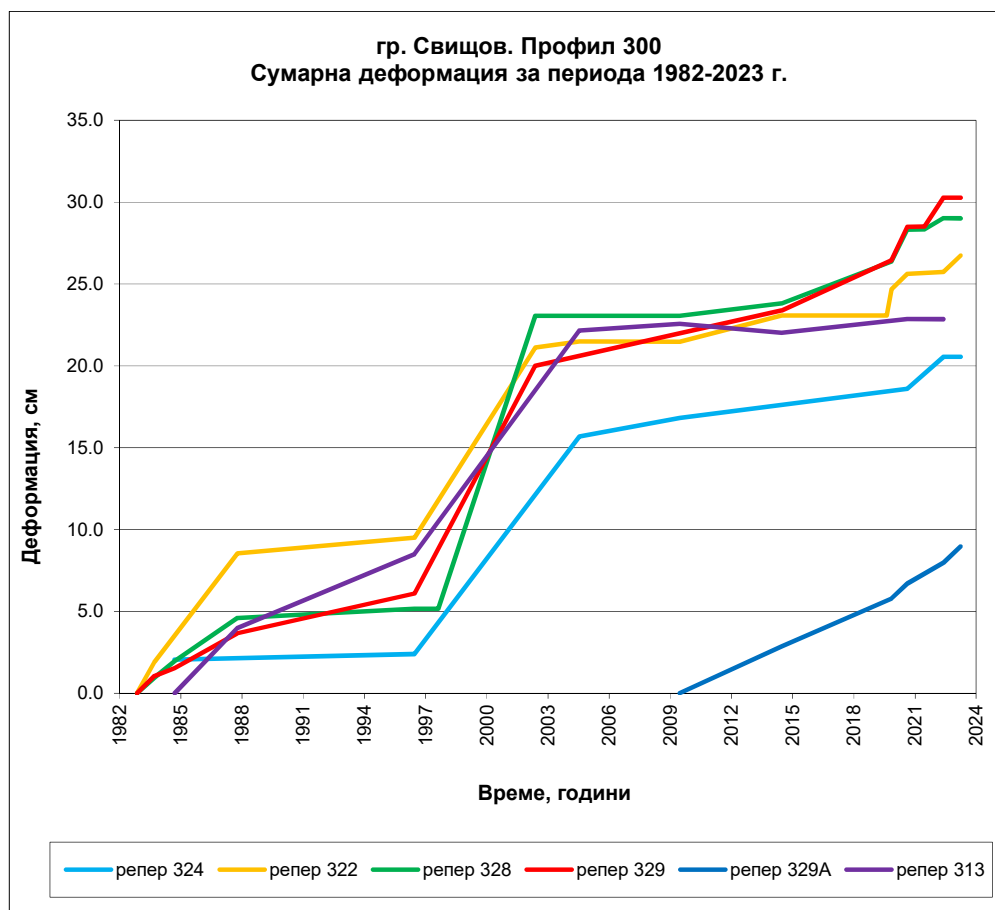
Фиг. 62

Важно е да се отбележи, че са унищожени две наблюдателни точки от реперната мрежа. Това са репери 313 и 315 (ул. „Козлодуй“), измерванията на които даваха информация за повърхностните движения в участъка от склона над свлачище № VTR28.65766.01.08. В района е необходимо да бъдат изградени нови репери за възстановяване на мрежата.

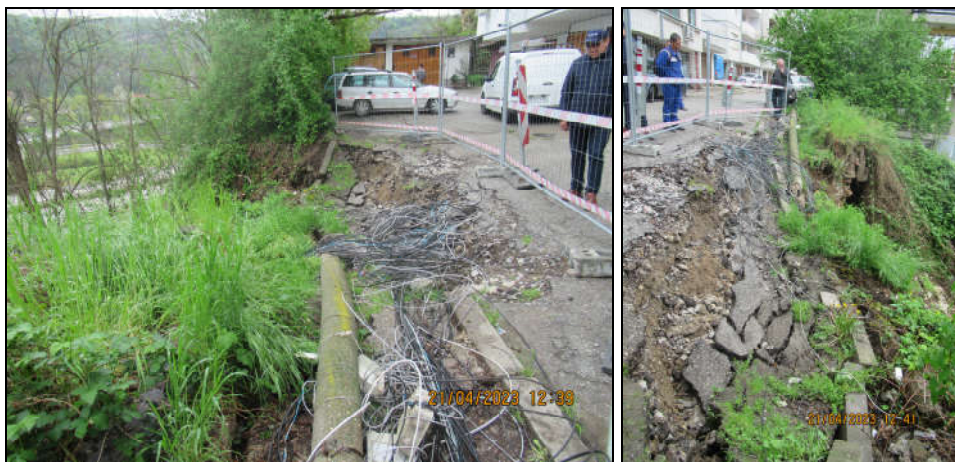
Снимка 1

Образуваната свлачищна деформация е с ширина по улицата около 10 м и дължина по посока на движение 12-15 м.

Образуваният свлачищен отстъп е с височина 1.2-1.5 м и навлиза на 1.8–2.0 м към оста на улицата, като достига непосредствено до преминаващия в източния край на платното водопровод.

При надхлъзването на свлачищното тяло над естествения терен в ПИ 10447.513.396, в основата на откоса е образуван свлачищен „език“ с височина 1.8-2.0 м.

На юг от образуваното свлачищно засичане, на разстояние 1.3-1.5 м от горния ръб на откоса, в участък с дължина около 2 м е образувана пукнатина в асфалтовата настилка на улицата, с разтвореност 3-4 см.

Основна причина за възникването на свлачището е водонасищане на насипите от уличното платно и делувиалните глини на склона, в резултат от концентрираното навлизане на значителен повърхностен отток към горния ръб на откоса (участъка на деформацията), формирал се по платното на ул. „Поп Харитон“ в периода на падналите интензивни валежи между 19-21 април 2023 г.

За овладяване на свлачищните процеси „ГЕОЗАЩИТА ПЛЕВЕН“ ЕООД е препоръчала на Община Велико Търново следното: да се премахнат всички превозни средства и да не се допуска ново паркиране на такива по ул. „Поп Харитон“ в района на свлачището; за предпазване от инциденти, застрашаващи живота и здравето на живущите в района, да се поставят надеждна сигнализация на ул. „Поп Харитон“ и предпазни ограждения в участъка на възникналите процеси; да се изгради предпазен асфалтов или бетонов праг по уличното платно, пред формираното свлачищно засичане, така че да се ограничи навлизането на повърхности води от уличното платно в участъка на деформацията; повърхностният отток, насочен към свлачищната деформация, да се улови и отведе по безопасен начин с тръби до основата на откоса; за да се намали инфилтрацията на повърхностни води в свлачищното тяло, да се тампонират образуваните пукнатини в асфалтовата настилка на ул. „Поп Харитон“, с асфалтова смес или битумна паста.

За цялостно стабилизиране на свлачището и укрепване платното на ул. „Поп Харитон“ е необходимо да се извърши инженерно-геоложко проучване, съобразно изискванията на Наредба № 12 (за проектиране на геозащитни строежи, сгради и съоръжения в свлачищни райони) в определен от "ГЕОЗАЩИТА ПЛЕВЕН" ЕООД териториален обхват, върху предоставена от Община Велико Търново скица-извадка от

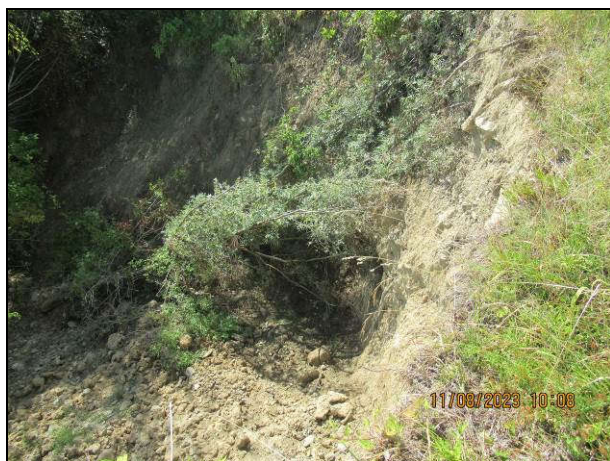
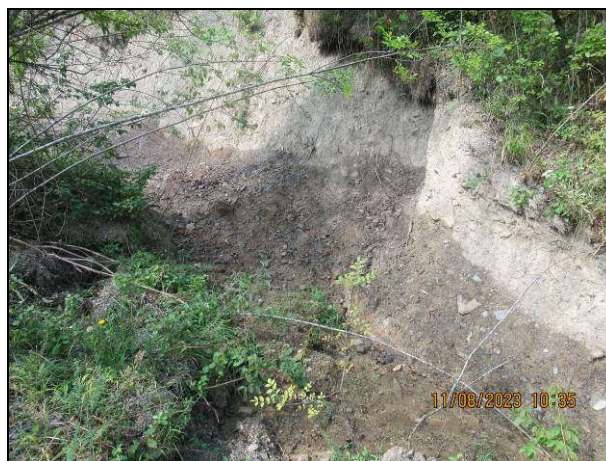
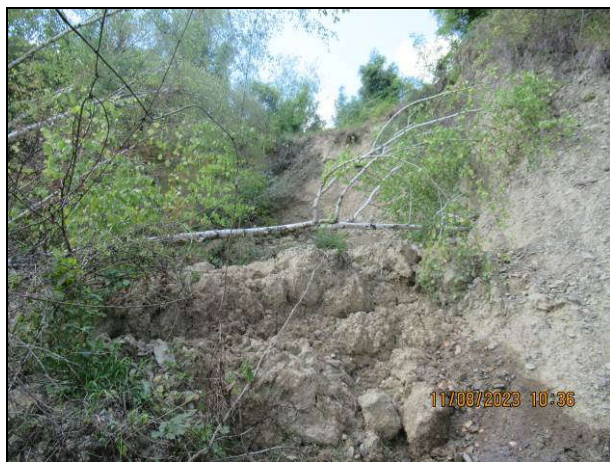
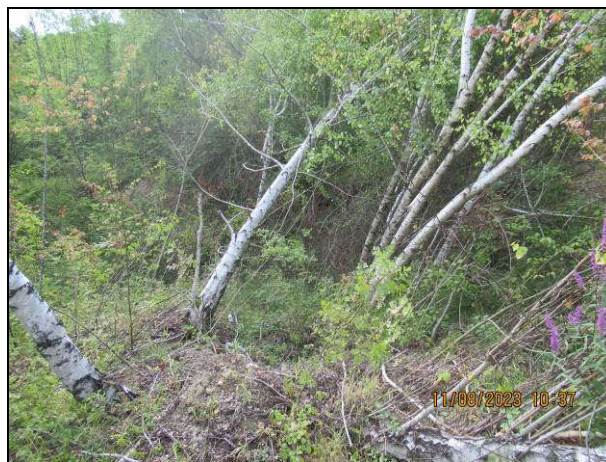
В периода май-юни 2023 г., след продължителни валежи, в югозападната част на свлачището, възниква консистентно протичане на делувиялните глини от кватернерната покривка. Формиран е нов свлачищен отстъп с височина до 5 м, в основата на който, на контакта със скалната подложка са образувани разсеяни изходища на подземни води, със сумарен дебит 5-6 l/s. Глинестите материали от свлачищното тяло са силно водонаситени и се намират в състояние на меко до течно-пластична консистенция. В пасивната част на свлачището са формирани надхлъзващи се един над друг, свлачищни “езици”, с височина около 0.5 м. Активизираният участък е с ширина около 46 м и дължина по посока на развитие на процесите около 90 м.

Свлачищният отстъп на новата активизация е достигнал на около 10 м от трасето на Деривация „Елена“, която водоснабдява гр. Елена и на около 30 м от Главната безнапорна деривация за сурова вода, захранваща по гравитачен път ПСПВ “Йовковци”.

Основна причина за активизацията на свлачищните процеси в югозападната част на регистрираното периодично-активно свлачище № VTR04.10553.01 е високата степен на водонасищане на делувиалната покривка. Бързото водонасищане на глинестите материали е резултат от плиткото залягане на водоплътните мергели от основната скала и изкуственото подхранване на водоносния хоризонт.

За трайното овладяване на свлачищните процеси, "ГЕОЗАЩИТА ПЛЕВЕН" ЕООД е дала следните препоръки: да се извърши детайлна техническа проверка на проводите и съоръженията на ПСПВ “Йовковци”, включително на довеждащите и захранващите деривации и при установяване на аварийни течове да се вземат незабавни мерки за тяхното отстраняване; да се извърши инженерно-геоложко и хидрогеоложко проучване и да се изготви доклад с оценка за геодинамичното състояние на свлачището и цялостната устойчивост на склона. Въз основа на резултатите от проучването и стабилитетната оценка на района, да се разработи и изпълни проект за отводняване и силово укрепване на свлачището и склона.

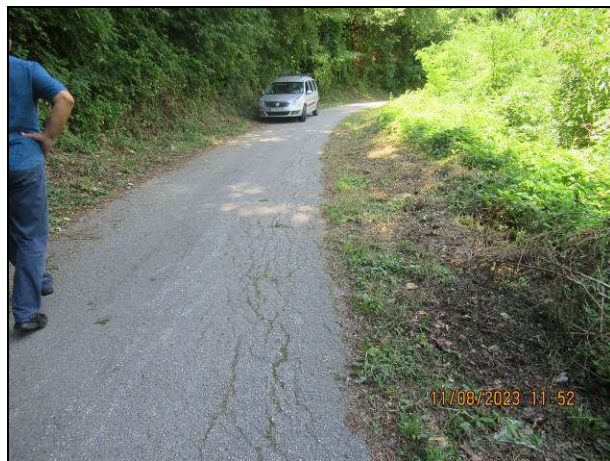
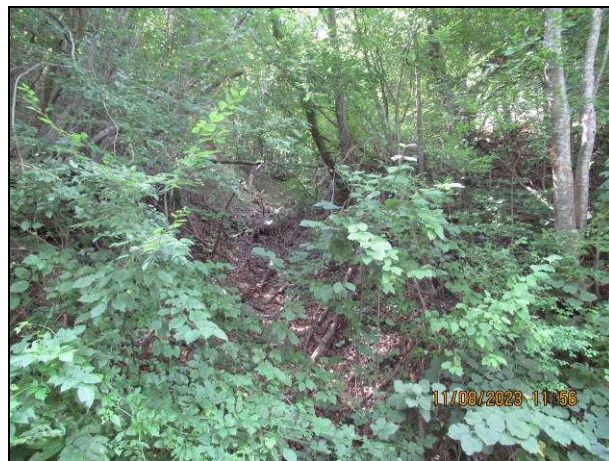
След интензивните валежи, в периода май-юни 2023 г. се установяват нови белези от активизации на процесите. От външната страна на служебния път е образувано допълнително слягане на пътното платно и пукнатини в асфалтовата настилка, с разтвореност до 2 см. В стръмния участък от склона над пътя се установяват теренни пукнатини и свлачищни засичания в делувиалната покривка, които оформят глинести пакети със скални късове, потенциално опасни за свличане.

Причините за възникването и развитието на свлачищни процеси, обхващащи служебния път за яз. Йовковци, са бързото оводняване на глините от делувиалната покривка в периоди с продължителни валежи, поради плиткото залягане на водоуплътните мергели от основната скала. Свлачищните процеси са благоприятствани от ерозионното действие на повърхностните води, които се концентрират в овражните форми над пътя от голяма водосборна област на склона.

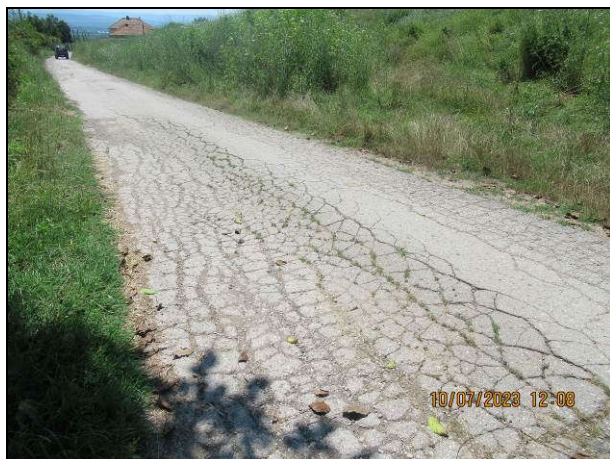
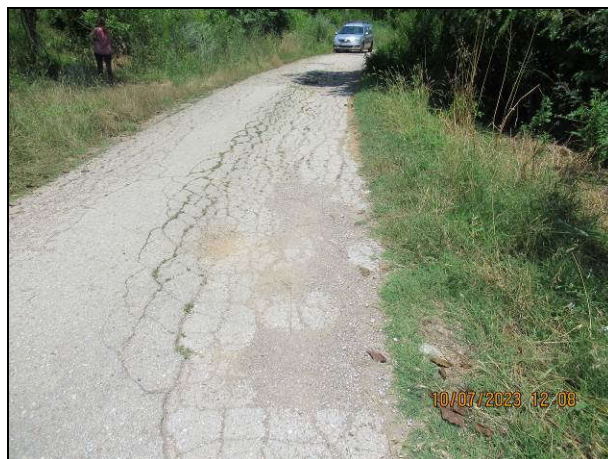
При настоящия оглед се установява активизация на свлачищните процеси, при която свлачището е разширило обхвата си с около 15 м в западна посока и до 7 м в югозападна посока и достига размери: дължина по направление на процесите около 50 м в средната си част и ширина 200 м.

В резултат на проявените геодинамични процеси е засегнат участък от уличното платно с дължина около 30 м, като свлачищното засичане навлиза до 3 м към оста на улицата. По асфалтовата настилка са формирани множество пукнатини с разтвореност 2-3 см и слягане с около 30 см.

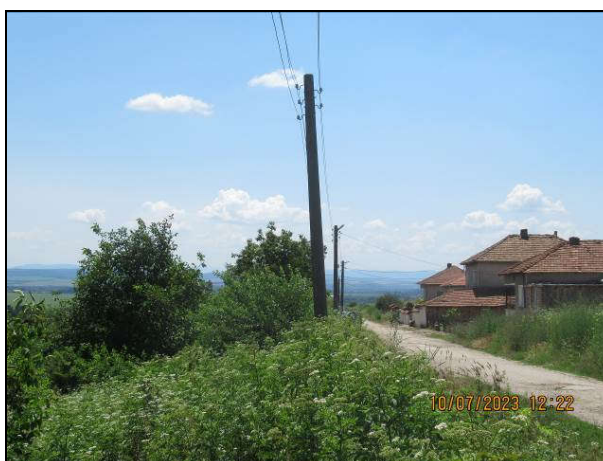
Снимка 3

На около 1-2 м югозападно от свлачището преминава трасе на електроразпределителната мрежа, два от стълбовете на която са наклонени, вследствие на проявените активизации.

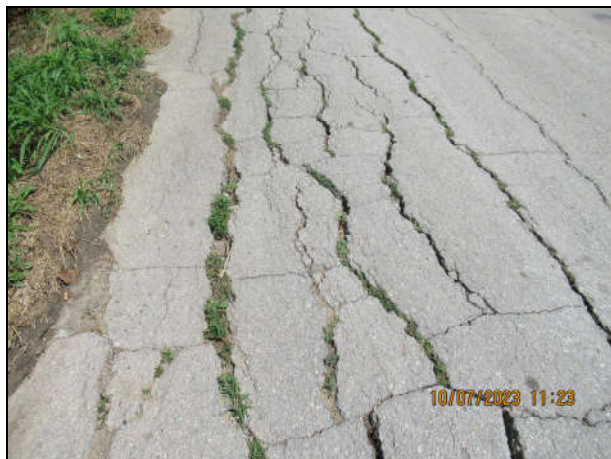
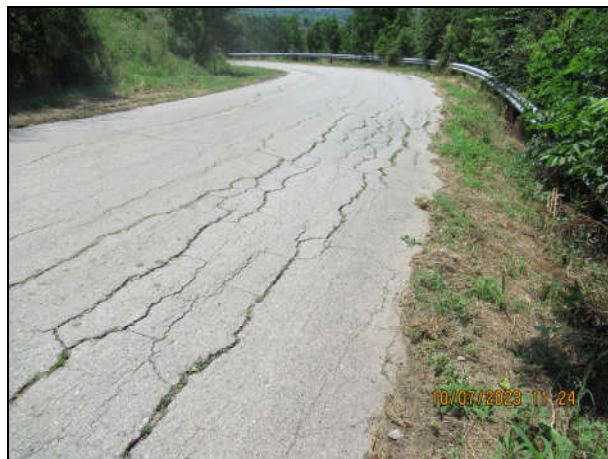
Свлачищното засичане обхваща северозападната половина на пътното платно и е очертано от концентрични пукнатини в асфалтовата настилка, с разтвореност до 4-5 см и

амплитуда на пропадане 2-3 см, които достигат до осовата линия на пътя. В нарушения участък, слягането на платното е около 30 см.

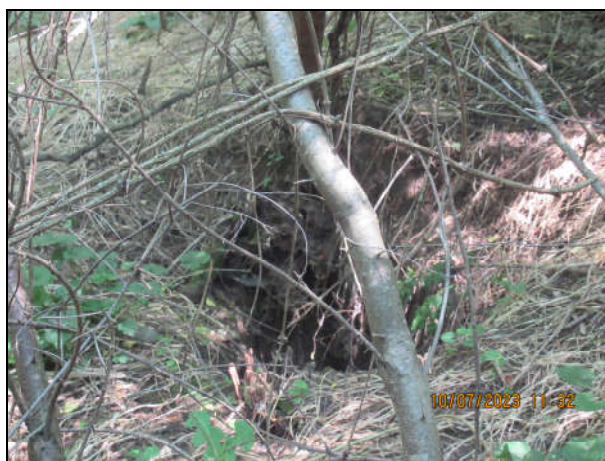
Снимка 3

В района на свлачището, от вътрешната страна на пътя има облицована отводнителна канавка, която към момента е изцяло запълнена с наноси и тревна растителност и не изпълнява ефективно предназначение си. Поради нарушената проводимост на отводнителното съоръжение и концентрираното навлизане на повърхностните води в засегнатия участък, в тялото на свлачището е образувана ерозионна ровина с ширина около 2.00 м и дълбочина 1.00-1.50 м.

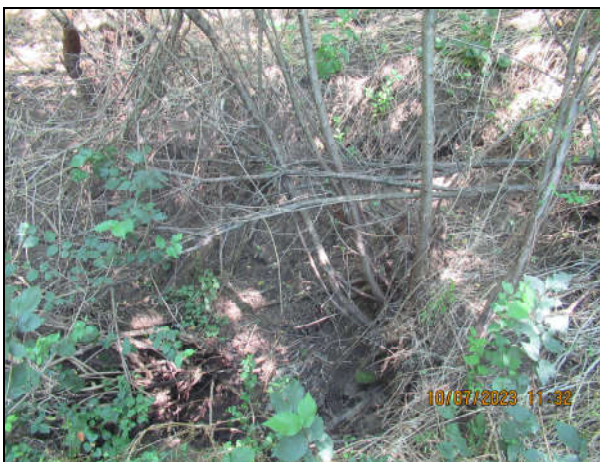
Снимка 4

При постъпването на повърхностния отток от горната част на склона, по външния откос на пътя се образува консистентно протичане на материалите от пътния банкет, като е формиран вертикален отстъп с амплитуда на пропадане около 1.5 м и предпазната мантинела е нарушена. В резултат на проявените свлачищни процеси, по склона, под пътя, дървесната растителност е наклонена. Долната граница на деформацията достига до заравнен участък над бреговия откос.

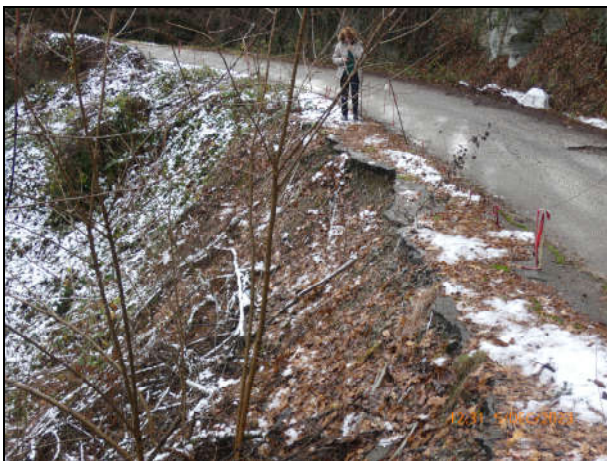
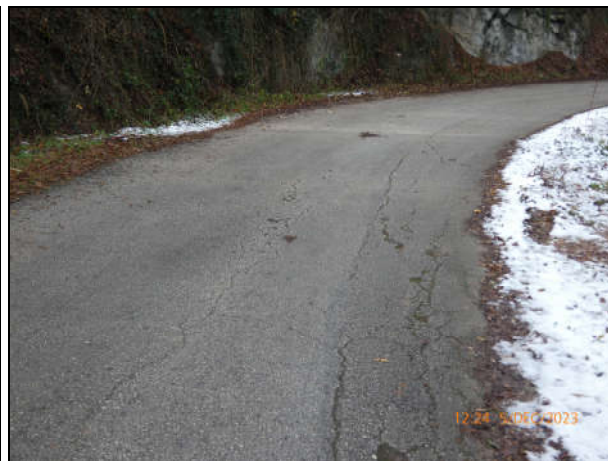
При настоящия инженерно-геоложки оглед се установява развитието на ерозионни процеси по откоса, образуван от главния свлачищен отстъп, вследствие на което е изнесена част от чакълестата подложка на платното и под настилката са образувани каверни. Над засичането, в асфалтовата настилка са формирани пукнатини с разтвореност 1-2 см. В югоизточната част на свлачището, слягането на пътното платно е достигнало 0.3 м.

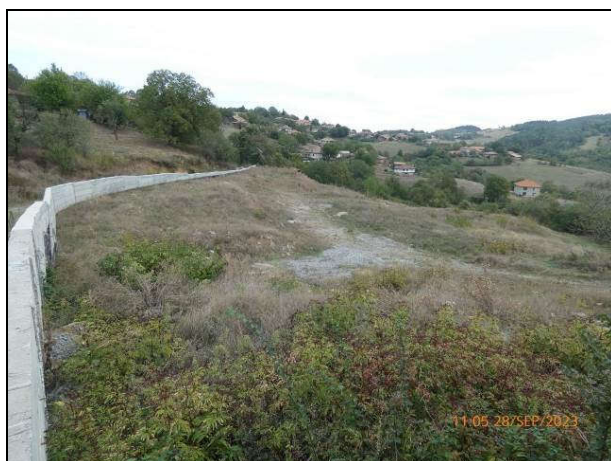
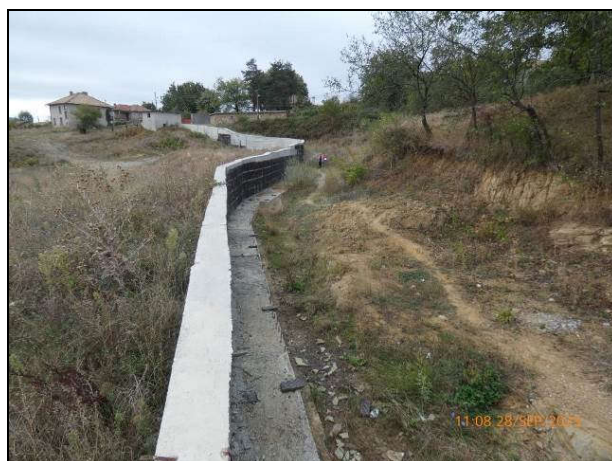
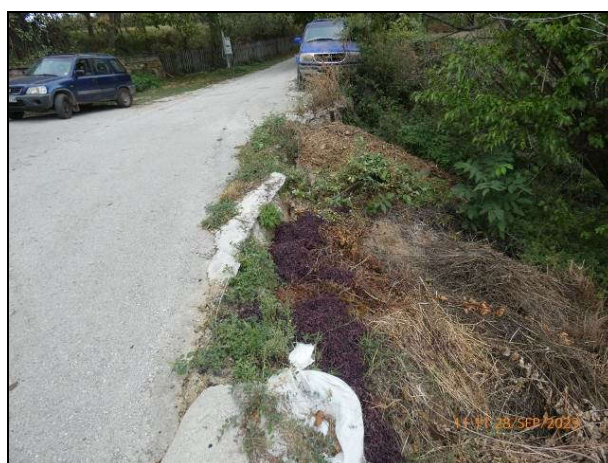
В края на януари 2021 г., в резултат от подсичането на склона при изкопните работи за изграждане на укрепителните съоръжения, е активизиран участък от свлачището над ул. "Трета". Свлачищните процеси засягат ул. "Четвърта", като навлизат до 1.0-1.2 м към уличното платно.

Към момента на извършения оглед, строителството на укрепителните съоръжения не е възобновено. В зоната на засичането, по стръмния неукрепен откос се развиват ерозионни процеси, които допълнително го нарушават и застрашават платното на ул. „Четвърта“. По откоса, под свлачищното засичане са депонирани значителни количества битови отпадъци, които натоварват допълнително активната призма на свлачището.

За ограничаване развитието на геодинамичните процеси, е необходимо да се завършат всички предвидени строително-монтажни работи, съгласно одобрената проектна документация. Към изготвения проект е разработена част: "Контролно-измервателна система", включваща изпълнението на контролни репери върху укрепителните съоръжения. След окончателното изпълнение на проекта и извършването

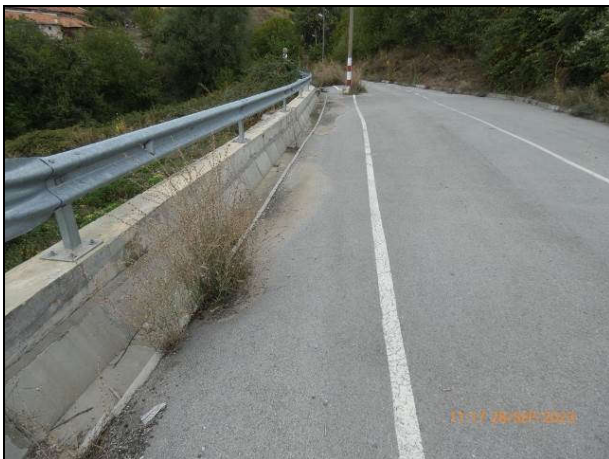
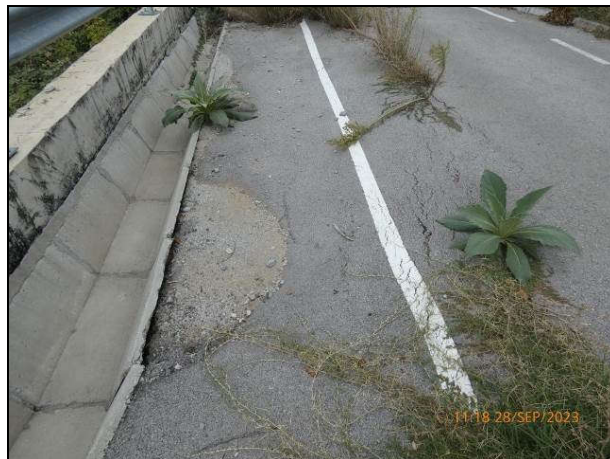
Непосредствено след приемането на обекта възникват пластични деформации по новоизграденото улично платно, които са резултат от некачествено изпълнение на обратните насипи зад подпорната стена.

При настоящият инженерно-геоложки оглед се установява, че реализираните слягания в зоната на улицата не са се увеличили. Обратните насипи зад стената са се самоуплътнили с течение на времето.

Необходимо е да се възстанови нарушената вертикална планировка на улицата.

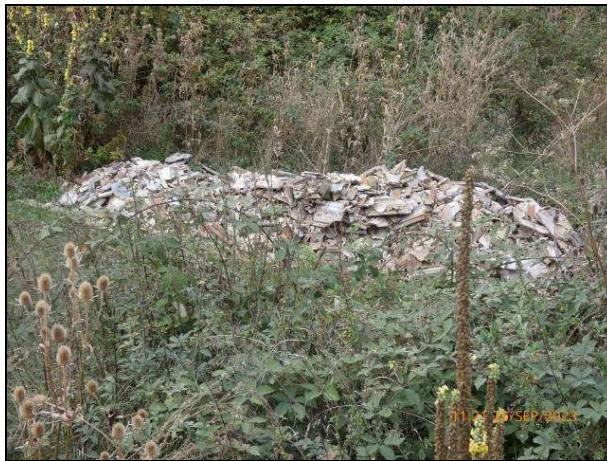
Снимка 3

Непосредствено под укрепителното съоръжение са депонирани строителни отпадъци, които натоварват свлачището в горната му част и трябва да се премахнат.

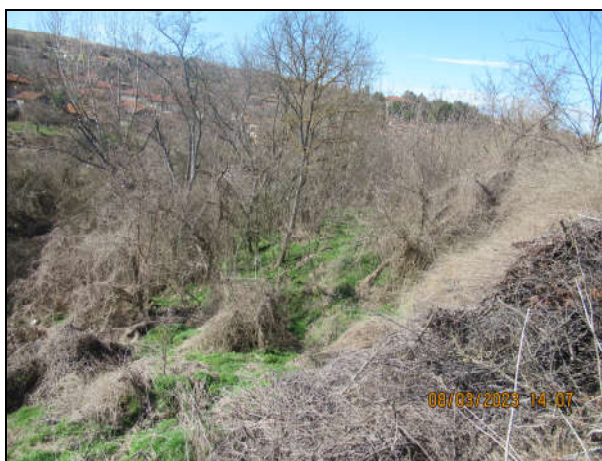
Снимка 1

При настоящия инженерно-геоложки оглед се установяват белези от периодични активизации на свлачищните процеси, в следствие на които линията на свлачищното засичане е напреднала с около 10 м в източна посока и към момента, дължината на свлачището в северната му част достига до 65 м, а в южната - до 90 м, като ширината се запазва.

На около 0.30-0.50 м над засичането, по терена са формирани пукнатини с разтвореност 3-4 см, които формират нова свлачищна ламела.

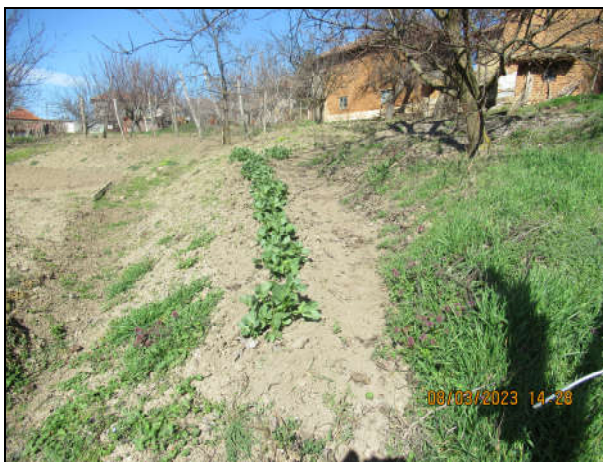
Снимка 2

Свлачището е с дължина по посока на развитие на процесите 15 м и ширина 80 м и е регистрирано през 1986 г. Свлачищните процеси са проявени по десния брегови откос на Бански дол и обхващат участък от УПИ III-775 в кв. 61 по плана на селото, като засичането достига на около 10 м от жилищната сграда, намираща се в имота.

При проведения оглед се установява слягане на терена над централната част на свлачищното засичане, с около 0.50 м. В образуваната негативна форма, която е с ширина (успоредно на дерето) около 15 м и дължина 3 м, се задържат повърхностни води.

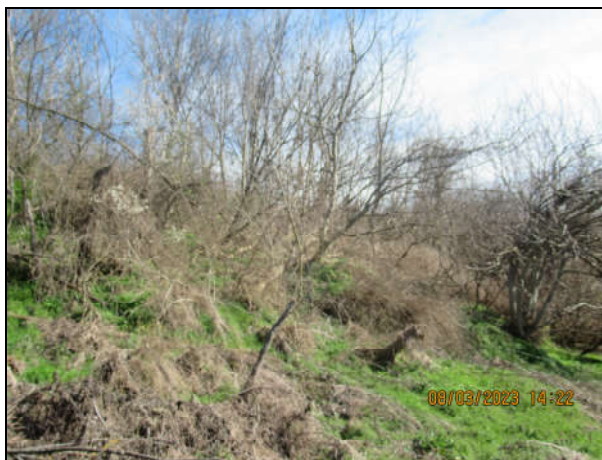
Снимка 3

### **Свлачище № RSE13.56397.08.**

Към момента на огледа се установяват белези от периодична активност на процесите, която е по-значителна в югоизточния край на свлачището. В следствие на периодичните активизации, свлачищната деформация е разширила обхвата си и навлиза в УПИ VII-778 и УПИ VIII-778 от кв. 61 (на ул. „Камчия“). Дължината на свлачището се е увеличила с 10 м и достига 20 м (по посока на движение), като ширината се запазва - 40 м.

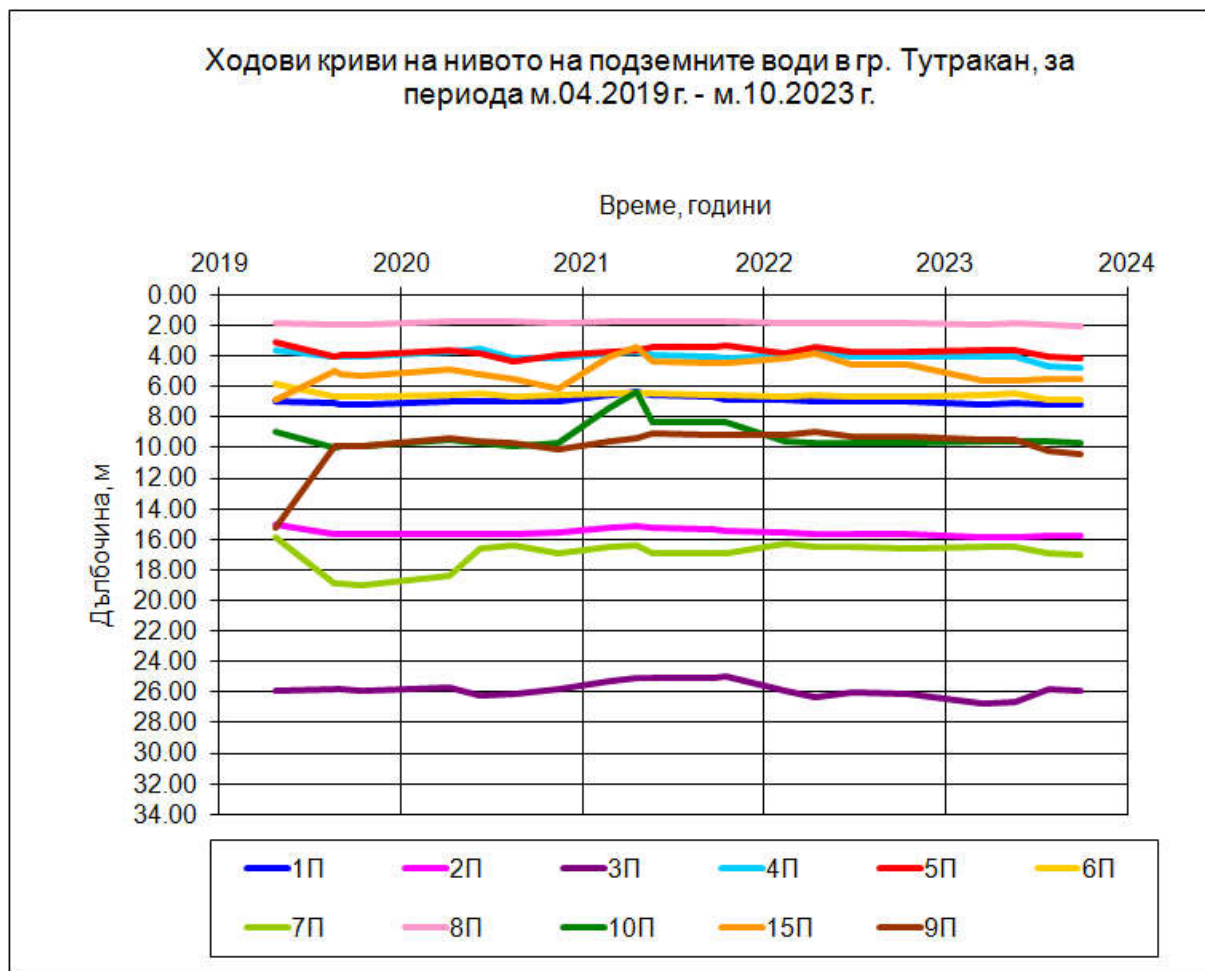
Фиг. 66

Ходовите криви на нивата на подземните води в наблюдаваните пиезометри от хидрогеоложката мрежа са представени на Фиг. 66.

Графиката показва плавни ходови криви без изразени резки колебания.
