## ОБОБЩЕН ГОДИШЕН ДОКЛАД

С АНАЛИЗИ И ОЦЕНКИ ОТ ИЗВЪРШЕНИТЕ ДЕЙНОСТИ ПРЕЗ 2023 г., ПРИ ИЗПЪЛНЕНИЕ НА СКЛЮЧЕНИЯ С МРРБ - СОФИЯ ДОГОВОР ЗА: *“ПРЕВАНТИВНИ ДЕЙНОСТИ, СВЪРЗАНИ С РЕГИСТРИРАНЕ И МОНИТОРИНГ НА СВЛАЧИЩНИТЕ РАЙОНИ НА ТЕРИТОРИЯТА НА РЕПУБЛИКА БЪЛГАРИЯ, НА РАЙОНИТЕ С ЕРОЗИОННИТЕ ПРОЦЕСИ ПО ДУНАВСКОТО КРАЙБРЕЖИЕ ...“*, ЗА ОБЛАСТИТЕ: *ВИДИН, МОНТАНА, ВРАЦА, ПЛЕВЕН, ЛОВЕЧ, ГАБРОВО, ВЕЛИКО ТЪРНОВО, РУСЕ, СИЛИСТРА, ТЪРГОВИЩЕ И РАЗГРАД*”

ПЛЕВЕН, февруари 2024 г.

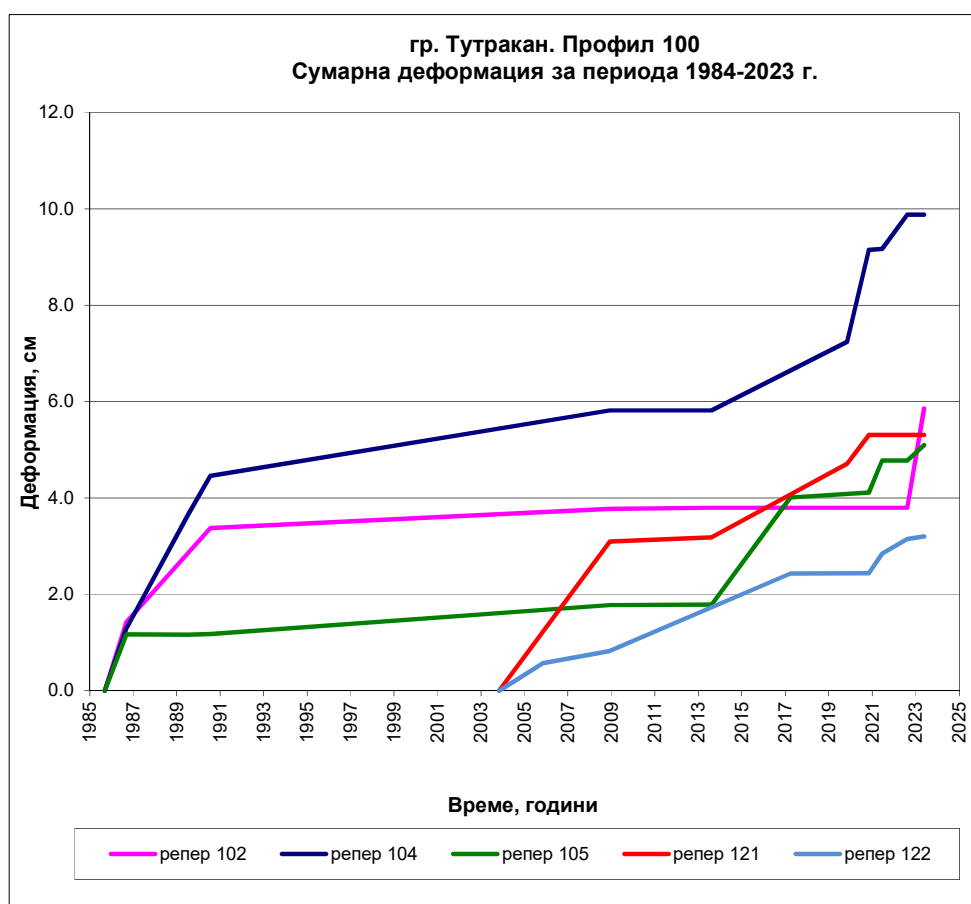
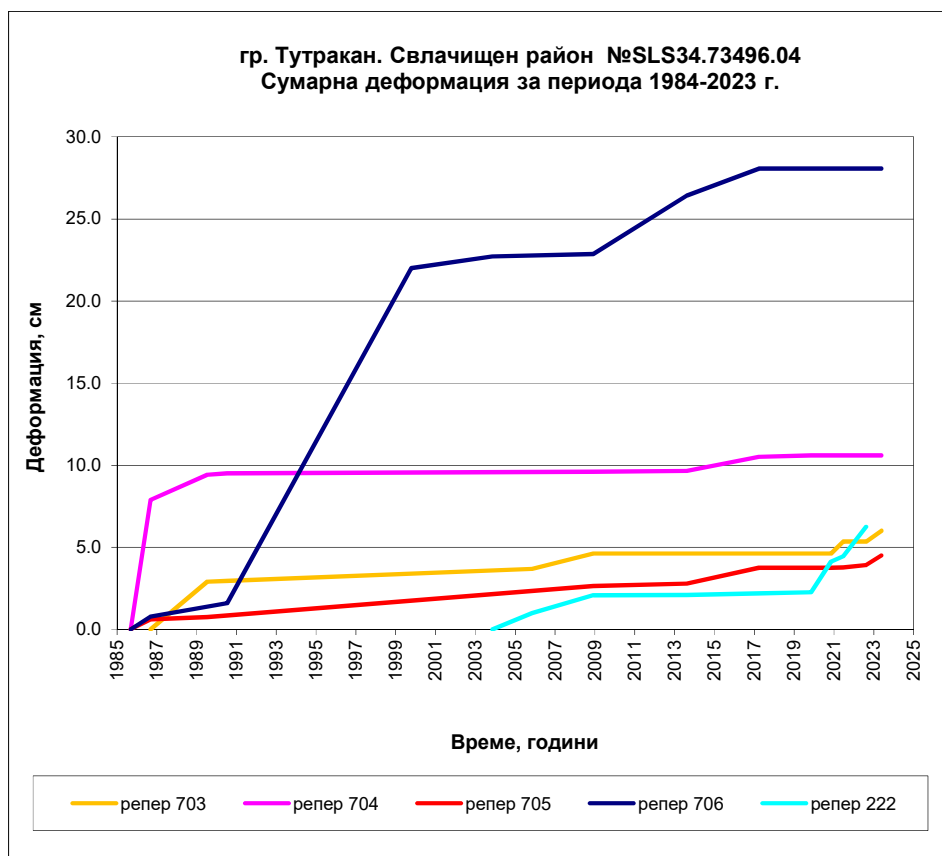
- В незастроения участък от склона, югозападно от стадиона, движенията са скорост около 3 см/г. (репери 102, 104 и 105);
- Непосредствено над засичането на свлачище № SLS34.73496.03 са отчетени движения със скорост от 2 до 4 см/г. (репери 240 и 223);
- В горната част от склона, в зоната на засичане на свлачище № SLS34.73496.04, активността е по-слаба - под 1.5 см/г, отчетена при репери 703 и 204.

Следващите графики илюстрират сумарните премествания на реперите, намиращи се в тази част на града.

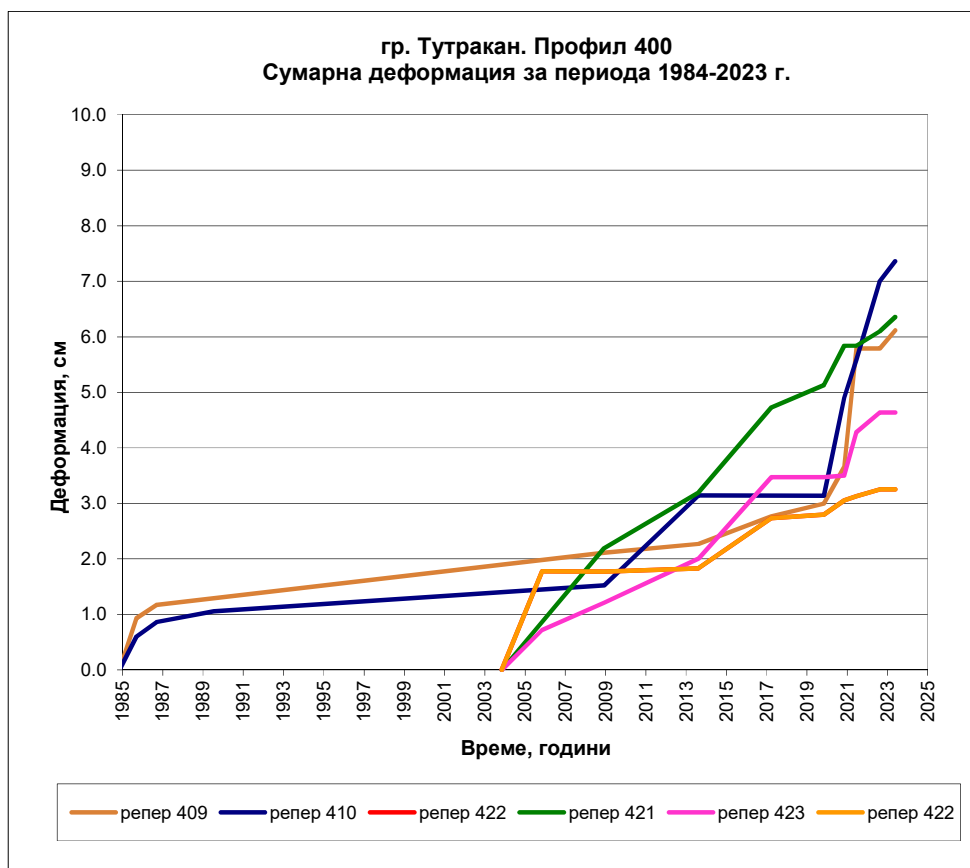
Фиг. 70

В границите на древното, стабилизирано свлачище № SLS34.73496.05 не се регистрирани повърхностни премествания. Такива са отчетени по склона над свлачищното засичане - скорост до 1 см/г. при репер 410 и до 3 см/г. при репер 409. При останалите репери от профил 400 не са установени отклонения – Фиг. 70.
