# "ГЕОЗАЩИТА" - ЕООД - ВАРНА

## ГОДИШЕН ДОКЛАД за 2022 г.

по Договор № РД-02-29-52/23.03.2020 г.

**“ПРЕВАНТИВНИ ДЕЙНОСТИ, СВЪРЗАНИ С  
РЕГИСТРИРАНЕ И МОНИТОРИНГ НА СВЛАЧИЩНИТЕ  
РАЙОНИ НА ТЕРИТОРИЯТА НА РЕПУБЛИКА БЪЛГАРИЯ,  
НА РАЙОНИТЕ С ЕРОЗИОННИ ПРОЦЕСИ ПО  
ДУНАВСКОТО КРАЙБРЕЖИЕ И РАЙОНИТЕ С  
АБРАЗИОННИТЕ ПРОЦЕСИ ПО ЧЕРНОМОРСКОТО  
КРАЙБРЕЖИЕ В ОБЛАСТИТЕ: ДОБРИЧ, ШУМЕН, ВАРНА,  
БУРГАС, СЛИВЕН И ЯМБОЛ”**

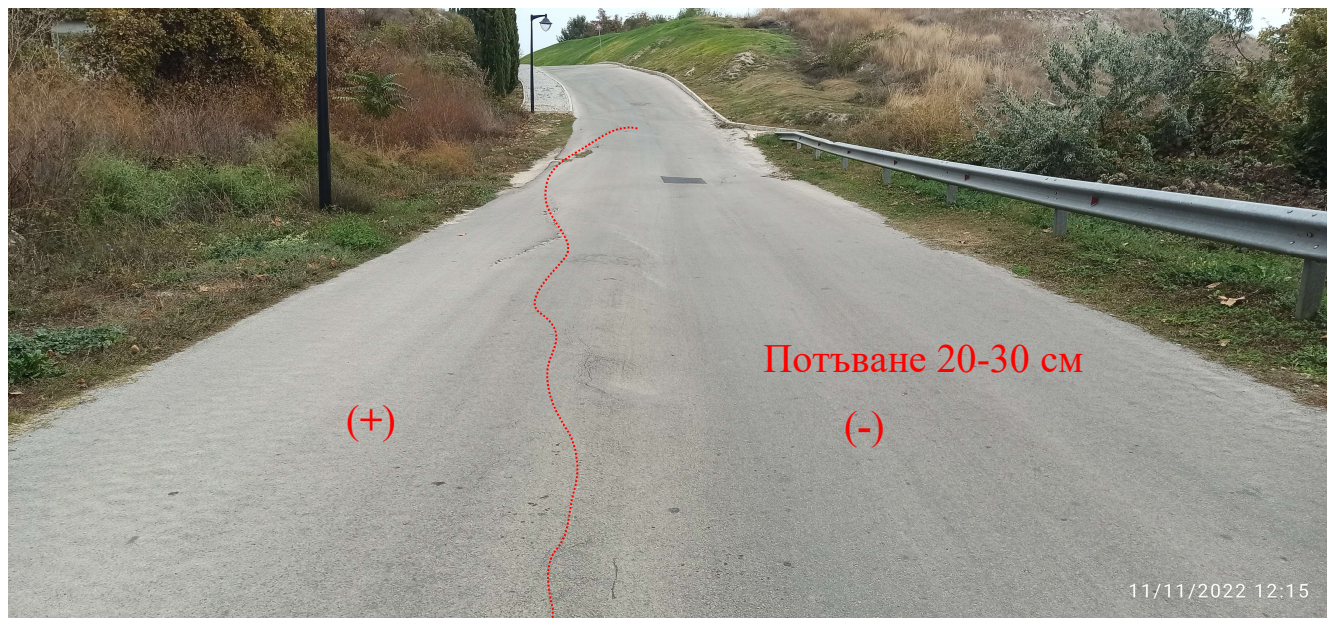
### Сн.2

3. По пътя към голф игрището има видими деформации - пукнатини, потъване и издигане. Най-големи са в близост до левия борд, към входа на голф игрището. Деформираният участък от пътя има дължина около 55 м-Сн.2. В терена под пътя по левия борд ясно личи потъване между две денивелирани пукнатини, което оформя свлачищен клин.

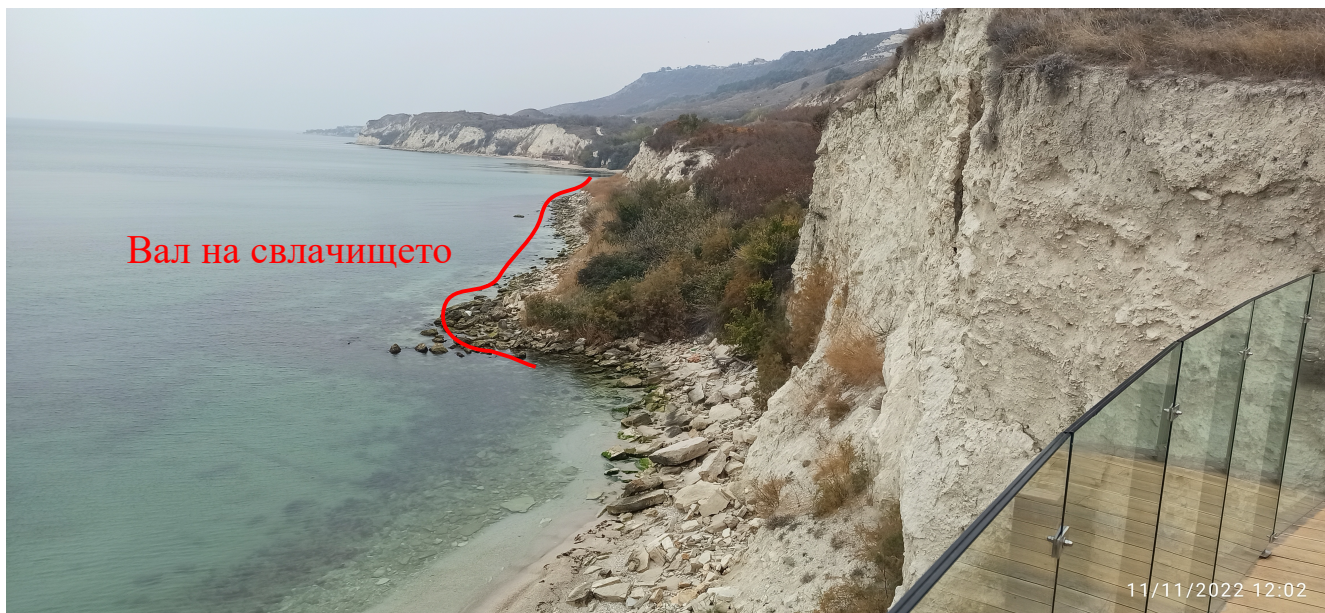
**Сн.3**

5. Свлачището достига до морския бряг. Свлачищният вал е ясно изразен в левия (източния) борд. При предишния огледа на 03.06.2021 г. той е с височина до 3.0-4.0 м, а към момента е значително размит и е по-нисък. Представлява издигане на глини, скални късове с различни размери и сивосини мергели. Мергелите, които в естествения терен са с хоризонтален пласторед, във вала са наклонени до вертикални-Сн.3.

**6.** Морската абразия е активна и продължава да отнема земни маси от вала на свлачището, което води и до неговата дестабилизация.

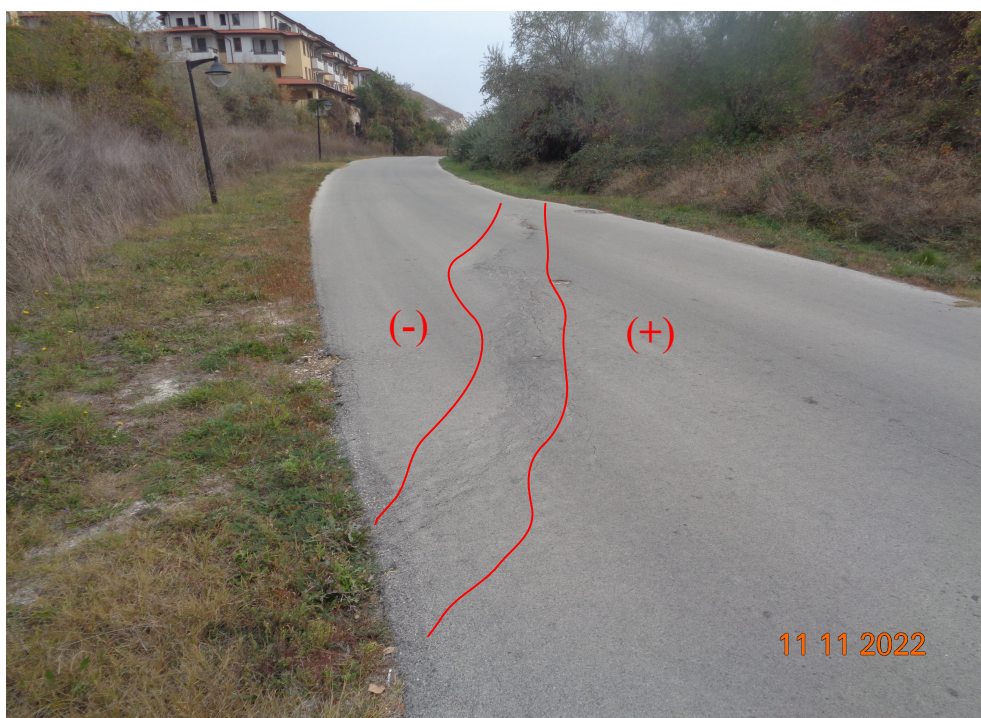
**Сн.4**

4. Към десния борд по пътя също се наблюдава деформации и потъване по свлачищна пукнатина-Сн.4.

**8.**За следене изменението на водното ниво да се изгради мрежа от пиезометри.

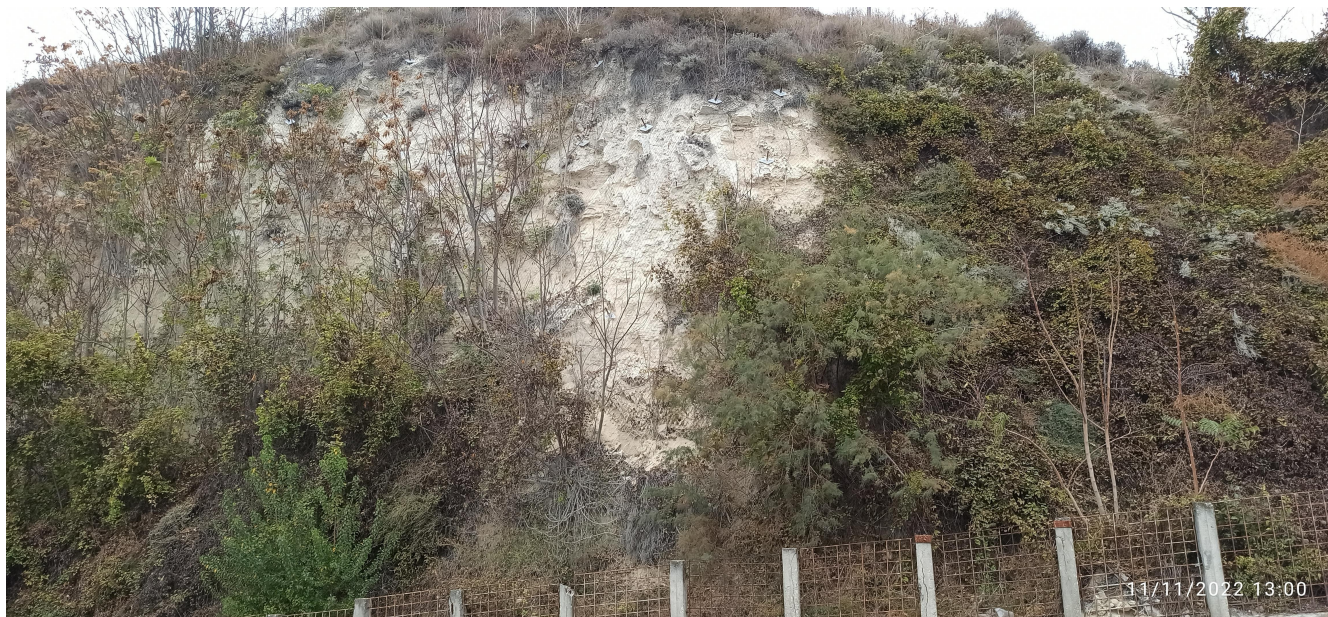
6. След изпълнените аварийни мероприятия в укрепеният участък състоянието на склона е сравнително спокойно. Не се наблюдава обрушване на

откоса под укрепителната мрежа. Няма компрометирани анкери - **Сн.1.**

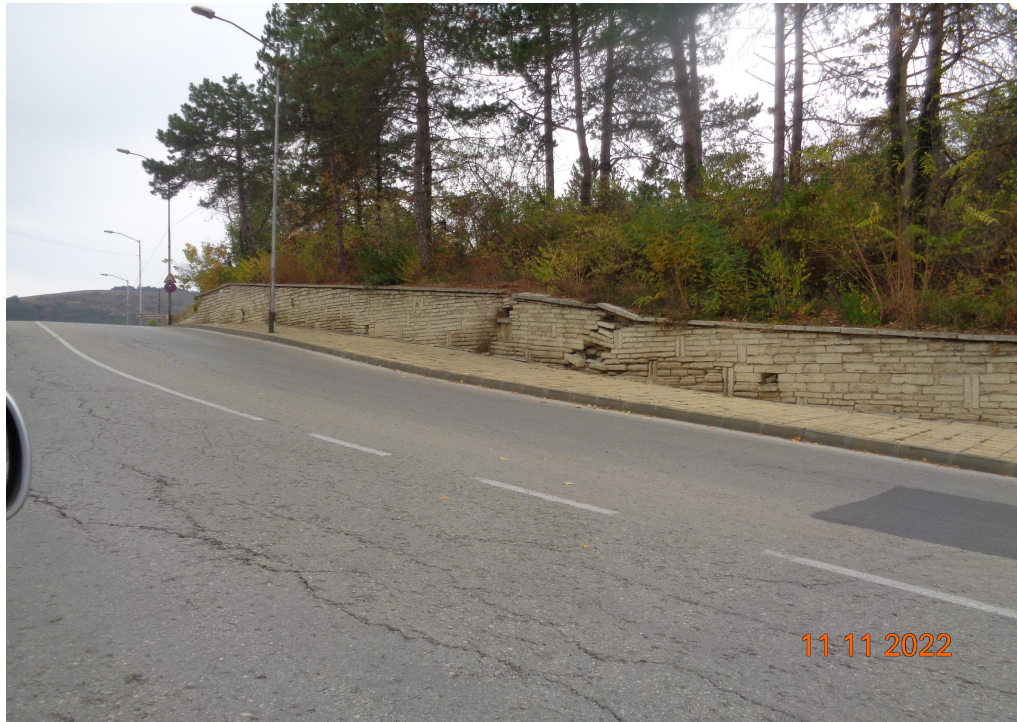
**Сн.1**

3. При огледа се установи, че няма развитие на процесите по вече установените през 2005 г. пукнатини при х-л “Айсберг” и ул.“Магнолия” при „Почивно дело“-**Сн.1**. Улицата е без пукнатини и деформации, а нарушенията по зида са от 2005 г.

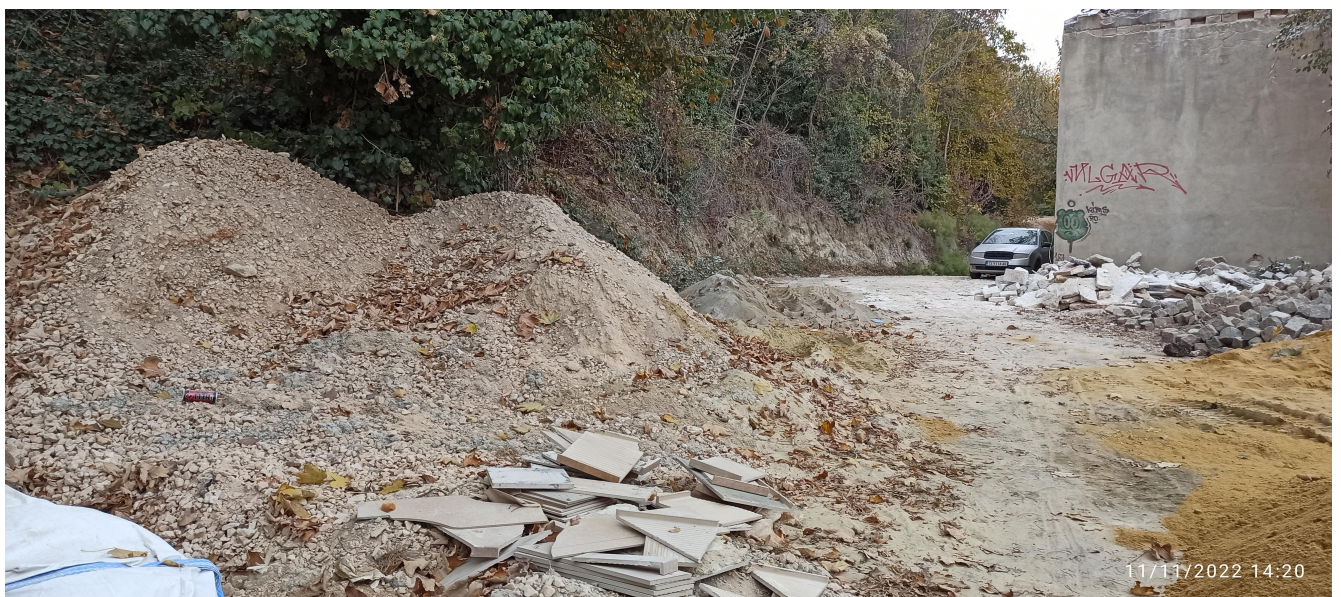
**Сн.2**

4. Основата на стръмният склон е без деформации-**Сн.2**. Като цяло от Западно дере до Дворцово дере няма признаци за дестабилизация или изсипване на земни маси по склона.

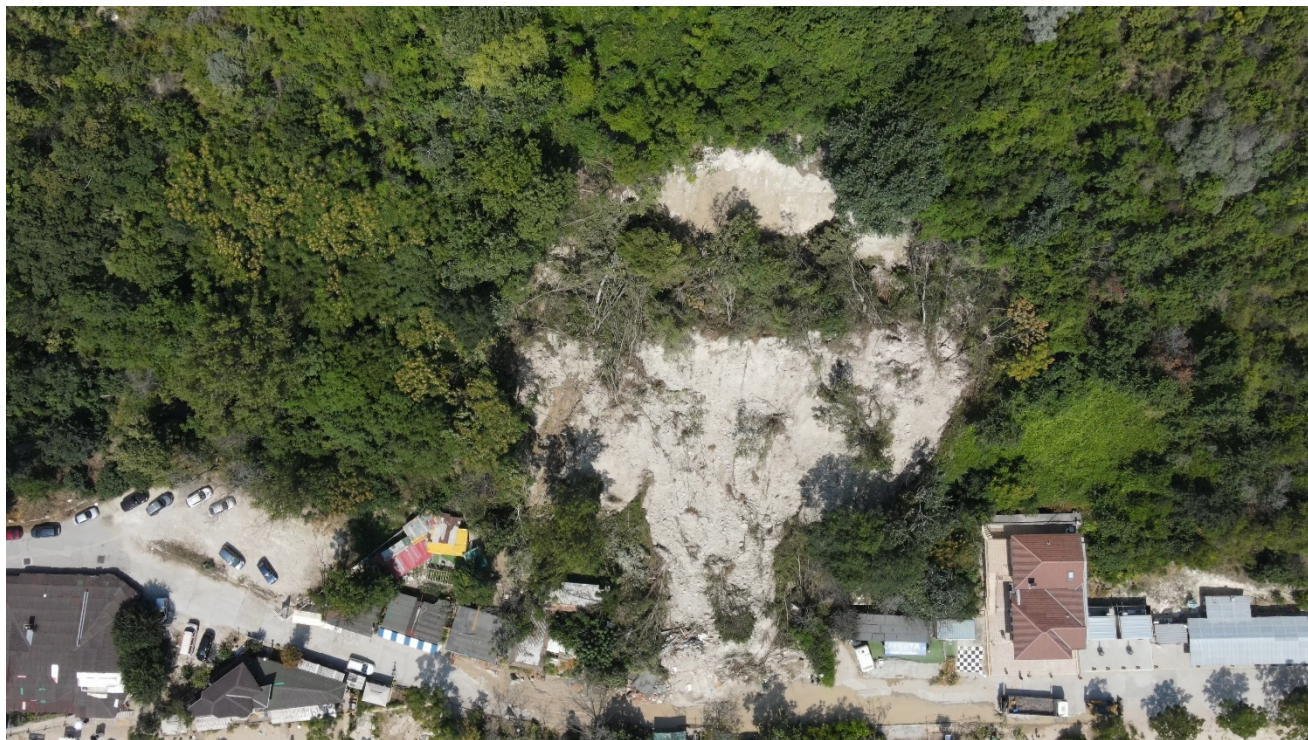
По механизъм на развитие, активизиралите се свлачищни процеси са делапсивни, консистентни, като в дълбочина обхващат делувиялните отложения на склона и част от миоценските глинени от подложката. Формираният се свлачищен циркус е с ширина 75 м и дължина по посока на движение 90-95 м.

Линията на свлачищното засичане преминава на около 20 м под горния ръб на стръмния участък от склона, където е образуван свлачищен отстъп, с височина 8-10 м. В резултат от делапсивния начин на развитие на процесите, в активната призма на свлачището оформена ламела, с ширина около 10 м, която е потенциално опасна за свличане. Видимо, разкритите от свлачищния отстъп глинести отложения на склона са преовлажнени, в основата му (в близост до

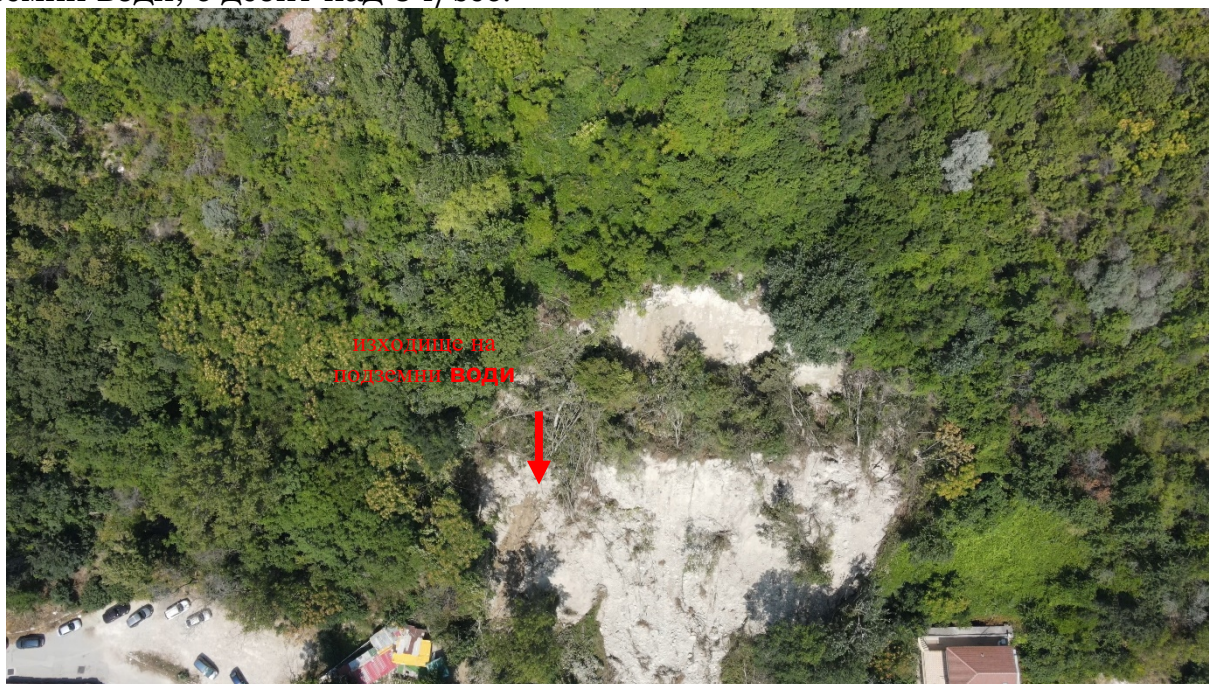
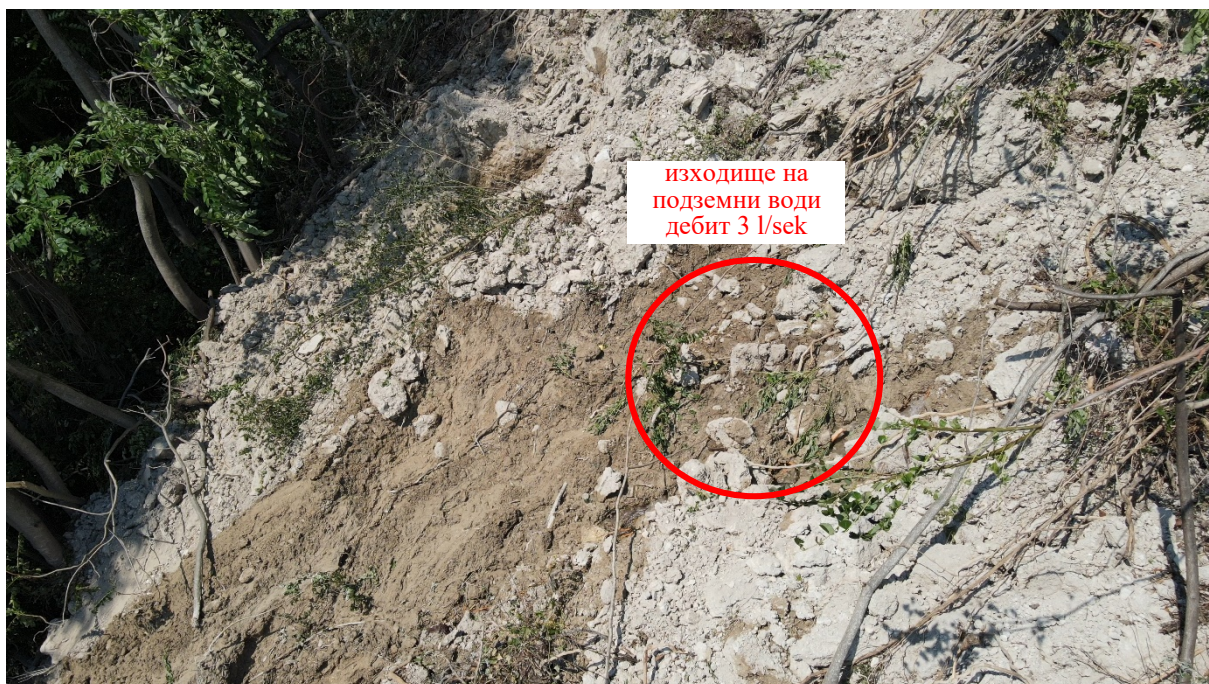
десния борд на свлачището) му се установява концентрирано изходище на подземни води, с дебит над 3 l/sec.

Глинестите материали в тялото на свлачището са силно водонаситени и са образували консистентен поток, който надхлъзва над ненарушения терен в основата на склона, като разрушава сградите и постройките в ПИ 53120.106.413 и затрупва брегоукрепителната дамба. Формираният свлачищен „език“ върху дамбата е с височина 1.6-1.8 м.

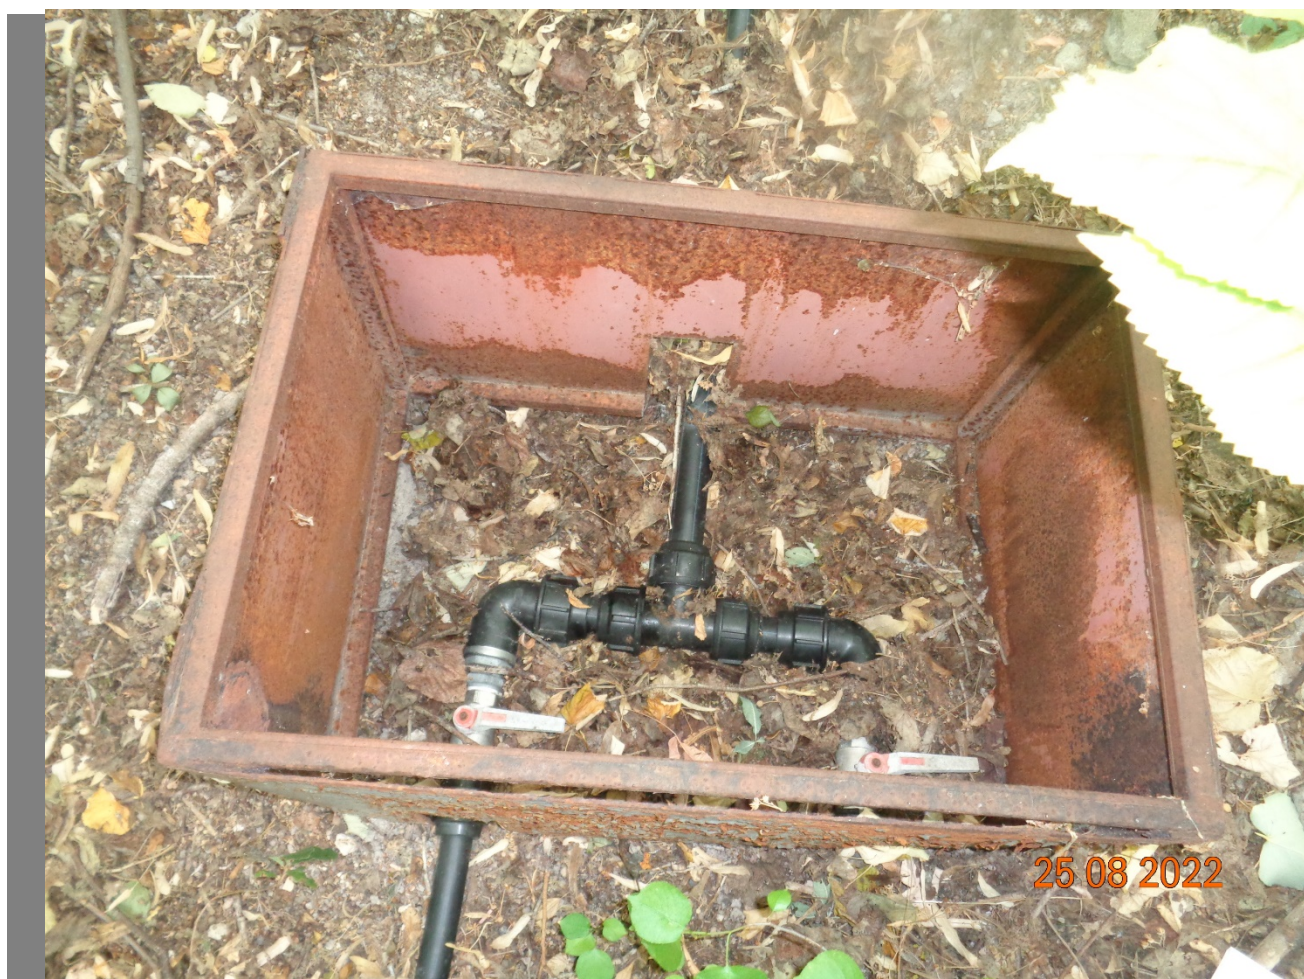
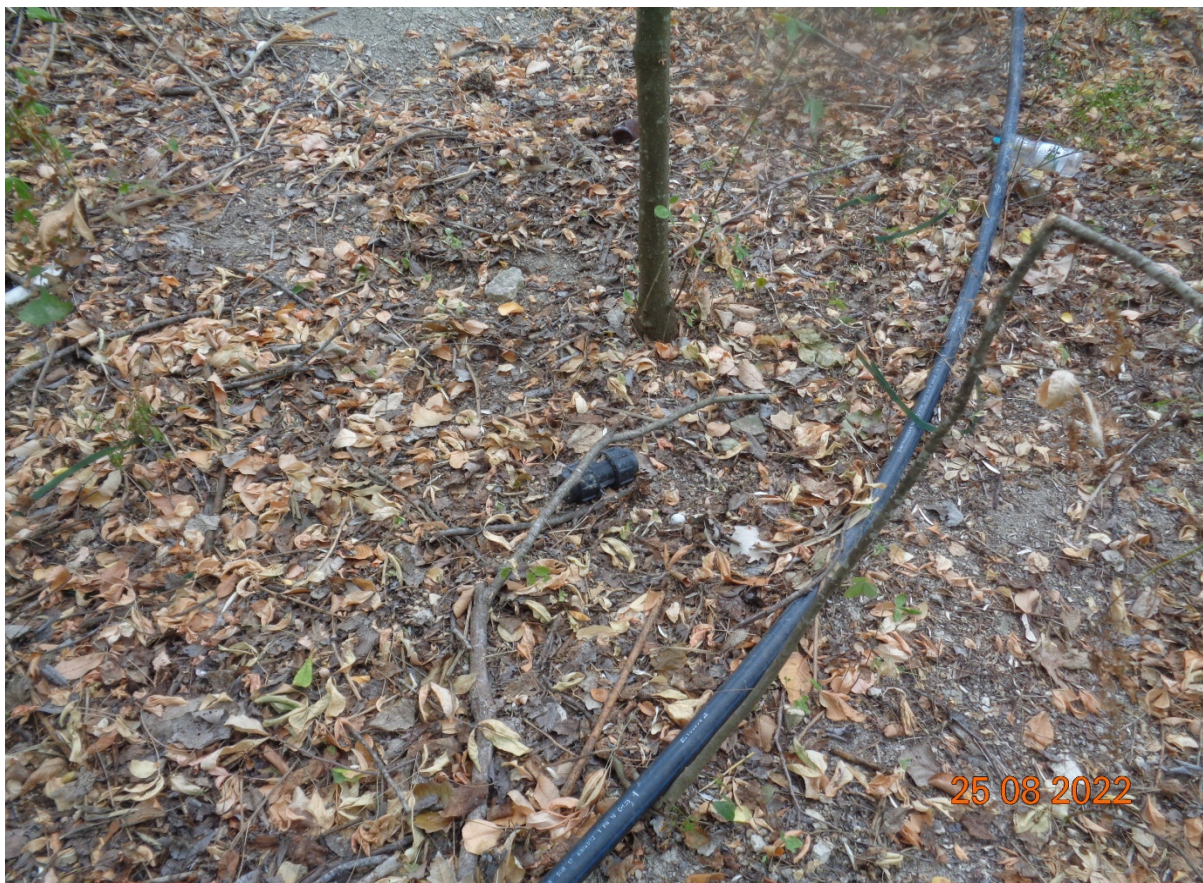
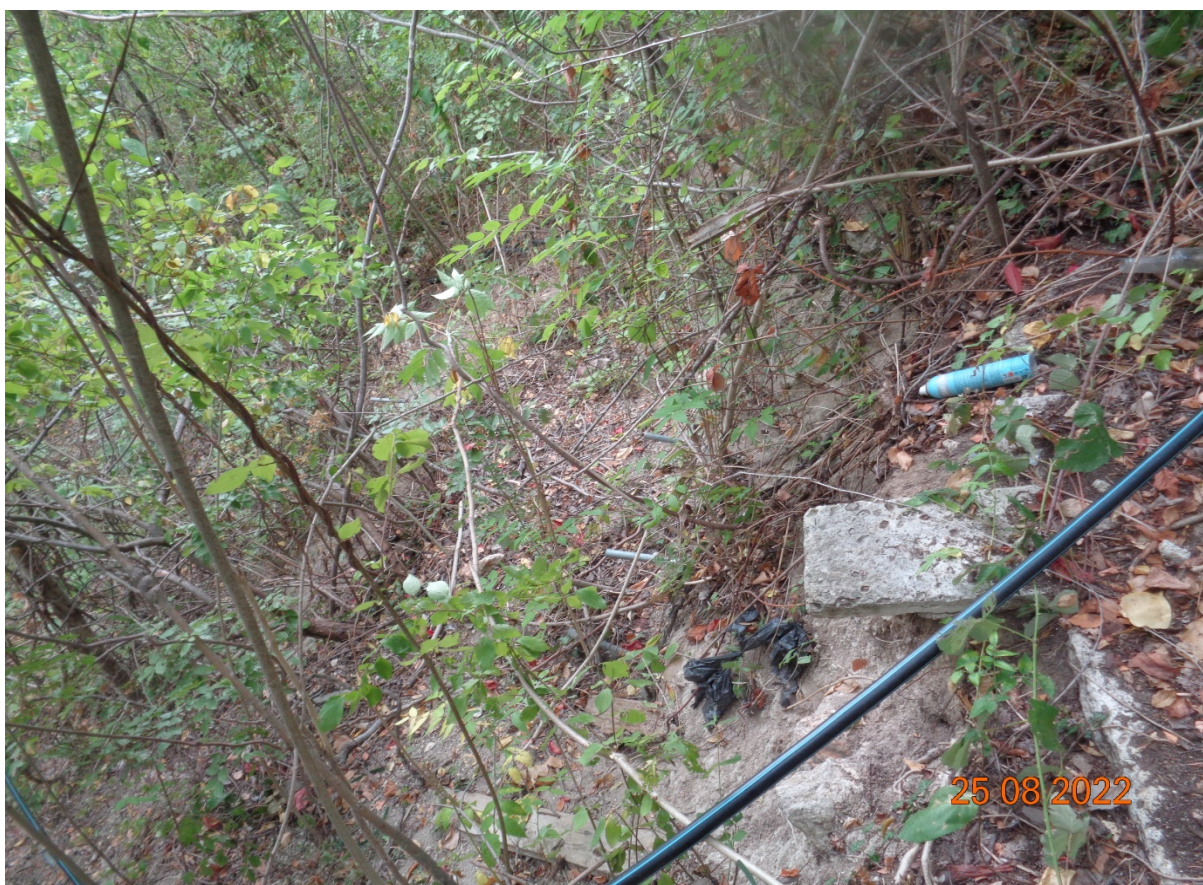
От извършения оглед на терена, над активизиралото се свлачище се установи концентрирано изходище на подземни води, което е с дебит 0,5 l/sec. и най-вероятно се дължи на аварийни течове от съществуващата ВиК мрежа на територията на к.к.Албена. В този участък от склона, по терена е прекарани

РЕНД тръби, с диаметър  $\varnothing 25$ , които са част от нерегламентираните захранвания на имотите в основата на склона (в района на активизиралото се свлачище) с вода.

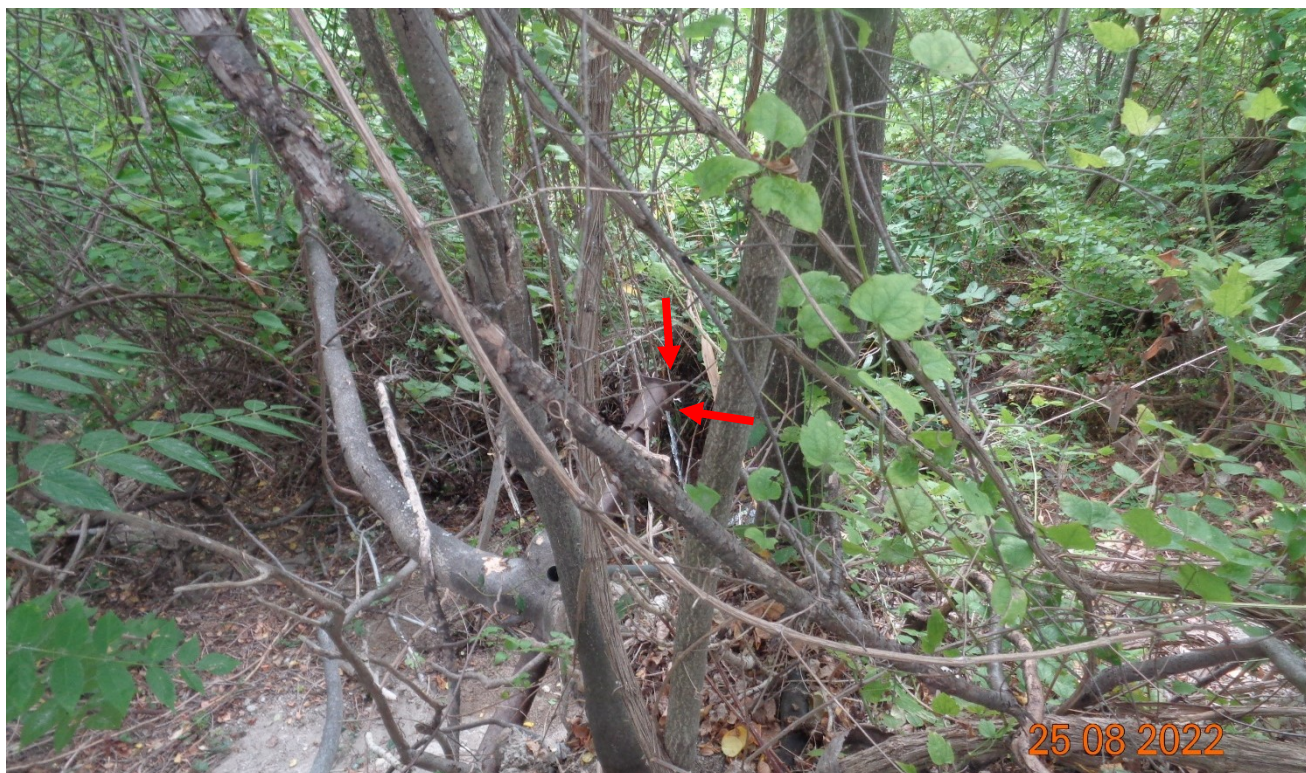
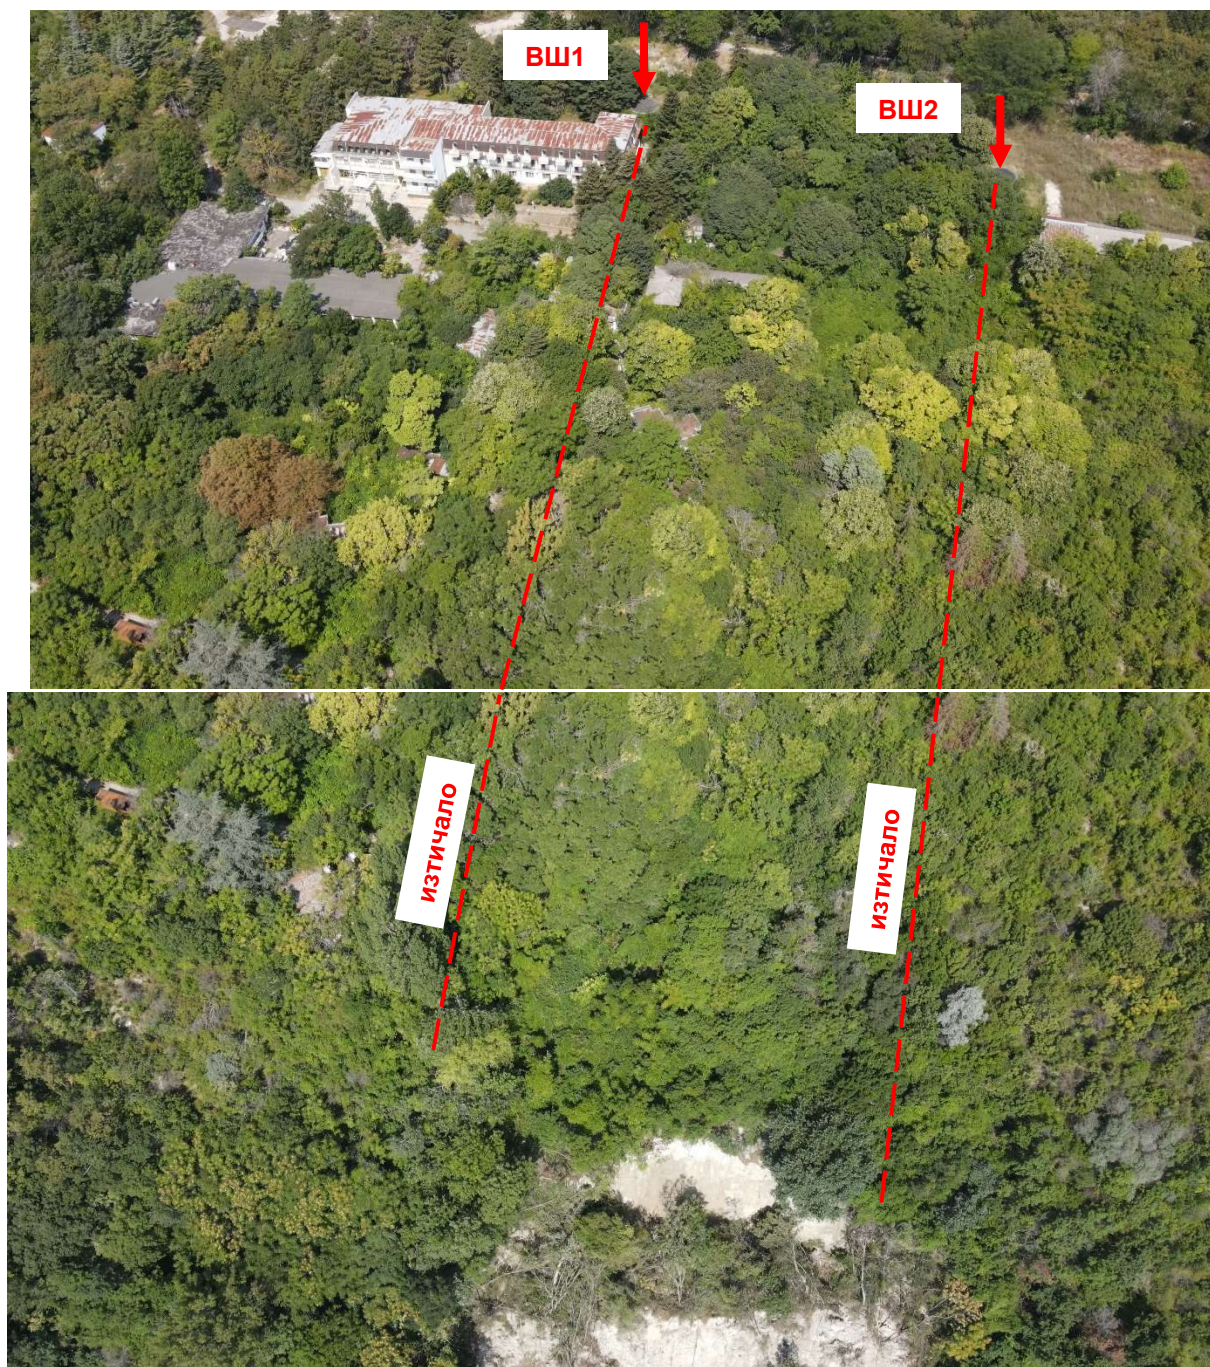
По време на инженерно-геоложкото обследване на 11.08.2022 г. се извърши проверка на трите дълбоки шахти с ХСД (хоризонтални сондажни дренажи) и на изтичала им, които са част от съществуващата система за понижаване на нивата на подземните води в тялото на свлачище DOB 03.99958-01. При проверката се установи умишлено затапване на изтичалата на Ш 1 и Ш 2 от недобросъвестни граждани и невъзможност да се оттичат дренираните подземни води в двете шахти, което е довело до задържане на води и образуването на воден стълб в тях.

Установеното задържане на води в шахтите и критично високите стоежи на подземните води в района, наложи незабавно понижаване на техните нива чрез водочерпене на водите в шахтите, от служители на „ГЕОЗАЩИТА“ ЕООД, гр. Варна. Понижението на водите се извършва контролирано, чрез наблюдение на нивата на подземните води в пиезометрите и следене изменението на депресионната крива около шахтите, така че да не възникне допълнителен хидростатичен натиск, който да ги разруши. Промяната на водните нива в шахтите и пиезометрите, за периода 11-05.08.2022 г., са показани в табличното приложение към настоящето становище и на следващите графики на ходовите криви на подземните води.

- След понижаването на водните нива в склона и естественото осушаване на глинестите материали в свлачищното тяло, да се почистят изтичалата на шахтите и водите от тях да се отвеждат контролирано (чрез тръби РЕНД) в основата на склона, като се заустят на подходящо място.

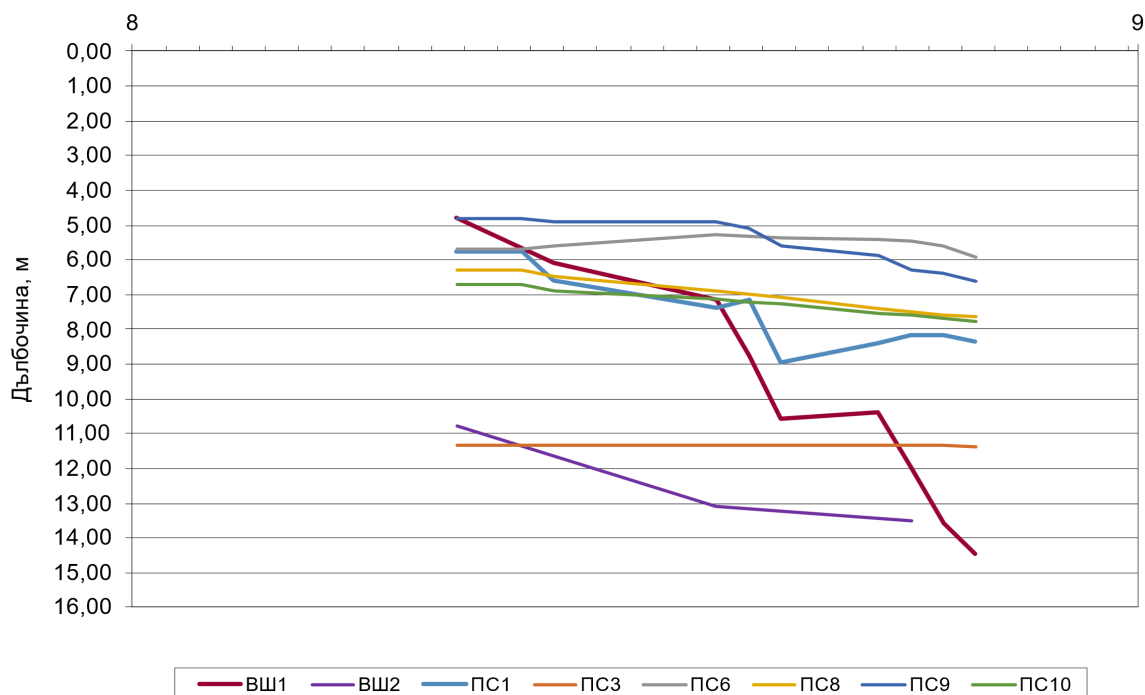
Ходови криви на нивото на подземните води района на свлачища  
№№ DOB 03.99958-01 и DOB 03.99958-02, регистрирани в к.к. "Албена "

От графиките на ходовите криви се вижда, че по време на контролираното изпомпване на водите от Ш1, водните нива в пиезометри ПС9 и ПС6 (намиращи се под шахтата) се запазват високи. На ходовата крива на ПС6 се забелязва, че след започване на водочерпенето, в продължение на около шест денонощия, нивото в пиезومتъра продължава да се покачва, което е показател за подхранване на водоносния хоризонт от аварийни течове на вода.

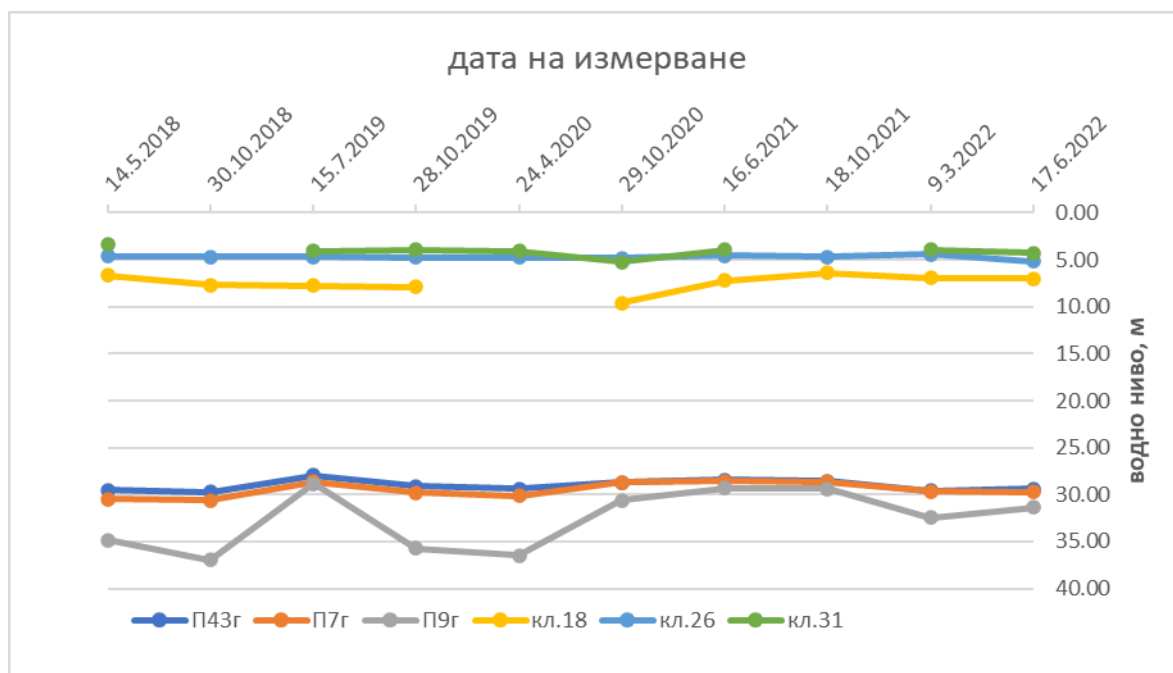
## 1. колебание на подземните води в измерените пиезометри и кладенци на платото

Резултатите от графиката показват, че не се наблюдава сериозно изменение на водните нива в изработките (до  $\pm 0.30$  м). Изключение прави П9г, където завишеното през 2021г. водно ниво ( $\sim 29.3$  м) е спаднало с около 3 м през месец март 2022г. (32.49 м), а през месец юни се е повишило с 1 м до 31.35 м от терена. Архивни измервания от 2002 до 2018 г. показват, че този интервал на вариация на нивото (от 29 до 37 м) се е наблюдавал и преди, като главната причина за това са амортизирани ВиК проводни.

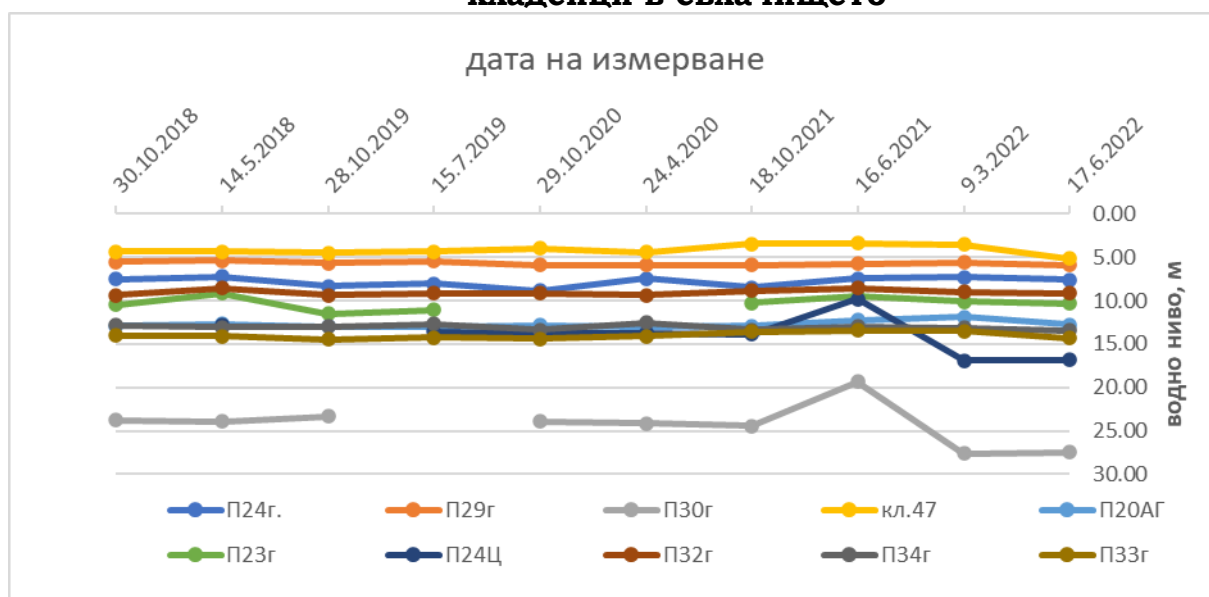
## 2. колебание на подземните води в измерените пиезометри и кладенци в свлачището

При измерване на подземните води през месец юни 2021 г. е установено рязко покачване в два от пиезометрите – П24ц и П30г. В П24ц – покачването е с 3.90 м до 9.79 м, което от 2003 г. е най-високото измерено ниво. В П30г –

покачването е с 4.07 м до 19.30 м, което също е най-високото измерено ниво. През месец октомври 2021 г. подземните води спадат съответно в П23г – 0.70 м, в 24ц – 4.07 м и в П30г – с 5.12 м. През 2022 г. е измерен значителен спад на нивата в двата пиезометъра, със 7м спрямо предходния отчет до 16.91 м от терена при П24ц и с 8.3 м до 27.60 м от терена при П30г. Това дава основание да считаме, че високото покачване през 2021г. е причинено от ВиК авария, която вече е отстранена.

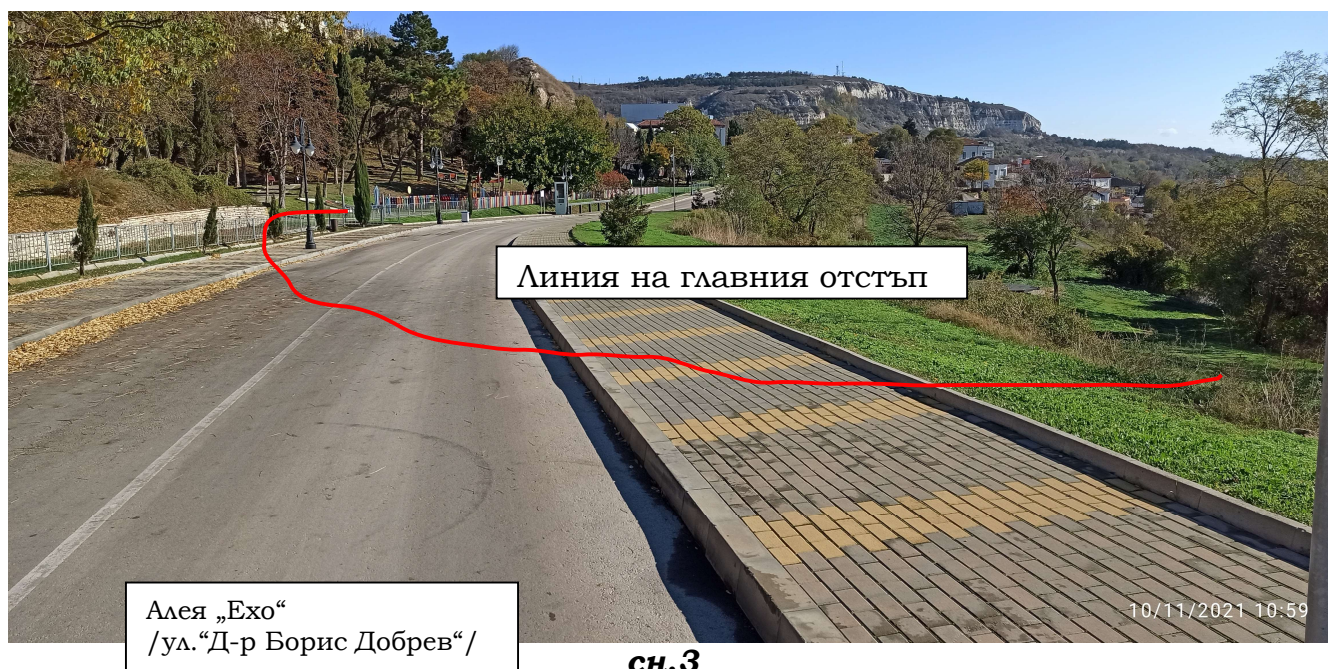
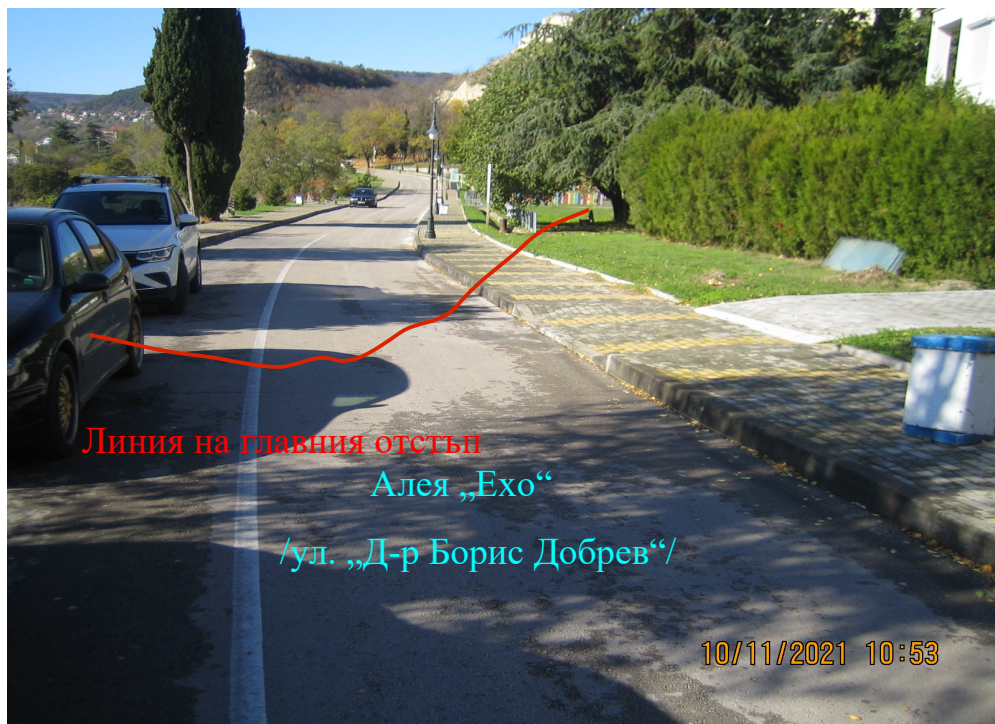
**сн.3**

При извършения на **10.11.2021 г. визуален оглед** в района на **свлачището** се отчете, че по изградената инфраструктура и терена не се установяват пукнатини и деформации характерни за активност на свлачището. Визуално по горната му граница, линията по която възникна главния свлачищен отстъп /**сн.3 и 4**/, в зоната на вала на свличане и в тялото на свлачището /**сн.5**/ няма пукнатини и деформации.

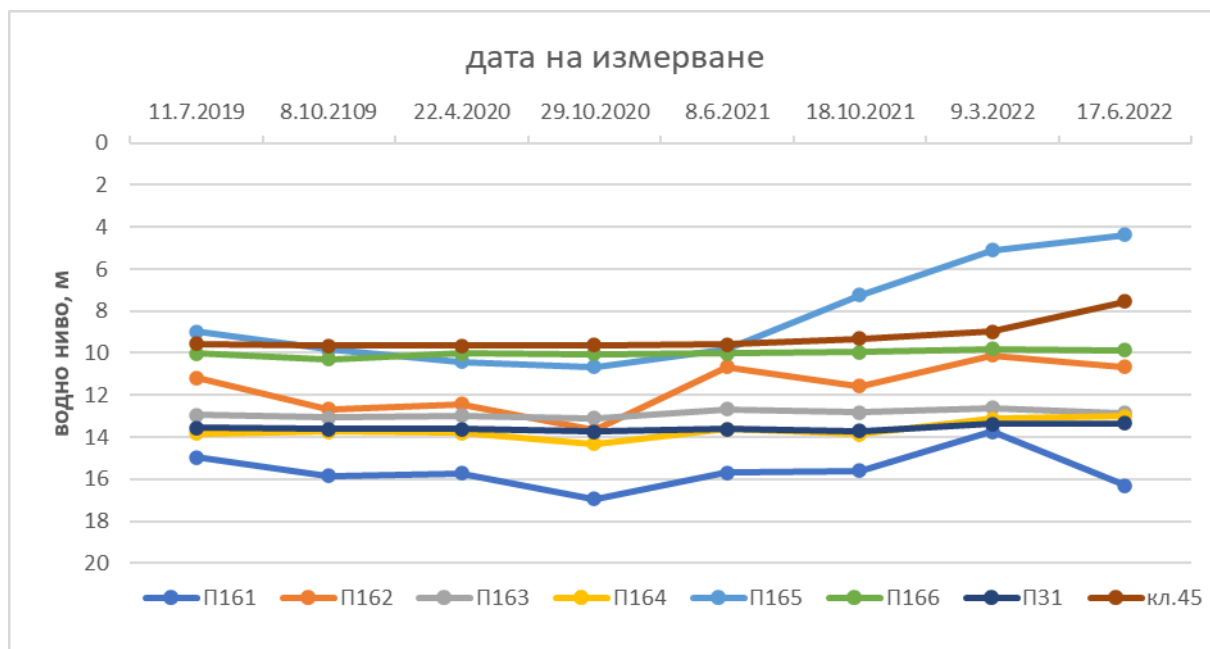
запазват на дълбочина около 10-16 м от терена по алеята. В Кл.45 през 2022г. е установено покачване на водното ниво с около 1.40 м, а в П165 е се наблюдава системно покачване на подземните води след октомври 2020г. с разлика от 6.3 м спрямо пробладаващото ниво през годините. През юни 2022 г. е измерено на 4.36 м от терена. Това драстично покачване се дължи на съществуваща по това време ВиК авария в района около пиезометъра.

За прегледност колебанията на нивата на подземните води за периода на наблюдение 2019-2022 г. са дадени в следната графика.

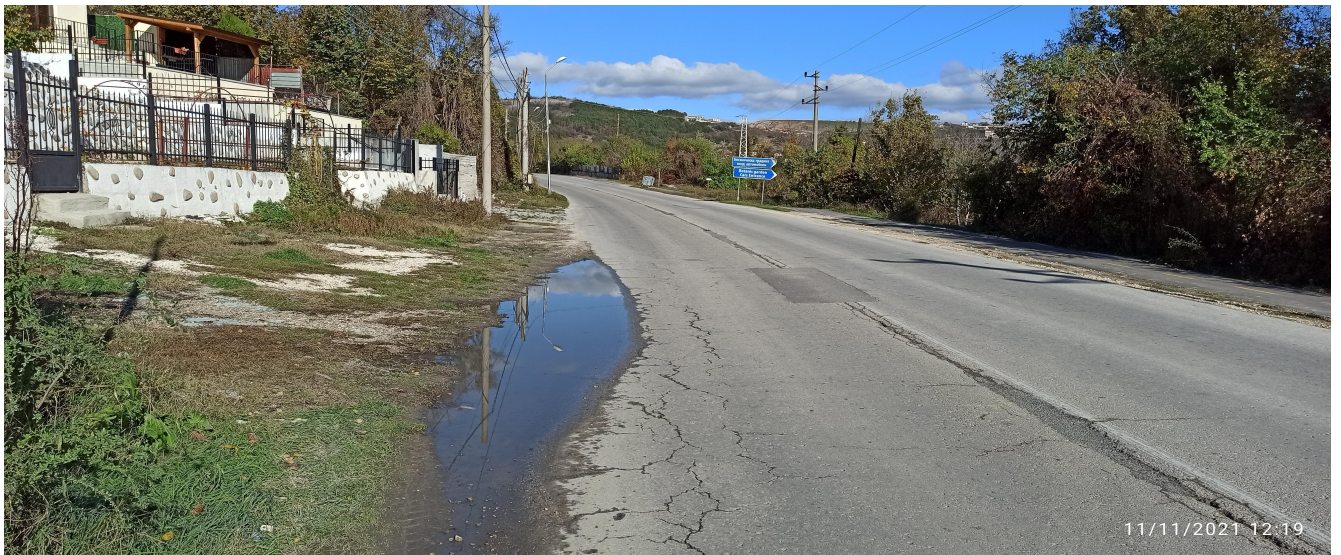
**сн.1**

1. По горната граница на свлачището, по границата на „Консистентно“ свлачище не се установиха пукнатини и деформации от свлачищен характер - **сн. 1**.

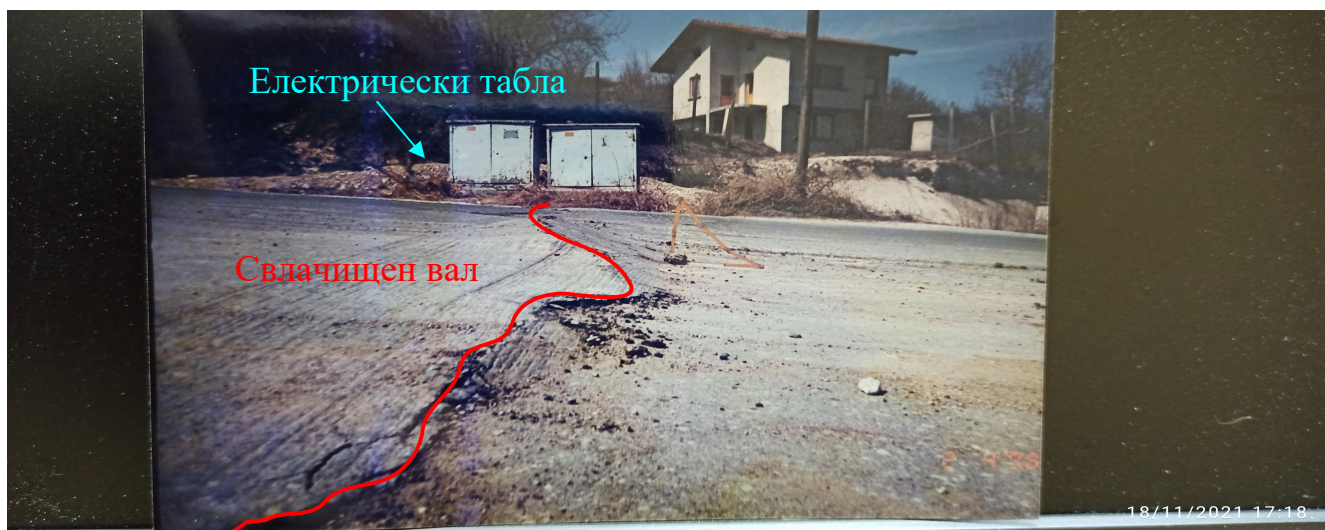
**сн.3 - 02.04.1998 г.**

2. Няма деформации във вала на свличане при х-л „Париж“ и при автобусната спирка до климатичното училище - **сн. 2, 3**, при бившата поч. станция на АПК и в двореца - **сн. 4, 5**.

3. На **сн.3 и 5** е даден вала на свличане при активизирането към **02.04.1998 г.**, а **сн.2 и 4** към момента на огледа - **11.11.2021 г.**

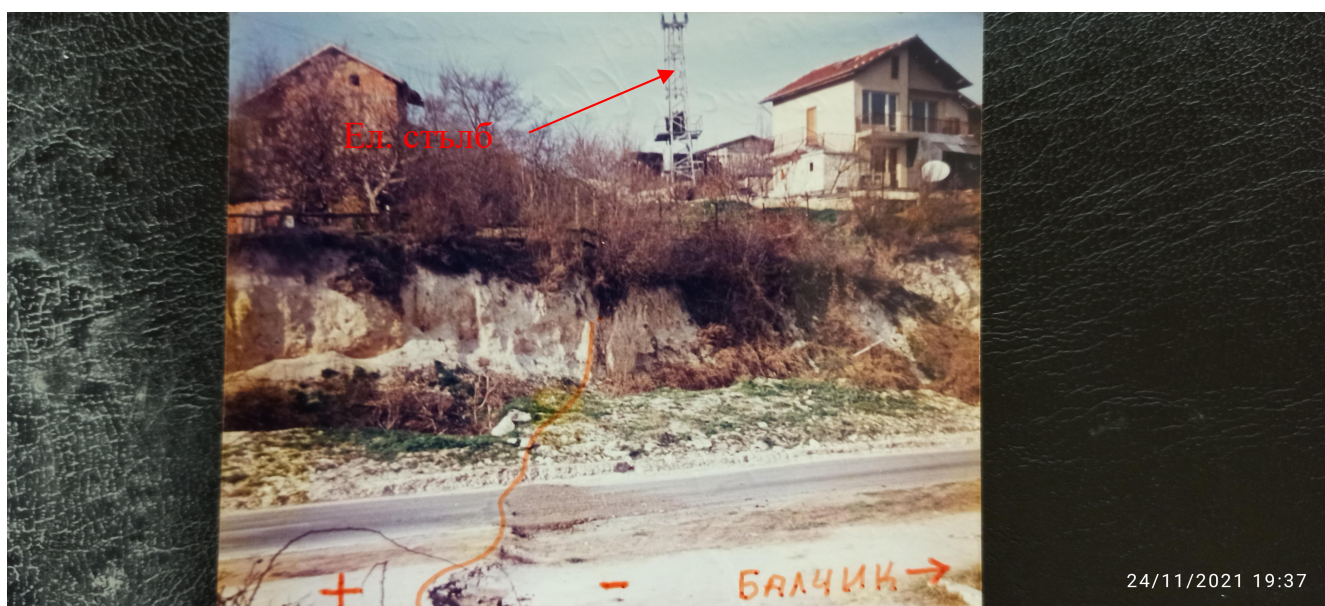
1. По горната му граница на пътя Балчик-Албена има денивелация около 5-7 см по пукнатина към двата борда, която е регистрирана и при предишни огледи /05.11.2014 г., 19.10.2016 г., май, 2017 г., юли 2019 г./. На **сн.1** е даден пътя в тази зоната при активизирането на 05.03.1998 г. На **сн.2** е пътя на 11.11.2021 г.
