# "ГЕОЗАЩИТА" - ЕООД - ВАРНА

## ГОДИШЕН ДОКЛАД за 2022 г.

по Договор № РД-02-29-52/23.03.2020 г.

**“ПРЕВАНТИВНИ ДЕЙНОСТИ, СВЪРЗАНИ С  
РЕГИСТРИРАНЕ И МОНИТОРИНГ НА СВЛАЧИЩНИТЕ  
РАЙОНИ НА ТЕРИТОРИЯТА НА РЕПУБЛИКА БЪЛГАРИЯ,  
НА РАЙОНИТЕ С ЕРОЗИОННИ ПРОЦЕСИ ПО  
ДУНАВСКОТО КРАЙБРЕЖИЕ И РАЙОНИТЕ С  
АБРАЗИОННИТЕ ПРОЦЕСИ ПО ЧЕРНОМОРСКОТО  
КРАЙБРЕЖИЕ В ОБЛАСТИТЕ: ДОБРИЧ, ШУМЕН, ВАРНА,  
БУРГАС, СЛИВЕН И ЯМБОЛ”**

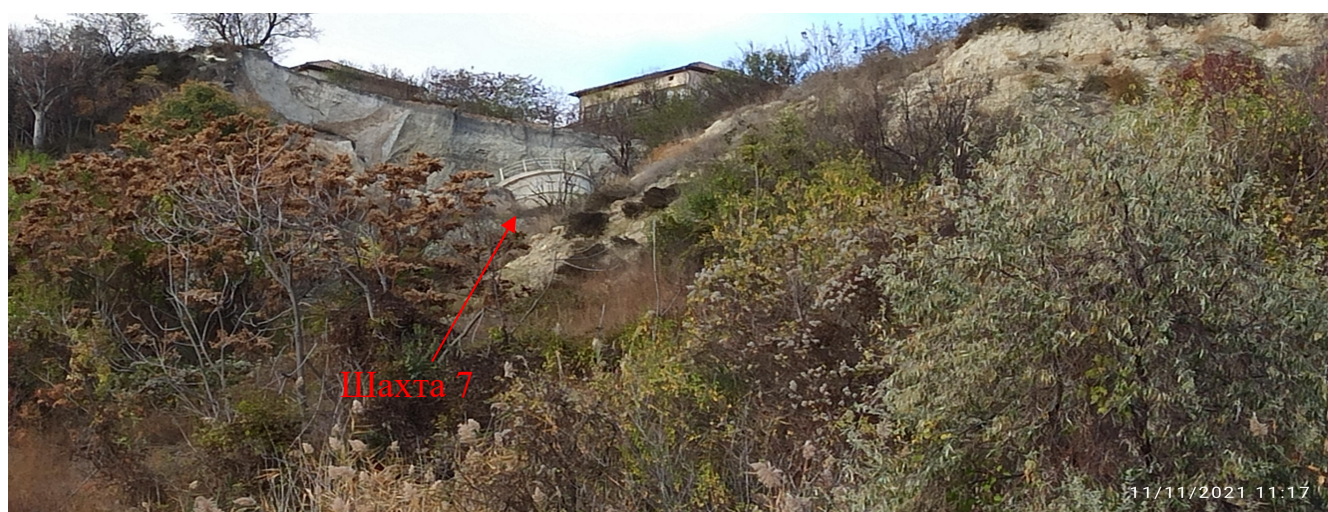
**сн.3**

2. Установеното на 19.20.2016 г. свличане в зоната на ВШ7 с оголването на 5 пръстена от нея и 7 пръстена /7 м/ при огледа от май 2017 г. е довело до нейното свличане, констатирано юли 2019 г. Към момента на огледа шахтата е приблизително в положението установено през юли 2019 г. или е потънала с още 1.00 м - **сн.3, сн.4**.

3. Теренът под шахтата е със свежи отворени пукнатини, които свидетелстват за активни свлачищни процеси. В основата на шахтата земните маси са провлажнени.

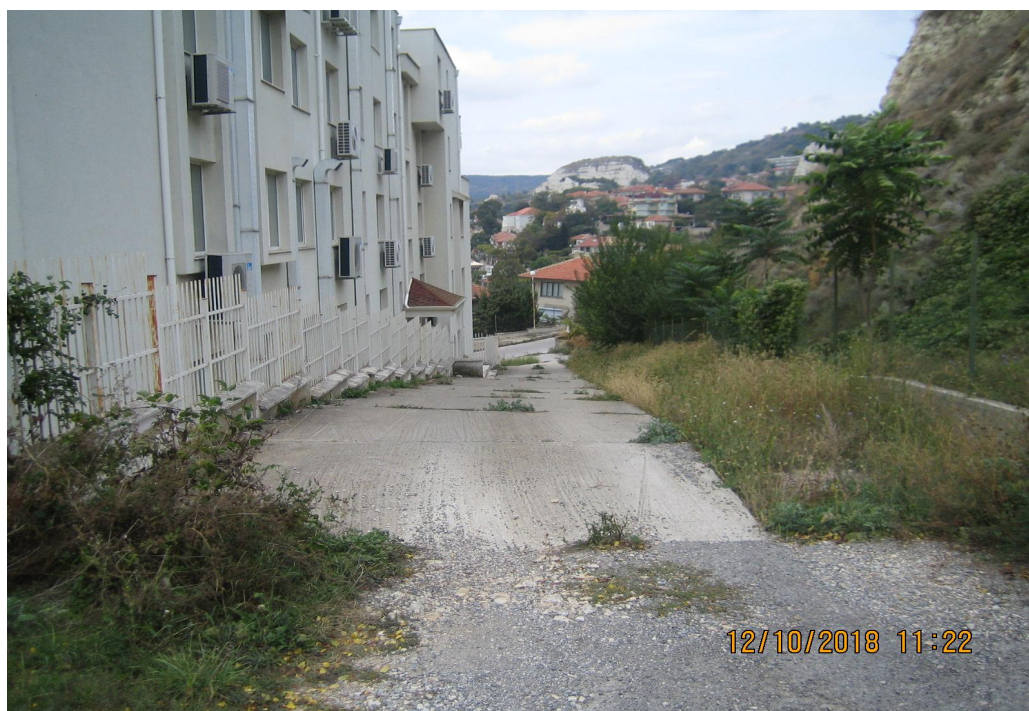
сн.1

При извършения на 12.10.2018 г. визуален оглед в района на свлачището, по изградената инфраструктура не са установени признаци за активност на свлачището. По горната му граница, линията по която възникна свлачищния отстъп /сн.1/, в зоната на вала на свличане /сн.2,сн.3,/ няма никакви пукнатини и деформации.

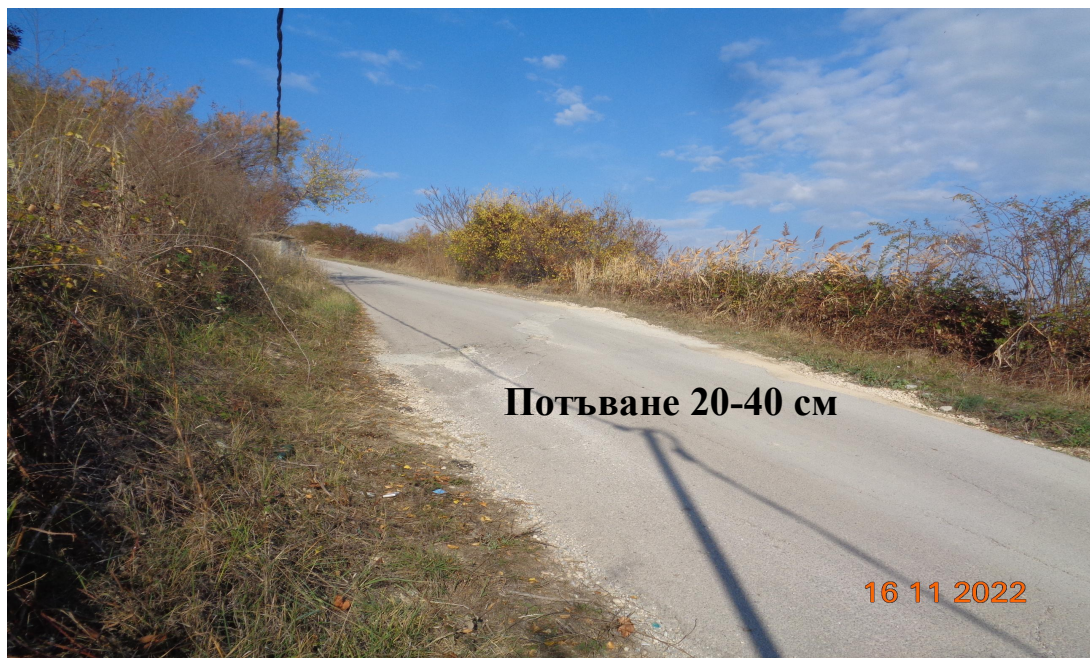
### **Сн.1**

3.Има стари деформации по технологичния път между ВШ4 и ВШ5, изразени в потъване и пропадане на настилка, както и по технологичния път под ВШ4- вж. Сн.1.

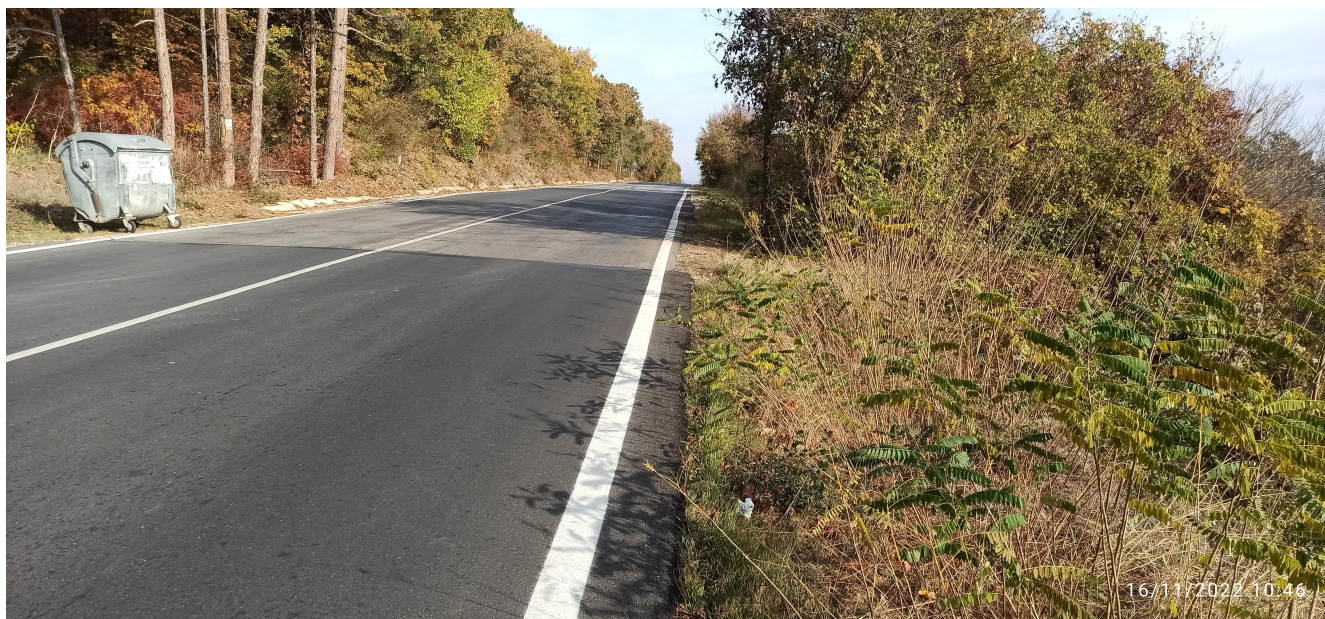
#### **Сн.1**

1. Път I-9 е преасфалтиран през първата половина на 2022 г. Към момента няма пукнатини. Ясно личи издуването на пътното платно в посока на фара-**Сн.1.**

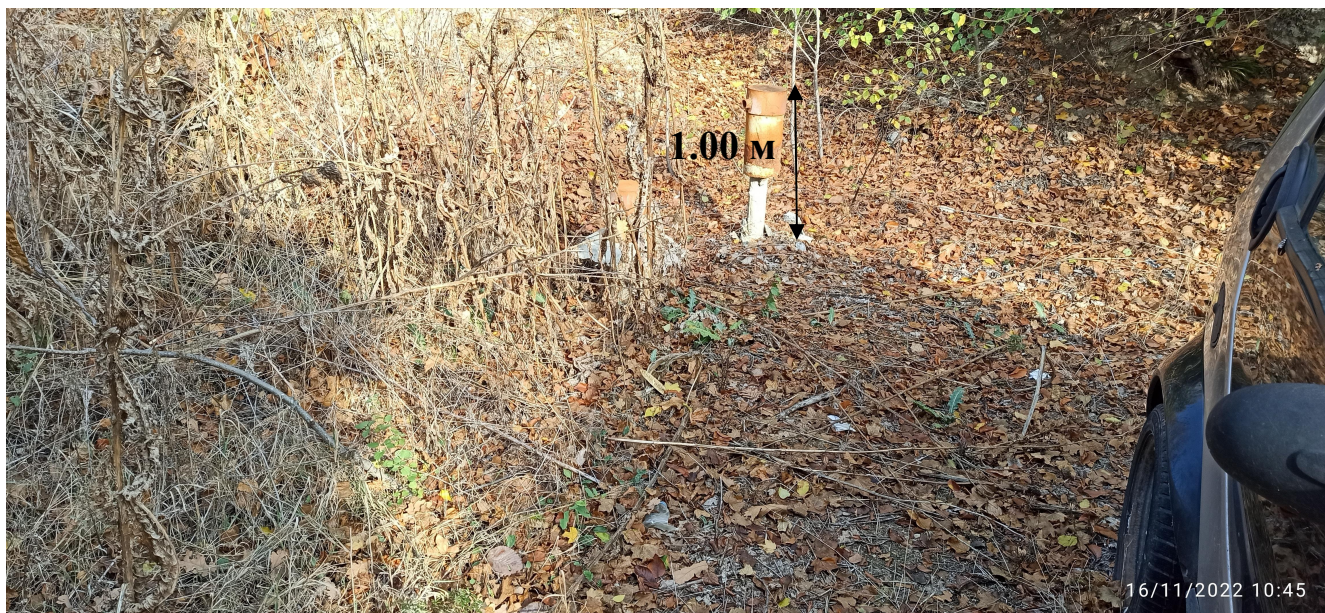
**Сн.2**

3. Над път I-9 тръбите на инклинометър и пиезометър стърчат над терена 0.50 м и 1.00 м. Те достигат и навлизат в подложката на свлачището, индикация, че терена е потънал с около 1.00 м-**Сн.2.**

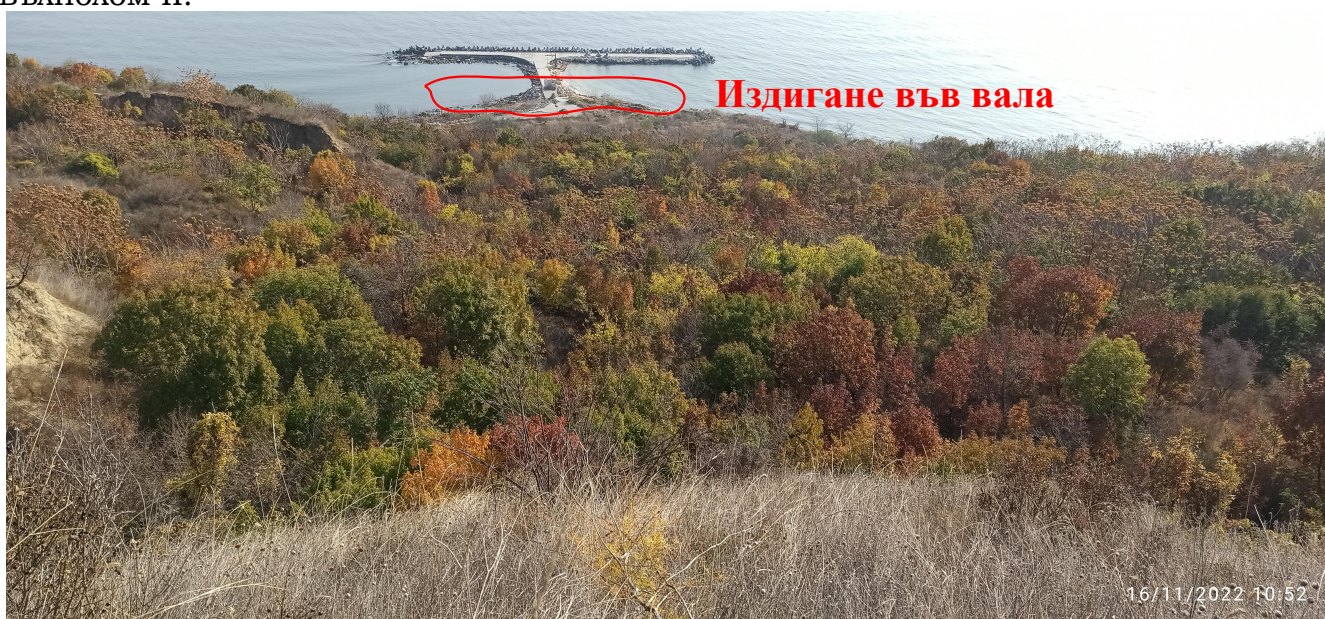
**Сн.3**

5. На 90 м южно от фара главният отстъп е висок около 10-15 м - **Сн.3**. Това е в обхвата на „Свлачище 1“ и този висок отстъп е следствие от дългогодишни активизирания. Забелязва се подуването във вала на свлачището по траверса на вълнолом II.

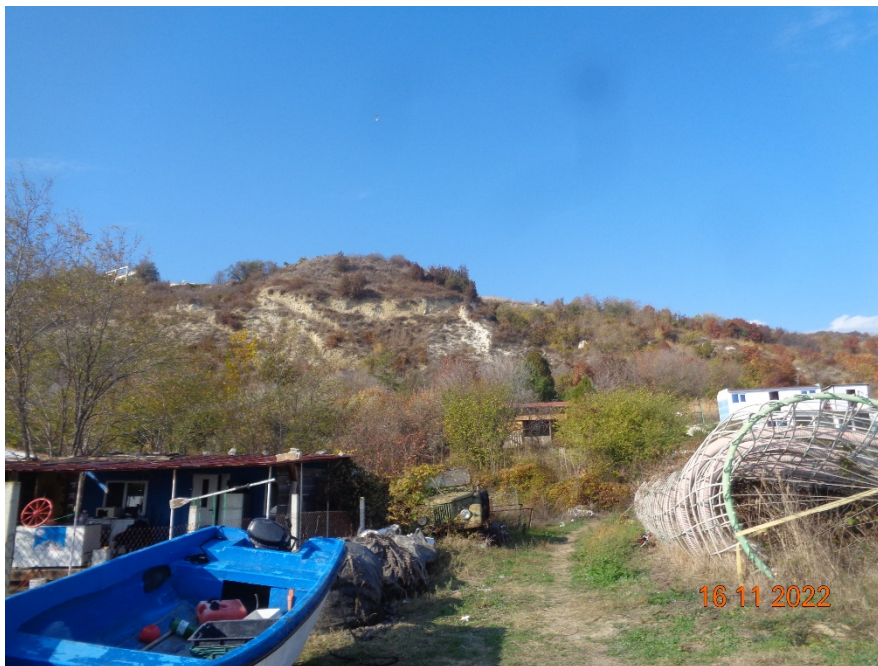
**Сн.1 – Свлачищен вал на Свлачище № 2**

3.Достъп за оглед има и от към брега по дамбата и вълнолом III - Сн.1. Прави впечатление, че терена е спокоен и няма деформации във вала на свлачището.

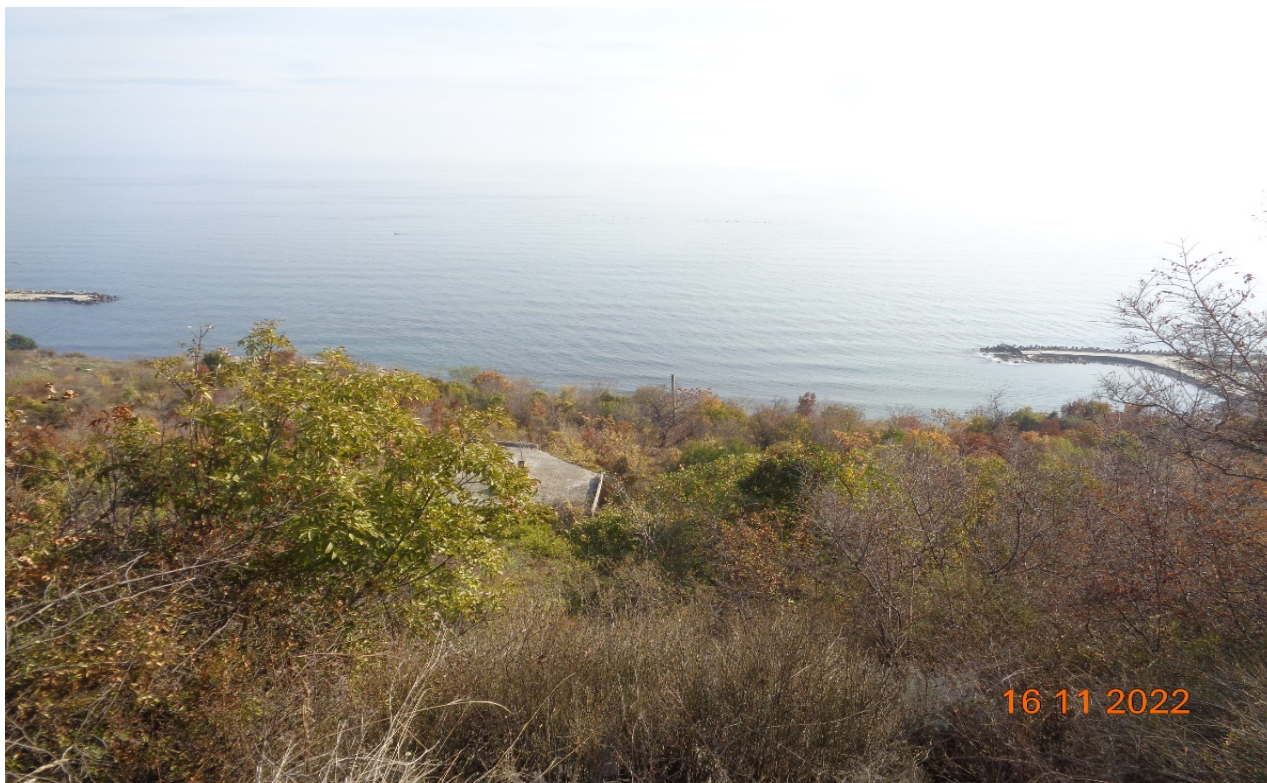
**Сн.1 – Изглед към вълнолом II и вълнолом III**

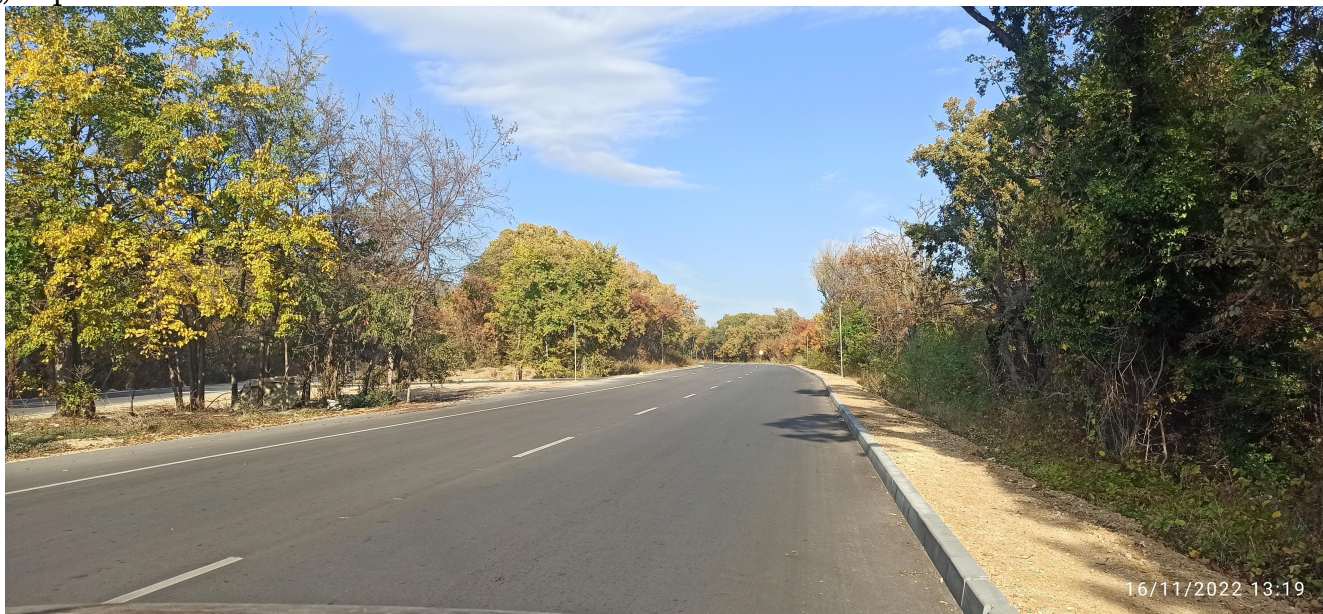
**Сн.1**

1. По пътното платно в посока Балчик, в района на обръщача, след преасвалтиране на път I-9 през първата половина на 2022 г. няма пукнатини и деформации - **Сн.1**. Не са установени и по останалата част от пътя към фар „Екрене“.

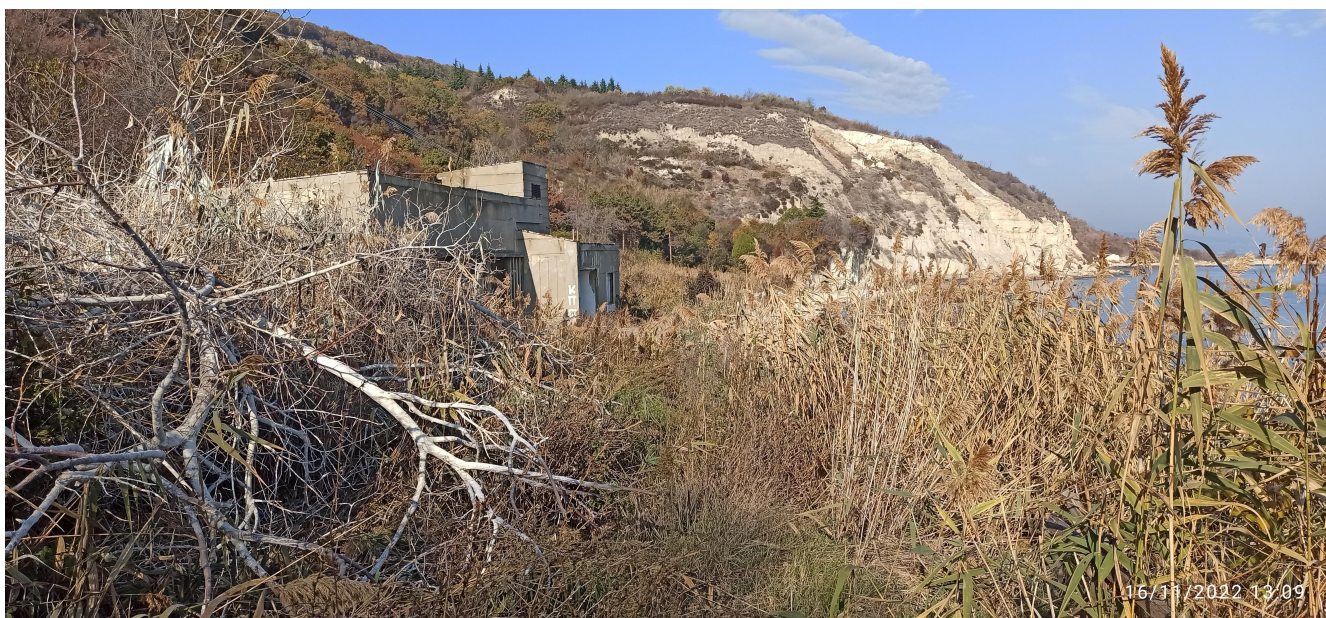
Сн.3

6. Валът почти по цялото си протежение е подложен на активна абразия, резултатите от която личат на много места в крайбрежната част.

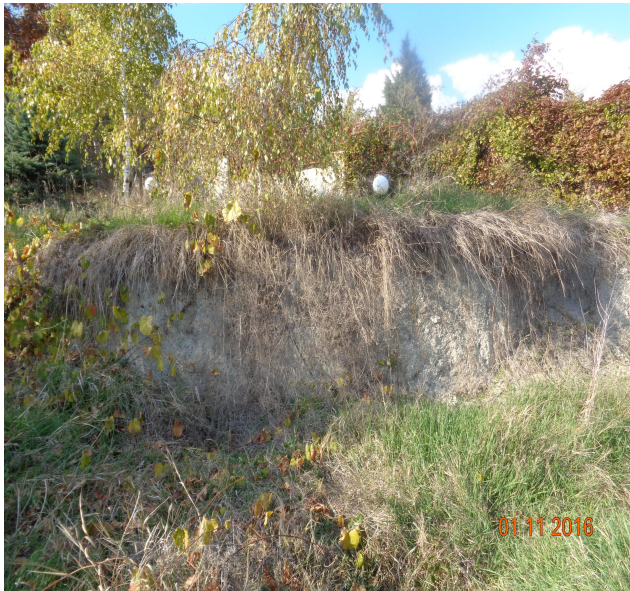
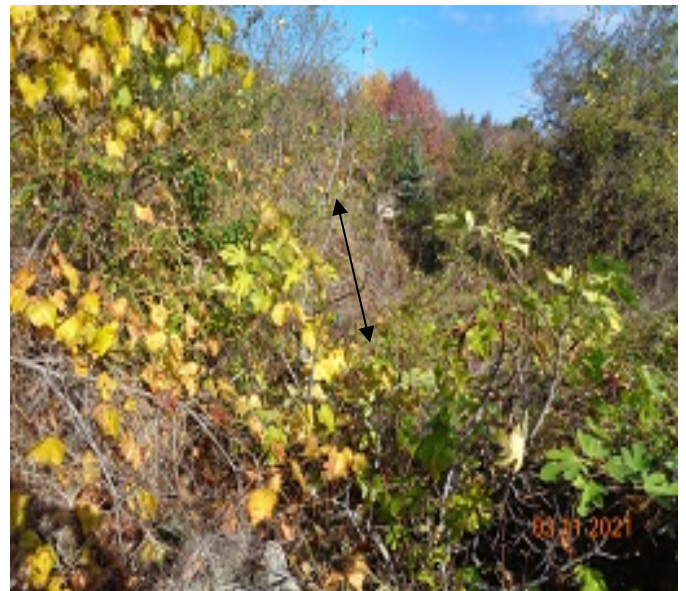
**сн. 1 - 01.11.2016 г.**

- имотите, засегнати от свладище № VAR 02.54145-01-01-01 са обрасли с високи треви и храсти. Видимо изглеждат изоставени. Пукнатините, маркиращи свладищния отстъп в централната част и в десния борд ясно личат на терена, но имат по-заоблени форми и също са затревени. Не са установени нови пукнатини.

**свлачищният отстъп в ПИ 29**

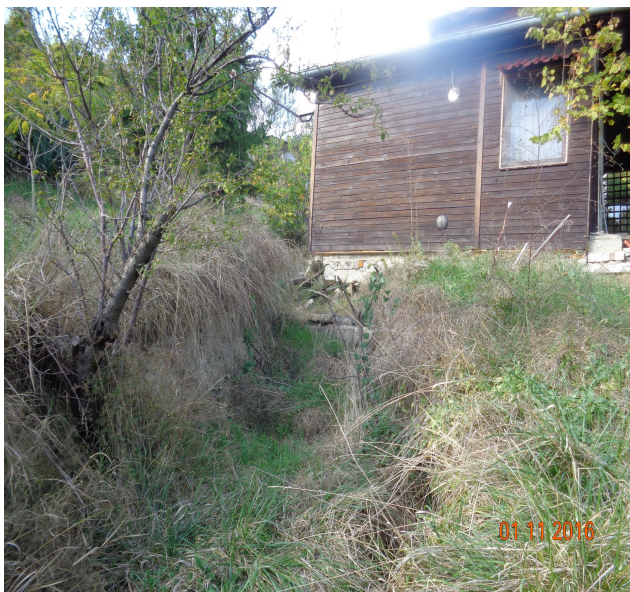
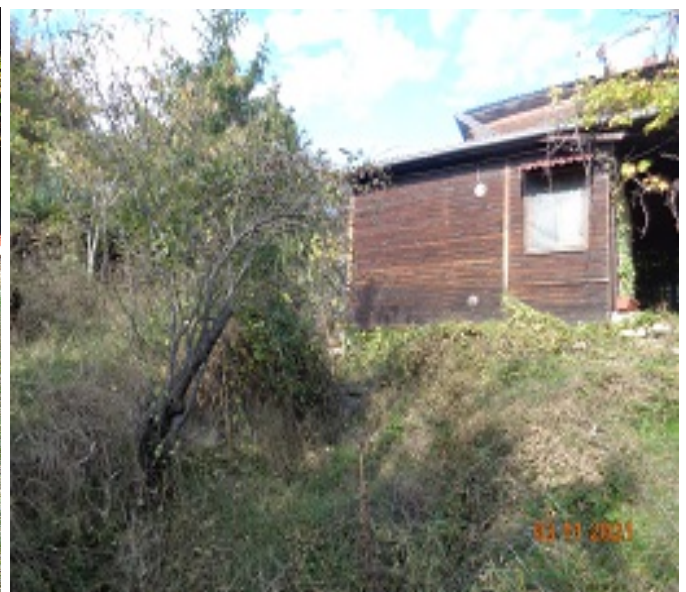
**сн. 2 - 01.11.2016 г.**

**свлачищният отстъп в ПИ 30**

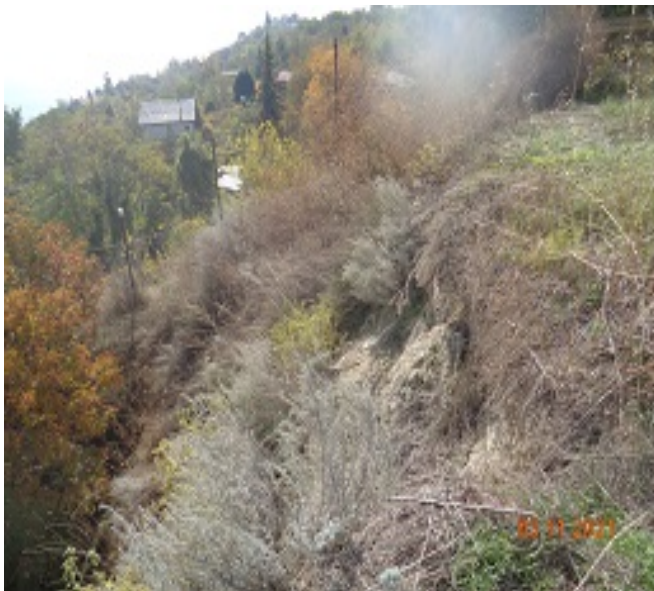
3. Видимо свежа и денивелирана около 70 см, е пукнатината-отстъп на свлачище "Острия завой". Проследява се по ръба на откоса с дължина около 25 м. Спрямо 2020 г. има потъване на земни маси по пукнатината.

сн.3 - пукнатината-отстъп на свл. „Острия завой“

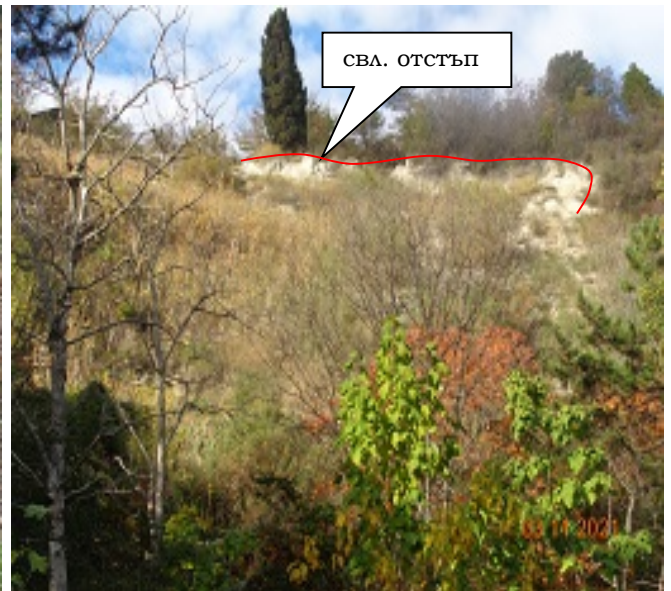
4. Направен е оглед и на ПС на Община Аксаково, чиято територия се намира в подножието на стръмния склон, по който се изсипват свлечените земни маси. Теренът над базата е много стръмен с денивелация между ниската и високата му част повече от 50 м. В този склон остава изтичалото на ВШ 3, за което се предполага, че е скъсано от свлачищните процеси. В подножието си склонът е затревен и залесен. Не е установено явно дрениране на води, възможно е водите от скъсаното изтичалото да филтрират в свлечените материали.

сн.4 - поглед на свлачището от ПС на Община Аксаково

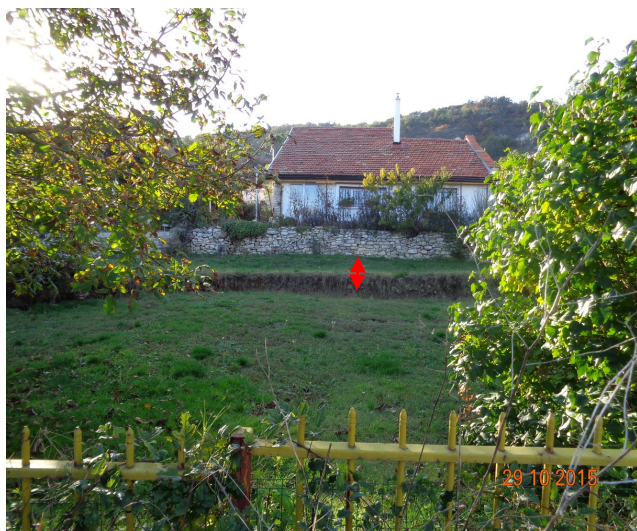
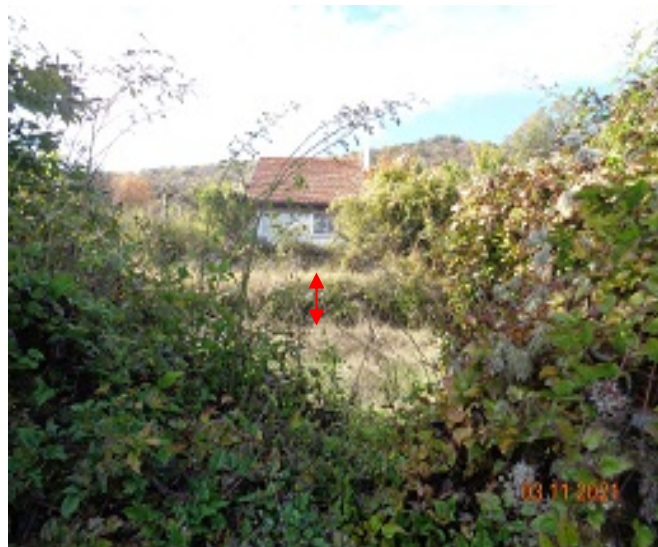
сн.1. 29.10.15 г.

5. По път I-9 и над него няма пукнатини и деформации със свлачищен характер. Най-близката пукнатина до пътя е в ПИ78, на разстояние 25 м и в ПИ 206 – на 35 м.

пукнатина-отстъп в ПИ 206

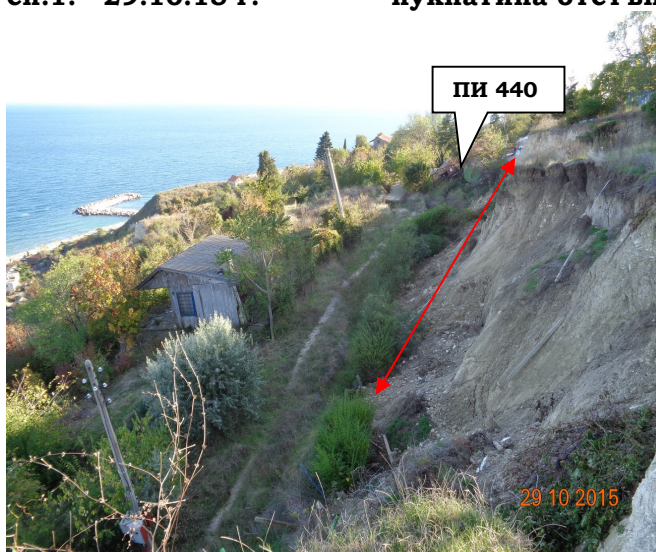
сн.2. 29.10.2015 г.

4. Най-запазени в предишен вид и видими по терена и сградите са деформациите над главния свлачищен отстъп в имоти №№60 и 61. По плочките пред сградите в ПИ 59 и ПИ 60 личи подуване.

главен свлачищен отстъп

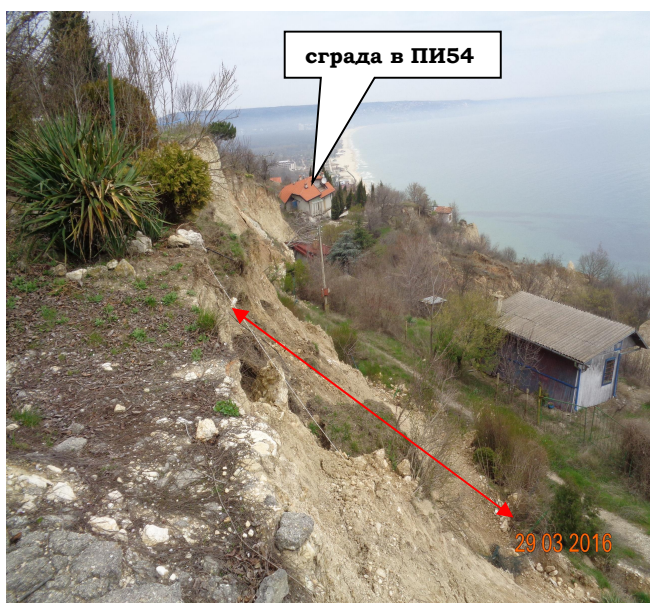
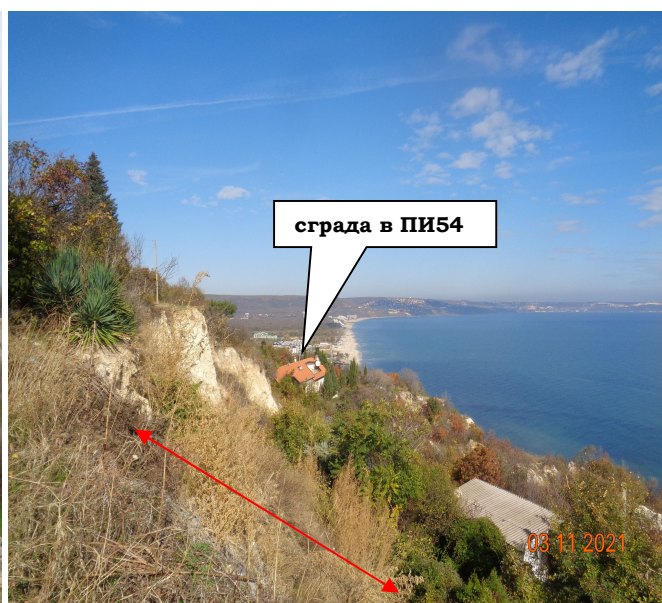
сн.4. 29.03.2016 г.

главен свлачищен отстъп

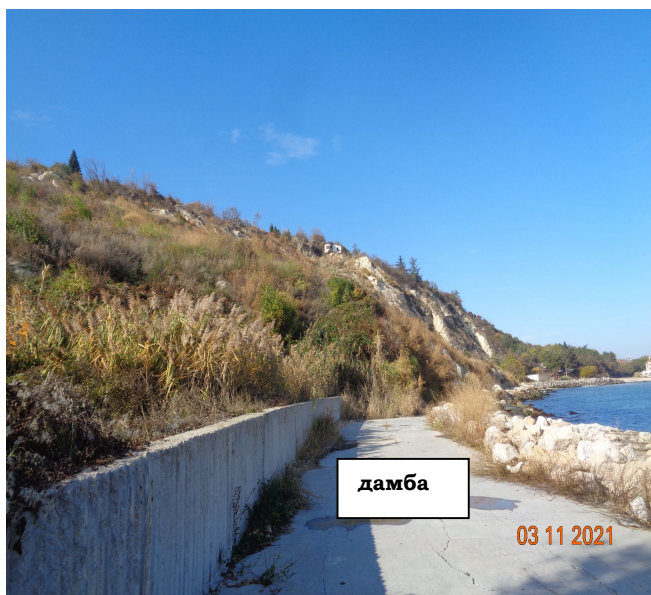
сн.5- изсипани земни маси върху дамбата

6. По крайбрежния откос, продължава отнемането от морето на земните маси, свлечени върху дамбата.

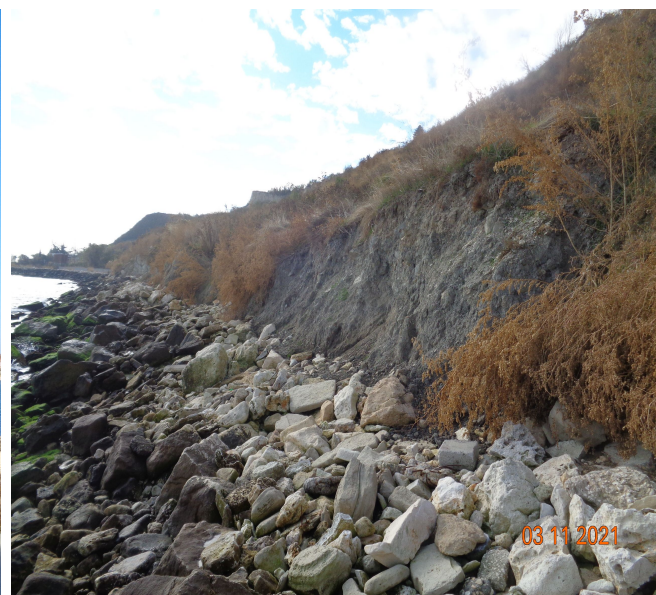
сн.6 – отнемане на свличените земни маси

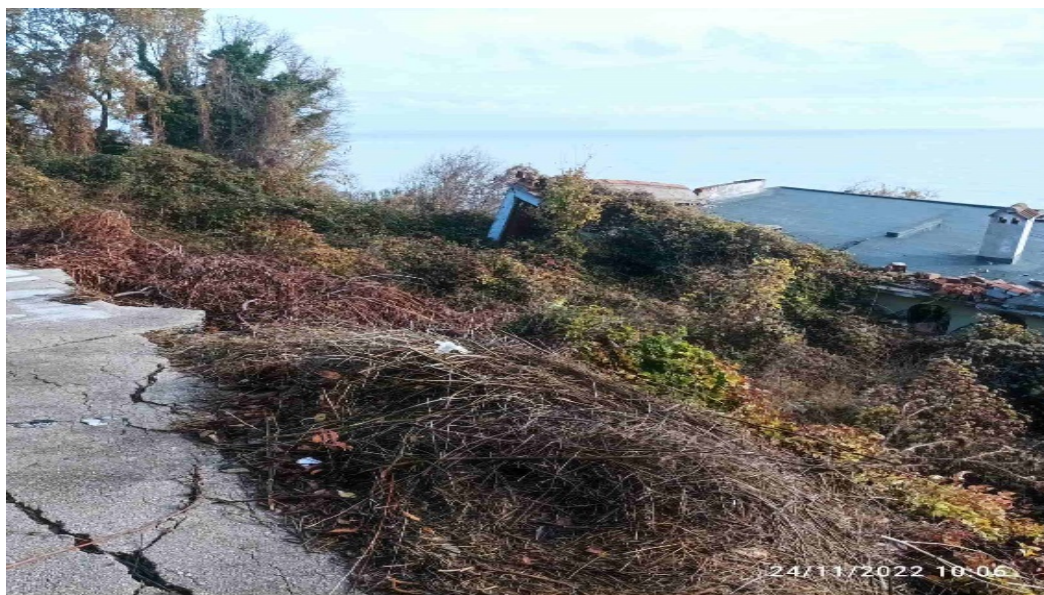
1.Свлачищният отстъп преминава през ивицата, отделяща пътя от паркинга и има височина между 5 и 8 м в различните части на свлачището.

Свлачищният отстъп, преминаващ в частта отделяща пътя и паркинга, е обрасъл с високи треви, храсти и дървета, което го прави трудно проходим и опасен. Това възпрепятства извършването на огледа.- Сн. 1 и Сн. 2

Сн.1 Свлачищен отстъп - изглед към североизток

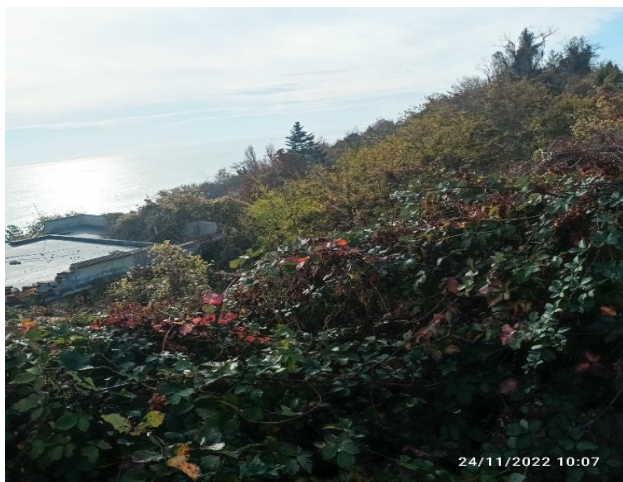
Сн.2 Свлачищен отстъп - изглед -североизток

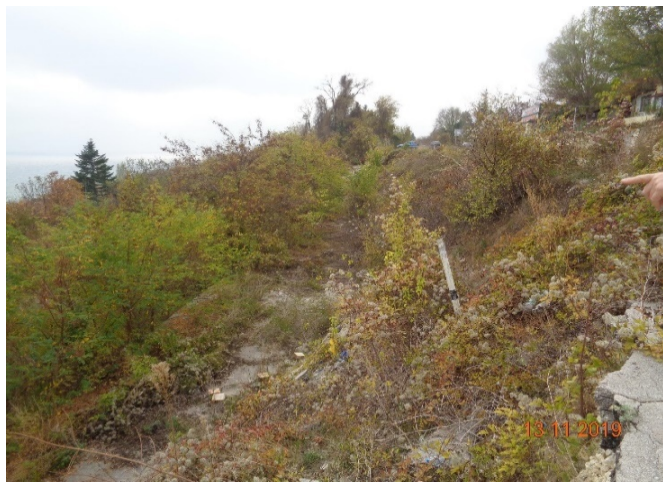
Сн. 3 (архивна) - свлачищният отстъп – поглед на юг

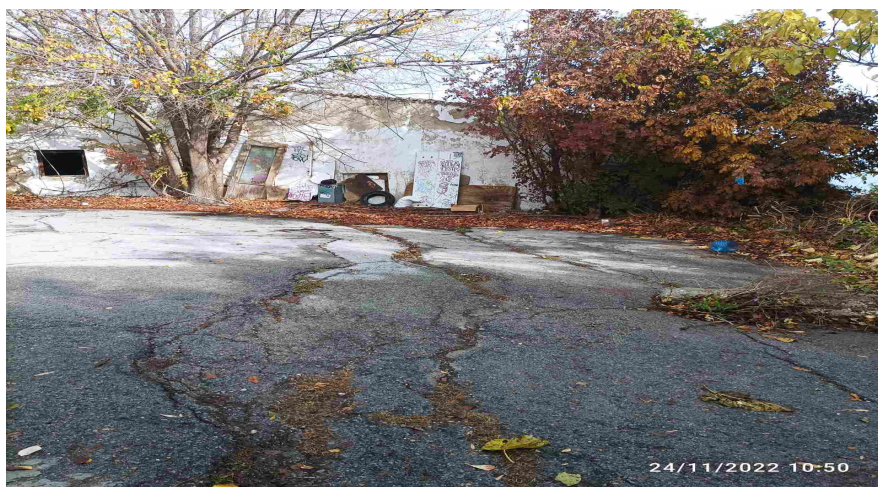
Сн. 4 Пукнатини в югоизточната част на ПИ 10135.2573.211- р-т „Трифон Зарезан“

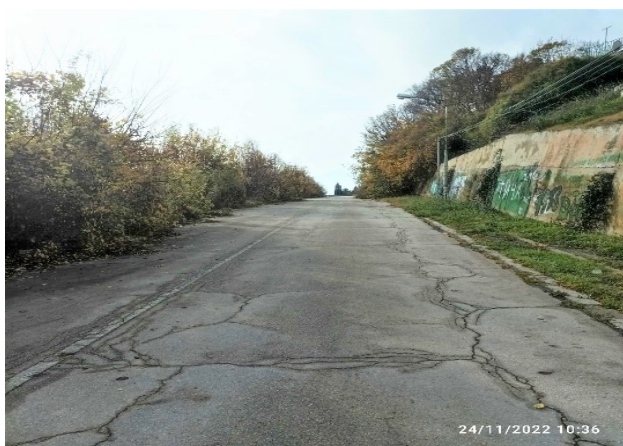
2. Над свлачищния отстъп няма признаци за разрастване на свлачището нагоре по склона.

Сн.5 Участъкът, от път VAR 1082, над свлачищния отстъп

1. Да се изпълнят укрепителни мероприятия и да се осигури експлоатацията на път VAR 1082, засегнат от свлачище „Трифон Зарезан“.

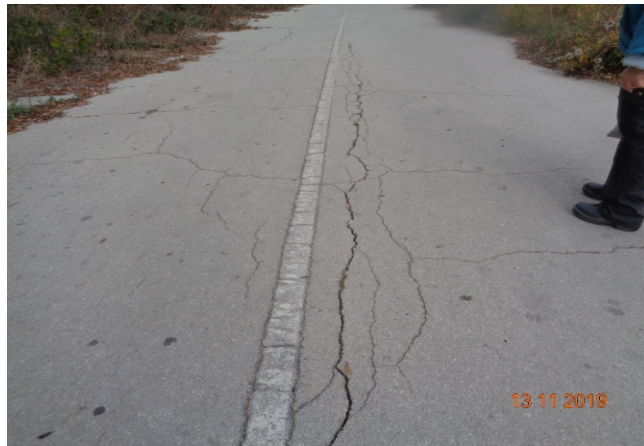
Сн. 6 (архивна) - отворена пукнатина

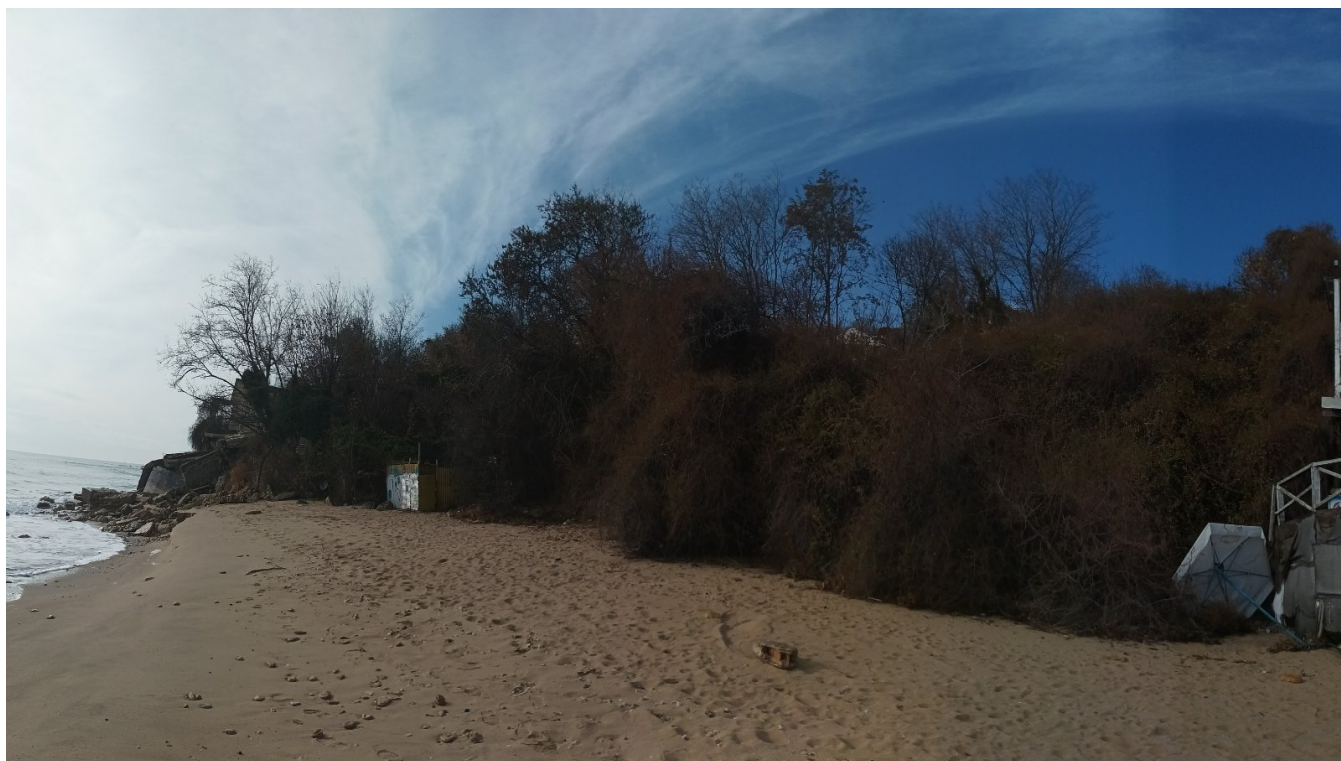
Сн. 7

Останките от разрушените сгради спират силата на морските вълни и продължават да се рушат под въздействието им. От двете страни на останките от сградите, в песъчливо-глинестите седименти на открития брегови откос, са оформени дълбоки абразионни ниши. Подкопани съществуващи постройки (от предишни огледи) вече са паднали.

Съществуващата плажна ивица е динамична и не осигурява защита на брега от действието на морето.

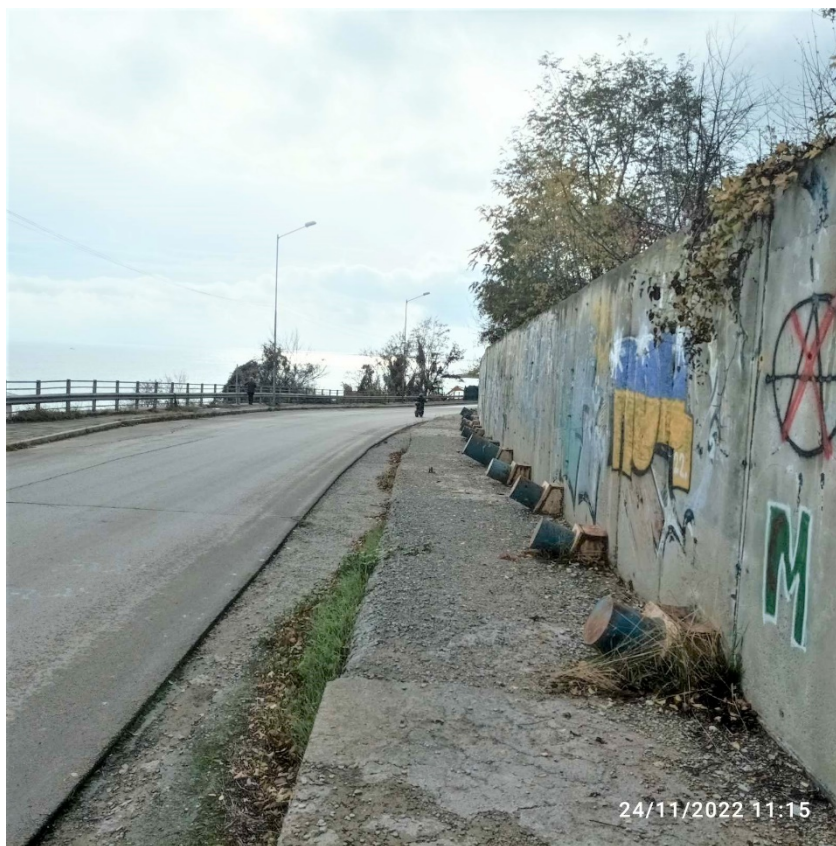
Асфалтовата настилка на път VAR 1082 (бивш IV-90023) не е ремонтирана, спрямо огледа от 2019 г., когато са установени пукнатини, отворени до 1 см по източното пътно платно, в северния край на пилотно анкерната конструкция (изградена западно от пътя). Към момента на огледа, пукнатините са запълнени и обрасли.

Сн. 1 Пилотно-анкерната конструкция/ПАК/ – изглед - югоизток

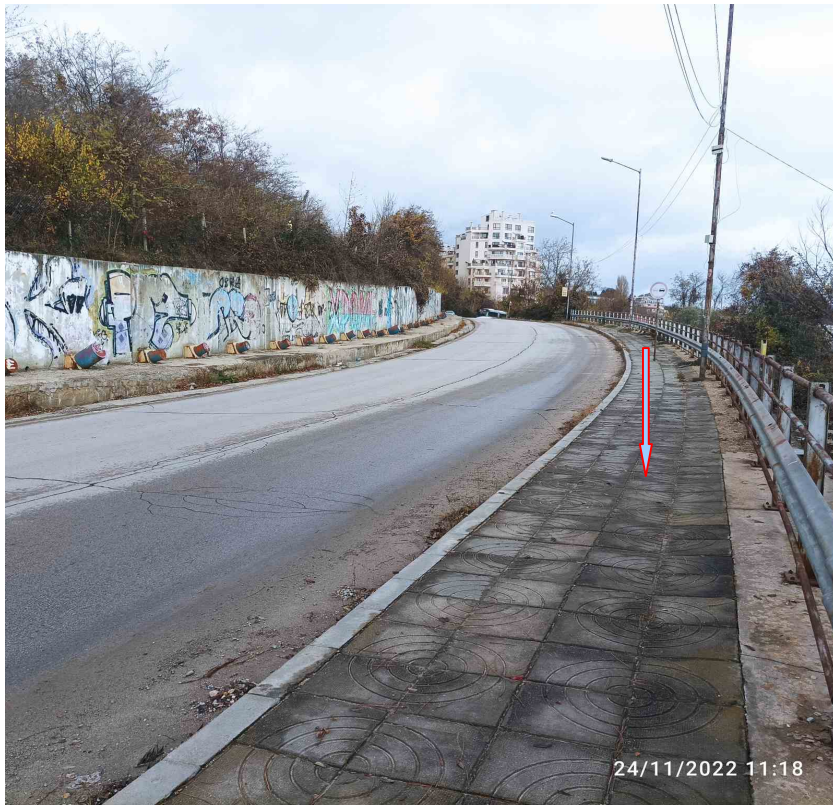
Сн. 2 ПАК и пукнатини по източното пътно платно – изглед - североизток

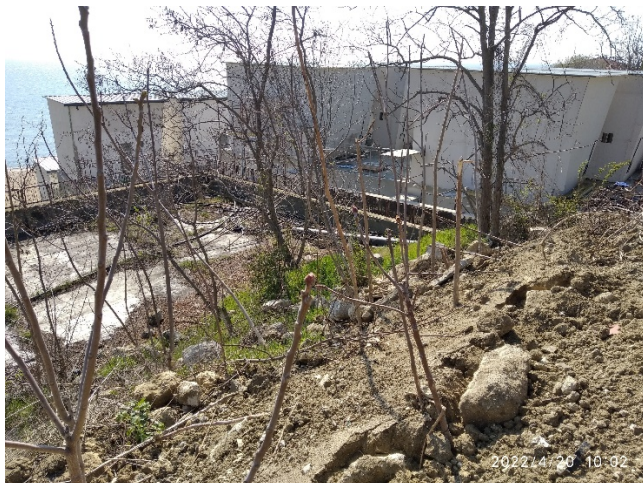
Сн.1

5. Съществуващото доскоро дълбоко дере от източната страна на път VAR 1082 в района на спирка „Писател“, където заустваха водосток 2 Ø1000 mm и изтичалото на ВШЗ от общата укрепителна схема, към настоящия момент попада в имот частна собственост с идентификатор 10135.2572.230, който е почти напълно застроен – Сн.1, 2 и 3.

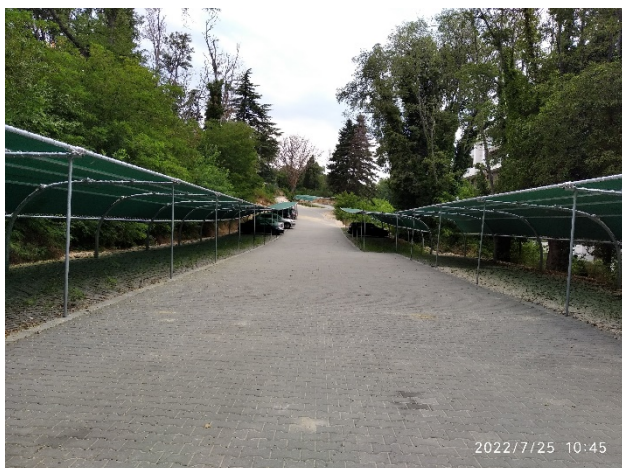
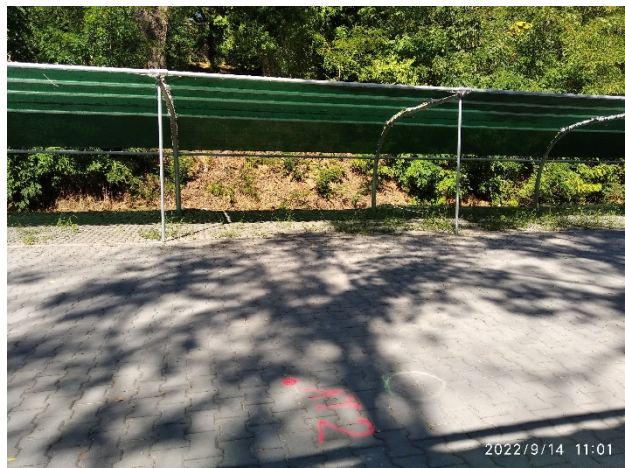
##### **Б.1.1 Пилотна конструкция 4 - ПК4**

Конструкцията попада под изпълнената настилка на паркинга. Не е възможно да бъдат измервани елементите от КИС - инклинометрични сондажи в пилоти № 30 и № 38 и геодезически стенни реперы 20, 21 и 22. Запазен е единствено стенен репер 23.

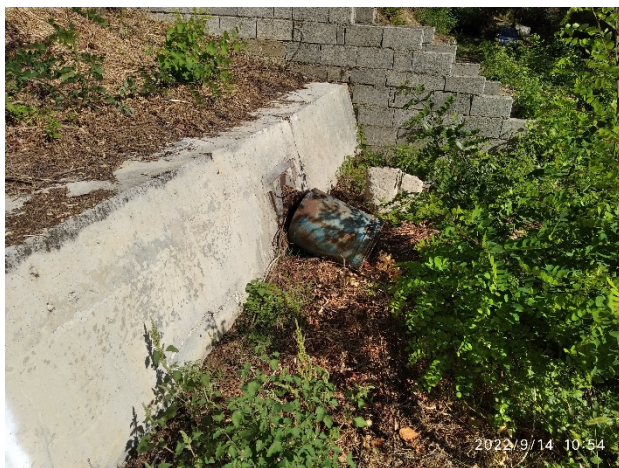
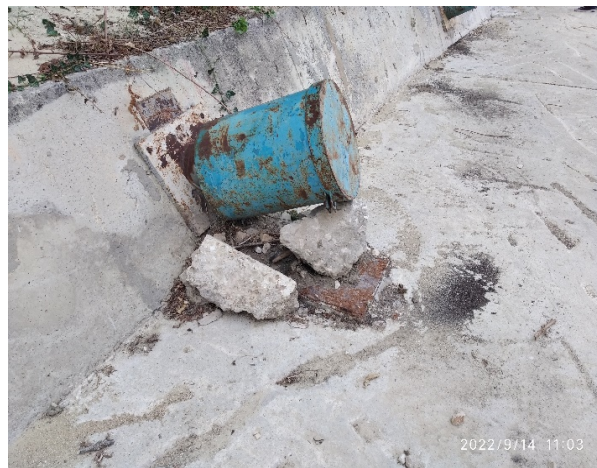
##### **Б.1.2 Пилотно-анкерна конструкция 5 – ПАК5 ПАК №5 - Северен участък**

Конструкцията е частично засипана със земни маси при изграждането на технологичния път, източно от нея. Капаците на анкерите са в лошо неподдържано състояние – корозирали и деформирани. При последния оглед – 27.09.2022 г. се констатира, че инклинометрични сондажи № 33 и № 33А са засипани и е невъзможно измерване.

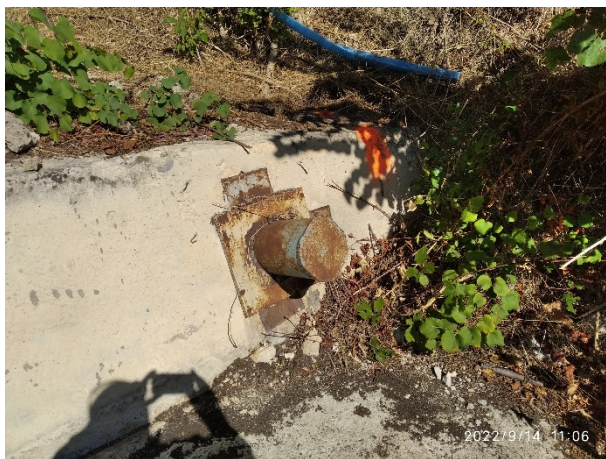
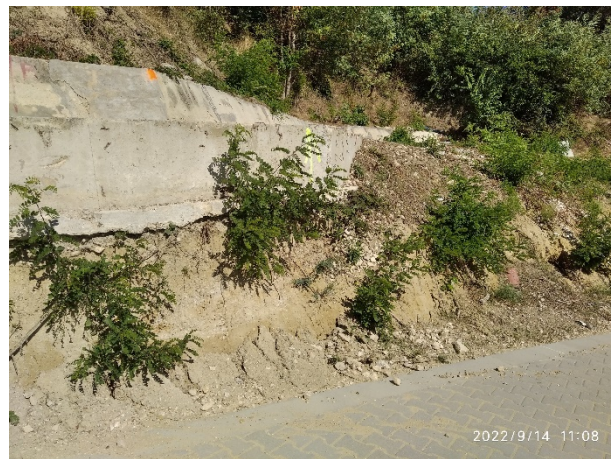
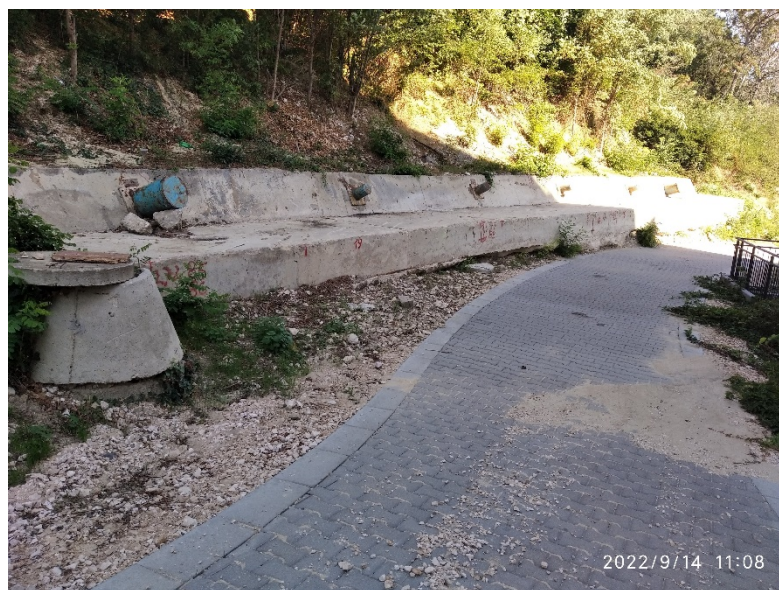
#### **ПАК №5 - Южен участък**

Конструкцията е частично разкрита и частично затрупана в южния си край при изграждането на пътя за паркинга, западно от хотелите „Мираж“ и „Вероника“. Капаците на анкерите са в лошо неподдържано състояние – корозирали и деформирани. След измерване на инклинометрите в пилоти № 9 и № 19 не се наблюдават деформации.

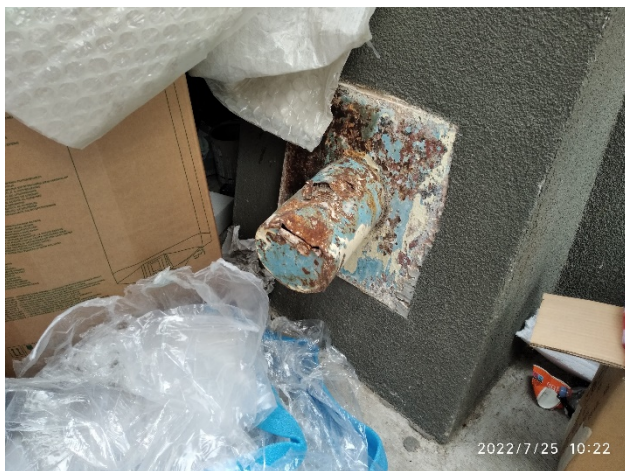
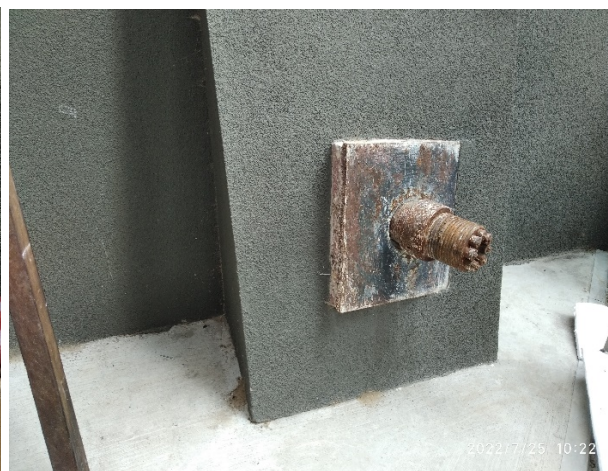
### **Б.1.3 Анкерна стена до хотел „Мираж“**

Стената е във видимо добро състояние. Анкерните глави са деформирани и корозирали. Не са измервани и не е възможно да се измерят усилията в анкерите и не може да се прецени дали функционират.
