# "ГЕОЗАЩИТА" - ЕООД - ВАРНА

## ГОДИШЕН ДОКЛАД за 2022 г.

по Договор № РД-02-29-52/23.03.2020 г.

**“ПРЕВАНТИВНИ ДЕЙНОСТИ, СВЪРЗАНИ С  
РЕГИСТРИРАНЕ И МОНИТОРИНГ НА СВЛАЧИЩНИТЕ  
РАЙОНИ НА ТЕРИТОРИЯТА НА РЕПУБЛИКА БЪЛГАРИЯ,  
НА РАЙОНИТЕ С ЕРОЗИОННИ ПРОЦЕСИ ПО  
ДУНАВСКОТО КРАЙБРЕЖИЕ И РАЙОНИТЕ С  
АБРАЗИОННИТЕ ПРОЦЕСИ ПО ЧЕРНОМОРСКОТО  
КРАЙБРЕЖИЕ В ОБЛАСТИТЕ: ДОБРИЧ, ШУМЕН, ВАРНА,  
БУРГАС, СЛИВЕН И ЯМБОЛ”**

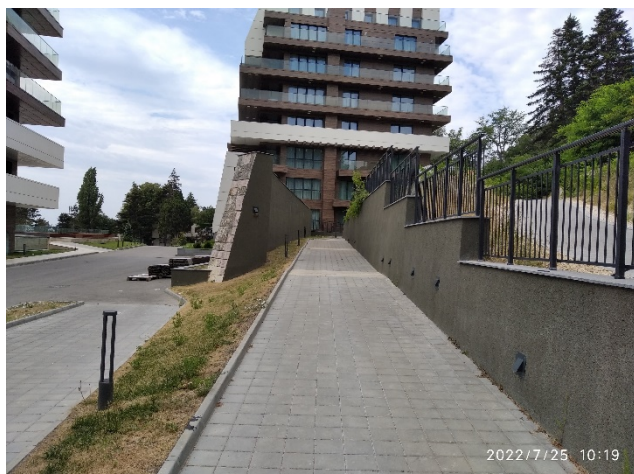
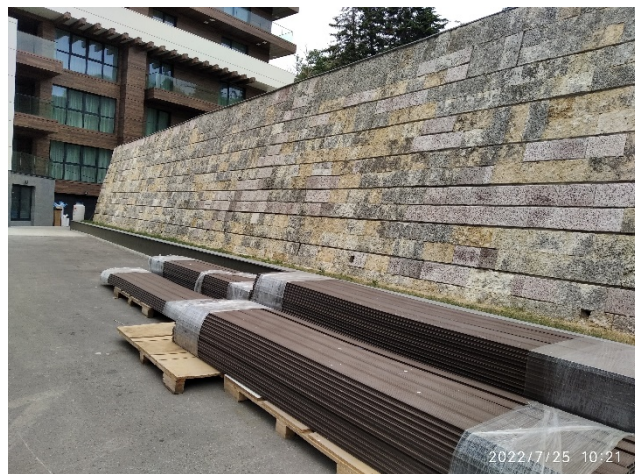
### **Б.1.4 Подпорна стена до хотел „Мираж“**

Стената е във видимо добро състояние, но след реконструкция на хотелите „Мираж“ и „Вероника“ вече не изпълнява своето предназначение: дренажната призма и насипа зад гърба ѝ са отнети и на тяхно място е изпълнен пътен подход до хотел „Мираж“ с нова подпорна стена по Инвестиционния проект.

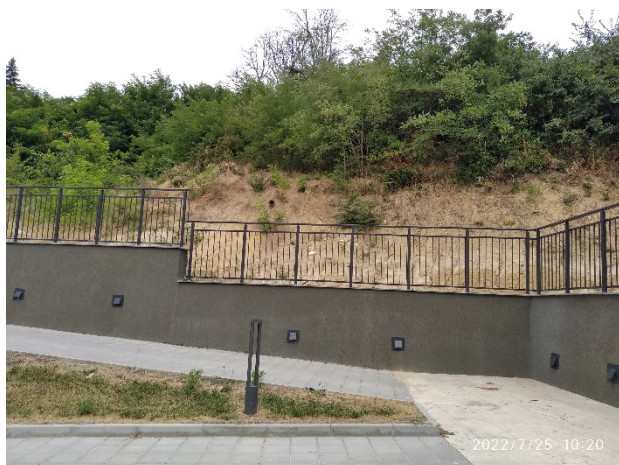
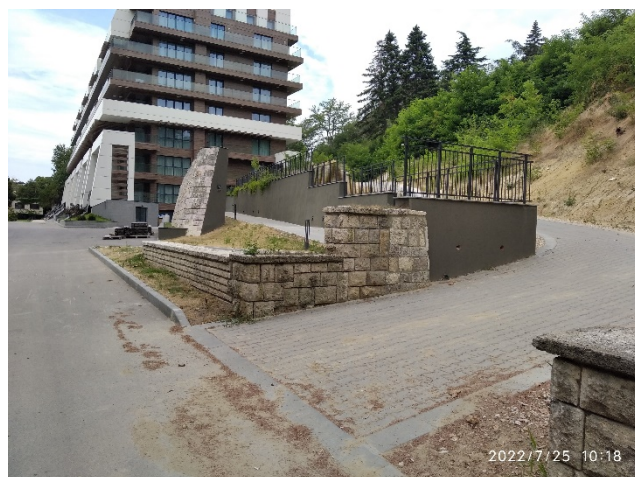
### **Б.2.1 Хоризонтални сондажни дренажи /ХСД/**

Площадка 1 – ХСД бяха заустени в шахта с диаметър 1.00 т, разположена пред (западно от) подпорна стена – хотел „Мираж“. При огледа на 16.05.2016 г. се констатира, че в резултат от изкопите за временен път зад подпорната стена ХСД са прекъснати. При огледа на 25.07.2022 г. се констатира, че шахтата е изцяло разкопана и унищожена. От прекъснатите при изкопите ХСД не тече вода. Липсват данни за състоянието на ХСД. Не се констатира отводнявания на терена в зоната на прекъснатите ХСД.

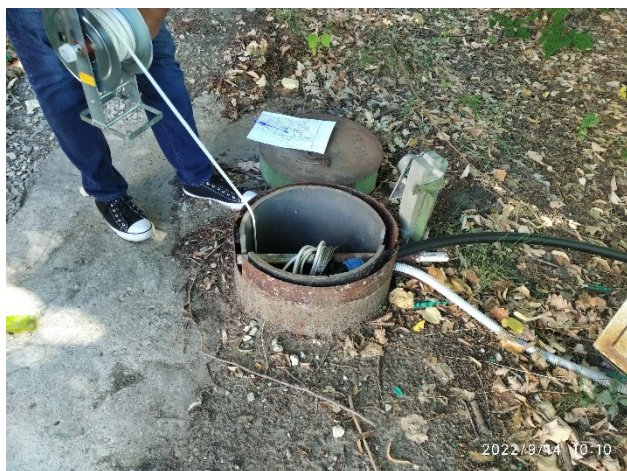
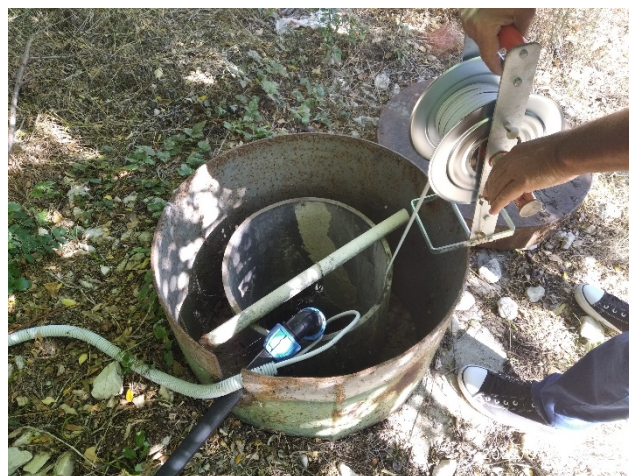
мероприятия и черпателните кладенци на територията на к.к. „Слънчев ден“ работят от пролетта на 2022 г. Оборудвани са и се извършва редовно водочерпене. При огледа на 14.09.2022 г. са измерени водните нива във всички кладенци на територията на к.к. „Слънчев ден“, показани в т. Б.3.3.

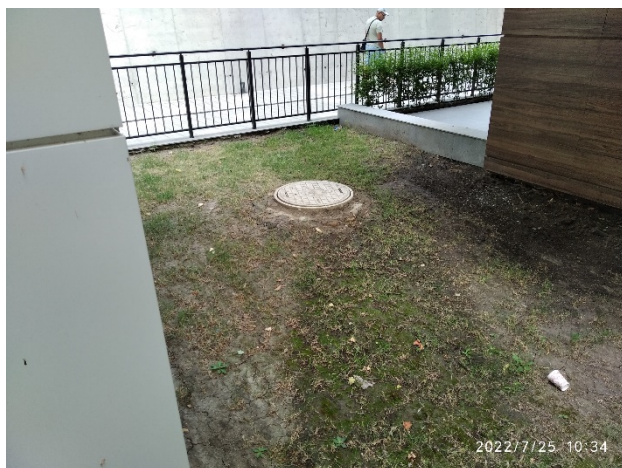
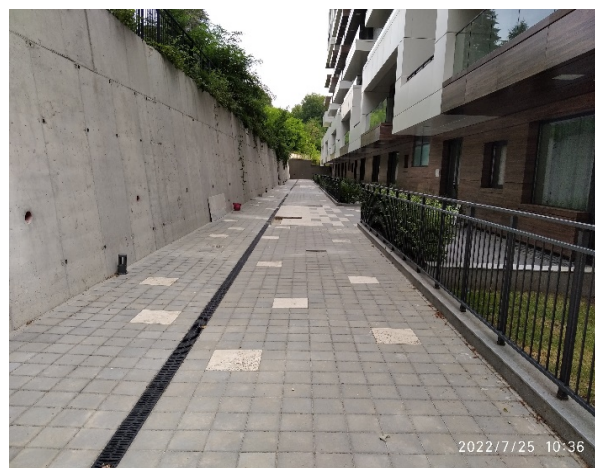
#### **Б.2.4 Вертикална шахта № 3.1 / ВШ 3.1 /**

ВШ 3.1 е във видимо добро конструктивно състояние

Стоманеното изтичало Ø89mm е заустено общо с изтичалото на ВШ 3.2, която е в съседния бивш имот на МС в събирателна шахта, която в момента е затрупана със земни маси и настилка на подхода зад хотел „Мираж“ и не може да се отчете дебита от изтичалата на ВШ 3.1 и ВШ 3.2.

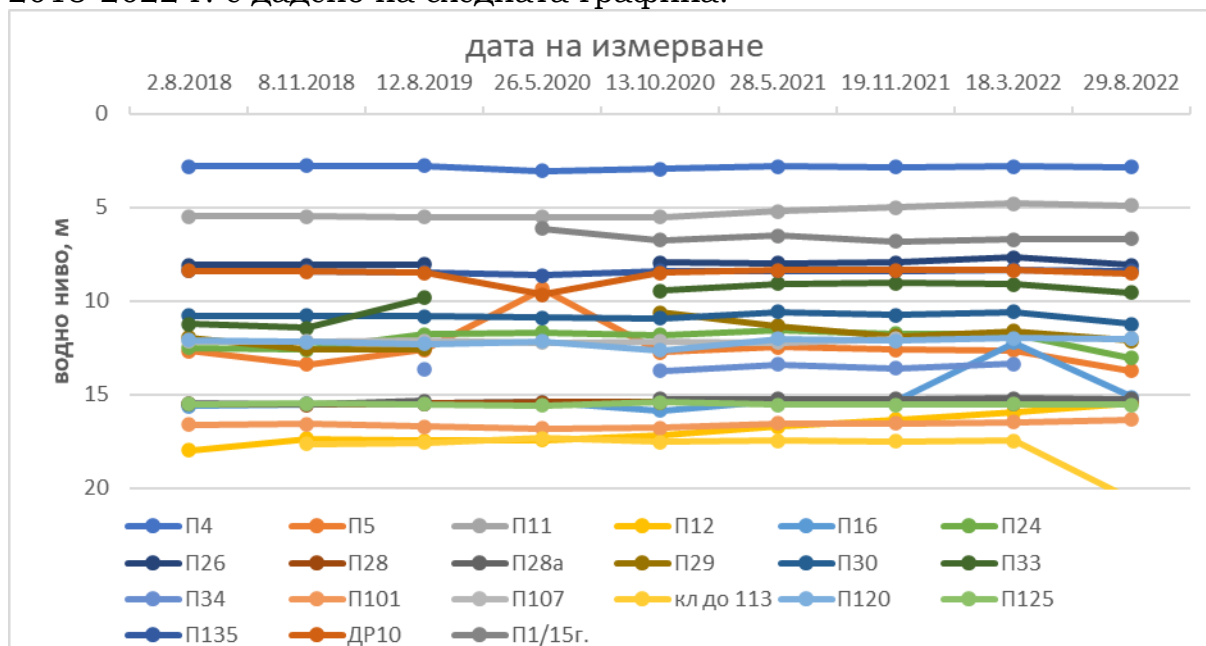
От графиката се вижда, че в повече от пиезометрите подземните води се колебаят в рамките на установените промени до  $\pm 1.0$  м. Прави впечатление

трайното покачване на водното ниво в П12, където е измерено на дълбочина 15.44 м през август 2022 г. спрямо 18.80-19 м до 2016 г. П12 е изграден в почивна станция над път I-9 и е извън обсега на ХСД от ВШ 3.1. Същата тенденция се е наблюдавала и при П33, който е изграден в КК „Сл. Ден“, до стопанските сгради и също е извън обсега на ХСД. При двете измервания през 2021г. дълбочината на подземните води в него е на 9.04 и 9.08 м, което е най-високо измерваното ниво от началото на наблюденията през 1996 г., но през август 2022г. се отчита покачване с +0.50м (дълбочина 9.56м от терена). В измерения през месец август 2022г. кладенец до П113 се отчита значителен спад на нивото с 3 м (дълбочина 20.58м) спрямо началото на наблюденията му през 2018, като през годините е задържал стабилно водно ниво на около 17.50м. Причината за значителния спад в нивото е работата на потопяема помпа в кладенеца. В П16 (изграден над пътя до жил.сгради на почивна станция) през м.март 2022г. също се отчита повишение с около 3м (дълбочина 12.22м от терена) спрямо предходните измервания, като през през август същата година нивото отново е спаднало до 15.12м. Причината за рязкото му повишение вероятно е ВиК авария.

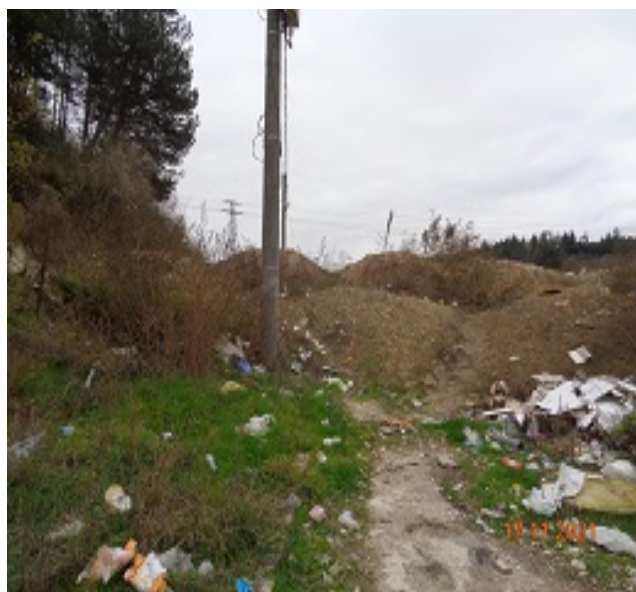
**сн.1 - начало на насипите по ул. "Розова долина"**

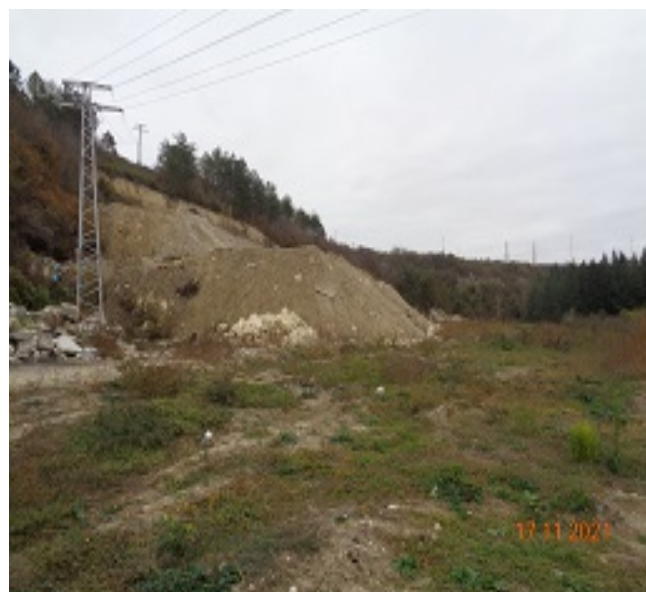
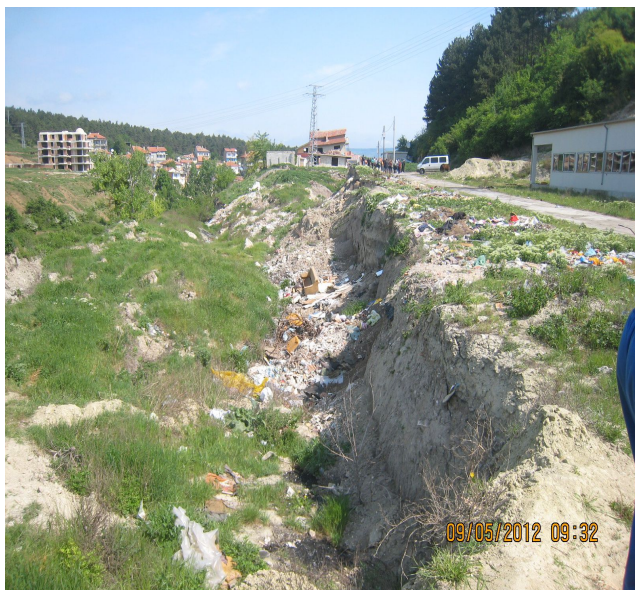
**сн.3**

**09.05.2012г. -главен свл.отстъп**

**сн.2 - тераси с насипи в централната част**

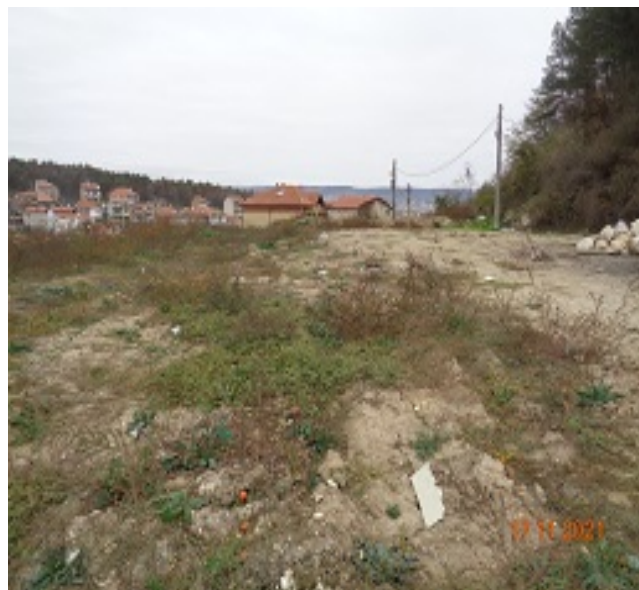
По време на огледа продължава насипване на земни маси в южната част на свлачището. Изсипваните с камиони земни маси се разпръскват с техника. По време на огледа не е установено уплътняване (валиране) на земните маси.

**17.11.2021г.-насипи върху свл.отстъп**

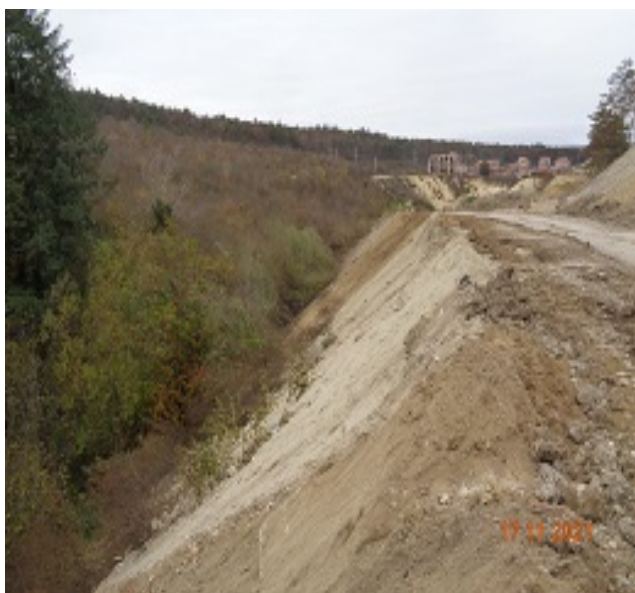
**сн.4**

Извън коригираната част на дерето, петата на изпълнените насипи достига непосредствено до дъното на дерето. По откоса на насипа към дерето материалите видимо изглеждат рахли, несвързани и неуплътнени – сн.4 и сн.5. Съществува реална опасност при интензивни валежи част от тези земни маси да се изсипят в дерето, което ще наруши нормалния отток на водата.

**откосите на насипите към дерето извън корекцията**

На база направените констатации, считаме, че е възможно свличане на земни маси по откосите на изпълнените насипи в дерето. Тъй като не разполагаме с документация за укрепване на свлачището, препоръчваме да се направи проверка за изпълнението на насипите и съответствието им с проекта за укрепване.

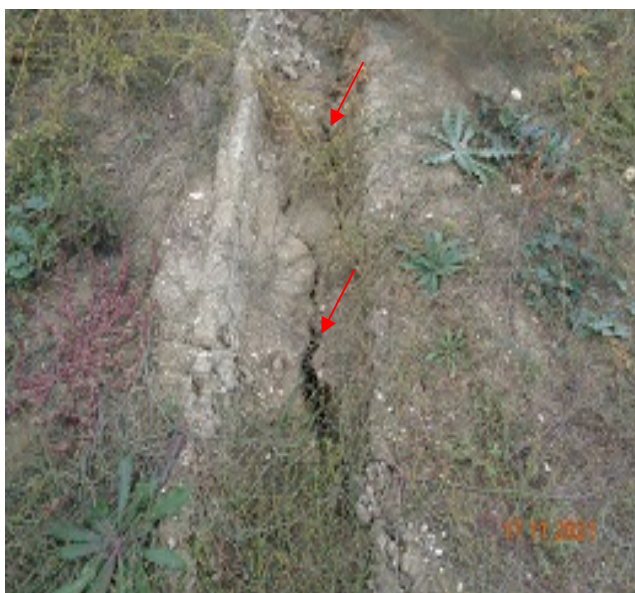
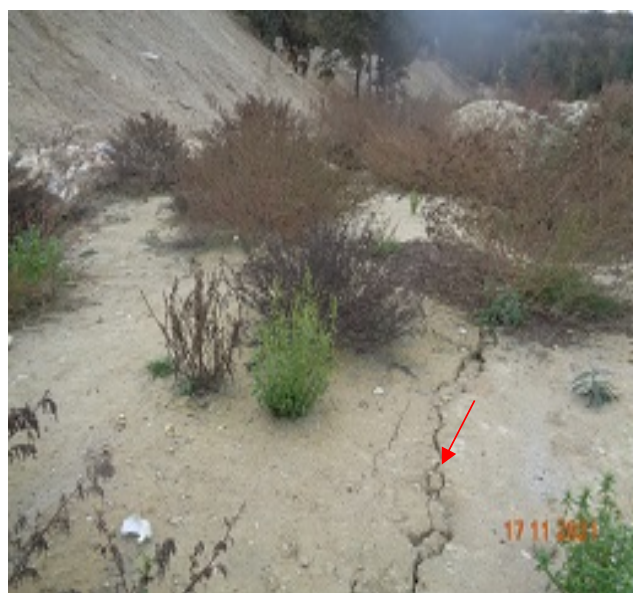
В изпълнените насипи в зоната между ул. "Розова долина" и ръба на насипа се наблюдават свежи, отворени от 1 до 10 см пукнатини, успоредни на улицата – сн.6 и 7.

**сн.6 и 7      отворени пукнатини в насипите**

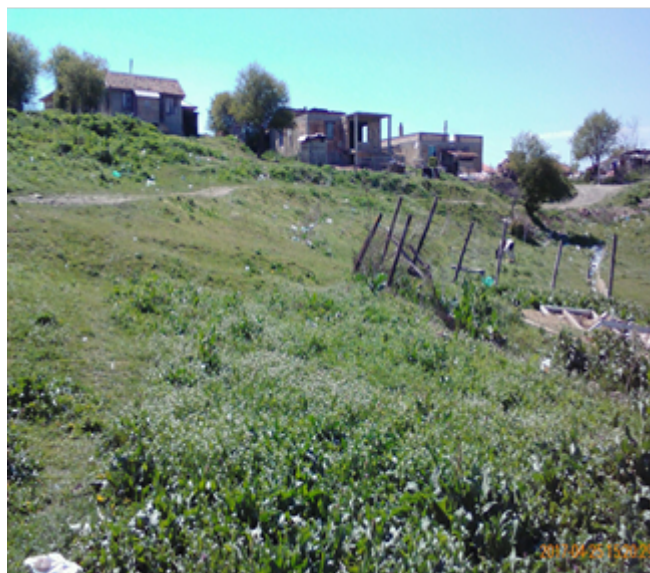
**Сн.1– Свлачищният отстъп с къщи над него    Сн.2 – Отводнителна канавка под отстъпа**

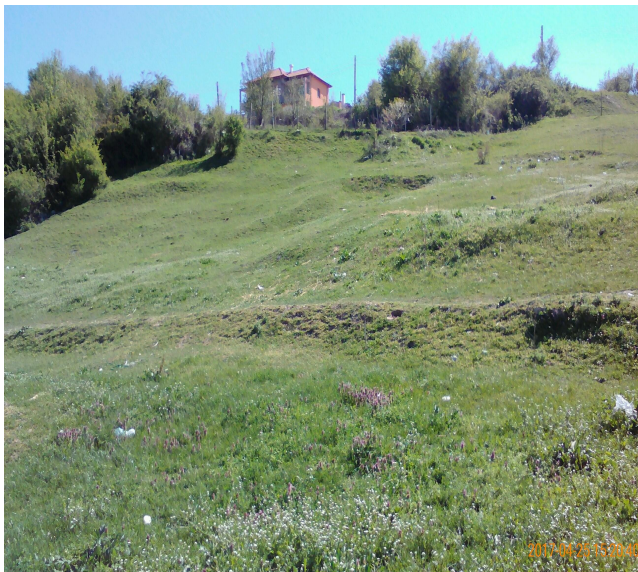
**Сн.3 – Свладищното тяло**

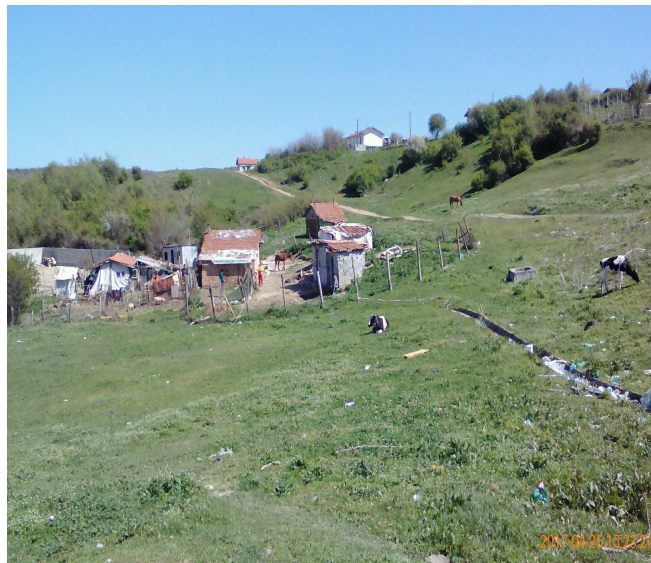
**Сн.4 – Заседен терен от свладищното тяло**

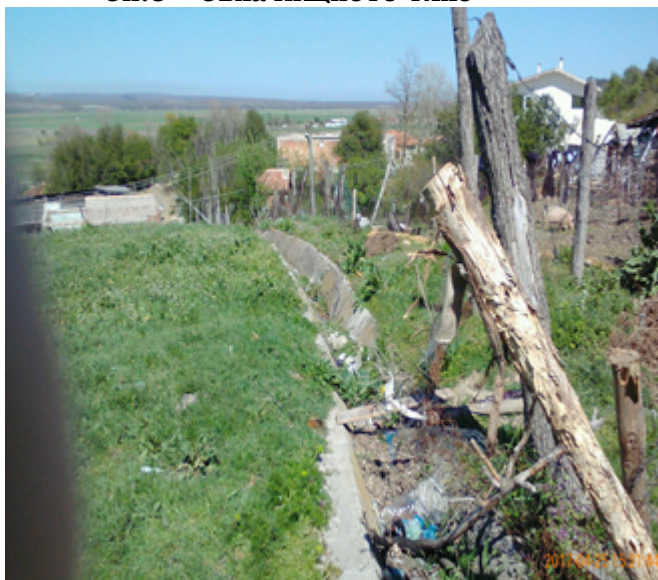
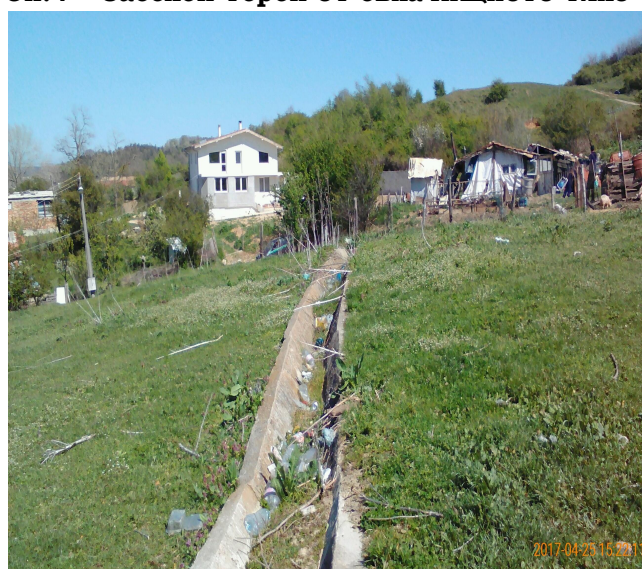
4. В свлачищното тяло се виждат бетоновите канавки за отвеждане на повърхностните води. Те са в сравнително добро конструктивно състояние, но са затлачени от земни маси и разнородни битови отпадъци (пластмасови бутилки, найлони и др....).

**Сн.5,6 – Отводнителни канавки, запълнени със земни маси и отпадъци**

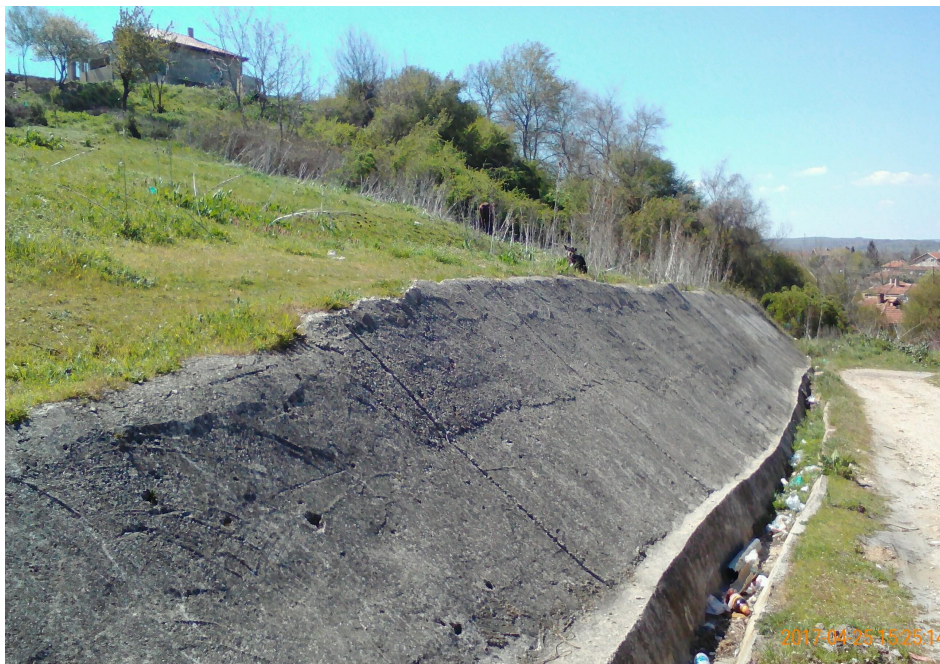
5. По изградената в основата на свлачището стена няма видими пукнатини и деформации.
6. Изградените по време на ИГП/96 г. пиезометри са унищожени и не съществуват.

**Сн.7 – Стената в основата на свлачището**

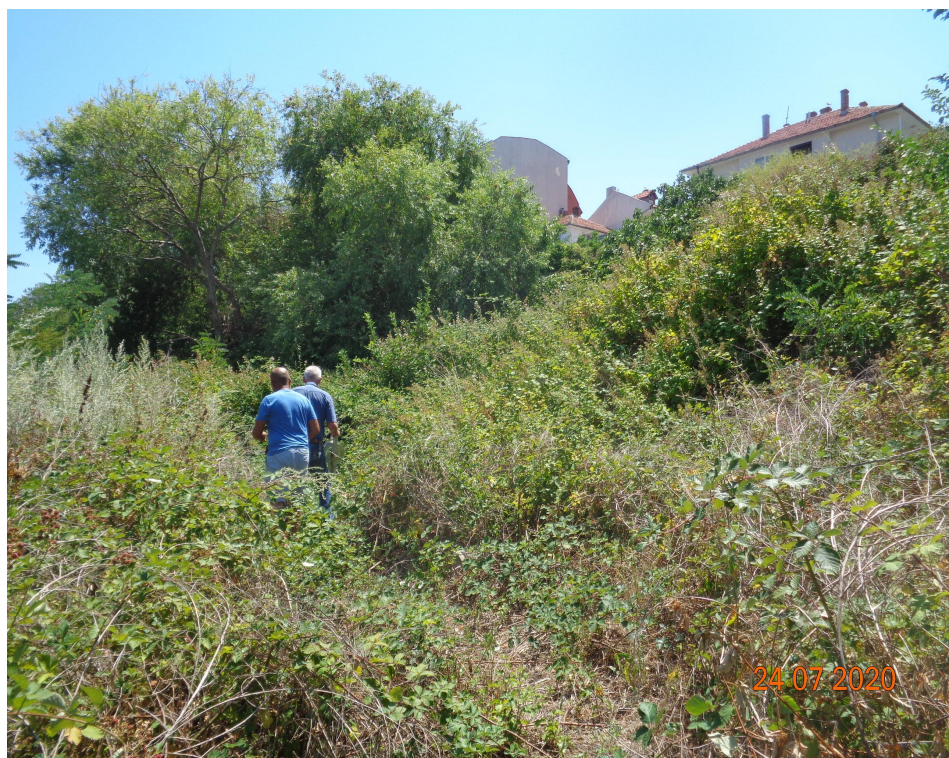
**сн.1**

3. Теренът в централната част на свлачището е непроходим поради гъста растителност. Там до където се стига, по разчистената пътека за измерване на пиезометрите и инклинометрите, по терена не са установиха пукнатини и деформации - *сн1*.

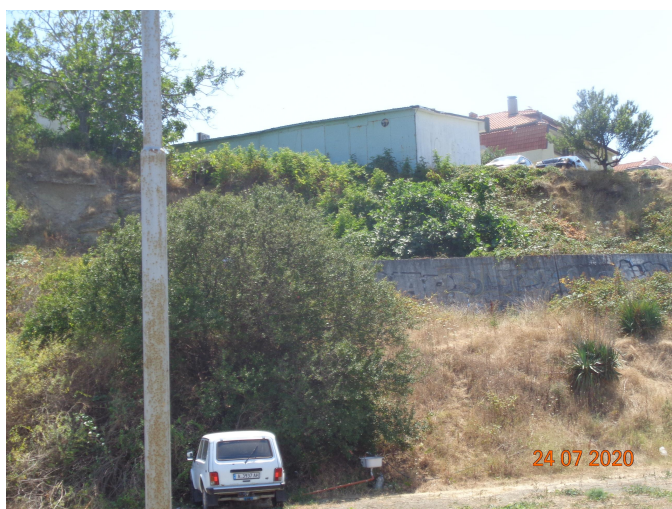
**сн.2**

4. В зоната на Срутища 1 и 2 няма ново обрушване и срутване на скални

блокове варовик. Процесите са затихнали - сн.2 и сн.3.

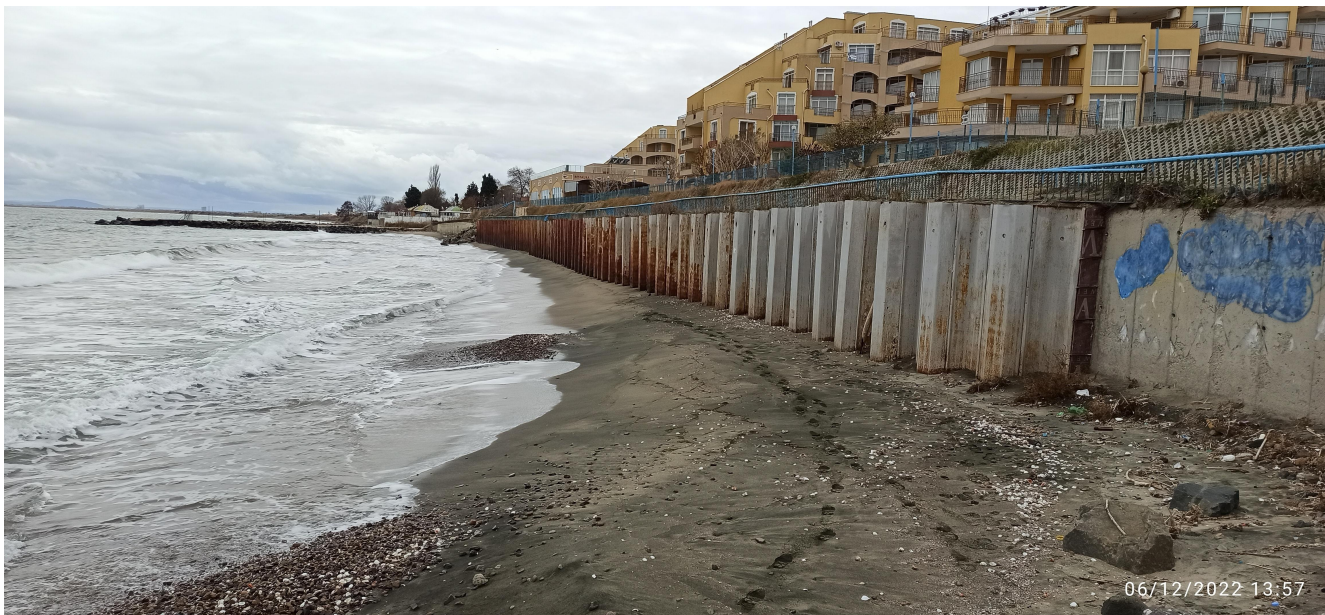
**Сн.1**

1. В участък с дължина 320 м североизточно от устието на р. Ахелой има

изградени стени, частично компрометирани от морското вълнение - **Сн.1.**

5. Необходимо е да се довърши брегоукрепването в посочените зони с активна абразия.

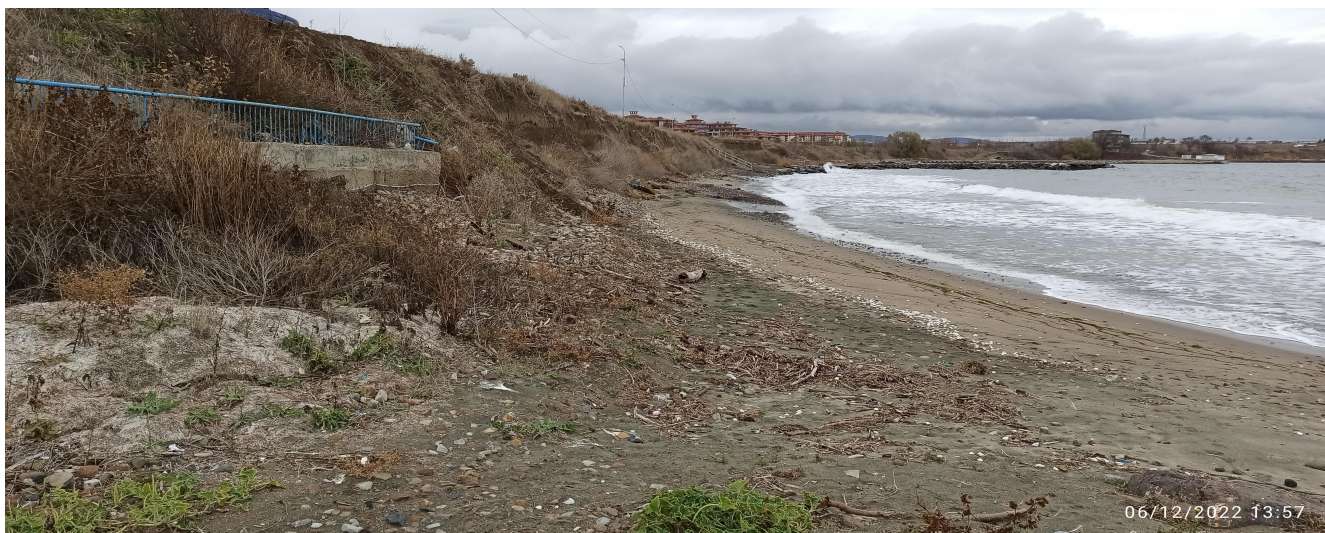
**Сн.2.**

2. Между насипни тела 3 и 4 брега е подложен на интензивна абразия -

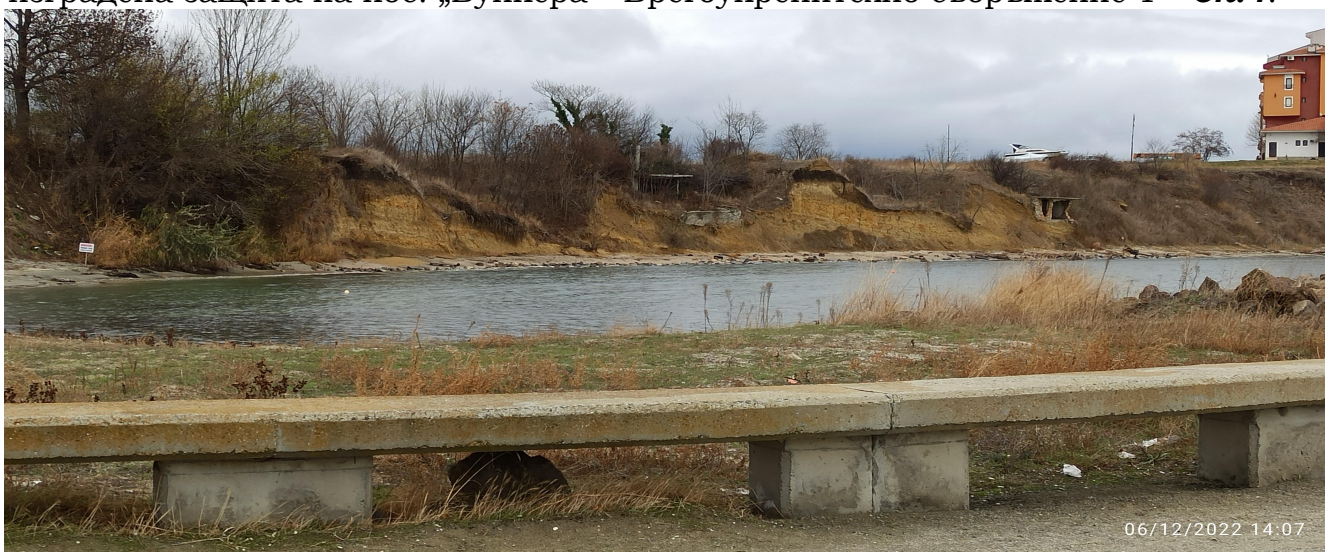
**Сн.3.**

4. Източно от Брегоукрепително съоръжение 2 около 130 м от брега също е подложен на абразия-**Сн.3**. След този участък абразията е ограничена от изградена защита на нос. „Бункера“- Брегоукрепително съоръжение 1 - **Сн.4**.

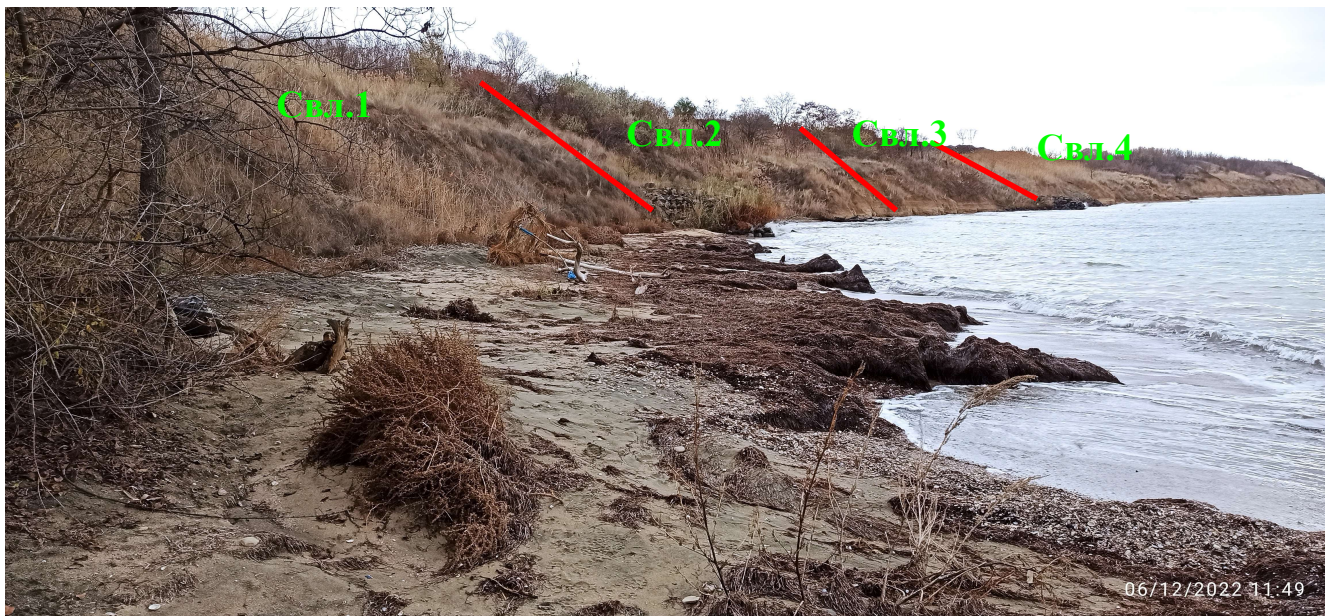
**Сн.1**

1. Локално **Сел.1** е относително стабилизирано. В тялото на свлачището не се установиха заблатявания или отворени пукнатини по неговите граници /отстъп и бордове/. По плажовата ивица не се установиха свличания, изсипване на земни маси или водопроявления. Като цяло откоса е спокоен-  
**Сн.1.**

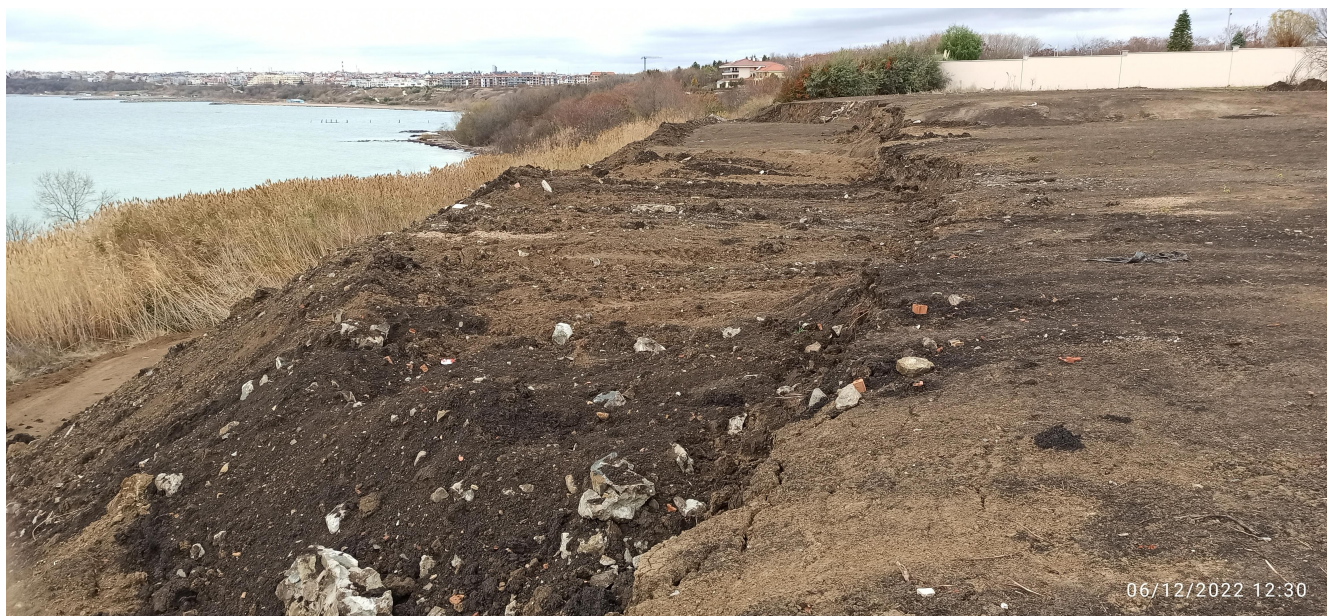
#### Сн.2

2. Локално **Сел.2** е недостъпно за оглед поради застрояване в имотите над главния отстъп и гъста, непроходима растителност - **Сн.2.**

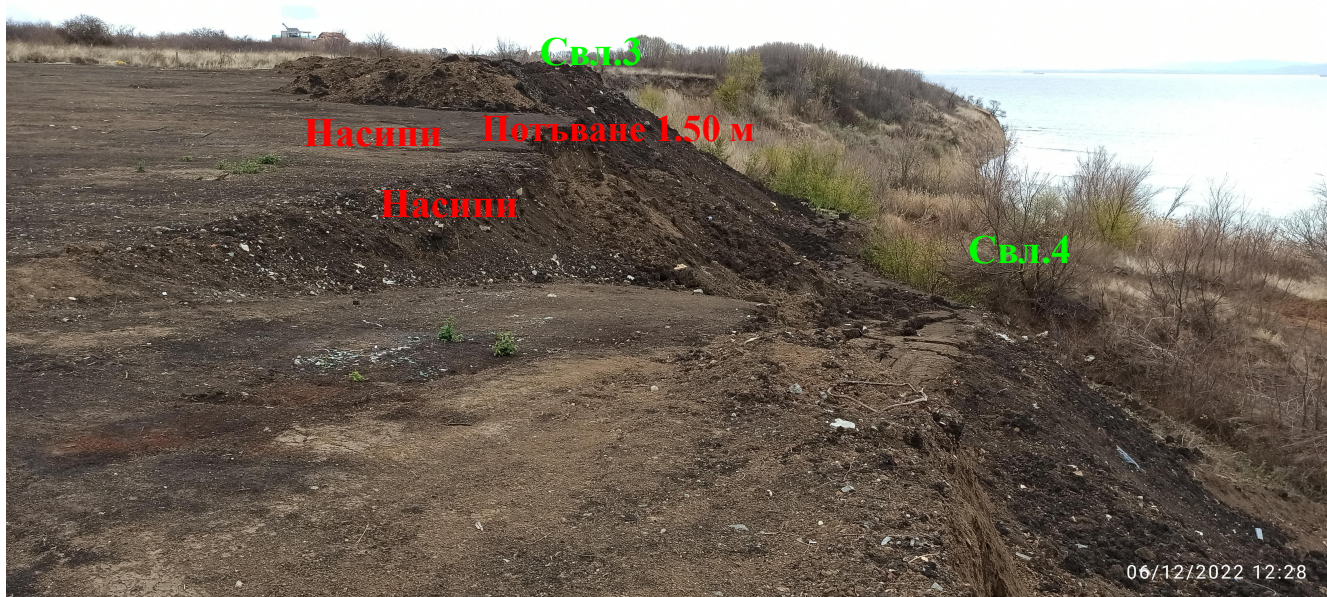
#### Сн.3

3. В тялото на локално **Сел.3** и локално **Сел.4**, под главния отстъп са

направени насипи от глини, вероятно от изкопи за строителство.

4. Визуално насипите са високи около 7-8 м. Ширината на насипаната ивица над локално **Сел.3** и локално **Сел.4** почти повсеместно е 7-10 м. Насипите са слегнали, като са образувани отстъпи с денивелация 1-1.5 м. На заравнената част има голямо депо от земни маси, вероятно подготвени за насипване.

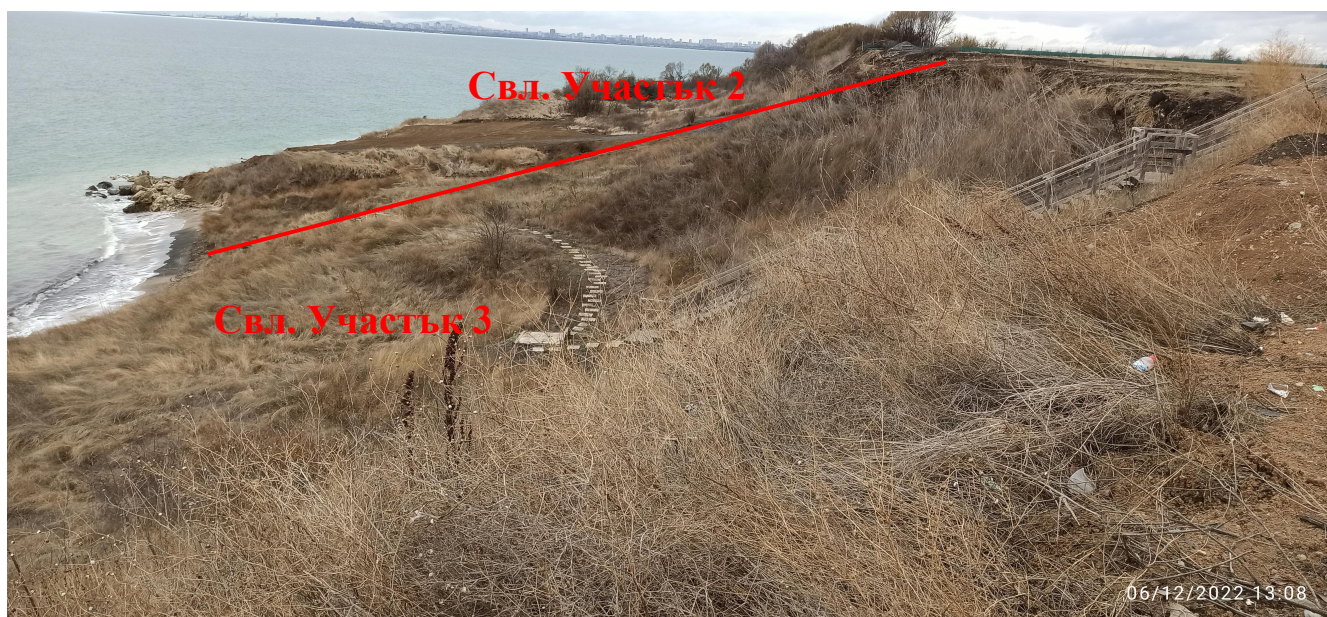
### Сн.5

9. Свлачищен участък 2 е с дължина 280 м, от нос Лахна на изток. Свлачищната ивица тук е най-широка и достига до 120 м. При обследването не се установиха признаци за активни движения. Няма заблацията в негативните форми. Валът на свлачане не е проявен и не може да се установи-**Сн. 5**.

10. Свлачищен участък 3 е с дължина 160 м и ширина 45-80 м. В него не са констатирани признаци на движение-**Сн. 5**.

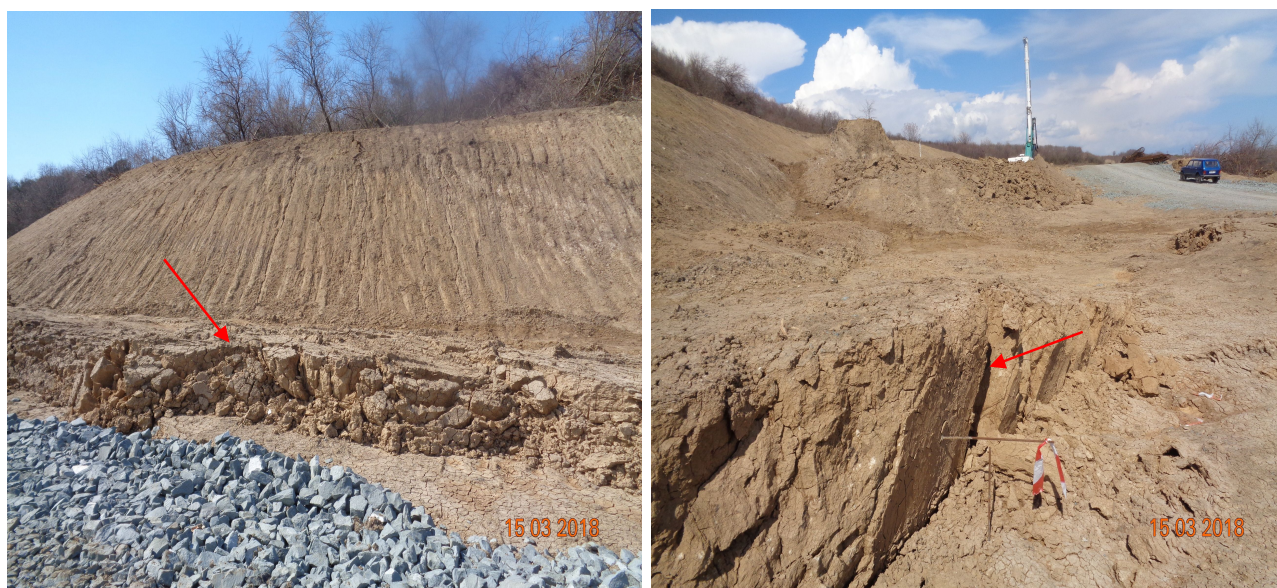
Има ясно изразен вал на изтласкване, който достига и засяга дренажа зад пилотната конструкция и шахта (РШ4) от него. Изразява се в подуване и издигане на земните маси от дълбочина.

**вал на изтласкване 15.03.2018г.**

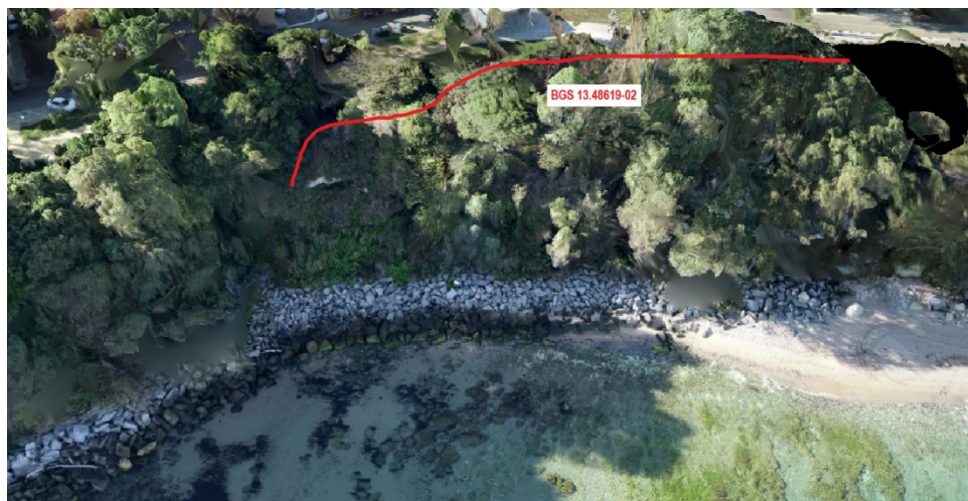
6. В резултат от плиткото залягане на подземните води в района, по откоса западно от стълбите, непосредствено до стълбищната площадка е развито локално свличане на неогенски материали (зеленикави и бели варовити глинни залягащи върху варовиците) върху плажната ивица. Локалното свличане е с ширина около 30 м и дължина до 8 м.

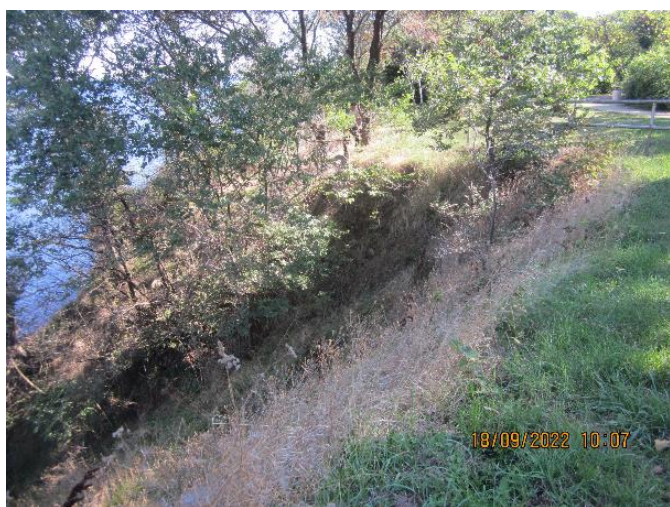
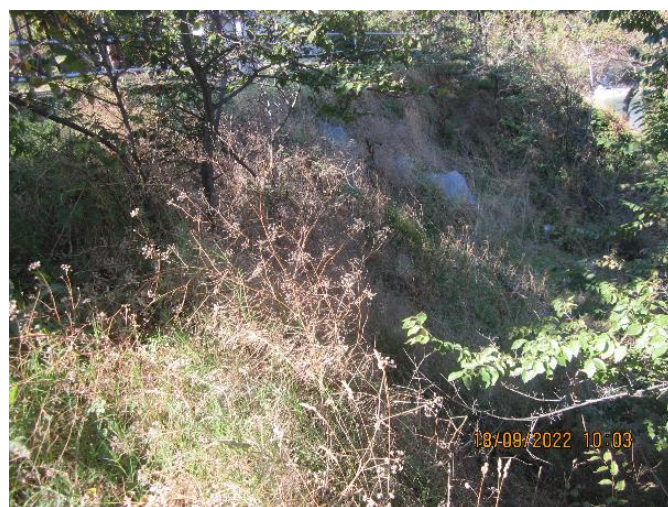
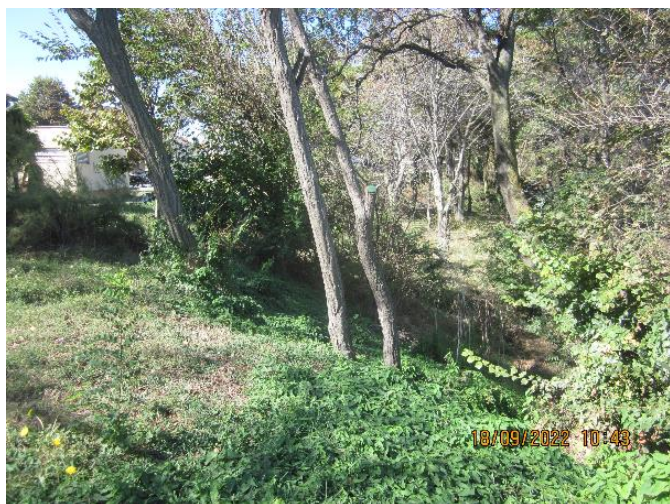
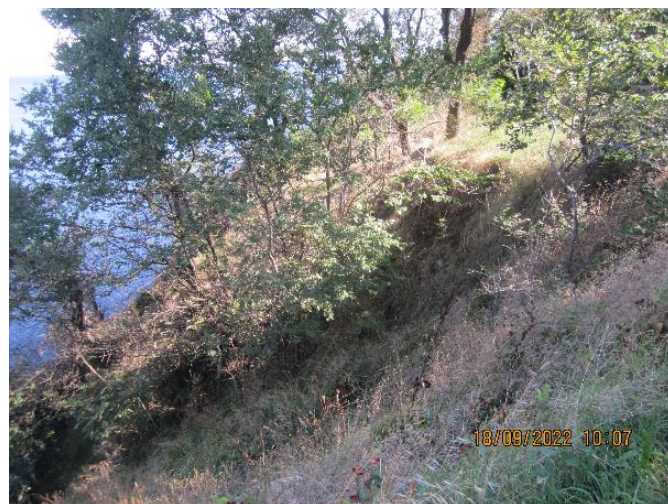
6. В билната част на склона са развити локални свличания и ерозионни изнасяния на залягащите върху миоценските седименти кватернерни разновидности (антропогенни материали и делувиялни глини). Процесите са развити предимно в теренните понижения, в които се концентрира повърхностния отток. Те са най-интензивни в участъка от склона между стълбите за плажа и параклиса, където постепенно са се развили на юг и са достигнали непосредствено до алеята на парка. В тези зони са поставени предпазни парапети от северната страна на алеята.

Снимки по т.6

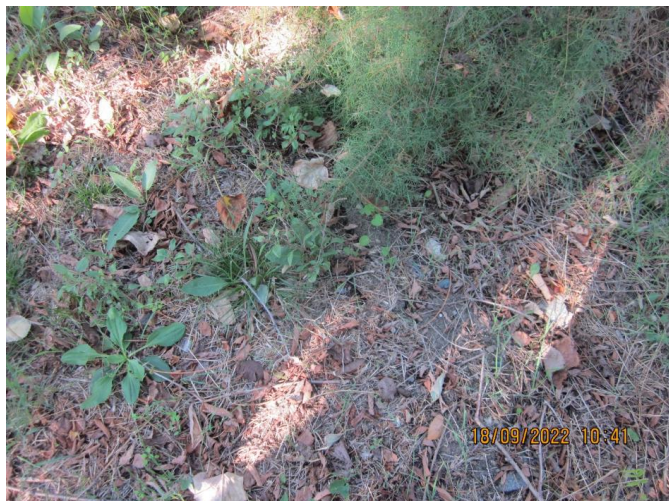
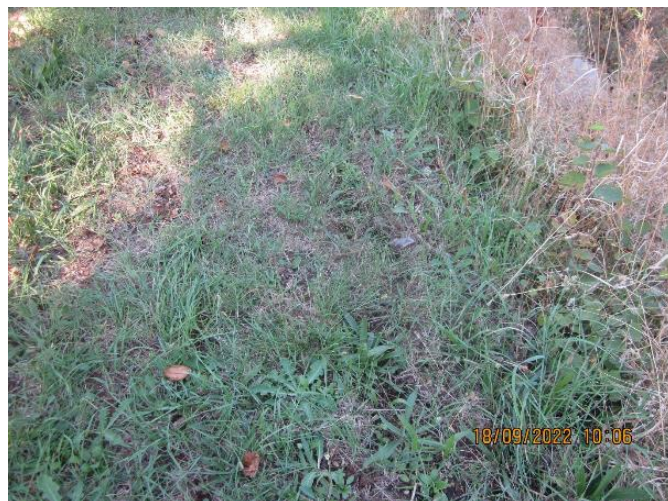
7. На изток от параклиса, по терена се наблюдават предимно пукнатини, които са образувани в близост до горния ръб на бреговия откос и имат разтвореност 5-8 см.

Снимки по т.7

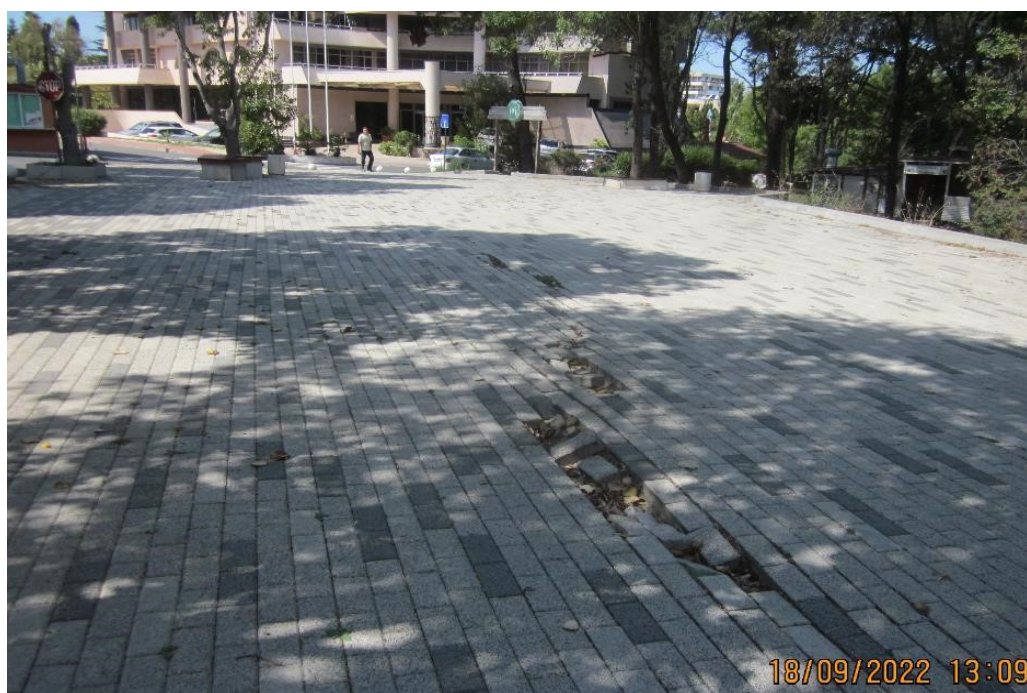
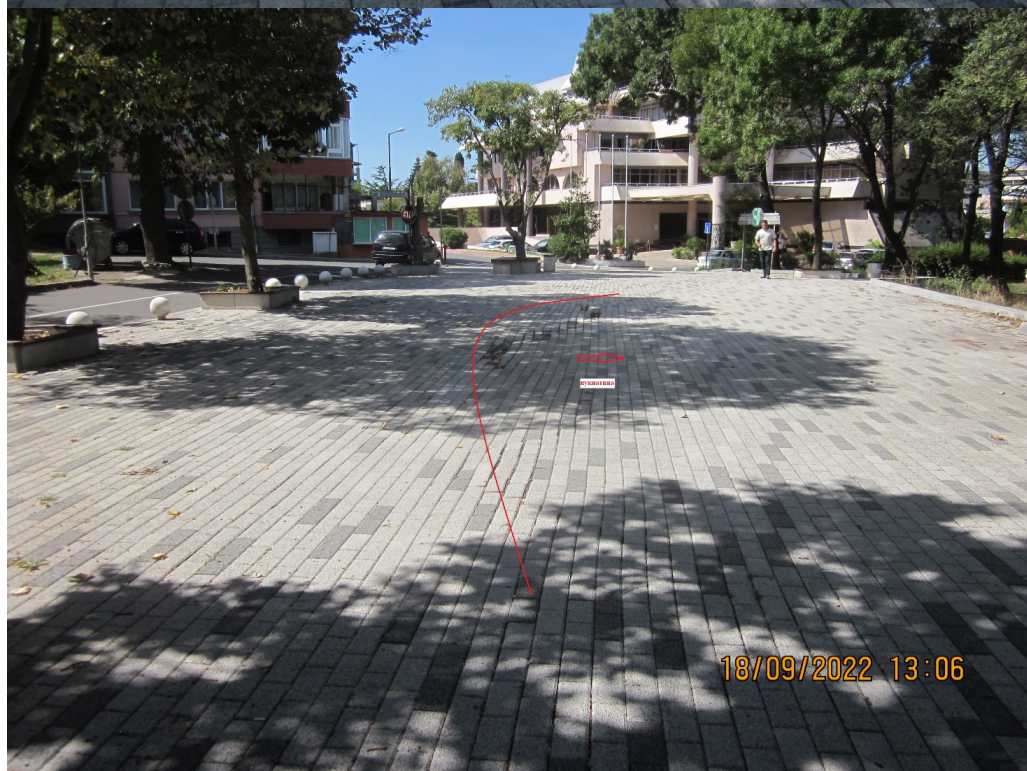
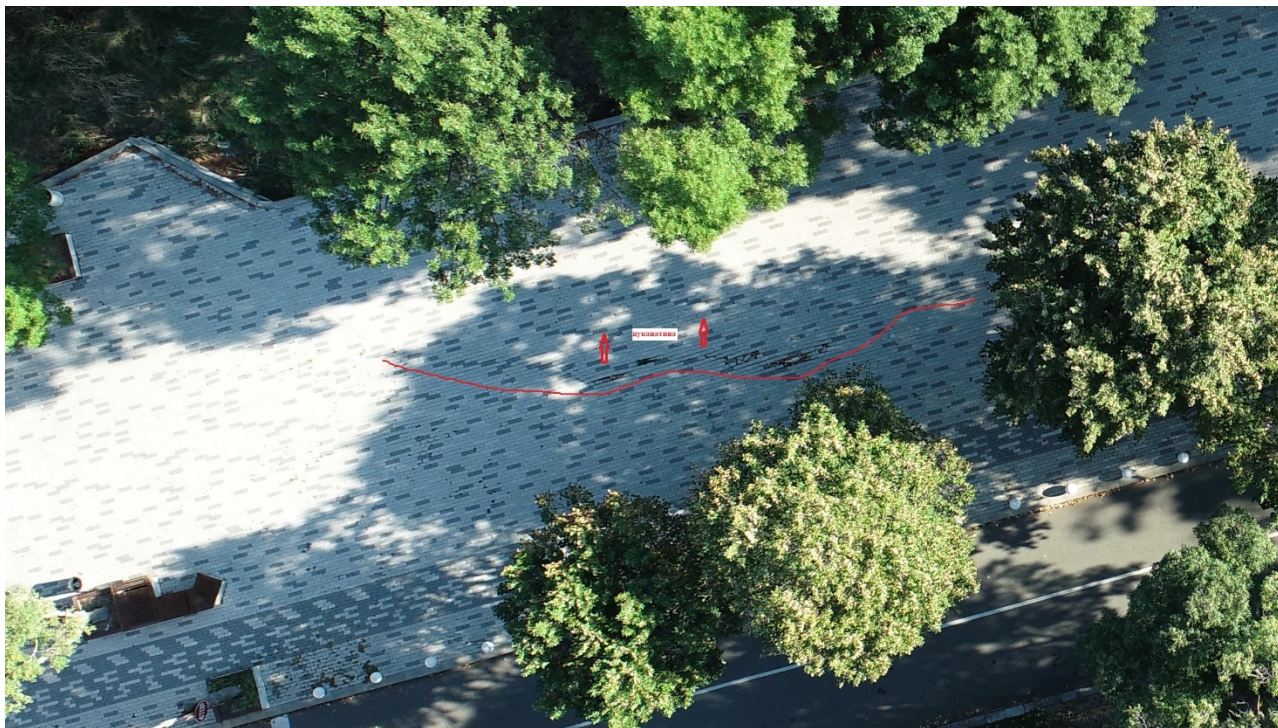
Снимки по т.4

4. Над основния свлачищен отстъп, по пешеходната алея от североизточната страна на ул. „Гоце Делчев“, е образувана концентрична пукнатина, с разтвореност 10-15 см и над пукнатината е формирана зона на слягане на настилка до 10 см (начална фаза на образуване на свлачищен клин). Образуваната пукнатина попада в участъка на регистрираните през 2014 г. свлачищни деформации.

Пукнатина по пешеходната алея от североизточната страна на ул. „Гоце Делчев“
