# "ГЕОЗАЩИТА" - ЕООД - ВАРНА

## ГОДИШЕН ДОКЛАД за 2022 г.

по Договор № РД-02-29-52/23.03.2020 г.

**“ПРЕВАНТИВНИ ДЕЙНОСТИ, СВЪРЗАНИ С  
РЕГИСТРИРАНЕ И МОНИТОРИНГ НА СВЛАЧИЩНИТЕ  
РАЙОНИ НА ТЕРИТОРИЯТА НА РЕПУБЛИКА БЪЛГАРИЯ,  
НА РАЙОНИТЕ С ЕРОЗИОННИ ПРОЦЕСИ ПО  
ДУНАВСКОТО КРАЙБРЕЖИЕ И РАЙОНИТЕ С  
АБРАЗИОННИТЕ ПРОЦЕСИ ПО ЧЕРНОМОРСКОТО  
КРАЙБРЕЖИЕ В ОБЛАСТИТЕ: ДОБРИЧ, ШУМЕН, ВАРНА,  
БУРГАС, СЛИВЕН И ЯМБОЛ”**

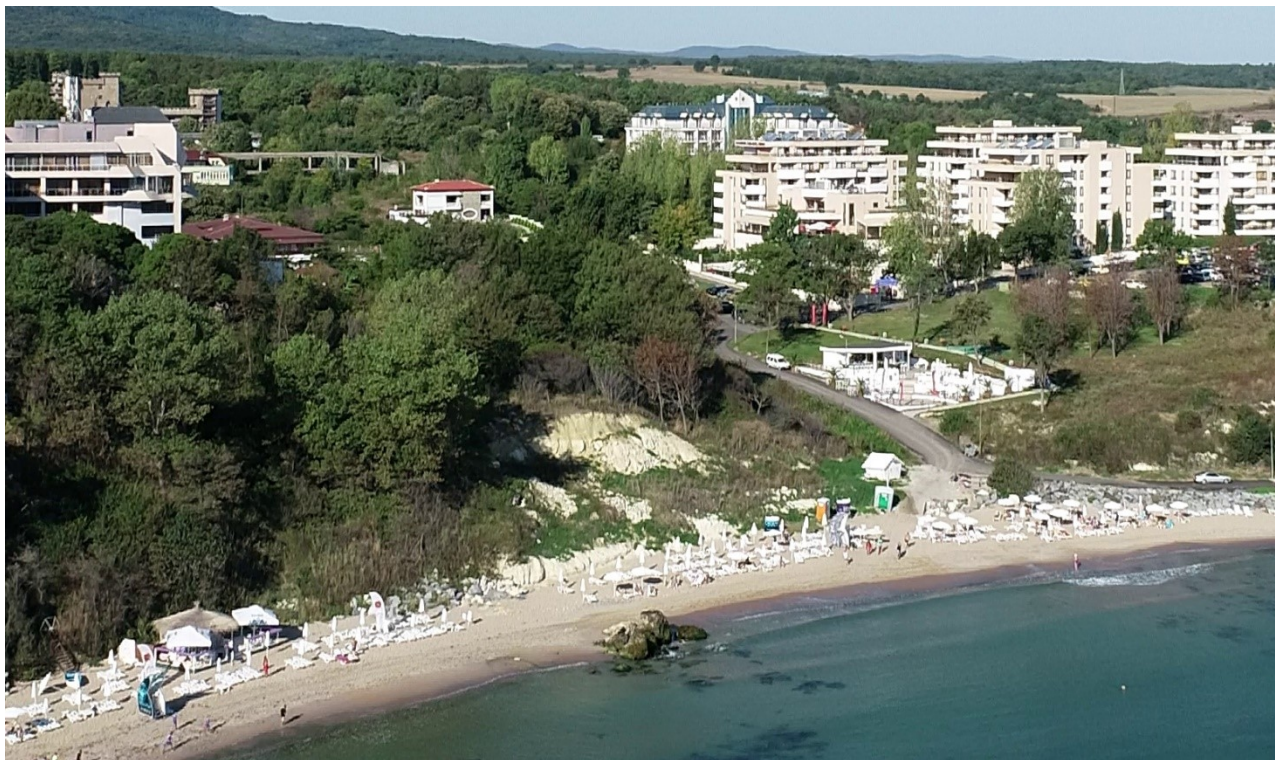
3. По склона, над разглеждания участък се установяват концентрични пукнатини, с разтвореност около 5 см. Продължаващото развитие на процесите ще разшири обхвата на деформациите на югозапад по склона, като при свличането на глинести материали и обрушването на скални късове върху плажната ивица се създава опасност за живота и здравето на хората.

Общ изглед на дестабилизиращия брегови склон

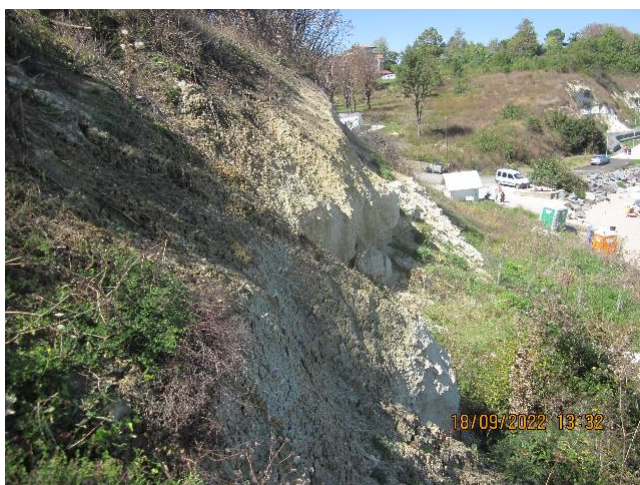
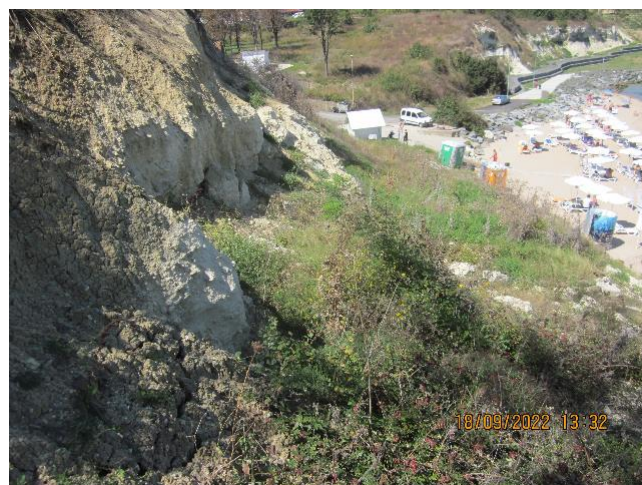
Снимки на дестабилизиращия склона

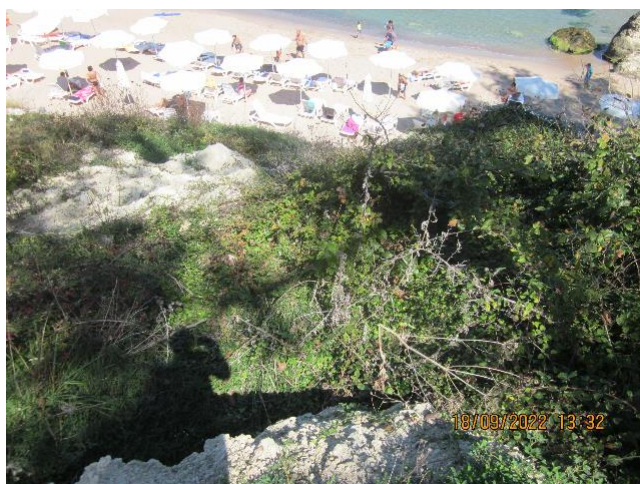
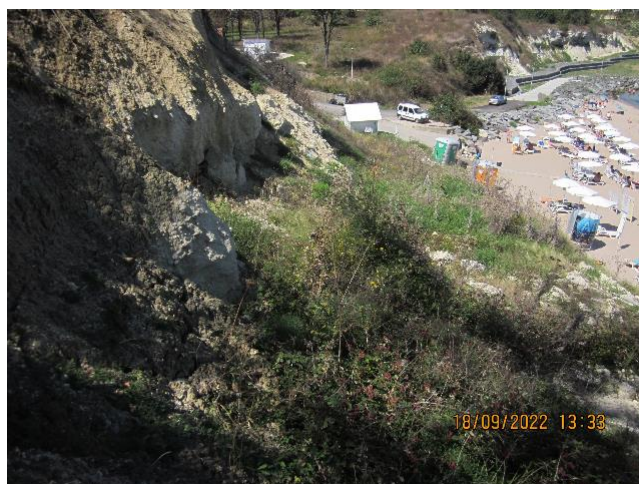
Снимки на дестабилизирания склон

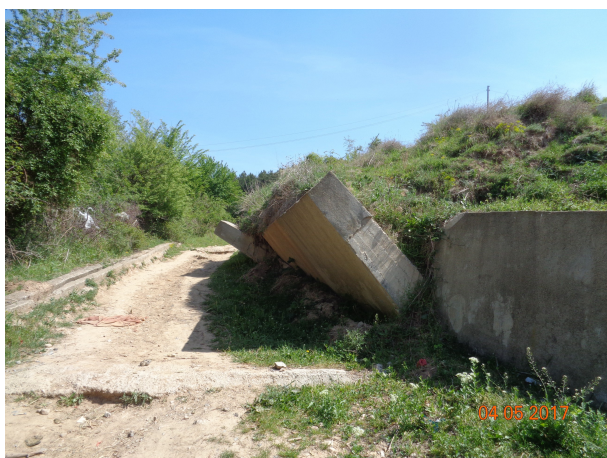
сн.1: 04.05.2017г.

- Силно наклонена и депланирана е съществуващата подпорна стена от източната страна на улицата, в основата на ската. Това прави улицата особено опасна за жителите и животните и е практически непроходима за превозни средства;
- Увредена е съществуващата бетонова канавка по ул. „Сини камъни“ и същата не може да изпълнява пълноценно предназначението си;
- Не се наблюдават нови отворени пукнатини и прясно свлечени земни маси. Водонасищането на масива при силно валежни периоди засилва свлачищния натиск и съответно деформациите върху стената.

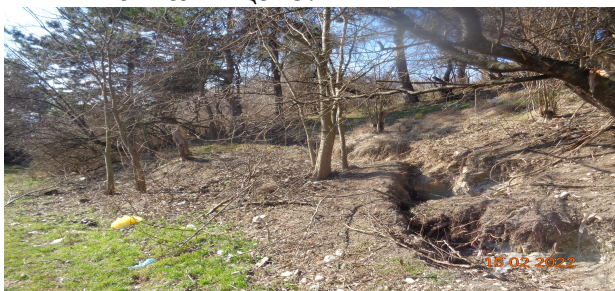
Свежа пукнатина с разтвореност около 40 см и дълбочина около 2 м.

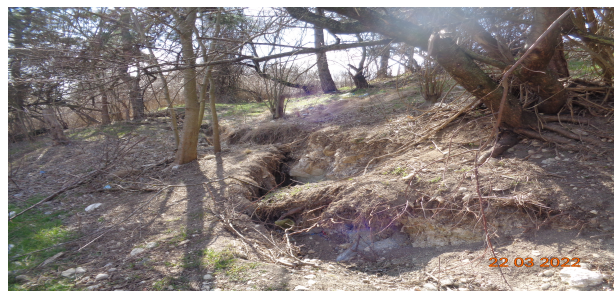
При втория оглед разтвореността вече е около 50 см.

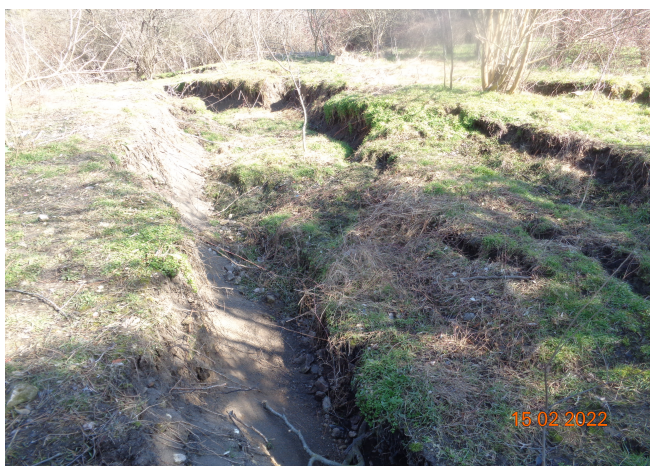
*Свлячищни пукнатини*

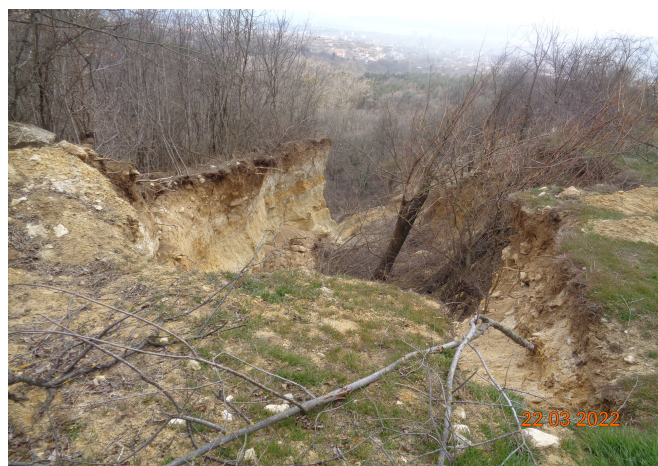
*Свлячищен клин*

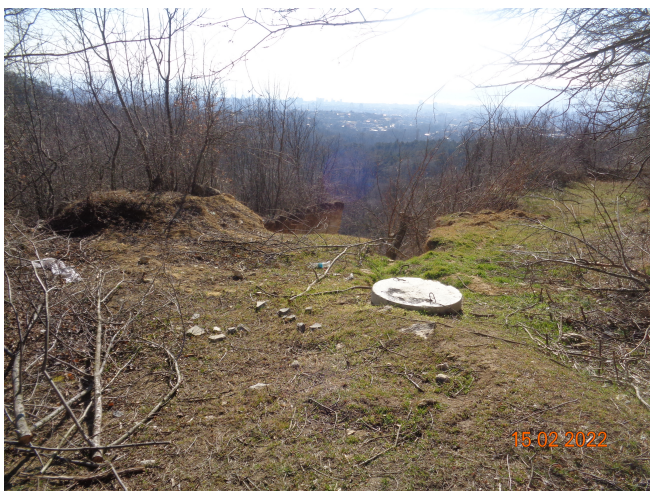
*Ревизионна шахта над свлячищния клин*

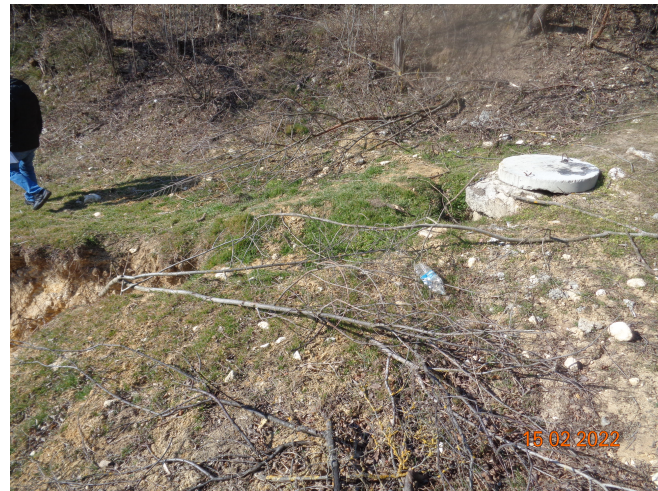
*Ревизионна шахта над свлячищния клин*

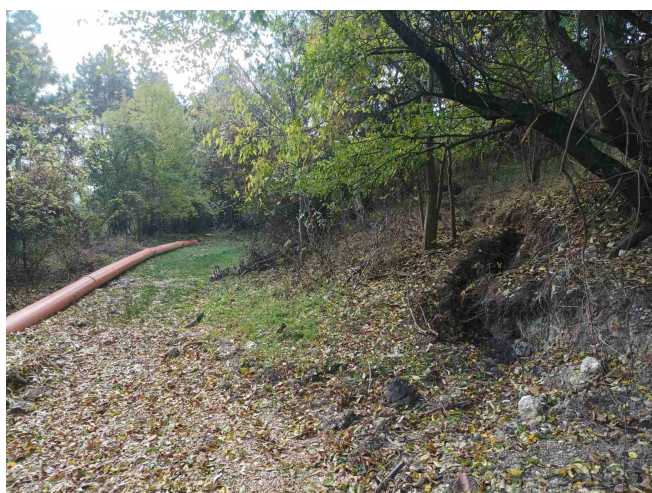
Канализационен колектор в североизточната част на участъка.

- Да се извърши техническа проверка на канализационния колектор и при установяване на аварии, да се отстранят;
- Да се премахнат нерегламентираните зауствания на битови води по брега на дерето;
- В най-кратки срокове да се реализира изготвеният инвестиционен проект от Община Варна **„Изграждане на канализационна мрежа и довеждащ канализационен колектор от с. Каменар, агломерация Варна.“**, който предвижда изместване и изграждане на нов канализационен колектор на безопасно разстояние над свлачището.

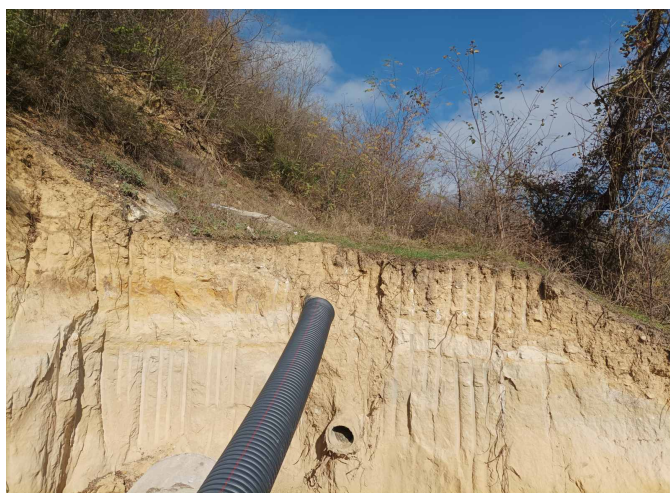
Колекторът в западната част на ПИ 35701.11.99
