# ОБОБЩЕН ГОДИШЕН ДОКЛАД 2022 г.

РЕГИСТРИРАНЕ И МОНИТОРИНГ  
НА СВЛАЧИЩНИ РАЙОНИ

"ГЕОЗАЩИТА" ЕООД - клон ПЕРНИК

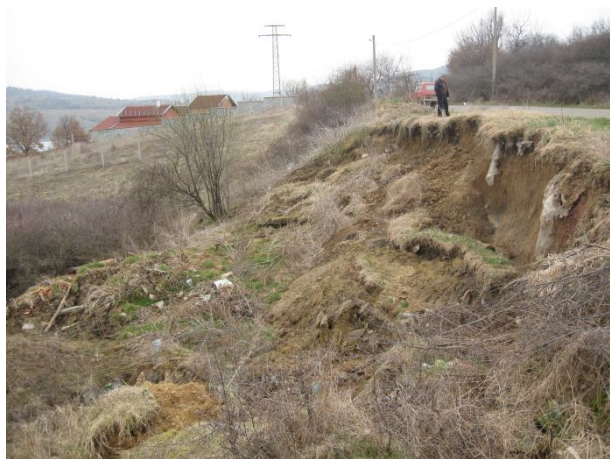
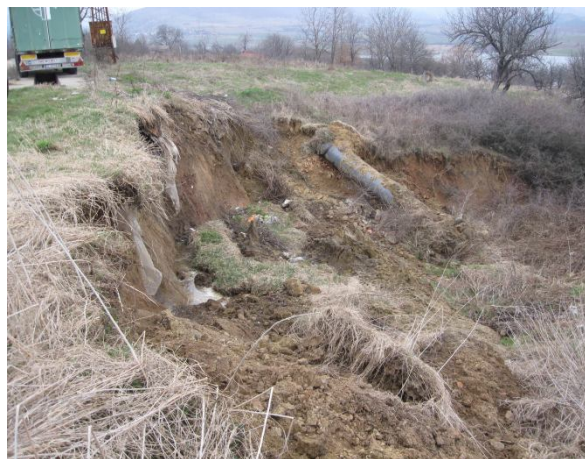
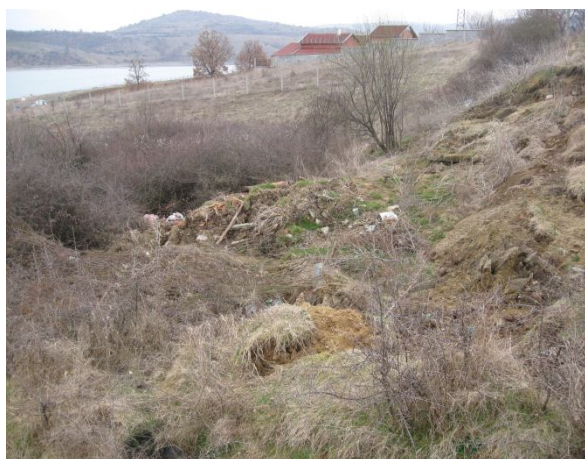
Наблюдавани са ясно изразени свлачищни елементи: главен свлачищен откос с височина до 3 m, ляв борд с височина до 1.5 m и свлачищен език, изтекъл под формата на кален поток в централната част на съществуващата негативна форма.

Изглед към свлачищния участък и базиса на свлачището /март, 2015 г./

Свлечени са насипни глинесто-песъчливи материали, примесени с битови и строителни отпадъци, депонирани по банкета и пътния откос. В откоса се разкриват неогенски ръждивожълти песъчливи глини и глинести пясъци.

От проявения свлачищен процес е оголен и прекъснат стоманен тръбопровод Ø 400 mm, обслужващ обекти на „Напоителни системи” в района. Разрушен е банкетът на единствения път, свързващ 10 махали към с. Логодаж.

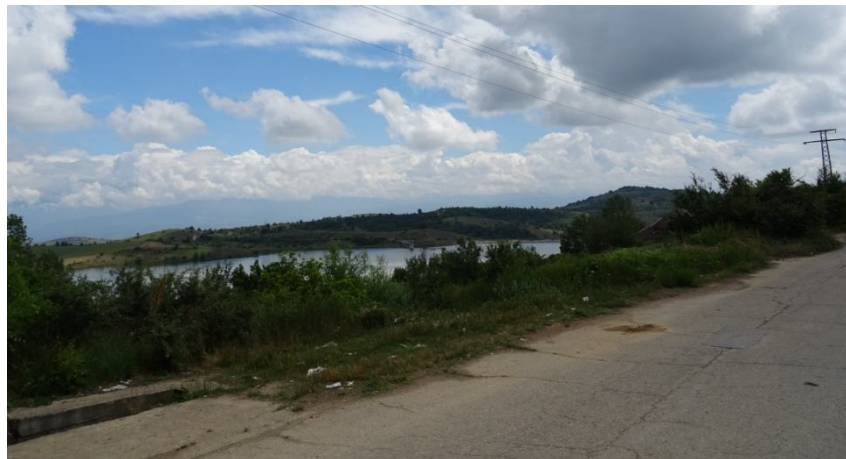
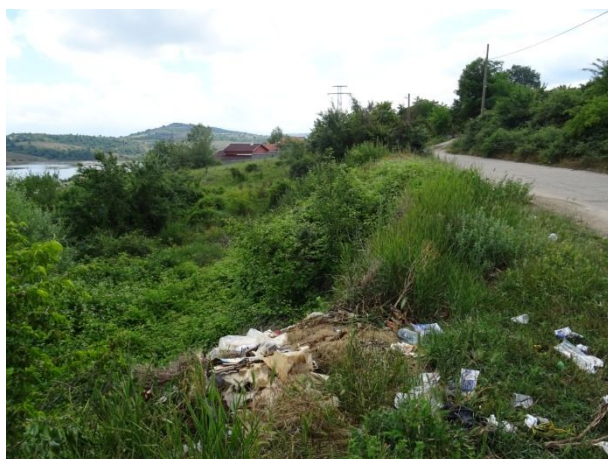
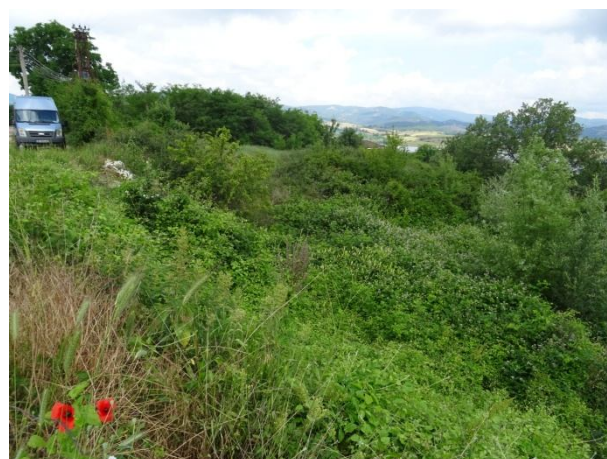
Изглед към засегнатия участък

Засегнати са площи от сервитута на пътя и поземлен имот /ПИ/ с идентификатор 68792.234.315 в землището на с. Логодаж, община Благоевград. Територията представлява общинска публична земеделска територия с начин на трайно ползване /НТП/ ДЕРЕ, съгласно Кадастрално-административната информационна система на Агенцията по геодезия, картография и кадастръ, достъпна на уеб страница: <https://kais.cadastre.bg/bg/Map>.

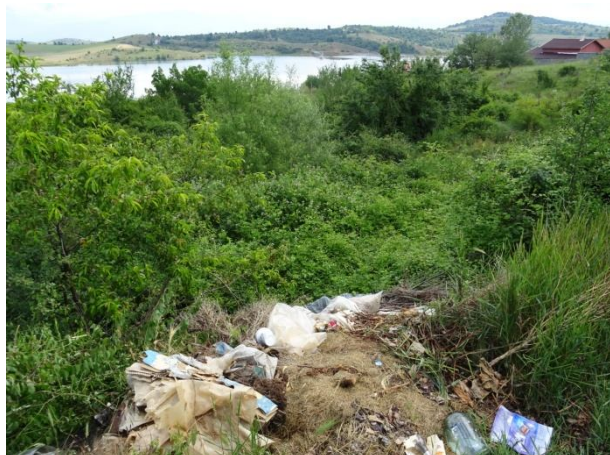
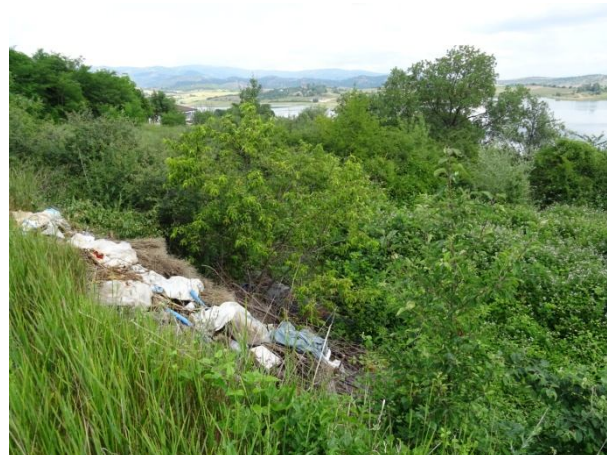
В обсега на свлачищното тяло се наблюдава нерегламентирано изхвърляне на битови и растителни отпадъци, които задържат оттока на повърхностните води и продължително овлажняват стръмния откос.

Нерегулирано депониране на битови отпадъци

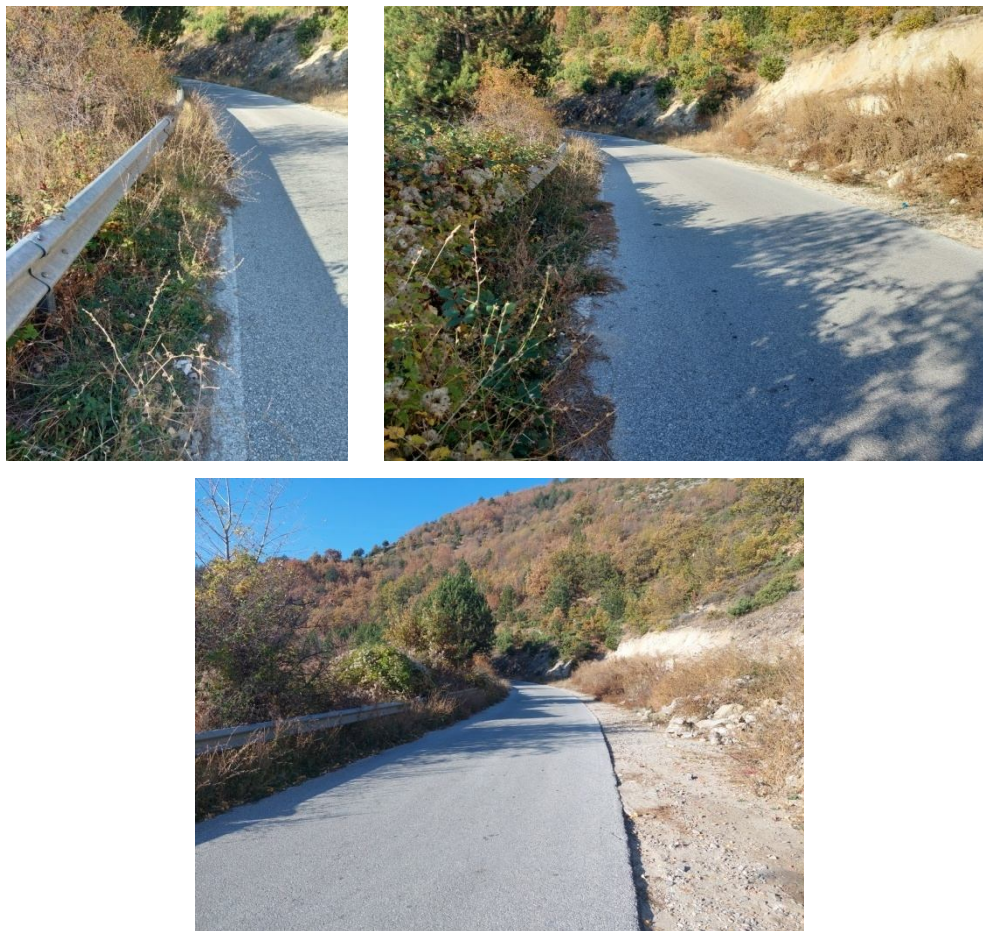
От направените обследвания се констатира, че общинският път BLG 3097 /III-198/ Гоце Делчев - Делчево в района на свличането се намира в много добро състояние. По асфалтовата покривка не се наблюдават пукнатини и деформации. Съществуващата стоманена предпазна ограда /мантиanela/ също се намира в добро функционално състояние.

Изглед на общинския път в участъка, в който е бил засегнат през 2004 г.

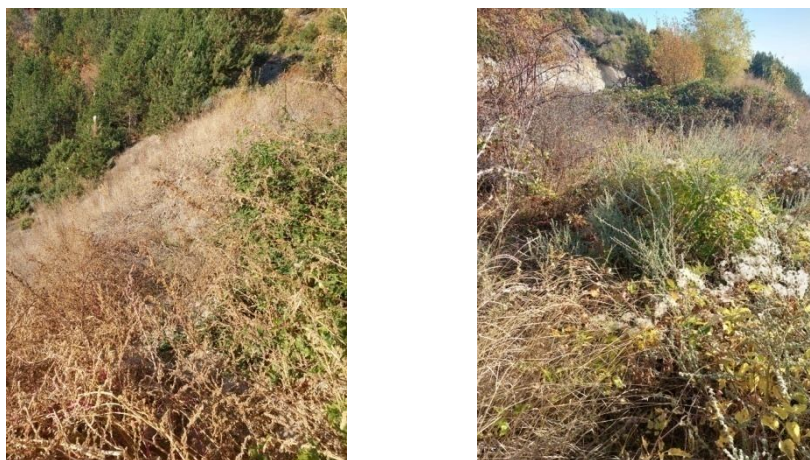
Под пътното платно, върху насипните материали липсват признаци за свлачищни проявления. Деформации и пукнатини не се наблюдават. Насипните материали са се самоуплътнили и са покрити с висока тревна и храстовидна растителност.

Изглед на терена под общинския път

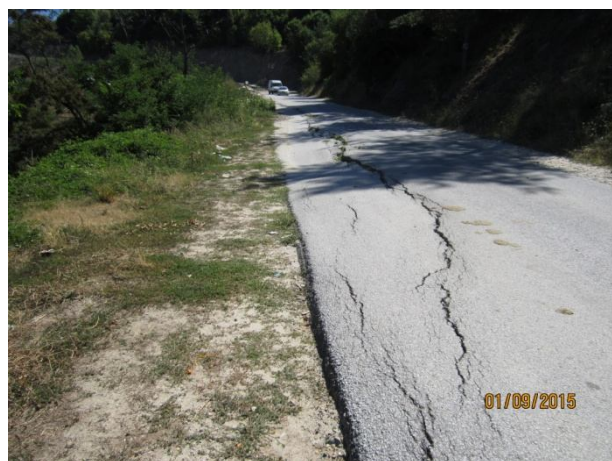
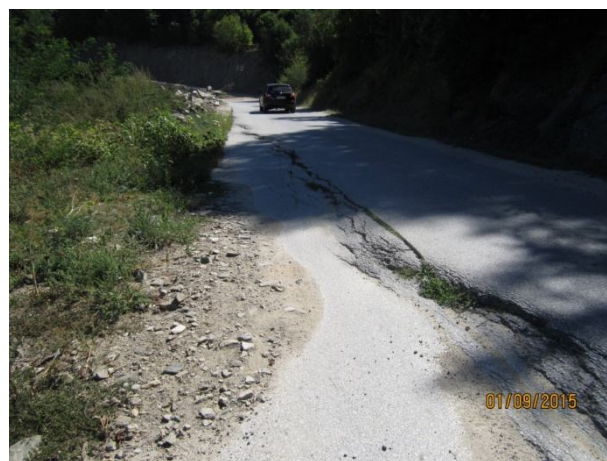
При свлачищния процес е оформен участък с размери 10/40 m и площ от около 0.4 dka. Пътят е засегнат в лявата лента за движение в участък с дължина 40 m, като част от пътния насип и земната основа са загубили устойчивост и се е образувал свлачищен откос с денивелация 0.2 m, тангиращ с осовата линия.

Общ изглед на свлачищния участък, 2015 г.

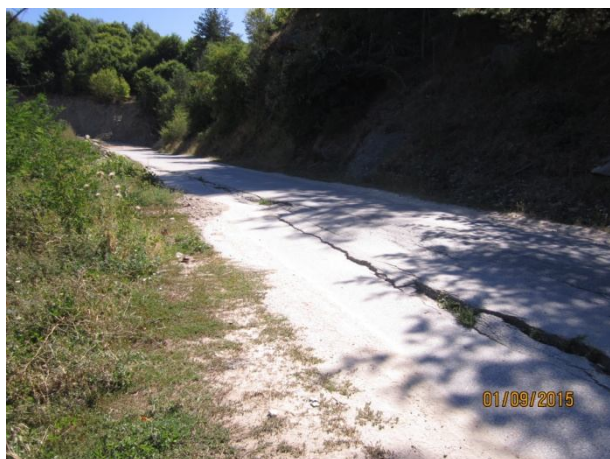
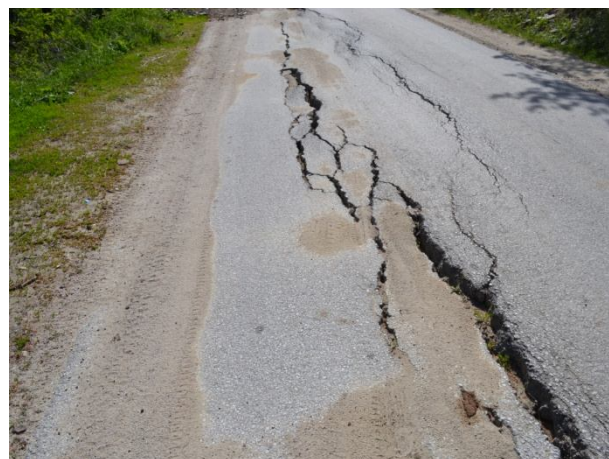
Установени са пукнатини на опън и деформации по асфалтовата покривка, което е предпоставка за водонасищане на пътния насип и понижаване на якостно-деформационните му характеристики.

Отворени пукнатини по пътното платно, 2015 г.

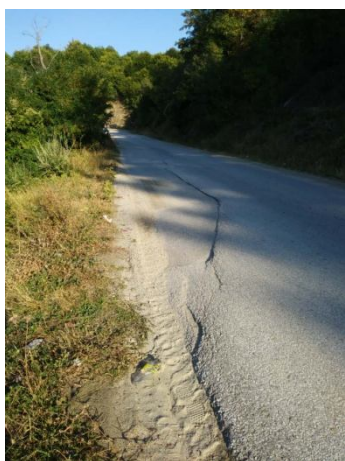
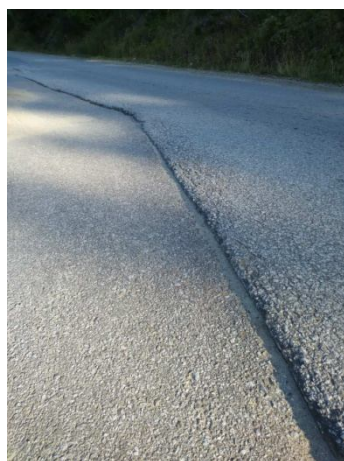
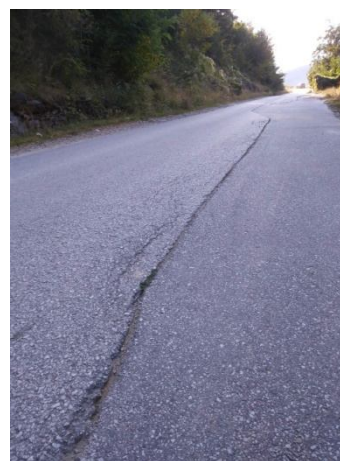
През 2019 г. е установено, че върху пътното платно, засегнато от слачищни деформации е направен ремонт чрез полагане на асфалтово покритие, при който регистрираните отстъпи и пукнатини са заличени.

Извън новото асфалтово покритие не са констатирани нови пукнатини и разширяване на старите в посока наклона на склона.

Пътната връзка Гърмен - Лещен - Горно Дряново - Ковачевица, 2019 г.

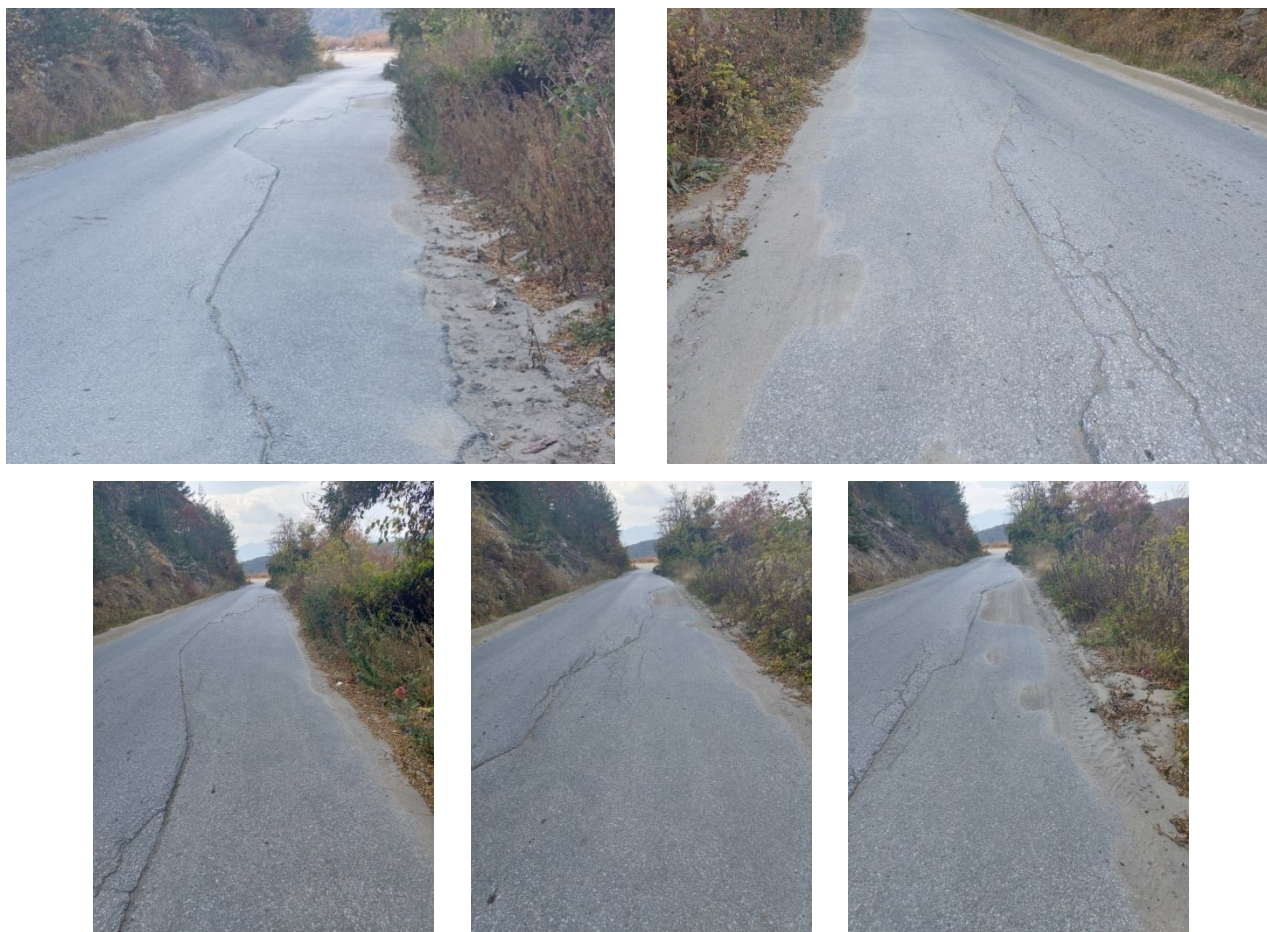
Към момента на огледа не се установиха нови свлачищни деформации на срязване по пътя. Запазена е денивелацията на асфалтовата покривка, което е предпоставка за пътнотранспортни произшествия. Не са поставени предупредителни пътни знаци за ограничаване на скоростта и движение с повишено внимание.

Общ изглед на засегнатото пътнo платно

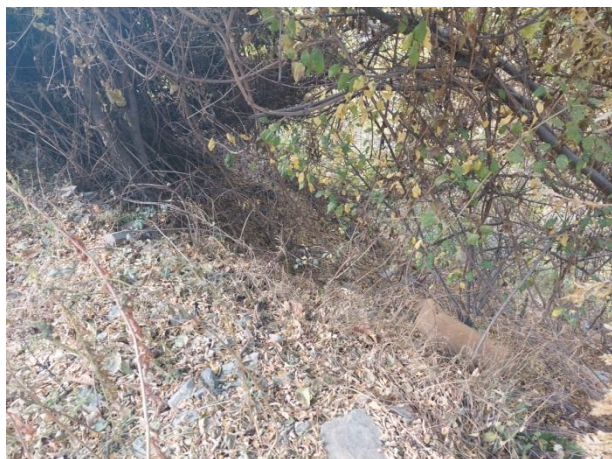
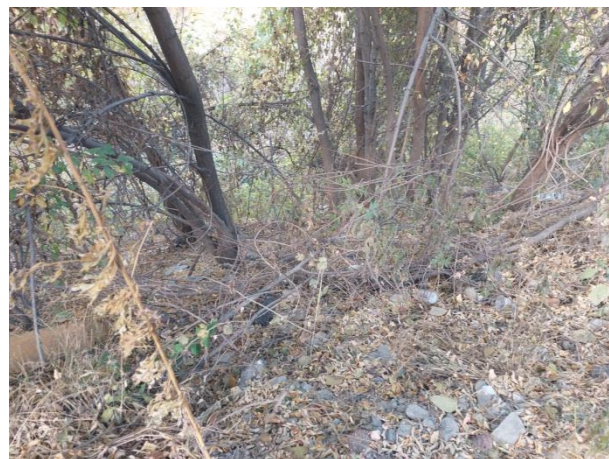
Към момента на огледа откосът под пътното платно е обрасъл с висока тревиста и храстовидна растителност и свлачищните елементи са заличени. По терена липсват белези за активизиране на процеса.

Естествено залесяване на свлачищния участък

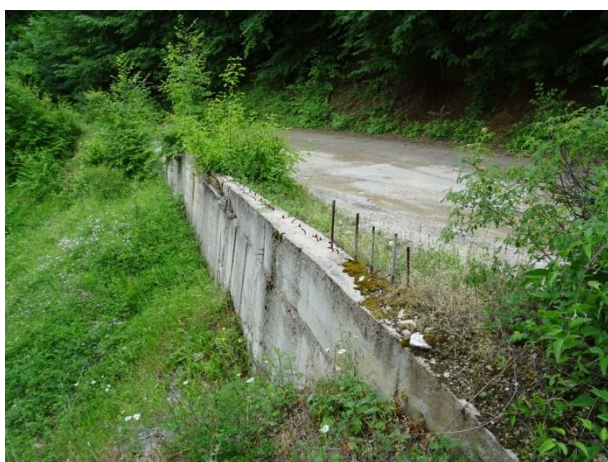
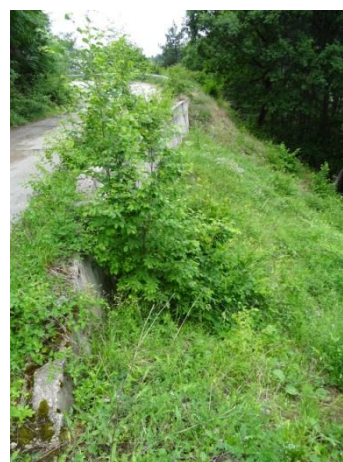
Към момента на огледа теренът под пътя е сух и обрасъл с тревиста и храстовидна растителност. Наблюдаваните деформации по терена в засегнатата от свлачищни процеси зона не са напълно заличени. Липсват признаци и изразени свлачищни елементи за скорошни активизирания по склона под пътното платно. Визуално нови деформации не са установени.

Укрепен свлачищен участък на път

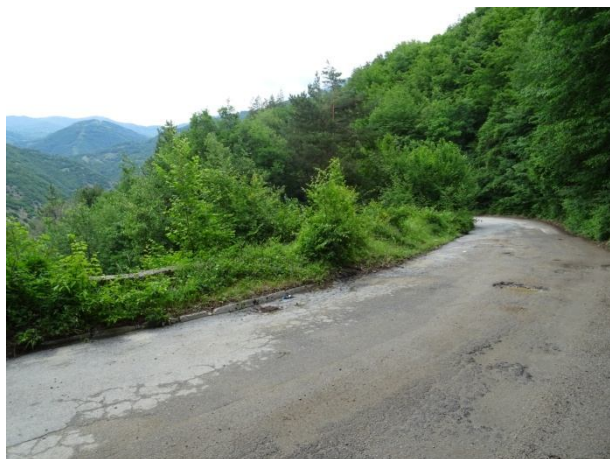
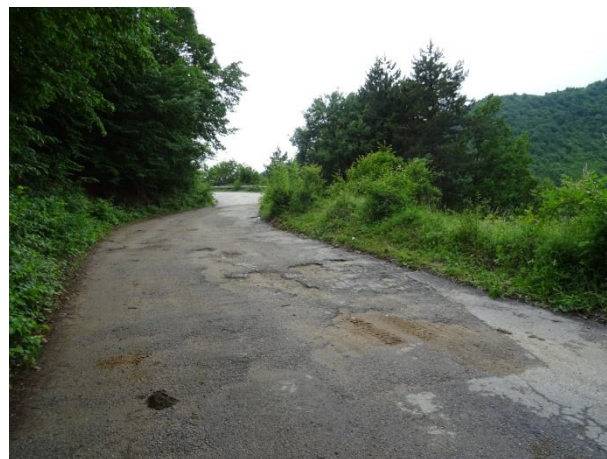
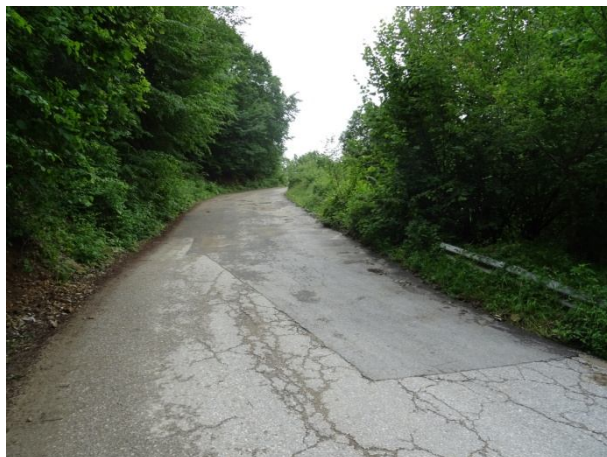
Наблюдават се деформации на няколко места по пътното платно под формата на площни мрежовидни пукнатини и са оформени негативни форми в настилка. Вероятно в участъка не е изпълнено добро уплътняване на пътното легло и е възможно наличието на суфозионни процеси под асфалтовата настилка.

Деформации по пътното платно в засегнатия участък

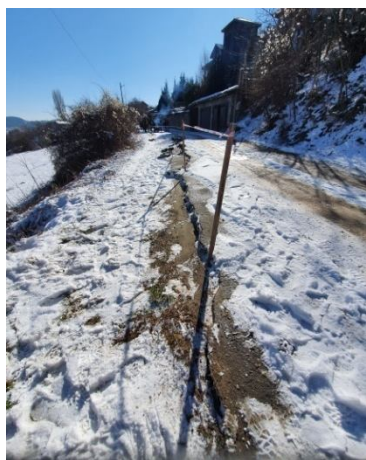
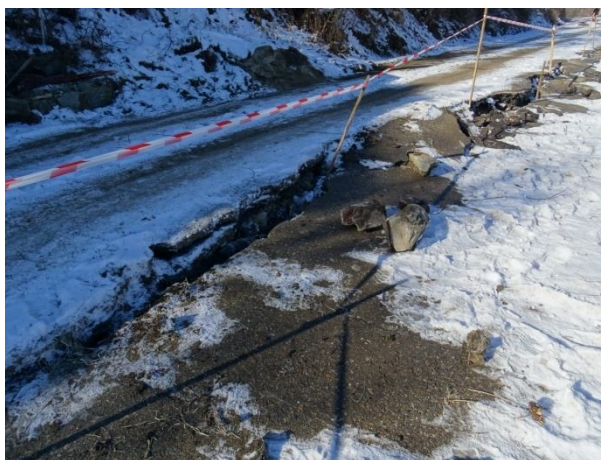
Свлачищният процес първоначално е възникнал в средната част на склона, като е образуван свлачищен откос на уличното платно, свързващо новата част на селото с Архитектурен резерват с. Долен. Регистрирано е пропадане на външната лента на платно в участък с дължина 56 m. Тази улица е единствената пътна връзка към Архитектурния резерват. Свлачищният откос е с денивелация около 0.20-0.40 m.

Свлачищен откос на улично платно /2021 г./

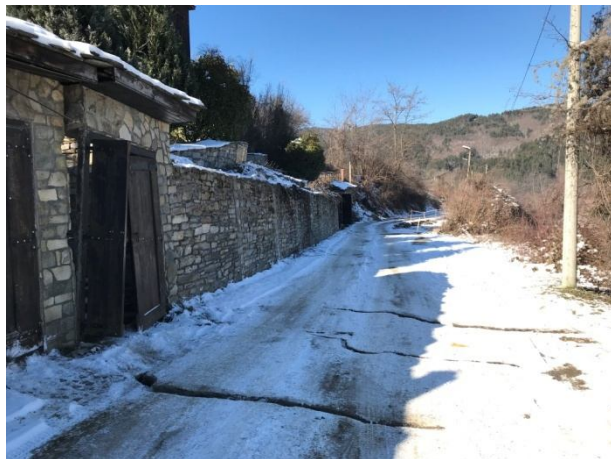
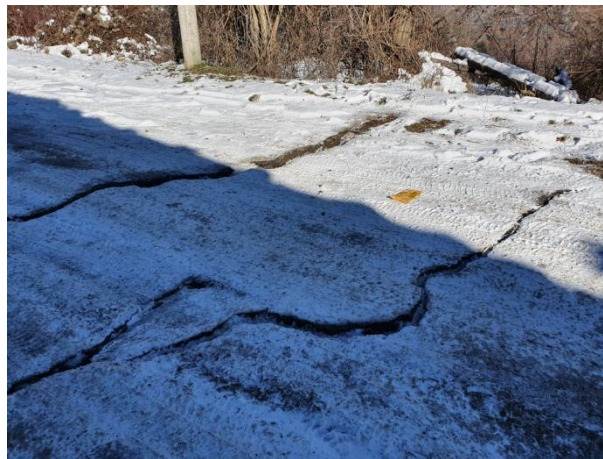
Установена е ясно изразена деформацията на десния свлачищен борд, пресичащ уличното платно. Констатирани са три успоредни една на друга пукнатини, разположени перпендикулярно на уличното платно. Пукнатините са отворени с ширина до 5-6 cm.

Десен свлачищен борд, пресичащ уличното платно /2021 г./

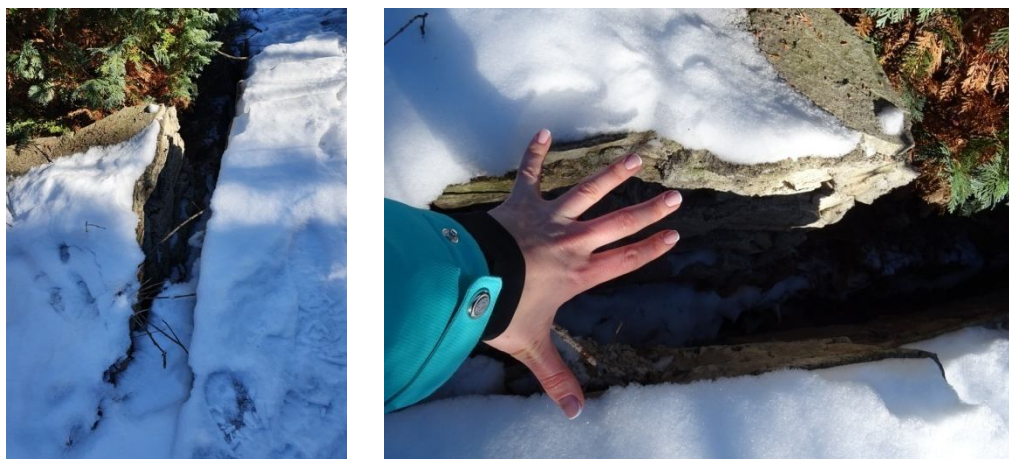
В непосредствена близост до сградите /на около 1-1.5 m/ се е оформила отворена пукнатина на срязване с ширина около 0.20 m /главен свлачищен откос/.

Отворена пукнатина на срязване в УПИ I-571, 2021 г.

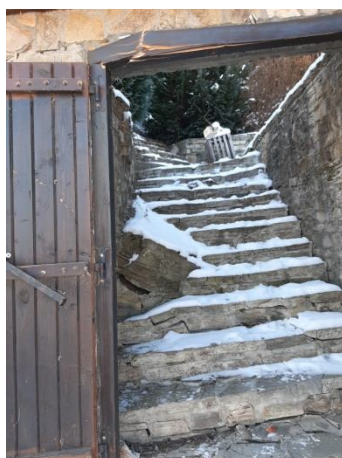
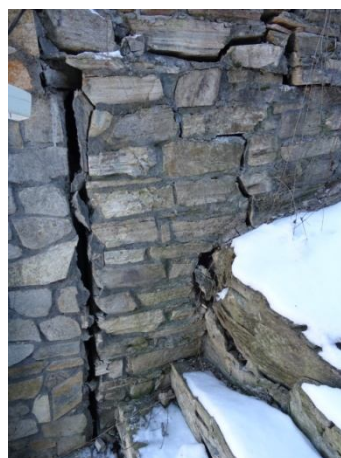
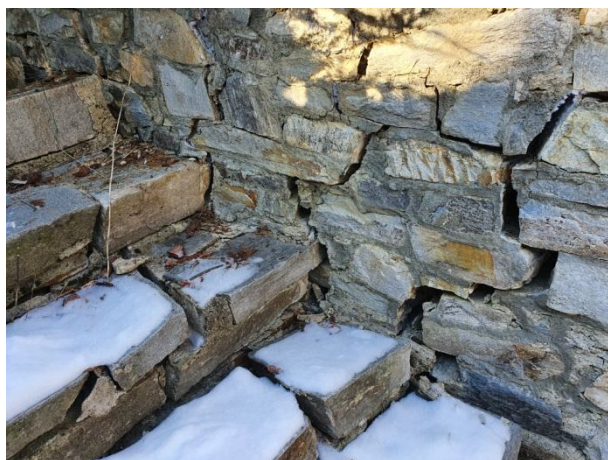
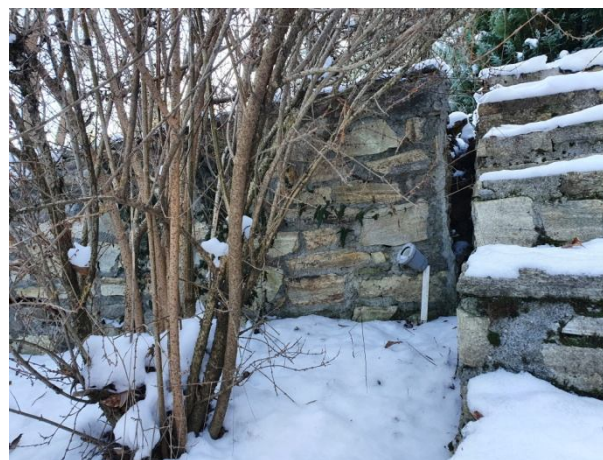
В резултат на увеличен активен земен и хидродинамичен натиск е регистрирано напукване, разместване и наклоняване на всички изградени каменно-зидани стени, стълбища и стълбищни площадки в имота.

Деформирани стълбища, площадки и стени в УПИ I-571, 2021 г.

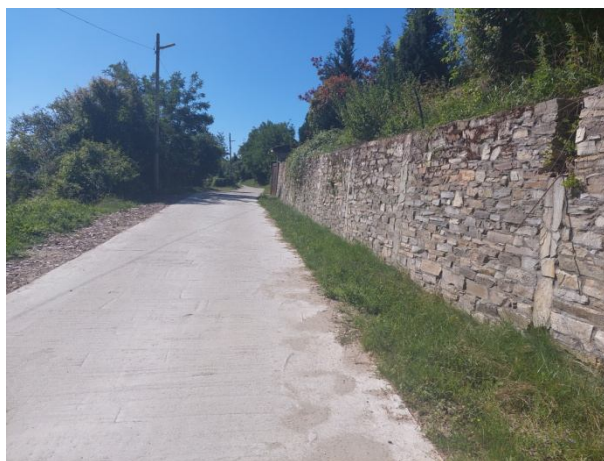
Ясно изразените деформации по уличното платно, свързващо новата част на селото с Архитектурен резерват с. Долен, регистрирани през януари, 2021 г. са напълно заличени. От община Сатовча е извършено аварийно възстановяване на платното чрез полагане на бетоново покритие. По бетоновата настилка липсват пукнатини и деформации, което е указание, че към момента на огледа свлачищния масив се намира в относително устойчиво състояние.

Възстановено улично платно чрез бетонова настилка

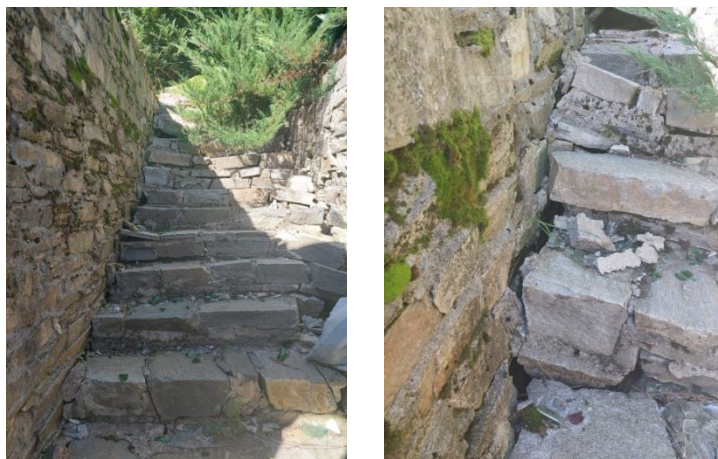
Няма промяна в регистрирано напукване, разместване и наклоняване на всички изградени каменно-зидани стени, стълбища и стълбищни площадки в имота.

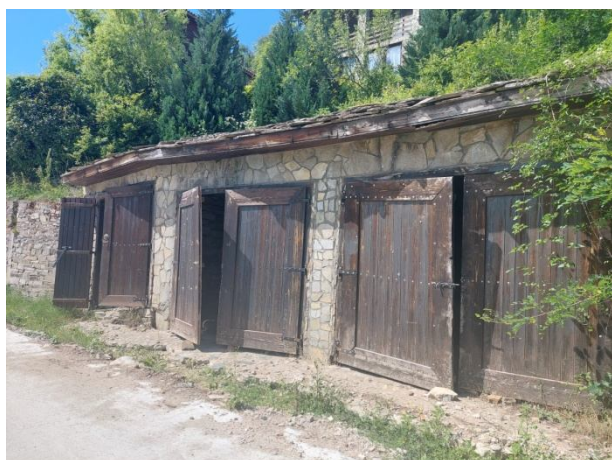
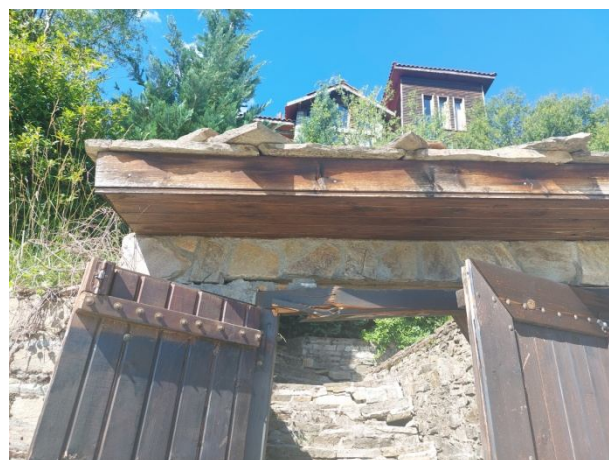
Състоянието на разрушените от свлачищни процеси две дървени входни врати към УПИ I-571, с покривите над портите е непроменено. Разместването им е в хоризонтална и вертикална посока с около 0.2-0.3 m, като е оголено и скъсано арматурното желязо в подпорния зид.

Силно деформирани входни врати към УПИ I-571, откъм северозапад

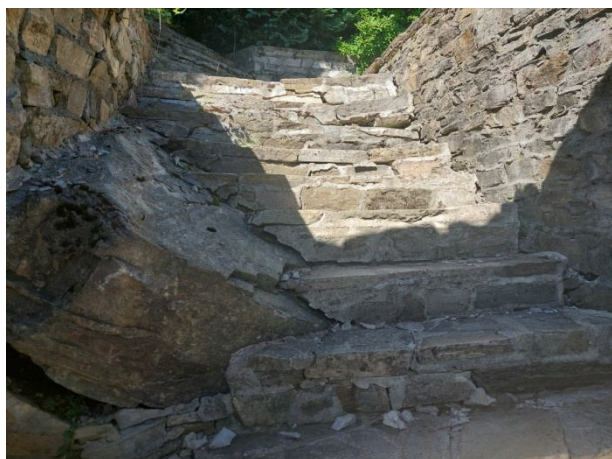
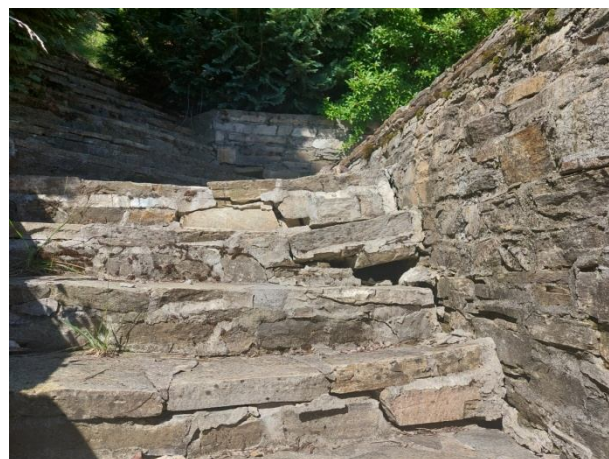
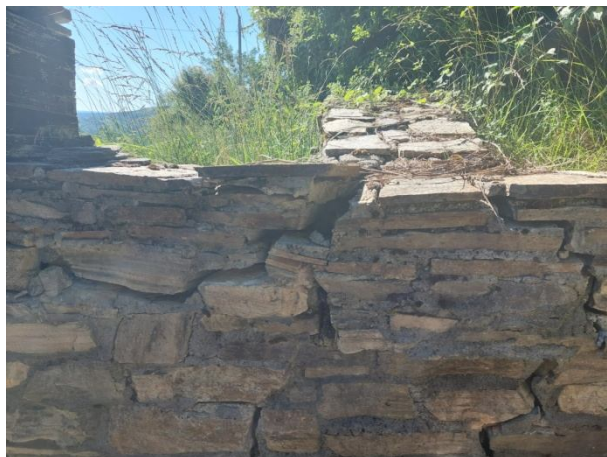
Деформирани стълбища и стени към северозападната сграда в УПИ I-571

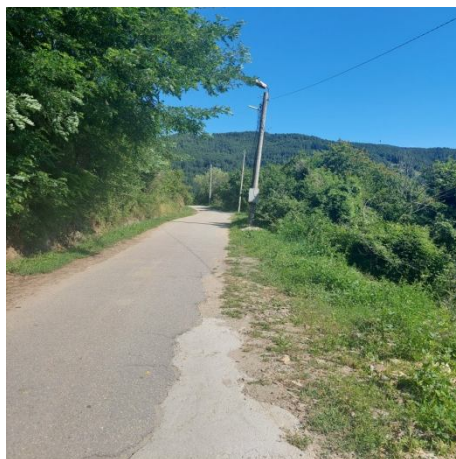
От визуалните обследвания се установи, че засегнатия ел. стълб, разположен на уличното платно в близост до левия свлачищен борд е с отклонение от вертикалата с наклон по посока на свличането, но не по-голямо от регистрираното през 2021 г. Жиците са силно опънати.

Наклонен ел. стълб

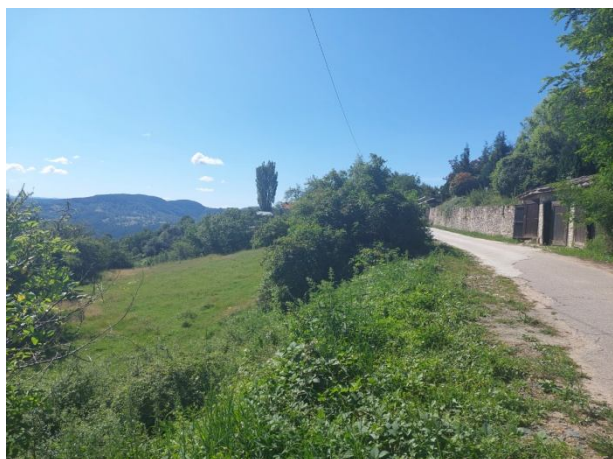
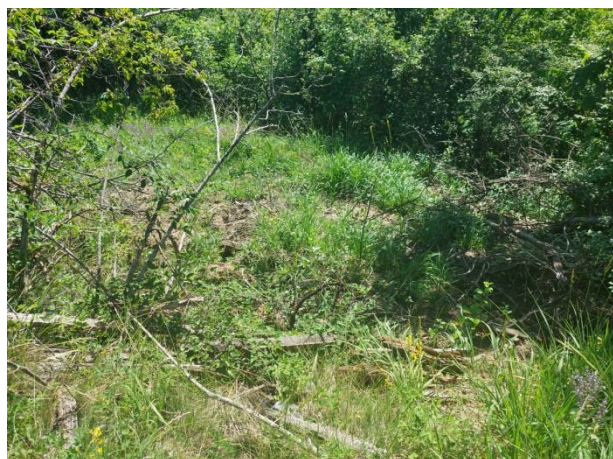
Към момента на огледа в имота се наблюдават слабо проявени деформации под формата на пукнатини на опън и свлачищния език.

Частично засегнат ПИ 21868.38.51

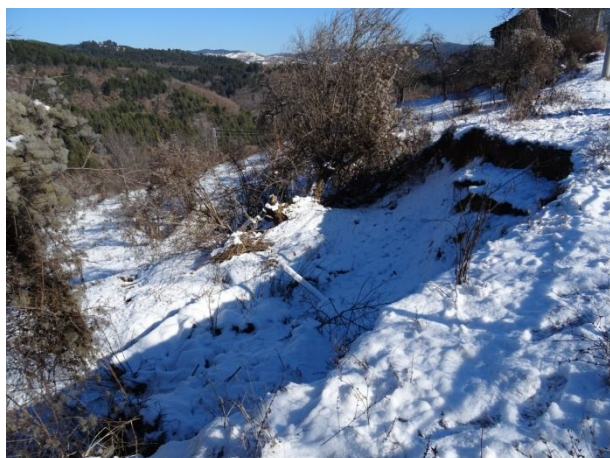
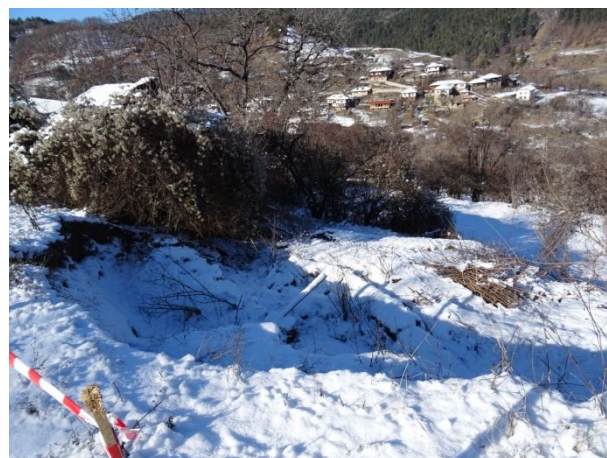
Регистриран е свлачищен откос с височина около 1.7 m. Свлачищните бордове са маркирани от денивелирани пукнатини на срязване. Базисът на участъка попада в земеделски имоти и след надхлъзването на земните маси по терена е образуван свлачищен език.

Свлачищен участък в кв. 31 на с. Долен /2021 г./

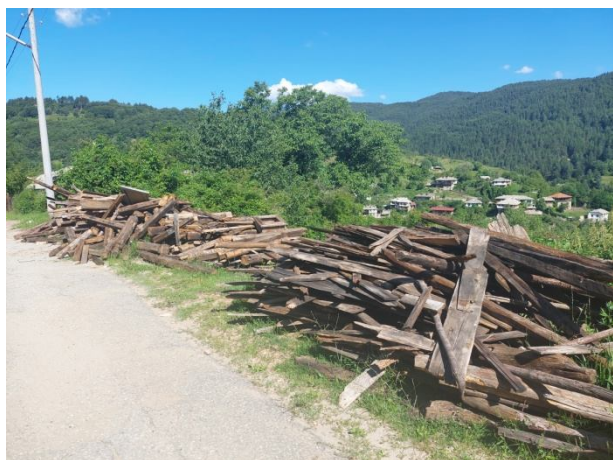
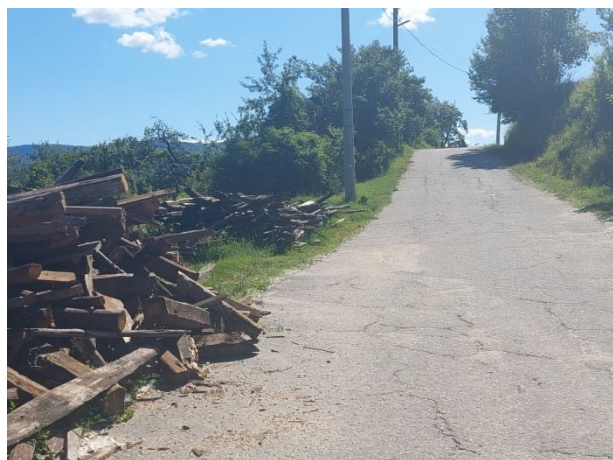
Непосредствено над откоса, на банкета на уличното платно е разтоварен дървен материал. Този материал, чрез теглото си може да повлияе неблагоприятно върху нарушената територия и да се предизвика откъсване на нови земни маси от откоса.

Дървеният материал задържа висока капилярна влага, която овлажнява неустойчивия свлачищен откос.

Натрупан дървен материал върху главния свлачищен откос

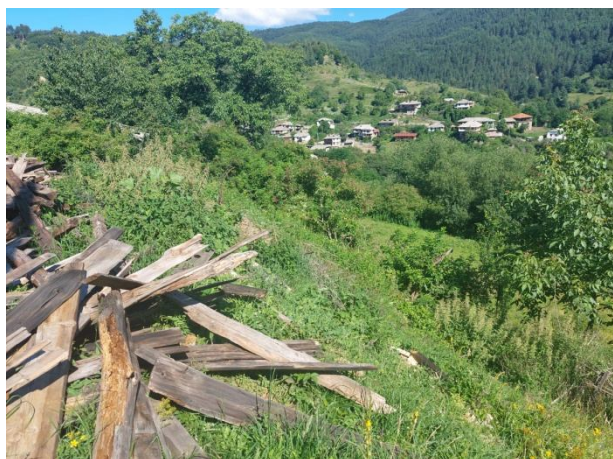
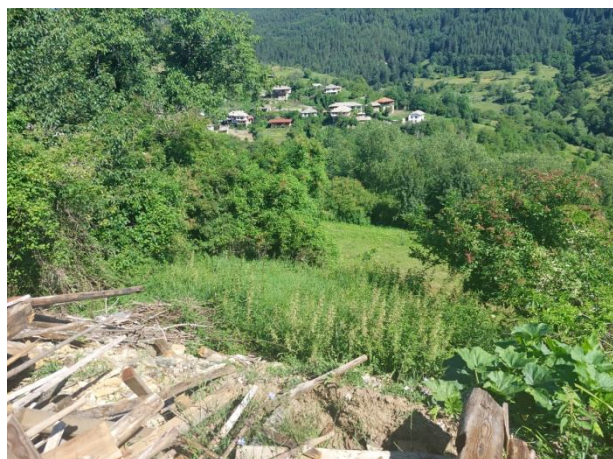
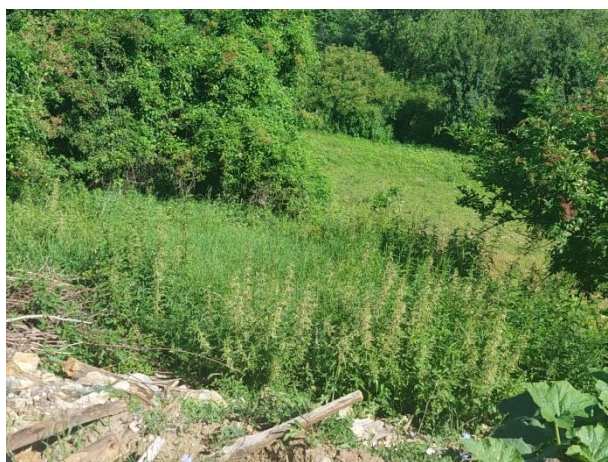
Свлачищната морфология на терена е непроменена. Тялото на свлачището е обрасло с висока тревна растителност.

Общ изглед към свлачищния участък

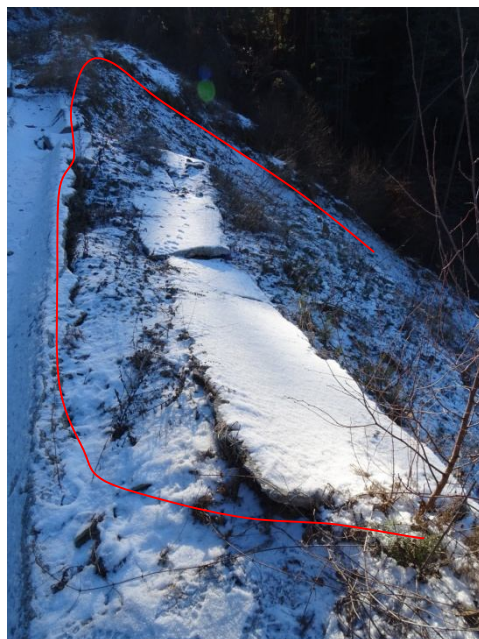
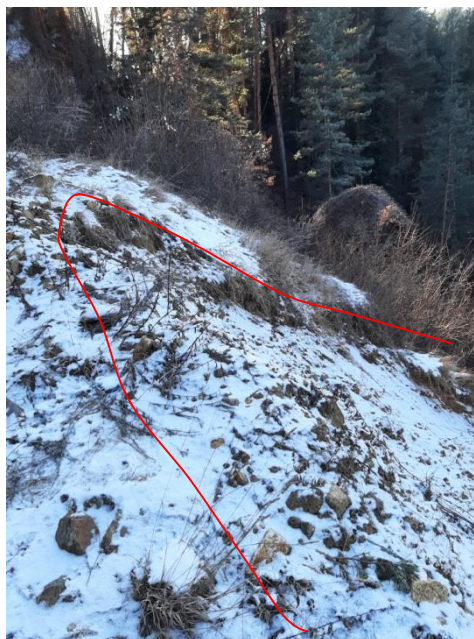
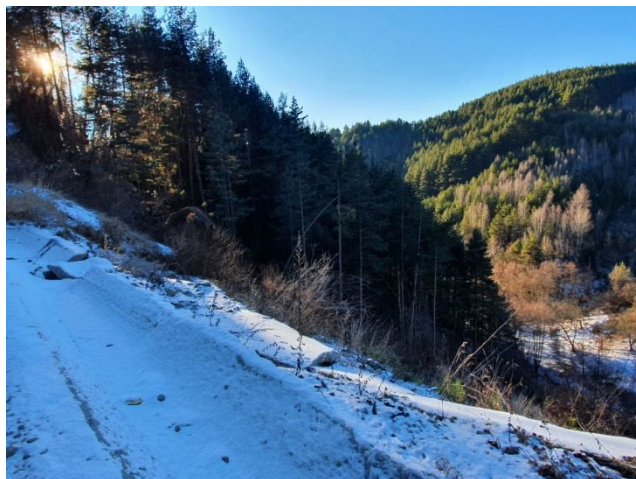
Оформен е свлачищен циркус под пътното платно с размери 55/24 m, обхващащ площ от 1.04 dka. Главният свлачищен откос, с височина около 1 m е разположен на въздушния откос на пътното платно и отстои на около 0.5 - 0.6 m от асфалтовото покритие.

Главен свлачищен откос, 2021 г.

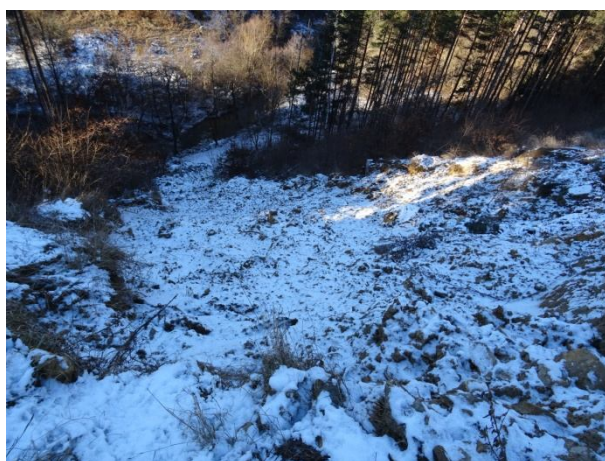
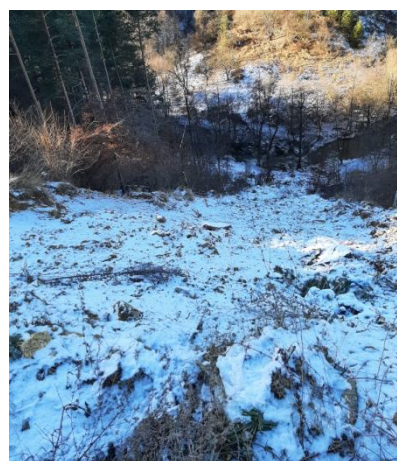
Свлечените материали са изтекли под формата на кален поток надолу по стръмния склон. Засегнати са площи от горския фонд, като в резултат на процеса са повалени дървета.

Свличат се разструктурени материали от пътния насип и чакълест глинест пясък с включения от коренна скала.

Свлечени материали по склона, 2021 г.

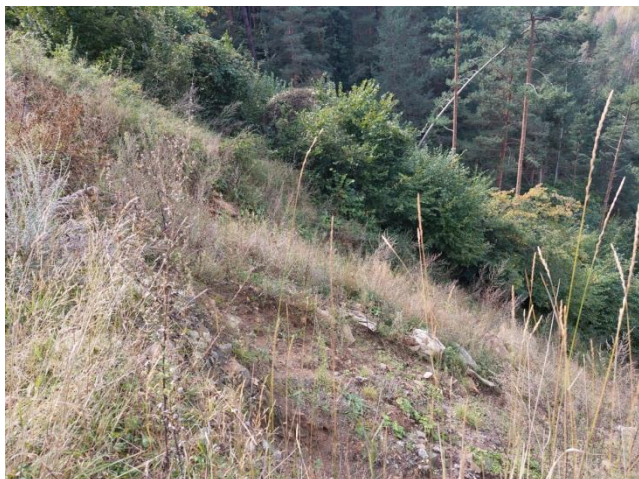
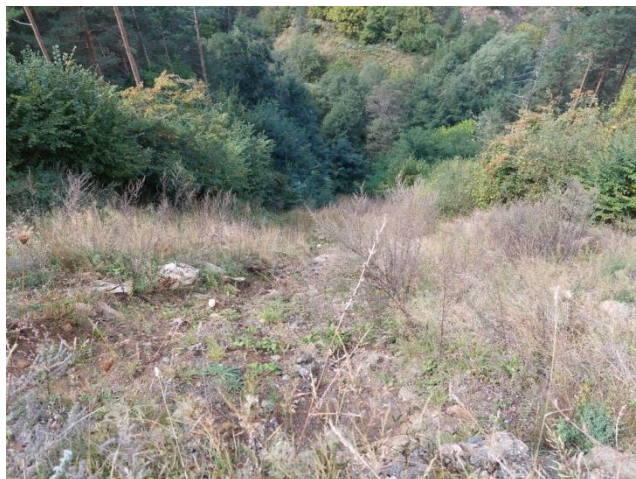
Не се констатираха нови деформации по терена в свлачищното тяло, което е признак, че свлачищния процес е затихнал. Започнал е процес на затревяване в границите на свлачищния участък. Засегнатата площ е с непроменени размери.

Общ изглед на свлачищния участък

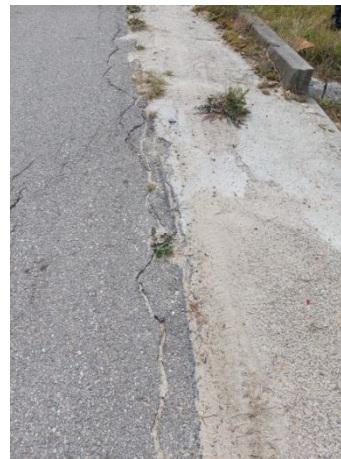
По асфалтовата покривка на пътното платно не се установиха нови деформации. Регистрираните пукнатини на опън са с непроменени размери. Пътят функционира нормално. Но в участъка липсва аварийна сигнализация.

Пукнатини по асфалтовата покривка на пътното платно

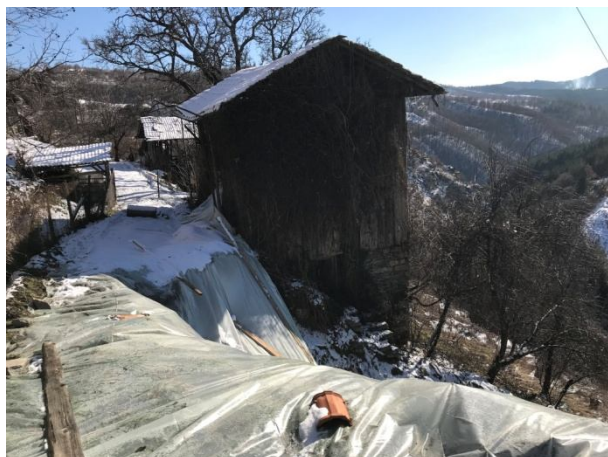
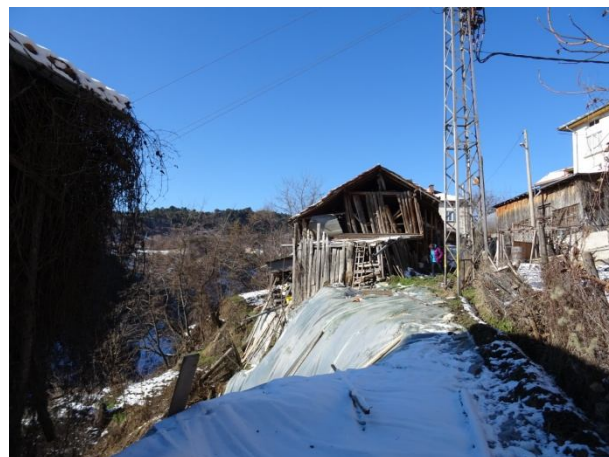
Общ изглед към свлачищния участък, 2021 г.

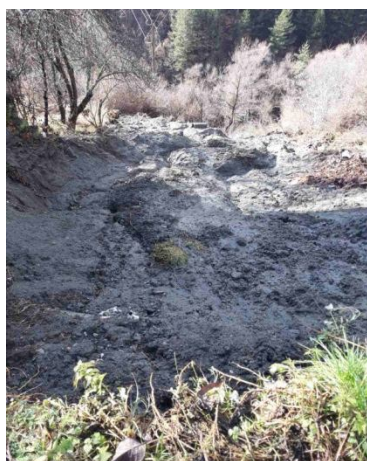
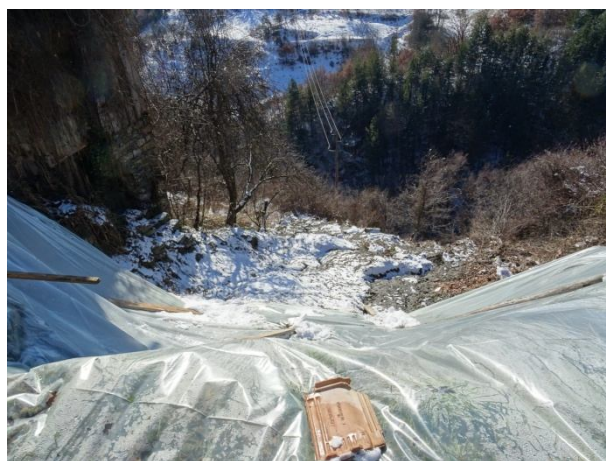
Оформен е циркусообразен свлачищен участък, изтекъл под формата на консистентен кален поток надолу по стръмния склон към местно дълбоко ерозионно дере. Приблизителните размери на свлачищния участък са 38/20 m, заемайки площ от 0.35 dka.

Свлачищен циркус

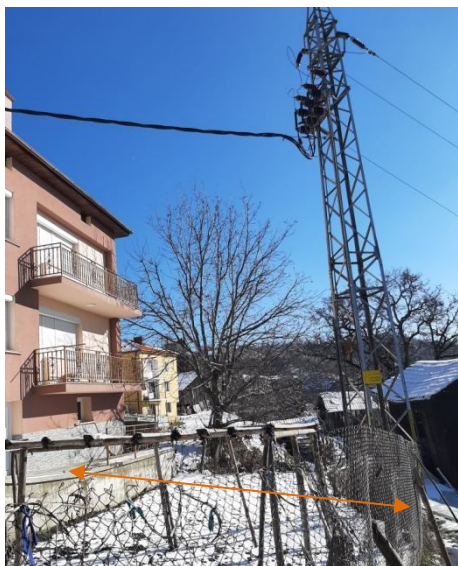
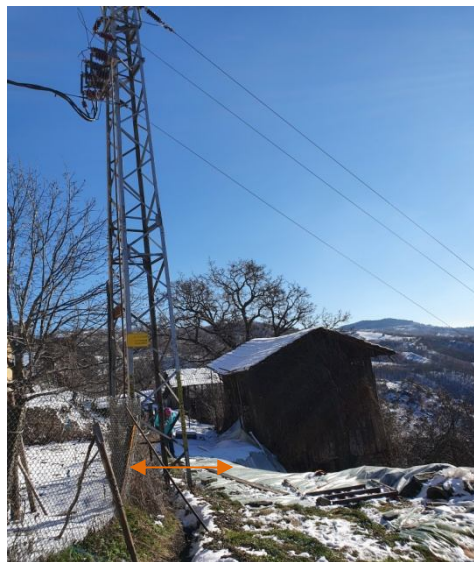
Отстояние на жилищната сграда от ж.р. стълб и свлачищния откос, 2021 г.

Застрашени от свлачищните процеси са железорешетъчният електрически стълб, жилищната сграда и двете стопански постройки, между които е реализирано свличането. По конструкциите на сградите и съоръженията не са констатирани деформации.

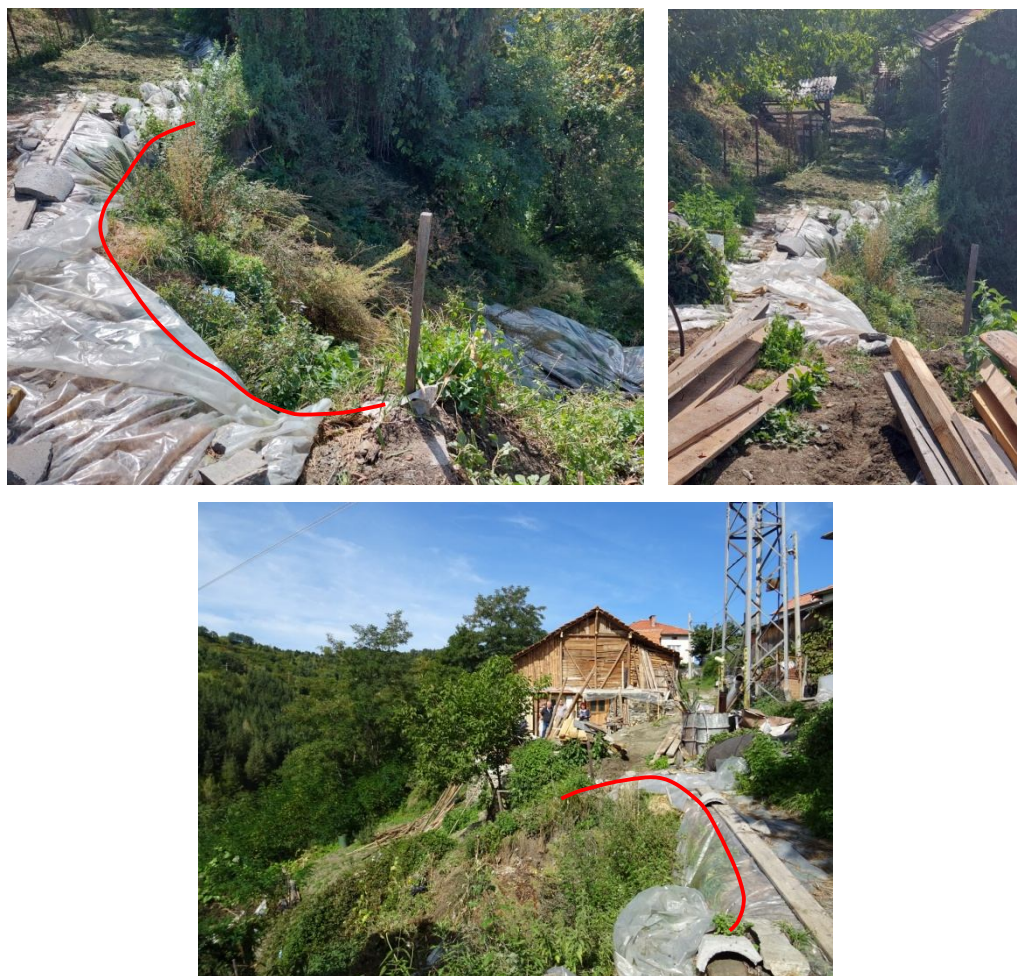
От извършените визуални обследвания върху свлачищния участък и района в близост до свлачището се установи, че възникналите през 2021 г. свлачищни процеси временно са затихнали. Не се установи промяна на свлачищните граници. Главният свлачищен откос е с дължина около 20 m и е разположен върху улично платно. В този участък улицата е прекъсната и по нея не могат да преминават моторни превозни средства.

Откосът е покрит с полиетиленово фолио с цел повърхностните води да не постъпват директно в разструктурената свлачищна зона.

Главен свлачищен откос, покрит с полиетиленово фолио
