# ОБОБЩЕН ГОДИШЕН ДОКЛАД 2022 г.

РЕГИСТРИРАНЕ И МОНИТОРИНГ  
НА СВЛАЧИЩНИ РАЙОНИ

"ГЕОЗАЩИТА" ЕООД - клон ПЕРНИК

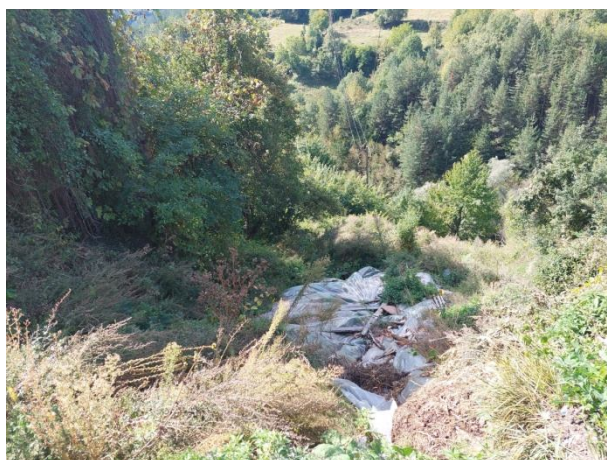
Свлачищните бордове са ясно оформени. Започнал е процес на затревяване на свлечените земни маси, което е признак за затихване на протеклите геодинамични процеси.

Затревени свлечени земни маси

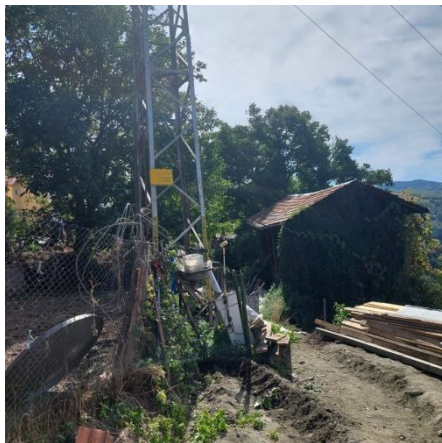
Не се констатира отклонение от верикалната права на железорешетъчния стълб 20 kV, разположен непосредствено над главния свлачищен стълб. Електрическият стълб за високо напрежение е част от системата за електрозахранване на населените места в община Сатовча.

Електрически стълб над главния свлачищен откос

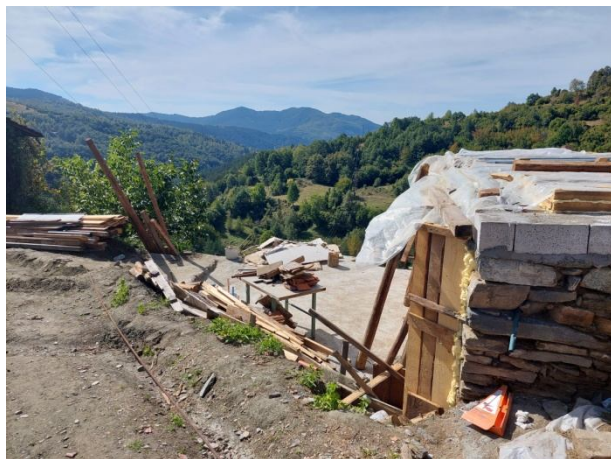
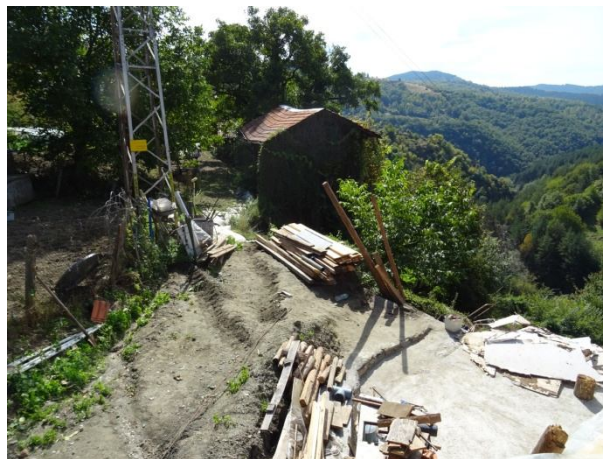
В близост до десния свлачищен борд се извършва реконструкция на стопанска сграда. Част от дървения материал е положен на уличното платно до свлачищния откос. Този материал, чрез теглото си може да повлияе неблагоприятно върху нарушената територия и да се предизвика откъсване на нови земни маси от откоса.

Натрупан дървен материал в близост до главния свлачищен откос

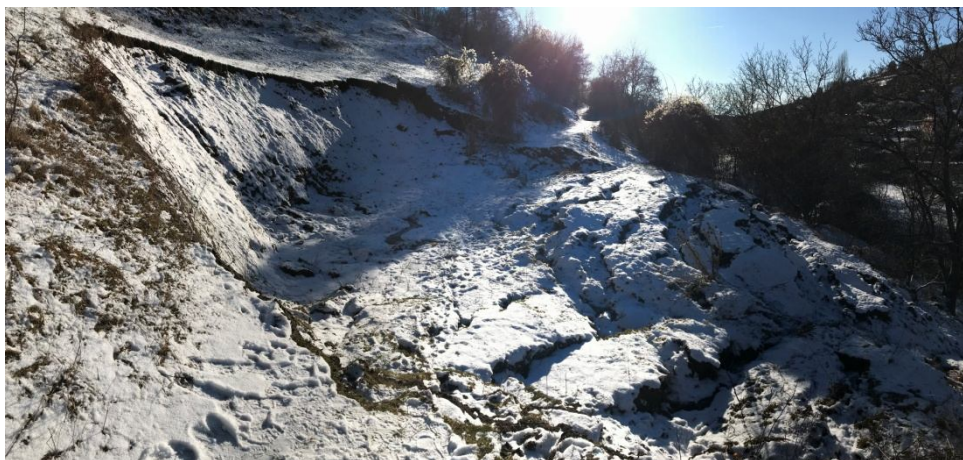
В резултат на възникналия геодинамичен процес е оформен свлачищен участък с циркусообразна форма и размери 39/20 m, засягащ площ около 0.75 dka.

Общ изглед към свлачищния участък /януари, 2021 г./

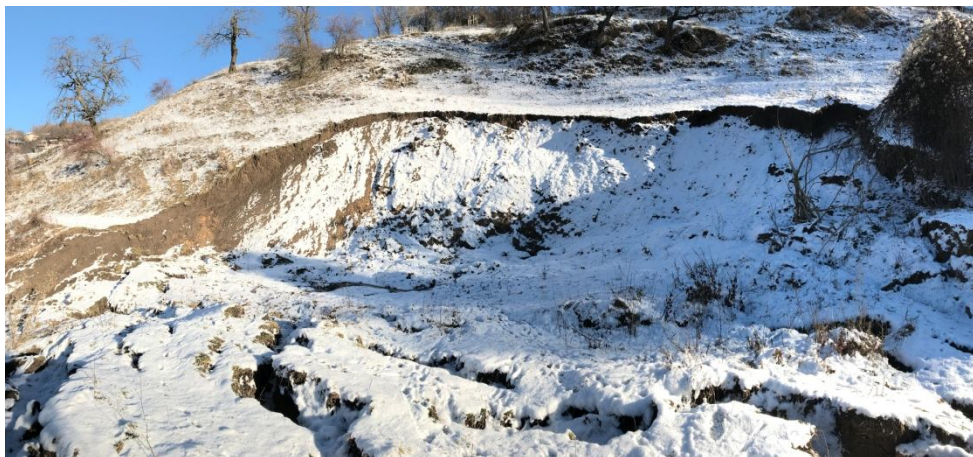
Геодинамичният процес е маркиран от свлачищен откос с височина около 4 m. Свлачищните бордове са с ясни граници от денивелирани пукнатини на срязване. Базисът на участъка образува свлачищен език и достига местното отточно дере, където е възможно заприщване и повишаване на водните нива.

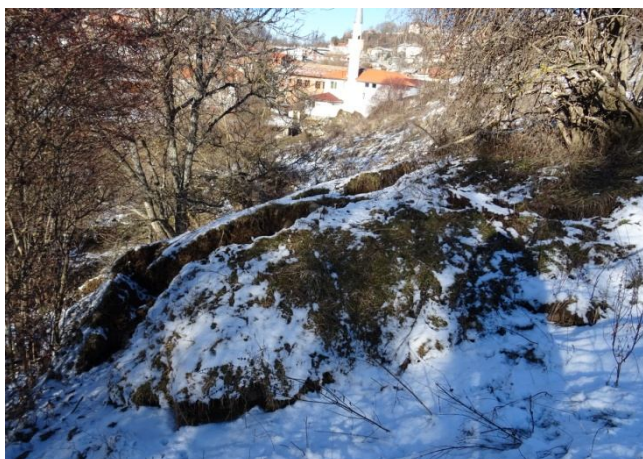
В средната част на циркуса се наблюдава надхлъзване на земните маси по терена, образувайки характерна свлачищна морфология и обриви надолу по склона. Вследствие развитието на геодинамичния процес и загубата на устойчивост в тази част на склона, делапсивните земни маси са разструктурени.

Надхлъзване по терена /януари, 2021 г./

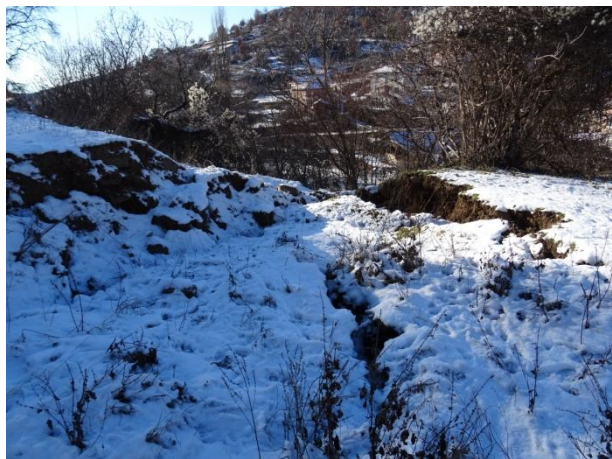
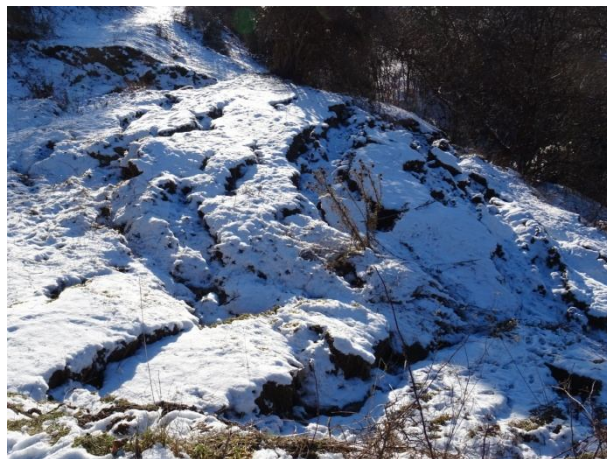
Разструктурени земни маси /януари, 2021 г./

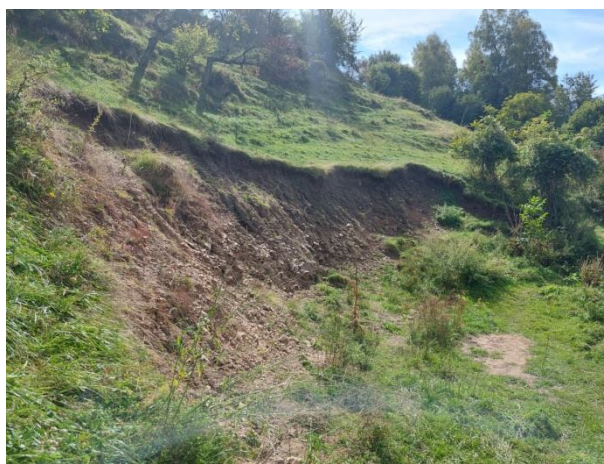
При извършените визуални обследвания на засегнатия участък в с. Фъргово се констатира, че свлачището се намира във временно стабилизирано състояние.

Свлачищен участък в с. Фъргово

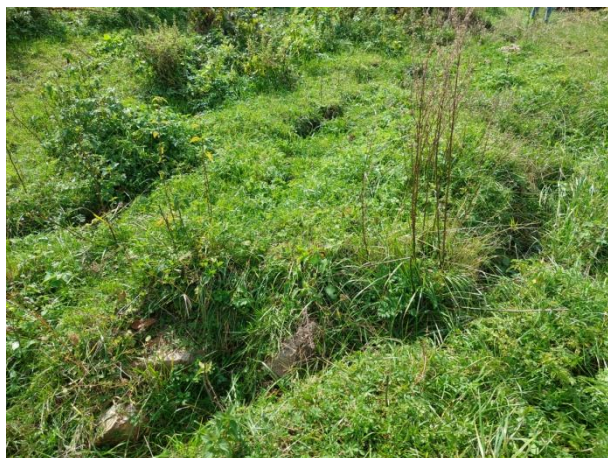
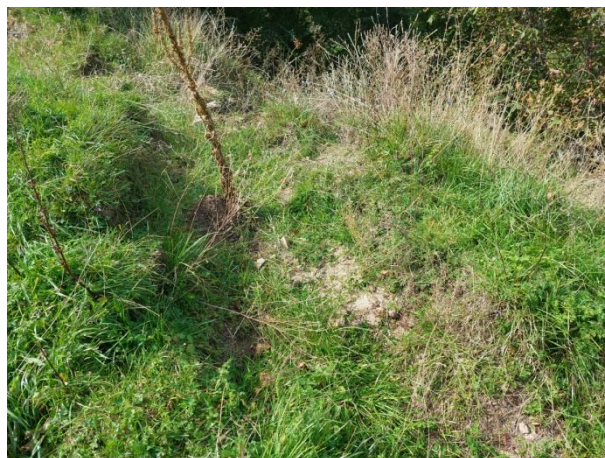
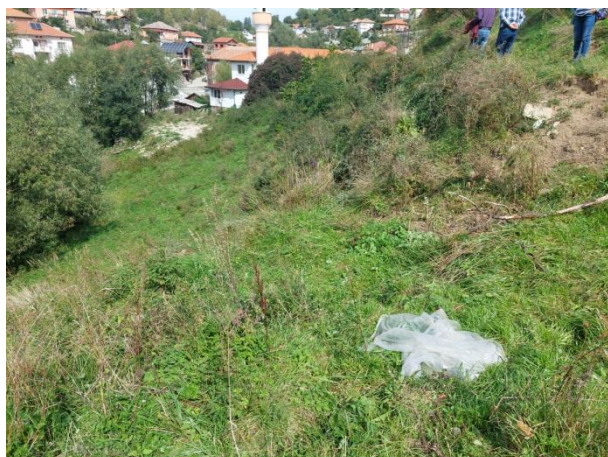
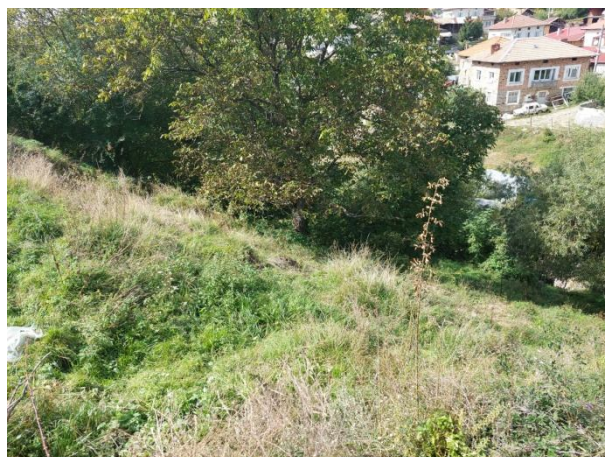
Релефът на терена е типично оформен за свлачищни райони с редуващи се позитивни и негативни форми.

Геоморфология на свлачищния терен

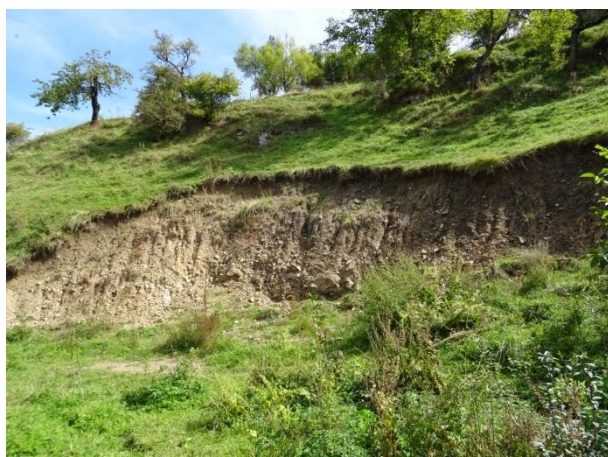
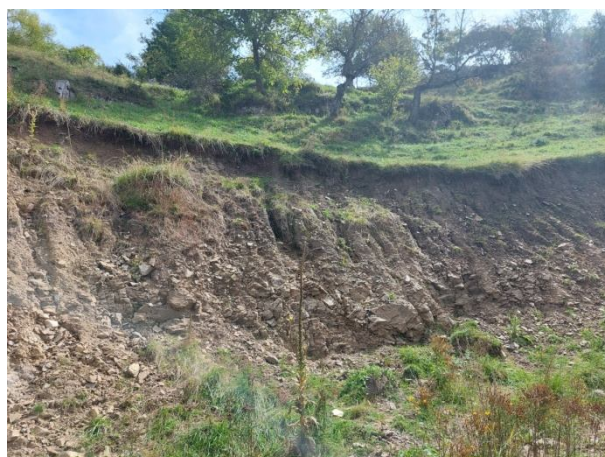
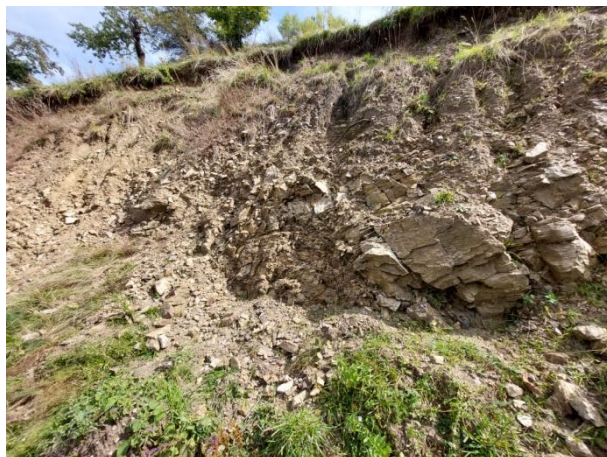
Стръмният свлачищен откос все още е с отчетлива граница и е оголен, което подсказва и за проявление на постоянна повърхностна ерозия от регистрирането на геодинамичния процес през 2021 г. до настоящия сравнителен оглед.

Свлачищен откос

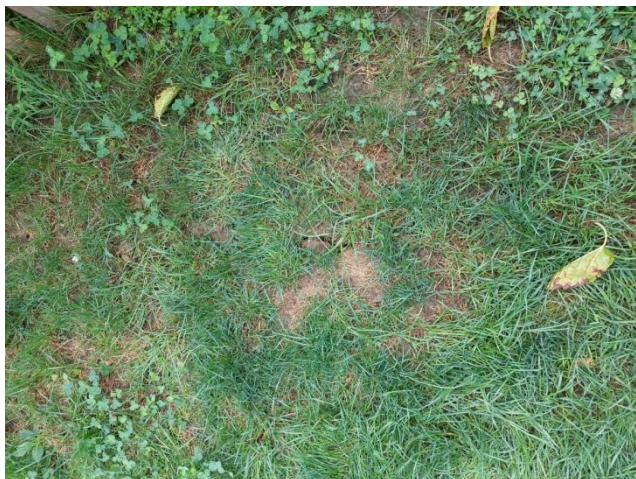
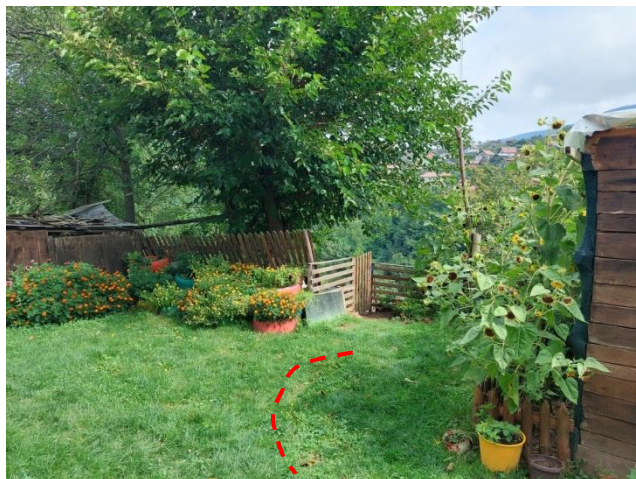
Въз основа на извършения визуален инженерно-геоложки оглед се констатира ясно изразена пукнатина на срязване, разположена в североизточната част на двата имота. Деформацията е под формата на отворена /до 3 cm/ неденивелирана пукнатина на срязване. Оформена е в близост до стопанската постройка в УПИ II-230, преминава пред нея /югозападно/ и се проследява в североизточната част на УПИ III-230.

Деформация на срязване в УПИ II-230

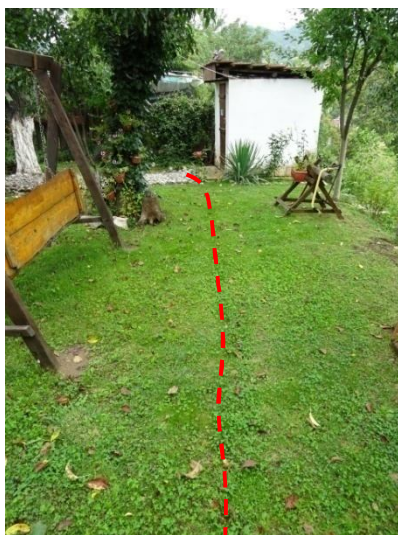
Деформация на срязване в УПИ III-230

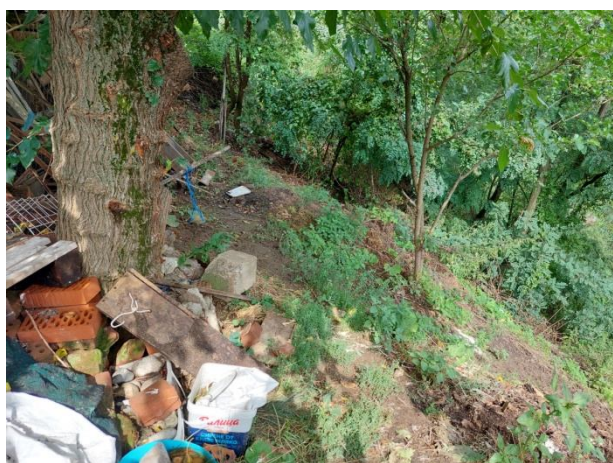
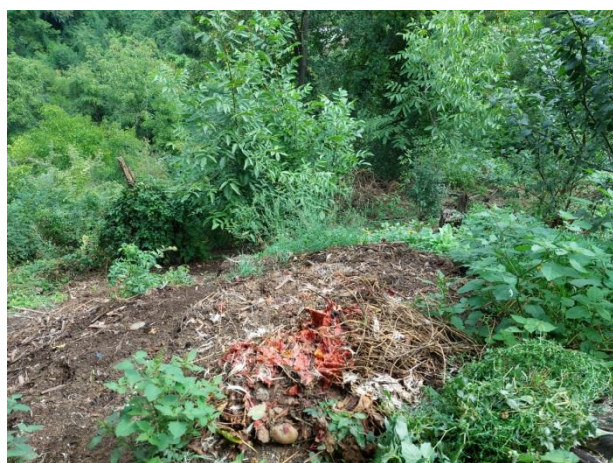
По стръмният склон зад стопанските постройки са депонирани разнородни битови и растителни отпадъци, които задържат оттока на повърхностните води и продължително овлажняват стръмния откос.

Депонирани разнородни битови и растителни отпадъци по откоса

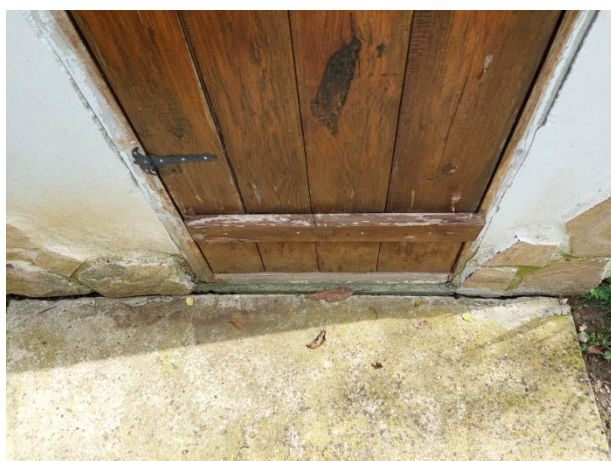
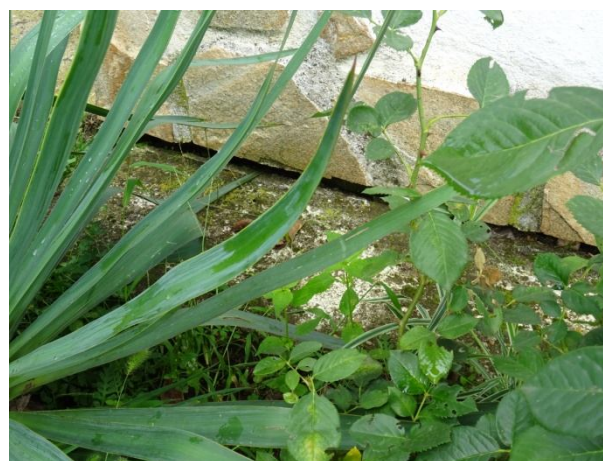
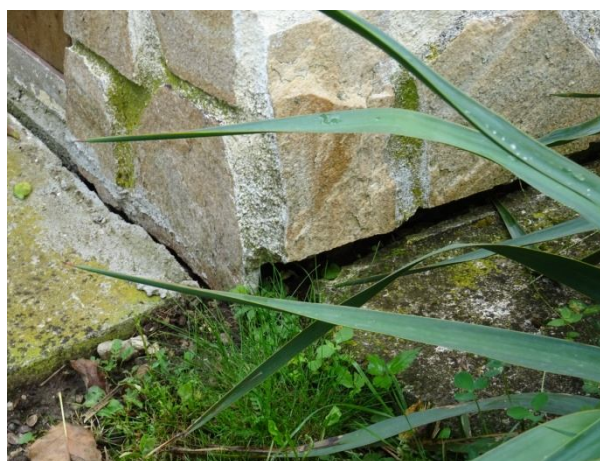
В североизточния ъгъл на имота е изграден санитарен възел, по който се констатираха деформации на слягане на фундамента му и отлепяне на стените.

Деформации по фундамента на санитарен възел

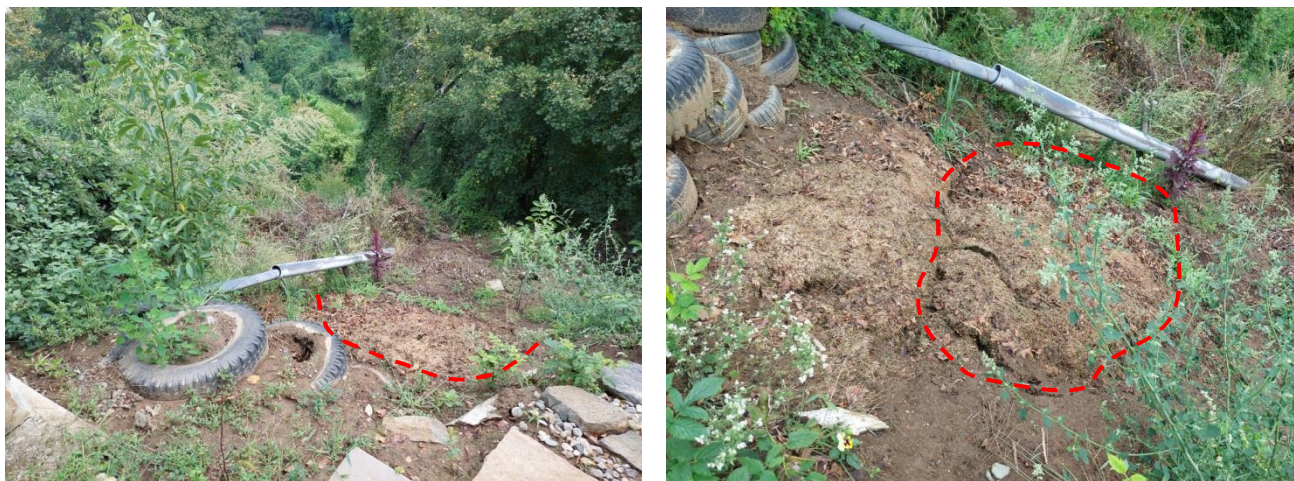
По стръмния откос, разположен непосредствено под санитарния възел се наблюдава локално повърхностно свличане с площ около 3 м<sup>2</sup>. Свличането е плитко и вероятно е предизвикано от задържане на повърхностни води в участъка от изхвърлените растителни отпадъци.

Локално повърхностно свличане под санитарния възел

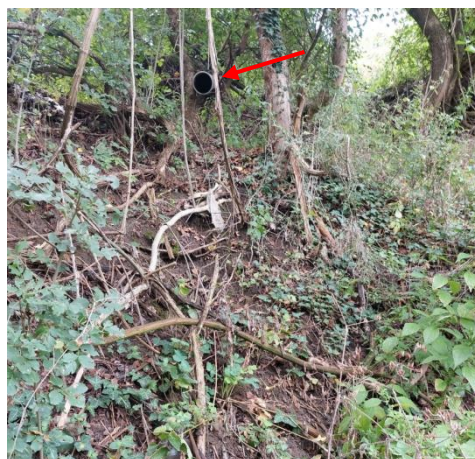
При направения визуален оглед по стръмния ляв брегови откос на Брежанската река, разположен под двата имота се констатира наличие на втори локален свлачищен участък, в близост до края на PVC тръбата от санитарния възел. Свличането е с площ около 0.02 дка.

Отток на PVC тръбата от санитарния възел

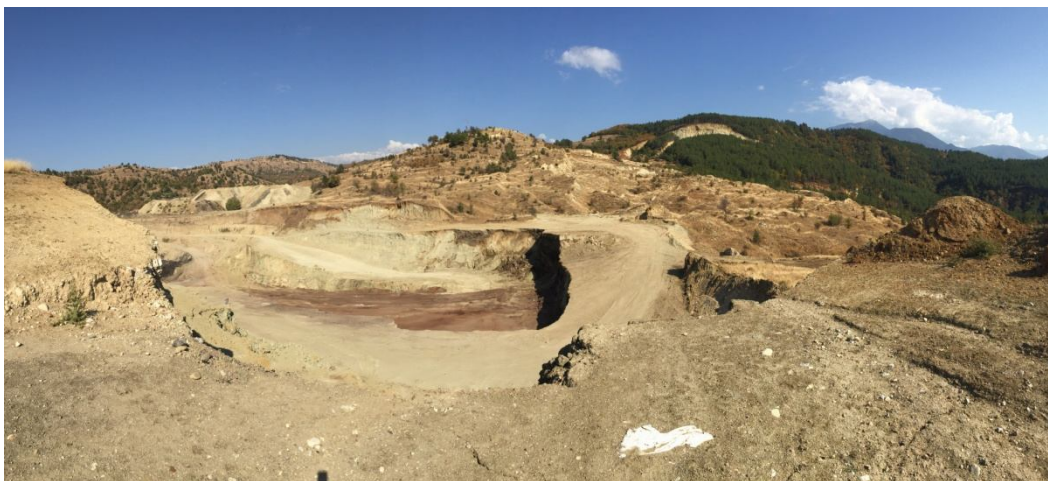
Откосите на котлована от извършвания открит добив попадат в свлачищна територия. Унищожени са контролни репери. Поради положените насипи е нарушена видимостта между основни и контролни репери.

Общ изглед към котлована и свлачищния район /октомври, 2018 г./

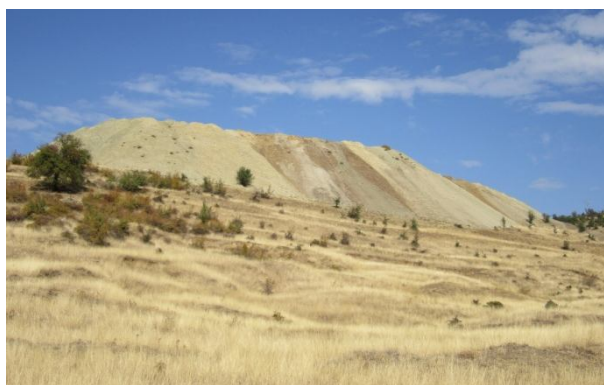
Натрупаните земни маси от разработката формират табан-насипище с площ около 7 дка и средна височина около 10-15 m. Създадено е допълнително натоварване върху склоновия масив от порядъка на 234000 t.

Табан-насипище /октомври, 2018 г./

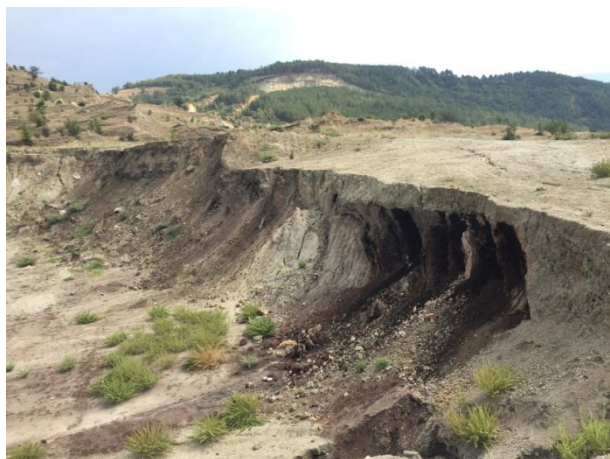
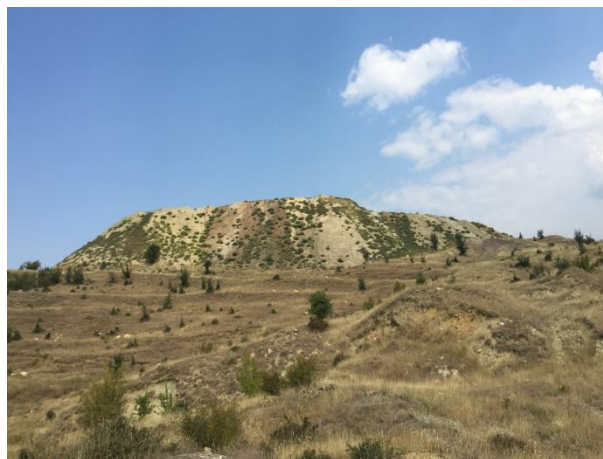
/септември, 2019 г./

Табанът-насипище е обрасъл с тревиста и храстовидна растителност, но депонираните земни маси с тежестта си създават условия за дестабилизиране на целия масив и предпоставки за внезапни обрушвания и свличания.

Откос на котлована след преустановен добив

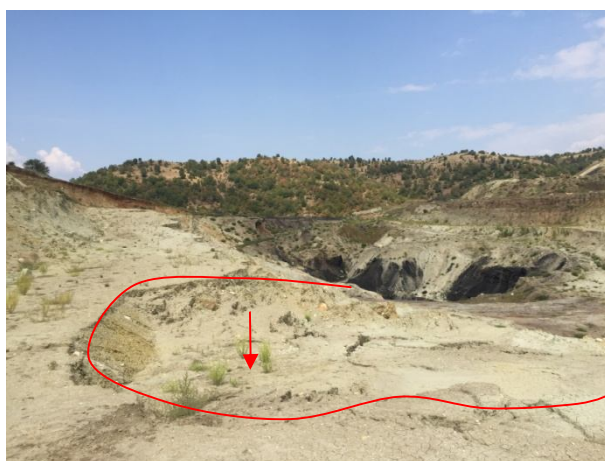
Част от пукнатините на опън край неустойчивите откоси на котлована са се превърнали в дъговидни откоси с височина до 50-60 cm, образувайки нови свлачищни участъци.

Нови свлачищни деформации /септември, 2019 г./

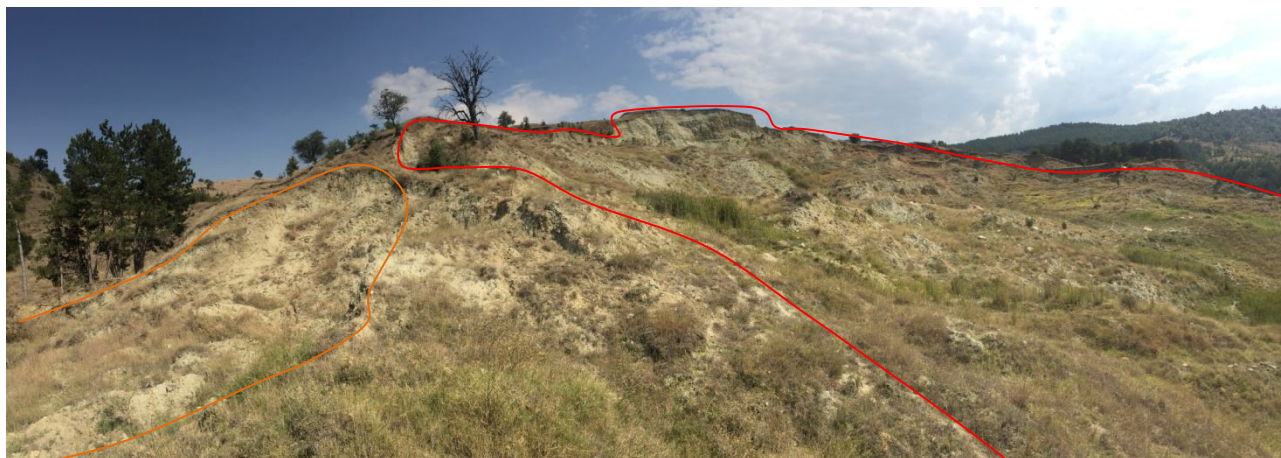
Главният свлачищен откос на циркус „Натин рид“ е в условия на постоянно естествено преоткосиране, като в съседното на основния десен борд дере се наблюдават нови свличания.

Основен свлачищен циркус и нови свличания в близост до десния борд /2019 г./

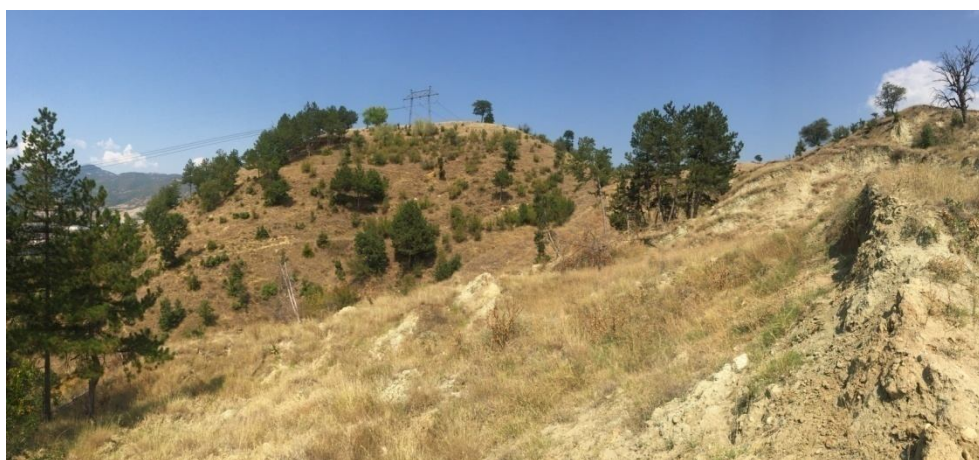
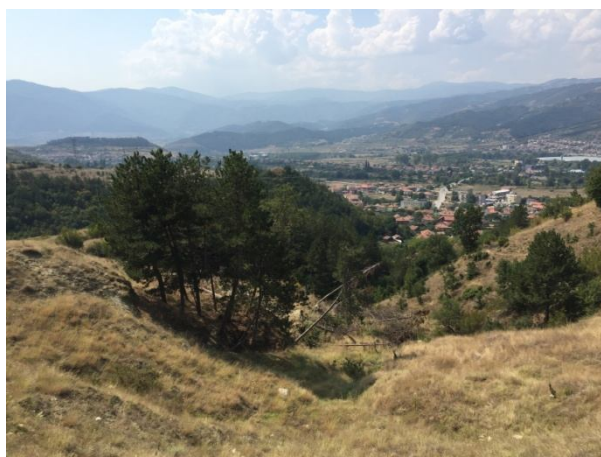
При десния борд на свлачище „Натин рид“ се наблюдават нови деформации и разширяване на процеса нагоре по склона. Образувани са свлачищни стъпала и са изкоренени дървета.

Нови свлачищни деформации извън обсега на основния свлачищен циркус /2019 г./

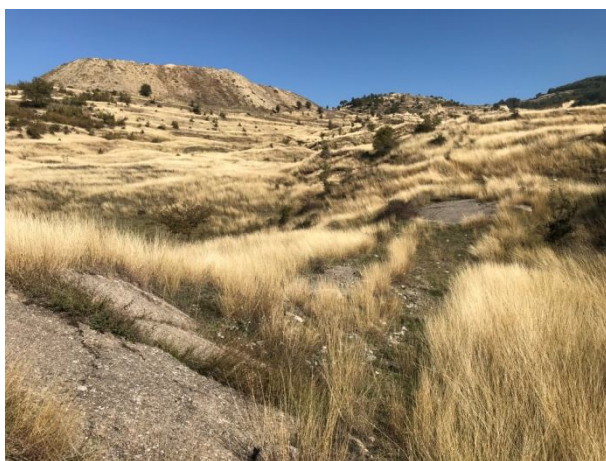
Откосите на табана до отворения за открит добив котлован естествено се затревяват. На места по тях се наблюдават повърхностни процеси на оврагообразуване. Насипът е недостатъчно уплътнен и е податлив към свличане особено след водонасищане. Върху общата устойчивост на района от значение са и външни въздействия – сеизмично натоварване или нерегламентирано и необезопасено възобновяване на минния добив в и извън концесионните граници на рудник „Ораново”. Добивът е преустановен, но реализираните през 2018 г. изкопни работи са видоизменили съществено ландшафта североизточно от табана.

Табан-насипище и оврагообразуване по южния му откос /октомври, 2020 г./

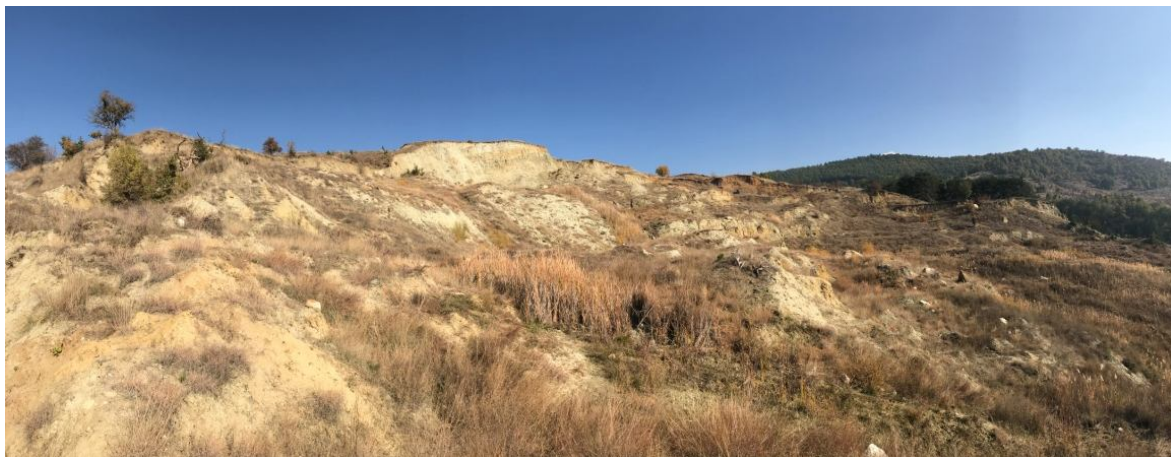
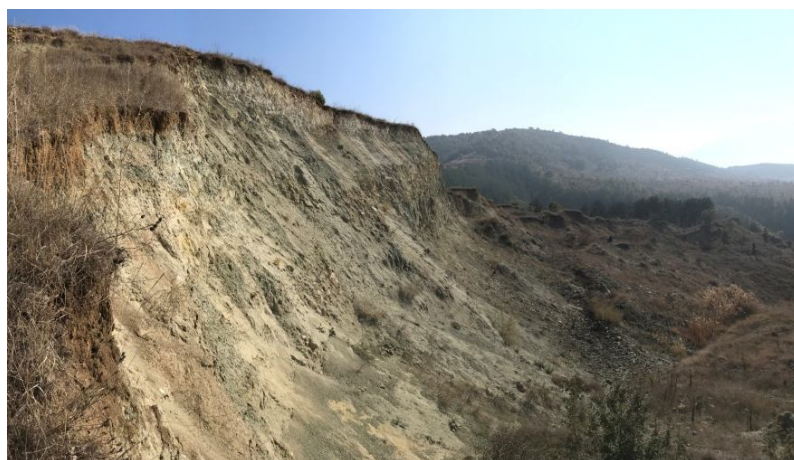
Свлачищен откос на циркус „Натин рид“ /ноември, 2021 г./

По свлачищния откос на „Натин рид“ ясно личи изменената морфология, която в приповърхностния слой основно е вследствие повърхностна ерозия по податливия на преоткосиране вертикален откос.

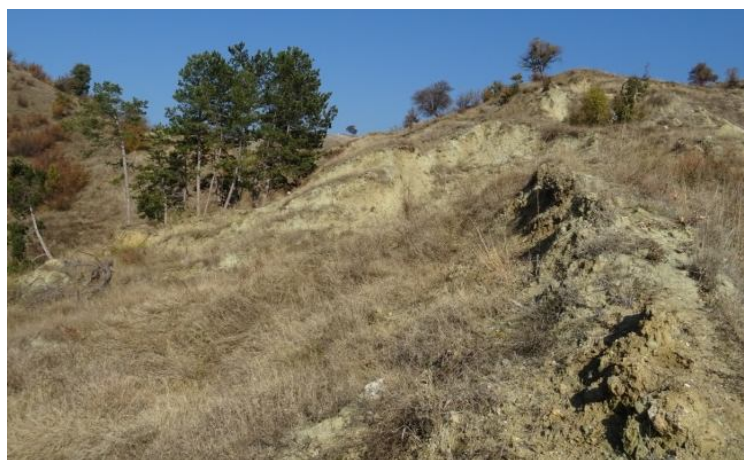
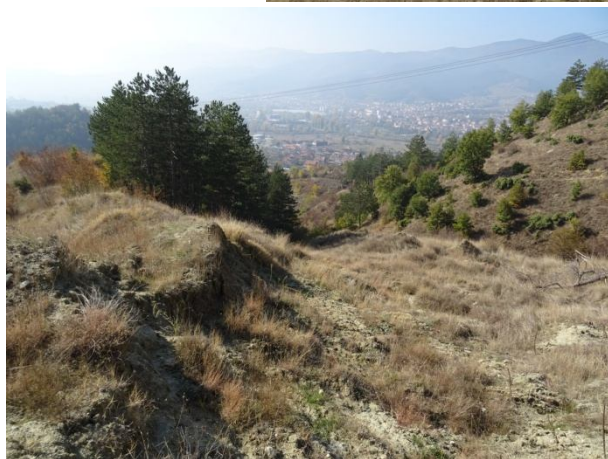
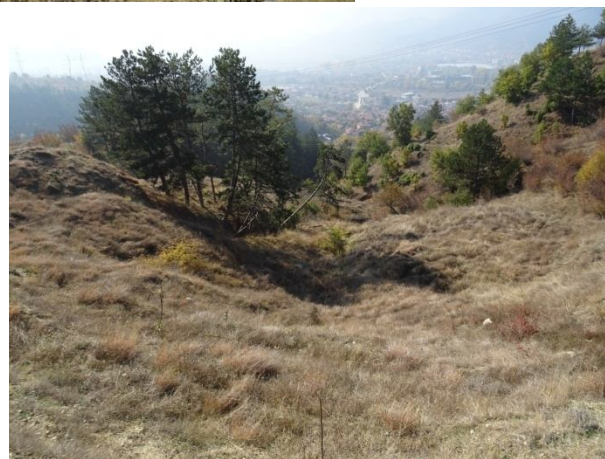
Страничното свличане, регистрирано северозападно от зона 5 (съгласно геодезическото райониране на свлачищния участък), е развито делтапсивно по склона, като може да се очаква мащабно свличане на земни маси в бъдещи периоди след интензивно водонасищане вследствие обилни валежи. Протичащите процеси в склона са с тенденция към естествено гранично състояние.

Зона на странично свличане /ноември, 2021 г./

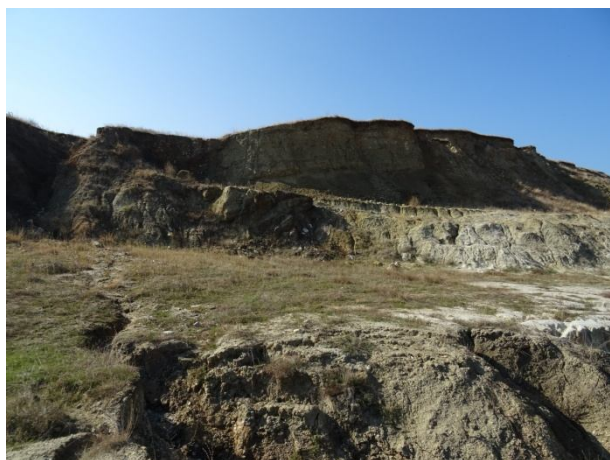
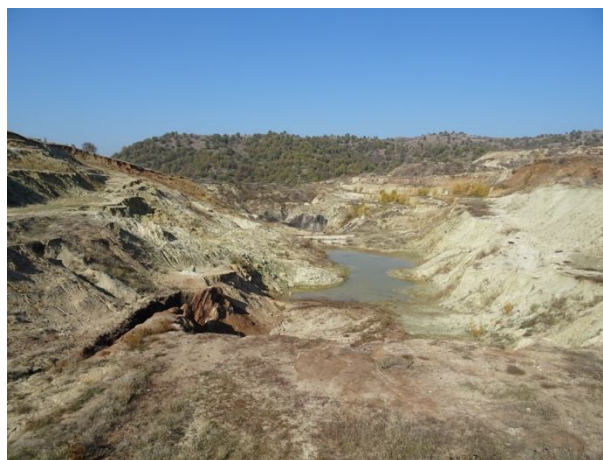
В зоната на разработвания котлован се наблюдават процеси на естествено преоткосиране и запълване на негативните форми с повърхностни води. Антропогенните дейности в района се заличават по естествен път чрез затревяване на откосите и заобляне на изкуствените остри форми.

Състояние на котлована от извършвания открит добив /ноември, 2021 г./

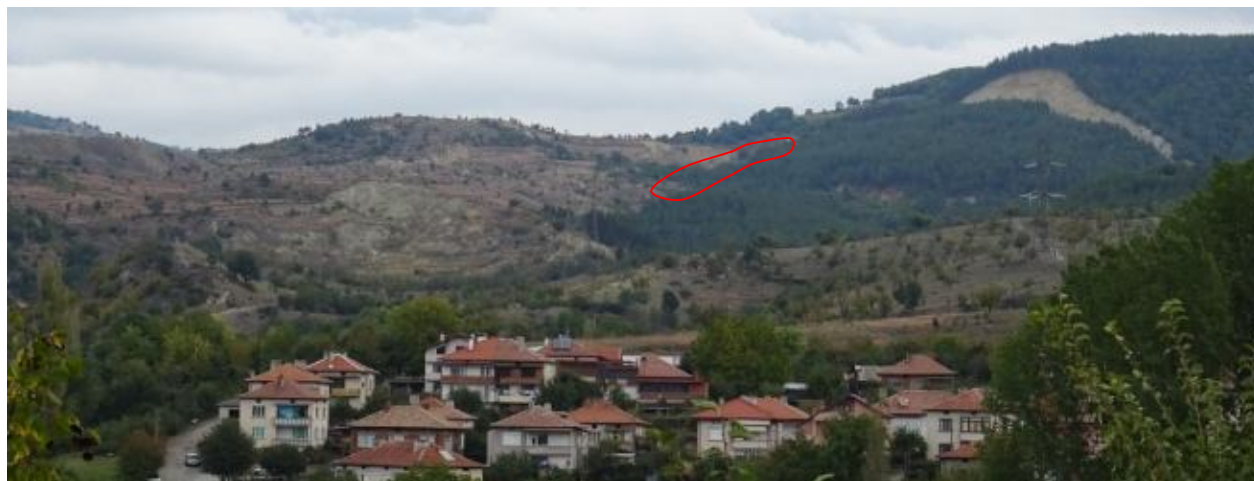
При извършеното инженерно-геоложко обследване на свлачищен участък „Ораново” и след анализ на резултатите от геодезическите измервания на контролно-измервателната система на обекта се установи извънредно висока активност на свлачищните процеси в централната част на горния участък „Милчова чука”, в сравнение с останалите зони. Получените количествени данни от геодезическите наблюдения показват значително повишаване скоростта на преместване на делапсивните земни маси в района на контролни репери №№ 61, 62, 70, 71 и 78.

За тази зона е характерно наличието на подземни галерии, част от вече затворения рудник „Ораново”. Вероятно под напрежението на активния земен натиск и при повишени водни количества вследствие на интензивни валежи през пролетта на 2022 г., са се обрушили таваните на галериите и геоморфологията на терена рязко се е променила.

Обзорен изглед към свлачище „Ораново” с приблизително разположение на обследваната активна зона /септември, 2022 г./

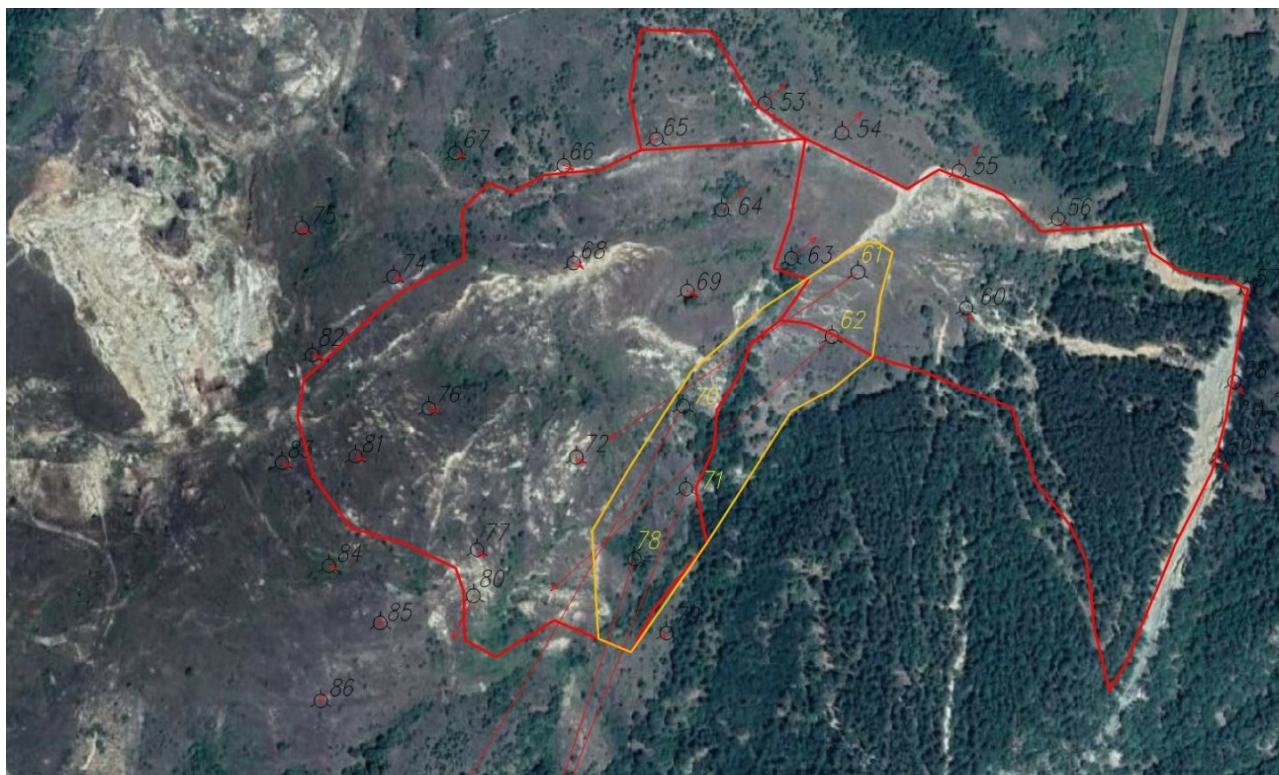
Оформени са множество свлачищни стъпала по терена и висок вторичен десен борд, оказващ ясно и почти напълно издържано границата на най-активната зона за анализирания цикъл на геодезически измервания. Обследваната зона е с ясно видими граници и на сателитно изображение от Google Maps /2022 г./.

Приблизителни граници на активната зона от “Милчова чука”, отбелязана с жълт цвят, съгласно резултатите на контролните репери

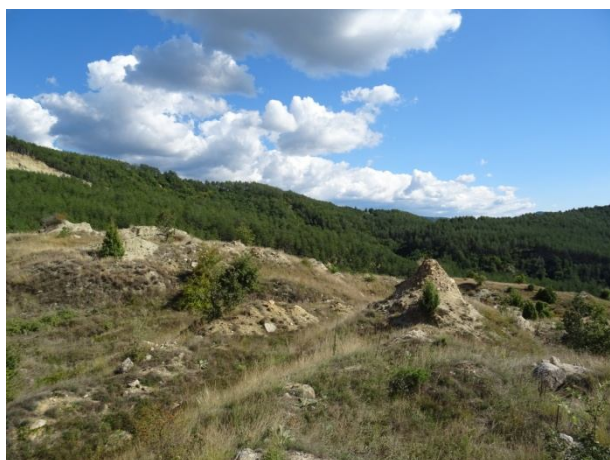
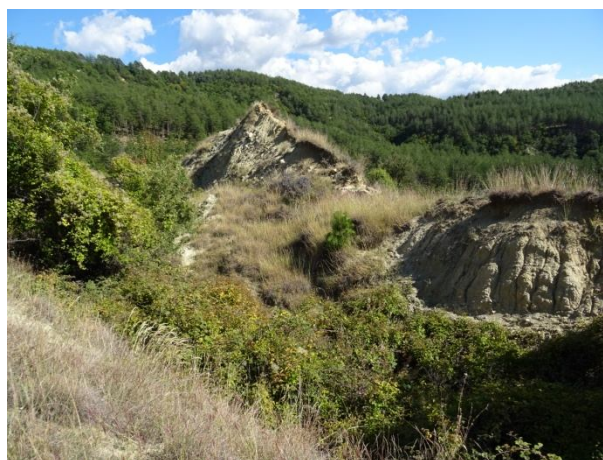
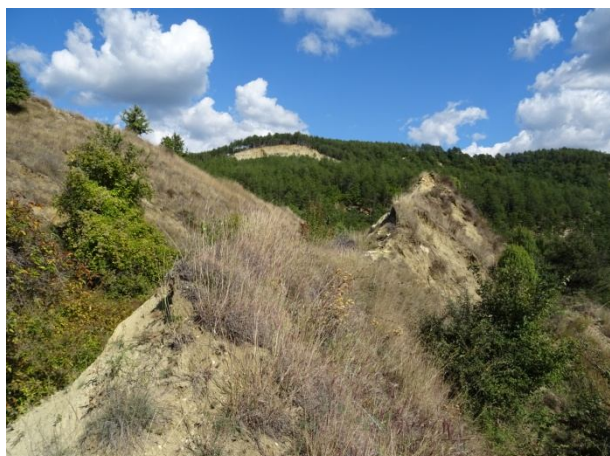
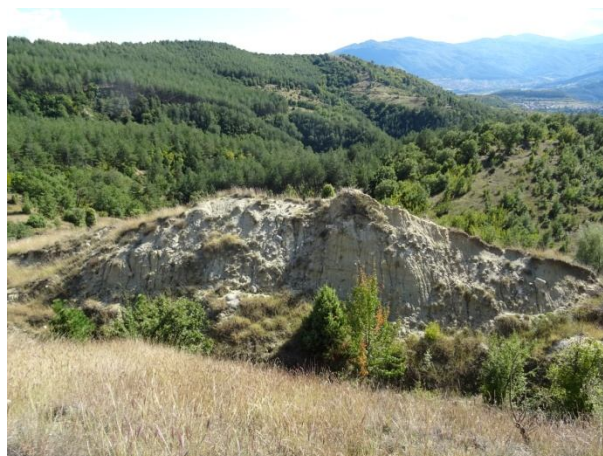
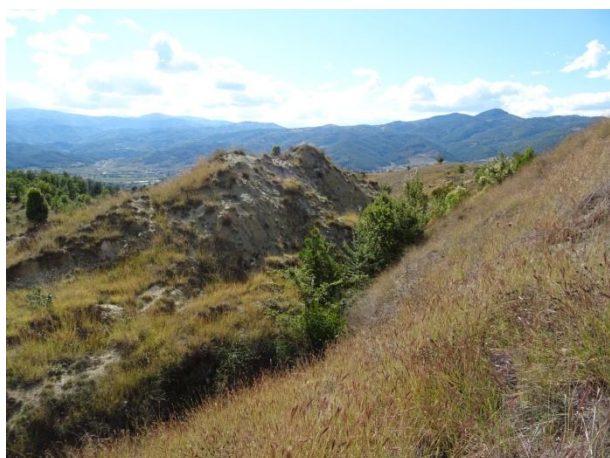
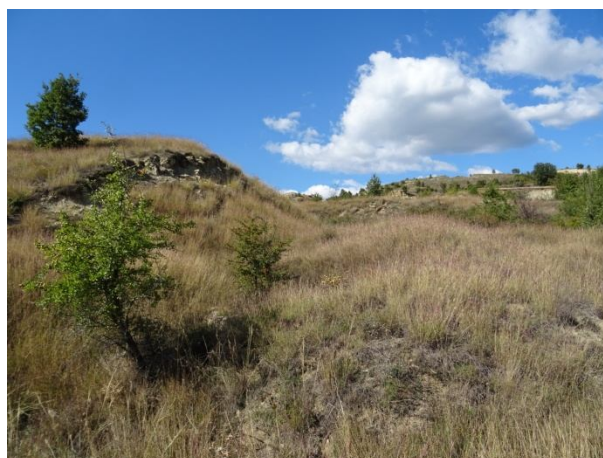
Геоморфологията на терена е силно нарушена в приповърхностния слой, където въздействието основно е вследствие повърхностна ерозия на стичащите се атмосферни води по податливите на преоткосиране откоси на свлачищните стъпала. Образувани са множество свлачищни стъпала, негативни и позитивни форми с оголени граници, което подсказва за интензивна активност в зоната.

Състояние на терена в обследваната югозападна зона /септември, 2022 г./

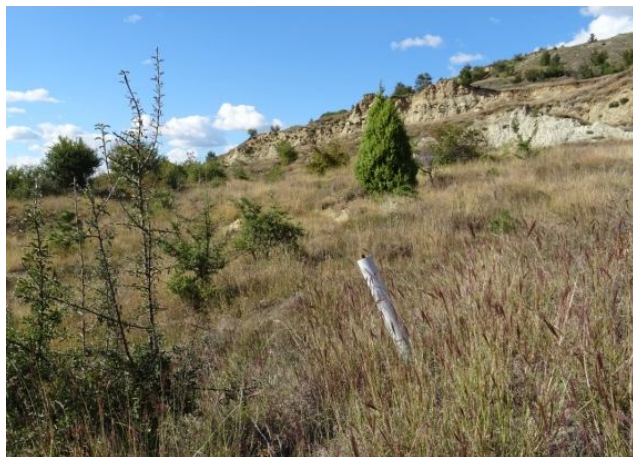
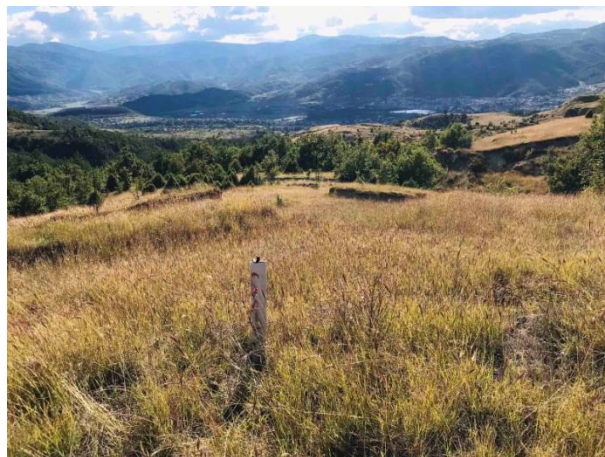
Контролните репери в обследваната активна зона са почти разрушени, давайки сериозни отклонения, в сравнение с предишни периоди на измерване.

При контролен репер № 70 се наблюдават най-големи отклонения в хоризонтална и вертикална посока:  $\Delta S = 3.112 \text{ m}$  и  $\Delta H = -0.861 \text{ m}$ .

Състояние на контролни репери №№ 78, 71, 70 и 61 /септември, 2022 г./

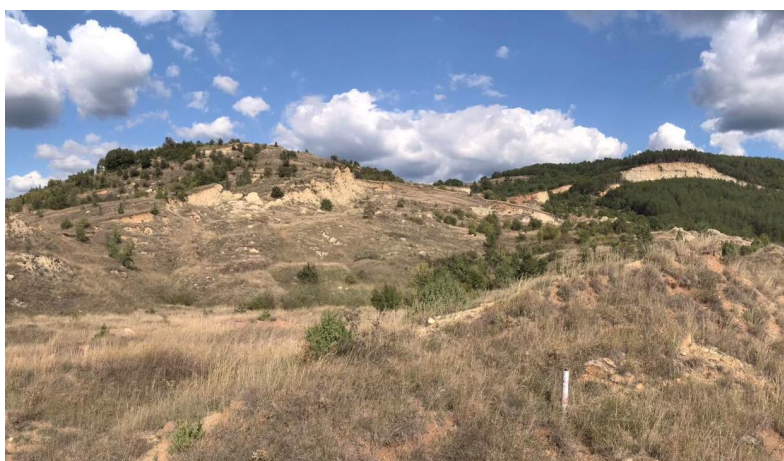
Свлачищните елементи в горната част на свлачище „Ораново” са с изключително отчетливи граници, без затревяване на оголените откоси. Налице са множество деформации по терена и скорошно удълбочаване на пукнатината, която се явява граница на обследваната активна зона.

Общ изглед към главния свлачищен откос и десния борд на „Милчова чука” /септември, 2022 г./

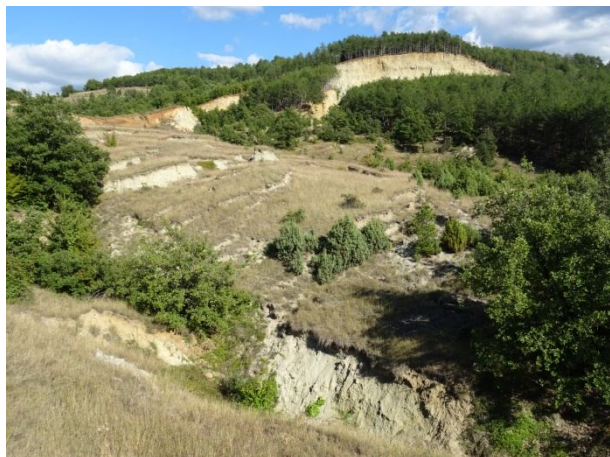
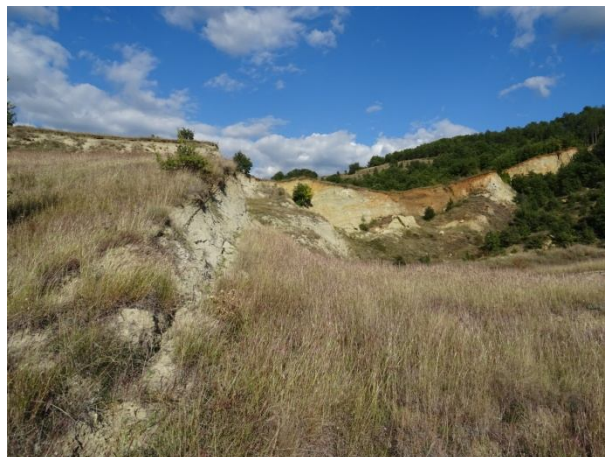
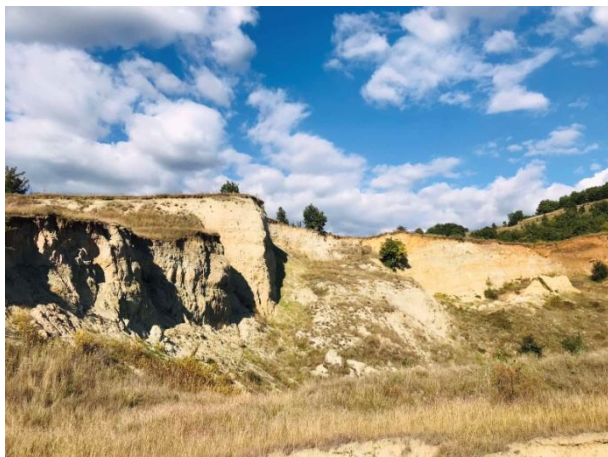
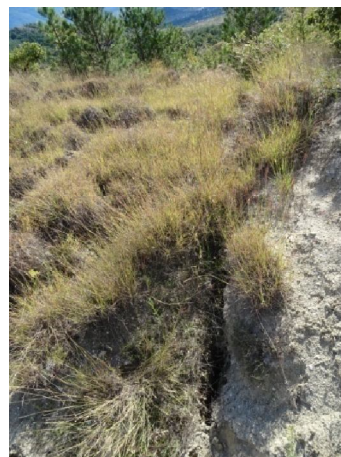
Свлачищни елементи в горната част на циркус „Милчова чука” /септември, 2022 г./

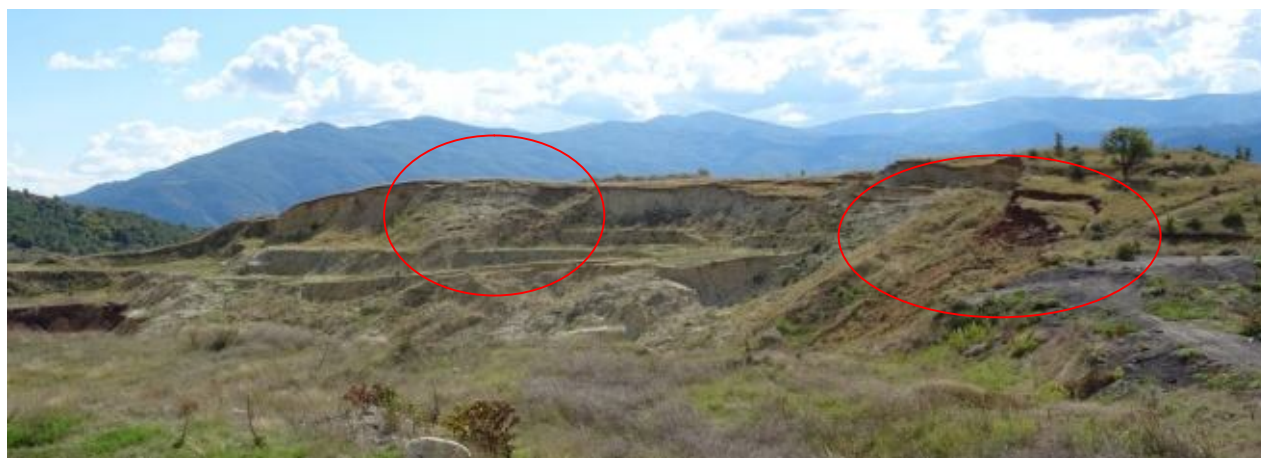
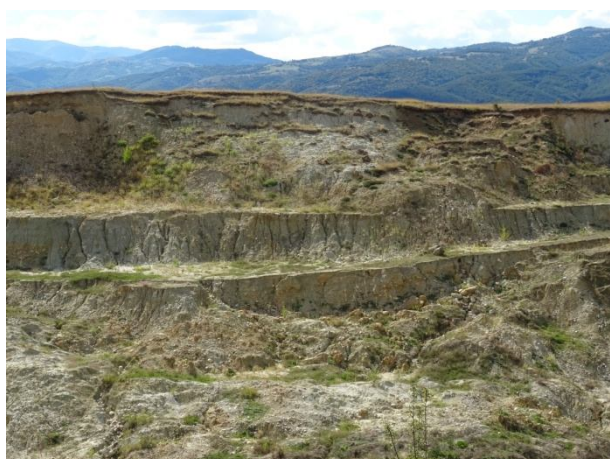
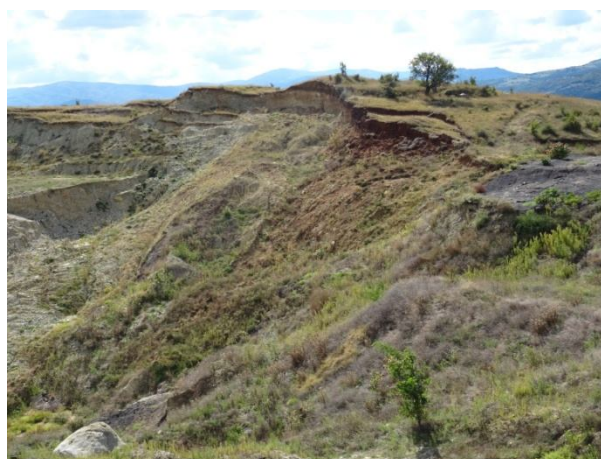
При разработвания през 2018-2019 г. котлован се наблюдават две зони с видимо активно развиващи се свлачищни процеси

Активизирани свличания в зоната на котлована /септември, 2022 г./
