# ОБОБЩЕН ГОДИШЕН ДОКЛАД 2022 г.

РЕГИСТРИРАНЕ И МОНИТОРИНГ  
НА СВЛАЧИЩНИ РАЙОНИ

"ГЕОЗАЩИТА" ЕООД - клон ПЕРНИК

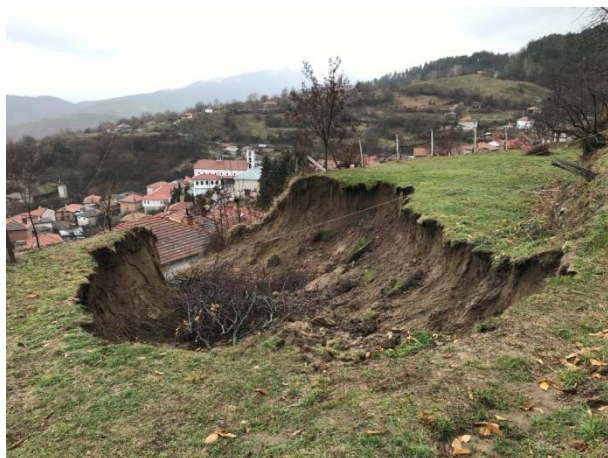
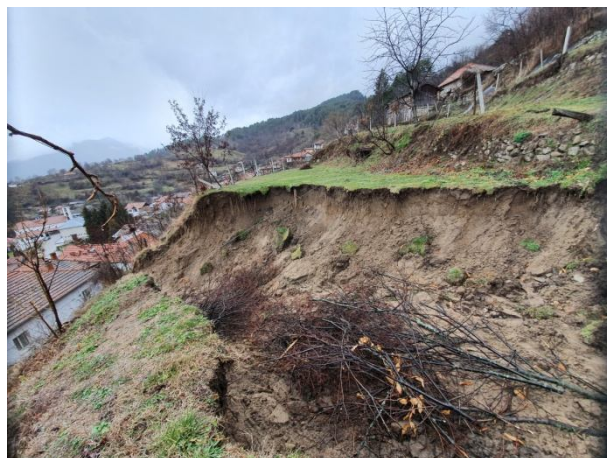
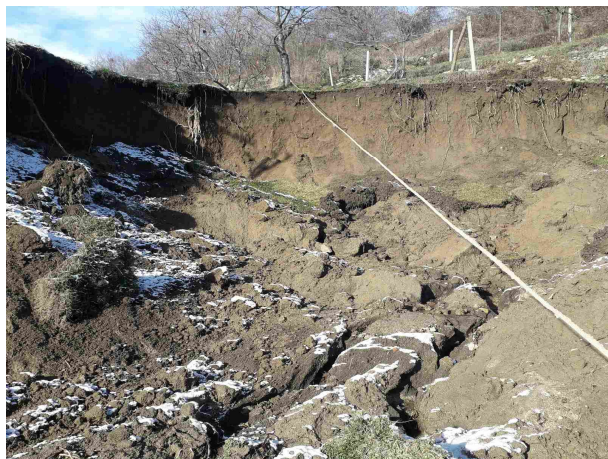
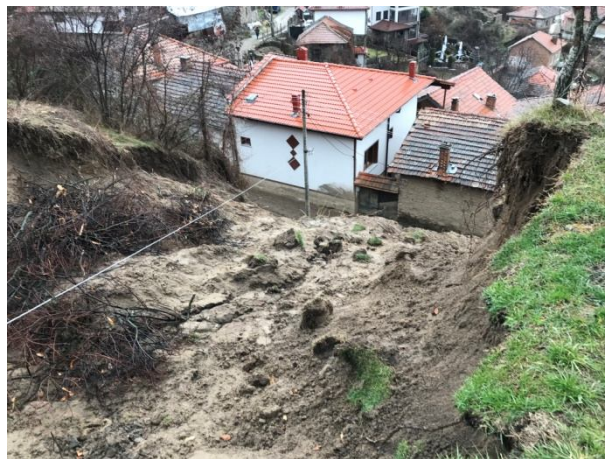
Свлачищният процес е възникнал като детрузивен в горната част на склона. Оформен е главен свлачищен откос и свлачищни бордове с височина около 2-3 m.

Главен свлачищен откос и свлачищни бордове, 2021 г.

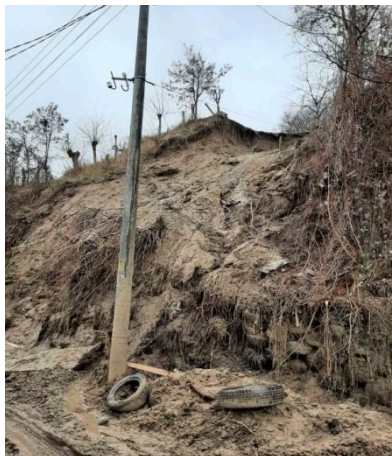
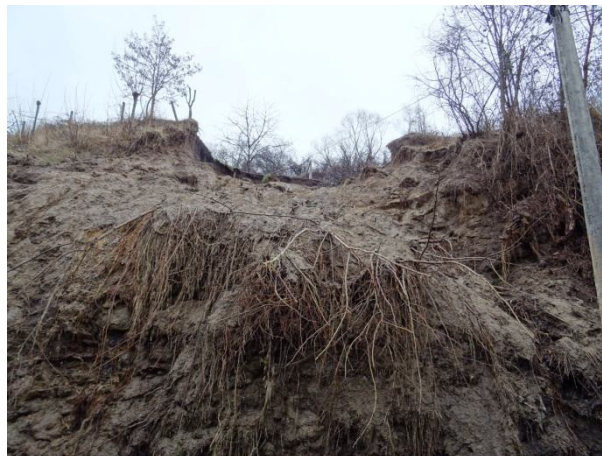
В горната част на засегнатия участък са се свлекли глинесто - пясъчливи материали под формата на консистентни пакети, които след оводняването им в средната част са преминали в разструктурена кална маса. При придвижването си калната маса се е ударила в жилищна сграда под уличното платно, направила е завой и е протекла по уличното платно. Свлечените земни маси са достигали до 3 m височина. Белезите от калта са регистрирани по северозападната фасада на сградата, в която са опрели.

Свлачищен участък, 2021 г.

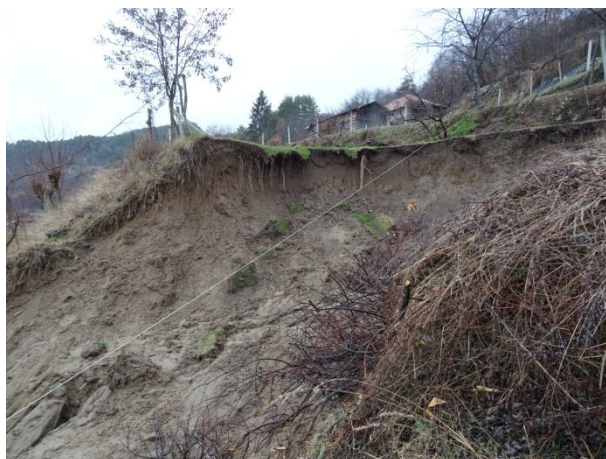
Десен свлачищен борд, 2021 г.

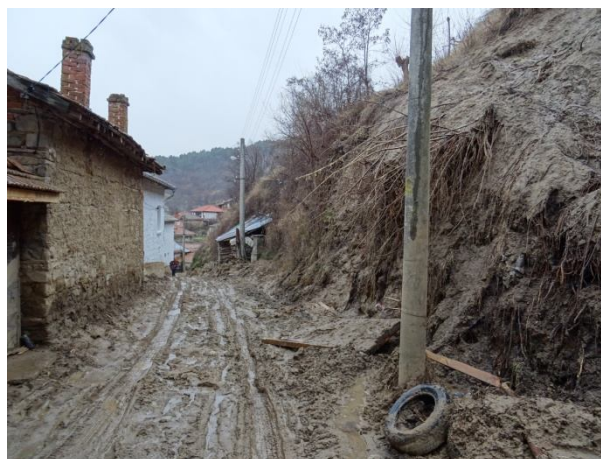
Сграда, в която са опрели свлечените маси, 2021 г.

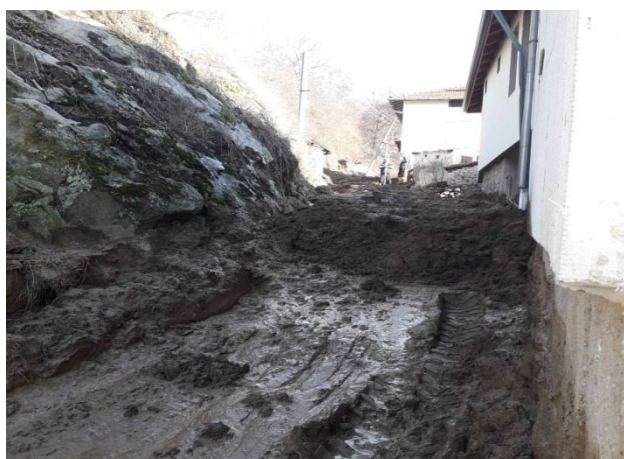
Разструктурираната кална маса тръгва под формата на кален поток по уличното платно и влиза вътре в жилищна сграда.

Земна маса по уличното платно, 2021 г.

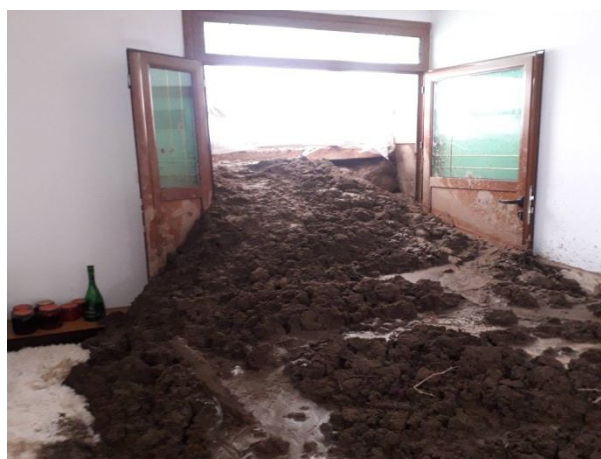
Земна маса вътре в жилищна сграда, 2021 г.

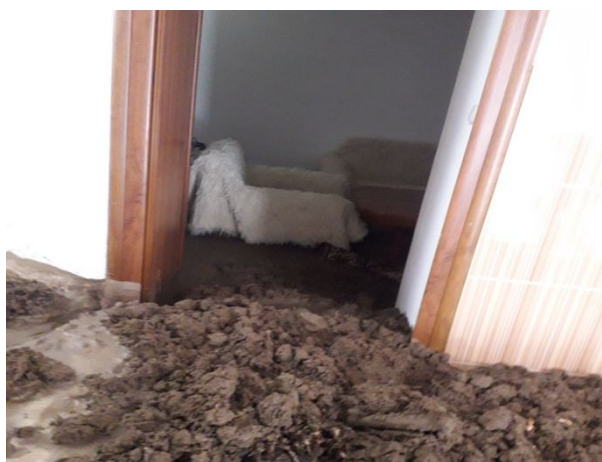
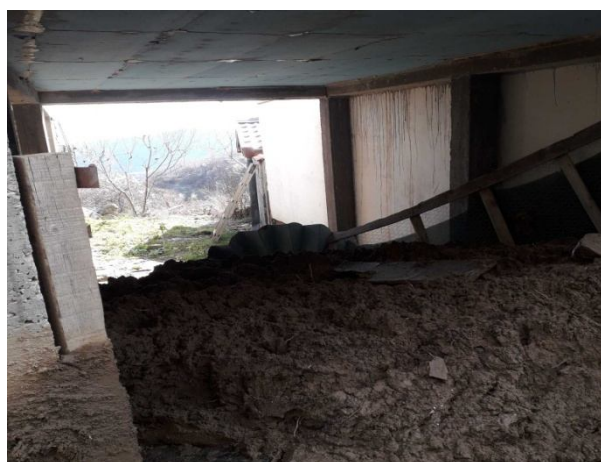
Земна маса вътре в жилищна сграда, 2021 г.

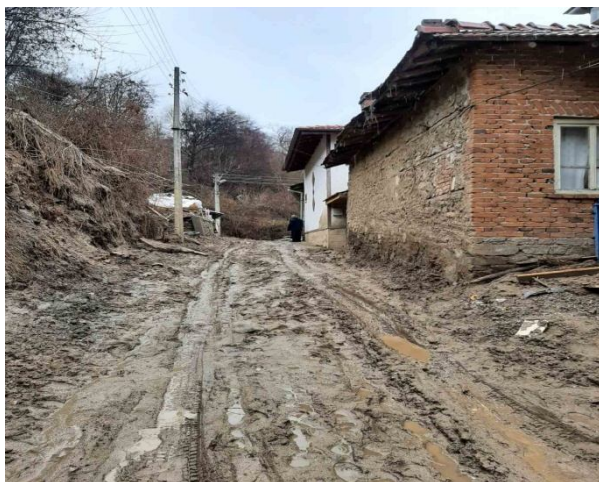
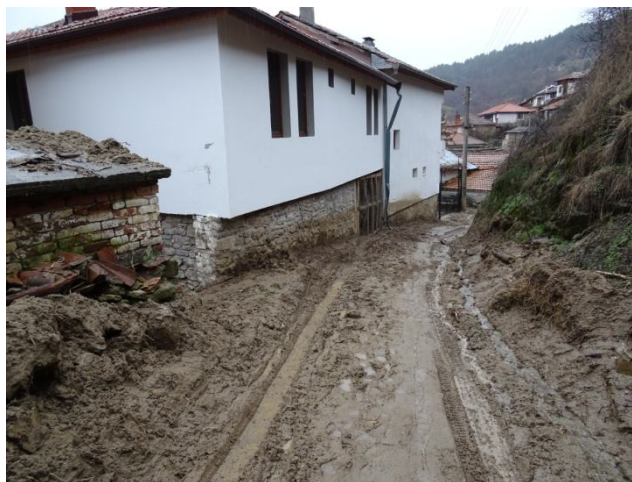
Разчиствено улично платно, 2021 г.

След възникването на свлачищния участък община Хаджидимово е извършила аварийно разчистване на калния поток по уличното платно за достъп до жилищните сгради.

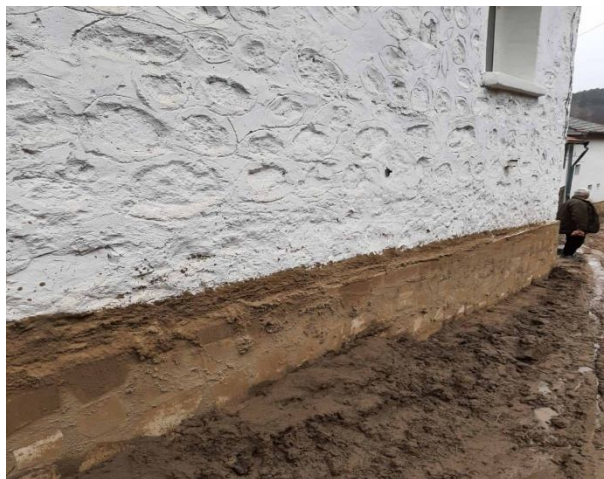
Следи от калния поток по жилищните сгради, 2021 г.

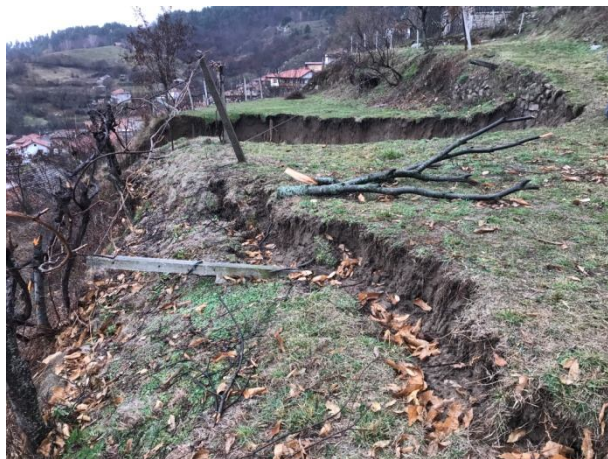
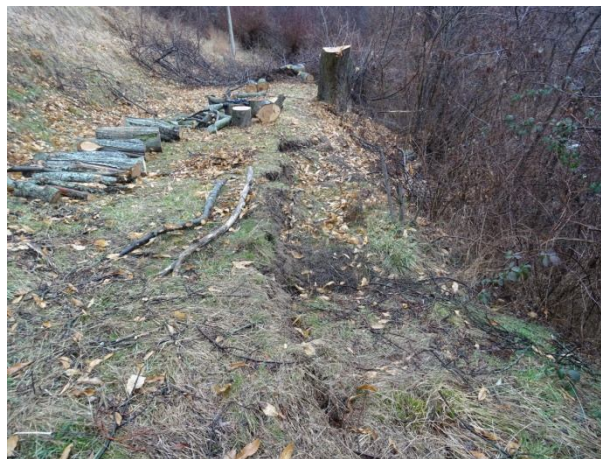
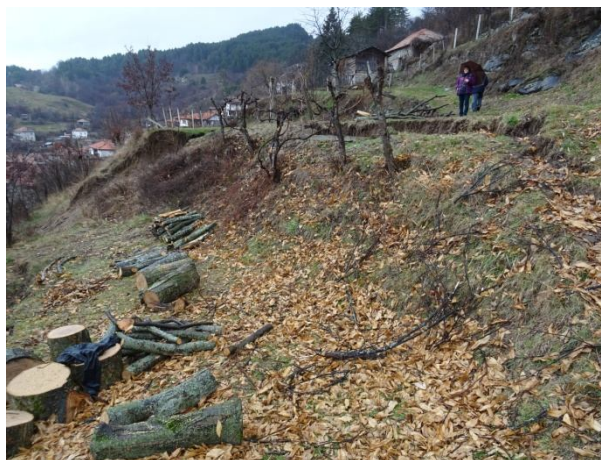
Над главният свлачищен откос са регистрирани две успоредни една на друга денивелирани пукнатини на срязване в североизточна посока. Пукнатините са отворени, с дължини съответно 14 m и 20 m и денивелация 20-40 cm. Наличието им е предпоставка за разширяване на свлачищния процес на северозапад.

Пукнатини на срязване, 2021 г.

При разрастване на свлачищния процес са застрашени два ел. стълба, разположени на уличното платно в базиса на свличане.

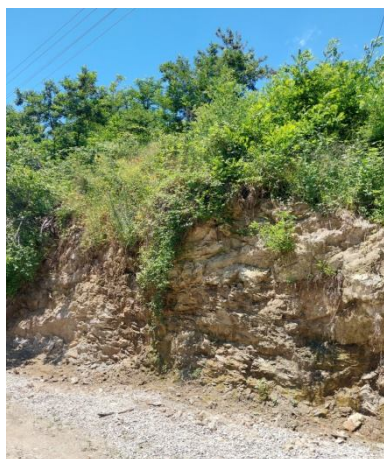
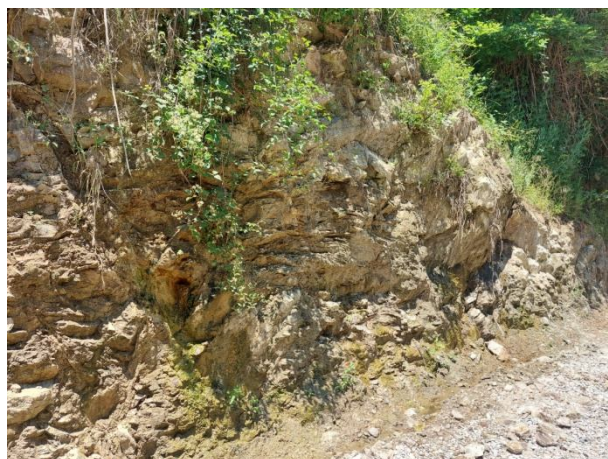
Извършено е разчистване на свлечените земни маси от скалния откос, ограничаващ уличното платно. По откоса се разкриват южнопирински гранитоиди, изграждащи Тешовския плутон / $\gamma K2$ /. Гранитите са дребно до среднозърнести. На повърхността скалата е силно изветряла, като в отделни зони се наблюдават заглинени джобове.

Скална подложка

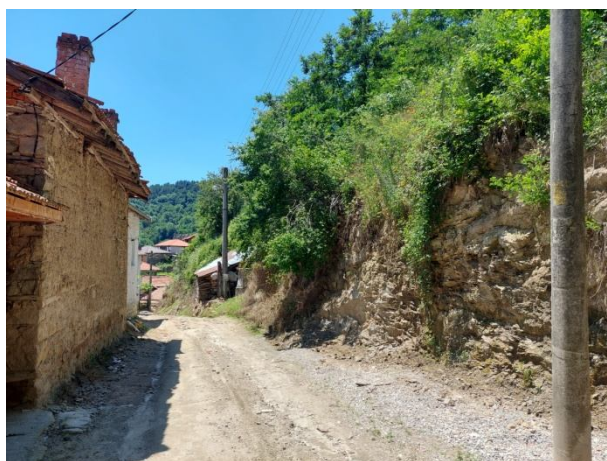
Към момента на огледа оформената дълбока негативна зона по терена от изтичането на свлечените земни маси е покрита с буйно растяща храстовидна и тревна растителност, което ограничава видимостта към свлачищните елементи.

Общ изглед на уличното платно в района на свлачището

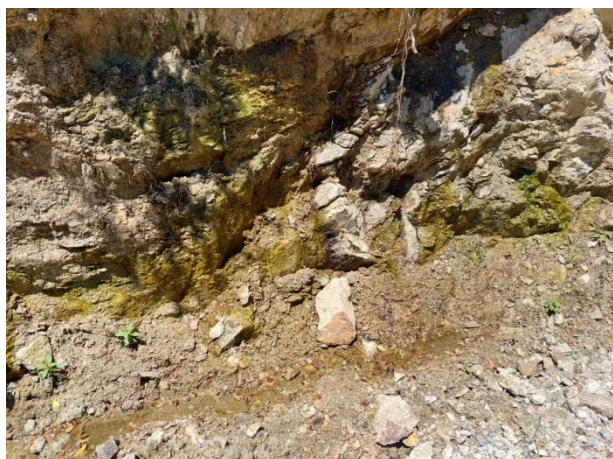
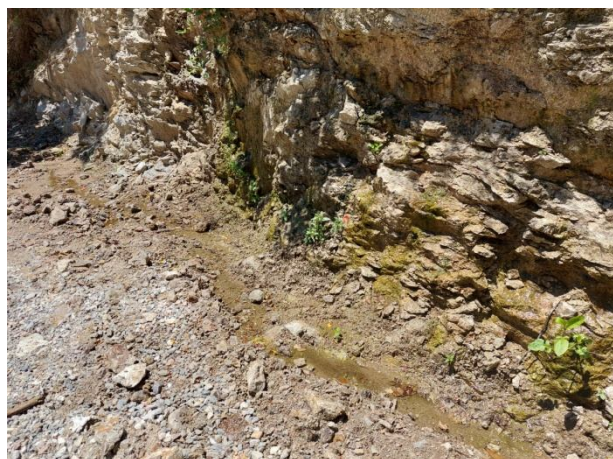
При огледа се установи, че в основата на откоса се наблюдава дрениране на подпочвени води. Въпреки настъпилия сух летен период в участъка се генерира сравнително голям водоприток на подпочвени води в скалната подложка.

Дрениране на подпочвени води в скалната подложка

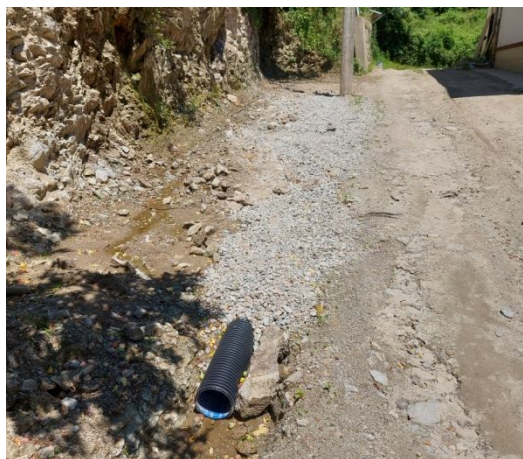
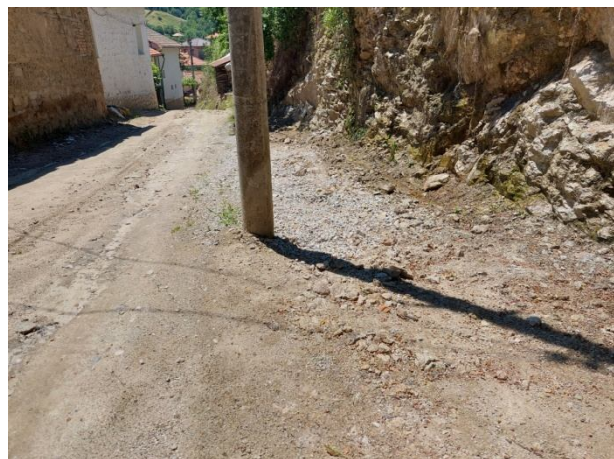
Положена дренажна тръба по банкета на уличното платно

След възникването на свлачището община Хаджидимово е извършила аварийно-възстановителни работи на уличното платно, в района на свлачището. Откъм страната на откоса по банкета на улицата е положена дренажна тръба, за отвеждане на дренираните води от откоса. Вероятно тези подпочвени води имат целогодишен приток и не пресъхват през сухите сезони. Дренажната тръба е покрита с чакълесто-песъчлив материал.

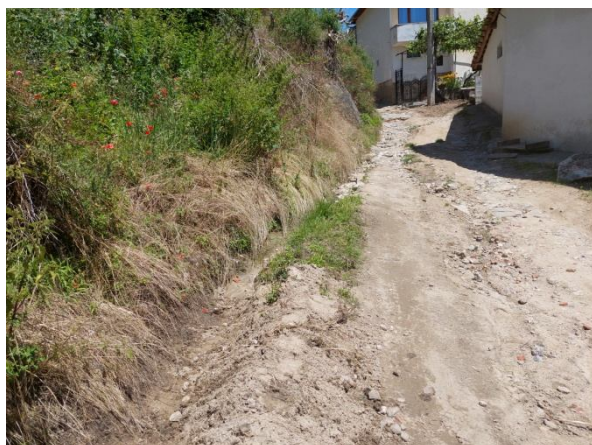
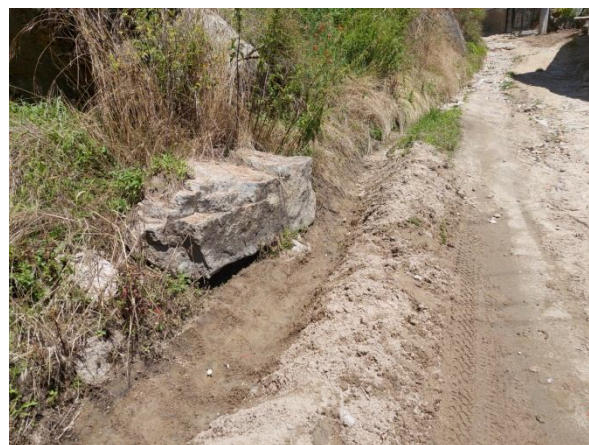
Прихванатата вода от тръбата се излива в открита земна канавка, оформена по протежението на цялата улица и достига до местно ерозионно дере.

Открита земна канавка по уличното платно

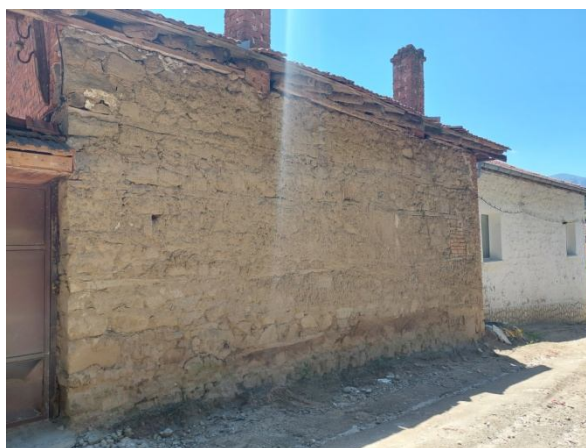
При огледа на четирите масивни жилищни сгради, до които беше достигнала разструктурената кална маса през 2021 г. се установи, че липсват деформации и пукнатини и сградите са в добро функционално състояние.

Сграда, в която бяха опрели свлечените маси при възникването на свлачището

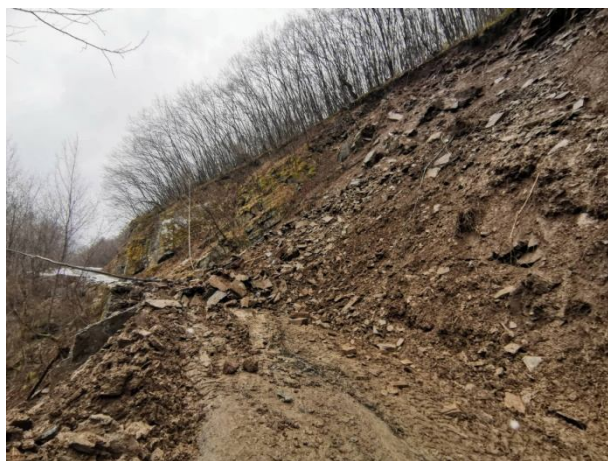
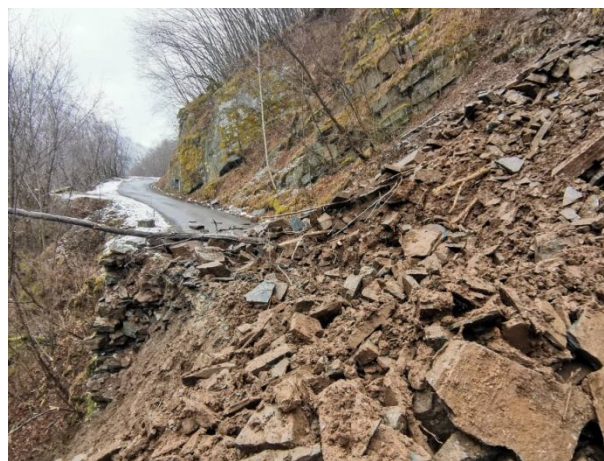
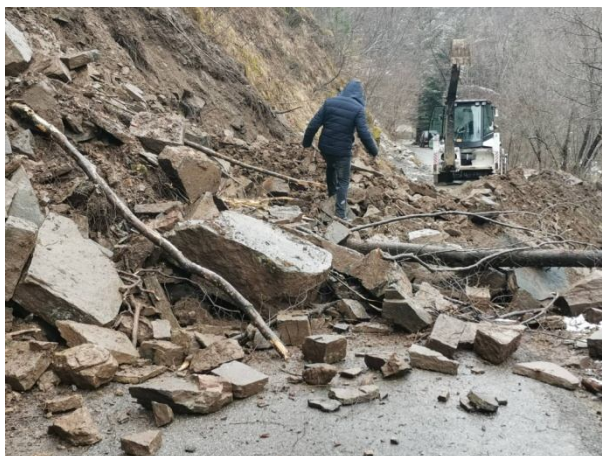
Оформен е циркусообразен участък над пътя с размери 42/19 m и площ от 0.67 dka. Платното на пътя е било напълно затрупано и прекъснато. Разрушена е каменно-зидана подпорна стена, разположена под пътното платно.

Натоварването със земно-скални маси на въздушния откос под пътя е предпоставка за допълнително активизиране на процеса.

Свлачищно-срутищен участък на път KRZ 2006 /07.03.2022 г./

3. В резултат на проявлението на геодинамичния процес е било напълно затрупано платното на път KRZ 2006, който се явява единствена пътна връзка за селата Любино и Латинка. Засегнат е горски фонд с площ 0.67 dka. Разрушена е каменно-зидана подпорна стена, разположена под пътното платно.

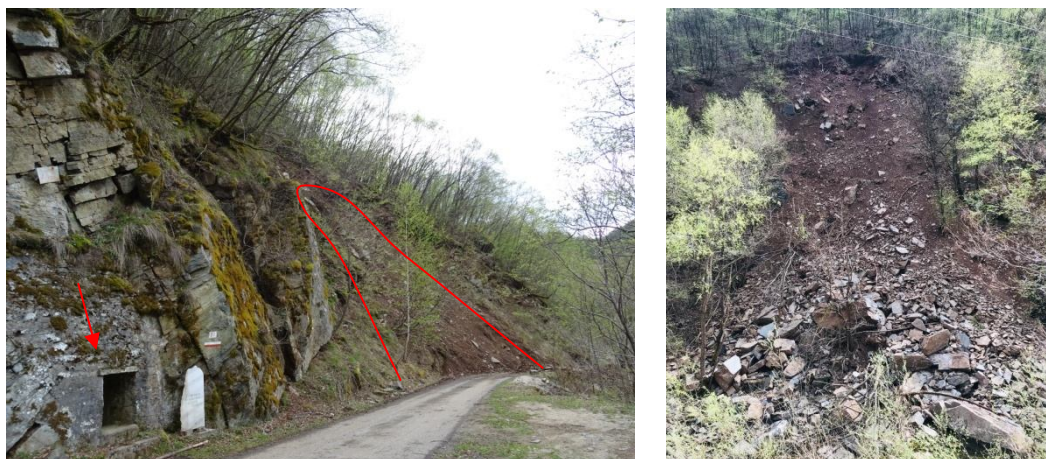
Главният свлачищен откос е с височина около 1.5 m и представлява оголен ерозионен базис на скалната подложка. Откосът плавно преминава в бордовете и оформя свлачищното тяло между по-здрави скални масиви. Десният борд е в непосредствена близост до входа на природна забележителност „Хладилна пещера”.

Общ изглед към входа на пещерата и нововъзникналия проблемен участък с разчистените земни маси надолу по склона /11.04.2022 г./

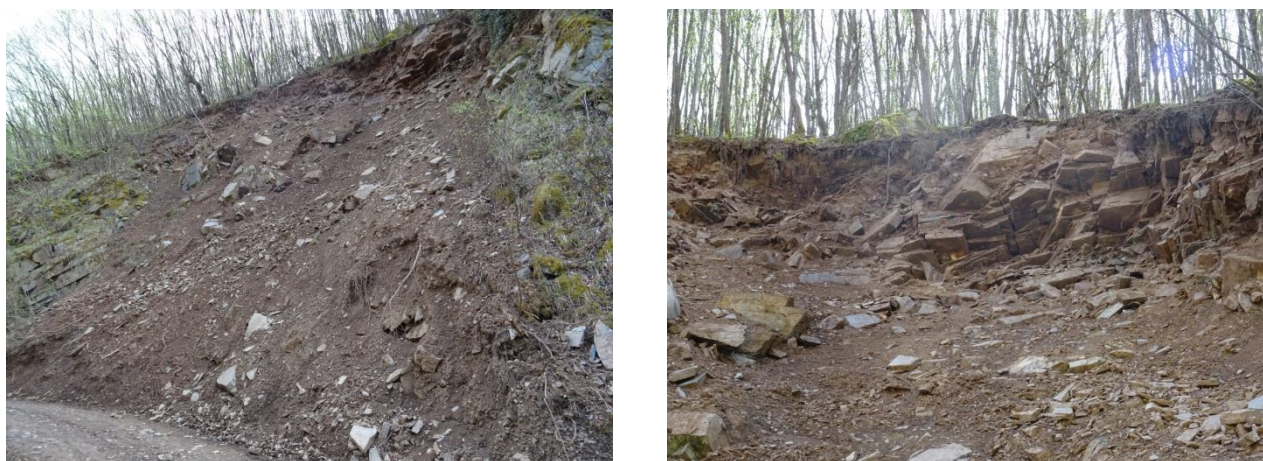
Изглед към свлачищното тяло и главния свлачищен откос /11.04.2022 г./

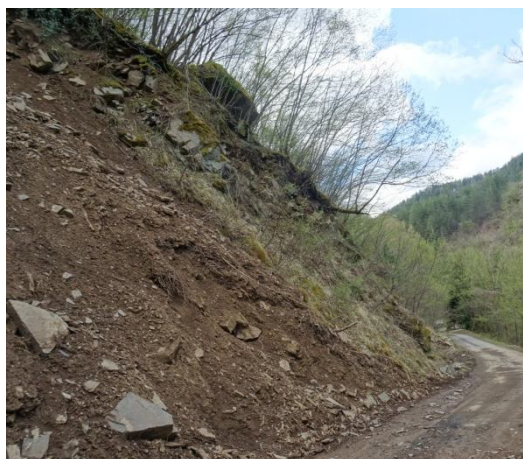
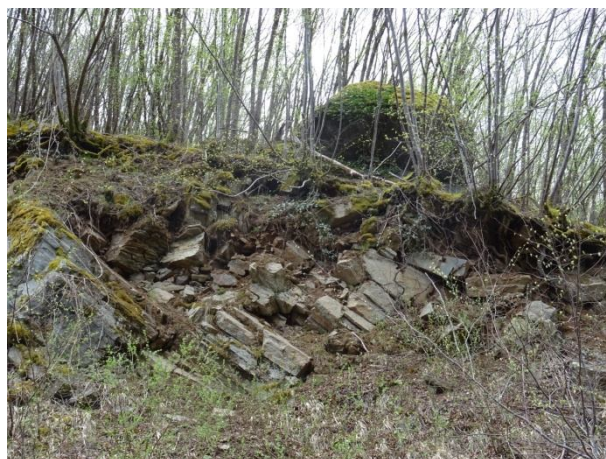
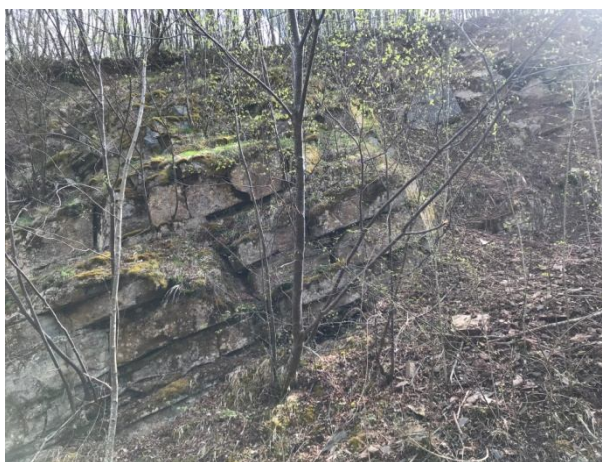
Изветрянето встрани от свлечения участък се характеризира с напукване на по-големи скални блокове по плоскостта на напластяване на скалите с образуване на отворени пукнатини. На места посоката на залягане на скалните пакети изцяло съвпада с наклона на склона. В западна посока се наблюдава огромен скален блок, надвиснал над пътя, който представлява сериозна опасност за преминаващите хора и автомобили по път KRZ 2006. Висок геоложки риск съществува при проява на активна сеизмична дейност в района и при разширяване на геодинамичния процес.

При интензивни валежи инфилтрацията на повърхностния отток навлиза в дълбочина по пукнатините и е възможно ново свличане по склона към пътя.

Система от отворени пукнатини в масива и „висящ“ скален блок /11.04.2022 г./

6. Проектните решения за стабилизиране на откоса трябва да се основават на физическия модел, характеризиращ дълбочината на структурното разрушение на скалния масив и критичните хлъзгателни повърхнини.

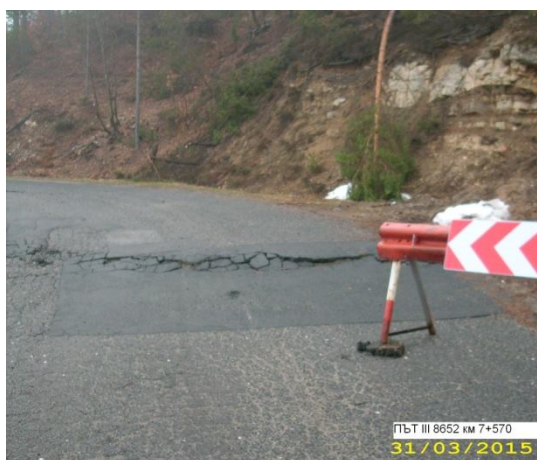
/31.03.2015 г./

Възникналите деформации са в резултат на приплъзване на пътния насип след критично водонасищане от инфилтрация на атмосферни валежи и снеготопене на глинесто-песъчливите материали.

Свлачищният участък е с приблизителни размери 25/60 m и обхваща площ около 1.5 dka. Пътят е засегнал и двете ленти за движение в участък с дължина около 60 m, като пътният насип и земната основа са загубили устойчивост и се е образувало пропадане на платното с денивелация около 0.3-0.4 m. Ясно изразени са свлачищни бордове под формата на денивелирани пукнатини на срязване.

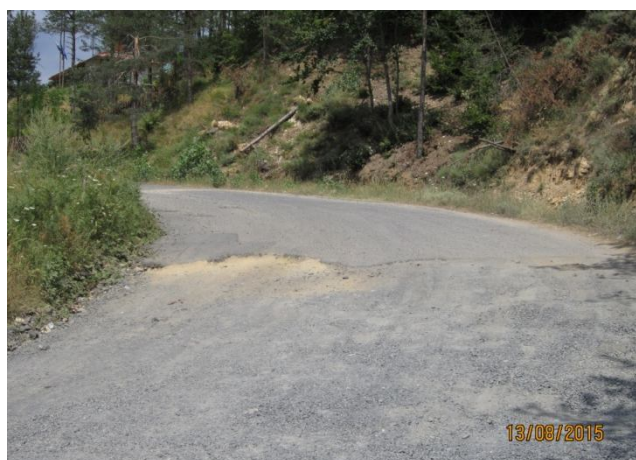
/13.08.2015 г./

Деформации по пътното платно

С цел възстановяване на основната пътна връзка е извършено аварийно преасфалтиране на платното в нарушения участък, но деформациите продължават своето развитие. Проходимостта на пътя е затруднена и са създадени предпоставки за пътно-транспортни произшествия.

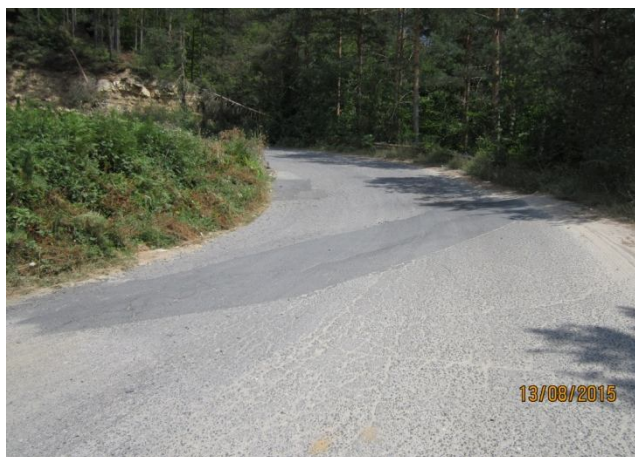
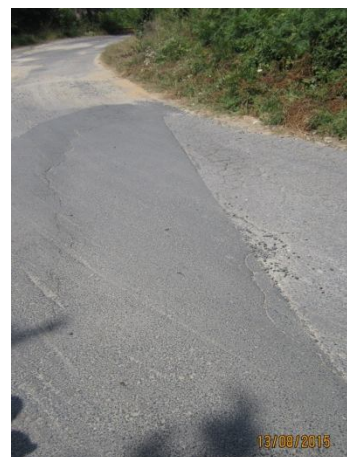
Деформации по платното след преасфалтиране /13.08.2015 г./

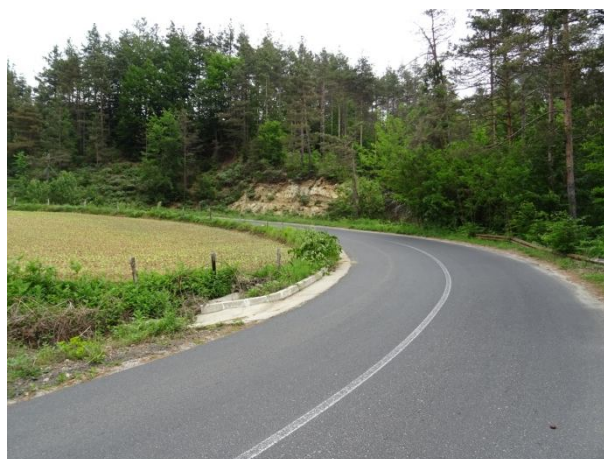
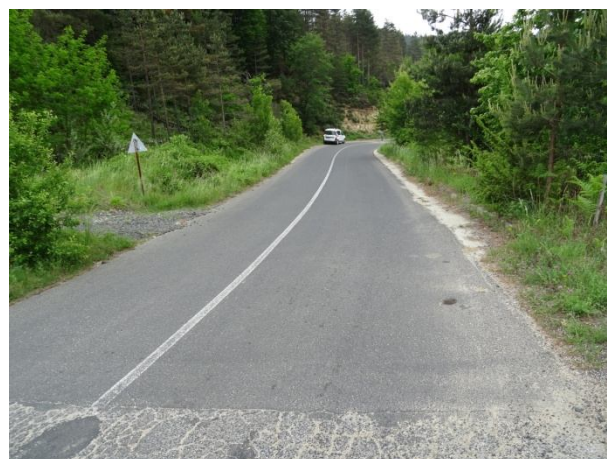
През 2020 г. е констатирано, че върху засегнатия пътен участък са извършени отново ремонтно-възстановителни работи (преасфалтиране). Свлачищните бордове са заличени.

Но по новата асфалтова настилка, на мястото на регистрирания ляв борд са наблюдавани две издържани напречни пукнатини с ширина до 2 см. Констатирани деформации в отсечката на пътя от km 7<sup>+570</sup> до km 7<sup>+766</sup> са указание за продължаващо бавно развитие на свлачищните процеси.

Възстановен пътен участък, 2020 г.

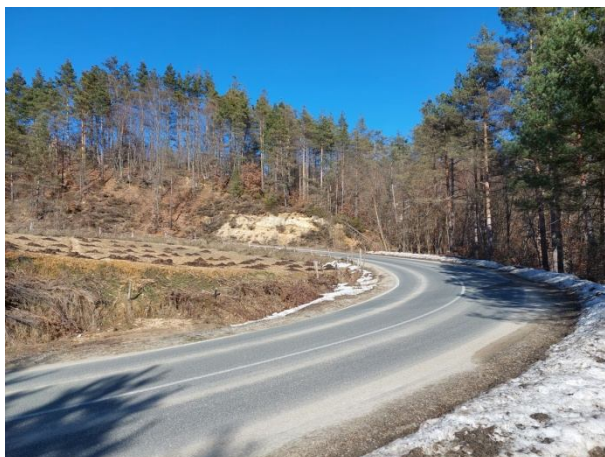
Пътното платно е засегнато в участък с дължина около 60 m. След извършените през 2020 г. ремонтно-възстановителни работи свлачищните бордове са напълно заличени.

### Общ изглед на засегнатия пътен участък

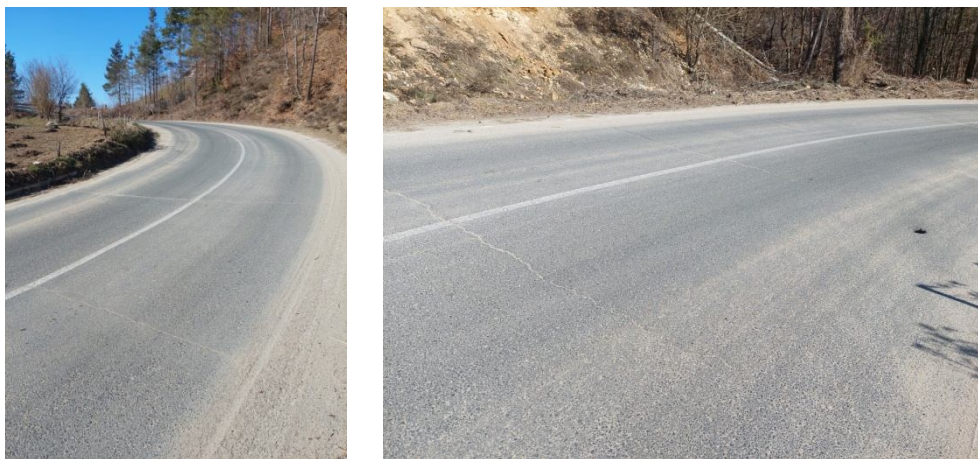
Регистрираните през 2020 г. две издържани напречни пукнатини с ширина до 2 см в близост до левия борд са с непроменени размери.

Отворени пукнатини по пътното платно, в близост до левия свлачищен борд

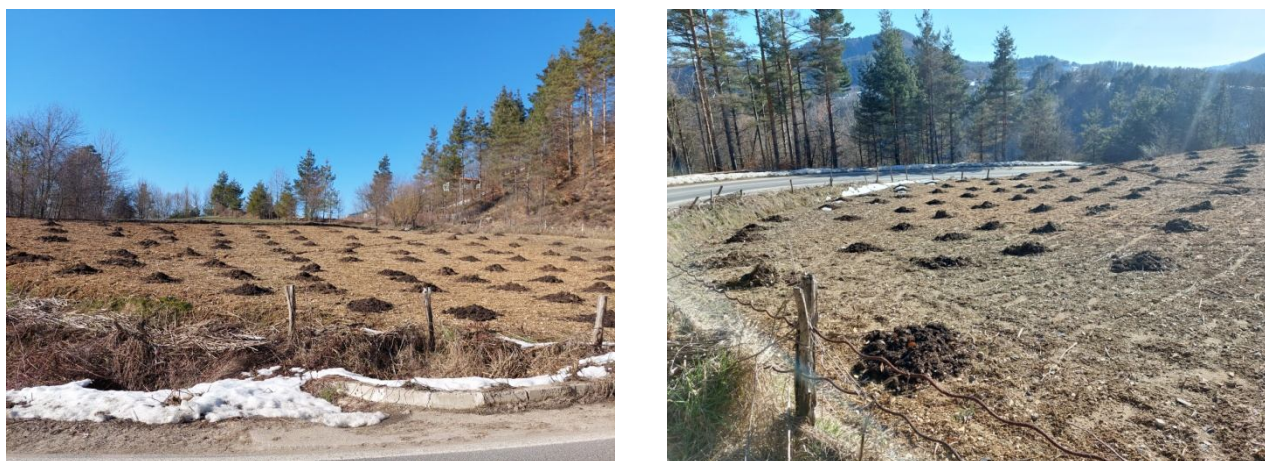
Не се установиха деформации и в свлачищното тяло. Засегната територия над пътя /северозападно/ се използва като обработваема земеделска земя. Към момента на огледа нивата е изорана и свлачищните деформации са напълно заличени.

Общ изглед на свлачищния терен над пътя

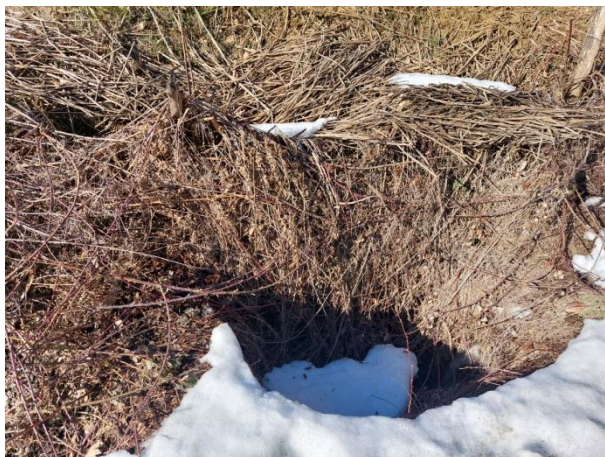
В района на свлачището отводняване на пътното платно е решено с тръбен водосток, който към момента на огледа е запълнен с треви и клони и е необходимо спешно да бъде почистен.

Запушен тръбен водосток

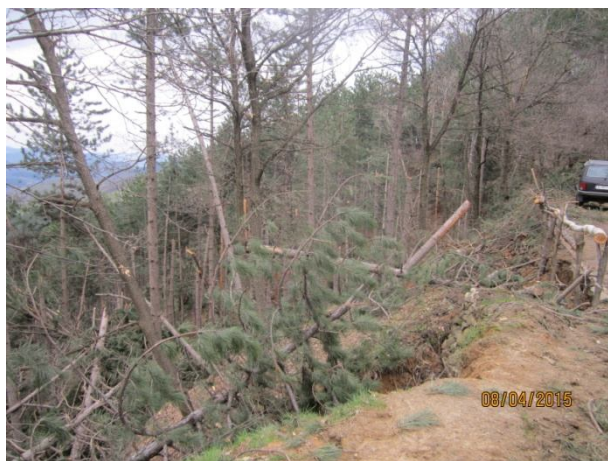
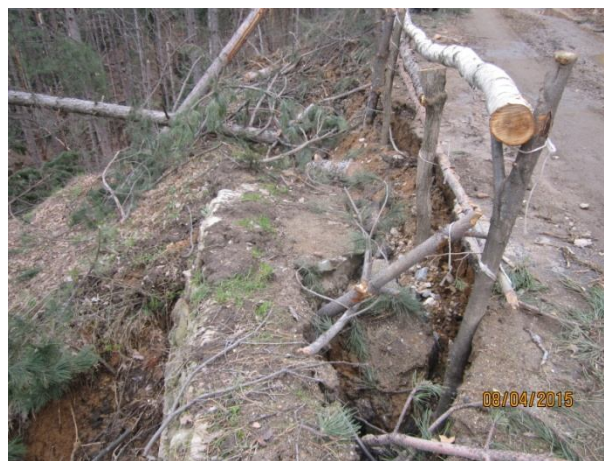
Вследствие интензивните обилни валежи и активно снеготопене е настъпило обилно водонасищане на геоложките разновидности, изграждащи склона през изветрелите им повърхностни разкрития, които допускат атмосферни води в дълбочина. При съществуващите геоложки и променените хидроложки и хидрогеоложки условия възниква свличане в района на пътя за мах. „Долен мировец“ към с. Боровица. Лявото /външно/ платно на пътя е деформирано в участък с дължина около 15 m.

Оформен е малък откос, проявен на пътното платно. Вследствие локалното свлачищно проявление е компрометирана стара каменно-зидана подпорна стена и част от отводнителните съоръжения.

Деформиран пътен участък /април, 2015 г./

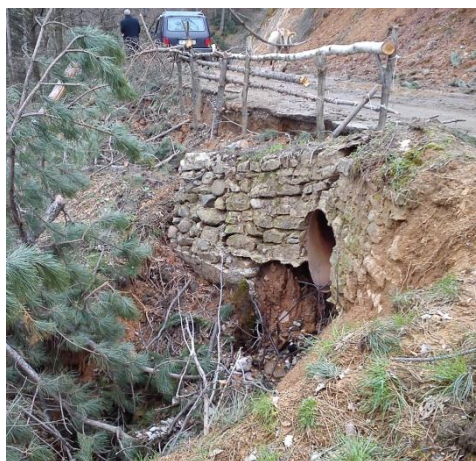
При огледа от 2015 г. е установен проводим, но неефективен тръбен водосток  $\varnothing$  600 mm. Повърхностният отток не е прихванат и отведен в тръбата, а се дренира и нерегулирано се излива извън съоръжението. В резултат свлачищното тяло периодично се е водонасищало.

Компрометиран водосток

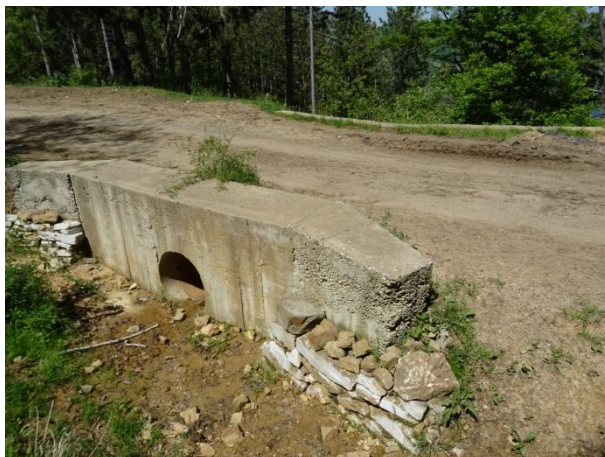
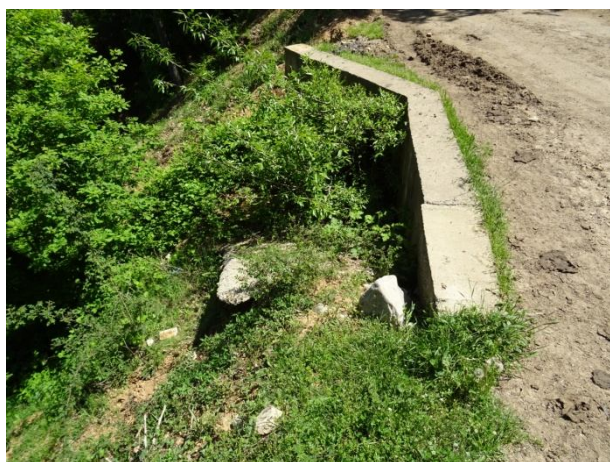
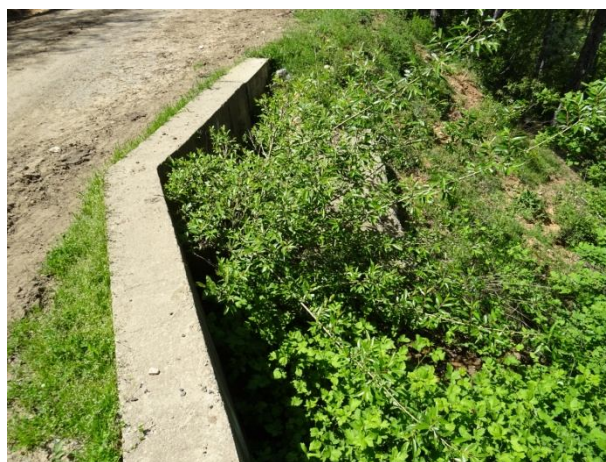
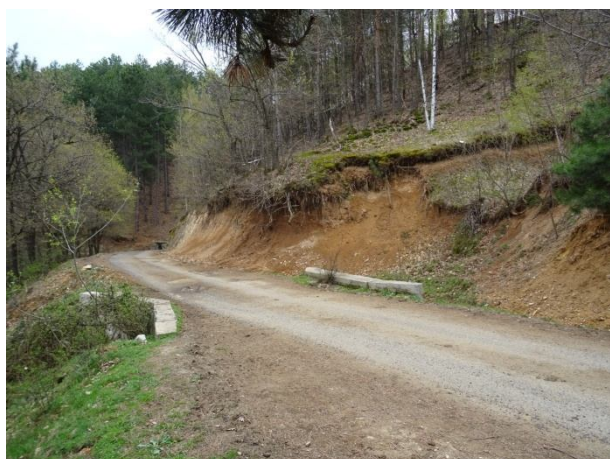
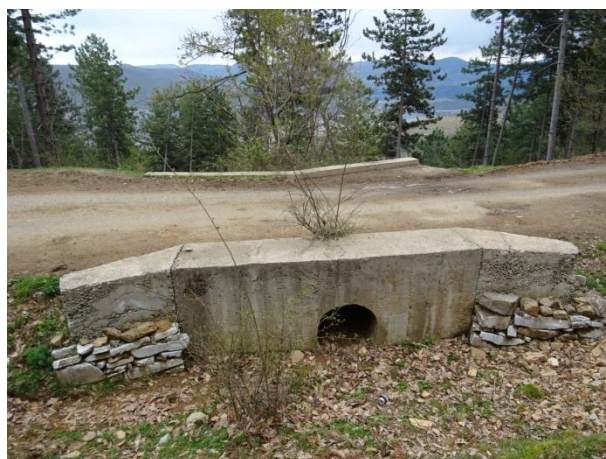
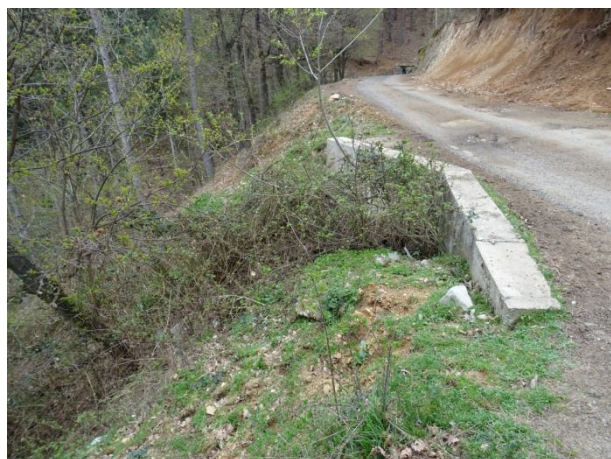
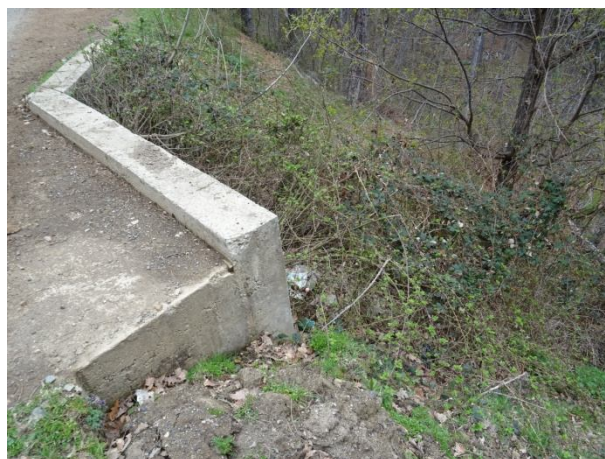
Пътното платно е възстановено и функционира нормално като второстепенен междуселски път без асфалтово покритие.

Пътят не е разширен и не са реализирани допълнителни отводнителни мероприятия за повърхностния отток.

#### Възстановен пътен участък и водосток

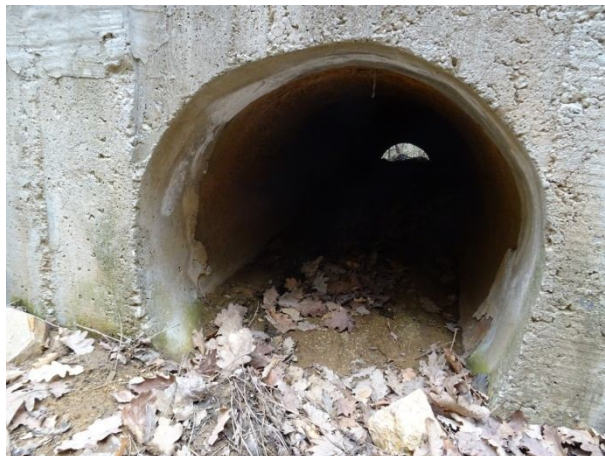
Водостокът е частично затлачен. Необходимо е да се почиства винаги след по-интензивни валежи, за да се поддържа ефективността му.

Възстановен водосток при засегнатия участък

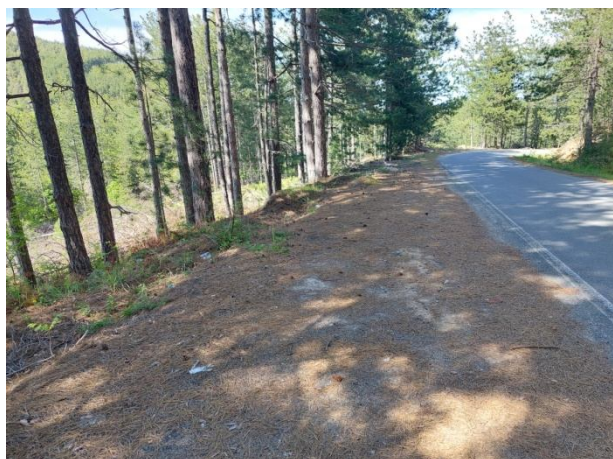
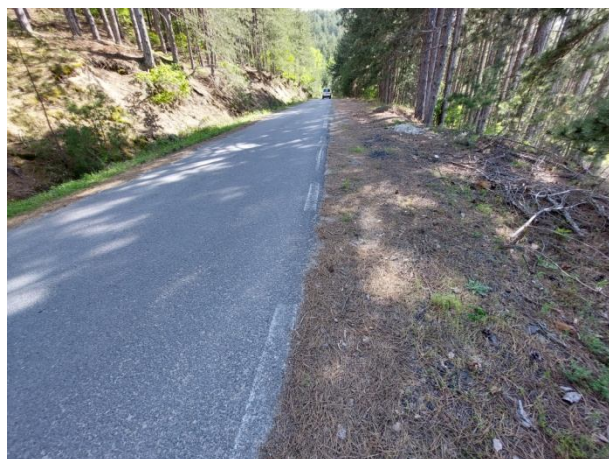
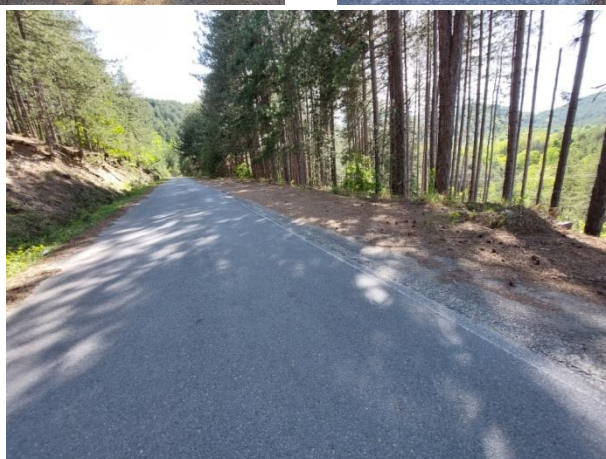
В разглеждания пътен участък, при дясната, външна лента на платното е изпълнено уширение на настилката, вероятно като аварийно мероприятие за стабилизиране на пътя, чрез контрафорсен насип.

По асфалтовото покритие не се констатираха нови деформации, което е признак, че свлачищният процес е затихнал.

Общ изглед на пътното платно

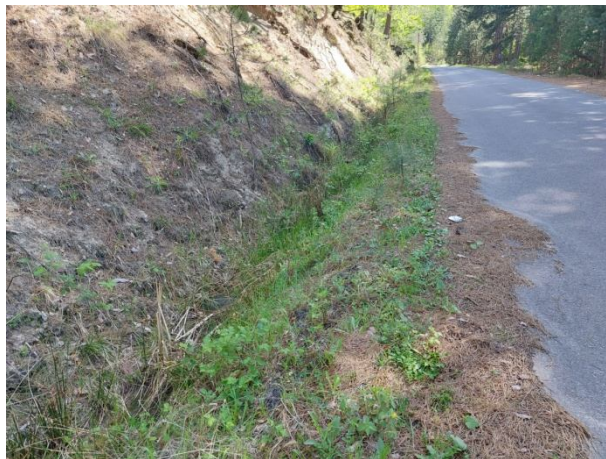
За отвеждане на водния отток от пътното платно до вътрешната лента за движение е изградена земна отводнителна канавка. Към момента на огледа канавката функционира нормално, чиста е и може да поеме повърхностните води при атмосферни валежи.

Земна отводнителна канавка

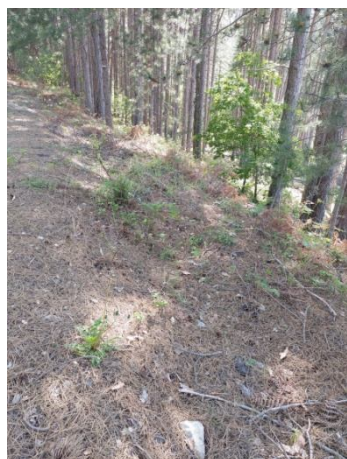
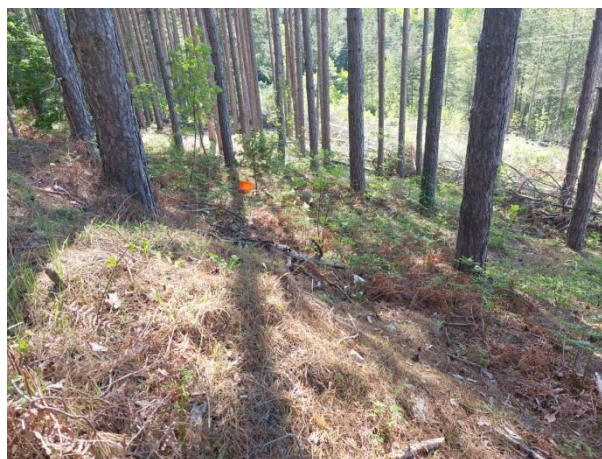
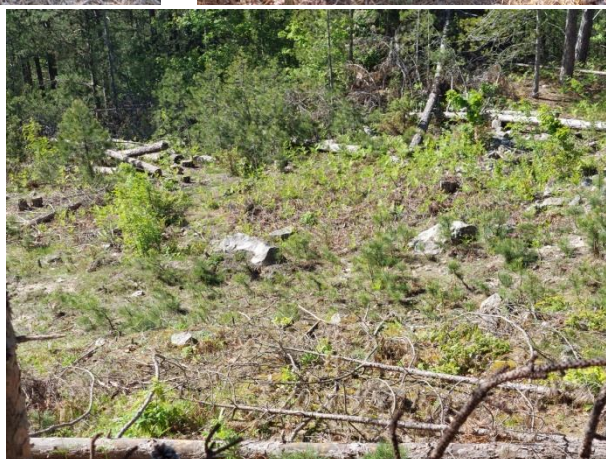
Поради затихване на геодинамичните процеси, свлачищното тяло напълно се е самозалесило с борова и храстовидна растителност. Свлачищните елементи са заличени.

Нови деформации по терена не се установиха.

Общ изглед на засегнатия участък

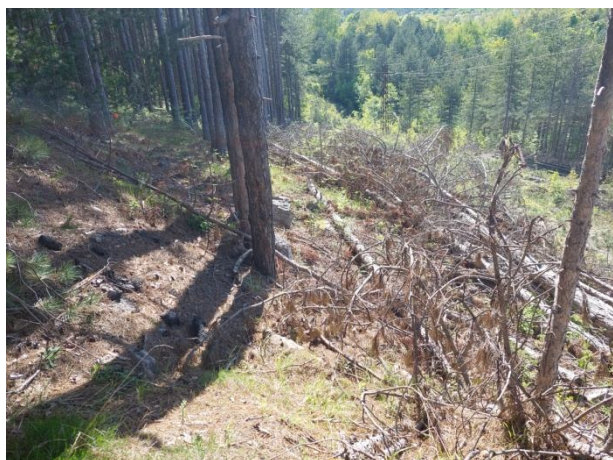
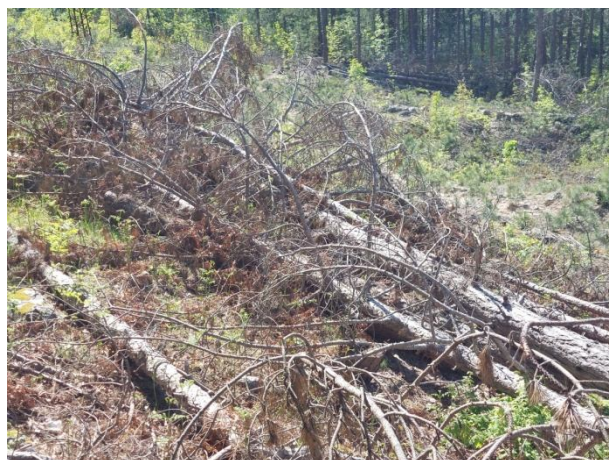
В района на свлачищния участък е извършена санитарна сеч на боровата гора и част от отрязаните дървета все още не са прибрани.

Отрязани борови дървета в засегната територия

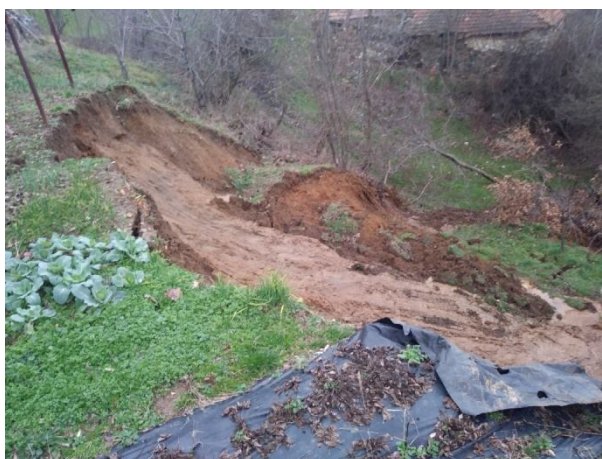
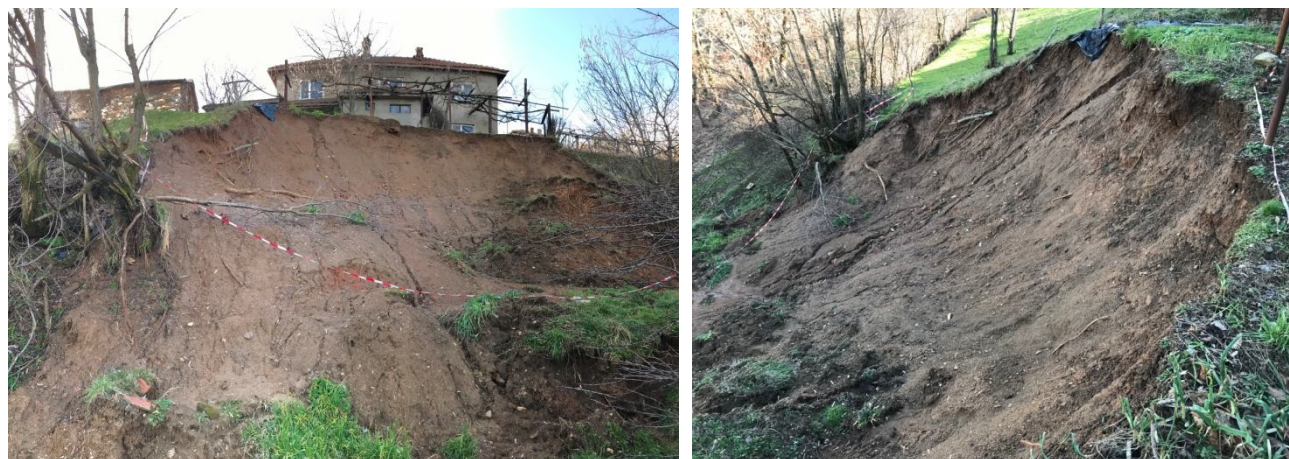
Регистрираният свлачищен циркус е с размери 22/15 m и обхваща площ около 0.3 dka.

Главният свлачищен откос е дъговиден с височина около 2 m и дължина около 12 m. Откосът е оформен в поземлен имот с идентификатор 46872.14.9905 и отстои на около 3 m от съществуваща жилищна сграда. Сградата в имота (къща № 79) е единствено жилище, собственост на наследниците на Огнян Младенов Дуралиев.

Свлачищен участък в мах. „Войница”, с. Малък Девесил
