# ОБОБЩЕН ГОДИШЕН ДОКЛАД 2022 г.

РЕГИСТРИРАНЕ И МОНИТОРИНГ  
НА СВЛАЧИЩНИ РАЙОНИ

"ГЕОЗАЩИТА" ЕООД - клон ПЕРНИК

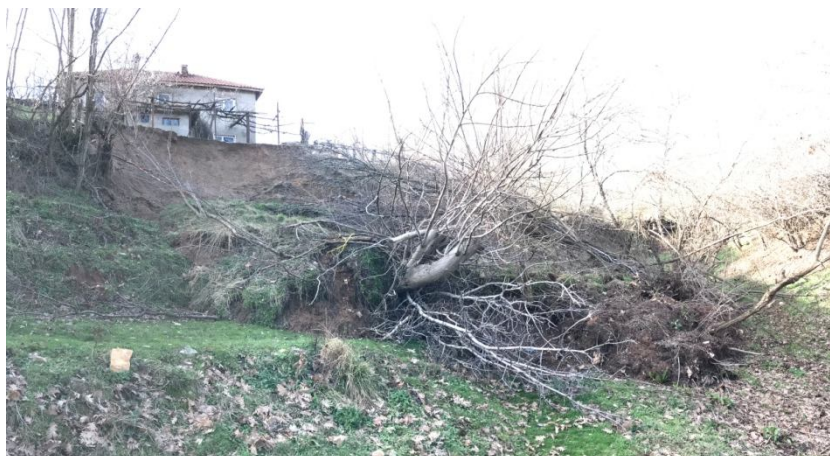
Свлечени и разструктурени са елувиални глинесто-песъчливи материали, протекли консистентно към второстепенна улица в кв. 14, минаваща в базиса на склона.

Оформени са ясни граници на свлачищния участък. Свлачищният език е с височина 1.7 m.

Разструктурени земни маси и оформен свлачищен език, 2021 г.

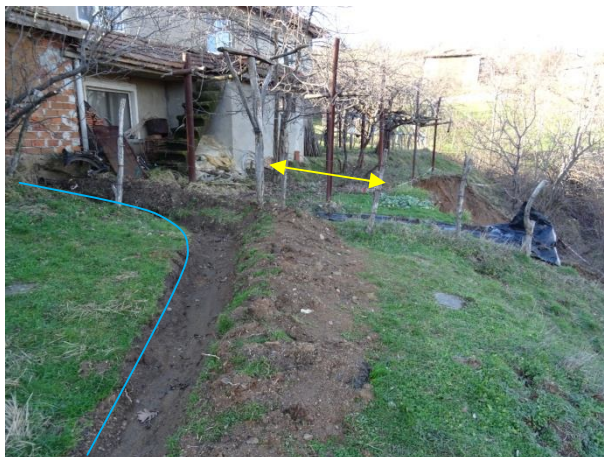
След свличането за регулиране на повърхностните води собствениците са прокопали земна канавка, която отвежда оттока встрани от откоса.

Отстояние на откоса и отвеждане на повърхностния отток, 2021 г.

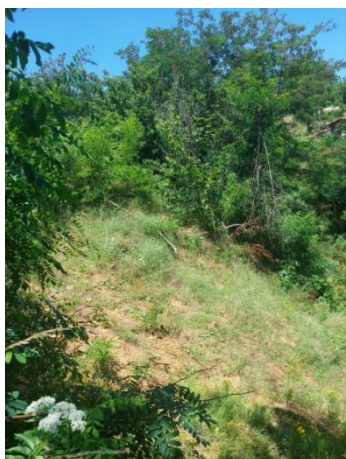
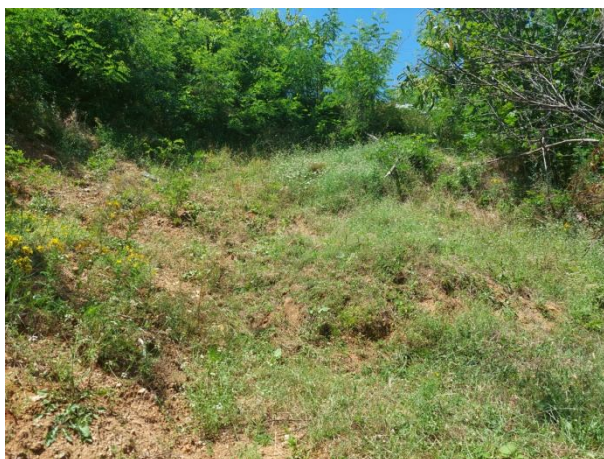
Главният свлачищен откос е силно обрасъл с храстовидна растителност.

Прокопаната аварийно от собствениците земна отводнителна канавка през 2021 г. за регулиране на повърхностните води, разположена над свлачищния откос и отвеждаща оттока извън десния борд е силно затревена.

Главен свлачищен откос

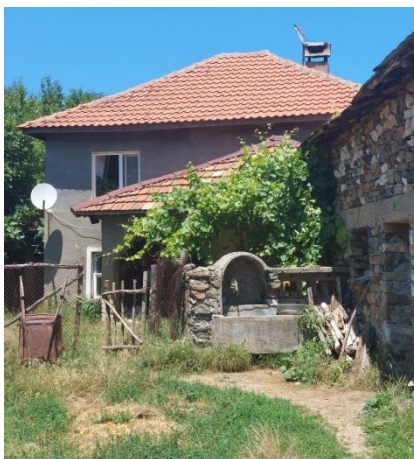
Свлачищният откос отстои на около 3 m от двуетажна масивна жилищна сграда, която постоянно се обитава от 1 човек.

Застрашена жилищна сграда

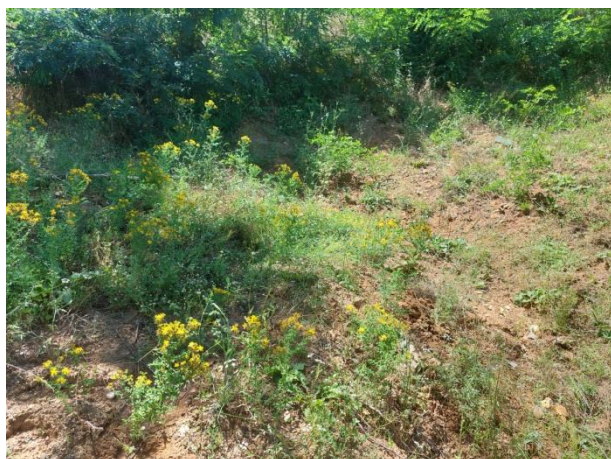
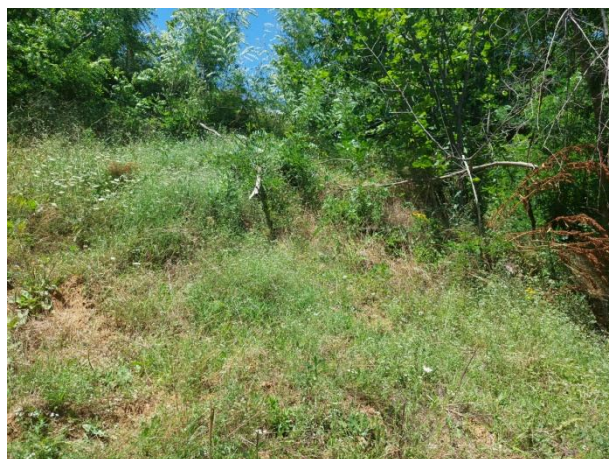
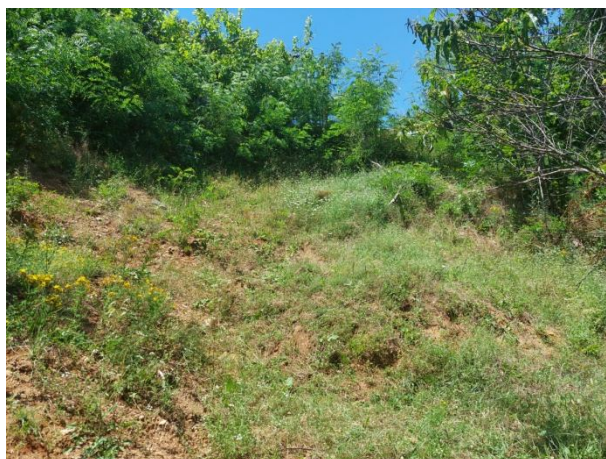
Свлачищният участък е започнал да се самозатревява, което е признак, че процесът на свличане временно е затихнал. В свлачищното тяло не се наблюдават нови деформации. Свлачищната морфология на терена е непроменена.

Свлачищно тяло

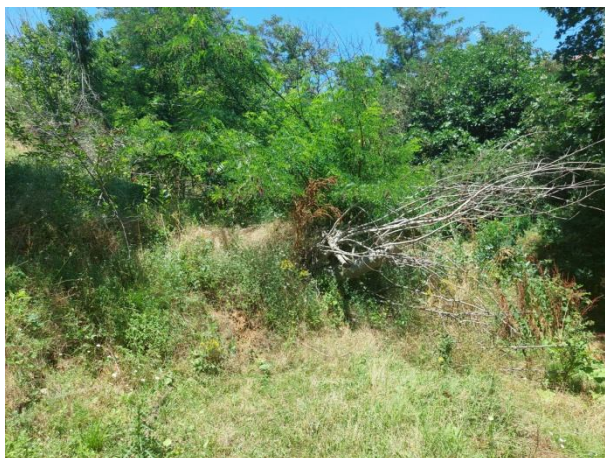
Свлачищният език е ясно изразен с височина до 0.8 m. И по него е започнал процес на затревяване.

Свлачищен език

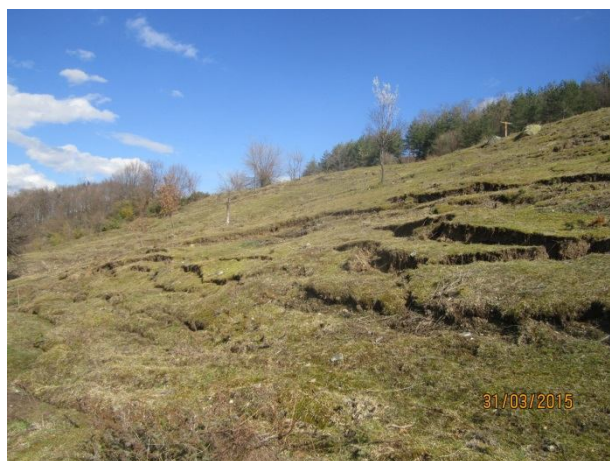
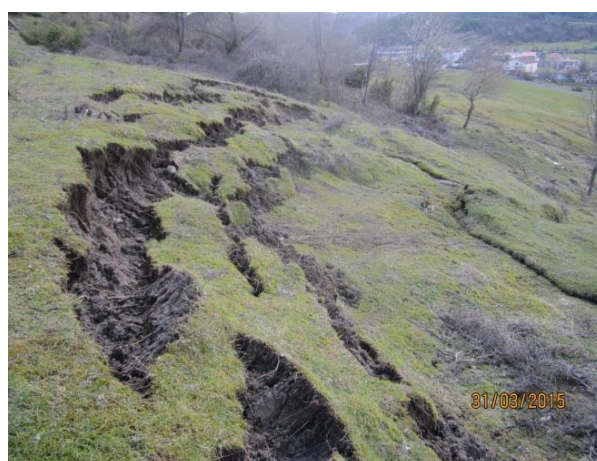
Регистрирани са ясно изразени главен свлачищен откос и бордове, под формата на денивелирани пукнатини на срязване. По терена са констатирани множество вторични откоси и стъпала.

Свлачищни обриви /март, 2015 г./

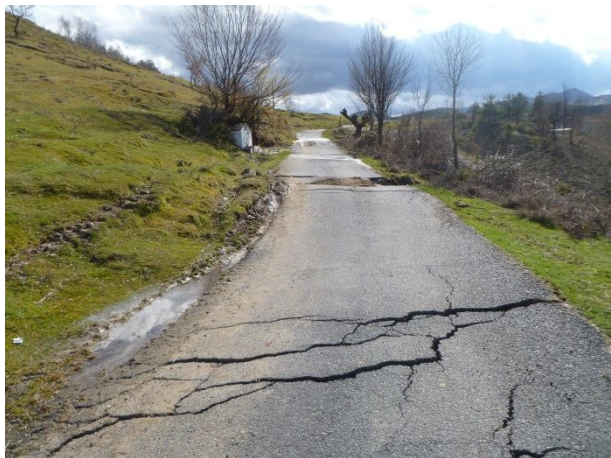
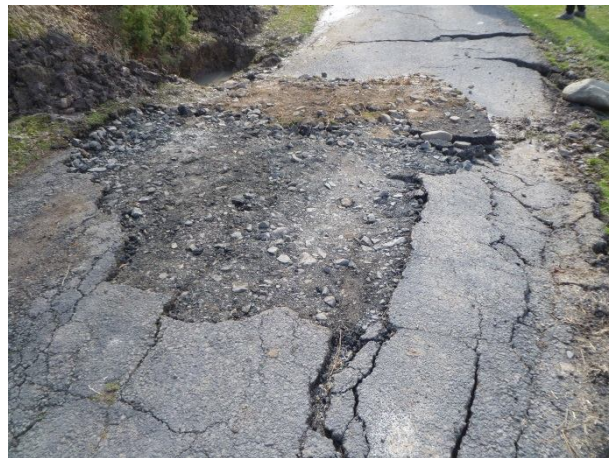
В резултат на протеклия геодинамичен процес е засегнат участък от път за мах. „Билкова“ в с. Кобиляне, който е единствена пътна връзка за селото. Пътят е деформиран в отсечка с

дължина около 65 m. Засегнат е и стълб от локалната електрозахранваща мрежа с ниско напрежение /до 1kV/, както и земеделски терени над и под пътя.

Деформации по пътното платно /март, 2015 г./

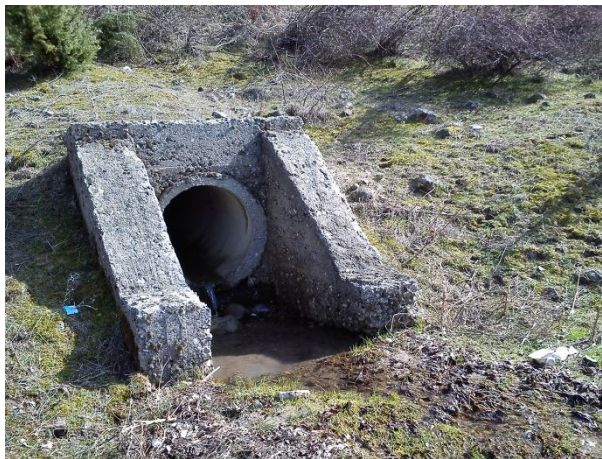
Свлачищният процес е развит в близост до път III-865 Ардино - Кърджали, отстоящ на около 30 m южно от свлачището. В този участък, път III-865 Ардино – Кърджали се отводнява чрез тръбен водосток  $\varnothing$  1000, чиито отток е насочен към оформения свлачищен масив и интензивно го водонасища.

Водосток на път III-865 /март, 2015 г./

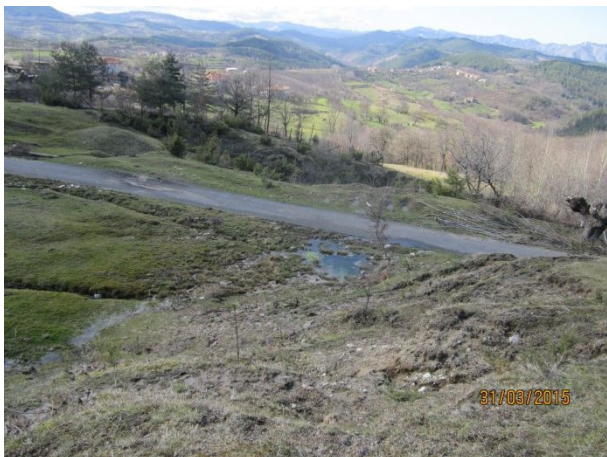
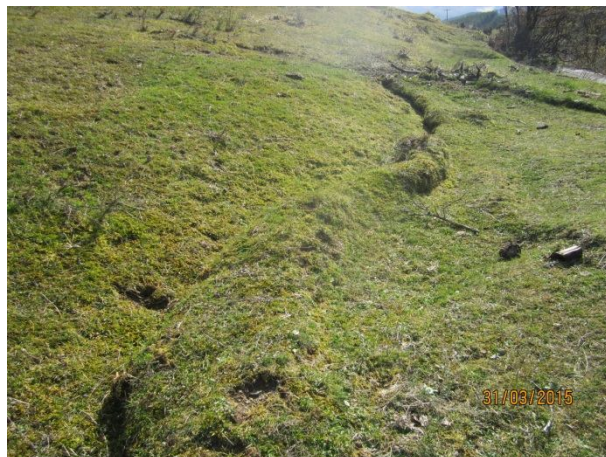
Негативни форми в свлачищното тяло /март, 2015 г./

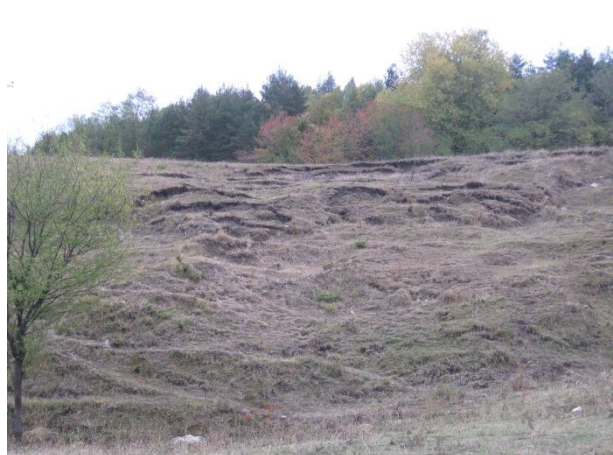
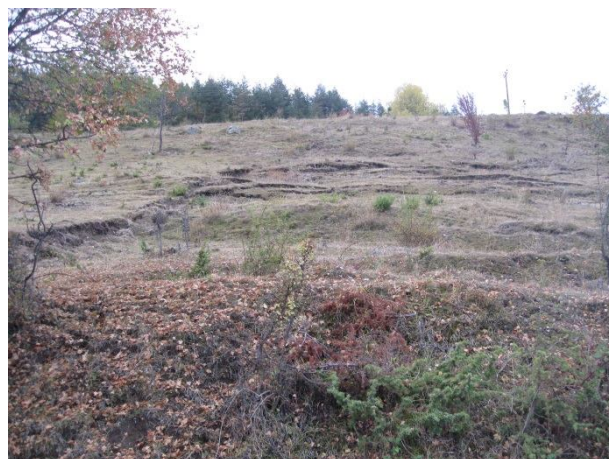
През **октомври, 2016 г.** се констатира, активизиране на свлачищния процес. Установено е разширение в обхвата на свлачището по посока на главния свлачищен откос към републикански път III-865 Смолян - Кърджали. Височината на откоса вече е около 0.5-0.6 m.

Нарушен свлачищен терен /октомври, 2016 г./

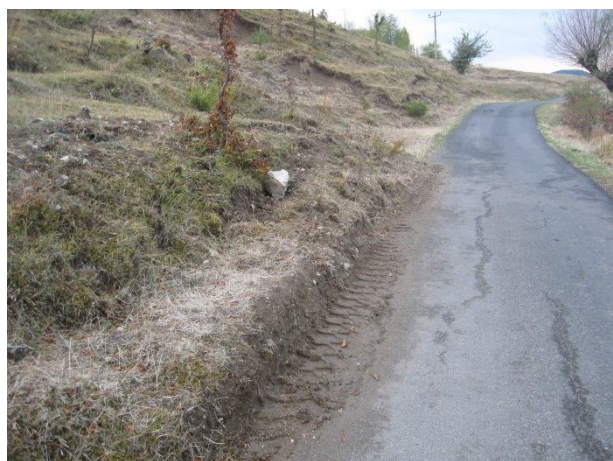
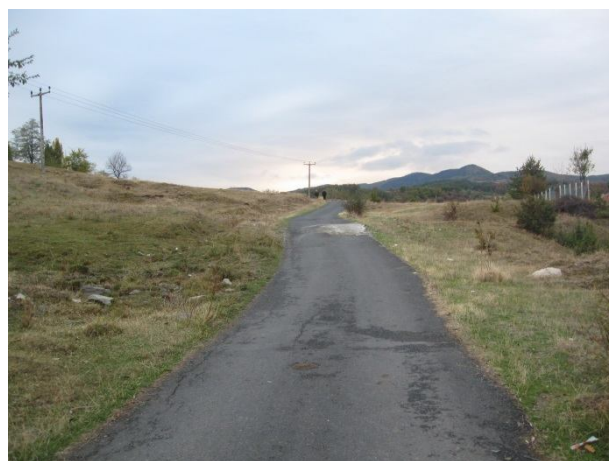
През **юли, 2017 г.** е констатирано, че по платното на пътя за с. Кобиляне са образувани нови деформации - отворени пукнатини, слягания и пропадания. Част от свлечените земни са се натрупали върху платното.

Деформации по пътното платно /юли, 2017 г./

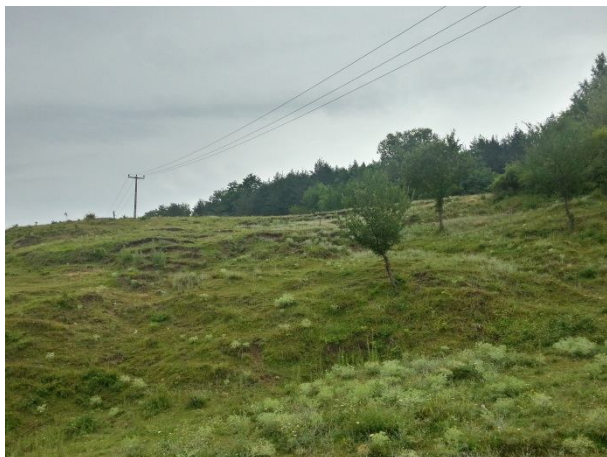
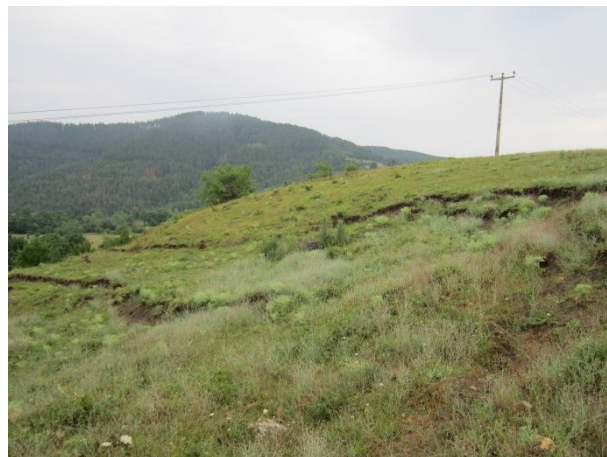
По терена над и под пътя са регистрирани нови пукнатини и вторични свлачищни отстъпи.

Пукнатини по терена и вторични свлачищни отстъпи /юли, 2017 г./

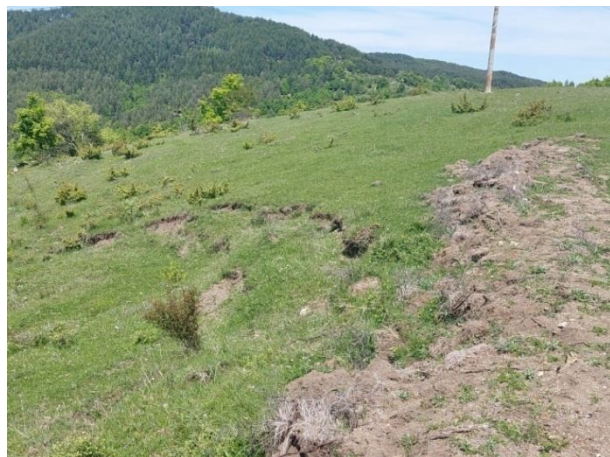
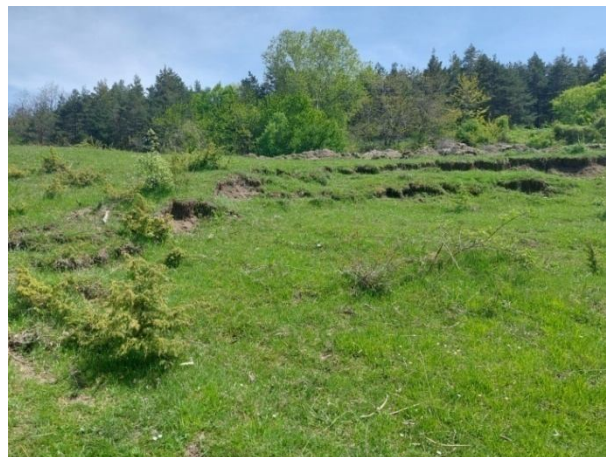
В участъкът между пътя за мах. „Билкова” в Кобиляне и главния свлачищен откос свлачищната морфология е много ясно изразена. В свлачищното тяло се установиха редица свежи пукнатини, разположени напречно на движението на свлачищния участък. Пукнатините са денивелирани и отворени, с ширина до 20 cm.

Общ изглед на главния свлачищен откос

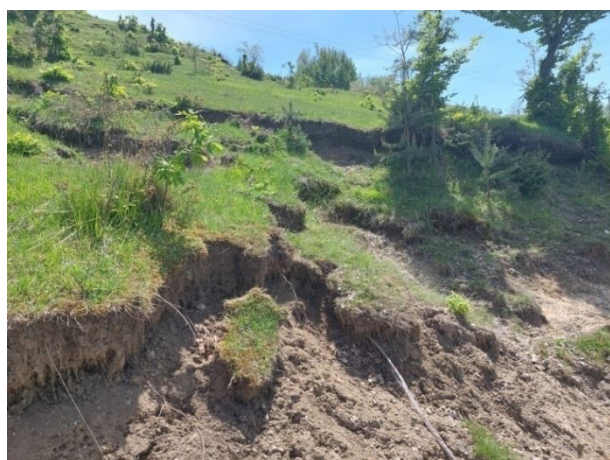
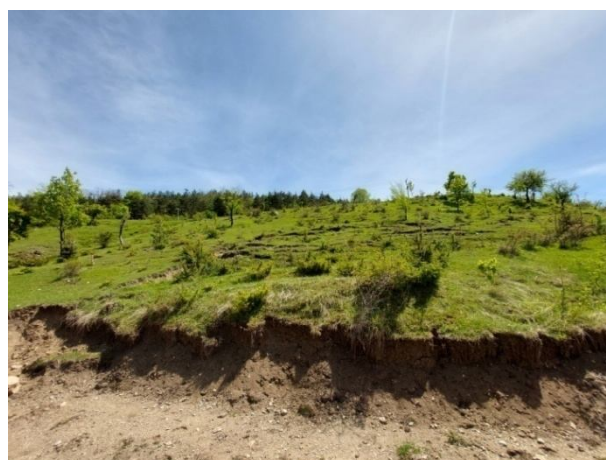
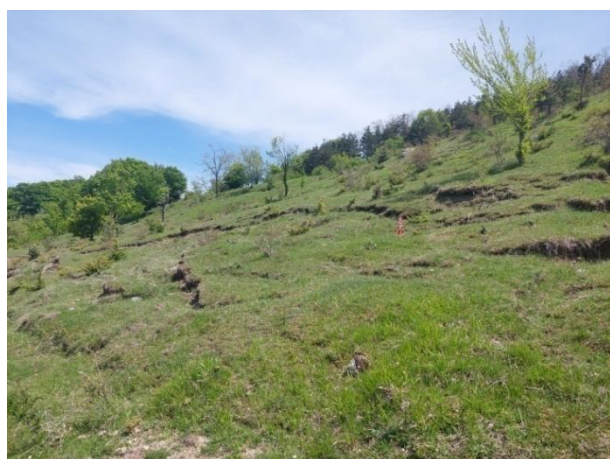
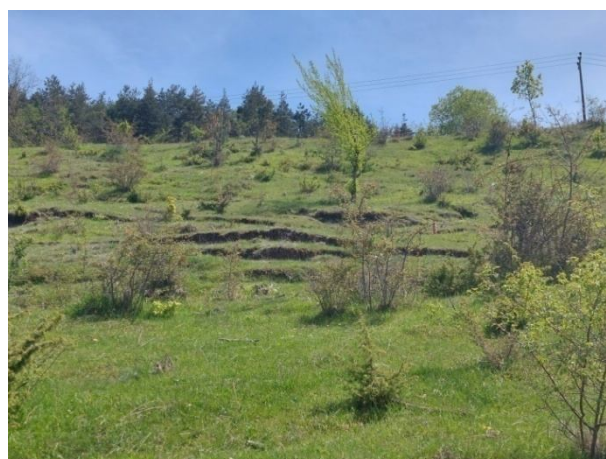
Свежи, отстъпни пукнатини в свлачищното тяло

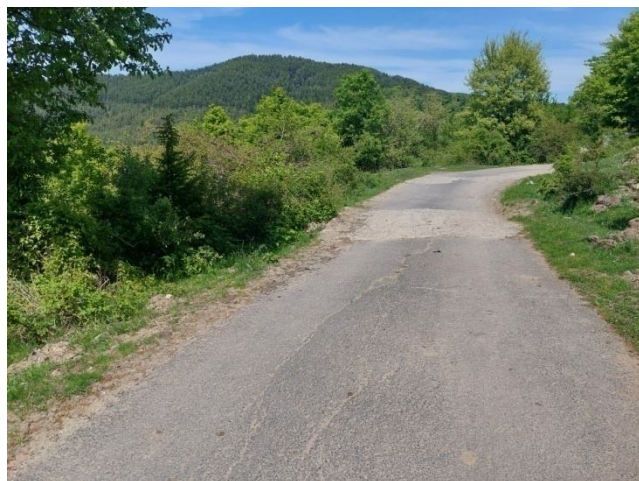
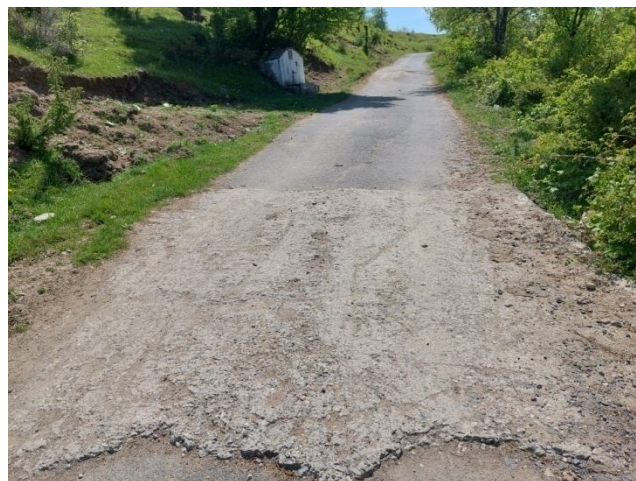
По пътното платно не се установиха нови деформации, в резултат на геодинамичния процес. В участъците от пътя, където е положено бетоново покритие за възстановяването му са създадени неравности, които пречат за нормалната му експлоатация.

Общ изглед на пътя за мах. „Билкова“, засегнат от свлачищни процеси

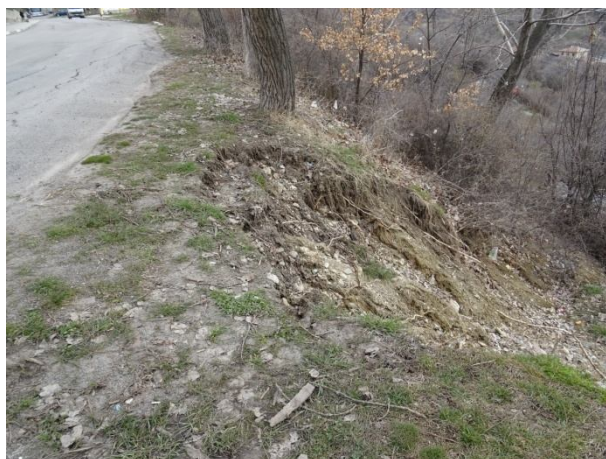
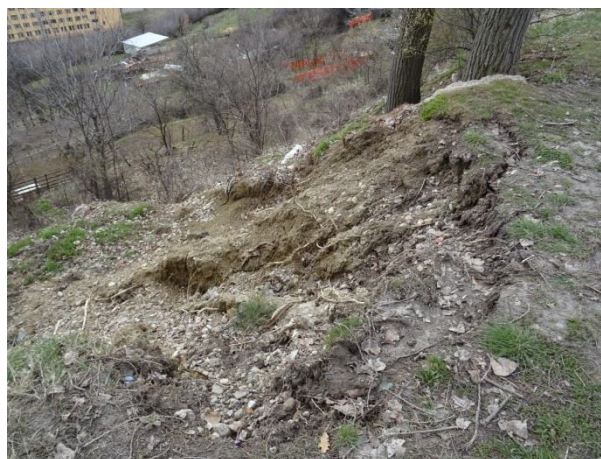
Процесът на свличане основно е развит по въздушния откос на ул. „Дружба” при ОДЗ „Дружба”. Свлачищните граници по откоса са ясно изразени.

Свлачищен откос /март, 2021 г./

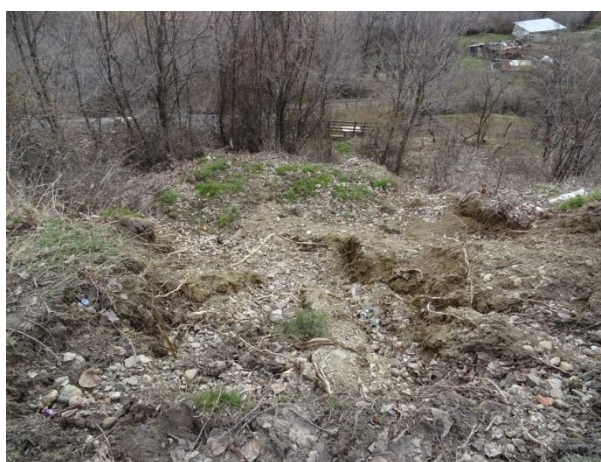
Свлечени земни маси /март, 2021 г./

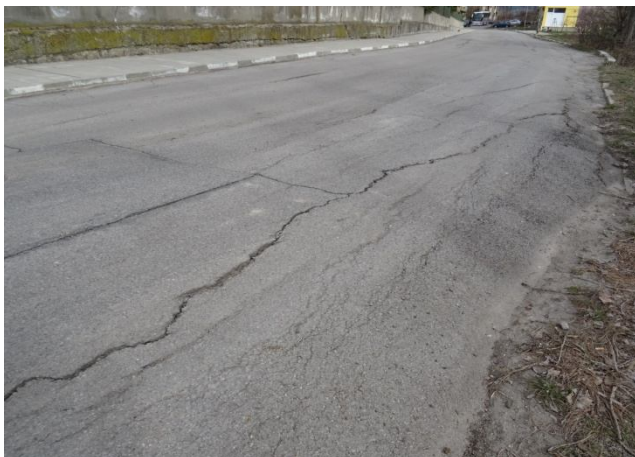
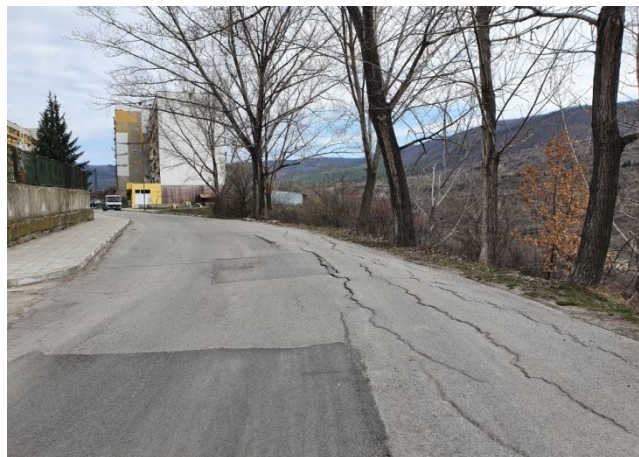
По платното на ул. „Дружба”, разположено непосредствено над свлачищния участък се наблюдават дъговидни денивелирани и отворени пукнатини с дължина около 12 m. Пукнатините обхващат цялата дясна улична лента за движение. В този участък се констатира слягане на уличното платно с амплитуда около 20 cm по посока наклона на склона.

Деформации по уличното платно над свлачищния участък /март, 2021 г./

Констатираните деформации по уличното платно създават условия за директно постъпване на повърхностните води в леглото на пътя и водонасищане на пътния насип.

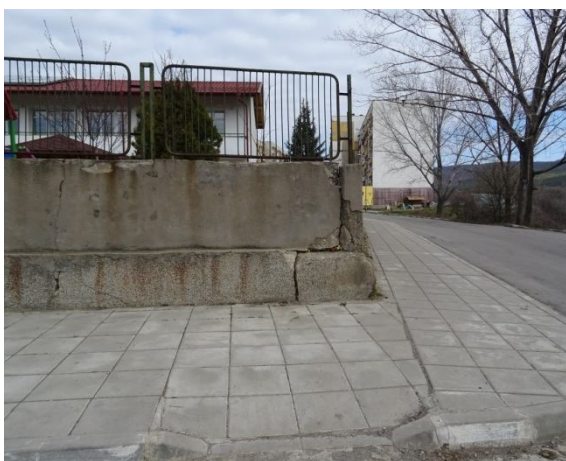
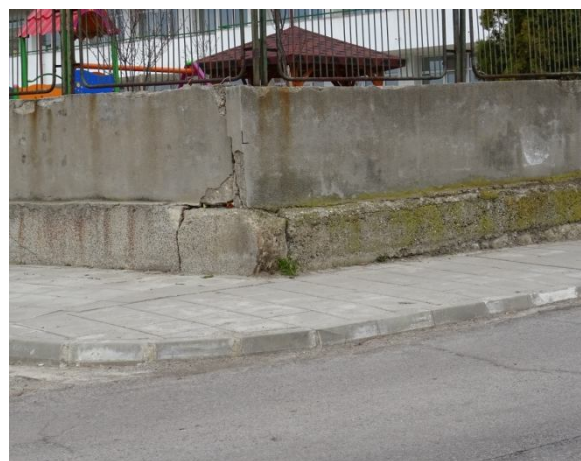
В западна посока, над уличното платно се намира ОДЗ „Дружба”. Имотът е ограден с плътна бетонова ограда с височина около 1.2 m. По оградата се констатира наличие на стари деформации и размествания, но и наличие на нови вертикални пукнатини.

Деформации по бетонова ограда на ОДЗ „Дружба” /март, 2021 г./

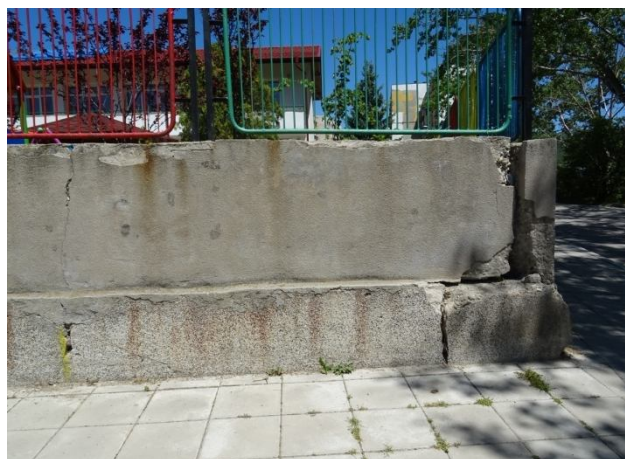
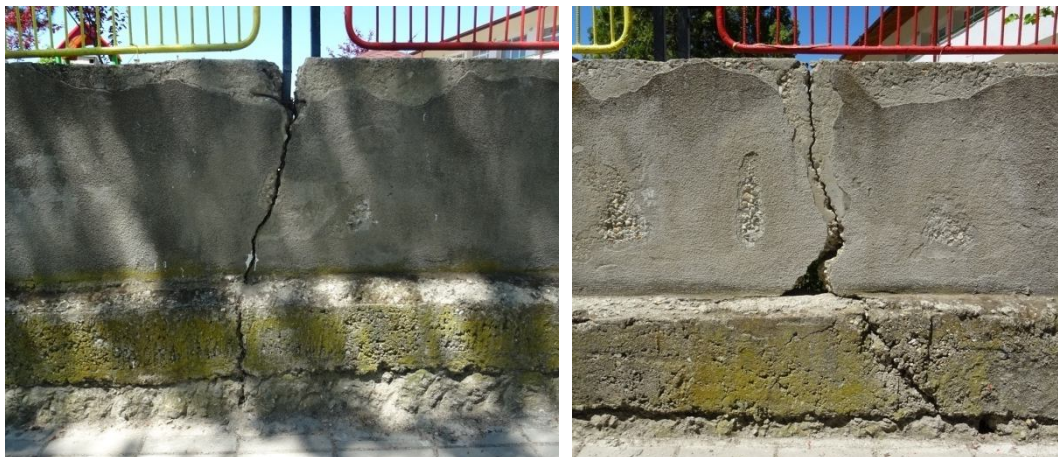
Установените деформации по уличното платно и оградата на детската градина са белег за бавни движения на склона в източна посока. При продължаващото им развитие е възможно констатирания свлачищен участък да се разширява и да засегне уличното платно с прилежащите му подземни и надземни комуникации.

Пукнатини по оградата на детската градина

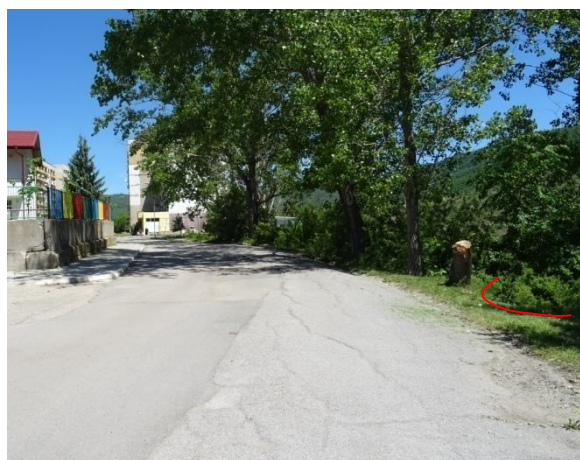
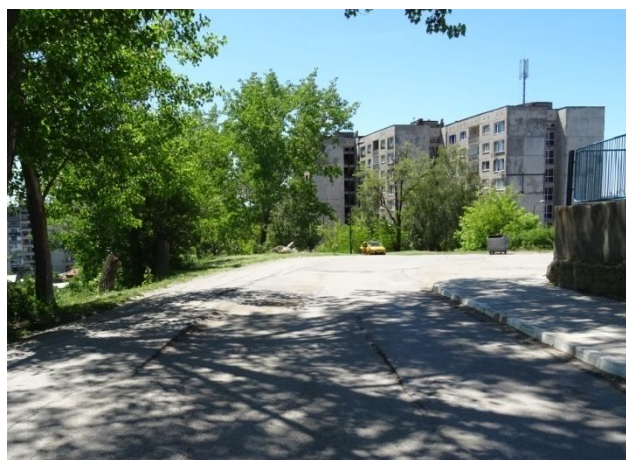
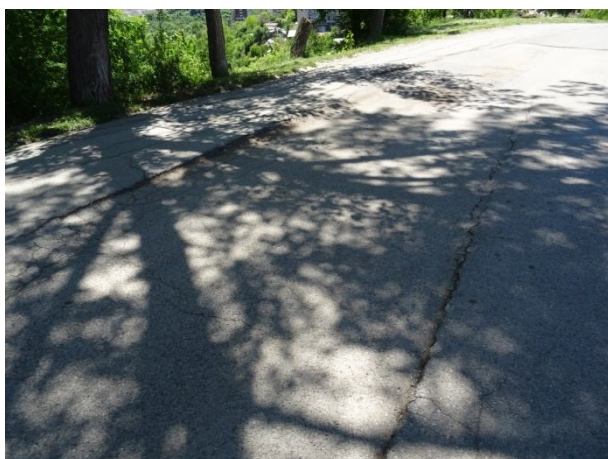
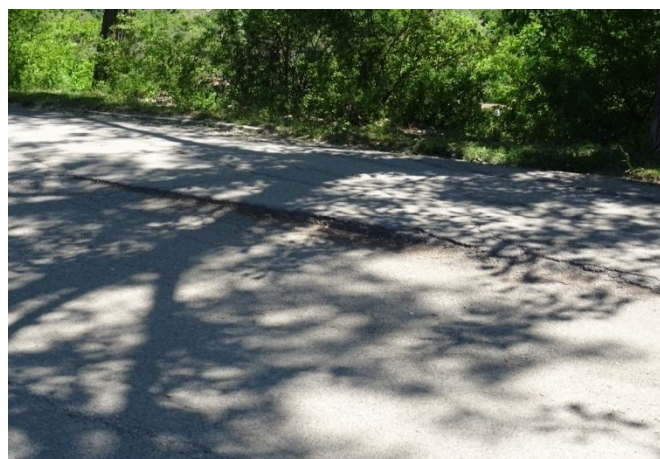
Деформации по уличното платно

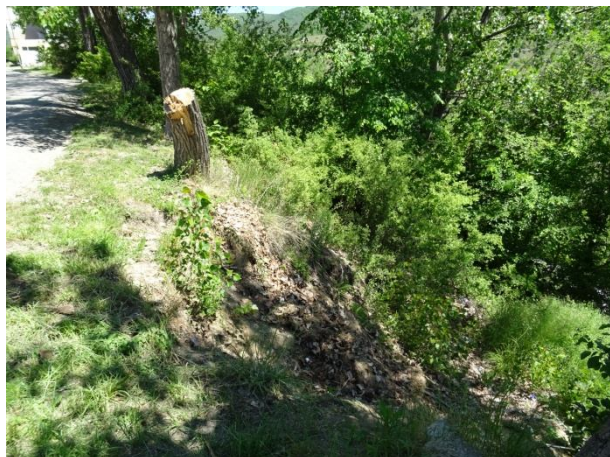
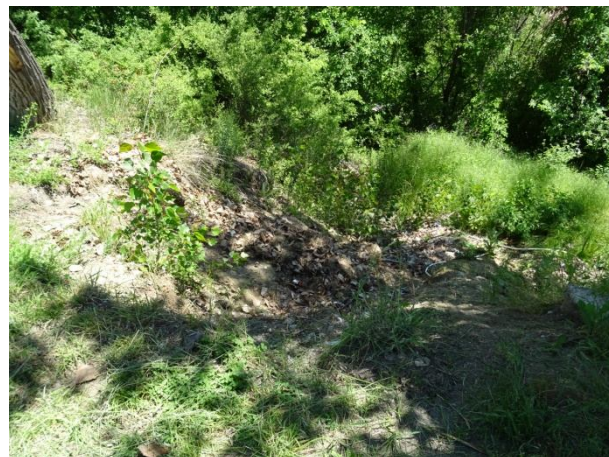
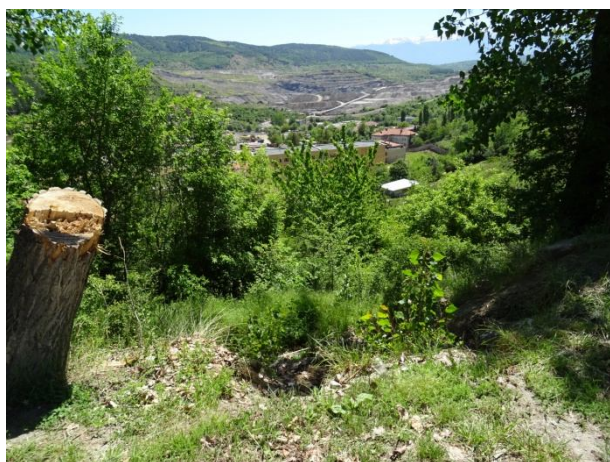
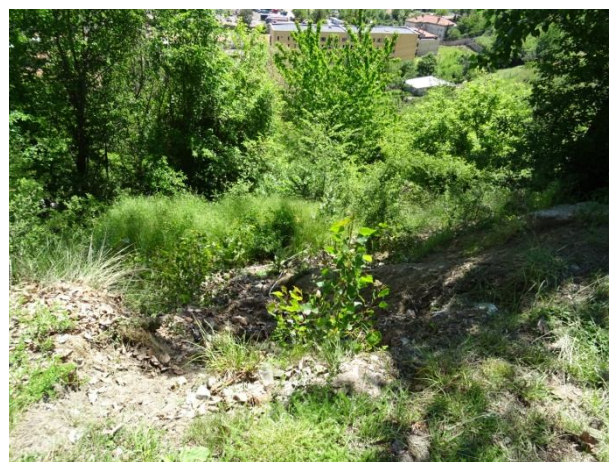
Към момента на огледа теренът е сух, като визуално не се констатира съществено изменение в релефа по свлачищния склон под улицата.

Свлачищен участък при ОДЗ „Дружба“

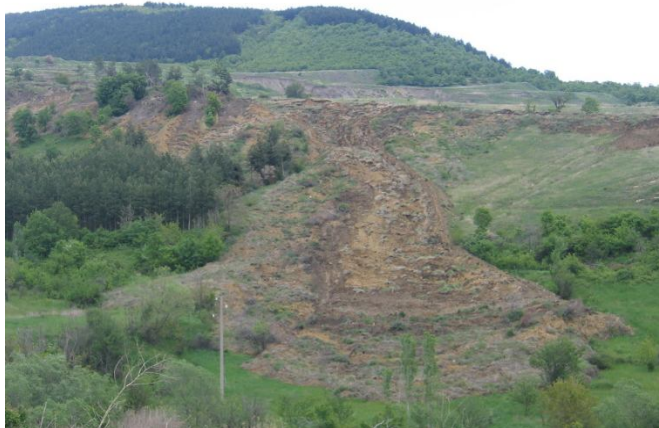
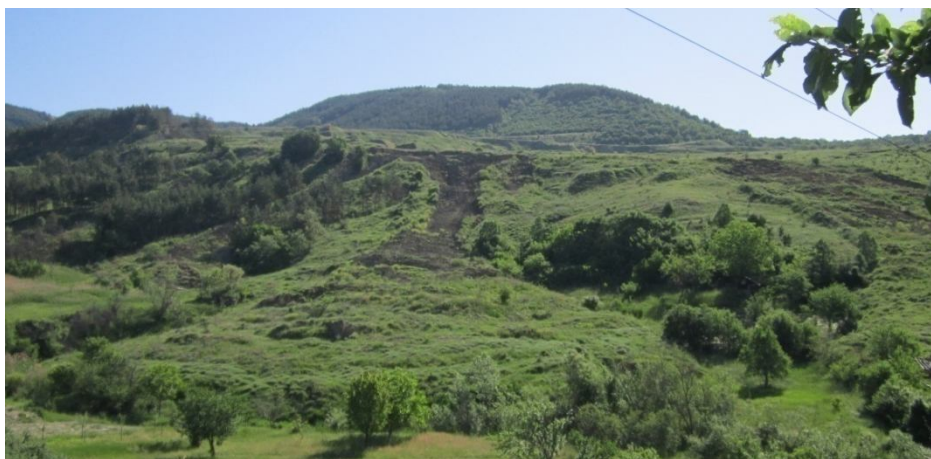
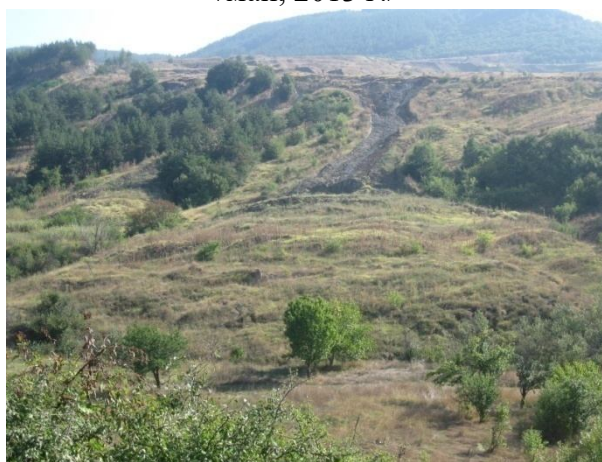
Свлачищният участък е в обхват около 120/50 m и площ около 6 dka. Свлачището е с ясно изразени свлачищни елементи. Оформен е главен свлачищен откос с височина до 2 m и челен вал и език, надхлъзнат над терена. Бордовете са изразени като надлъжни пукнатини на срязване с височина около 1 m. Теренът на свлачищното тяло е силно нарушен от множество пукнатини на срязване и опън.

#### Основният свлачищен „улей“ през годините

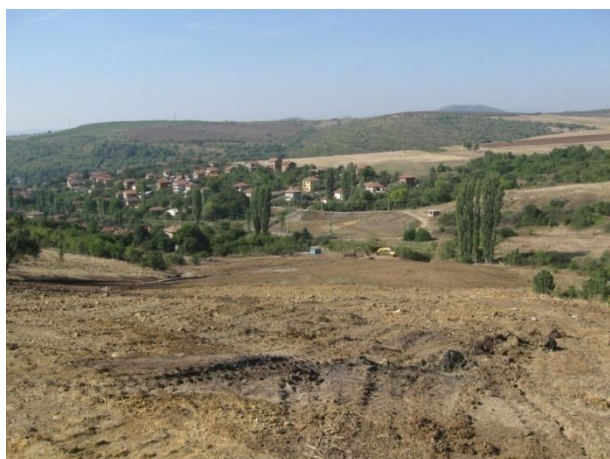
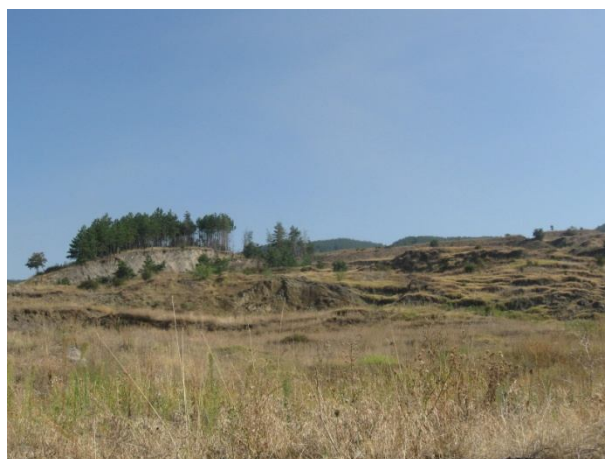
Състояние на терена /септември, 2015 г./

През **2015 г.** е реализиран проект на „Геотехника АБС” за защита трасето на питейния водопровод. Изпълнени са укрепителни мероприятия чрез едноредова пилотно фундирана подпорна стена с ростверк в участък с дължина около 60 m и вертикална планировка на терените в съседство на трасето на водопровода. Функцията ѝ е да осигурява устойчивостта на водопровода в зоната на свлачищния циркус по левия му борд.

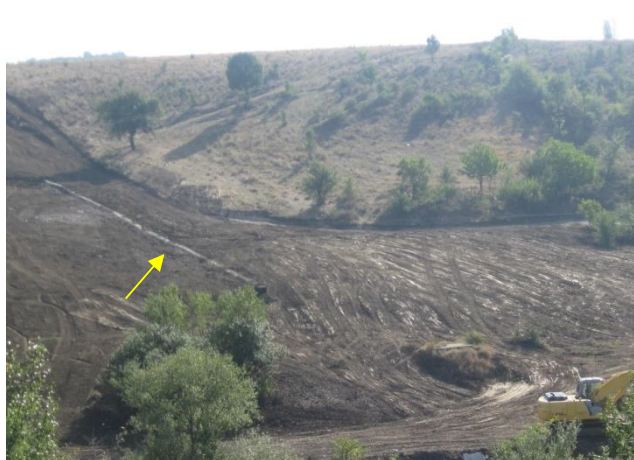
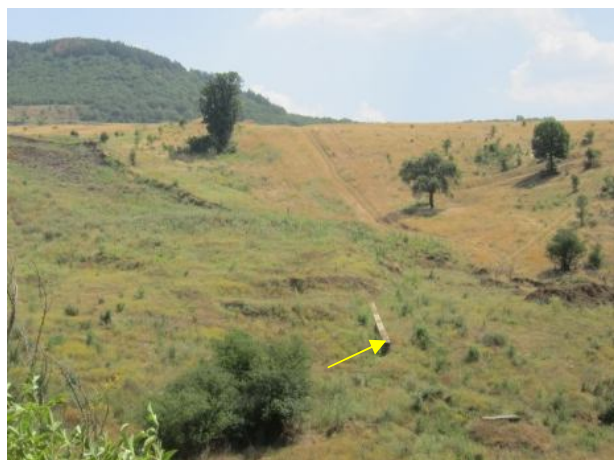
През **юли, 2017 г.** е констатирано ново активизиране на свлачищния процес в участък в близост до водопроводите.

Изглед към свлачищния участък и пилотната стена

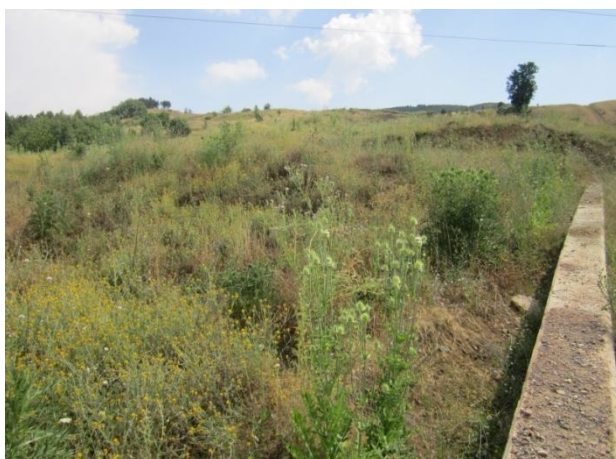
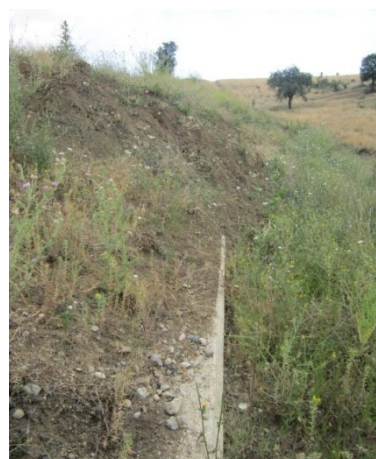
Натрупани земни маси /вал на изтласкване/ върху ростверка /юли, 2017 г./

За защита на водопроводите аварийно се изземват свлечени земни маси в обсега на сервитута и се депонират южно от трасето на водопроводите. Аварии по водопроводите не са констатирани.

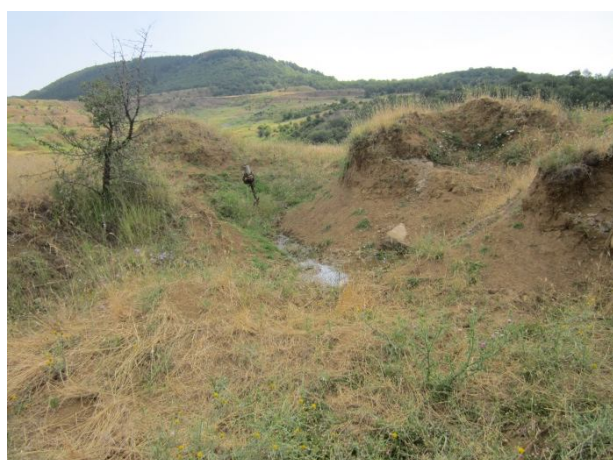
В билната част на склона е установен теч от кран на водопровода. Поради продължителен сух период са образувани пукнатини на съсъхване.

Теч от кран на водопровод /юли, 2017 г./

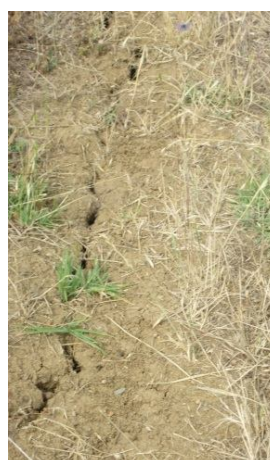
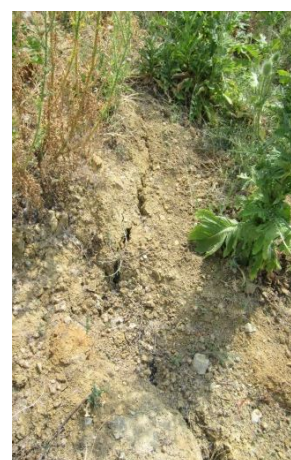
Пукнатини на съсъхване /юли, 2017 г./

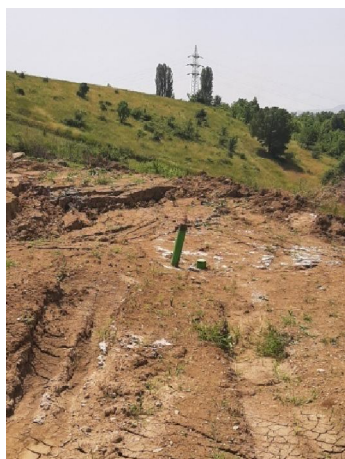
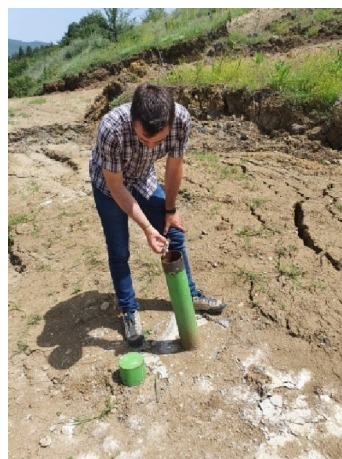
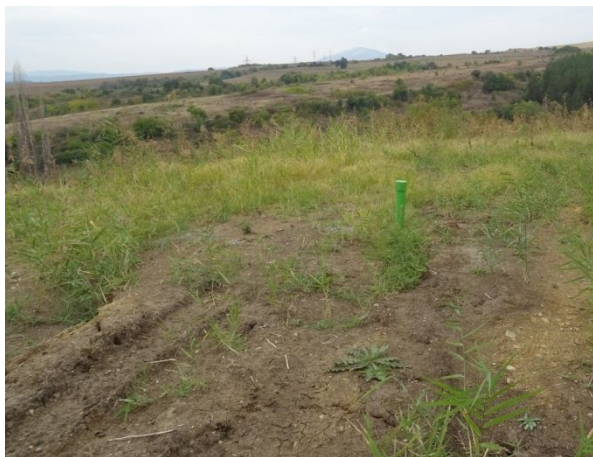
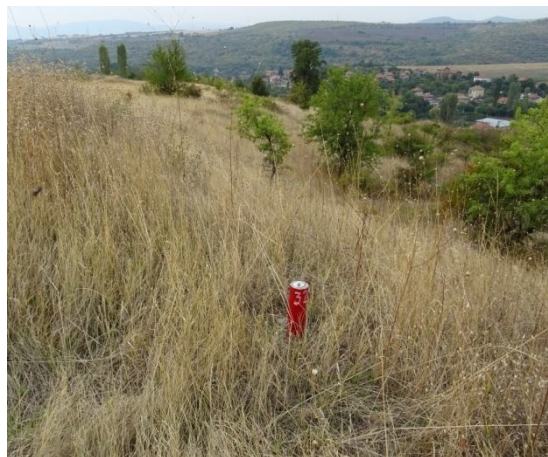
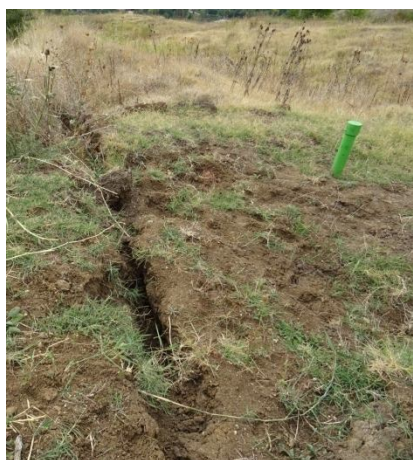
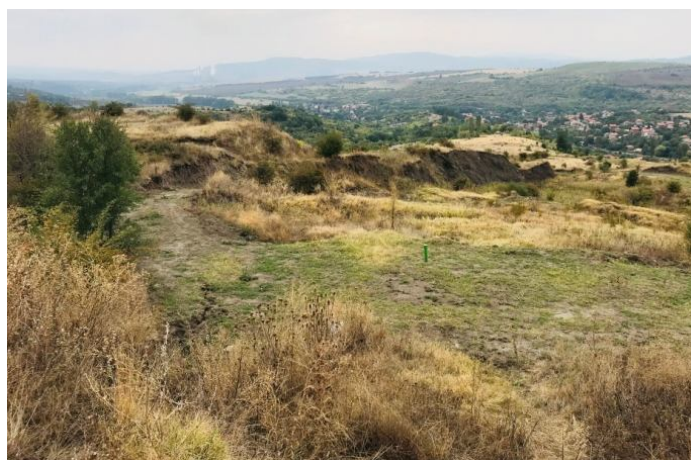
През **юни, 2021 г.** е проведено заседание на комисия, чиято цел е да извърши анализ и оценка на критичната ситуация, възникнала в резултат активизирането на свлачищните процеси в мест. „Усадите”. Вследствие проявлението е разрушена част от инфраструктурата на новоизградената контролно-измервателна система. По-късно нарушените репери, пиезометри и инклинометри са възстановени от „Геотехника АБС”.

Част от новоизградената КИС

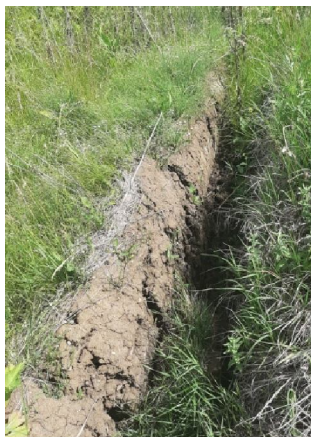
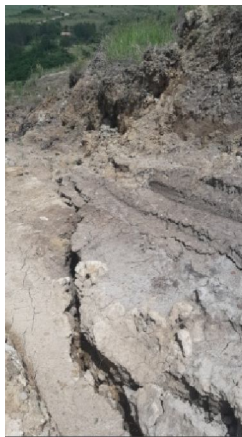
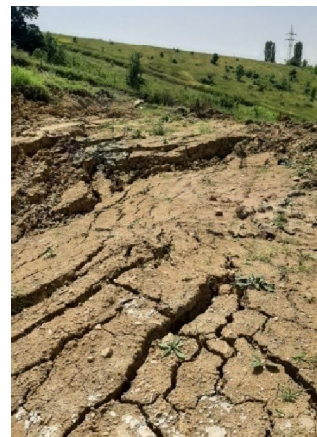
Свлачището в мест. „Усадите” е едно най-активните в района на наблюдение на „Геозащита” – клон Перник. Геоморфологията на терена се променя видимо след всеки средно интензивен валеж от активизирането на кални потоци по образуваните характерни свлачищни „улеи”.

Деформации по терена /юни, 2021 г./

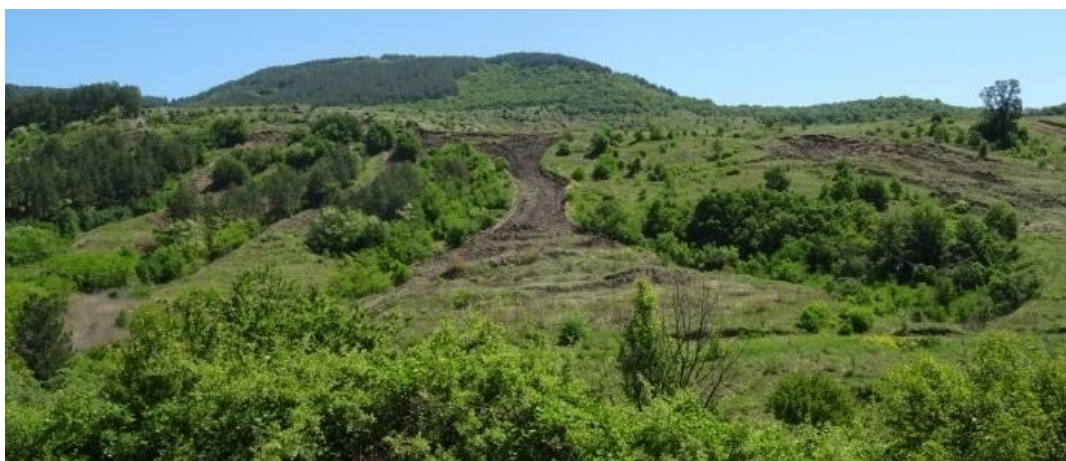
При извършеното визуално инженерно-геоложко обследване на свлачищен участък в мест. „Усадите” към с. Мламолово се установи поредно активизиране на свлачищните процеси с видима промяна в релефа на терена. Участъкът не проявява активност единствено в сухи периоди.

Панорамен изглед към основния свлачищен „улей”

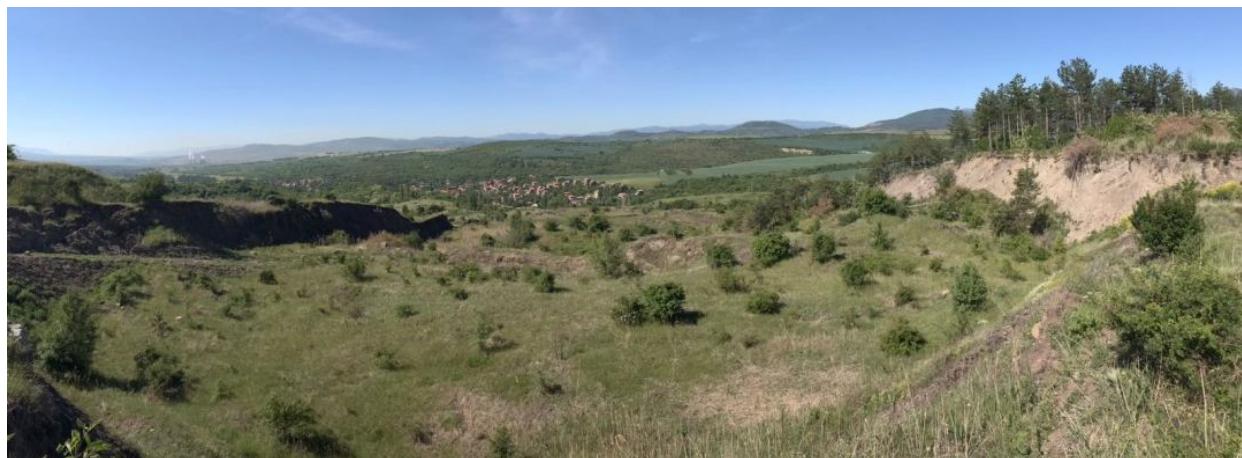
Изглед от главния откос към свлачищния циркус

Главният свлачищен откос е с височина 5-6 m. В свлачищното тяло са развити множество вторични свлачищни зони с локални отстъпи и дълбоки кухни, скрити под широки теренни пукнатини.

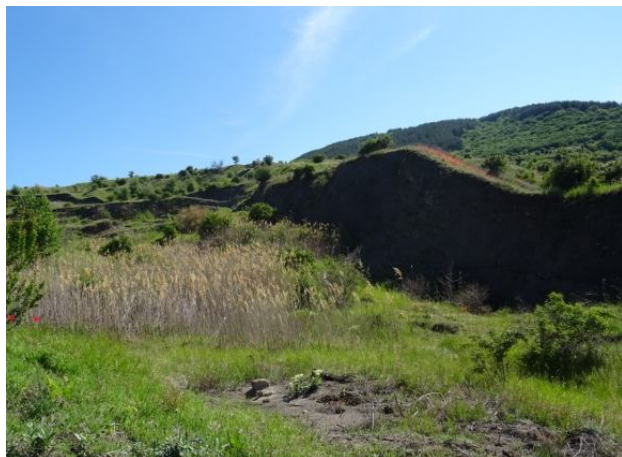
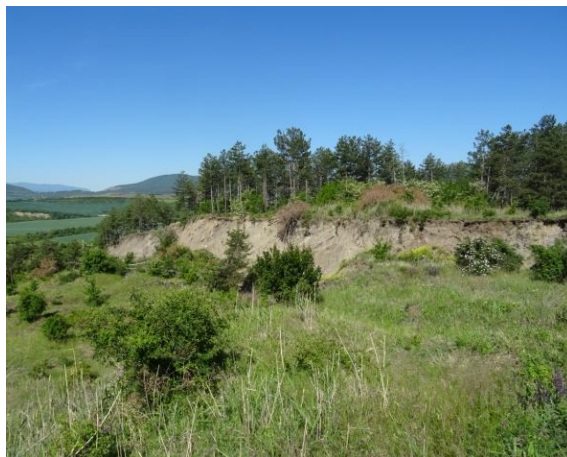
Ляв и десен свлачищен борд

Свлачището е с характерна и динамично изменяща се вълнообразна морфология, силно напукан приповърхностен слой и наличие на множество вътрешни издигания и хлътвания на делапсивния слой. Негативните форми в свлачищното тяло са оводнени и с характерна влаголюбива растителност. Надхлъзнатите свлечени земни маси над естествения терен образуват свлачищни езици. Наблюдават се в основата на циркуса, по бордовете и във вътрешността на свлачищното тяло.

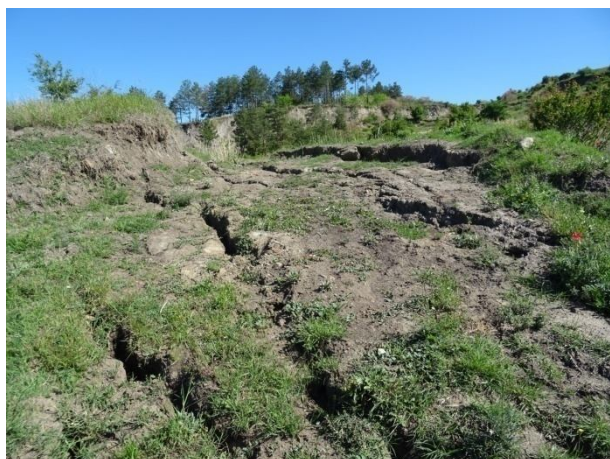
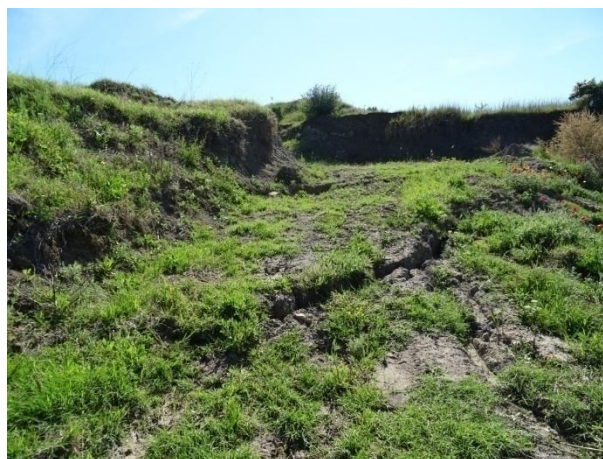
Деформации по терена в горната част на свлачище „Усадите”
