# ОБОБЩЕН ГОДИШЕН ДОКЛАД 2022 г.

РЕГИСТРИРАНЕ И МОНИТОРИНГ  
НА СВЛАЧИЩНИ РАЙОНИ

"ГЕОЗАЩИТА" ЕООД - клон ПЕРНИК

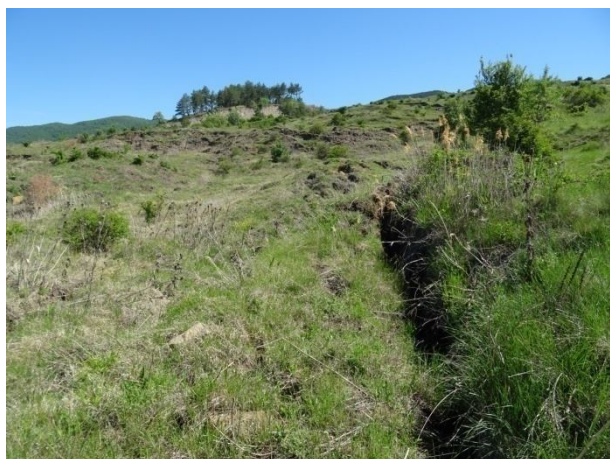
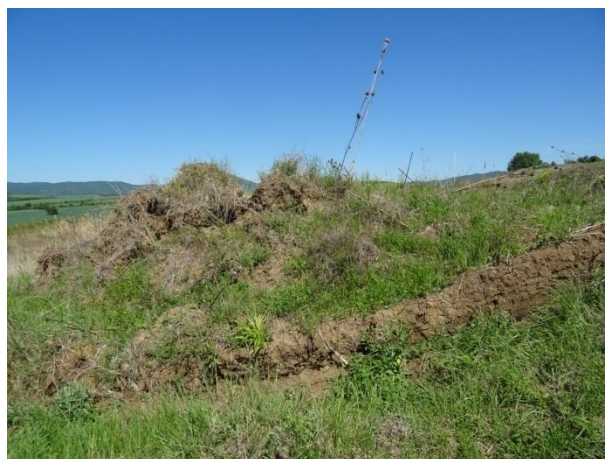
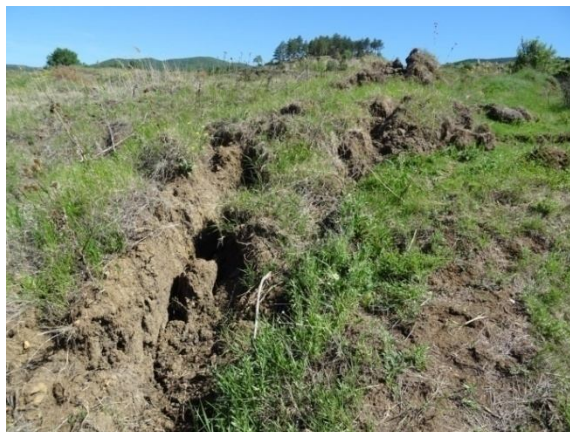
Теренни деформации в средната част на участъка при левия свлачищен борд

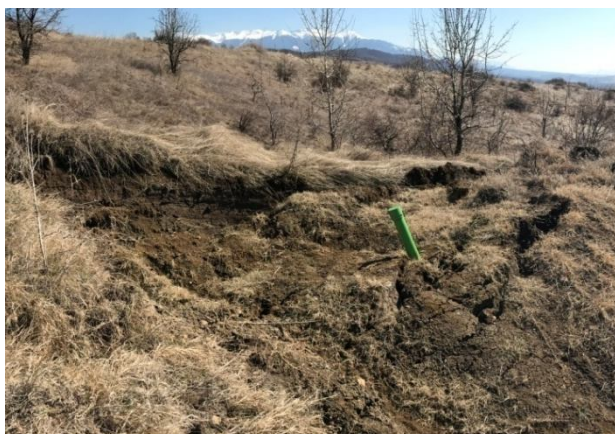
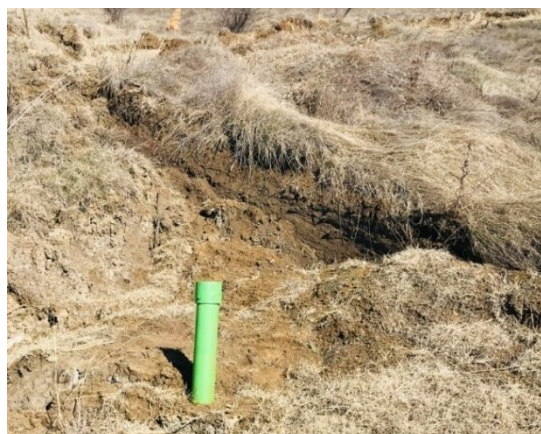
По време на хидрогеоложките стационарни наблюдения през март, 2022 г. се установи, че пиезометър № 4 /ПС-4/ е компрометиран.

Състояние на ПС-4 /март, 2022 г./

Към момента на огледа се установи, че ПС-4 е напълно унищожен, като липсва дори частта от металната тръба, която указва местоположението му над кота 0 от терена. Видими са само бетоновите останки от фундамента. Възможно е тръбата да е извадена неправомерно при вандалска проява.

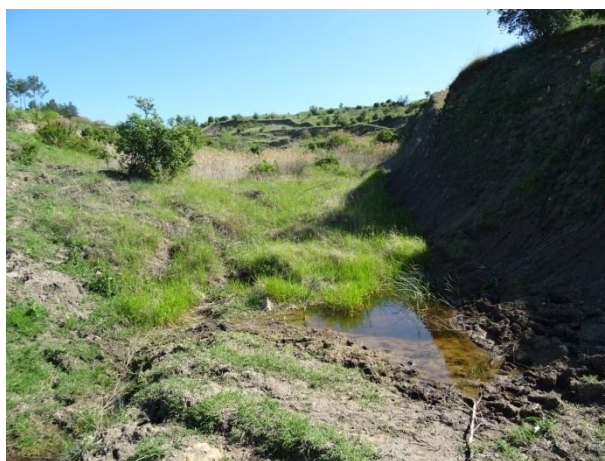
Встрани е образувана негативна форма, вследствие активността на свлачищните процеси, която е запълнена с повърхностни води. Замочурени негативни форми се наблюдават и в други части на свлачищния участък.

Запълнена негативна форма в горната част на свлачищното тяло

Задържането на повърхностни води поддържа високото водонаситено състояние на свлачището, което води до периодични активизирания, поради интензивна инфилтрация в дълбочина.

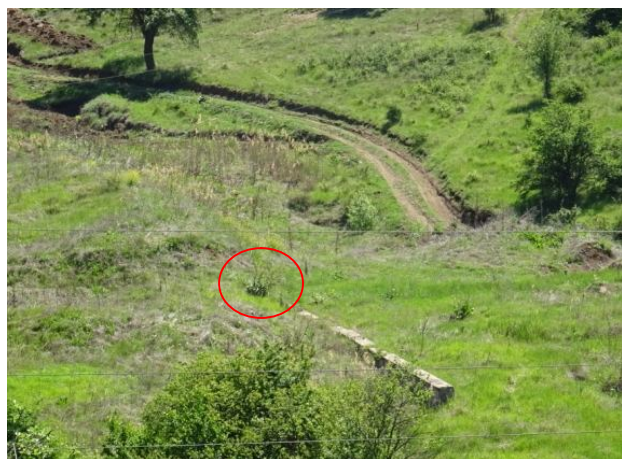
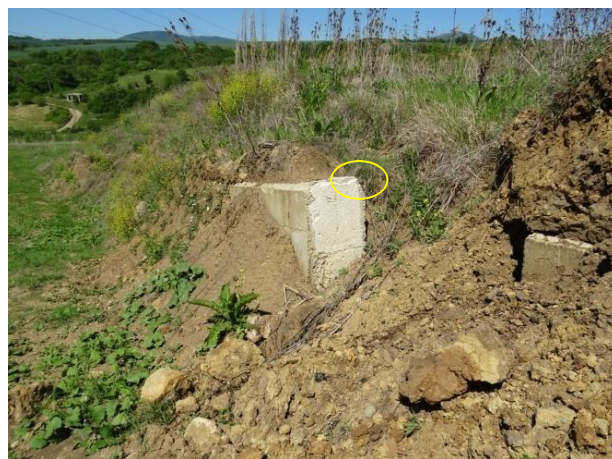
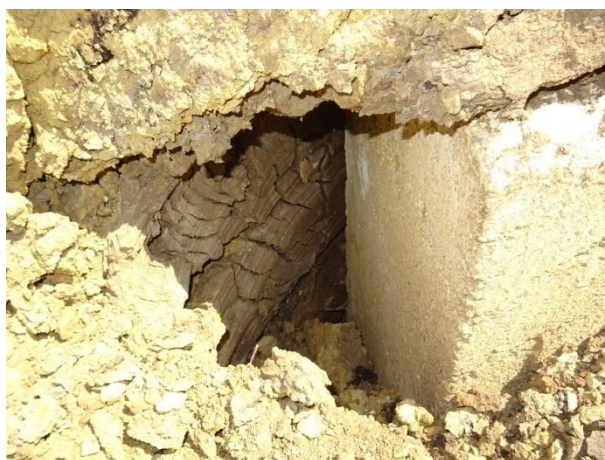
Компрометирането на пилотната стена е регистрирано в годините назад. За наблюдение на деформациите в този участък на стената е поставен контролен репер № 10, маркиран с болт.

Местоположение на скъсването и контролния репер на стената

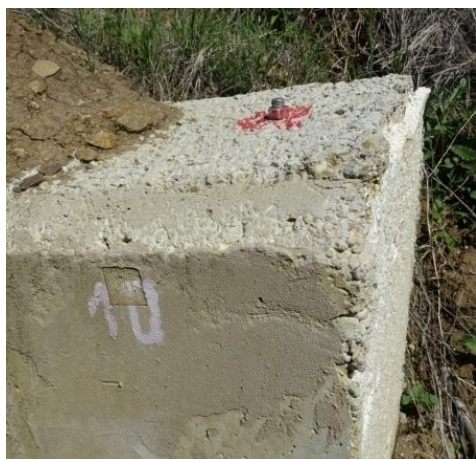
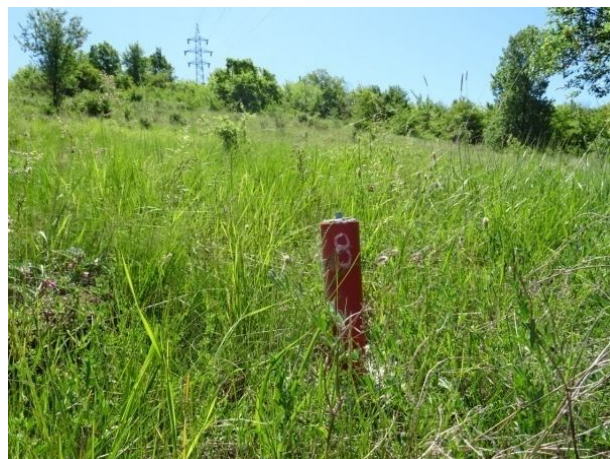
- **KP16** със стойност на деформациите  $\Delta H = -1571$  mm.
- KP17, KP 19, KP20, KP21, KP22, KP26, KP27, KP28, KP30 със стойности на деформациите  $\Delta H$  от -921 mm до -111 mm;
- KP 29 със стойности на деформациите  $\Delta H$  от 131 mm;
- останалите контролни репери регистрират премествания спрямо нулевото измерване във височинно положение със стойности на  $\Delta H$  от -82mm до -9 mm и от 2 mm до 27 mm.

Получените стойности на деформациите определят свлачището като активно.

Контролни репери от КИС

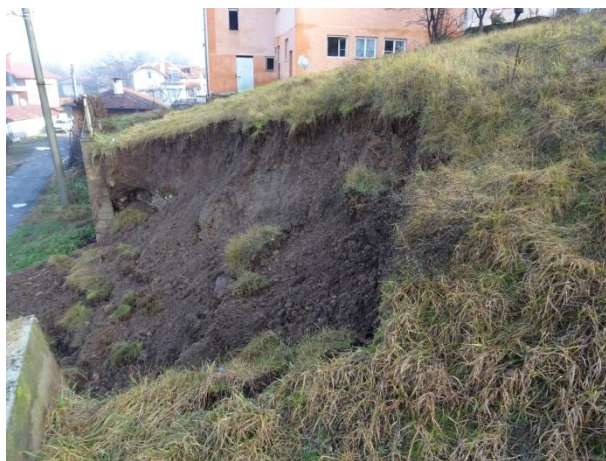
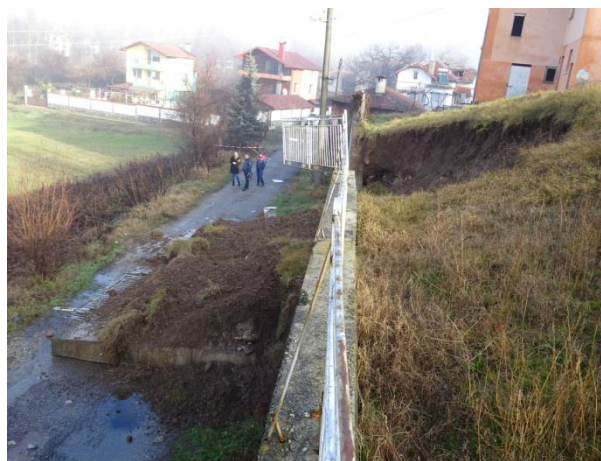
Свлачищният участък е **възникнал на 04.01.2021 г.** след поройни дъждове, паднали на 03-04.01.2021 г. В резултат на свлачищния процес е напълно разрушена подпорна стена в участък с дължина 9 м. Две платна от стената са се преобърнали и са паднали на ул. „Христо Ботев”. Свлечени са тъмнокафяви, глинесто-песъчливи и чакълести насипни материали, с които е запълнен по време на строителството участъка зад подпорната стена. По сведения на община Кочериново, между ул. „Христо Ботев” и ул. „Гоце Делчев” в непосредствена близост до кметството и по продължението на подпорната стена са полагани насипни материали с цел оформяне на вертикалната планировка и уличната регулация в квартала.

Общ изглед на свлачищния участък, 2021 г.

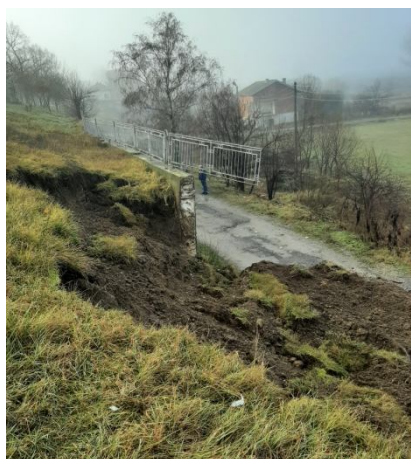
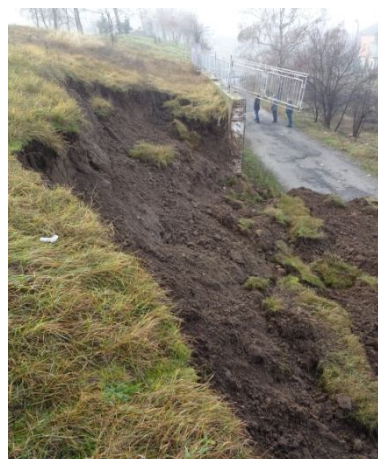
Оформеният свлачищен участък е с ясно изразен свлачищен откос с височина до 1 m.

Свлачищен откос, 2021 г.

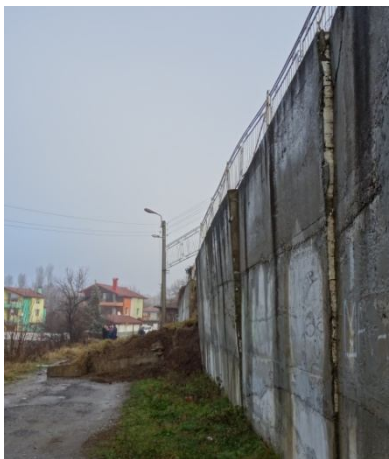
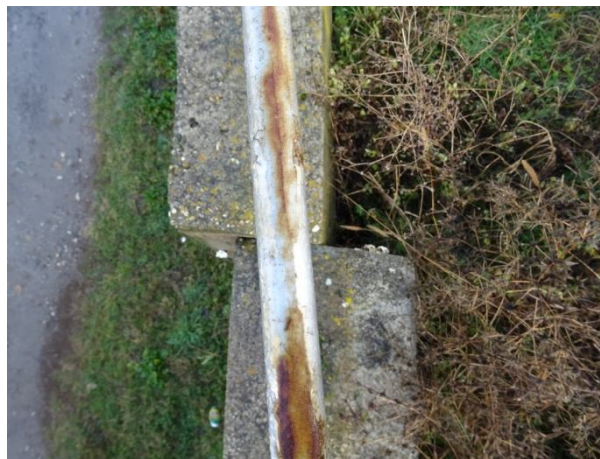
На югозапад от свлачищния откос по терена са констатирани денивелирани пукнатини на срязване с отстъп до 5 cm, проследяващи се на около 10-15 m. В резултат на увеличен активен земен и хидродинамичен натиск е установено разместване и наклоняване на още две платна от подпорната стена с дължина около 9 m. Деформацията на хоризонтално отместване при короната на стената е 15 cm.

Деформации по подпорната стена, 2021 г.

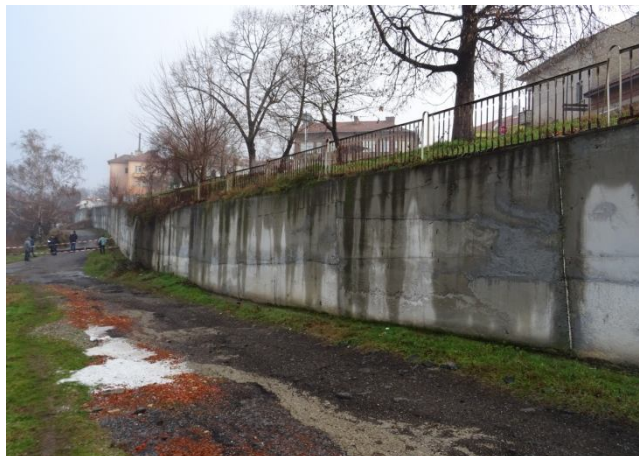
По ул. „Христо Ботев” съществува бетонова подпорна стена с парапет, излята на секции, с обща дължина 136.3 m, изградена за преодоляване на денивелацията на терена между двете улици. Височината на стената е 4 m, като в югозападния ѝ край намалява до 2 m. Ширината на короната е 0.35 m. Стената има само един ред барбакани с  $\varnothing 50$ , разположени ниско над фундамента /0.2-0.3 cm/. Голяма част от тях са запушени и не работят. В община Кочериново липсва техническата документация за съоръжението, но се предполага, че годината на строителството е 2006 г.

Общ изглед на подпорната стена по ул. „Христо Ботев”, 2021 г.

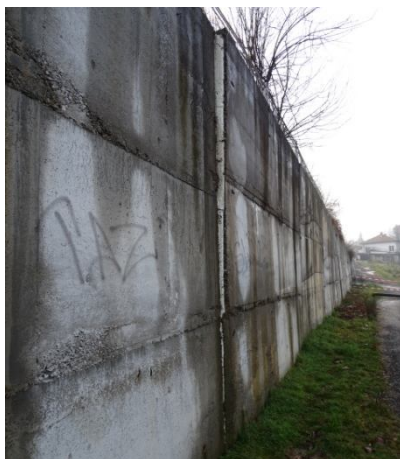
При огледа на подпорната стена през 2021 г. е установено, че се е получило разместване и на шестата ламела /в посока югозапад/ от реализирания свлачищен участък. Разместването на ламелата в горния ѝ край е с по-малка амплитуда около 5-6 cm. По терена над нея не са установени видими деформации. Регистрираната деформация е белег за конструктивна нестабилност на стената.

Деформация на шеста ламела, 2021 г.

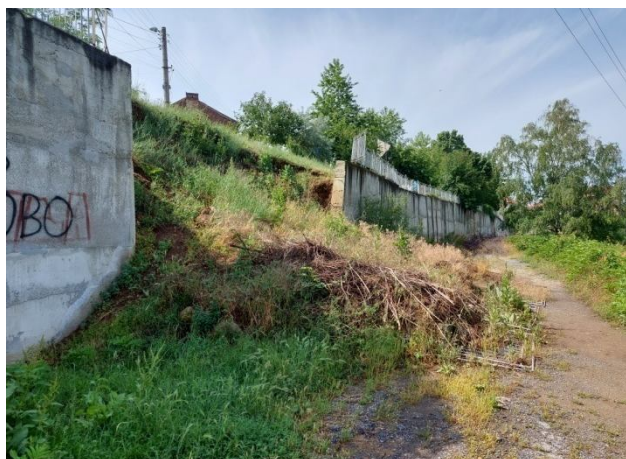
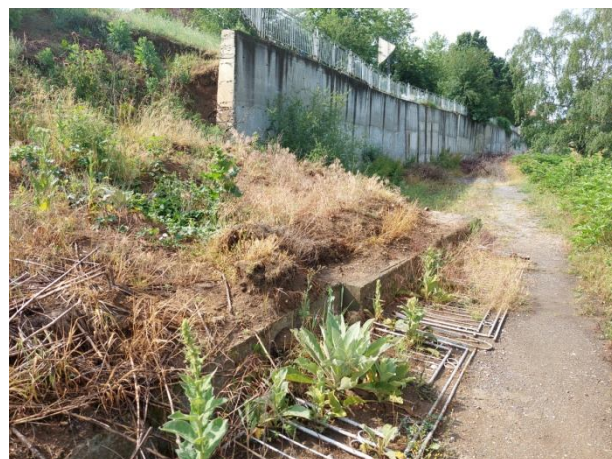
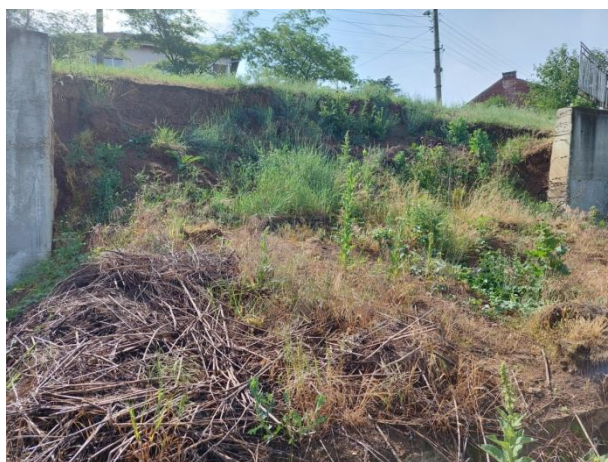
Не се констатираха нови деформации по терена в свлачищното тяло, което е признак, че свлачищният процес е затихнал. Започнал е процес на затревяване в границите на свлачищния участък. Засегнатата площ е с непроменени размери.

Общ изглед на свлачищния участък

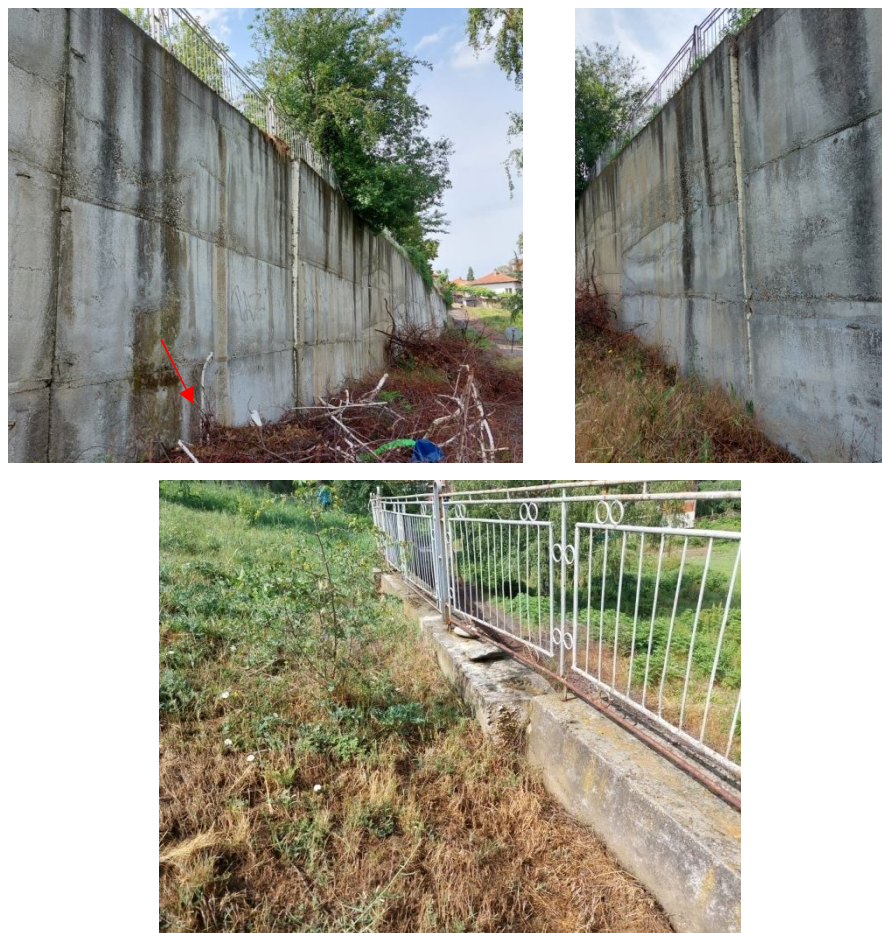
Не бяха установени нови пукнатини по тялото на подпорната стена. Не се констатира увеличение на настъпилото през 2021 г. разместване на отделните ламели на стената една спрямо друга при вертикалните фуги, което е най-ясно изразено при короната.

Разместване на ламелите на стената по вертикалните фуги

Потенциално опасни от преобръщане са трите ламели в близост до левия борд на свличането, които забележимо са наклонени напред.

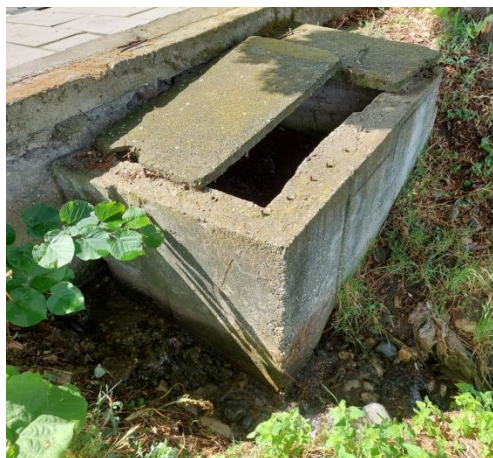
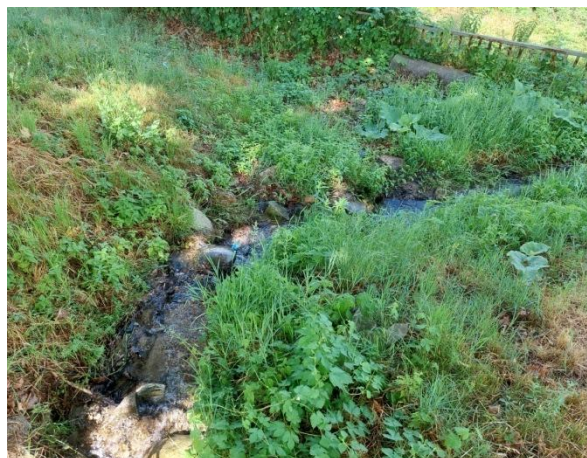
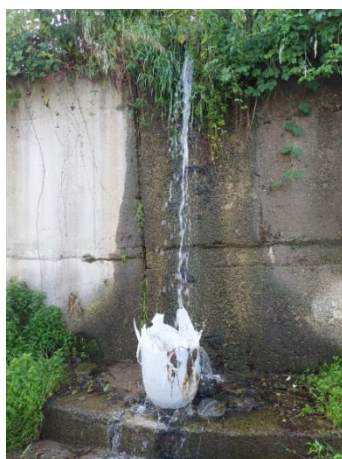
На около 60 m от разрушения участък на подпорна стена в югозападна посока има компрометиран преливник /шахта/ на водохващане. Излизайки от шахтата, големият воден отток директно водонасища терена зад подпорната стена и се излива нерегулирано върху фундамента на стената.

стената. При тротоара към улицата, той не е заустен към съществуващата шахта, а се излива до нея. От там водите по естествено оформен улей се оттичат към съществуващата стоманобетонна стена и, минавайки над короната, падат пред нея. Оттичането е директно в тръба без приемна утаителна и ревизионна шахта с риск от запушване. Това реално силно водонасища почвите зад стената и при липса на барбакани покачва нивото на подпочвените води до короната на стената.

Компрометирана шахта и нерегулирано изливане на вода върху фундамента на стената

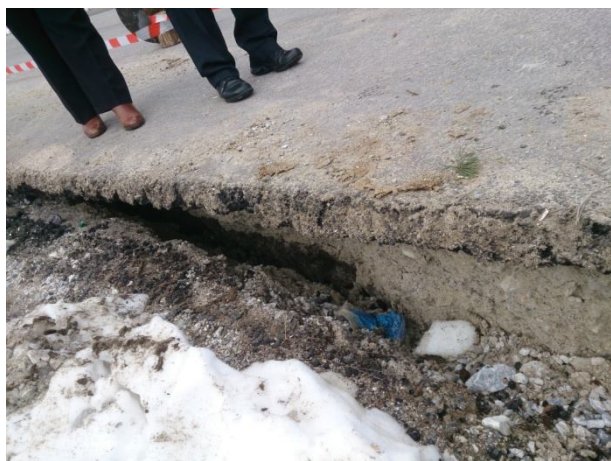
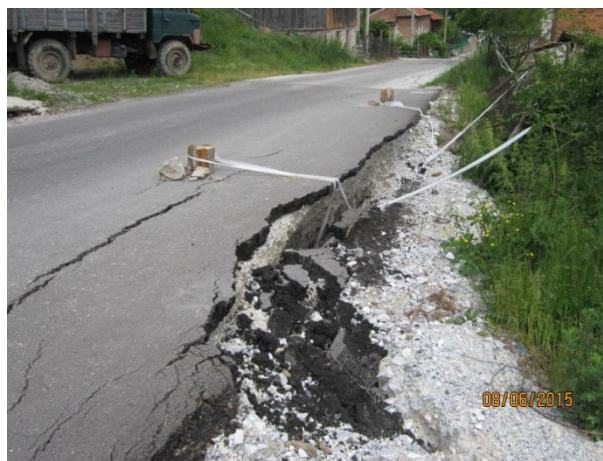
/23.03.2015 г./

/08.06.2015 г./

Изглед към свлачищния откос при възникване на процеса и при регистрирания оглед

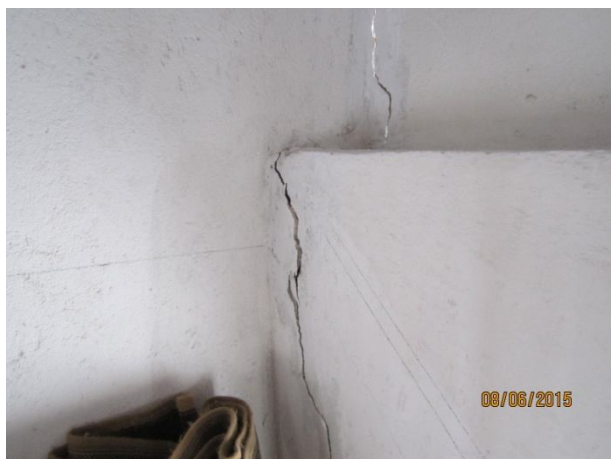
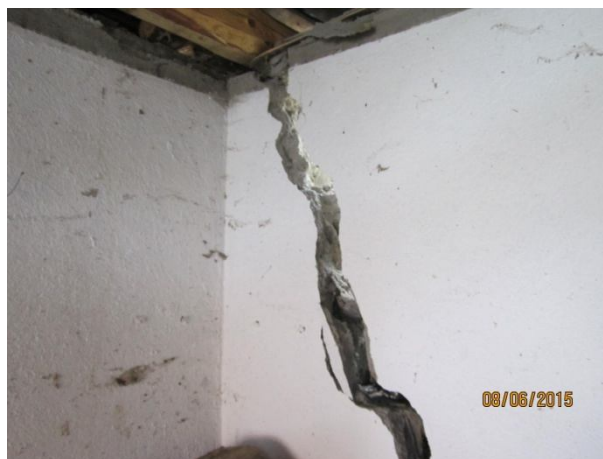
Активизирано е консистентно свличане с размери 50/50 m. Свлачището е засегнало район с площ около 1.87 dka, обхващайки терени от частен имот, собственост на Шина Владимирова Пейковска и част от път PAZ 2044. В резултат на свличането пътният насип е частично прекъснат и е нарушена целостта на телена ограда. Засегнати от свлачищния процес са триетажната жилищна сграда в имота, построена през 1986 г. с 8 живущи, масивна стопанска постройка и прилежащи земеделски земи.

Конструктивни деформации по масивна жилищна сграда /вляво/ и стопанска постройка от масивен тип /вдясно/ към 08.06.2015 г.

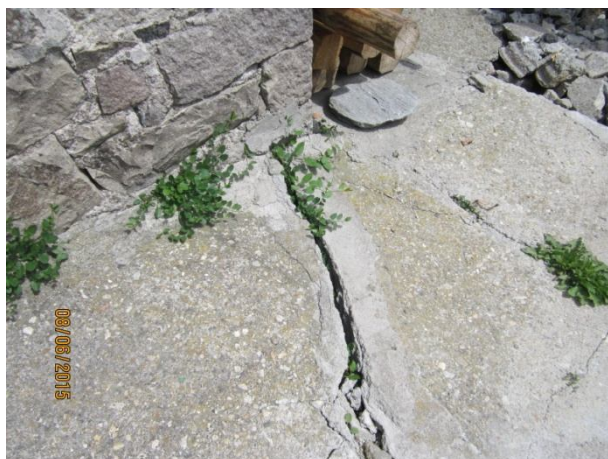
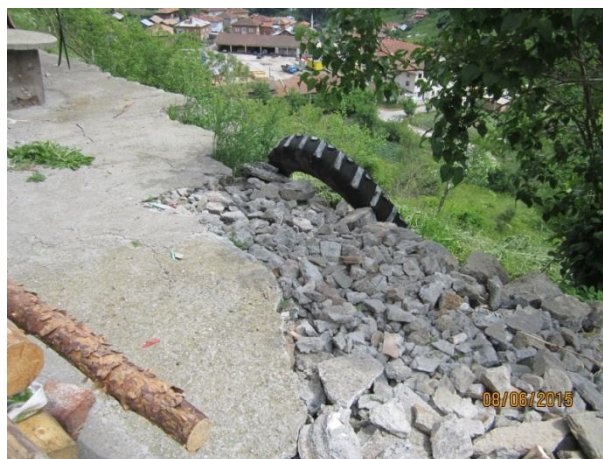
Деформации край жилищната сграда /08.06.2015 г./

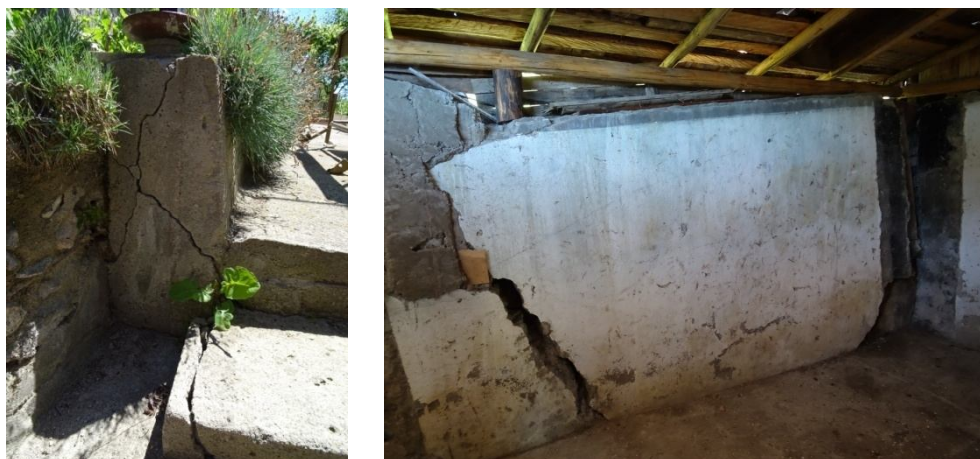
Състояние на регистрираните през 2015 г. деформации

От страната на пътното платно избуялата растителност напълно е заличила свлачищните деформации. За местоположението на свлачищния откос се съди по пукнатините на опън, разположени непосредствено над него.

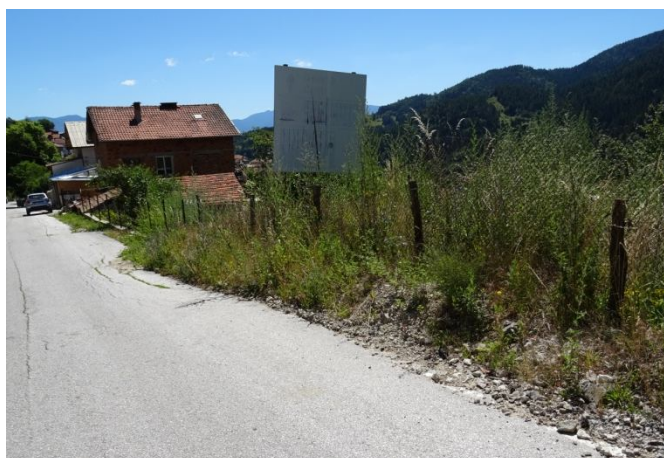
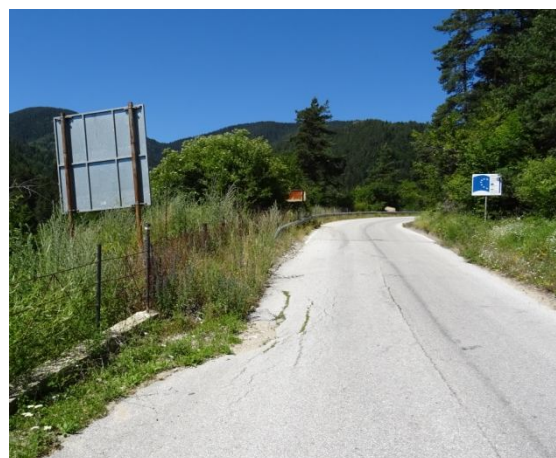
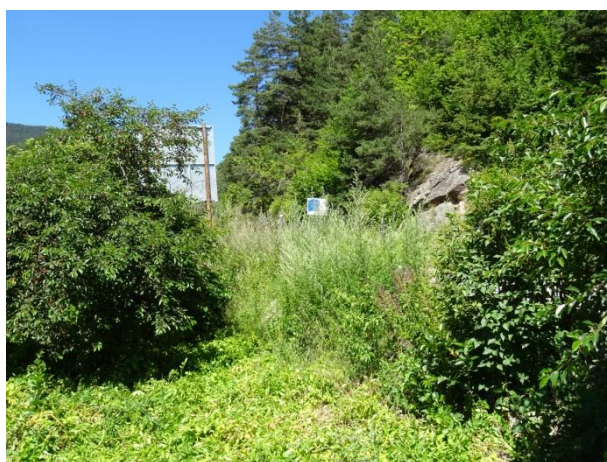
Затревен свлачищен откос

Поради съществуващия геоложки риск в района на регистрирания свлачищен участък и липсата на приложени геозащитни мероприятия, може да се очаква в бъдеще активизиране на геодинамичните процеси и нови деформации по пътното платно.

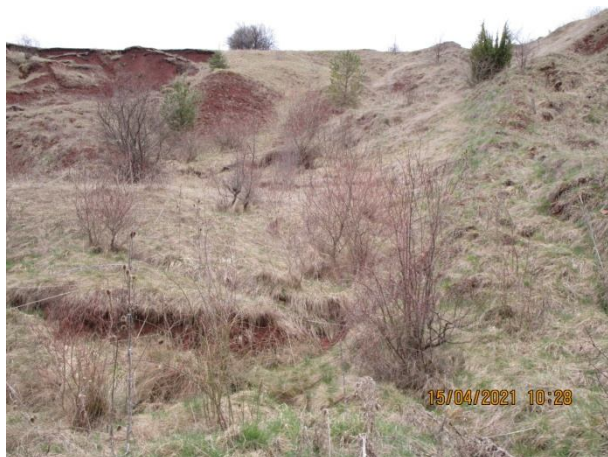
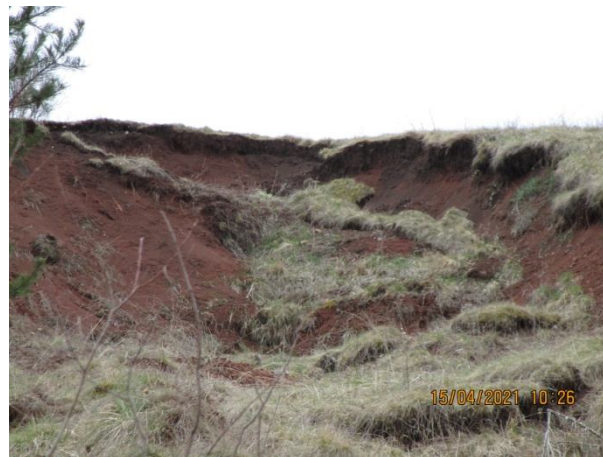
Оформени са характерни свлачищни елементи. Главният свлачищен откос е с височина около 4 m и е развит в ПИ 67163.50.93 по КККР на с. Слаковци. Над откоса са констатирани пукнатини на опън с ширина до 10 cm.

Главен свлачищен откос /15.04.2021 г./  
/снимките са предоставени от община Брезник/

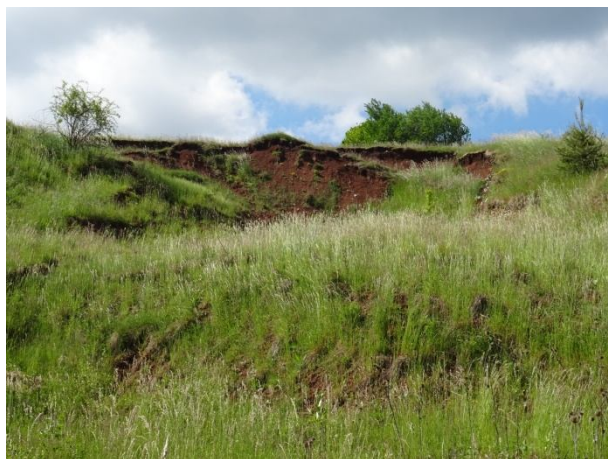
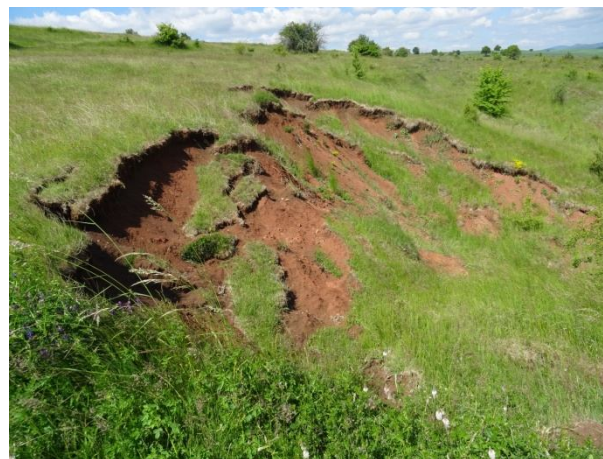
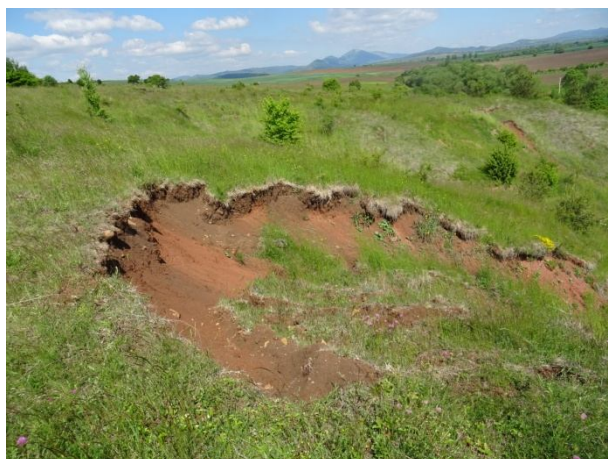
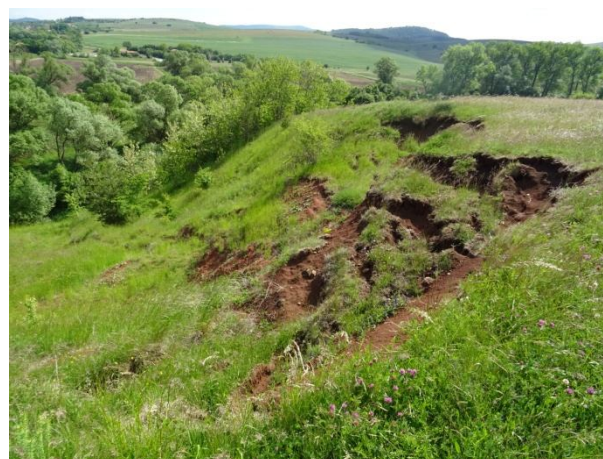
Главен свлачищен откос /03.06.2021 г./

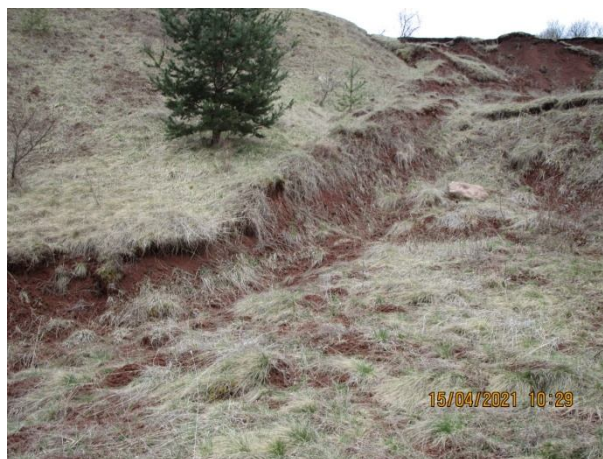
Десният и левия свлачищен борд са оформени като денивелирани пукнатини на срязване с денивелация 0.60-0.80 m.

Ляв свлачищен борд към 15.04.2021 г. /снимка от община Брезник/

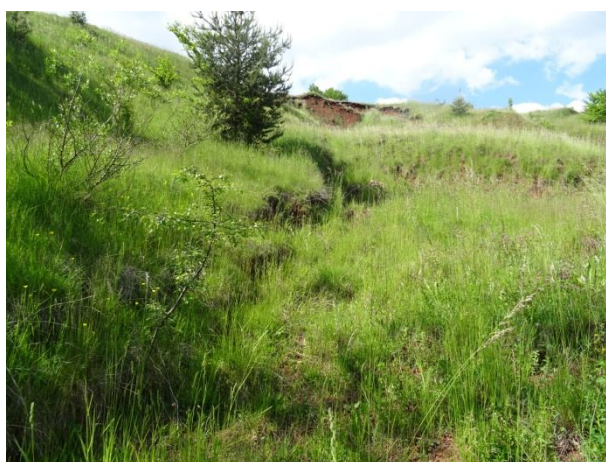
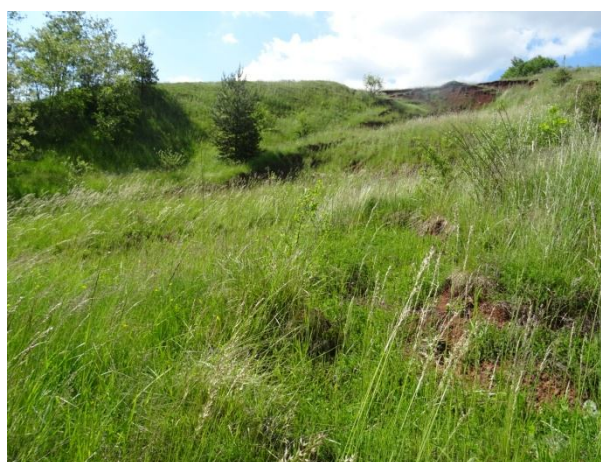
Ляв свлачищен борд и главен свлачищен откос към 03.06.2021 г.

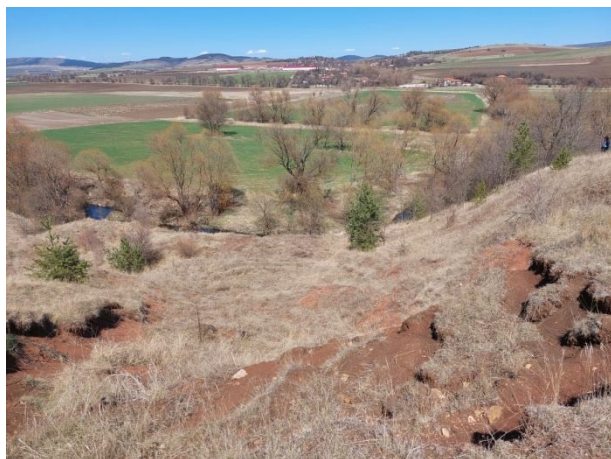
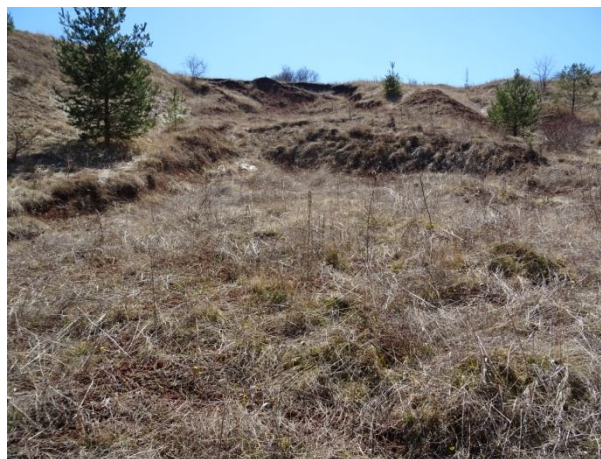
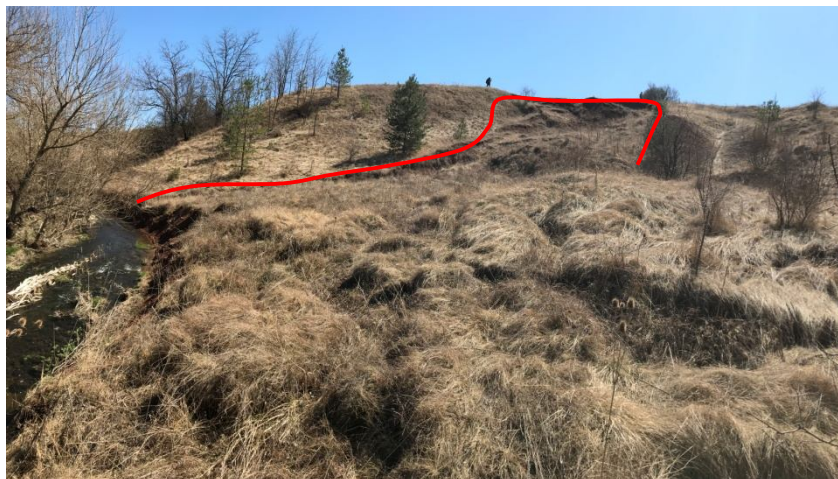
Обхватът на процеса остава непроменен в сравнение с регистрираните през 2021 г. свлачищни граници по терена.

Не са констатирани новообразувани свлачищни елементи в сравнение с регистрираните при възникване на свличането.

Общ изглед на свлачищния участък

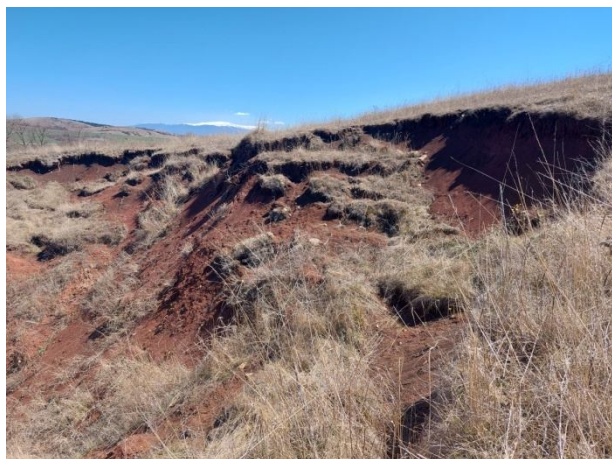
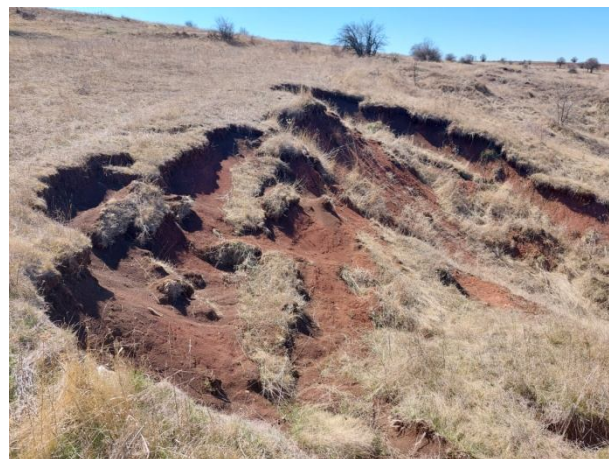
Главният свлачищен откос с височина около 4 m се намира в състояние на естествено преоткосиране. Регистрираните пукнатини на опън над откоса са без промяна, като ширина им е до 10 cm.

Главен свлачищен откос

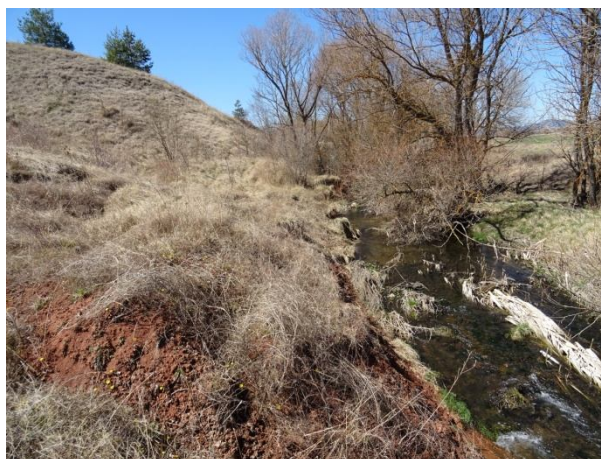
Свлачищният език е достигнал до коритото на р. Конска. Към момента на огледа не беше наблюдавано обрушване на земни маси в коритото на реката, които да я подприщват. Водния отток на реката преминава безпрепятствено покрай свлачищния участък.

Свлачищен език до коритото на р. Конска

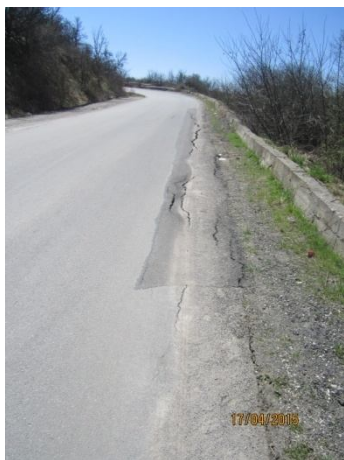
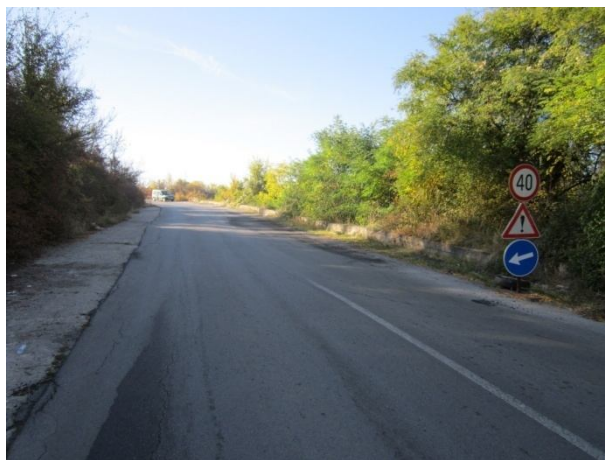
Свлачището е възникнало през февруари, 2004 г. след обилно водонасищане на склона от атмосферни валежи и активно снеготопене. В резултат на проявения свлачищен процес е засегнато платното на път PER 2099 /III-605 Батановци - п.к. Ярджиловци - Витановци - /II-63/. Свлачищният участък е регистриран в Регистъра на свлачищните райони с идентификационен № PER 32.11288-01.

Общ изглед на обследвания пътен участък

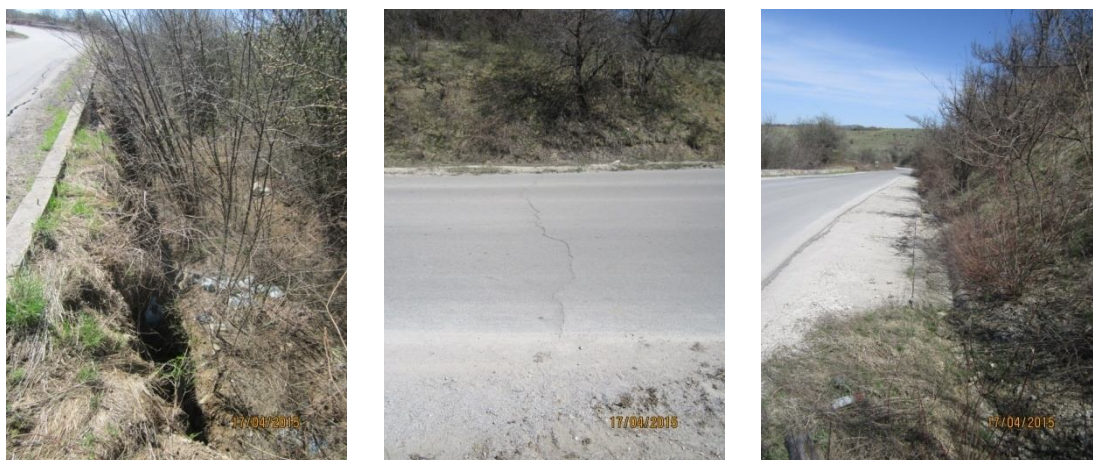
През 2015 г. свлачищният процес се е активизирал, въпреки реализираното укрепване. Оформено е фронтално свлачище с размери 30/150 m, с площ около 4.5 dka. Пътното платно в

участък от 150 m е претърпяло деформации с характер на слягане и пропадане. Образувани са отворени пукнатини по асфалтовата настилка.

Състояние на свлачищния участък към 17.04.2015 г.

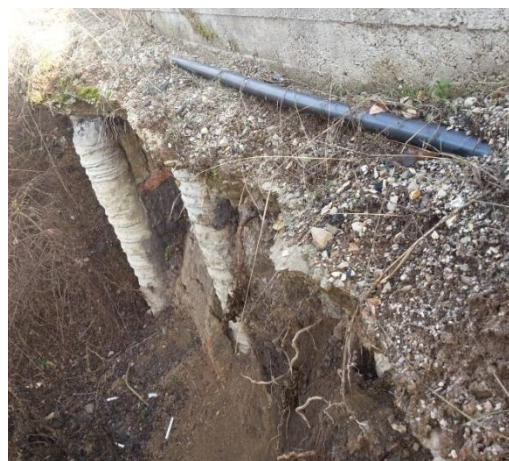
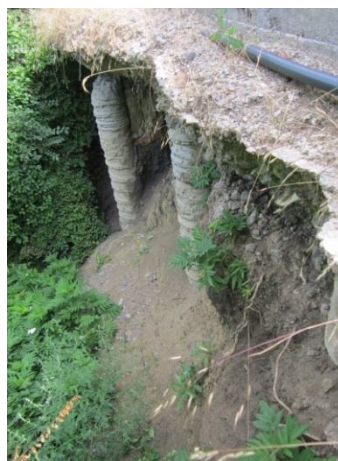
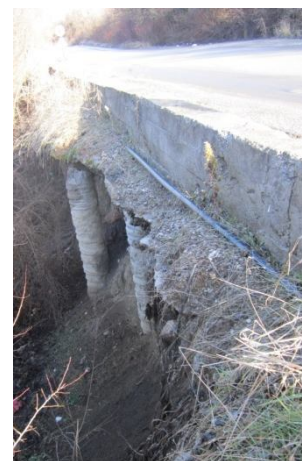
По теренът пред стената е констатирано хоризонтално отместване /хлъзгане/. Оформен е свлачищен клин с обратен наклон. Част от пилотите на реализирането укрепване са оголени и разкрити, като на места арматурата е подложена на преки атмосферни условия. Подпорната стена е с пукнатини, като една от фугите е отместена с около 10 cm.

Оголване на пилотната система

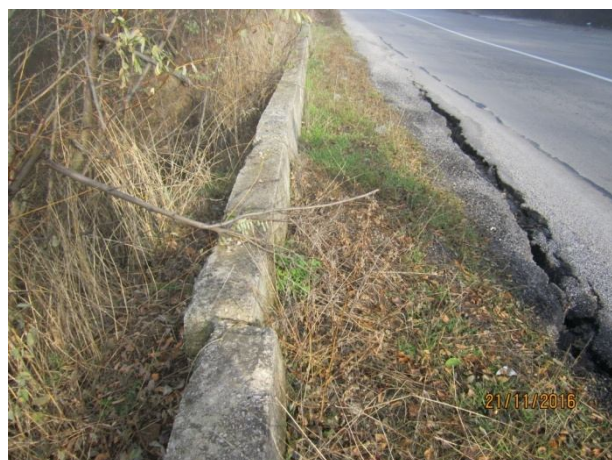
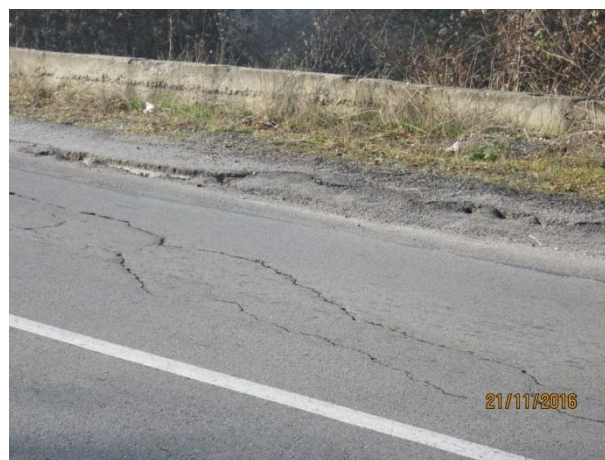
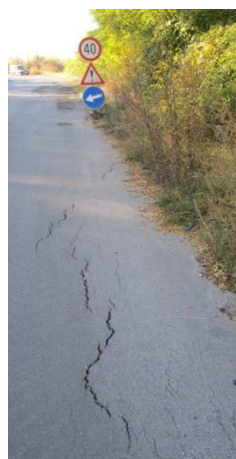
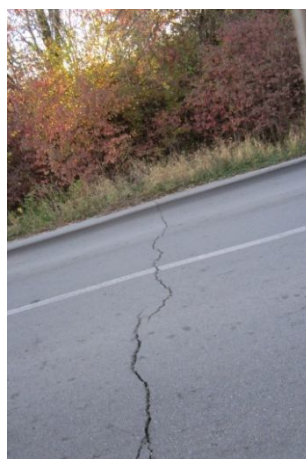
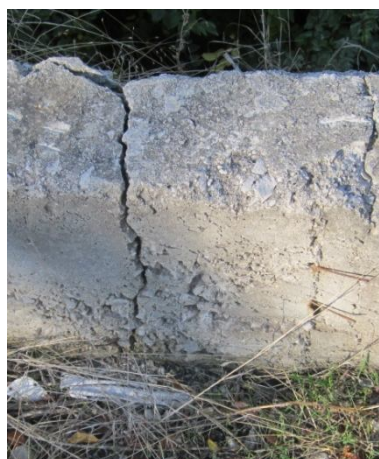
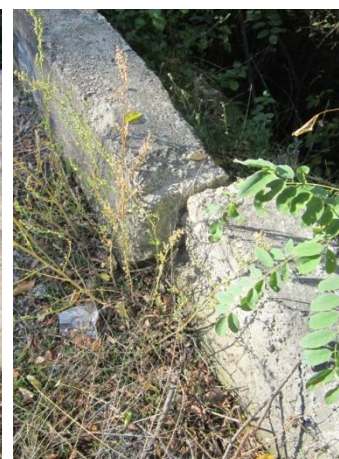
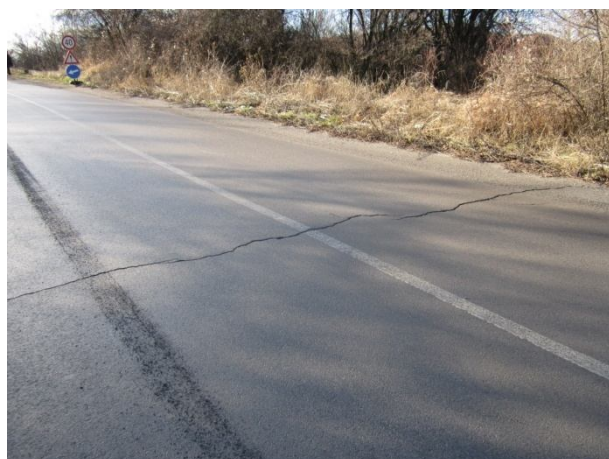
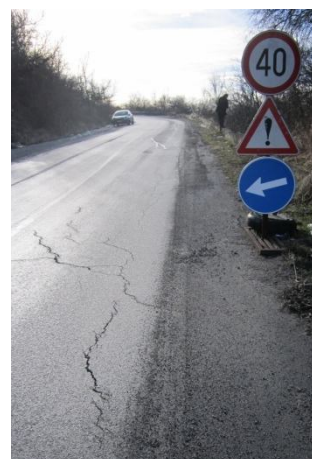
Силно е деформирана външната лента за движение (в посока към с. Витановци), като е нарушена нормалната ѝ носимоспособност. Най-големи са деформациите на опън, проявявани на около 1-1.5 m от короната на подпорната стена. В тази зона са констатирани добре изразени

денивелирани пукнатини на срязване с ширина до 20 см и амплитуда на пропадане до 10 см. Деформациите са проявени в участък от пътя с дължина около 150 m.

Развитие на деформациите на пътното платно през годините

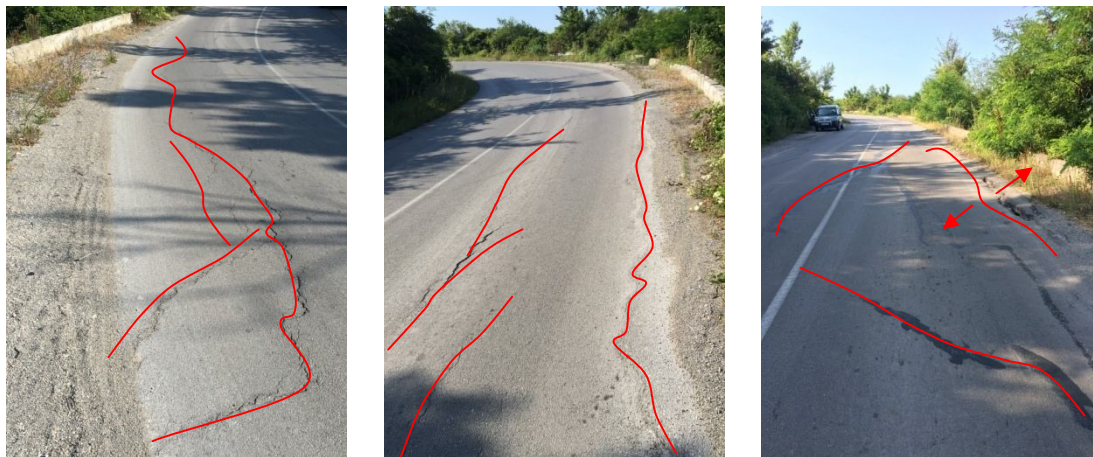
При извършеното обследване на засегнатия от свлачищни процеси участък през 2019 г. се констатирали нови деформации и разширение на регистрираните при предишните огледи пукнатини по асфалтовата настилка. Регистрирано е активно състояние на свлачищния участък.

Деформации по платното на път PER 2099 /2019 г./

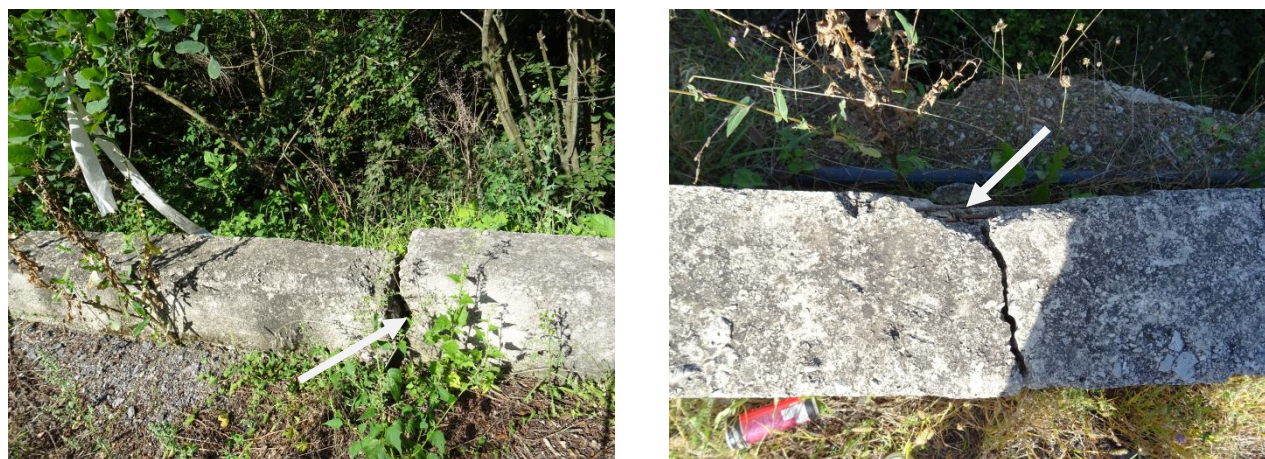
През 2020 г. е констатирано, че свлачищния участък отново се намира в активно състояние. Изградената пилотна система е компрометирана. Следствие на претърпените през годините деформации на много места подпорната стена е с вертикални отворени пукнатини по височина. Надлъжната монтажна армировка от СтАІ - Ф4 mm е скъсана и оголена. На места липсват участъци от нея. Видимо е наклонена към откоса. В следствие придвижването на свличащите се земни маси, част от пилотите са оголени на височина до 4-5 m.

Скъсана надлъжна монтажна армировка при вертикалните пукнатини /2020 г./

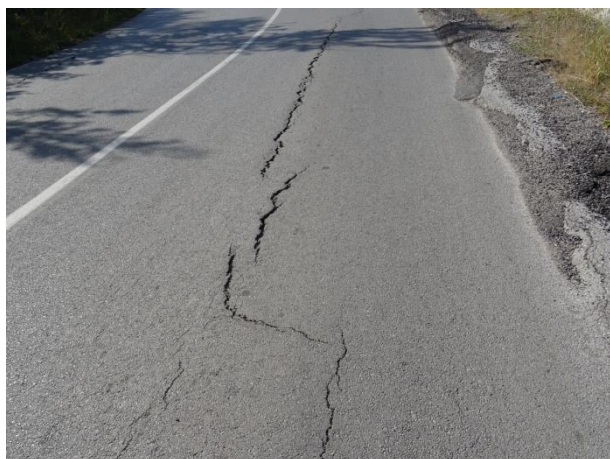
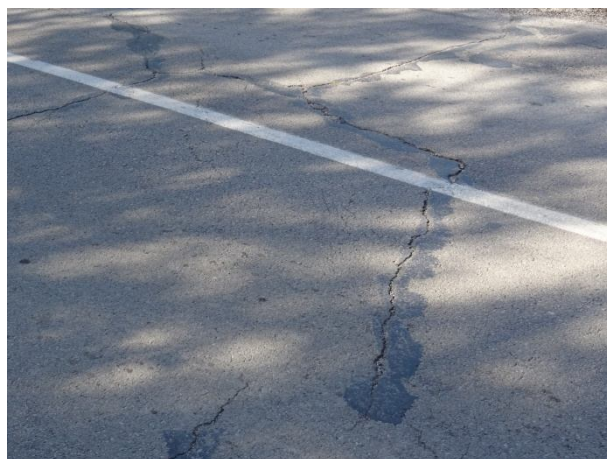
В границите на свлачищния участък по пътното платно са регистрирани множество дъгообразни отворени и денивелирани пукнатини.

Отворени пукнатини в асфалтовата настилка /2020 г./
