# ОБОБЩЕН ГОДИШЕН ДОКЛАД 2022 г.

РЕГИСТРИРАНЕ И МОНИТОРИНГ  
НА СВЛАЧИЩНИ РАЙОНИ

"ГЕОЗАЩИТА" ЕООД - клон ПЕРНИК

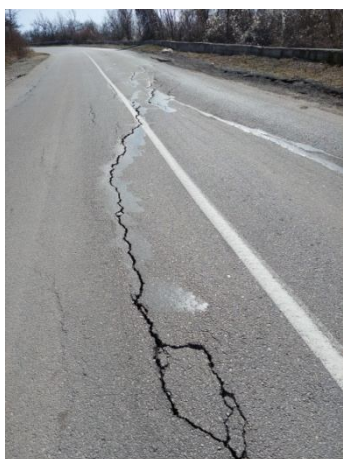
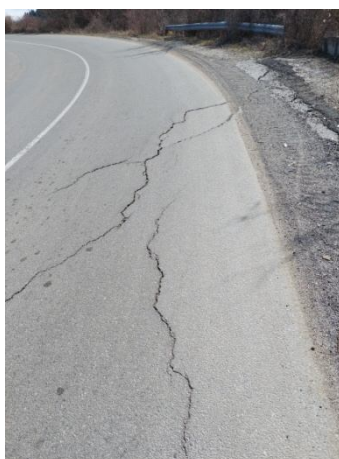
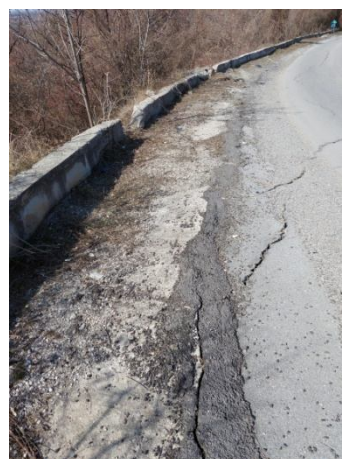
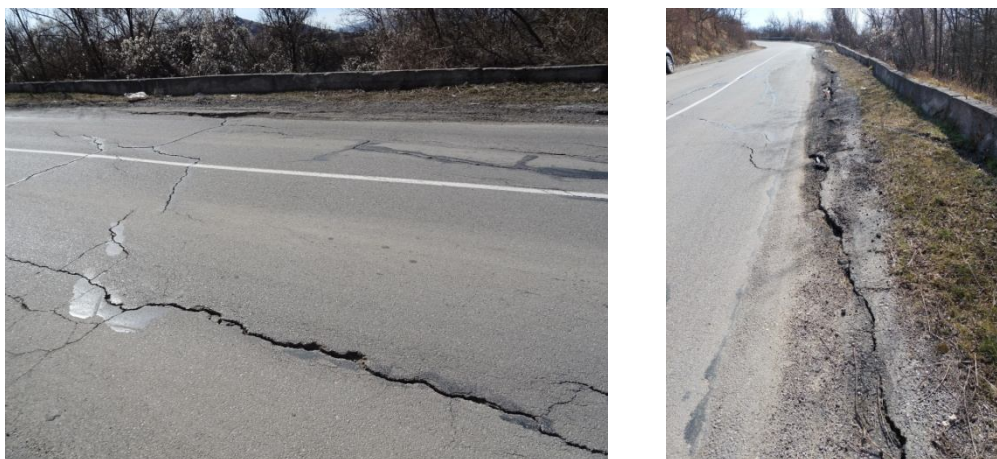
В границите на свлачището, път PER 2099 /III-605 Батановци - п.к. Ярджиловци - Витановци - /II-63/ е силно деформиран в участък с дължина около 150 m. Констатира се увеличение на регистрираните деформации по пътното платно, изразяващи се в отворени пукнатини на срязване. Пукнатините се проследяват и в двете ленти за движение. По асфалтовото покритие ширината им достига до 2 cm.

Отворените пукнатини са предпоставка за допълнително водонасищане на пътния насип, които водят до нарушаване устойчивостта на пътя.

Отворени пукнатини и слягания по пътното платно

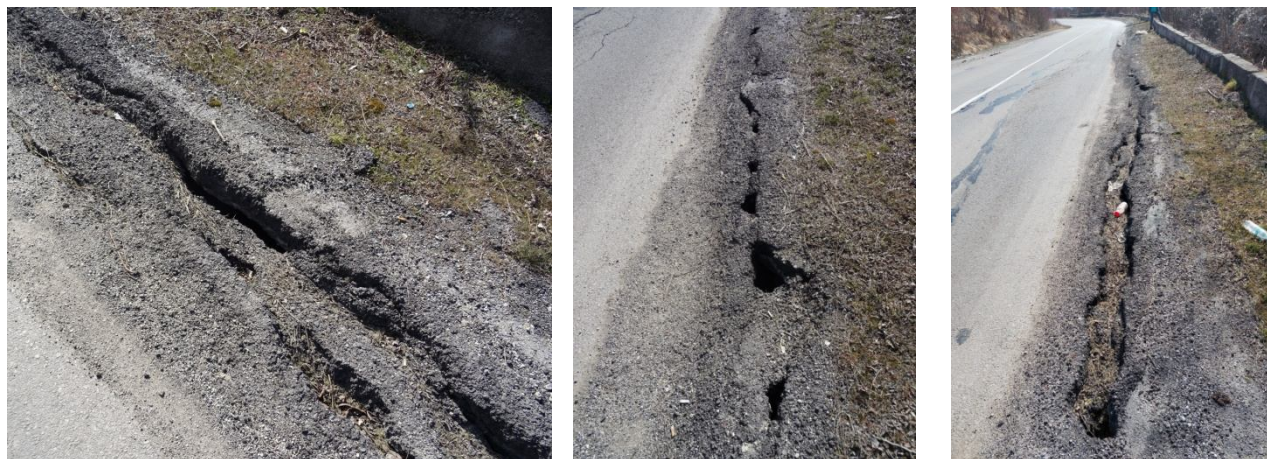
В близост до банкета на пътя на около 50-60 cm от подпорната стена е образувана деформация на срязване и пропадане с ширина около 20 cm. Слягането на пътното платно е с амплитуда около 25 cm, по посока наклона на склона. На отделни места пътния насип е излужен и през пукнатината могат да се видят оголените пилоти на укрепителното съоръжение.

Нарушена е нормалната носимоспособност на пътното платно.

Денивелирана деформация на срязване на пътното платно

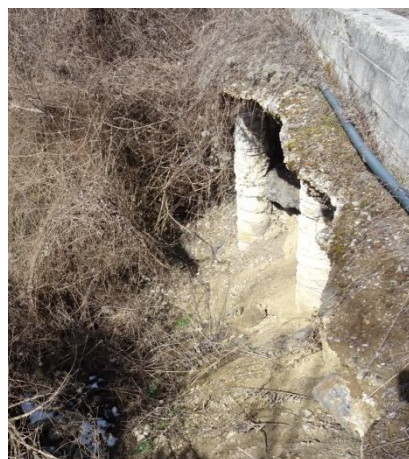
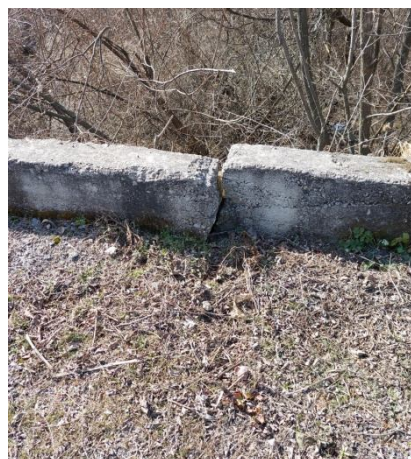
Изградената в миналото пилотна система е компрометирана. Част от пилотите са оголени и разкрити. Подпорната стена е скъсана, с отместване на една част от нея с около 10-12 cm, видимо огъната и наклонена.

Деформации по укрепителното съоръжение

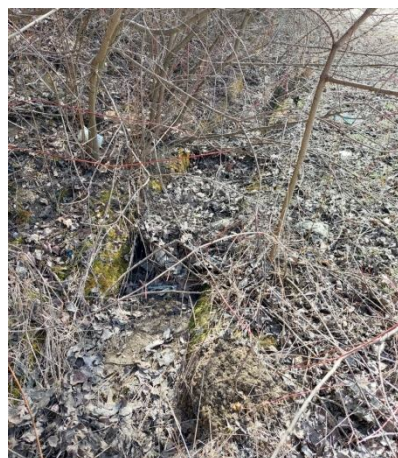
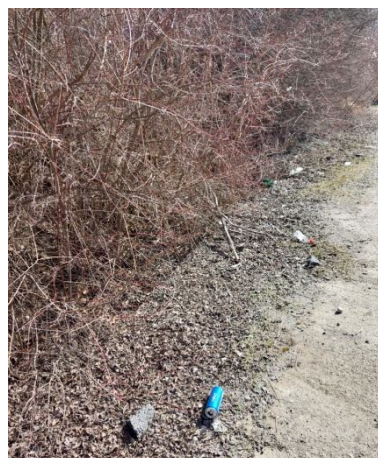
В обследвания участък от пътното платно (край лявата лента за движение) крайпътната отводнителна канавка е силно затревена с влаголюбива растителност и задържа прихванатите дъждовни води. Водният отток свободно се излива по пътното платно и водонасища пътния насип.

Нефункционираща отводнителна крайпътна канавка

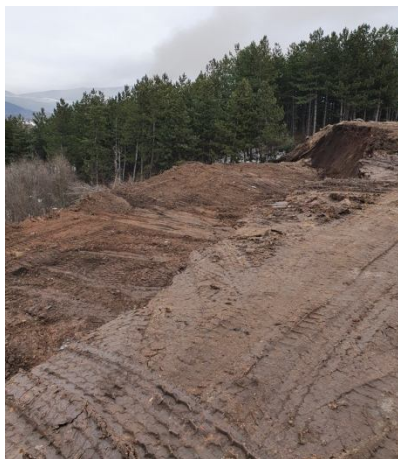
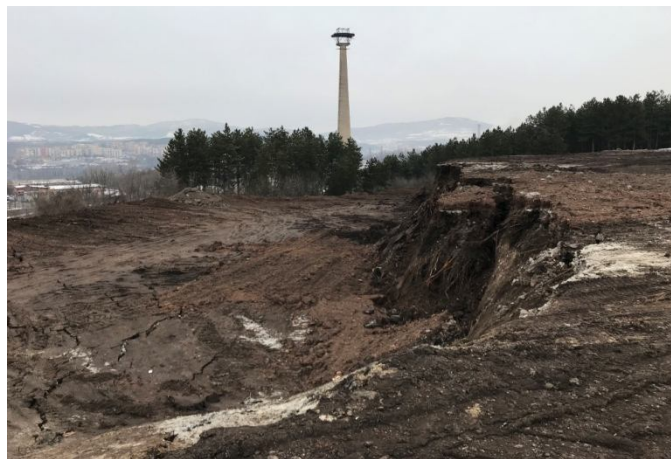
Свлачищният процес тръгва от поземлен имот 55871.510.8615 /УПИ V-510.61, кв. 557/, където се е оформил почти вертикален откос с височина около 5 - 6 m и дължина около 220 m. Откосът е развит на около 40 m навътре от северната и северозападна граница на имота. Надморска височина на площадката е 755 m.

Главен свлачищен откос в ПИ 55871.510.8615

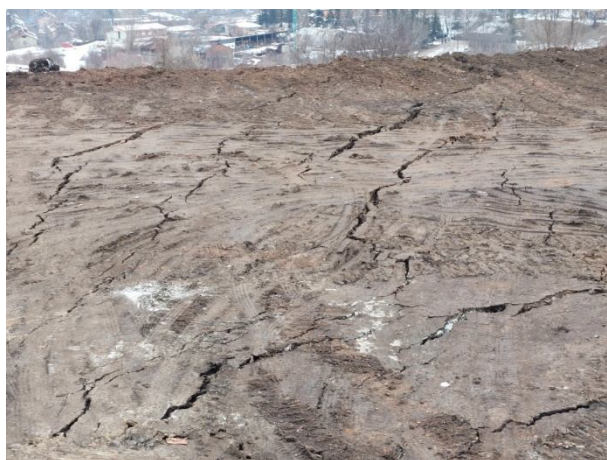
Оформена свлачищна тераса под главния свлачищен откос със значими деформации

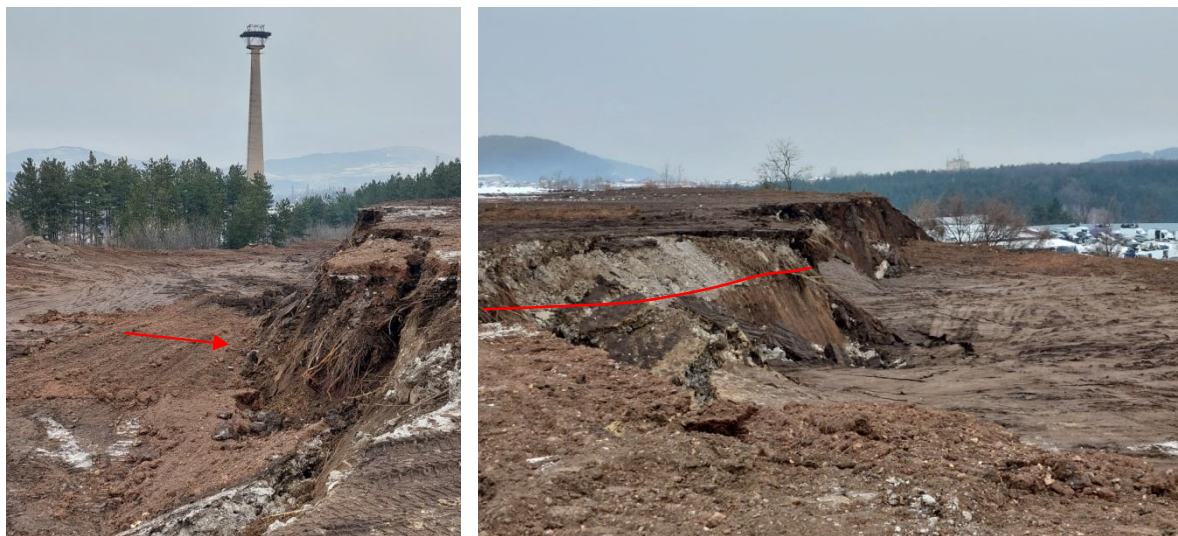
Разкрити дървета по откоса      Граница между уплътнени и неуплътнени насипи

При визуалния оглед на оформения свлачищен откос се констатира, че в горната част на отстъпа /на дълбочина до 1.5 m/ се разкриват разнородни, рахли, неуплътнени насипи със затрупани дървета и храсти. В дълбочина насипите видимо стават уплътнени и с равномерна плътност.

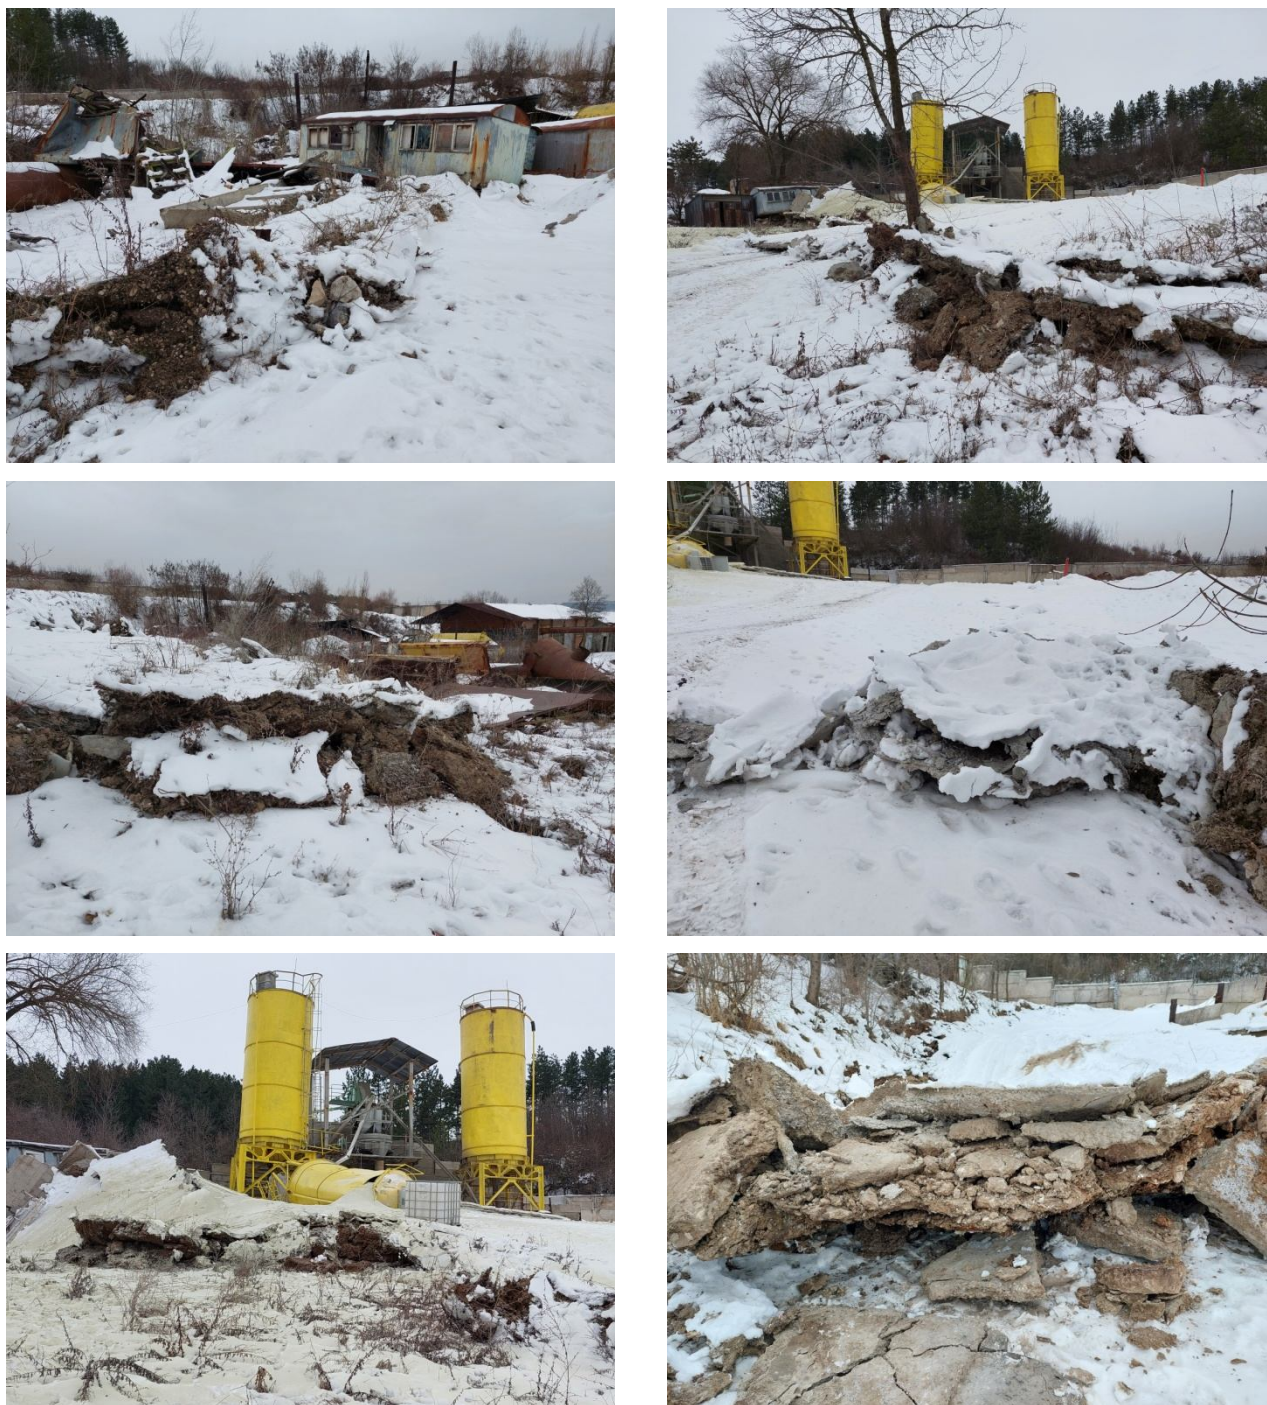
В резултат на активния свлачищен процес напълно е разрушено бетоновото стопанство – единият силос с бентонит е преобърнат, изместени са стоманобетоновите фундаменти на силосите в северна посока, като е регистрирано повдигане на земната основа с около 1-1.5 m, конструкцията на съоръжението е изместена от вертикалната ѝ ос. Констатирани са разрушителни деформации по вътрешните пътища, обслужващи бетоновия възел. Скъсани са водопровод  $\varnothing 63$  mm и ел. кабел, преминаващи в засегнатата зона. От земният натиск е смачкан фургон, паднал е съществуващ навес.

Установени са множество пукнатини на срязване по терена, като в отделни участъци ширината им достига до 30 cm.

Нанесените щети на бетоновия възел са катастрофални и съоръжението не може да функционира. Прекъсната е дейността на фирмата по производство на бетон и бетонови изделия.

Общ изглед на засегнатия бетонов център и деформациите по терена

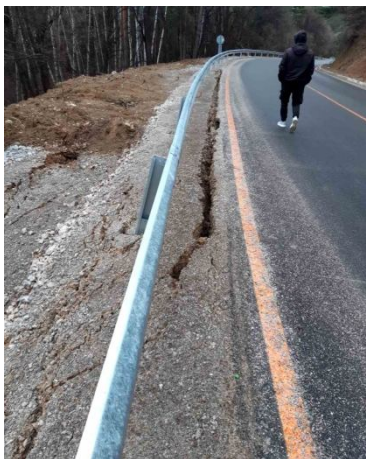
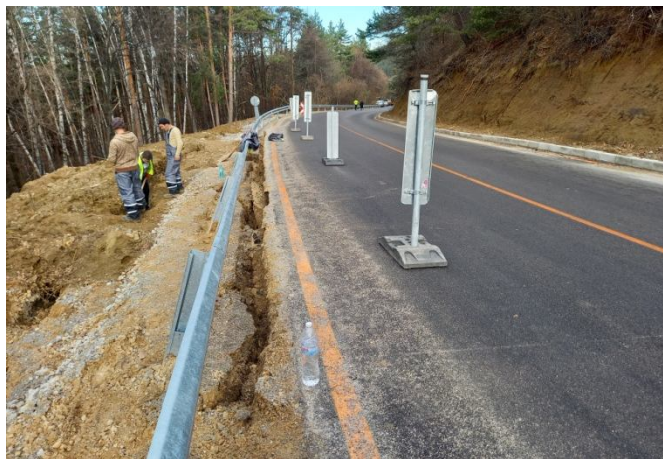
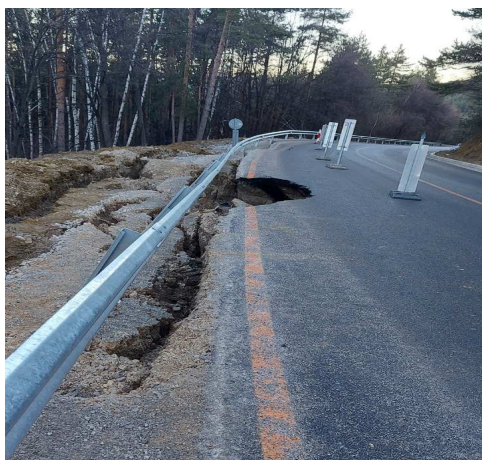
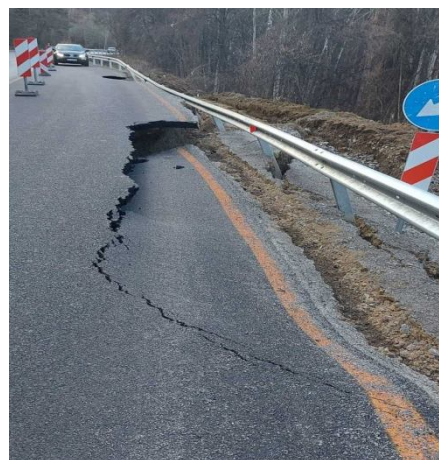
Процесът на свличане е развит по въздушния откос на пътя. Първоначално е оформена денивелирана пукнатина на банкета на пътя, като в рамките на няколко дни процесът се разширява и достига до осовата линия, като дясната лента за движение е напълно разрушена.

Развитие на свлачищния процес /снимките са представени от строителя/

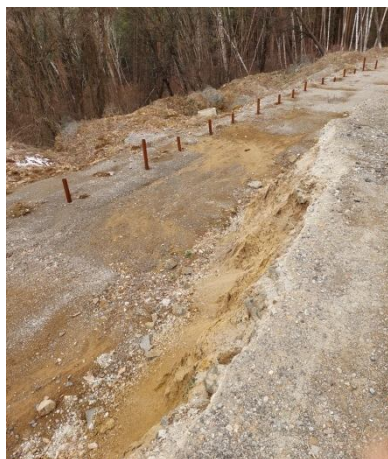
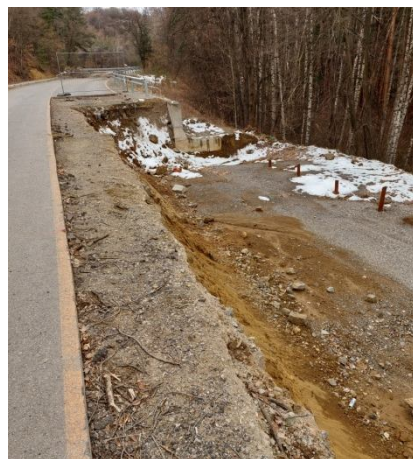
Към момента на огледа откъм югозападната граница на площадката са положени железни тръби  $\phi$  110 mm, които временно укрепват строителни изкоп.

Общ изглед на строителния изкоп в района на свлачищния участък

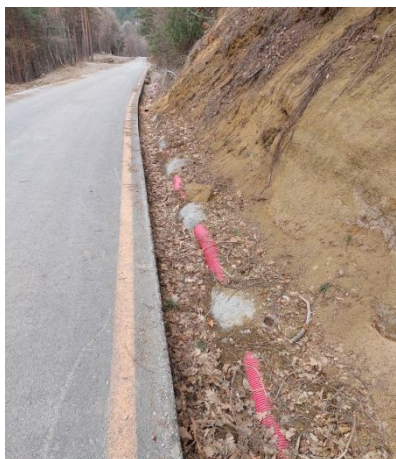
В района на свлачището отводнителната канавка на пътното платно е решена чрез тръба за отвеждане на повърхностните води от склона и недопускане на водите да постъпват в засегнатия участък.

Положена тръба за отвеждане на повърхностните води в района на свлачището

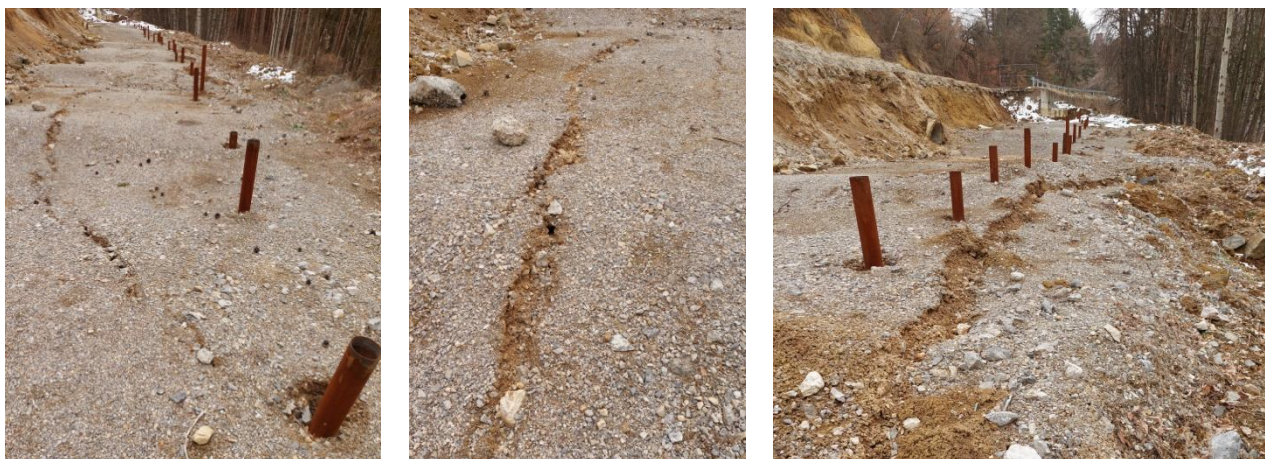
По време на огледа се констатира, че по дъното на строителния изкоп, който е насипан с чакъл и валиран е оформена нова свлачищна деформация, изразена чрез дъговидна денивелирана отворена пукнатина. Денивелацията на пукнатината е от 0.1 до 0.3 m, а дължината ѝ е около 25 m.

Общ изглед на ново възникналата денивелирана пукнатина

Констатираната денивелирана деформация е характерна за развитието на активни свлачищни процеси.

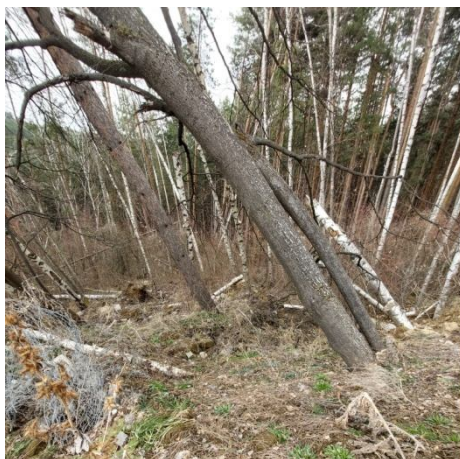
Ясно оформен е десния свлачищен борд, който се наблюдава в залесената част на склона. Нарушената устойчивост на естествения склон се потвърждава и от наличие на наклонени дърветата, образуващи т.н. „пияна гора”.

Наклонени дървета, в резултат на активни свлачищни процеси

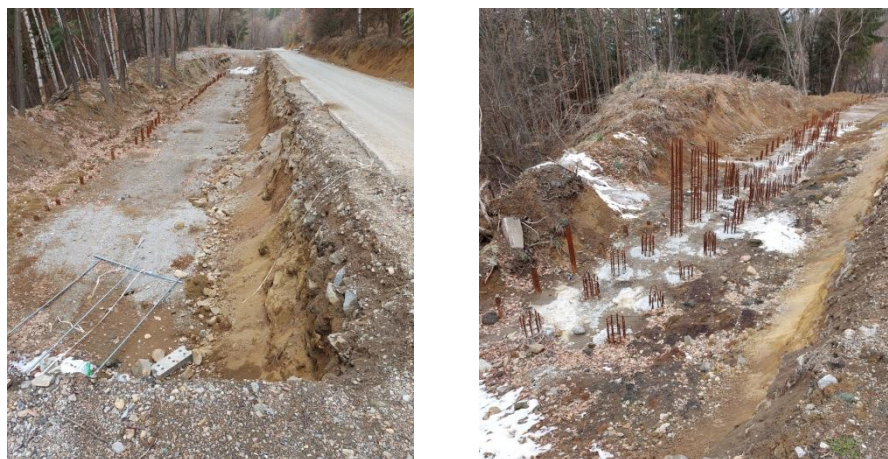
Строителен изкоп със започната пилотна конструкция

При огледа се установи, че ще бъде извършено и укрепване на пътното платно северно от регистрирания участък в участък с дължина около 180 m, където са регистрирани активни ерозионни процеси. Укрепването на пътното платно ще бъде реализирано чрез пилотно-анкерна конструкция.

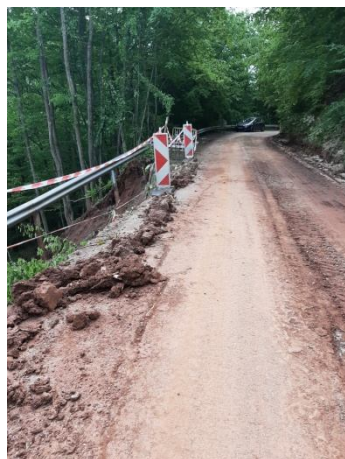
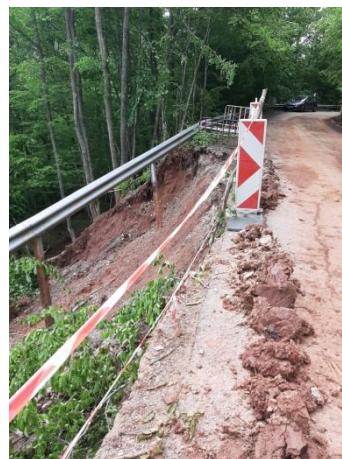
През 2021 г. след обилни атмосферни валежи и критично водонасищане на масива на същия километраж е възникнал нов свлачищен участък, засегнал терени под пътното платно /в североизточна посока/. Новообразуваният свлачищен участък с идентификационен № PER 51.02645-07.02 е разположен непосредствено под регистрирания свлачищен участък с идентификационен № PER 51.02645-07.01, отделени един от друг от пътното платно. Геодинамична връзка между двата участъка при огледите не е установена.

Свлачищен участък под пътя за с. Баня при km 2<sup>+750</sup>, юни, 2021 г.

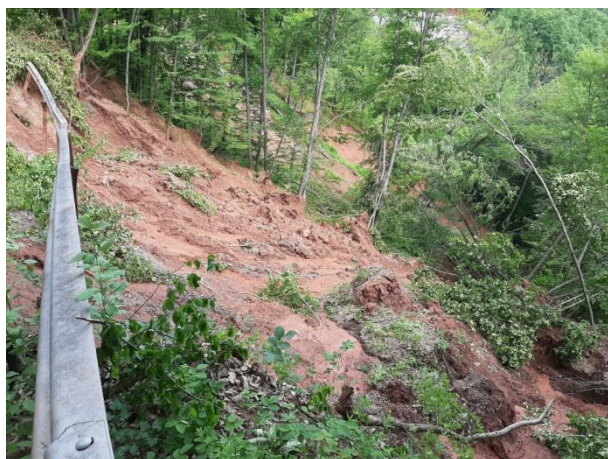
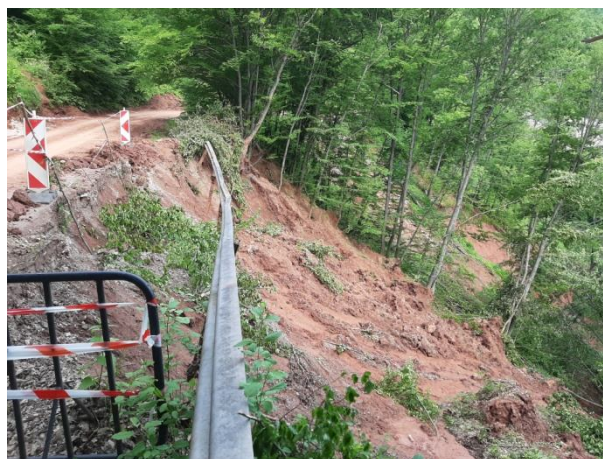
Констатирани са ясно изразени свлачищни елементи – главен свлачищен откос с височина до 2.5 m и бордове, ясно оформени при хлъзгането. Свлачищният процес е протекъл като кален поток с дължина 40 m, фуниевидно стесняващ се от 30 m при пътното платно до 8 m по склона и обхваща площ около 0.75 dka.

При свличането е засегната част от лявата лента за движение на път PER 2155 /II-63, Филиповци - Трън/ - Баня. Унищожен е банкета на пътното платно, металната преграда /мантиanela/ и част от асфалтовото покритие на пътя.

Свлечени земни маси под формата на кален поток, юни, 2021 г.

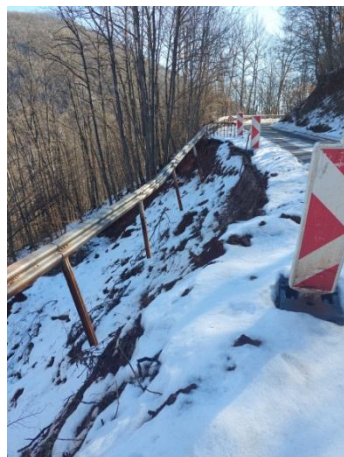
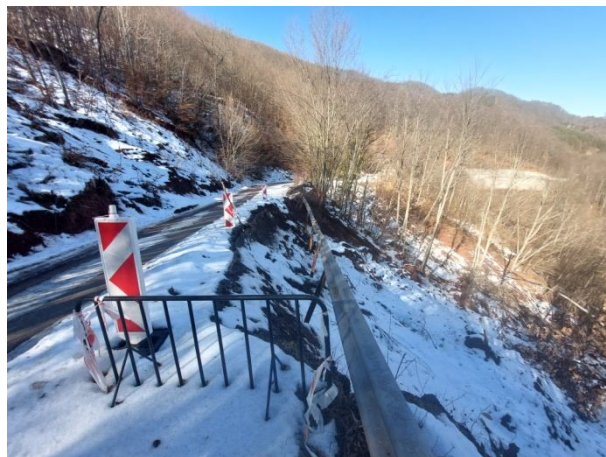
Установено е интензивно и глобално развитие на процеса надолу по склона и загуба на устойчивост на нови терени.

Общ изглед на свлачищния участък, засегнал пътното платно, 02.2022 г.

Констатирано е разрастване на свлачищния процес в зоната на главния свлачищен откос. Откосът е достигнал височина до 3 m.

Засегнат е банкета на пътя и част от асфалтовото покритие в участък с дължина около 30 m. Еластичната предпазна ограда /мантиanela/ е нарушена и виси във въздуха. Оголени са пет метални стълбове от конструкцията на мантиanelата. Цялата предпазна ограда е изместена от оста ѝ с около 0.5-1 m на североизток. Част от асфалтовата покривка напълно е разрушена.

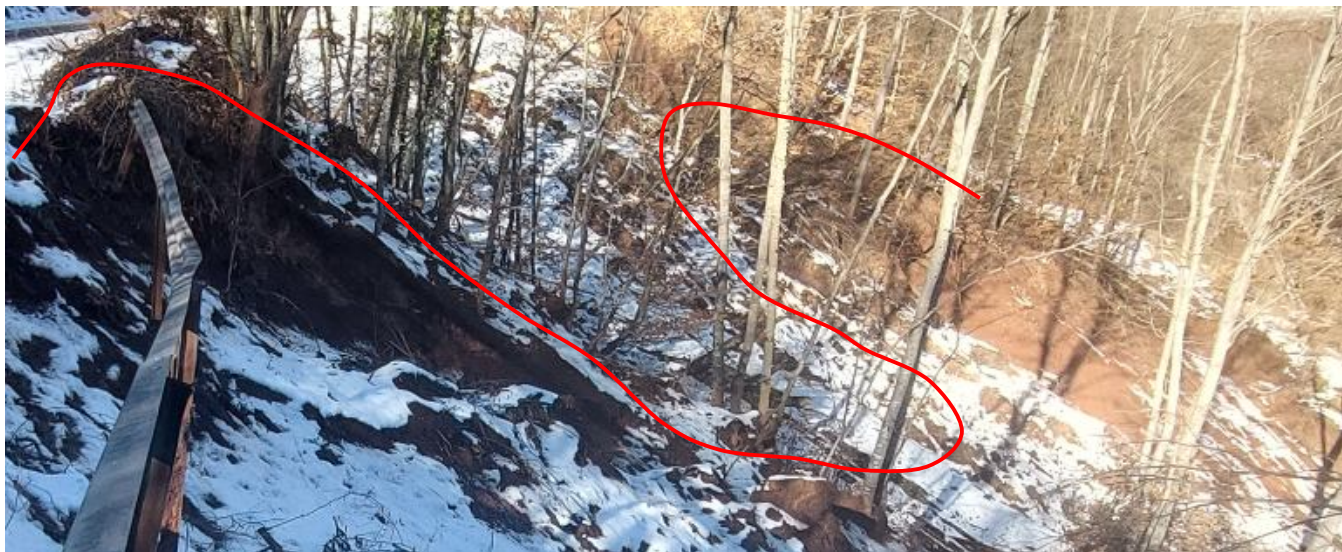
След падналите поройни дъждове през декември, 2021 г. свлачищният процес се е разрастнал в посока на левия свлачищен борд и обхваща нови площи от склона. Оформен е нов свлачищен отстъп с височина до 1 m, разположен на около 2 m под пътното платно в гората.

След активизирането свлачищният отстъп засяга ивица от около 40 - 42 m, от които около 30 m по банкета на пътя и около 12 m по склона под пътя.

Новообразуван свлачищен откос, 02.2022 г.

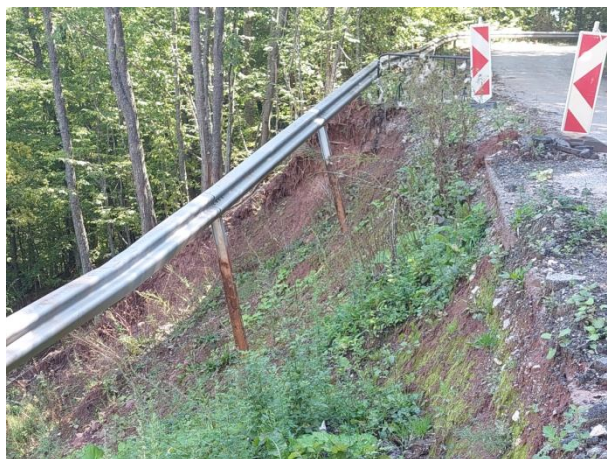
Свлачищните бордове са ясно изразени с височина до 0.8 m.

Десен свлачищен борд

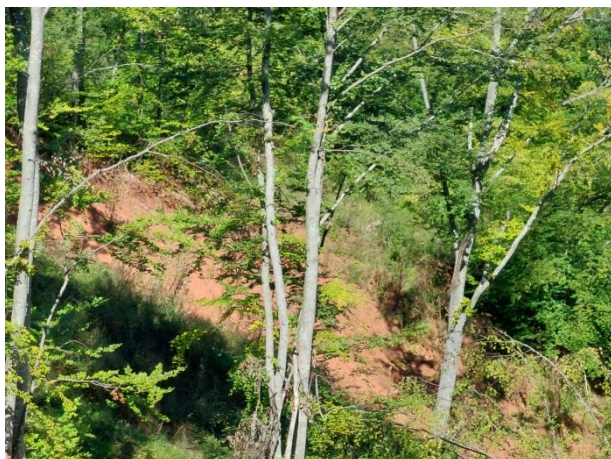
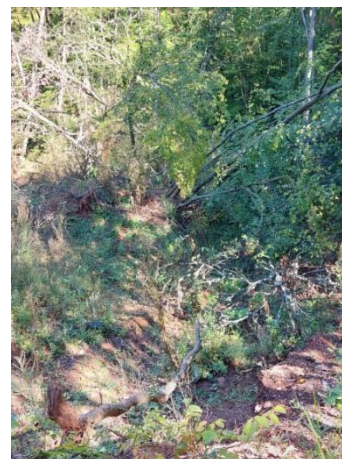
По склона на места се забелязва видима оголена хлъзгателна повърхнина. В базиса на свлачищния участък се наблюдават свлачищни пакети, откъснали се от склона под пътя заедно с растящите по тях дървета и храсти.

Оголена хлъзгателна повърхнина и свлачищни пакети

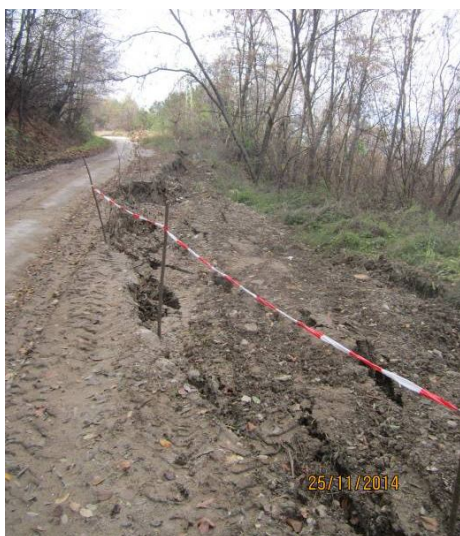
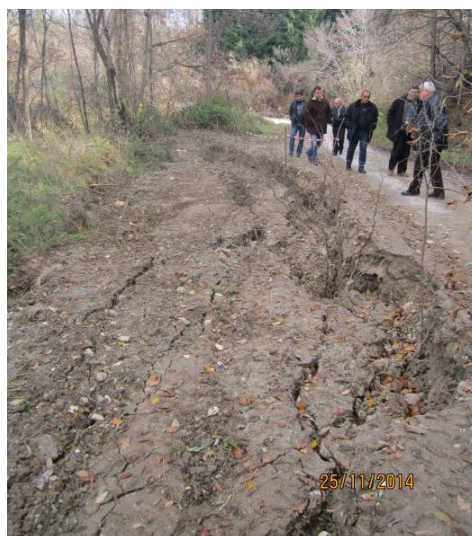
Свлачищните деформации са проявени по пътното платно на общинския път за с. Цар Калоян, под формата на отворения и денивелирани пукнатини на срязване.

Установени са ясно изразени свлачищни елементи: главен свлачищен откос с височина 0.7-0.8 m и език с височина 0.5-0.6 m.

Главен свлачищен откос на път за с. Цар Калоян, 2015 г.

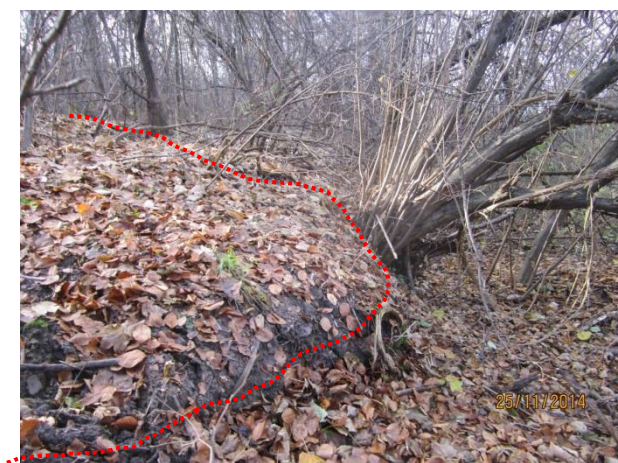
Език на свлачището, 2015 г.

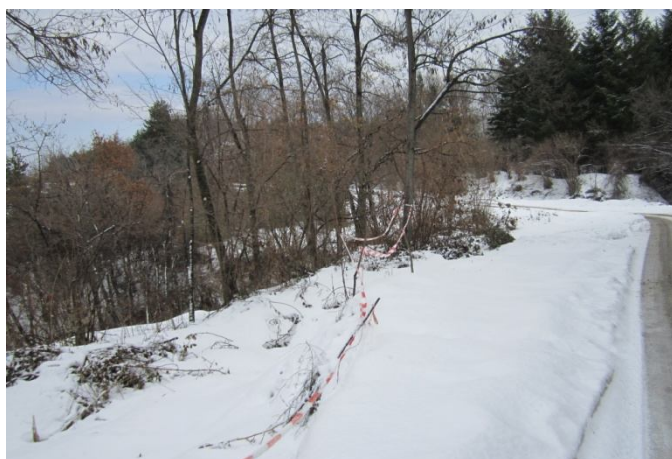
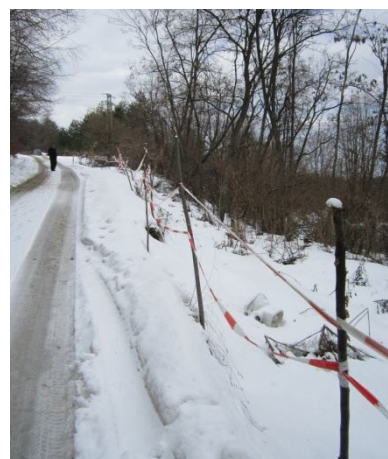
През **февруари, 2017 г.** е констатирано, че свлачищния участък отново е в активно състояние. Установено е, че по левия брегови откос на дерето има ново придвижване на земни маси.

Изглед от пътното платно и главния свлачищен откос, 2017 г.

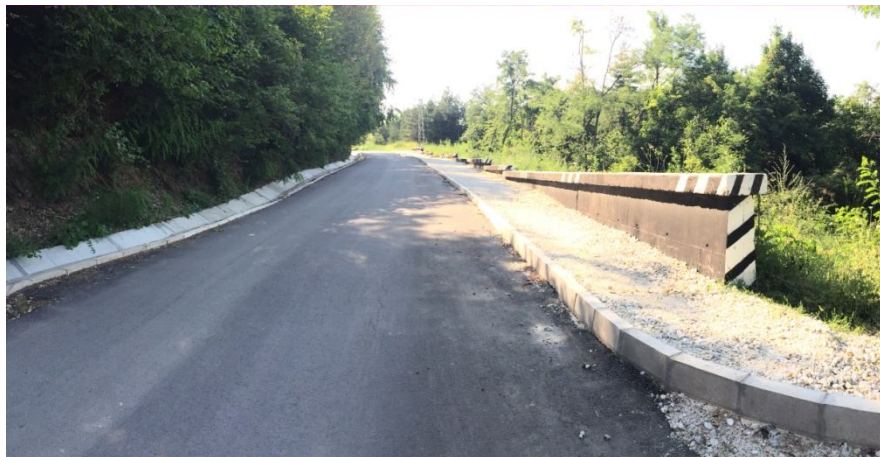
Изглед към укрепения свлачищен участък, 2019 г.

През юли, 2019 г. е констатирано, че на свлачищния участък са изпълнени укрепителни съоръжения и пътното платно е възстановено.

Укрепителните мероприятия включват стъпаловидна бетонова подпорна стена с ширина в основата 30 cm и „шапка“ - 45 cm. Дължината на съоръжението е 85 m и е изградено в плавна хоризонтална крива, според геоморфоложките особености на терена. Обособен е широк банкет с подход към стената, насипан и валиран с инертен материал от чакъли с диаметър 5-8 cm.

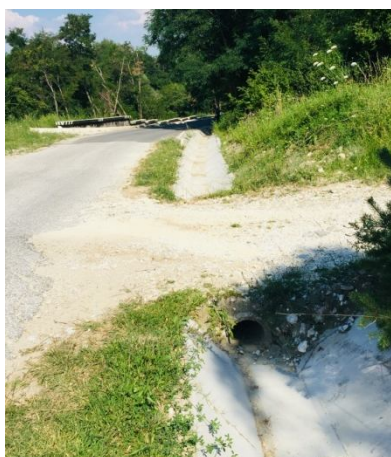
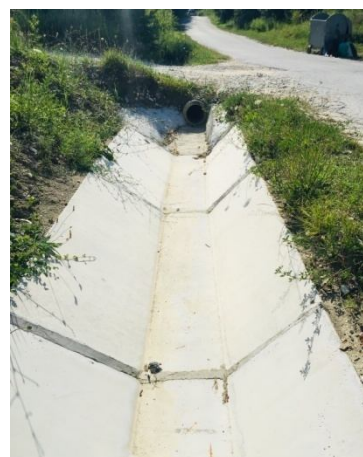
Новоизградена канавка, 2019 г.

От страната на вътрешния скат е изградена трапецовидна бетонова канавка, която регулира и отвежда повърхностния отток в местно ерозионно дере, където съществува напълно проводим тръбен водосток.

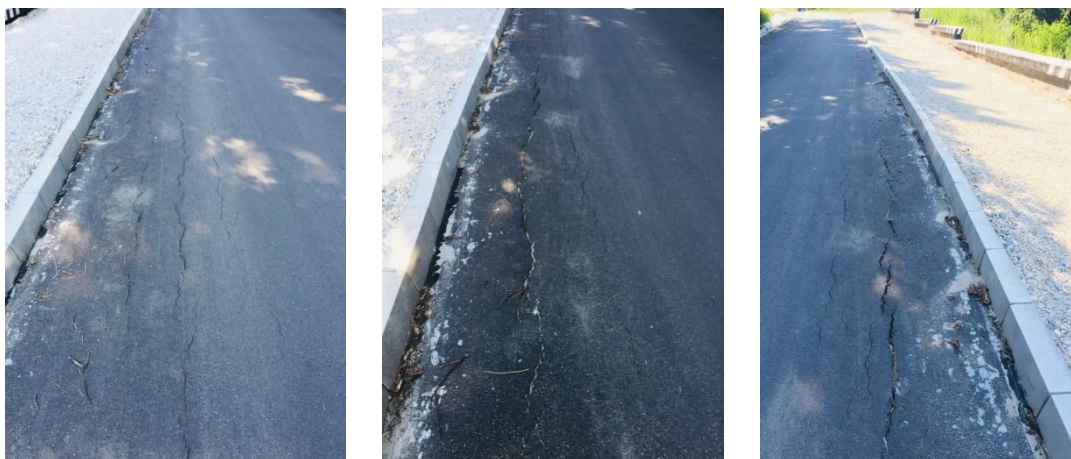
Към юли, 2019 г. са констатирани деформации на слягане по настилката на възстановения пътен участък.

Дъговидни пукнатини в обсега на възстановения участък, 2019 г.

Новопроявените пукнатини са се проявили откъм източния край на стената и са се развили успоредно на пътната нивелета в продължение на 66 m. Ширината им е достигала около 1-1.5 cm.

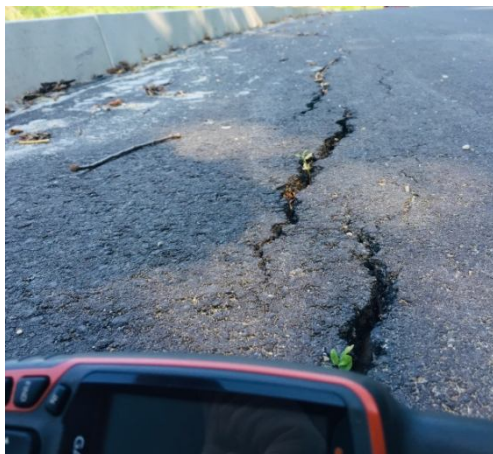
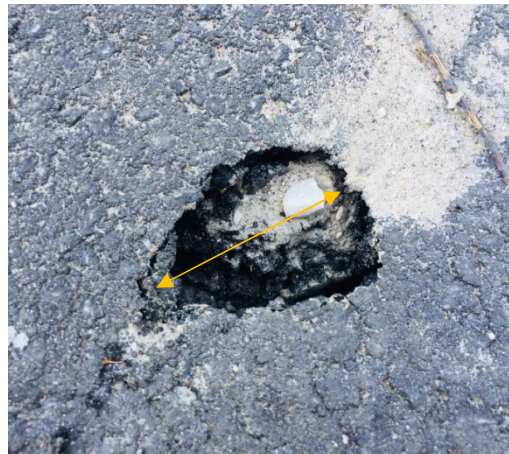
Установени са и три кухини в близост до бордюра с диаметър 10-15 cm. Вероятно пластовете на пътното легло не са изградени и уплътнени според нормативните изисквания, което е довело до поява на суфозионни процеси и образуване на празни кухини под асфалтовата настилка.

Образувани пукнатини и кухини по пътното платно, 2019 г.

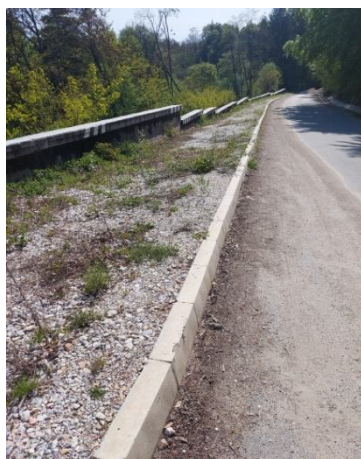
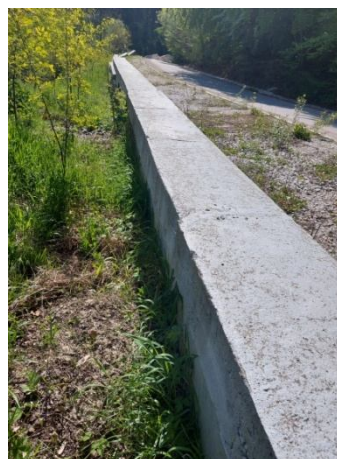
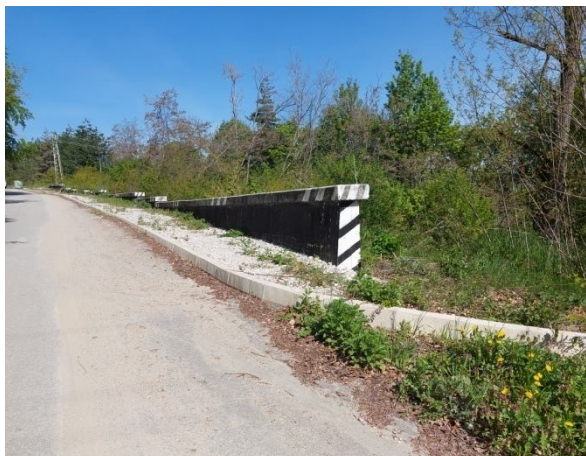
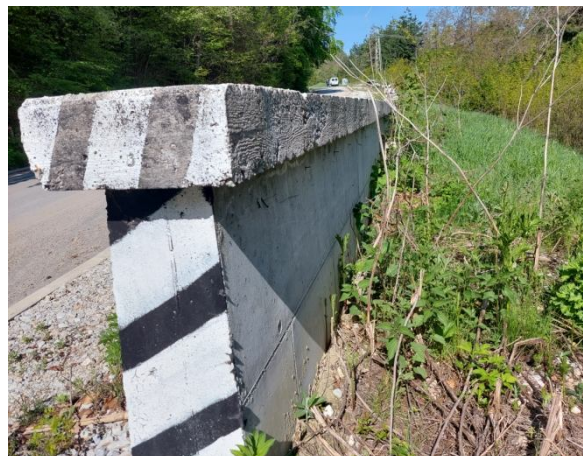
Стъпаловидната бетонова подпорна стена с дължина 85 m, изградена за укрепване на пътното платно, засегнато от свлачищни процеси се намира в добро функционално състояние. По стената не се установиха пукнатини и деформации.

По оформеният широк банкет пред стената, насипан с инертен материал от чакъли също не се наблюдават свлачищни деформации. Установи се, че е започнал процес на естествено замозатревяване по цялата дължина на банкета.

Общ изглед на подпорната стена

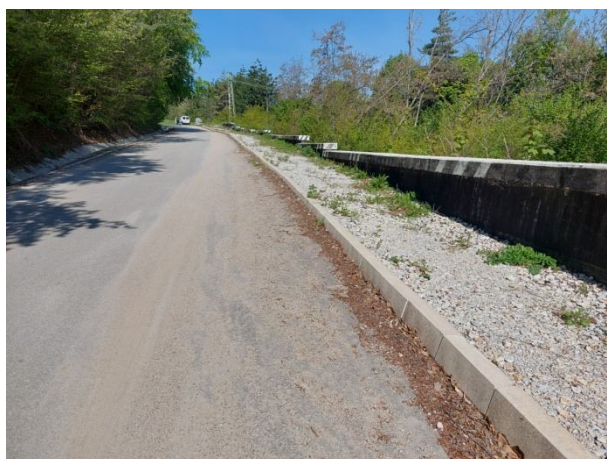
В периода юли, 2019 г. - май, 2022 г. е извършено отстраняване на регистрираните деформации на слягане по асфалтовата настилка на пътя в зоната на укрепения пътен участък. Към момента на огледа по асфалтовото покритие не се установи наличие на пукнатини и деформации. Вероятно е извършено ново валиране и преасфалтиране на пътното платно.

Възстановено пътното платно

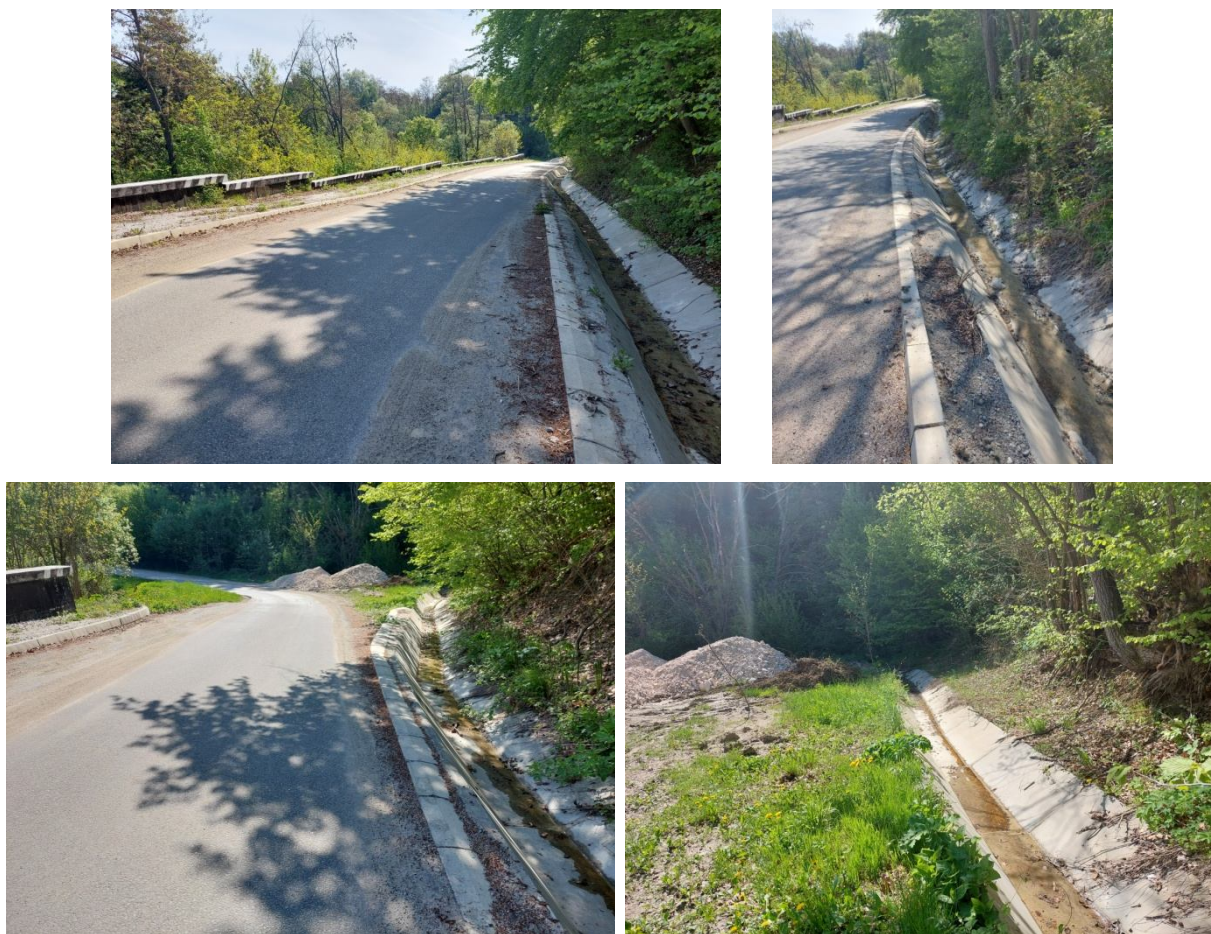
Бетоновата крайпътна канавка е чиста и може безпрепятствено да отвежда повърхностните води от атмосферните валежи. Повърхностният воден отток, чрез отводнителната канавка е отведен в местно ерозионно дере, където се включва в съществуващ тръбен водосток. Водостокът към момента на огледа е чист и с добра проводимост.

Изглед на бетоновата отводнителна канавка и заустването ѝ в местно дере

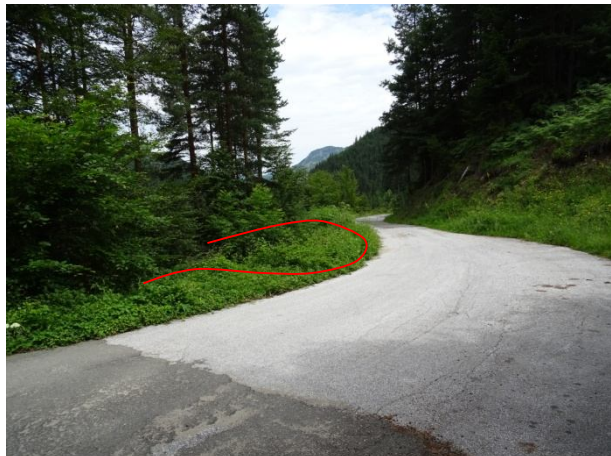
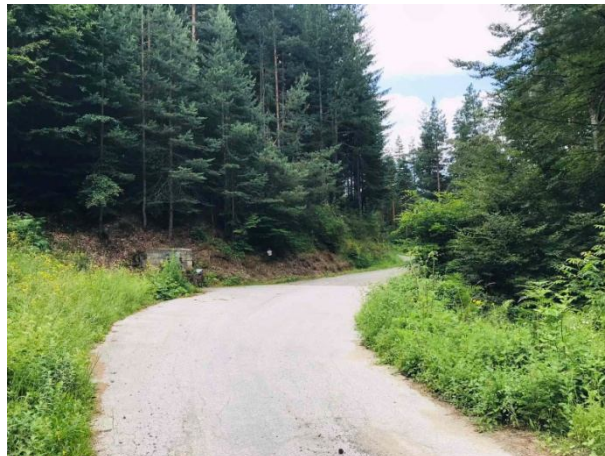
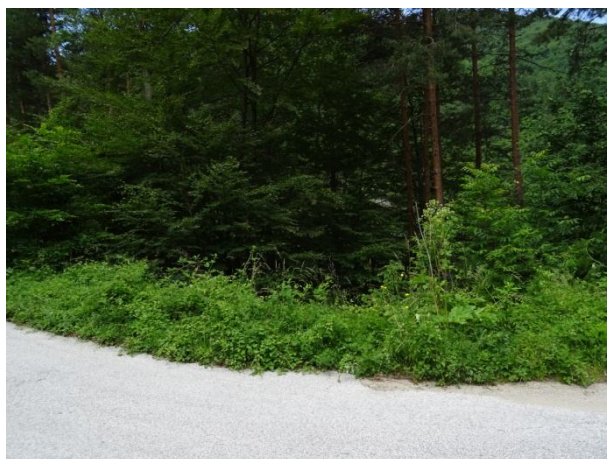
Лъки – Здравец в землището на с. Джурково се констатира, че свлачището се намира във временно стабилизирано състояние.

Изглед към обследвания свлачищен участък

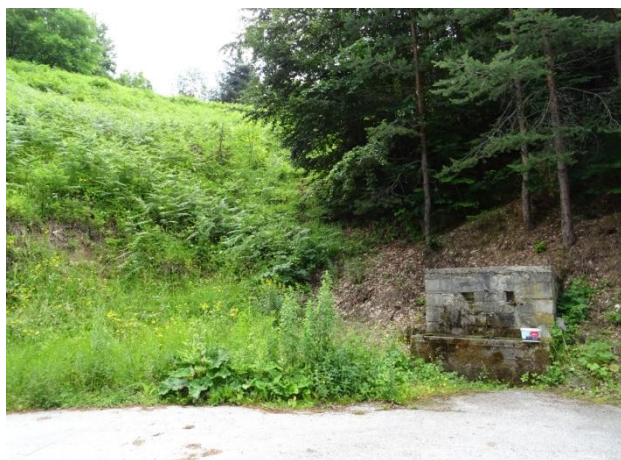
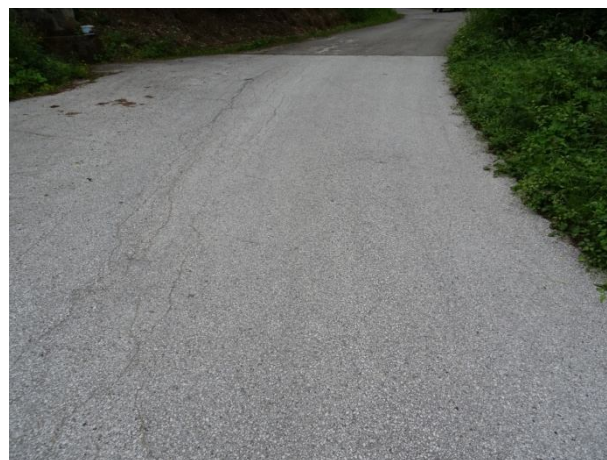
По настилка над свлачищния участък се наблюдава леко слягане и са образувани дъговидни пукнатини по осовата линия на пътя. През тях могат да настъпват водни количества в пътното легло, което би имало дестабилизиращо въздействие.

Под пътя в този участък преминава водосток, който отвежда водите от дерето и съществуващата чешма. По настилка не се наблюдават деформации, които да са свързани с компрометиране на съоръжението от експлоатационно естество.

Съществуваща чешма и състояние на настилка

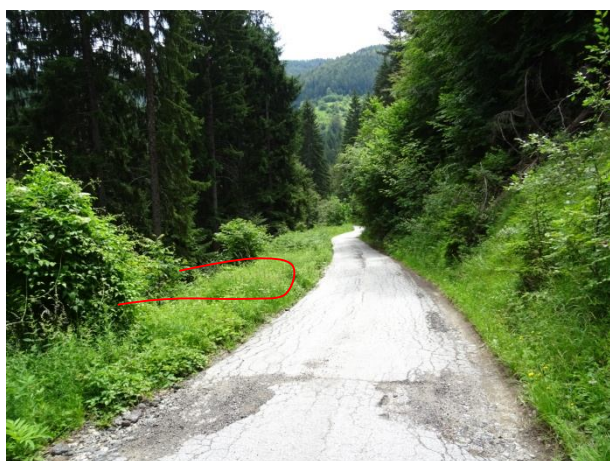
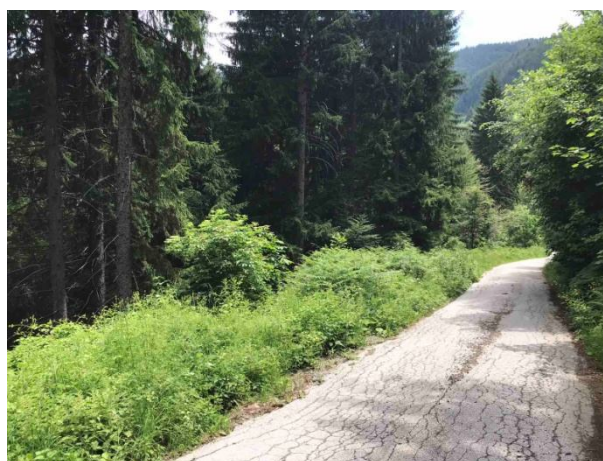
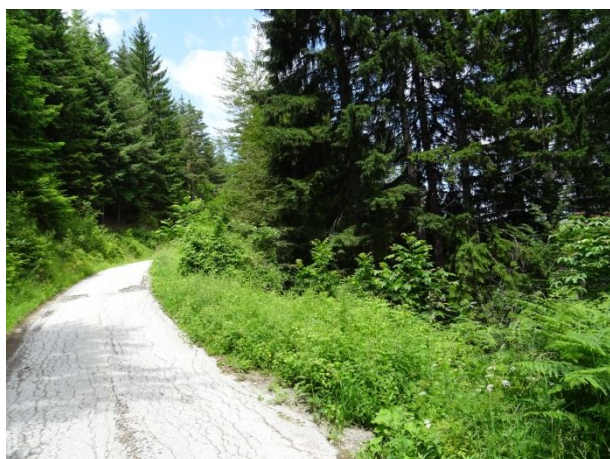
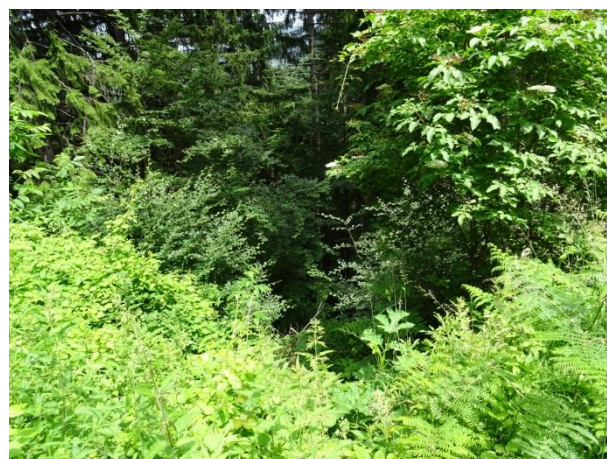
Към момента на огледа теренът е сух и обрасъл с буйна тревиста и храстовидна растителност. Наблюдаваните деформации по терена в засегнатата от свлачищни процеси зона са почти напълно заличени и скрити в растителността. Липсват признаци и изразени свлачищни елементи за скорошни активизирания по склона под път PDV 2132. Визуално нови свлачищни деформации не са установени.

Изглед към обследвания свлачищен участък

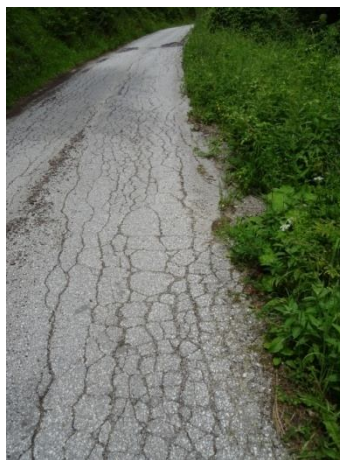
По асфалтовата настилка над свлачищния участък се наблюдава слягане и са образувани мрежовидни пукнатини по платното. При инфилтрация на повърхностните води, пътното легло се водонасища, което с времето има дестабилизиращо въздействие върху изградения насип.

Мрежовидни пукнатини по настилката на пътя

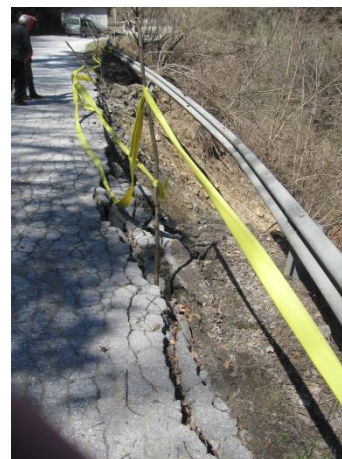
Образувалото се локално свличане в пътния участък е било с приблизителни размери 20/18 m и площ от 0.43 dka. Ясно изразен е бил откосът на свличане с височина около 8 m. Разкрити са насипни глинесто-песъчливи материали със скални късове, върху подложка от силно изветрели гнайси и гнайсошисти. Голяма част от свлечените земни маси са изнесени от водите на реката.

В резултат на свлачищните процеси е бил намален габаритът на пътя, като са създадени предпоставки за пътнo-транспортни произшествия.

Общ изглед от засегнатия пътен участък, разрушения банкет и деформираната мантинела
