# ОБОБЩЕН ГОДИШЕН ДОКЛАД 2022 г.

РЕГИСТРИРАНЕ И МОНИТОРИНГ  
НА СВЛАЧИЩНИ РАЙОНИ

"ГЕОЗАЩИТА" ЕООД - клон ПЕРНИК

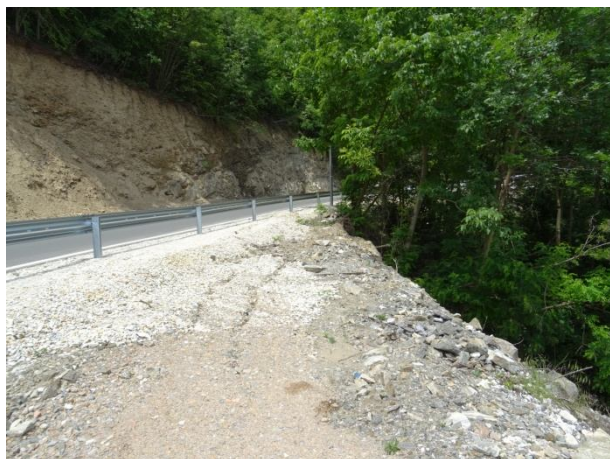
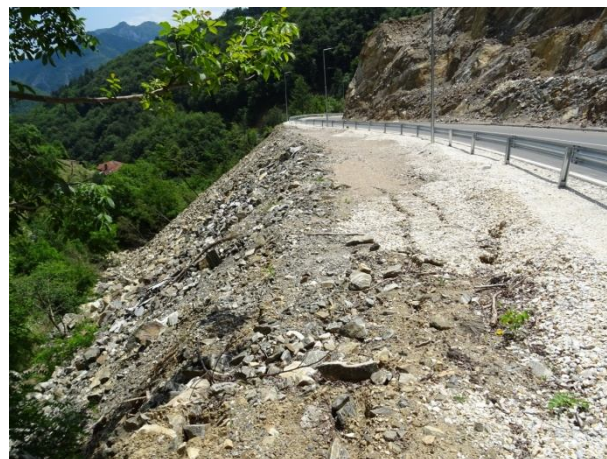
По време на извършваната рехабилитация старите свлачищни деформации под пътя са напълно заличени. В насипа се наблюдават две нови сравнително издържани пукнатини с обща денивелация до 10 cm. Появата на деформациите се дължи на липсата на добро уплътнение на насипа и нереализирано трайно укрепване на участъка.

Нови деформации в свлачищния участък

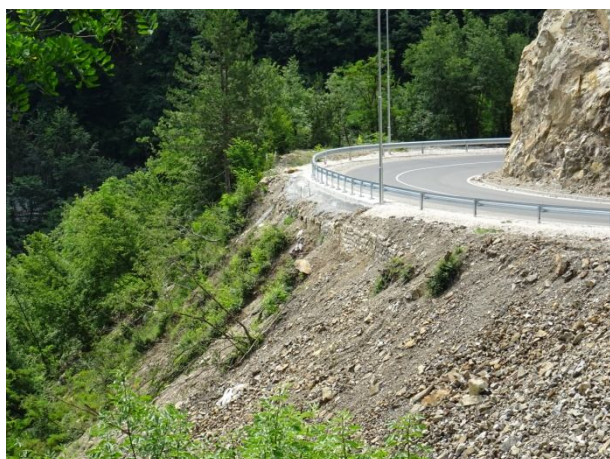
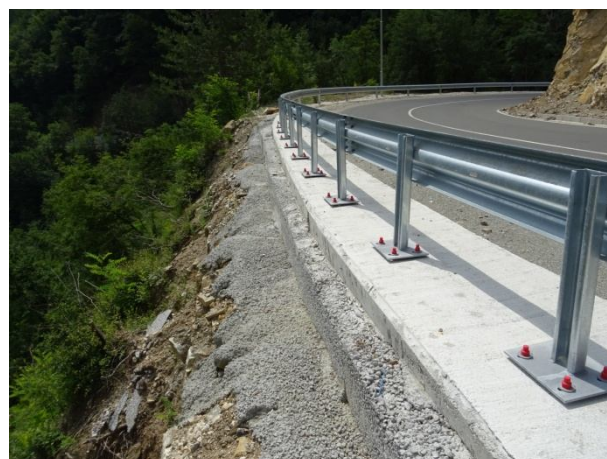
В югоизточна посока на около 50 m от регистрирания свлачищен участък е изпълнено укрепване на откоса вероятно чрез пилотна конструкция с общ ростверк.

Извършена рехабилитация с изграждане на подпорно съоръжение

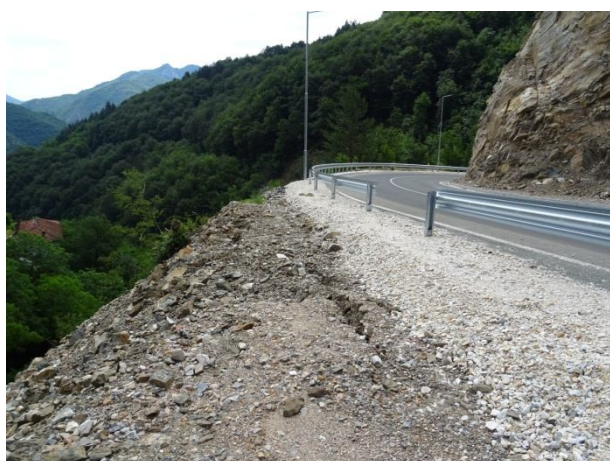
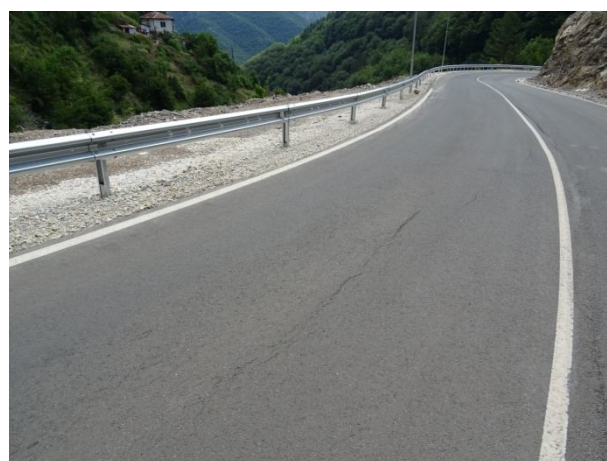
Между свлачищния и укрепения участък се наблюдават напуквания по заскаления откос и слаби дъговидни пукнатини по положената нова асфалтова настилка.

Новопроявени деформации по рехабилитирания път III-861

Появата на констатираните нови пукнатини извън границите на регистрирания свлачищен участък на път III-861 /II-86/ - Югово - Лъки - Здравец при km 5<sup>+485</sup> подсказват за липса на добро уплътнение на насипа в цялата отсечка от пътя.

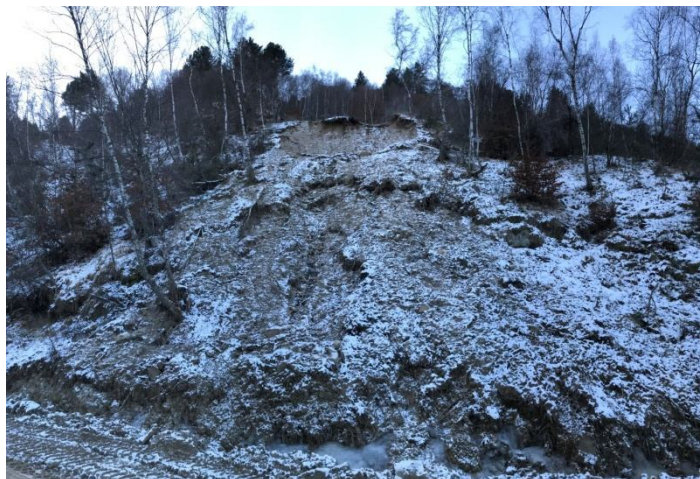
Оформен е свлачищен циркус под пътното платно с размери 35/19 m, обхващащ площ от 0.57 dka.

Общ изглед на свлачищния участък /януари, 2021 г./

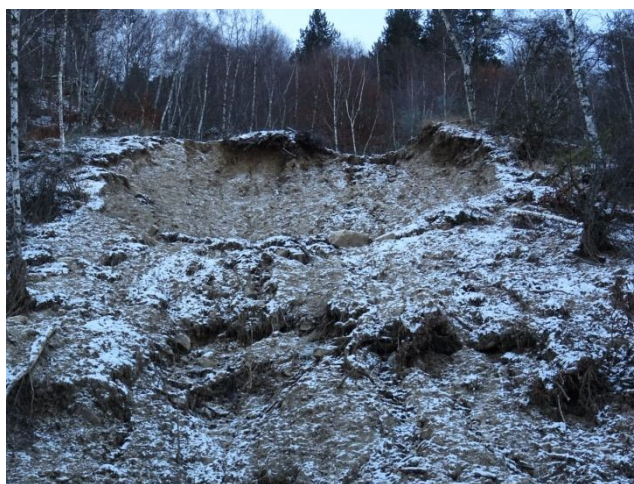
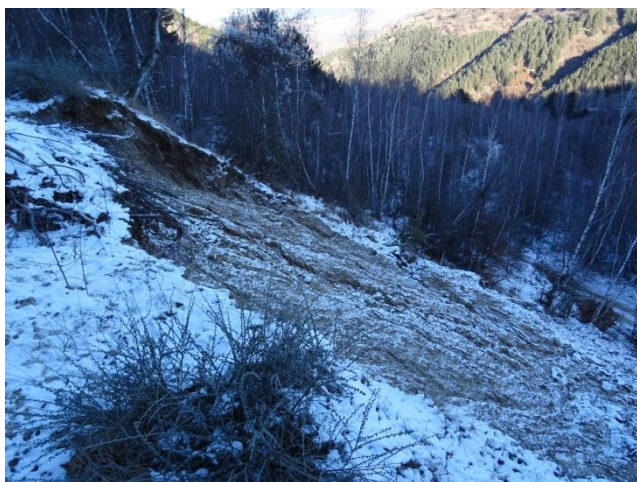
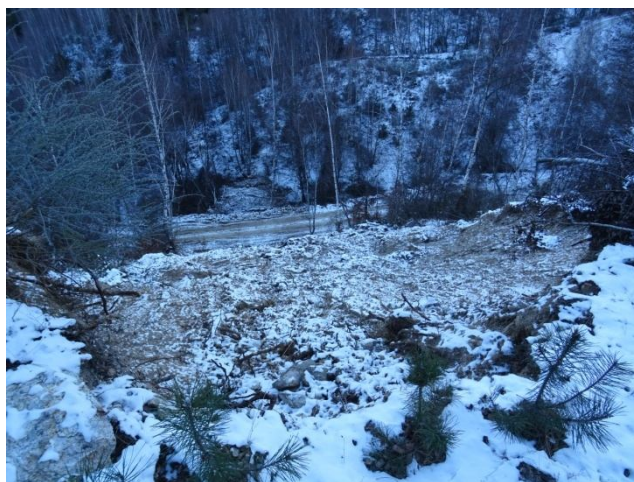
Главният свлачищен откос, с височина около 2-2.5 m, е разположен на въздушния откос на пътното платно и отстои на около 0.8-1 m от асфалтовото покритие.

Свлачищен откос /януари, 2021 г./

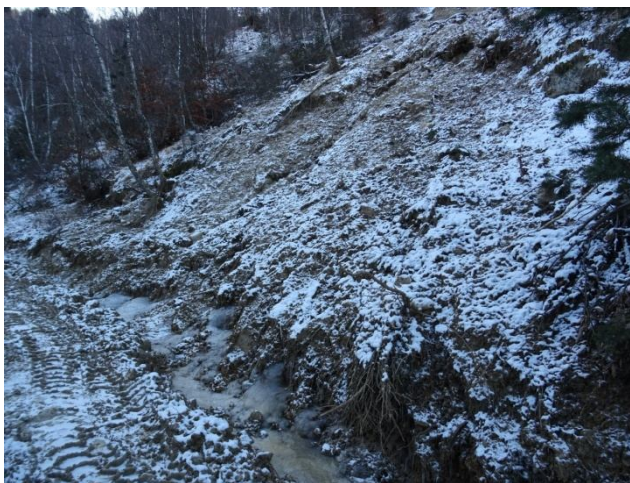
Свлачищният език е достигнал и е затрупал път с настилка от трошен камък, водещ към помпената станция, охраняваща с. Бръщен и с. Църнча и пречиствателна станция. Този път води и към архитектурна забележителност „Римски мост“, която се посещава от туристи.

Разчистени земни маси в базиса на свличане /януари, 2021 г./

От община Доспат е извършено аварийно разчистване на свлечените земни маси върху черния път. Прокопана е и земна канавка, която да отвежда повърхностния отток. Към момента на огледа пътят е проходим.

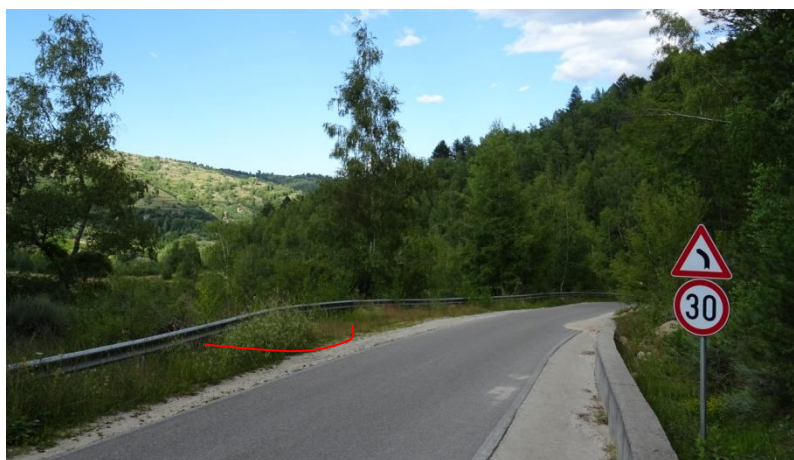
При извършените визуални обследвания на свлачищен участък под общински път SML 1084 /П-37/ Барутин – Бръщен от km 9<sup>+046</sup> до km 9<sup>+136</sup> се констатира, че свлачището се намира във временно стабилизирано състояние.

От горната страна свлачищният откос вече е скрит зад прорасналите треви по банкета на пътя и не се забелязва при преминаване с автомобил.

Местоположение на свлачищния откос

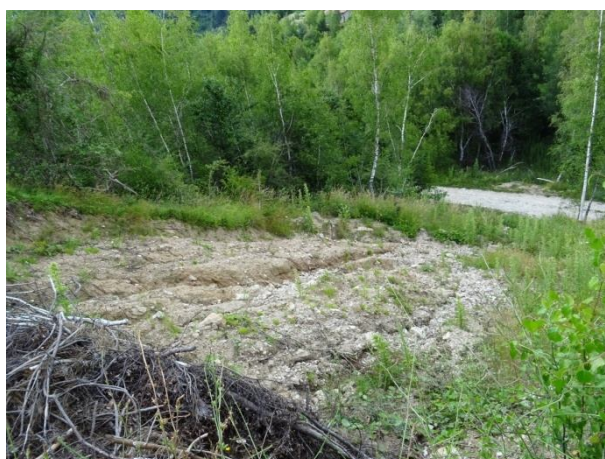
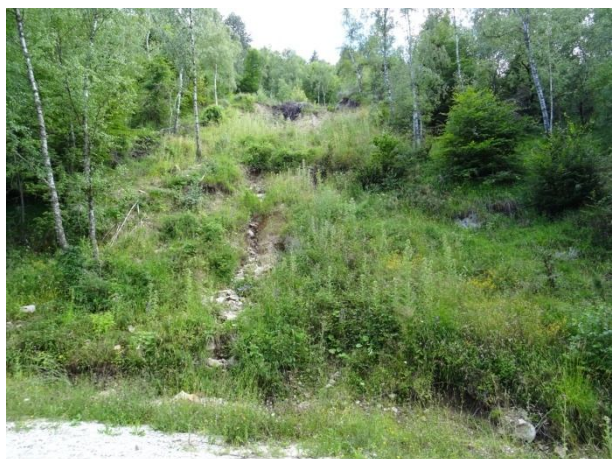
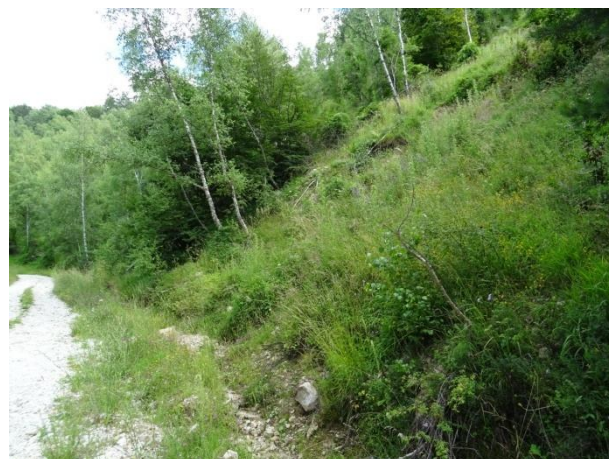
Към момента на огледа теренът е сух и обрасъл с висока тревиста и храстовидна растителност. Липсват признаци и изразени свлачищни елементи на скорошни активизирания. Визуално нови деформации не са установени и обхватът на процеса остава непроменен. Наблюдаваните деформации по терена в засегнатата от свлачищни процеси зона не са напълно заличени.

Естествено затревяване на свлачищния участък

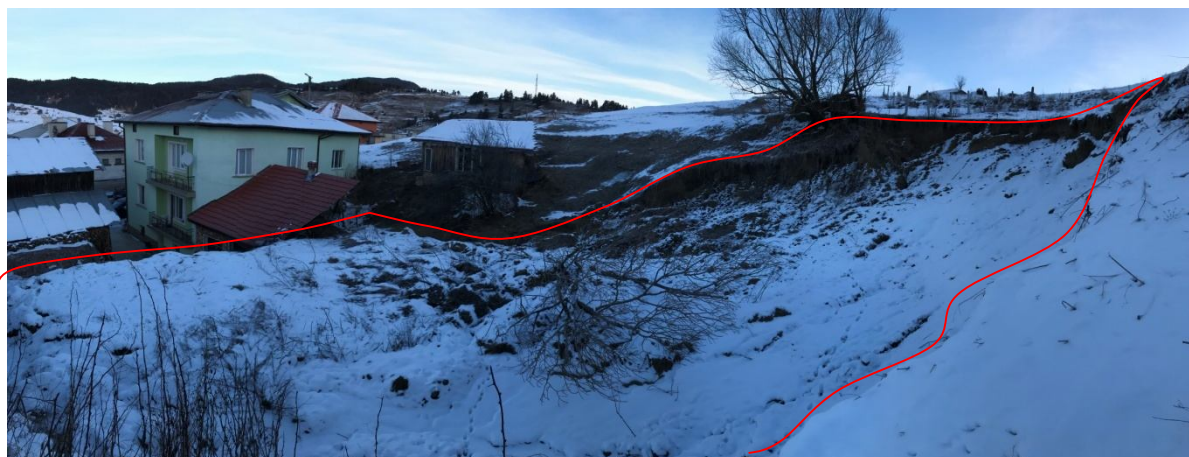
Оформен е циркусообразен свлачищен участък, изтекъл под формата на консистентен кален поток към източната фасада на жилищна сграда и стопанска пристройка в УПИ ХІІІ-11, кв. 12, съгласно регулационния план на селото. Приблизителните размери на свлачищния участък са 31/16 m, заемайки площ от 0.48 dka.

Свлачище в кв. 12 на с. Късак /януари, 2021 г./

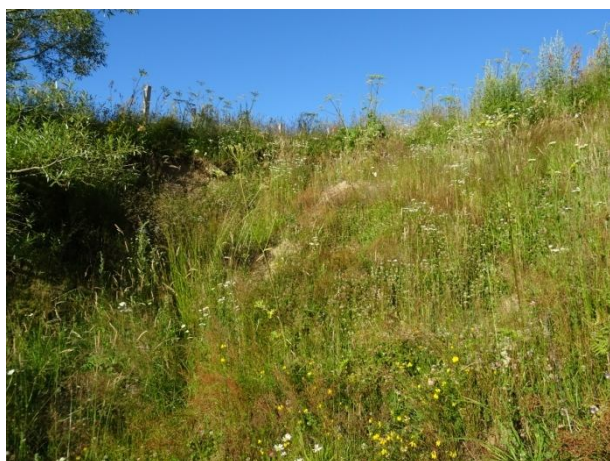
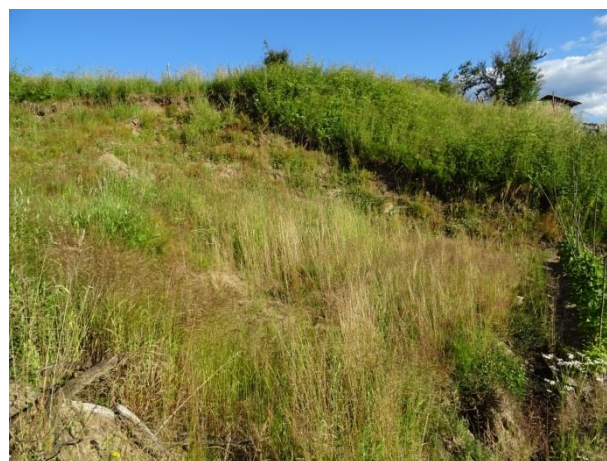
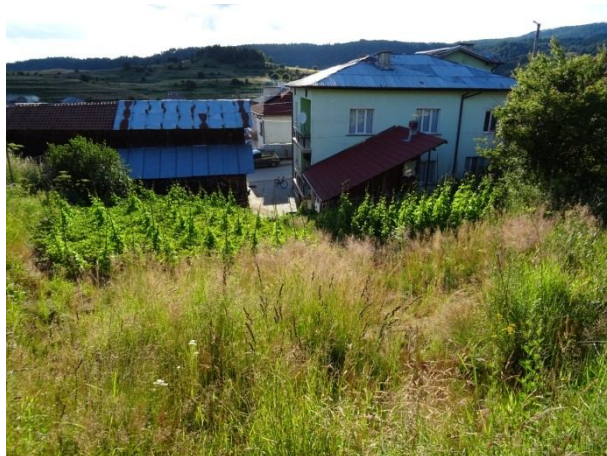
Свлачищните елементи са обрасли с висока тревиста растителност. Свлачищният участък е започнал да се самозатревява, което е признак, че процесът на свличане временно е затихнал. В свлачищното тяло не се наблюдават нови деформации. Свлачищната морфология на терена е непроменена.

Естествено заличаване на свлачищните елементи в участъка

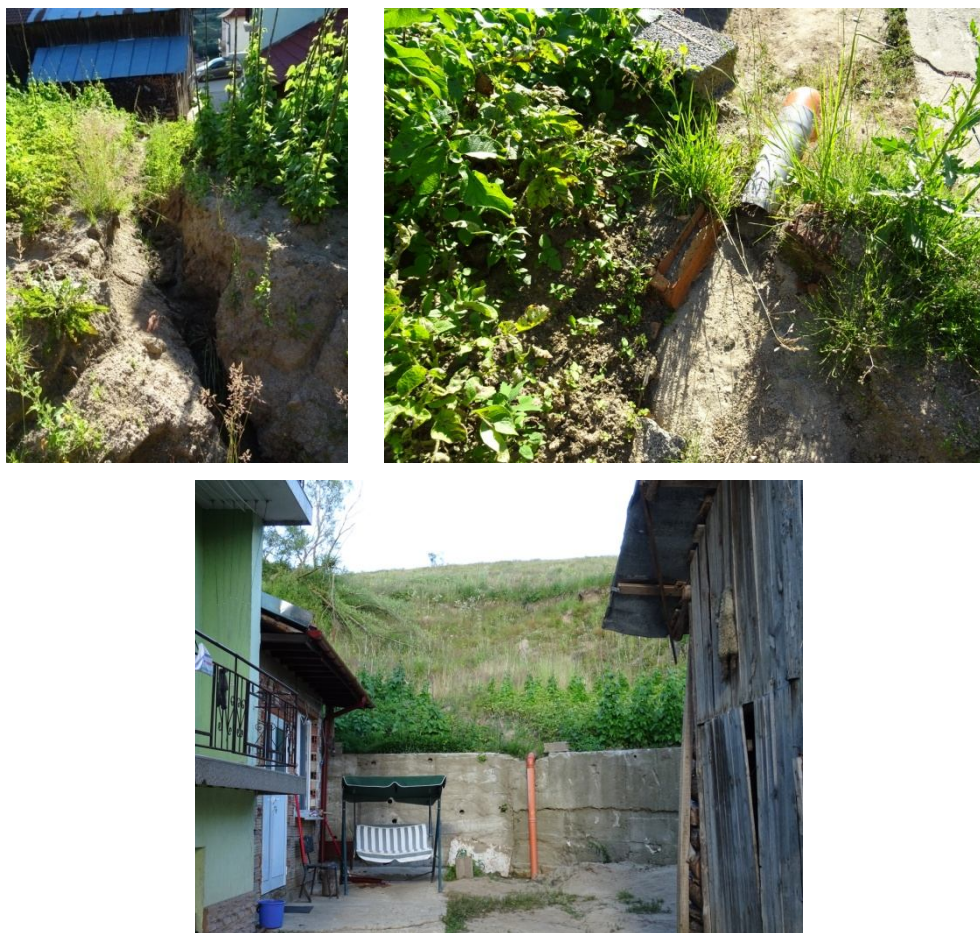
Аварийни отводнителни мероприятия

Прокопана е аварийно от собствениците на имота земна отводнителна канавка в средата и по дължината на свлачищния участък. В края ѝ, непосредствено пред съществуващата подпорна стена, оформяща вертикалната планировка в имота, живущите са изградили със собствени средства Г-образен тръбопровод за отвеждане на повърхностните води. Тръбата е заустена подземно в канал за отвеждане на дъждовните води към локалната канализационна система.

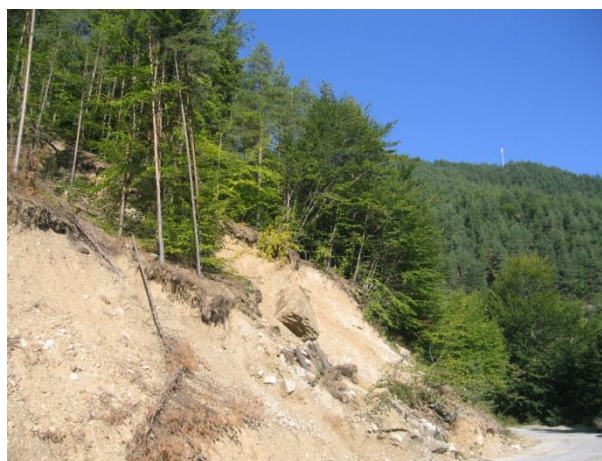
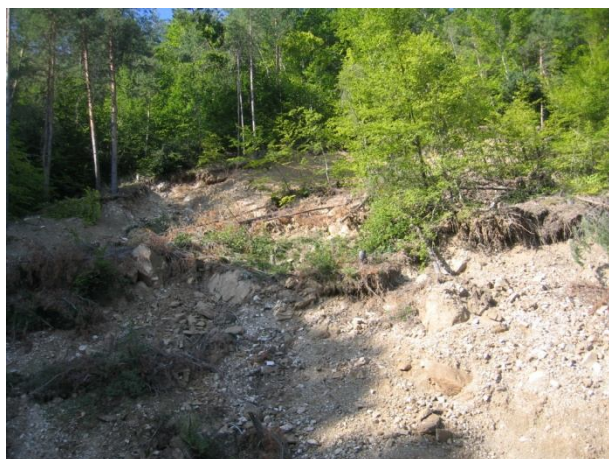
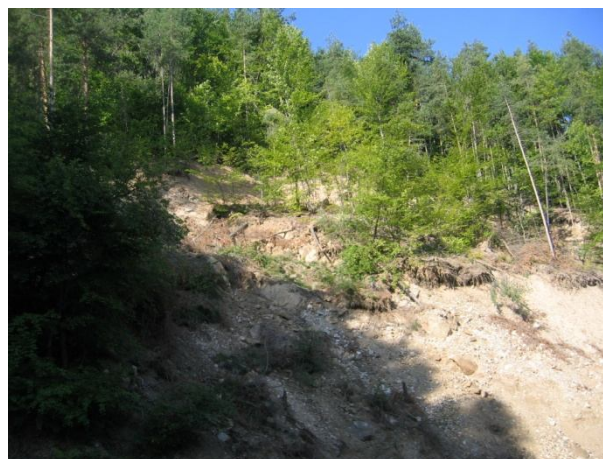
Наблюдавани са ясно изразени свлачищни елементи: главен свлачищен откос с височина около 1.5 m и бордове с височина до 1 m.

Изглед към свлачищния участък /август, 2010 г./

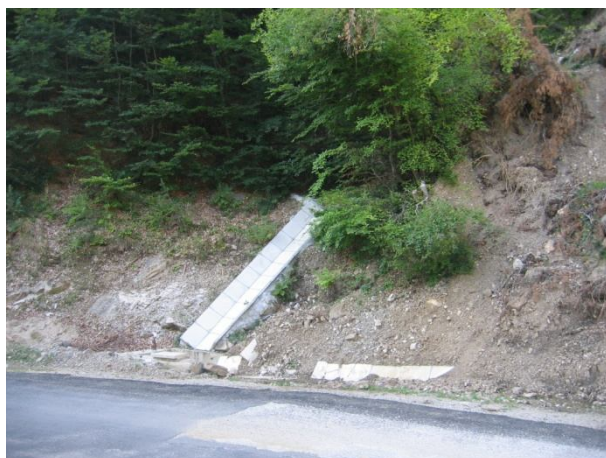
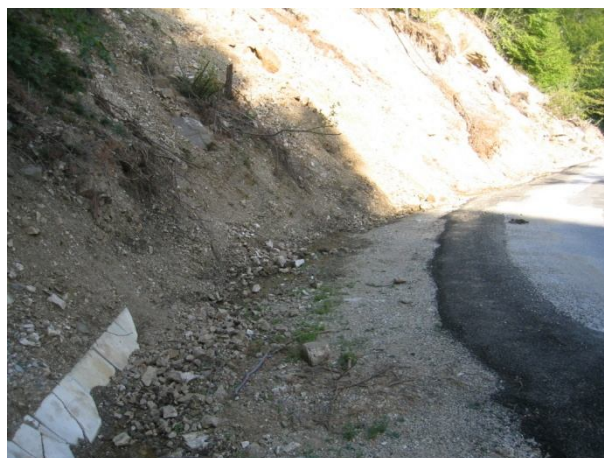
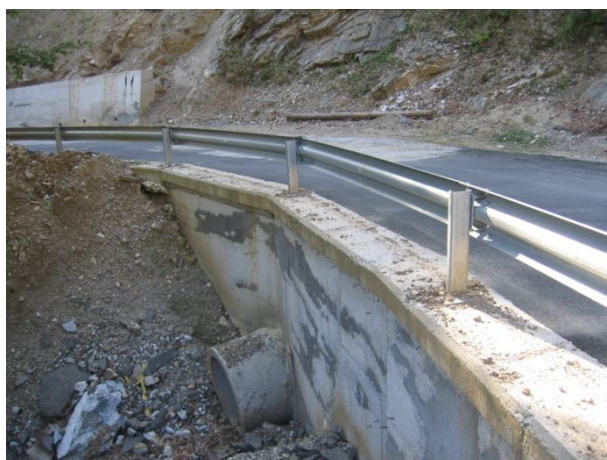
В обсега на ерозионното дере до десния свлачищен борд е изпълнена облицовъчна отводнителна канавка и е изграден тръбен водосток с масивна подпорна стена на изтока му.

Изградени съоръжения в близост до десния свлачищен борд /август, 2010 г./

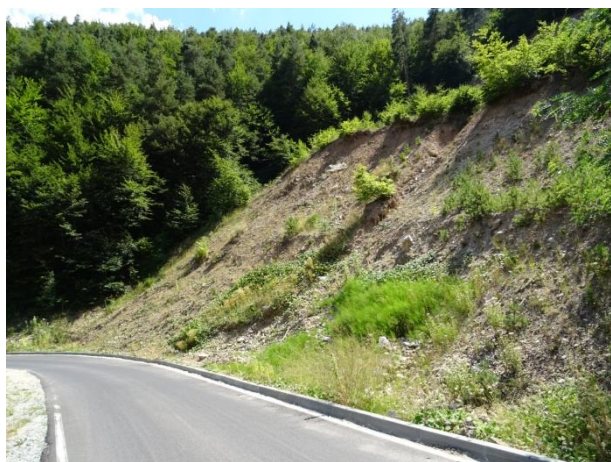
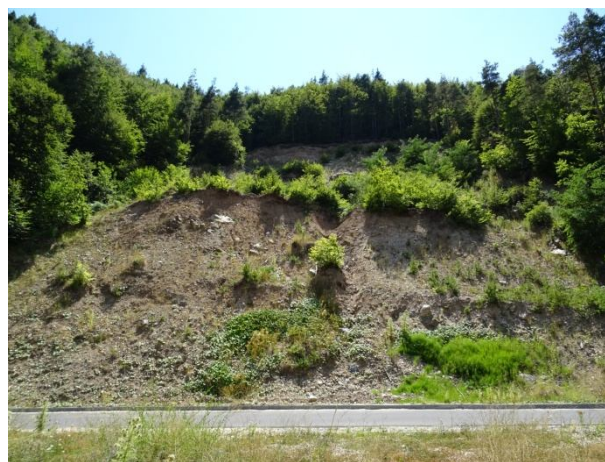
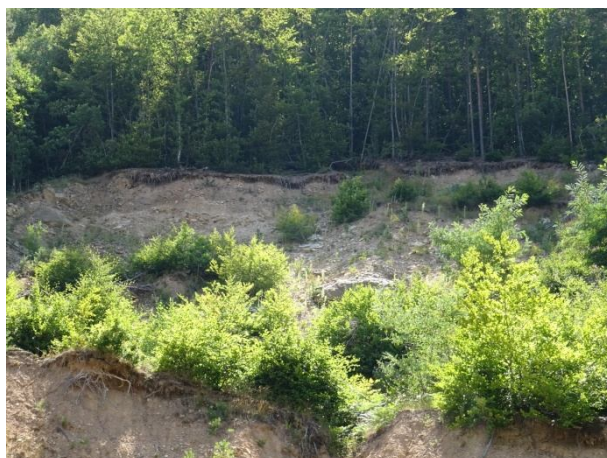
Към момента на огледа свлачищният участък е във временно стабилизирано състояние.

Изглед към свлачищния участък

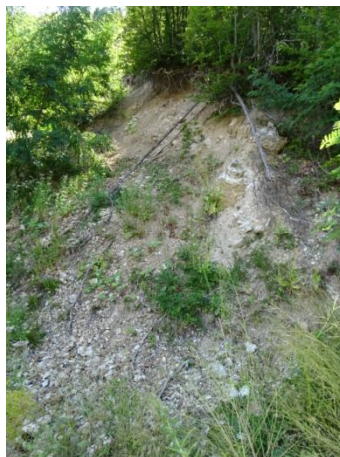
Ляв свлачищен борд

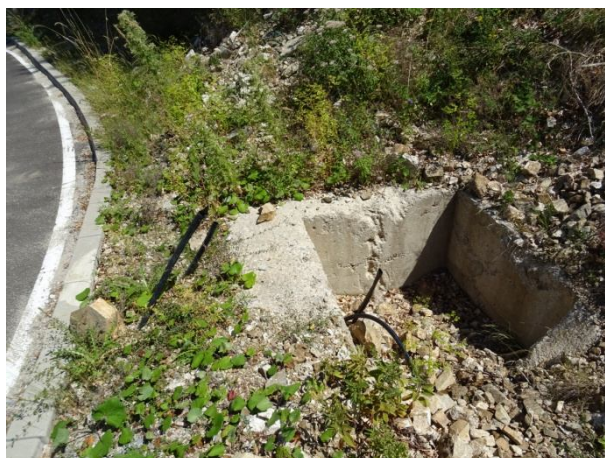
В обсега на долната част на десния свлачищен борд развитието на свлачищните процеси е компрометирало облицованата канавка. Входът на водосточната тръба е затлачен със земно-скална маса, което представлява опасност за път SML 2100.

Вток на водостока при десния борд

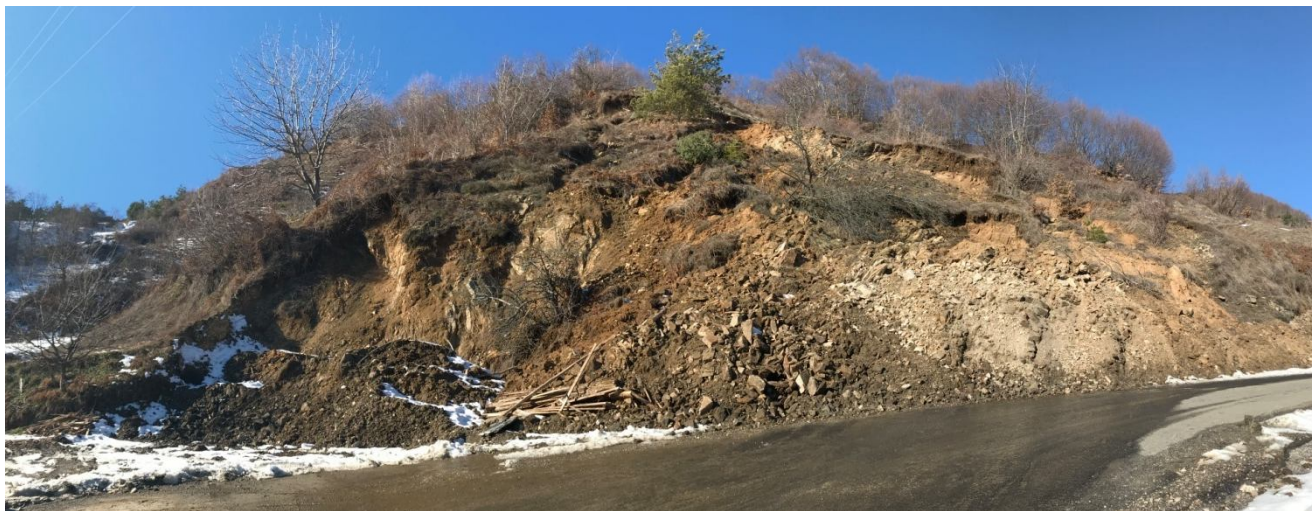
От извършеното подробно визуално обследване на терените, прилежащи на откос в началото на с. Изгрев над път SML 2172 /SML 1171, п.к. III-8652 - Средец/ - Изгрев при km 1<sup>+100</sup>, се установи възникнал свлачищно-срутищен процес.

Общ изглед на засегнатия участък

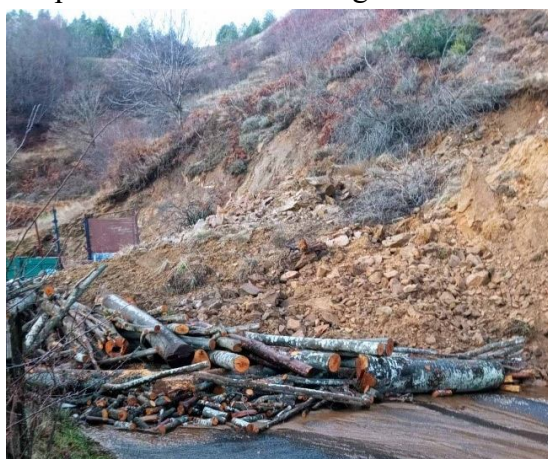
По местни хидроложки данни падналите проливни атмосферни валежи в периода 11-12.12.2021 г. са 234 l/m<sup>2</sup>. Обявено е бедствено положение вследствие наводненията. След обилното водонасищане откосът губи внезапно устойчивост и възникват активни свлачищно-срутищните процеси. Голям обем от земно-скални маси затварят пътя и затрупват голямо ремарке с дървен материал, паркирано в уширение на пътното платно.

Изглед към свлачищно-срутищния участък при възникването на процеса /декември, 2021 г./

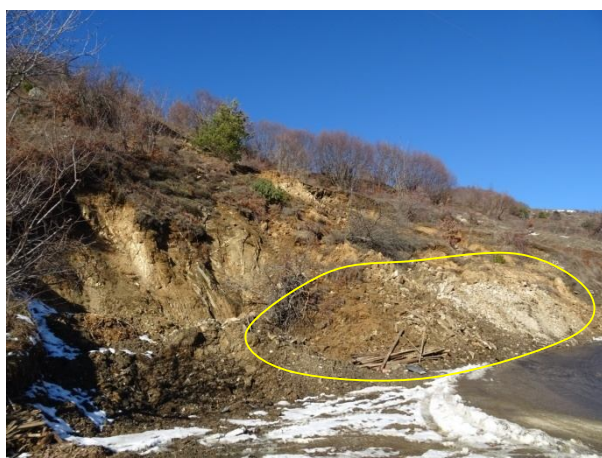
В последствие пътят е разчистен и е възстановено движението. Част от свлечените земно-скални маси са оставени на оформената площадка под откоса като контрафорс.

Свлечени земно-скални маси в базиса

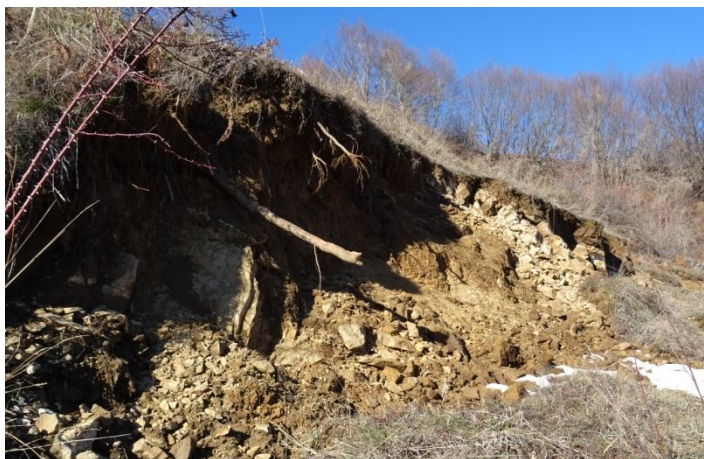
Оформеният свлачищен участък е с размери 45/40 m и засяга площ от 1.36 dka. Главният свлачищен откос е дъговиден, с височина около 1.8 m, и преминава плавно в свлачищни бордове с височина до 1.2 m. По терена се наблюдават множество свлачищни стъпала, оформени в изветрителната покривка, в горната част на участъка.

Свлачищен откос

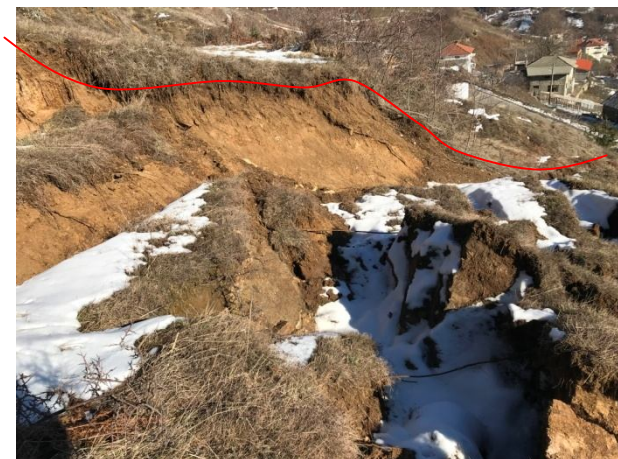
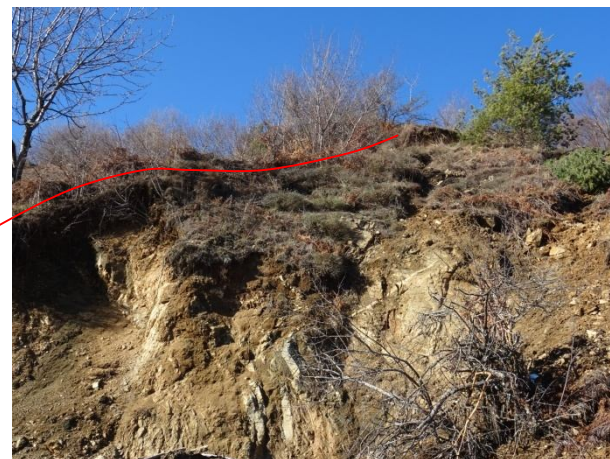
Свлачищни бордове

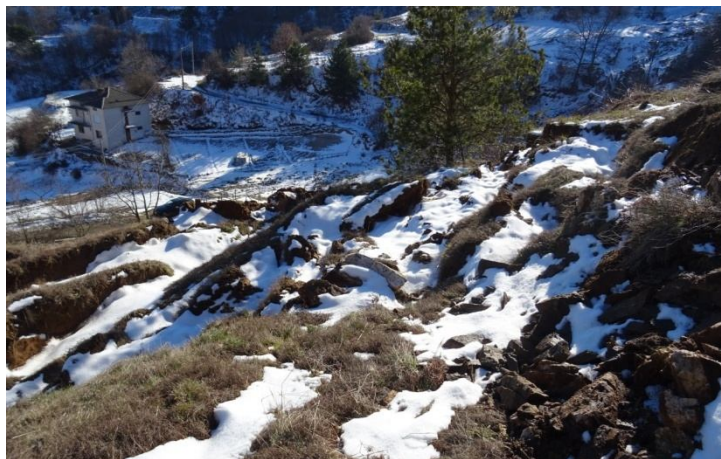
Свлачищни стъпала по терена

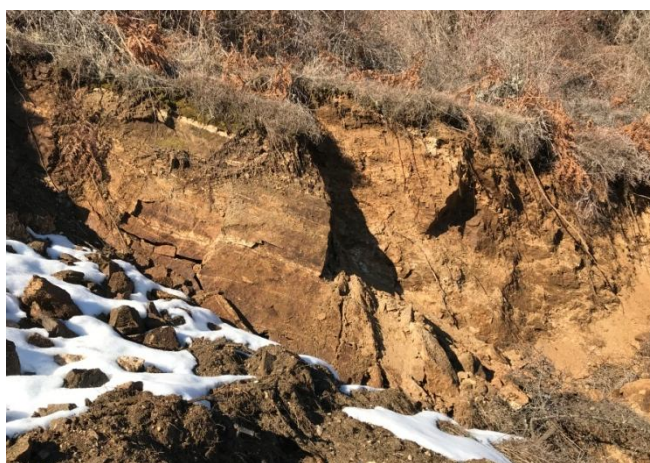
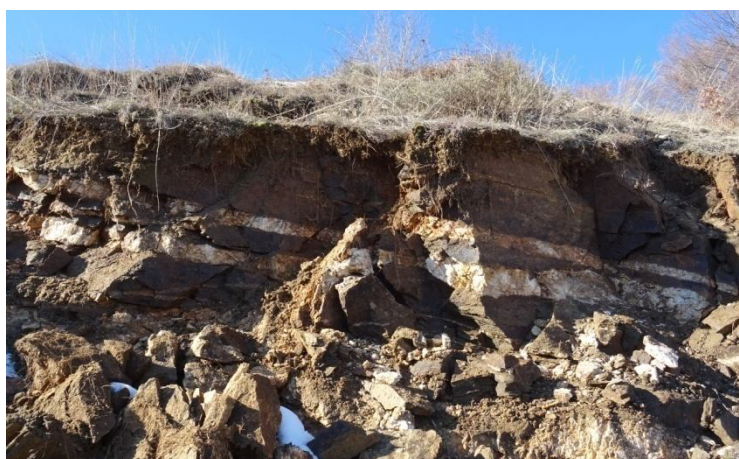
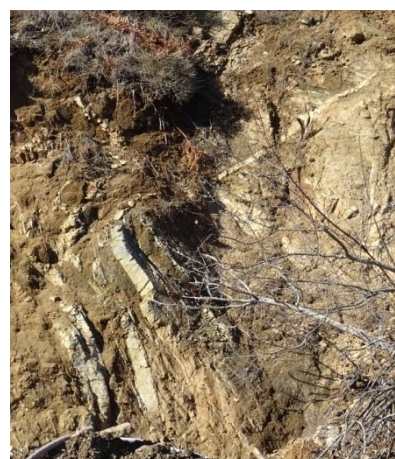
В геоложко отношение при отстъпа се разкриват изветрителни продукти на гнайсовия метаморфен протерозойски комплекс, изграждащ склона. Сред скалните блокове се наблюдават зони с пясъчливи и пясъчливо-глинести отложения, резултат от изветрянето на разкриващите се гнайси. На много места гнайсите са пресечени от множество пегматитови и аплитови хидротермални жили, резултат от проява на средно- до високобаричния регионален метаморфизъм на скалите от Рупчоската група.

Разкрития на коренни скали, на места пресечени от хидротермални жили

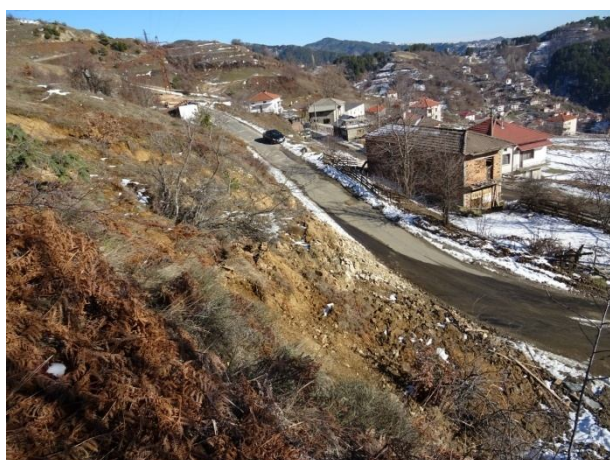
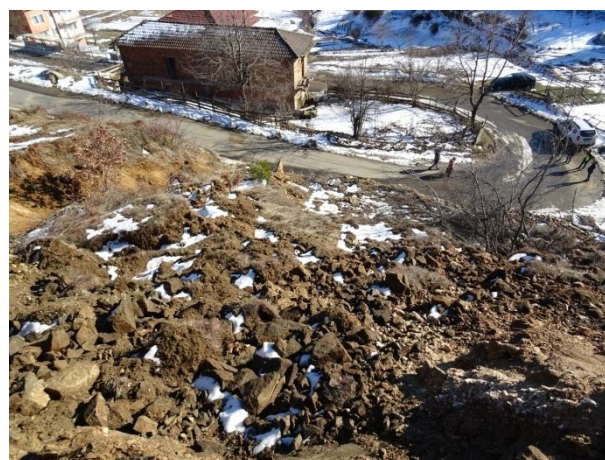
Свлачищно-срутищният процес се развива последователно отдолу-нагоре (делапсивно) чрез хлъзгане на скалните пакети, които водят до освобождаване и последващо хлъзгане на отгоре разположените блокове над тях. Елувиалната покривка над напуканите гнайси позволява инфилтрация на атмосферните валежи и задържане на влагата до дълбочината на контакта с ерозионната теренна линия. От своя страна пукнатините, с различно пространствено разположение, имат добра филтрационна проницаемост в дълбочина, обуславяйки процеса на изветряне.

Изглед към базиса и завоя на път SML 2172

6. Проектните решения за стабилизиране на откоса трябва да се основават на физическия модел, характеризиращ дълбочината на структурното разрушение на скалния масив и критичните хлъзгателни повърхнини.

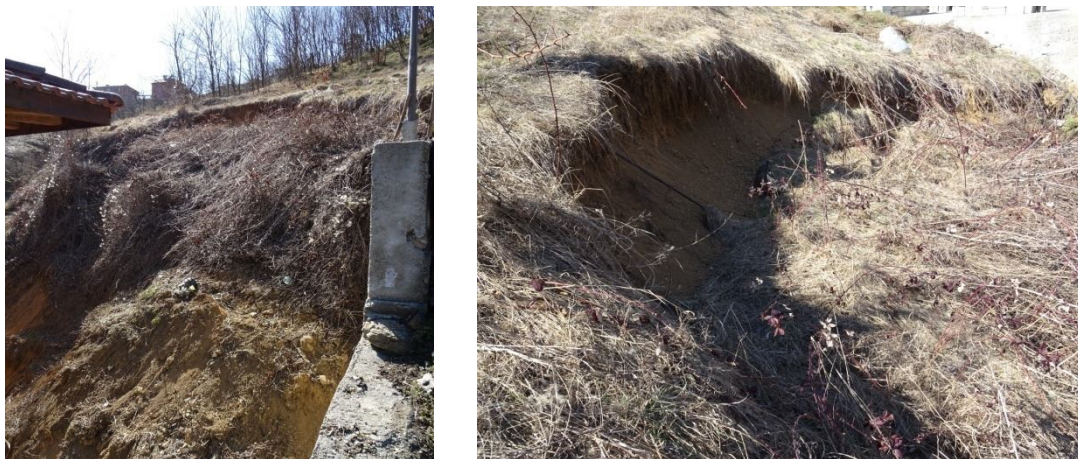
В резултат на протеклите свлачищни процеси е оформен циркусообразен свлачищен участък с размери 16/13 m, с площ 0.17 dka. Оформен е ясно изразен свлачищен откос с височина около 0.8 m, попадащ в общински частен земеделски имот с идентификатор 51319.20.408.

Свлачищен откос

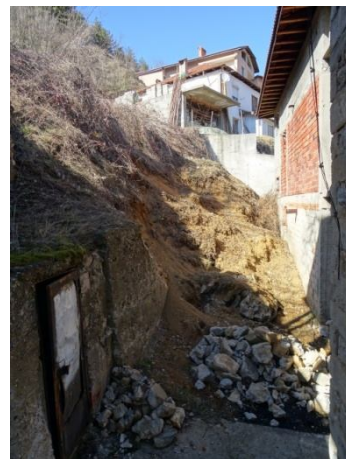
От възникналия геодинамичен процес е разрушена каменно-зидана подпорна стена с височина около 2.5 m в участък с дължина около 12 m. Няма техническа документация за строителството на подпорната стена, но тя е част от вертикалната планировка на терена и е изградена с цел защита на по-ниско разположената жилищна сграда.

Разрушена подпорна стена

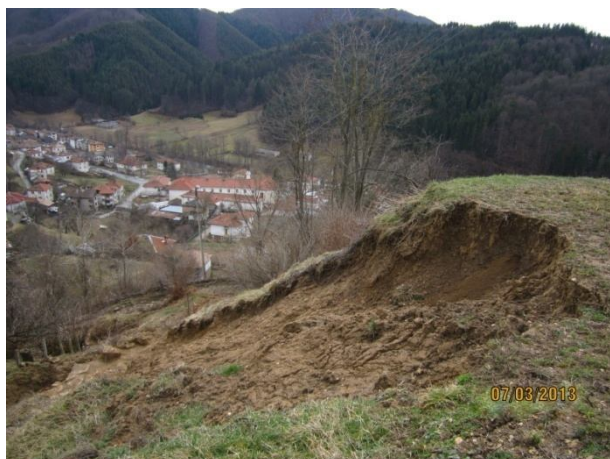
Процесът е проявен на склон с източна експозиция, надморска височина 1020 m и среден наклон около 30°. Развит като делапсивно свличане, в склоновия масив се е оформил свлачищен участък с размери 10/10 m нагоре по склона, засягащ площ от 0.09 dka. В резултат на консистентното протичане се е образувал циркус с ясно изразен свлачищен откос с височина около 1 m и бордове с височина до 0.5 m.

Свлачищен откос

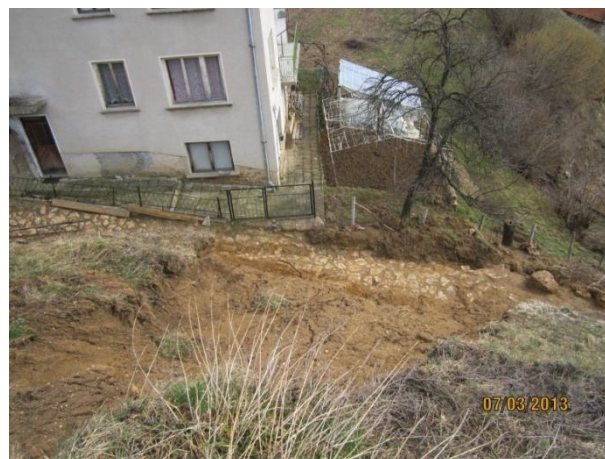
Свлачищен циркус

/март, 2013 г./

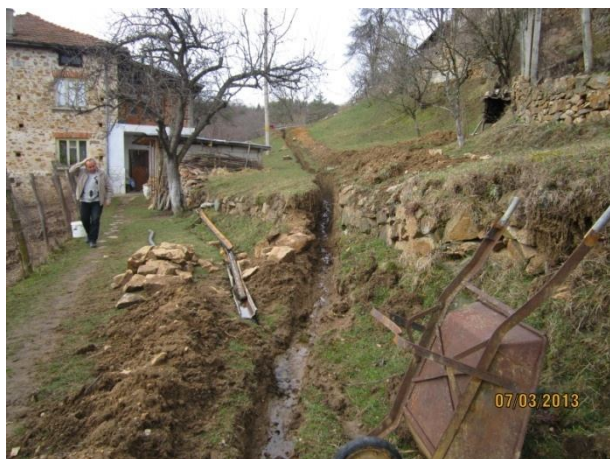
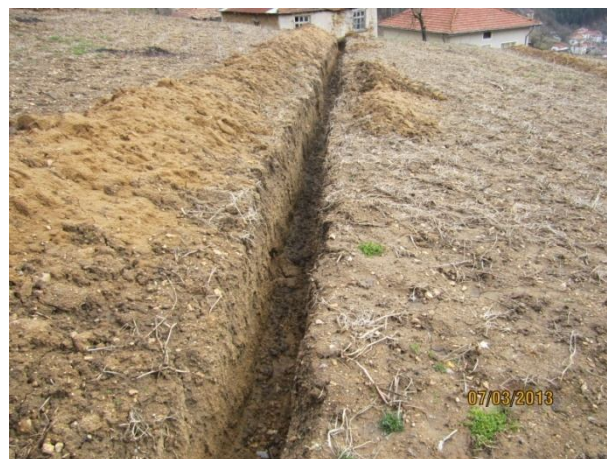
Предвид консистентния характер на процеса, са изпълнени и повърхностни, земни отводнителни канавки с цел отвеждане на повърхностните води, за които е отчетено, че са ефективни.

Изпълнени земни повърхностни канавки /март, 2013 г./

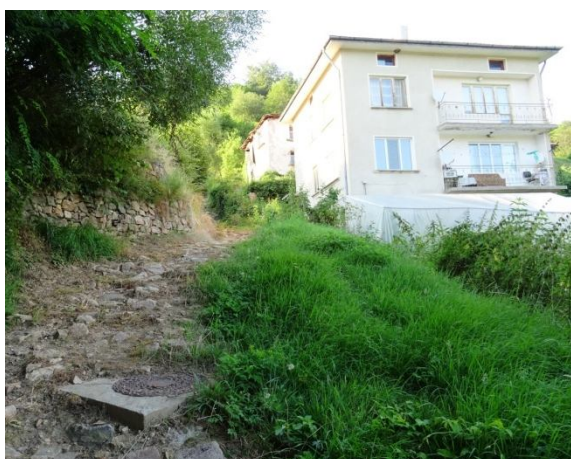
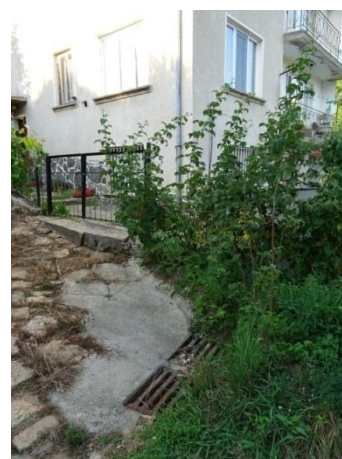
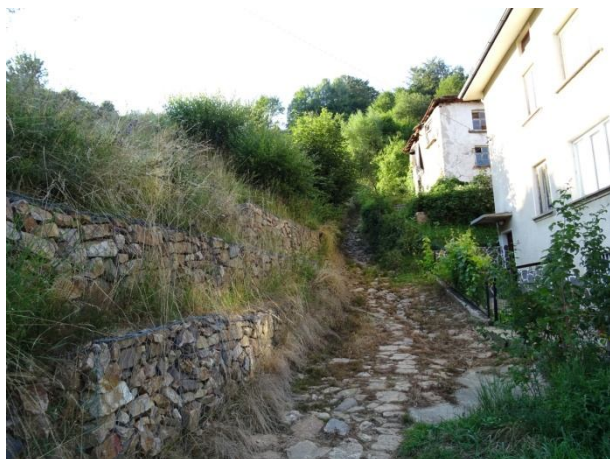
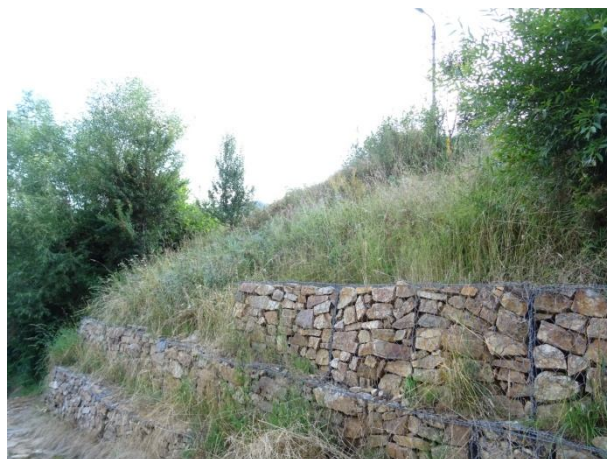
Укрепителното съоръжение е с дължина 15 m и представлява триредова габионна стена. По улицата има линейна решетъчна шахта и капак на канализационна шахта, което предполага, че са реализирани и отводнителни мероприятия в участъка.

Общ изглед към ул. „Могилица” и положените габиони

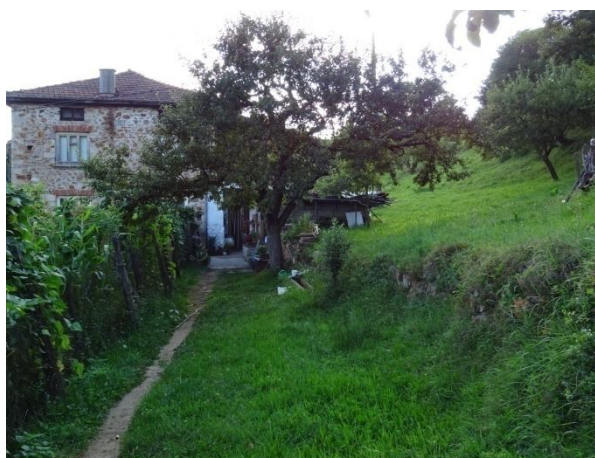
Към момента на огледа изградената земна отводнителна канавка в имота на Минчо Андонов е заличена.

Изглед към имота на Минчо Андонов

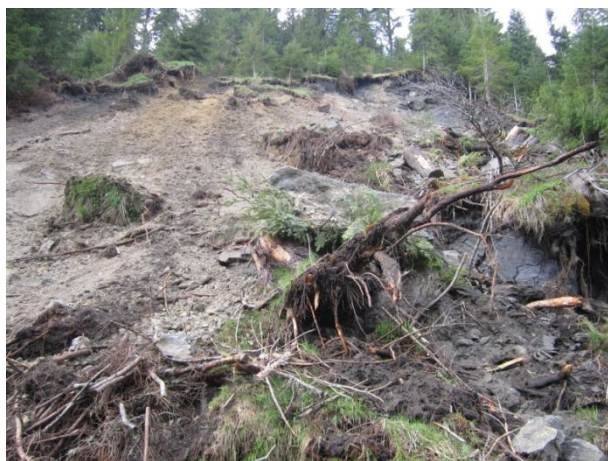
Наблюдавани са ясно изразени свлачищни елементи – главен свлачищен откос с височина до 1.2 m и ясно оформени бордове при хлъзгането.

Главен свлачищен откос /май, 2012 г./

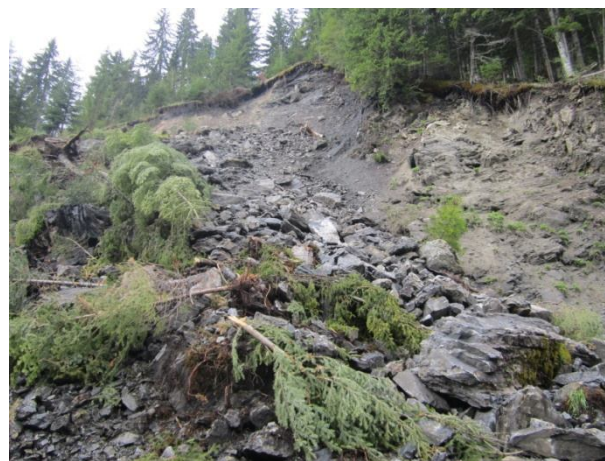
Свлачищен борд /май, 2012 г./

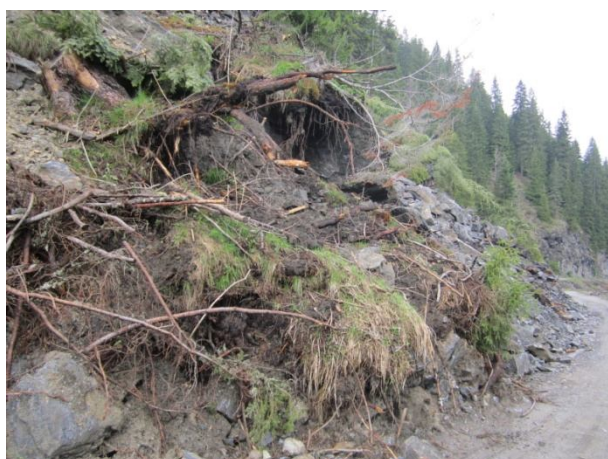
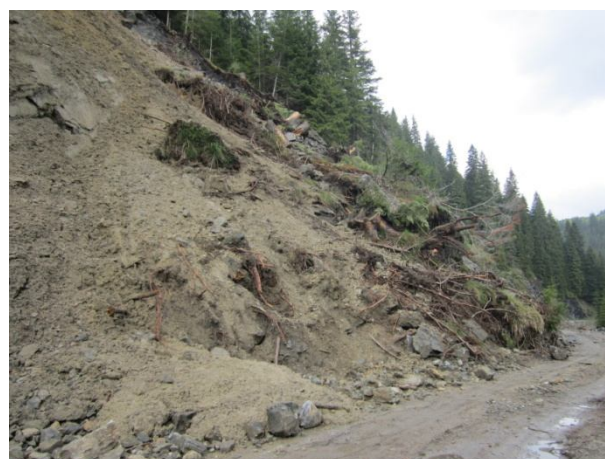
От проявените неблагоприятни геодинамични процеси в продължение на 50 m напълно е била затрупана дясната лента за движение на пътя и са създадени предпоставки за пътно-транспортни произшествия. Засегнати са и площи от горския фонд.

Затрупано пътно платно /май, 2012 г./

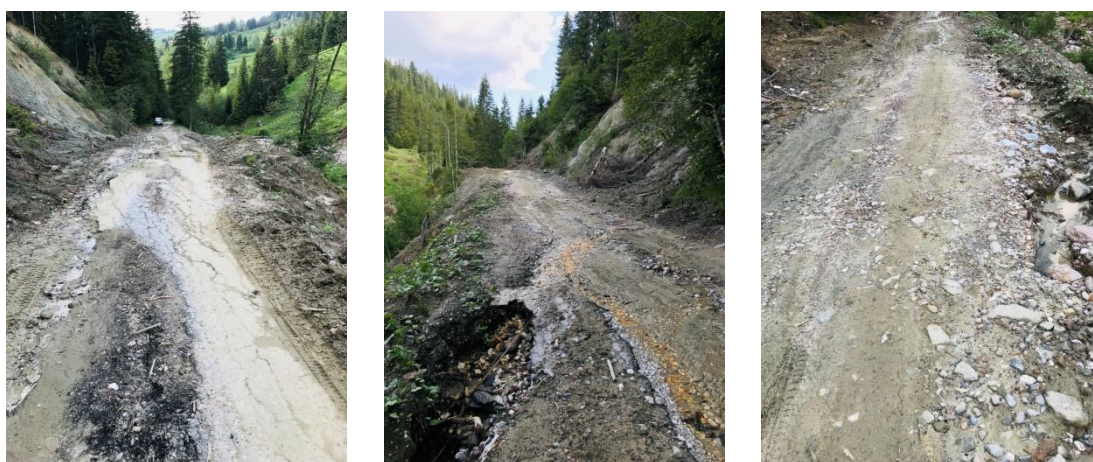
Платното на път SML 2240 /III-866/ - Смолян - Мугла не е рехабилитирано и поддържано поне 10 години и е в изключително лошо експлоатационно състояние. Асфалтовата настилка по 27-километровия път почти липсва и достъпът до селото е затруднен.

Състояние на път SML 2240 в района на свлачищния участък

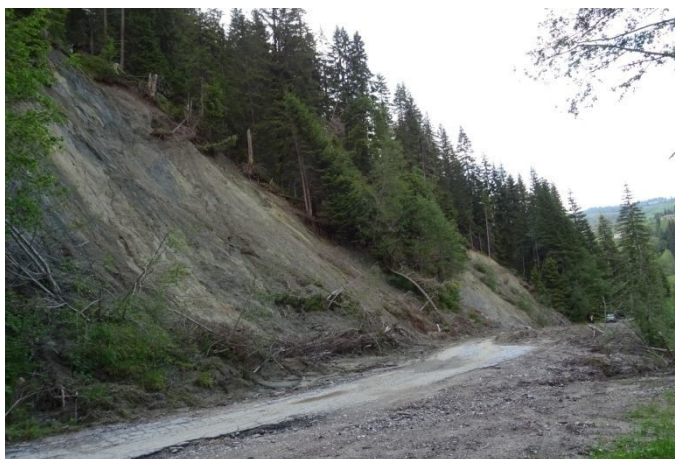
Към момента на огледа свлачището е в активен стадий.

Наблюдават се предпоставки и условия за периодична свлачищна активност и разширяване на зоната с нарушена естествена устойчивост.

Обзорен изглед към свлачищния участък

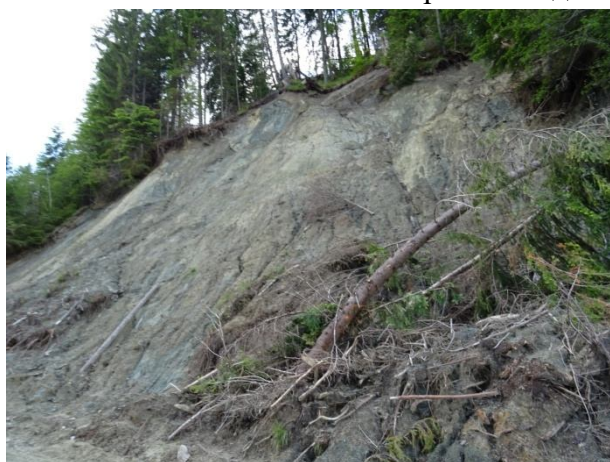
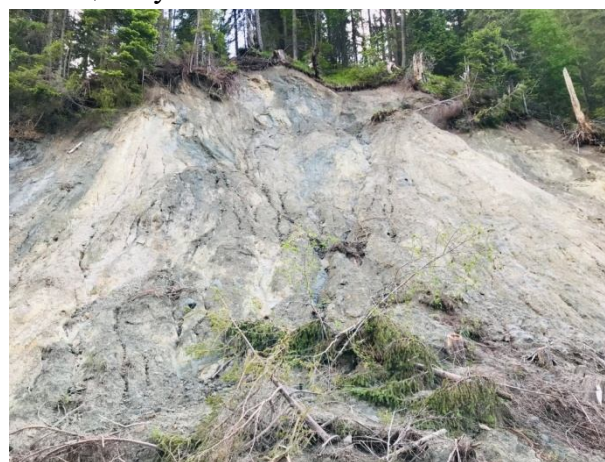
Свлачищният склон е оголен и е подложен на интензивна площна и дълбочинна ерозия. Предвид високопланинския релеф, повърхностният воден отток е образувал няколко овражни форми по наклона на склона. Свлачищният циркус е с разширен обхват и дължината между двата борда е 75 m в базиса и обхваща площ около 1.44 dka. Най-дълбоката V-образна овражна форма се е образувала в средата на свлачищния се откос. В долната част на оврага до пътя е оголен тръбопровод с неясно предназначение. Вероятно аварии по тази тръба са причина за активното и дълбоко оврагообразуване в средната част на засегнатия склон и периодичните свличания в участъка.

Оголени, ерозирани и влажни участъци от засегнатия склон

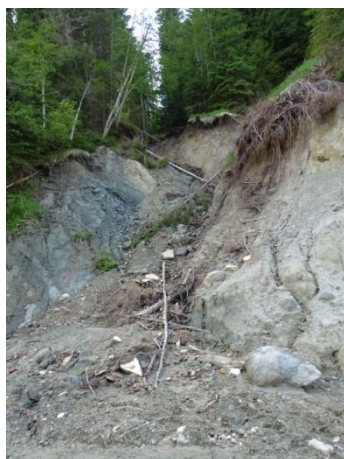
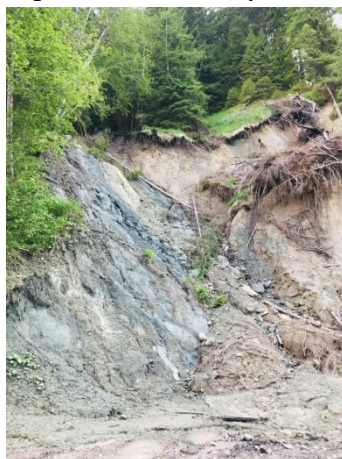
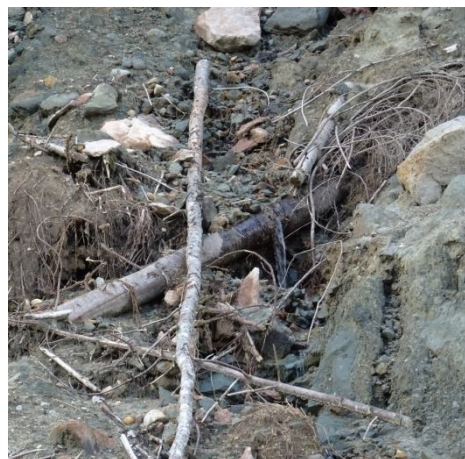
Дълбок овраг с излаз на тръба с неясно предназначение

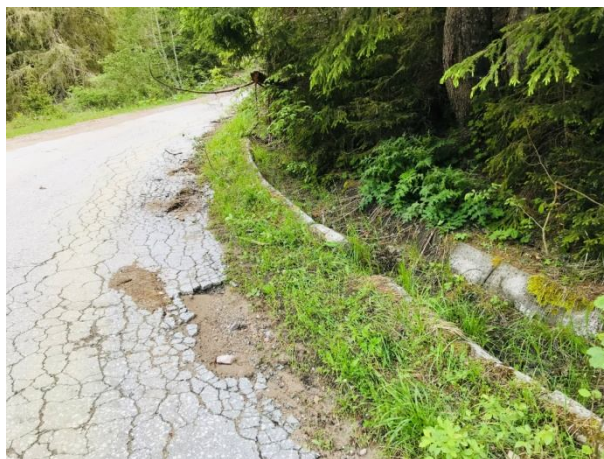
За отвеждане на водния отток от пътното платно от вътрешната страна на склона по пътя в посока към с. Мугла е изградена облицована канавка. Към момента на огледа канавката е частично затлачена и вероятно не може да поеме повърхностните води дори при среднонормативните за района атмосферни валежи.

Отводнителна канавка преди свлачищния участък
