# ОБОБЩЕН ГОДИШЕН ДОКЛАД 2022 г.

РЕГИСТРИРАНЕ И МОНИТОРИНГ  
НА СВЛАЧИЩНИ РАЙОНИ

"ГЕОЗАЩИТА" ЕООД - клон ПЕРНИК

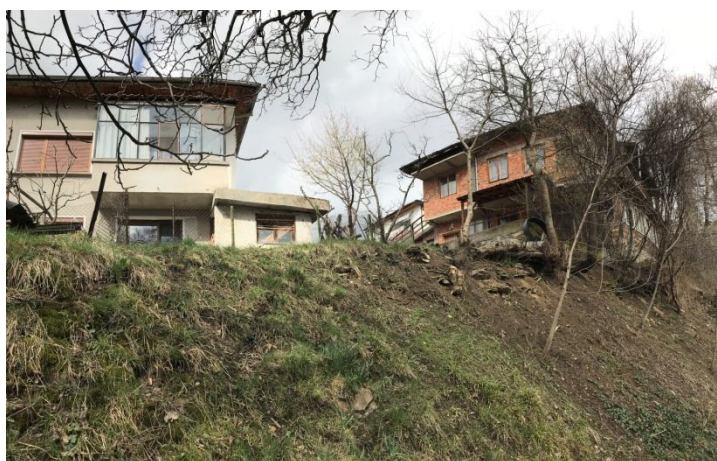
Жилищни сгради в ПИ 67653.912.106 /април, 2021 г./

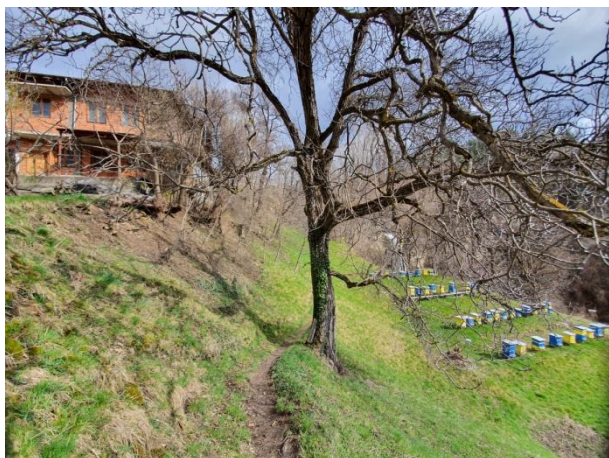
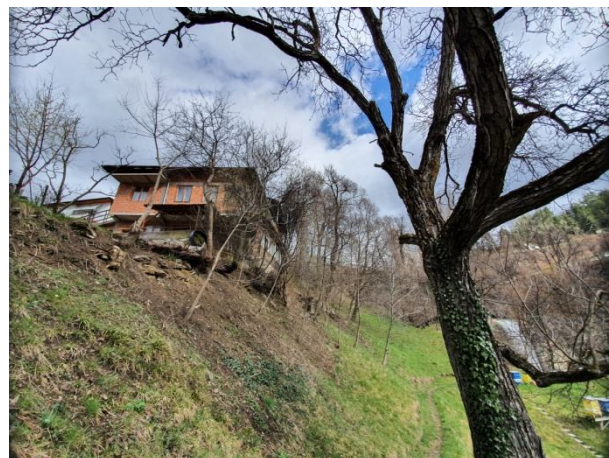
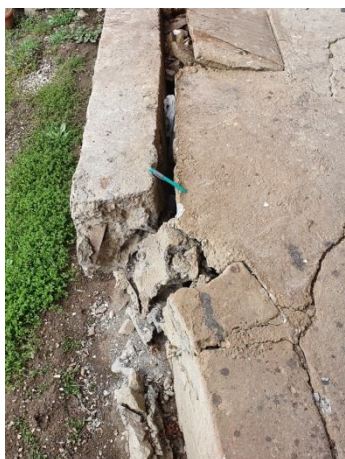
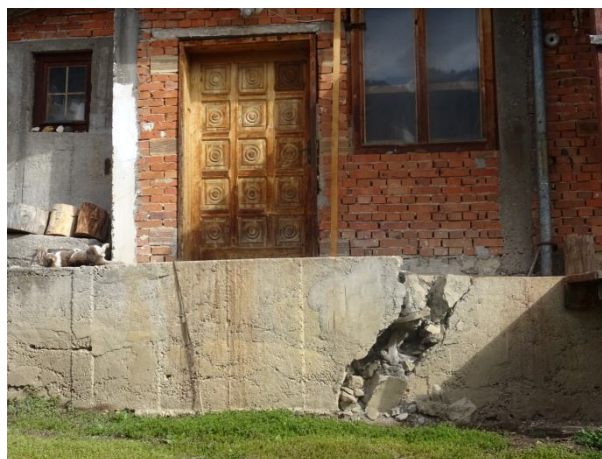
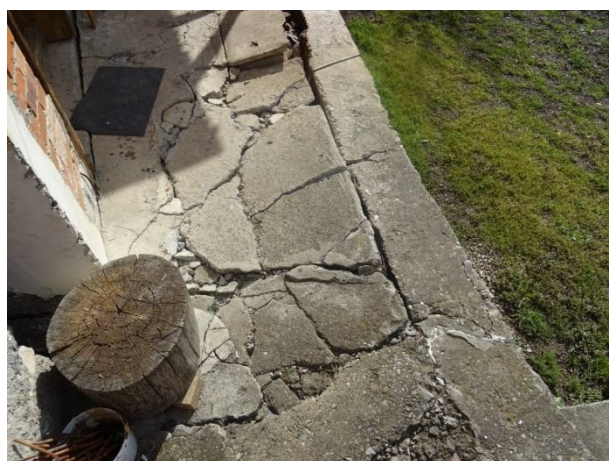
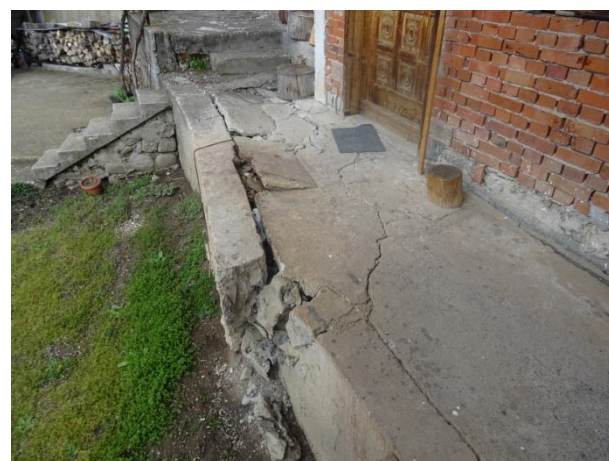
Деформации по площадките около сграда CO2 /април, 2021 г./

При първоначалния оглед са установени големи деформации по плочниците и стълбищата около сграда CO2. Пукнатините са отворени, на места денивелирани до 2-3 cm. Фундаментите на площадките на много места са скъсани и огънати, с видимо отклонение до 20-30 cm, както по хоризонталата така и по вертикалата.

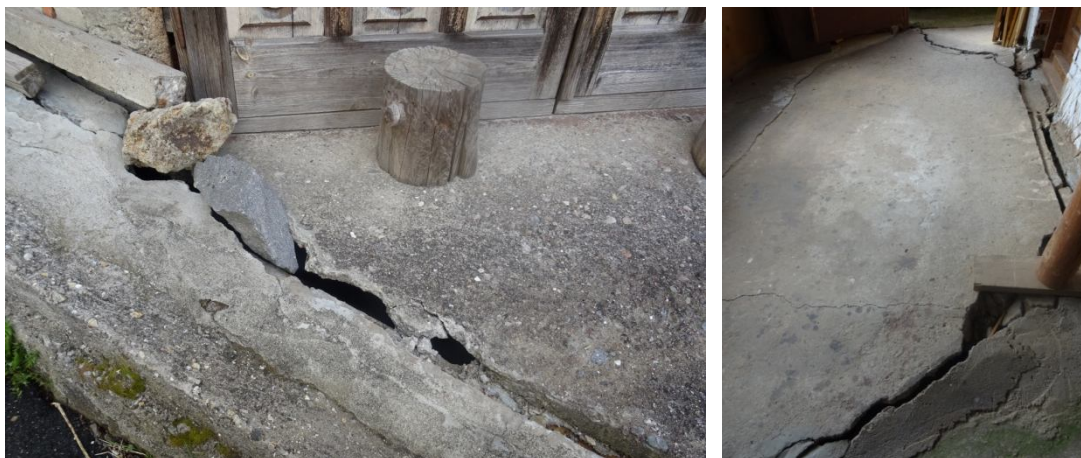
Наблюдавани са отворени пукнатини и по плочата на затворената тераса пред източната фасада.

Деформации по плочата на затворената тераса в СО2 /април, 2021 г./

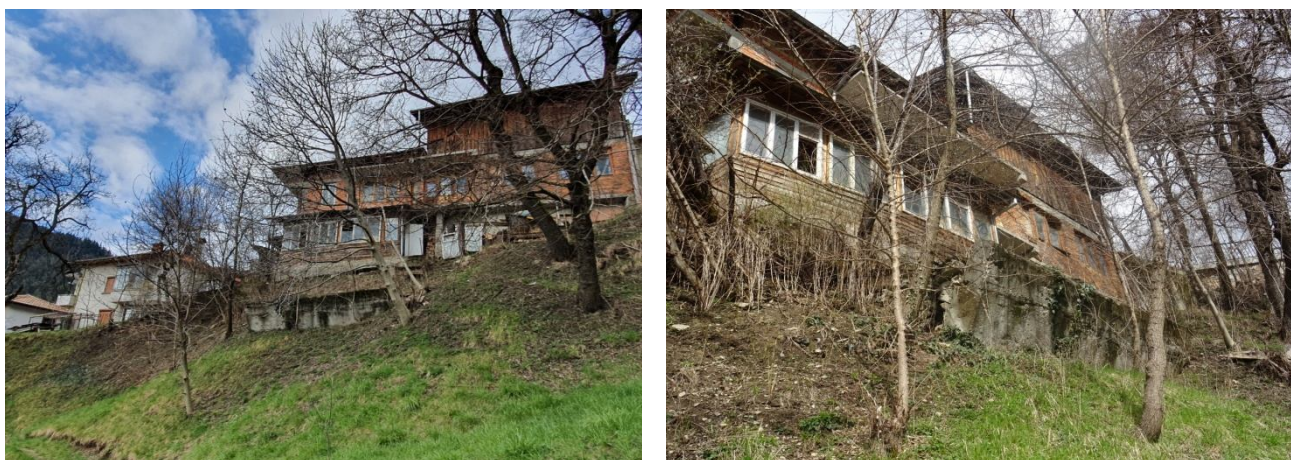
По източната граница на имота под СО2 съществува стара подпорна стена от бутобетон с дължина около 6 m, силно деформирана и наклонена. Стената е с височина 1.5-2 m.

Наклонена и деформирана стара подпорна стена /април, 2021 г./

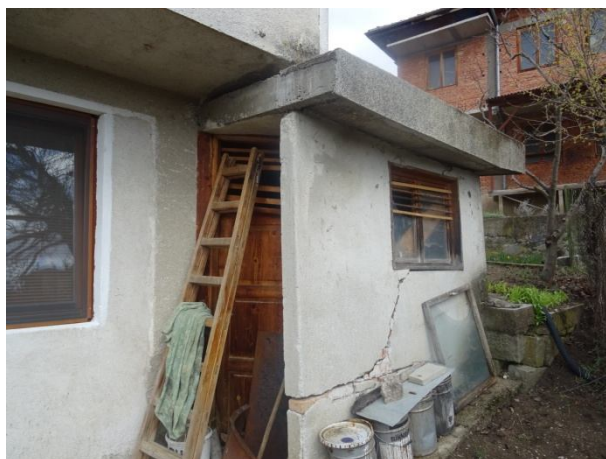
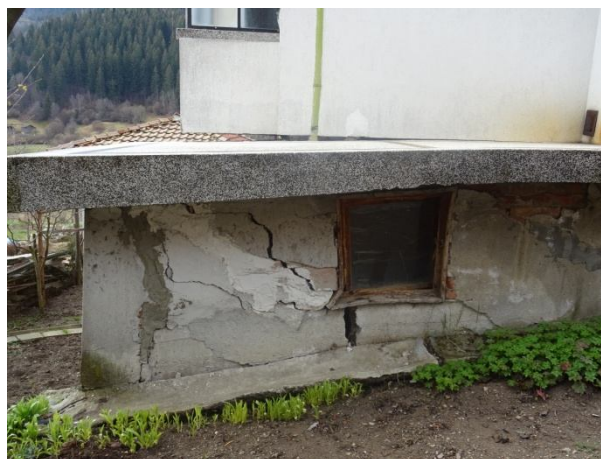
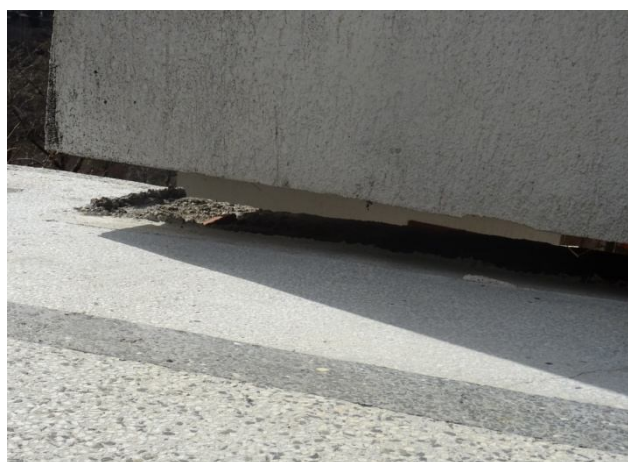
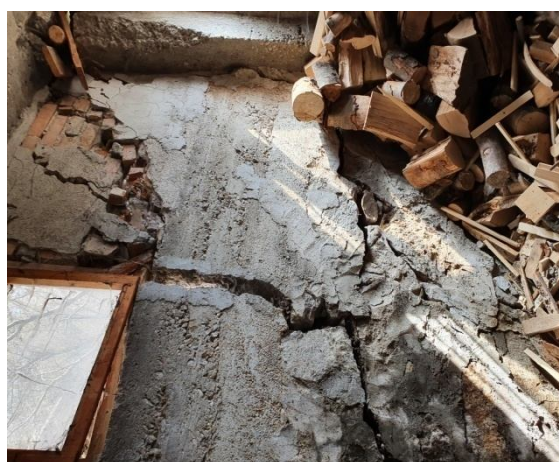
Констатирано е, че конструкцията на основния корпус на СО1 е без деформации. Изградената по-късно пристройка с избено помещение откъм северната ѝ страна е със значими напуквания, видими отвън и отвътре при североизточния ѝ ъгъл.

Значими деформации по пристройката на СО1 /април, 2021 г./

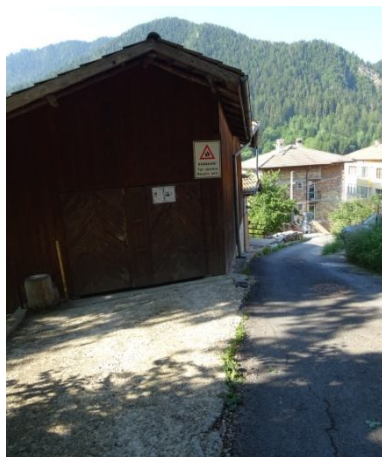
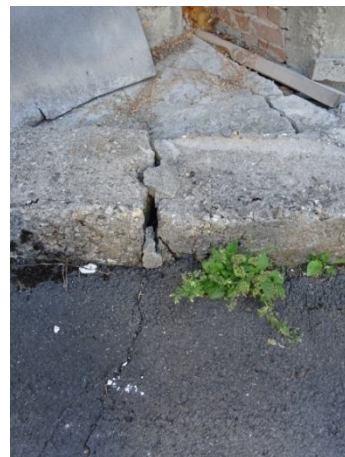
Стари напуквания по асфалтовото покритие на ул. „Калин Найденов” № 1

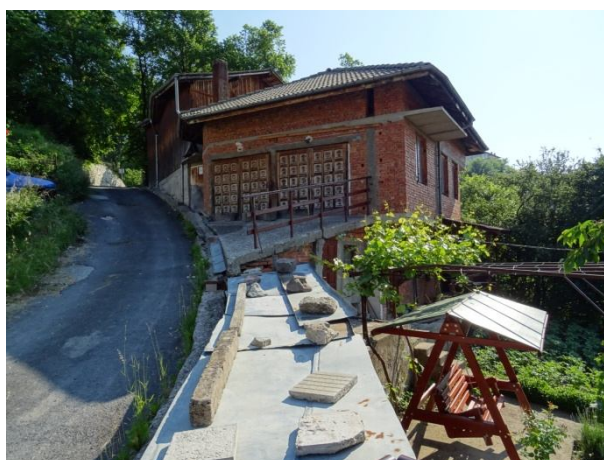
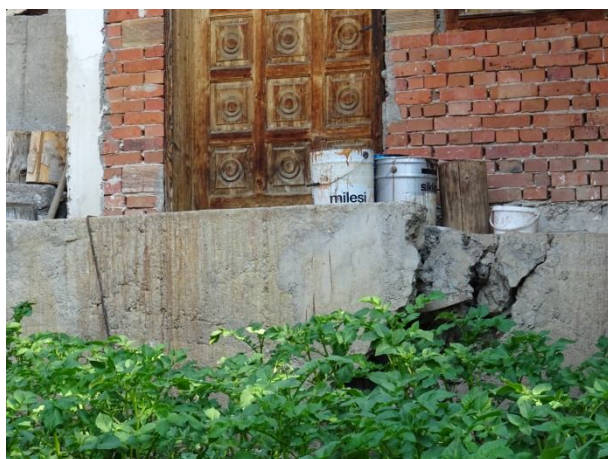
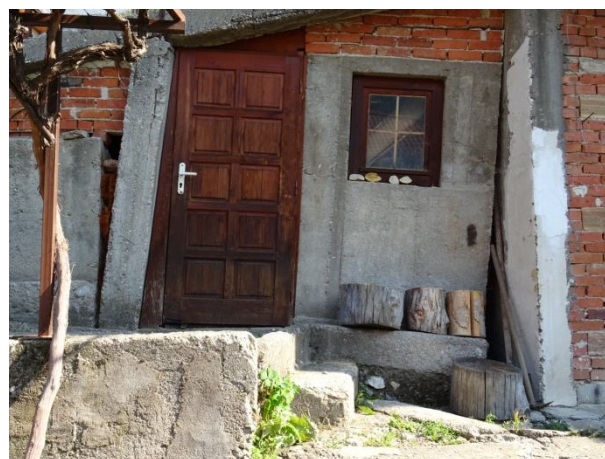
В резултат на извършеното обследване в района на регистрираното свлачище в ПИ 67653.912.106, ул. "Калин Найденов" № 1 с идентификационен № SML 31.67653-15 не се констатираха видими нови деформации по терена и сградите.

Изглед към сграда CO2 в ПИ 67653.912.106 с констатирани стари напуквания

Визуално не са констатирани новообразувани свлачищни елементи в сравнение с регистрираните през 2021 г. и обхватът на процеса остава непроменен.

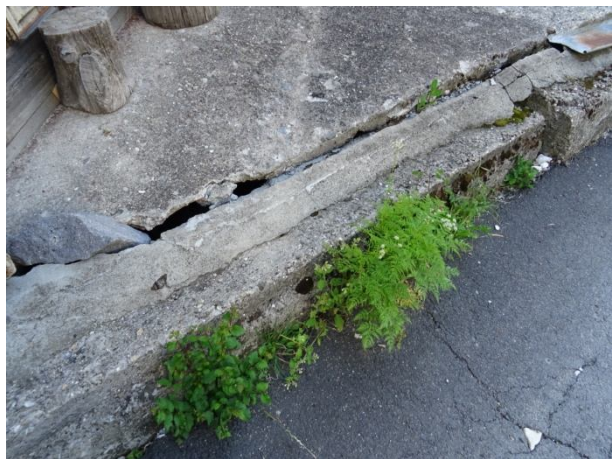
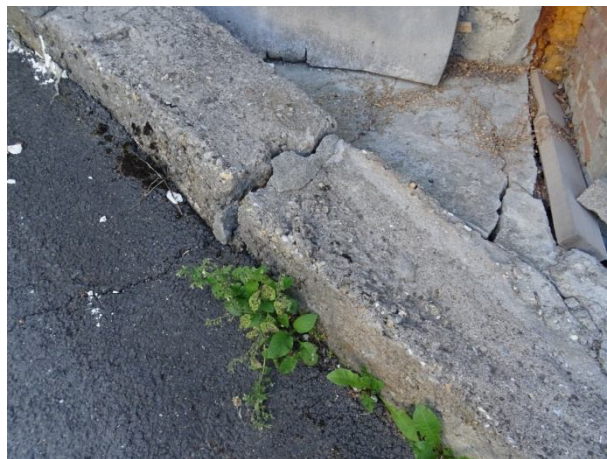
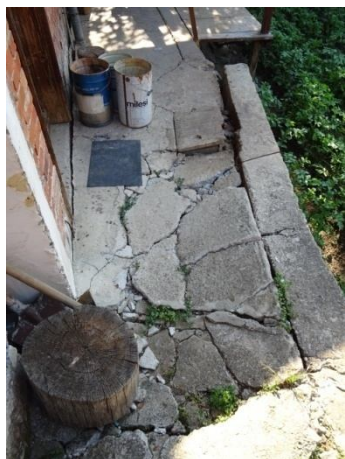
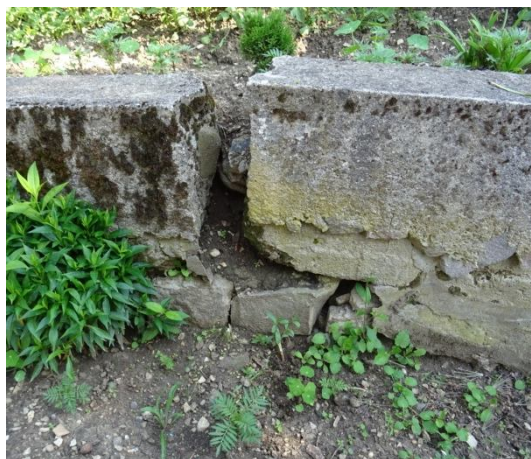
Предвид големите деформации по сградата и съществуващата геоложка среда, вероятно фундирането на новата сграда CO2 и пристройката на CO1 е изпълнено в разнородна земна

основа. Съществуващата напуканост е белег на протекло във времето слягане и хлъзгане на конструкцията при променлив влажностен режим на строителните почви в които е фундирана сградата.

Констатирани стари напуквания по плочниците на сграда С02 в ПИ 67653.912.106

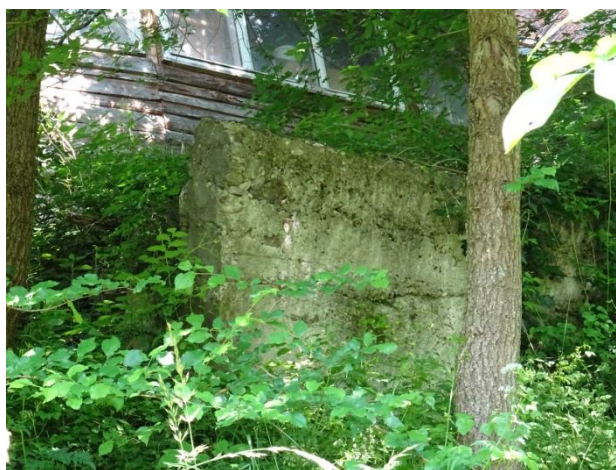
Неефективна стара подпорна стена

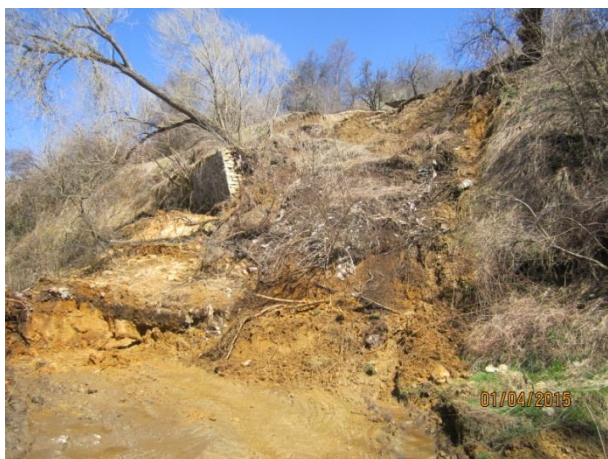
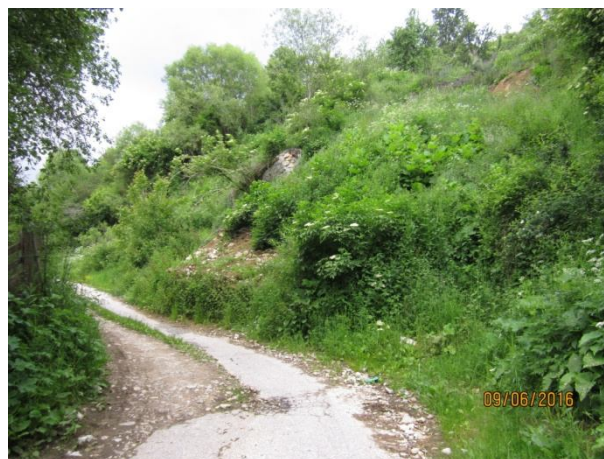
Общ изглед към петата на откоса

Към април, 2015 г. езикът на свлачището е достигнал оградата на земеделски имот.

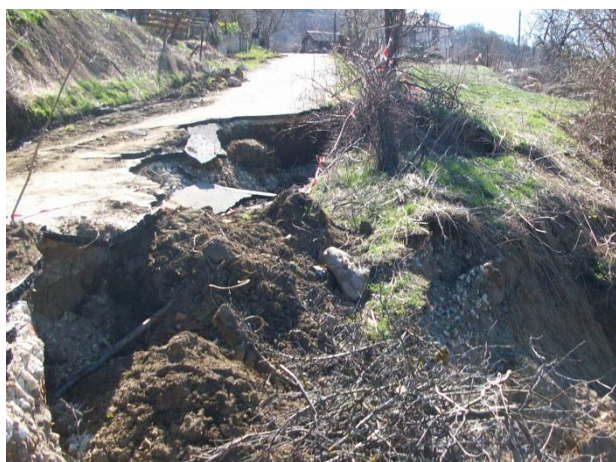
Състояние на уличното платно

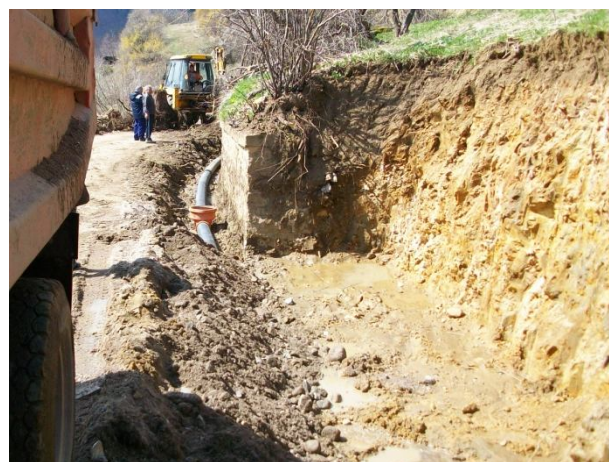
Изпълнение на аварийни мероприятия

Извършените строително-монтажни работи са аварийни и нямат укрепващ ефект върху нарушения склонов участък.

След средата на април, 2015 г. започва частично възстановяване на уличното платно чрез разширяване към склона и поставяне на защитна стена от 4 бр. габиони. Изпълнено е отводняване чрез полагане на гофрирани полиетиленови /РЕ/ тръби Ø 200 mm и ревизионна шахта Ø 400 mm, извеждащи повърхностните води извън зоната на свлачищния участък. Предприетите действия са по решение на община Смолян, за което „Геозащита“ ЕООД – клон Перник няма техническа документация.

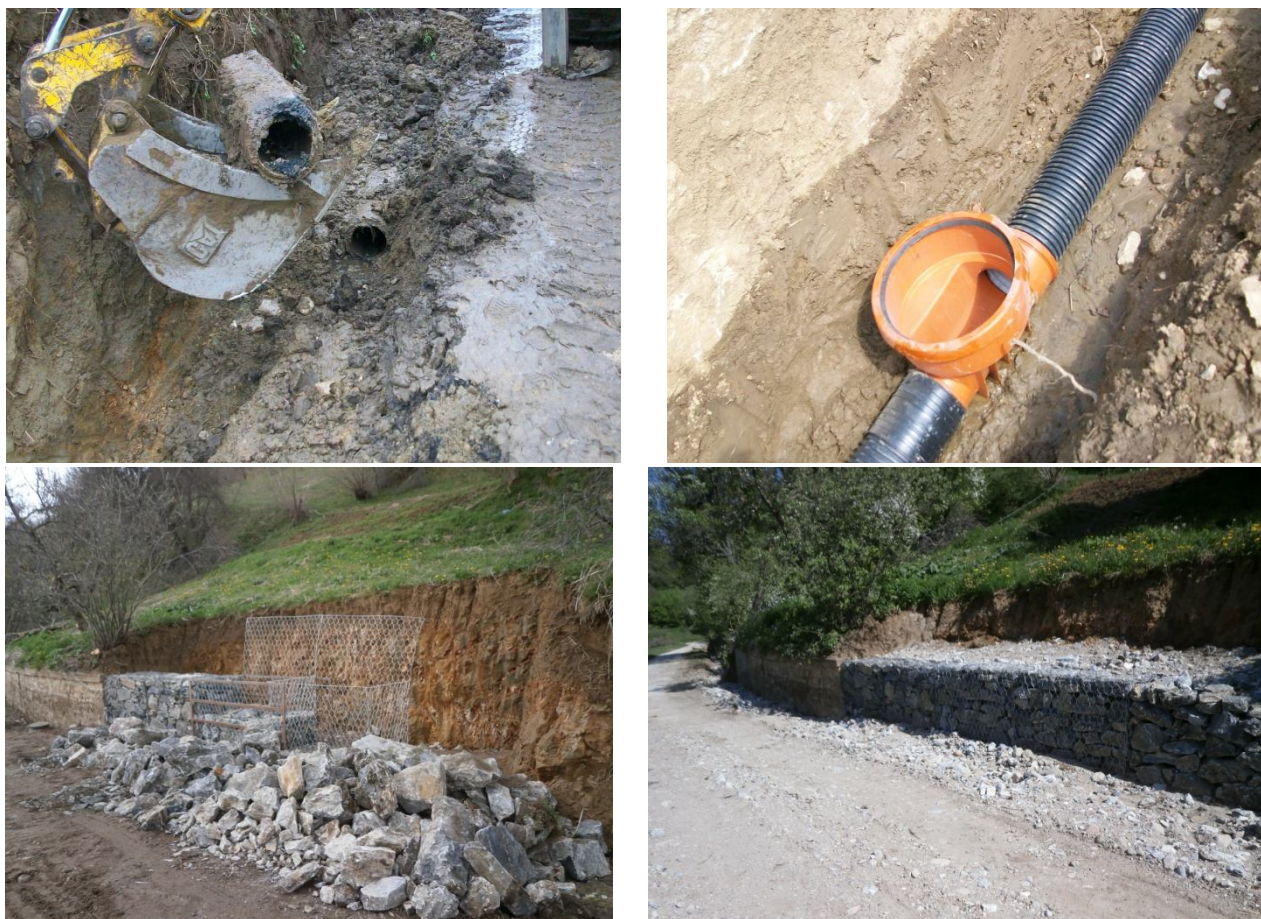
Етапи от аварийно-възстановителните работи /2015 г./

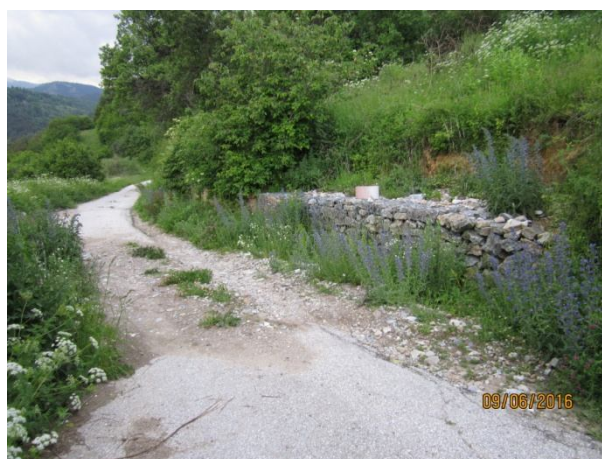
Укрепителни мероприятия в долната част на откоса не са изпълнявани.

Изпълнено разширение на платното /юни, 2016 г./

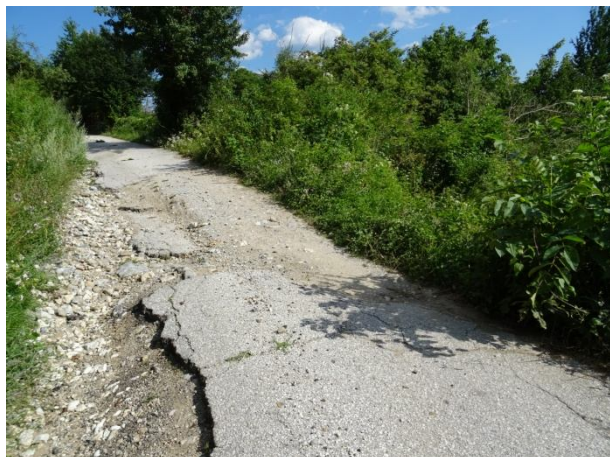
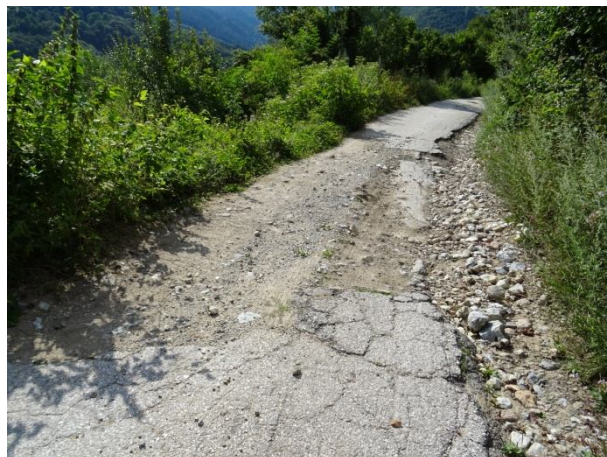
Свлачищният откос е заличен и също е обрасъл с буйна растителност. Единствено нарушената пътна настилка подсказва за наличието на проблемния участък.

Пътната настилка не е възстановена и проходимостта е частично затруднена.

Състояние на пътната настилка

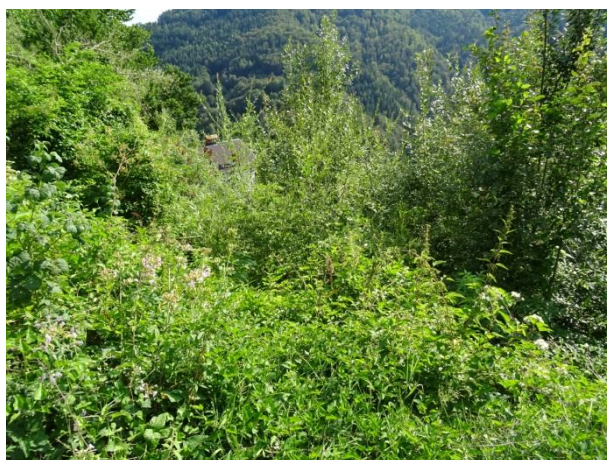
Изглед към естествено обраслия свлачищен участък

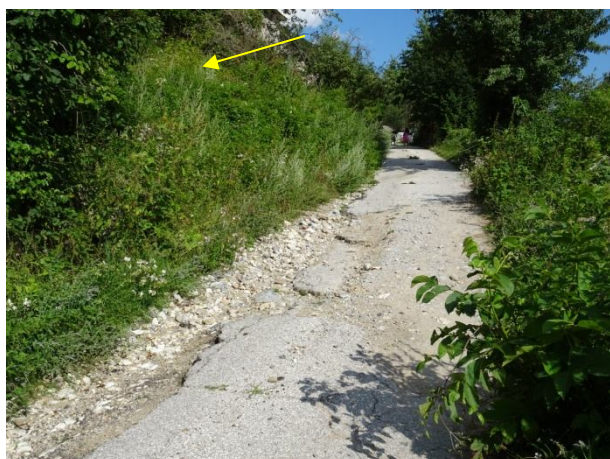
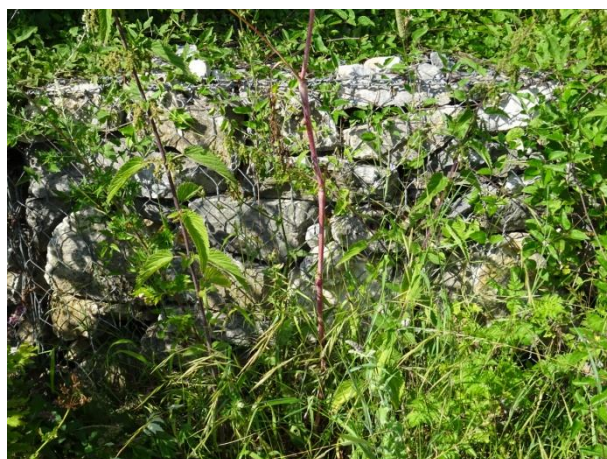
Изпълнените габиони са едва забележими зад високата тревиста растителност.

Изградени габиони в участъка

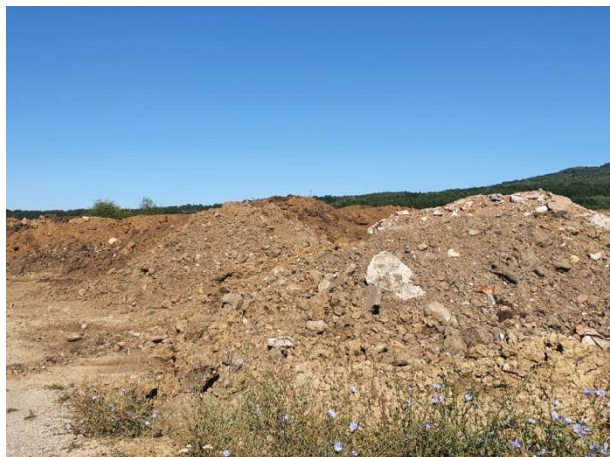
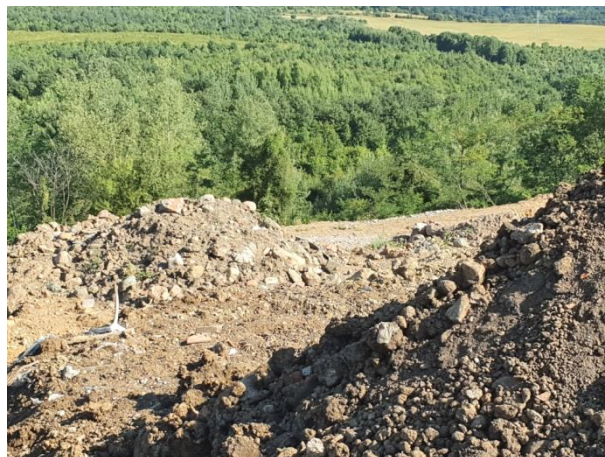
При извършения инженерно-геоложки оглед и обследване на нарушения терен, в мест. „Долището“ в границите на землището на с. Владая, се установи натрупване на неуплътнени мощни насипи от земно-изкопни строителни отпадъци, в които се развива процес на свличане. Насипани са изцяло или частично частни земеделски територии на ПИ 11394.1832.65, ПИ 11394.1832.66, ПИ 11394.1832.38, ПИ 11394.1832.36, ПИ 11394.1832.35. Насипите са положени нерегламентирано върху склонов масив с наклон около 20°, североизточно от ж.п. линия София – Кулата; София – Гюешево.

Така създаденото депо от строителни земно-скални маси формират насипна зона с дължина около 220 m по протежението на обслужващия път и 50-60 m по посока наклона на склона с мощност 10-12 m. Изкопни земни маси се изхвърлят ежедневно, като размерът и обемът на насипите се увеличава, което се потвърди при повторен оглед на терена на 03.08.2022.

Нерегламентирани насипи от скално-земни маси от изкопни дейности /02.08.2022 г./

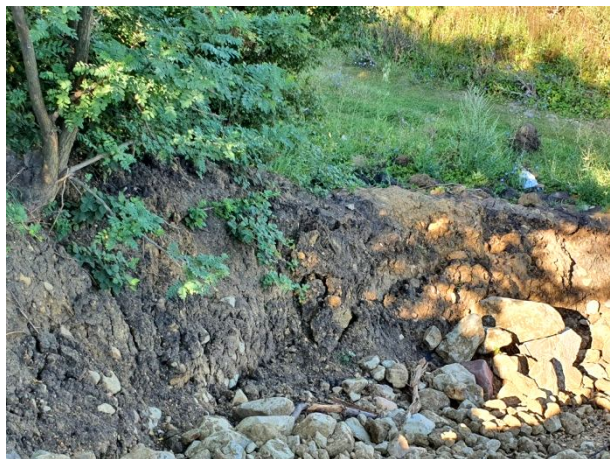
При огледа се констатира, че натрупаните и неуплътнени земни маси са загубили устойчивост и се е оформило **техногенно свлачище** с изразени стъпала и ляв борд. Поради труднодостъпния терен, по видимо наклонените дървета в базиса на насипа, предполагаме активност на свличането по целия фронт на „депото”.

Ляв борд с повърхнина на срязване

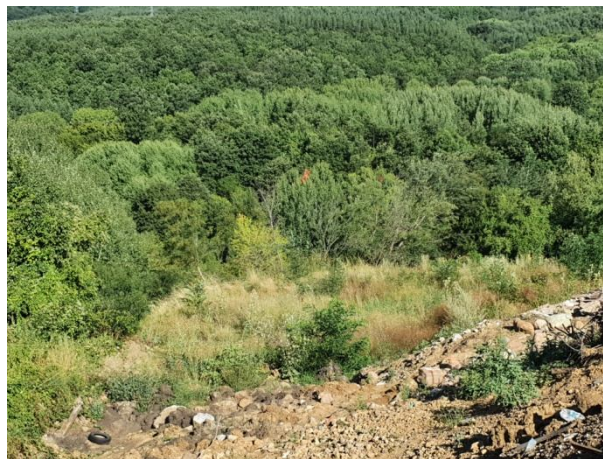
Свличащи се насипни берми

Депонираните земно-скални маси са видимо рахли, вероятно водонаситени в дълбочина и с консистенция, предполагаща ниски якостни характеристики. Вследствие създадените условия е протекъл процес на хлъзгане в дълбочина, оформяйки свлачищното тяло. В резултат натрупаните земни маси са разструктурени, оформени са свлачищни стъпала и негативни форми, повалени са дърветата в посока към базиса. **В това си състояние насипното депо е дестабилизирано и активността му може да развие в дъждовни периоди.**

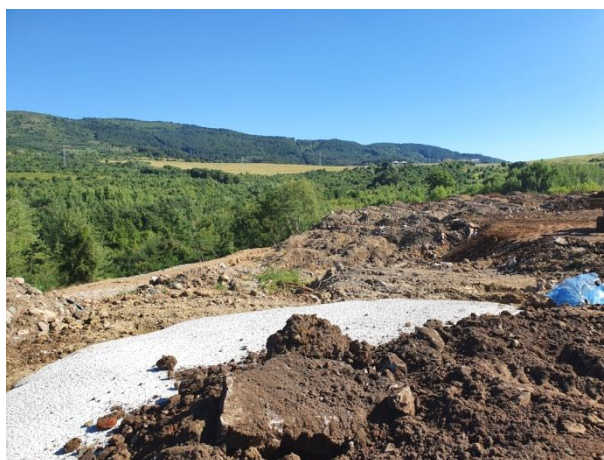
Изхвърляни изкопни земни маси и остатъчен бетон

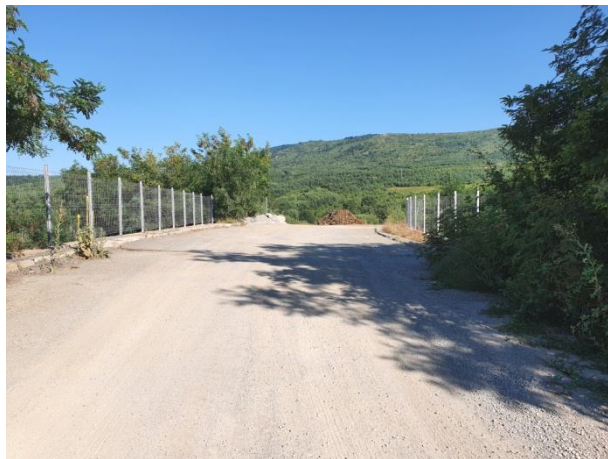
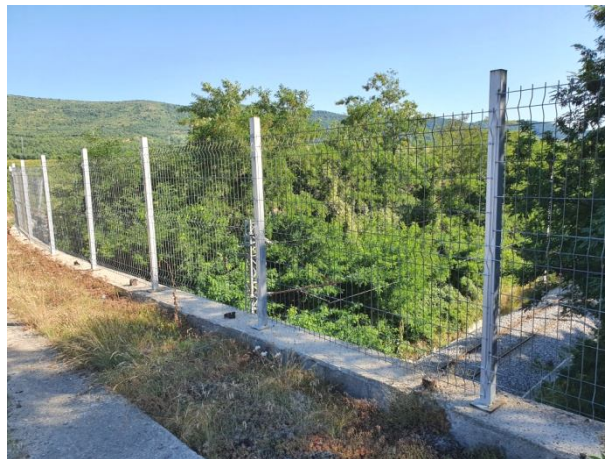
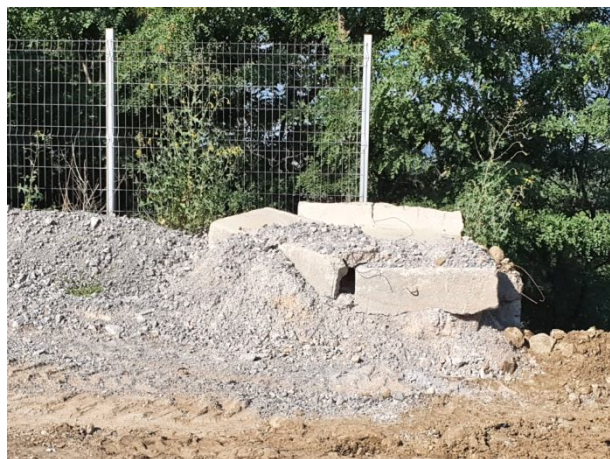
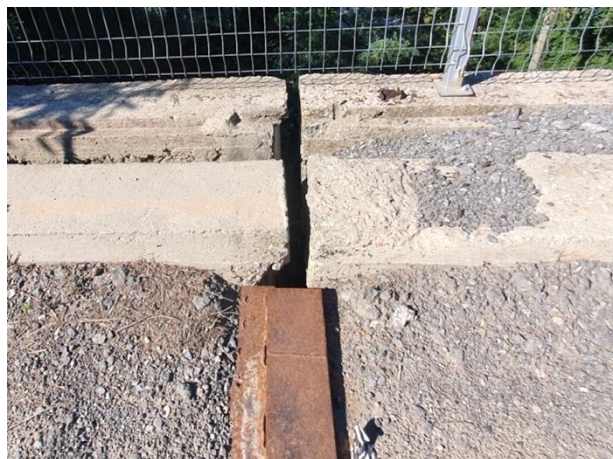
Поради преминаването на тежка техника по мостовото съоръжение, вероятно неоразмерено за такова натоварване, се констатирали видими деформации, които предполагат

конструктивни нарушения и предпоставки за аварийни състояния. Мостовото съоръжение свързва обслужващия „депото” път с републикански път I-1 София – Перник. Състоянието на съоръжението е заплаха и за нормалната експлоатация на ж.п. линията.

Състояние на мостовото съоръжение над ж.п. линията

Нарушена е устойчивостта и на левия откос на пътния насип в посока ж.п. линията и са констатирани нерегламентирани строителни дейности в опит за стабилизиране на устойчивостта му. Изграденият пътен насип на обслужващия път, вероятно е без проектно оразмеряване. За предприемане на конкретни действия, гарантиращи сигурността при експлоатация на тази отсечка на ж.п. линията е наложително извършване на конструктивна експертиза, възложена от заинтересованите органи: ДП „НКЖИ” и район „Витоша”, СО.

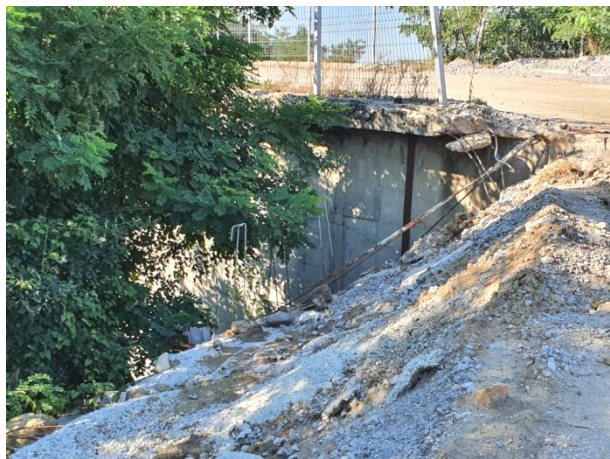
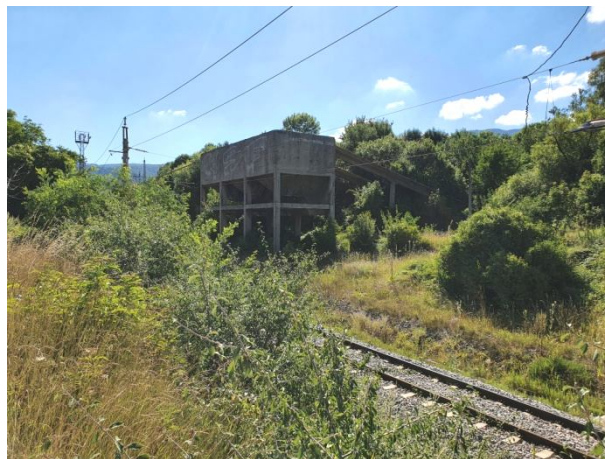
При създадите се условия на развитие на свлачищни процеси и продължаващо натрупване на изкопни земни маси може да се очаква разширение на процеса и достигане на аварийна ситуация, както за мостовото съоръжение така и за ж.п. линията. Това със сигурност може да се очаква при интензивна инфилтрация на атмосферни валежи.

„Самоделно” укрепване на откоса при моста Ж.п. линията югоизточно от „депото”

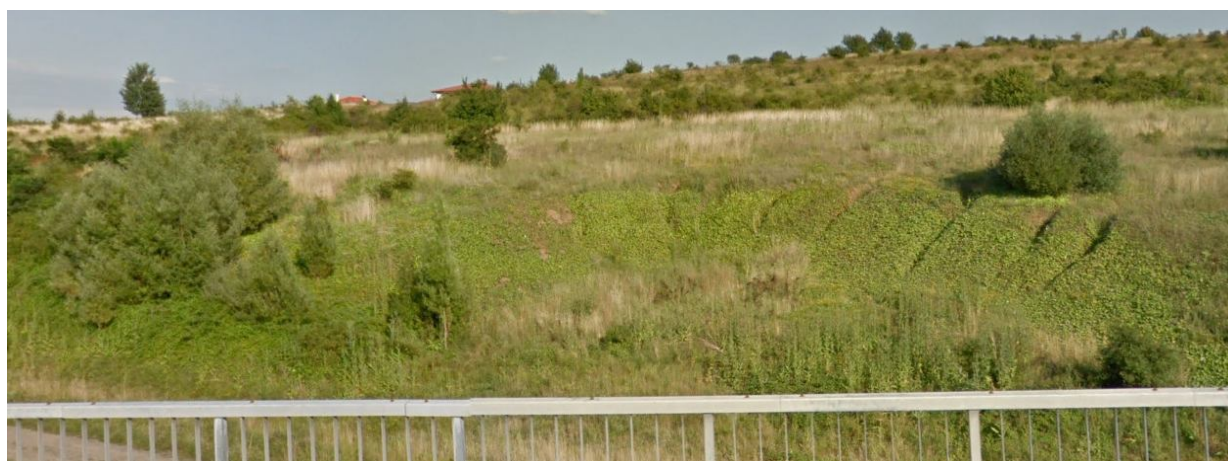
Състояние на участъка преди свличането  
/изображение от Google Street View към юли, 2018 г./

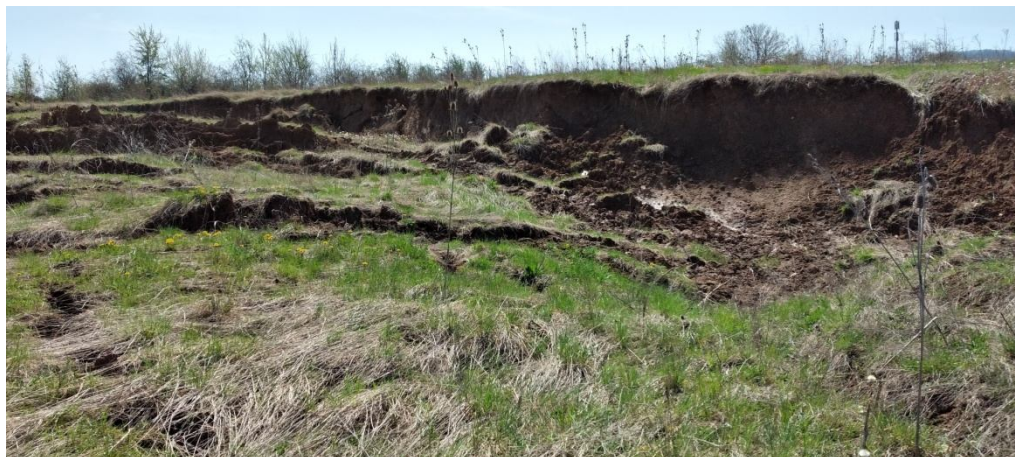
/28.04.2021 г./

Към **юни, 2021 г.** свлачищният масив е естествено затревен с висока тревна растителност, която прикрива част от елементите. Оформени са обриви над главния свлачищен откос, които са белег за възможно разширение на геодинамичния процес.

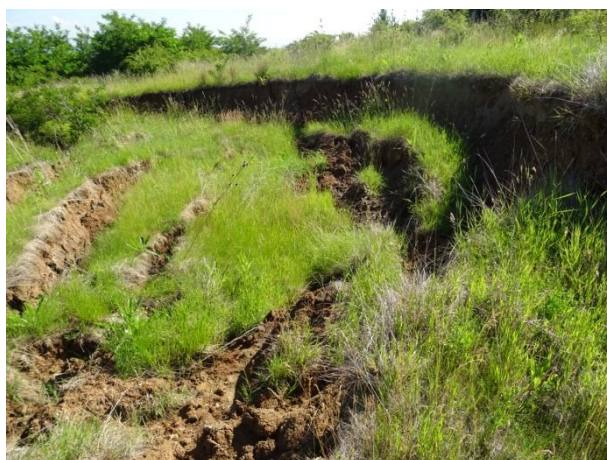
/22.06.2021 г./

Свлачищен откос

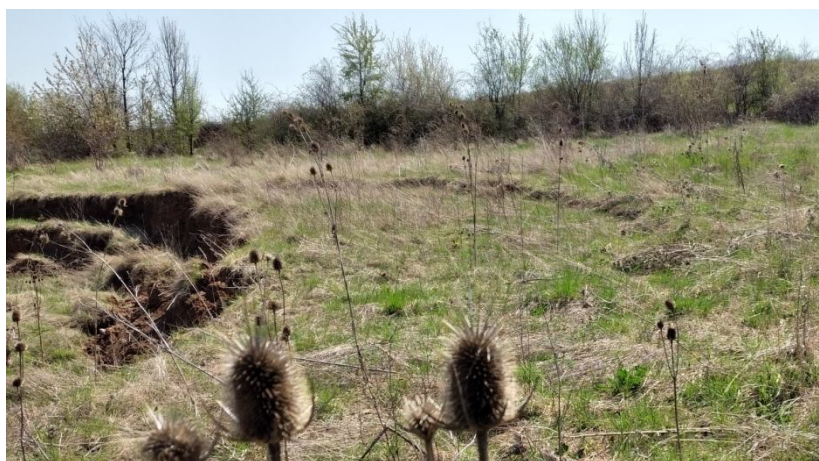
Свлачищен обрив над главния свлачищен откос /28.04.2021 г./

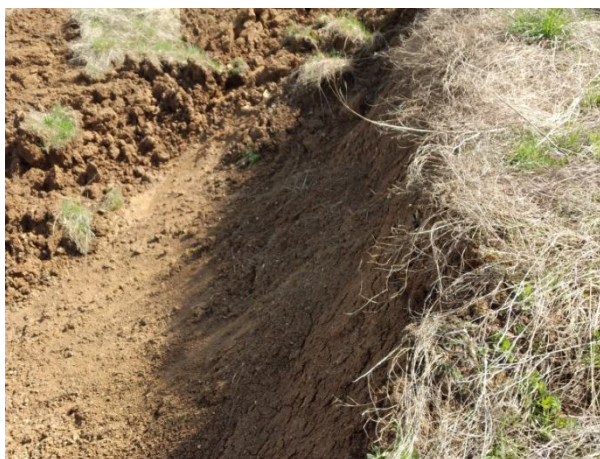
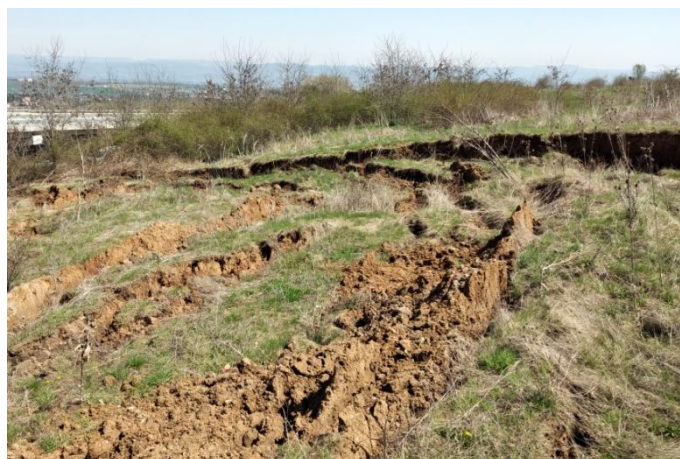
Ляв и десен свлачищен борд /28.04.2021 г./

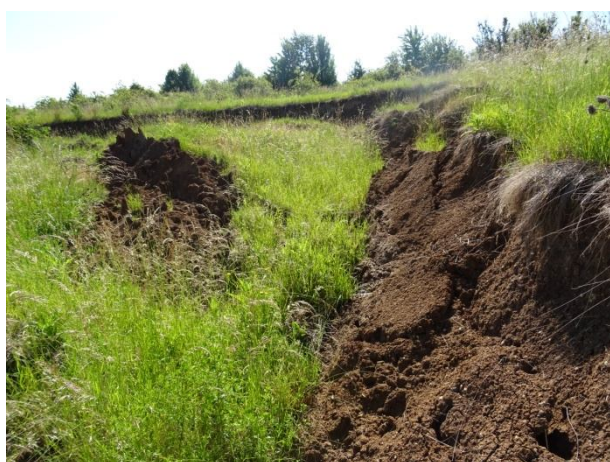
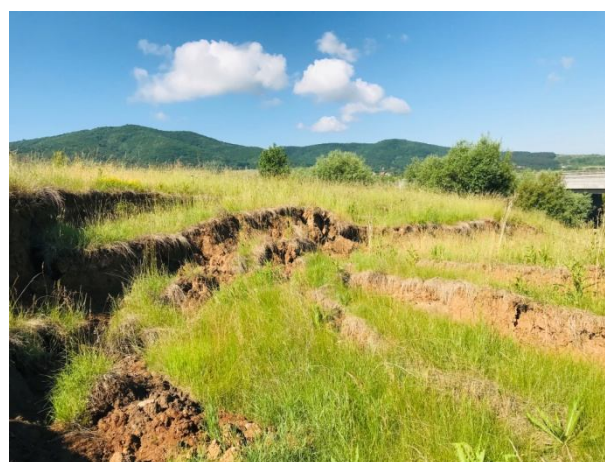
Ляв свлачищен борд /22.06.2021 г./

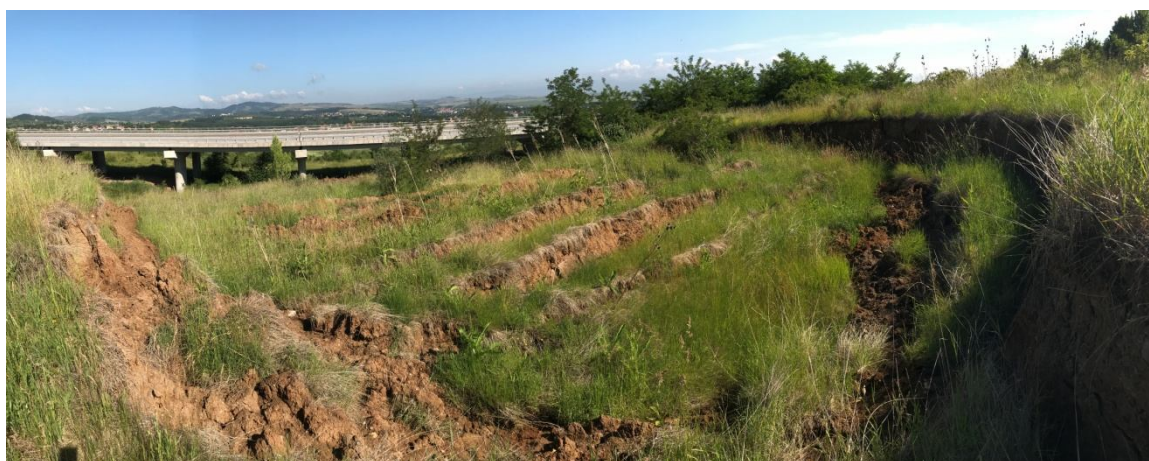
Изглед от откоса към свлачищния циркус /22.06.2021 г./

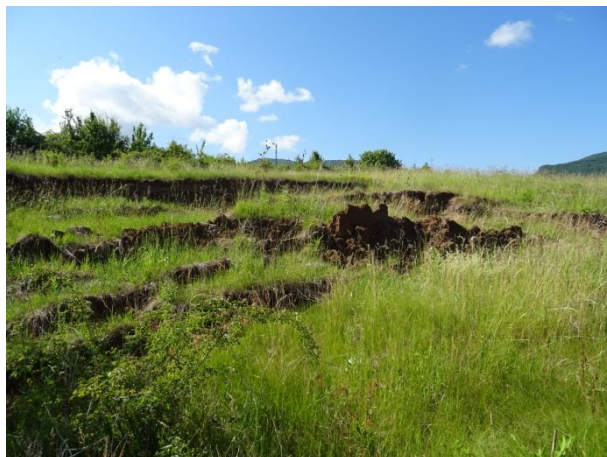
Типична свлачищна морфология на терена /22.06.2021 г./

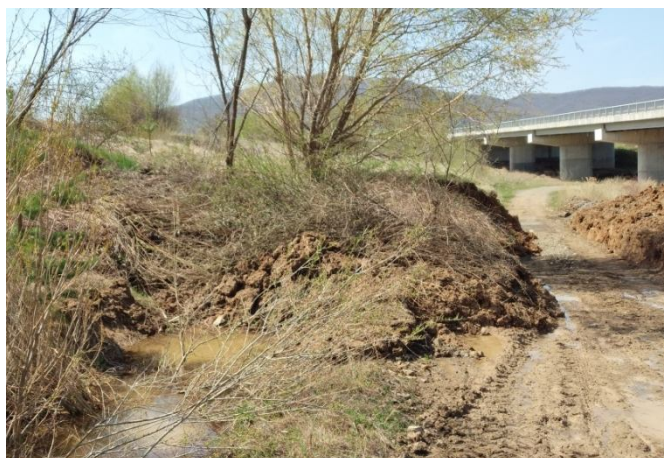
/28.04.2021 г./

По продължението на ул. „Демокрация” от страната на свлачищния участък е съществувала земна отводнителна канавка за отвеждане на повърхностния отток, стигащ се по уличното платно. При затрупването на пътя канавката е била прекъсната. Свлачищният език я е заприщил и канавката е запълнена с повърхностни води.

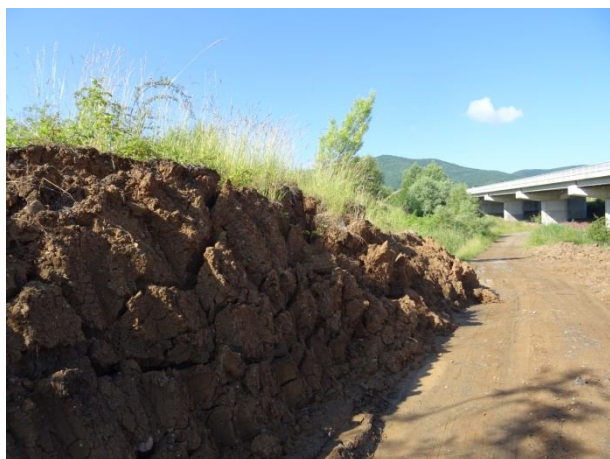
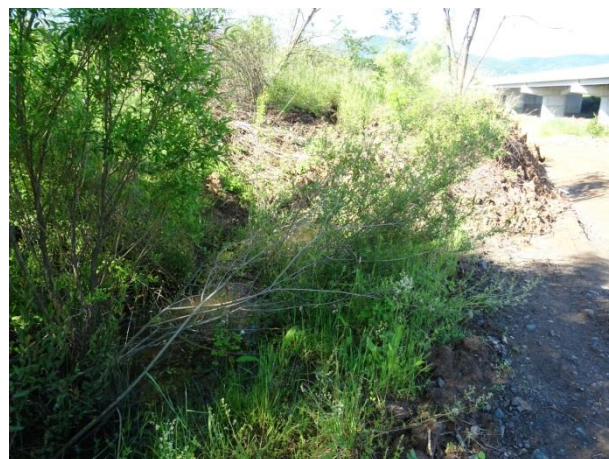
/22.06.2021 г./

### Свлачищен език

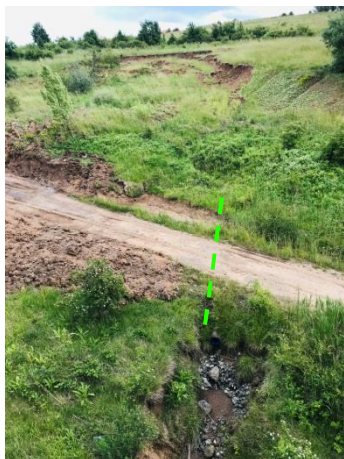
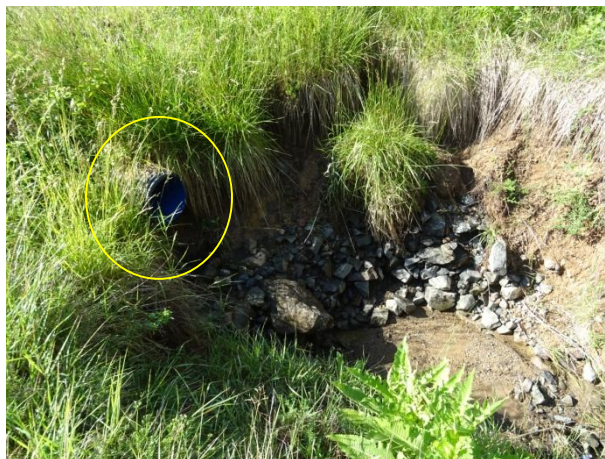
Западно от свлачищния циркус съществува гофрирана PVC тръба Ø 250 mm, която при възникването на процеса е била запушена. През 2021 г. тръбата е проводима и води към коритото на местно ерозионно дере от северната страна на магистралата.

Водосток под пътя

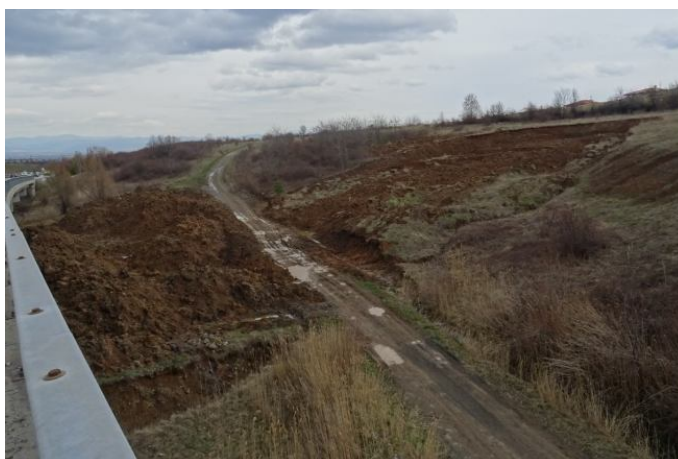
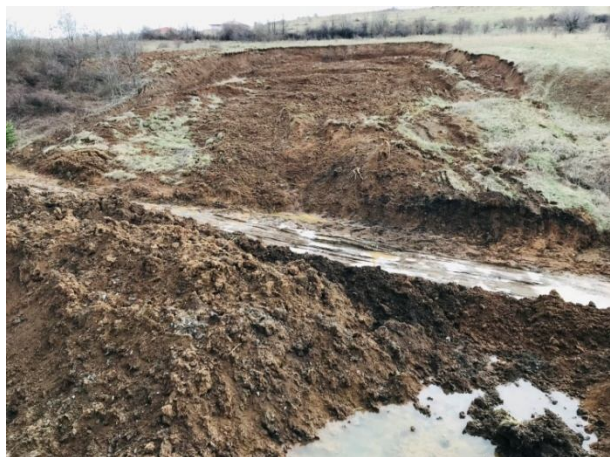
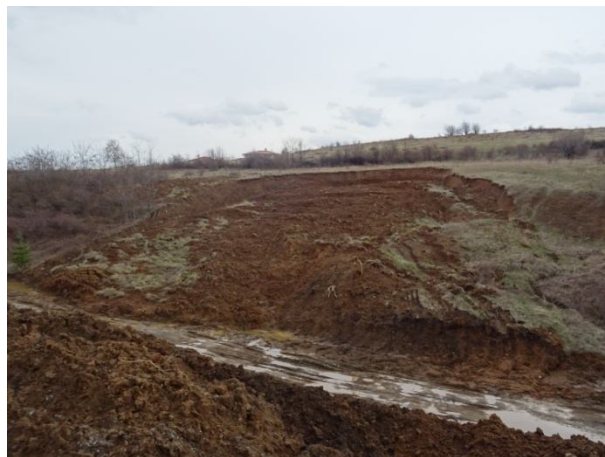
Общ изглед към свлачищния участък от АМ „Струма“

В зоната на свлачищния откос се наблюдава разширение нагоре по склона в югоизточна посока с около 3 m, спрямо регистрираните през 2021 г. граници.

В периода между първоначалния оглед и настоящите режимни обследвания видно са извършвани няколко опита за изкуствено намаляване наклона на склона и заравняване на участъка с багер. Устойчиво състояние на склона не е постигнато. Запазени са множеството негативни форми и са оформени нови. Задържайки повърхностни води в тях, се поддържа високото водонаситено състояние на свлачището, което води до периодични активизирания, поради интензивна инфилтрация в дълбочина, особено при нови атмосферни валежи.

Констатира се, че свлачищния участък е в активно състояние. Свлачищните елементи не са заличени и границите на свлачищното тяло са напълно ясни. Не се наблюдава затревяване.

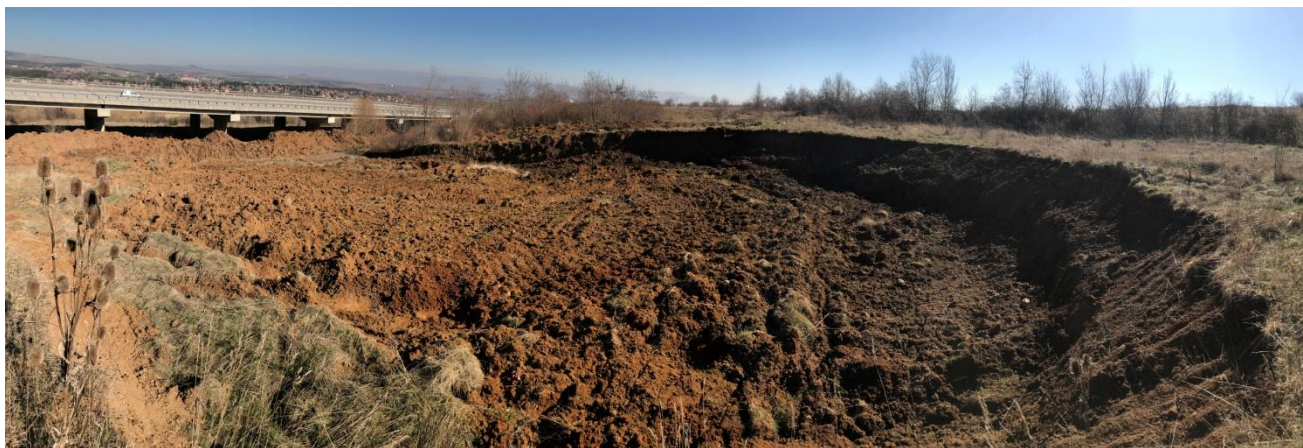
Изглед от откоса към свлачищното тяло
