# ОБОБЩЕН ГОДИШЕН ДОКЛАД 2022 г.

РЕГИСТРИРАНЕ И МОНИТОРИНГ  
НА СВЛАЧИЩНИ РАЙОНИ

"ГЕОЗАЩИТА" ЕООД - клон ПЕРНИК

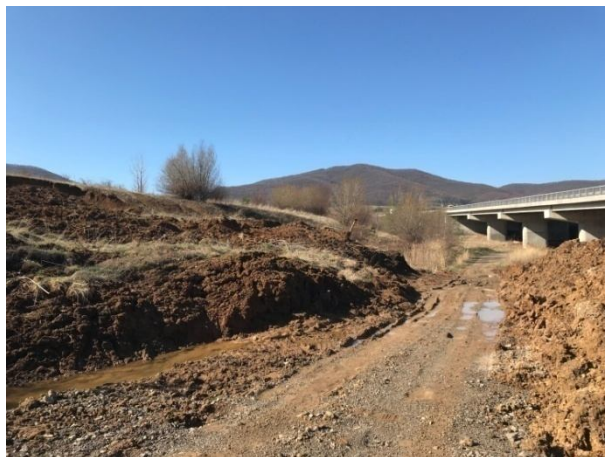
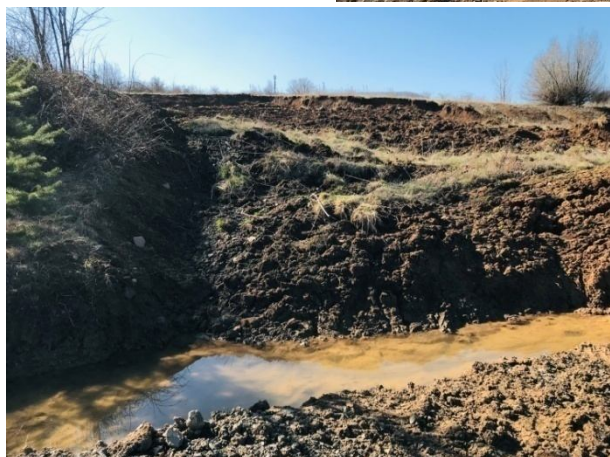
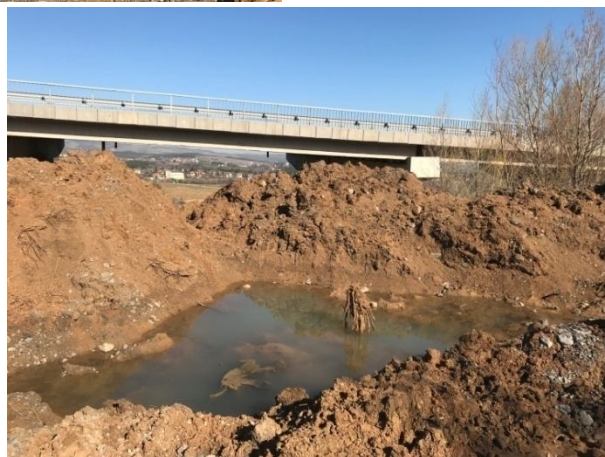
Под уличното платно, което няма настилка, са депонирани голямо количество земни маси.

Изглед към петата на свлачищното тяло и натрупаните земни маси под уличното платно

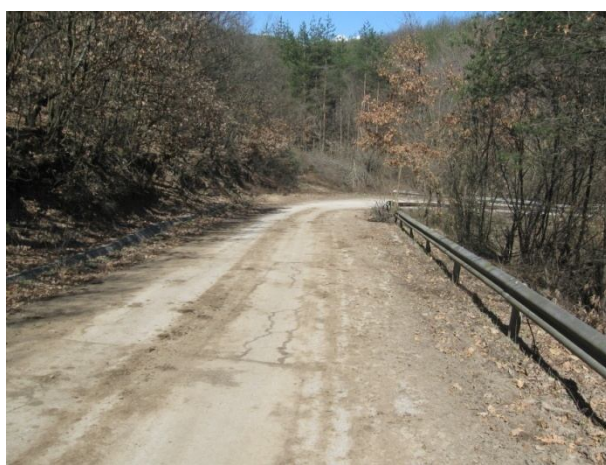
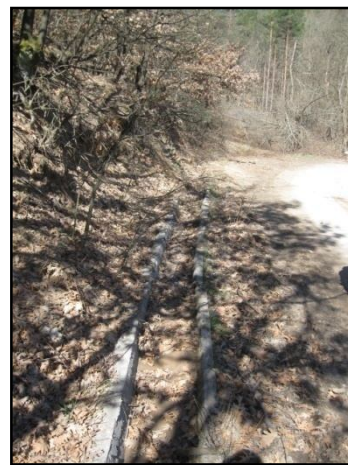
Изградената бетонова отводнителна канавка откъм ската в разглеждания участък е била в лошо функционално състояние /намалена проводимост от наноси и растителни отпадъци/, като водите от пътя са се насочвали към банкета и стръмния откос на дерето.

Изглед към отводнителната канавка и участъка, засегнат от свлачищния процес, 2015 г.

Основни причини за проявения геодинамичен процес са: геоложкия строеж и големия наклон на ската; критично водонасищане на терена; засилена ерозия от оттока на пътя; лошо функционално състояние на отводнителната канавка.

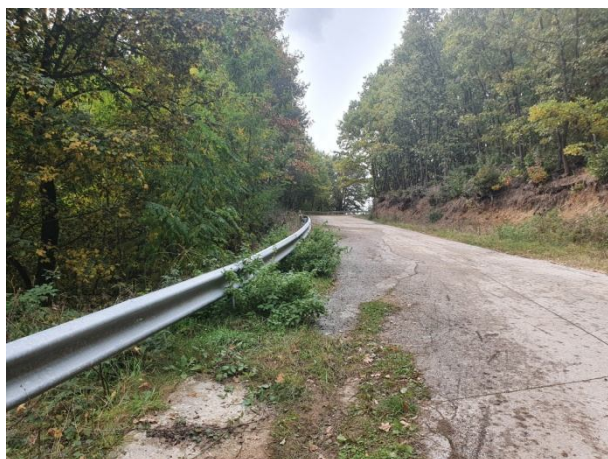
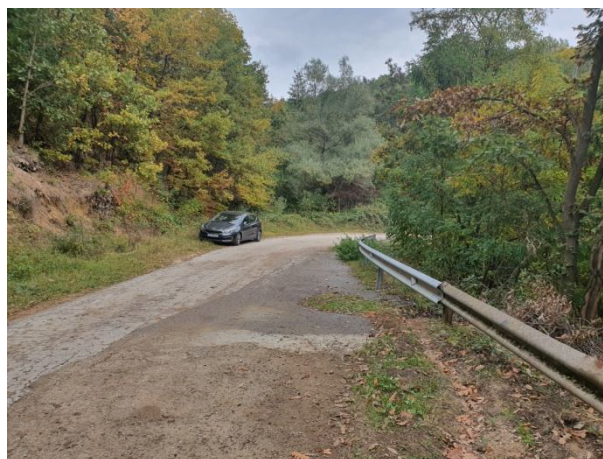
Състояние на пътния участък и местоположение на укрепването

При извършените визуални обследвания на регистрирания свлачищен участък, попадащ в обсега на остър ляв завой на път SFO 3375 на около 1.9 km югоизточно от центъра на селото, се установи, че на нарушения участък е приложено аварийно укрепване със стена от габиони, висока около 3 m и дълга 6 m. В мястото на пропадане на асфалтовото покритие е извършено преасфалтиране и деформираната мантинела е подменена в дължина от 15 m.

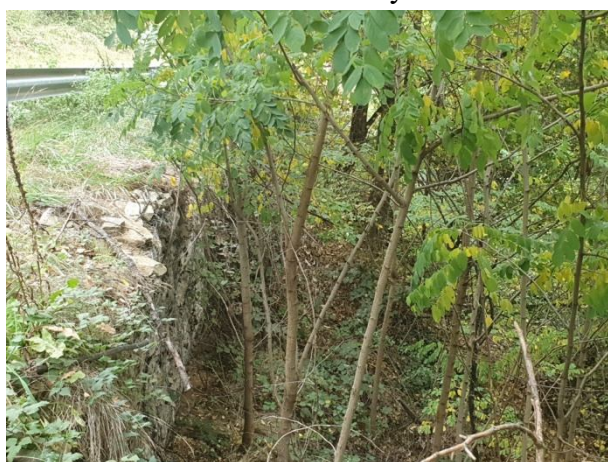
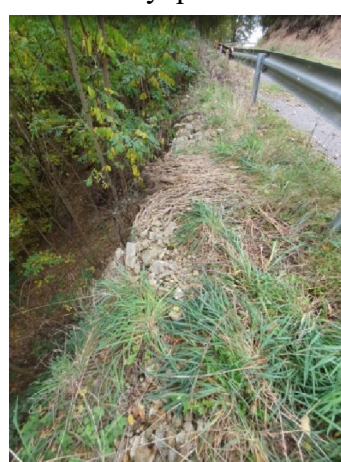
Стена от габиони

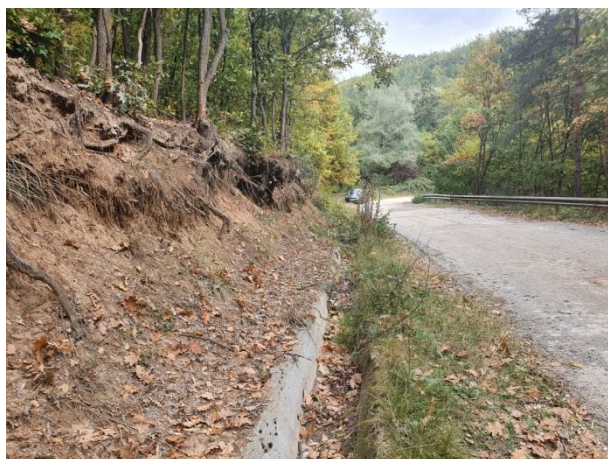
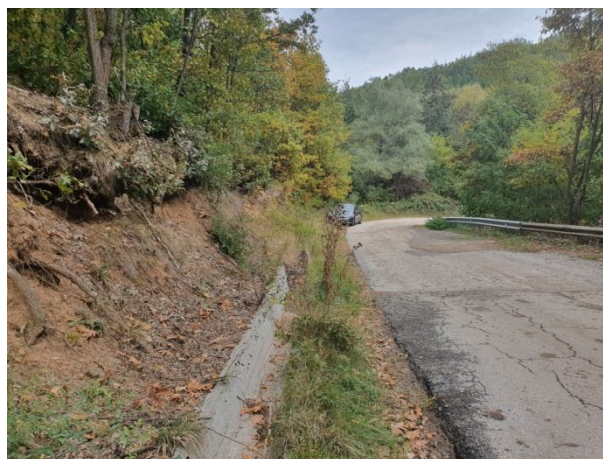
Затлачена отводнителна канавка

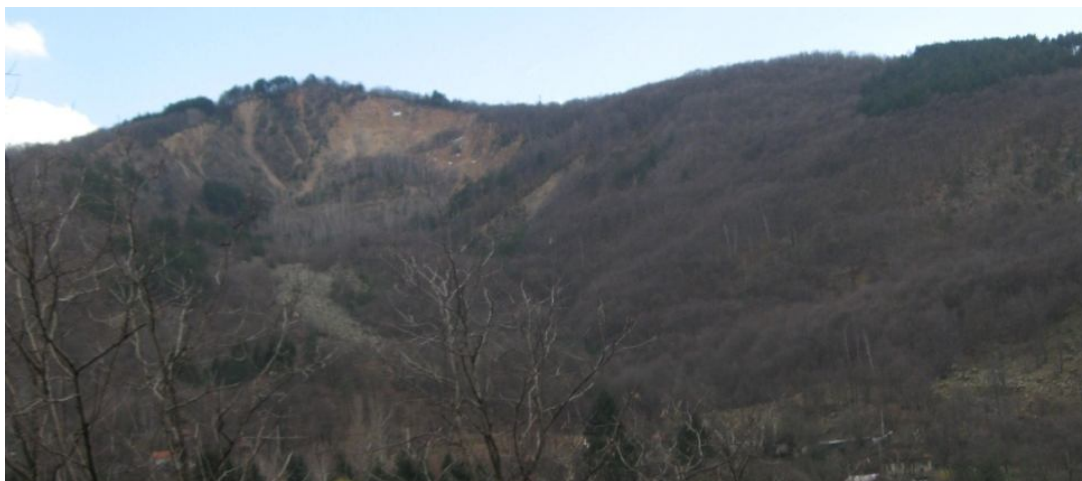
Общ изглед към циркуса над мах. "Езерище" /март, 2015 г./

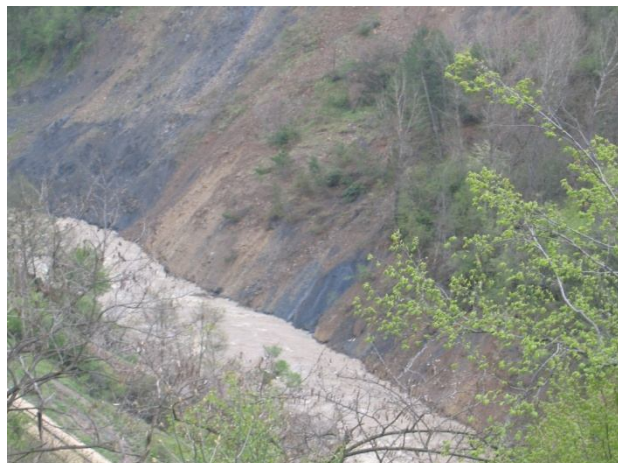
Засилена странична ерозия

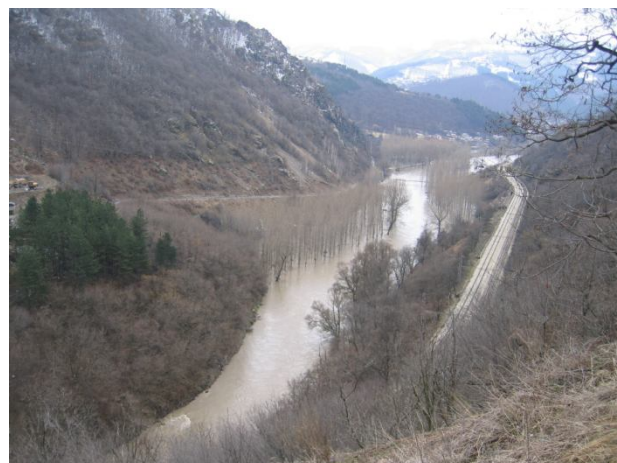
Изглед от коритото на р. Искър

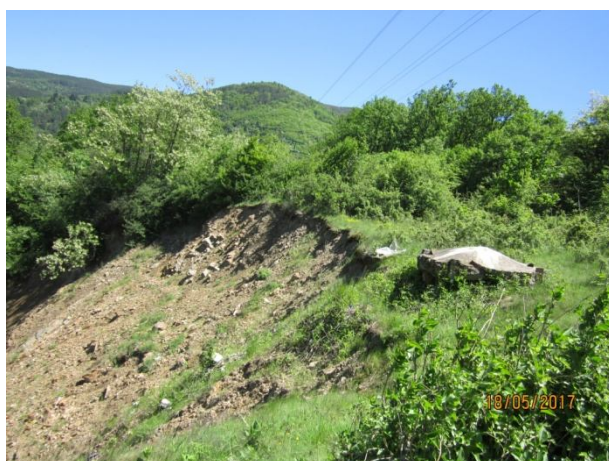
/май, 2017 г./

През **май, 2017 г.** е установено, че локалният свлачищен циркус край електропровода в бреговия откос към р. Искър е видимо спокоен, като липсват признаци за нови обрушвания на земно-скални маси.

Откос при ж.р. стълба

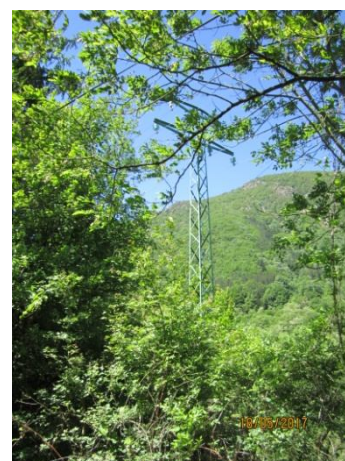
Изглед към ж.р. стълба

Наблюдава се ерозионно действие от водите на р. Искър след периоди на обилни валежи и високи водни стоежи, изнасяйки обрушваните земно-скални маси в петата на откоса. В

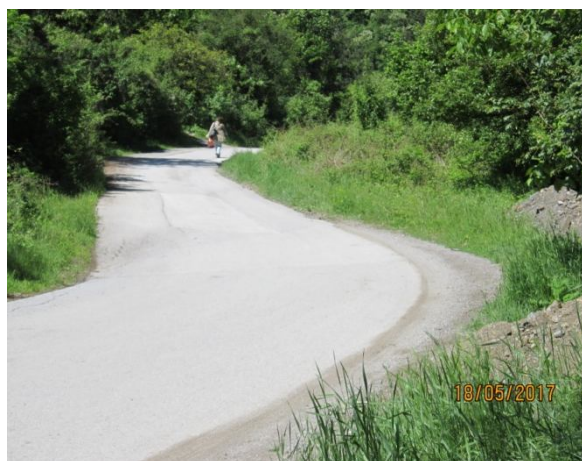
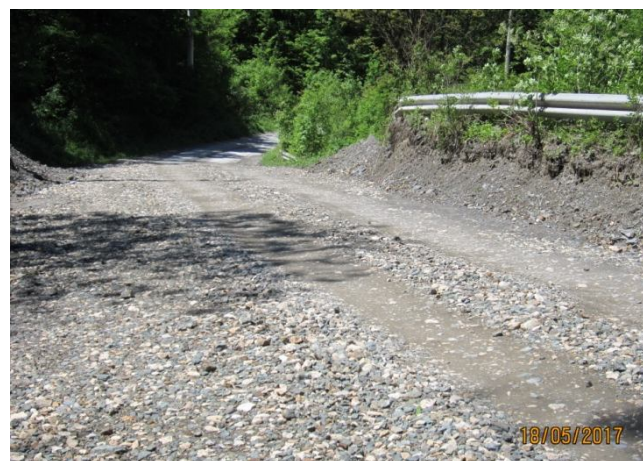
/май, 2017 г./

Регистрирана е видима промяна на деформациите на пътното платно в левия борд /срещу автосервиза/.

Изглед към левия борд

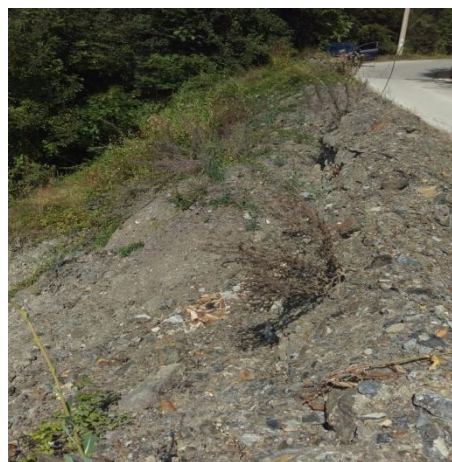
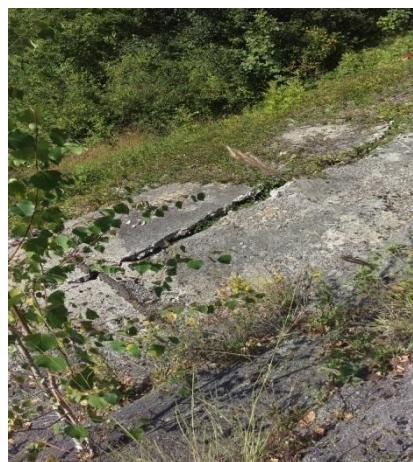
Деформации по армонасипната стена

Констатирант се деформации по бермите на армонасипа, изразени в пукнатини на опън. В посока на десния борд на пътното платно са наблюдавани дъговидни напуквания, признак за активност на процеса.

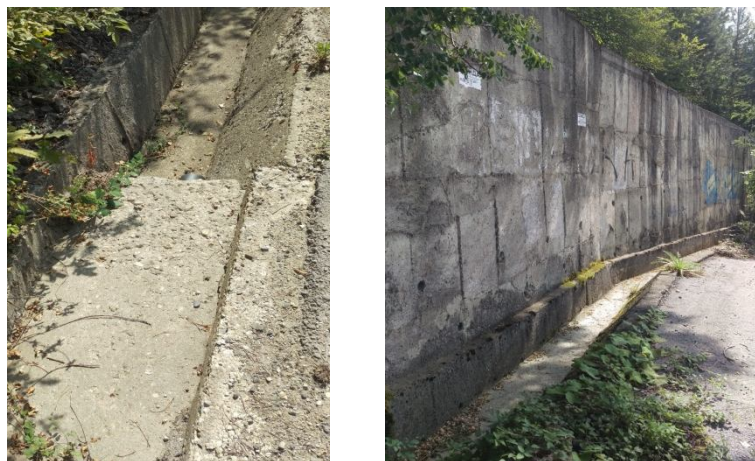
По подпорната стена откъм ската не са констатирани деформации.

Състояние на подпорната стена

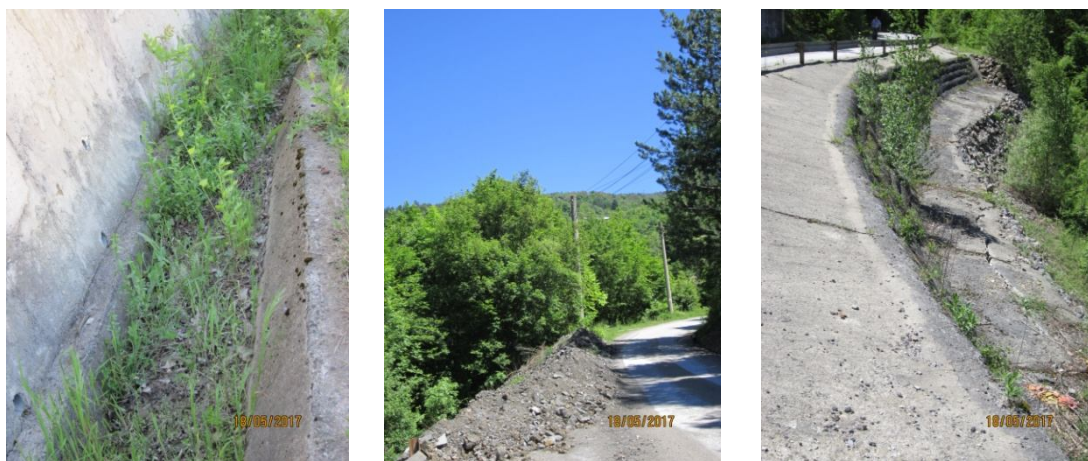
Крайпътната бетонова отводнителна канавка е запълнена и затлачена от локалните обрушвания на земни маси.

Затлачена канавка

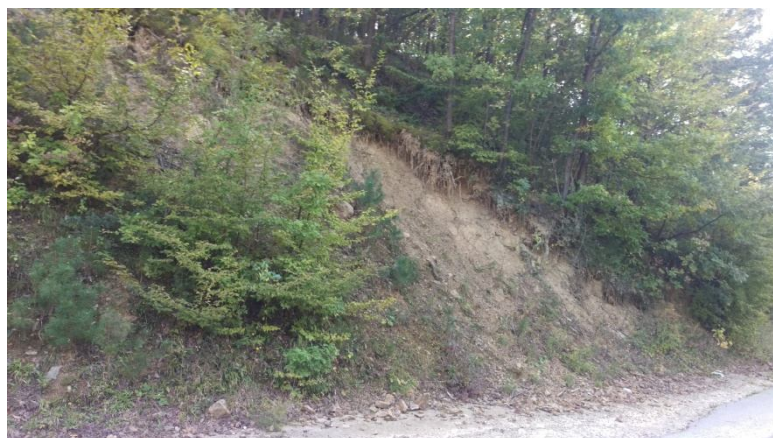
Констатирани са и многобройни локални обрушвания по ската над пътя, които периодично се активизират и създават проблеми за нормалното функциониране на пътя.

Локално обрушване /май, 2017 г./

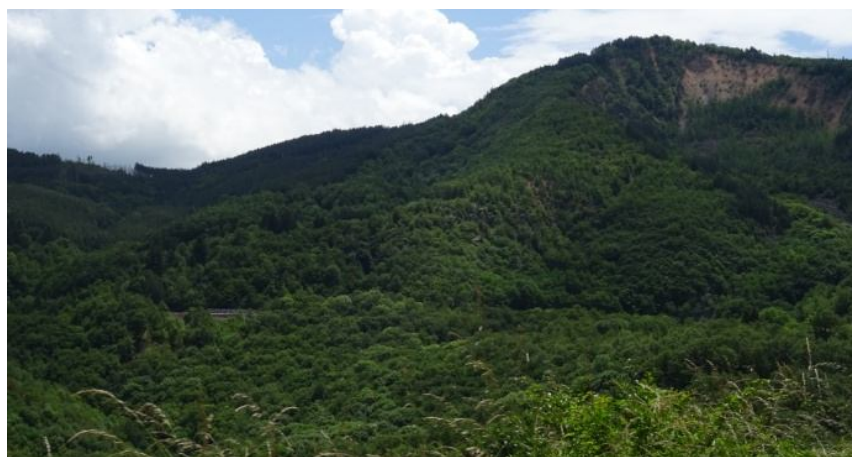
Установено е, че свлачищното тяло е изградено от силно до напълно изветрели аргилити и чакълести глини, прехождаци в аргилитни чакъли. Движенията на земно-скалните маси се извършват по плитки и по-дълбоко заложиени хлъзгателни повърхнини със сложна начупена форма. Свличането се осъществява в изветрелите аргилити, чакълестите глини и по контактите между различните пластовете.

Коефициентите, получени при стабилитетните изчисления показват неустойчиво състояние, особено при сеизмични въздействия.

### Изглед към свлачищен масив „Езерище” /юни, 2020 г./

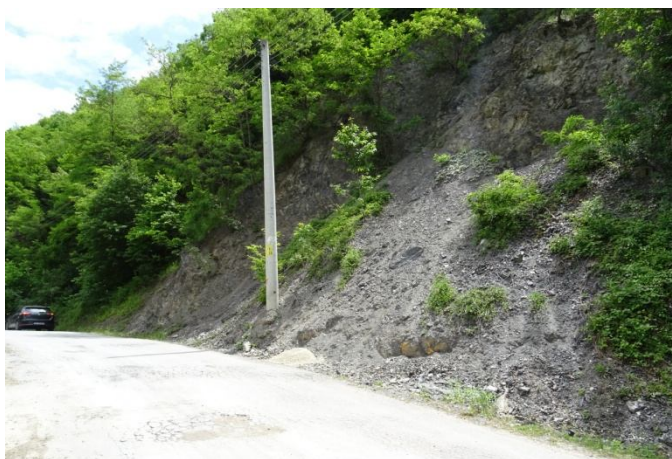
Локални обрушвания се наблюдават по протежението на целия път за махалата, който преминава през свлачищното тяло от левия до десния борд.

Локални свлачищни проявления /юни, 2020 г./

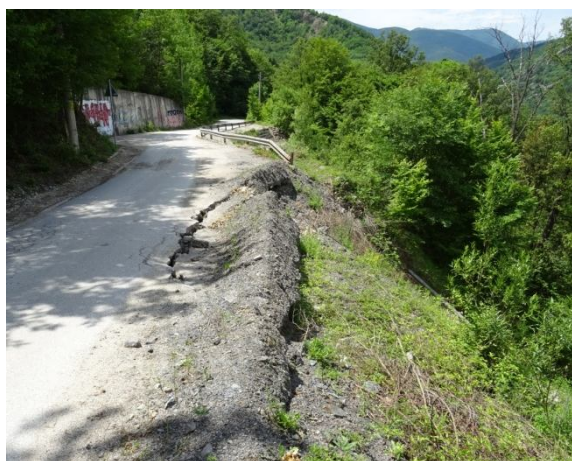
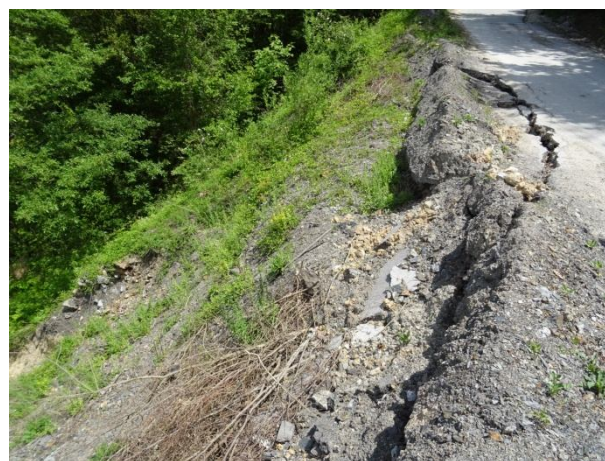
Обособеният четвърти свлачищен участък, разположен западно от дере „Зли дол” е в активно състояние. Налице са опънни разширения на деформациите с отчетлива денивелация 10-12 cm и ширина 12-15 cm.

Свлачищен участък „Зли дол” /юни, 2020 г./

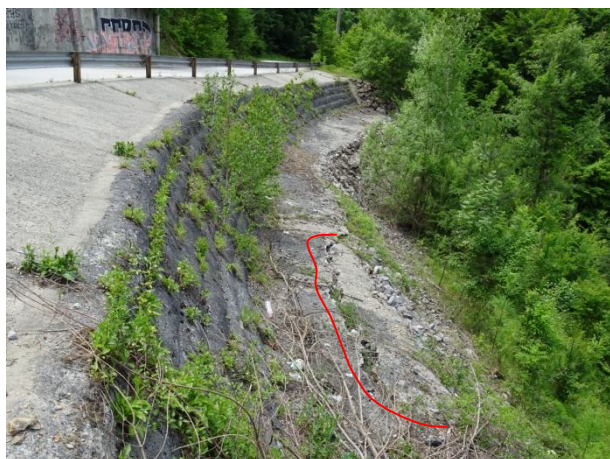
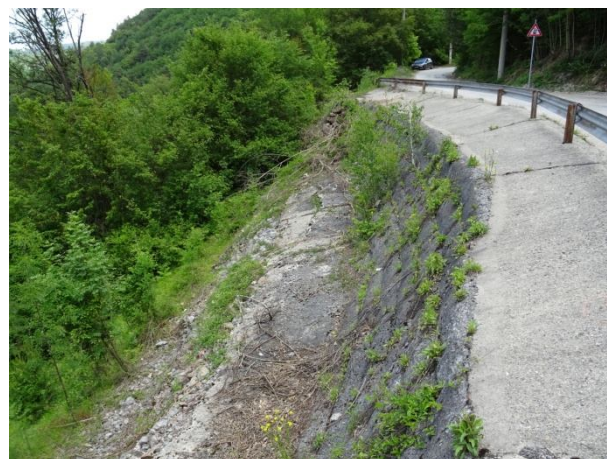
По изградената в миналото армонасипна стена на места се наблюдава обрушване на част от бетона, а в средната част на укрепването има издържана опънна дъговидна пукнатина с ширина около 3 m.

Армонасипна стена /юни, 2020 г./

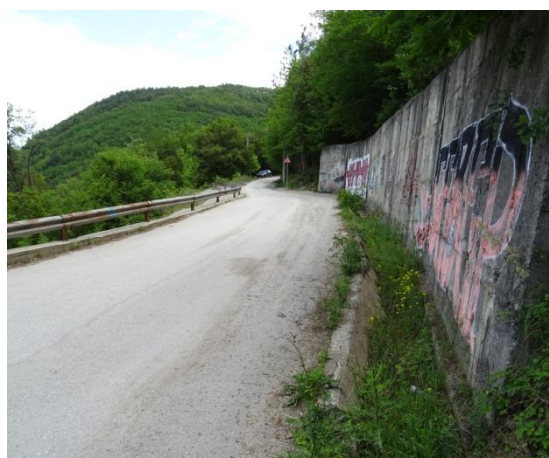
Подпорната стена от горната страна на пътя е във видимо добро състояние, а отводнителната канавка е затлачена.

Стари укрепителни съоръжения в района на свлачищен участък 4, при „Зли дол“ /юни, 2020 г./

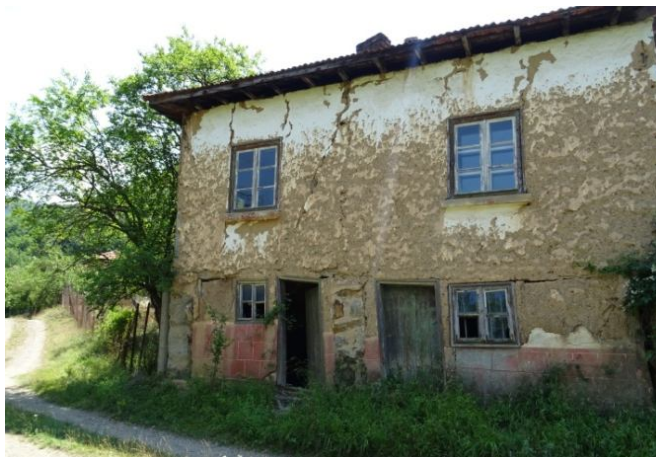
Състояние на жилищна сграда в близост до ПС-4 /08.07.2022 г./

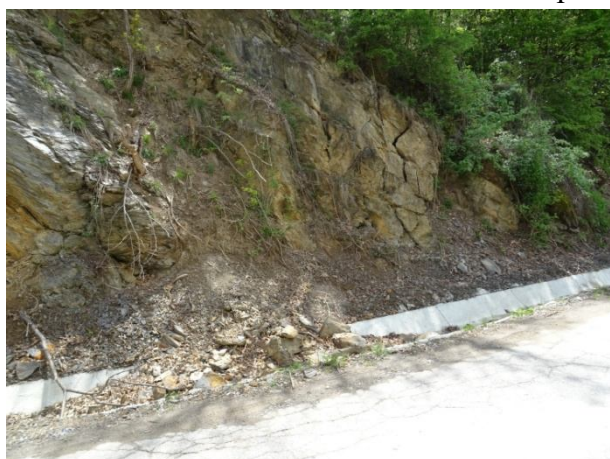
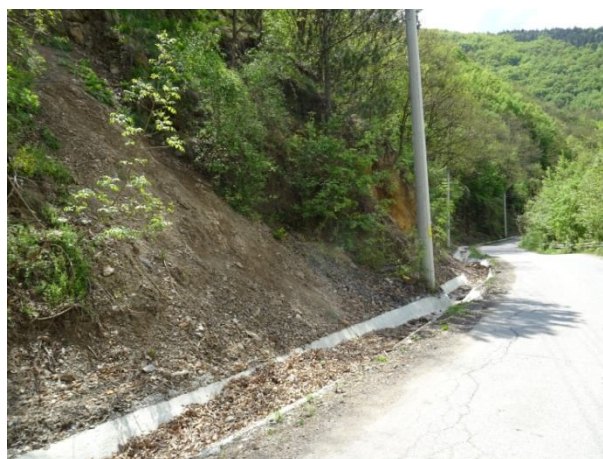
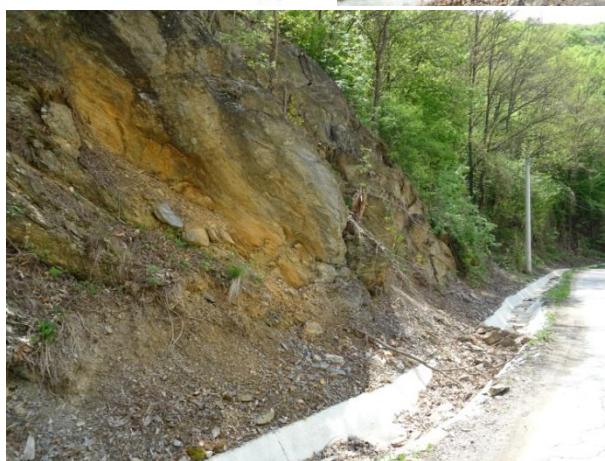
В свлачищното тяло са обособени няколко свлачищни зони, в които по скалните откоси се констатира интензивна повърхностна ерозия. Грусиралите скални маси се обрушват и затлачват крайпътните отводнителни канавки. На места се наблюдават( локални отстъпи и слягания по терена. В отделни участъци от пътното платно има развитие на мрежовидни пукнатини по асфалтовата настилка.

Локална повърхностна ерозия /04.05.2022 г./

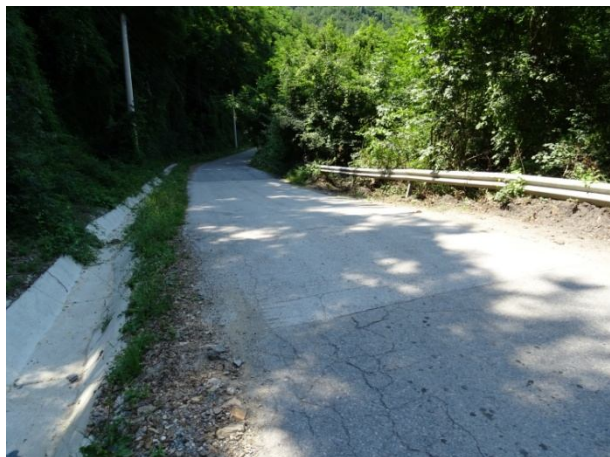
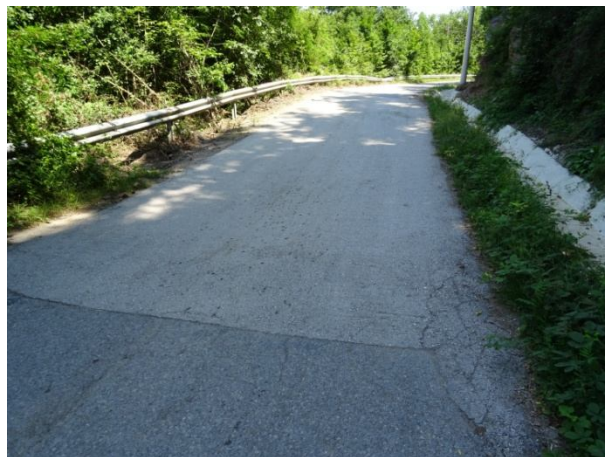
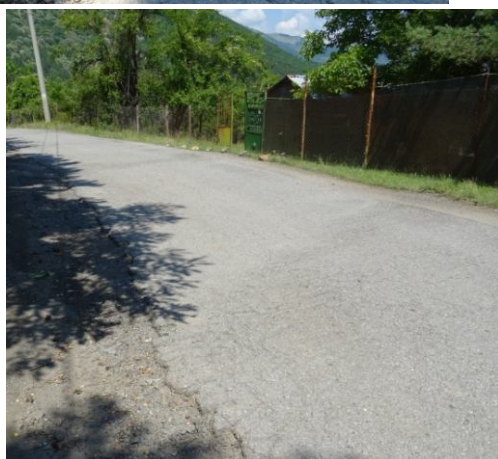
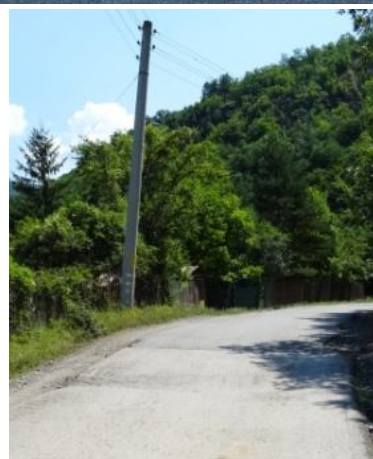
Стари деформации по пътното платно /08.07.2022 г./

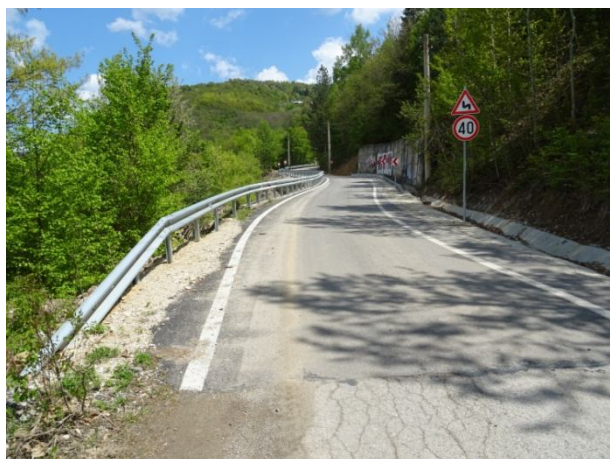
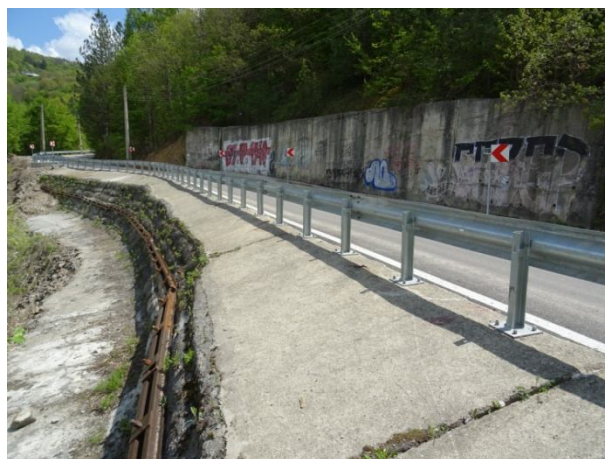
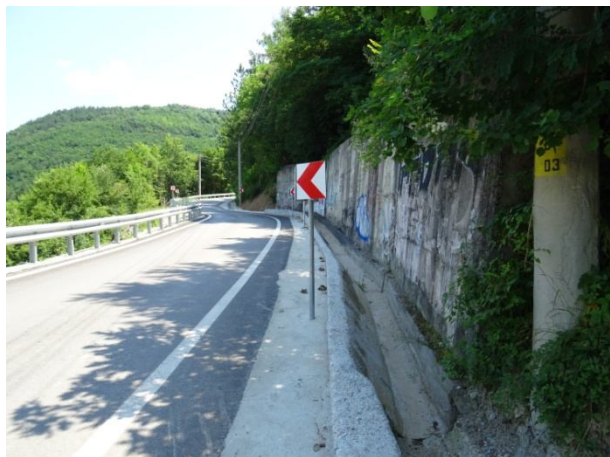
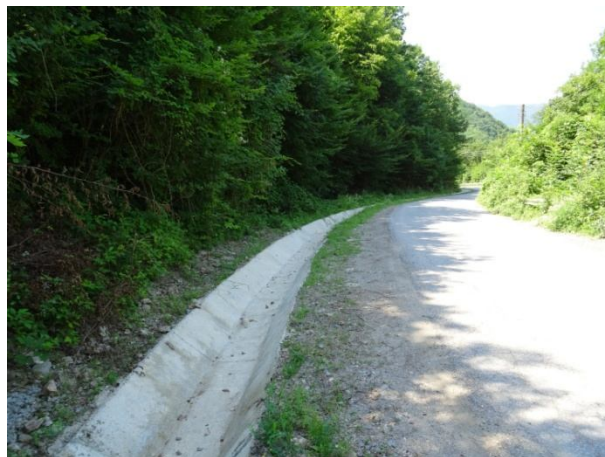
Въведените в експлоатация инженерни съоръжения в отделните укрепени участъци са в добро техническо състояние и изпълняват своята функция.

Състояние на съществуващия армонасип при участък № 4

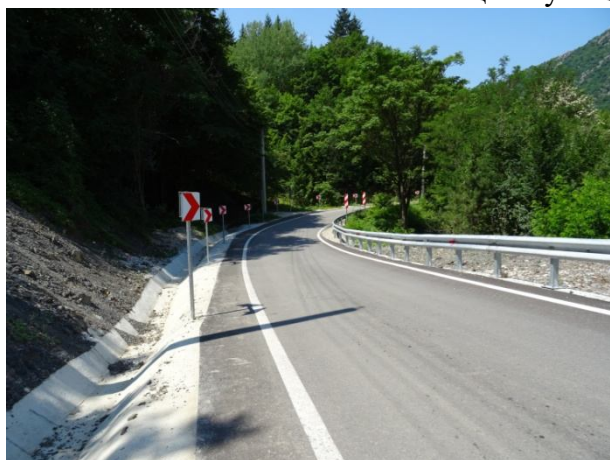
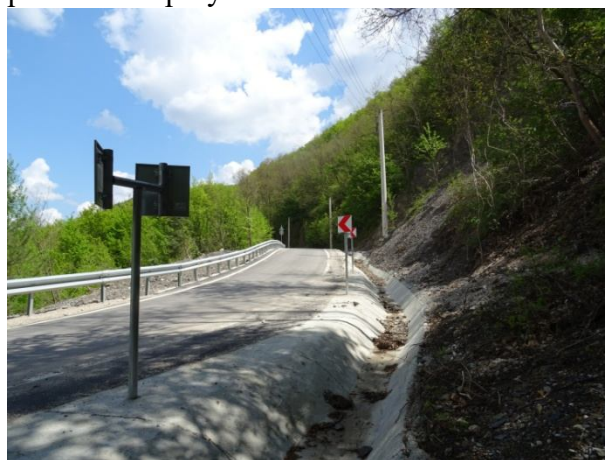
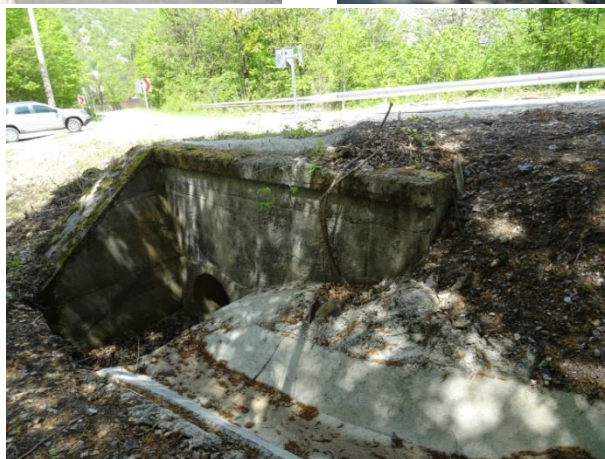
Състояние на пътя, новоизградената канавка и водостока  
в района на участък № 3 /04.05.2022 г./

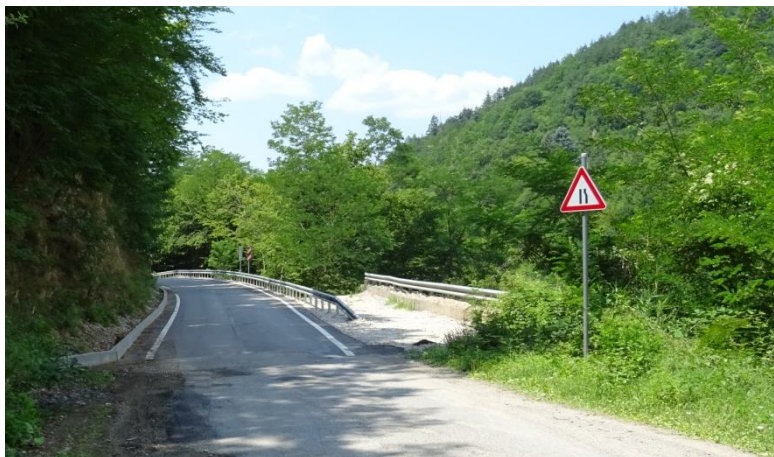
При извършеното инженерно-геолошко обследване се констатира, че укрепителните съоръжения се намират в добро функционално състояние. По стената не се установиха пукнатини или други деформации.

Общ изглед към укрепения свлачищен участък

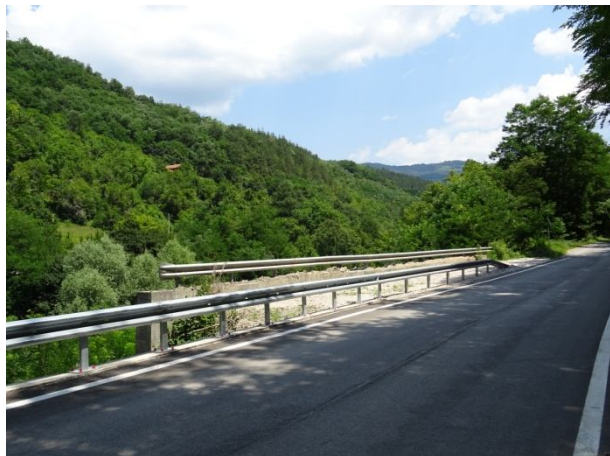
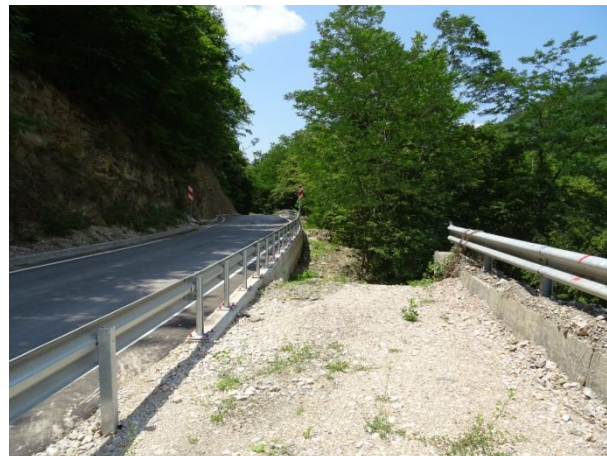
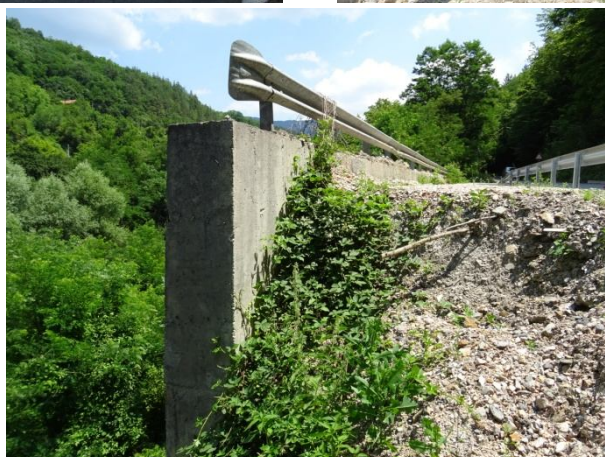
Част от изграденото съоръжение се застъпва с новоизградена геозащитна стена с ростверк на свлачищен участък, регистриран при km 4<sup>+150</sup> с идентификационен № SFO 43.43390-02.

Застъпване на укрепителните съоръжения в участъка

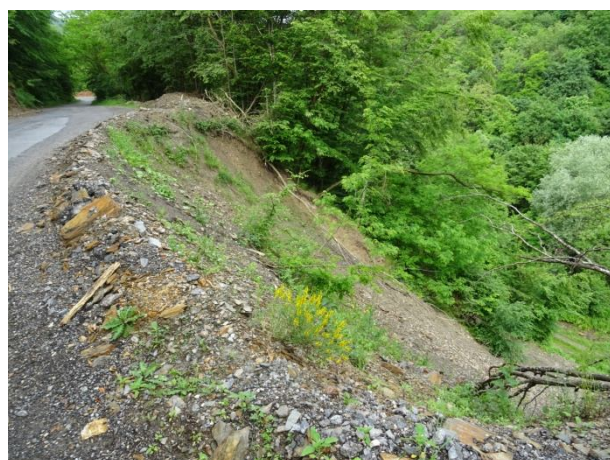
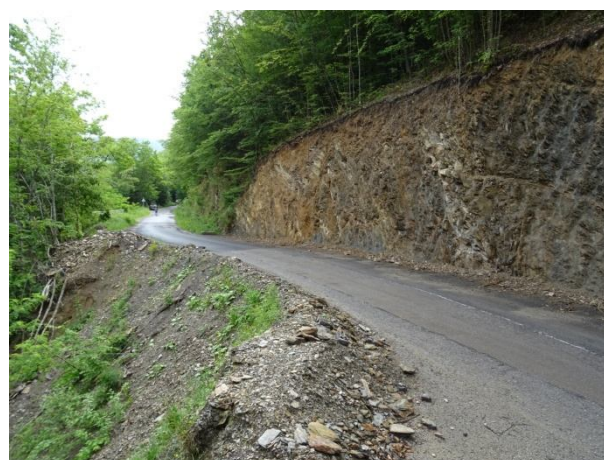
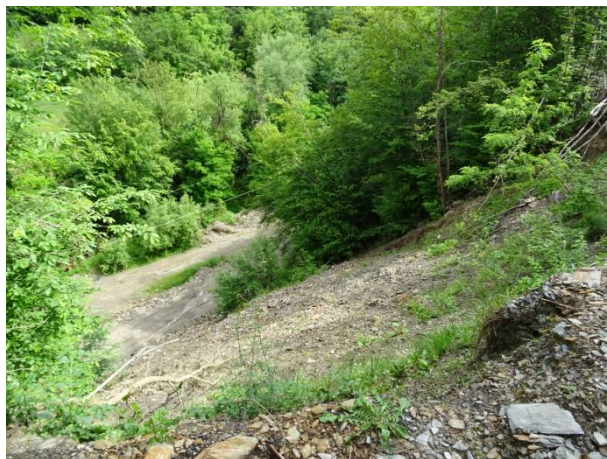
Свлачищен участък на път SFO 3611 при km 4<sup>+150</sup>

При извършеното инженерно-геоложко обследване на **10.06.2020** г. на свлачището при km 4<sup>+150</sup> на път SFO 3611 се установява, че участъкът се намира в активно състояние.

Разглежданият свлачищен участък е оголен, с ясни граници и видимост към петата на откоса и руслото на р. Рединска /Стара река/.

В резултат на регистрираното свличане и стеснението на пътя в участък от около 25 m са създадени предпоставки за пътнo-транспортни произшествия на МПС. За възстановяване движението по пътя за с. Лесковдол е извършено уширяване на пътя към вътрешния откос.

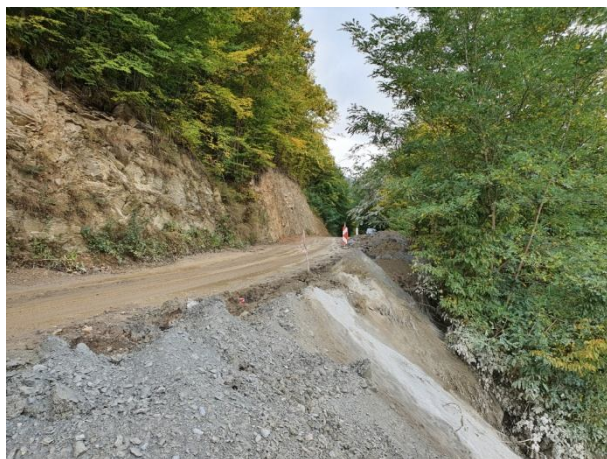
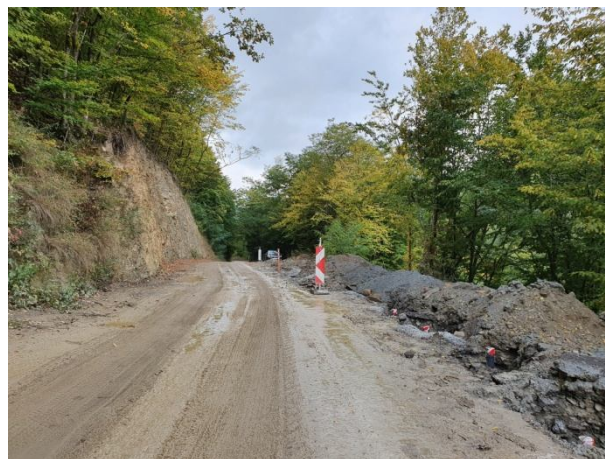
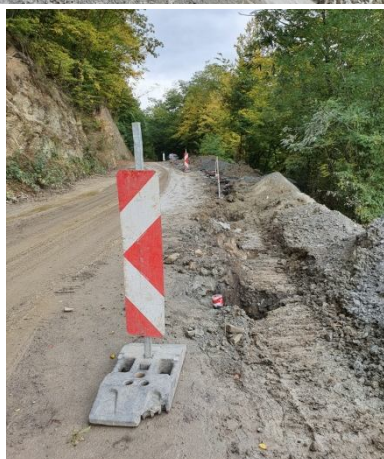
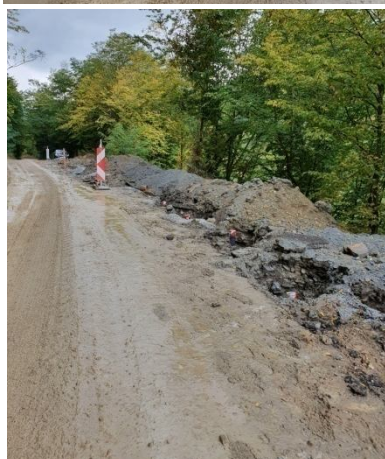
Изглед на строителната площадка

Проектното решение за укрепване на пътната отсечка, засегната от свличане включва изпълнение в участък от 60 m. Изгражда се подпорно съоръжение /ростверк/ от шест броя

ламели, всяка с ширина 3.2 m и дължина 10 m и два реда пилоти  $\varnothing$  600. Външният първи ред пилоти са през 1 m. Вторият ред пилоти са през 2 m. Пилотите са с дължина 5 m, като навлизат най-малко 0.6 m в пласт от алевролит. Армировката на пилотите се закотвя 65 cm в ламелата. За поемане на срязването ще се изпълнят вертикални анкери R51-660 през 1 m с дължина 9 m. За поемане на хоризонталната сила част от анкерите ще се изпълняват под ъгъл 15 градуса анкери R32-210 през 1 m с дължина 12 m.

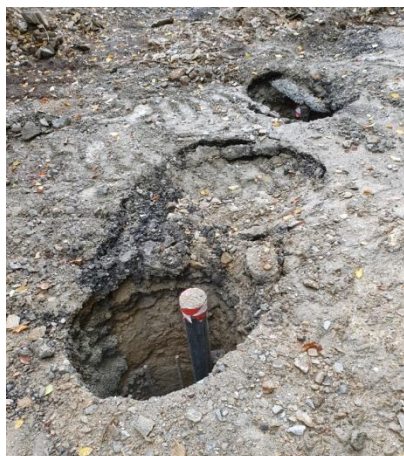
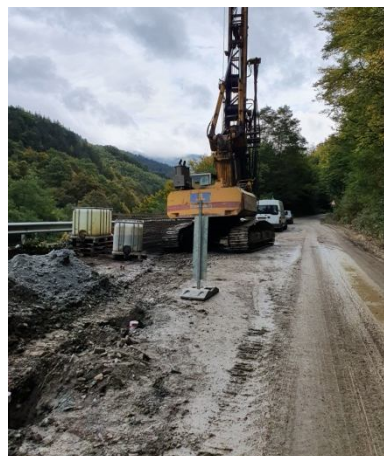
Изпълнение на изливните пилоти  $\varnothing$ 600

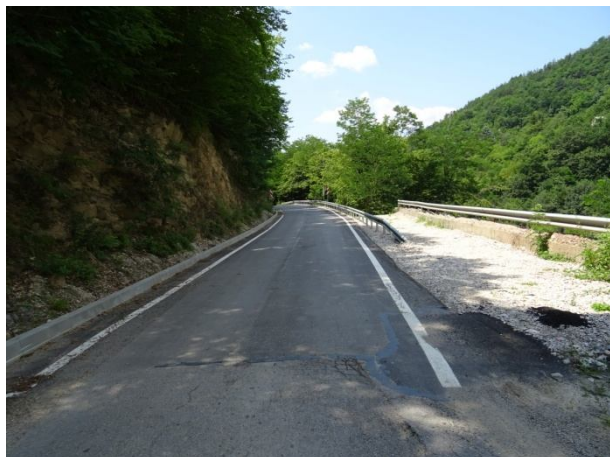
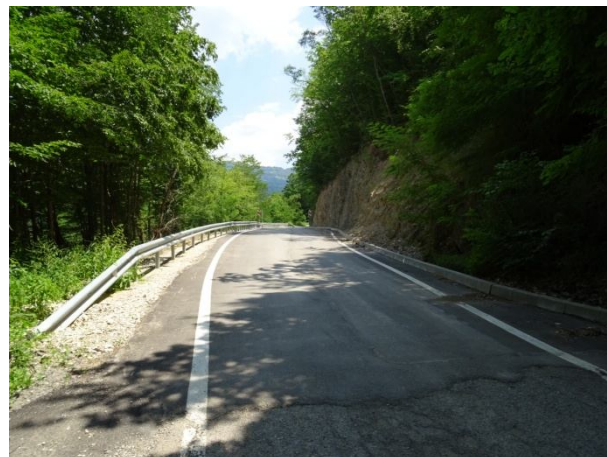
Част от изграденото съоръжение се застъпва със съществуваща геозащитна подпорна стена на свлачищен участък, регистриран при km 4<sup>+300</sup> с идентификационен № SFO 43.43390-01.

Общ изглед към стабилизирания участък и съществуващата подпорна стена на свлачищен участък на път SFO 3611 при km 4<sup>+300</sup>

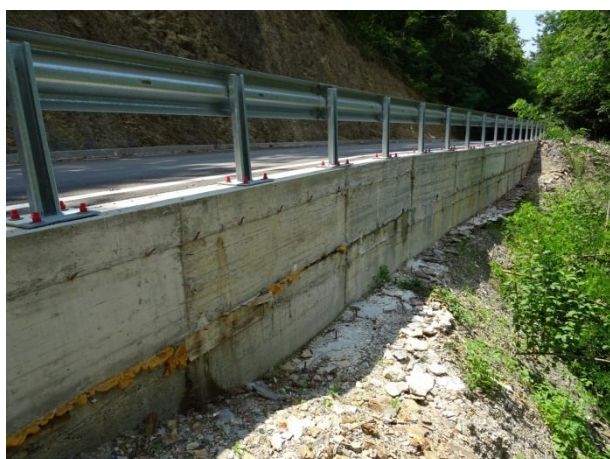
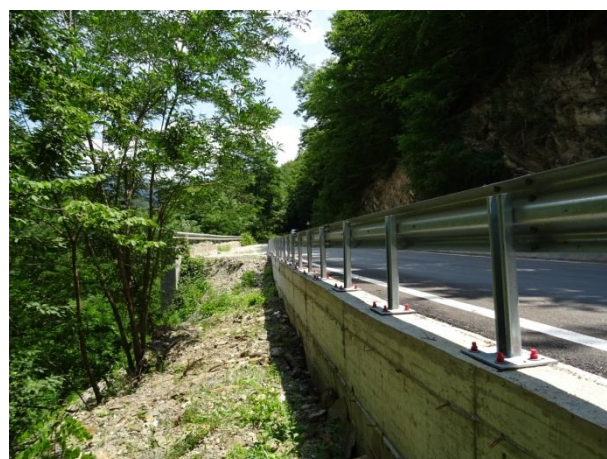
Изградените в края на 2021 г. укрепителни съоръжения се намират в добро функционално състояние. По стената не се установиха пукнатини и деформации.

Укрепителна система с ростверк на път SFO 3611 при km 4<sup>+150</sup>

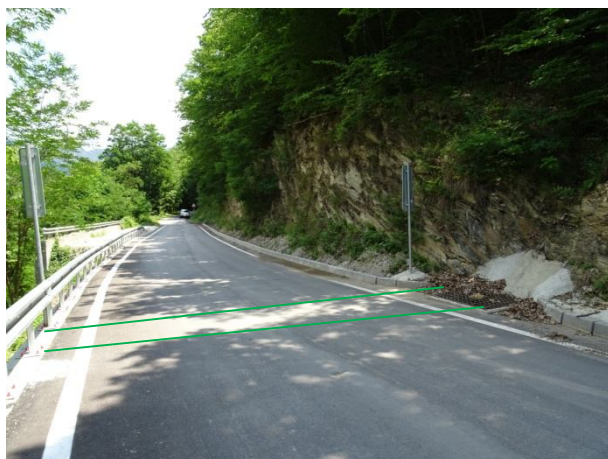
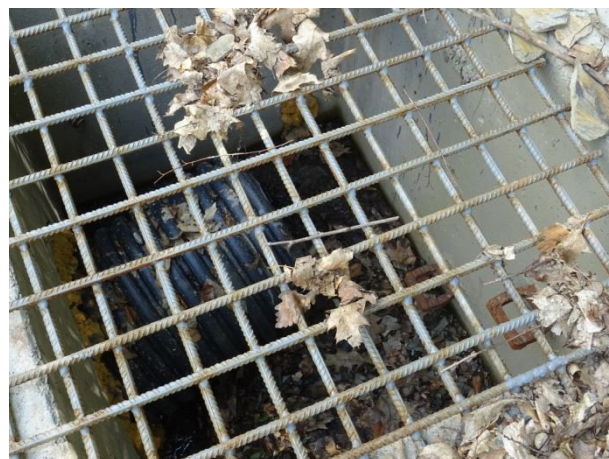
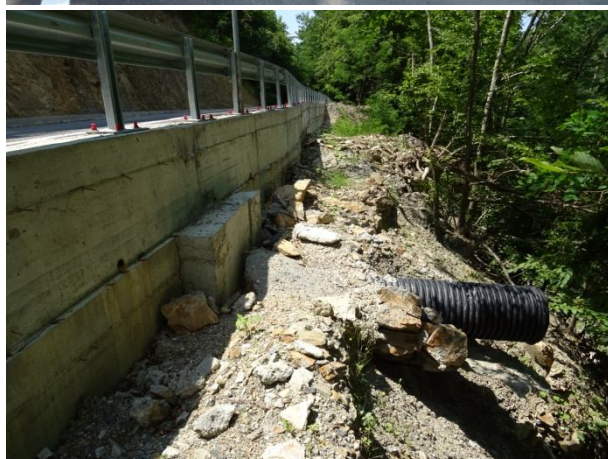
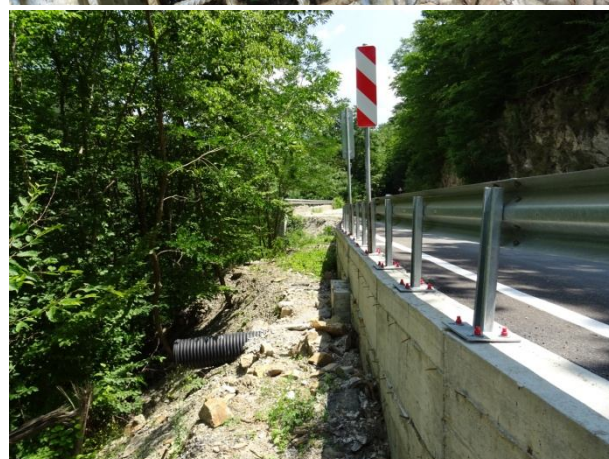
В средата на рехабилитирания участък е изграден водосток чрез поставяне на гофрирана тръба, Ø 300 mm. Водостокът контролирано отвежда водите от местно ерозионно дере и ги отвежда надолу по склона към р. Рединска. Към момента на огледа изглежда чист и с добра проводимост. Препоръчително е отводнителното съоръжение да се почиства след всеки по-интензивен дъжд, за да се осигурява проводимостта му.

Водосток под пътя

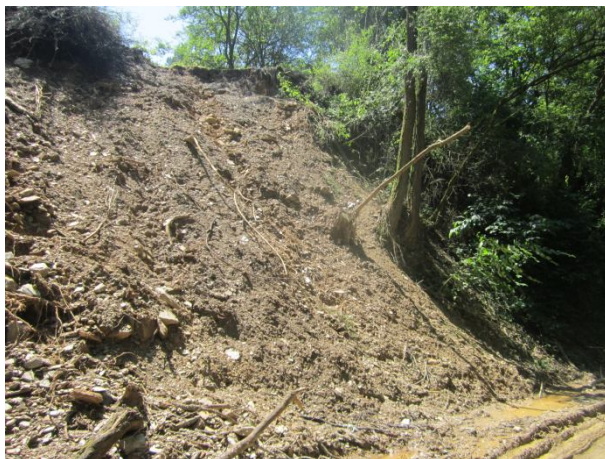
/2014 г./

Свличането е станало след обилно водонасищане на глинесто-песъчливите материали изграждащи склона и засилена ерозия от формирания се критичен повърхностен отток. Земните маси са изтекли на пътя под формата на кален поток.

Изглед от свлачищния циркус

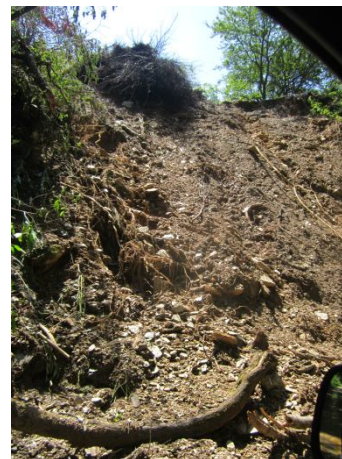
Базис на свличане

Основни причини за възникналия свлачищен процес са: големият наклон на ската; критично водонасищане на терена от атмосферни валежи и засилена ерозионна дейност от нерегулиран повърхностен отток.

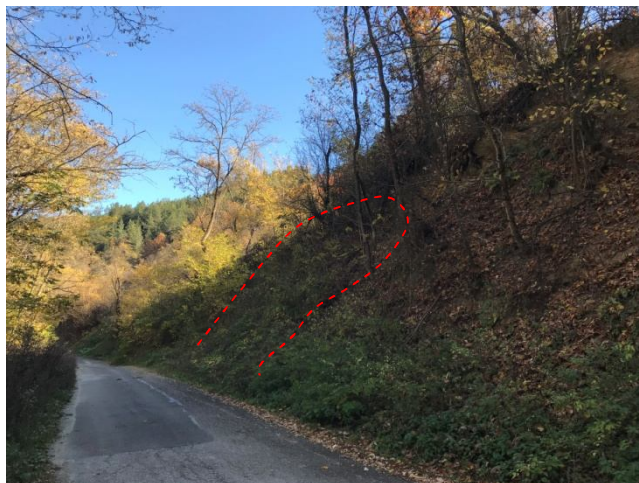
От горната страна свлачищният откос вече е скрит зад прорасналите треви и не се ясно изразен.

Общ изглед към участъка

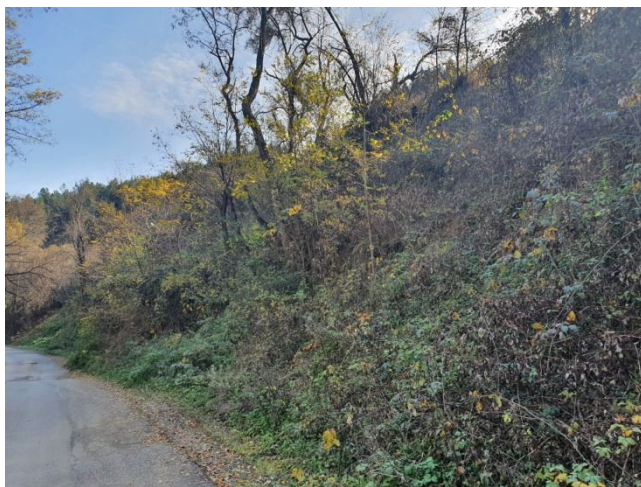
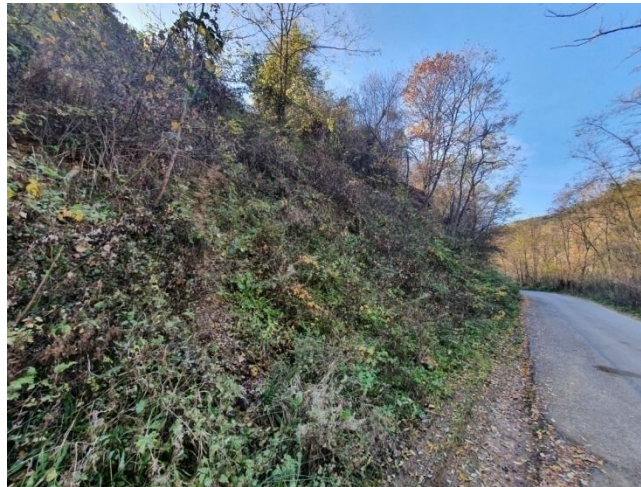
Към момента на огледа теренът е сух и обрасъл с тревиста и храстовидна растителност. Липсват признаци и изразени свлачищни елементи на скорошни активизирания. Визуално нови деформации не са установени и обхватът на процеса остава непроменен. Наблюдаваните деформации по терена в засегнатата от свлачищни процеси зона не са напълно заличени.

Състояние на откоса към 3.11.2022 г.

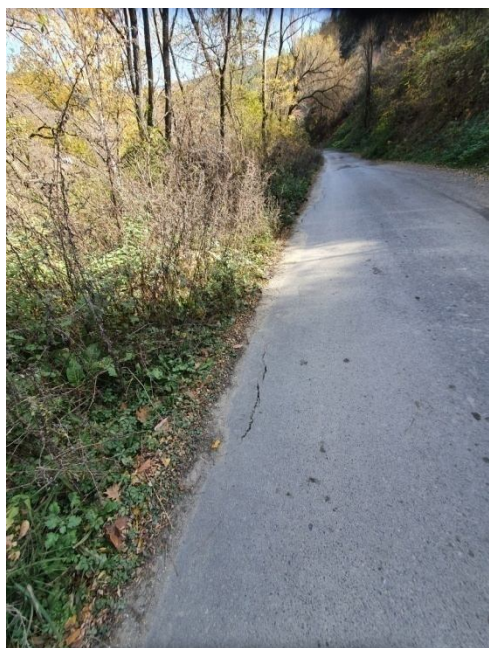
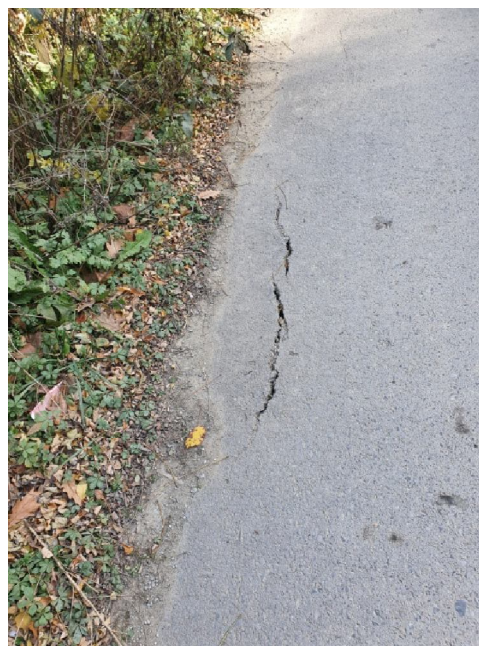
Констатирана е дъговидна пукнатина с дължина около метър откъм въздушния откос, под регистрирания участък, признак за формиращи се деформации на платното.

Напуканост на асфалта откъм въздушния пътен откос
