# ОБОБЩЕН ГОДИШЕН ДОКЛАД 2022 г.

РЕГИСТРИРАНЕ И МОНИТОРИНГ  
НА СВЛАЧИЩНИ РАЙОНИ

"ГЕОЗАЩИТА" ЕООД - клон ПЕРНИК

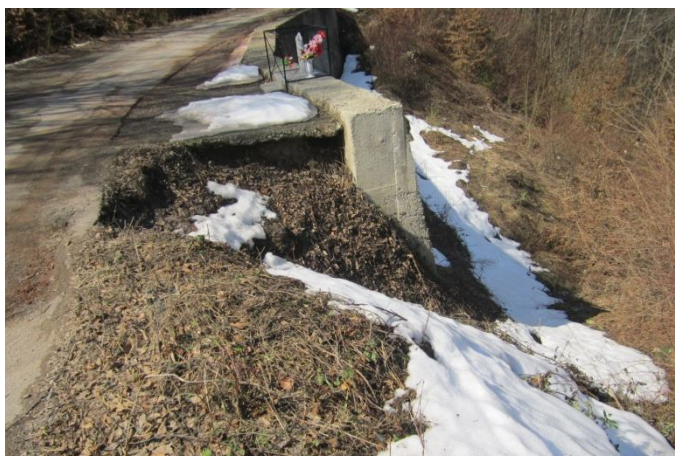
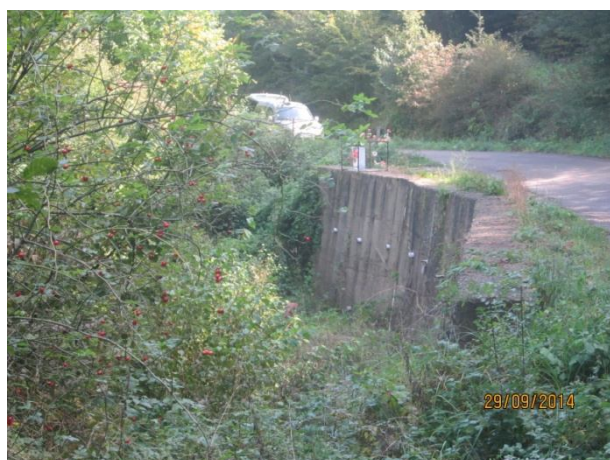
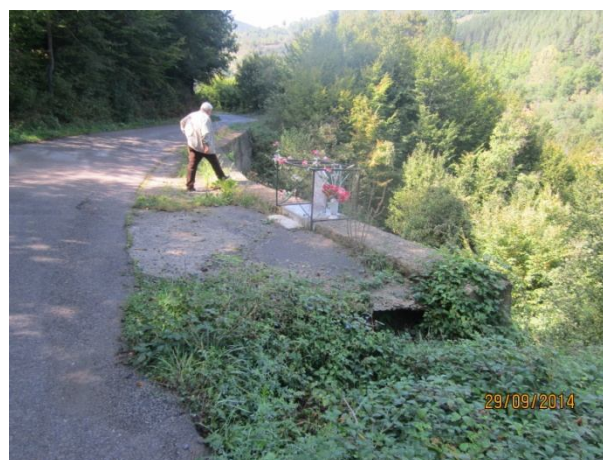
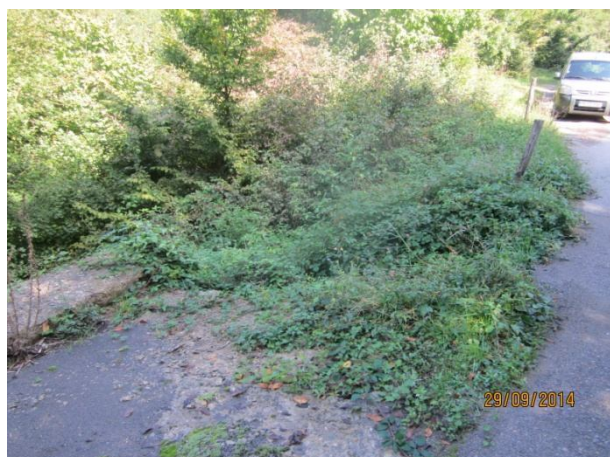
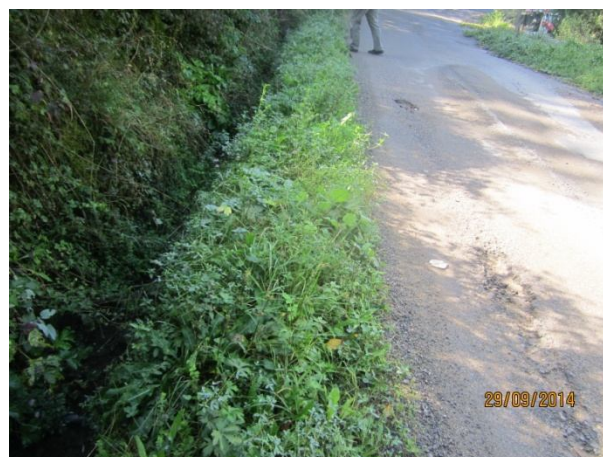
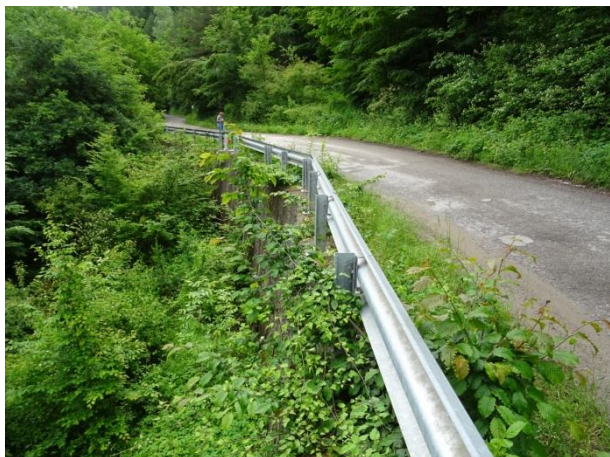
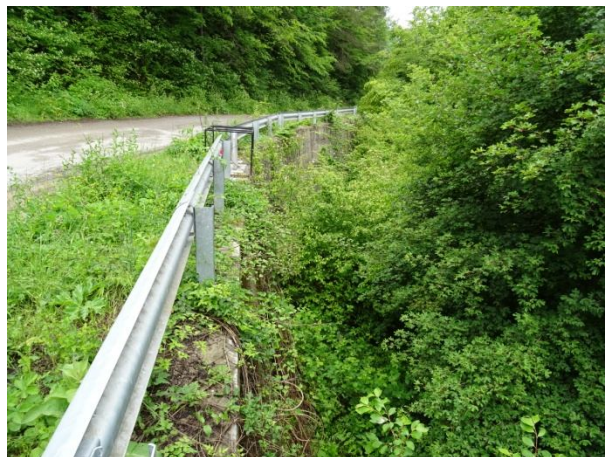
Многократно в обсега на десния свлачищен борд е регистрирано наличие на засилена повърхностна ерозия, като периодично се създават предпоставки за ново разширяване на процеса, въпреки реализираното укрепване. Ерозионният процес е провокиран след неизпълнение на предвидения в проекта бетонов бордюр за насочване на повърхностния отток към отводнителната канавка.

Състояние на съоръженията през годините

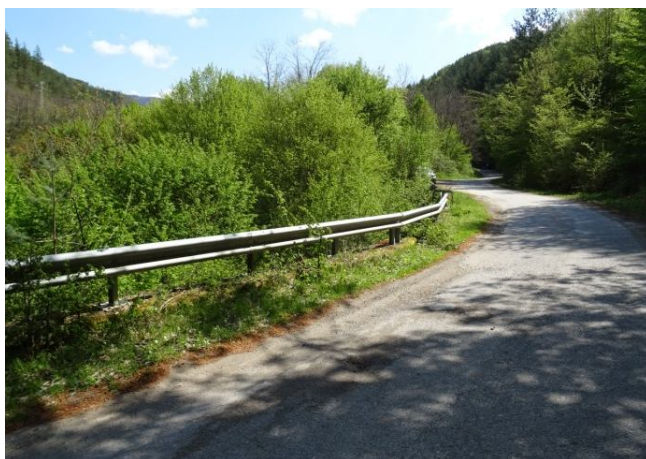
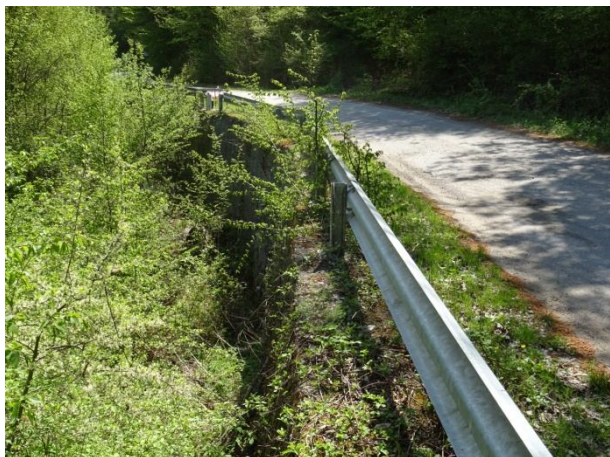
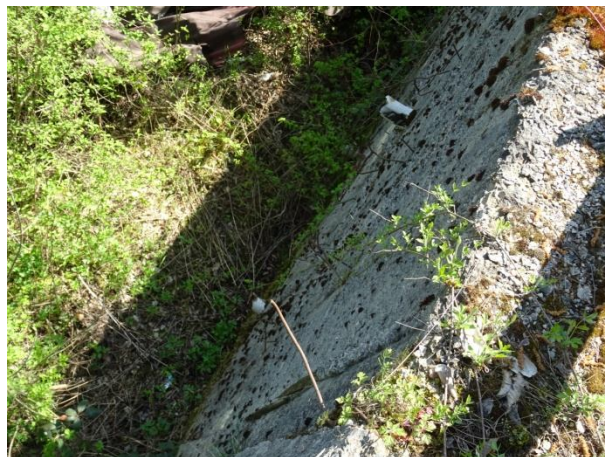
При извършеното визуално инженерно-геоложко обследване на свлачище на общински път SFO 3611 /П-16 Своге - Томпсън/ - Лесковдол при km 3<sup>+500</sup> в землището на с. Редина, община Своге се установи, че изградената подпорна стена е в добро функционално състояние и изпълнява ефективно своето предназначение.

Към момента на огледа теренът е сух, но обилно естествено залесен с висока храстовидна растителност. Липсват признаци за съвременни активизирания по склона под подпорната стена.

Общ изглед към участъка и изградената подпорна стена

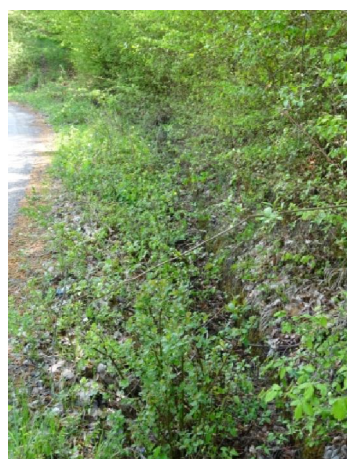
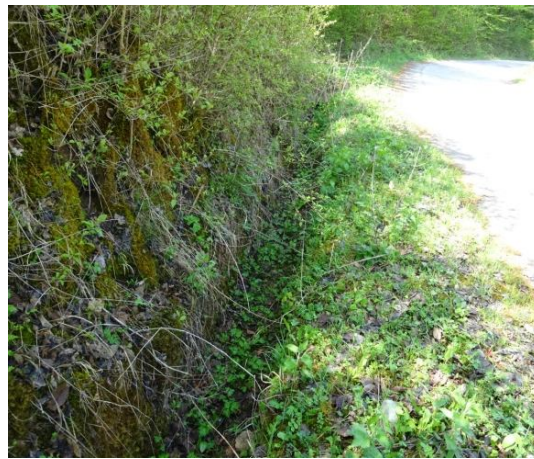
Отводнителната канавка е частично затлачена и се нуждае от периодично почистване, особено след по-интензивни валежи.

Състояние на отводнителната канавка

Към момента, поради липсата на бордюр за насочване на повърхностния отток към отводнителната канавка, в източната част на стената продължава да се наблюдава ерозионна дейност на повърхностния отток. Съществуващите инженерно-геоложки условия на терена и инфилтрацията в дълбочина са предпоставка за подкопаване на фундамента на съоръжението и ново разширение на процеса.

За гарантиране на устойчивостта на изпълнените съоръжения и увеличаване на времето за безаварийната им експлоатация, препоръчваме доизграждане на предвидения в проекта крайпътен бордюр. С това ще се регулира отока на повърхностните води към съществуващата облицована канавка.

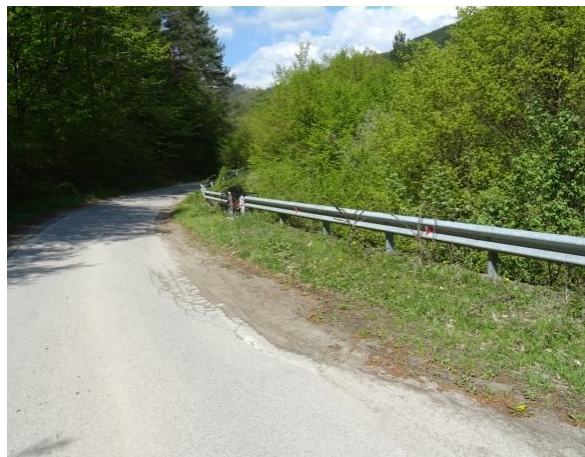
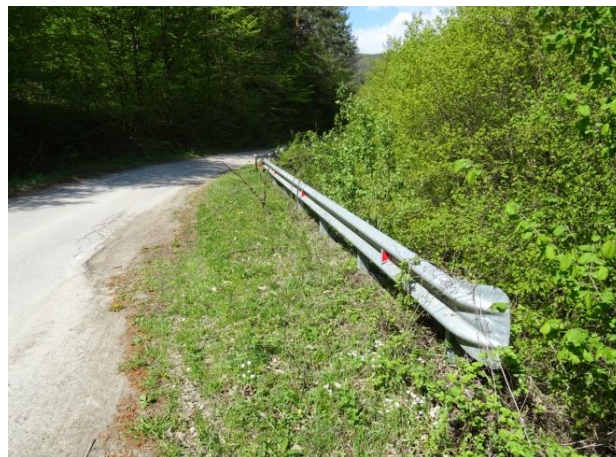
В източната част по пътното платно на укрепения участък се наблюдават площни мрежовидни пукнатини. Такъв тип деформации са признак за недобро уплътняване на пътното легло и възможна суфозия под асфалтовата настилка.

Мрежовидни пукнатини

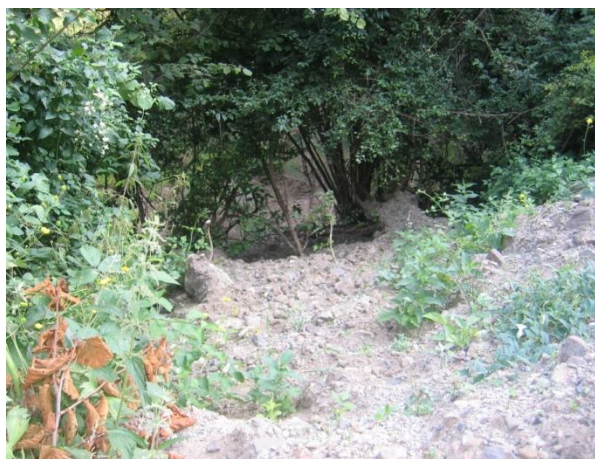
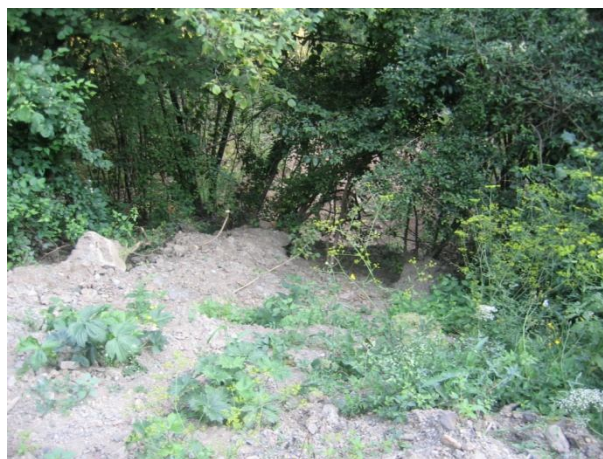
/август, 2006 г./

Свлачищният участък е **възникнал през 2006 г.** след падналите обилни атмосферни валежи, предизвикали нерегулиран повърхностен отток. След критично водонасищане на глинесто-песъчливите материали, изграждащи масива са възникнали условия за засилена ерозионна дейност по наклона на склона.

Образуваият се свлачищен участък е с циркусообразна форма и размери 42/35 m, като е засегната площ от 1.3 dka. Свлечени са кватернерни елувиално-делувиални глинесто-песъчливи материали, върху подложка от силно изветрели и грусирани лиски.

Засегнато от свлачищния процес е платното на пътя за с. Лесков дол и площи от горски фонд, като е застрашена сигурността на пътя, който е единствена пътна връзка за живущите в селото.

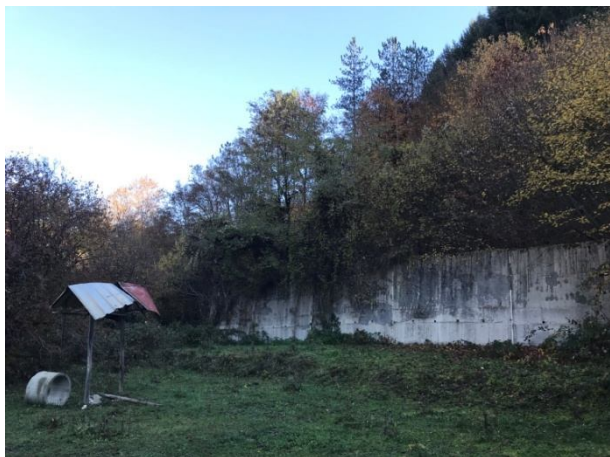
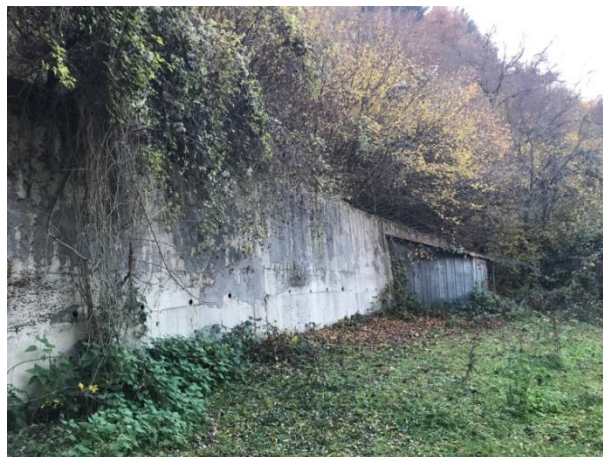
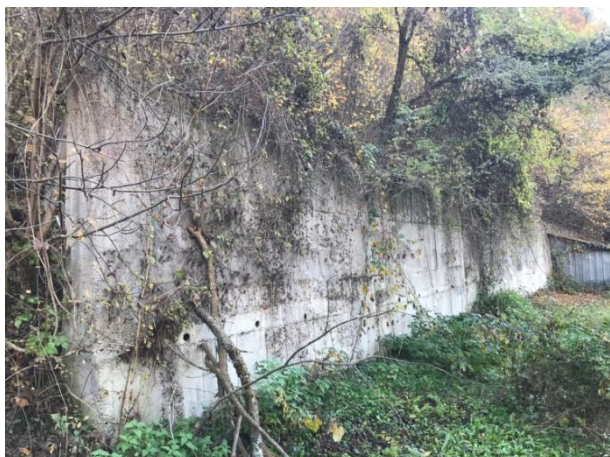
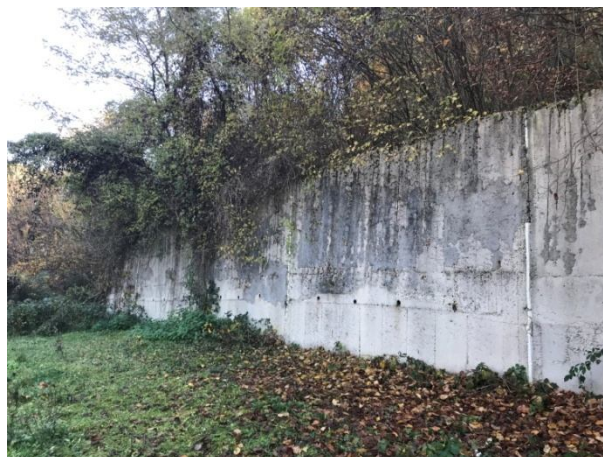
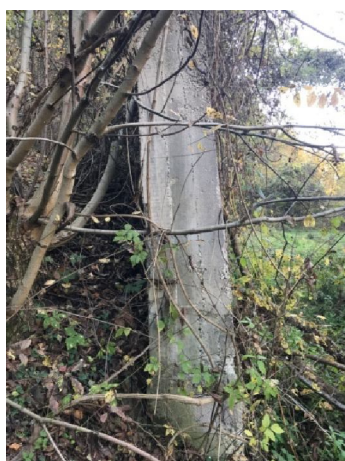
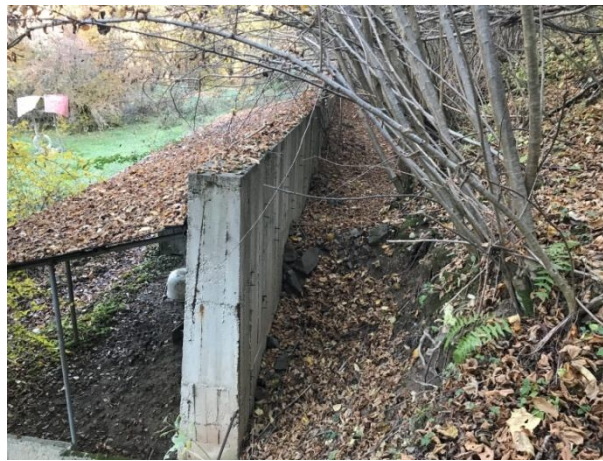
При извършеното визуално инженерно-геоложко обследване на свлачището в мест. „Дренето”, с. Редина, община Своге се установи, че изградената подпорна стена е без видими деформации.

Състояние на подпорното съоръжение /ноември, 2022 г./

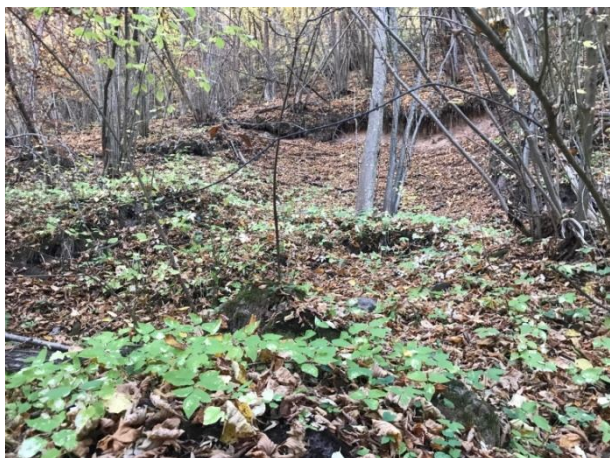
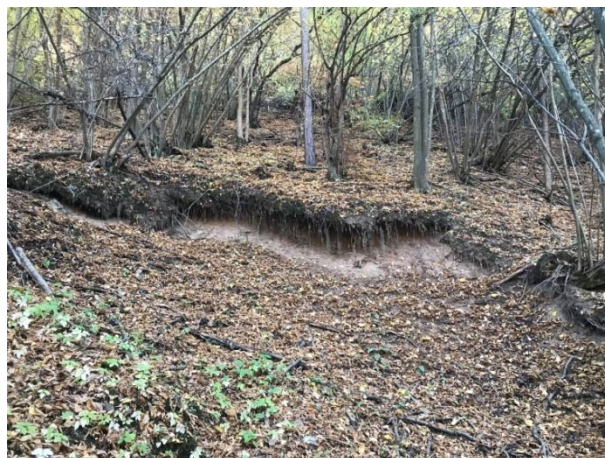
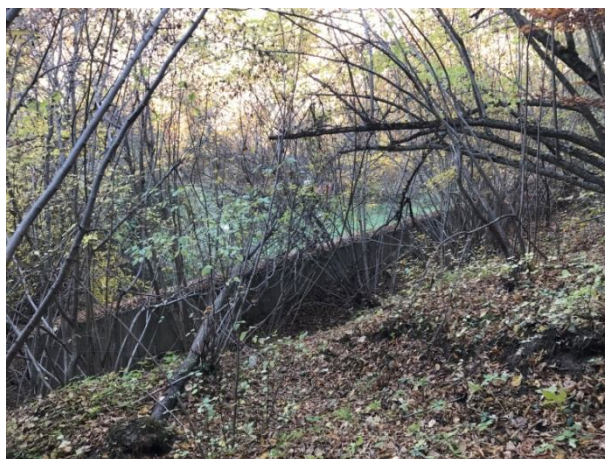
По склона над подпорната стена ясно се наблюдава дъговидно пропадане. В периода от укрепването на участъка до настоящия оглед вероятно е настъпвало активизиране по откоса вследствие интензивни валежи и снеготопене в района. Големият наклон и преовлажняването

на откоса са основни предпоставки за развитие на деформации в тази зона. Наблюдаваната геоморфологията на терена зад стената е с белези на периодични приплъзвания.

Морфология на терена над укрепителното съоръжение /ноември, 2022 г./

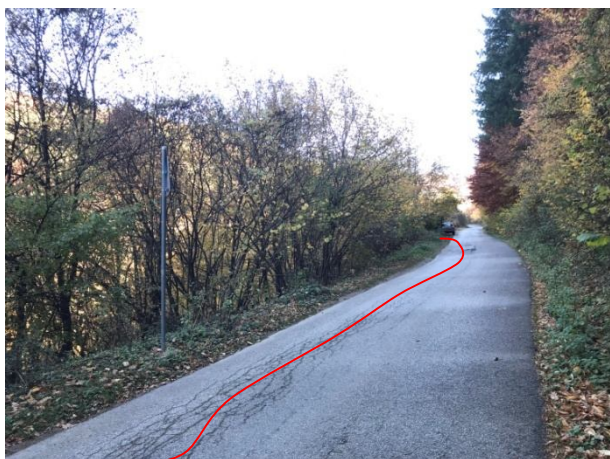
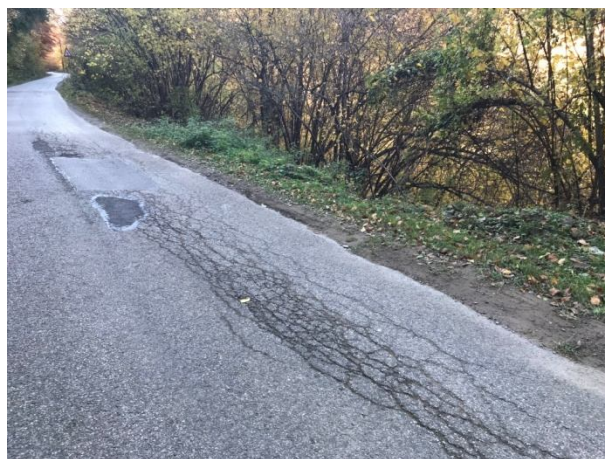
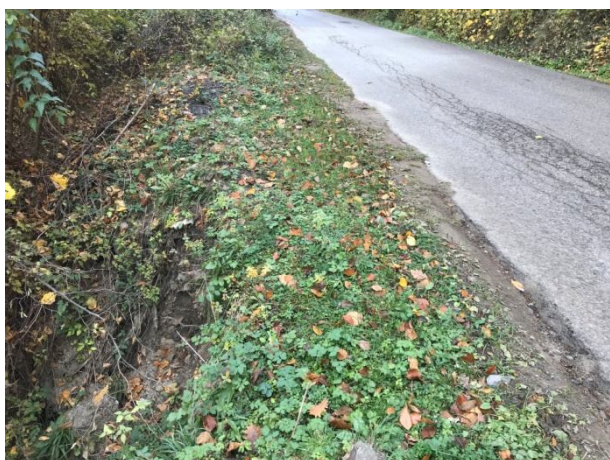
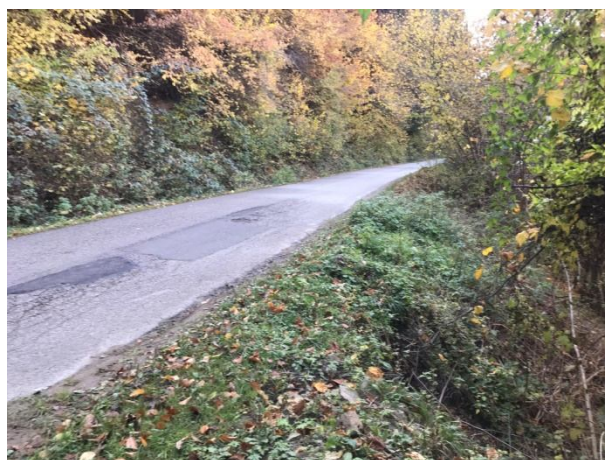
По път SFO 3611 /II-16 Своге - Томпсън/ - Лесковдол се наблюдават площни мрежовидни пукнатини по пътното платно в участък с дължина около 40 m. Такъв тип деформации са признак за недобро уплътняване на пътното легло в близост до въздушния откос и възможна суфозия под асфалтовата настилка.

Състояние на пътното платно и въздушния откос /ноември, 2022 г./

Необходимо е регулиране на повърхностния отток към облицована крайпътна канавка, която да бъде изградена от вътрешната страна на пътя. Вредното въздействие на повърхностния воден отток води до подкопаване на фундамента на съоръжението и ново разширение на процеса.

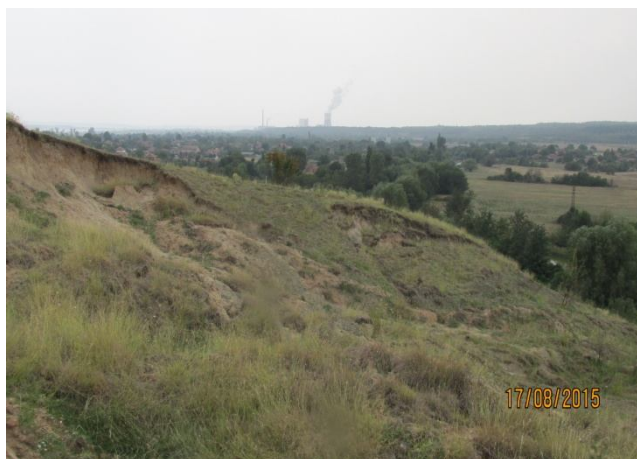
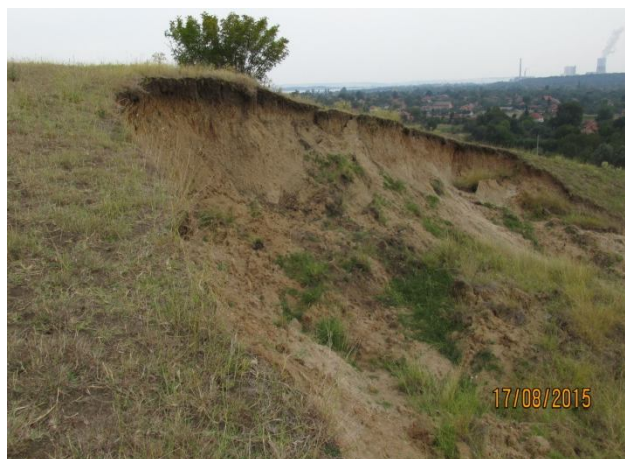
Вследствие интензивните и обилни валежи през зимния и пролетен период е настъпило водонасищане на склоновия масив чрез дълбочинна инфилтрация на атмосферни и повърхностни води. По сведения на кмета на селото процесът е възникнал **през пролетта на 2015 г.** с отчетливо срязване и хлъзгане. Оформеният тогава циркус е с размери 83/54 m. Засегнати са общински терени извън регулацията на селото на площ около 3.18 dka.

Общ изглед към свлачищния циркус и откоса /август, 2015 г./

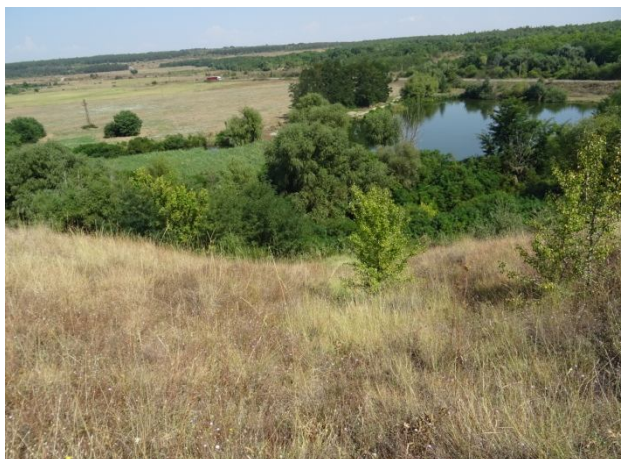
Изглед към циркуса и рибарниците

Към момента на огледа теренът е сух и обрасъл със средно висока суха тревиста растителност. Липсват признаци и изразени свлачищни елементи от скорошни активизирания. Визуално нови деформации не са установени и обхватът на процеса остава непроменен. Наблюдаваните деформации по терена в засегнатата от свлачищни процеси зона са видими, но частично скрити в растителността.

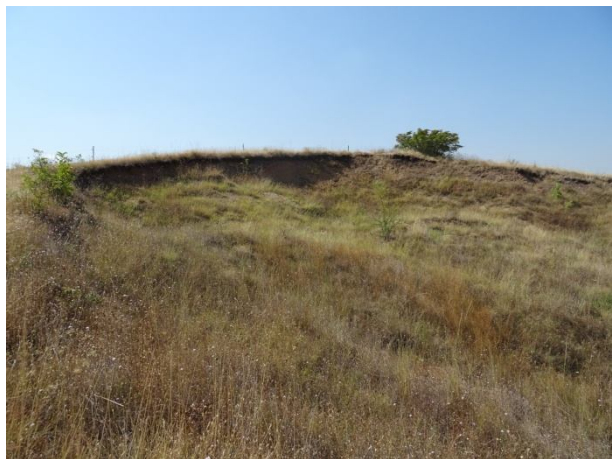
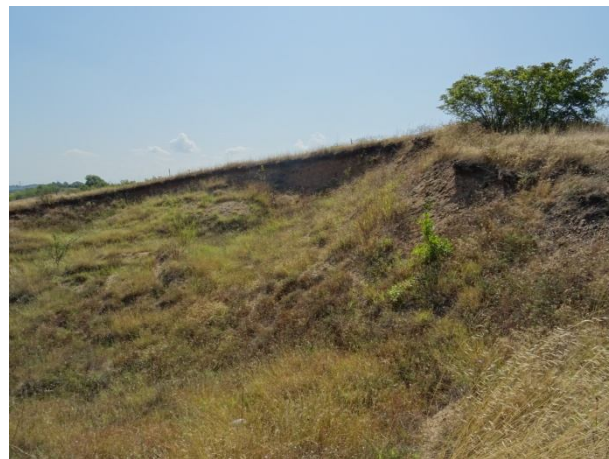
Свлачищният откос все още е с отчетлива граница, което подсказва за евентуално активизиране през периода от регистрирането на геодинамичния процес през 2015 г. до настоящия оглед.

Свлачищен откос

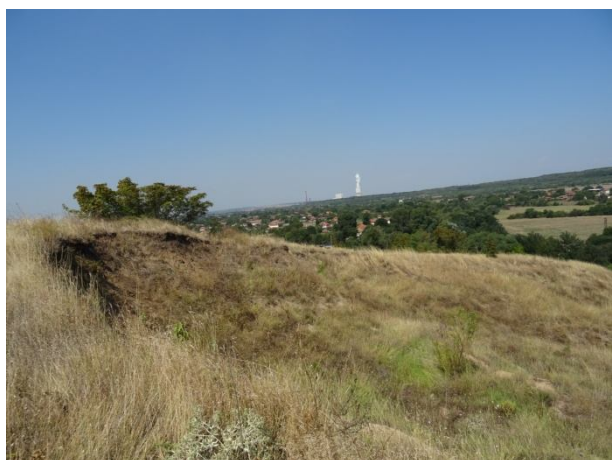
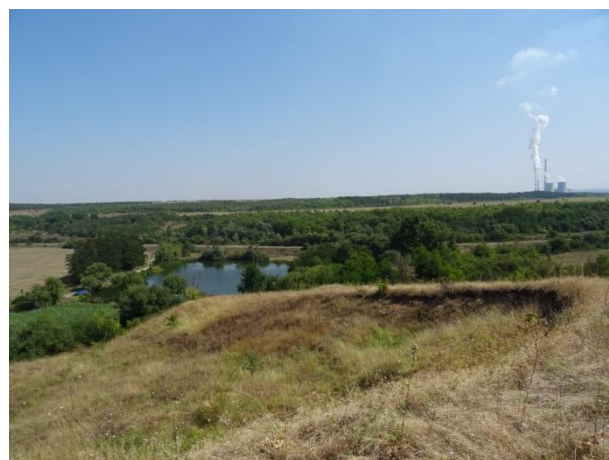
Ляв и десен свлачищен борд

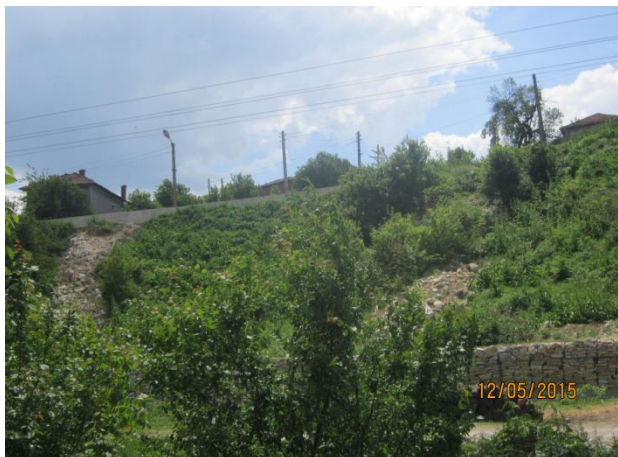
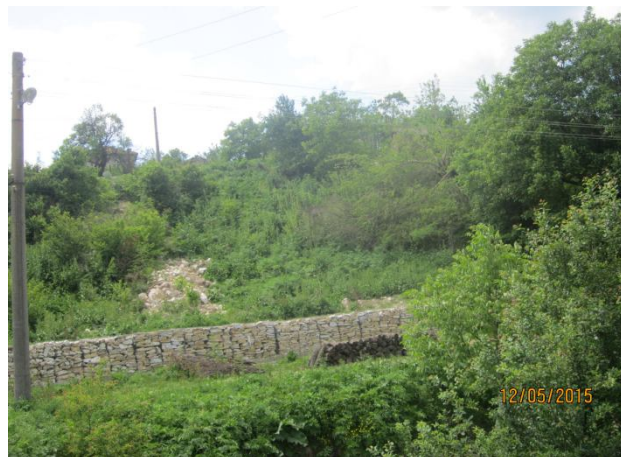
Изглед към реализираните укрепителни мероприятия

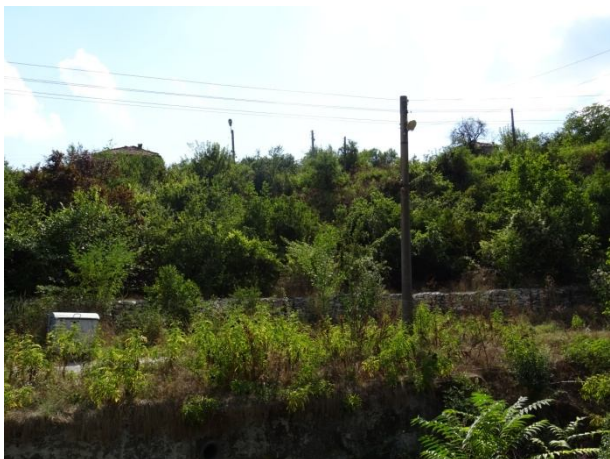
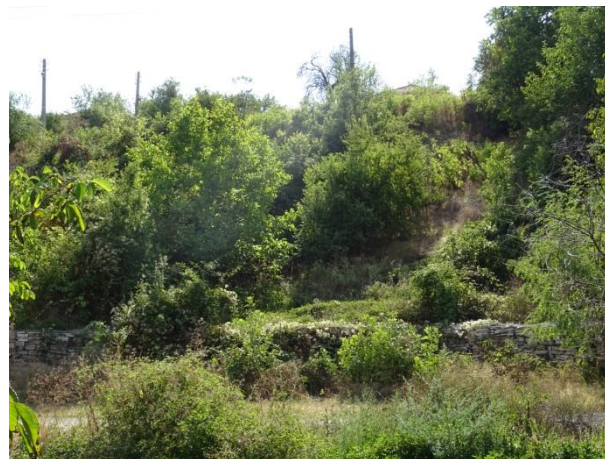
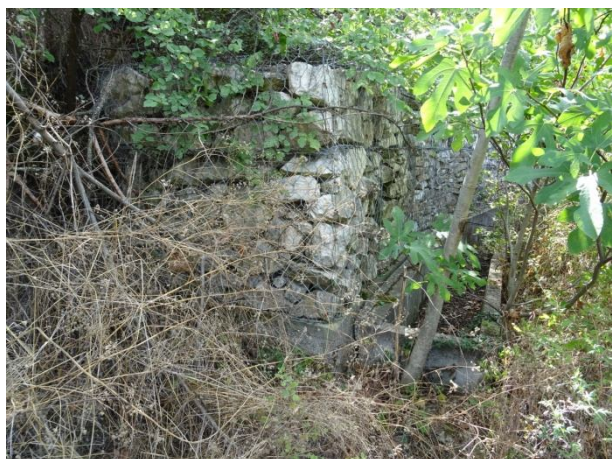
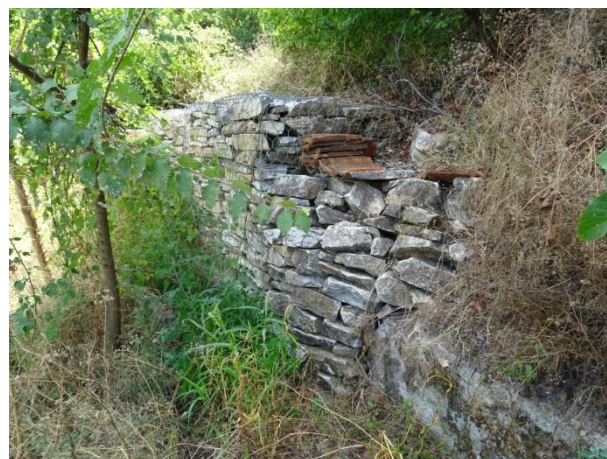
Изглед към габионите в базиса на склона

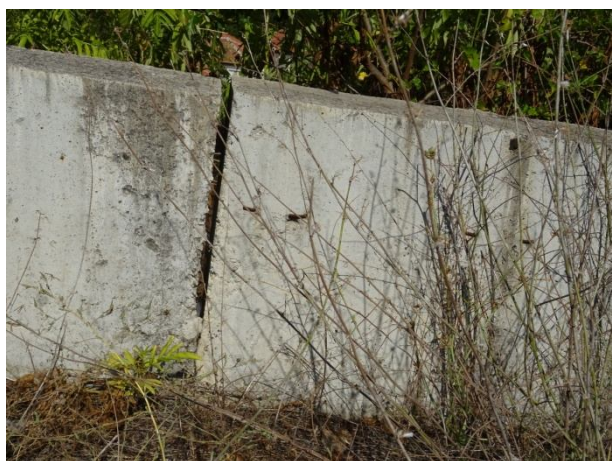
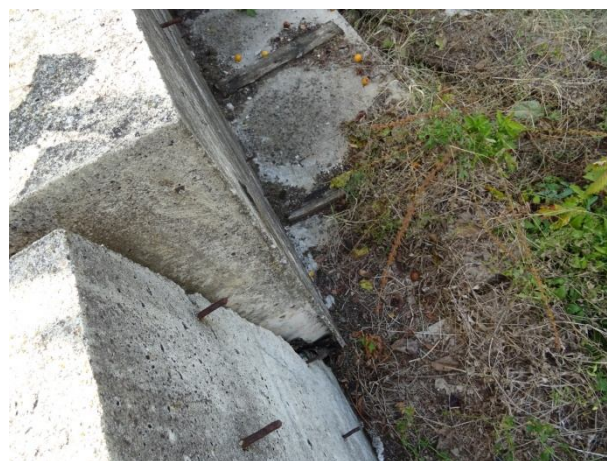
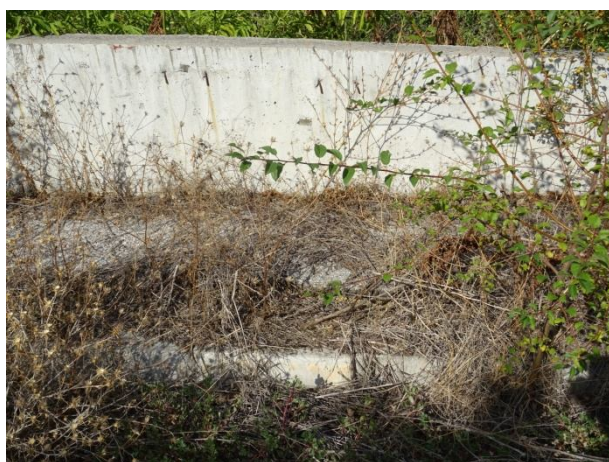
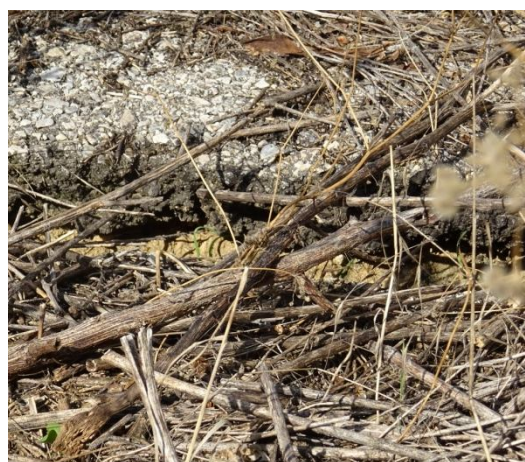
При огледа по укрепителните съоръжения се констатираха слаби деформации, без конструктивни нарушения. В средата на пилотната конструкция се наблюдава отваряне на една от фугите, оформени при изпълнението на съоръжението на отделни секции и отваряне на денивелирана пукнатина на тротоара от страната на подпорната стена.

Отместване между секциите на стената

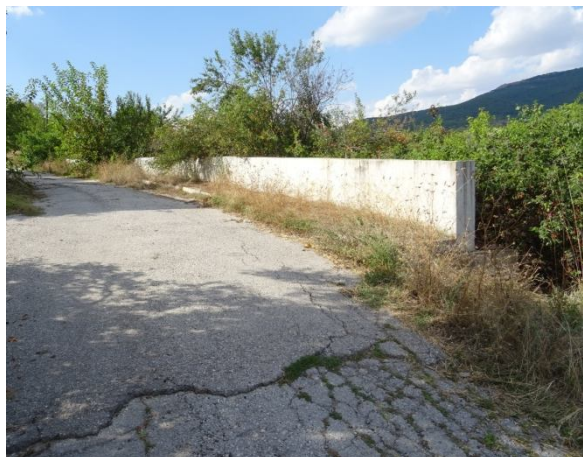
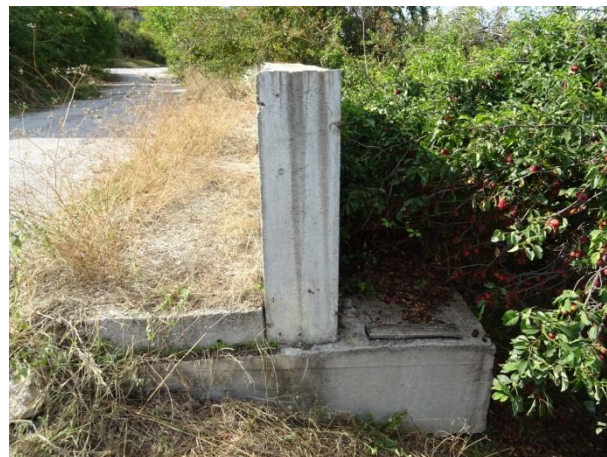
Изглед към ростверка

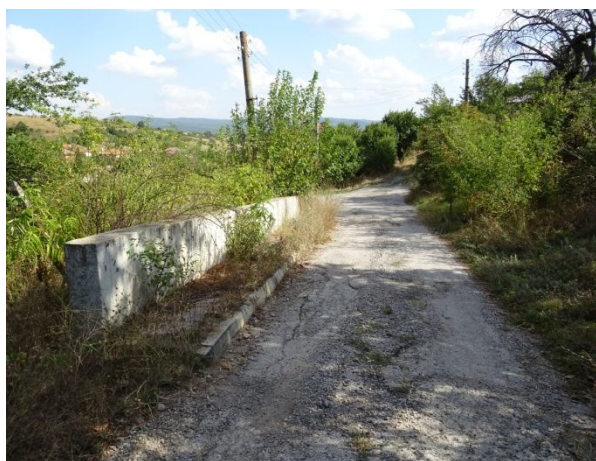
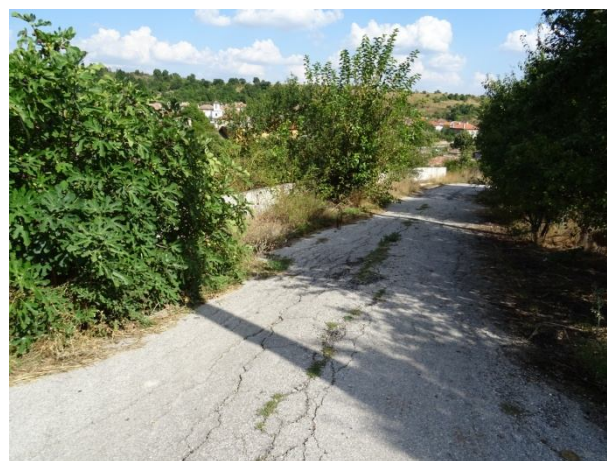
По улицата над укрепващата конструкция (населеното място е без кадастрална карта) на няколко места се наблюдават отворени линейни и площни мрежовидни пукнатини по асфалтовата настилка. Това е предпоставка за инфилтрация в дълбочина на повърхностни води, което може да доведе до компрометиране на пътното легло и поява на локални негативни форми в настилка.

Вероятно в участъка не е изпълнено добро уплътняване на пътното легло и е възможно наличието на суфозионни процеси под асфалтовата настилка.

Състояние на уличното платно над укрепления участък

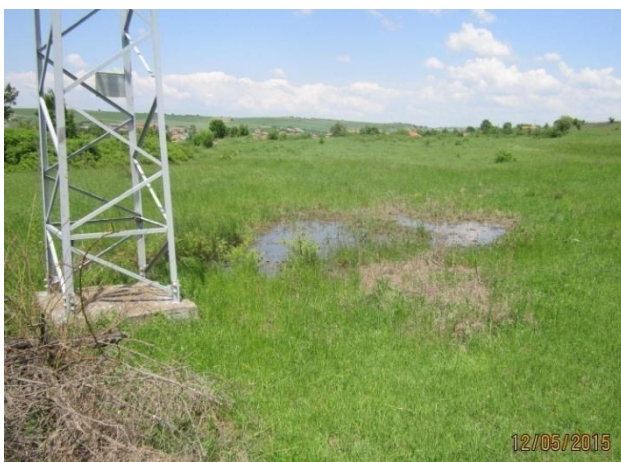
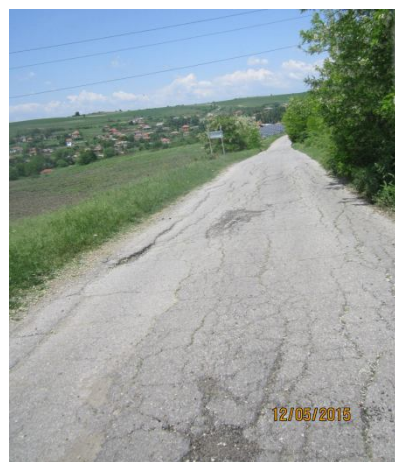
Терените, засегнати и потенциално застрашени от плитки повърхностни свличания, попадат в локална негативна форма с дължина по наклона на склона около 200 m и обхващат площ около 103 dka земеделски имоти, заети от естествени ливади и ниви. При първоначалния оглед през май, 2015 г. теренът е бил обилно водонаситен. В близост до железорешетъчен стълб се наблюдава заблатяване с площ около 0.2 dka.

Изглед от заблатени участък при ж.р. стълб и мрежовидно напукване на асфалтовото покритие

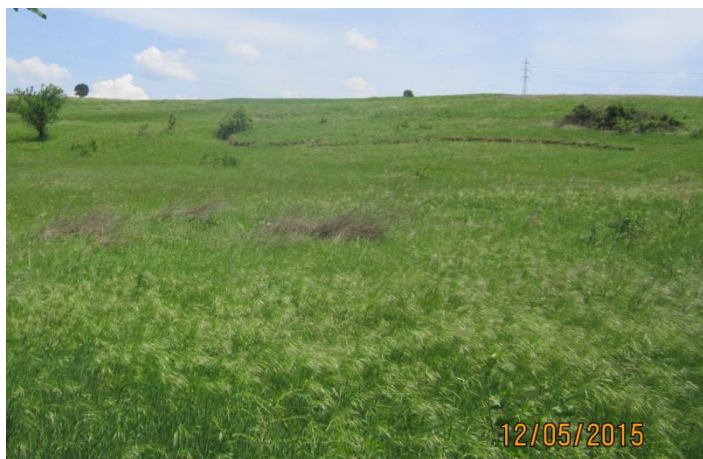
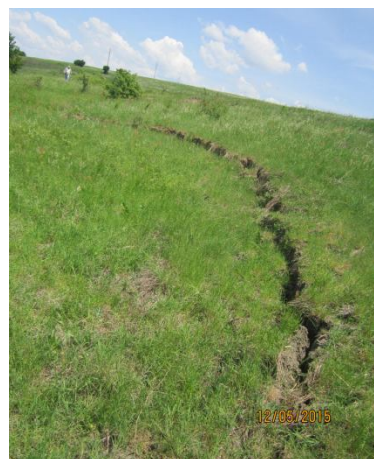
На около 40 m източно от пътното платно, в най-южната част, над констатираната негативна форма са наблюдавани добре издържани дъговидни пукнатини на срязване с амплитуда на пропадане 0.2-0.7 m, маркиращи левия борд на засегнатите терени от плитки свлачищни движения.

Общ изглед на терени, засегнати от свличания, маркирани от пукнатини на срязване

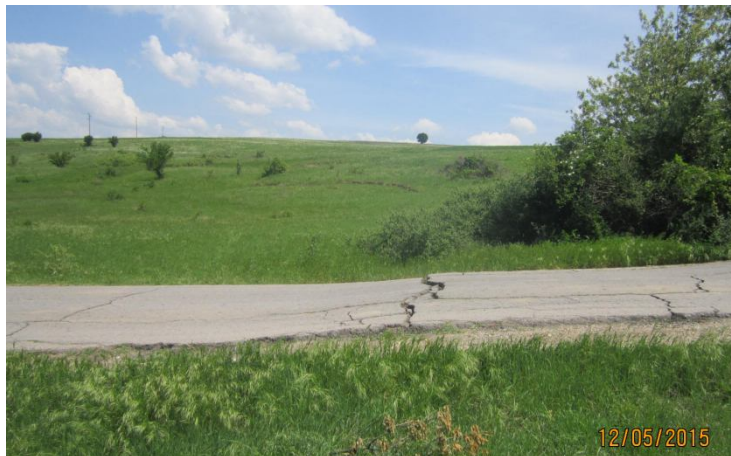
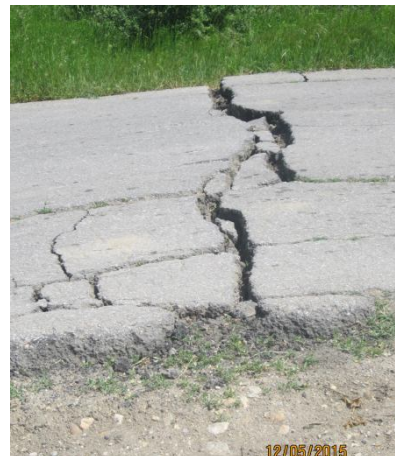
В обсега на пътя е наблюдавано видимо пропадане на пътното платно с амплитуда 0.3-0.5 m и хоризонтално отместване до 0.2-0.3 m в северозападна посока. Оформена е ясно изразена денивелирана пукнатина на срязване.

Изглед към негативната форма и пропадането на пътя

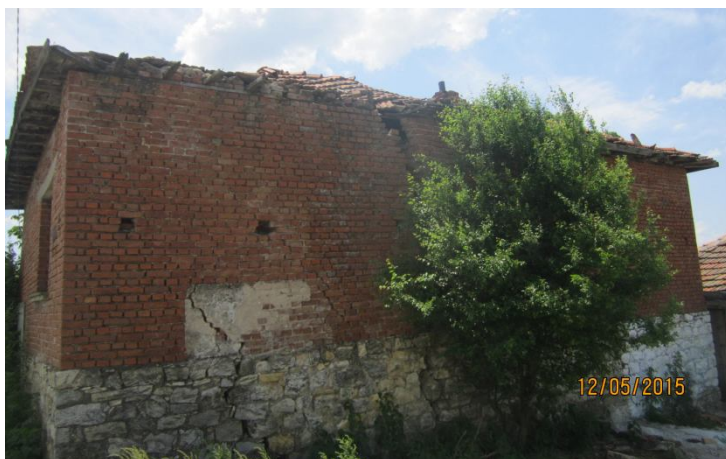
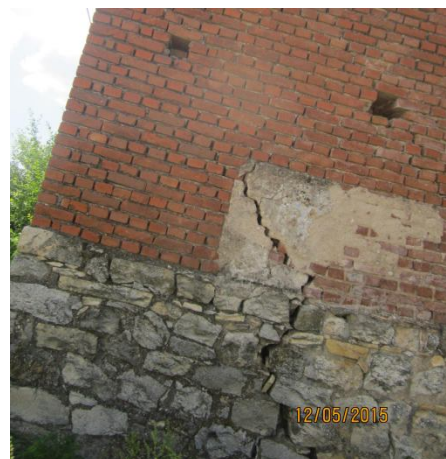
Регистрирани са и деформации по стопанска и жилищна постройка в стар стопански двор в началото на селото, намиращи се в близост до пътя, както и по сградата на бившето училище в селото.

Проявени деформации по жилищна сграда в непосредствена близост до пътя

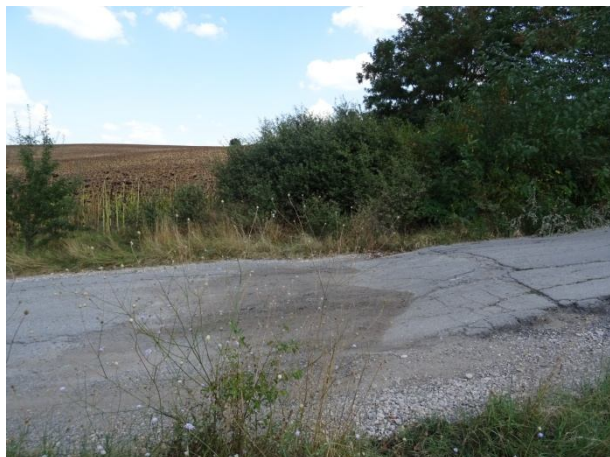
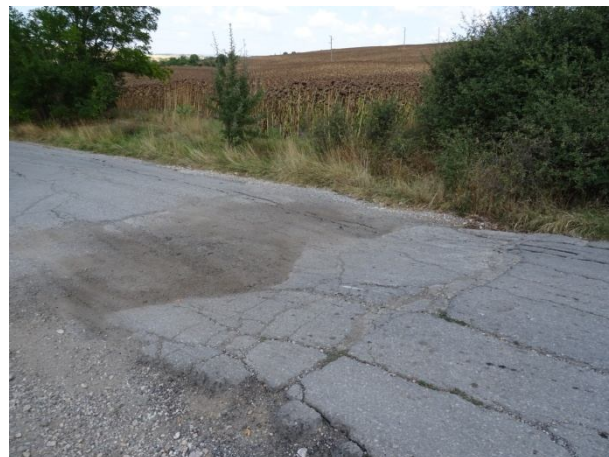
В южната част на засегнатия участък ясно оформената денивелирана пукнатина на срязване се явява лав свлачищен борд. Изкуствено е заличена при насипване с едър пясък за изравняване на настилката.

Аварийно заравняване на деформациите

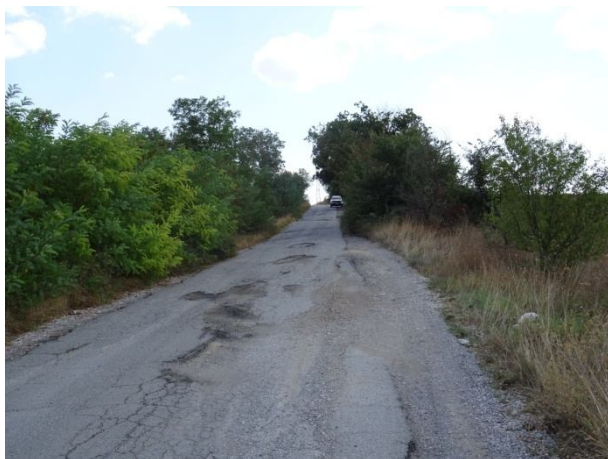
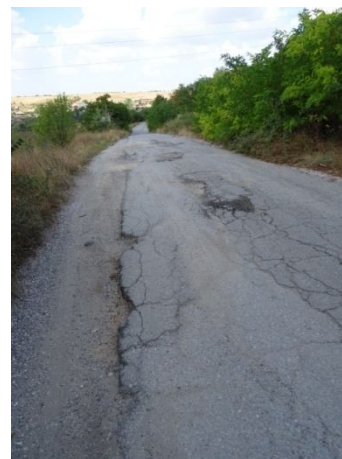
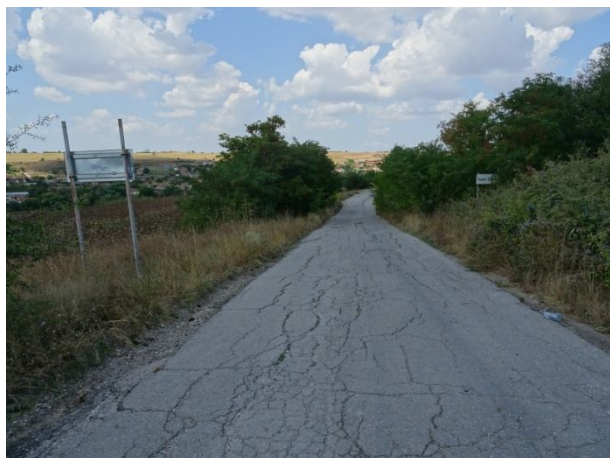
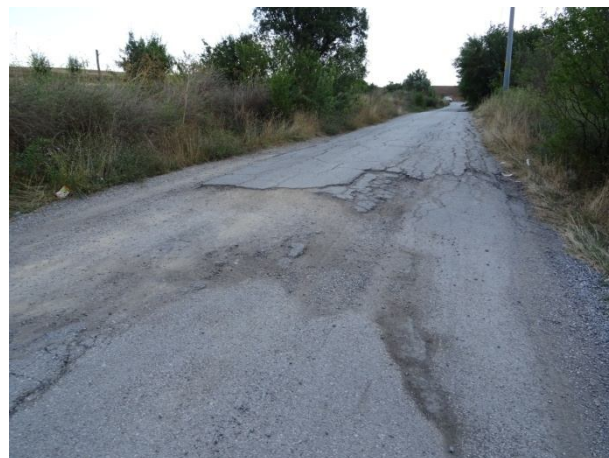
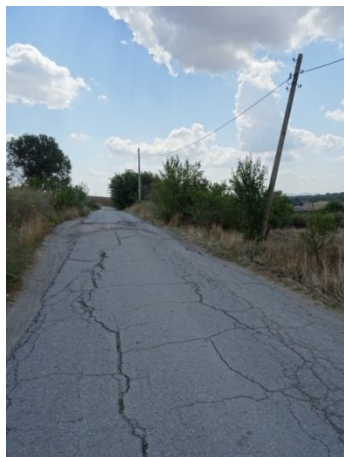
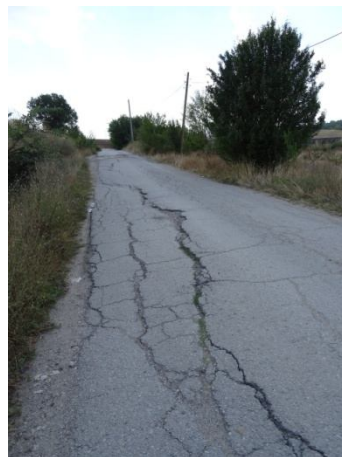
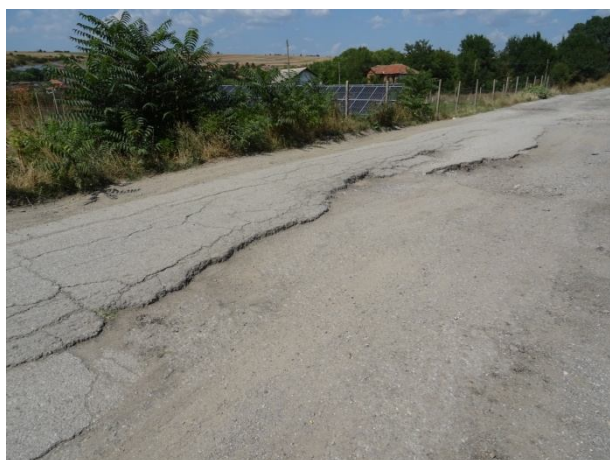
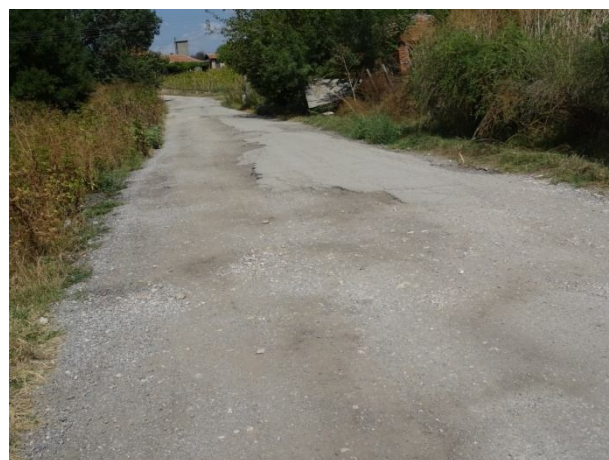
По цялата дължина на път НКV 1082, който се явява главната улица в селото, се наблюдават множество линейни и площни мрежовидни деформации по асфалтовата настилка.

Състояние на настилка по протежението на път НКV 1082
