ОБОБЩЕН ГОДИШЕН ДОКЛАД

С АНАЛИЗИ И ОЦЕНКИ ОТ ИЗВЪРШЕНИТЕ ДЕЙНОСТИ ПРЕЗ 2022 г., ПРИ ИЗПЪЛНЕНИЕ НА СКЛЮЧЕНИЯ С МРРБ - СОФИЯ ДОГОВОР ЗА: "ПРЕВАНТИВНИ ДЕЙНОСТИ, СВЪРЗАНИ С РЕГИСТРИРАНЕ И МОНИТОРИНГ НА СВЛАЧИЩНИТЕ РАЙОНИ НА ТЕРИТОРИЯТА НА РЕПУБЛИКА БЪЛГАРИЯ, НА РАЙОНИТЕ С ЕРОЗИОННИТЕ ПРОЦЕСИ ПО ДУНАВСКОТО КРАЙБРЕЖИЕ ...", ЗА ОБЛАСТИТЕ: ВИДИН, МОНТАНА, ВРАЦА, ПЛЕВЕН, ЛОВЕЧ, ГАБРОВО, ВЕЛИКО ТЪРНОВО, РУСЕ, СИЛИСТРА, ТЪРГОВИЩЕ И РАЗГРАД"

ПЛЕВЕН, февруари 2023 г.

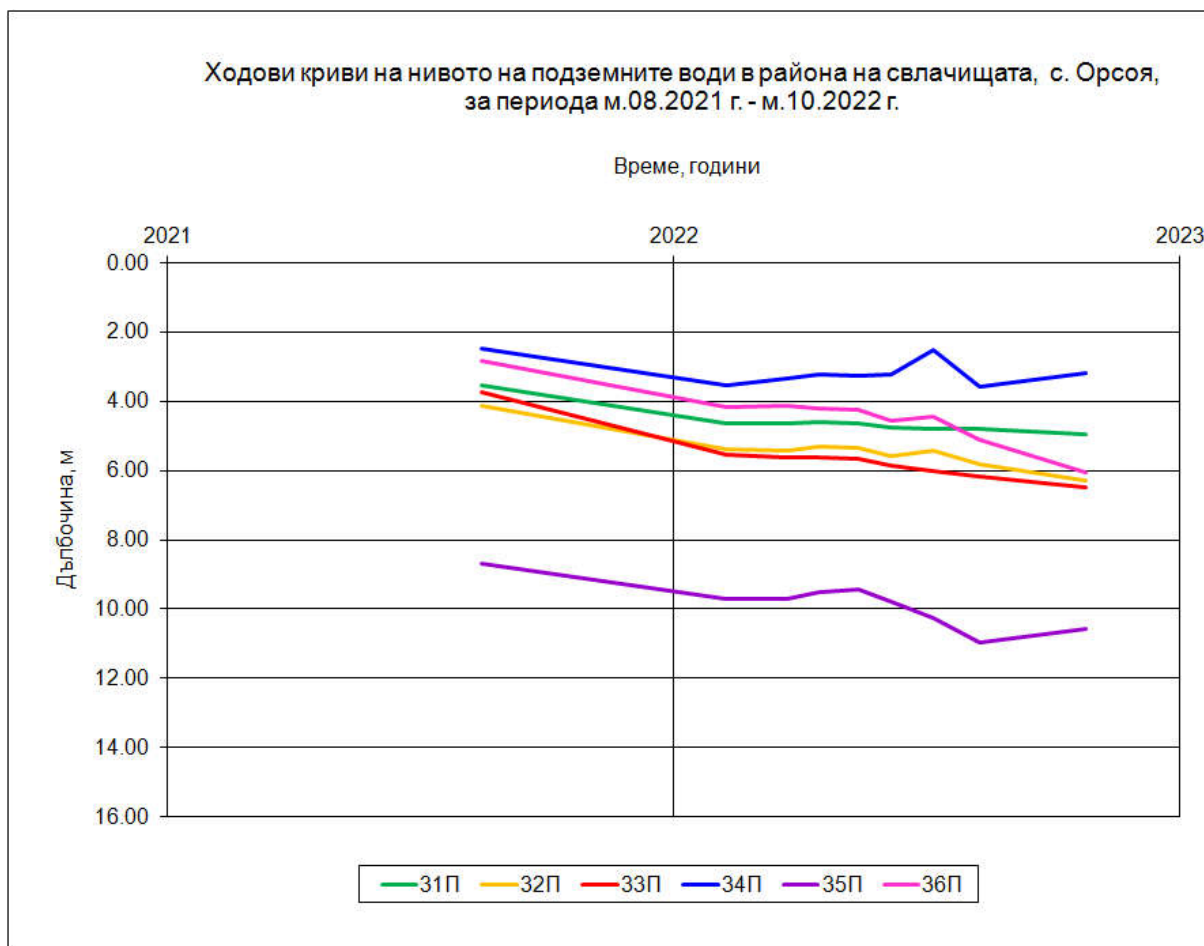
Фиг. 3

През изминалата година режимът на подземните води в с. Орсоя следва естественият си ход - повишени водни стоежи, свързани с водообилните периоди в началото на годината и спад с настъпване на засушаването през летния сезон.

Амплитудата на колебание на водните нива в обхвата на цялата хидрогеоложка наблюдателна мрежа в с. Орсоя се променя в интервала от 0.02 м (4П и 6П) до 2.20 м (15П).

През 2023 г. е необходимо да продължат ежемесечните, хидрогеоложки измервания на изградената наблюдателна хидрогеоложка мрежа в с. Орсоя за осигуряване на данни за пълен анализ на режима на подземните води в обхвата на древните, периодично-активни свлачища.

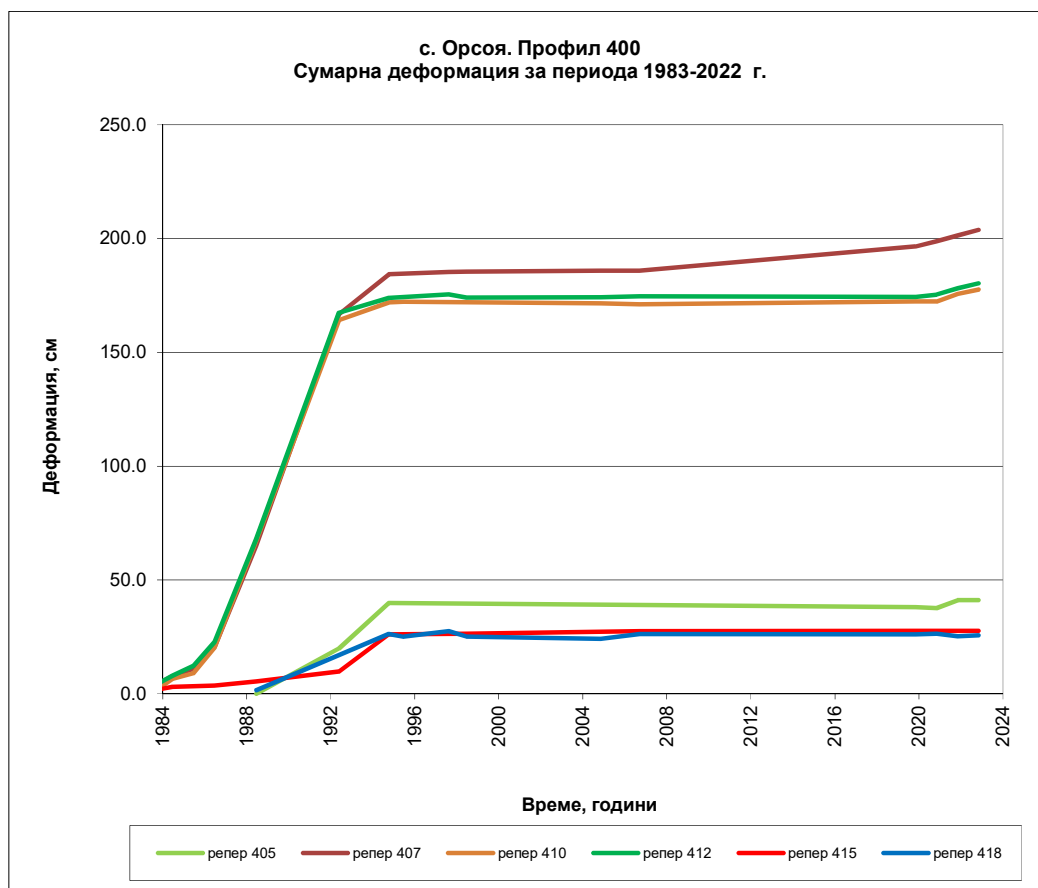
Фиг. 7

Данни за интензивността на геодинамичните процеси в района на древното свлачище № MON24.53970.92.03, се получават от измерванията на контролните точки, формиращи геодезически профил 400 (Фиг. 7). За последната година скоростта на повърхностните движения намалява, като:

- в участъка от склона под главния свлачищен отстъп и над път П-11 е 2.53 см/г при репер 407, 2.17 см/г при репер 412 и 1.89 см/г при репер 410;
- в долната част на склона е около и под 1 см/г - репери 415 и 418.

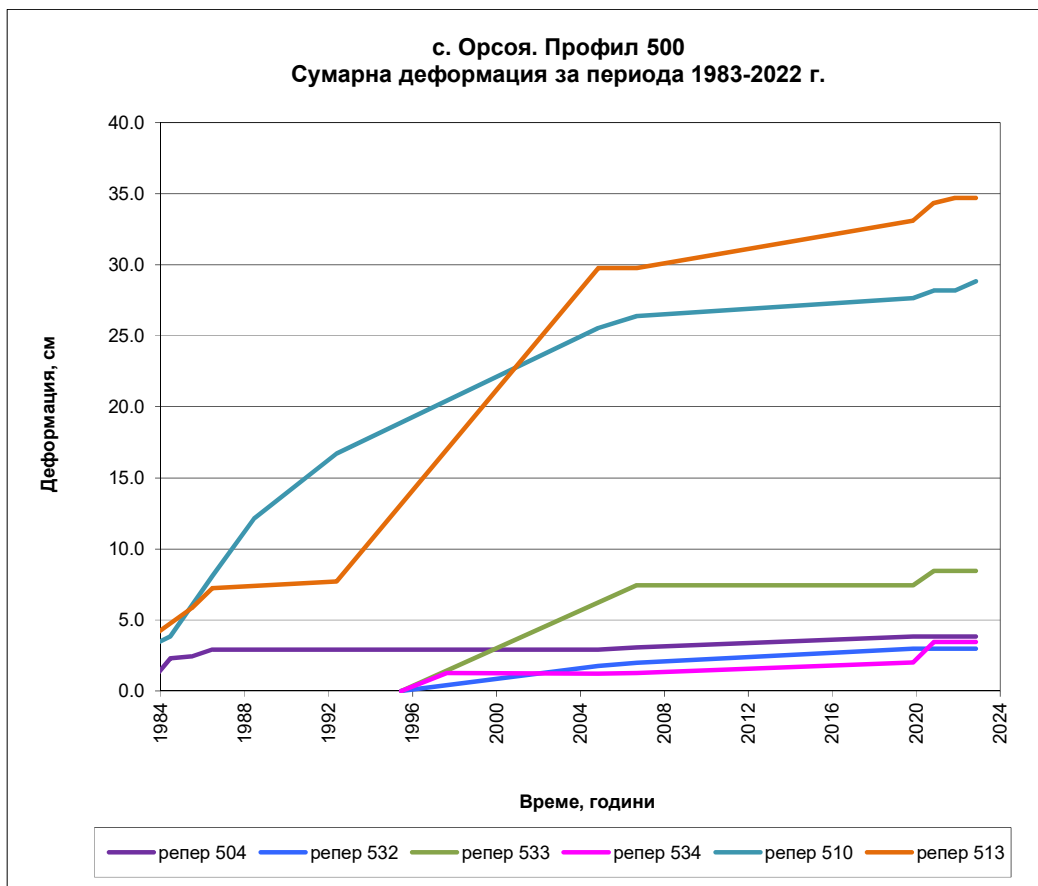
Фиг. 8

В крайната източната част на с. Орсоя, където е проявено свлачище № MON24.53970.92.02, инструменталните измервания на КИС през 2022 г. показват наличие на минимална свлачищна активност в района на Републикански път П-11, която се развива със скорост под 1 см/г (репер 510 с годишно преместване от 0.65 см).

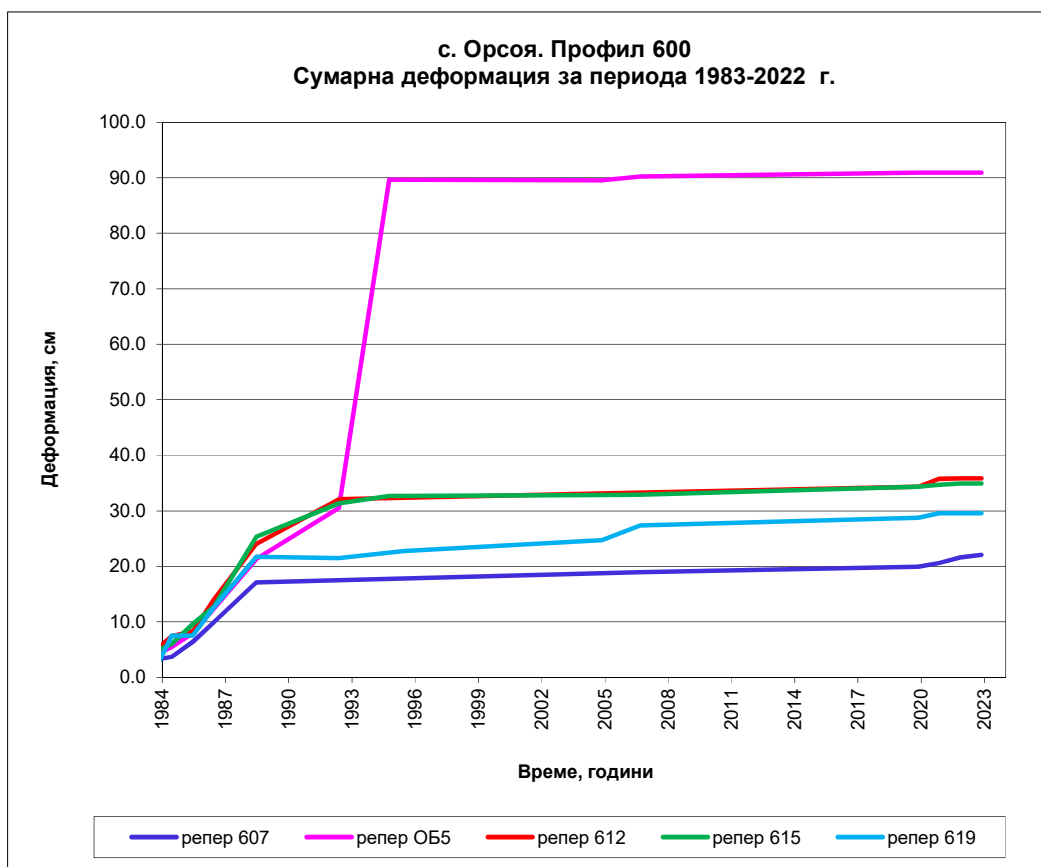
Фиг. 9

По направление на профил 600, реперите не регистрират движения за последната година и склонът се намира в спокойно състояние.

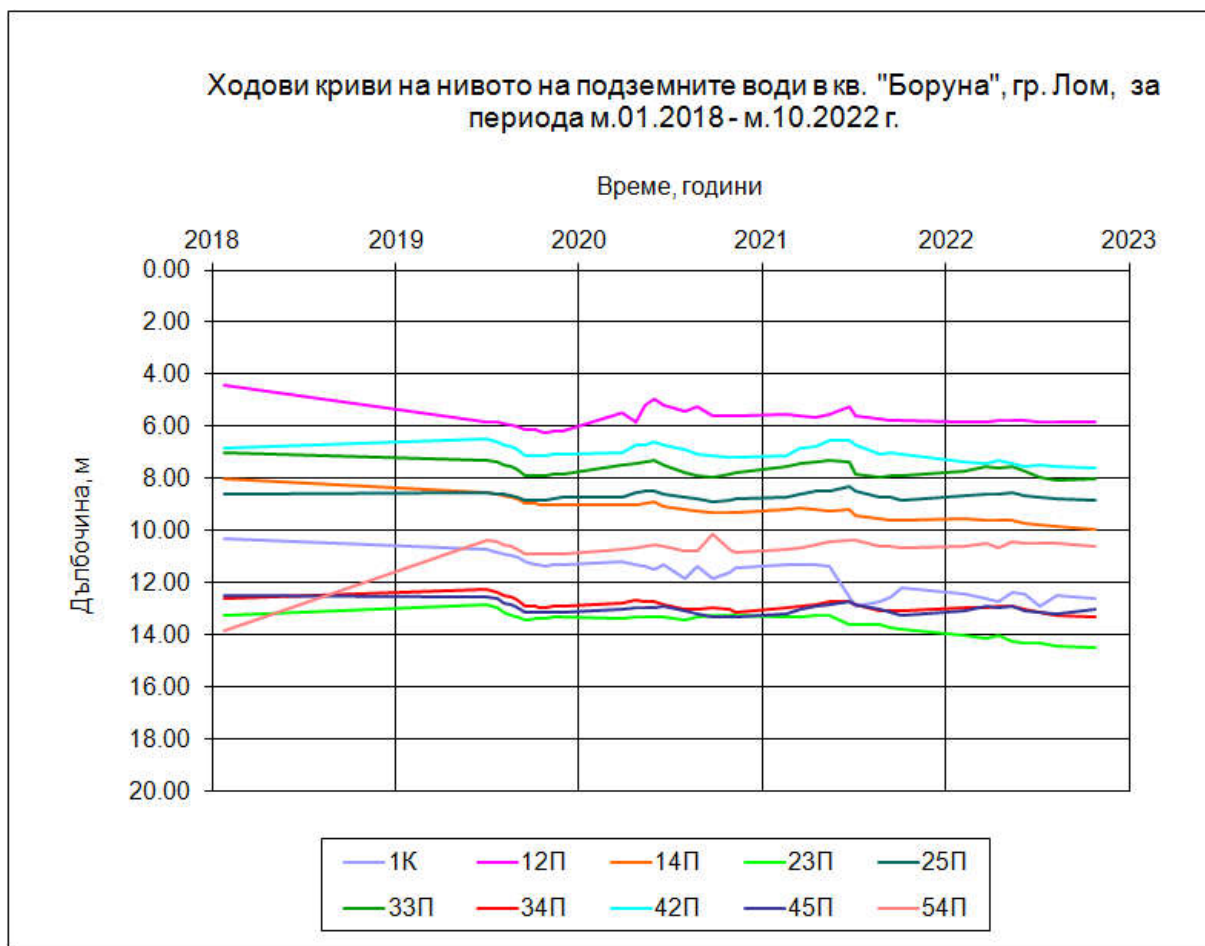
Фиг. 12

Амплитудата на колебание на водното ниво се изменя в границите от 0.21 м при 54П до 0.56 м при 1К, разположени в зоната над засичането на свлачище № MON24.44238.92.01.

Най-плитки водни стоежи са измерени в основата на склона за района на пиезометър 12П -5.74 м, разположен под засичането на свлачище № MON24.44238.92.01.01, а най-дълбоко залягане на подземните води е отчетено в зоната на засичане на свлачище №MON24.44238.92.01 - 14.49 м (пиезометър 23П).

През 2023 година ще продължат измерванията на хидрогеоложката мрежа за проследяване режима на подземните води в обхвата на древните, периодично-активни свлачища.

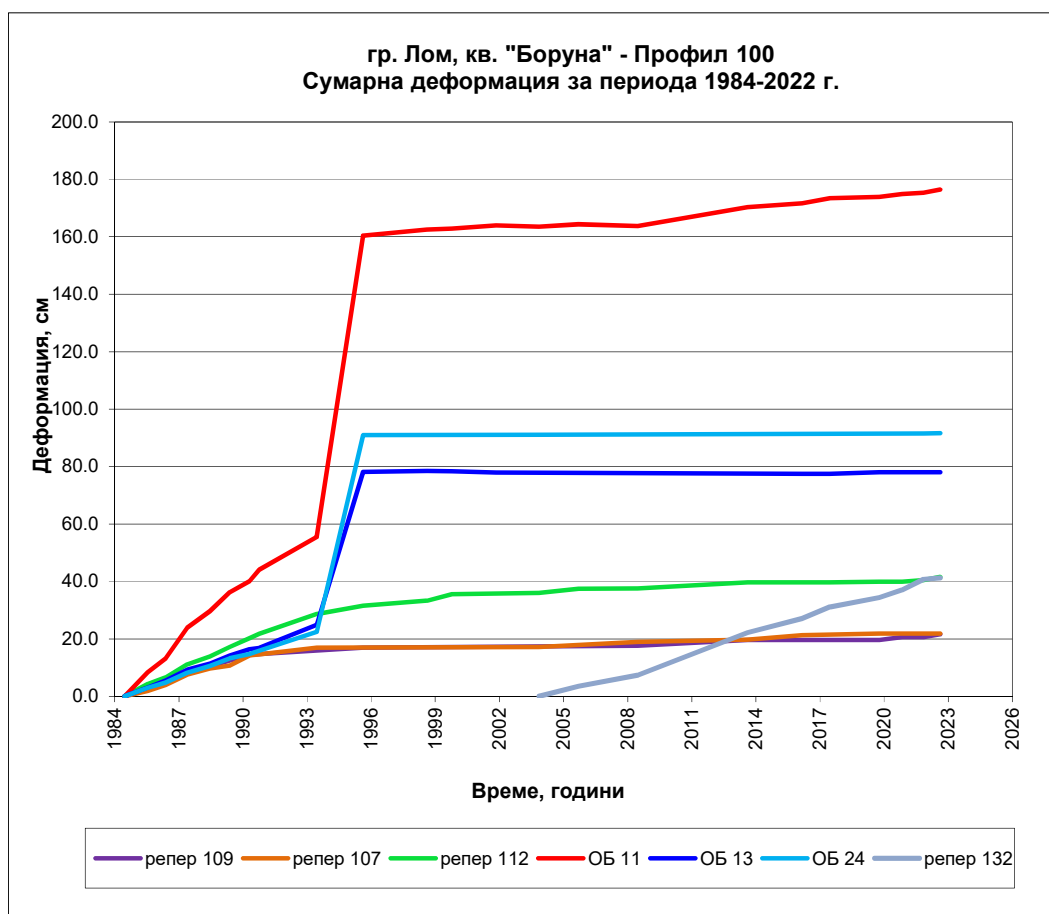
Фиг. 13

- репер 132 – годишна скорост 0.59 см;

- ОБ 11 – годишна скорост 1.06 см;
- репер 107 – без движение;
- репер 109 – без движение.

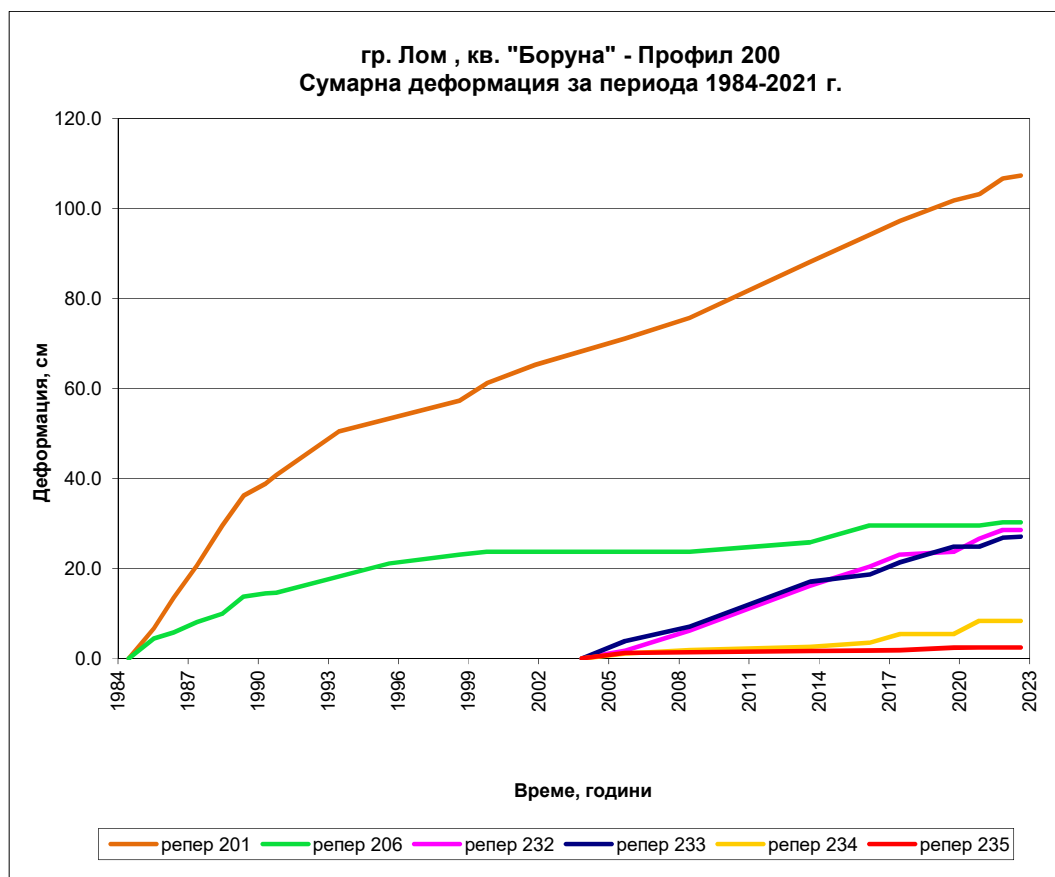
Фиг. 14

Наблюденията върху геодезически профили 200 (Фиг. 14) и 300 (Фиг. 15) дават данни за интензивността на геодинамичните процеси в средната и западната част на свлачище № MON24.44238.92.01. През изминалата година слаби повърхностни движения са отчетени в района на ул. „Менкова“. При репер 234 установените движения са със скорост 1.35 см/г, а при репер 335 - 1.81 см/г. При останалите репери е установено:

- репер 201 - годишно преместване 0.88 см;
- репер 206 - без преместване;
- репер 232 - без преместване;
- репер 233 - годишно преместване 0.39 см;
- репер 234 - годишно преместване 1.35 см;
- репер 306 – без движение;
- репер 309 – без движение;
- репер 310 – движение със скорост 0.69 см/г;
- репер 333 – движение със скорост 0.21 см/г;
- репер 335 – движение със скорост 1.81 см/г.

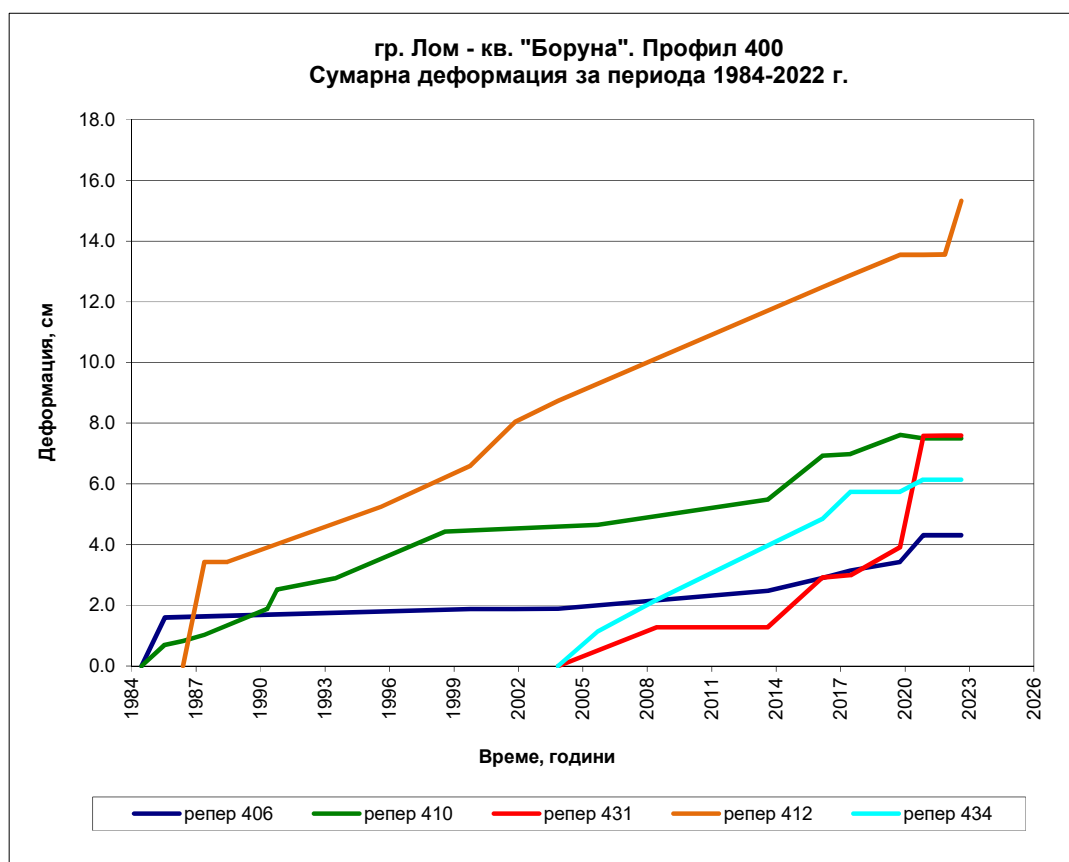
Фиг. 16

Най-висока свлачищна активност за последния наблюдателен период е отчетена в югоизточната част на древното свлачище № MON24.44238.92 (кръстовището на

ул. „Веслец“ и ул. „Менкова“), където при репер 412 скоростта на процесите достига 4 см/г. При останалите мониторингови точки не са засечени движения (Фиг. 16):

- репер 406 – без промяна;
- репер 431 – без промяна;
- репер 434 – без промяна.

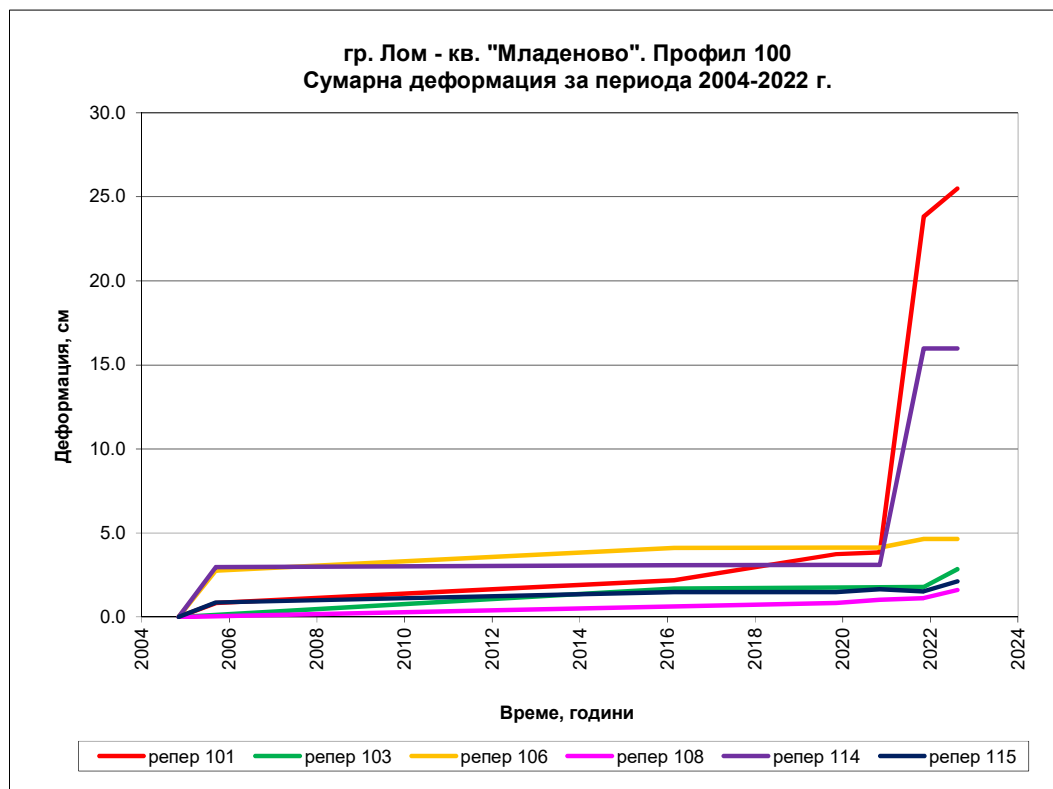
Фиг. 17

При измерването, проведено през м. август 2022 г., се установяват слаби повърхностни движения по всички профилни линии. По профил 100, в северната част на квартала, скоростта на повърхностните движения е ниска. В участъка заключен между ул. „Лагошевско шосе“ и ул. „Софийска“ интензивността на процесите се развива с годишна скорост между 1.40-2.20 см при репери 103, 102 и 101, а в горната част на склона – намалява под 1 см/г. Мониторинговите точки от профил 100 са с вектори на деформация за последните 9 месеца, както следва (Фиг. 17):

- репер 101 – вектор на сумарна деформация 1.66 см;
- репер 103 – вектор на сумарна деформация 1.07 см;
- репер 106 – без преместване;
- репер 108 – вектор на сумарна деформация 0.48 см;
- репер 114 – без преместване;
- репер 115 – вектор на сумарна деформация 0.60 см.

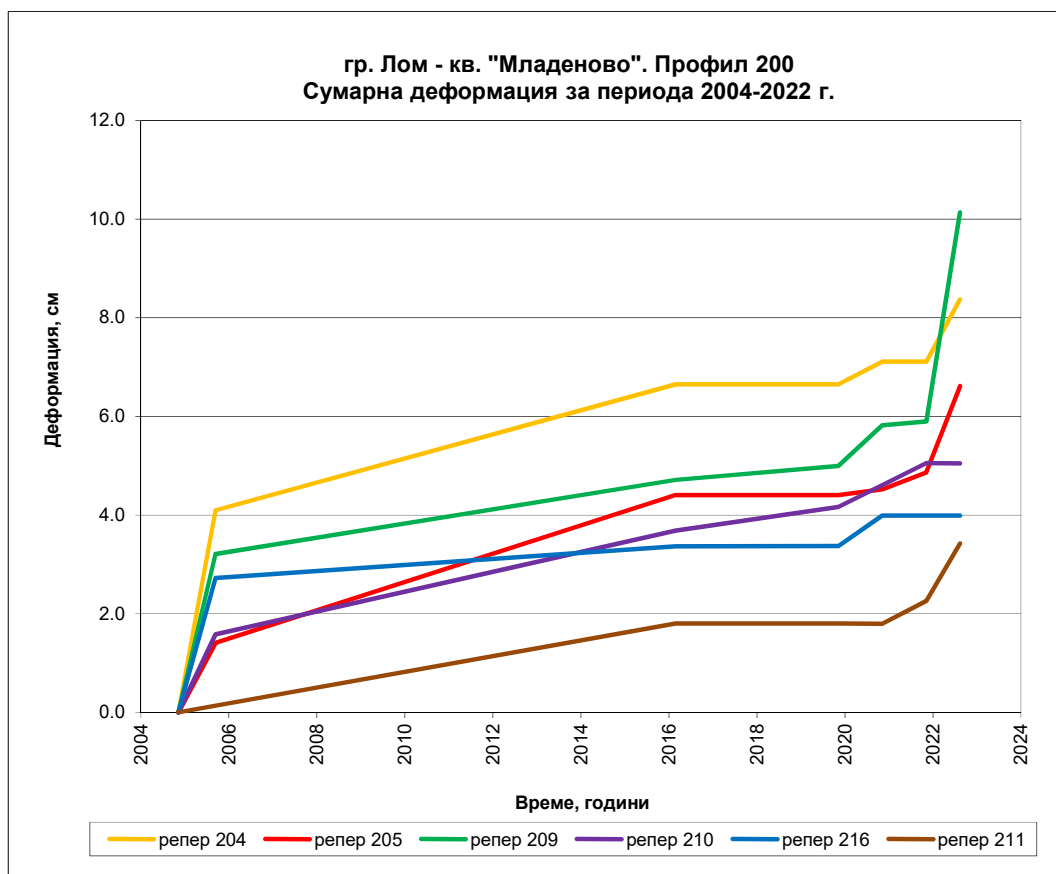
Фиг. 18

По профил 200 са регистрирани по-значителни повърхностни движения (Фиг. 18). Най-голямо движение за период от 9 месеца, е отчетено при репер 209 - вектор на деформация - 4.81 см (скорост 6.26 см/г.). Останалите геодезически точки са с вектор на деформация в границите 1-2 см (скорост 1 до 3 см/г):

- репер 204 – деформация 1.31 см;
- репер 205 – деформация 1.76 см;
- репер 210 – без преместване;
- репер 211 – деформация 1.16 см;
- репер 216 – деформация 0.72 см.

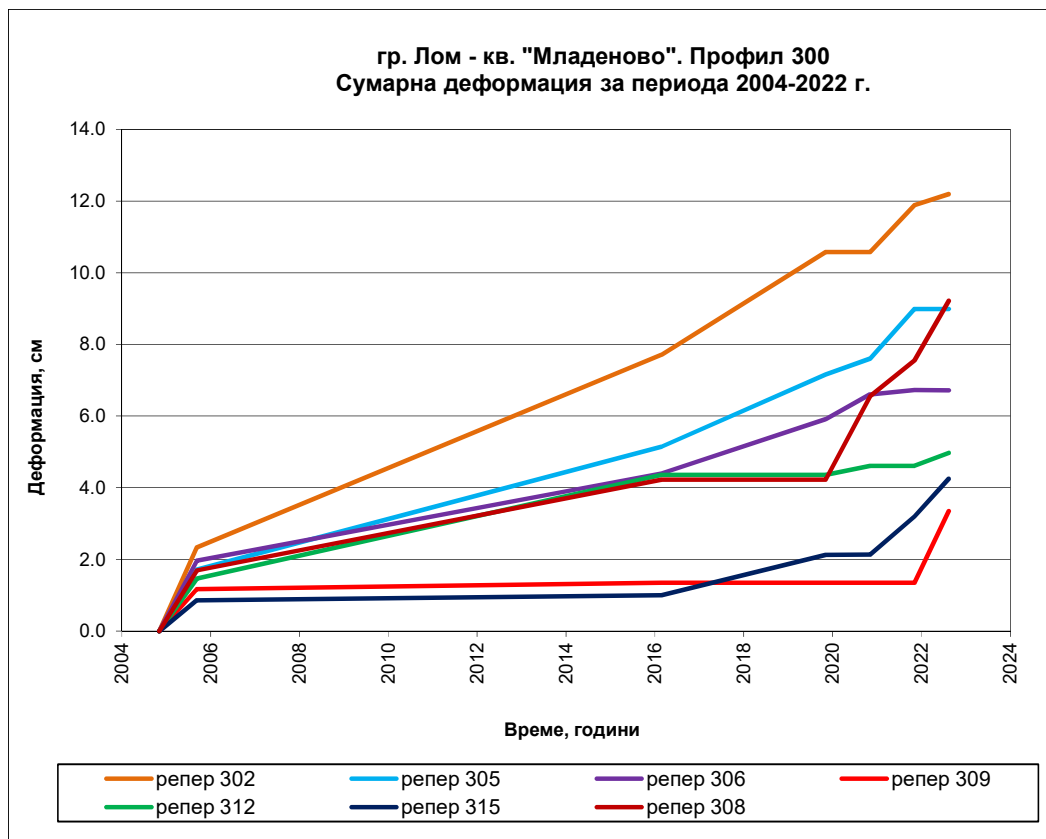
Фиг. 19

В южната част на квартала, като по-активна зона се очертава горната половина от склона, където повърхностните движения достигат скорост до 3 см/г (вектор на деформация 2.31 см за последния период на измерване). В долната част на склона, свлачищните процеси значително намаляват, почти затихват – годишната скорост под 0.5 см (в района на репери 302, 305 и 306 – Фиг. 19):

- репер 302 – вектор на деформация 0.30 см;
- репер 305 – без преместване;
- репер 306 – без преместване;
- репер 308 – вектор на деформация 1.66 см;
- репер 309 – вектор на деформация 2.31 см;
- репер 312 – вектор на деформация 0.56 см;
- репер 315 – вектор на деформация 1.05 см.

Резултатите от измерванията показват, че свлачището поддържа състояние на периодична-активност. В кв. Младеново няма изградена хидрогеоложка мрежа и към момента няма данни за режима на подземните води в района, които са основен фактор за развитие на свлачищни процеси. Необходимо е в свлачищния район (особено в застроената част) да се проектира и изгради пиезометрична мрежа. Следващите инструментални измервания трябва да се проведат в период до 1 година.

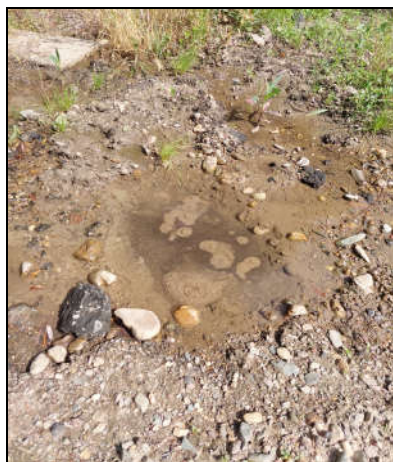
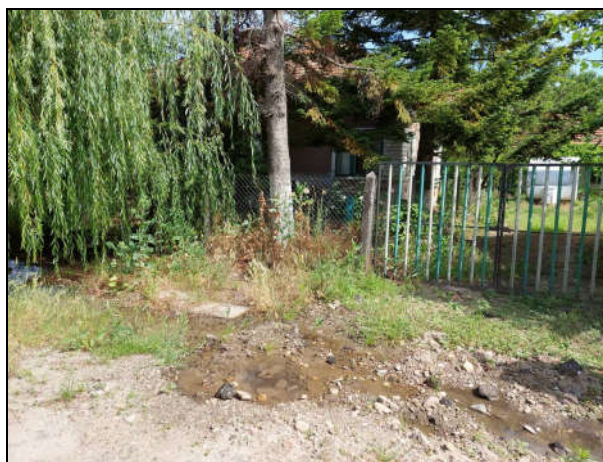
стоежи в района на кладенци 52К, 53К и 54К. Отчетеното покачване на нивото на подземните води с натрупване в периода м. октомври 2021 год. - м. август 2022 год. е с 2.45 м (52К), с 1.39 м(53К) и с 0.32 м (54К). Покачването не е свързано със сезонните колебания на водните нива, а с аварийни течове на водопроводната мрежа, по трасето на която се установява изтичане на вода на терена (Снимки 1 и 2).

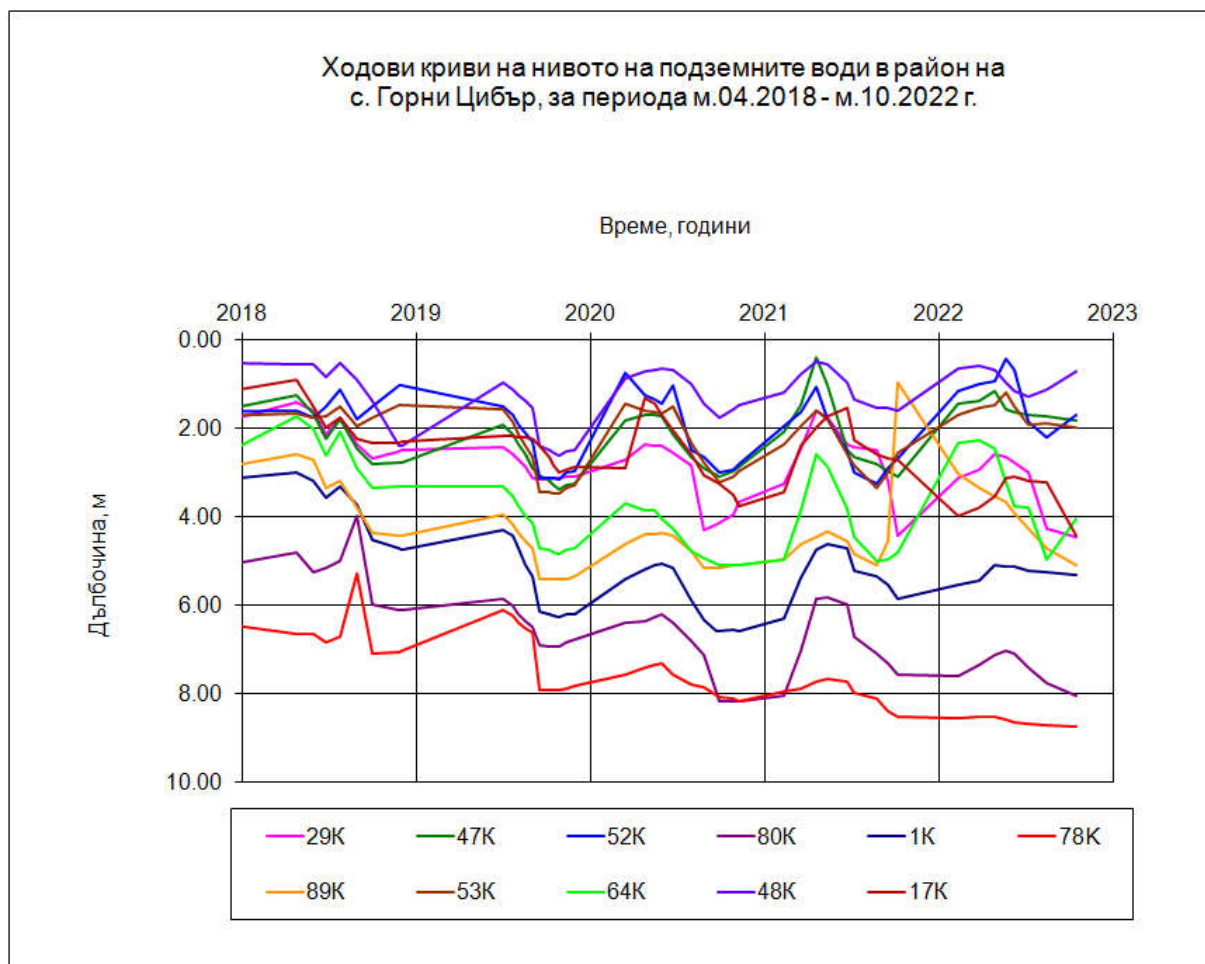
Ходовите криви на нивата на подземните води в избрани представителни точки за периода от м. 04.2018 г. до м. 10.2022 г. са показани на следващата Фиг. 20 :

Въпреки констатираните колебания на водните стоежи през 2022 година в района на с. Горни Цибър за периода от последните пет години се установява тенденция към понижаване в нивата на подземните води за цялата площ на хидрогеоложката наблюдателна мрежа. Независимо от слабото понижаване на водните нива, свлачищната активност по десния долинен склон на река Дунав продължава, за което свидетелстват нарастващите деформации по платното на път II-11 /(О.п. Видин - Димово) - Симеоново - Ботево - Арчар - Лом - о.п. Козлодуй - Оряхово - Гиген - Брест - Гулянци - (Дебово - Никопол)/.

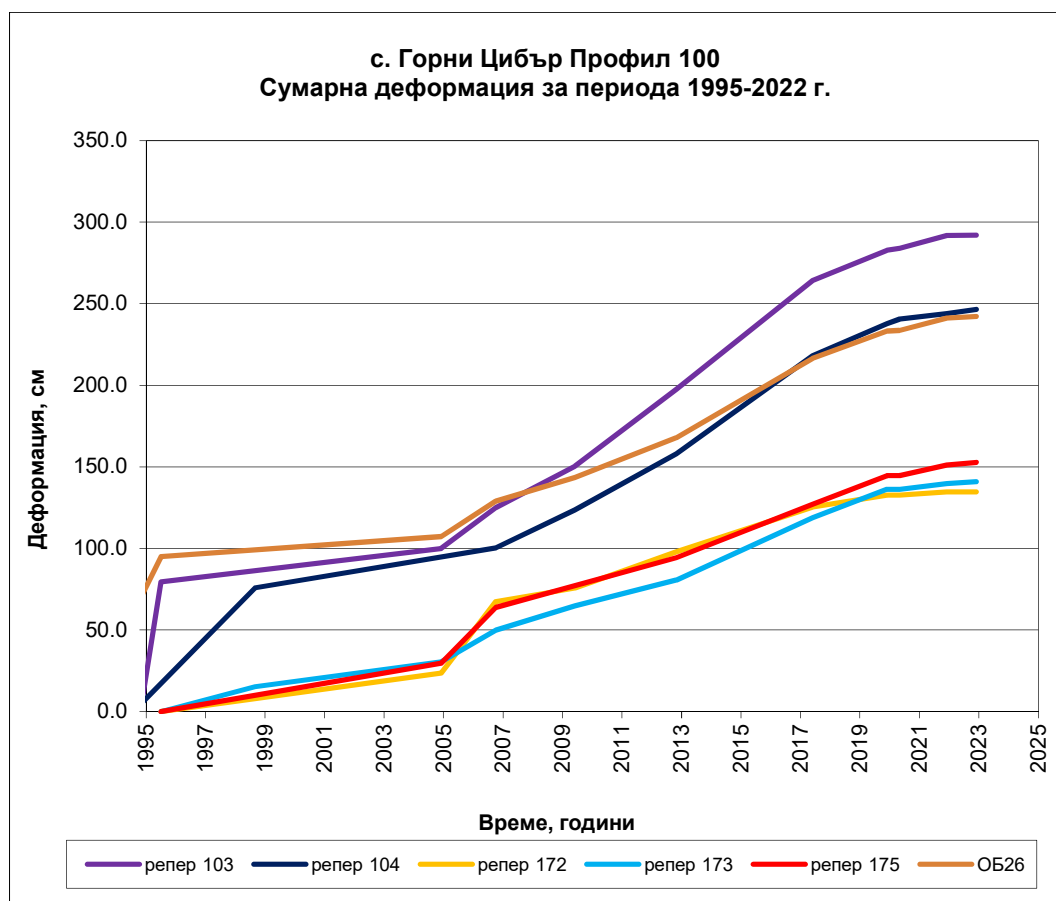
Фиг. 21

Свладище № MON11.16639.94.03 обхваща по-голямата част от селото – централен и западен район, където преминават профили 100 и 200. За период от 1 година, в западната част на с. Горни Цибър са регистрирани движения със скорост между 1.00 – 2.40 см/г (Фиг. 21), които са в границите на установените при предходното измерване:

- репер 103 – скорост 0.10 см/г;
- репер 104 – скорост 2.40 см/г;
- репер 172 – без движение;
- репер 173 – скорост 1.28 см/г;
- репер 175 – скорост 1.77 см/г;
- ОБ 26 – скорост 0.93 см/г.

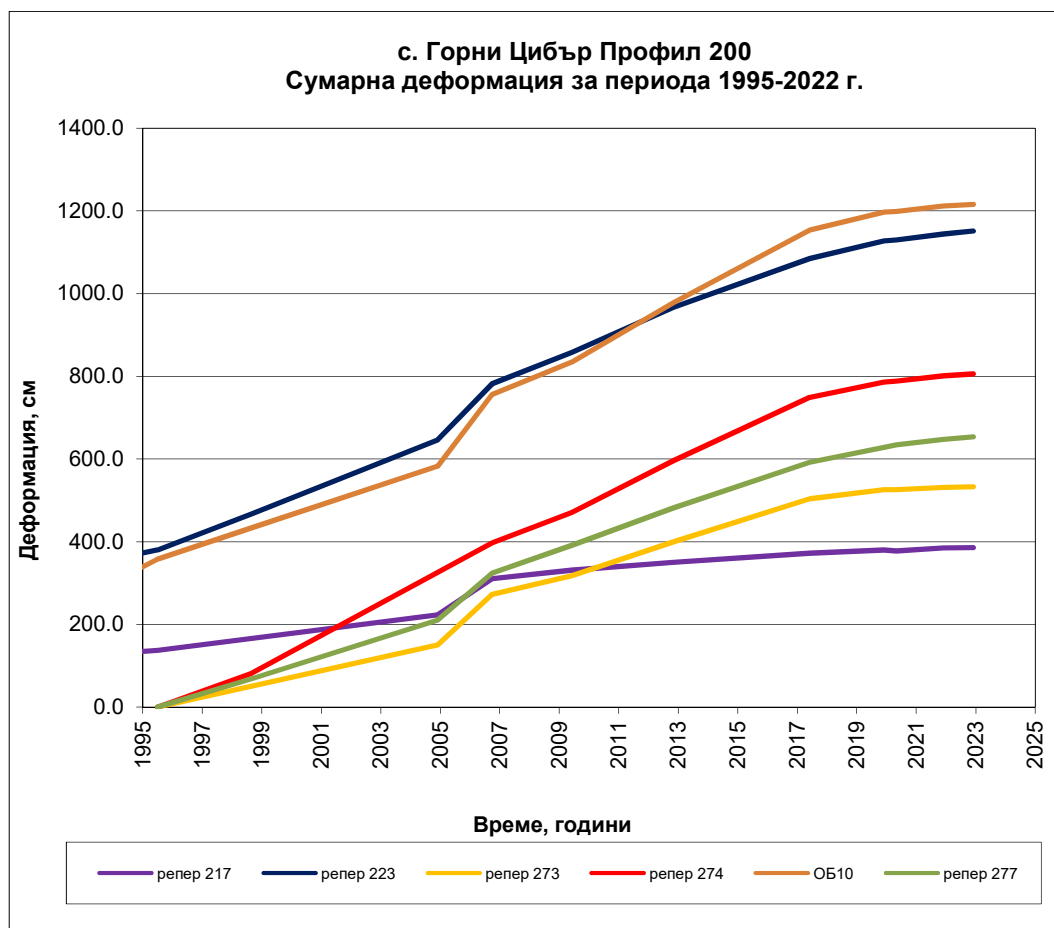
Фиг. 22

За последния период на наблюдения, в централната част на селото (геодезически профил 200) е установена най-висока геодинамична активност за района, проявена по цялата дължина на склона:

- в зоната на свлачищното засичане (републикански път П-11) е констатирано придвижване на репер 217 с годишна скорост 1.24 см;
- в участъка над стадиона, където са формирани вторични свлачищни засичания, повърхностните движения достигат скорост до 7.50 см/г (репер 223);
- в района на училището преместването на репер 277 е със скорост 6.71 см/г;
- под централната част на селото скоростта на движение е 5.16 см/г (репер 274);
- в основата на склона повърхностните движения намаляват, като скоростта им е до 1.38 см/г (репер 273).

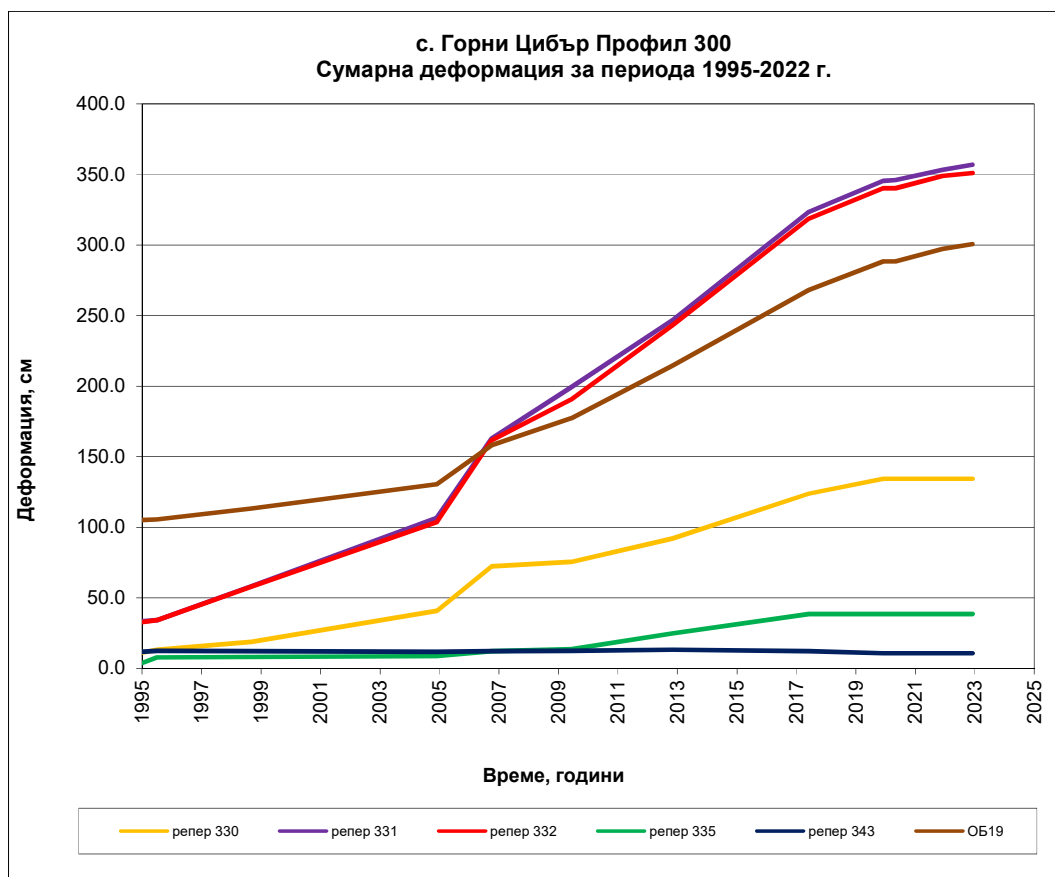
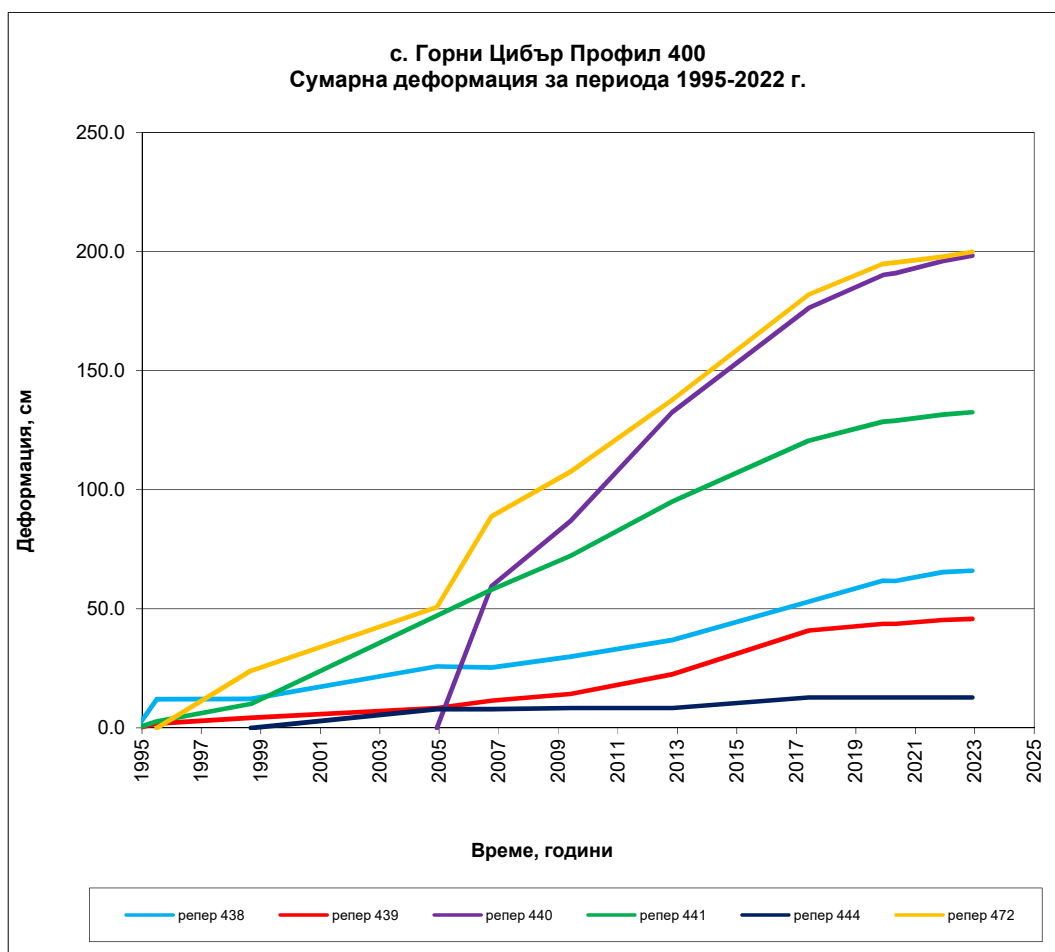
Свлачище № MON11.16639.94.02 засяга източния край на с. Горни Цибър. Интензивността на склоновите процеси в тази част на селото намалява, спрямо предходния период на измерване. По профил 300, в района на каптажите активността се развива със скорост под 2 см/г., а в зоната на жилищните квартали – до 3.5 см/г:

- репер 438 – скорост 0.52 см/г;
- репер 439 – скорост 0.56 см/г;
- репер 440 – скорост 2.42 см/г;
- репер 441 – скорост 1.04 см/г;
- репер 444 – без промяна;
- репер 472 – скорост 2.02 см/г.

Сумарните деформации на реперите по профил 300 и профил 400 са отразени на следващите Фиг. 23 и Фиг. 24.

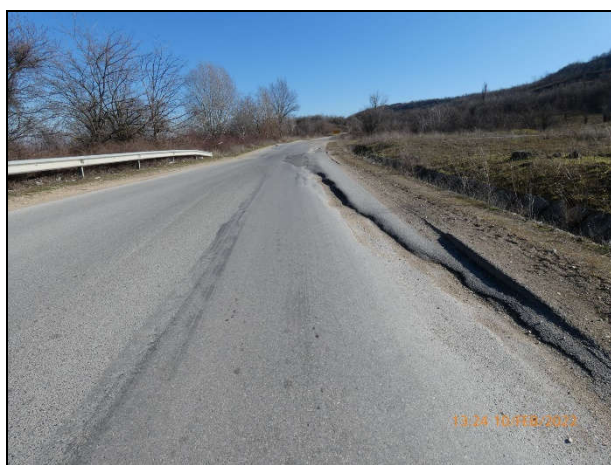
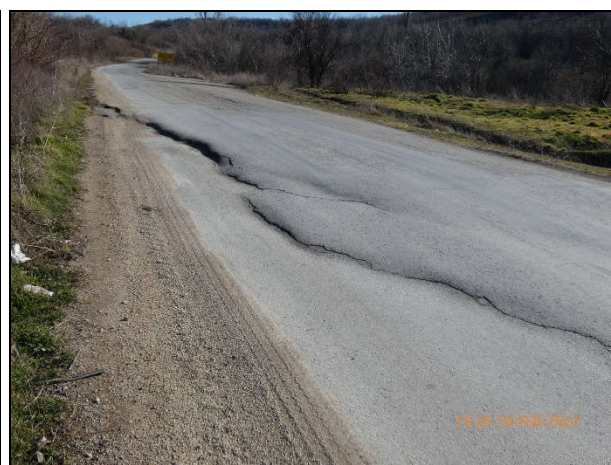
Към момента на извършения инженерно-геоложки оглед, свлачищните процеси продължават да поддържат активното си състояние, в резултат на което размерите на пластичните деформации по платното на път П-11 се увеличават. По линията на засичане, по пътното платно в участък с дължина от 300 м са проявени пукнатини в асфалтовата настилка с разтвореност 8-10 см и амплитуда на пропадане до 0.3 м. В този участък отводнителната канавка е компрометирана.

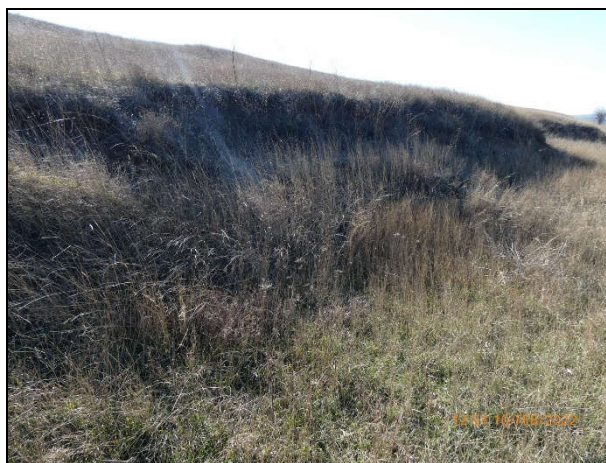
Снимка 3

Западно от този участък, по формираното свлачищно засичане над пътя е реализирано допълнително пропадане с 0.5 м, като амплитудата на пропадане достига съответно 1.5 м.

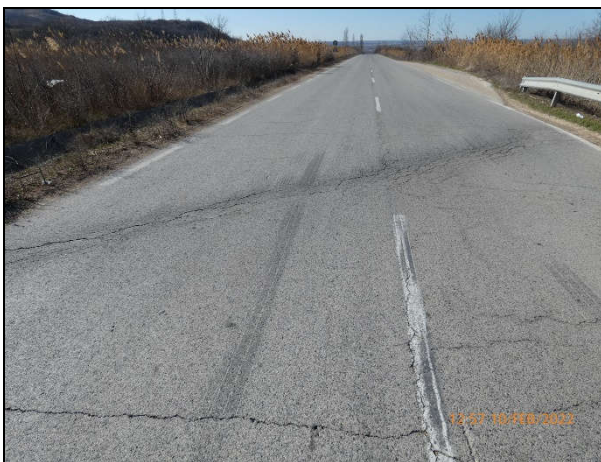
Снимка 4

Западната граница на активизацията е проявена по платното на път П-11 и преминава на около 460 м западно от урбанизираната територия на с. Горни Цибър. В участъка са образувани пукнатини с разтвореност 2-3 см и слягане на платното с 0.2 м.

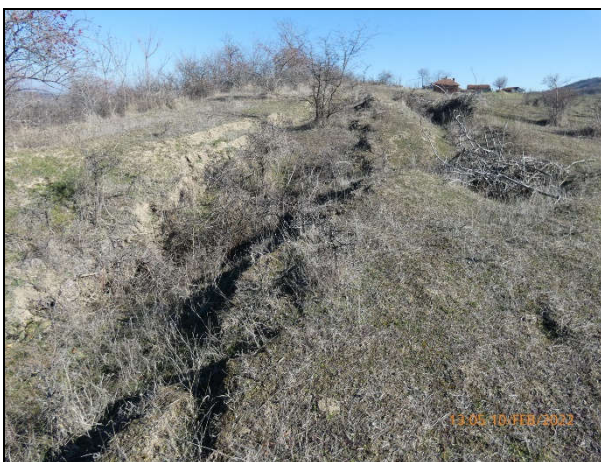
Снимка 4

Периодични активизации на геодинамичните процеси се установяват и в зоната на формираното обратното засичане на около 160 м северно от платното на път П-11. Спрямо предходните инженерно-геоложки огледи се установява нарастване на разтвореността на пукнатините до 0.3-0.4 м. В този район се намира резервоарът за водоснабдяване на западната част на селото.

Регистрираното съвременно свлачище № MON11.16639.94.03 запазва периодично, активно състояние.

Продължаващото развитие на свлачищните процеси застрашава от цялостно прекъсване платното на път П-11 „(О.п. Видин - Димово) - Симеоново - Ботево - Арчар - Лом - о.п. Козлодуй - Оряхово - Гиген - Брест - Гулянци - (Дебово - Никопол)“, жилищните сгради в централната и западната част на селото и компрометиране на резервоара за водоснабдяване.

За ограничаване на геодинамичната активност е необходимо:

- Да се възстановят и периодично почистват компрометираните отводнителни съоръжения на път П-11 с цел осигуряване на бърз и безпрепятствен отток на уловените повърхностни води от горната част на склона и пътното платно извън обхвата на свлачището;
- Да се тампонират всички отворени пукнатини в асфалтовата настилка, за да се намали инфилтрацията на повърхностни води в свлачищното тяло;
- Да се извършват периодични технически проверки на водопроводната мрежа и резервоарите за водоснабдяване в селото и при наличие на аварийни течове те да се отстраняват своевременно.

За трайно стабилизиране на път П-11 е необходимо изпълнението на комплексен проект за укрепване на целия свлачищен район, който включва древното свлачище

№ MON11.16639.94 и съставните му съвременни свлачища №№ MON11.16639.94.02 и MON11.16639.94.03. При предприемане на действия за стабилизиране на свлачищния район е необходимо да се извърши актуално инженерно-геоложко проучване според изискванията на Наредба № 12 (за проектиране на геозащитни строежи, сгради и съоръжения в свлачищни райони), в определения от “ГЕОЗАЩИТА” ЕООД – клон ПЛЕВЕН териториален обхват. На базата на получените резултати от проучването да се изготви и реализира проект за укрепване на склона, включващ силови укрепителни съоръжения и система за повърхностно отводняване и понижаване на нивата на подземните води. В проекта трябва да се предвиди и изграждане на канализационна мрежа и цялостна подмяна на остарялата и амортизирана водопроводна мрежа в с. Горни Цибър, както и възстановяване на нарушените резервоари за водоснабдяване на селото.

Необходимо е АГЕНЦИЯ “ПЪТНА ИНФРАСТРУКТУРА” да извърши технико-икономическа оценка, въз основа на която да се вземе решение дали да се предприемат действия за проучване и проектиране на скъпоструващи укрепителни и отводнителни съоръжения в обширния свлачищен район, засягащ участък от път II-11 (от км 69+538 до км 72+083) или трасето на пътя да се измести на подходящ терен, на безопасно разстояние извън обхвата на регистрираните свлачища. Предвид на това, че свлачище № MON11.16639.94 и съставните му свлачища № № MON11.16639.94.02 и № № MON11.16639.94.03 обхващат целия долинен склон и имат обща, дълбоко залягаща хлъзгателна повърхнина, за цялостно стабилизиране на склона е необходим значителен финансов ресурс, “ГЕОЗАЩИТА” ЕООД – клон ПЛЕВЕН препоръчва проучването на нов терен и изместване на трасето на пътя извън свлачищния район.

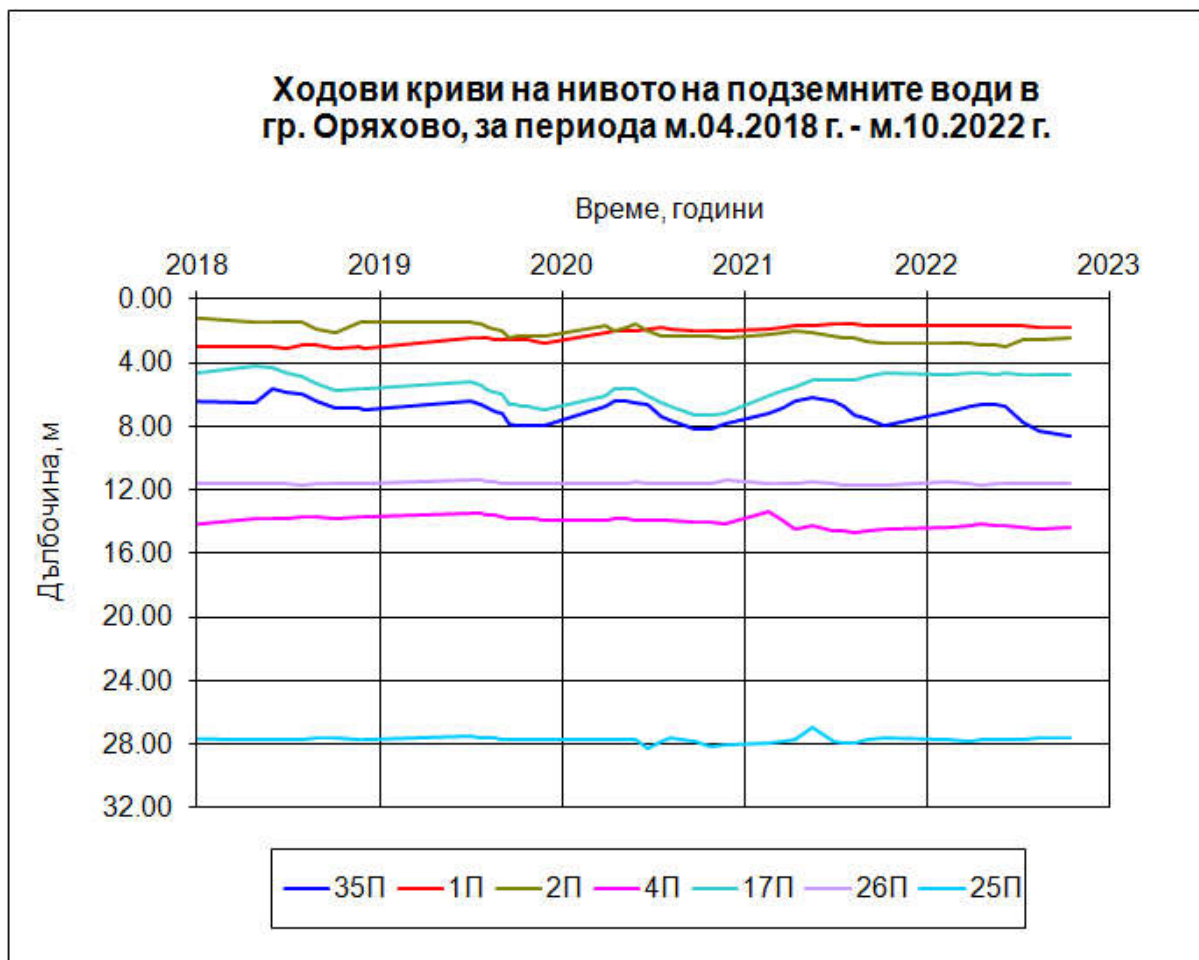
Фиг. 26

За избрани представителни точки в обхвата на свлачище № VRC31.54020.02.23 са построени ходовите криви на нивата на подземните води за периода м. 04.2018 г. - м. 10.2022 г. (Фиг. 26). От графиката се вижда, че през водообилния пролетен сезон в периода м. февруари – м. май, водните стоежи във всички пиезометри се покачват плавно, което е резултат от инфилтрация на повърхностните води след падналите обилни валежи. За поредна година най-голямо повишение през този период е измерено в горната част на склона, под спрения от експлоатация водоем „Средна зона“ на ВиК. Отчетеното покачване е с 1.33 м спрямо последния замер на 2021 г. и е регистрирано в района на пиезометър 35П, разположен в зоната на свлачищното засичане.

Данните от мониторинга през летния сезон показват постепенно понижаване и достигане на минимални водни стоежи през м. август и м. октомври, което се дължи на продължителното засушаване.

Колебанието на водното ниво за целия цикъл на измерване през изминалата година в обхвата на свлачище № VRC31.54020.02.23 е с амплитуда в границите от 0.11 м (22П) до 1.95 м (35П). Най-плитко нивата на подземните води залягат в района на 1П – 1.62 м от повърхността на терена, а най-дълбоко в района на 25П - 27.84 м от терена.
