ОБОБЩЕН ГОДИШЕН ДОКЛАД

С АНАЛИЗИ И ОЦЕНКИ ОТ ИЗВЪРШЕНИТЕ ДЕЙНОСТИ ПРЕЗ 2022 г., ПРИ ИЗПЪЛНЕНИЕ НА СКЛЮЧЕНИЯ С МРРБ - СОФИЯ ДОГОВОР ЗА: "ПРЕВАНТИВНИ ДЕЙНОСТИ, СВЪРЗАНИ С РЕГИСТРИРАНЕ И МОНИТОРИНГ НА СВЛАЧИЩНИТЕ РАЙОНИ НА ТЕРИТОРИЯТА НА РЕПУБЛИКА БЪЛГАРИЯ, НА РАЙОНИТЕ С ЕРОЗИОННИТЕ ПРОЦЕСИ ПО ДУНАВСКОТО КРАЙБРЕЖИЕ ...", ЗА ОБЛАСТИТЕ: ВИДИН, МОНТАНА, ВРАЦА, ПЛЕВЕН, ЛОВЕЧ, ГАБРОВО, ВЕЛИКО ТЪРНОВО, РУСЕ, СИЛИСТРА, ТЪРГОВИЩЕ И РАЗГРАД"

ПЛЕВЕН, февруари 2023 г.

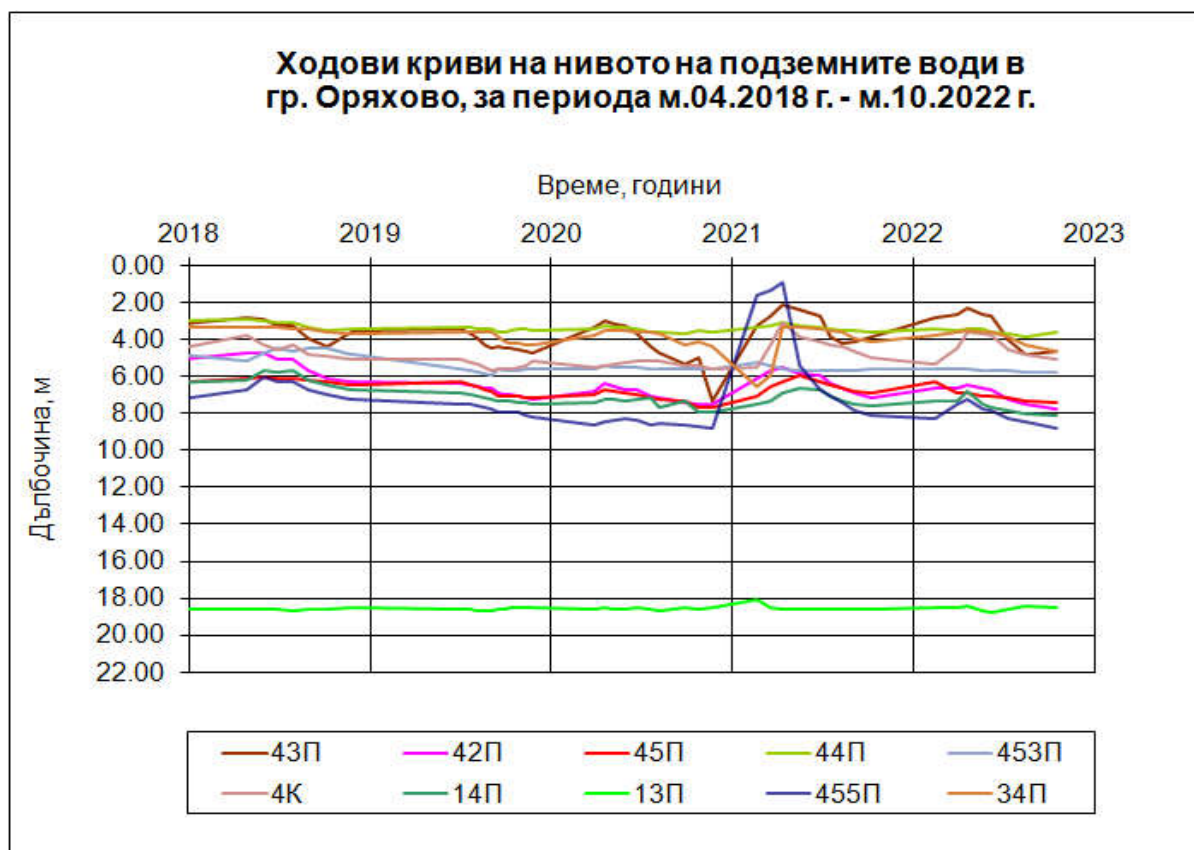
Фиг. 27

Данните от режимните хидрогеоложки измервания за 2022 г. в района на съвременен, потенциално свлачище № VRC31.54020.02.22, показват че за периода м. февруари – м. април във всички наблюдателни точки водните нива се покачват плавно. Покачването на нивата на подземните води е свързано с изразените сезонните колебания през този период от годината, като депресионната крива е с максимум през м. април. Тревога будят данните за районите на пиезометър 43П и битов кладенец 4К (на ул. „9-ти ноември“), които са разположени в зоната на свлачищното засичане. Отчетено е значително повишение на водните стоежи за 43П е с 1.60 м, а за 4К с 1.68 м спрямо последния замер от 2021 г.

През летните месеци и началото на есенния сезон, в по-голямата част от наблюдателните точки, резултатите от измерванията показват плавно понижаване на водните нива, което е следствие от продължителното засушаване през лятото и незначителните валежи през есента. Установената амплитудата на колебание на водните нива е в широки граници и се променя в интервала от 0.25 м (13П) до 2.38 м (43П).

Като цяло за района на свлачище № VRC31.54020.02.22 и през 2022 г. продължава установената през последните пет години тенденция за поддържане на високи нива на подземните води, което е свързано с влошеното функционално състояние на част от изградените водопонизителни съоръжения в обхвата на свлачището. Поддържането на

високи нива на подземните води в района на свлачищното засичане е причина за увеличаване повърхностните движения между ул. „9-ти ноември” и ул. „Филип Тотю”, в зоната на силово укрепване 1В и недовършената Дренажна шахта № 2. В шахтата е необходимо да бъдат изпълнени предвидените по проект хоризонтални сондажни дренажи.

Графиката на ходовите криви на нивата на подземните води за пиезометрите в района на свлачище № VRC31.54020.02.22, за периода м. 04.2018 г. - м. 10.2022 г. е представена на следващата Фиг. 27:

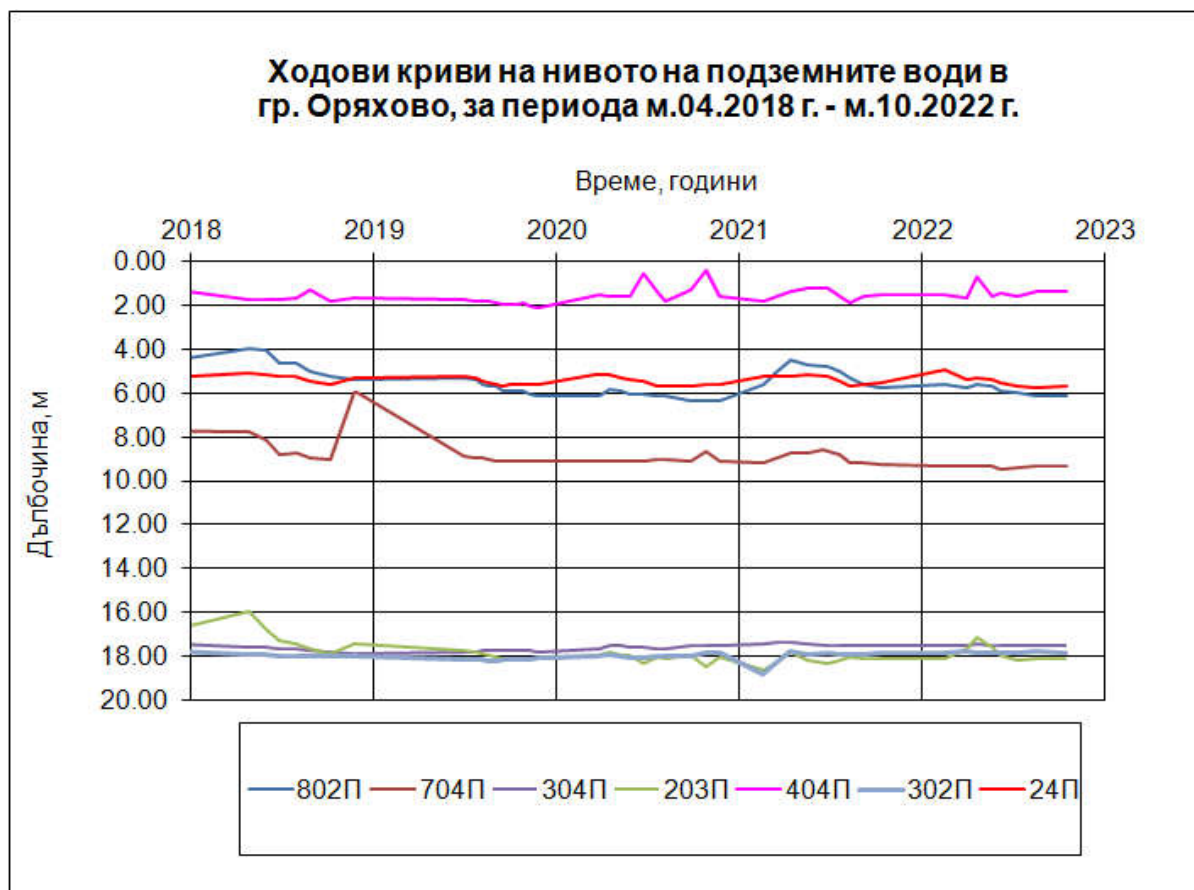
Фиг. 28

Резултатите от мониторинга в западната и централна част на гр. Оряхово не показват обезпокоителни сезонни колебания на подземните води, с което е свързана и по-слабата активност на свлачищните процеси в тези райони. За избрани представителни точки са построени графики на ходовите криви на нивата на подземните води за периода м. 04.2018 г. - м. 10.2022 г. (Фиг. 28).

От графиката се вижда, че ходовите криви на подземните води за последните 5 години следват плавна линия с обичайни месечни колебания, зависещи от сезонното подхранване на водоносните пластовете от склона при инфилтрация на повърхностни води. Максимални водни стоежи са измерени през месец април, а минималните през август и октомври. Най-голямо повишение на водните стоежи е отчетено в 203П – 0.61 м (свлачище № VRC31.54020.20), а при пиезометър 204П водните стоежи са без изменение.

В свлачищните райони от западната част на гр. Оряхово по-голям брой от наблюдателните точки са компрометирани. За пълен анализ на режима на подземните води е необходимо хидрогеоложката мрежа да се допълни, като се изградят нови пиезометри.

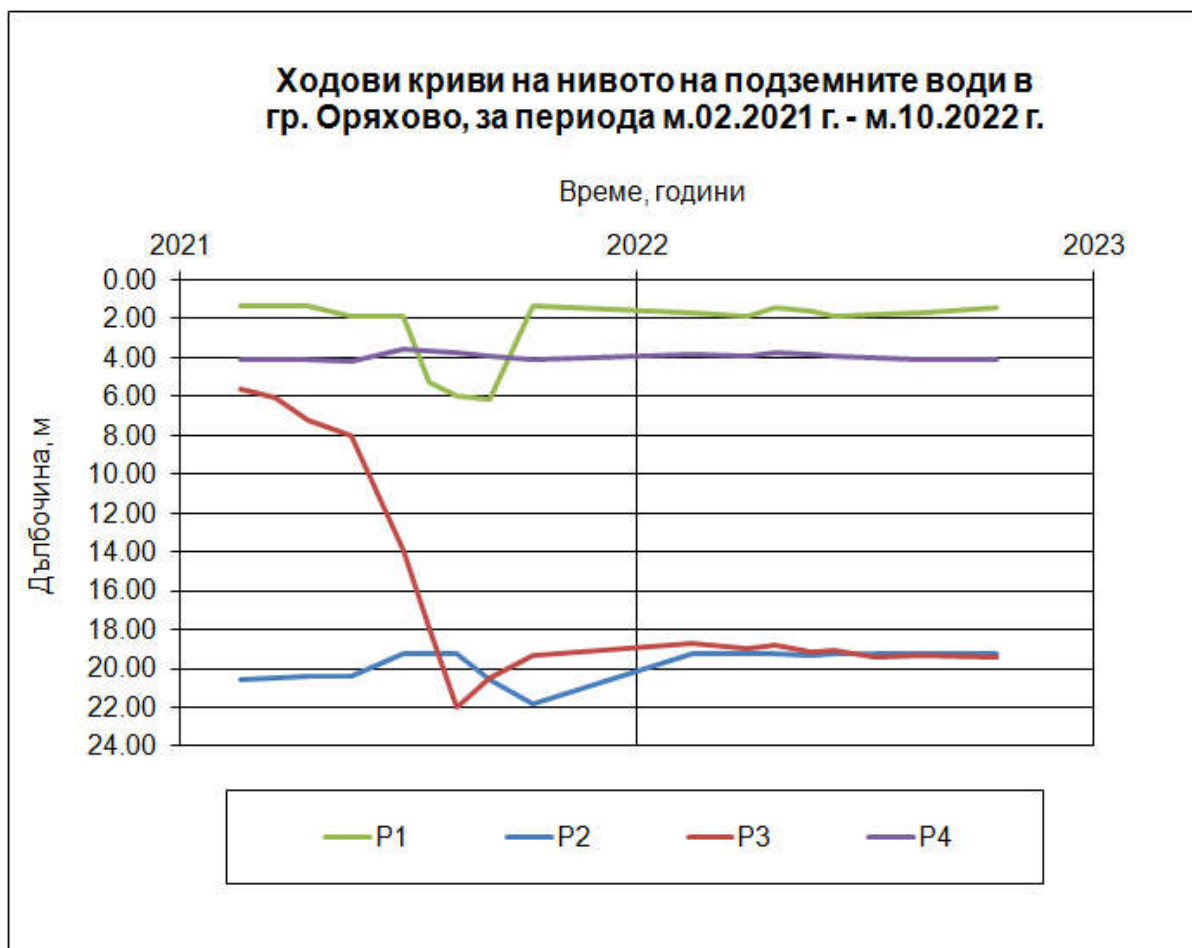
Фиг. 29

Резултатите от измерванията на изградените през 2020 г. пиезометри в района на съвременен, периодично-активно свлачище № VRC31.54020.02.05 за периода м. февруари - м. април 2022 г. показват покачване на нивата на подземните води, което е свързано с повишената инфилтрация на повърхностните води след падналите валежи през тези месеци от годината. Установеното покачване на водните стоежи е плавно и се изменя в границите от 0.36 м при P4 в основата на склона, при долната граница на свлачището до 0.54 м в района на P2, разположен под свлачищното засичане.

Измерените минимални стойности на водните нива са регистрирани през летния сезон и са свързани с продължителното засушаване през този период от годината. Най-ниски водни нива са отчетени в района на пиезومتر P3 – 19.46 м от повърхността на терена.

С липсата на резки промени в режима на подземните води е свързана и слабата активност на свлачището.

Графиката на ходовите криви на нивата на подземните води за периода м. 02.2021 г. - м. 10.2022 г. е представена на следващата Фиг. 29.

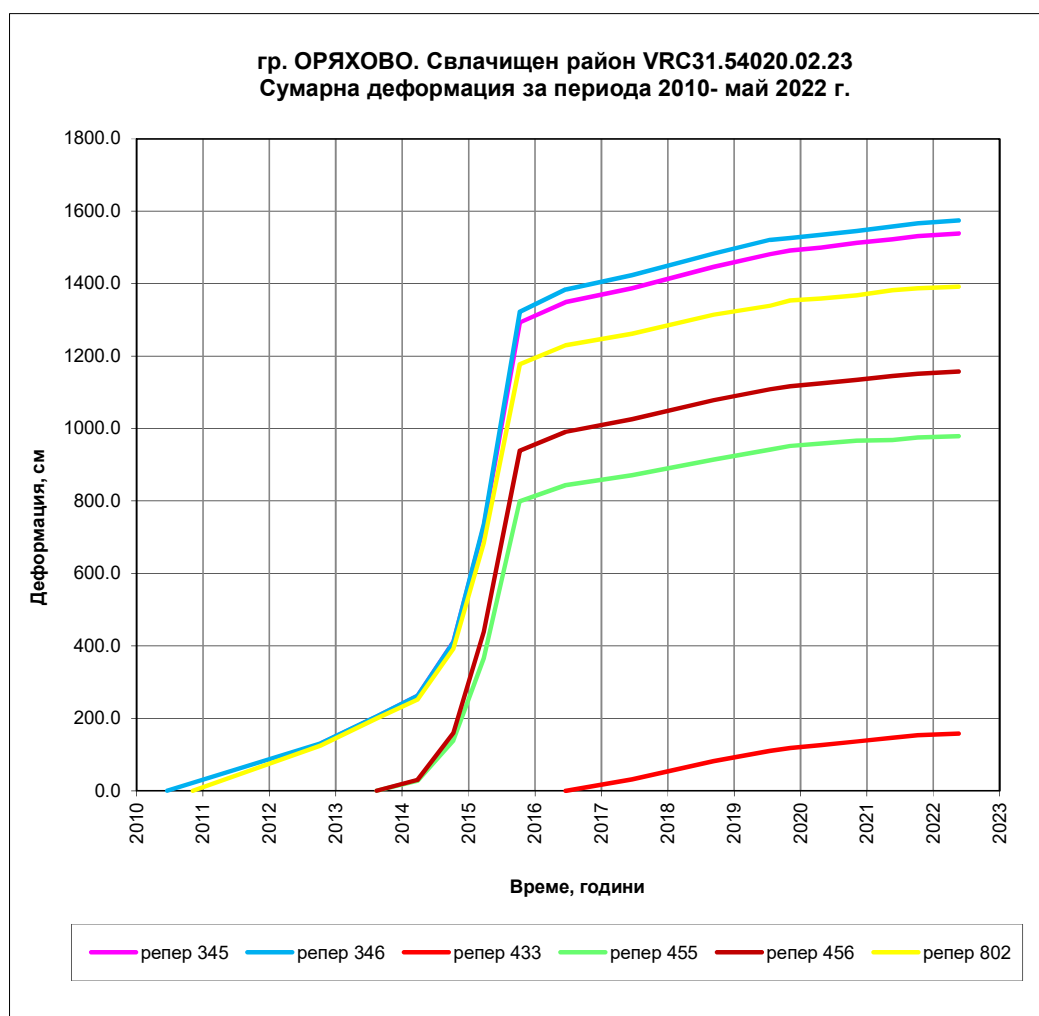
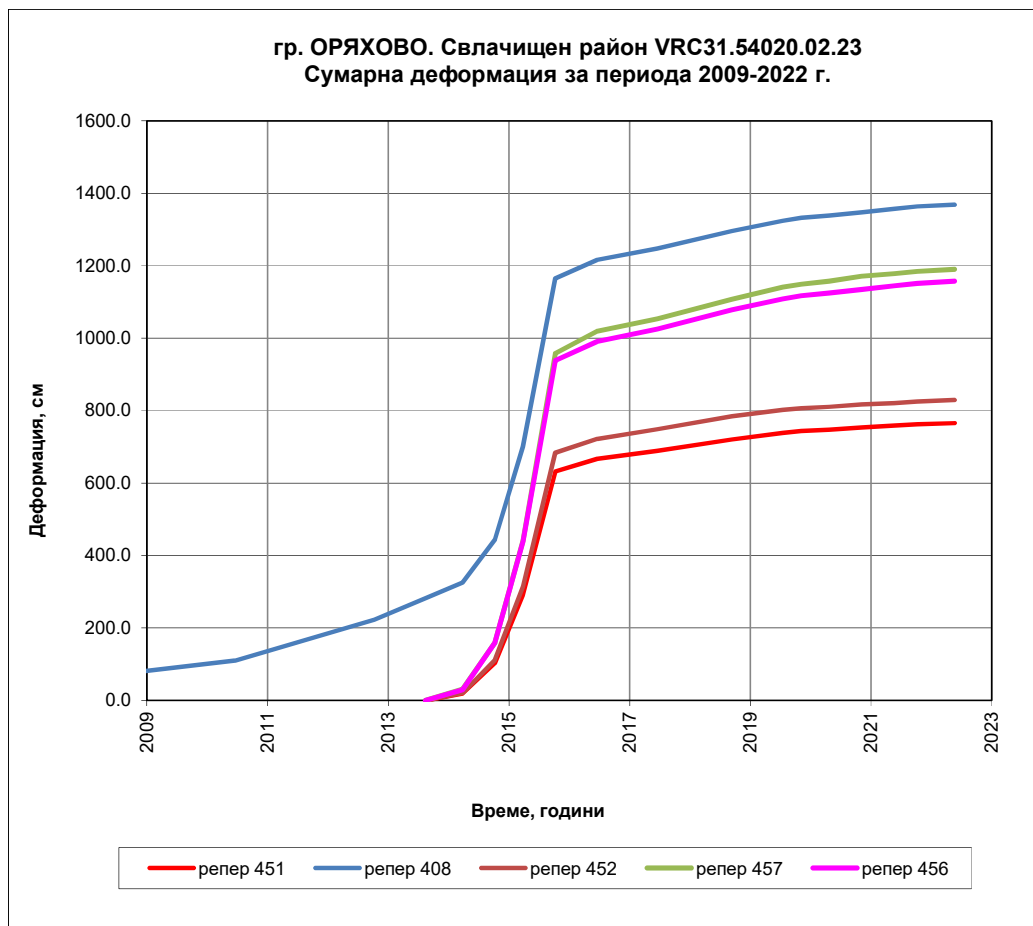
Крайните североизточни квартали на гр. Оряхово, където е формирано съвременно, периодично-активно свлачище № VRC31.54020.02.23 запазват висока геодинамичната активност, като продължава тенденцията към постепенно намаляване на скоростта на процесите (Фиг. 30 и Фиг. 31).

Отново по-значителните са повърхностните движения в района на път П-11 и участъка от склона под него:

- репер 345 – скорост на повърхностните движения 11.68 см/г;
- репер 346 – скорост на повърхностните движения 12.85 см/г;
- репер 408 - скорост на повърхностните движения 7.48 см/г;
- репер 451 – скорост на повърхностните движения 5.30 см/г;
- репер 456 – скорост на повърхностните движения 9.82 см/г.

В зоната на образуваната в свлачището призма на активни натиск (източно от ул. „Никола Обретенов“ и района на бившите казарми), има реализирани премествания със скорост от 7.58 см/г (репер 802) до 8.78 см/г (репер 433).

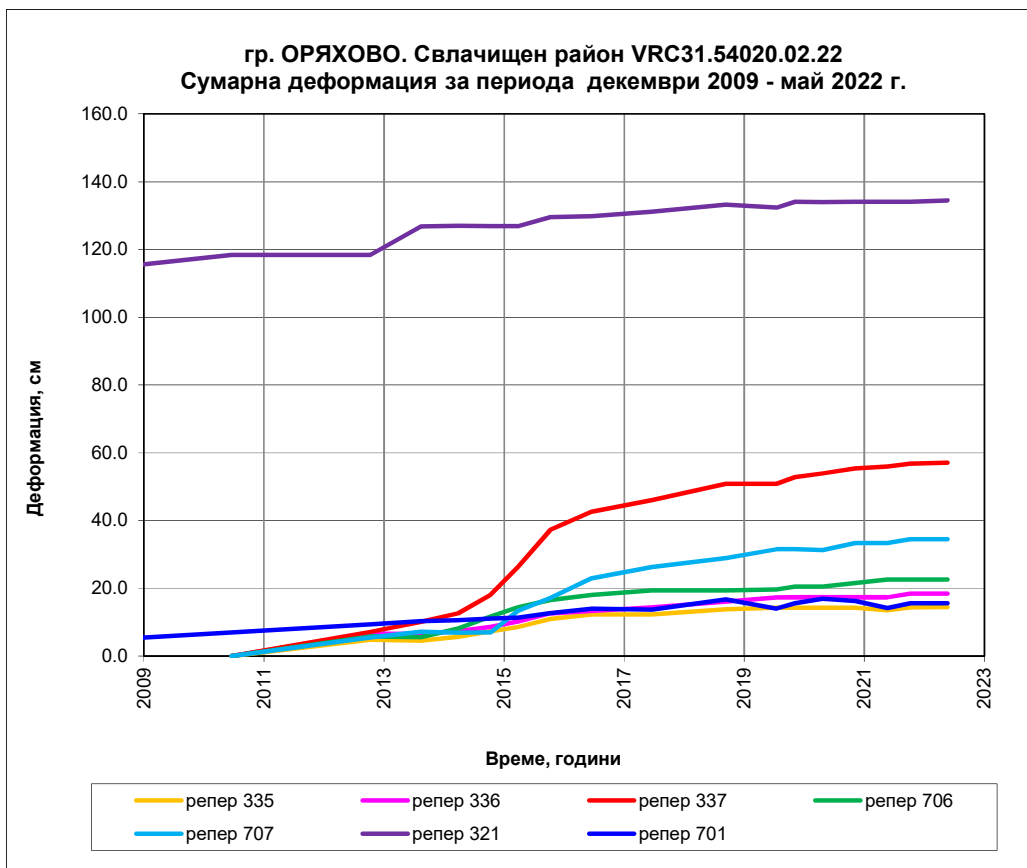
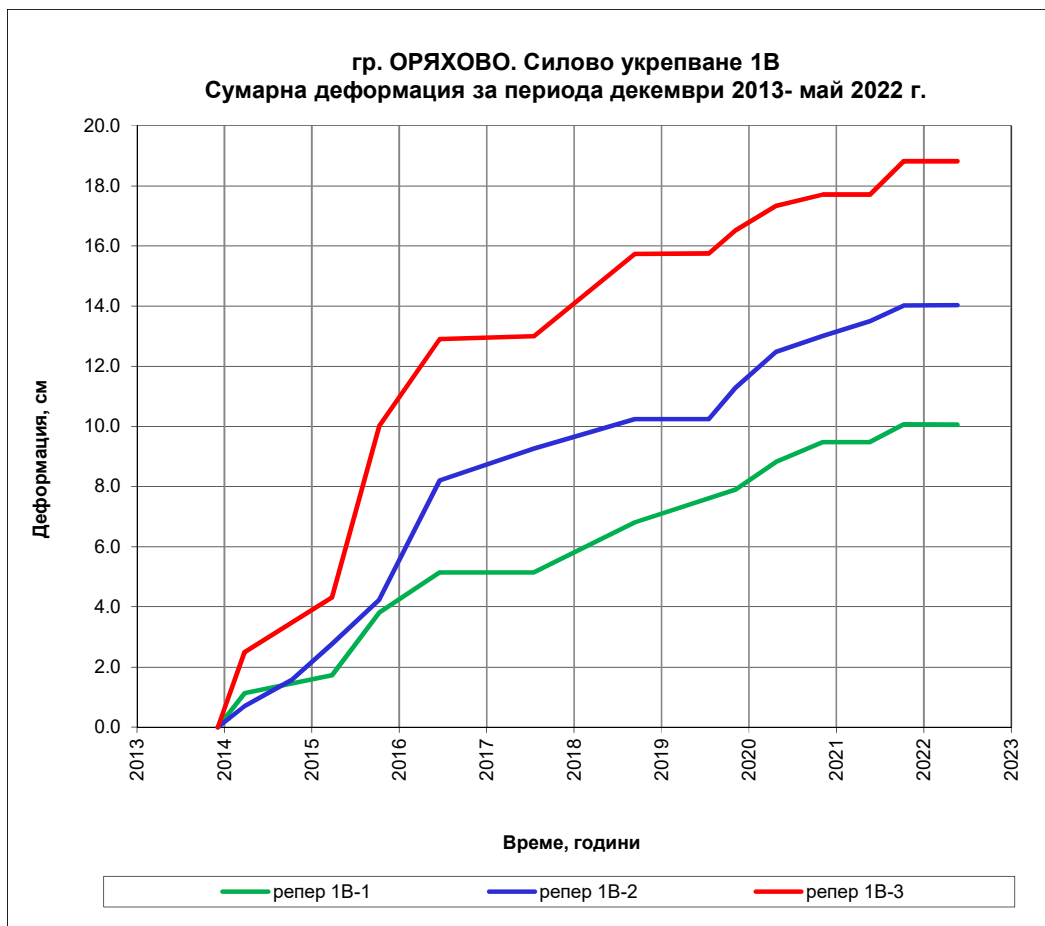
По-спокойна е геодинамичната обстановка в района на свлячище № VRC31.54020.02.22. Установените премествания при двете предходни измервания на реперите по ПАК1, са затихнали. При настоящия мониторинг, в участъка от склона между ул. „22 септември“ и ул. „9 ноември“, контролните точки по направление 300 и 700, не отчитат свлячищна активност (Фиг. 32). Изградените в западния край на свлячището силови укрепителни съоръжения ПАК 1А и ПАК 1В са без преместване (Фиг. 33). Със забавена ротация е и компрометираната Пилотно-анкерна конструкция 2, като скоростта на движенията в източния ѝ край е намаляла до 10.87 см/г (за периода 2020-2021 г., средната скорост на движени в източния край на конструкцията е била около 18 см/г. при репер 2-11). Западните секции на съоръжението са без отместване (Фиг. 34).

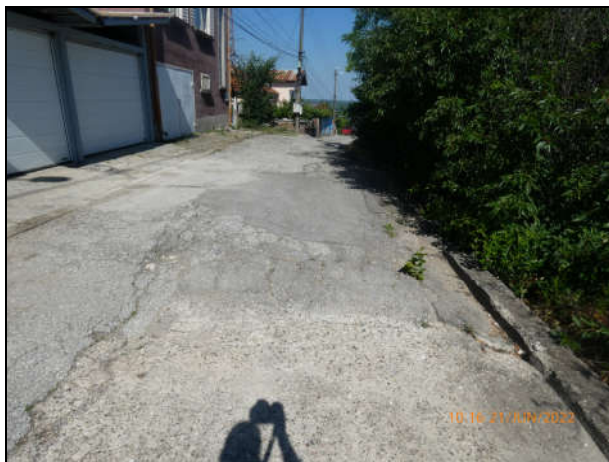
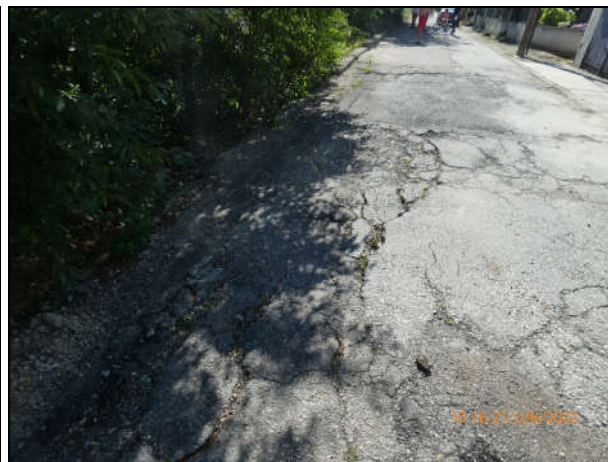
По преминаващата над откоса на древното свлачище ул. „Топ Байр” се установяват пластични деформации в участък с дължина около 60 м. Деформациите се изразяват в образуване на серии от пукнатини с разтвореност 1-2 см и слягане в северната половина на платното с 0.2-0.3 м.

За подравняване, в слегналия участък от уличното платно е положена бетонова настилка, по която са формирани свежи пукнатини. В участъка съществува бетонова подпорна стена, укрепваща горната част на откоса. Към момента на огледа, по стената не се установяват деформации. Пред стената, по границата на уличното платно съществува дъждоприемна шахта, водите от която се отвеждат, чрез PVC тръба в горната част на откоса.

Вертикалната планировка на ул. „Топ Байр“ в района с развитите деформации е нарушена, в резултат на което повърхностния отток от уличното платно навлиза към откоса, в обхвата на свлачищния район.

Продължаващото развитие на пластичните деформации по платното на ул. „Топ Байр“, може да е индикация за локална свлачищна активизация в участък от стръмния неукрепен откос на древния свлачищен отстъп. При активизация на свлачищните процеси са пряко застрашени жилищните сгради (над откоса и в основата му) и прилежащата инфраструктура в района на ул. „Топ Байр“.

За овладяване на деформационните процеси по платното на ул. „Топ Байр“, „ГЕОЗАЩИТА“ ЕООД – клон ПЛЕВЕН е препоръчала на община Оряхово да се изпълнят следните мероприятия: Да се извърши техническа проверка на ВиК мрежата в района на ул. „Топ Байр“ и при наличие на течове, те да бъдат незабавно отстранени; Да се тампонират с битумна паста или асфалтова смес всички отворени пукнатини в асфалтовата настилка, за да се предпази земната основа от инфилтрация на повърхностни води; След извършването на инженерно-геоложко проучване и изясняването на геодинамичното състояние на участъка от склона, под ул. „Топ Байр“ да се изготви и реализира проект за възстановяване на вертикалната планировка и при необходимост за укрепване на уличното платно. Важна част от проекта е предвиждането на система за улавяне на повърхностните води и организираното им отвеждане по безопасен начин извън свлачищния район.

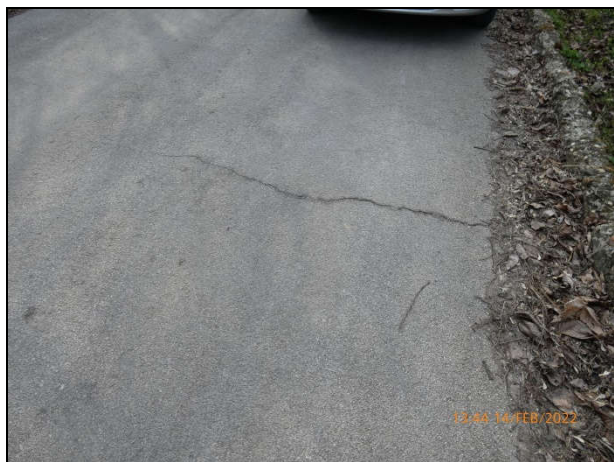
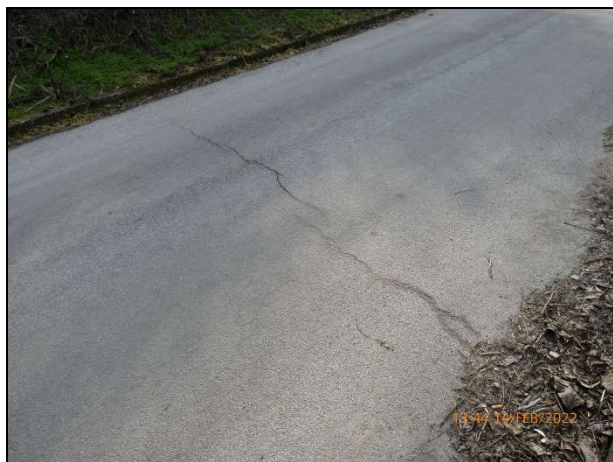
По платното на ул. „Филип Тотю“, в централната част на свлачище № VRC31.54020.02.22, при настоящия инженерно-геоложки оглед се установяват отделни напречни пукнатини с разтвореност до 1 см. От извършения мониторинг на изградената мрежа за проследяване на повърхностните движения, през изминалата година в този участък от склона са отчетени премествания със скорост до 7 см/г.

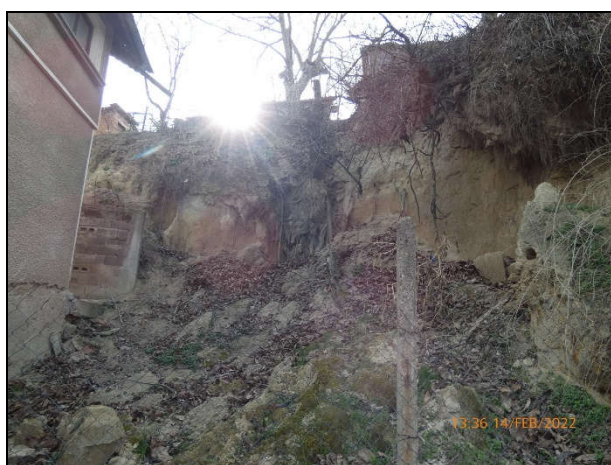
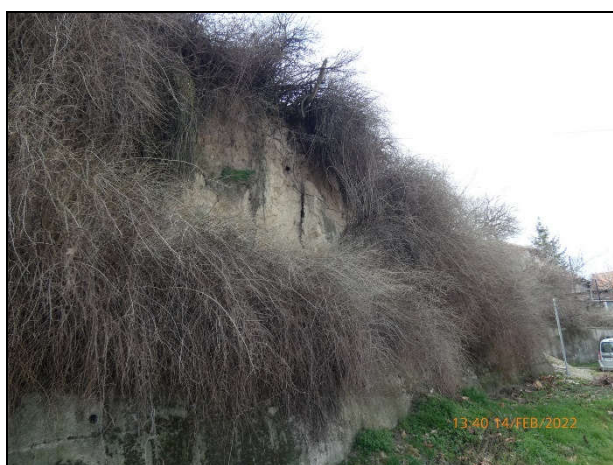
Към свлачищния отстъп на древното свлачище постъпват повърхностни води, като в резултат на оводняването, от него са дестабилизирани отделни „пакети“ от льосовидните материали.

Западно от водопонизителен кладенец № 10, на терена се е образувала каверна с дълбочина около 1.5 м и диаметър около 0.5 м. Тази каверна може да е образувана в резултат аварийни течове от изтичалото на водопонизителната система, което трябва да се установи с извършването на техническа проверка.

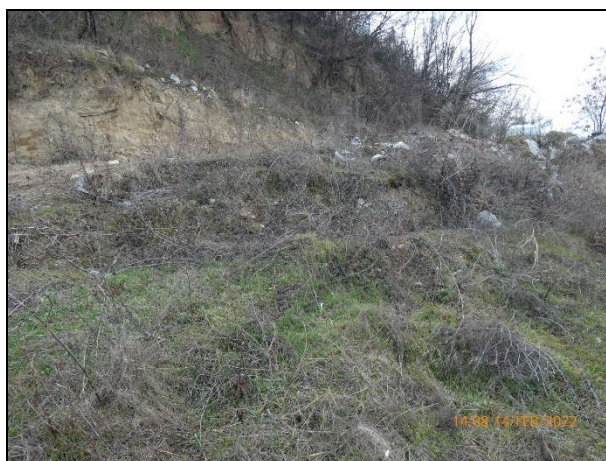
Снимка 1

При извършения инженерно-геоложки оглед се установяват продължаващи деформации в зоната на активната призма на свладището, където през 2018 г. бяха депонирани значителни количества земни маси и строителни отпадъци. Продължава пропадането на оформената насипна призма. Образованите пукнатини в насипите достигат амплитуда на пропадане 0.5 м.

В оформеното безотточно понижение между вътрешния откос на насипната призма и свлачищния отстъп се задържат повърхностни води.

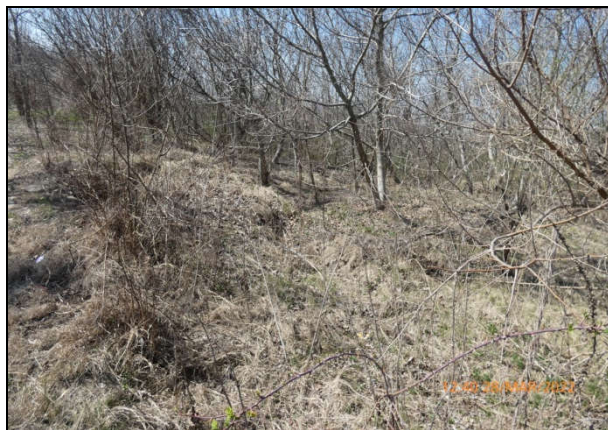
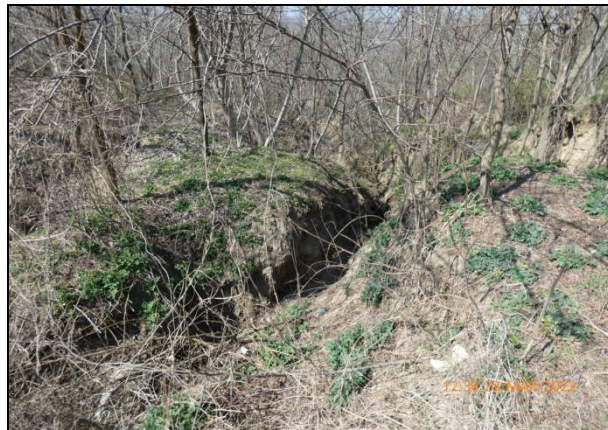
От проведения инженерно-геоложки оглед, се установяват белези от периодични активизации на свлачищните процеси. В тялото на свлачището са формирани нови теренни пукнатини с разтвореност 4-5 см и амплитуда на пропадане до 0.5 м. В зоните, в които се концентрира повърхностния отток, са образувани ерозионни ровини с ширина до 1.20 м и дълбочина 1.50 м.

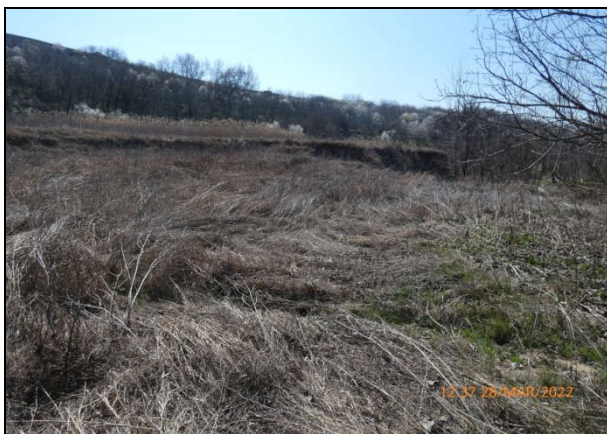
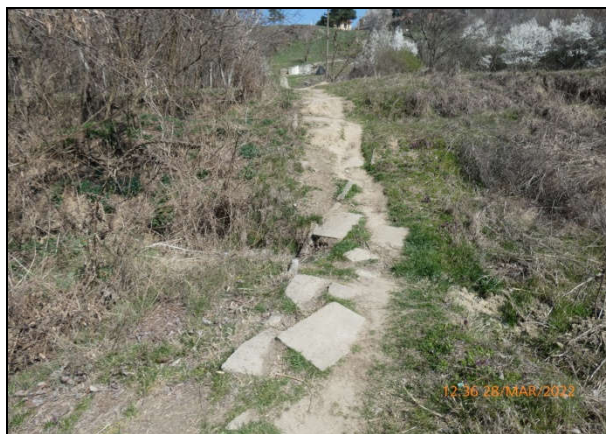
В образуваната негативна форма под свлачищното засичане се задържат повърхностни води. По платното на пешеходната алея в североизточния край на свлачищната деформация са реализирани допълнителни слягания с 0.50 м.

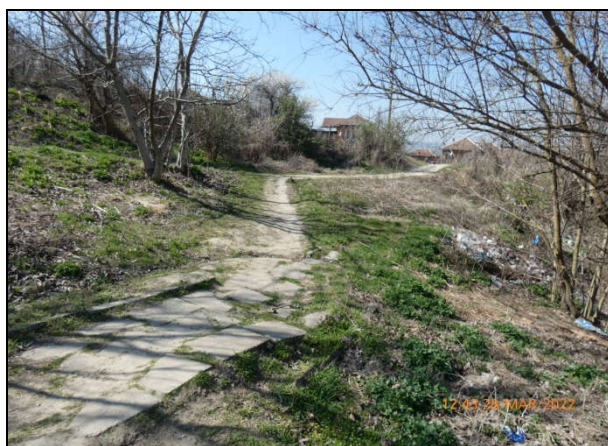
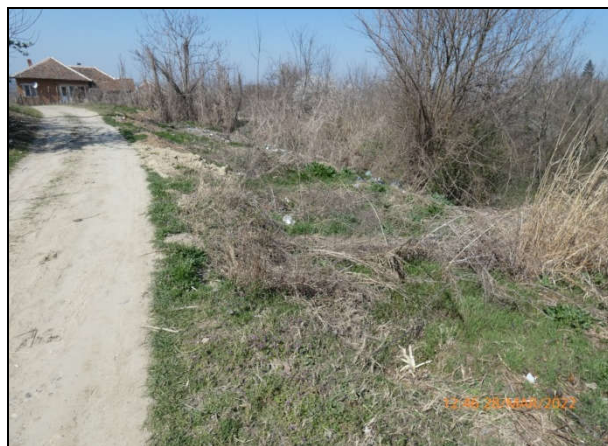
Депонирането на битови отпадъци в югозападна част на свлачището (района на ул. „Любен Каравелов“), увеличава натоварването върху свлачищното тяло и затруднява свободно преминаване на повърхностния отток по склона (Снимка 5 и Снимка 6).

Регистрираното свлачище № VRC31.54386.01.03 запазва периодично-активното си състояние.

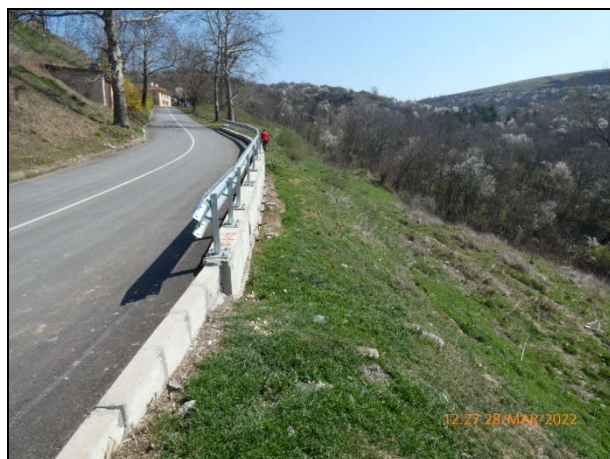
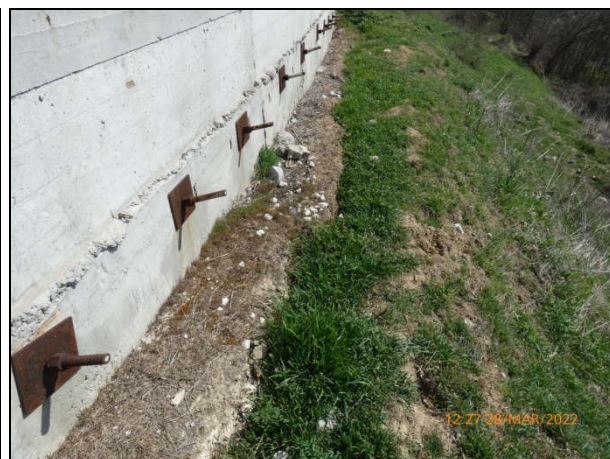
Към момента на настоящия инженерно-геоложки оглед не се установяват деформации по изградените укрепителни съоръжения.

До доказване на ефекта от укрепителните мероприятия чрез режимни наблюдения на изградената КИС, свлачището остава в потенциално състояние.

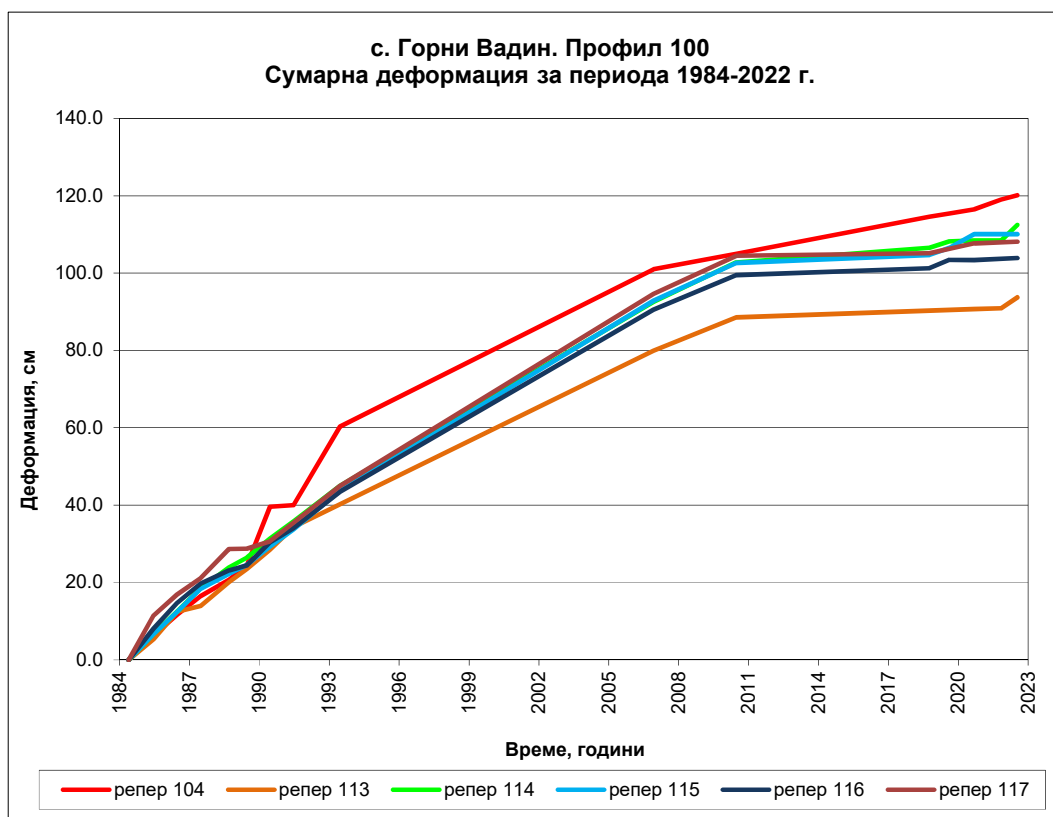
Фиг. 38

В обхвата на свлачище № VRC1.16451.01.01 развитите процеси са със скорост до 3.40 см/г при контролни точки 104, 114 и 115 (векторно преместване до 3 см за последните 8 месеца). Останалите репери от КИС не отчитат движения (Фиг. 38):

- репер 104 – скорост 1.61 см/г;
- репер 107 – без движение;
- репер 109 – без движение;
- репер 114 – скорост 2.15 см/г;
- репер 115 – скорост 3.35 см/г;
- репер 116 – без движение;
- репер 117 – без движение.

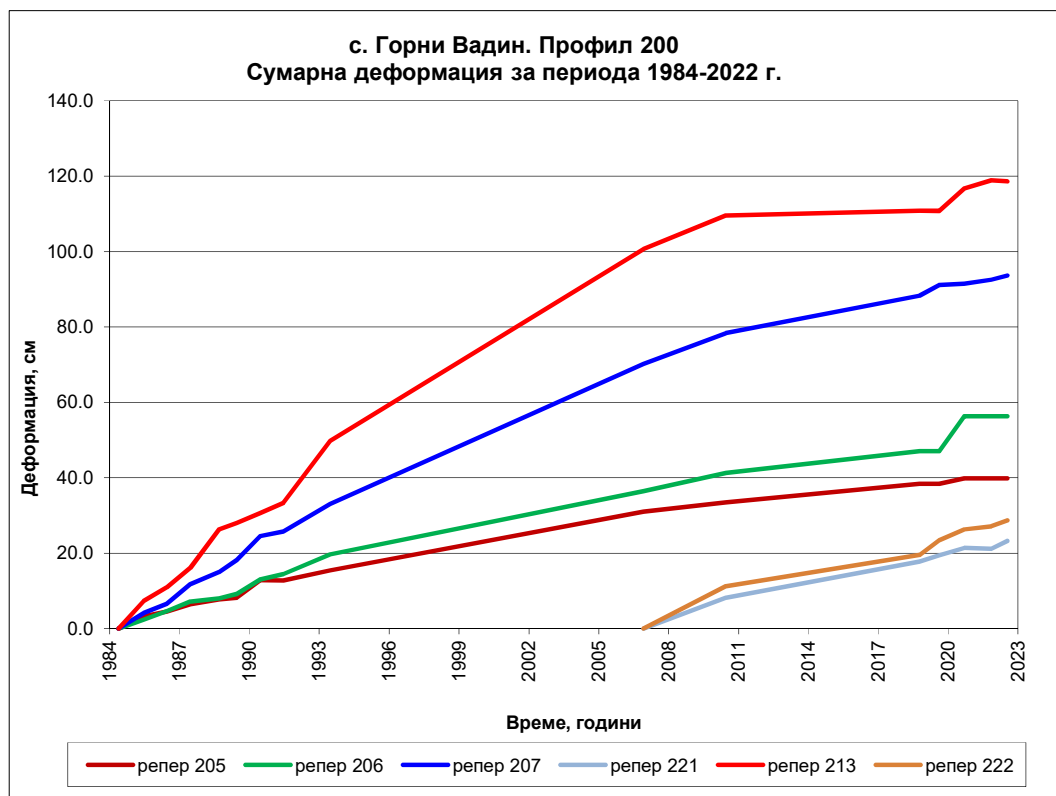
По склона над училището, е регистрирано придвижване на репери 205, 207 и 221 със скорост до 3 см/г, а в района на стадиона и под училището, не е установена геодинамична активност:

- репер 221 – скорост 2.95 см/г.

На Фиг. 39 са изобразени графиките на сумарните деформации по профил 200, преминаващ в източната част на древното свлачище:

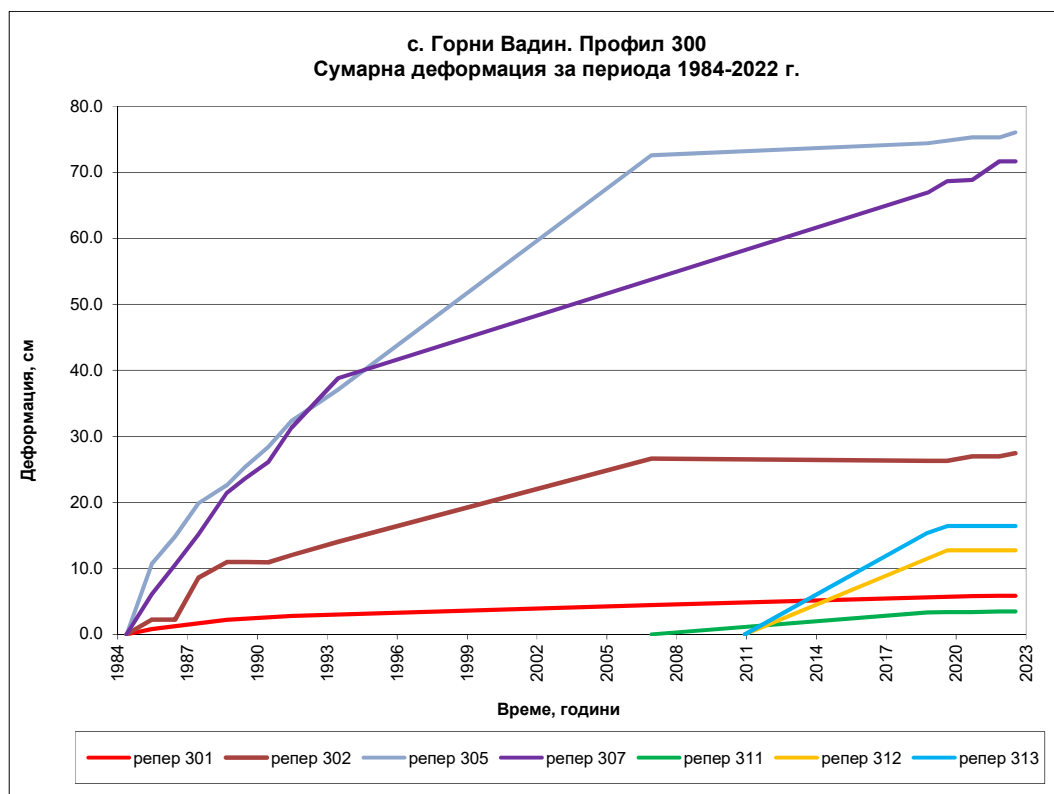
Фиг. 40

В източната част на селото при репери 302 и 305, изградени на ул. „Христо Ботев“ са установени слаби движения с годишна скорост 1.40-1.80 см - Фиг. 40. Към момента, в участъка между двата репера, не се наблюдава допълнително разтваряне на формираните пукнатини по жилищните сгради и водоплътните ивици. Натрупаната деформация на реперите от профил 300 за последния период на измерване е:

- репер 302 – вектор на деформация 0.97 см;
- репер 305 – вектор на деформация 1.23 см;
- репер 307 – без преместване;
- репер 311 – без преместване;
- репер 312 – без преместване;
- репер 313 – без преместване.

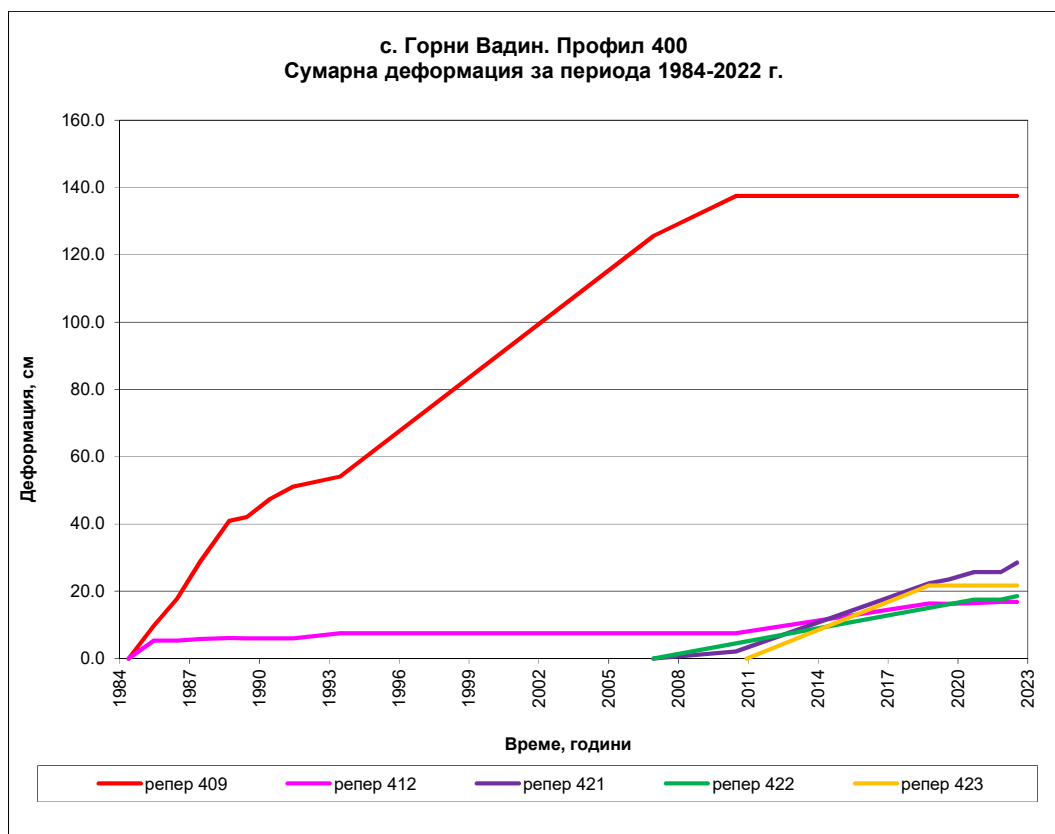
Фиг. 41

В североизточната част на древното свлачище, в долната част на склона е формирано съвременното свлачище № VRC1.16451.02.02. За периода м. 11.2021 г. – м. 07.2022 г., при репери 421, в зоната на засичането (ул. „Сергей Румянцев“) и 422, в района на терасата на р. Дунав, са констатирани повърхности движения със скорост до 4 см/г. Реперите в горната част на профил 400 са без преместване - Фиг. 41:

- при репер 409 – без промяна;
- при репер 412 – без промяна;
- при репер 421 – скорост на повърхностните движения 4.07 см/г;
- при репер 422 – скорост на повърхностните движения 3.72 см/г;
- при репер 423 – без промяна.

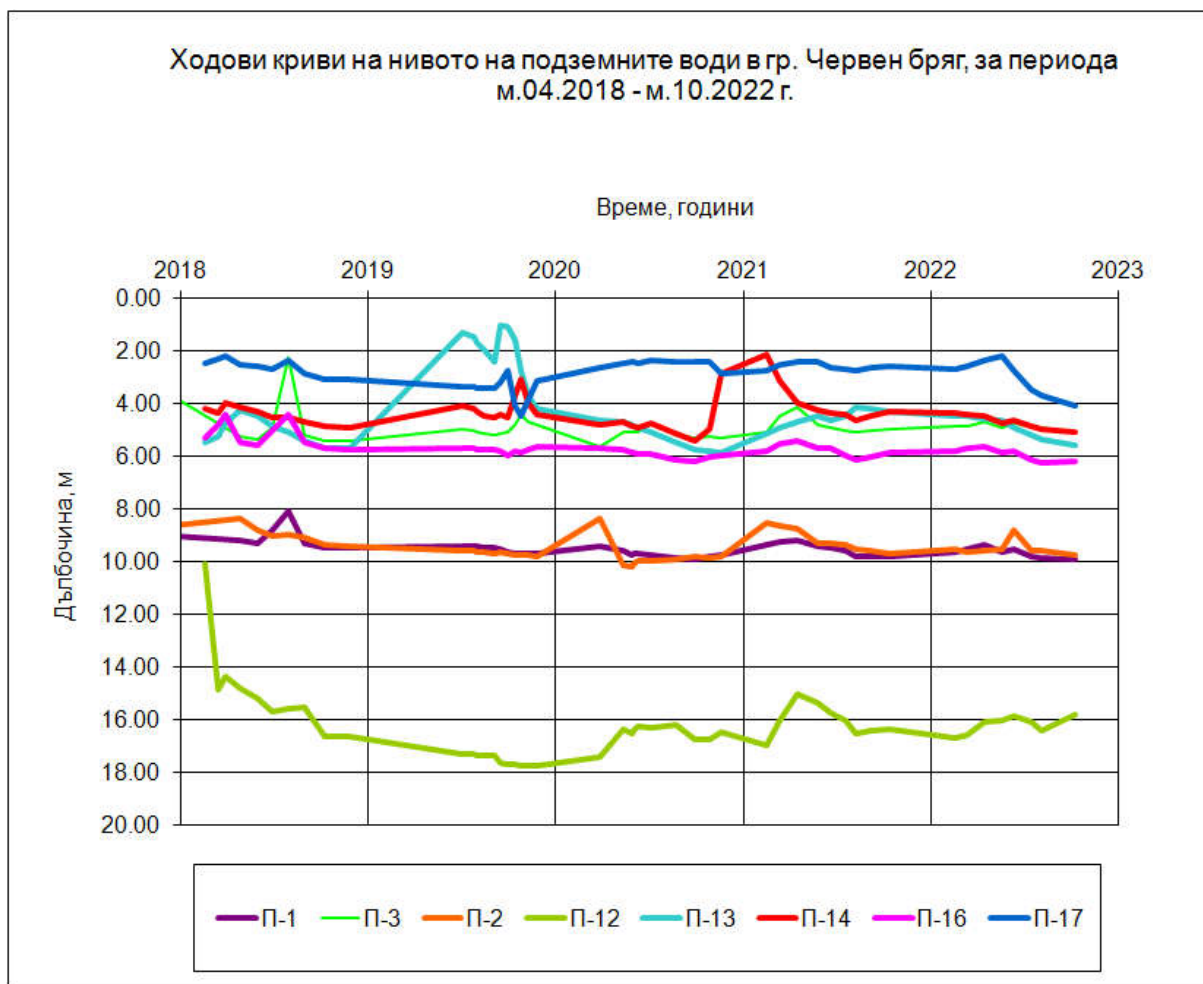
Амплитудата на колебание на водното ниво през изминалата година е в границите от 0.55 м при П-1, при долната граница на свлачище № MON24.44238.92.01.01 до 1.84 м при П-17.

На Фиг. 43 са представени ходовите криви на нивата на подземните води във всички пиезометри, за периода от последните 5 години.

През 2023 година е необходимо да продължат ежемесечните, целогодишни измервания на хидрогеоложката мрежа в гр. Червен бряг.

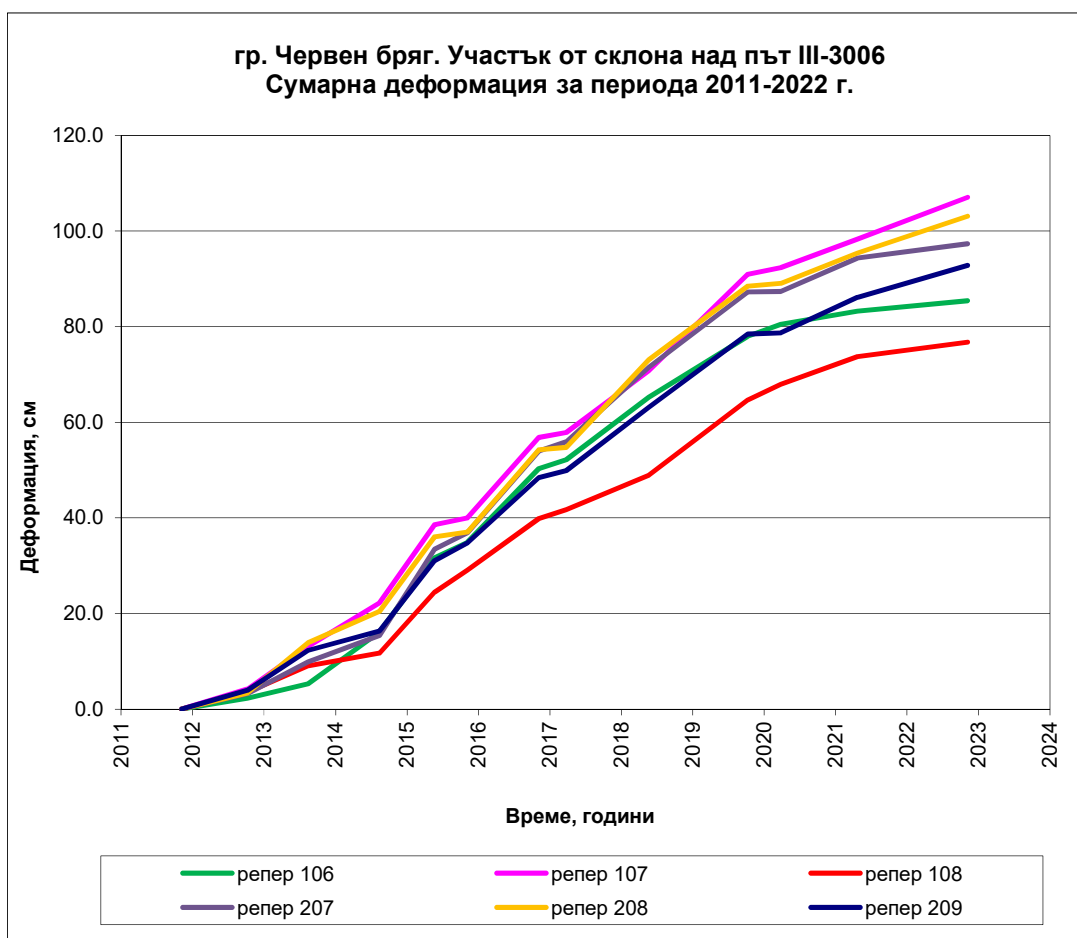
Фиг. 44

- репер Р-106 – годишна скорост 1.44 см;
- репер Р-107 – годишна скорост 5.72 см;
- репер Р-108 – годишна скорост 1.99 см.

Графиките на сумарните деформации на представителните репери са представени на следващата Фиг. 44.

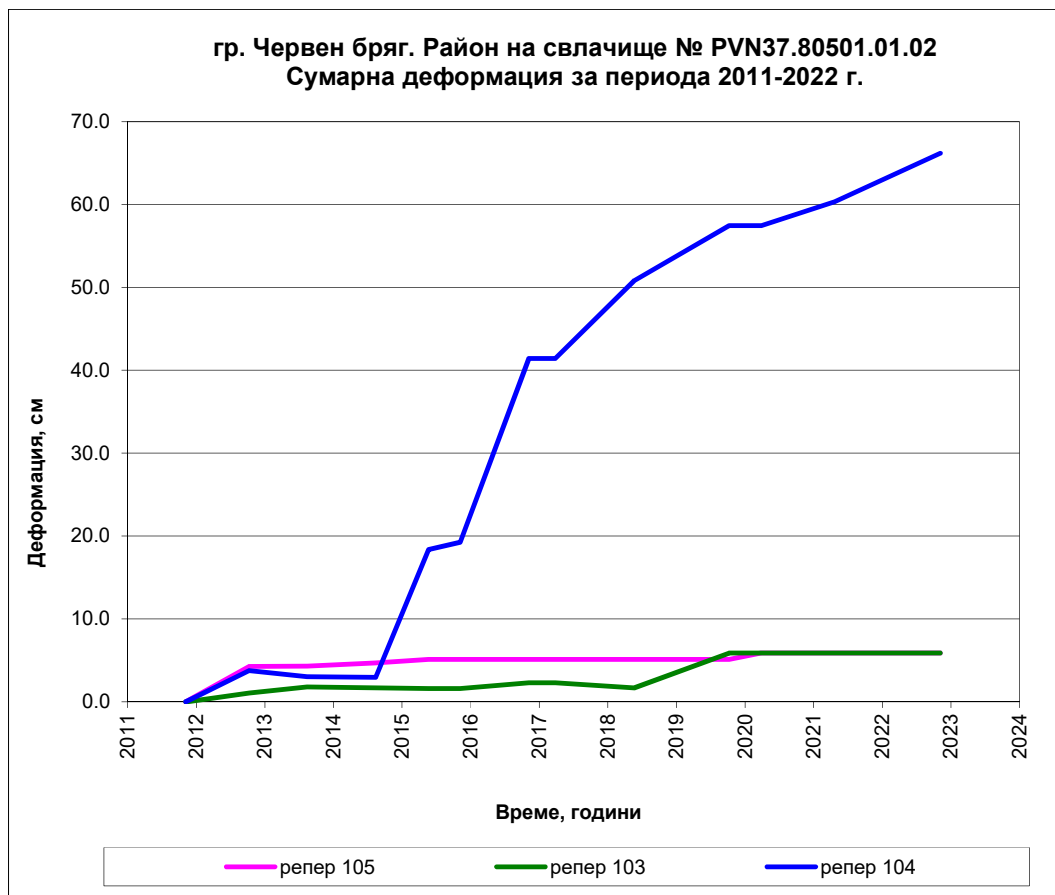
В североизточната част на свлачище № PVN37.80501.01.02, което засяга имоти от кв. 41 по плана на гр. Червен бряг, са отчетени повърхностни движения със скорост до 3.80 см/г - репер Р-104. В района на засичането и под долната граница на свлачището при настоящия мониторинг не са регистрирани повърхностни движения.

На следващата Фиг. 46 са представени графиките на сумарните деформации на реперите в района на свлачището.

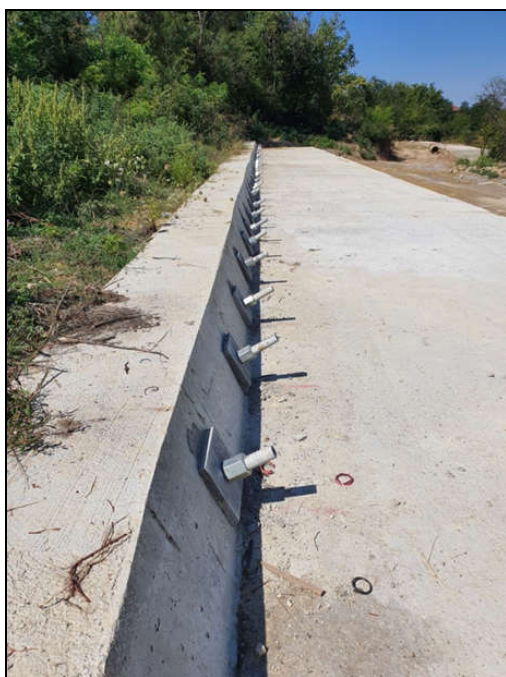
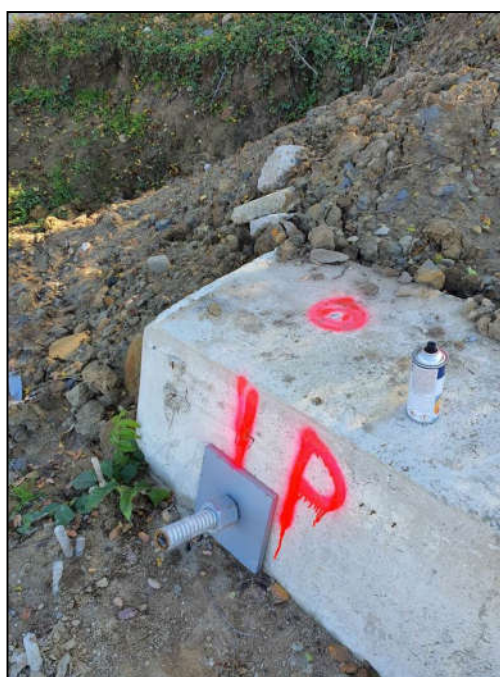
През м. май се проведе първо измерване на изградените по силвите укрепителни конструкции геодезически репери. Данните от мониторинга са недостатъчни за извършване на подробен анализ за ефекта от противосвлачищните съоръжения и е необходимо да се натрупа информация от няколко поредни режимни наблюдения.

От визуалния оглед по време на измерванията, по видимите части на пилотните конструкции не са установени деформации.

За осигуряване на максимална ефективност и дълготрайност на геозащитните съоръжения е необходимо:

- Да се извършва периодично (веднъж годишно) технически оглед на силовите конструкции и те да се поддържат в добро състояние;
- Отводнителните съоръжения да се почистват от наноси минимум два пъти годишно (пролетния и есенния сезон), за да се осигури бързото и безпрепятствено отвеждане на повърхностните води извън свлачищния район;
- Да се поддържат в изправност мониторинговите точки от изградената контролно-измервателна система на свлачището;
- Да не се допуска депониране на битови и строителни отпадъци в свлачищния район.

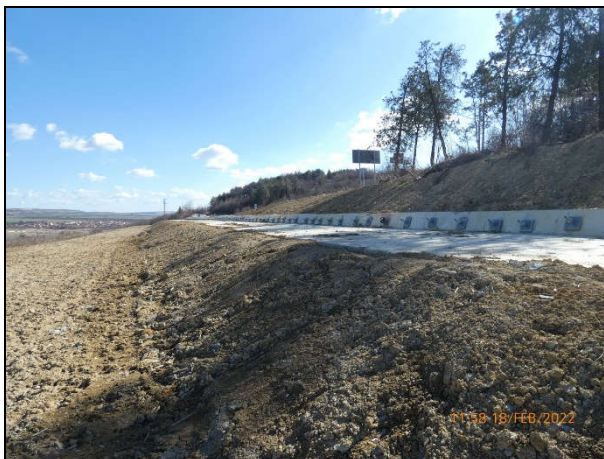
Снимка 1

Към момента на настоящия инженерно-геоложки оглед не се установяват деформации по изградените укрепителни съоръжения.
