ОБОБЩЕН ГОДИШЕН ДОКЛАД

С АНАЛИЗИ И ОЦЕНКИ ОТ ИЗВЪРШЕНИТЕ ДЕЙНОСТИ ПРЕЗ 2022 г., ПРИ ИЗПЪЛНЕНИЕ НА СКЛЮЧЕНИЯ С МРРБ - СОФИЯ ДОГОВОР ЗА: "ПРЕВАНТИВНИ ДЕЙНОСТИ, СВЪРЗАНИ С РЕГИСТРИРАНЕ И МОНИТОРИНГ НА СВЛАЧИЩНИТЕ РАЙОНИ НА ТЕРИТОРИЯТА НА РЕПУБЛИКА БЪЛГАРИЯ, НА РАЙОНИТЕ С ЕРОЗИОННИТЕ ПРОЦЕСИ ПО ДУНАВСКОТО КРАЙБРЕЖИЕ ...", ЗА ОБЛАСТИТЕ: ВИДИН, МОНТАНА, ВРАЦА, ПЛЕВЕН, ЛОВЕЧ, ГАБРОВО, ВЕЛИКО ТЪРНОВО, РУСЕ, СИЛИСТРА, ТЪРГОВИЩЕ И РАЗГРАД"

ПЛЕВЕН, февруари 2023 г.

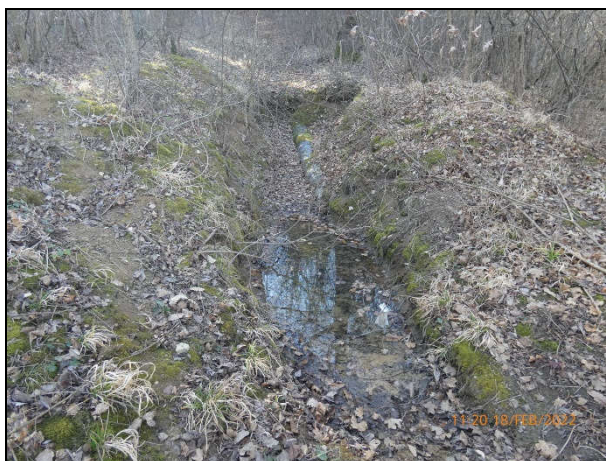
Снимка 2

В зоната до източната граница на свлачище № PVN37.80501.01, непосредствено под резервоара на ВиК, се установява замочуряване на терена. В този участък от склона преминава трасето на водопровод С 377.

Да се извършват периодични проверки за състоянието на намиращите се в свлачищния район съоръжения на ВиК и при установяване на неизправности, те да се отстраняват своевременно.

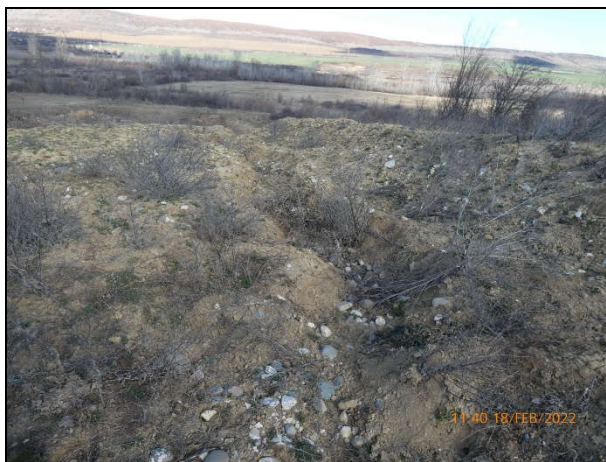
Снимка 3

Образуваната ерозионна ровина в резултат на свободно оттичащите се повърхностни води в зоната под новоизградения водосток на път III-3006 се разширява до 1.20 м като запазва дълбочина 0.5-0.6 м.

В зоната под новоизградения водосток на път III-3006 да се изпълни заскаляване на терена, за да се ограничи развитието на ерозионните процеси.

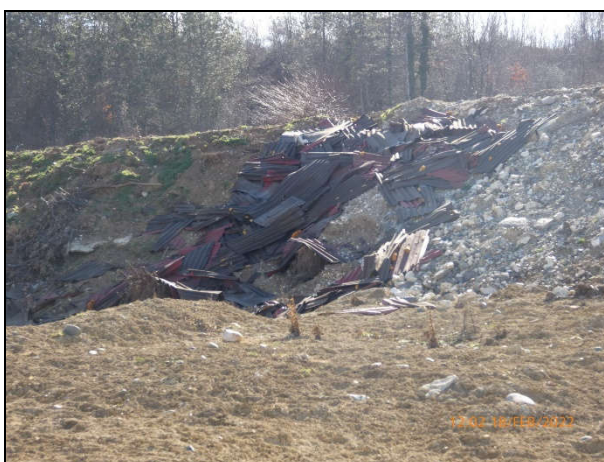
Снимка 4

В района на силовата конструкция разположена под път III-3006 продължава депонирането на битови и строителни отпадъци.

Необходимо е да се преустанови депонирането на отпадъци в обхвата на свлачищния район и натрупаните вече такива да се отстранят.

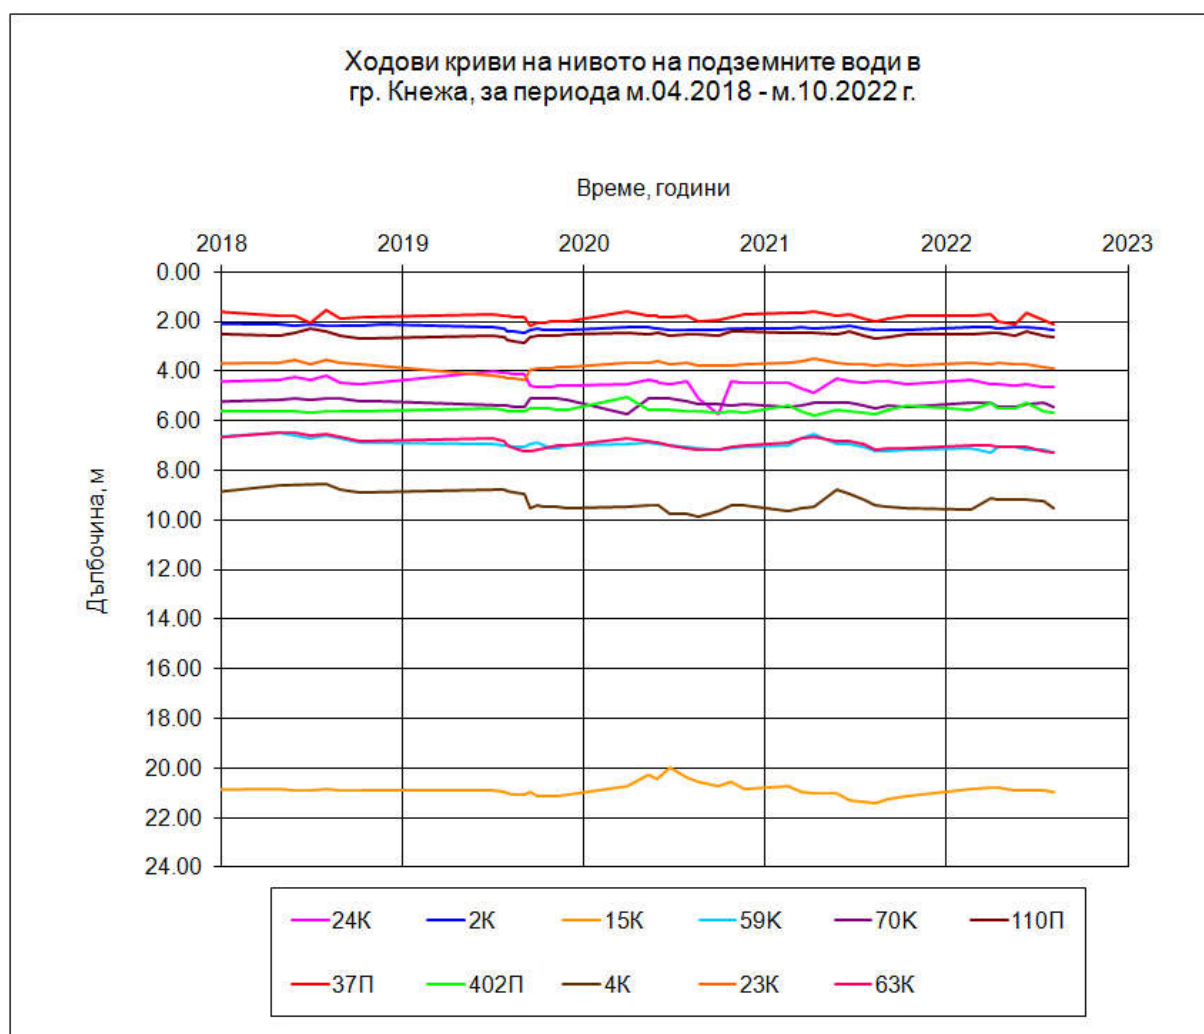
От графиката, представена на Фиг. 47 се вижда, че ходовите криви на подземните води за последните 5 години следват плавна линия с обичайни месечни колебания, зависещи от сезонното подхранване на водоносните пластовете от склона. Върху режима на подземните води съществено влияние оказва и река Гостиля. За района на речната тераса и основата на склона в обхвата на свлачище № PVN39.37376.01 при високи води се формира подпор на водоносния хоризонт и обратно - при ниски води в реката, подземните води се дренират в нейното русло.

От мониторинга през 2022 г. се установява, че депресионната крива е с максимални стойности на водните нива в периода м. февруари – м. март и ясно изразени минимални стойности през м. август.

С най-високи нива на подземните води в обхвата на хидрогеоложката наблюдателна мрежа 1.71 м от повърхността на терена се характеризира района на 37К в основата на долинния склон, а с най-ниски 21.15 м района на битов кладенец 15К в зоната на свлачищното засичане. Амплитудата на колебание на водното ниво се изменя в границите от 0.13 м (2К) до 0.48 м (4К).

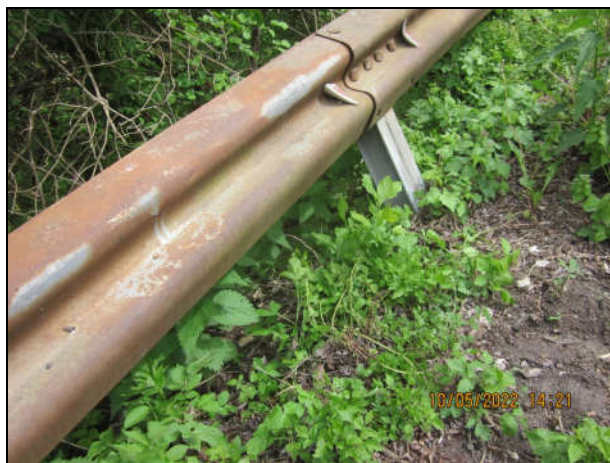
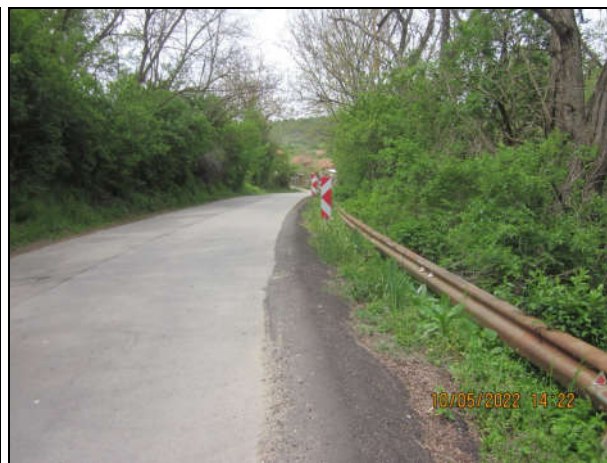
Свлачищното засичане е проявено по източната граница на пътното платно, като навлиза на 0.1-0.2 м към оста на пътя и нарушава асфалтовата настилка. При възникване на свлачищните процеси, пътната мантинела и дърветата в горната част на откоса са дестабилизирани и наклонени на изток. За сигнализиране на нарушения участък от пътя са поставени пътни знаци за ограничаване габарита на платното. Пред засичането е изграден водоуплътен асфалтов праг, който отклонява повърхностния отток извън района на свлачището.

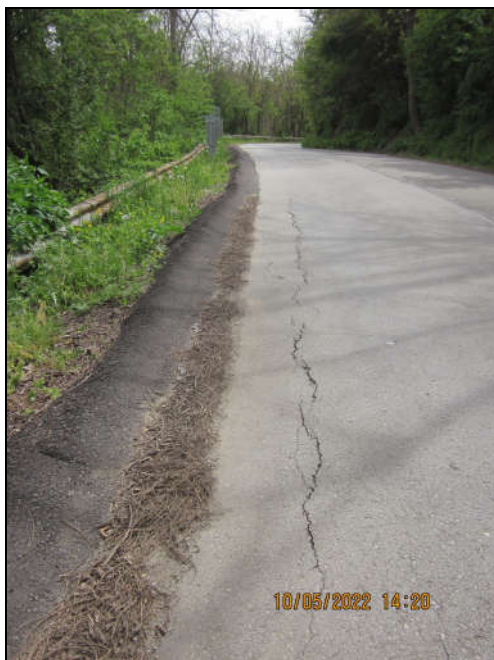
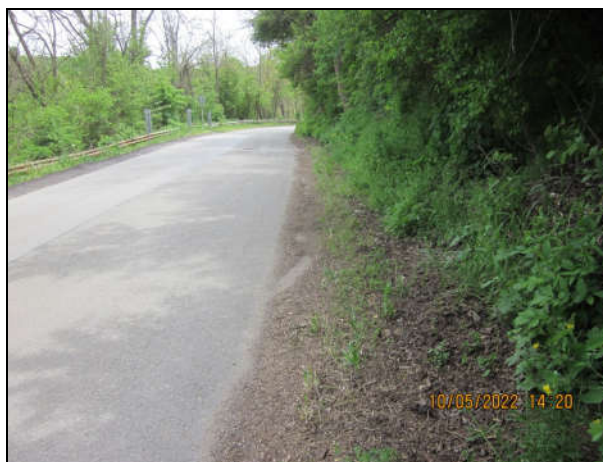
Към датата на настоящия инженерно-геоложки оглед свлачището запазва своите размери - ширина по пътното платно 65 м и дължина по посока на движение – около 20 м.

По асфалтовата настилка са образувани надлъжни пукнатини с разтвореност 2-3 см и депланация 1-2 см, които навлизат до 0.60 м към оста на пътя. В тази зона са формирани слягания на пътната настилка до 3-4 см. В участъка на свлачищната деформация, отводнителната канавка на пътя е изцяло запълнена от земни наноси и не изпълнява своето предназначение.

За трайно стабилизиране на свлачището е необходимо да се извърши инженерно-геоложко проучване, съобразно изискванията на Наредба № 12 (за проектиране на геозащитни строежи, сгради и съоръжения в свлачищни райони) в определен от „ГЕОЗАЩИТА“ ЕООД – клон ПЛЕВЕН териториален обхват, върху предоставена от община Плевен заверена скица - извадка от КК и КР на с. Ралево. Въз основа на резултатите от проучването да се изготви и изпълни проект за укрепване на свлачището и пътя. Важна част от проекта е предвиждането на система за улавяне на повърхностните води, постъпващи от склона и организираното им отвеждане по безопасен начин извън района на свлачището.

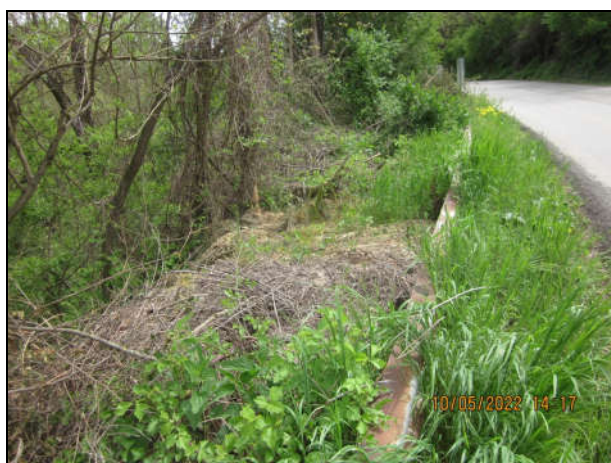
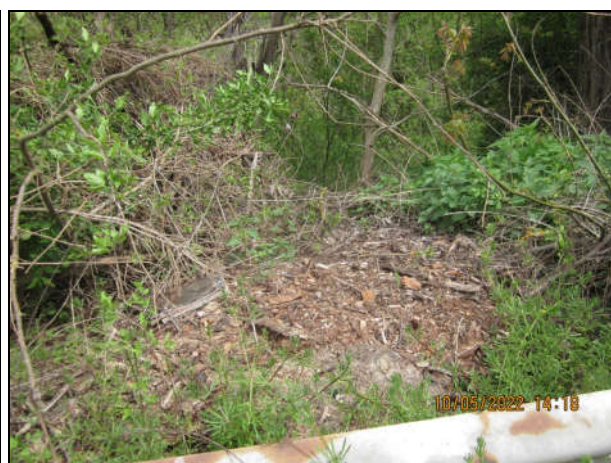
Трафикът на тежкотоварни превозни средства по път LOV1054 е интензивен, като динамичното натоварване от него благоприятства развитието на свлачищните процеси.

Непосредствено до северната граница на свлачището, по външния откос на пътя са депонирани растителни отпадъци.

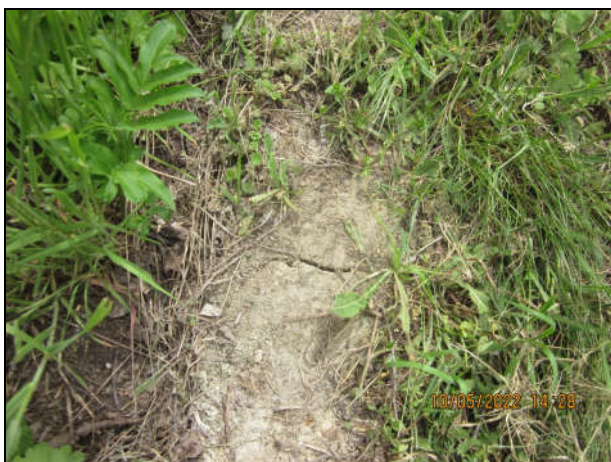
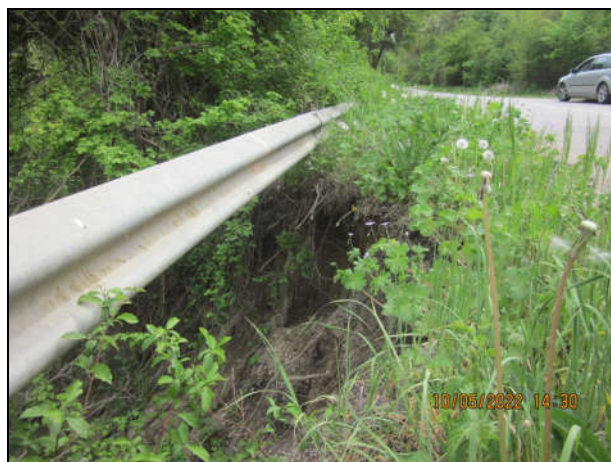
При настоящия инженерно-геоложки оглед се установява продължаваща активност на свлачищните процеси в зоната на засичането. По пътния банкет са формирани пукнатини с разтвореност 1-2 см. В участъка на водостока, линията на засичането напредва към пътното платно и достига непосредствено до асфалтовата настилка.

- Пред засичането, да се изгради предпазен праг (асфалтов или бетонов), като отклоненият повърхностен отток да се отведе по безопасен начин, извън района на свлачището;

- В кратък срок да започне изпълнението на изготвения Технически проект "Укрепване на съвременно, периодично-активно свлачище № PVN24.62116.02, регистрирано на общински път LOV1054 при км 15+440, в землището на с. Ралево, община Плевен". Проектът е съставен въз основа на резултатите от проведеното през 2021 г. инженерно-геоложко проучване и предвижда силово укрепване на пътното платно и контролирано провеждане на повърхностния отток от оврага, чрез реконструкция на съществуващия водосток и изграждане на нов водосток в талвега на дерето. Предвидено е, преминалите водни количества през водостоците да се отвеждат към р. Чернялка чрез стоманобетонени канали.

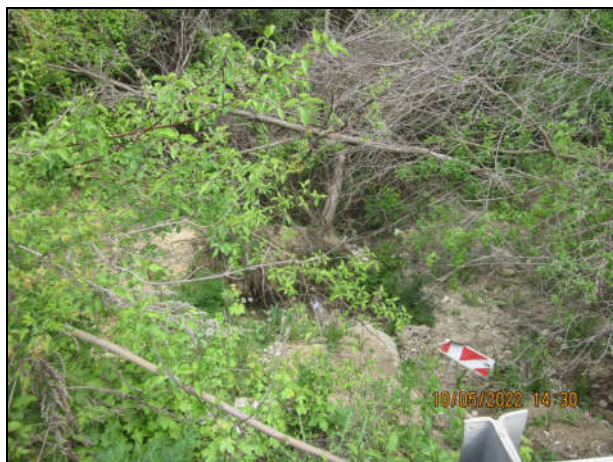
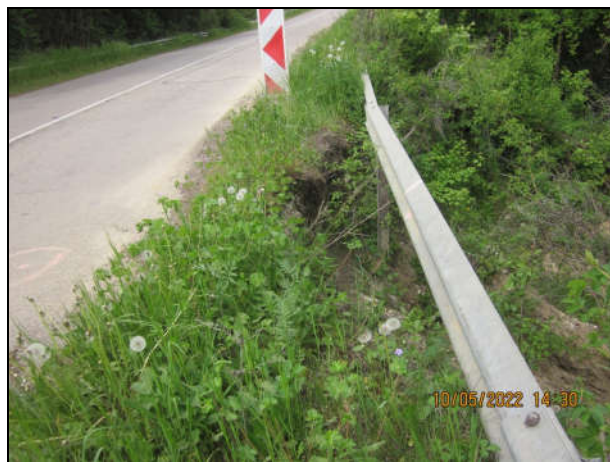
Вследствие на настъпилата активизация, една от поставените ограничителните табели е свлечена в основата на откоса. Пътната мантинела е дестабилизирана.

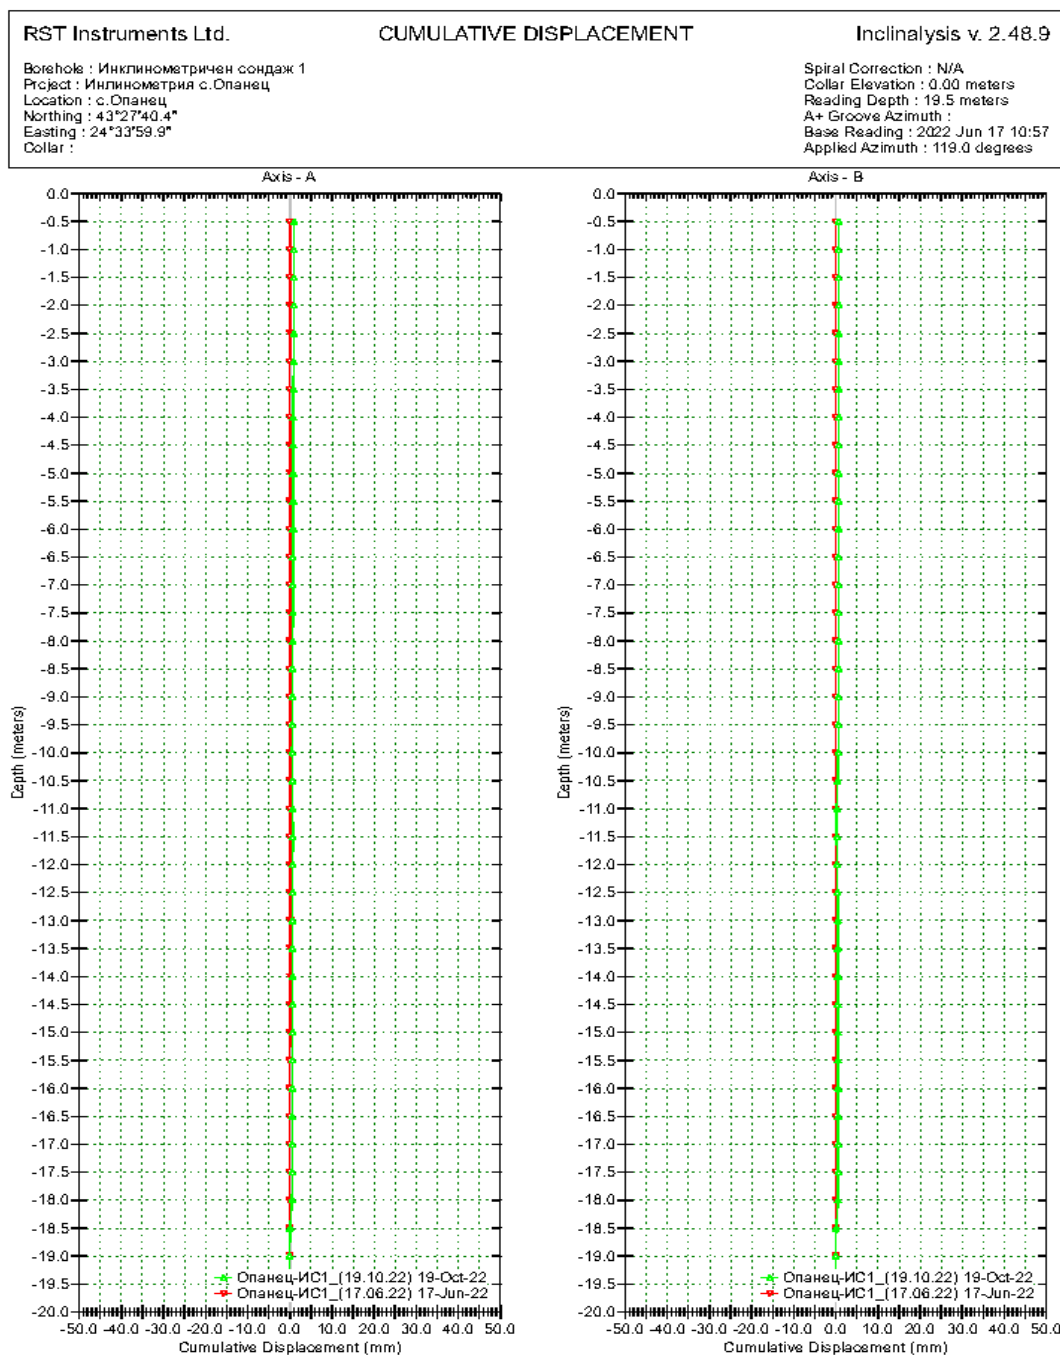
(Фиг. 49)

За проследяване на дълбочинните премествания в горната част на свлачище № PVN24.53583.01 е изграден инклинометричен сондажи № 1 (ИС1), а в долната част на свлачището е разположен инклинометричен сондажи № 2 (ИС2). Получените първоначални данни от измерванията не отчитат премествания.

Отчети с изходните данни са представени в Таблицы 4.4 и 4.5 към доклада, а графиките на инклинометричното кумулативно преместване са изобразени на Фиг. 49 и Фиг. 50

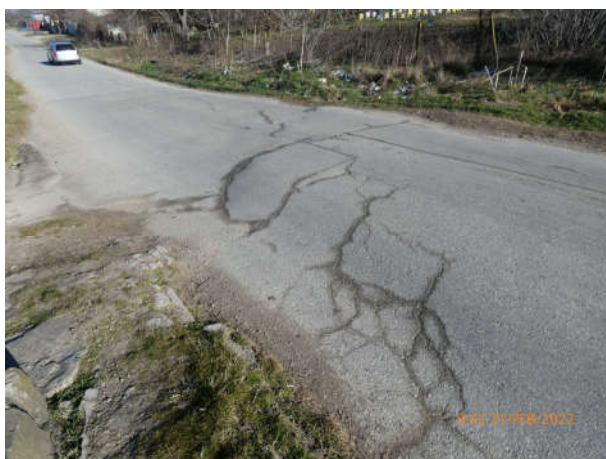
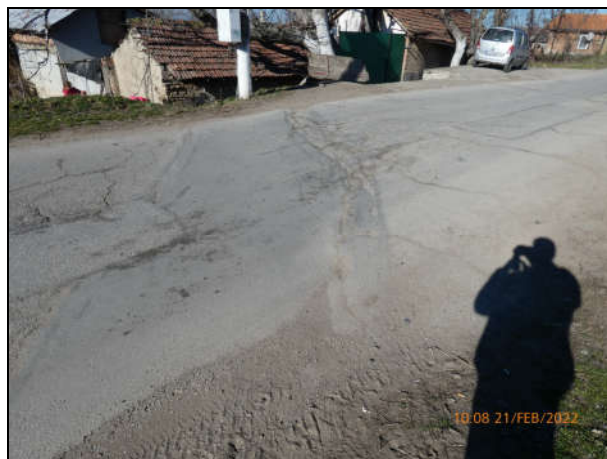
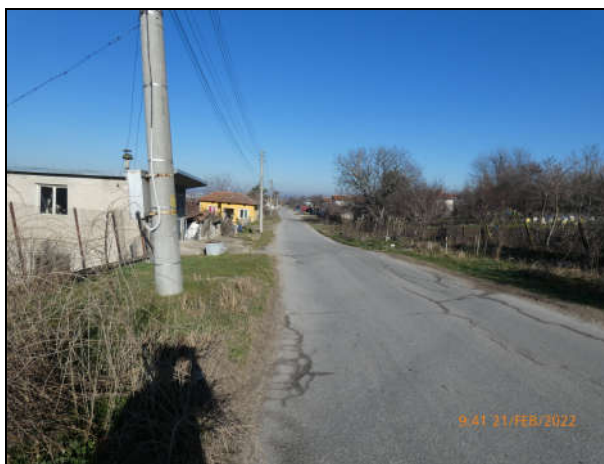
При извършения инженерно-геоложки оглед се установява продължаващо развитие на геодинамичните процеси в регистрираните граници на свлачището. Деформациите по съществуващите сгради, уличната мрежа и останалата инфраструктура в района нарастват. В зоните на страничните граници на свлачището, по платното на ул. „Александър Стамболийски“ (път PVN1042) са образувани концентрични пукнатини с разтвореност до 5 см и слягания на платното с 0.3-0.4 м. В тези зони, стълбовете на електроразпределителната мрежа са наклонени.

За ограничаване на геодинамичната активност е необходимо:

- Да се почистят и поддържат в добро експлоатационно състояние отводнителните съоръжения на път PVN1042;
- Да се тампонират с асфалтова смес или битумна паста всички пукнатини в асфалтовата настилка на пътя;
- Да се направи ревизия на ВиК мрежата в района на селото, включително на локалните отклонения към имотите и при наличие на течове, те да бъдат незабавно отстранени;
- Да се премахнат всички нерегламентирани зауствания на битови отпадни води по склона;

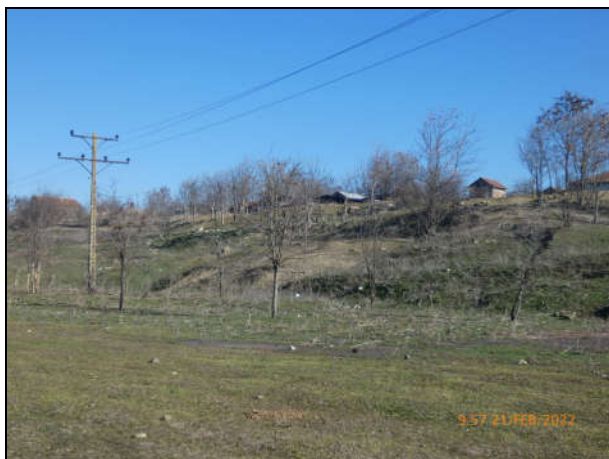
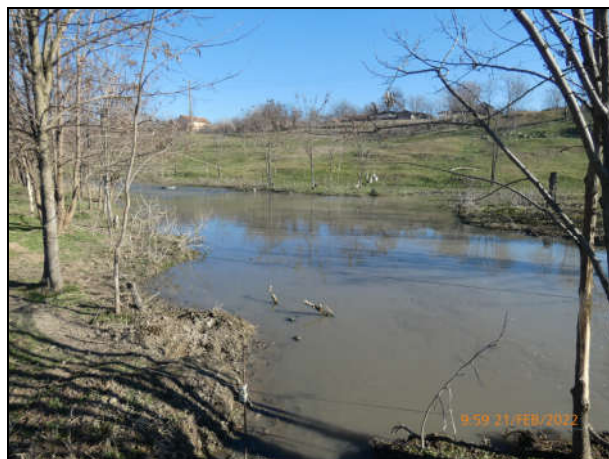
В основата на склона се проследява образуният свлачищен вал, които е с височина 10-12 м. Под него се установява замочуряване на терена, образувано в резултат от дренирането на подземни води в „петата“ на откоса.

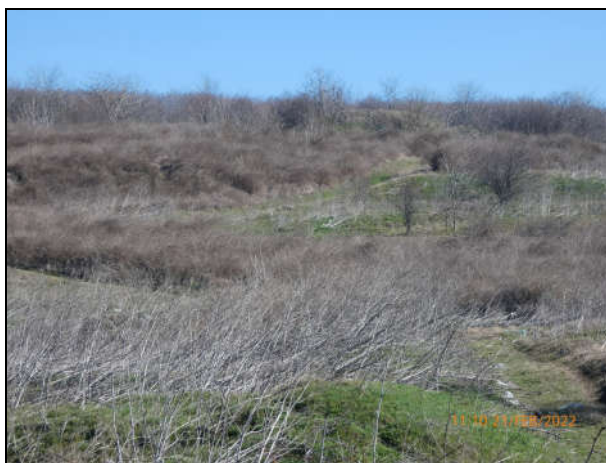
Снимка 6

Морфологията на склона, извън урбанизираната територия на селото е типична за свлачищните райони – представена от издвания на терена и негативни форми, резултат от периодични свлачищни активизации.

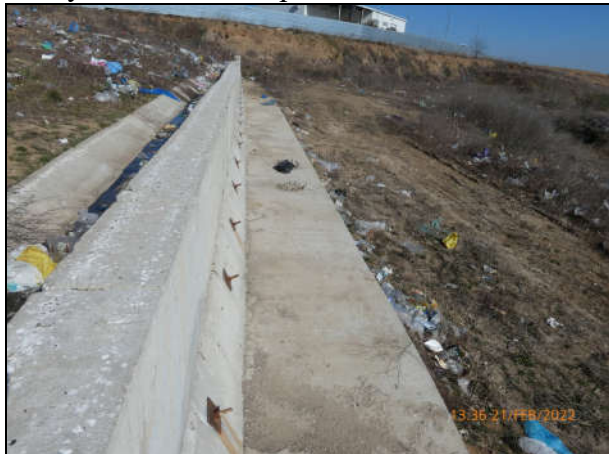
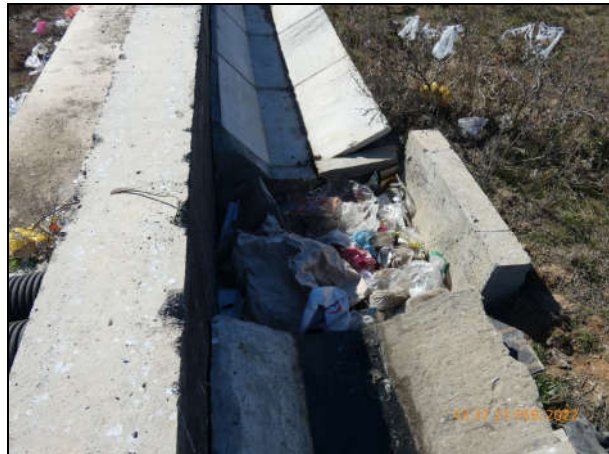
При настоящия инженерно-геоложки оглед не се установяват деформации по изградените укрепителни съоръжения, но отводнителните канавки и откритите водосъбирателни шахти са запълнени с битови отпадъци, което затруднява отвеждането на уловените повърхностни води.

Необходимо е изградената земна отводнителна канавка под асфалтовия път за Клетка 1 да се облицова и уловените от нея води да се заустват по безопасен начин към изпълнената по проекта отводнителна канавка зад укрепителната конструкция на свлачището. Всички отводнителни съоръжения в обхвата на свлачището трябва периодично да се почистват и да се поддържат в добро експлоатационно състояние.

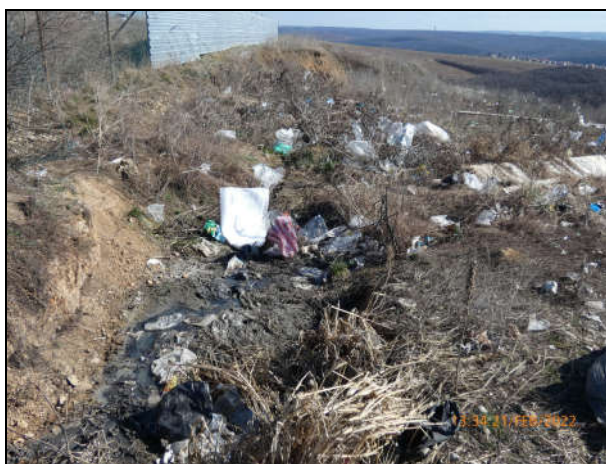
Снимка 3

В участъка, непосредствено под възстановения асфалтов път за Клетка 1 е образувано изходище на подземни води, които са отведени чрез земна канавка към изградената по проекта облицована отводнителна канавка, зад силовата укрепителна конструкция на свлачището. Част от изтичащите на повърхността подземни води не се улавят от изградената земна канавка и преминават свободно по склона.

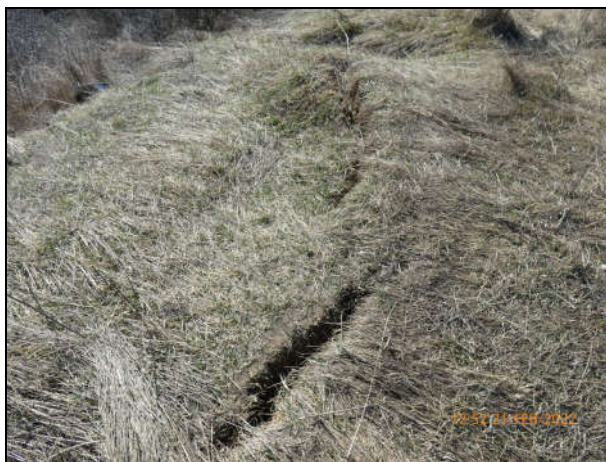
Снимка 4

В резултат от оводняването на склона на около 110 м, южно от изградената укрепителна конструкция по откоса над преминаващия в участъка земен път е образуван локален свлачищен циркус с ширина около 20 м и дължина по направление на движението 10-12 м. Възникналият свлачищен процес е на безопасно разстояние от изградените укрепителни и отводнителни съоръжения и не засяга инфраструктурни обекти.

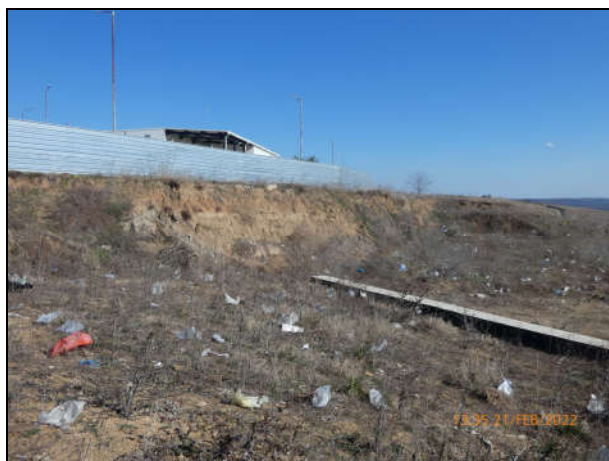
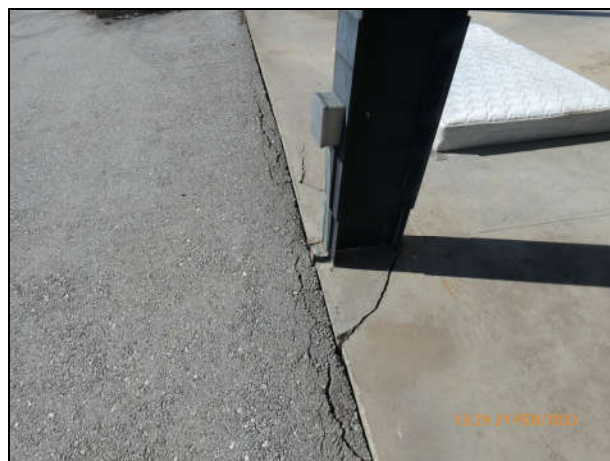
При изкопните работи за изграждането на укрепителната конструкция е подсечен откоса под сградата за съхранение на опасни отпадъци, като впоследствие по асфалтовата площадка между сградата и откоса са образувани пукнатини с разтвореност 2-3 см. Към момента на огледа образуваните пукнатини се запазват без развитие.

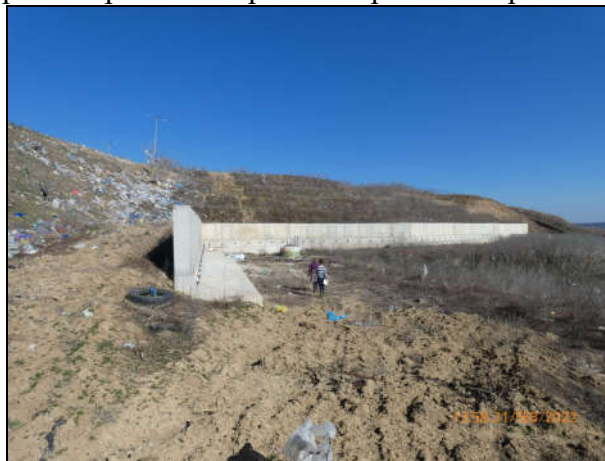
Снимка 1

Към момента на извършения инженерно геоложки оглед не се установяват деформации по изградената силова укрепителна конструкция. Образованото свлачищно засичане е заличено при извършеното преоткосиране на терена над подпорната стена.

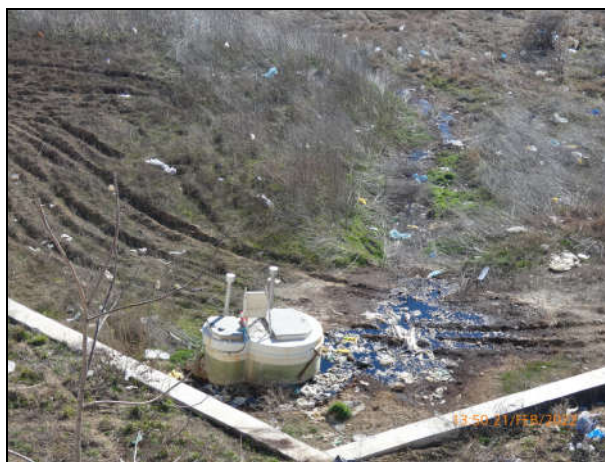
Снимка 2

Компрометираната при първоначалната активизация на свлачищните процеси помпена станция за инфилтратата от Клетка 1, разположена в основата на откоса продължава да е в аварийно състояние, като постъпващите към нея инфилтратни води изтичат свободно по склона.

За да не се допуска оводняване на склона и замърсяване на околната среда е необходимо да се възстановят изправността на помпената станция и водоплътността на засегнатия от свлачищните процеси ретензионен басейн, в който да се събира отделящия се от Клетка 1 инфилтрат.

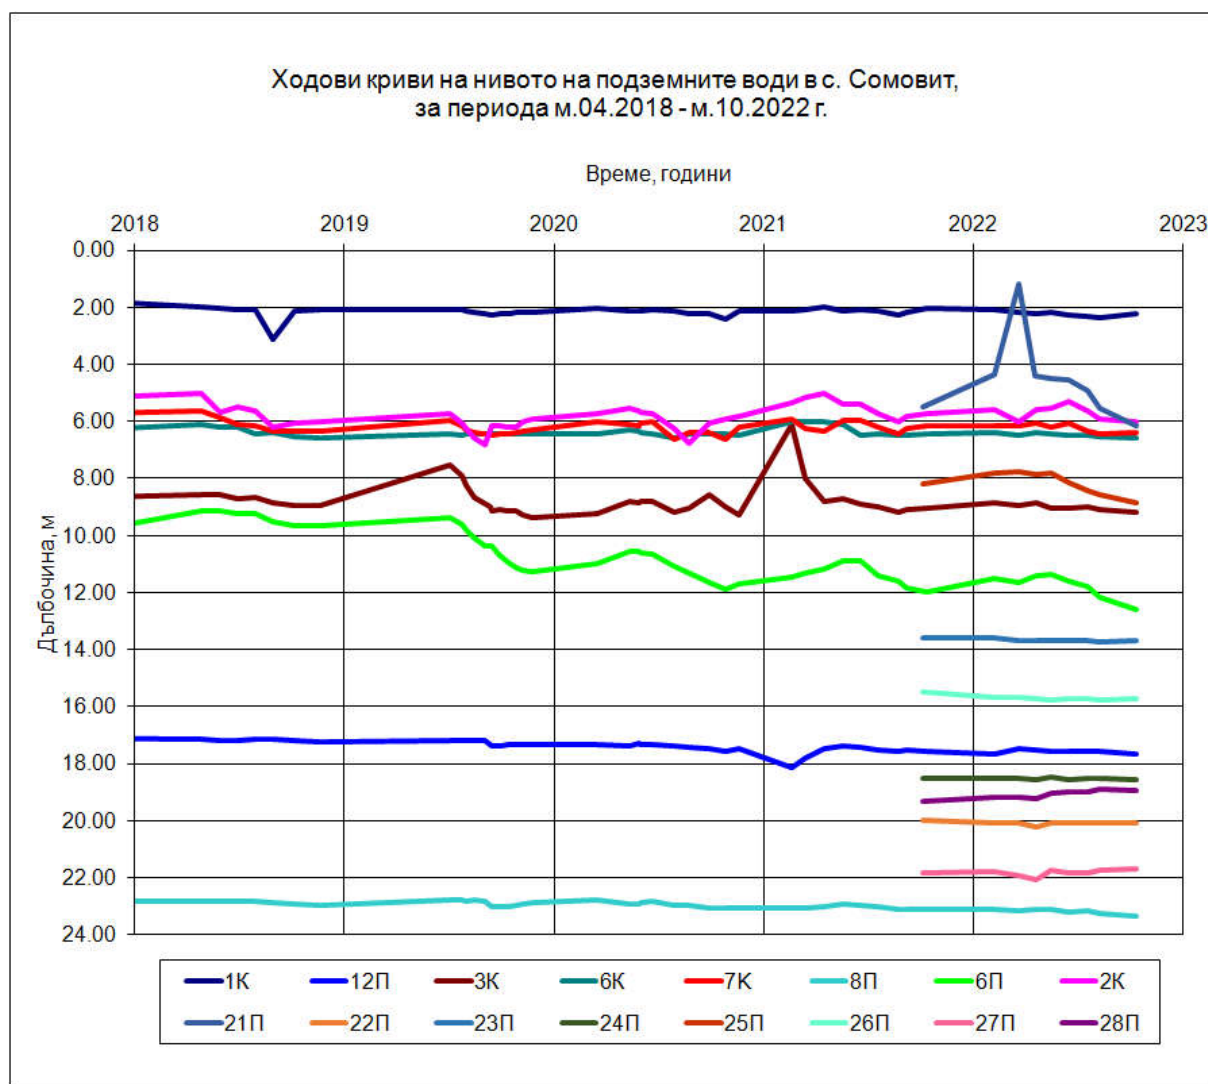
На Фиг. 52 са представени ходовите криви на водните нива в наблюдаваните точки за района на свлачище № PVN08.68045.02.

От графиката се вижда, че ходовите криви на повечето наблюдателни точки са плавни без резки сезонни колебания.

Единствено в района на пиезометър 21П през м. март е отчетено голямо покачване на водното ниво - с 4.33 м спрямо последния замер от м. октомври 2021 г., последвано от спад през м. април с 3.24 м. Данните от извършените режимни измервания през годините показват, че покачването на водните стоежи в този район е свързано както с естествените сезонните колебания в режима на подземните води, така и с честите аварии на ВиК мрежата, което налага извършването на техническа проверка за състоянието на преминаващия в участъка водопровод.

Амплитудата на колебание на водното ниво, в обхвата на наблюдателната мрежа в района на свлачище № PVN08.68045.02 варира в границите от 0.07 м (24П) до 4.97 м (21П).

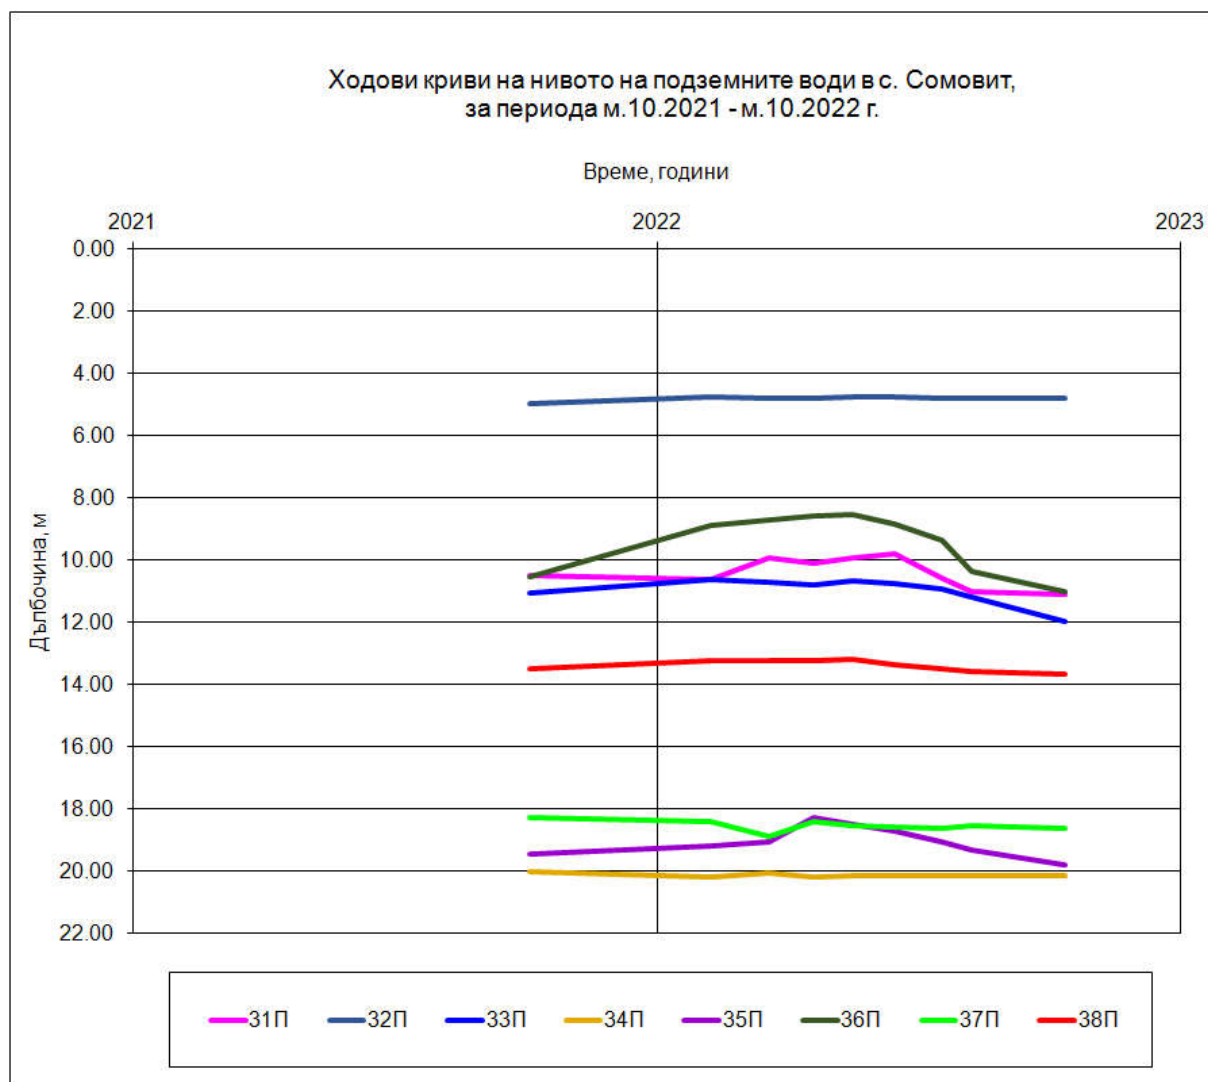
Фиг. 53

През 2022 г. се извърши първия цикъл от режимни измервания на новоизградената хидрогеоложка мрежа в района на свлачище № PVN08.68045.03. Въз основа на получените данни е построена графика на ходовите криви Фиг. 53.

От графиката се виждат относително плавни ходови криви без резки сезонни колебания.

Като район с най-високи нива на подземните води в обхвата на свлачище № PVN08.68045.03 се характеризира основата на склона, където в района на пиезометър 32П е измерено водно ниво на дълбочина 4.76 м от терена, а най-дълбоки водни нива са измерени в пиезометър 35П - 19.80 м, изграден в централната част на свлачищния циркус.

Амплитудата на колебание на водните стоежи за периода на мониторинг варира е в границите от 0.06 м (34П) до 2.47 м (36П). Отчетената голяма голямо колебание на водното ниво за пиезометър 36П се дължи на свободното изтичане в този зона на вода от преливника на резервоара за водоснабдяване на селото.

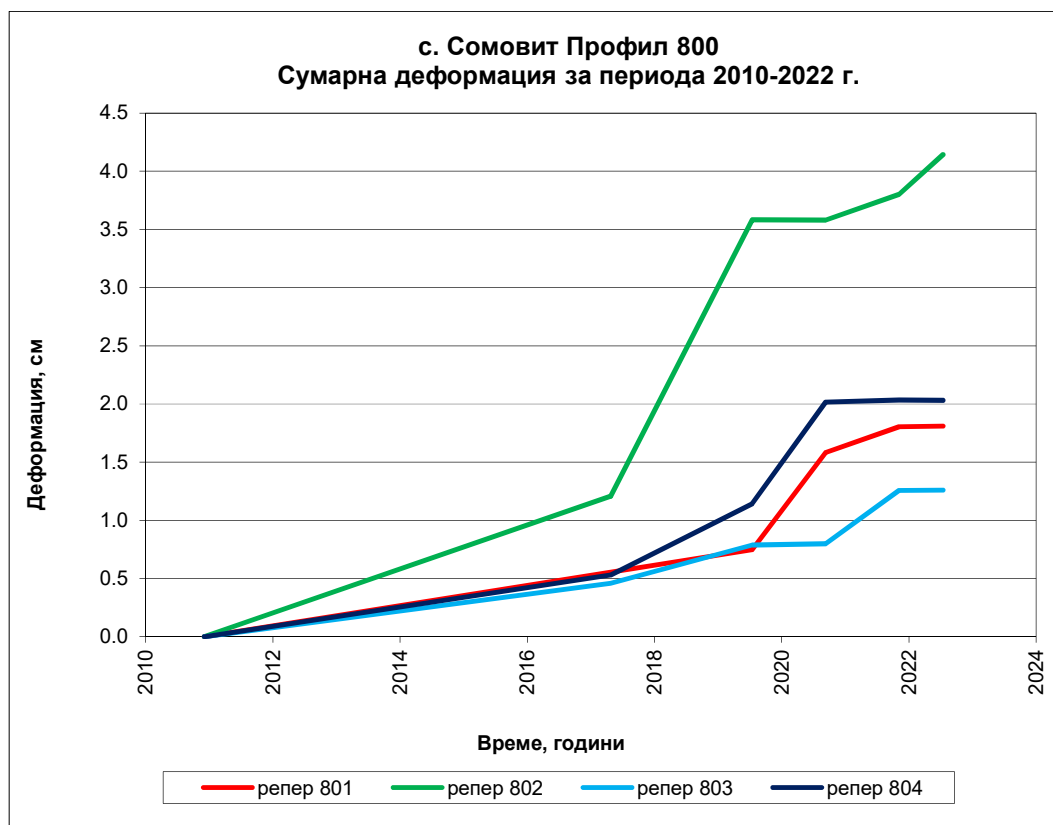
Фиг. 56

Повишена активност е установена по левия долинен склон на „Гойчево дере“ - между ул. „Хаджи Димитър“ и ул. „Цветан Гойчев“. Над засичането на регистрираното през 2016 г. периодично-активно свлачище № PVN08.68045.01.11, повърхностните движения са със скорост 4.60 см/г (за последните 8 месеца преместването на репер 802 е 3 см - Фиг. 56). Отчетените премествания може да са индикация за развитие на свлачищната деформация нагоре по склона, което ще се установи при следващия мониторинг.

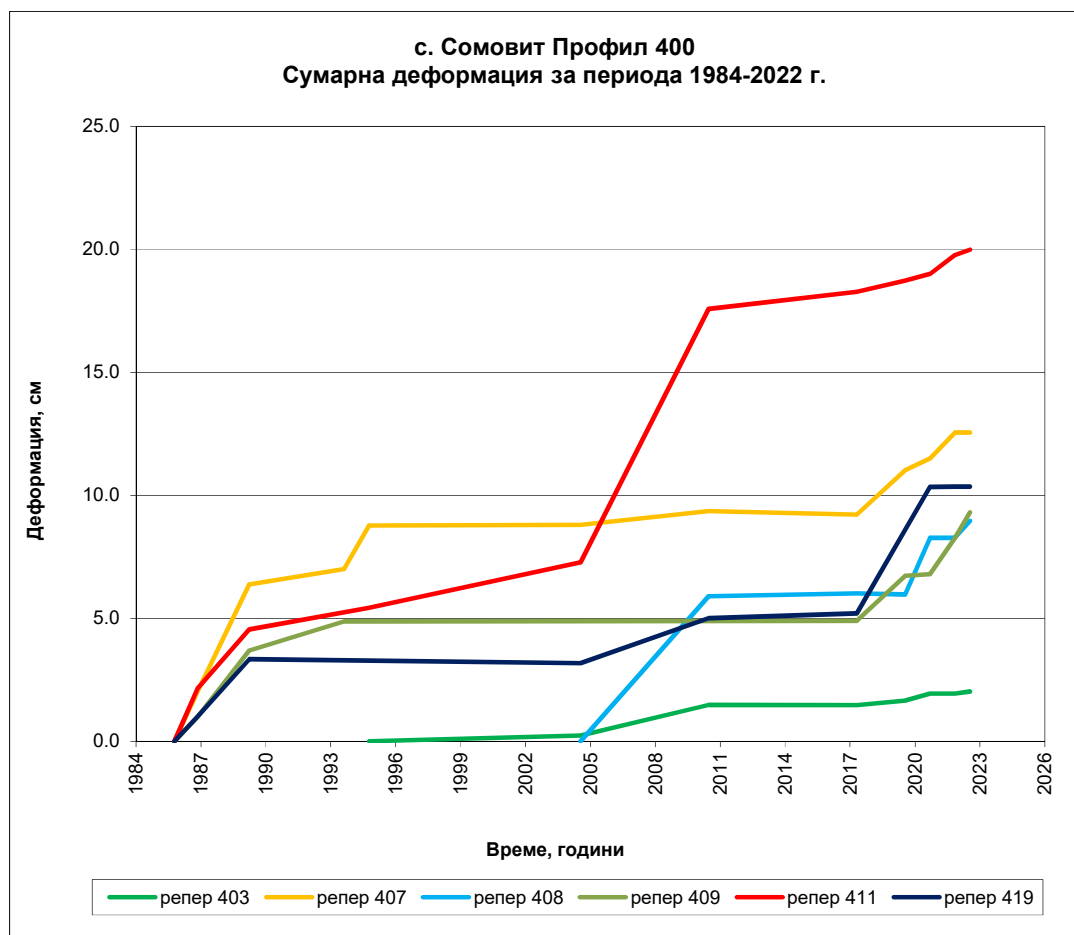
Фиг. 57

През централната част на с. Сомовит преминават геодезически профили 400 и 900. По линията на профил 400 геодинамичната активност се развива с нарастваща интензивност от горната част на склона към средната му част, след което постепенно затихва и в основата на склона не се установяват повърхностни премествания (Фиг. 57):

- репер 403 - движения със скорост 0.83 см/г (под главния свлачищен отстъп на древното свлачище);
- репер 408 - движения със скорост 4.18 см/г (ул. „Цветан Гойчев“);
- репер 409 - движения със скорост 1.32 см/г (над засичането на съвременното свлачище № PVN08.68045.01.05);
- репер 411 - движения със скорост под 0.5 см/г (над улица „Дунав“);
- репер 419 - без преместване (основата на склона).

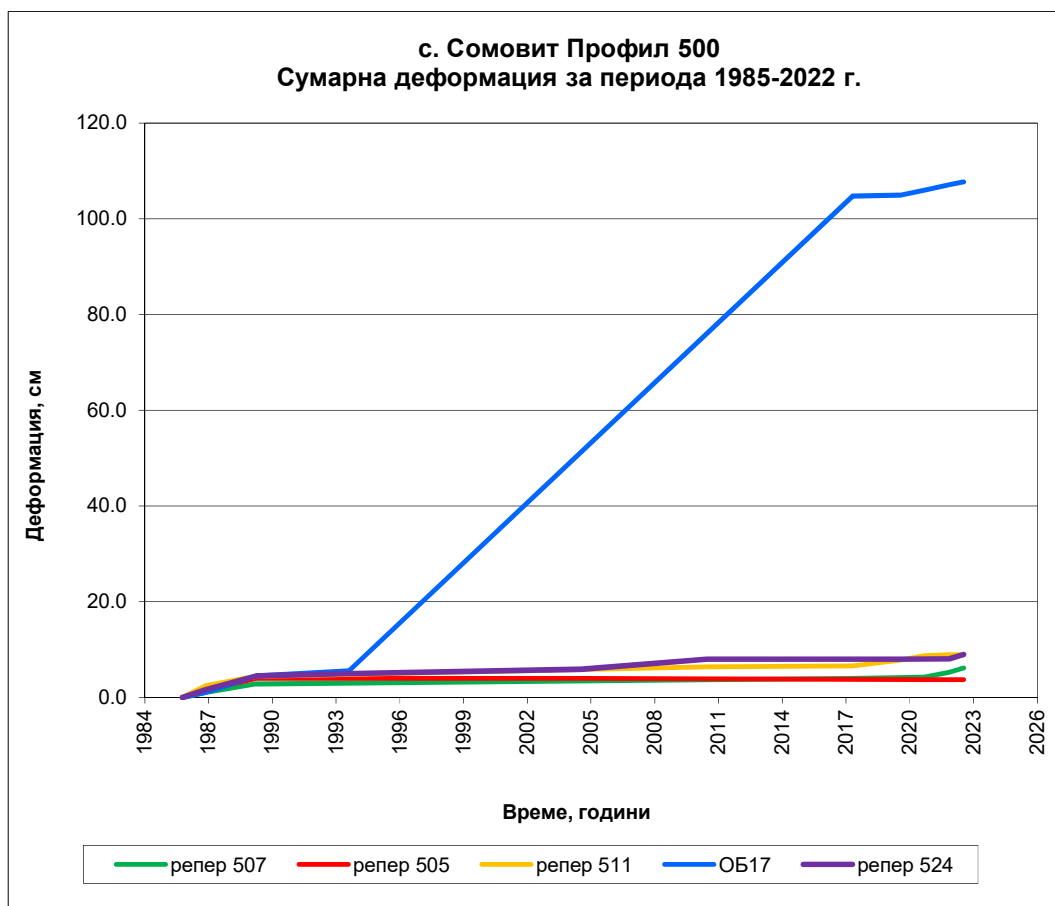
Фиг. 58

Североизточната част на с. Сомовит попада в обхвата на древното периодично-активно свлачище № PVN08.68045.02. В този участък е формирано и старото, периодично-активно свлачище № PVN08.68045.02.01, влизащо в състава на древния свлачищен район. Наблюденията показват слаби повърхностни движения, проявени в отделни локални участъци от склона (Фиг. 58 и Фиг. 59):

- под главния отстъп на свлачище № PVN08.68045.02, при репери 605 и 507 е реализирано преместване със скорост до 1.30 см/г;

- под платното на републикански път II-11 скоростта на повърхностните движения достига 1.18 см/г при репер 705 - североизточната граница на свлачище № PVN08.68045.02.01;

- при долната граница на свлачищния циркус при репер 524 е отчетено преместване със скорост 1.26 см/г (репер 524).

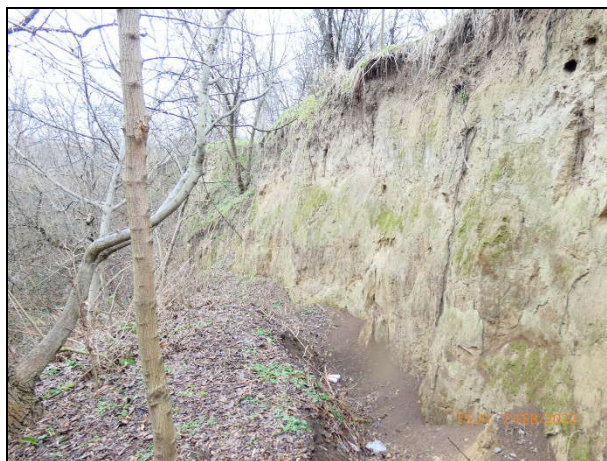
Снимка 1

Свлачищното засичане е формирано по горния ръб на левия брегови откос на оврага, на около 30 м северозападно от платното на ул. „Хаджи Димитър“. Амплитудата на пропадане по засичането достига 5 м.

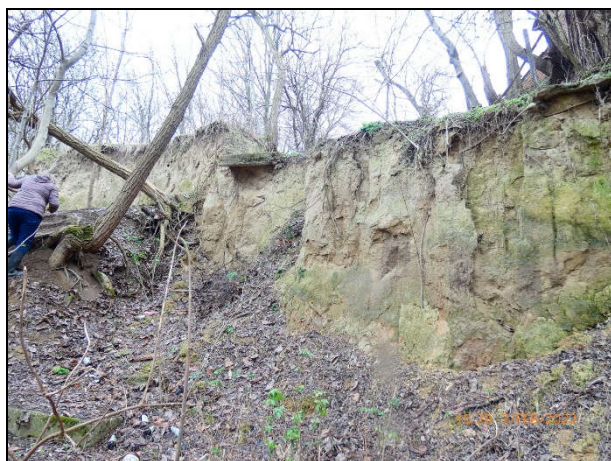
Снимка 2

От откосът на главния свлачищен отстъп, който е подложен на интензивни ерозионни процеси периодично се обрушват „пакети“ от лъосовидните материали.

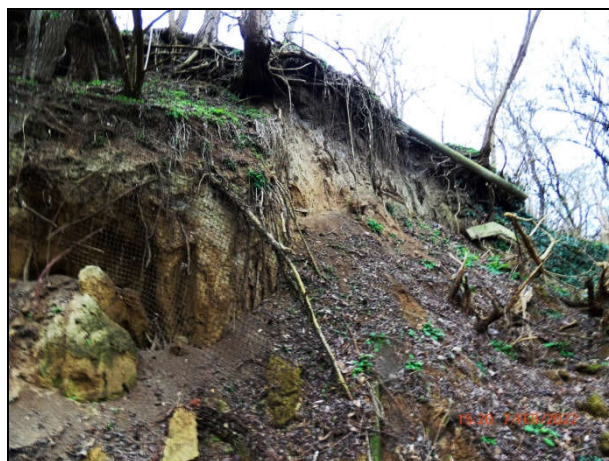
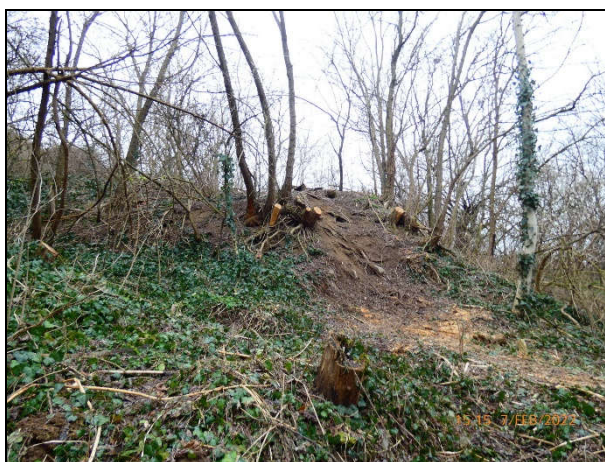
Снимка 3

По откоса на западната граница, която преминава в близост до формираното в този участък от склона съвременно, потенциално свлачище № PVN08.68045.01.03, са формирани консистентни протичания на водонаситените льосовидни материали. Над зоната на деформациите са изсечени част от дървета, което е предпоставка за концентриране на повърхностните води и засилена ерозия.

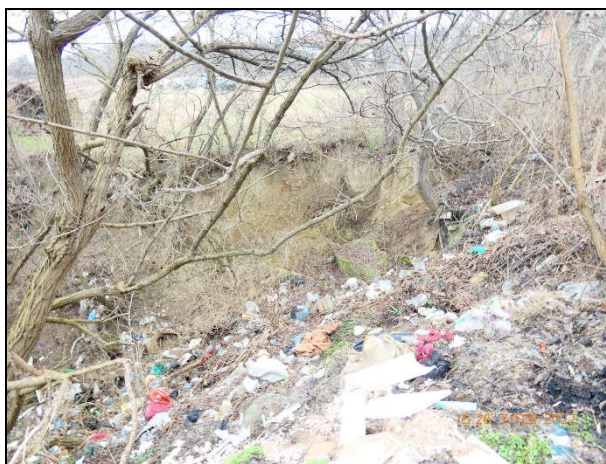
Снимка 4

В оврага, под ул. „Хаджи Димитър“ продължава депонирането на битови отпадъци, които затрудняват оттичането на повърхностните води и поддържат водонаситени льосовидните материали от склона.

За овладяване на свлачищните процеси е необходимо: Да се преустанови изхвърлянето на битови отпадъци в дерето и да се почистят натрупаните вече такива; Да се почисти руслото на дерето от израслата дървесна и храстова растителност, като се осигури безпрепятствен отток на повърхностните води по него.

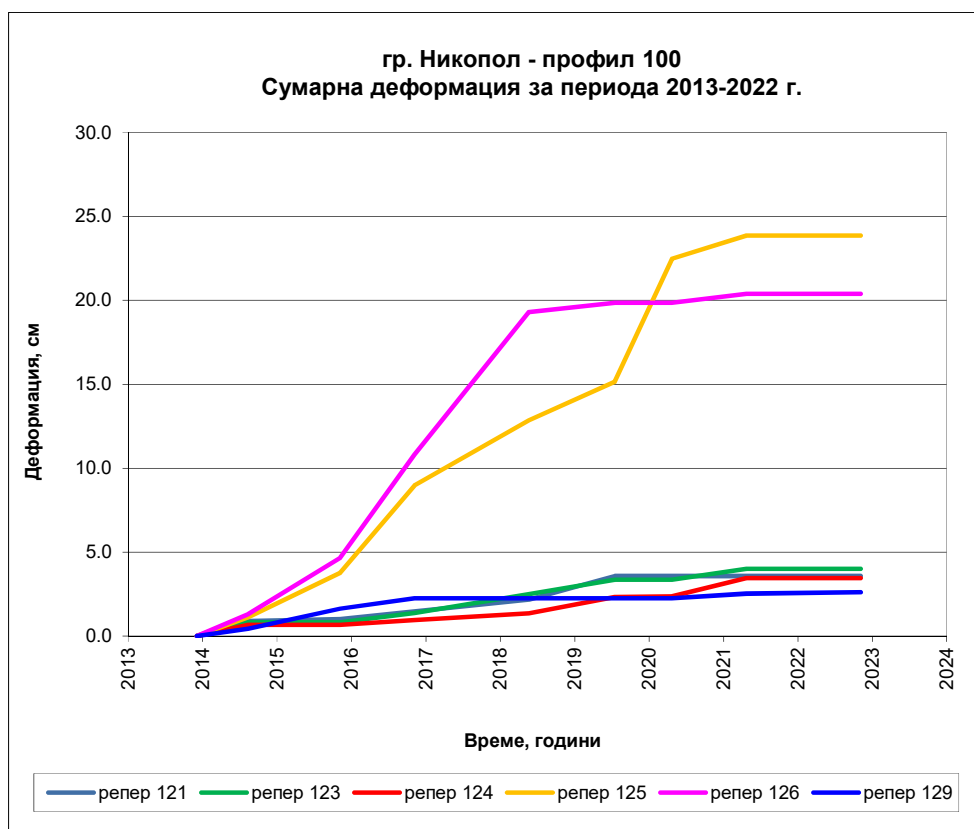
Фиг. 61

По данните от измерванията на реперите от геодезически профил 100, за времето между последните две измервания не са настъпили теренни изменения в централната част на свлачищния район, като всички реперни от този профил са без премествания (Фиг. 61).
