ОБОБЩЕН ГОДИШЕН ДОКЛАД

С АНАЛИЗИ И ОЦЕНКИ ОТ ИЗВЪРШЕНИТЕ ДЕЙНОСТИ ПРЕЗ 2022 г., ПРИ ИЗПЪЛНЕНИЕ НА СКЛЮЧЕНИЯ С МРРБ - СОФИЯ ДОГОВОР ЗА: "ПРЕВАНТИВНИ ДЕЙНОСТИ, СВЪРЗАНИ С РЕГИСТРИРАНЕ И МОНИТОРИНГ НА СВЛАЧИЩНИТЕ РАЙОНИ НА ТЕРИТОРИЯТА НА РЕПУБЛИКА БЪЛГАРИЯ, НА РАЙОНИТЕ С ЕРОЗИОННИТЕ ПРОЦЕСИ ПО ДУНАВСКОТО КРАЙБРЕЖИЕ ...", ЗА ОБЛАСТИТЕ: ВИДИН, МОНТАНА, ВРАЦА, ПЛЕВЕН, ЛОВЕЧ, ГАБРОВО, ВЕЛИКО ТЪРНОВО, РУСЕ, СИЛИСТРА, ТЪРГОВИЩЕ И РАЗГРАД"

ПЛЕВЕН, февруари 2023 г.

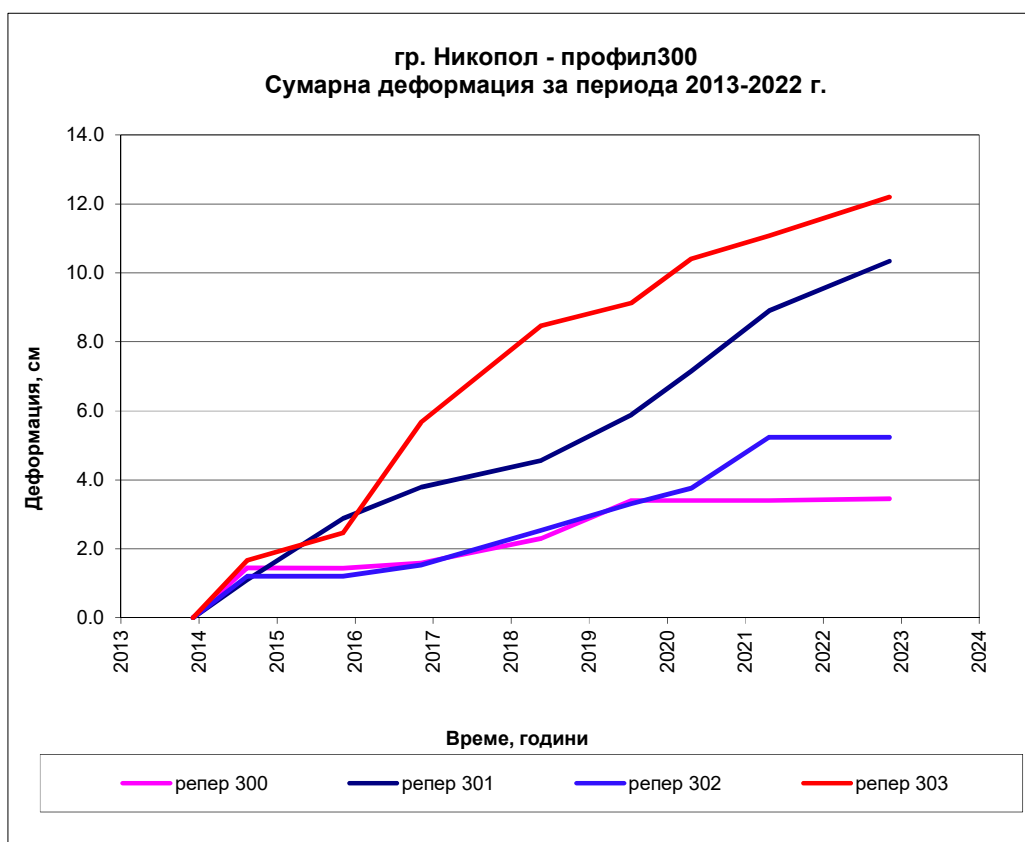
Фиг. 62

В района под изграденото укрепване на ул. „Шипка“ (западната част на свлачището) повърхностните движения са минимални - скорост между 0.73 см/г и 0.93 см/г, отчетена съответно при репери 303 и 301 (Фиг. 62). Изградената укрепителна конструкция в района на ул. „Шипка“ запазва стабилност и е в добро състояние, като липсата на движения се потвърждава от измерените репери, монтирани върху подпорната стена.

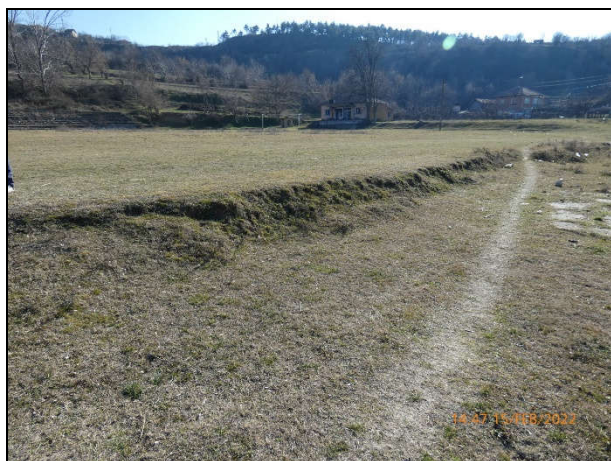
Снимка 1

Свлачищното засичане е формирано над градския стадион и има амплитуда на пропадане около 2 м. При настоящия инженерно-геоложки оглед се установява увеличаване на амплитудата на пропадане на вторичния свлачищен отстъп, формиран в северната част на футболното игрище – отстъпът достига височина 0.4-0.5 м (Снимка 1). В североизточния край на свлачището, на около 30 м под главното засичане се установява нов свлачищен отстъп с амплитуда на пропадане 0.2-0.3 м, образуван в участък с ширина 70 м (Снимка 2).

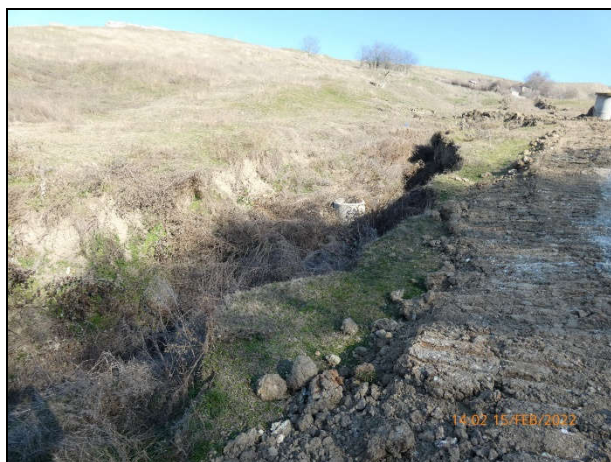
Снимка 3

По пилотно-анкерната система, изградена под ул. „Шипка“ не се установяват деформации. Изпълнената дренажната система в тялото на свлачището е компрометирана от образуваните ерозионни ровини от преминаващия по склона значителен повърхностен отток и не изпълнява предназначението си. (Снимка 3)

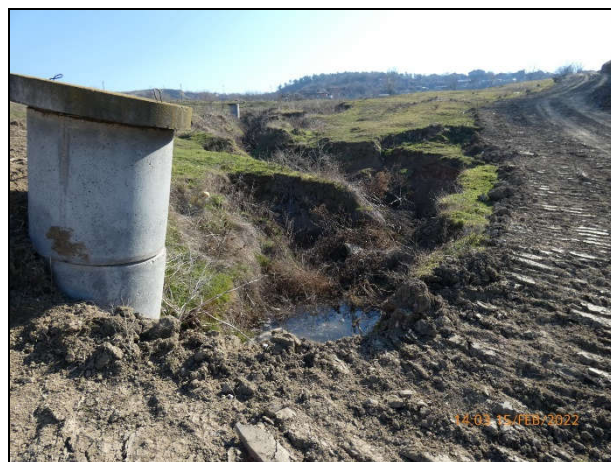
Снимка 4

Чрез изкопно-насипни работи, в тялото на свлачището е прокаран земен път, който на места прегражда образуваните по склона ровини и възпрепятства свободното оттичане на повърхностните води (Снимка 4).

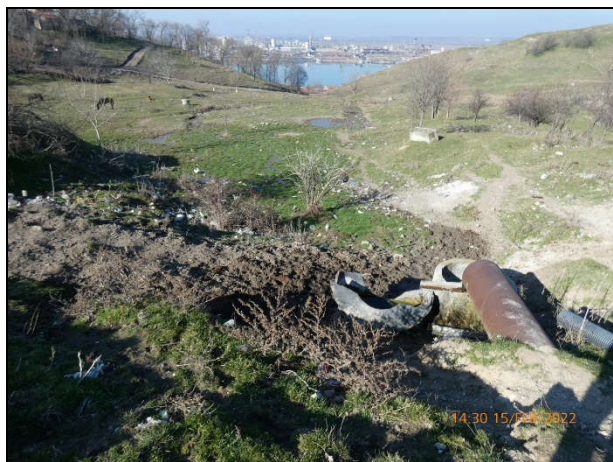
Снимка 5

Депонирането на значителни количества земни маси, битови и строителни отпадъци в западна част на свлачището (района на ул. „Шипка“), увеличава натоварването върху свлачищното тяло и затруднява свободно преминаване на повърхностния отток по склона (Снимка 5 и Снимка 6).

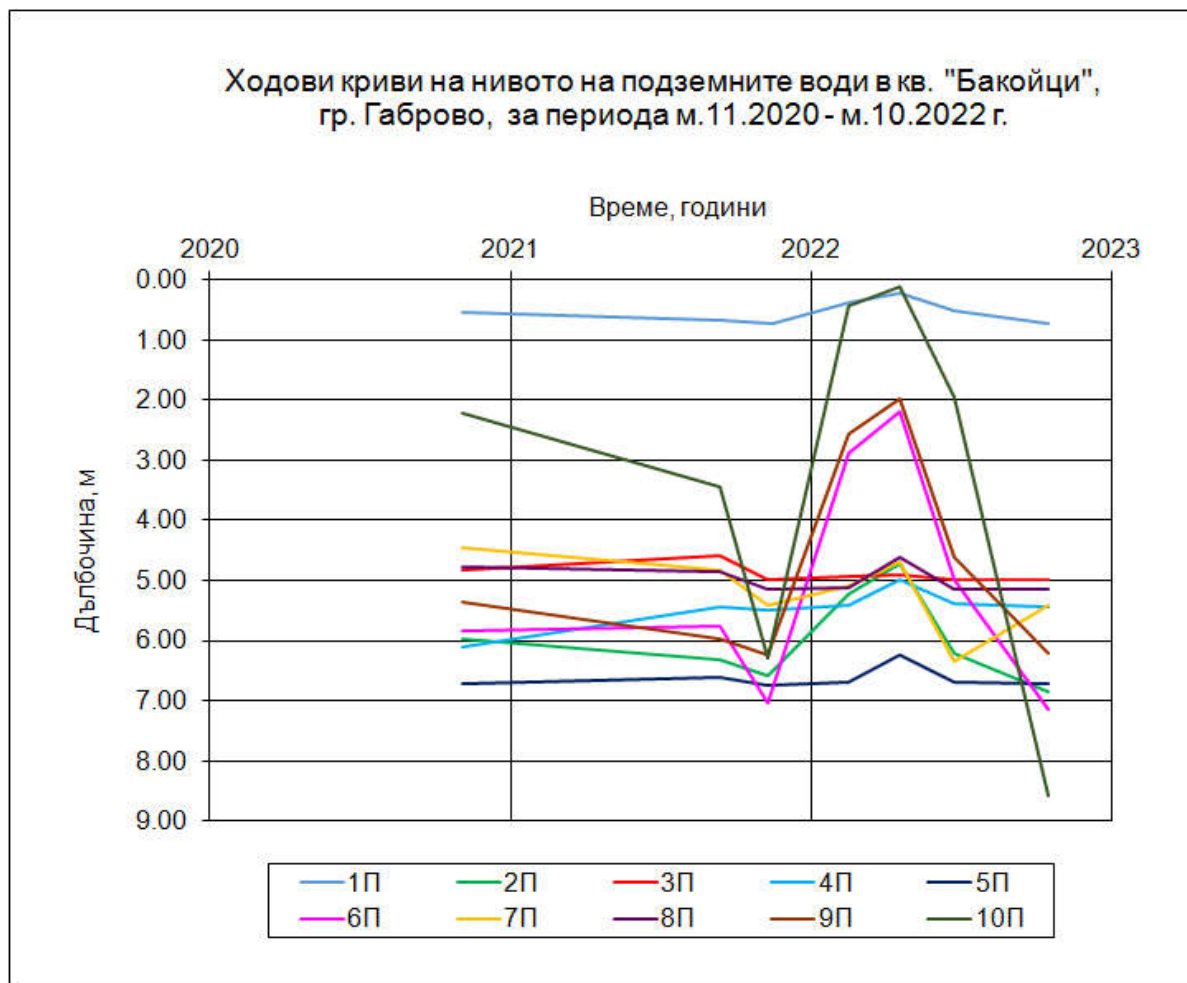
Фиг. 64

Въз основа на получените резултати е съставена графиката на ходовите криви на нивата на подземните води (Фиг. 64). От графиката се установяват резки скокове на ходовите криви за контролните точки, изградени в обхвата на свлачище № GAB05.14218.08.03. Това свидетелства за динамичния характер на водоносния

хоризонт и наличието на условия за периодични активизации на регистрираните свлачища, както и за възникване на нови локални свличания в зоните с концентрация на повърхностните води.

За проследяване режима на подземните води в кв. „Бакойци”, гр. Габрово е необходимо и през 2023 г. да продължи ежемесечния мониторинг на изградената хидрогеоложка мрежа.

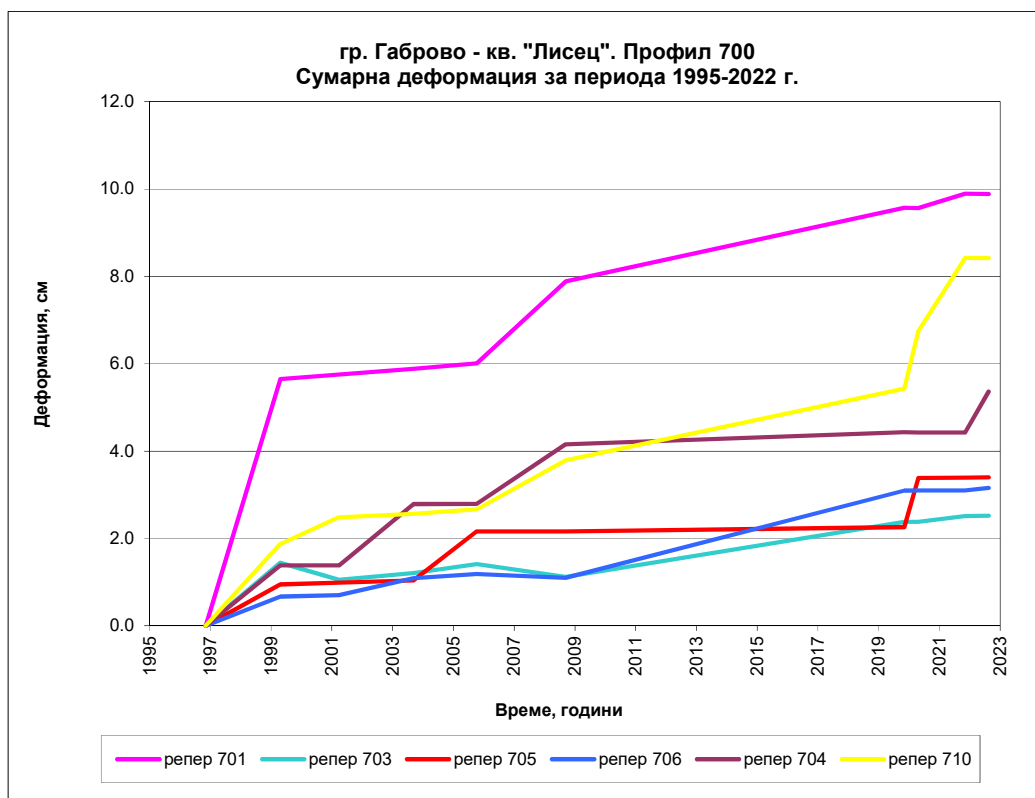
За последния наблюдателен период повърхностни движения са установени в северната част на кв. „Лисец“, по данни от измерените репери от геодезическите профили 700 и 600. По-голяма активност е проявена в централната част на склона, в района на периодично-активното свлачище № GAB05.14218.10.08. Северно от свлачищната граница са настъпили премествания със скорост от 1.77 см/г (репер 705) до 3.52 см/г (репер 704). Скоростта на движение в обхвата на свлачището достига до 3.50 см/г - при репер 606.

В долната част на склона, където е формирано периодично-активното свлачище № GAB05.14218.10.06 (под ул. „Добруджа“), активността на свлачищните процеси намалява до под 2 см/г (репери 601 и 602). На Фиг. 68 и Фиг. 69 са представени графиките на сумарните деформации на избраните представителни точки от профили 700 и 600.

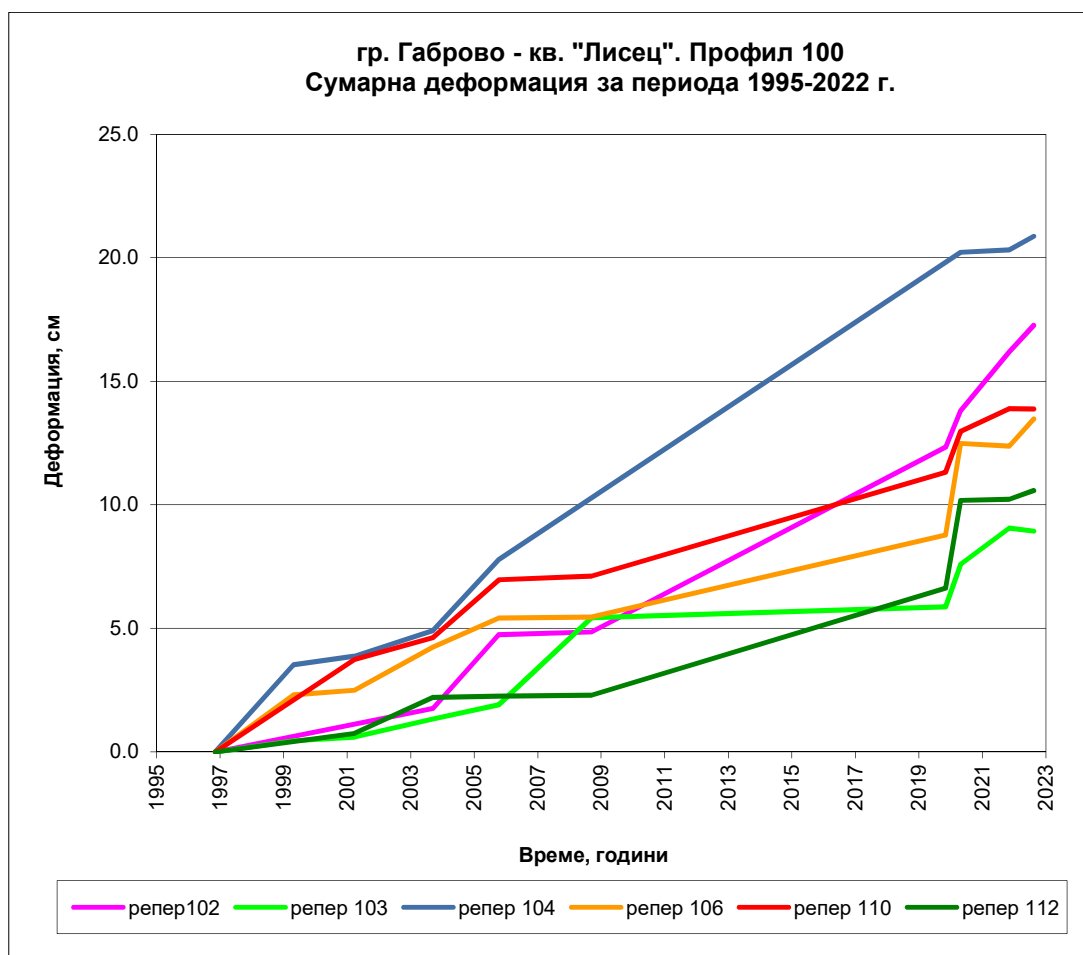
Фиг. 70

Динамиката в развитието на свлачищните процеси в югозападна част на кв. "Лисец" се запазва. В участъка западно от улиците „Орехите“ (района на съвременното, потенциално свлачище № GAB05.14218.10.05) и „Топлеш“, както и в района на

ул. „Единство“, където е проявено периодично-активното свлачище № GAB05.14218.10.08, движенията са със скорост до 1.45 см/г (репери 106 и 102) – Фиг. 70. За последните 9 месеца, наблюдаваните репери в тази част от склона са с премествания както следва:

- репер 121 (ул. „Единство“) - преместване 0.72 см;
- репер 102 – (западно от периодично-активното свлачище № GAB05.14218.10.08) – преместване 1.08 см;
- репер 104 – (западния край на ул. "Топлеш") – преместване 0.55 см;
- репер 105 (западния край на ул. "Топлеш") - преместване 0.55 см;
- репер 106 – преместване 1.12 см.

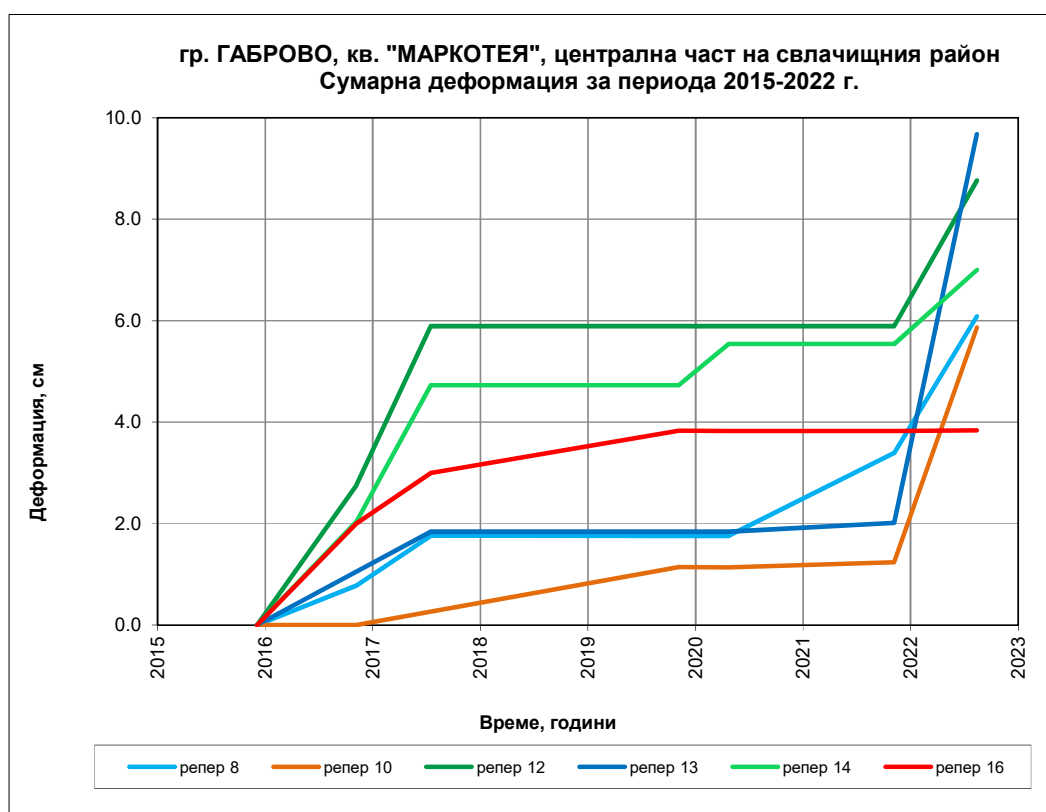
Фиг. 72

Обработените резултати дават данни за повърхностни движения със скорост до 10 см/г. в централната част на свлачището. **Обезпокоително е, че са установени премествания на всички репери в тази зона (Фиг. 72), което поражда опасност от нови по-мощни свлачищни активизации в участъка от склона между вторичното свлачищно засичане (проявено по ул. „Славянска“) и ул. „Ясен“.** Изчислените стойности на векторите на деформация за последните 9 месеца са както следва:

- репер 8 - преместване с 2.69 см;
- репер 10 - преместване с 4.62 см;
- репер 12 - преместване с 5.78 см;
- репер 13 - преместване с 7.66 см;
- репер 14 - преместване с 2.44 см;
- репер 15 - преместване с 0.69 см;
- репер 16 - преместване с 0.77 см.

За ограничаване на свлачищните прояви в участъка между ул. „Славянска“ и ул. „Ясен“ и пълно овладяване на свлачищните процеси препоръчваме актуализиране на инженерно-геоложките проучвания и на изготвения проект за укрепване и неговата реализация.

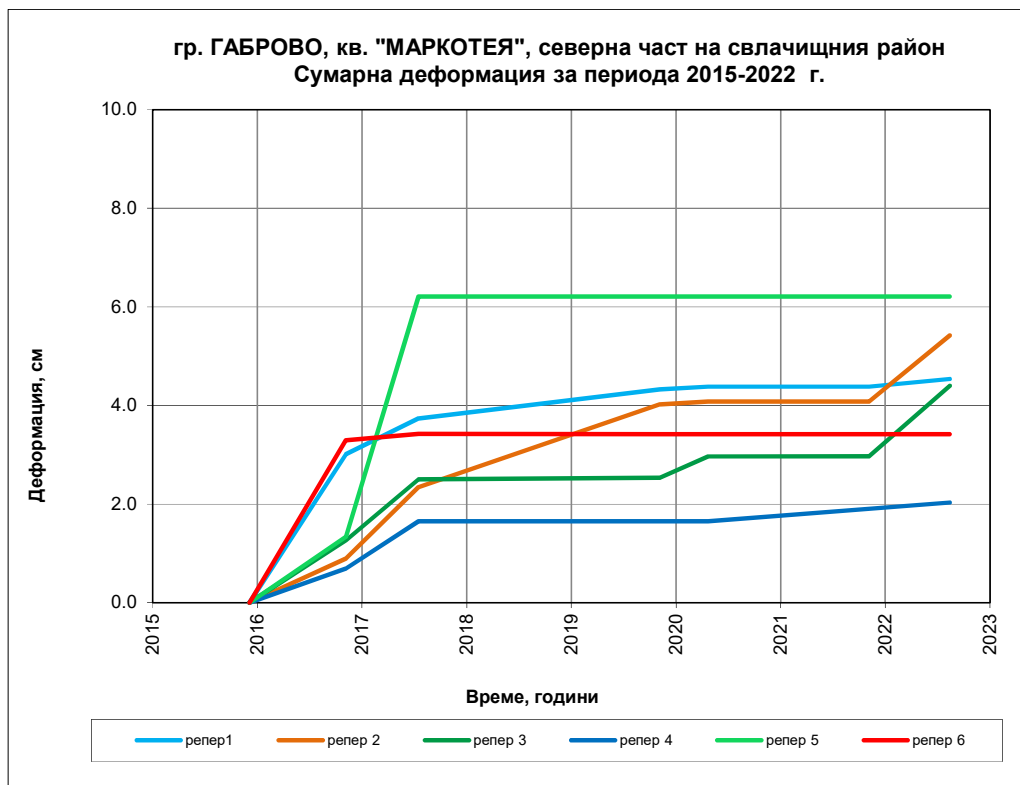
Фиг. 73

За последните 10 м известна активност е проявена и северозападния край на свлачището - репери 1, 2 и 3, но развитието на склоновите процеси е по-слабо изразено - скорост до 3 см/г – Фиг. 73. При визуалния оглед на сградите и околния терен, осъществен по време на измерванията, не са установени видими белези от свлачищна активност в застроената част от склона.

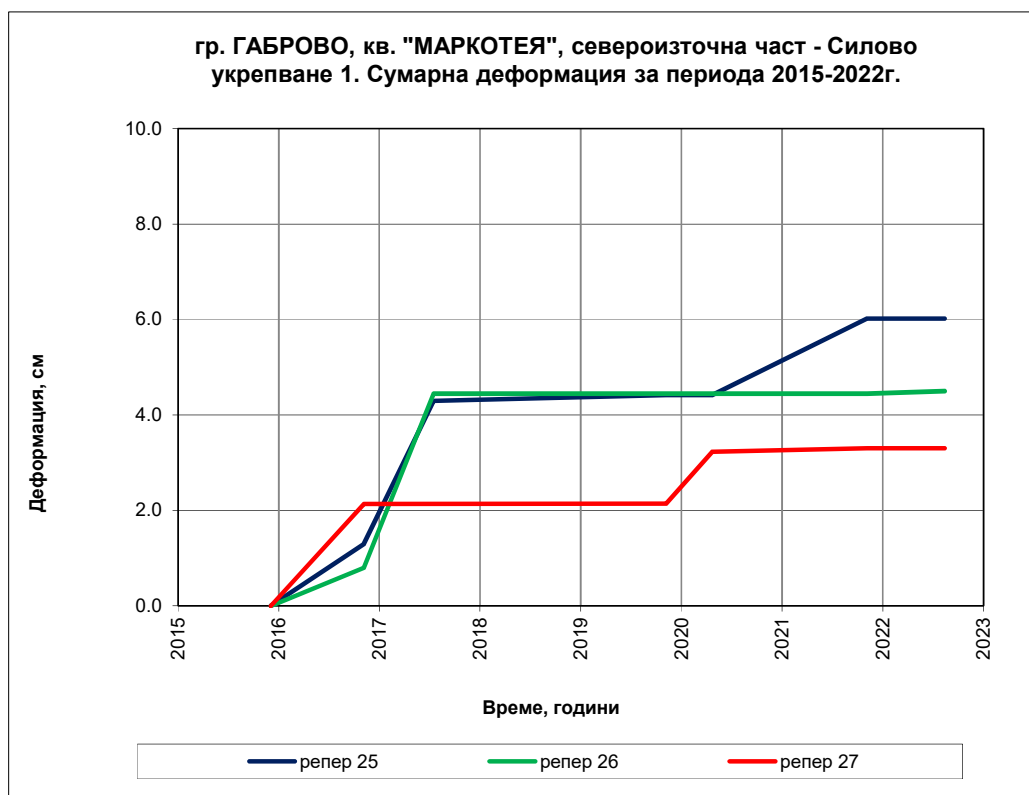
За периода м. 11.2021 г. – м. 08.2022 г., по данни от измерванията на реперите в североизточната част на свлачището (Силово укрепване 1) и в южната му част (Силово укрепване 2) не е проявена геодинамична активност - Фиг. 74 и Фиг. 75

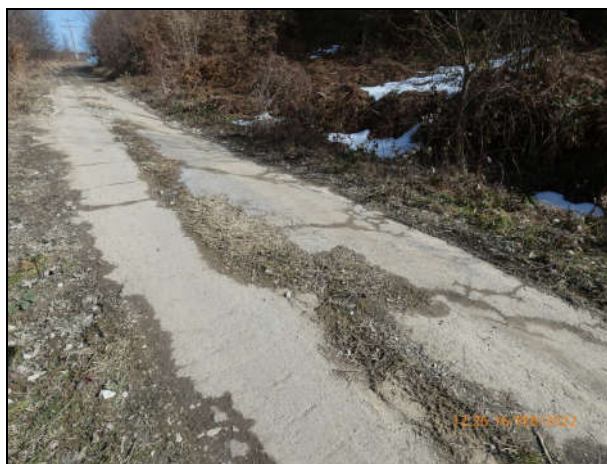
Снимка 1

Към момента на извършения инженерно-геоложки оглед не се установяват нови белези от активизация на свлачищните процеси, но по данни от измерванията на геодезическата наблюдателна мрежа в района на свлачището са отчетени по-значими повърхностни движения в участъка между вторичното свлачищно засичане (проявено по ул. „Славянска“) и ул. „Ясен“. Повърхностните движения към момента нямат визуално проявление на терена. Образуваните при предишните активизации пукнатини по асфалтовия път за помпената станция запазват размерите си.

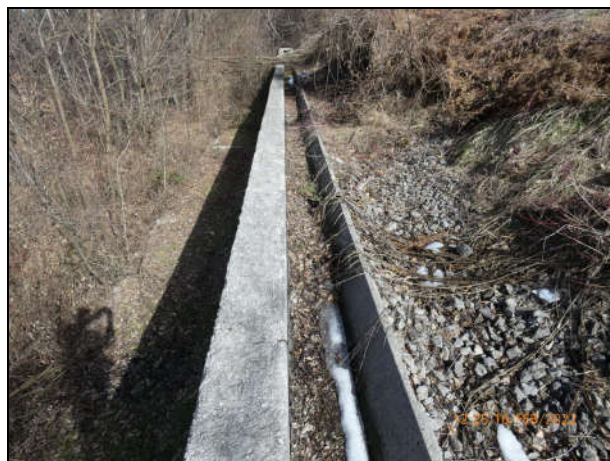
Снимка 2

По изградените силови укрепителни конструкции не се установяват деформации.

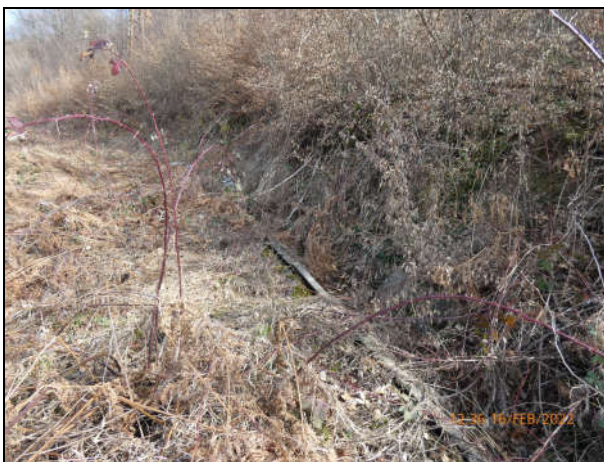
Снимка 4

Съществуващите отводнителни канавки са частично запълнени и не функционират ефективно.

Свладището запазва потенциалното си състояние. За недопускане на нови свлачищни активизации е необходимо: Да се извършват периодични технически проверки за течове от съоръженията на ПСПВ “Киселчова могила” и магистралния водопровод към нея, като при наличие на такива да се отстраняват своевременно; За ефективно отвеждане на повърхностните води, периодично да се почистват и да се поддържат в добро експлоатационно състояние отводнителните канавки зад укрепителните конструкции и тази на служебния път за ПСПВ “Киселчова могила”; За цялостното овладяване на свлачищните процеси да се реализира и останалата част от проекта за укрепване и отводняване на свлачищния район.

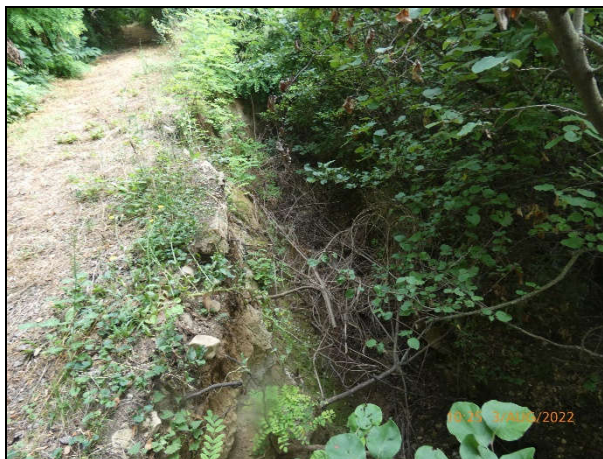
Снимка 1

Свлачищната деформация е възникнала през м. август 2021 г. Към момента се установява слабо развитие на свлачищните процеси, което се изразява в допълнително пропадане по засичането с около 0.2 м. Височината на свлачищния отстъп достига 4.2 м.

Свлачищната деформация запазва установените си размери дължина (по направление на движението на земните маси) около 15 м и ширина по пътното платно около 25 м.

В тялото на свлачището се установяват отделни теренни пукнатини с разтвореност 3-4 см.

Образуваният по долната граница на деформацията, свлачищен вал запазва височина около 1.5 м.

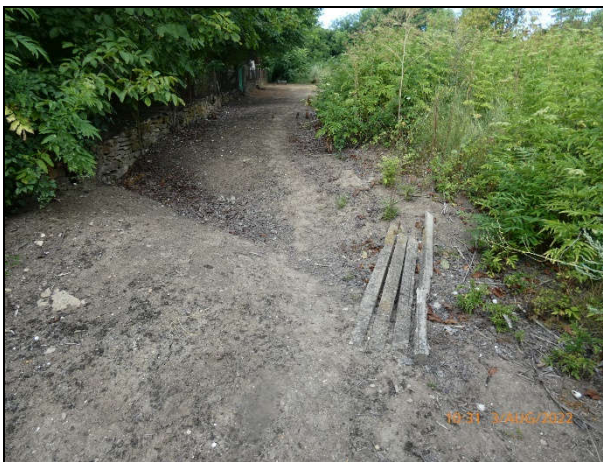
*Снимка 2*

Установените през 2021 г., в района на Гробищния парк на селото (в близост до откритата част на канала) изходища на води на повърхността на терена са пресъхнали, което вероятно се дължи на извършените частични ремонти на облицовката на канала.

Свлачище № VTR22.63080.02 запазва периодично-активното си състояние.

За трайно стабилизиране на свлачищните процеси “ГЕОЗАЩИТА” ЕООД – клон ПЛЕВЕН е дала на Община Павликени и “Напоителни системи” ЕАД следните препоръки: “Напоителни системи” ЕАД да възложи изготвянето и изпълнението на проект за ремонт и възстановяване на водоплътността на откритата част на напоителния канал над с. Росица. До изпълнение на проекта, напоителният канал да се използва с намален капацитет; След извършване на ремонтните дейности по съоръжението и при продължаващо водонасищане на склона, да се извърши хидрогеолошко проучване, въз основа на което да се изготви и реализира проект за отводняване на Гробищния парк и жилищните квартали под него.

За стабилизиране на свлачищната деформация е необходимо да се извърши инженерно-геолошко проучване в определен от “ГЕОЗАЩИТА” ЕООД – клон ПЛЕВЕН териториален обхват, върху предоставена от Община Павликени заверена скица-извадка от Кадастралната карта и кадастралните регистри. На база на резултатите от проучването да се изготви и реализира оптимален проект за укрепване на откоса. Основна част от проекта е предвиждането на система за дрениране на подземните води и улавяне и отвеждане на повърхностните води от склона и пътното платно по безопасен начин извън района на свлачищната деформация.

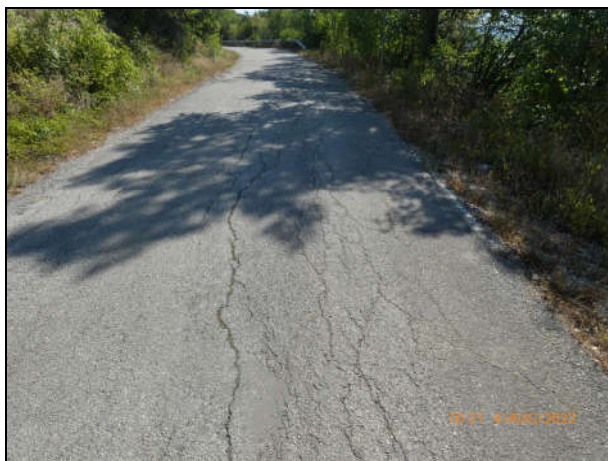
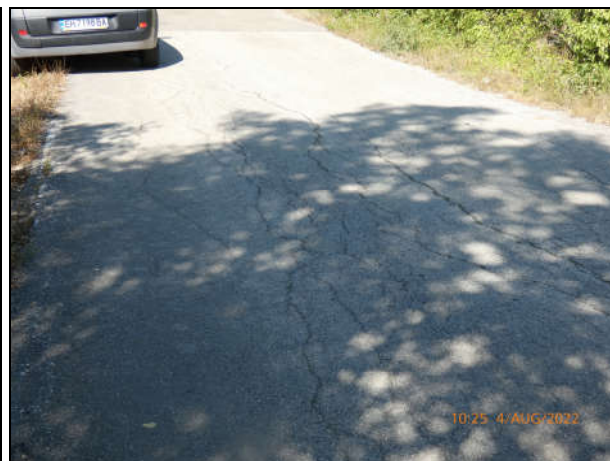
При извършения инженерно-геоложки оглед се установява допълнително разтваряне на някой от съществуващите пукнатини, формирани по пътното платно, в зоната на свлачищното засичане. Образуваните пукнатини по настилката имат разтвореност до 3 см, като ограничават зона на слягане на платното с до 15 см отклонение от нивелетата.

Размерите на свлачищната деформация се запазват: ширината по пътното платно 86 м, и дължина около 20 м.

Разтварянето по работните fugи на съществуващата подпорната стена се запазва без изменение.

Отводнителната канавка на пътя е изцяло запълнена с обривени материали от скалния откос и не изпълнява ефективно предназначението си.

Регистрираното свлачище № VTR32.37561.01 запазва периодично-активното си състояние.

За овладяване на свлачищните процеси, на община Сухиндол са дадени следните препоръки: Да се забрани преминаването на тежкотоварни превозни средства по общинския път VTR 2310; Да се постави надеждна сигнализация на пътя и да се ограничи до минимум скоростта на движение в участъка на свлачището; Да се тампонират с битумна паста или асфалтова смес всички пукнатини в асфалтовата настилка;

Да се подържат почистени и в добро експлоатационно състояние отводнителните съоръжения на пътя. Съществуващата система трябва да осигурява бърз и безпрепятствен отток на уловените повърхностни води;

За цялостното овладяване на свлачищните процеси е необходимо аварийно да се извърши инженерно-геолошко проучване и да се изготви и изпълни проект за укрепване на откоса. Възможна схема за укрепване е стабилизирането на съществуващата подпорна стена с анкери, които да се закотвят в основната скала и изпълнението на силови укрепителни конструкции в участъците с разширение на свлачищната деформация, източно и западно от изградената подпорна стена. Важна част от проекта е предвиждането на система за улавяне на повърхностните води, постъпващи от склона и организираното им отвеждане по безопасен начин извън района на свлачището.

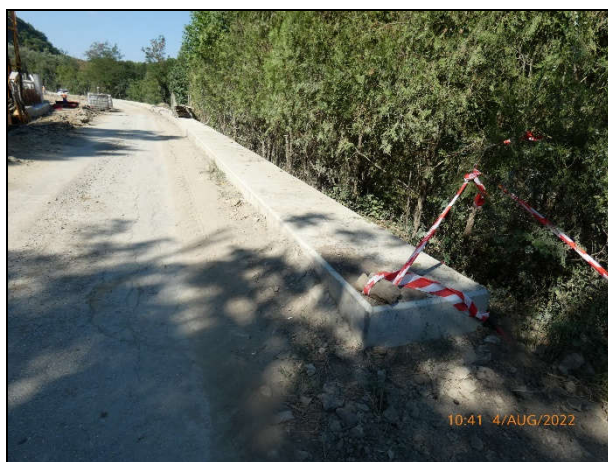
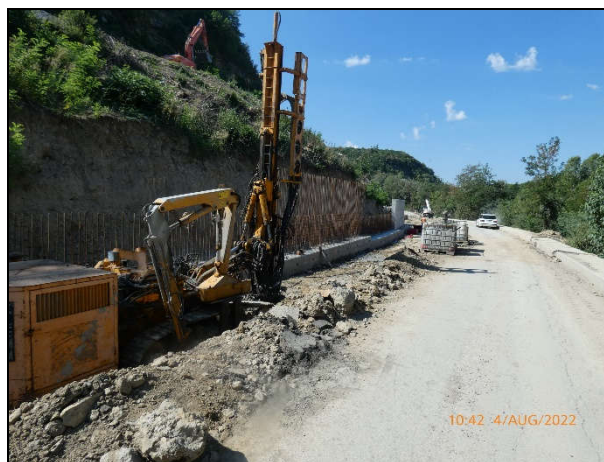
Към момента на извършения инженерно-геоложки оглед се изпълняват строително-монтажни работи за укрепване на свлачището по изготвения проект: „Укрепване и възстановяване на път VTR-2206 от км. 5+000 до км. 5+500 и определяне на територия за геозащитни дейности в свлачищен район VTR32.70295.01, от землище на гр. Сухиндол“. Завършена е пилотната конструкция от северозападната страна на пътното платно. В процес на изпълнение са пилотните конструкции от югоизточната страна на пътя и по склона над него.

В южната част на свлачищната деформация са образувани разсеяни изходища на подземни води. Те са възникнали в участъка на откос, формиран от прокарането на временен път за изграждане на проектната укрепителна конструкция над път VTR2206. Изходищата имат сумарен дебит над 1 л/с и са образувани в участък с дължина около 60 м, като дрениращите се води се улавят от прокарана в основата на откоса земна канавка, която ги отвежда до отводнителната канавка на път VTR2206.

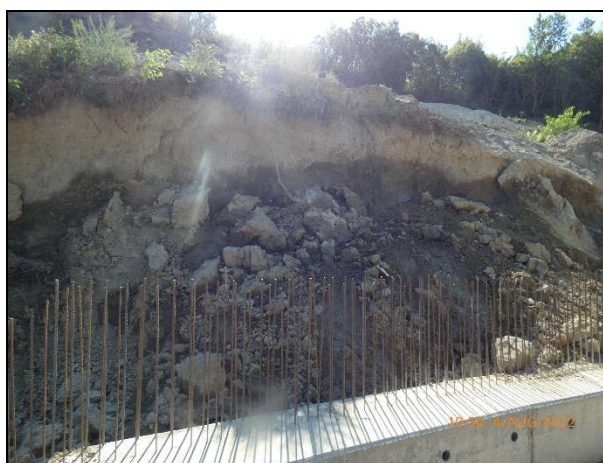
Снимка 5

Към момента свлачището запазва регистрираните си размери: ширина около 340 м и дължина по посока на движение около 80 м (от основата на скалния „венеч“ до руслото на р. Росица). По формираните временни откоси за изграждане на укрепителните съоръжения, в отделни участъци над пътното платно са се образували обрушвания на земни маси и консистентни протичания в зоните с повишено водонасищане на литоложките разновидности.

Регистрираното свлачище № VTR32.70295.01 запазва периодично-активното си състояние до окончателното завършване на геозащитните мероприятия и до доказване на ефекта от тях чрез мониторинг на предвидената в проекта контролно-измервателна система.

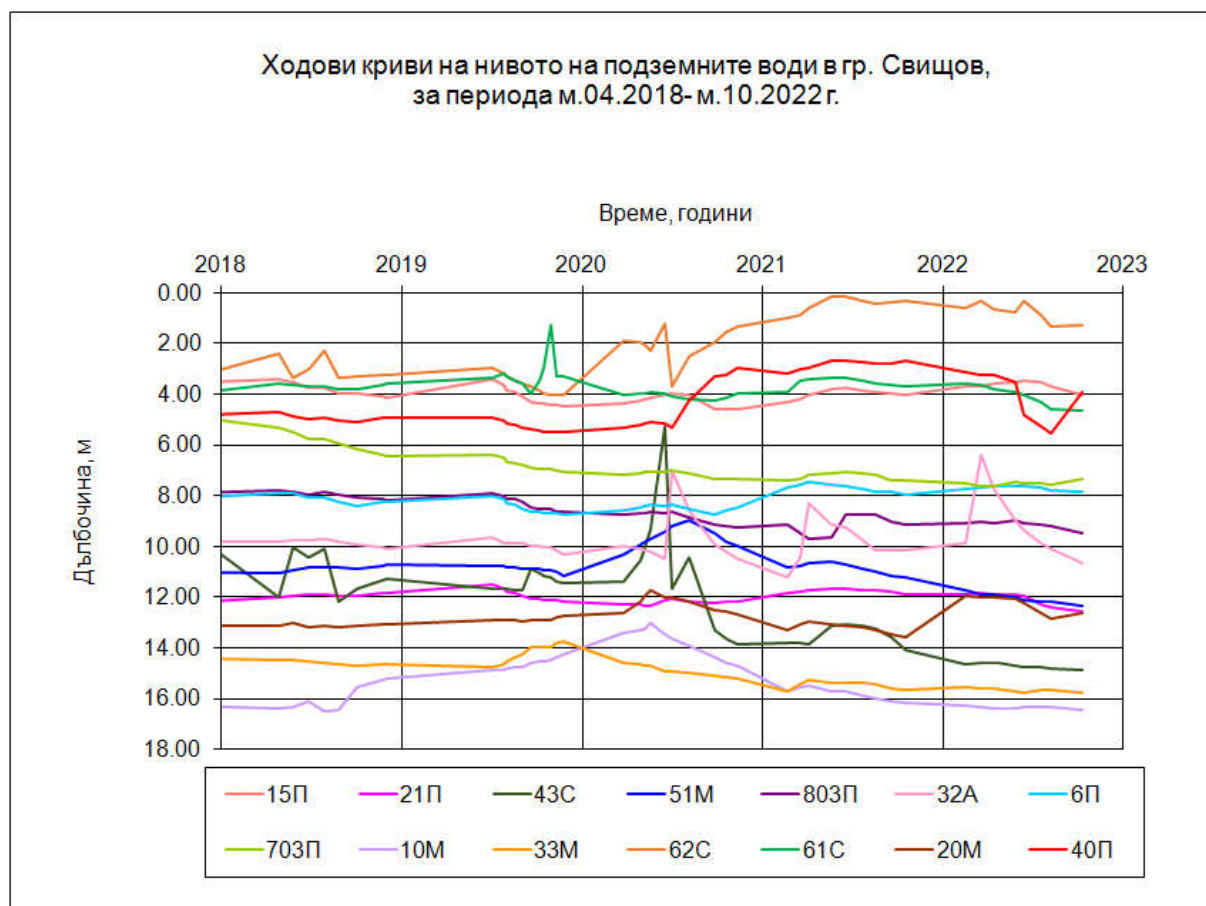
Фиг. 76

От извършените хидрогеоложки измервания се установява обичайното покачване на нивата на подземните води в почти всички мониторингови точки през водообилния пролетен сезон от годината. Отчетеното повишение на водните стоежи е в интервала от 0.03 м в района на пиезометър 803П в източната част на града до 0.51 м при пиезометър 51М, разположен над засичането на свлачище № VTR28.65766.01.03. Изключение от плавното повишение на водните нива прави ходовата крива на пиезометър 32А (централната част на града), която само в периода м. февруари – м. март бележи обезпокоително повишение от 3.49 м, последвано от значителен спад с 2.55 м през м. април и м. май. Рязко покачване с 1.61 м през м февруари спрямо последния замер от 2021 г. е констатирано и в района на пиезометър 20М (ул. „Стефан Караджа“), като измереното ниво на подземните води заляга на 11.97 м от повърхността на терена. Повишените водни нива на подземните води за районите на пиезометри 32А и 20М не е свързано със сезонните колебания и вероятно е показател за локални течове на ВиК мрежата, което трябва да се установи с техническа проверка.

Трайното понижаване на водните нива регистрирано в периода м. май – м. октомври е свързано с продължителното засушаване и незначителните количества на падналите валежи през есенния период. Депресионната крива на подземните води през сухия летен сезон и есента показва спад на водните стоежи, като минималните стойности са отчетени през м. октомври.

В обхвата на хидрогеоложката мрежа в гр. Свищов тревога продължава да бъдат данните от режимните измервания на нивата на подземните води в централната част на града за пиезометри 40П и 62С. За района на пиезометър 62С за целия цикъл на

наблюдение през 2022 г. се установява запазване на тенденцията от 2021 г. за трайно високи водни стоежи на подземните води, като измереното максимално ниво от терена е 0.30 м, а минималното 1.33 м. Данните от мониторинга на водните нива за пиезометър 40П показват динамичен режим. Отчетеното непрекъснато понижаване от 2.40 м с натрупване в периода м. февруари – м. август е последвано от рязко покачване през м. октомври с 1.64 м. Вероятна причина за рязката промяна в режима на подземните води в тази част на града е изкуственото подхранване на водоносния хоризонт от аварийни течове на ВиК мрежата.

Амплитудата на колебание на водните нива през 2022 г. се установява в границите от 0.02 м (1003П) до 4.26 м (32А). Най-плитки водни стоежи в обхвата на наблюдателната мрежа - дълбочина от терена 0.22 м са измерени в района на пиезометър 52Н (основата на склона над засичането на свлачище № VTR28.65766.01.03), а най-дълбоки - дълбочина от терена 17.10 м, в района на пиезометър 43Д.

През 2023 г. е необходимо да продължат ежемесечните, целогодишни хидрогеоложки измервания на изградената хидрогеоложка наблюдателна мрежа в гр. Свищов.

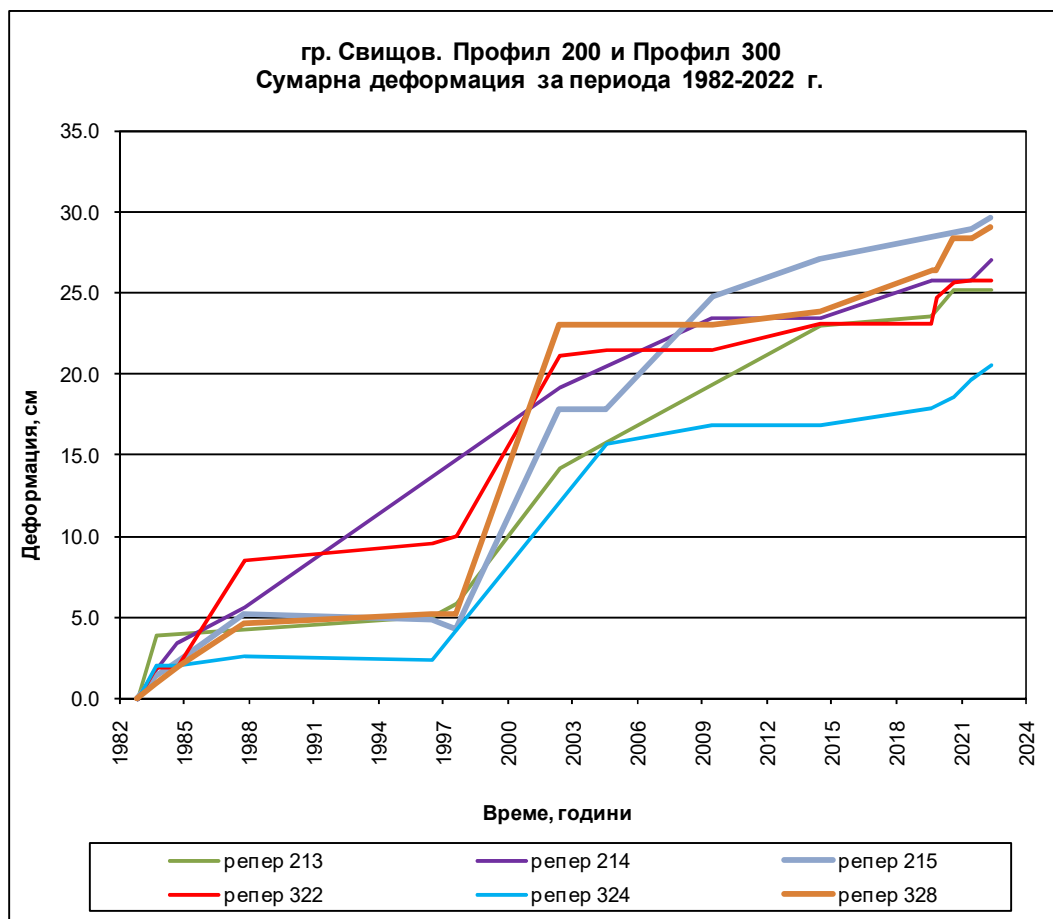
Фиг. 77

Резултатите от проведения инструментален мониторинг показват леко повишена активност на процесите в района на съвременното, потенциално свлачище № VTR28.65766.01.08 (СОУ „Алеко Константинов“). Повърхностните движения са проявени в долната част на склона (над ул. "Полковник Н. Иванов") и са с годишна скорост до 2.55 см (репер 327). Векторите на деформация на разположените в тази зона репери от геодезическите профили 200 и 300 за последните 11 месеца са със стойности:

- репер 213 – без преместване;
- репер 214 – преместване от 1.02 см;
- репер 215 – преместване от 0.70 см;
- репер 322 – без преместване;
- репер 324 – преместване от 0.92 см;
- репер 327 – преместване от 2.35 см.

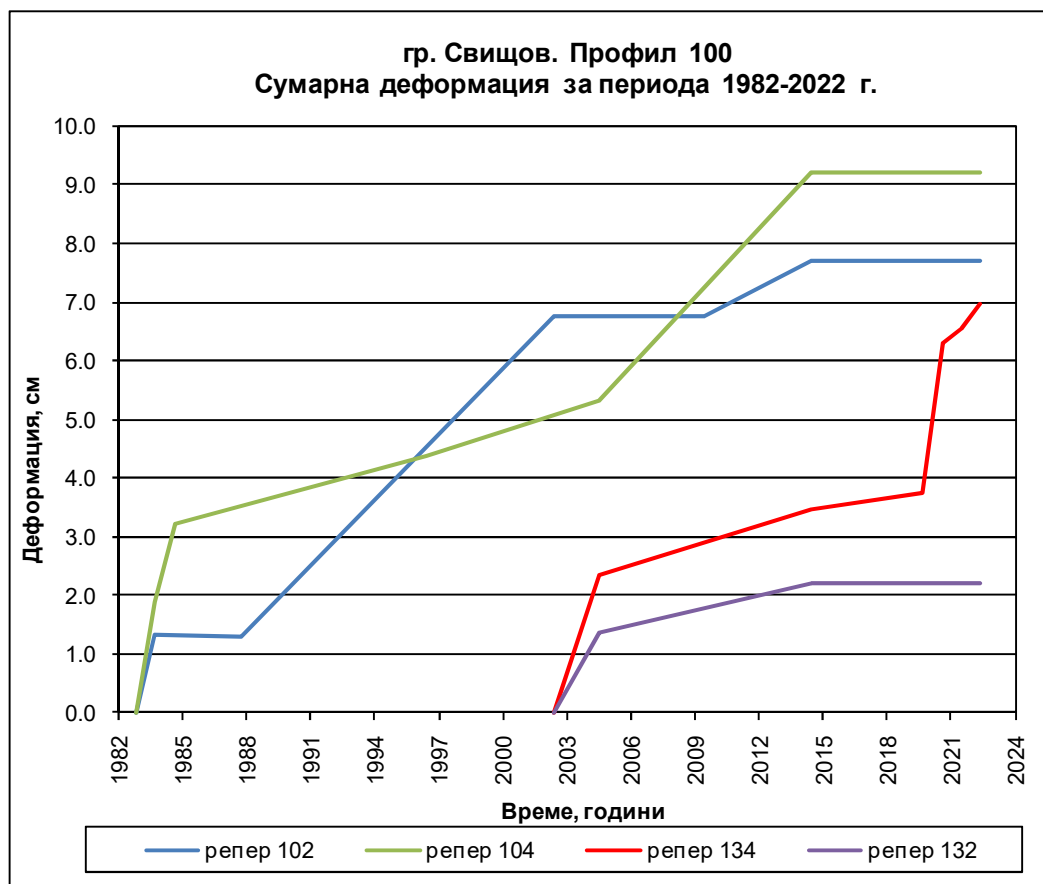
Фиг. 78

В централната част на гр. Свищов за последния мониторингов период не са настъпили геодинамични промени. Измерванията на реперите, съставлящи геодезически профил 100 показват минимална свлачищна активност (скорост до 0.45 см/г.) единствено в района на МБАЛ "Д-р Димитър Павлович" (репер 132). Останалите репери от този профил са без премествания, а графиките на сумарните им деформации са представени на следващата Фиг. 78:

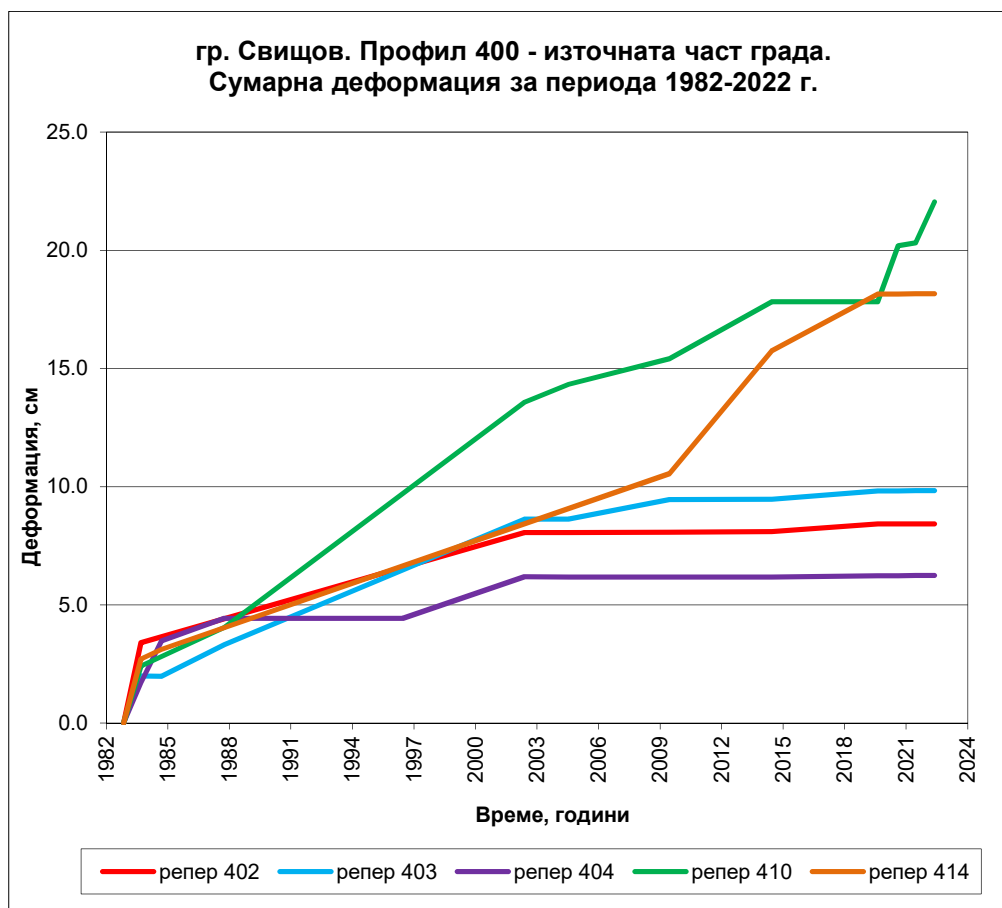
Фиг. 79

В източната част на града (наблюдавана чрез геодезически профил 400) и в западната му част (където е изграден геодезически профил 600) обстановката в свлачищно отношение е спокойна. Резултатите от измерванията на реперите от двете профилни линии показват, че за последните десет месеца не са настъпили свлачищни активизации. Изключение се явява само при репер 410 (в основата на откоса под спортния комплекс на Стопанска академия „Д.А. Ценов“). В този участък е отчетено движение със скорост 1.89 см/г. В горната част от склона, където е проявено съвременното, стабилизирано свлачище № VTR28.65766.01.09 не са настъпили промени.

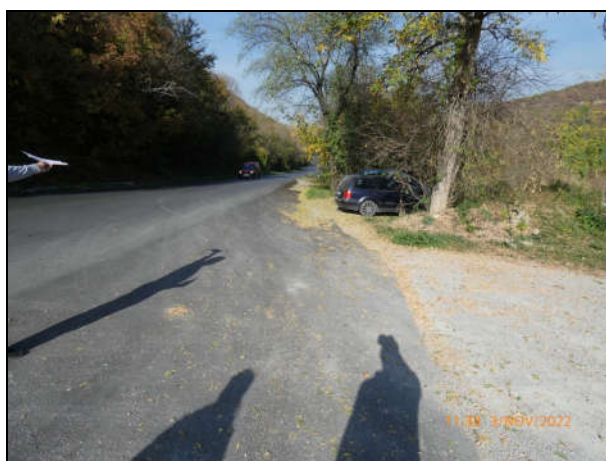
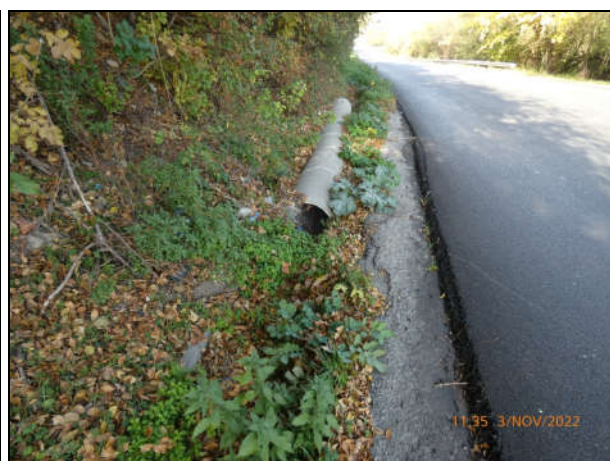
При проведения на 03.11.2022 г. оглед се установява, че върху съществуващата пътна настилка е положена нова асфалтова настилка, по която към момента няма образувани пукнатини и слягания. Отводнителната канавка от югозападната страна на пътя е запълнена с наноси и затруднява оттока на повърхностните води. Постъпващите южно по пътното платно и югозападно по склона повърхностни води се задържат в основата на откоса от югозападната страна на пътя, в зоната на свлачищното засичане.

Свлачище № VTR04.10447.02.01 запазва периодично-активното си състояние.

Основна причина за продължаващата свлачищна активност е високата степен на водонасищане на материалите, изграждащи пътното тяло и глинестата покривка на склона. Високата степен на водонасищане е резултат от засилена инфилтрация на повърхностни води в периодите на снеготопене и интензивни валежи, както и лошото отводняване на пътя.

За ограничаване развитието на свлачищните процеси, “ГЕОЗАЩИТА” ЕООД - клон Плевен е дала на Община Велико Търново следните препоръки: Да се почисти и да се поддържа в добро състояние отводнителната канавка на пътя, за да се осигури бърз и безпрепятствен отток на уловените повърхностни води от горната част на склона и пътното платно извън свлачищния район.

За цялостно стабилизиране на свлачището е необходимо да се проведе инженерно-геоложкото проучване, в съответствие с изискванията на Наредба № 12 от 03.07.2001 г. на МРРБ в зададения от “ГЕОЗАЩИТА” ЕООД – клон ПЛЕВЕН териториален обхват, нанесен върху предоставената ни от Община Велико Търново извадка от кадастрална карта на гр. Велико Търново (в електронен вариант). Въз основа на резултатите от проучването да се изготви и реализира комплексен проект за укрепване на свлачището и пътя, който да включва и система за организирано улавяне и безопасно отвеждане на повърхностните води към руслото на р. Янтра.

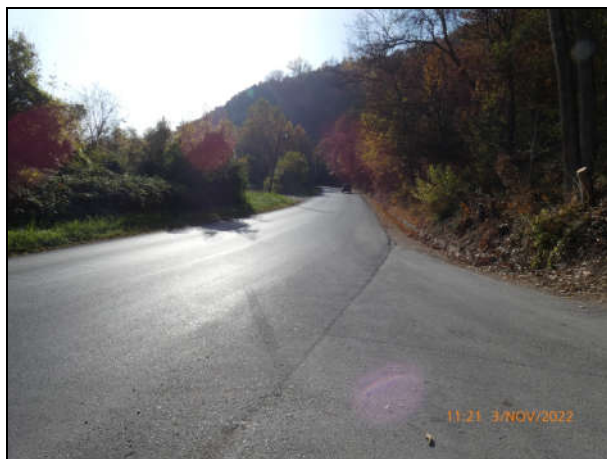
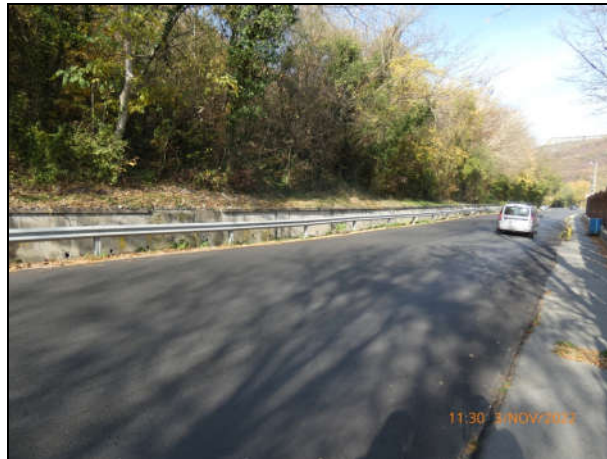
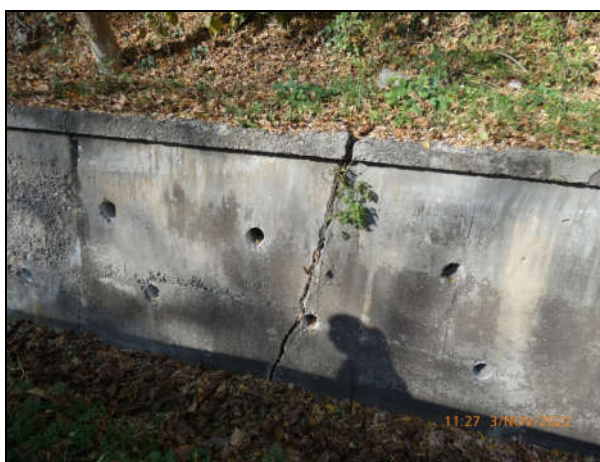
От огледа, извършен на 03.11.2022 г. се установява, че върху съществуващата асфалтова настилка е положена нова, по която към момента няма формирани пукнатини. Отводнителната канавка на пътя в южната част на свлачището изцяло е запълнена с наноси. За периода между двата последни огледа не се установява допълнително разтваряне на пукнатините по подпорната стена от западната страна на пътя .

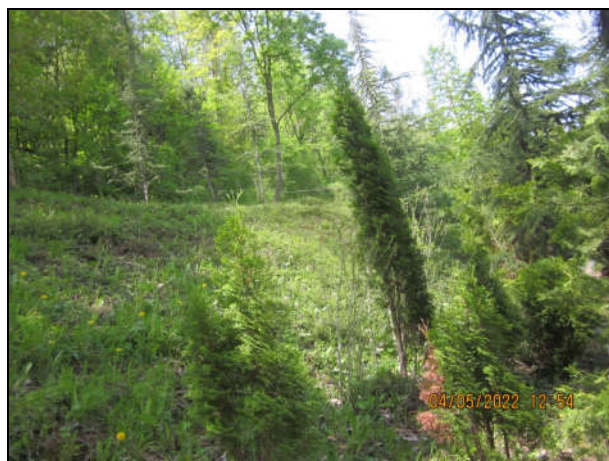
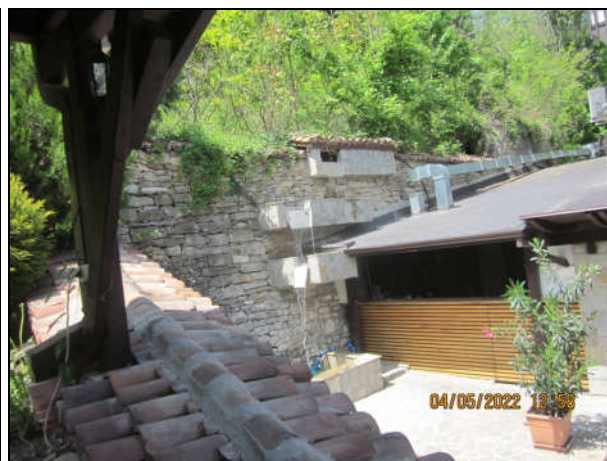
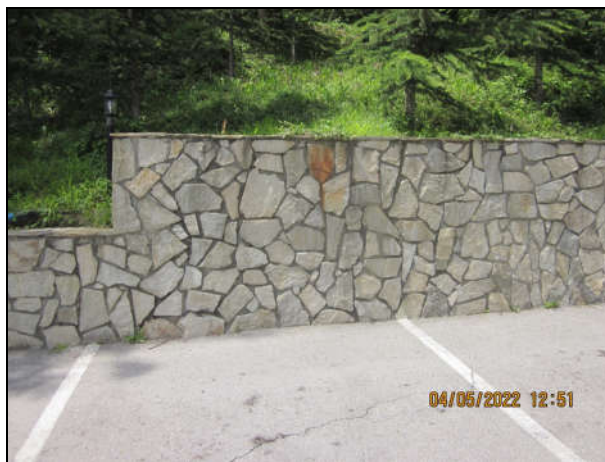
При настоящия инженерно-геоложки оглед, в района на свлачището не се установяват видими белези от развитие на свлачищни процеси. Свлачищното тяло е затревено и залесено с дървесна растителност. В "петата" му, по югозападната границата на имота на Парк Хотел "Асеновци" е изградена подпорна стена от каменна зидария, по която не се установяват деформации.

Към момента, геодинамичното състояние на свлачище № VTR04.10447.02.03 остава потенциално.
