ОБОБЩЕН ГОДИШЕН ДОКЛАД

С АНАЛИЗИ И ОЦЕНКИ ОТ ИЗВЪРШЕНИТЕ ДЕЙНОСТИ ПРЕЗ 2022 г., ПРИ ИЗПЪЛНЕНИЕ НА СКЛЮЧЕНИЯ С МРРБ - СОФИЯ ДОГОВОР ЗА: "ПРЕВАНТИВНИ ДЕЙНОСТИ, СВЪРЗАНИ С РЕГИСТРИРАНЕ И МОНИТОРИНГ НА СВЛАЧИЩНИТЕ РАЙОНИ НА ТЕРИТОРИЯТА НА РЕПУБЛИКА БЪЛГАРИЯ, НА РАЙОНИТЕ С ЕРОЗИОННИТЕ ПРОЦЕСИ ПО ДУНАВСКОТО КРАЙБРЕЖИЕ ...", ЗА ОБЛАСТИТЕ: ВИДИН, МОНТАНА, ВРАЦА, ПЛЕВЕН, ЛОВЕЧ, ГАБРОВО, ВЕЛИКО ТЪРНОВО, РУСЕ, СИЛИСТРА, ТЪРГОВИЩЕ И РАЗГРАД"

ПЛЕВЕН, февруари 2023 г.

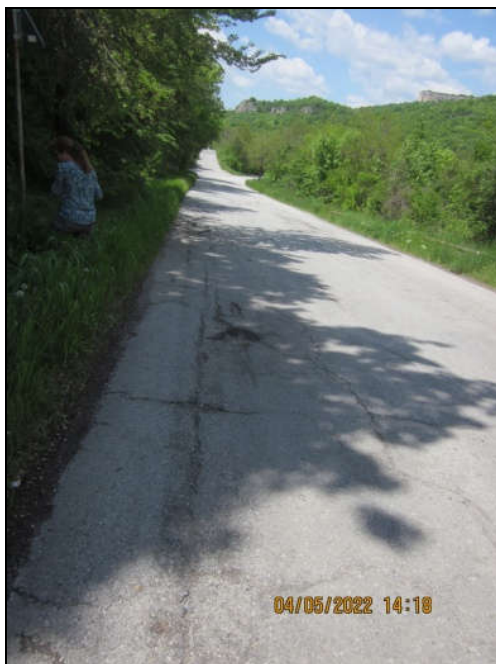
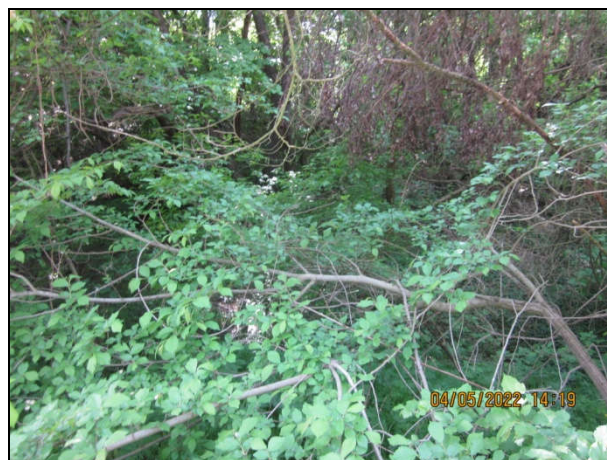
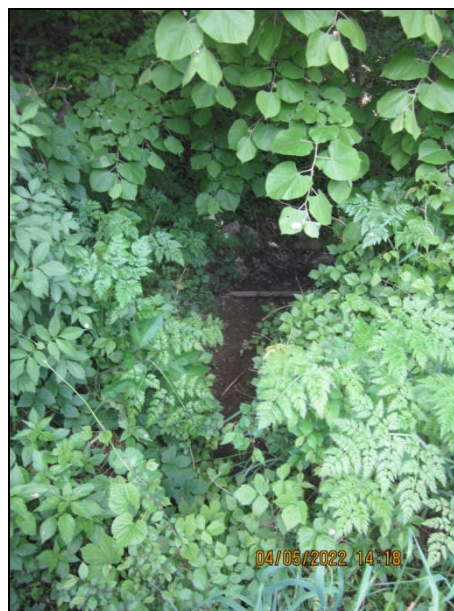
При настоящия инженерно-геоложки оглед в района на свлачището не се установяват белези от развитие на геодинамичните процеси. Свлачищното тяло е затревено, а структурните му елементи са денудирани. В зоната на долната свлачищна граница, отводнителната канавка на пътя частично е обрасла и запълнена с наноси, в резултат на което в този участък е установено замочуряване.

Свлачището запазва потенциалното си състояние. За недопускане на нови свлачищни активизации "Геозащита" ЕООД – клон Плевен препоръчва периодично почистване и поддържане в изправност на отводнителните съоръжения на пътя.

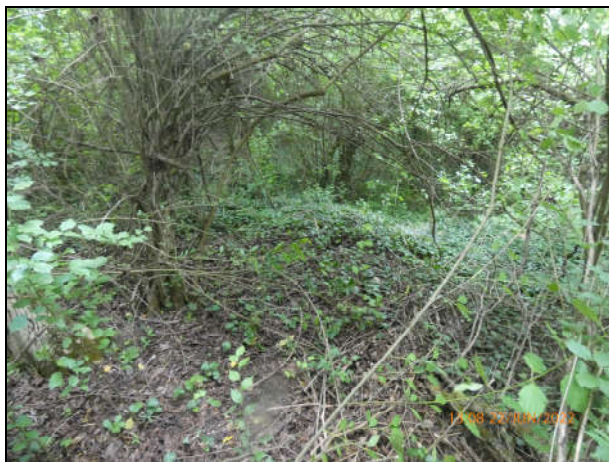
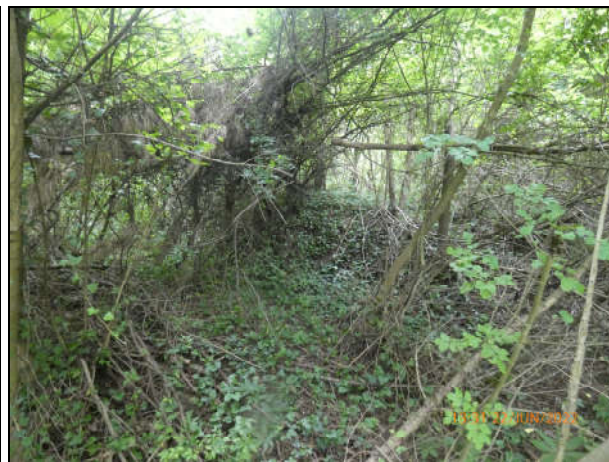
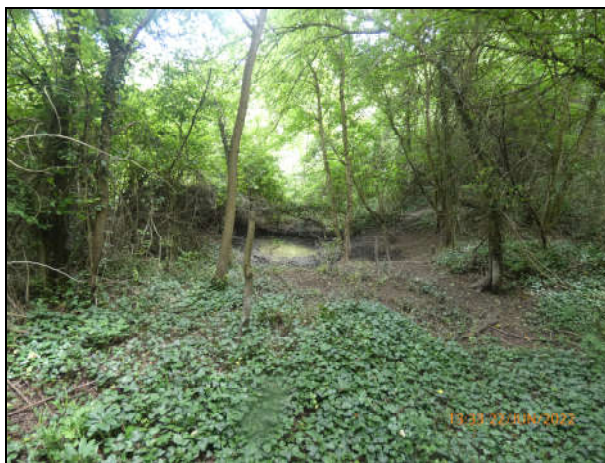
Към момента, елементите на свлачищната деформация са в процес на денудация. В тялото на свлачището се установяват стари „гърбици“ от надхлъзването на земните маси и групи от наклонени дървета. В негативните форми на терена се задържат повърхностни води и образуват замочурявания.

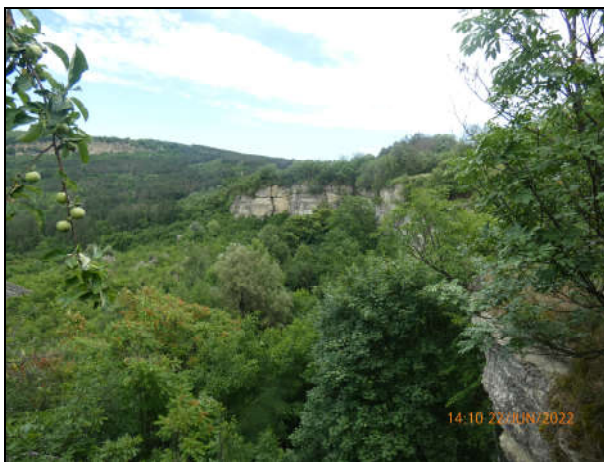
Снимка 4

В горната част на склона, по разкриващия се северно от път I-4 скален откос се установяват белези от старо скално обрушване. Дестабилизираните от откоса едри скални блокове са попаднали в основата му, над зоната на засичане на свлачищната деформация.

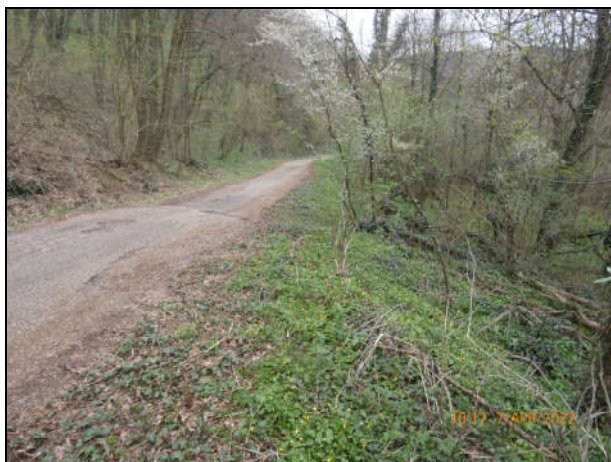
Снимка 1

Свлачищното засичане е формирано в зоната на път VTR2039, като обхваща цялата ширина на платното и в централната си част преминава по откоса над пътя. Настоящата активизация на геодинамичните процеси се изразява в допълнително слягане на пътното платно в обхвата на свлачищната деформация. При страничните граници на свлачищния циркус, сляганята на пътното платно достигат 0.3-0.4 м. В тези зони е положена бетонова настилка за подравняване на платното.

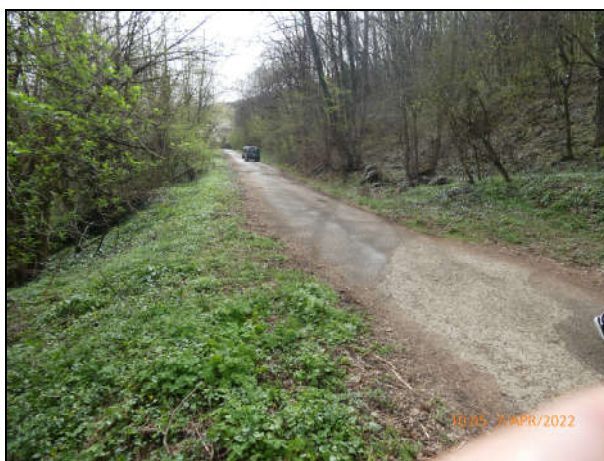
Снимка 3

По склона, под пътя, е формирано вторично стъпало с амплитуда на пропадане 1.50-2.00 м. В тялото на свлачището се установяват стари „гърбици“ от надхлъзването на земните маси и групи от наклонени дървета. По долната граница на свлачищната деформация, образуваният свлачищен „език“ достига руслото на оврага.

Отводнителната канавка на пътя е запълнена със земни наноси и тревна растителност и не изпълнява ефективно своето предназначение.

Регистрираното свлачище № VTR04.10447.25 запазва периодично-активното си състояние. Според приетите класификации в Наредба № 12 от 03.07.2001 г - за проектиране на геозащитни строежи, сгради и съоръжения в свлачищни райони, издадена от МРРБ, свлачищната деформация се отнася към III – клас (повърхност от 1000 до 10000 m²), категория “Г” (местни пътища с възможност за обхождане) и група 6 (скорост на преместване под 0,05 мм/дн).

Основната причина за продължаващите периодични активизации на свлачищните процеси е поддържането в периоди на снеготопене и интензивни валежи на висока степен на водонасищане на глинестите материали от делувиалната покривка на склона. Оводняването в района е резултат от намалената ефективност на отводнителните съоръжения на пътя, поради липсата на периодична поддръжка.

За овладяване на свлачищните процеси “ГЕОЗАЩИТА” ЕООД – клон ПЛЕВЕН е препоръчала на Община Велико Търново следното: Да се почистят и поддържат в добро експлоатационно състояние отводнителните съоръжения на пътя, за осигуряване на бърз и безпрепятствен отток на повърхностни води от горната част на склона и пътното

платно извън свлачищния район; Да се тампонират с битумна паста всички отворени пукнатини в асфалтовата настилка, за да се намали инфилтрацията на повърхностни води в свлачищното тяло.

За цялостно стабилизиране на свлачището и укрепване на пътя е необходимо да се извърши инженерно-геоложко проучване, съобразно изискванията на Наредба № 12 (за проектиране на геозащитни строежи, сгради и съоръжения в свлачищни райони) в определен от "ГЕОЗАЩИТА" ЕООД – клон ПЛЕВЕН териториален обхват, върху предоставена от Община Велико Търново скица-извадка от Кадастралната карта на гр. Велико Търново. Въз основа на резултатите от проучването да се изготви и реализира проект за укрепване на свлачището и пътното платно. Важна част от мероприятията за овладяване на свлачищните процеси е предвиждането на система за улавяне на повърхностните води, постъпващи от горната част на склона и пътното платно и организираното им отвеждане до руслото на оврага.

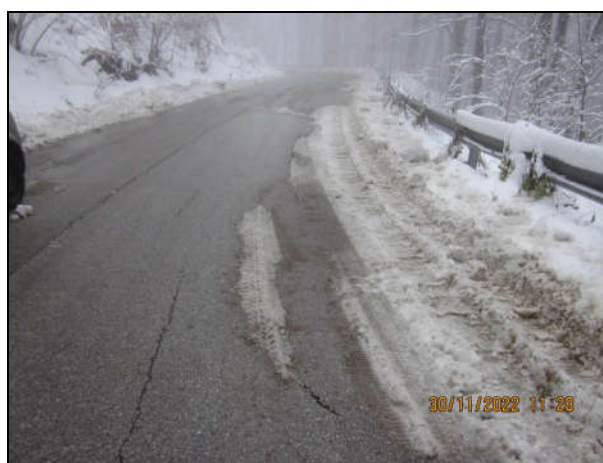
Снимка 1

Новопоявеното свлачище е с ширина по пътното платно около 80 м и дължина (по посока на движение) 35-40 м. То е формирано в източната част на пътното платно, като обхваща външния откос на пътя и участък от склона под него (Приложение 28).

В южната част на деформацията, свлачищното засичането достига до осовата линия на пътя, където е образувана пукнатина в асфалтовата настилка с разтвореност до 3 см и депланация 1-2 см, а в северната - преминава на около 1.50 м преди осовата линия.

В засегнатия участък, по пътната настилка са формирани пукнатини с разтвореност до 1 см и слягания с около 5 см.

За овладяване на свлачищните процеси, „ГЕОЗАЩИТА” ЕООД - клон ПЛЕВЕН е препоръчала да се изпълнят следните неотложни мероприятия: Да се поставят предупредителни знаци на пътя и надеждна сигнализация във всички участъци от пътя, засегнати от свлачищата; За предпазване на свлачищата и пътната основа от инфилтрация на повърхностни води, е необходимо да се тампонират всички пукнатини в асфалтовата настилка с асфалтова смес или битумна паста;

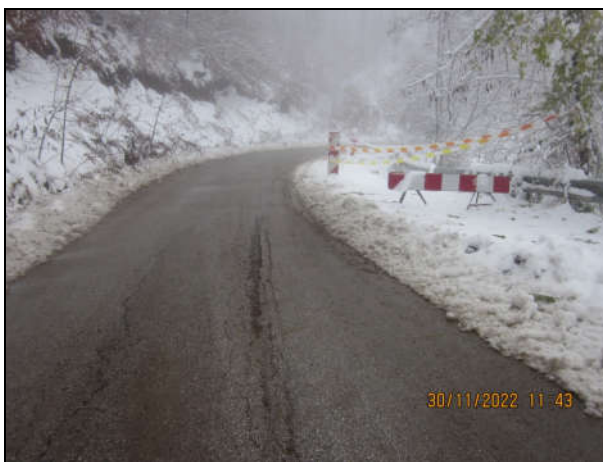
Снимка 2

Свлачищната деформация има ширина 50 м (измерена по пътното платно) и дължина по посока на развитие на процесите до 45 м. Линията на свлачищното засичане преминава през средата на платното, където е образувана пукнатина с разтвореност до 10 см.

В средната част на свлачището се установява консистентно протичане на материалите от пътния банкет. Образуваният свлачищен отстъп е с височина 1.50-2.00 м. Пътната мантинела е нарушена, а дърветата по склона под пътя са наклонени.

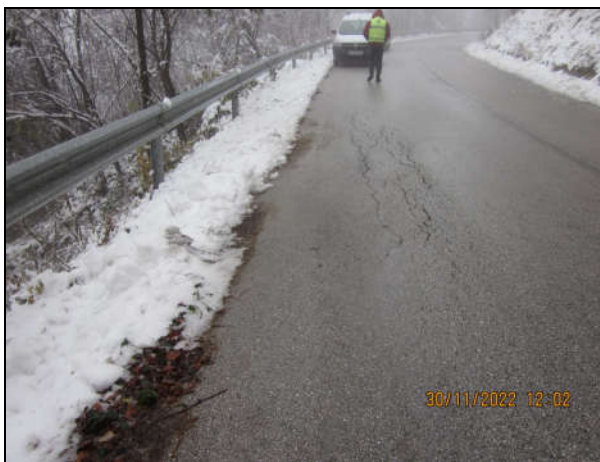
Снимка 3

При настоящия оглед се установява нова активизация на свлачищните процеси. В зоната на засичането, част от материалите на банкета и делувиалните глинести отложения са свлечени на около 5 м под откоса на пътя, върху старото свлачищно стъпало. Над засичането, платното на пътя има слягане около 10 см, а в асфалтовата настилка са формирани пукнатини с разтвореност 1-2 см.

Поради възникналата активизация на свлачище № VTR13.06896.02, геодинамичното му състояние се променя от потенциално на периодично-активно.

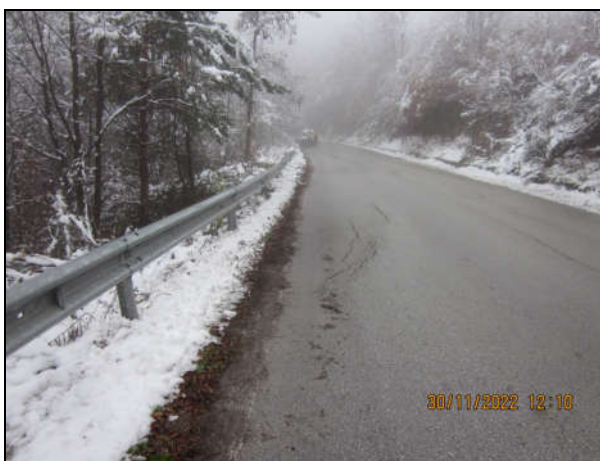
Снимка 4

Новопоявеното свлачище има ширина (по пътното платно) около 65 м и дължина по посока на движение около 40 м. Засичането е проявено по асфалтовата настилка и е очертано от концентрични пукнатини, с разтвореност 3-4 см, които в северната половина на свлачището засягат цялата ширина на пътя.

В района на деформацията е извършено преасфалтиране. По положената настилка са образувани пукнатини и слягания на платното с до 30 см.

По склона, над вътрешния откос на пътя е формирана ерозионна ровина, долният край на която достига до пътното платно.

Основна причина за възникването и развитието на свлачищните процеси и на деформациите по пътя в участъците: от км 47+500 до км 47+530, от км 47+800 до км 48+000 и от км 53+850 до км 53+950, както и за активизиране на свлачище № VTR13.06896.02, в участъка от км 53+650 до км 53+750, е високата степен на водонасищане на насипните материали от земното тяло на пътя и делувиялната покривка на склона от повърхностните води, които постъпват в зоните на свлачищните деформации от високите части на склоновете и от пътното платно, поради неефективното му отводняване в тези участъци.

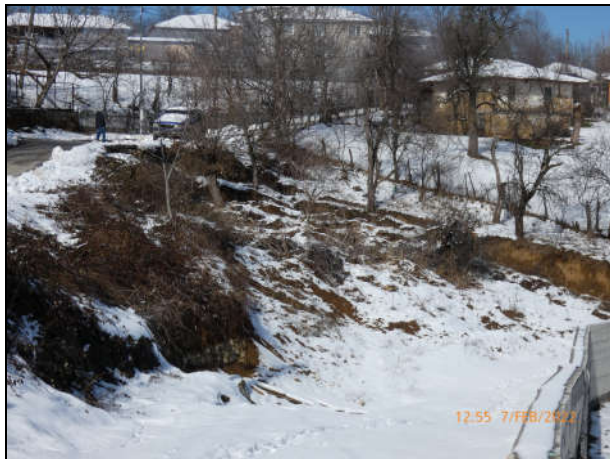
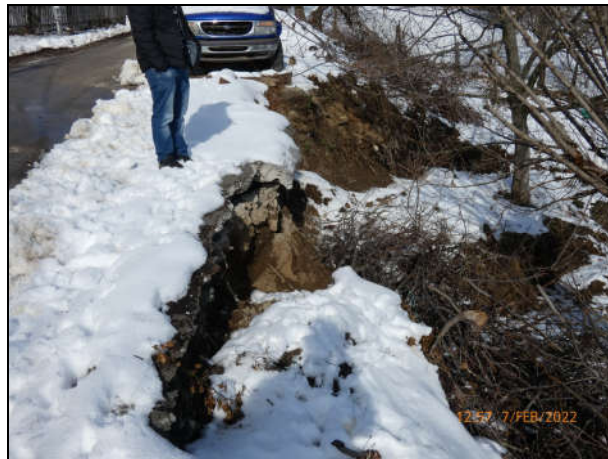
Към момента на извършения оглед, строителството на укрепителните съоръжения е преустановено, поради възникнали несъответствия между одобрената проектна документация и извършените строително-монтажни работи. Изпълнена е единствено укрепителна конструкция по ул. "Четвърта", като не е положен обратния насип зад подпорната стена. В резултат от подсичането на склона при изкопните работи за изграждане на съоръжението е активизиран участък от свлачището над ул. "Четвърта". Свлачищните процеси напредват към горната ул. "Трета" и навлизат до 1.0-1.2 м към платното, което е нарушено в „челото“ на свлачищния циркус.

Предвид очакваните интензивно снеготопене и последващи валежи от дъжд през пролетния сезон, вероятността за нови активизации на свлачищните процеси е голяма. При продължаващо напредване на свлачищната деформация в северозападна посока, платното на ул. "Трета" ще бъде изцяло прекъснато.

Необходимо е технологично, в най-кратки срокове да се изпълни обратния насип, зад изградената подпорна стена, за да се ограничи напредването на свлачищната деформация към платното на ул. "Трета". За цялостно стабилизиране на свлачището трябва да бъдат завършени всички укрепителни съоръжения, съгласно одобрената проектна документация.

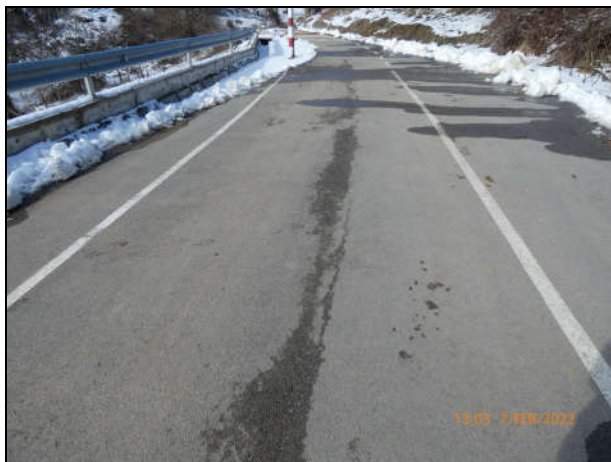
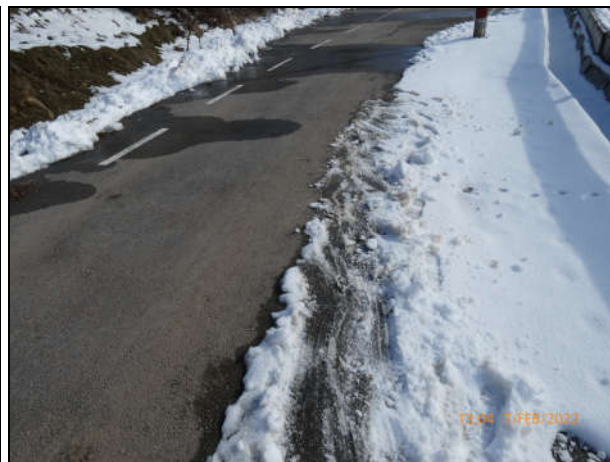
Непосредствено след приемането на обекта възникват пластични деформации по новоизграденото улично платно, които са резултат от некачествено изпълнение на обратните насипи зад подпорната стена. Образувани са слягания на платното до 0.40 см, в зоната зад изградената подпорна стена, а между облицована отводнителна канавка и стената е образувана фуга с ширина около 5 см. При настоящия инженерно-геоложки оглед се установява, че констатираните при предходните огледи слягания запазват величината си.

Необходимо е за установяване на недостатъците при изпълнение на проекта за укрепване да се изготви техническа експертиза, въз основа на която да се отстранят недостатъците.

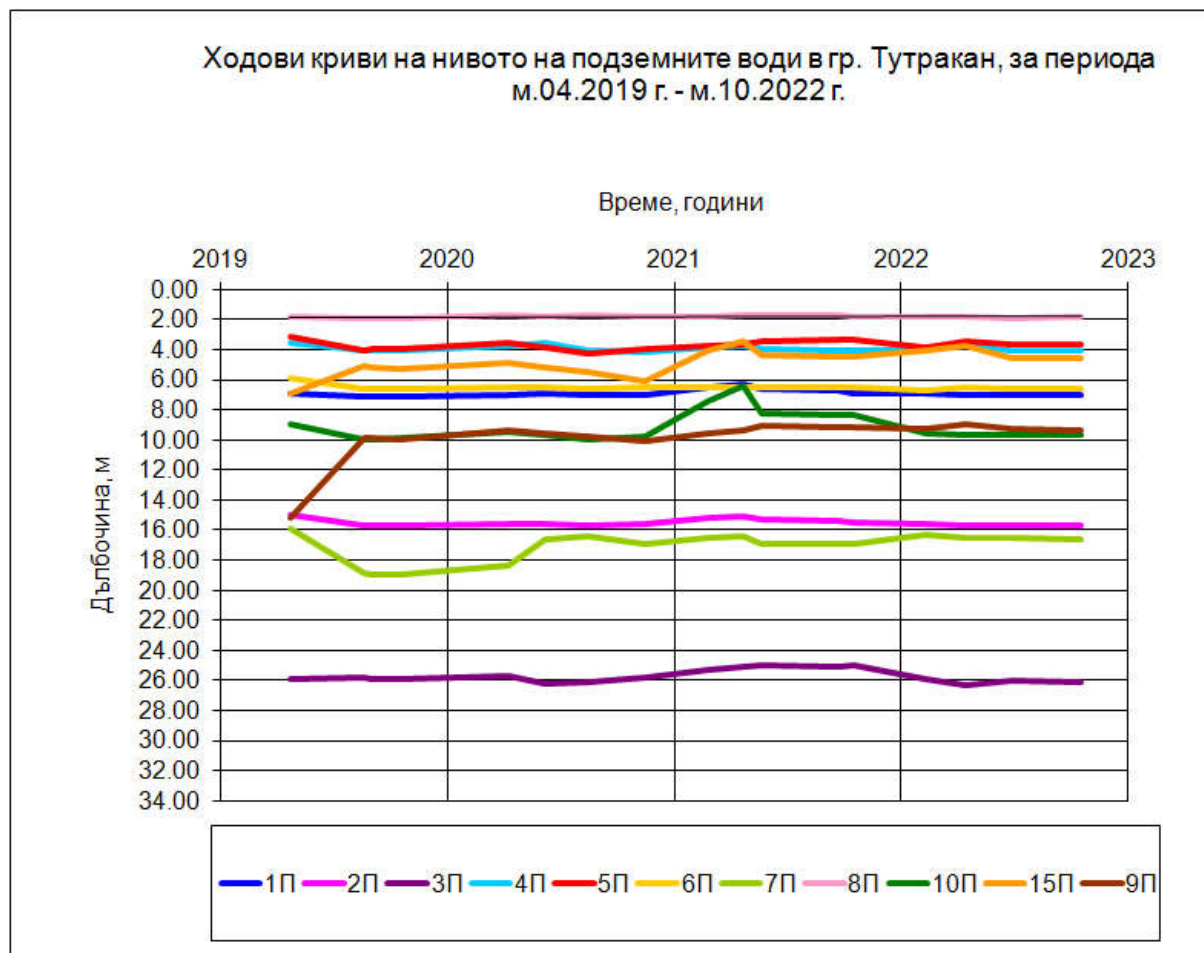
Фиг. 81

От построените графики на ходовите криви се установява, че те следват относително плавни линии, като режима на подземните води следва естественият си ход, без резки сезонни колебания.

Данните от измерванията показват, че депресионната крива е с максимални водни стоежи в периода м. февруари – м. април и ясно изразен спад на водните нива през месец октомври.

Амплитудата на колебание на водното ниво се изменя в границите от 0.06 м (8П и 10П) до 0.74 м (15П).

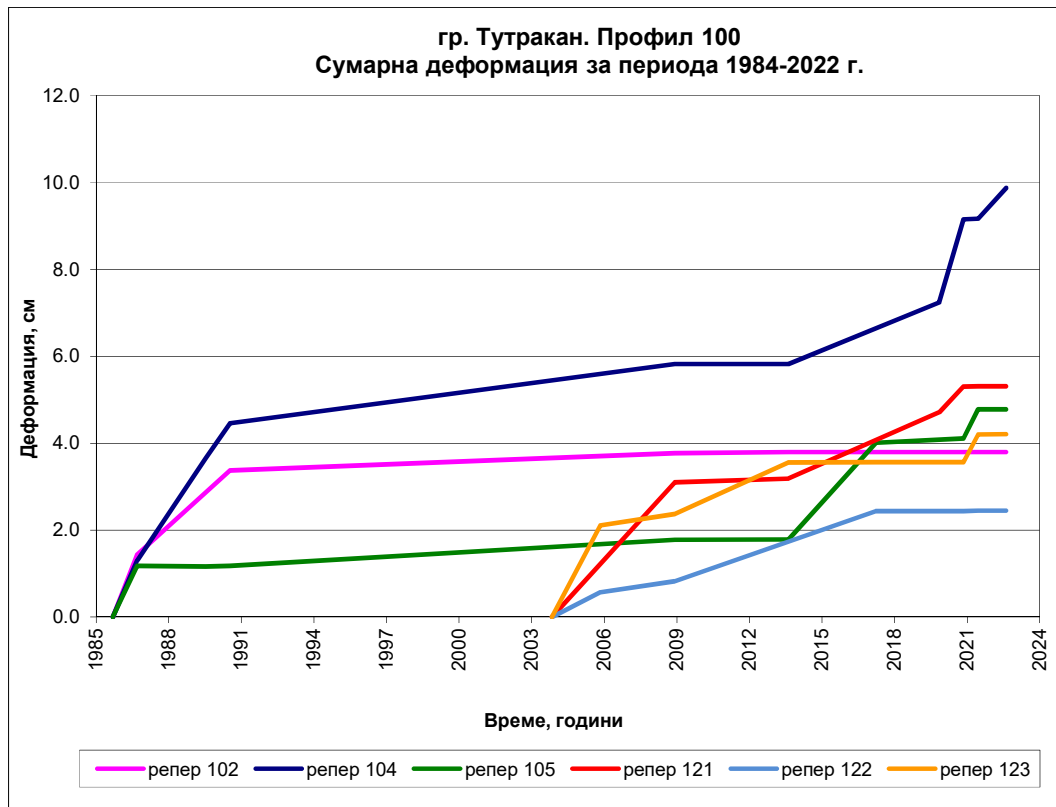
Фиг. 82

Получените резултати показват, че продължават деформациите по терена в западната част на гр. Тутракан. По-значими са повърхностните движения югозападно от стадиона (незастроен участък от склона), където са установени премествания със скорост 3.45 см/г - при репер 104. Останалите репери от профил 100 са без натрупана деформация за периода между двете последни измервания - м. 06.2021 г. - м. 08.2022 г., което е илюстрирано на следващата Фиг. 82.

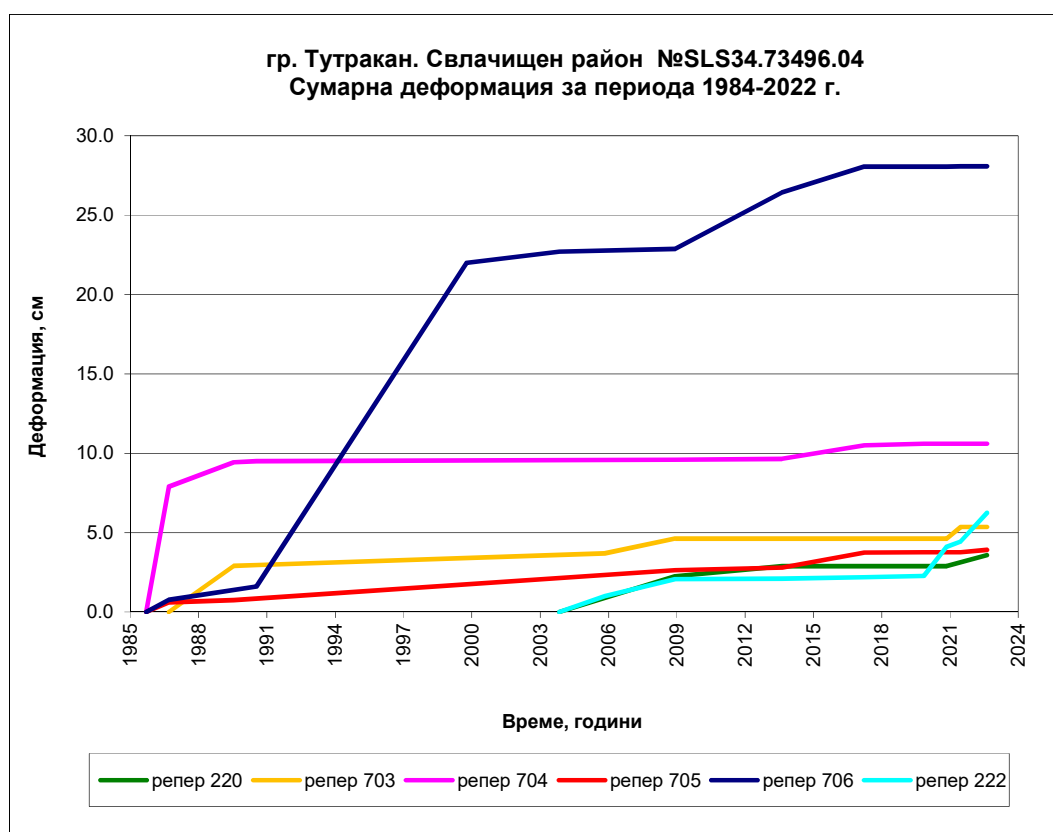
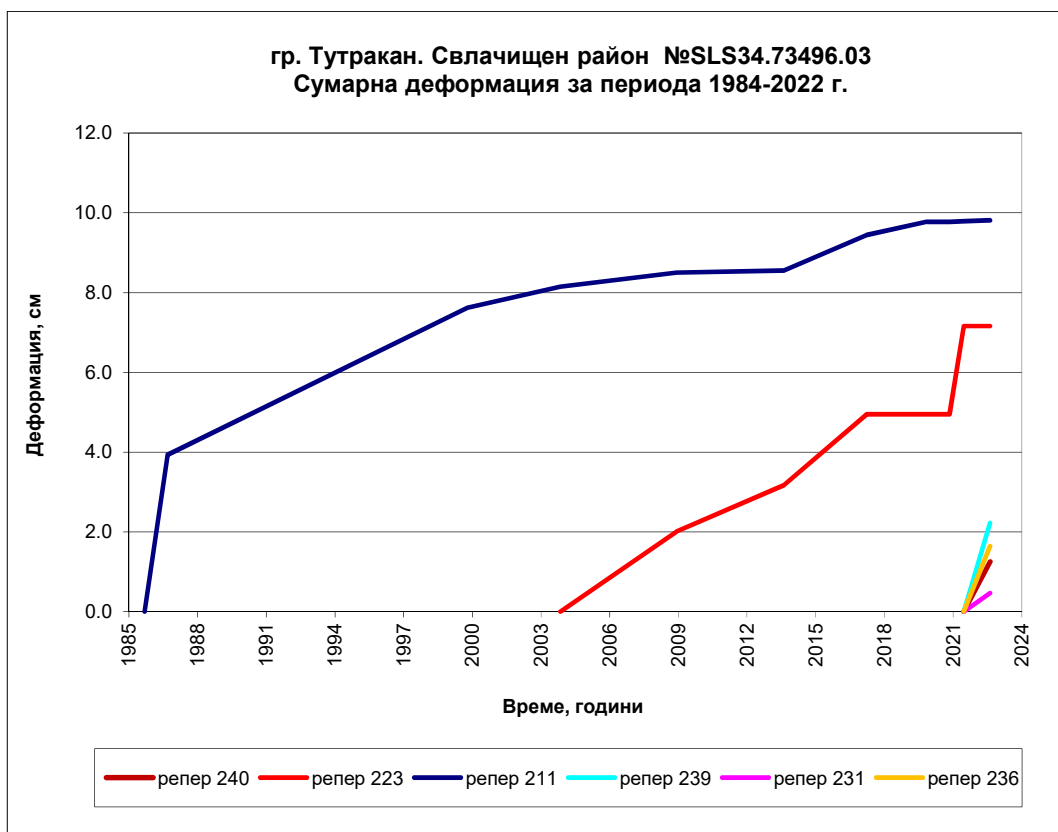
- репер 220 (над засичането на свлачище № SLS34.73496.03) - скорост 0.62 см/г;
- репер 705 (под засичането на свлачище № SLS34.73496.03) - скорост 1 см/г;
- репер 222 (под улица „Ясен“) - скорост 1.57 см/г;
- репер 240 (над засичането на свлачище № SLS34.73496.03) – скорост 1.08 см/г;
- репер 211 (над ул. „Трансмариска“) – скорост 0.91 см/г;
- репер 239 (над ул. „Трансмариска“) – скорост 1.92 см/г;
- репер 231 (ул. „Трансмариска“) – скорост 0.40 см/г;
- репер 236 (основата на склона) – скорост 1.42 см/г;

По данните от измерванията са съставени графики на сумарните деформации на реперите за целия наблюдателен период, които са представени на следващите Фиг. 83 и Фиг. 84:

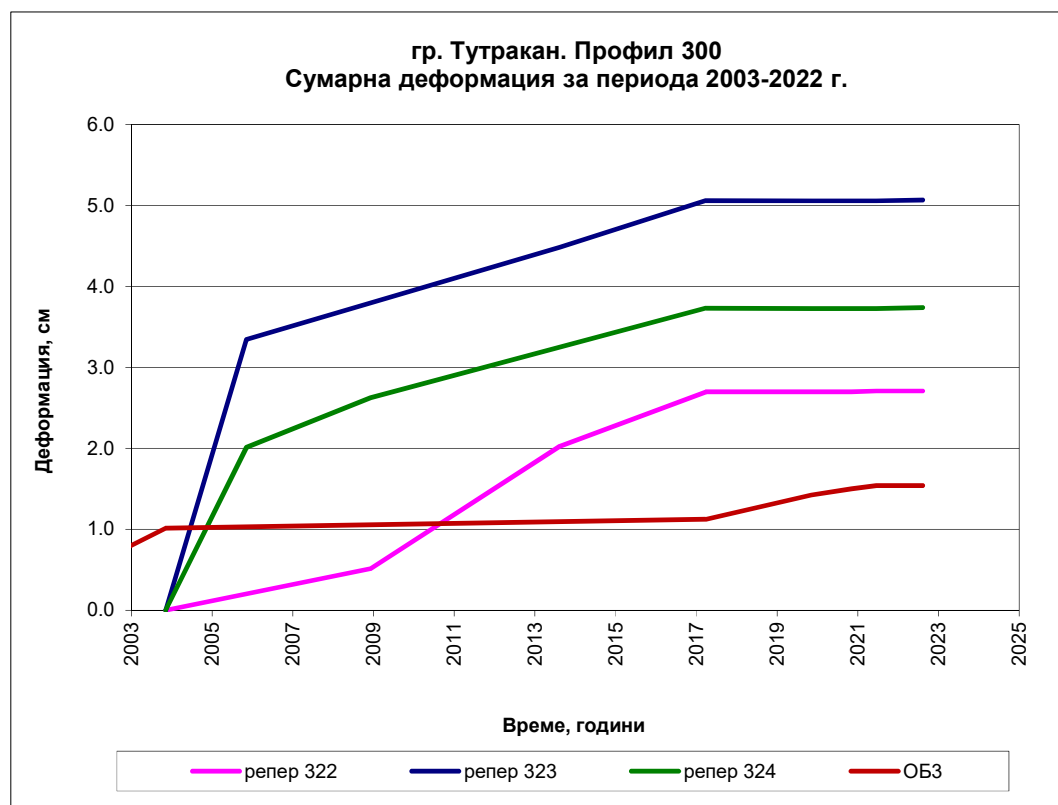
Фиг. 85

Геодинамичното състояние на свлачищата с №№ SLS34.73496.01, SLS34.73496.09 и SLS34.73496.11 (участъка от склона между ул. „Ропотамо“ и ул. „Ясен“) се проследява по реперите от геодезически профил 300. За периода м. 06.2021 г. – м. 08.2022 г. реперите от този профил са без натрупана деформация, което е показател за липса на свлачищна активност. (Фиг. 85).

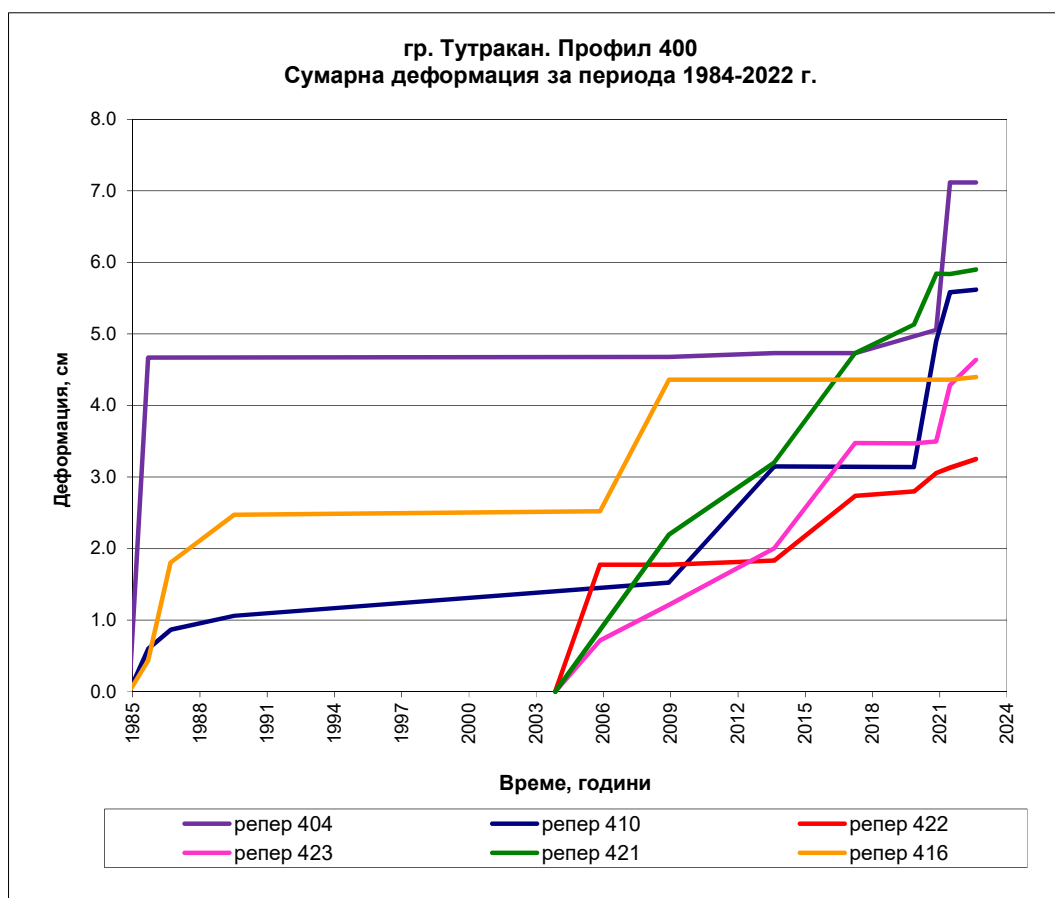
Фиг. 86

За последните 14 месеца слаби повърхностни движения са проявени над древното, стабилизирано свлачище № SLS34.73496.05 и в основата на склона – Фиг. 86. Установените движения при реперите от профил 400 са със скорост:

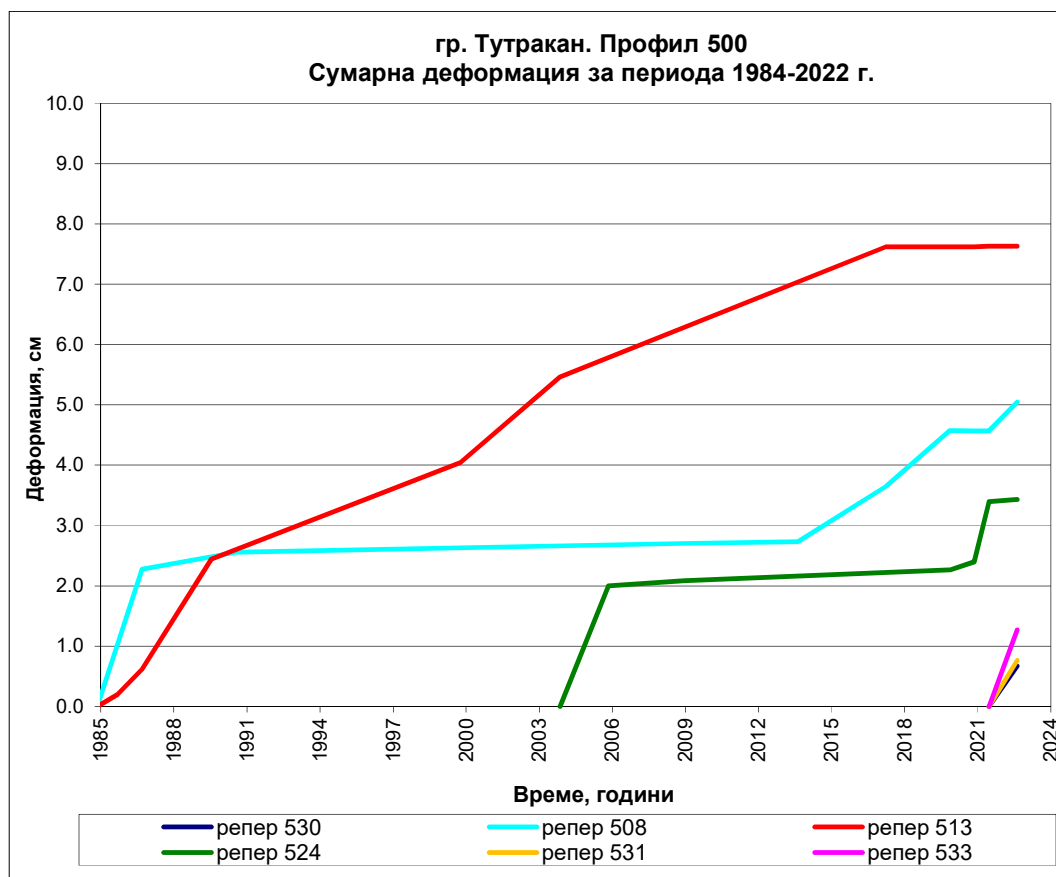
Фиг. 87

В североизточната част на гр. Тутракан, където са формирани съвременното, потенциално свлачище № SLS34.73496.02 (в района на Общински център за извънучилищни дейности - гр. Тутракан) и съвременно, стабилизирано свлачище № SLS34.73496.08 (в района на ул. „Никопол“), данните сочат за незначителни повърхностни движения със скорост 1-2 см/г (репер 508 и репер 533) - Фиг. 87. Векторите на преместване на реперите за периода от 14 месеца имат следните стойности:

- репер 508 - векторно преместване 1.86 см;
- репер 513 – без преместване;
- репер 524 – без преместване;
- репер 530 – векторно преместване 0.67 см;
- репер 526 - векторно преместване
- репер 533 – векторно преместване 1.27 см;

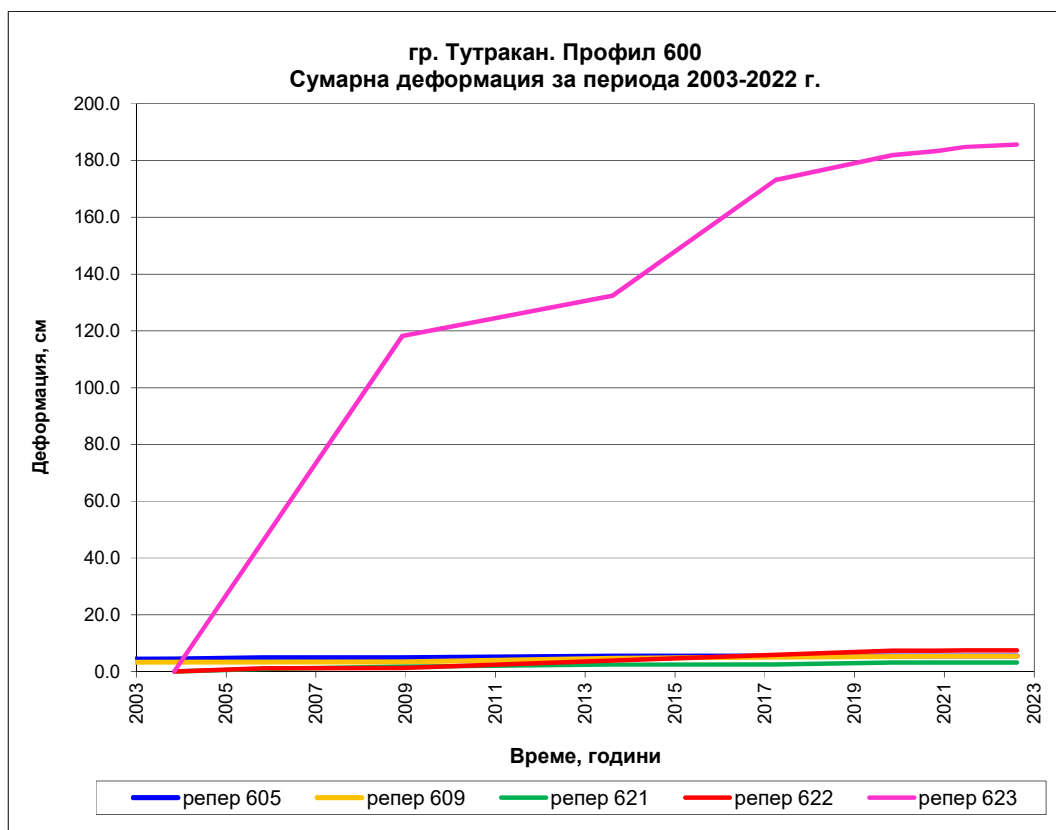
Фиг. 88

Геодинамичната обстановка в района на старото, периодично–активно свлачище № SLS34.73496.06 продължава да е спокойна. През последните няколко години се наблюдава тенденция към затихване на свлачищните процеси. За периода м. 06.2021 г. – м. 08.2022 г. измерванията на мониторинговите точки (Фиг. 88) отчитат повърхностни движения единствено в долната част на склона, като интензивността намалява спрямо предния наблюдателен период:

- репер 621 (над свлачищното засичане) – без натрупана деформация;
- репер 605 (под свлачищния отстъп) – без натрупана деформация;
- репер 622 (ул. „Димитър Благоев“) – без натрупана деформация;
- репер 609 (източно от Гробищния парк) - без натрупана деформация
- репер 623 (долната част на склона) – скорост 0.77 см/г.

Максималната скорост на процесите за района на свлачището (при репер 623) е под 1 см/г (0.02 mm/24h), което го класифицира в 6 група.
